Raport z oględzin pojazdu

Numer raportu	218592/3/26-11401	Data raportu	12-03-2026
Rzeczoznawcy	Marcin Sosnowski. mgr inż. Przemysław Ostap	Data oględzin	09-03-2026
Nr zlecenia	PCM(DZS)/GDA/16741/26/02/24	Miejsce oględzin	AUTOMARKET OŻARÓW MAZOWIECK...

Numer identyfikacyjny (VIN)	W0LZT6EC3J1014831
Marka, model	OPEL Insignia B Grand Sport ...
Typ, wersja	Insignia 2.0 T 4x4 Innovation
Numer rejestracyjny	GD175NX
Silnik (rodz./poj./moc)	benz./1998 ccm/191 kW
Stan licznika	232 593 km
Data 1. rej./rok prod.	10-08-2017/2017
Data nast. bad. techn.	18-11-2023
Nadwozie	hatchback 5/5
Lakier	biały/METALIK
Skrzynia biegów	automatyczna

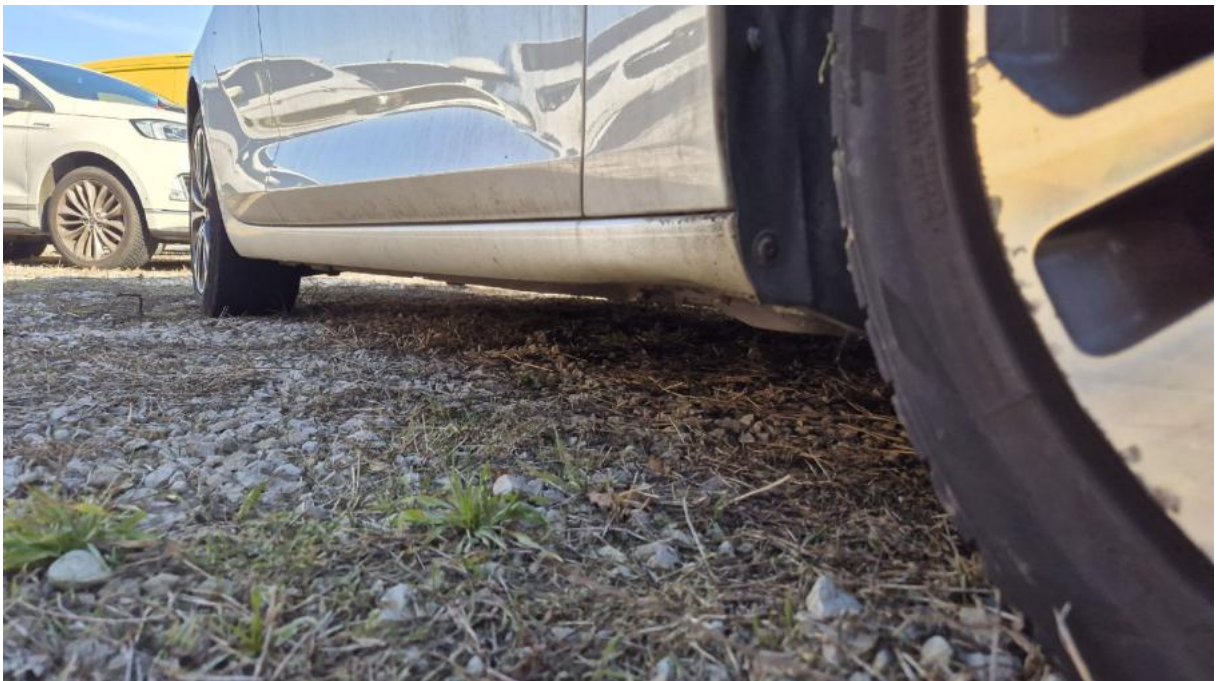
Fot. 4

Próg prawy (widok od przodu)

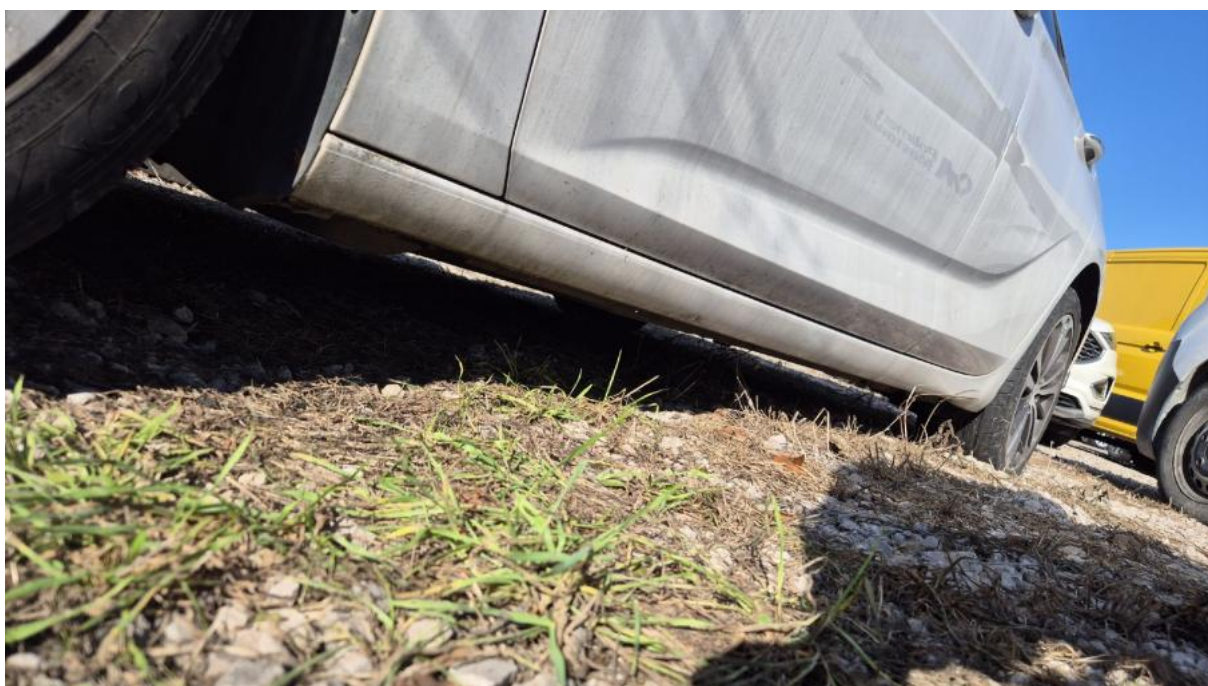
Fot. 12

Próg lewy (widok od przodu)

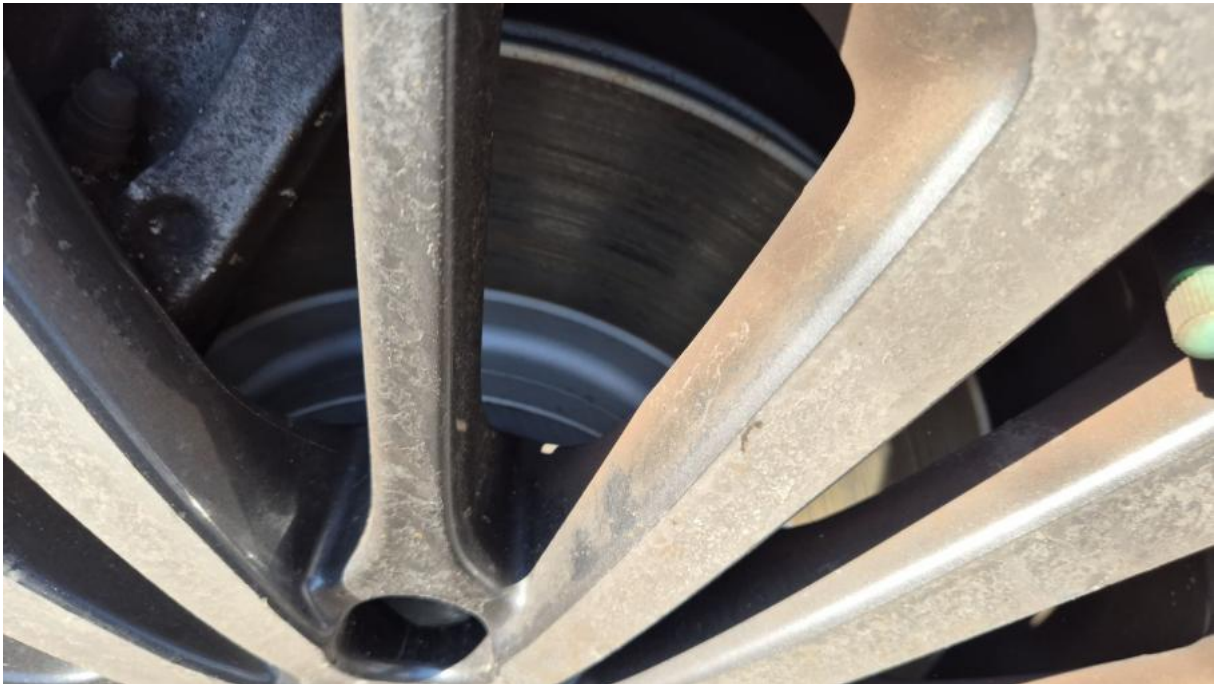
Fot. 27

Tarcza hamulcowa przednia lewa

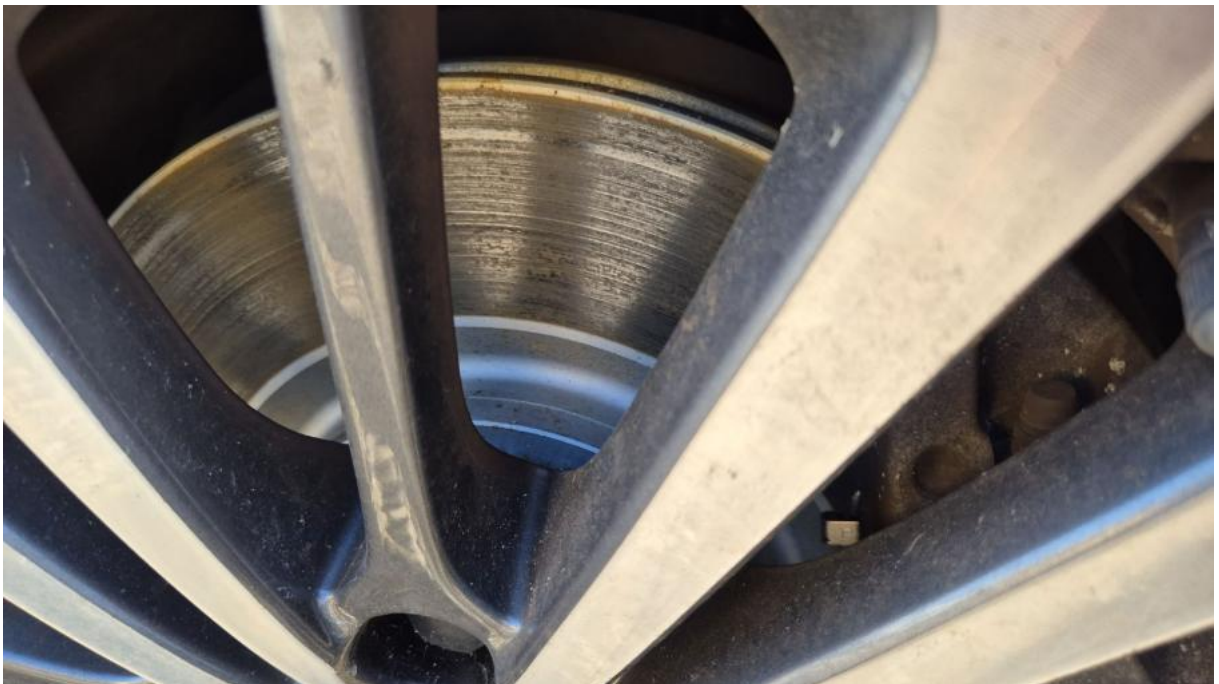
Fot. 28

Tarcza hamulcowa przednia prawa

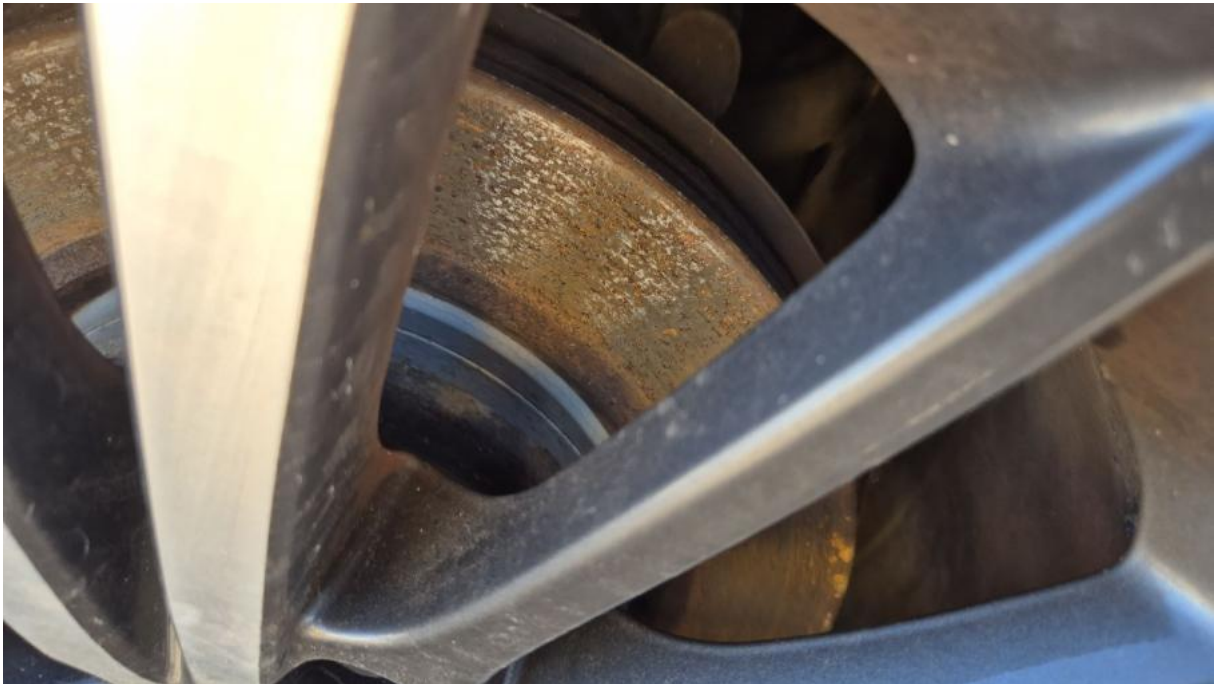
Fot. 29

Tarcza hamulcowa tylna prawa

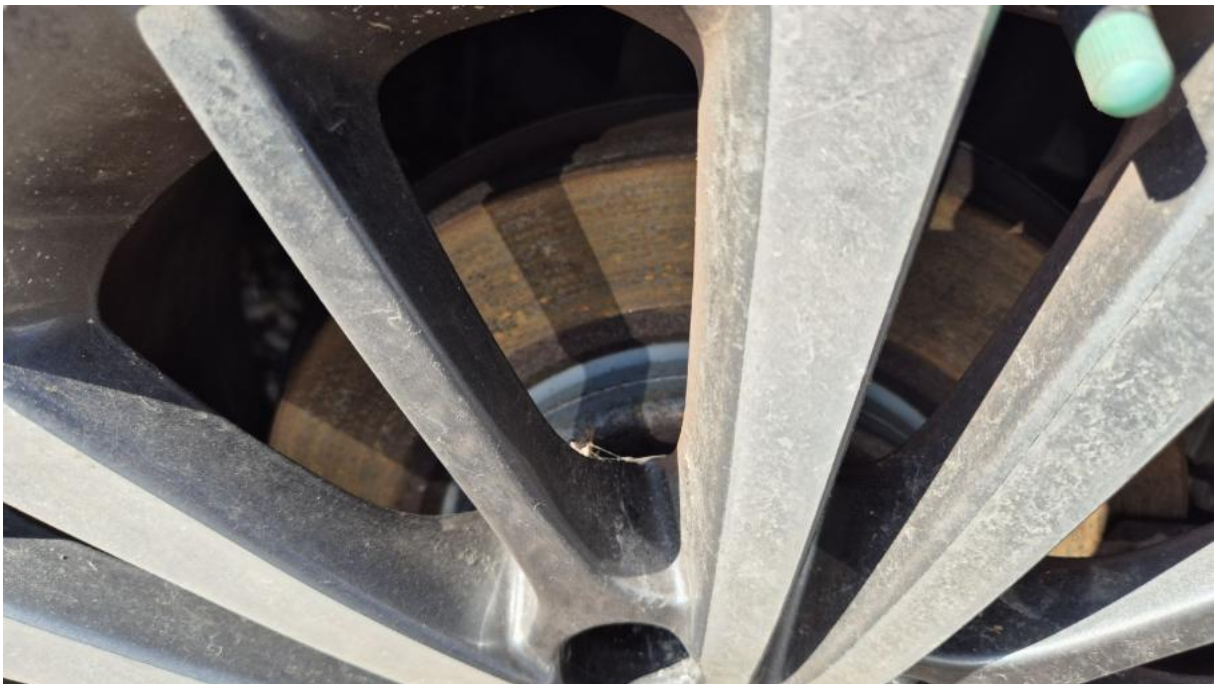
Fot. 30

Tarcza hamulcowa tylna lewa

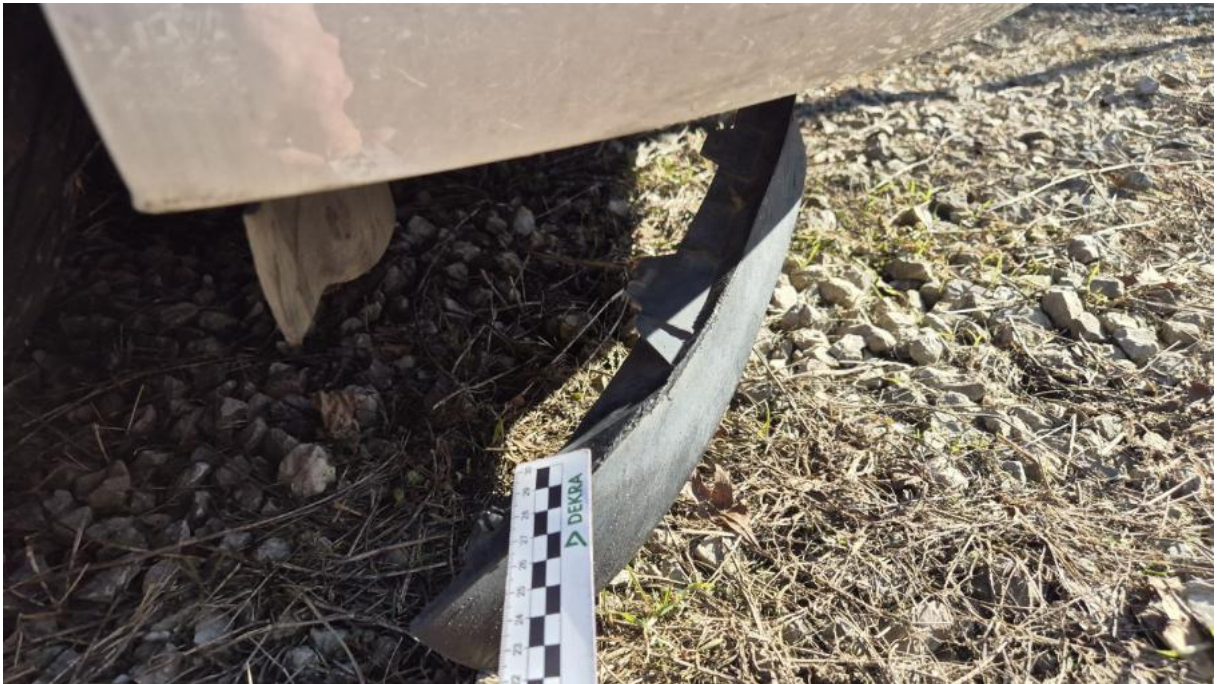
Fot. 35

Spoiler zderzaka przedniego - Inne 1

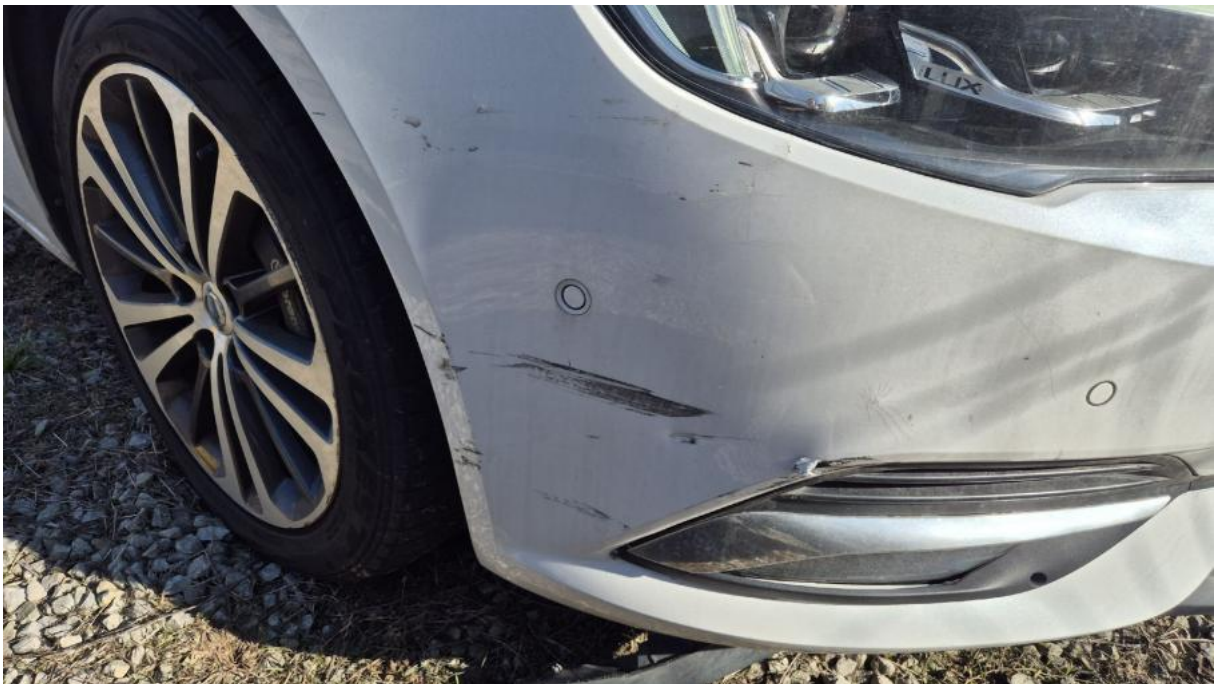
Fot. 36

Zderzak - zdjęcie poglądowe 1

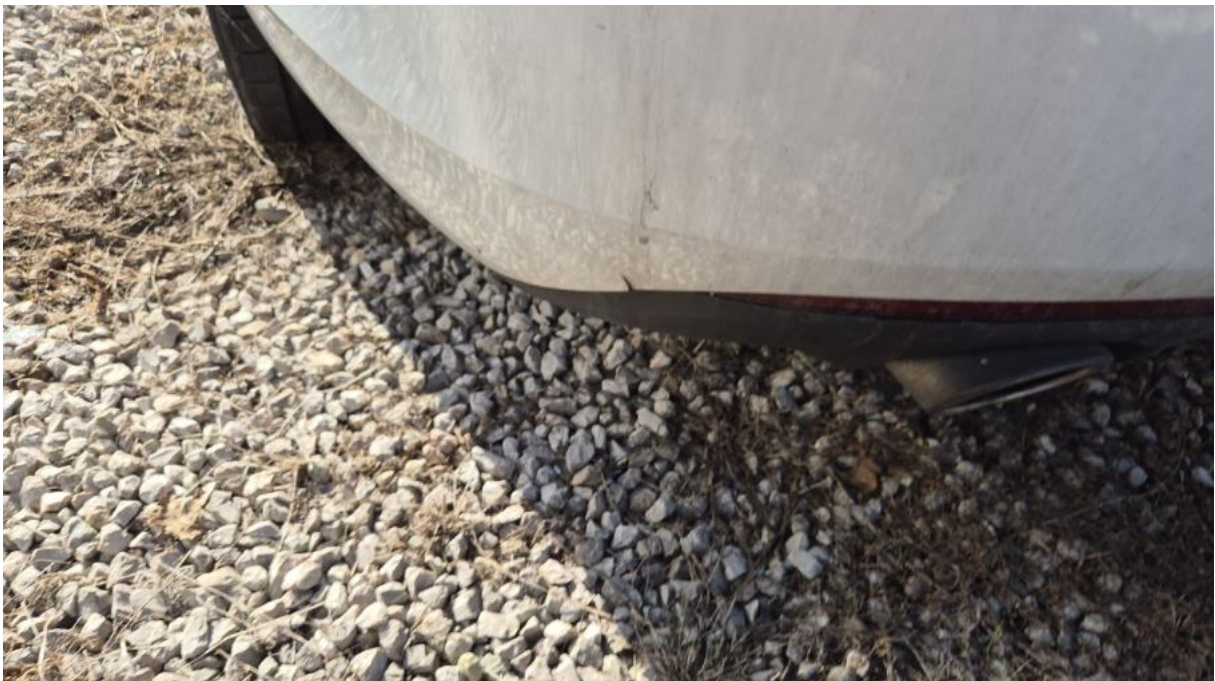
Fot. 46

Zderzak tylny - zdjęcie poglądowe 1

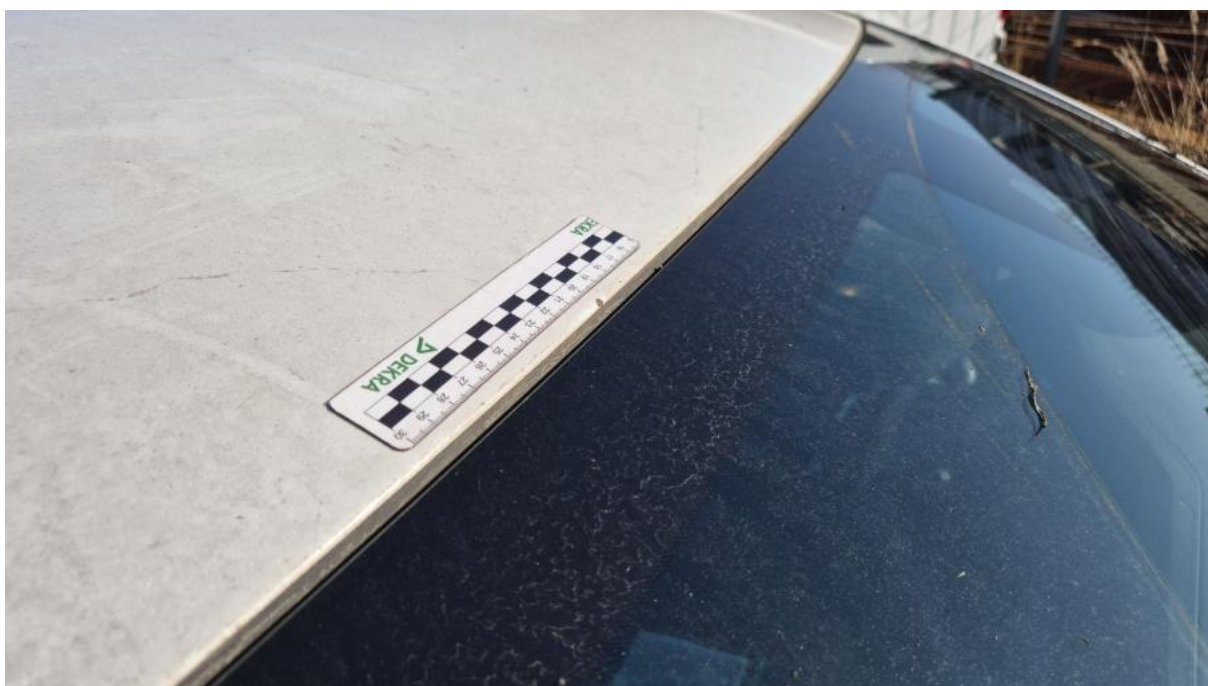
Fot. 50

Dach - zdjęcie poglądowe 1

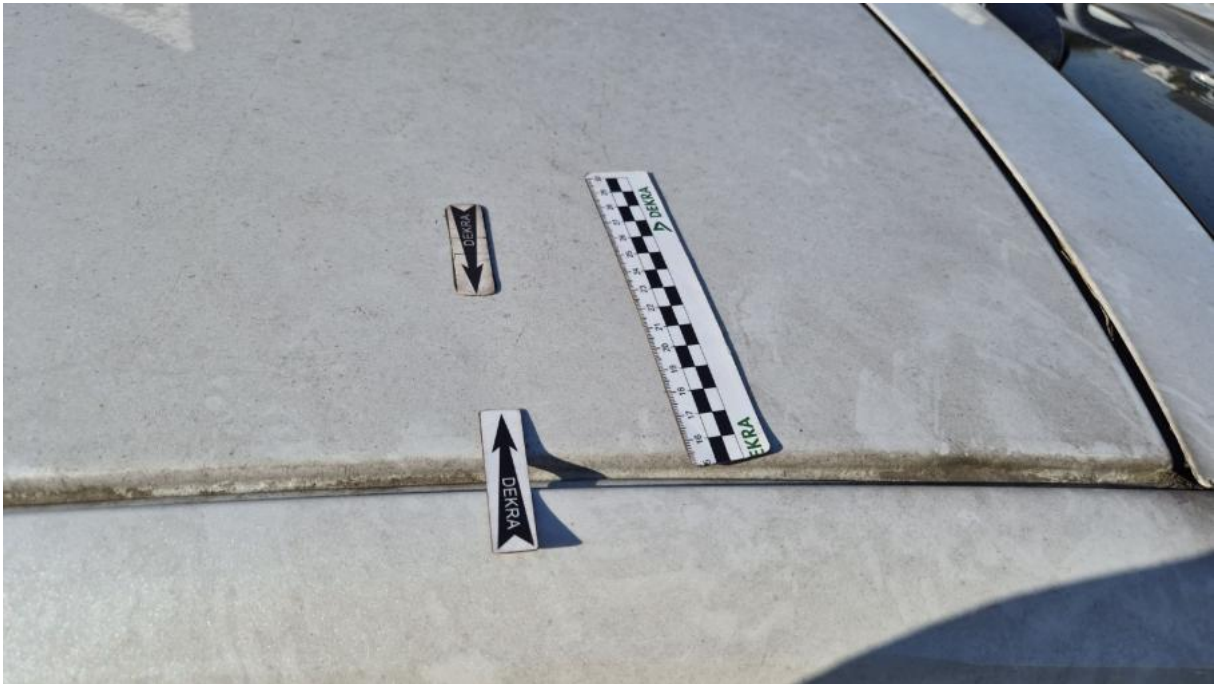
Fot. 51

Dach - zdjęcie poglądowe 2

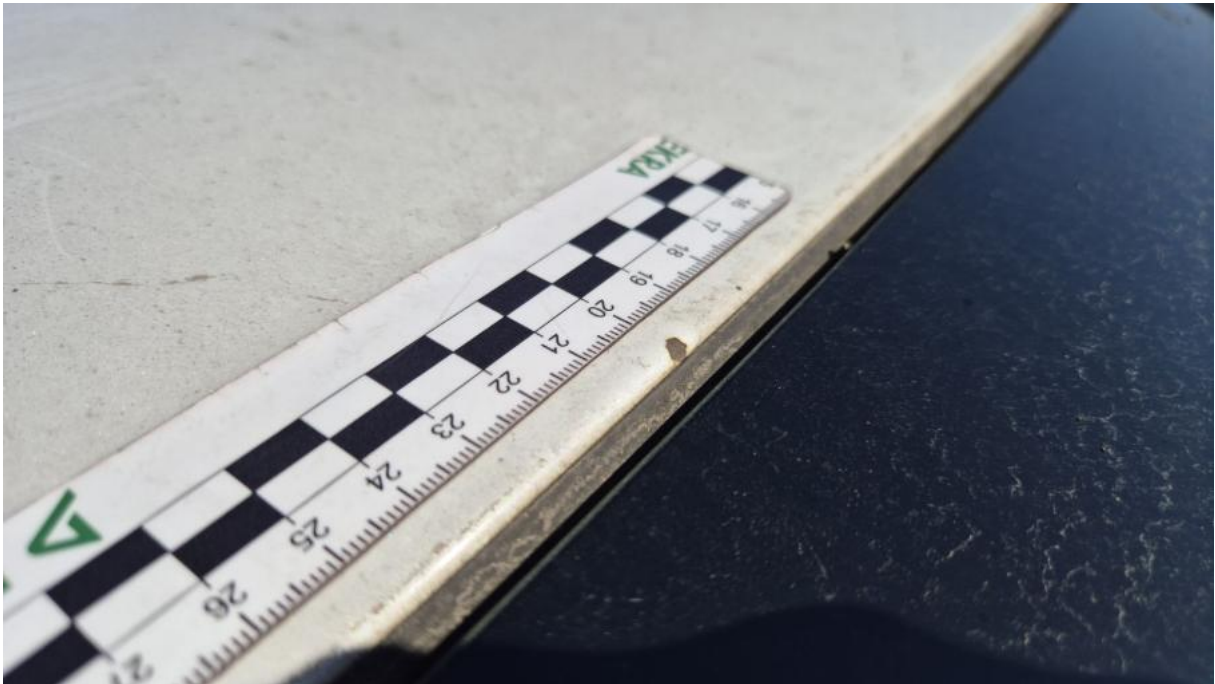
Fot. 53

Dach - Inne 1

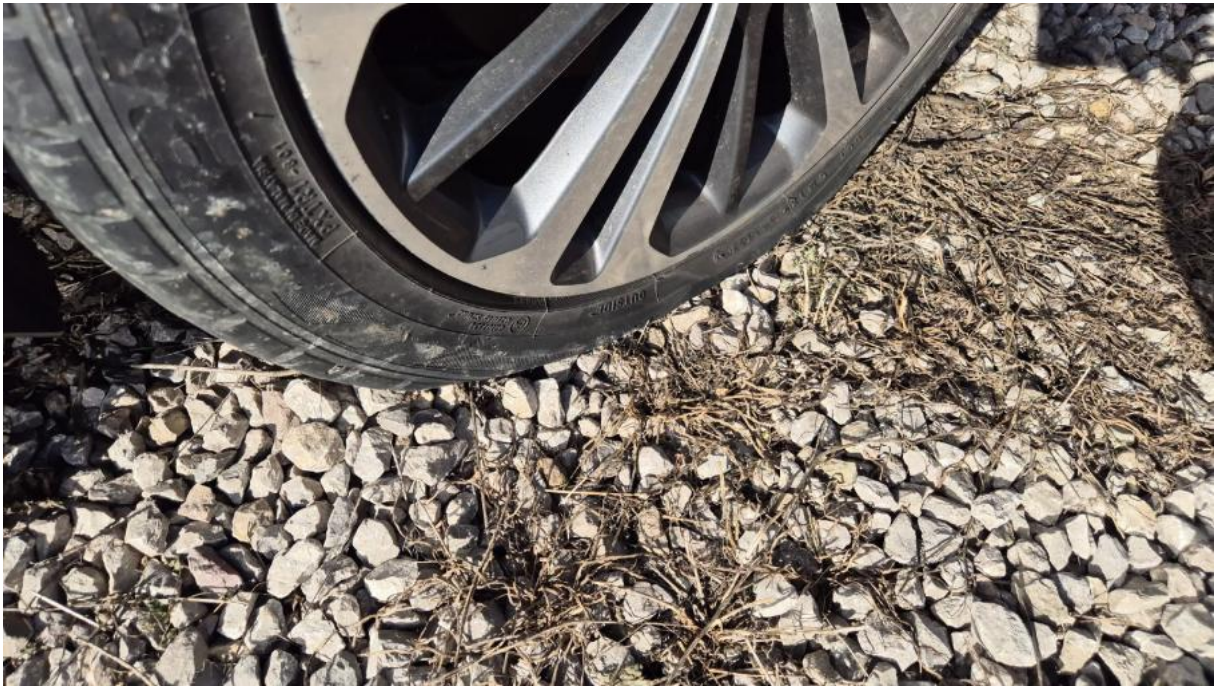
Fot. 57

Opona tylna L - Inne 1

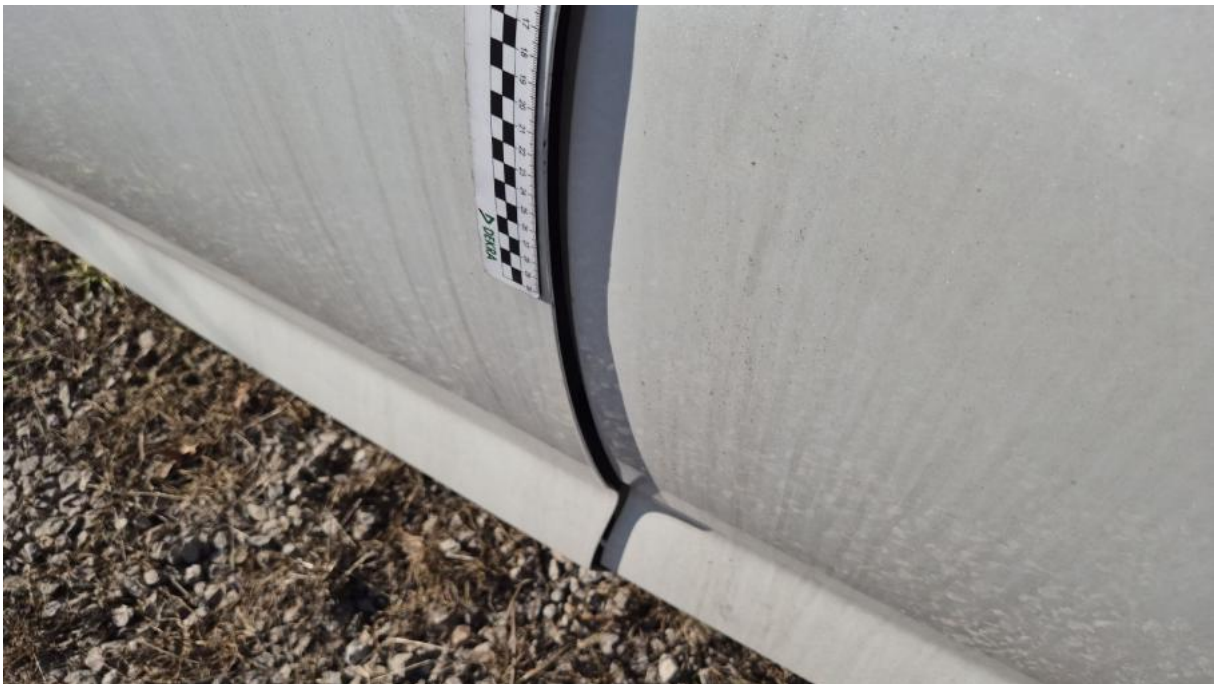
Fot. 58

Drzwi przed L - zdjęcie poglądowe 1

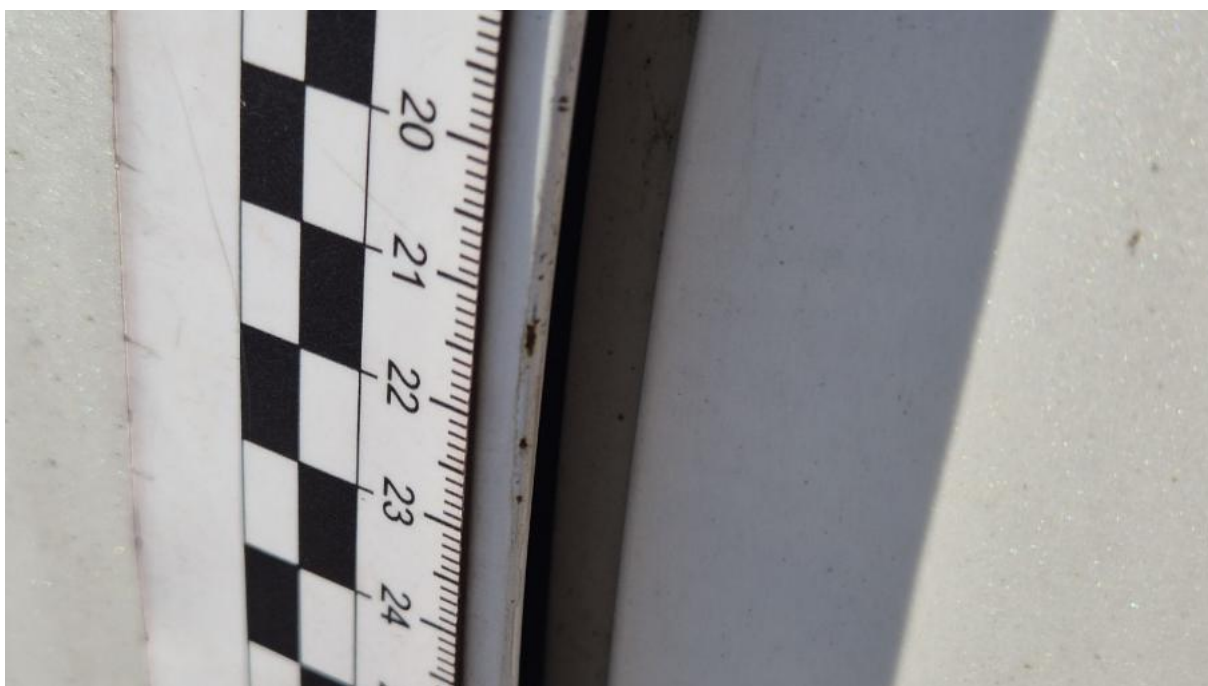
Fot. 62

Drzwi przed L - Inne 1

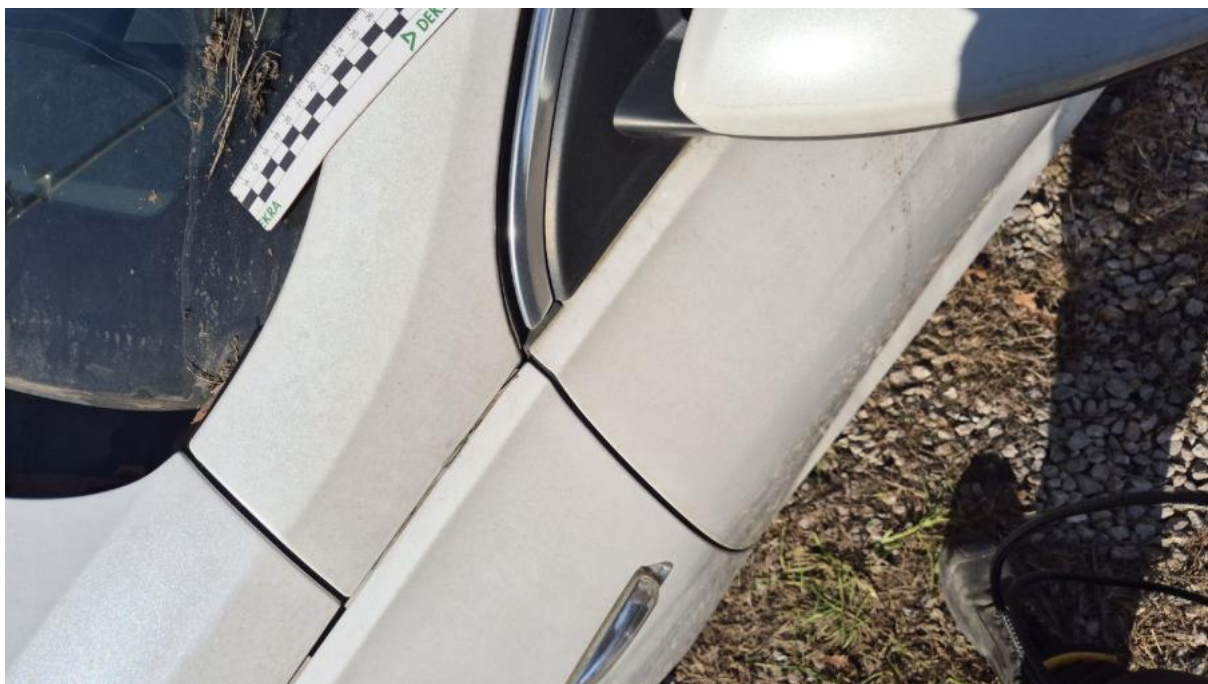
Fot. 64

Słupek przedni L - zdjęcie poglądowe 1

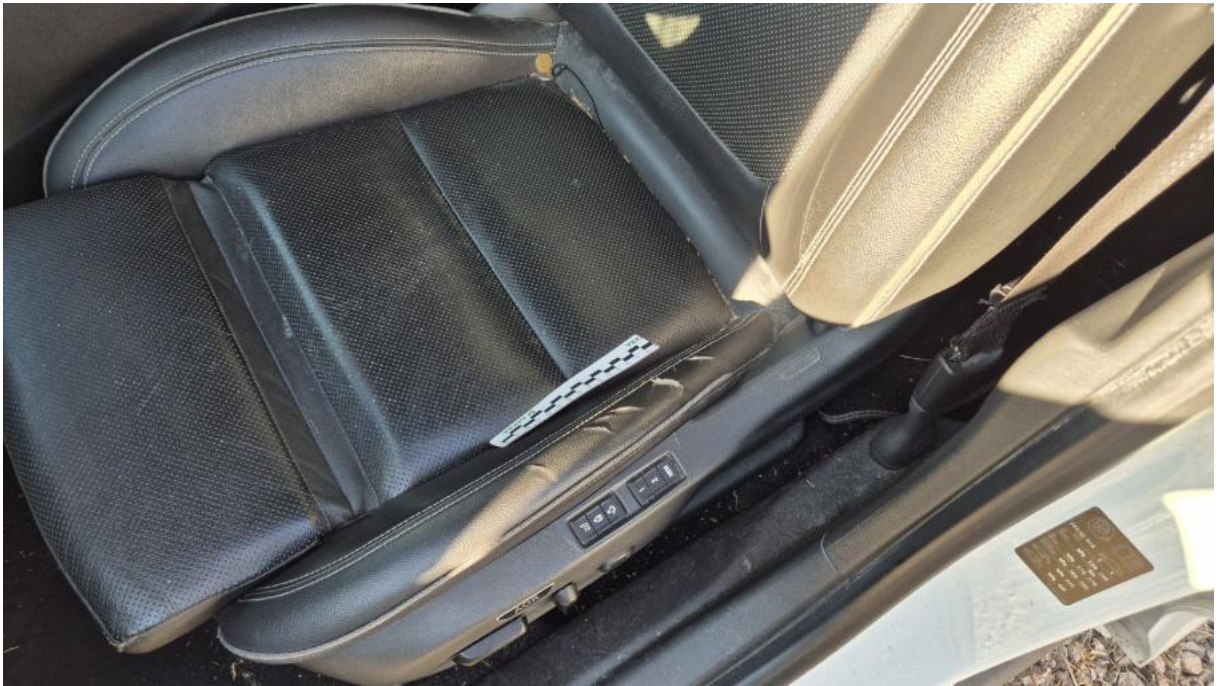
Fot. 69

Fotel prz. lew. - zdjęcie poglądowe 1
