## Raport z oględzin pojazdu

| Numer raportu | 217963/1/26-11401 | Data raportu | 26-01-2026 |

| Marka, model | TOYOTA Proace 2.0 D4-D Eur... |
| Numer rejestracyjny | WD1229S |

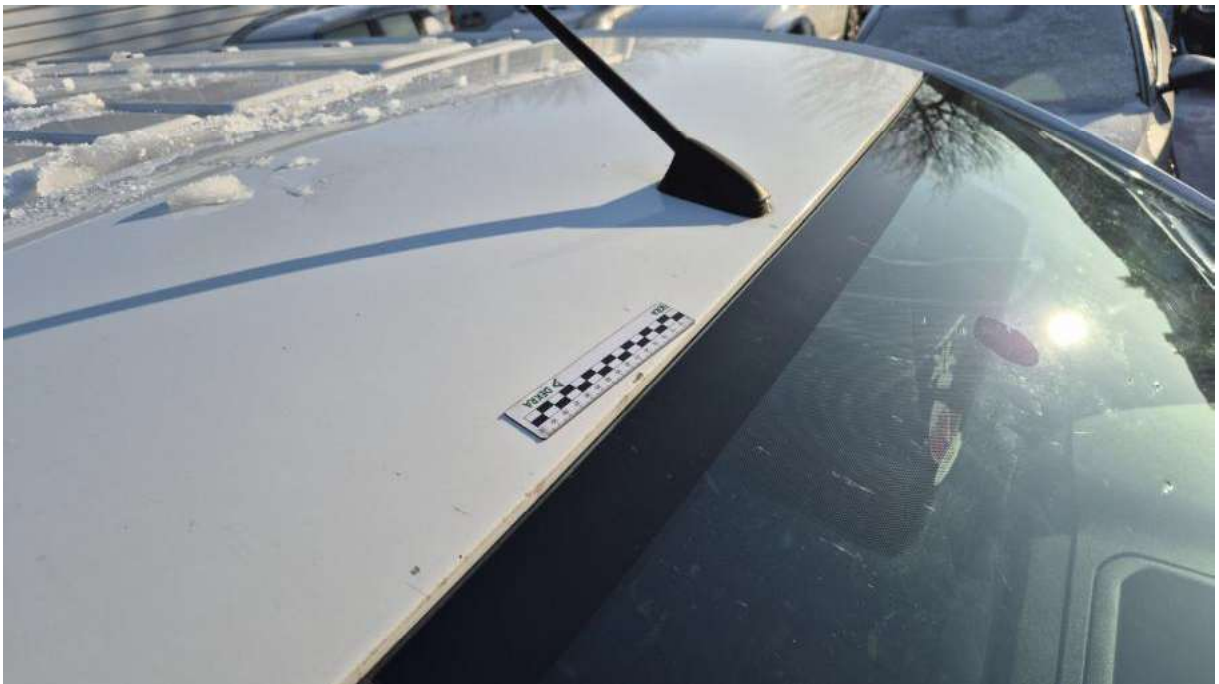
**Fot. 50**

| 6 | Dach kabiny | rysa/odprysk, ślady korozji | NA | 0.3 |

Dach - zdjęcie pogładowe 1

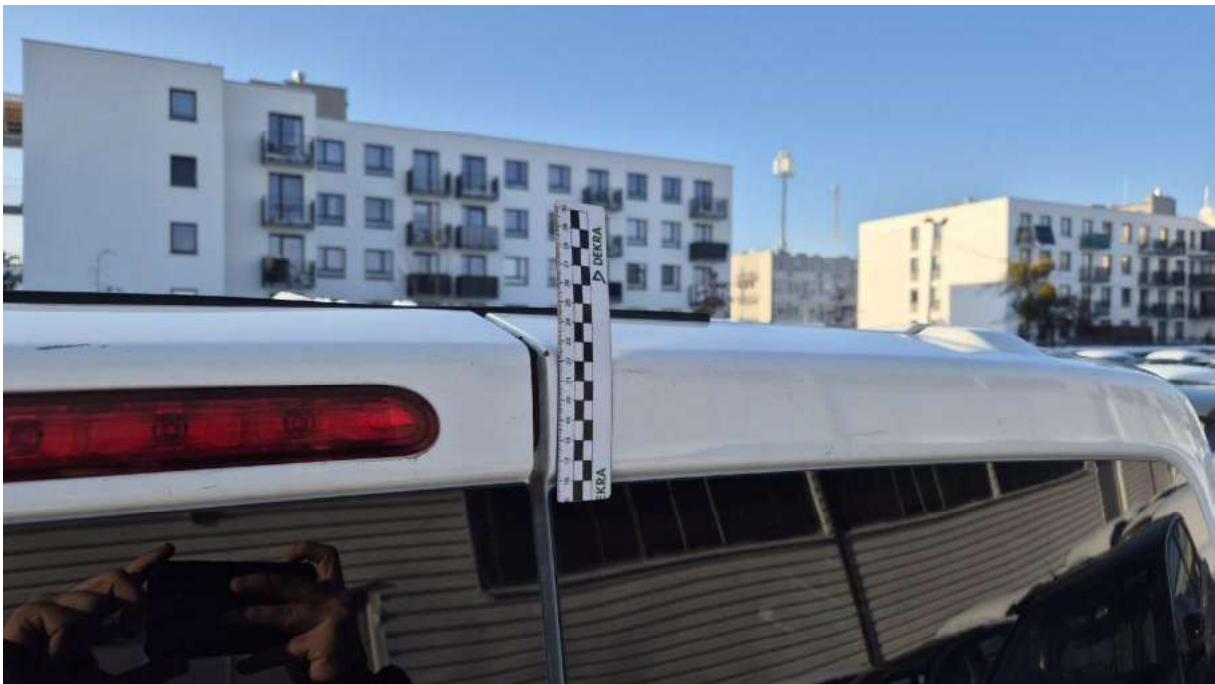
**Fot. 68**

Drzwi tyłu prawe - zdjęcie poglądowe 1

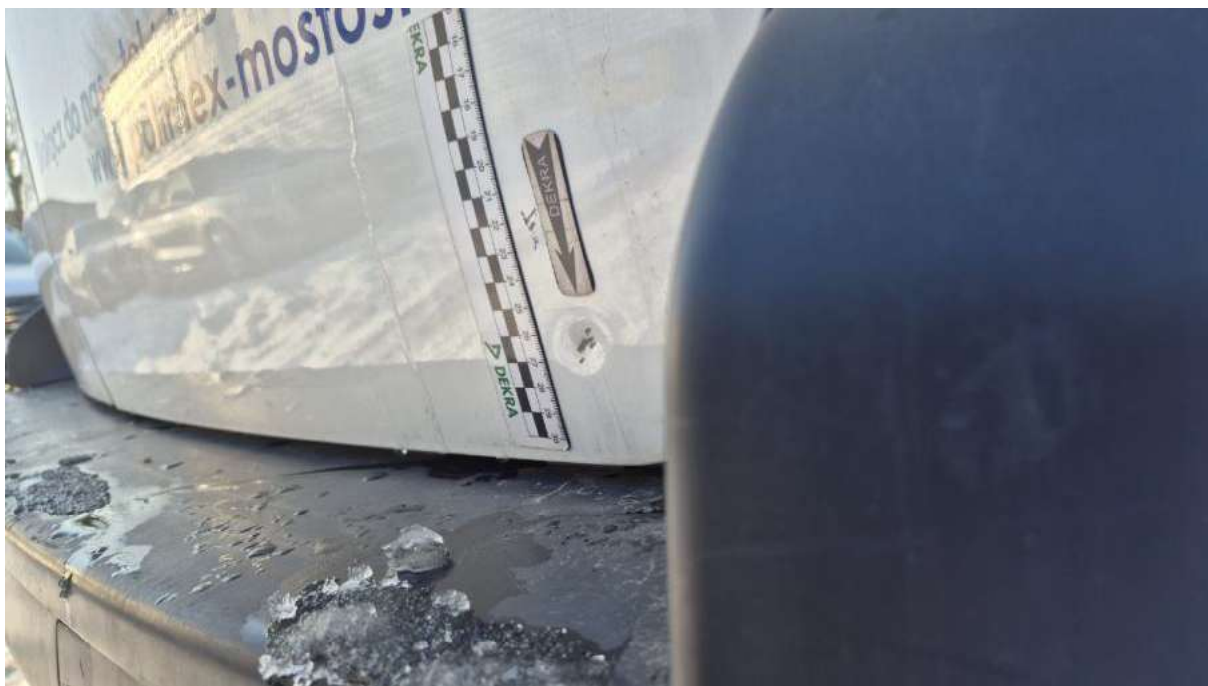
**Fot. 69**

| 11 | Drzwi tylne, skrzydło prawe R | rysa/odprysk, wgniecenie/odkształcenie, ślady korozji | NA | 0.8 |

Drzwi tyłu prawe - Wgniecenie/odkształcenie 1
