## Raport z oględzin pojazdu

| Numer raportu | 218493/3/26-11401 | Data raportu | 09-03-2026 |

| Marka, model | TOYOTA Proace 2.0 D4-D Eur... |
| Numer rejestracyjny | WD2146S |

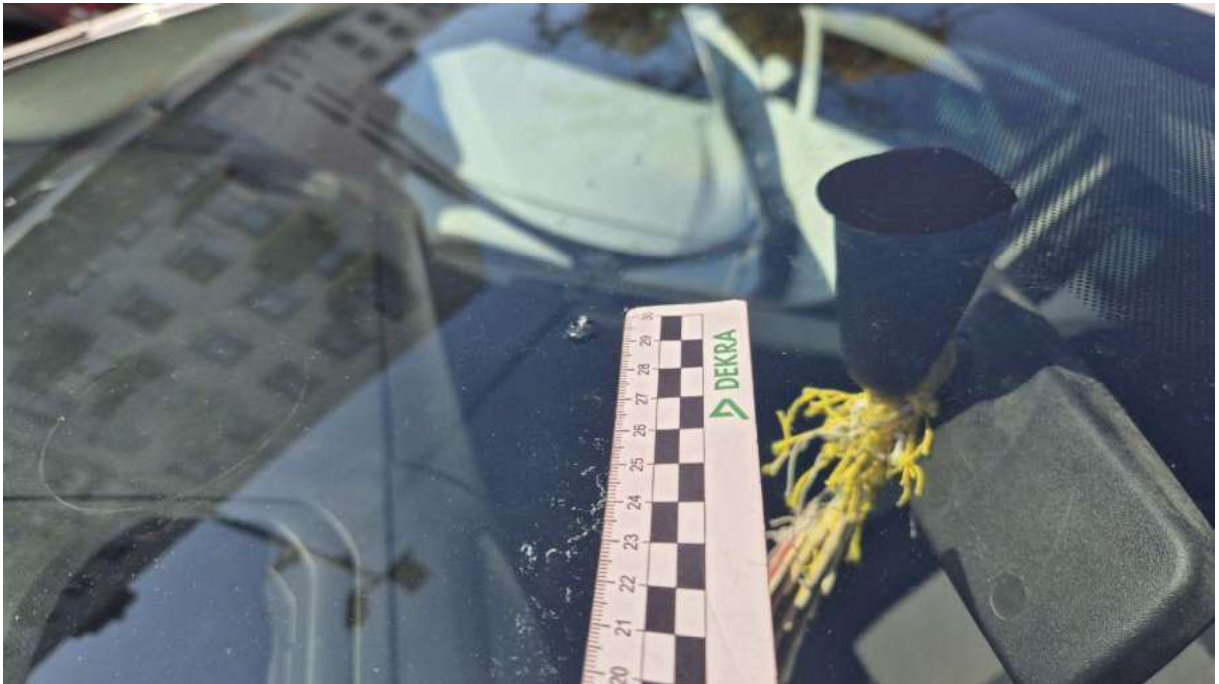
**Fot. 33**

| Poz. | Nazwa pozycji | Opis uszkodzeń | Kwalifik. | Naprawa [rbg] |
|---|---|---|---|---|
| 3 | Szyba przednia barwiona | pęknięcie | WY | 1.5 |

Szyba czołowa - zdjęcie poglądowe 1

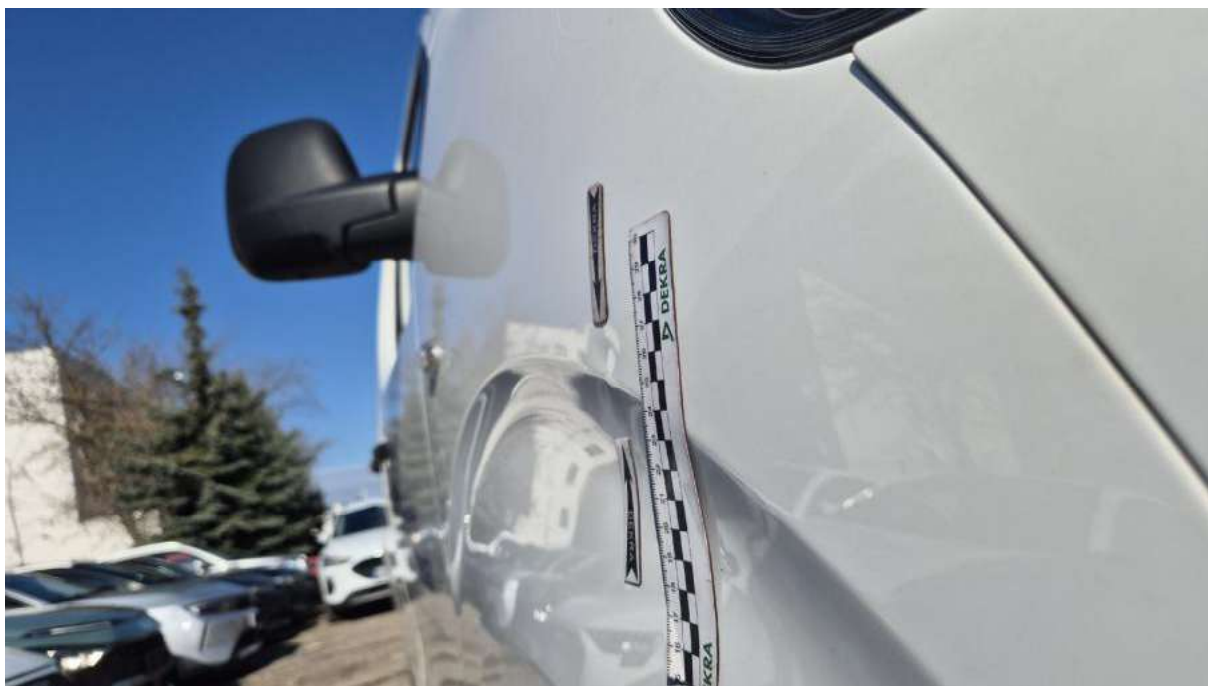
**Fot. 39**

Błotnik przedni P - Wgniecenie/odkształcenie 1

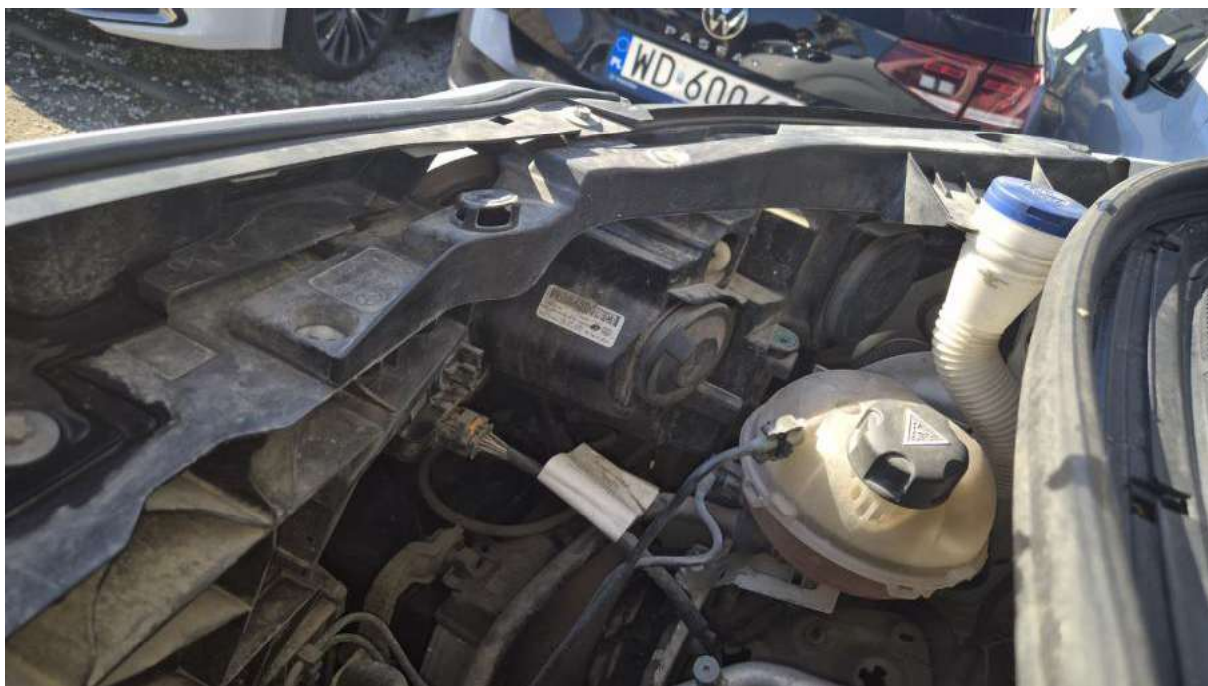
**Fot. 41**

| Poz. | Nazwa pozycji | Opis uszkodzeń | Kwalifik. | Naprawa [rbg] |
|---|---|---|---|---|
| 2 | Reflektor z kierunkowskazem kpl. R | pęknięcie | WY | 0.9 |

Reflektor P - zdjęcie poglądowe 1

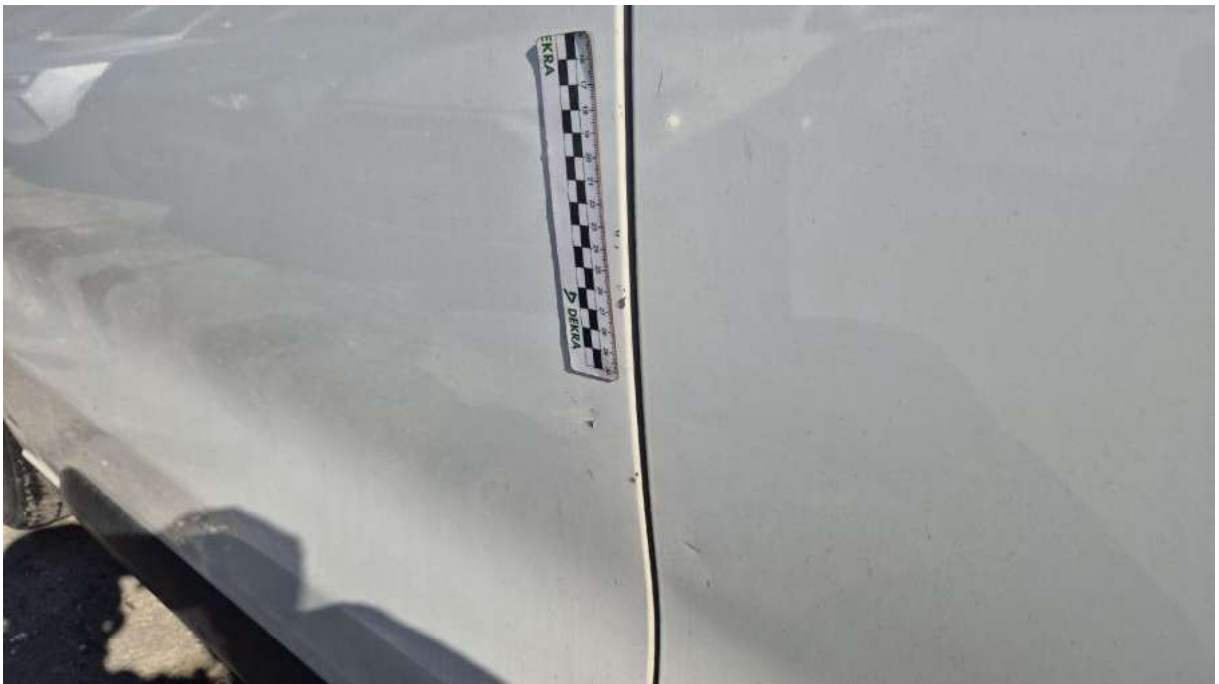
**Fot. 46**

Drzwi tylne P - zdjęcie poglądowe 1

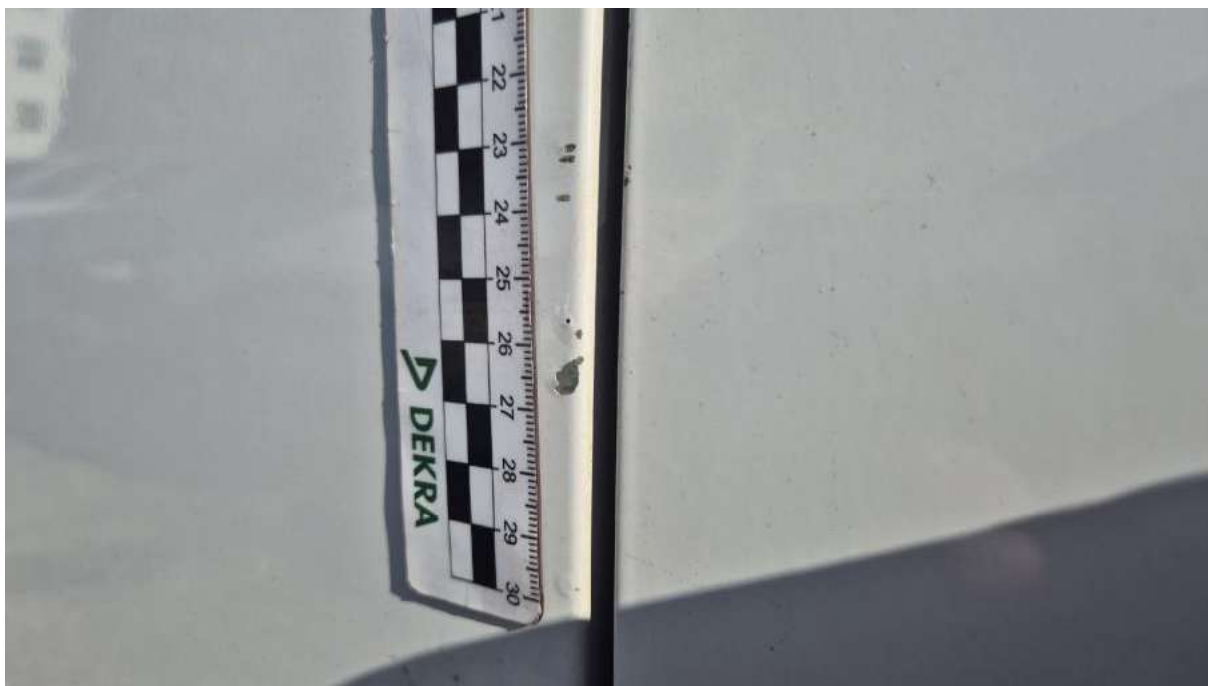
**Fot. 47**

Drzwi tylne P - Rysa/odprysk 1

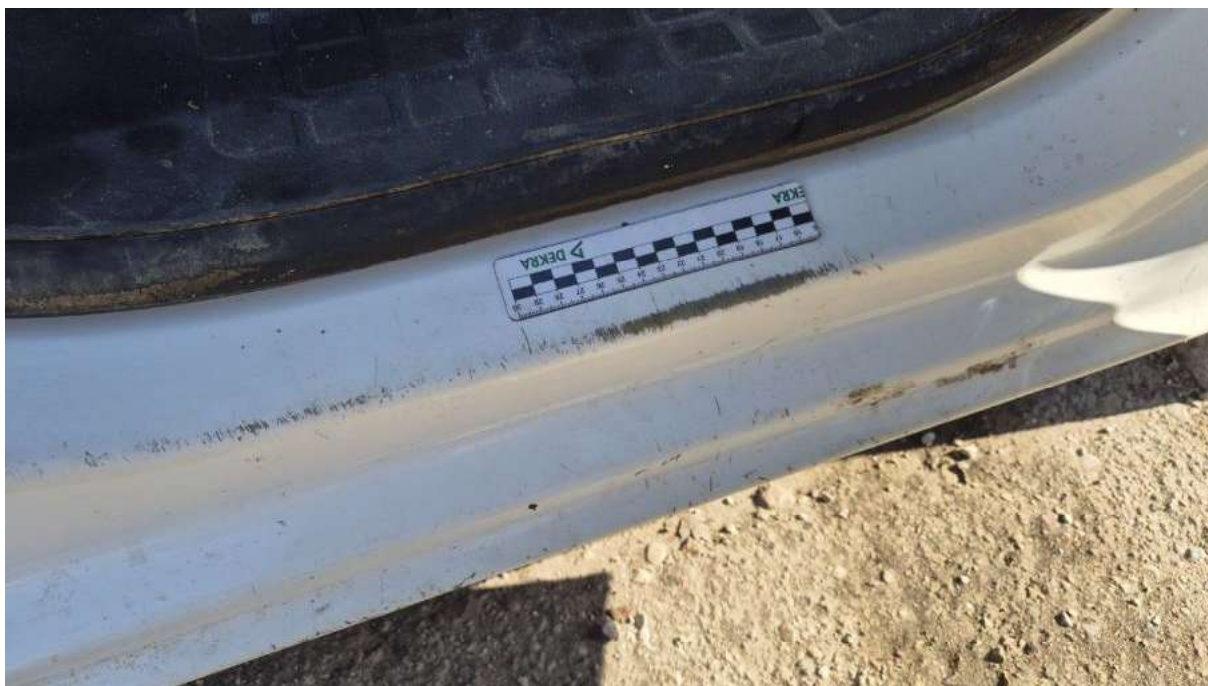
**Fot. 49**

| 15 | Próg R | rysa/odprysk, ślady korozji | NA | 0.5 |

Próg P - Rysa/odprysk 1

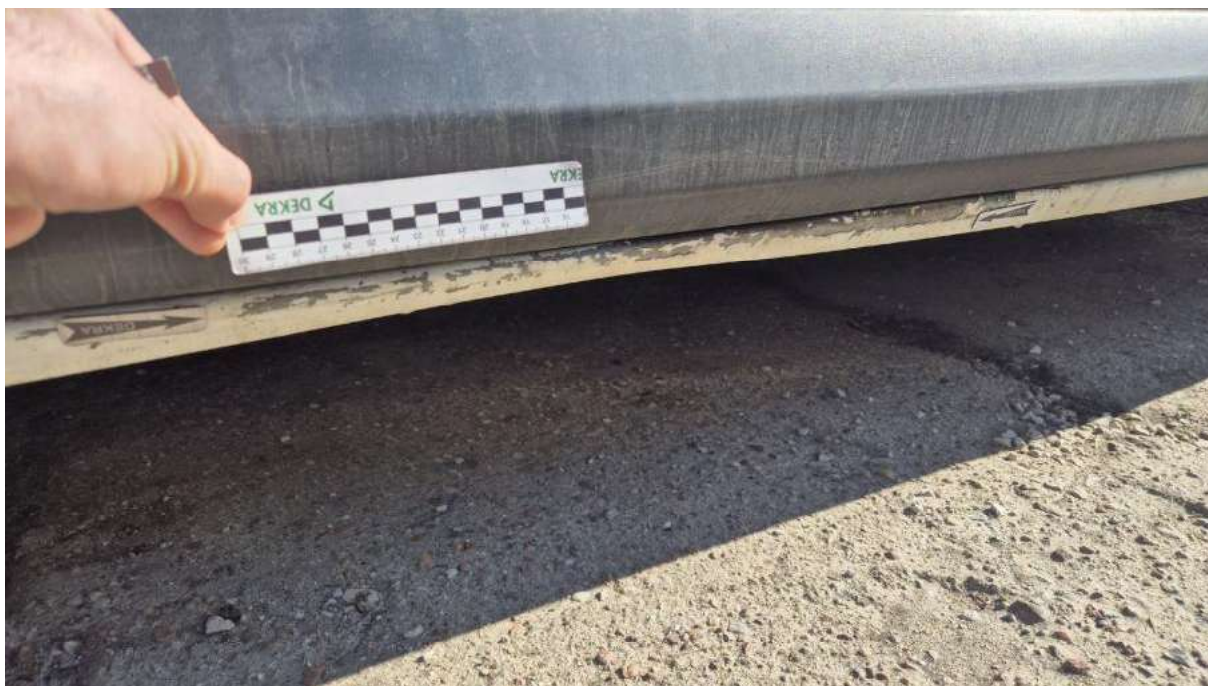
**Fot. 51**

Próg P - Wgniecenie/odkształcenie 2

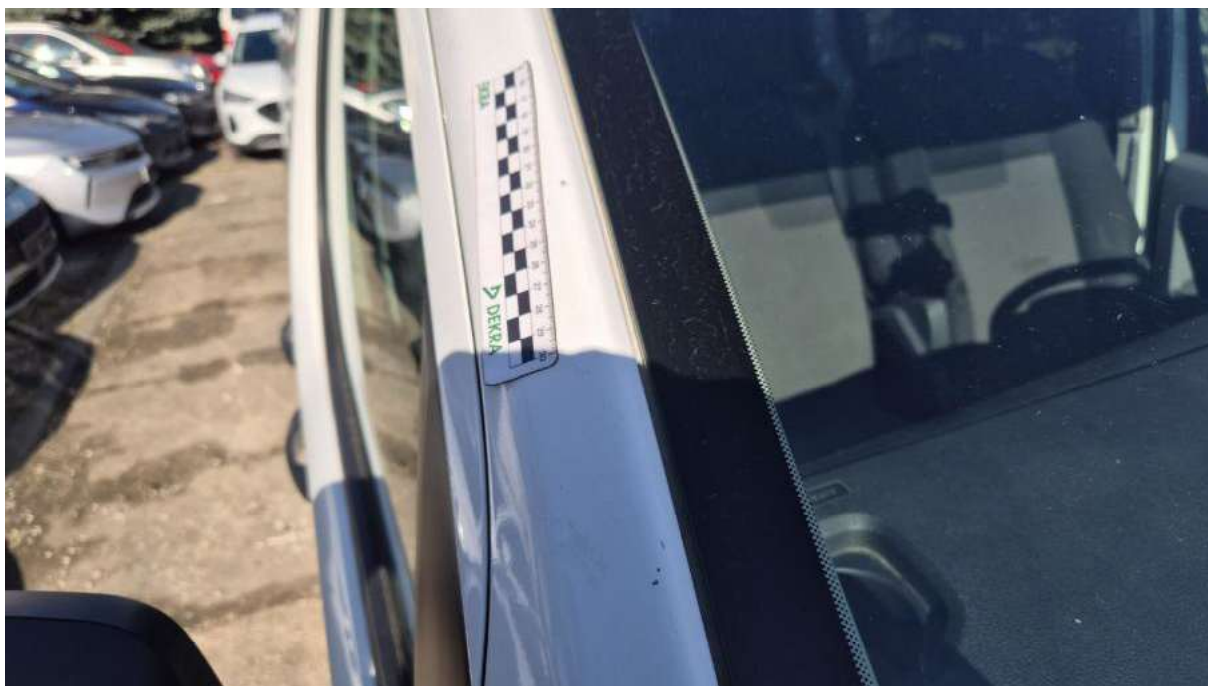
**Fot. 53**

Słupek przedni P - Rysa/odprysk 1

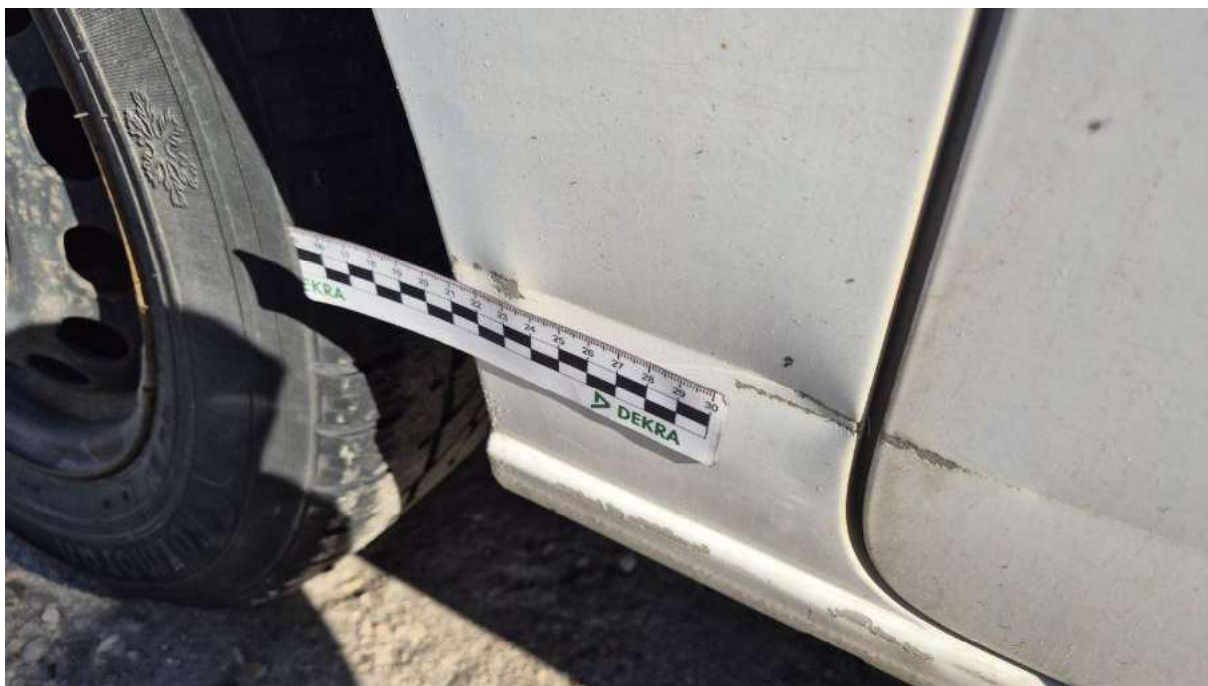
**Fot. 55**

Błotnik tylny P / Ściana boczna P - Rysa/odprysk 1

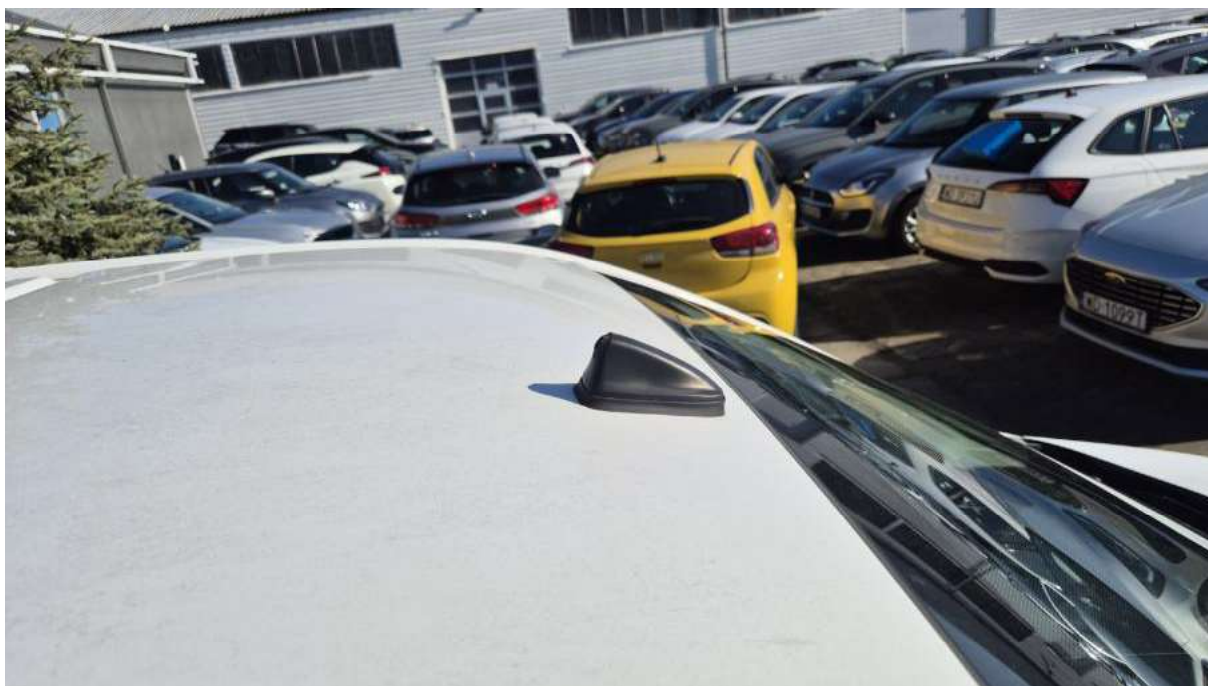
**Fot. 61**

Antena - Inne 1

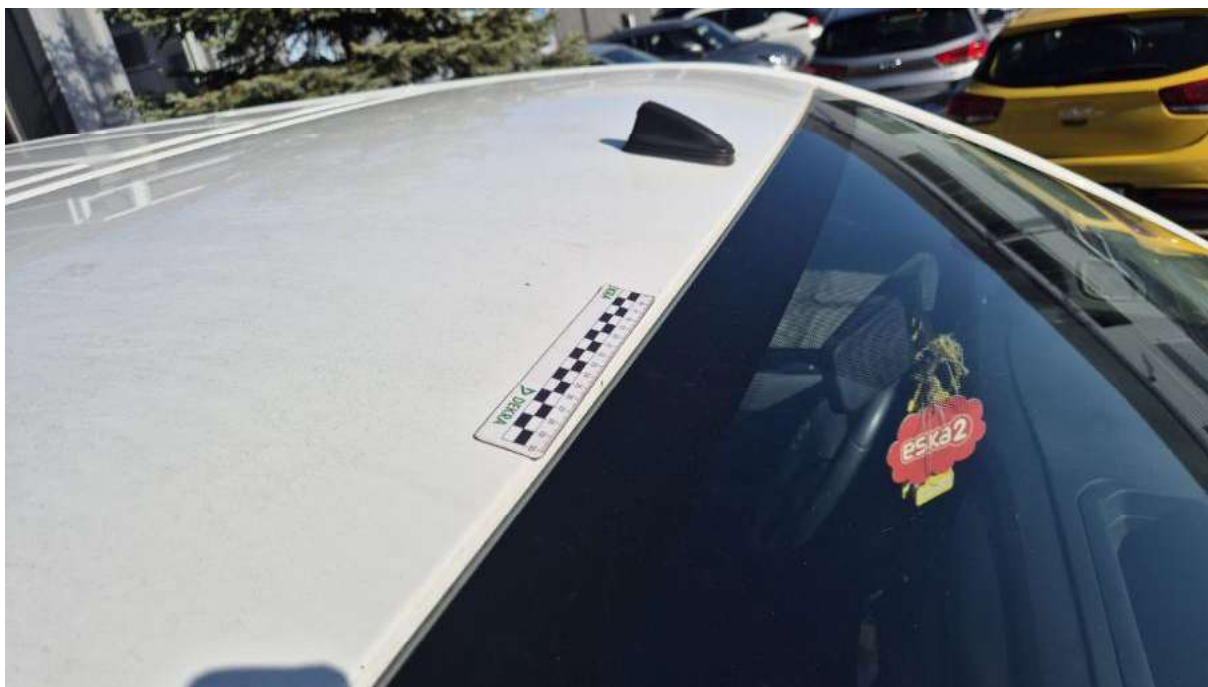
**Fot. 62**

Dach - zdjęcie pogładowe 1

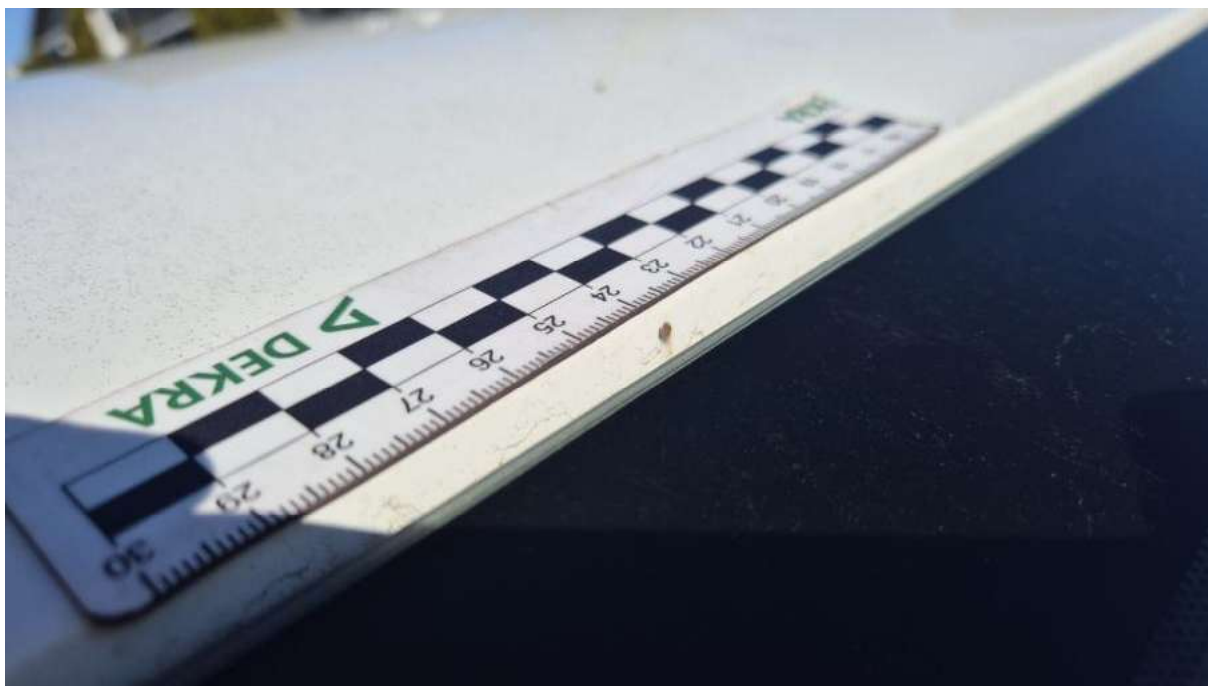
**Fot. 63**

| 10 | Dach kabiny | rysa/odprysk, ślady korozji | NA | 0.3 |

Dach - Inne 1

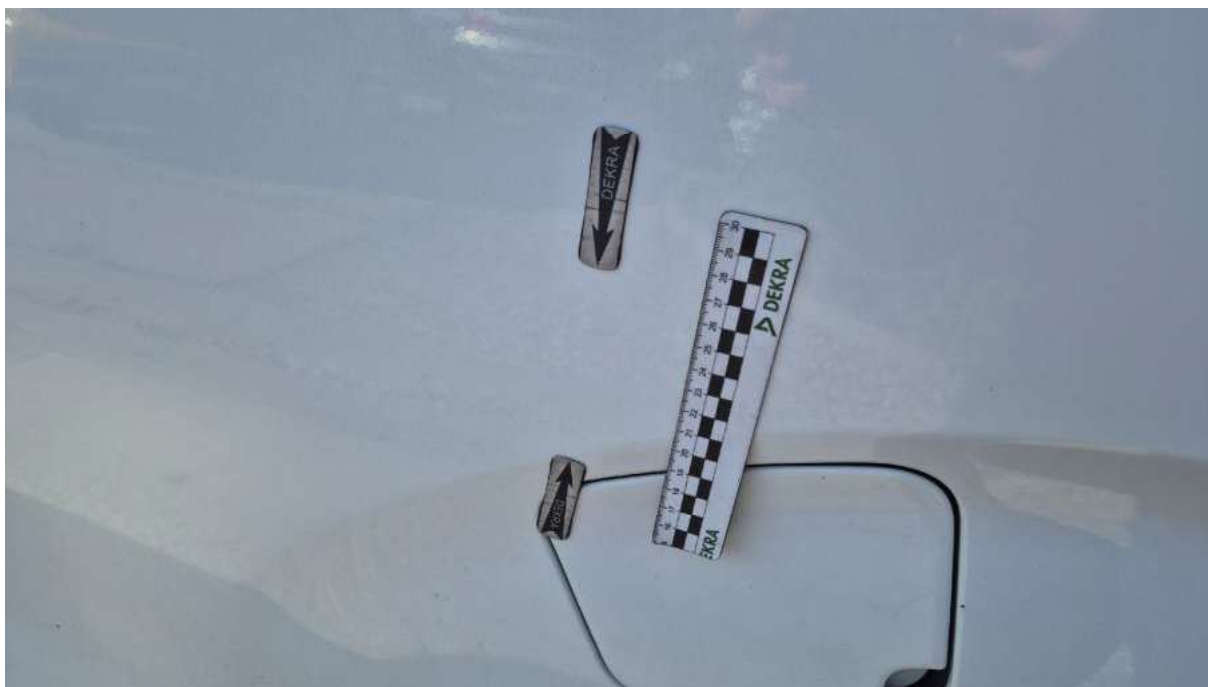
**Fot. 64**

Błotnik tylny L / Ściana boczna L - zdjęcie poglądowe 1

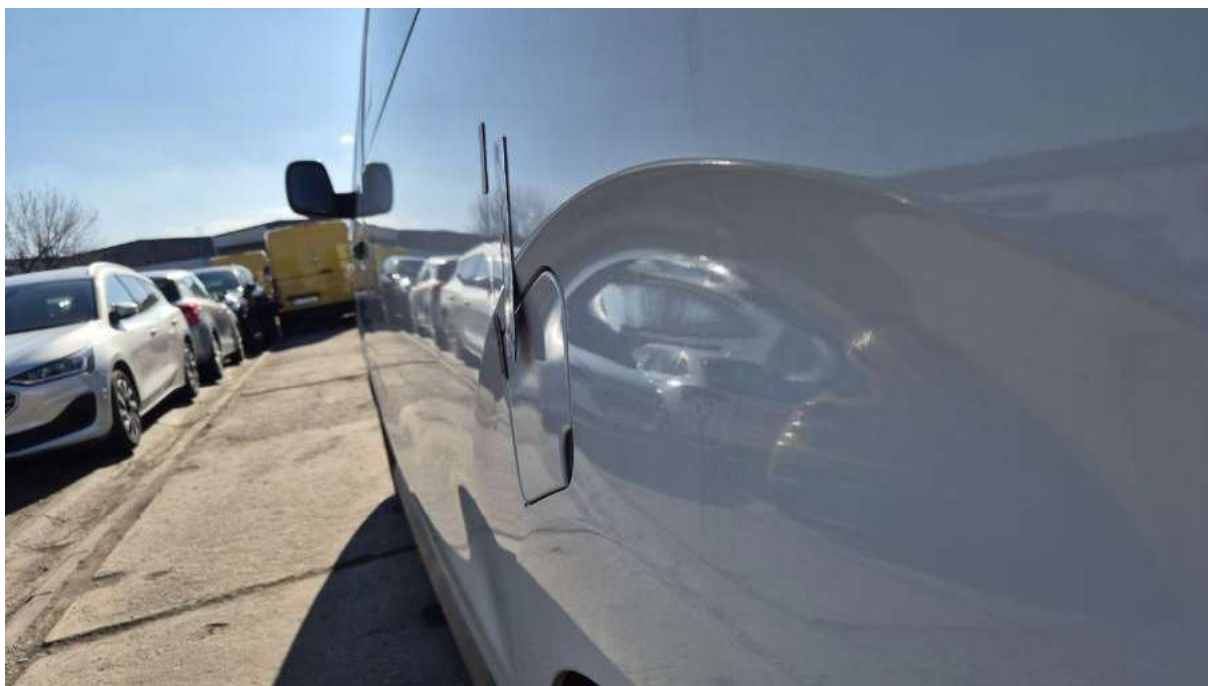
**Fot. 65**

Błotnik tylny L / Ściana boczna L - Wgniecenie/odkształcenie 1

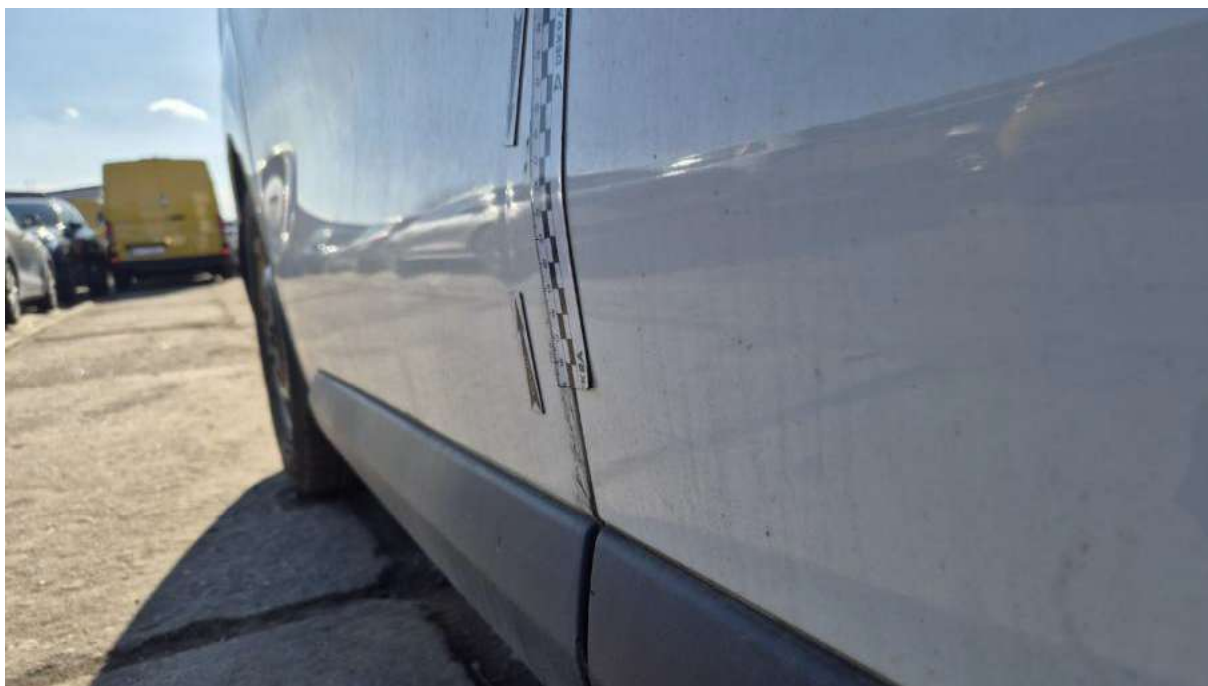
**Fot. 69**

Drzwi przed L - Wgniecenie/odkształcenie 1

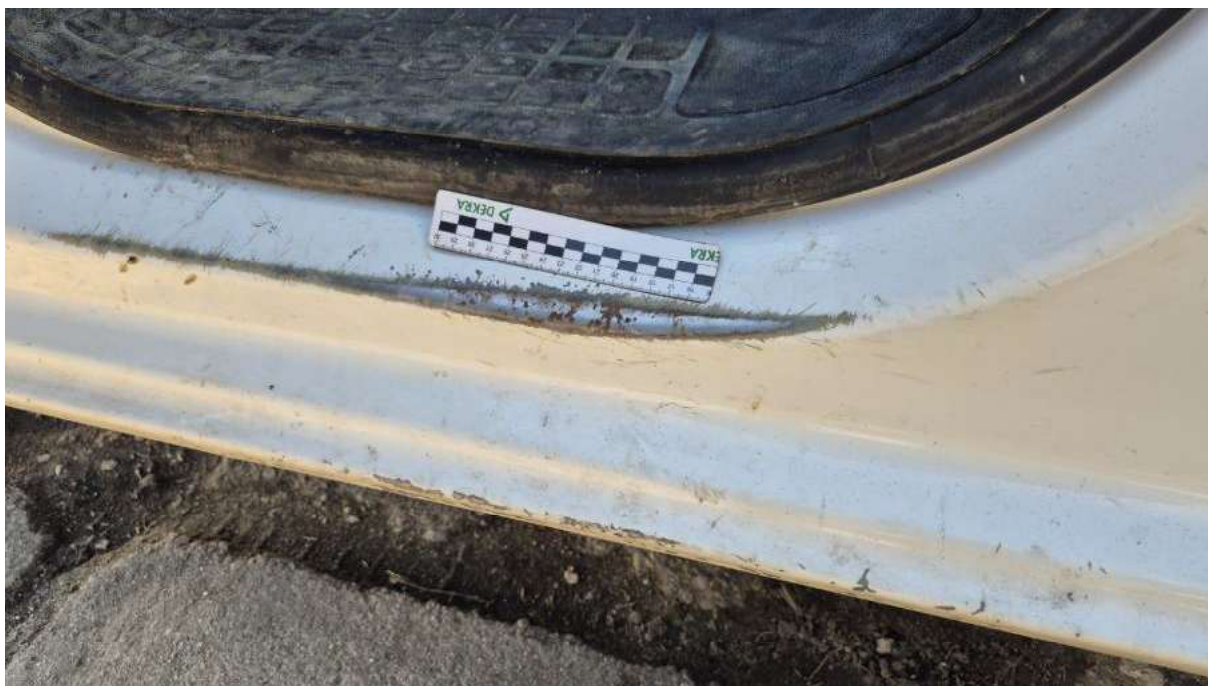
**Fot. 71**

Próg L - Inne 1

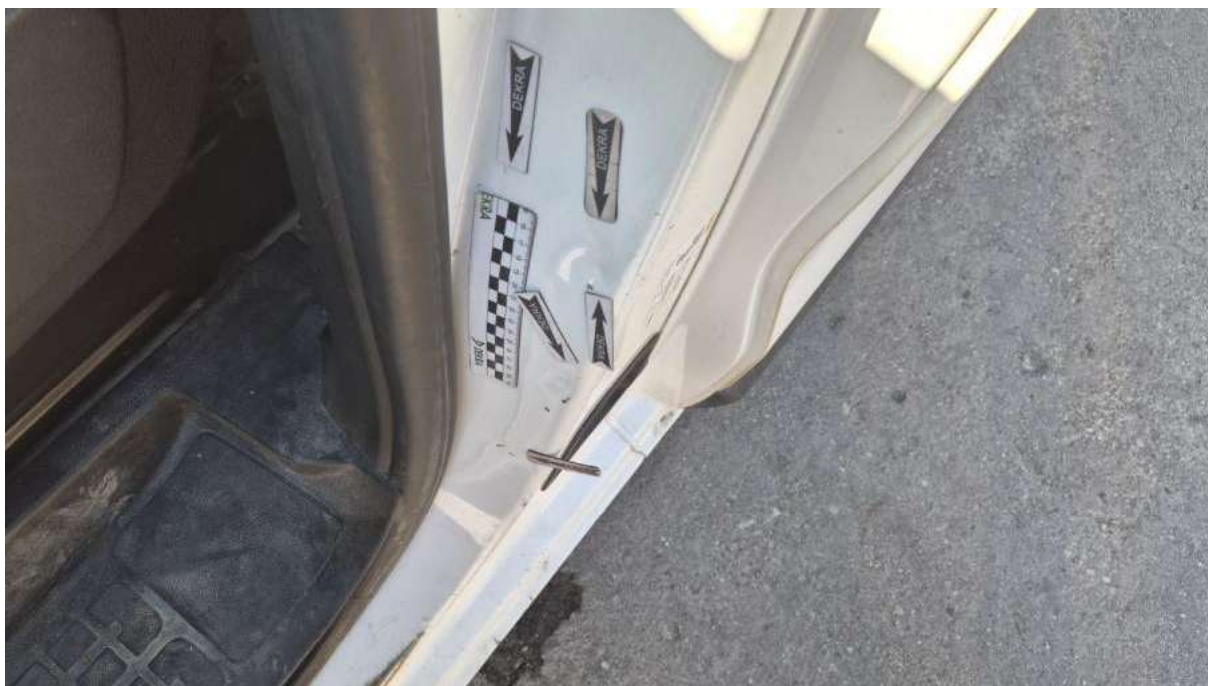
**Fot. 73**

Słupek środkowy L - Wgniecenie/odkształcenie 1

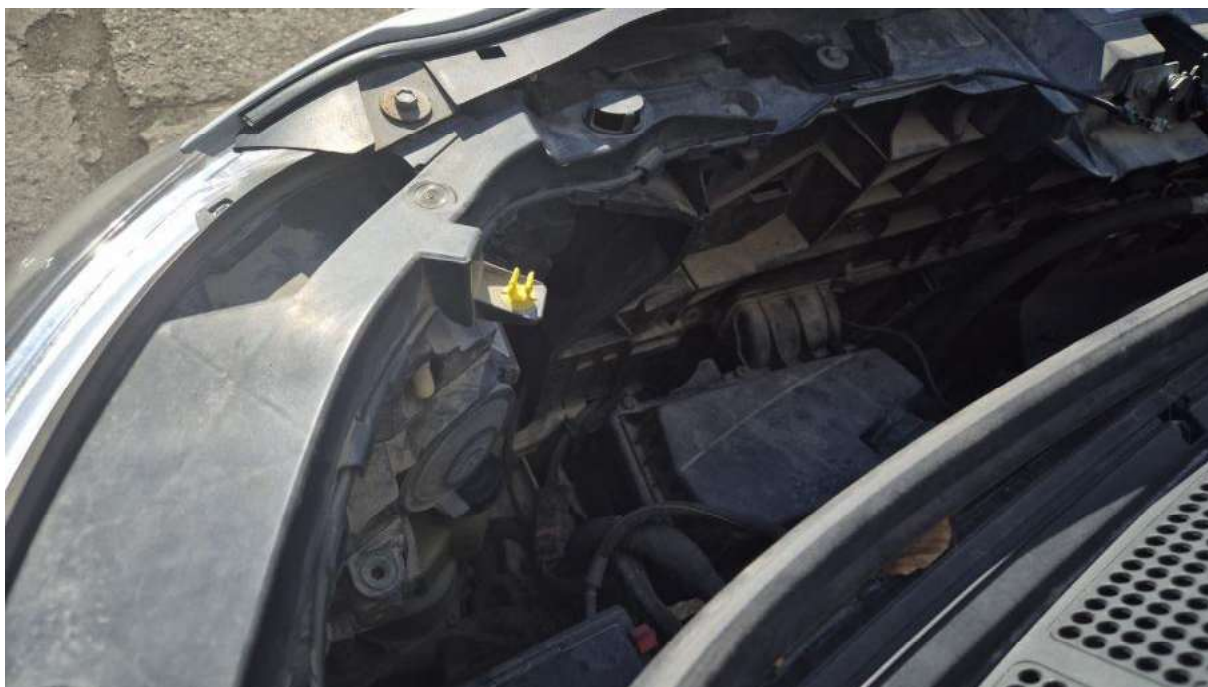
**Fot. 74**

Reflektor L - zdjęcie poglądowe 1
