**Masterlease PCM-DZS**

**DEKRA Polska Sp. z o.o.**

**Raport techniczny / oszacowanie kosztu naprawy** nr 218021/1/26-11401 z dnia 29-01-2026

AUDI, A4 Avant [8W] 19-24, A4 40 TDI Quattro S tronic, EC 0139167, VIN WAUZZZF47LA016008, nr rej. WD8739V

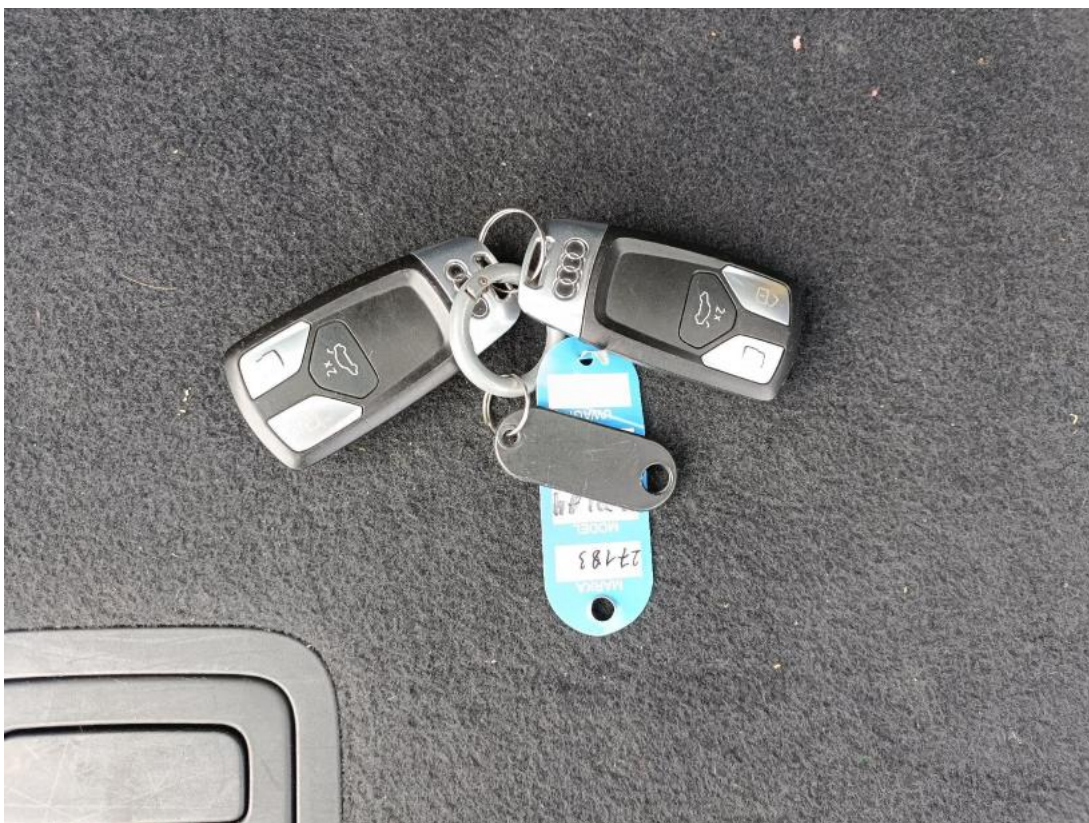
**Fot. 53**

klucze 2 szt.

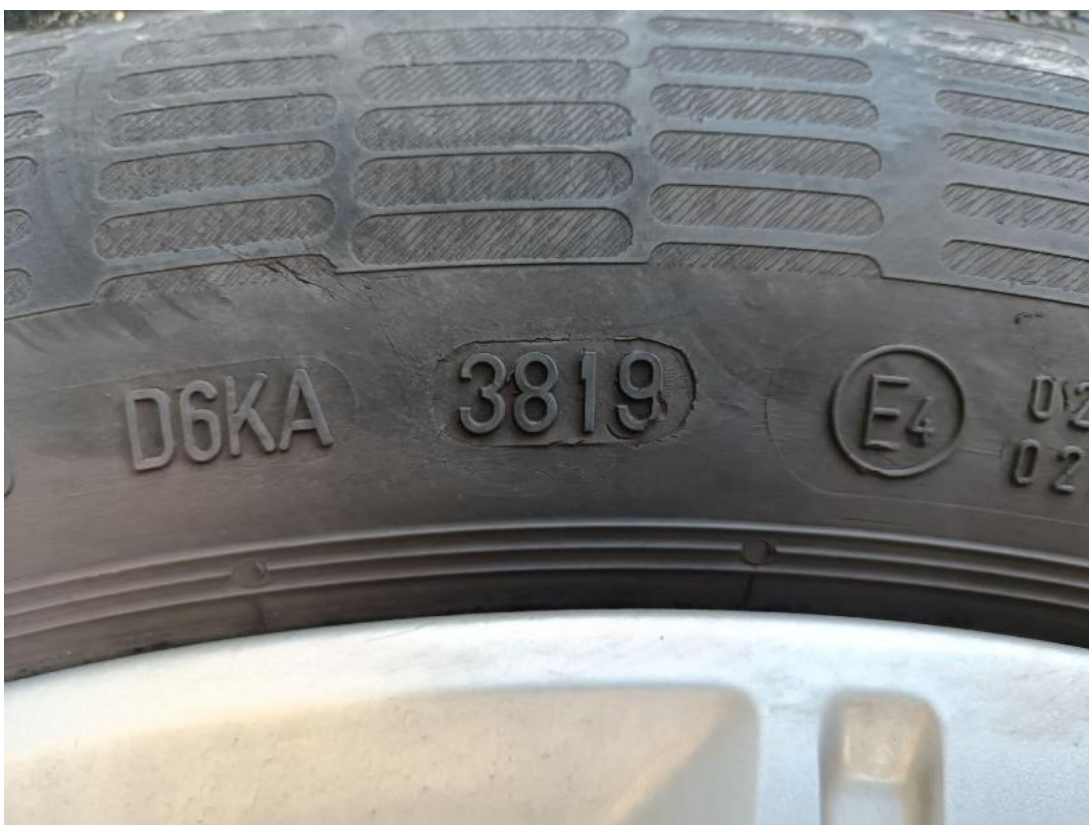
**Fot. 54**

opony 2019 rok

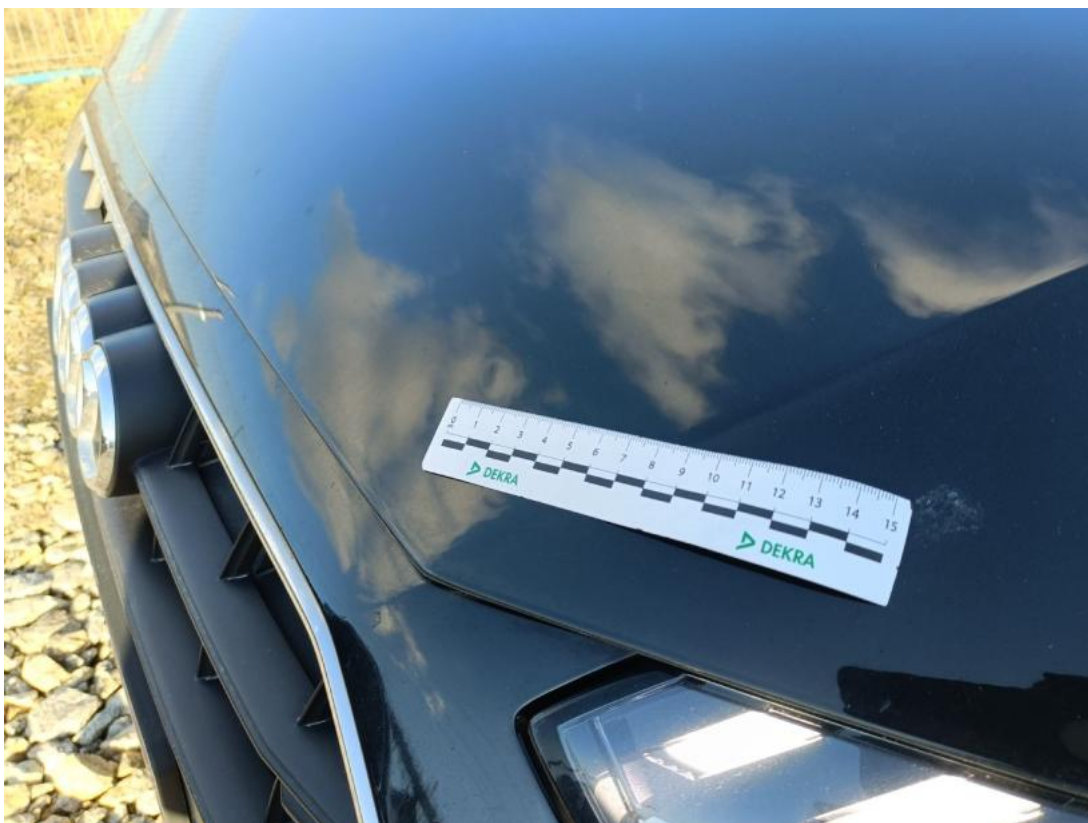
**Fot. 57**

Pokrywa komory silnika - Wgniecenie/odkształcenie 1

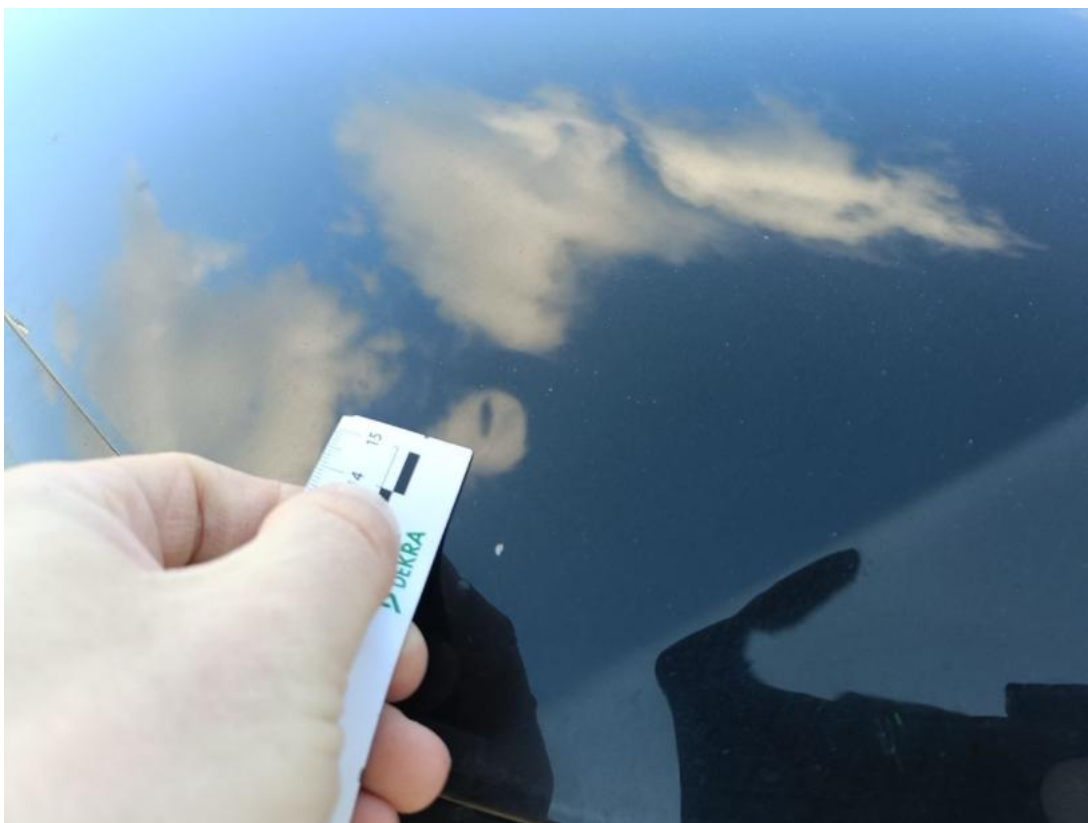
**Fot. 59**

Pokrywa komory silnika() - Wgniecenie/odkształcenie 3

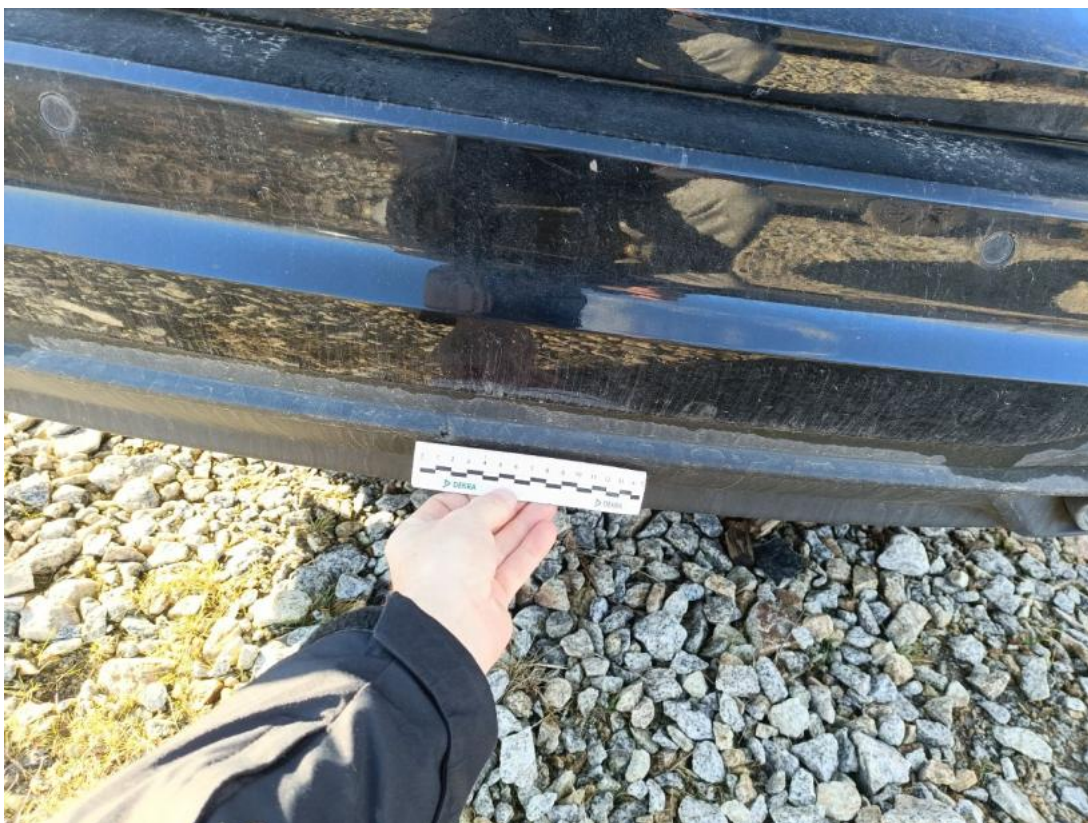
**Fot. 65**

Zderzak tylny cz dolna - zdjęcie poglądowe 2

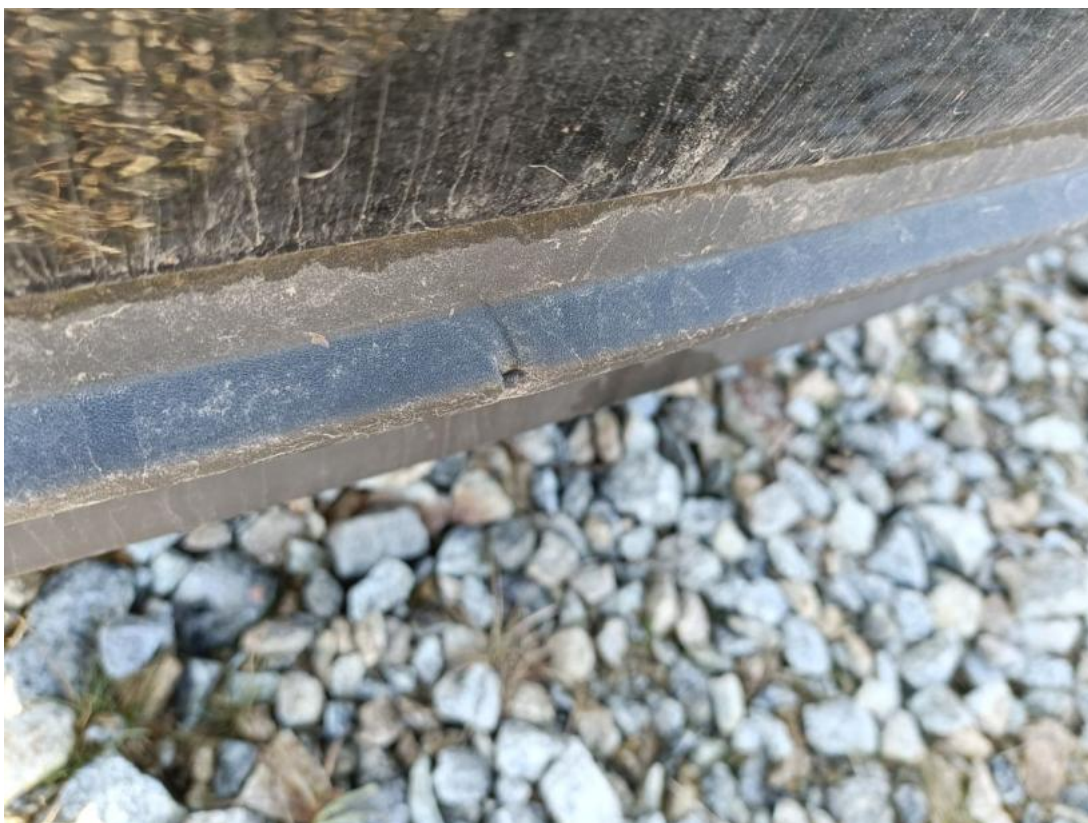
**Fot. 67**

Zderzak tylny cz dolna - Wgniecenie/odkształcenie 2

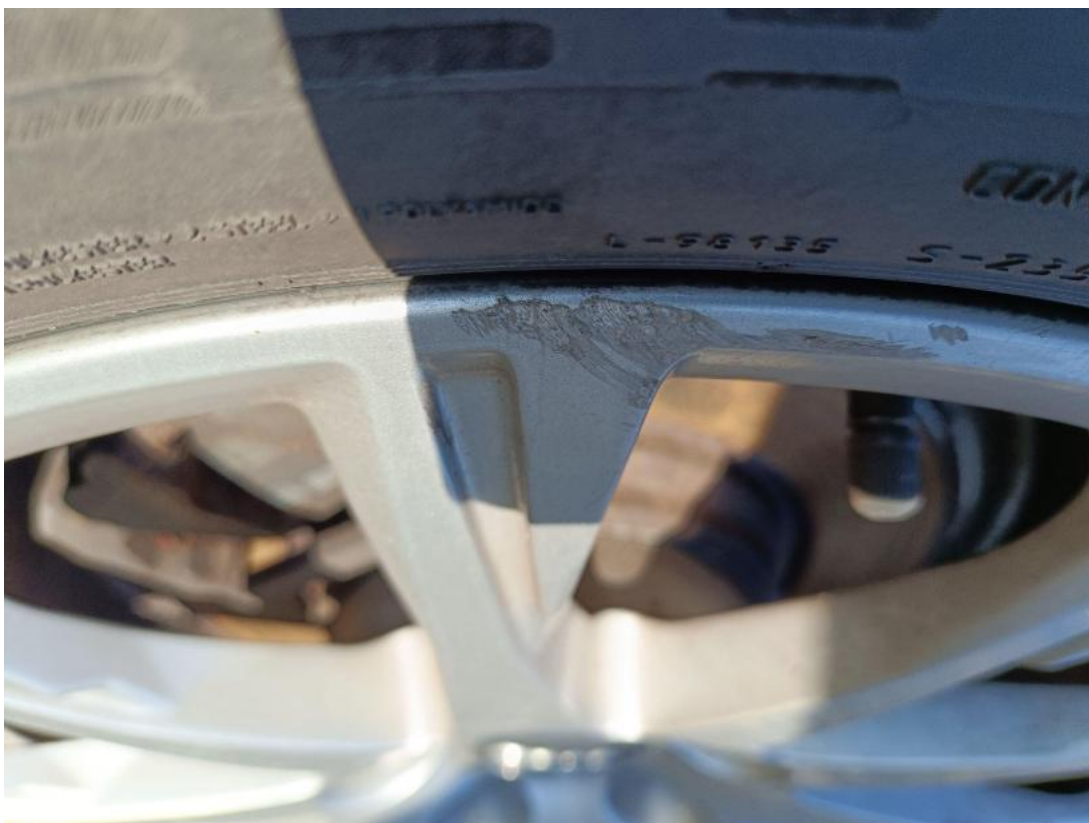
**Fot. 73**

Felga aluminiowa tylna L() - Rysa/odprysk 3

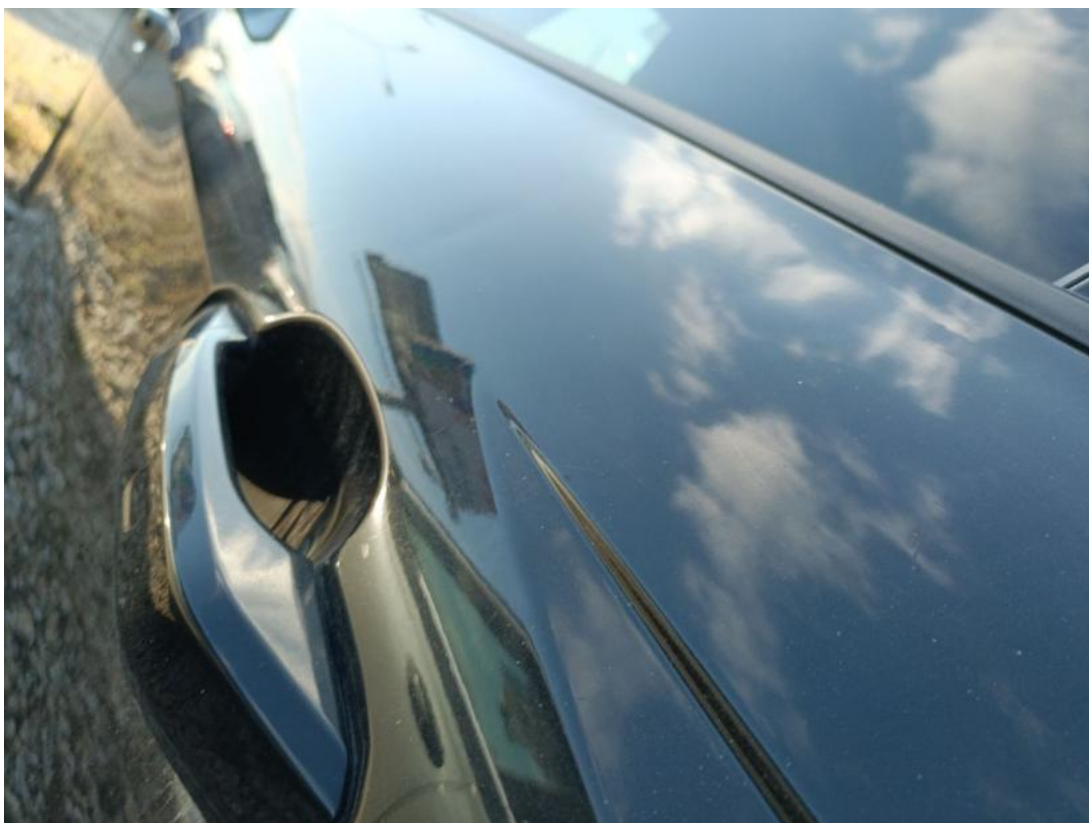
**Fot. 77**

Drzwi tylne L - Wgniecenie/odkształcenie 2
