## Raport z oględzin pojazdu

| Numer raportu | 218689/3/26-11401 | Data raportu | 18-03-2026 |

| Marka, model | PEUGEOT 308 SW 17-21 |
| Numer rejestracyjny | SK3A321 |

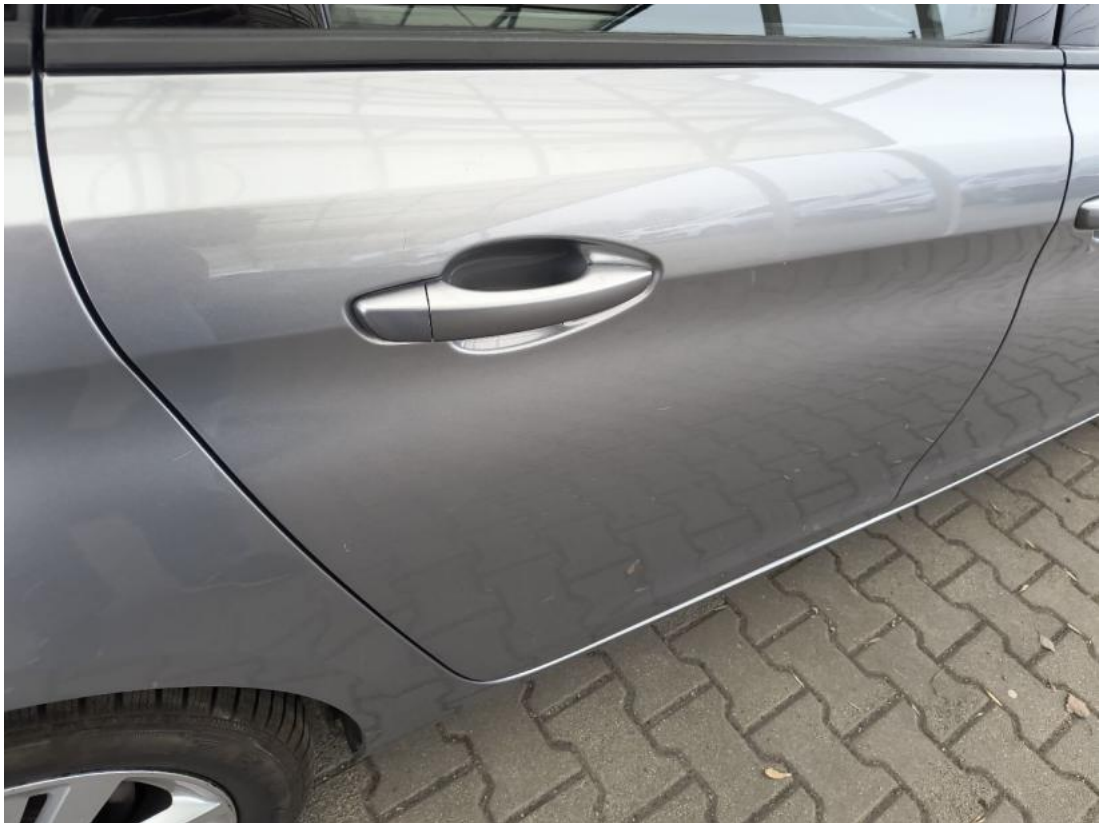
**Fot. 43**

Drzwi tylne P - zdjęcie pogładowe 1

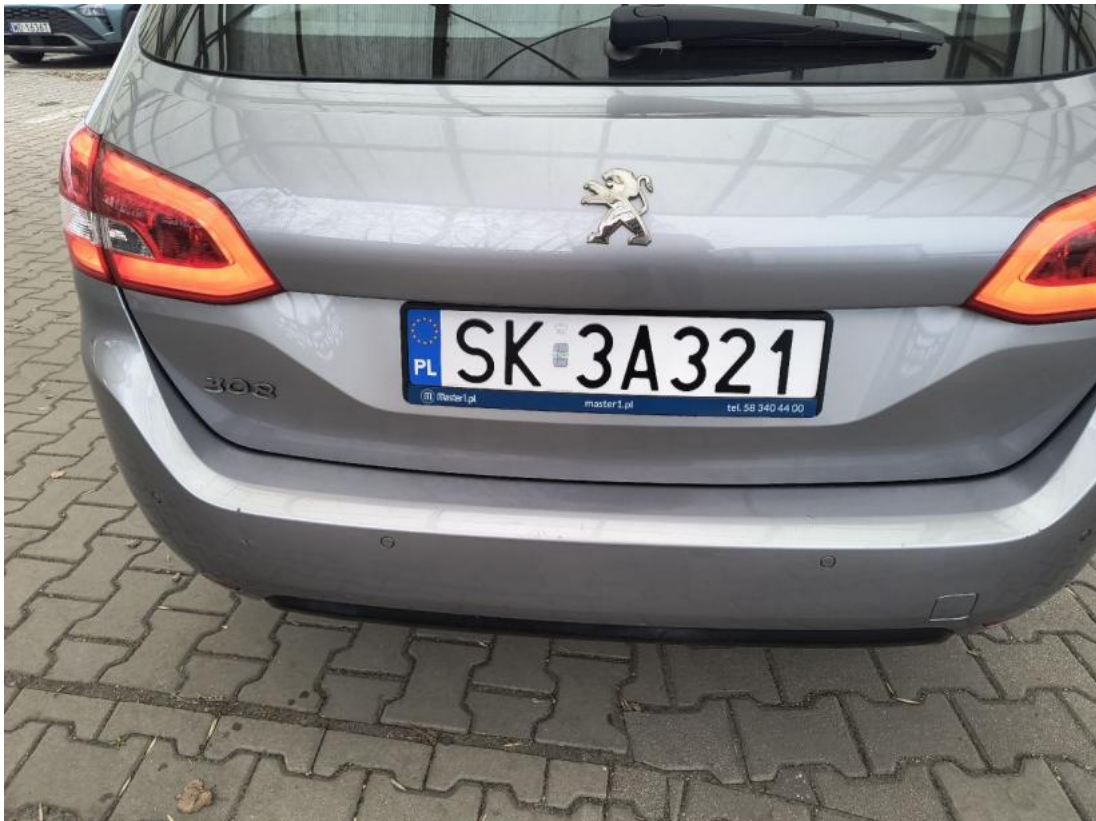
**Fot. 45**

Zderzak tylny - zdjęcie pogładowe 1

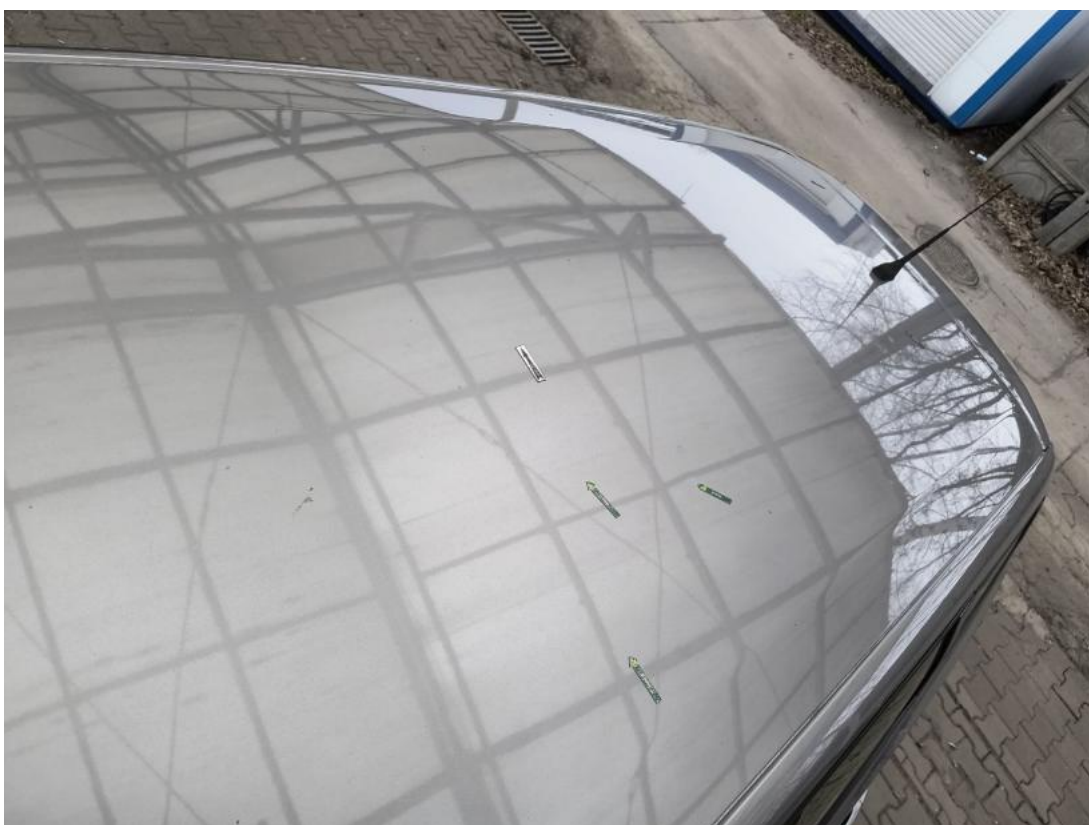
**Fot. 50**

Dach - zdjęcie pogładowe 1

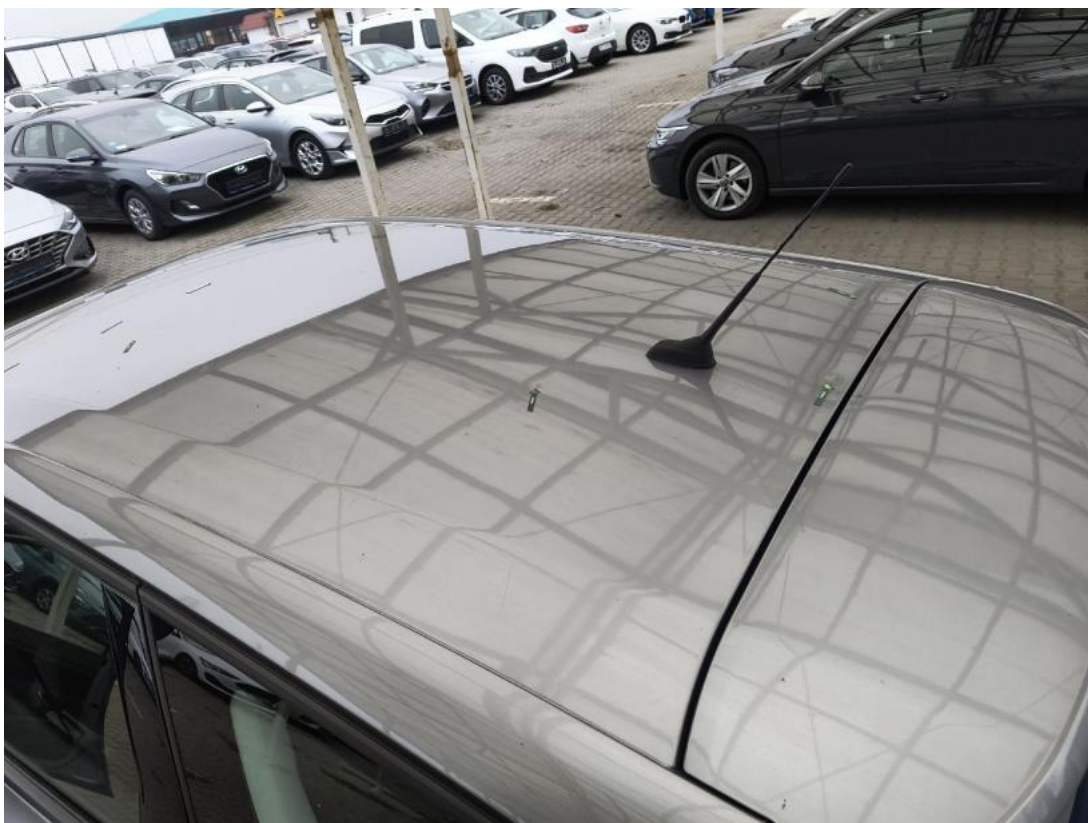
**Fot. 51**

Dach - zdjęcie poglądowe 2

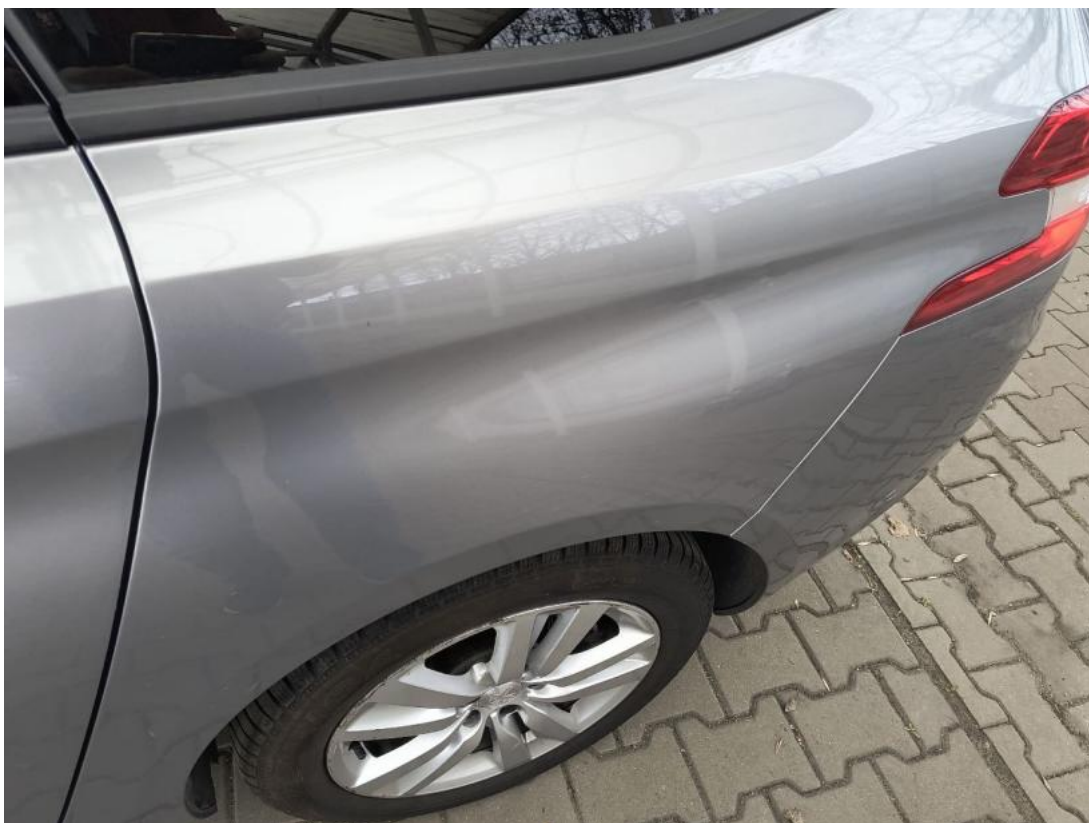
**Fot. 53**

Błotnik tylny L / Ściana boczna L - zdjęcie pogładowe 1

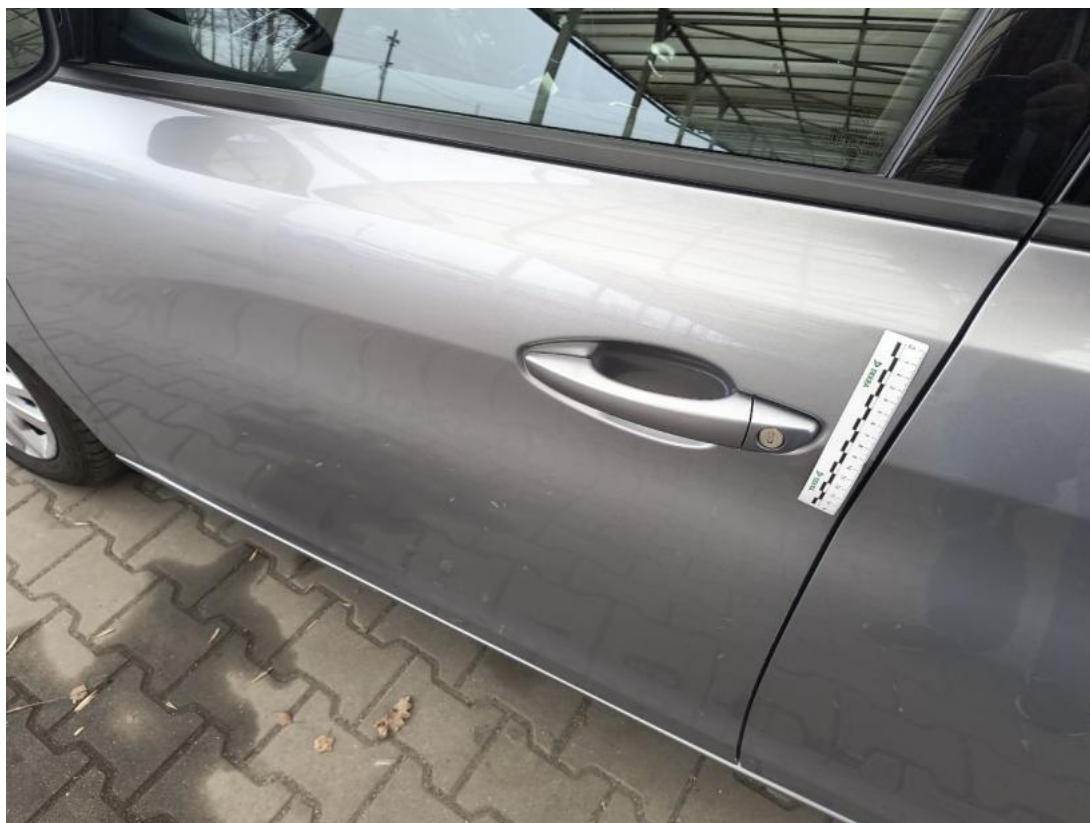
**Fot. 55**

Drzwi przed L - zdjęcie poglądowe 1

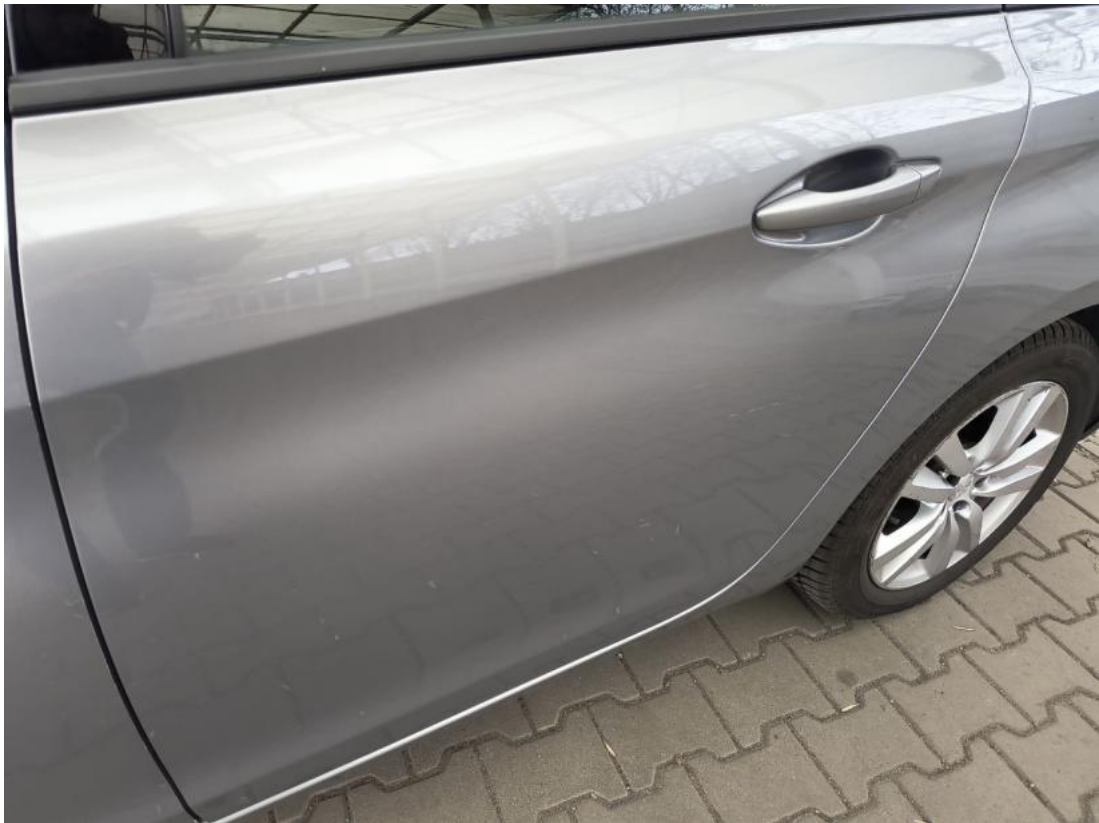
**Fot. 59**

| 3 | Drzwi tylne (nieuzbrojone) L | rysa/odprysk, ślady korozji | NA | 0.5 |

Drzwi tylne L - zdjęcie poglądowe 1

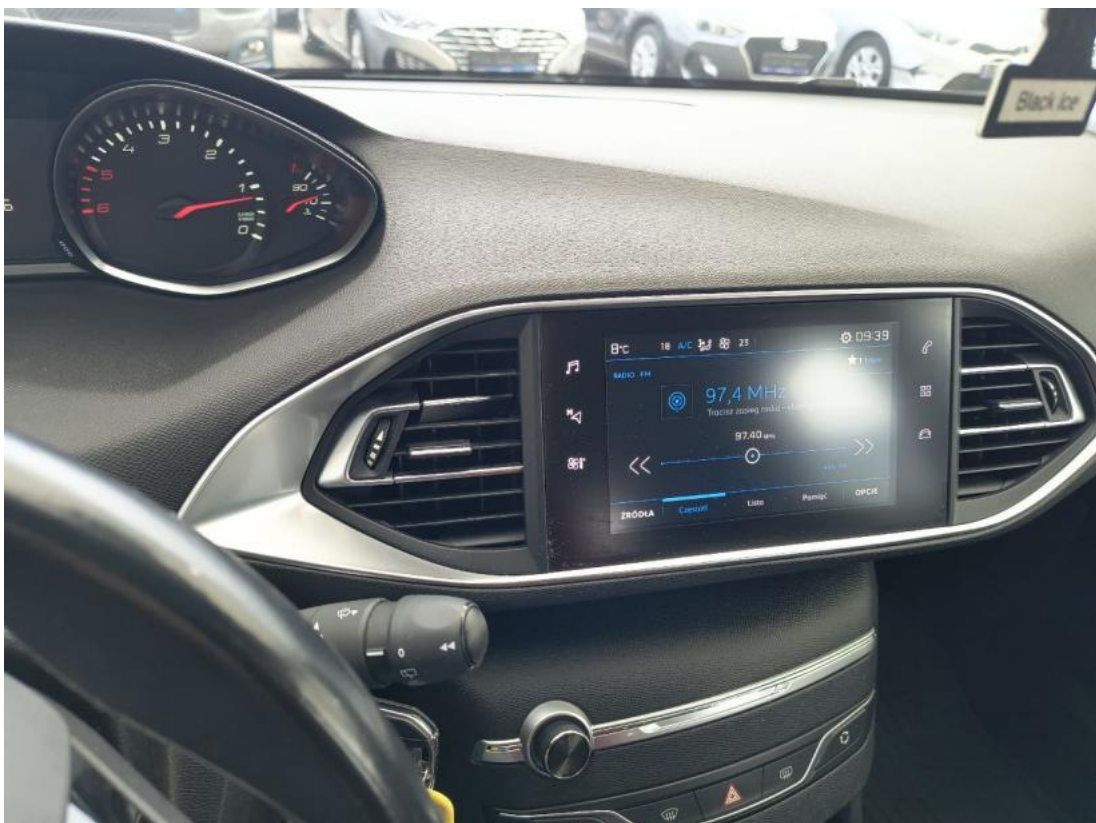
**Fot. 62**

Dysze nawiewu deski rozdzielczej - zdjęcie poglądowe 1

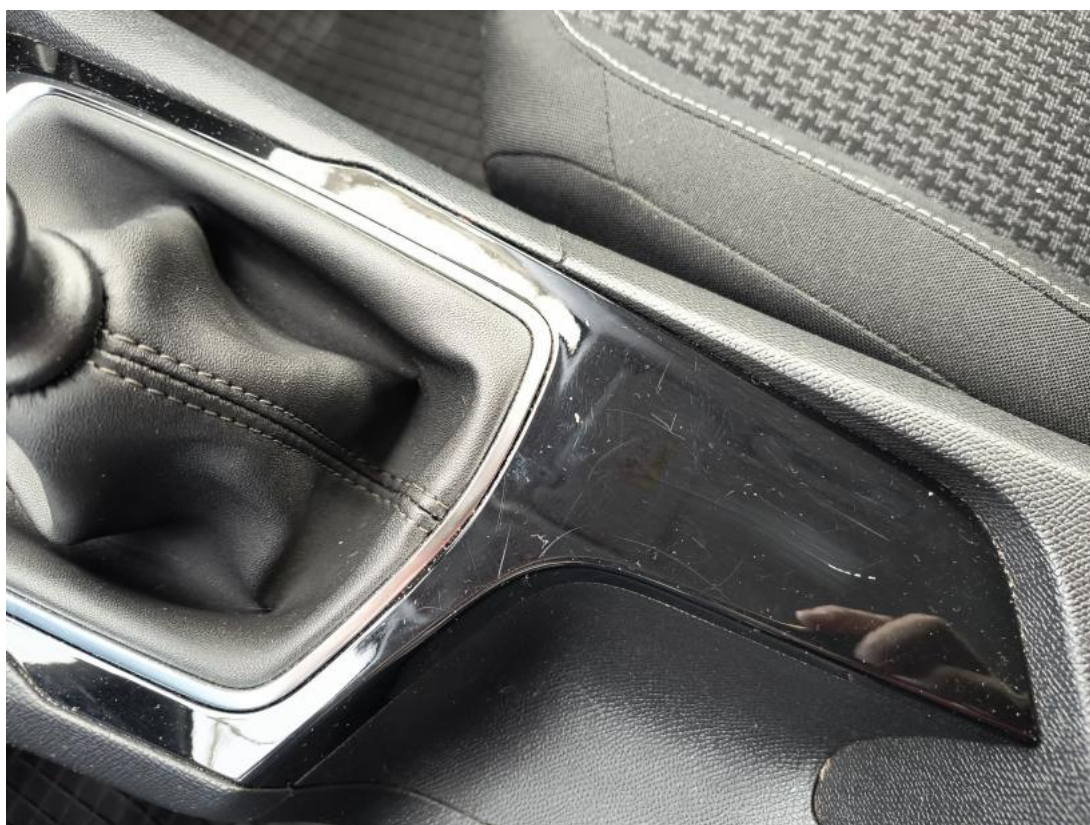
**Fot. 64**

Konsola tunelu śr. - zdjęcie poglądowe 1

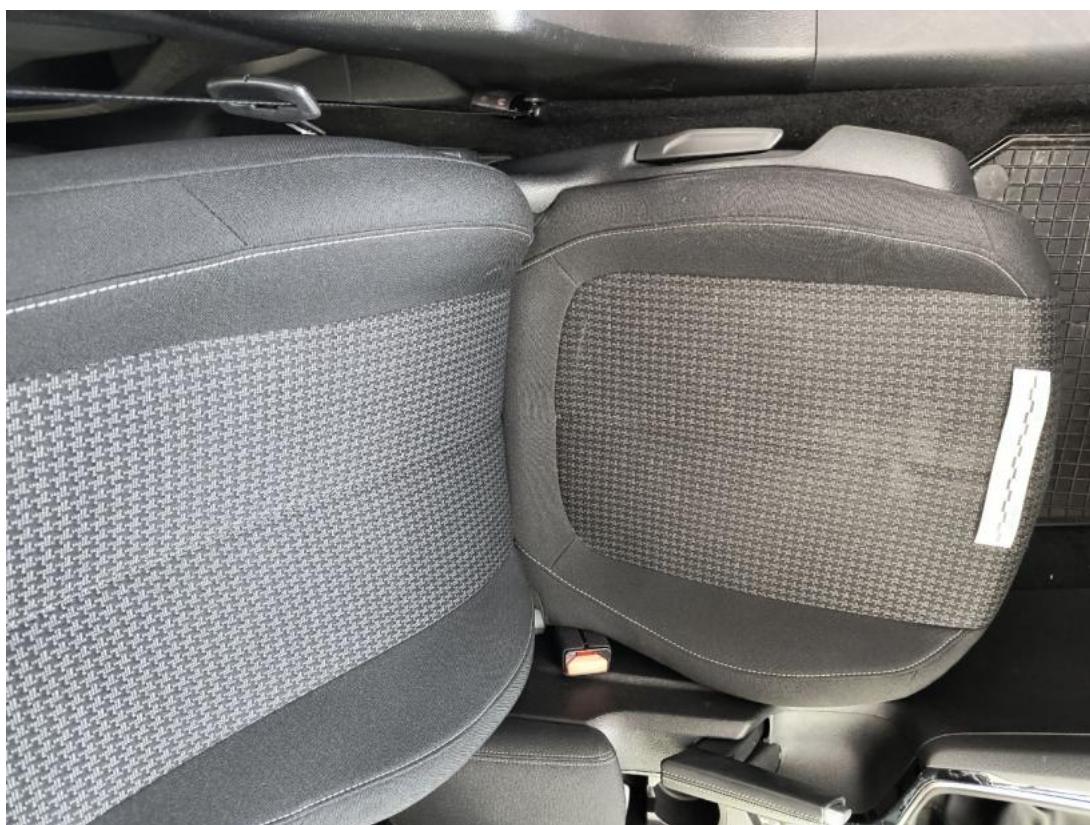
**Fot. 66**

Fotel prz. lew. - zdjęcie poglądowe 1

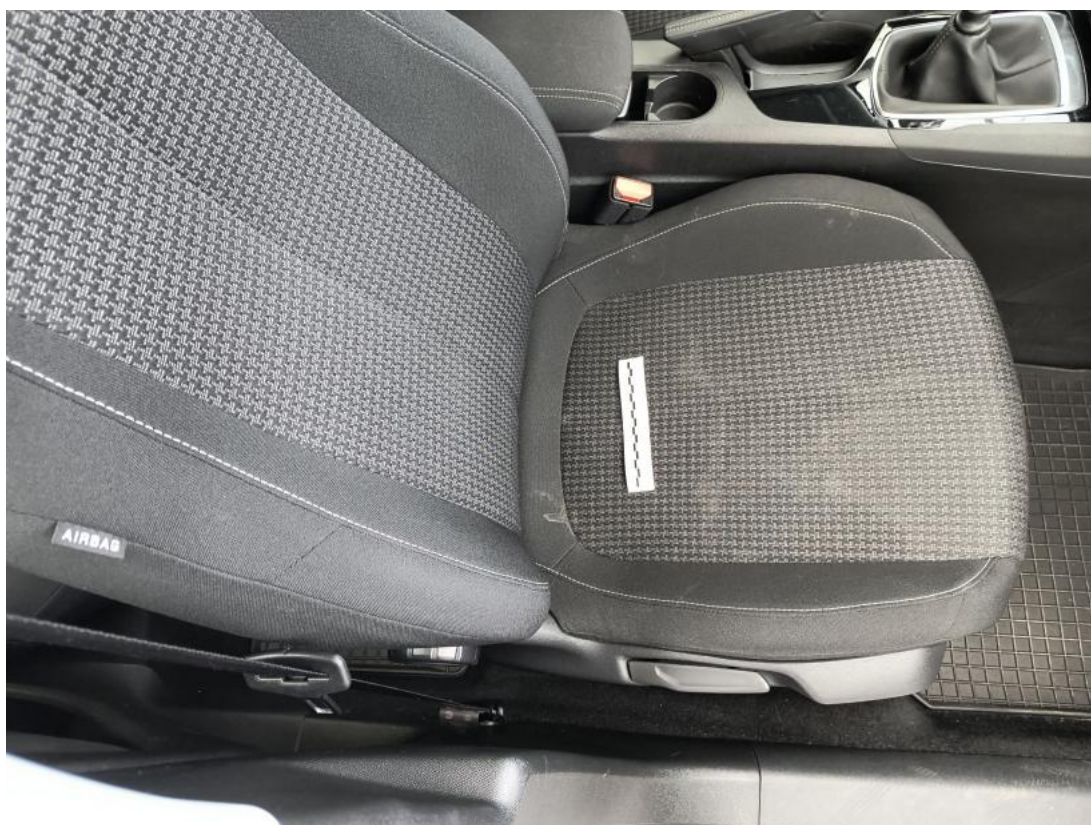
**Fot. 68**

Fotel prz. praw. - zdjęcie poglądowe 1

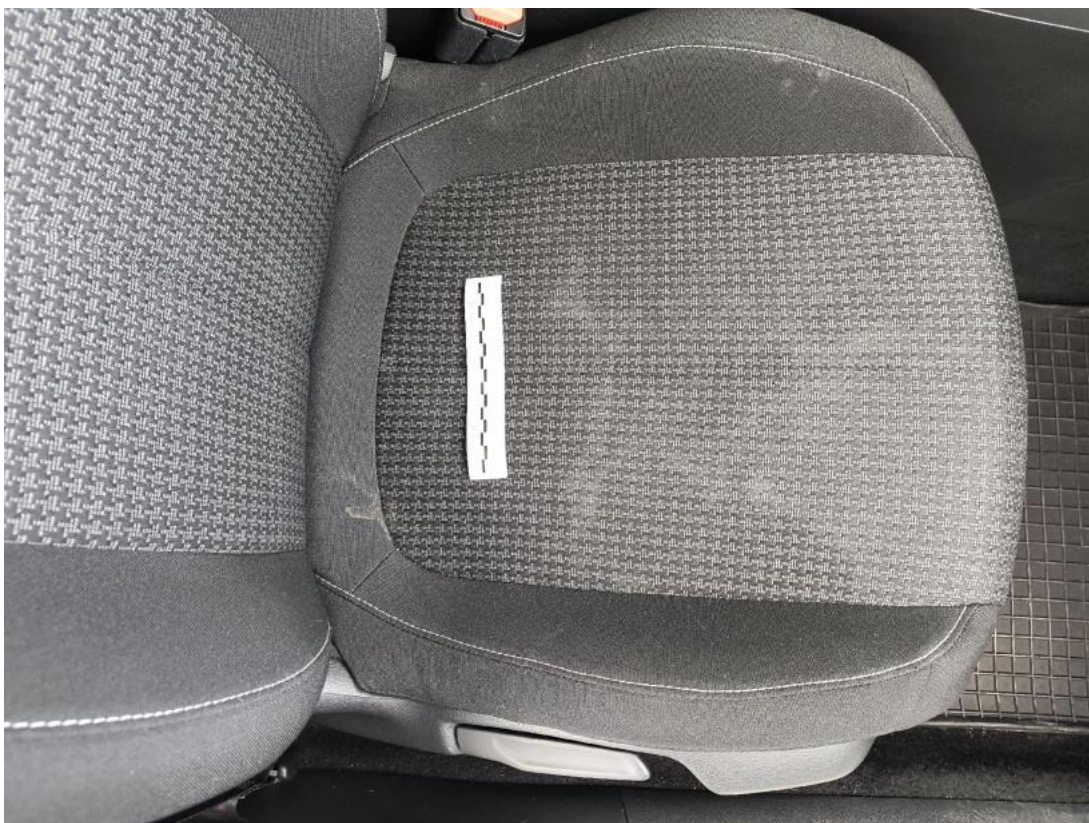
**Fot. 69**

Fotel prz. praw. - Inne 1

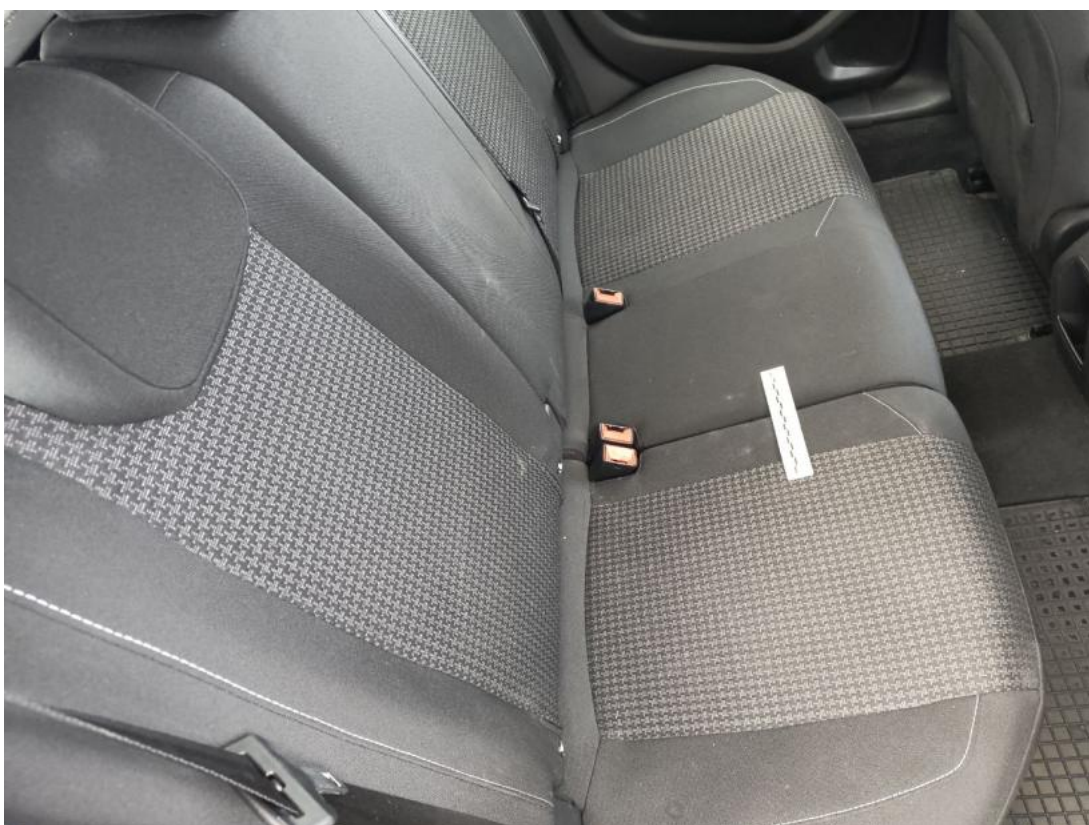
**Fot. 70**

Kanapa tyl. - zdjęcie poglądowe 1

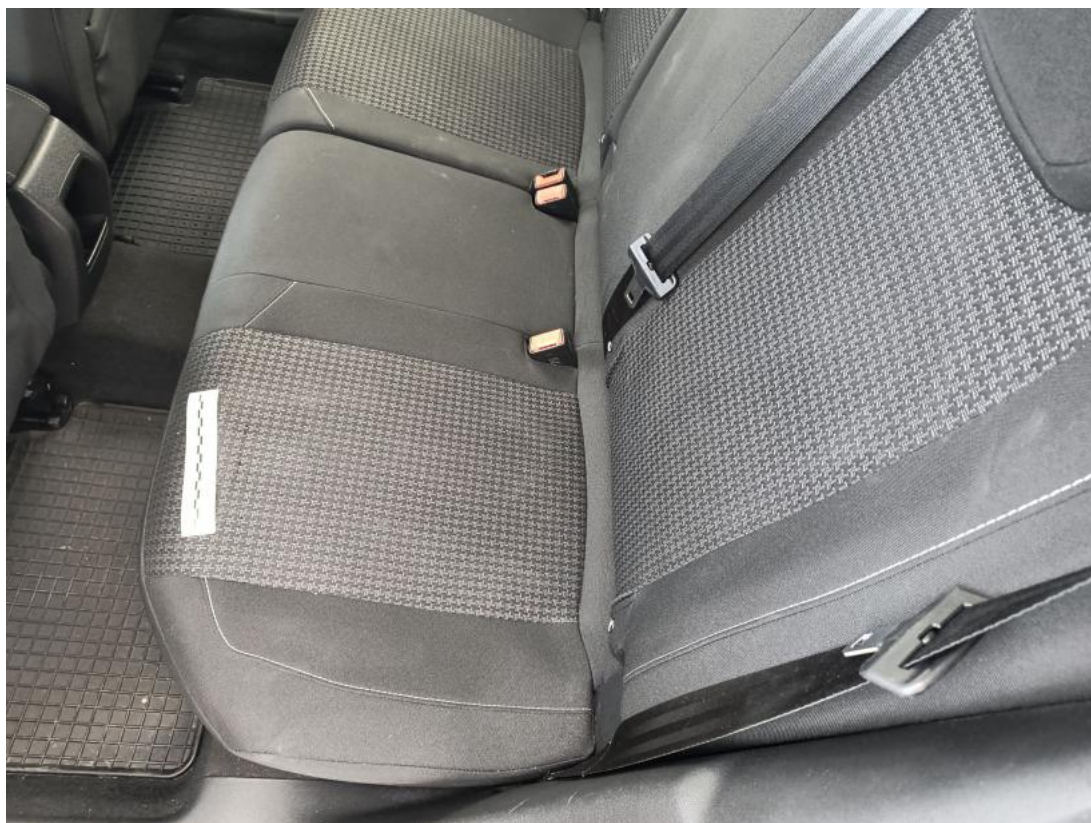
**Fot. 71**

Kanapa tyl. - zdjęcie pogładowe 2

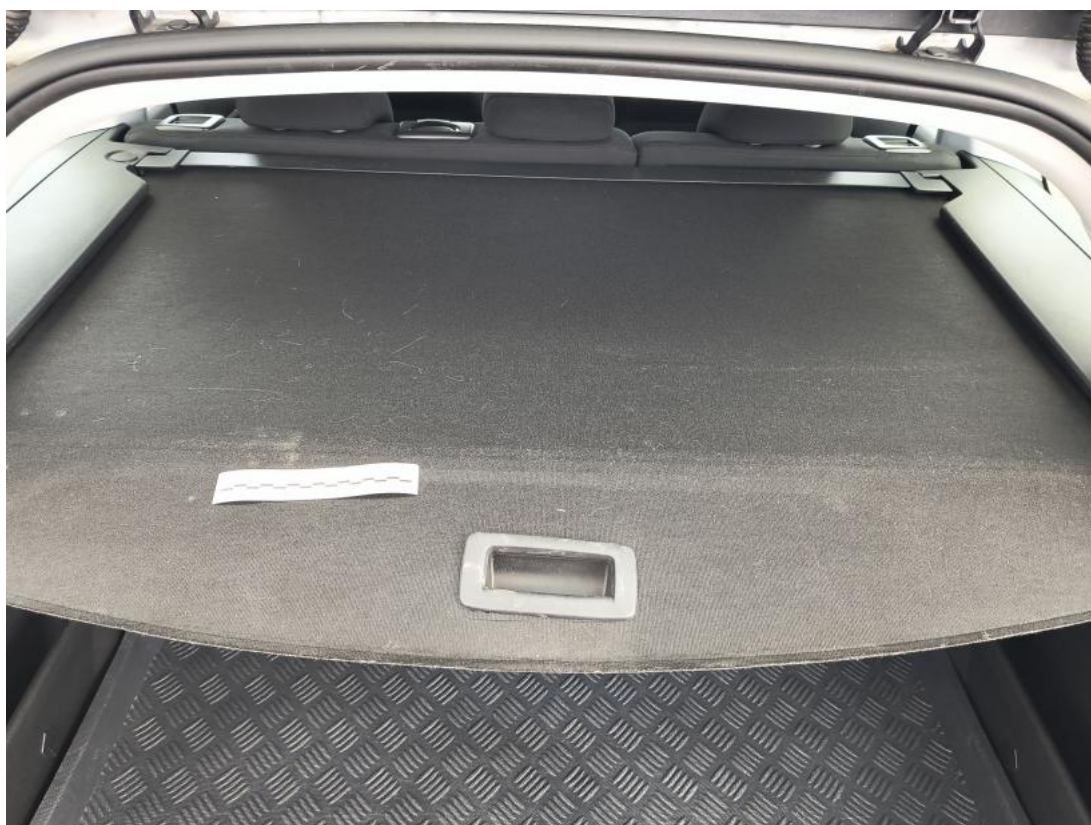
**Fot. 74**

Półka/roleta tylna - zdjęcie poglądowe 1

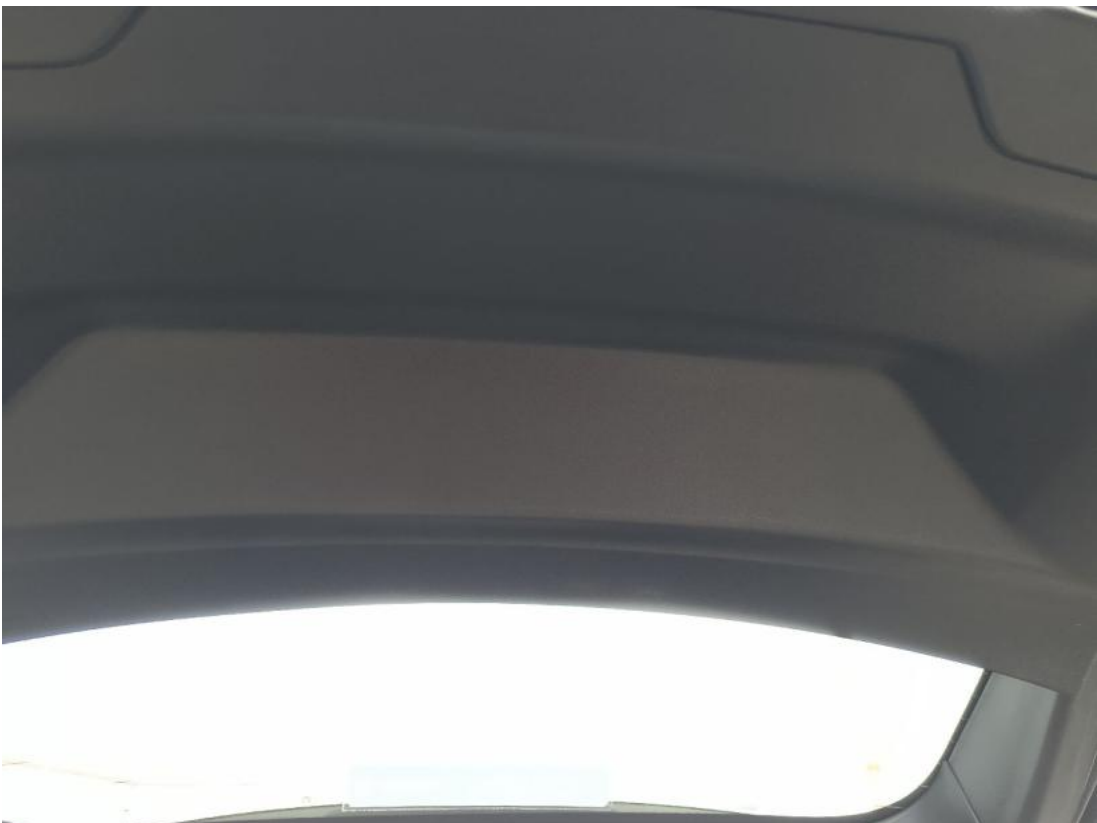
**Fot. 78**

Wykładzina pokrywy tylnej - zdjęcie poglądowe 1
