Raport z oględzin pojazdu

Numer raportu	218682/3/26-11401	Data raportu	18-03-2026
Rzeczoznawcy	Damian Koch (WSP) mgr inż. Przemysław Ostap	Data oględzin	13-03-2026
Nr zlecenia	PKOM(DZS)/GDA/21124/26/03/10	Miejsce oględzin	MASTER1 MYSŁOWICE, OBRZEŻNA PŁ...

Numer identyfikacyjny (VIN)	VF1MA000059771297
Marka, model	RENAULT Master dCi 130 Eur...
Typ, wersja	Master dCi L3H2 Pack Clim
Numer rejestracyjny	WE7J518
Silnik (rodz./poj./moc)	diesel/2299 ccm/96 kW
Stan licznika	214 140 km
Data 1. rej./rok prod.	30-08-2018/2018
Data nast. bad. techn.	13-02-2027
Nadwozie	furgon, wysoki dach 4/3
Lakier	biały/UNI
Skrzynia biegów	manualna

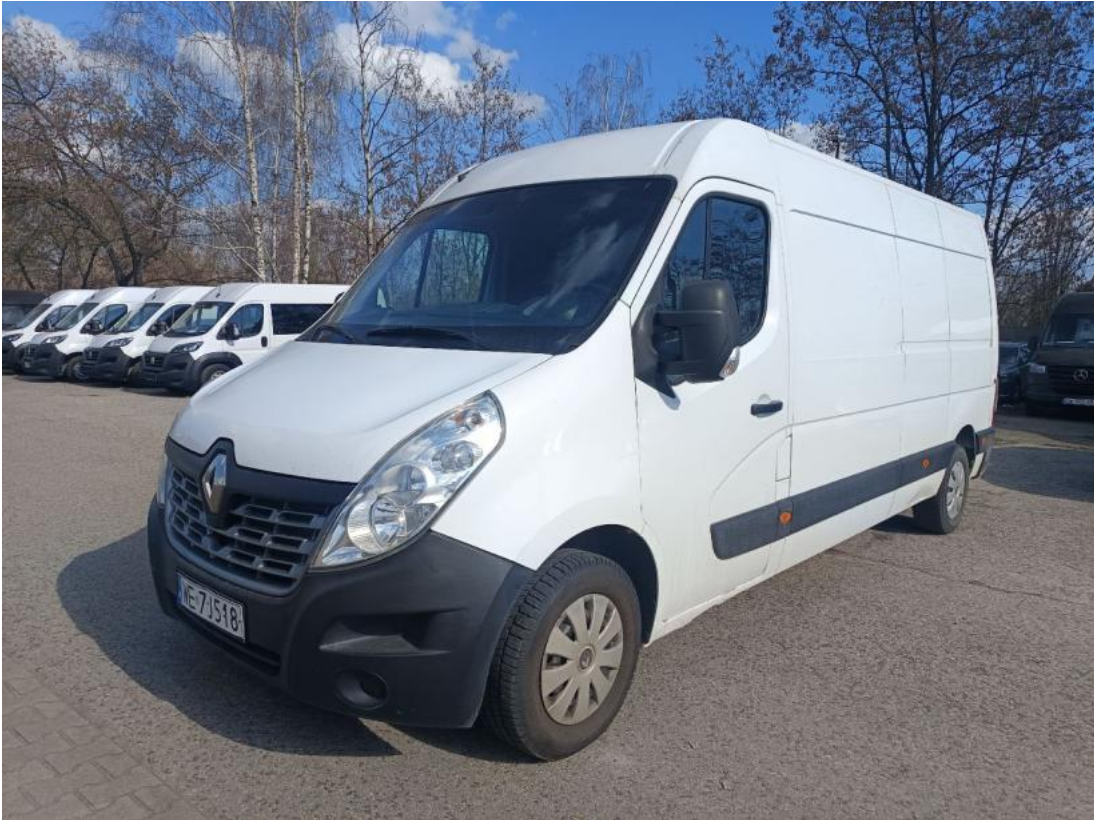
Fot. 1
Przekątna przednia lewa

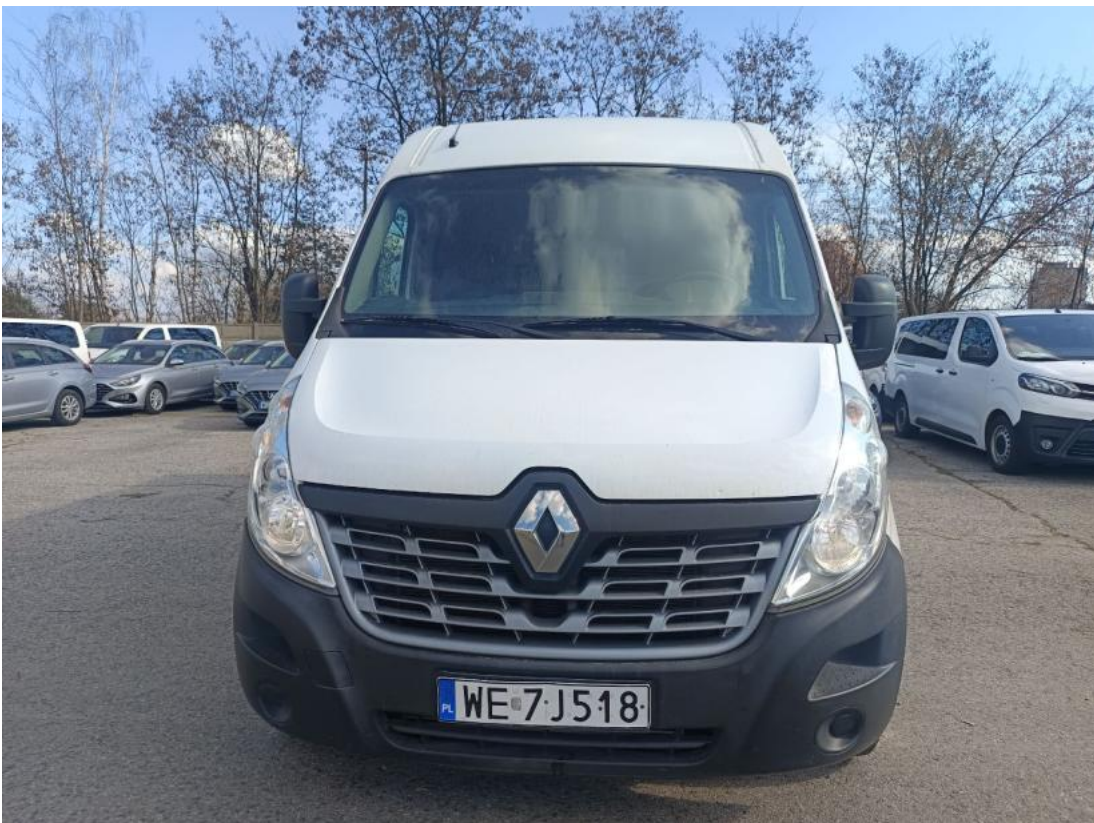
Fot. 2
Przód

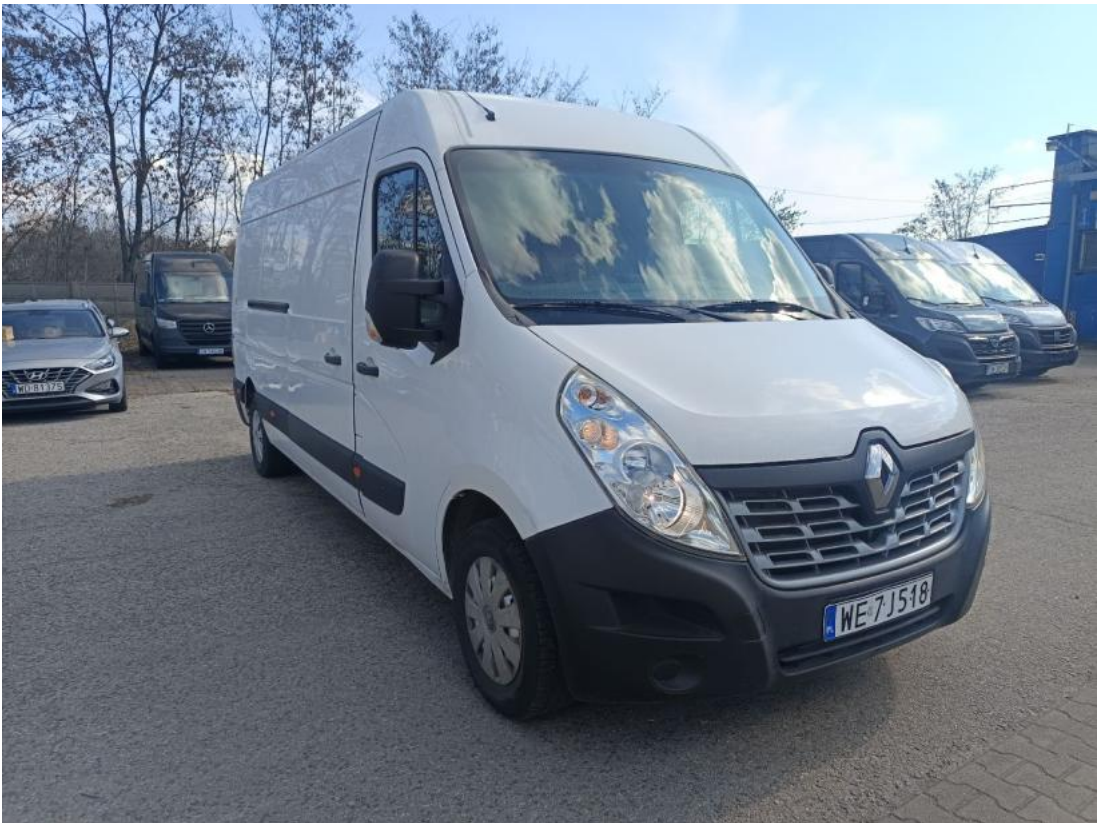
Fot. 3
Przekątna przednia prawa

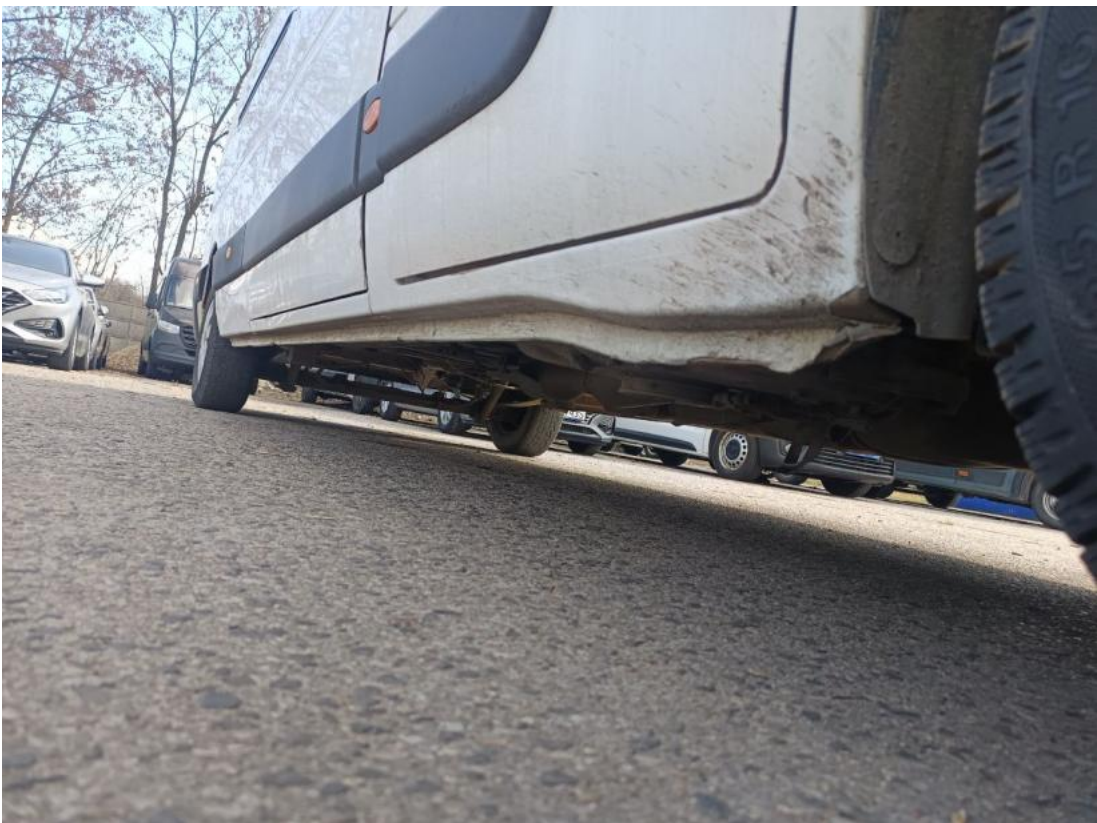
Fot. 4
Próg prawy (widok od przodu)

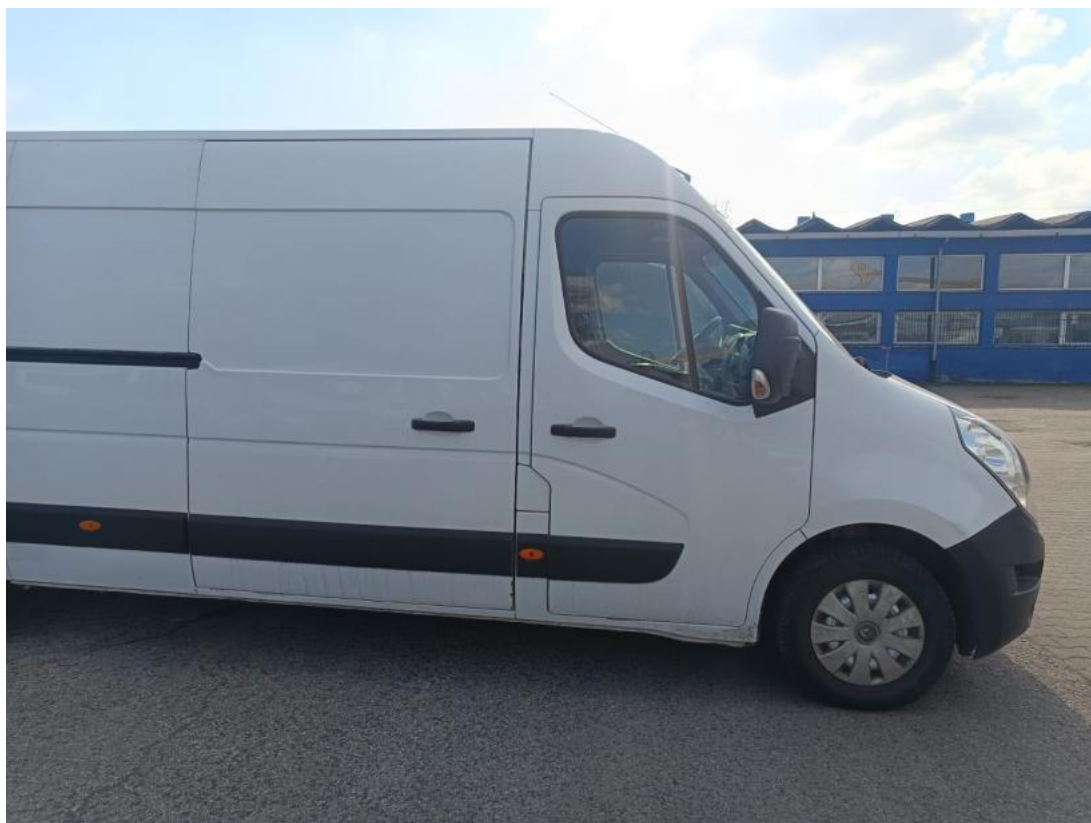
Fot. 5
Bok prawy z przodu

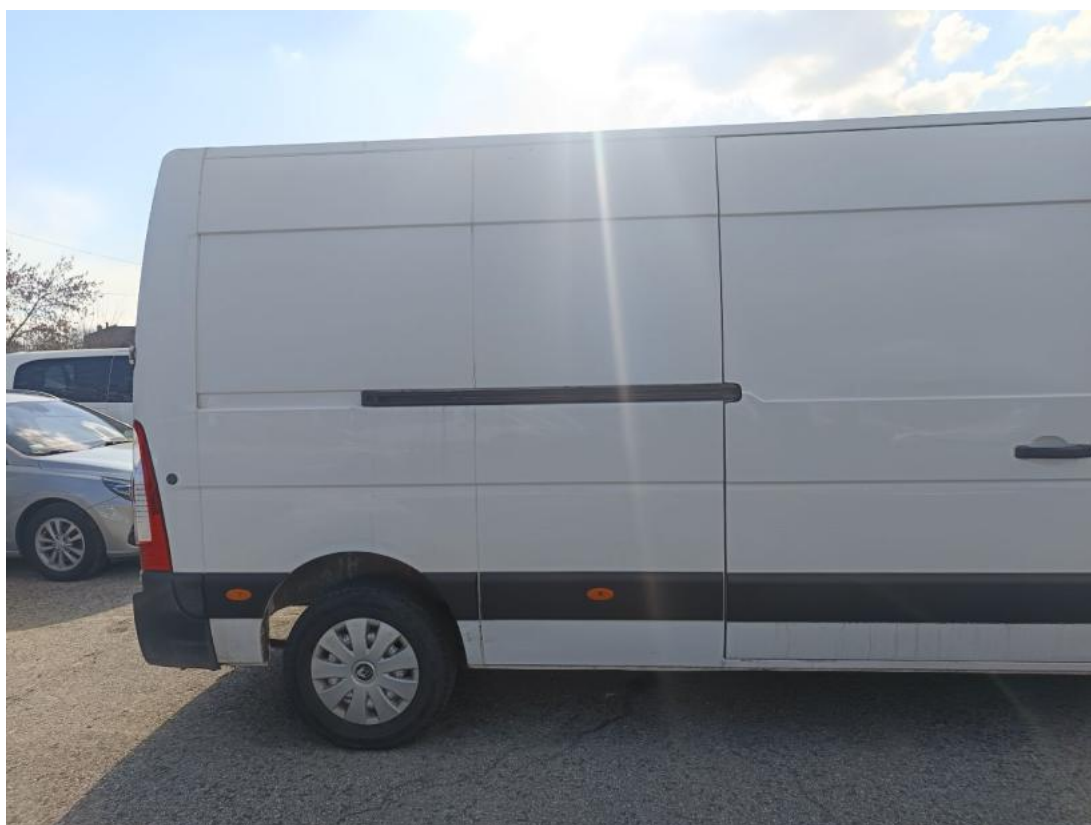
Fot. 6
Bok prawy z tyłu

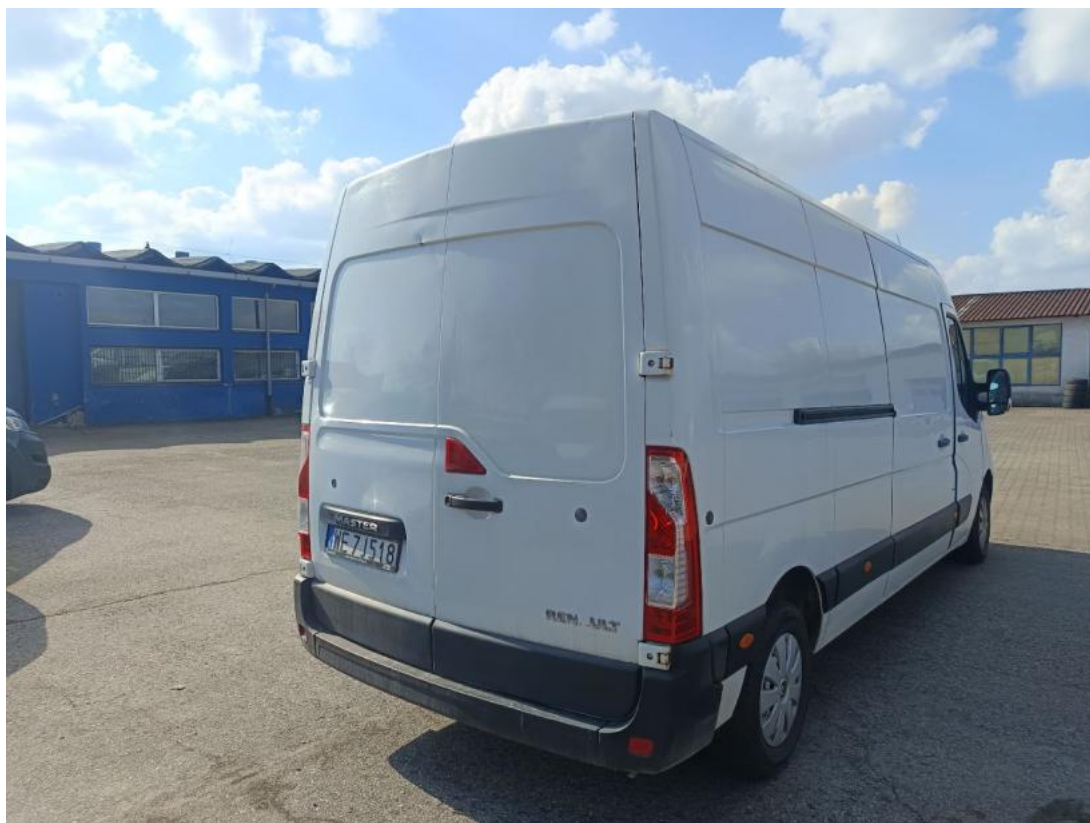
Fot. 7
Przekątna tylna prawa

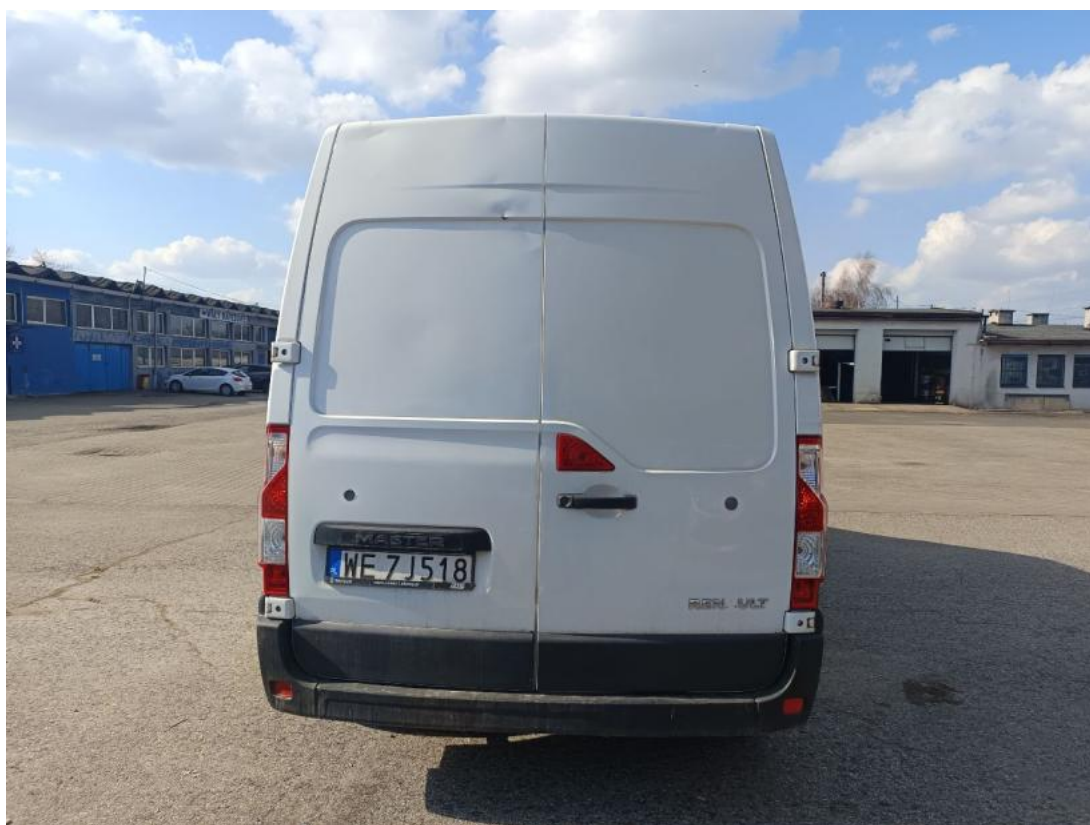
Fot. 8
Tył

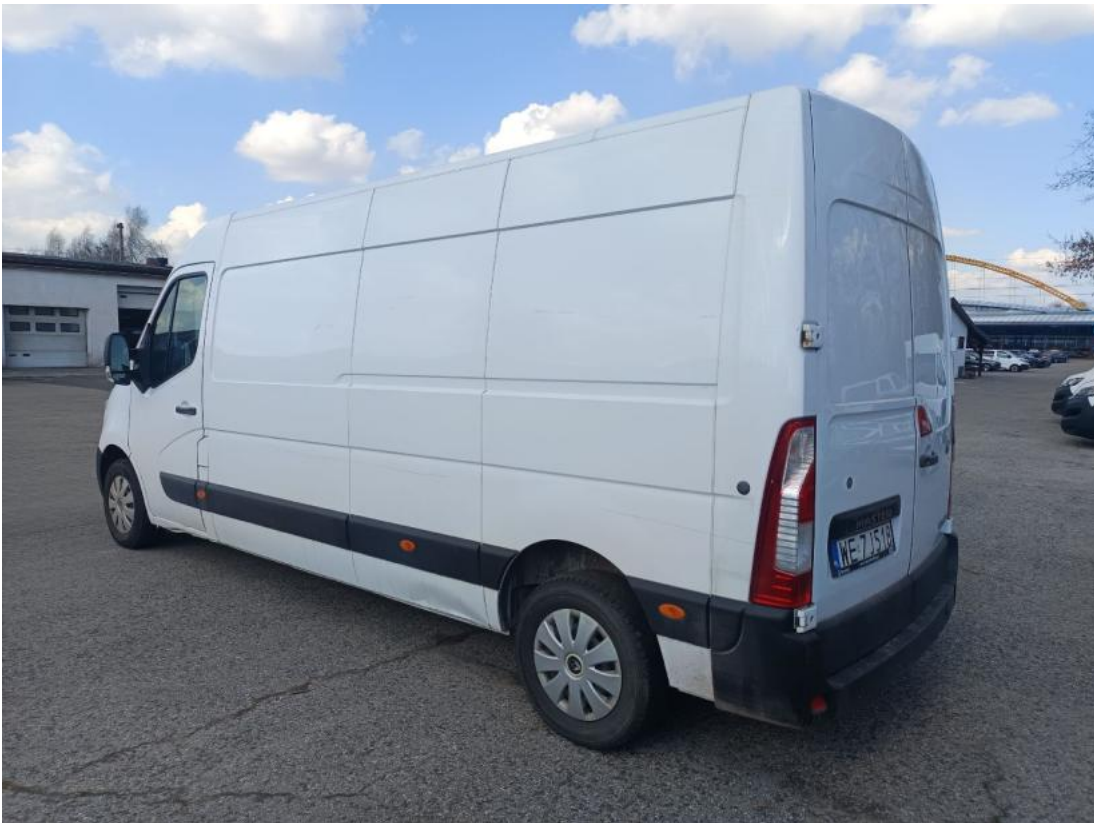
Fot. 9
Przekątna tylna lewa

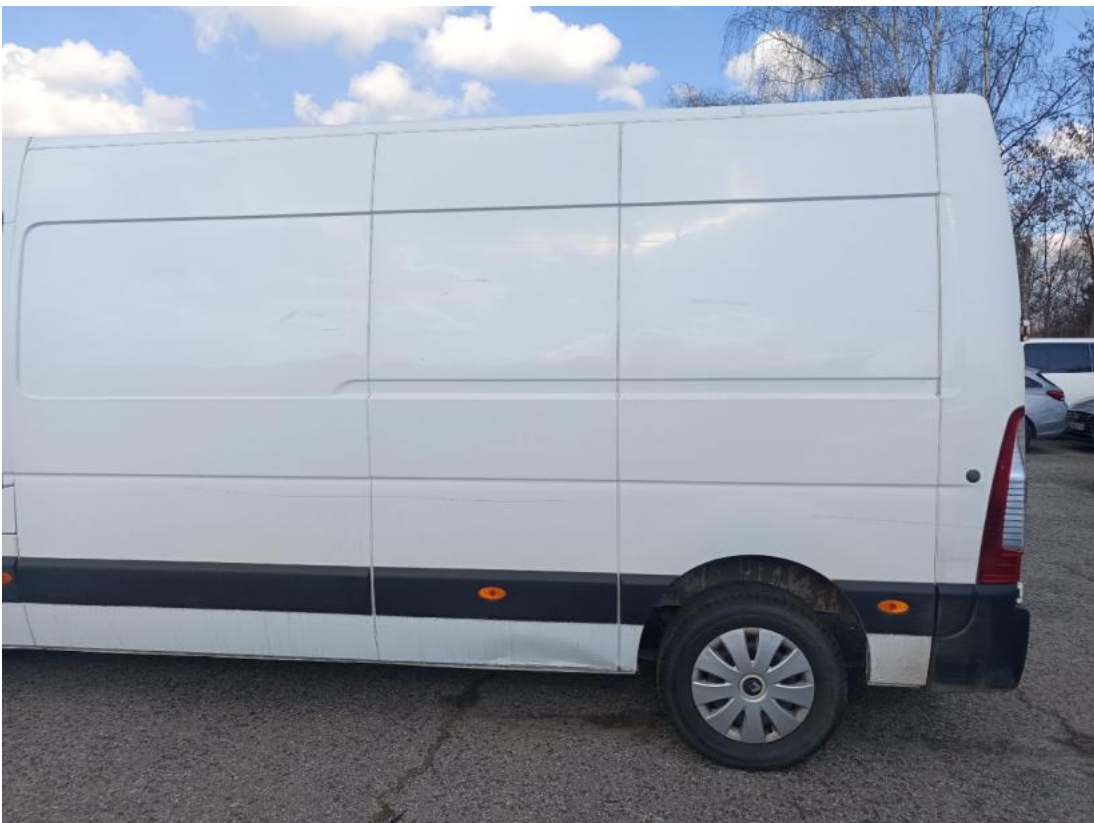
Fot. 10
Bok lewy z tyłu

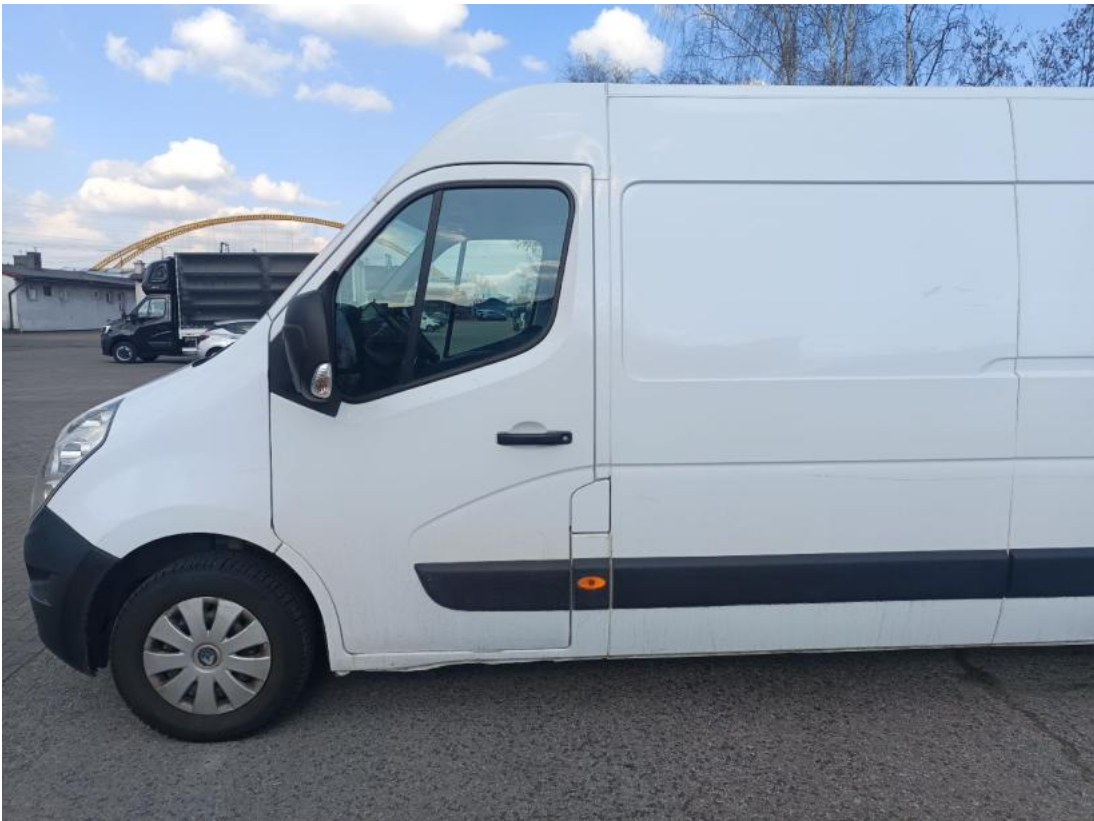
Fot. 11
Bok lewy z przodu

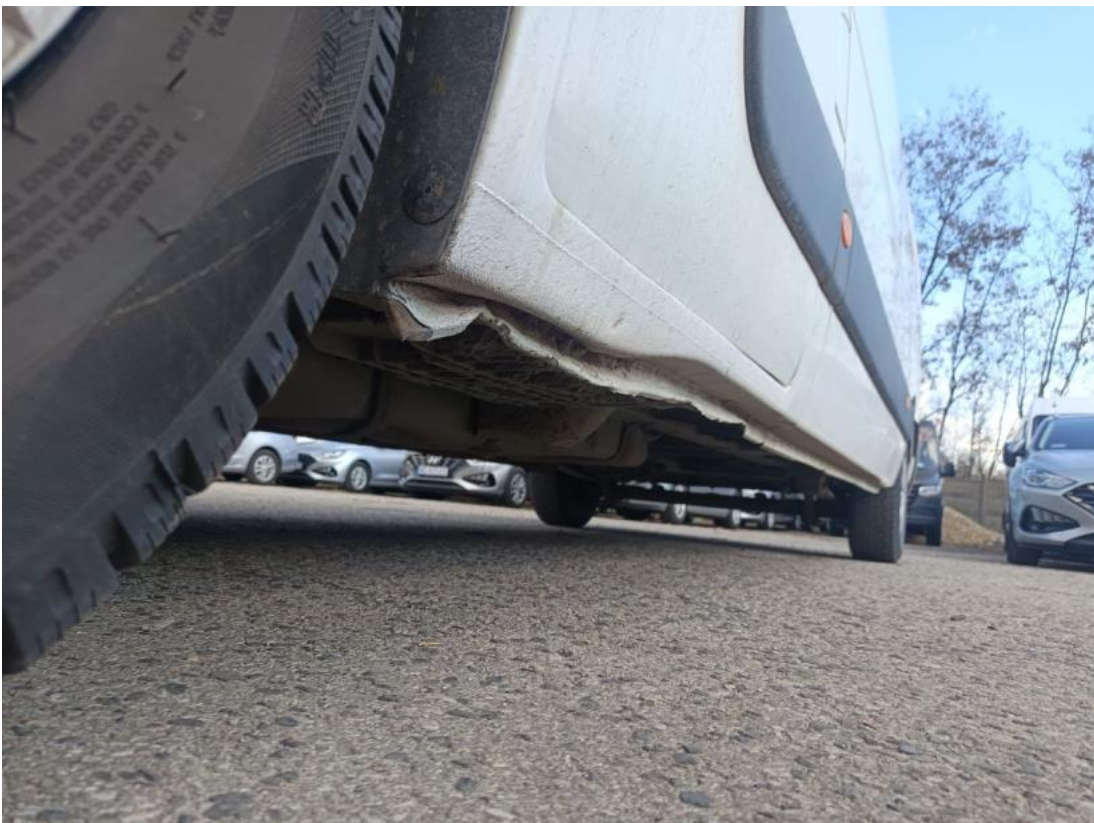
Fot. 12
Próg lewy (widok od przodu)

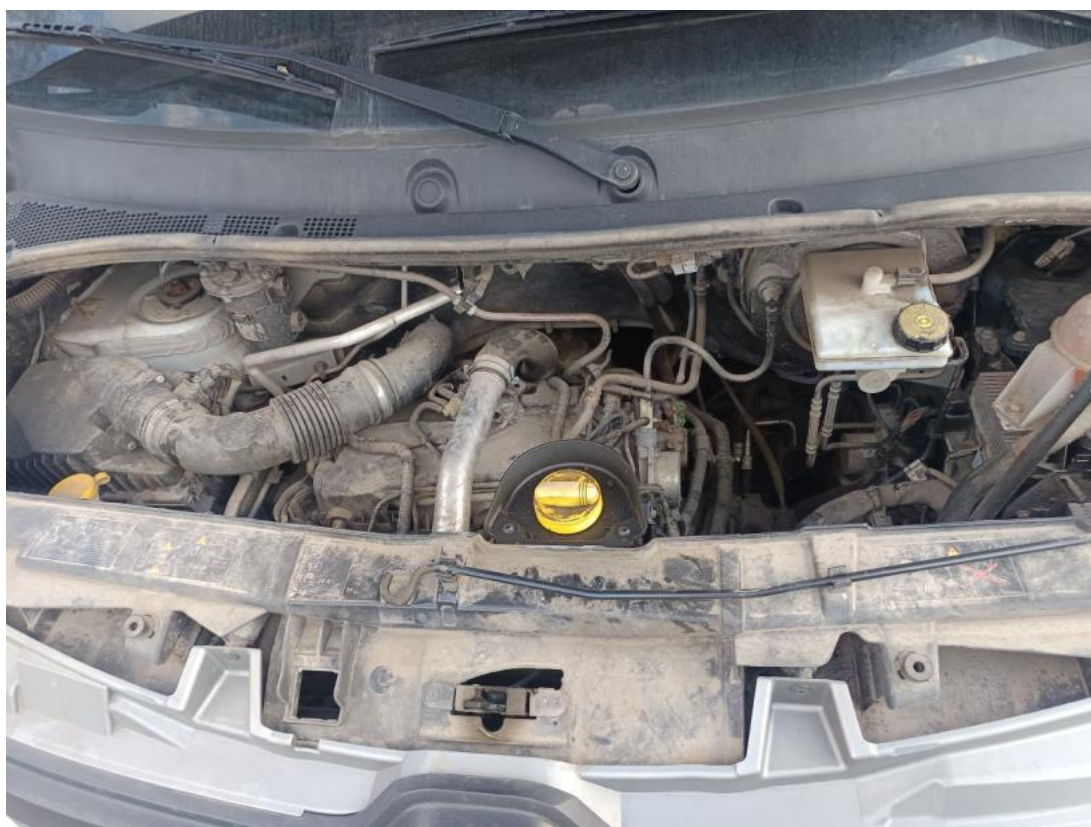
Fot. 22
Komora silnika

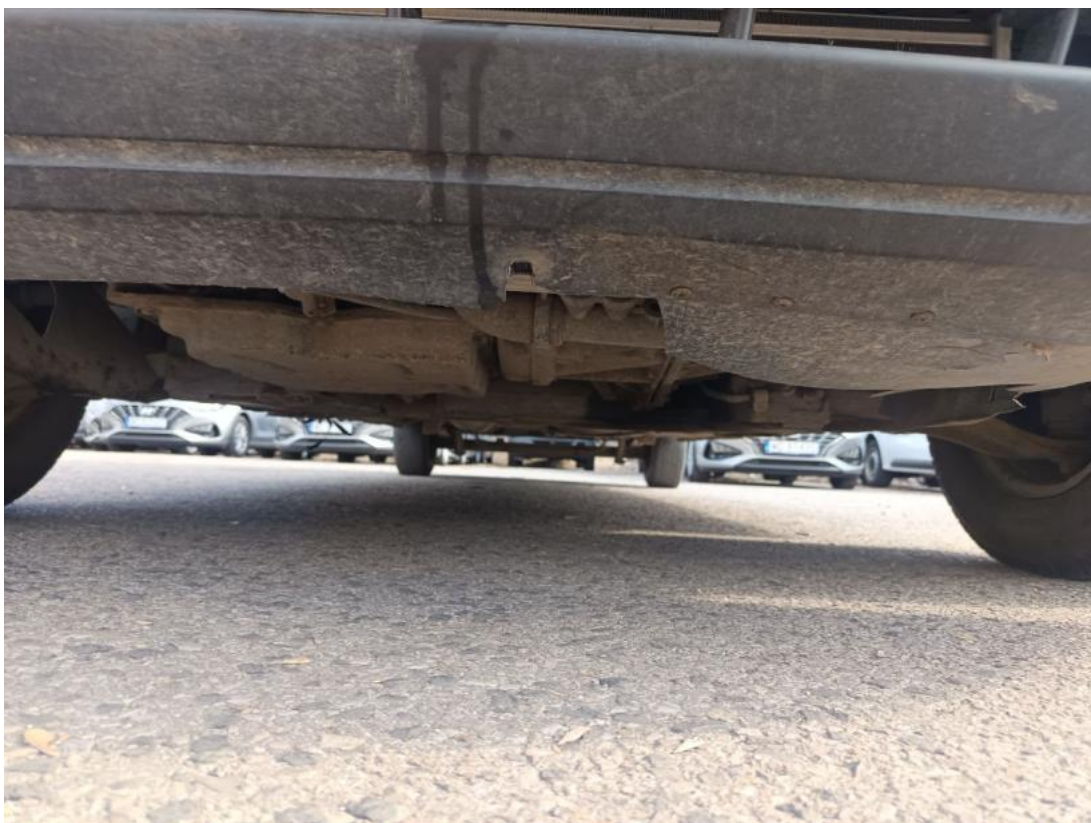
Fot. 25
Spód pojazdu przód

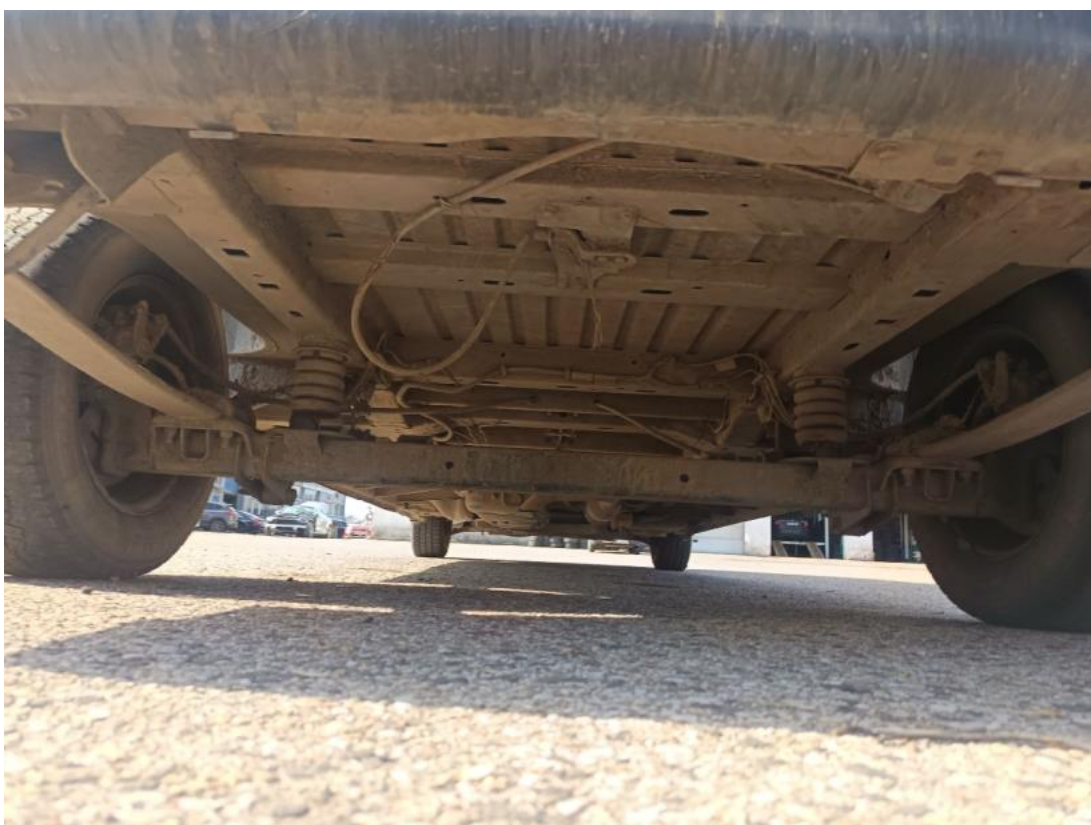
Fot. 26
Spód pojazdu tył

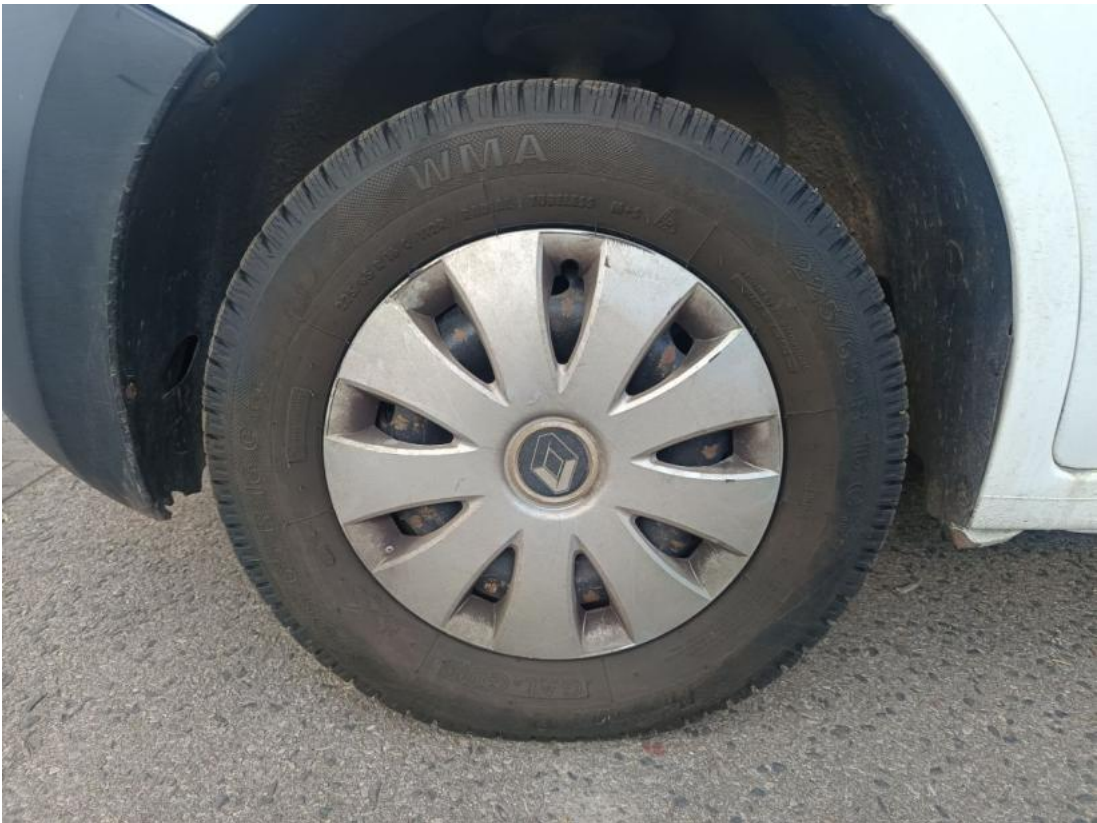
Fot. 27

Tarcza hamulcowa przednia lewa

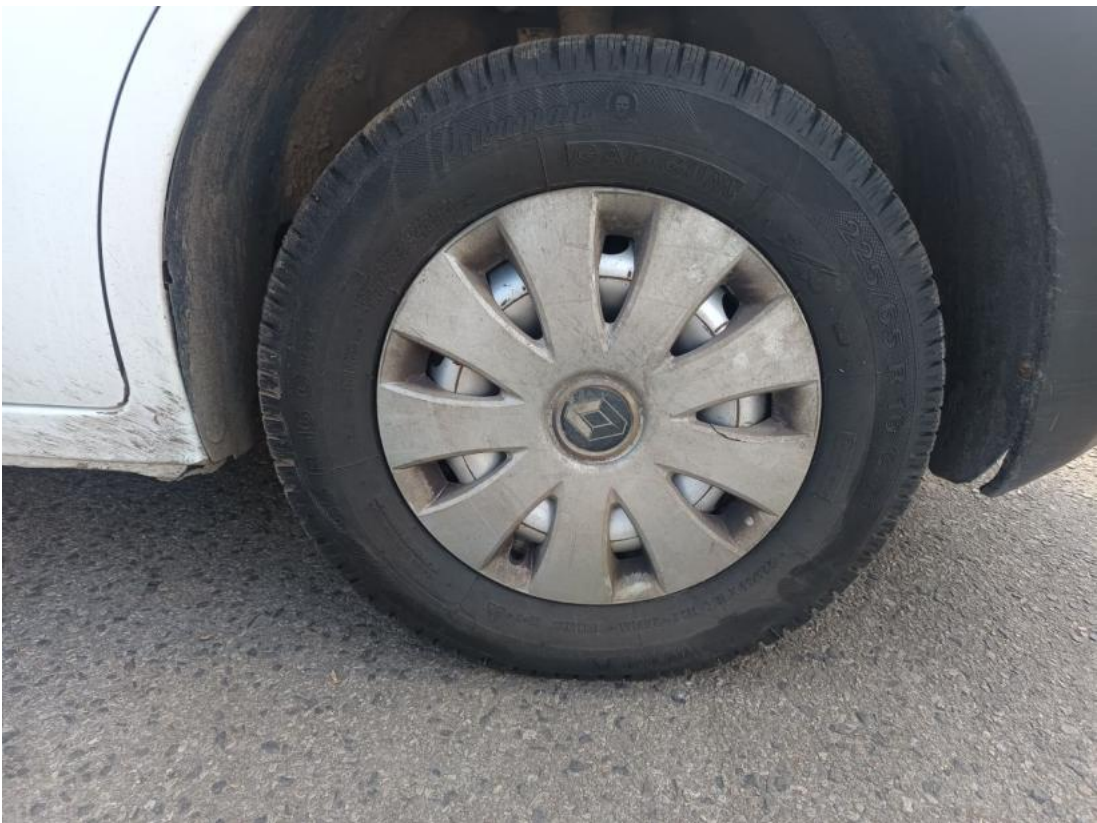
Fot. 28

Tarcza hamulcowa przednia prawa

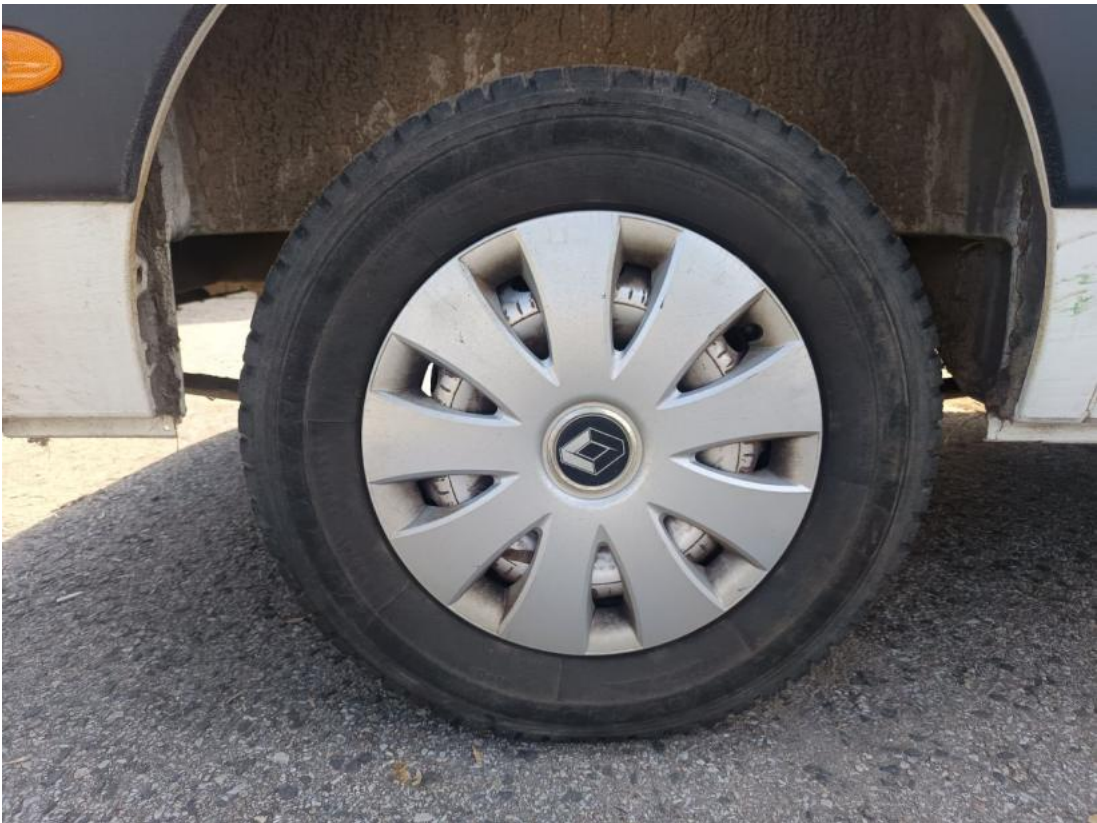
Fot. 29

Tarcza hamulcowa tylna prawa

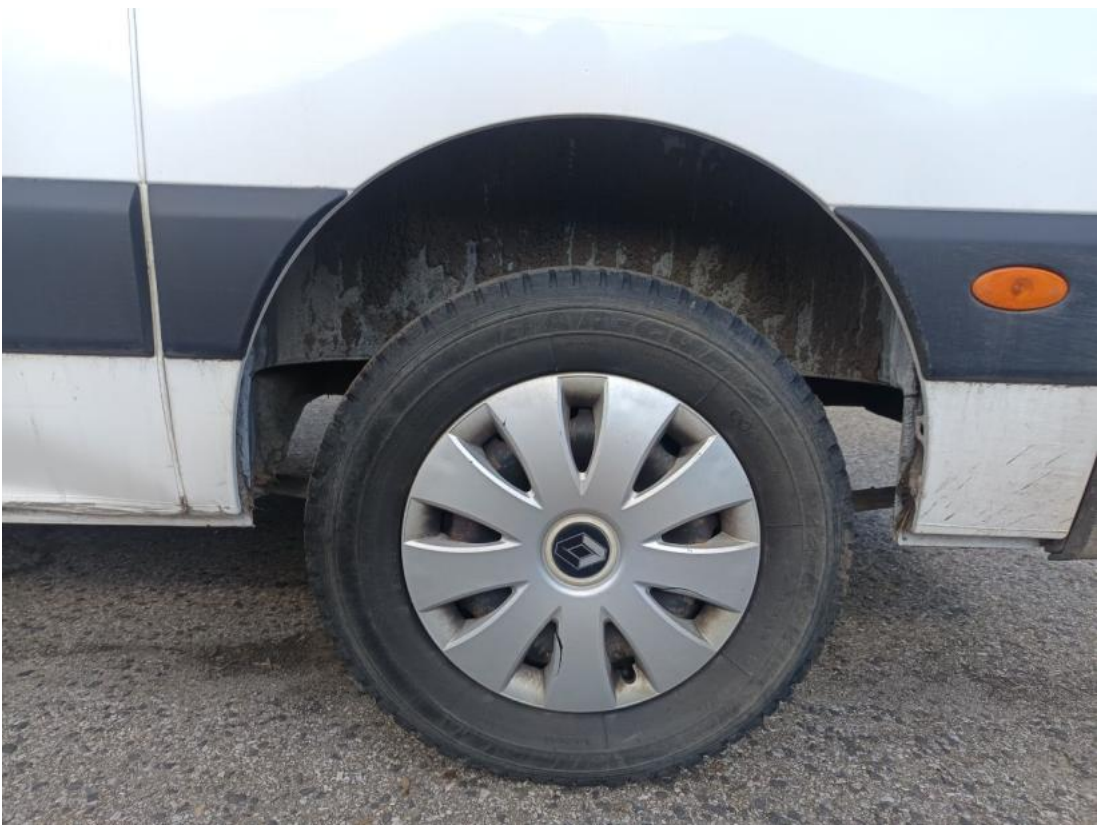
Fot. 30

Tarcza hamulcowa tylna lewa

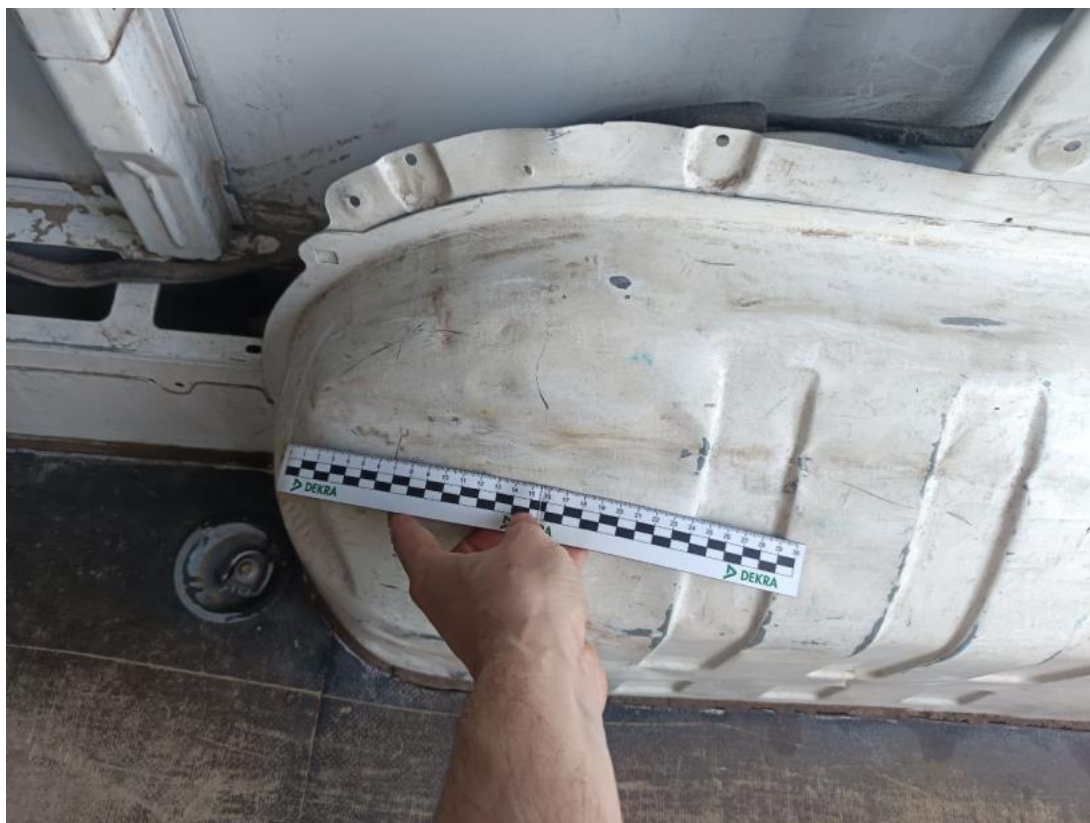
Fot. 35
nadkole tylne prawe

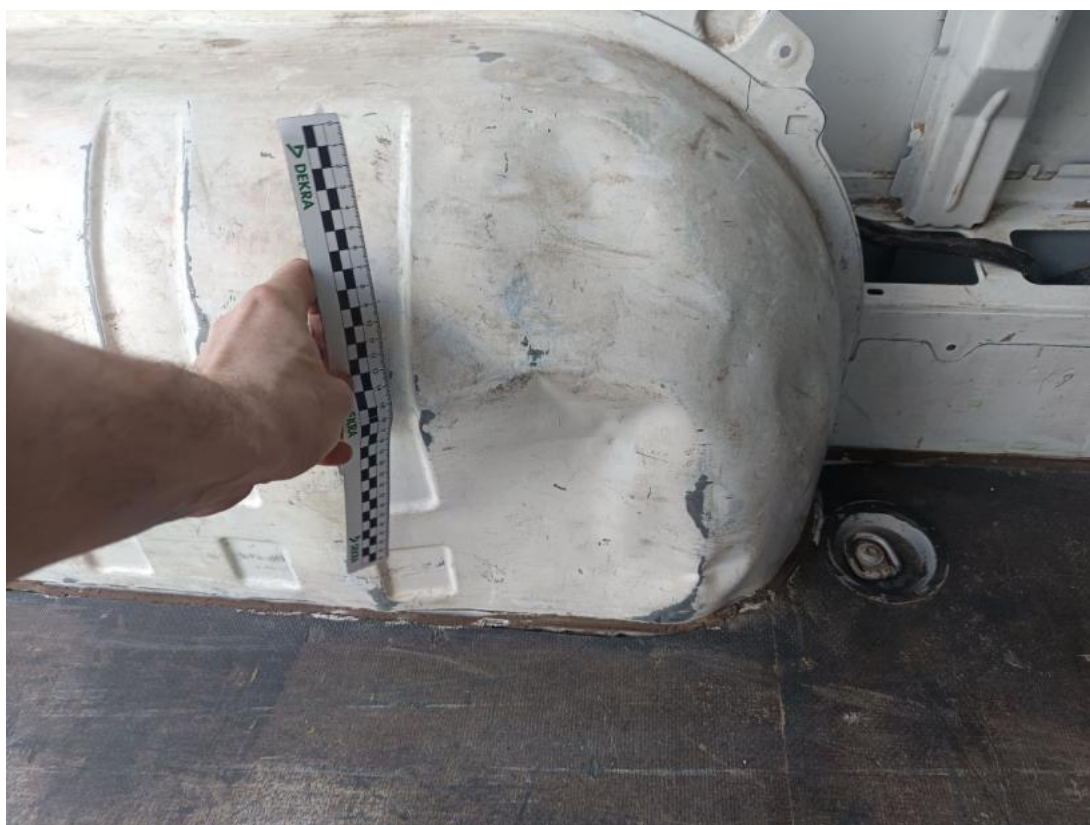
Fot. 36
nadkole tylne lewe

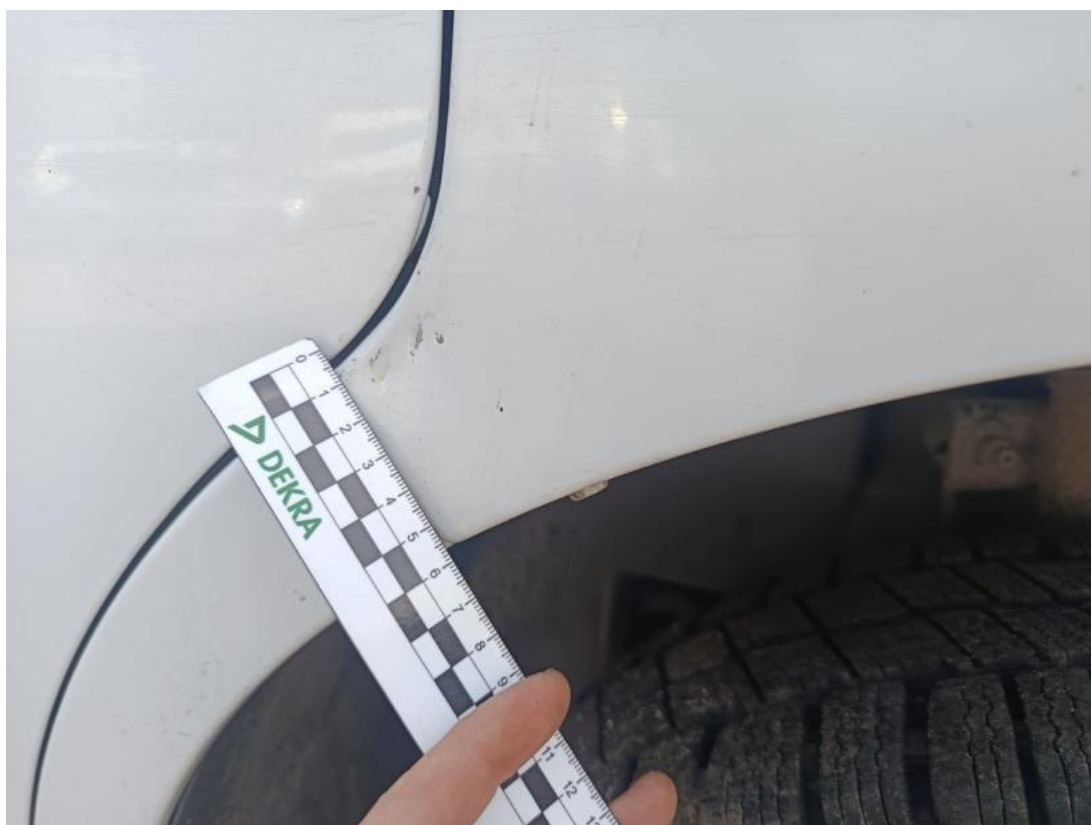
8	Błotnik przedni R	rysa/odprysk, wgniecenie/odkształcenie	NA	0.7
9	Drzwi przednie (nieuzbrojone) L	rysa/odprysk	NA	0.5
10	Drzwi części ład.przesuwne R	rysa/odprysk, ślady korozji	NA	0.5
11	Rama drzwi,przód L	rysa/odprysk, wgniecenie/odkształcenie	NA	1.2
12	Rama drzwi,przód R	rysa/odprysk, wgniecenie/odkształcenie, ślady korozji	NA	0.7
13	Próg R	rysa/odprysk, wgniecenie/odkształcenie	NA	1
14	Ściana boczna L	rysa/odprysk	NA	0.5
15	Ściana boczna część środ. L	rysa/odprysk, wgniecenie/odkształcenie	NA	1.7
16	Ściana boczna część środ. R	rysa/odprysk, wgniecenie/odkształcenie	NA	0.7
17	Błotnik tylny L	rysa/odprysk	NA	0.5
18	Błotnik tylny R	rysa/odprysk, wgniecenie/odkształcenie	NA	1.2
19	Wnęka koła wewnętrzna L	rysa/odprysk, wgniecenie/odkształcenie	NA	1
20	Wnęka koła wewnętrzna R	rysa/odprysk, wgniecenie/odkształcenie	NA	1
21	Narożnik L	rysa/odprysk	NA	0.5
22	Drzwi tylne, skrzydło lewe L	rysa/odprysk, wgniecenie/odkształcenie, ślady korozji	NA	2

Fot. 38
Błotnik przedni P - zdjęcie poglądowe 1

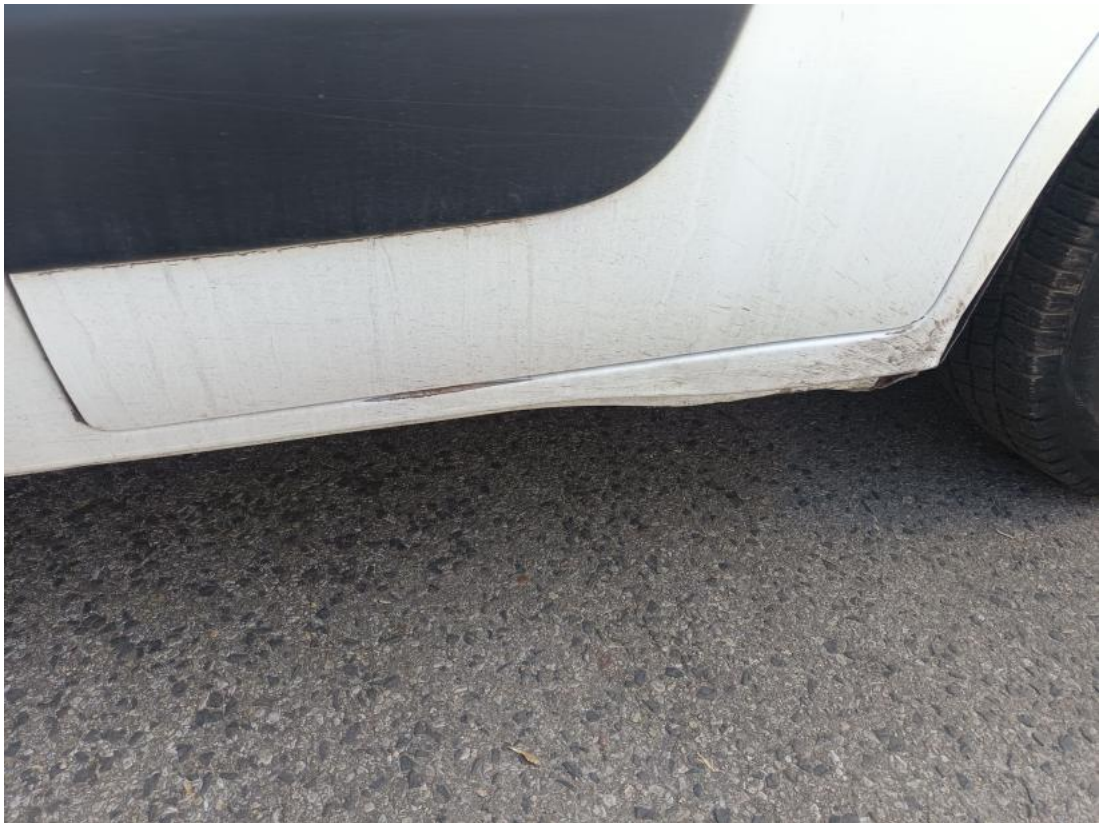
Fot. 43

Próg P - zdjęcie poglądowe 1

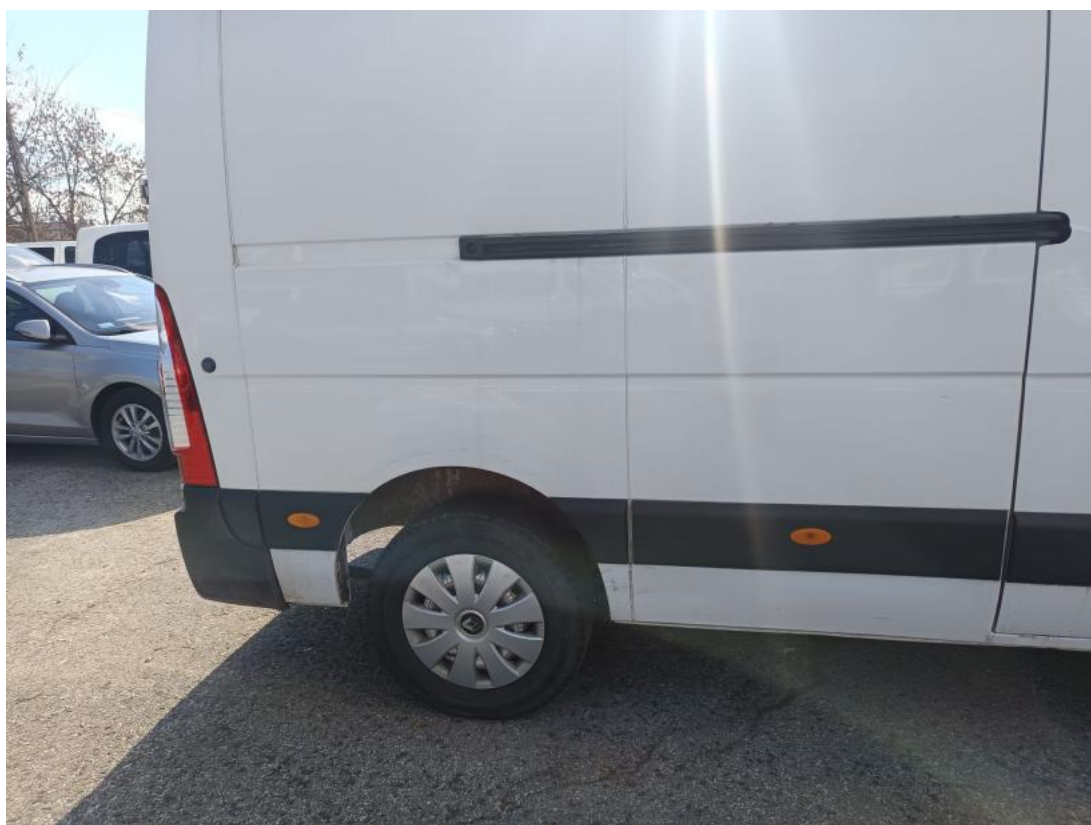
Fot. 46

Błotnik tylny P / Ściana boczna P - zdjęcie poglądowe 1

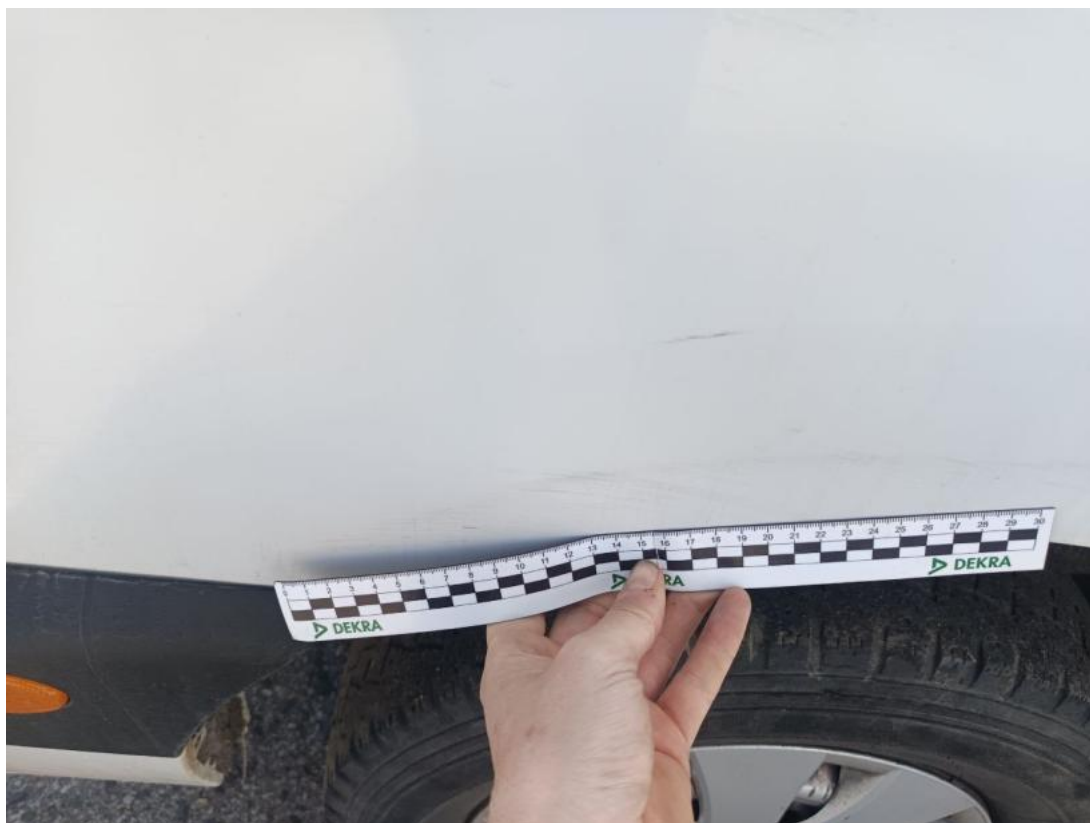
Fot. 49

Błotnik tylny P / Ściana boczna P() - Wgniecenie/odkształcenie 3
