Raport z oględzin pojazdu

Numer raportu	218682/3/26-11401	Data raportu	18-03-2026
Rzeczoznawcy	Damian Koch (WSP) mgr inż. Przemysław Ostap	Data oględzin	13-03-2026
Nr zlecenia	PKOM(DZS)/GDA/21124/26/03/10	Miejsce oględzin	MASTER1 MYSŁOWICE, OBRZEŻNA PŁ...

Numer identyfikacyjny (VIN)	VF1MA000059771297
Marka, model	RENAULT Master dCi 130 Eur...
Typ, wersja	Master dCi L3H2 Pack Clim
Numer rejestracyjny	WE7J518
Silnik (rodz./poj./moc)	diesel/2299 ccm/96 kW
Stan licznika	214 140 km
Data 1. rej./rok prod.	30-08-2018/2018
Data nast. bad. techn.	13-02-2027
Nadwozie	furgon, wysoki dach 4/3
Lakier	biały/UNI
Skrzynia biegów	manualna

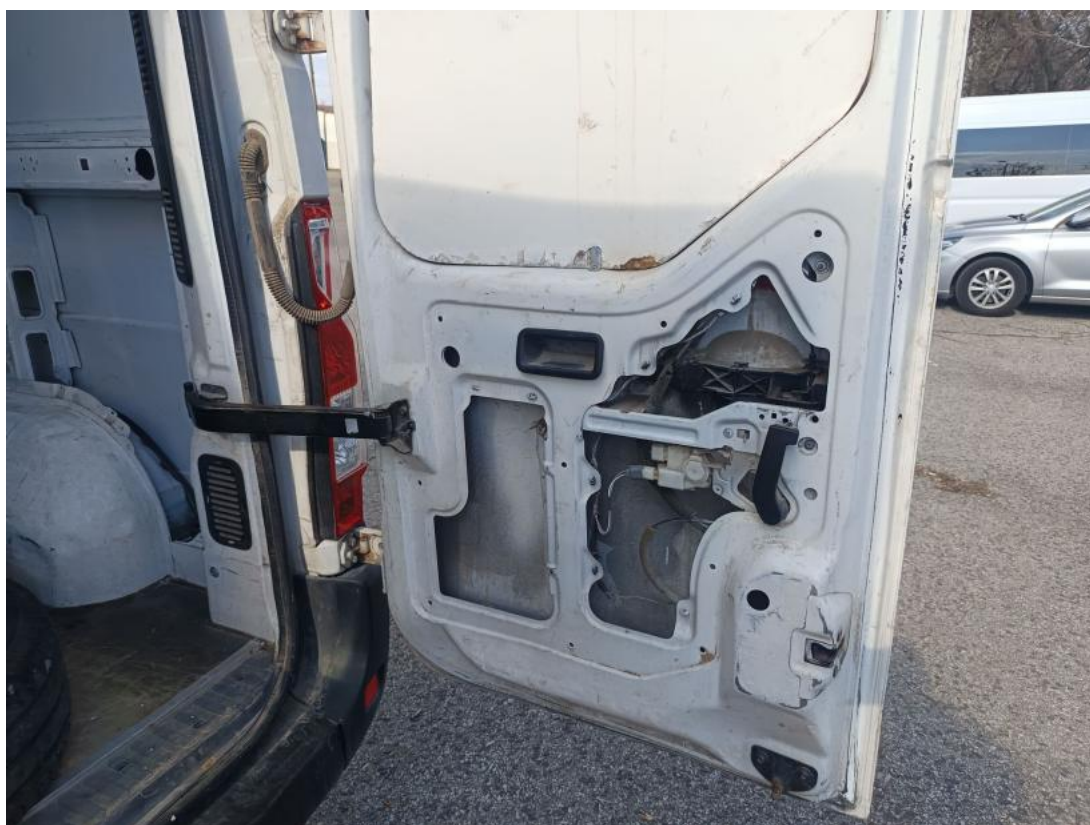
Fot. 50

Pokrywy bagażnika - zdjęcie poglądowe 1

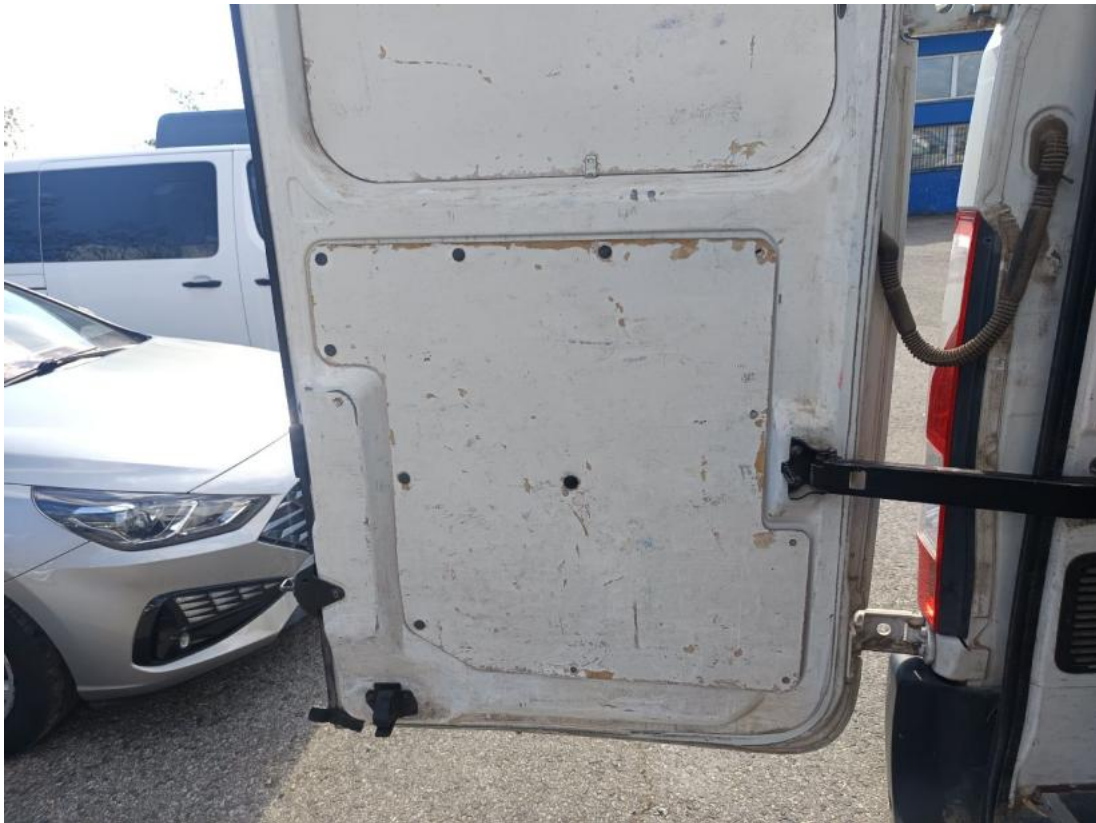
Fot. 51

Pokrywy bagażnika - zdjęcie poglądowe 2

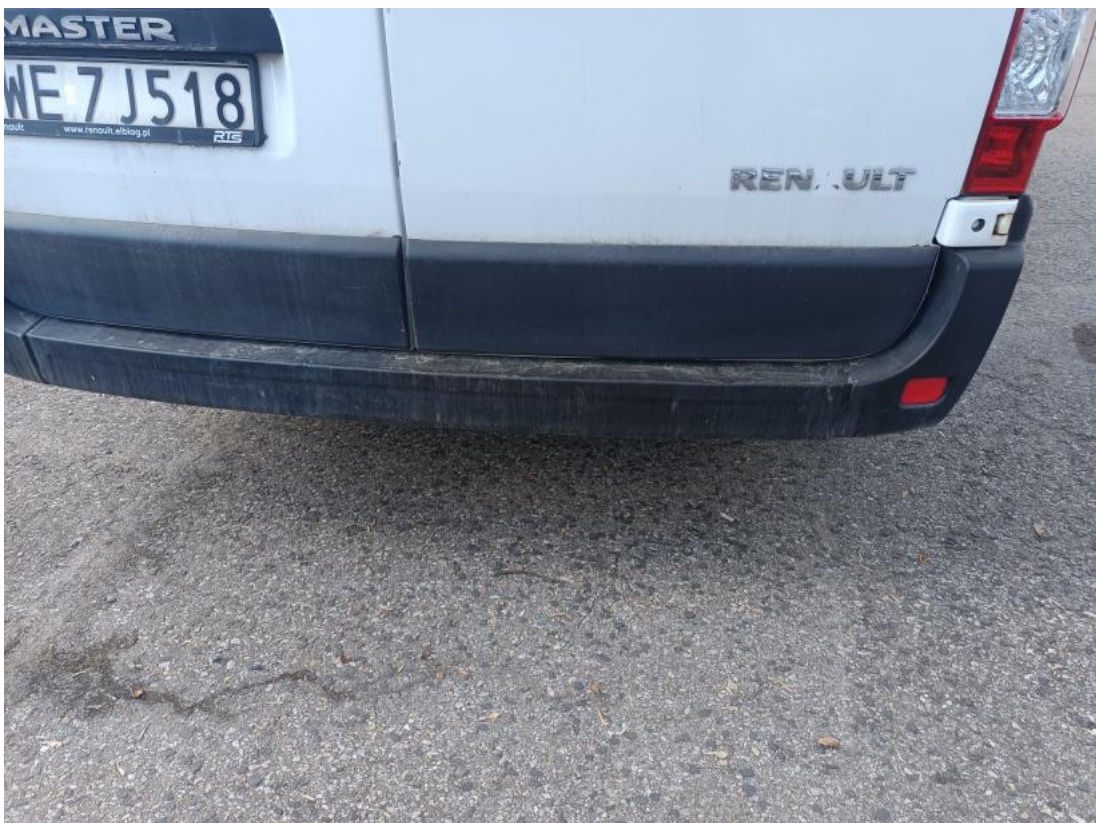
Fot. 54

Zderzak tylny - zdjęcie poglądowe 1

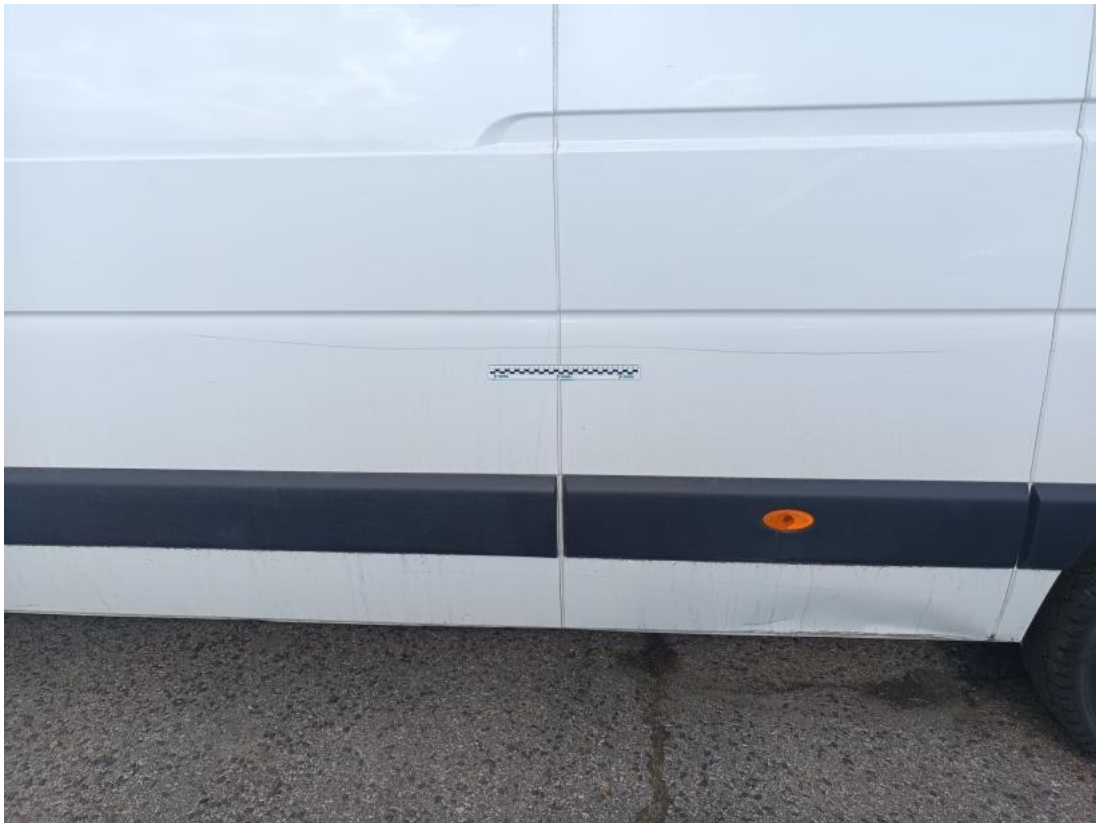
Fot. 57

Błotnik tylny L / Ściana boczna L - zdjęcie pogładowe 1

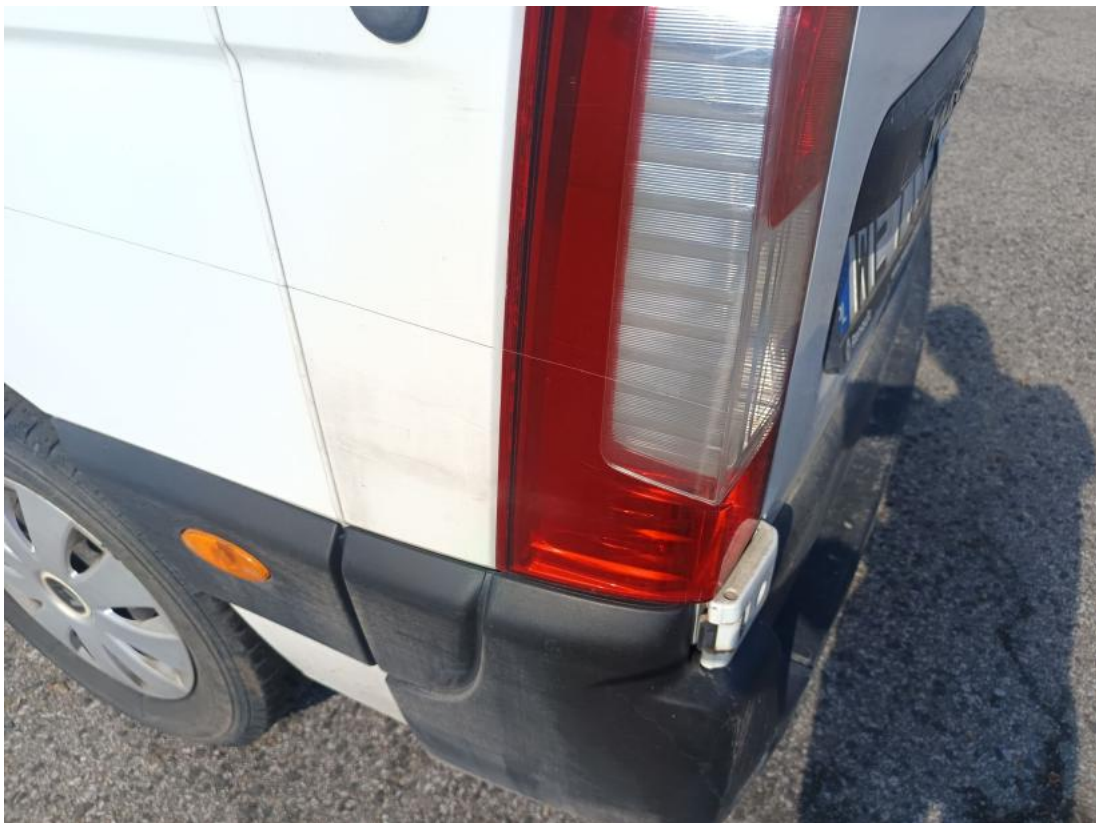
Fot. 60

Lampa tylna wew L - zdjęcie poglądowe 1

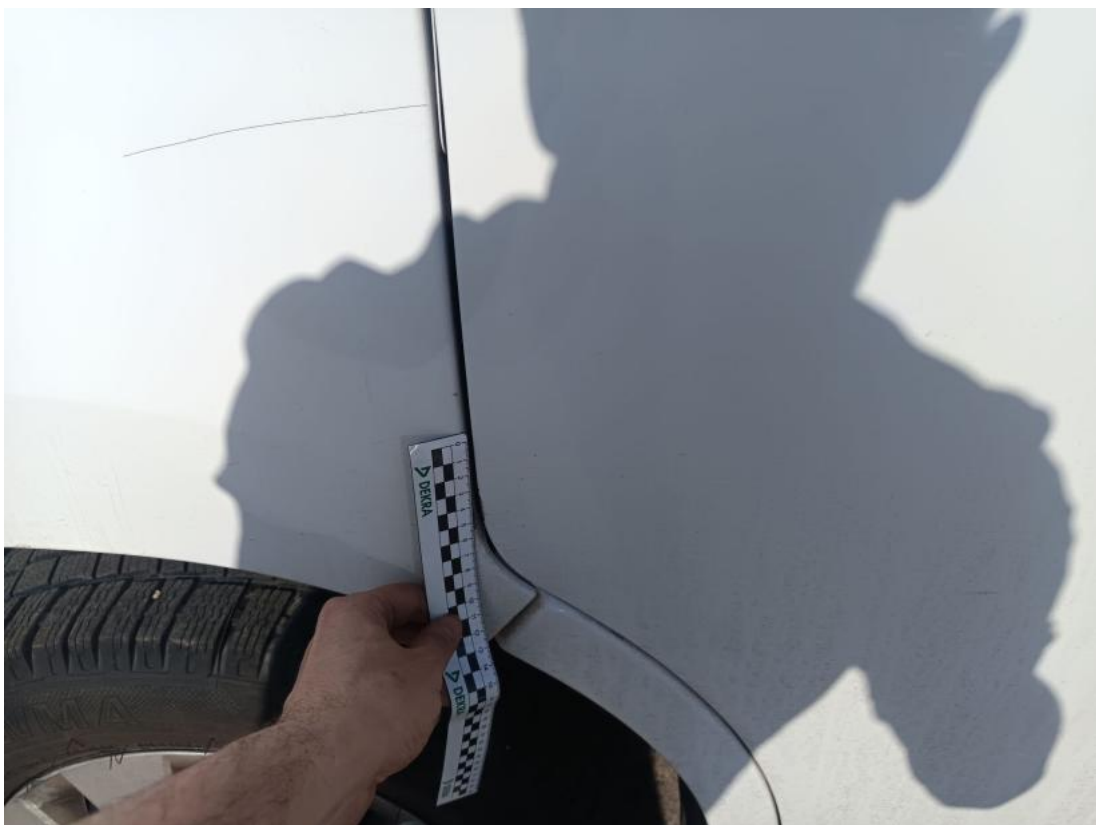
Fot. 62

Drzwi przed L - zdjęcie pogładowe 1

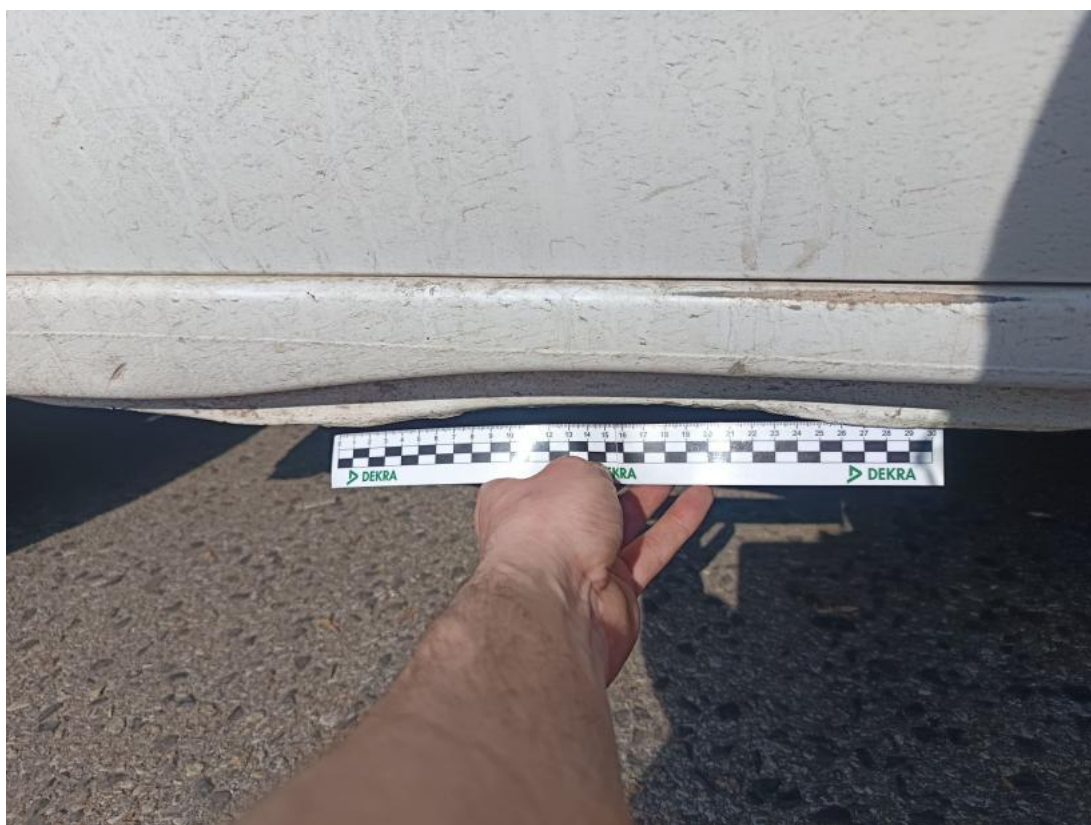
Fot. 64

Próg L - zdjęcie poglądowe 1

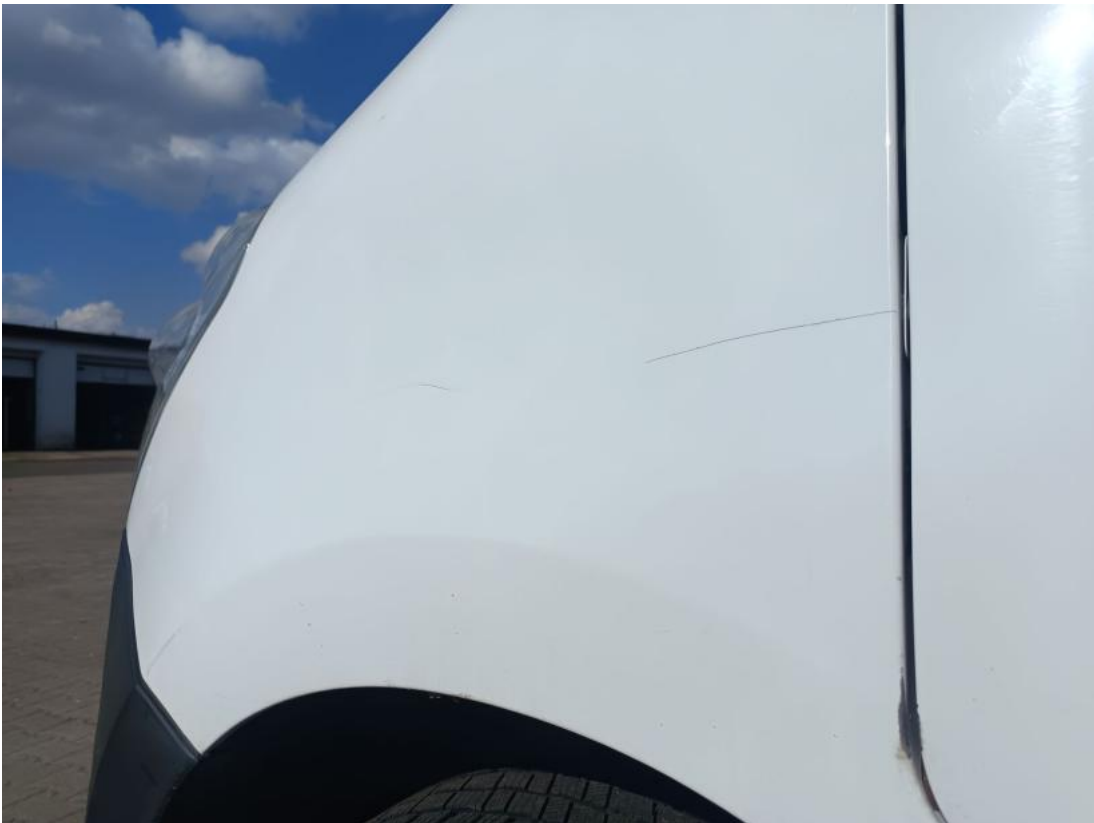
Fot. 67

Błotnik przedni L - zdjęcie poglądowe 1

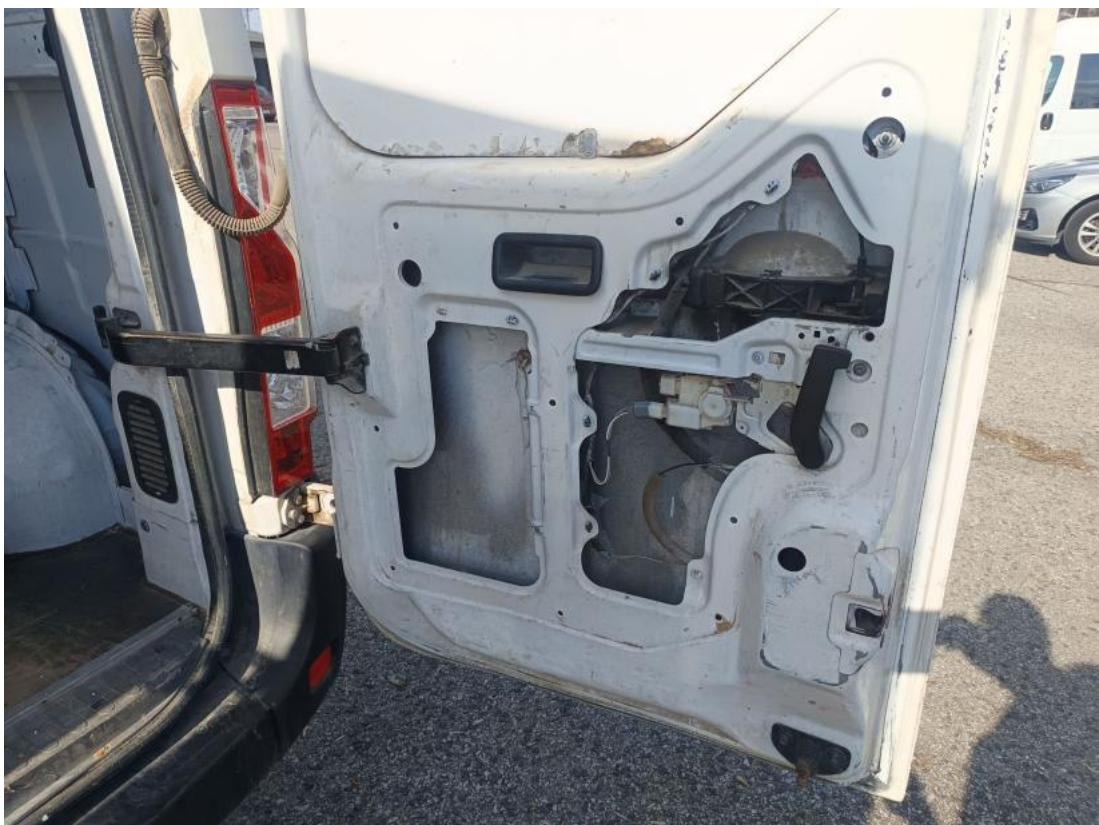
Fot. 70

Wykładzina pokrywy tylnej - zdjęcie poglądowe 1

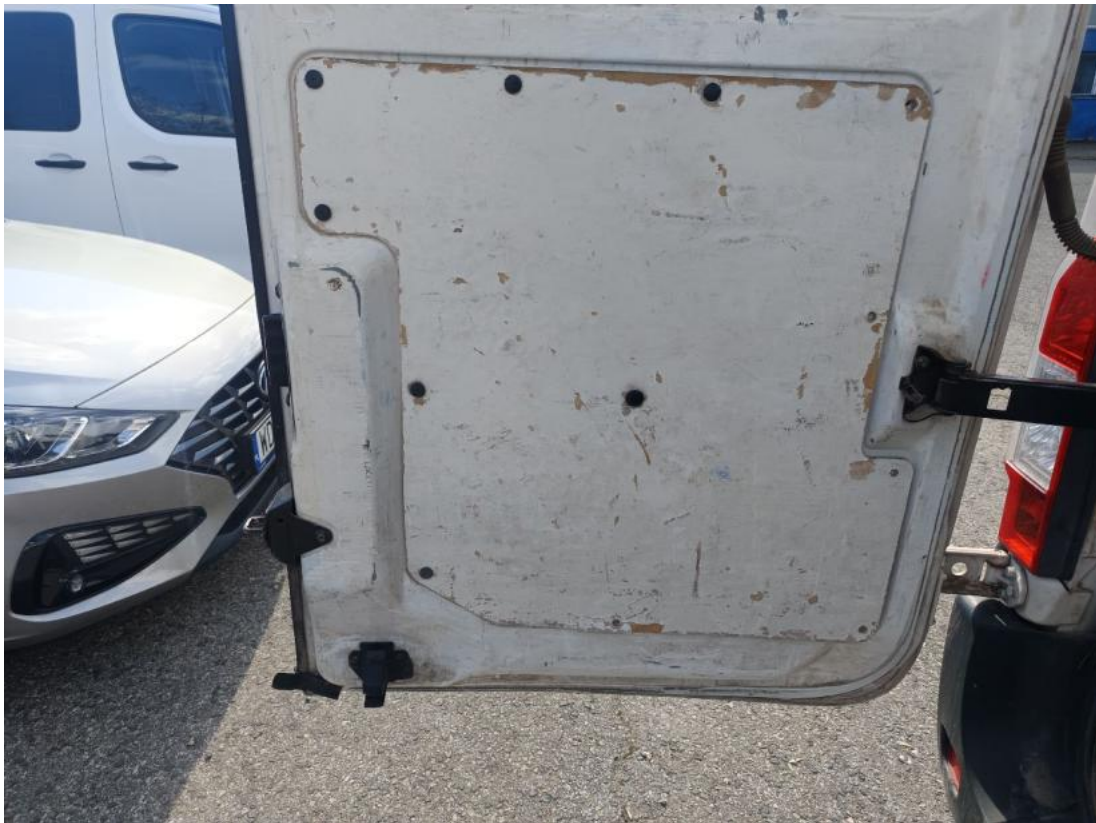
Fot. 71

Wykładzina pokrywy tylnej - zdjęcie poglądowe 2

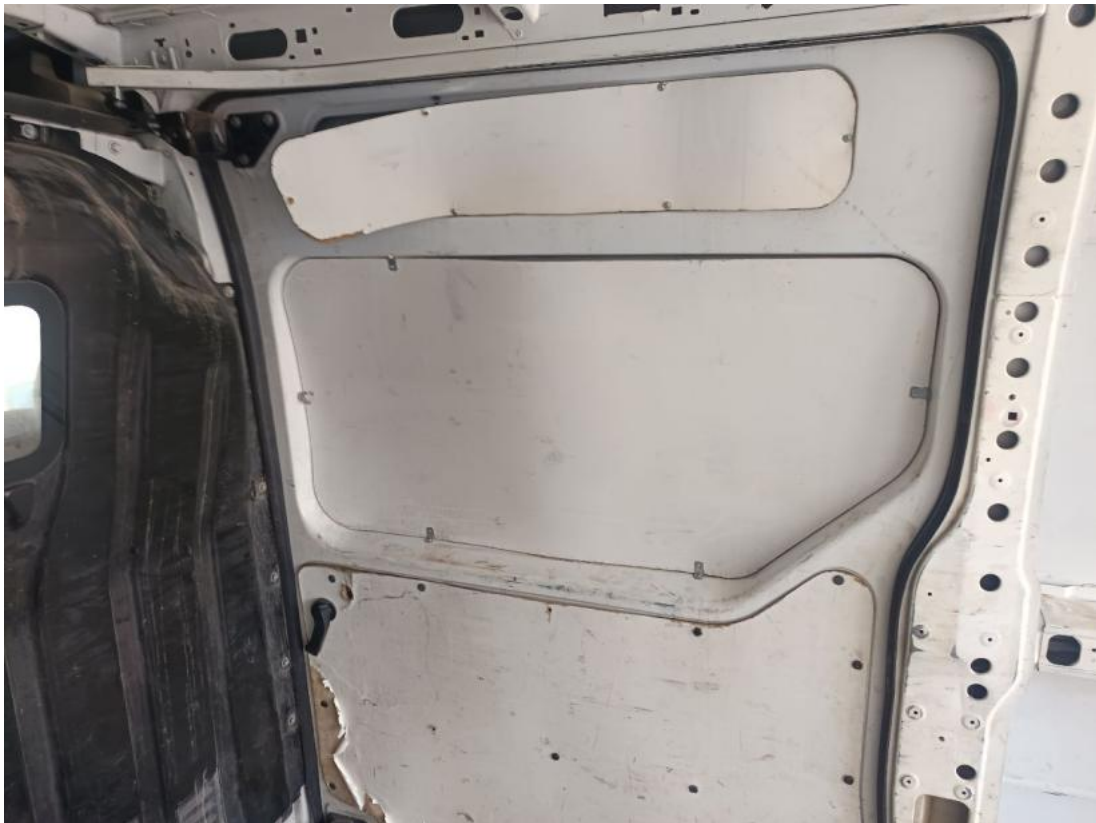
Fot. 75

Wykładzina przestrzeni bagażowej - zdjęcie poglądowe 1

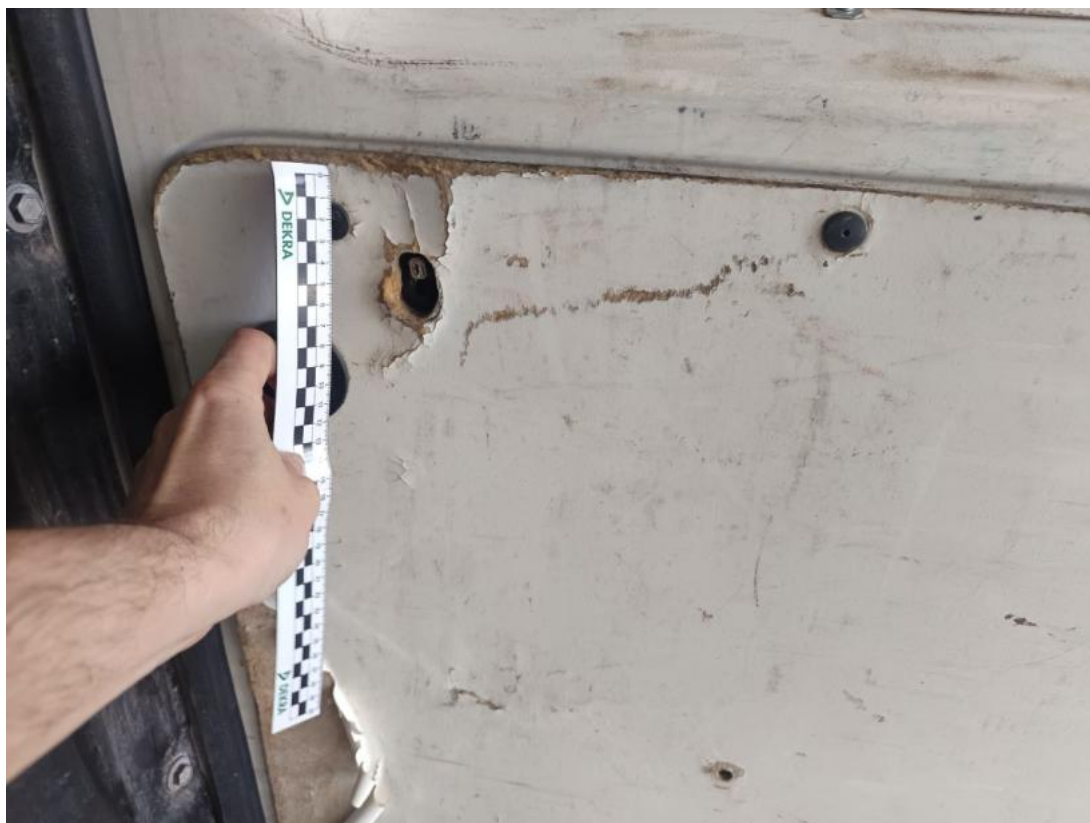
Fot. 77

Wykładzina przestrzeni bagażowej() - Inne 3
