## Raport z oględzin pojazdu

| Numer raportu | 10369/3/26-15201 | Data raportu | 18-03-2026 |

| Numer identyfikacyjny (VIN) | <b>WBA5E71010G565716</b> |
| Marka, model | BMW Seria 5 [F10] 13-17 |

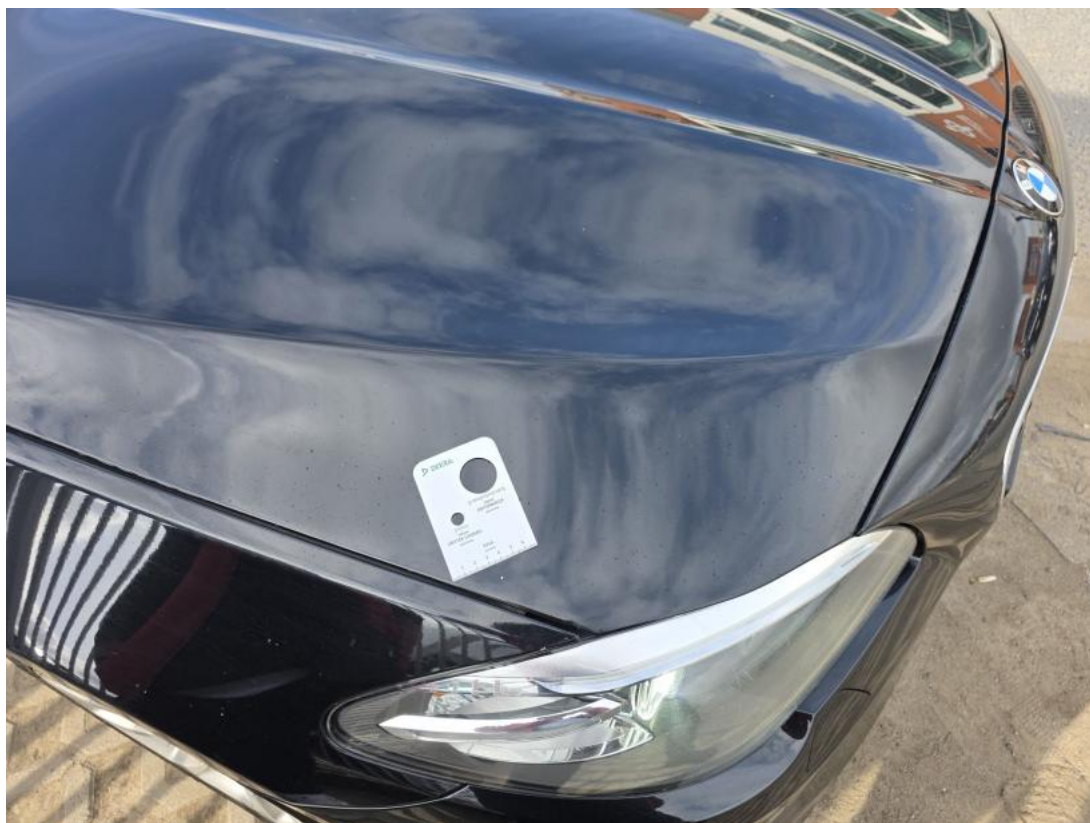
**Fot. 35**

Pokrywa komory silnika - zdjęcie poglądowe 1

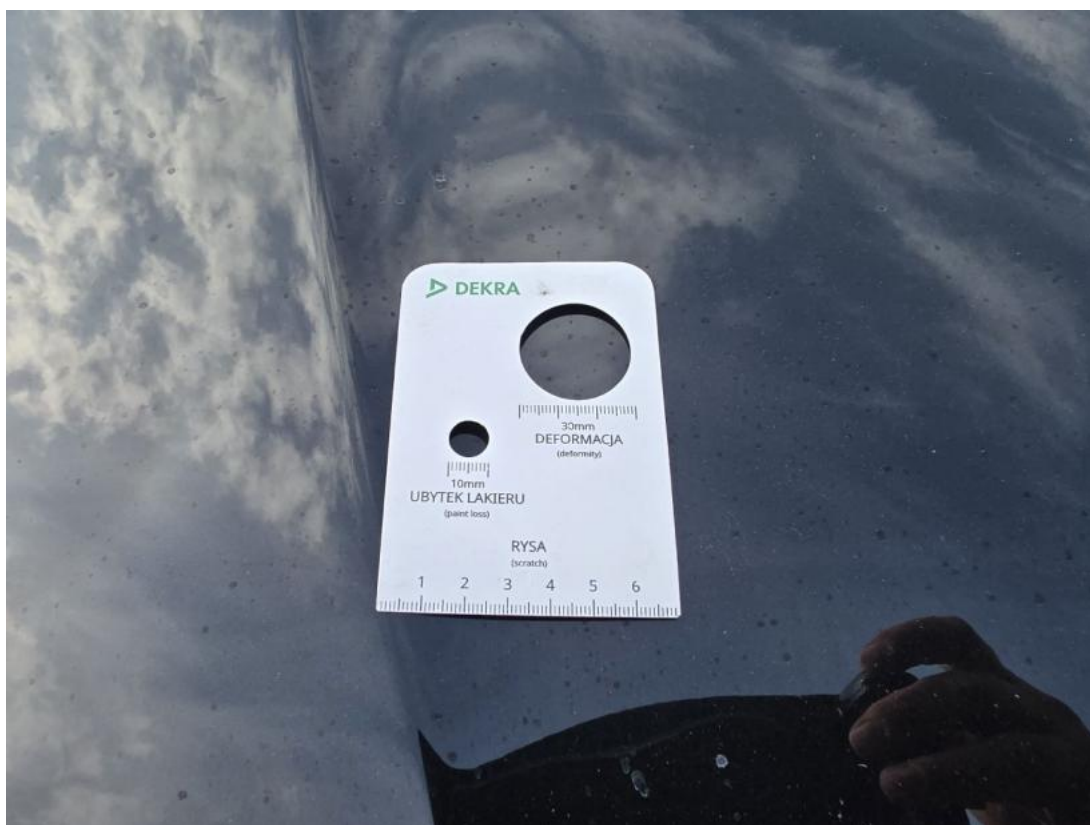
**Fot. 36**

Pokrywa komory silnika - zdjęcie poglądowe 2

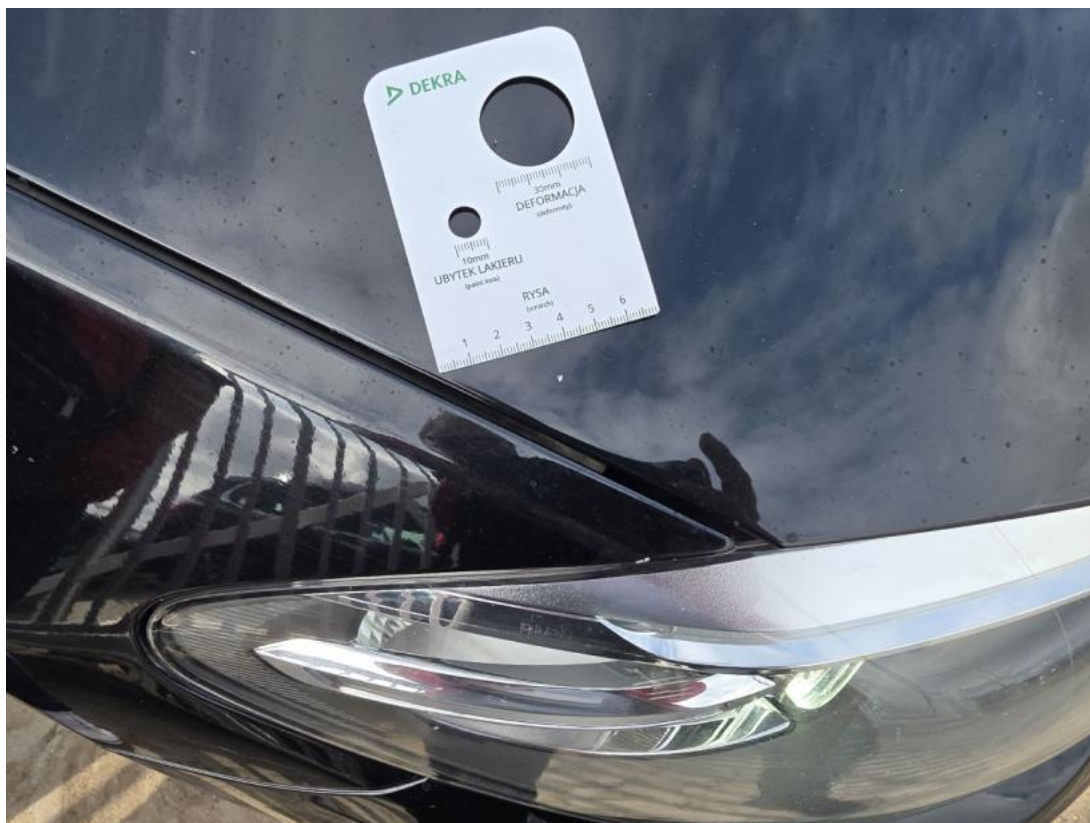
**Fot. 37**

| Poz. | Nazwa pozycji | Opis uszkodzeń | Kwalifik. | Naprawa [rbg] |
|---|---|---|---|---|
| 20 | Pokrywa przednia | wgniecenie, wgniecenie, wgniecenie, odpryski lakieru | | |

Pokrywa komory silnika - Rysa/odprysk 1

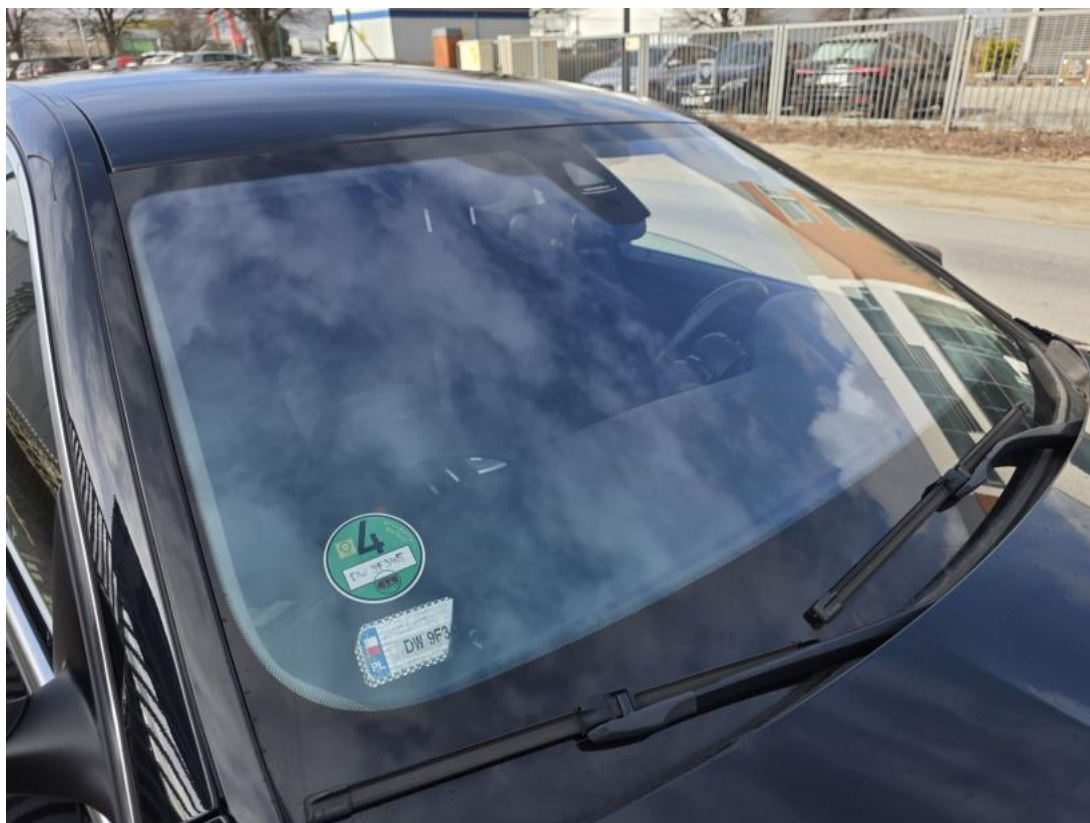
**Fot. 41**

| Poz. | Nazwa pozycji | Opis uszkodzeń | Kwalifik. | Naprawa [rbg] |
|---|---|---|---|---|
| 3 | Szyba prz. aterm. barw. z czuj. deszczu | pęknięcie | WY | 3.3 |

Szyba czołowa - zdjęcie poglądowe 1

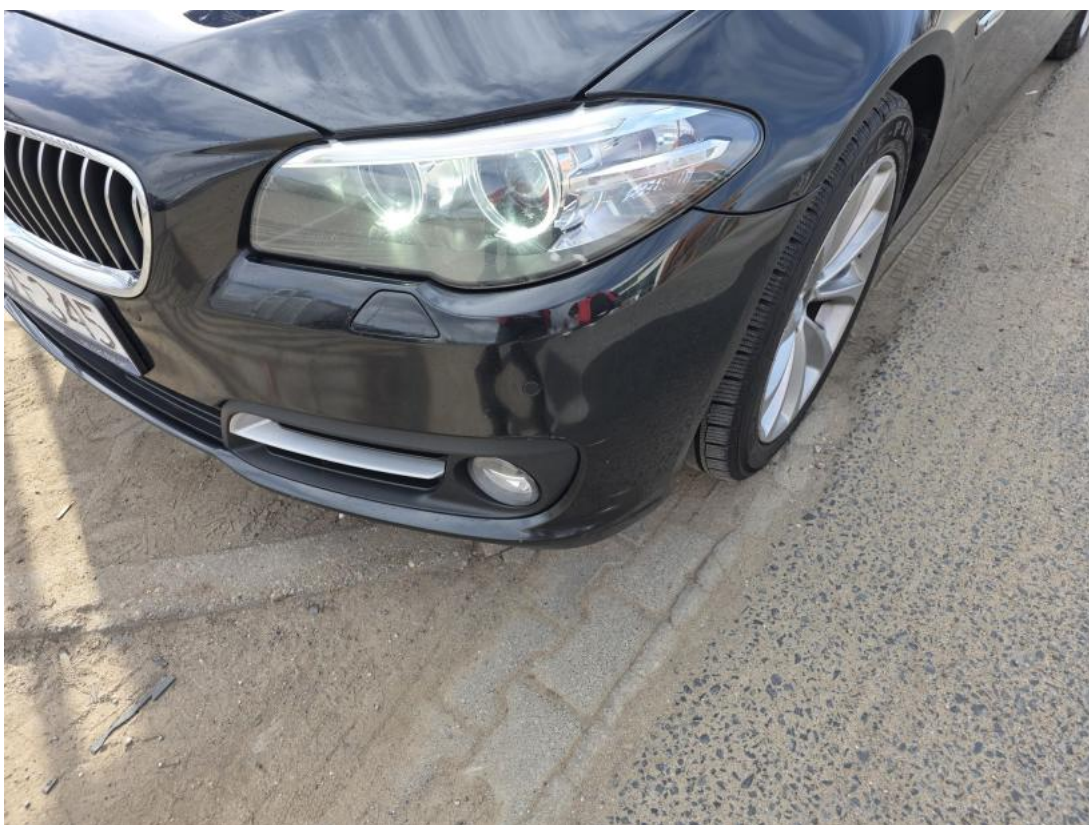
**Fot. 44**

| Poz. | Nazwa pozycji | Opis uszkodzeń | Kwalifik. | Naprawa [rbg] |
|---|---|---|---|---|
| 1 | Okladzina zderzaka przedniego | wgniecenie/odkształcenie, zarysowanie | WY | 1.5 |

Zderzak - zdjęcie poglądowe 1

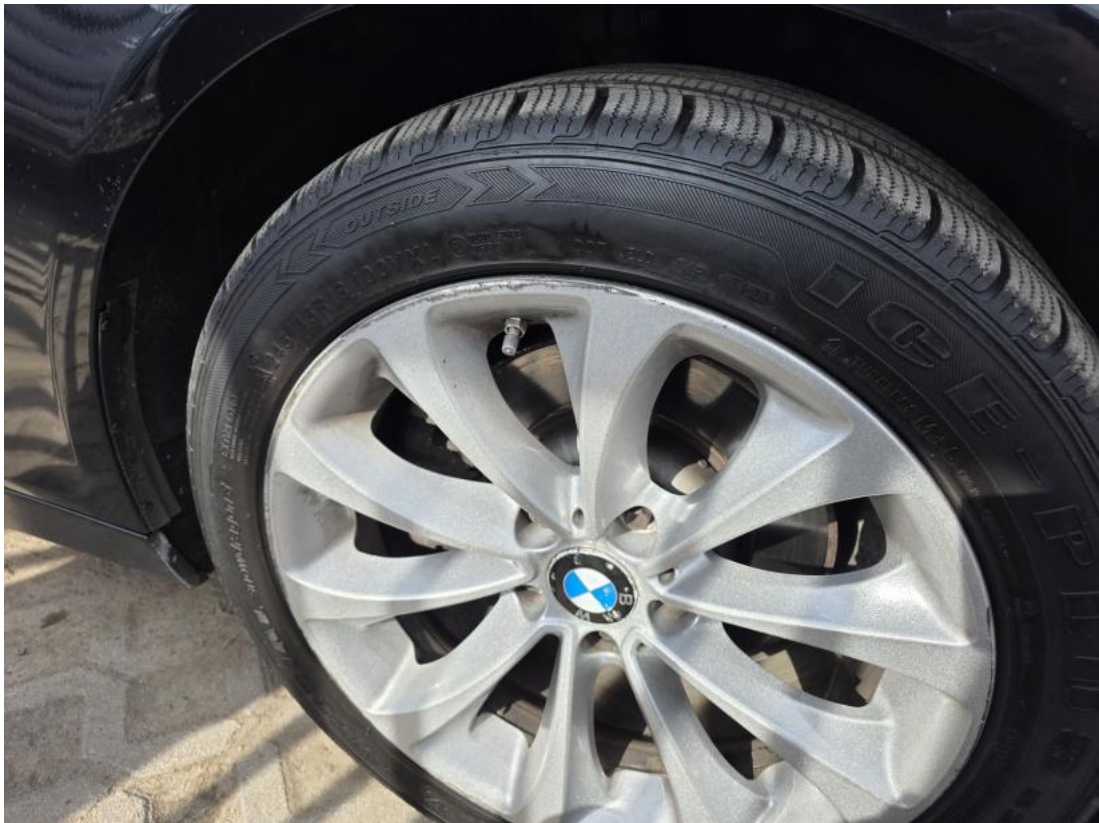
**Fot. 49**

| Poz. | Nazwa pozycji | Opis uszkodzeń | Kwalifik. | Naprawa [rbg] |
|---|---|---|---|---|
| 9 | Tarcza koła aluminiowa przód R | zarysowanie | WY | |

Felga aluminiowa przednia P - zdjęcie pogładowe 1

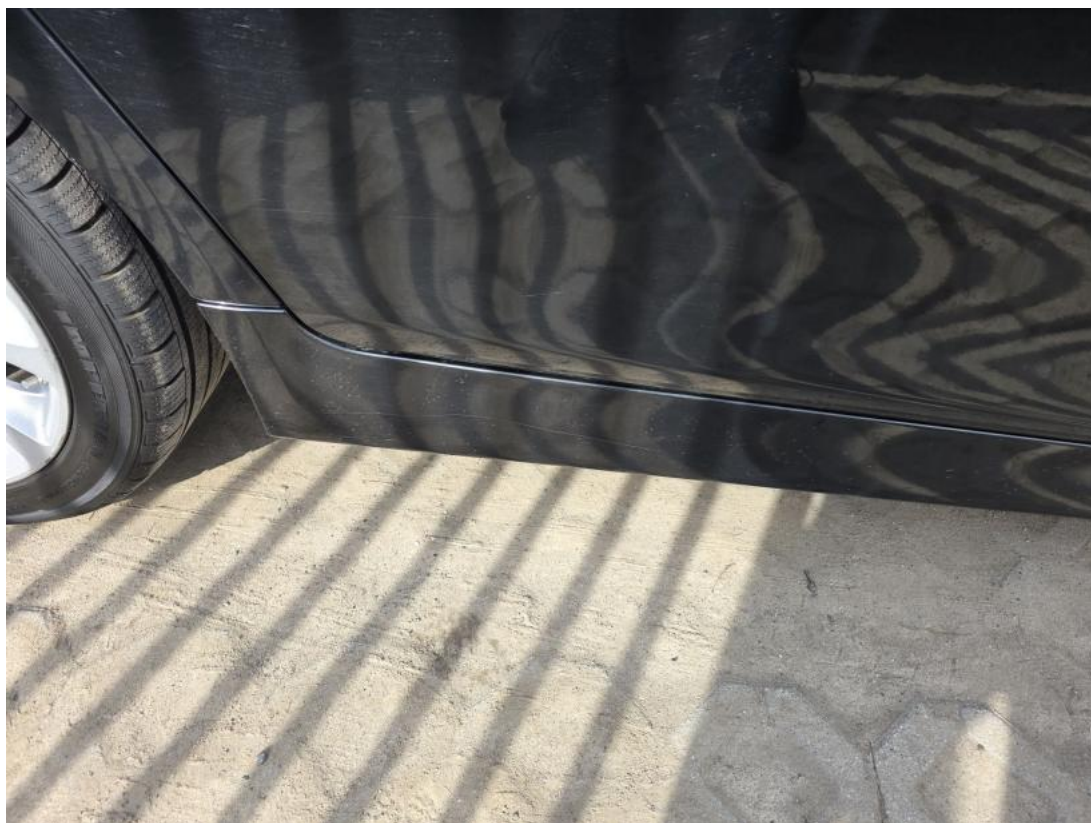
**Fot. 55**

Próg P - zdjęcie poglądowe 1

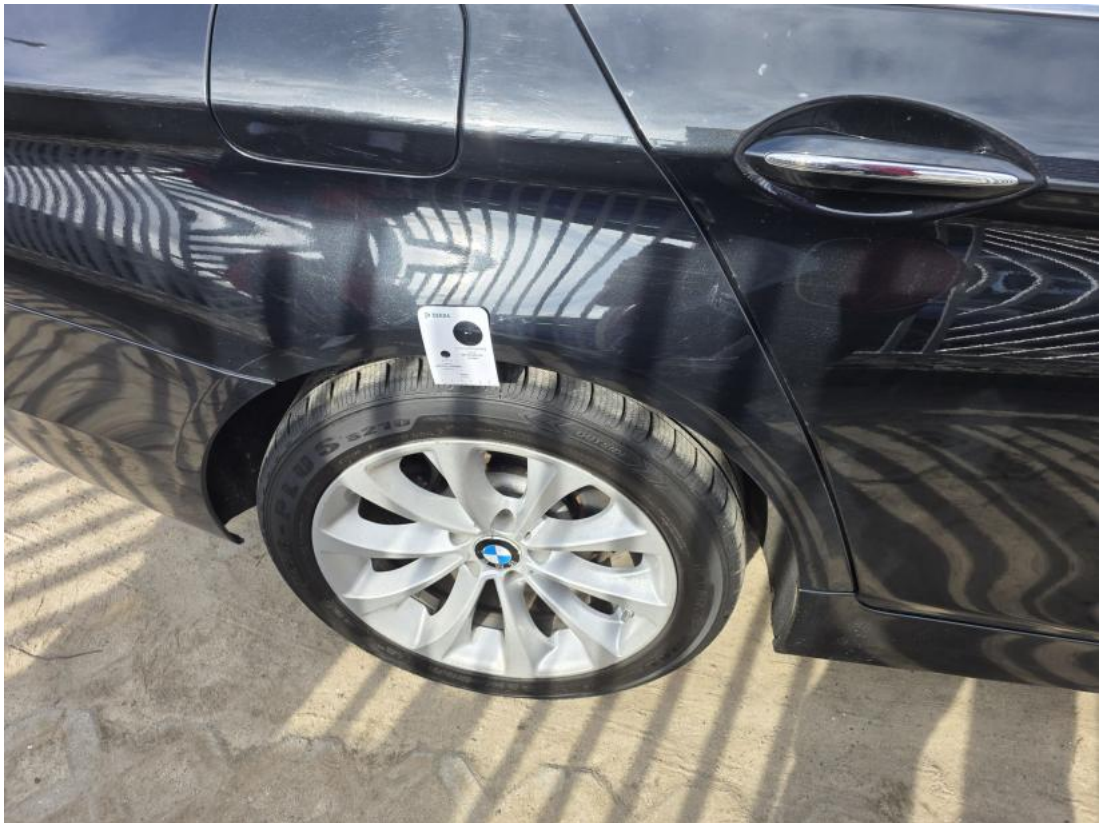
**Fot. 57**

Błotnik tylny P / Ściana boczna P - zdjęcie poglądowe 1

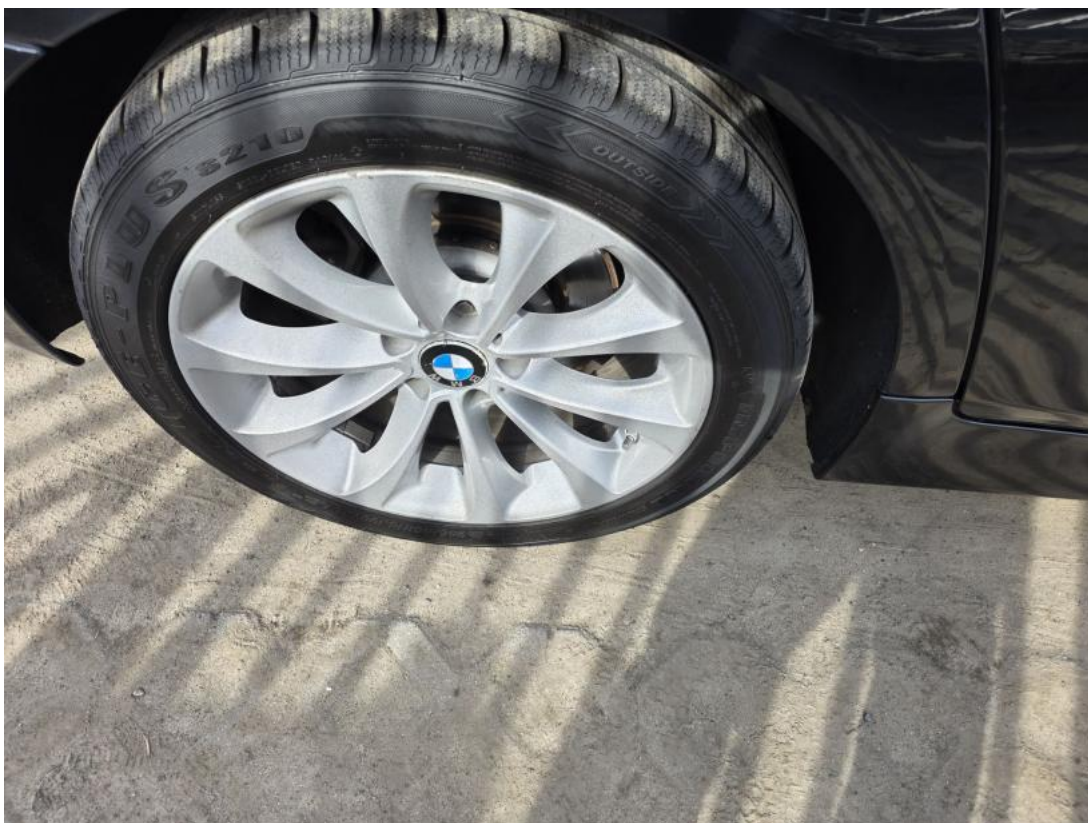
**Fot. 59**

Felga aluminiowa tylna P - zdjęcie poglądowe 1

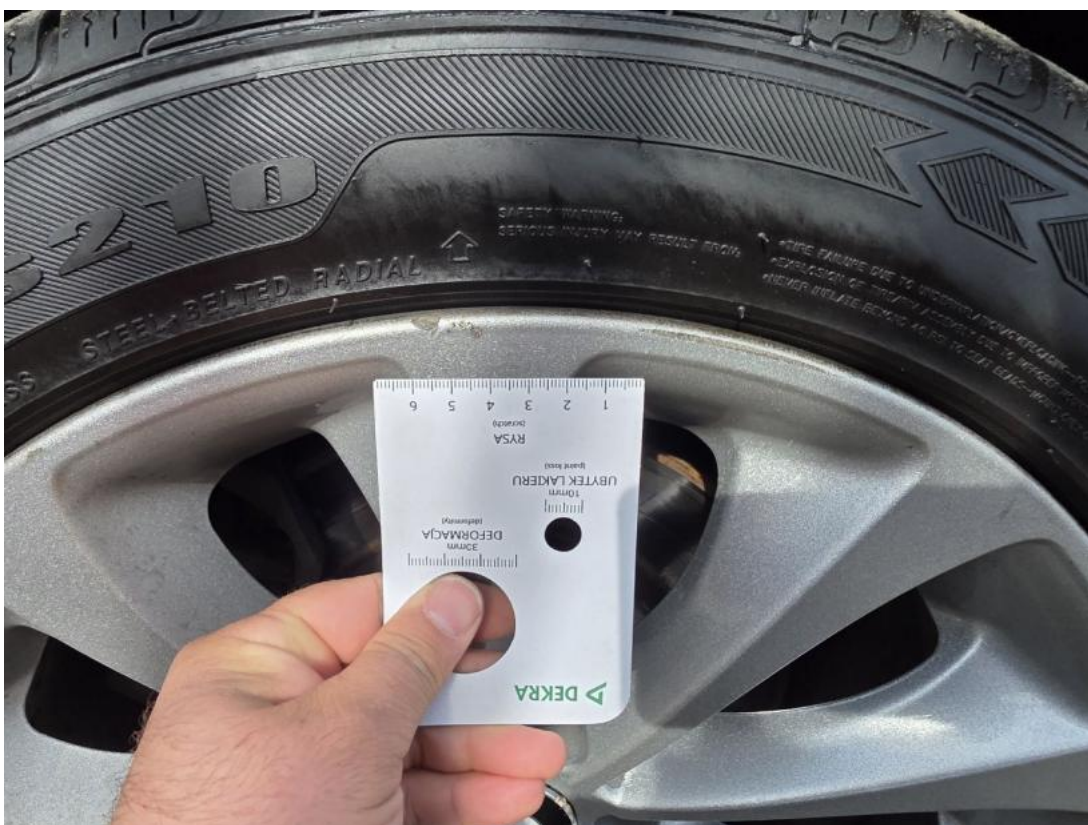
**Fot. 60**

Felga aluminiowa tylna P - Rysa/odprysk 1

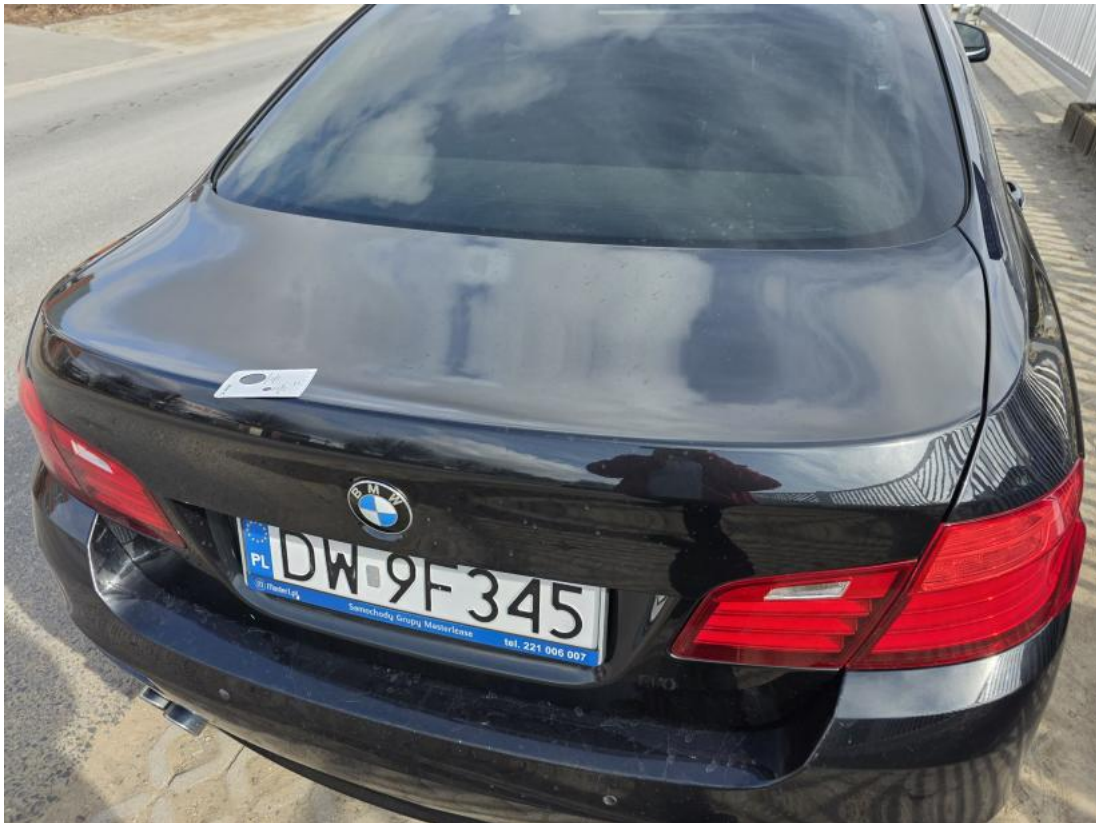
**Fot. 61**

Pokrywy bagażnika - zdjęcie poglądowe 1

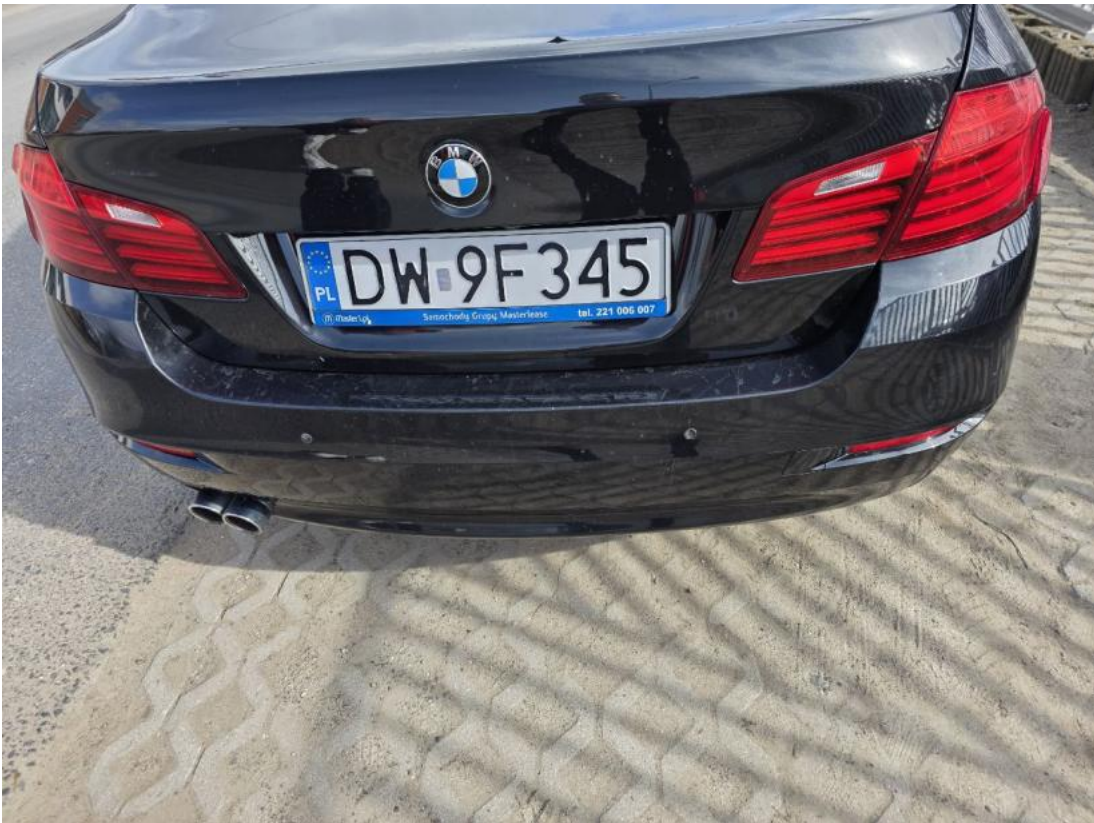
**Fot. 65**

Zderzak tylny - zdjęcie poglądowe 1

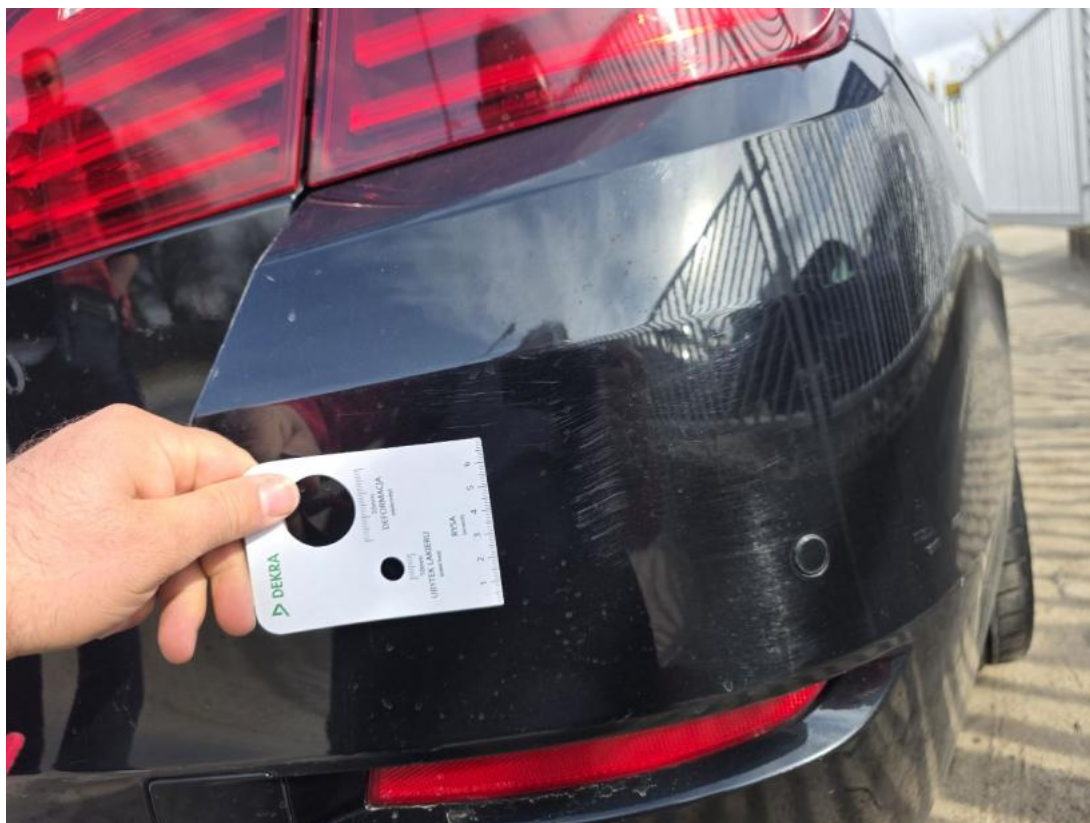
**Fot. 67**

Zderzak tylny - Rysa/odprysk 2

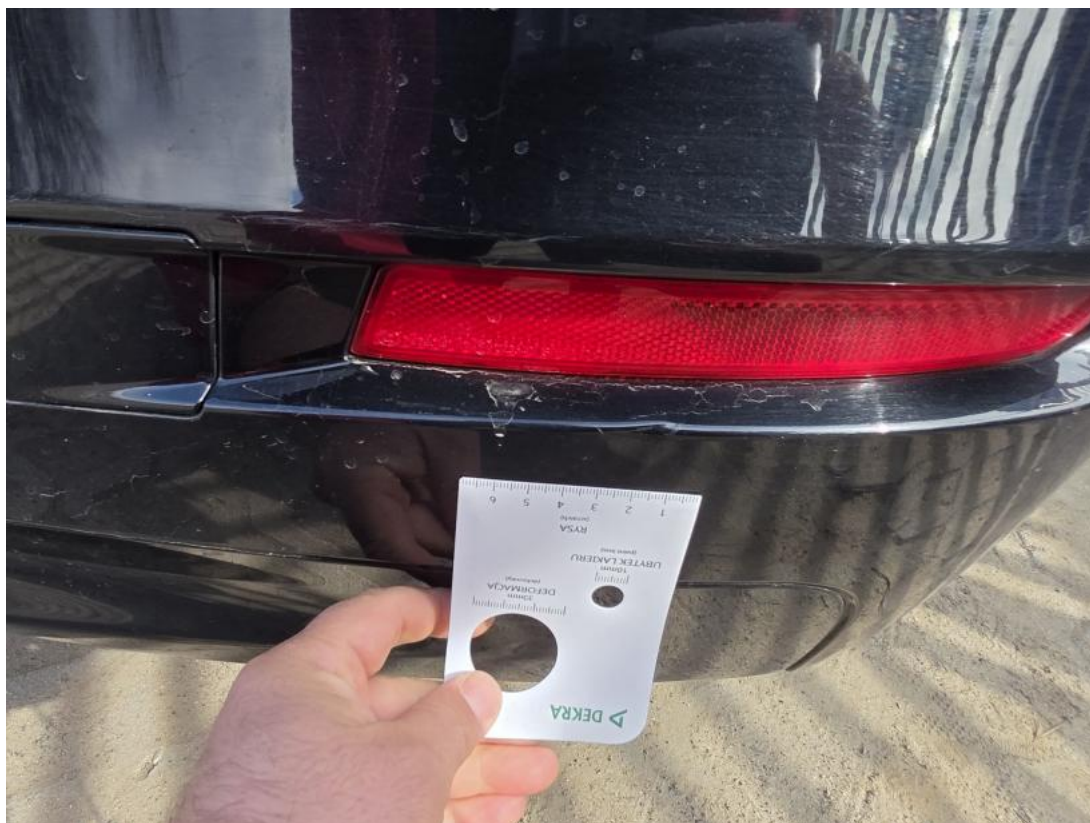
**Fot. 69**

Zderzak tylny - Wgniecenie/odkształcenie 1

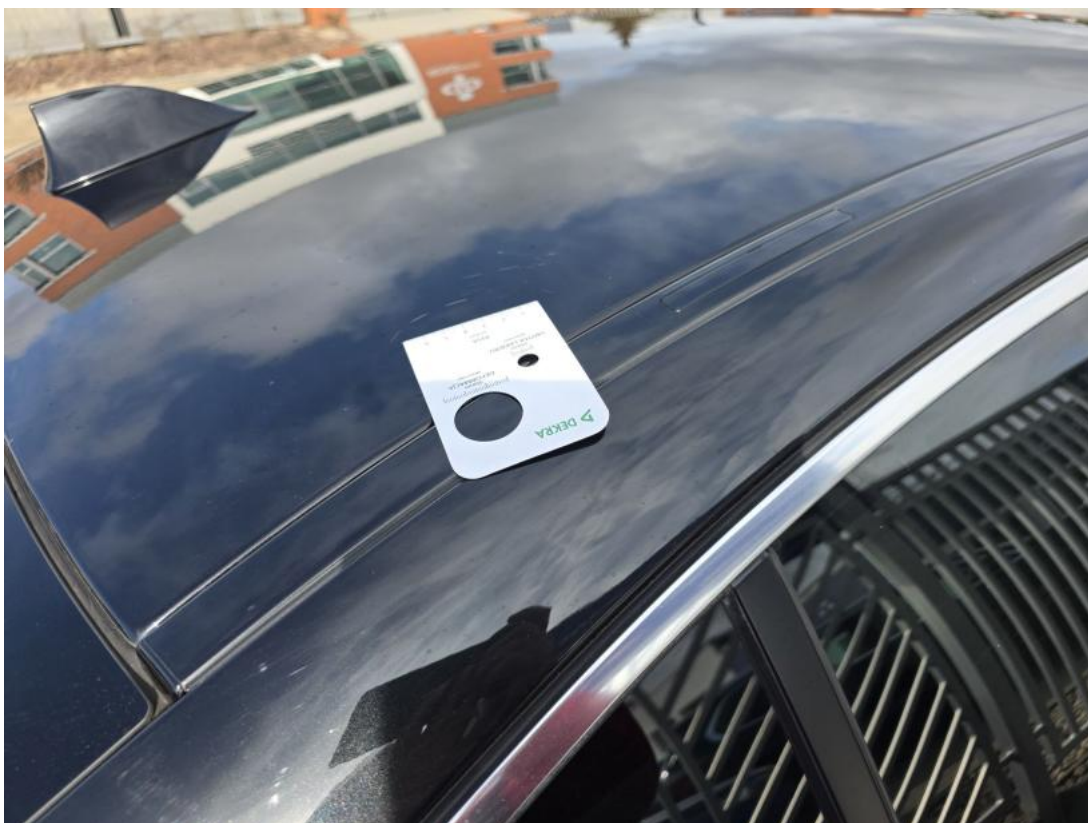
**Fot. 71**

Dach - zdjęcie pogładowe 1

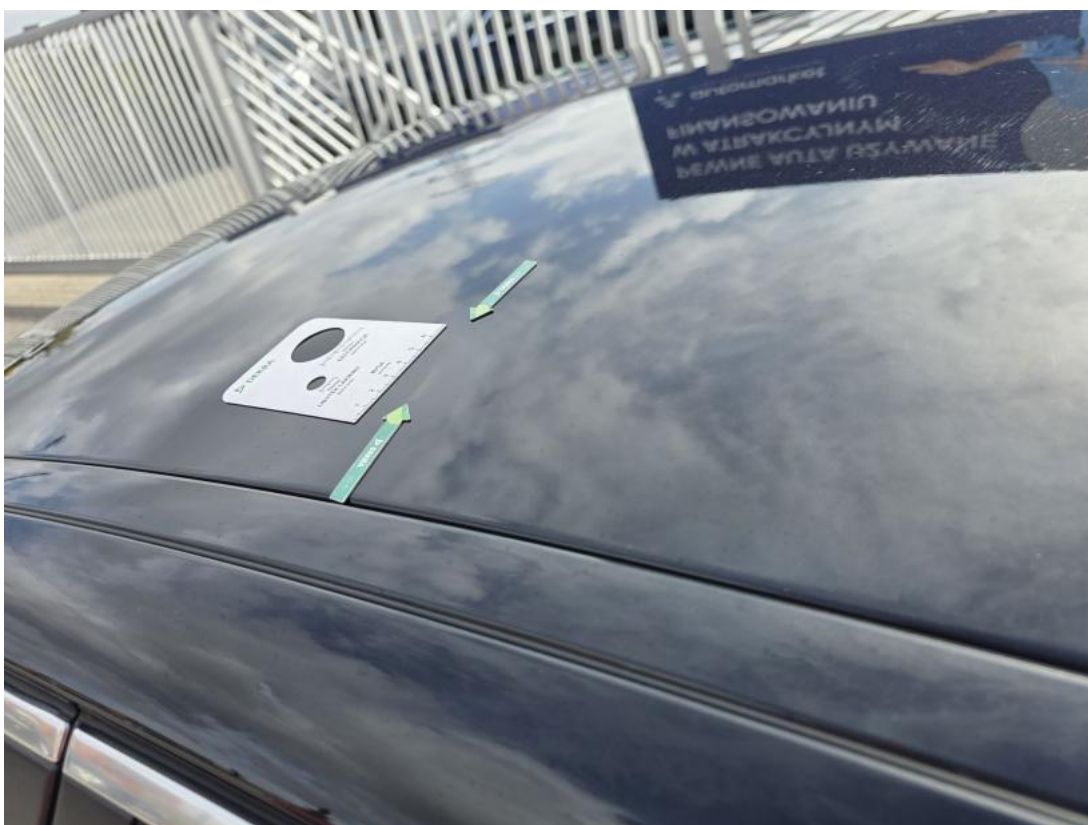
**Fot. 72**

Dach - zdjęcie pogładowe 2

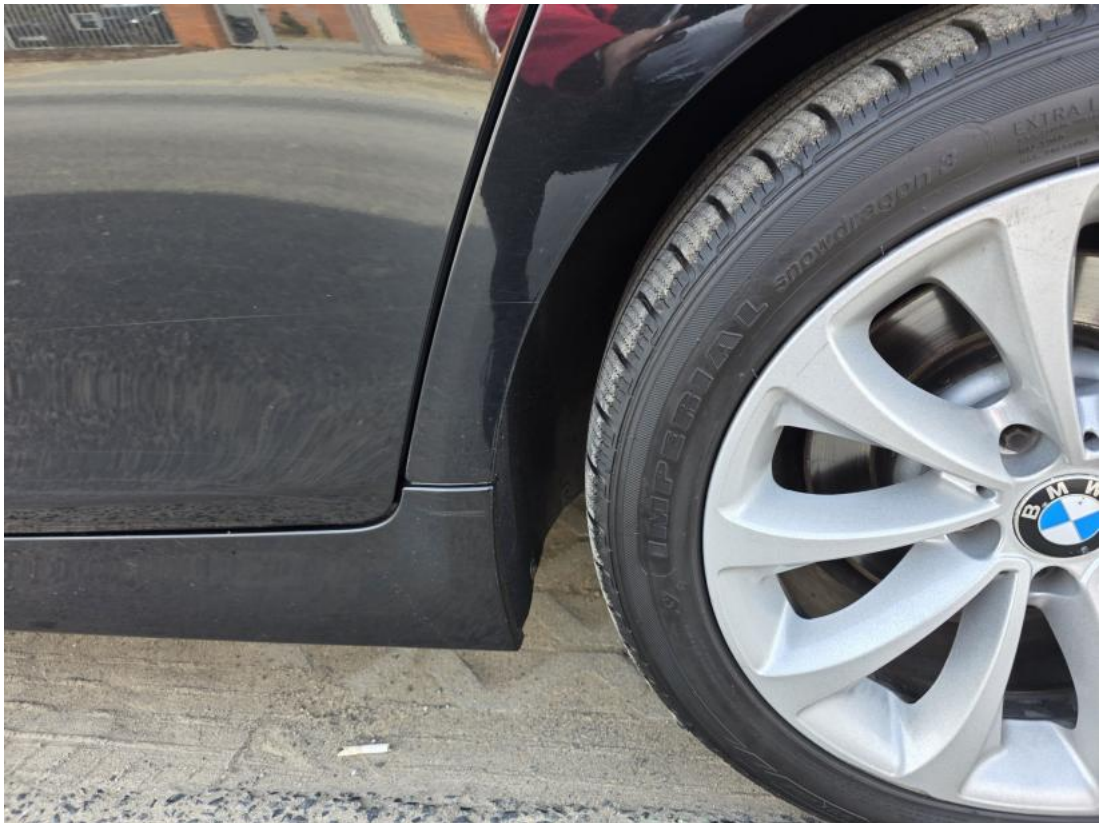
**Fot. 77**

Błotnik tylny L / Ściana boczna L - zdjęcie poglądowe 1

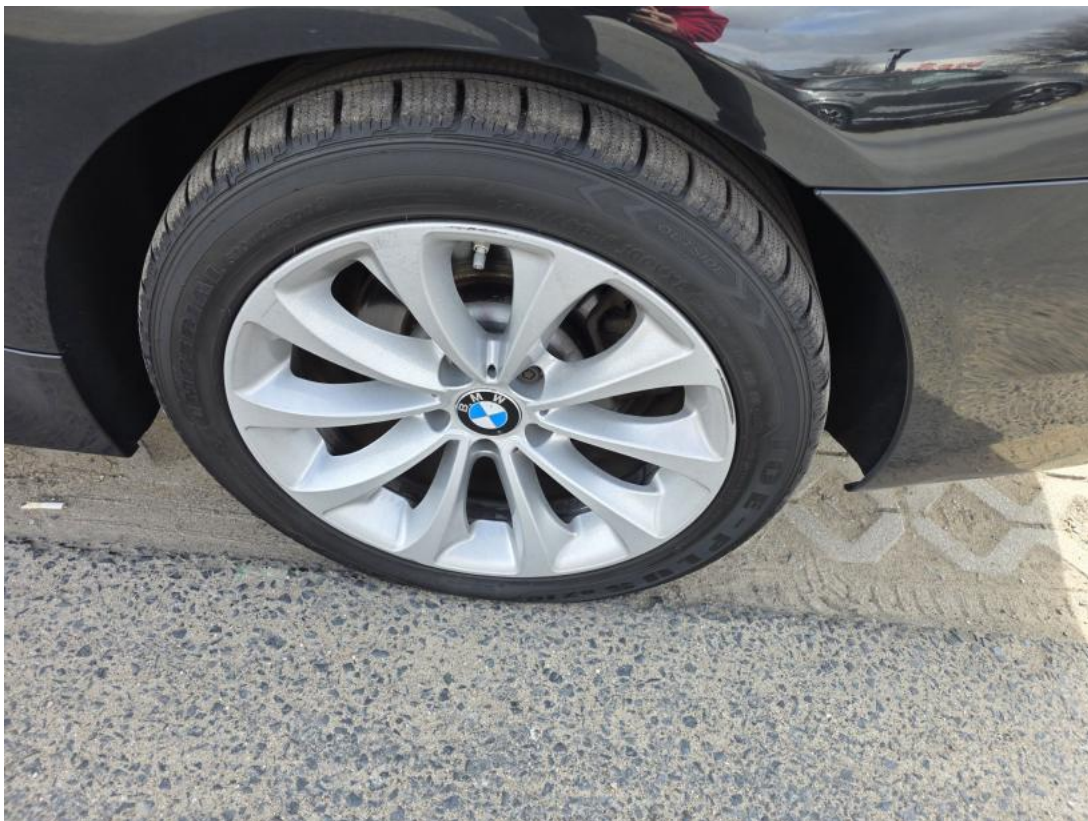
**Fot. 79**

Felga aluminiowa tylna L - zdjęcie poglądowe 1

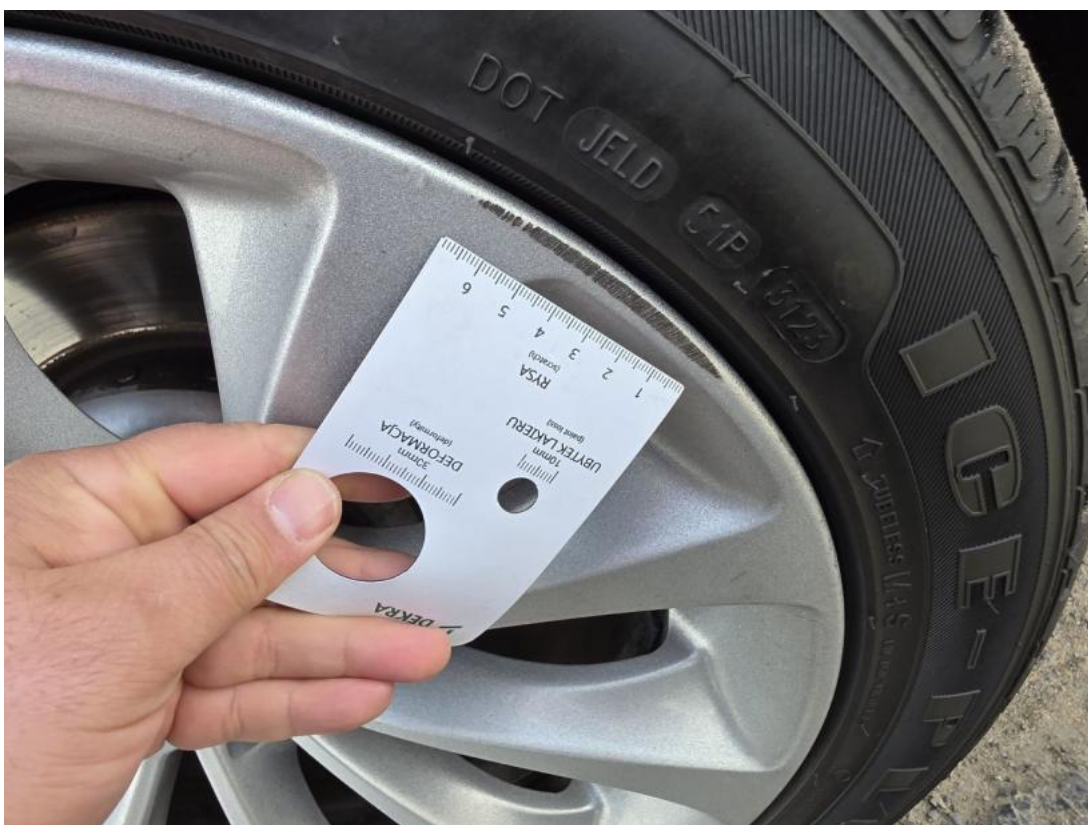
**Fot. 80**

Felga aluminiowa tylna L - Rysa/odprysk 1

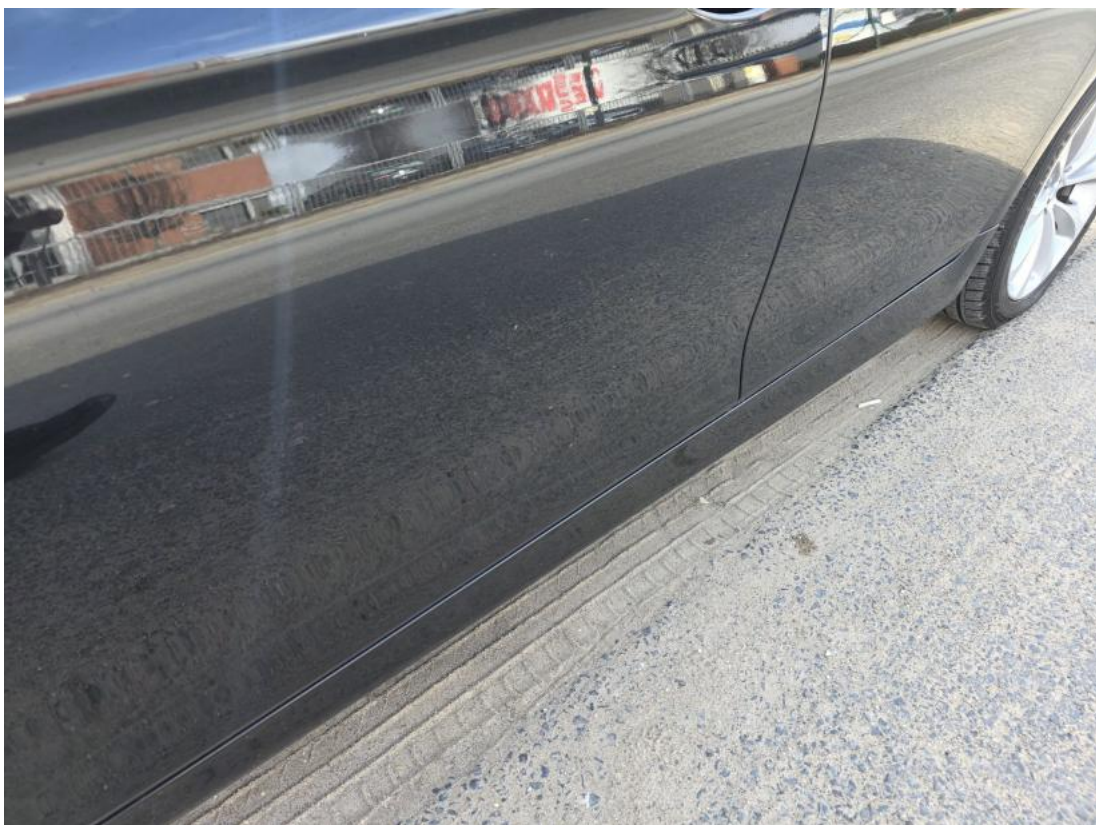
**Fot. 82**

Drzwi przed L - zdjęcie pogładowe 1

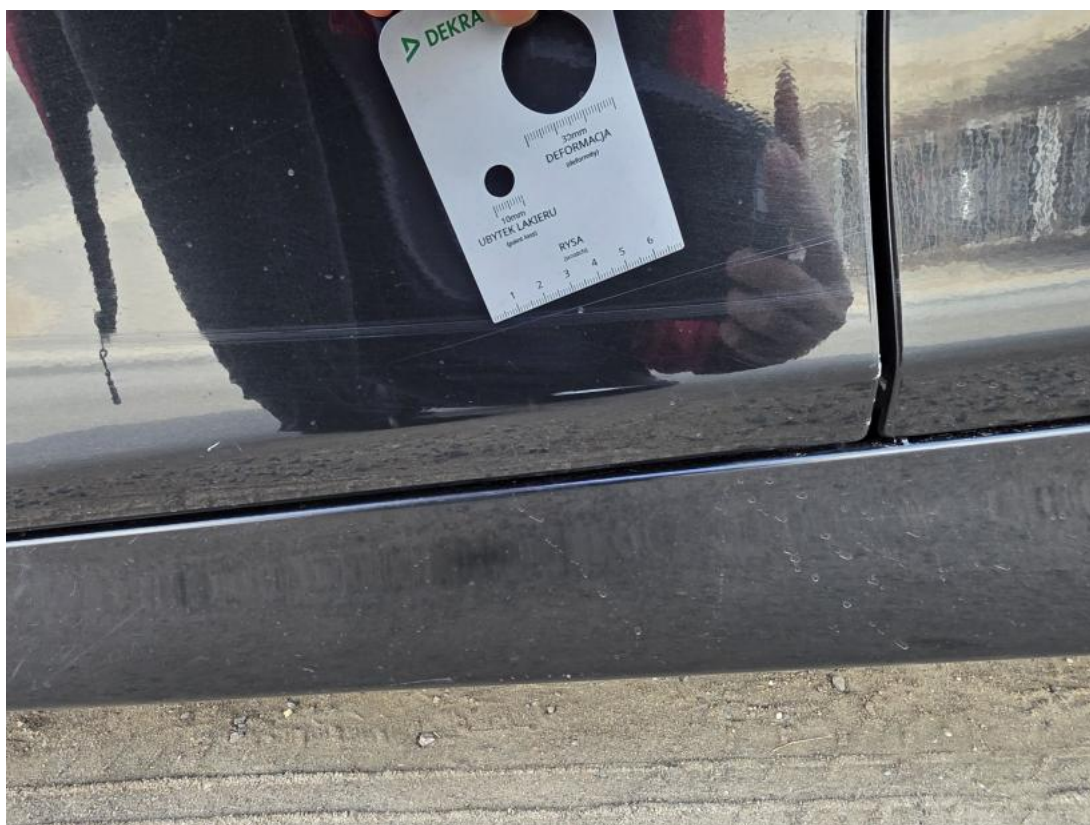
**Fot. 83**

Drzwi przed L - zdjęcie poglądowe 2

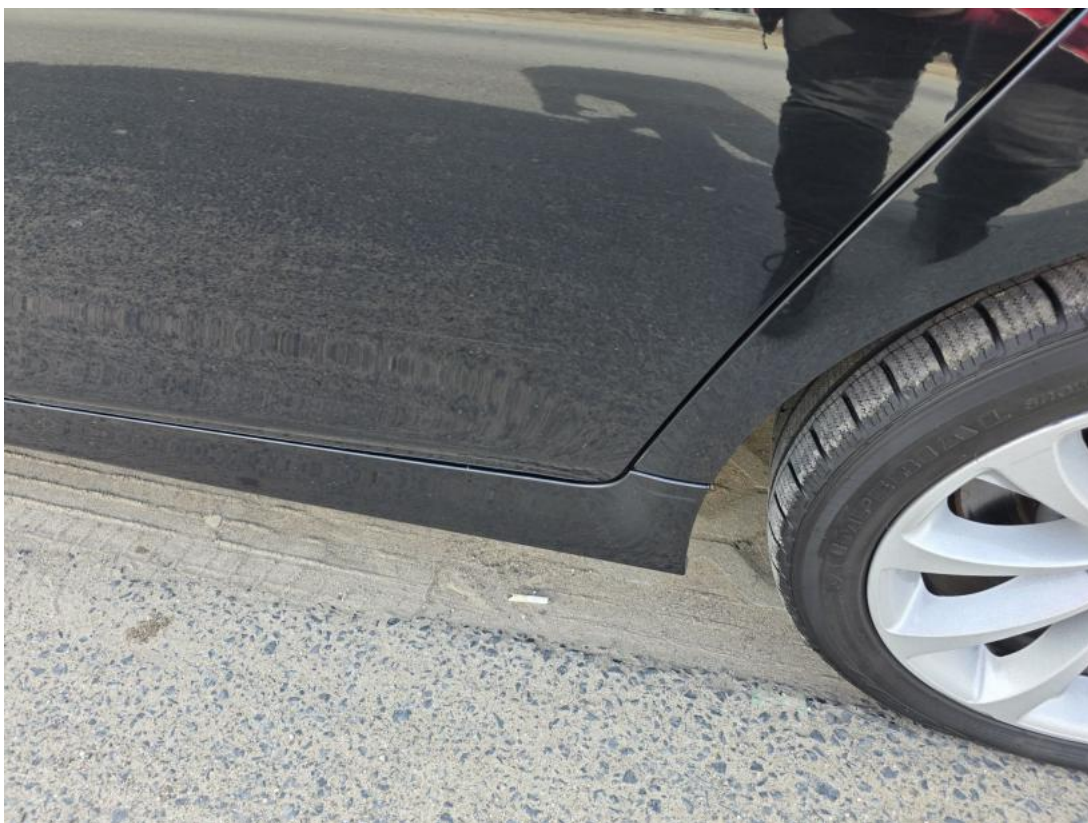
**Fot. 87**

Drzwi tylne L - zdjęcie poglądowe 1

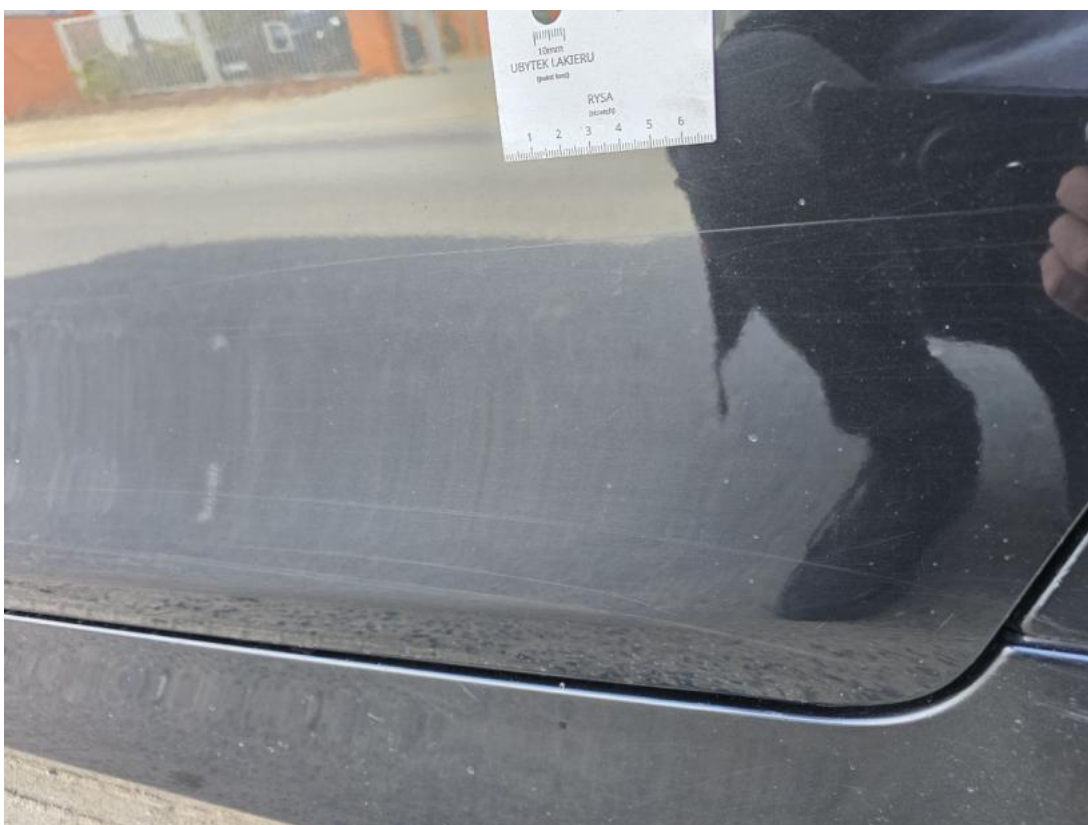
**Fot. 88**

Drzwi tylne L - Rysa/odprysk 1

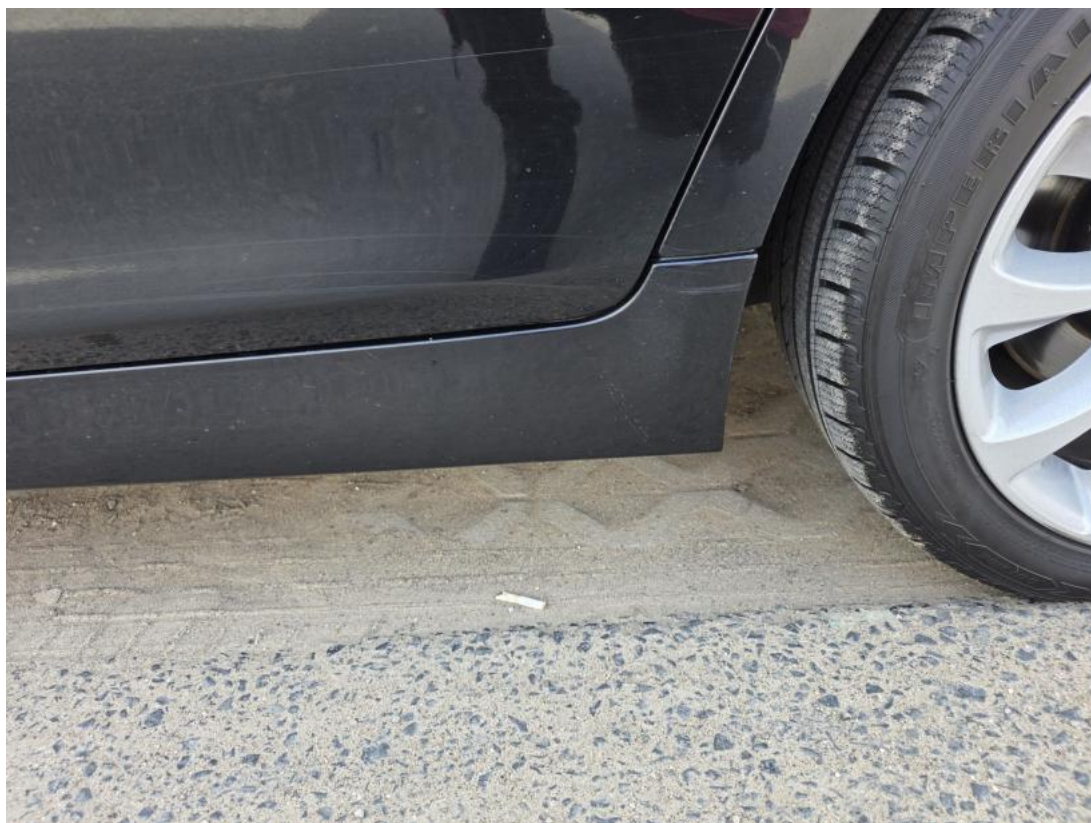
**Fot. 89**

Próg L - zdjęcie poglądowe 1

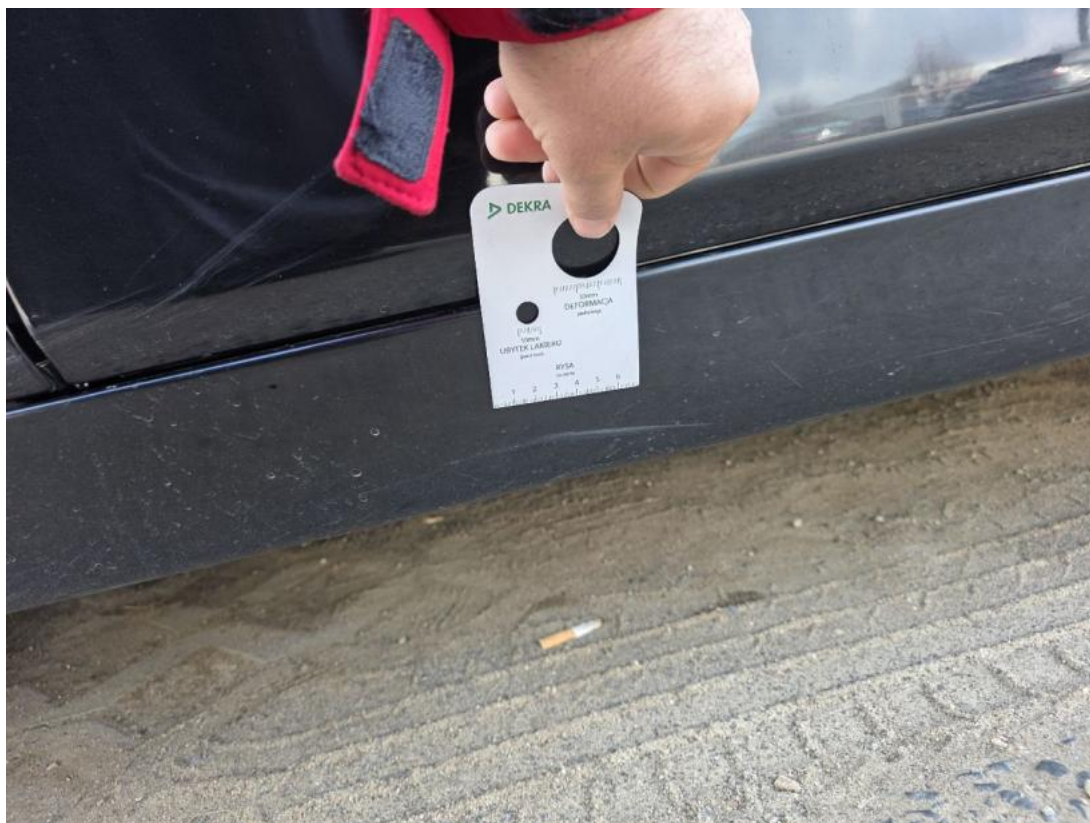
**Fot. 91**

Próg L - Rysa/odprysk 2
