## Raport z oględzin pojazdu

| Numer raportu | 10369/3/26-15201 | Data raportu | 18-03-2026 |

| Numer identyfikacyjny (VIN) | <b>WBA5E71010G565716</b> |
| Marka, model | BMW Seria 5 [F10] 13-17 |

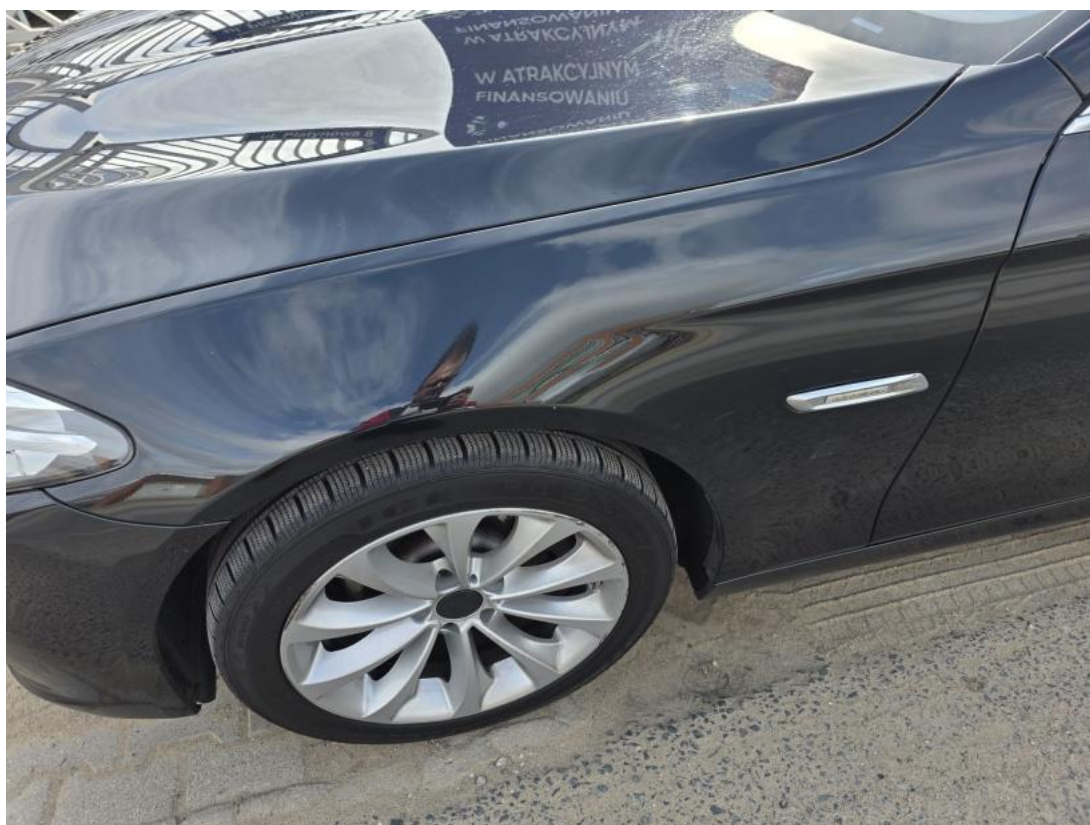
**Fot. 92**

Błotnik przedni L - zdjęcie poglądowe 1

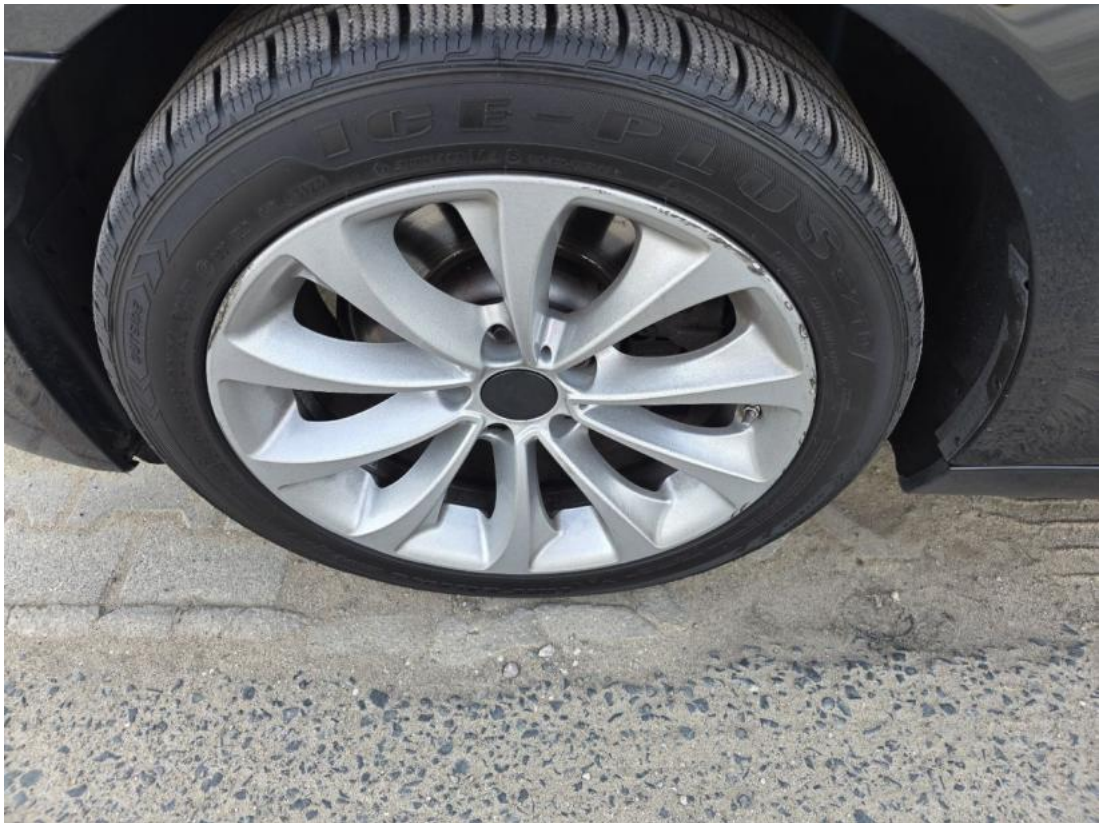
**Fot. 95**

Felga Aluminiowa przednia L - zdjęcie pogładowe 1

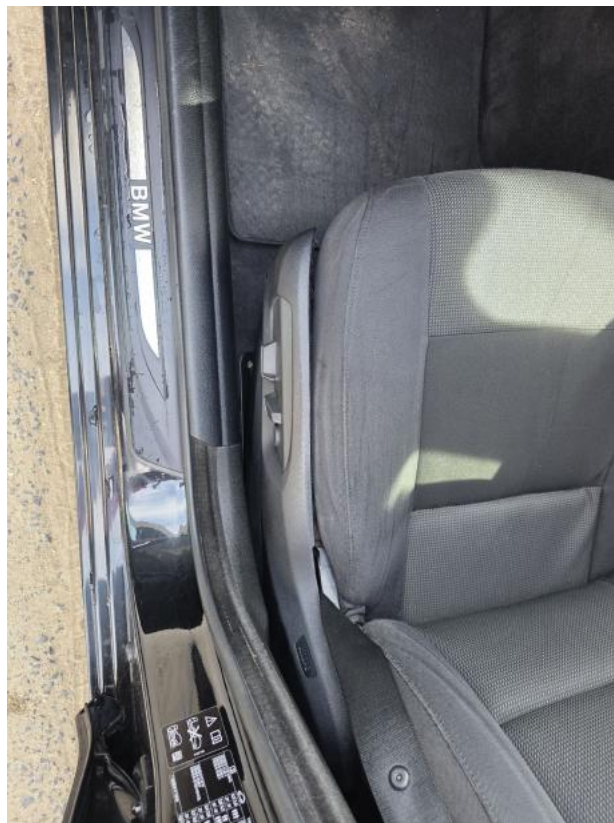
**Fot. 98**

Fotel prz. lew. - zdjęcie poglądowe 1

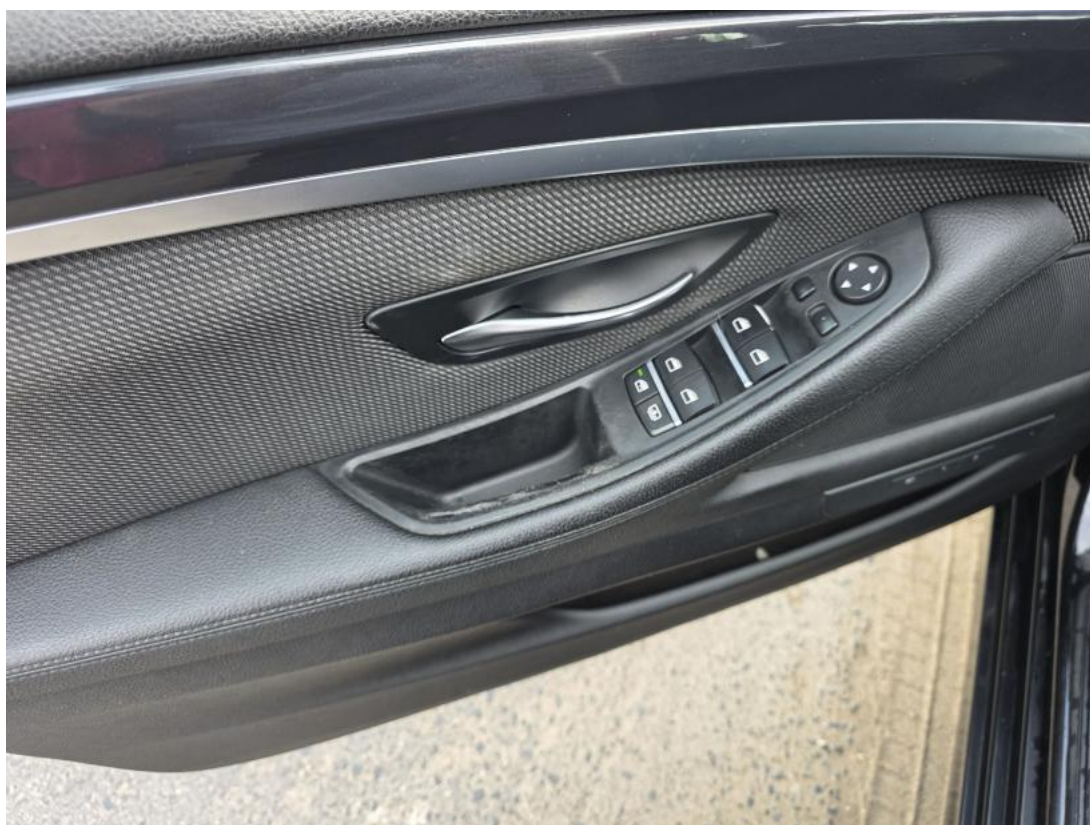
**Fot. 100**

Tapicerka drzwi przednich L - zdjęcie poglądowe 1

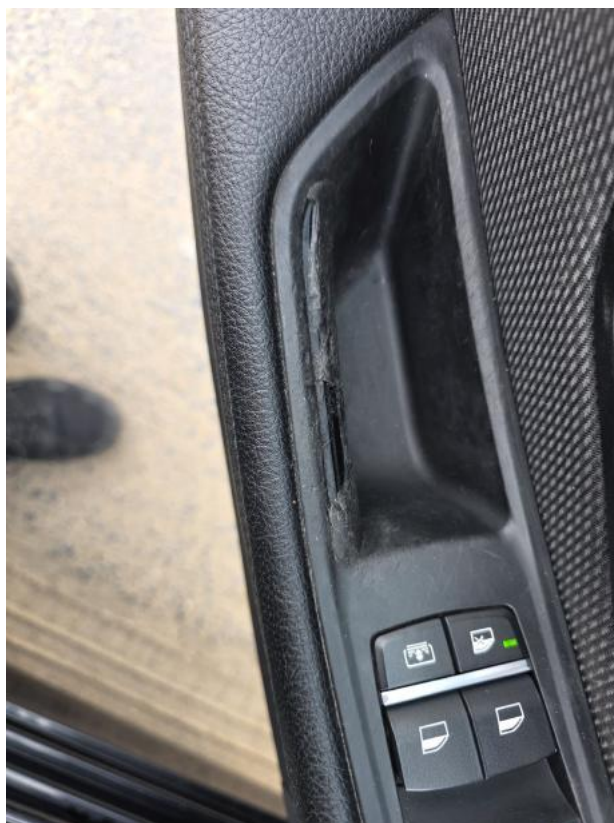
**Fot. 101**

Tapicerka drzwi przednich L - Inne 1

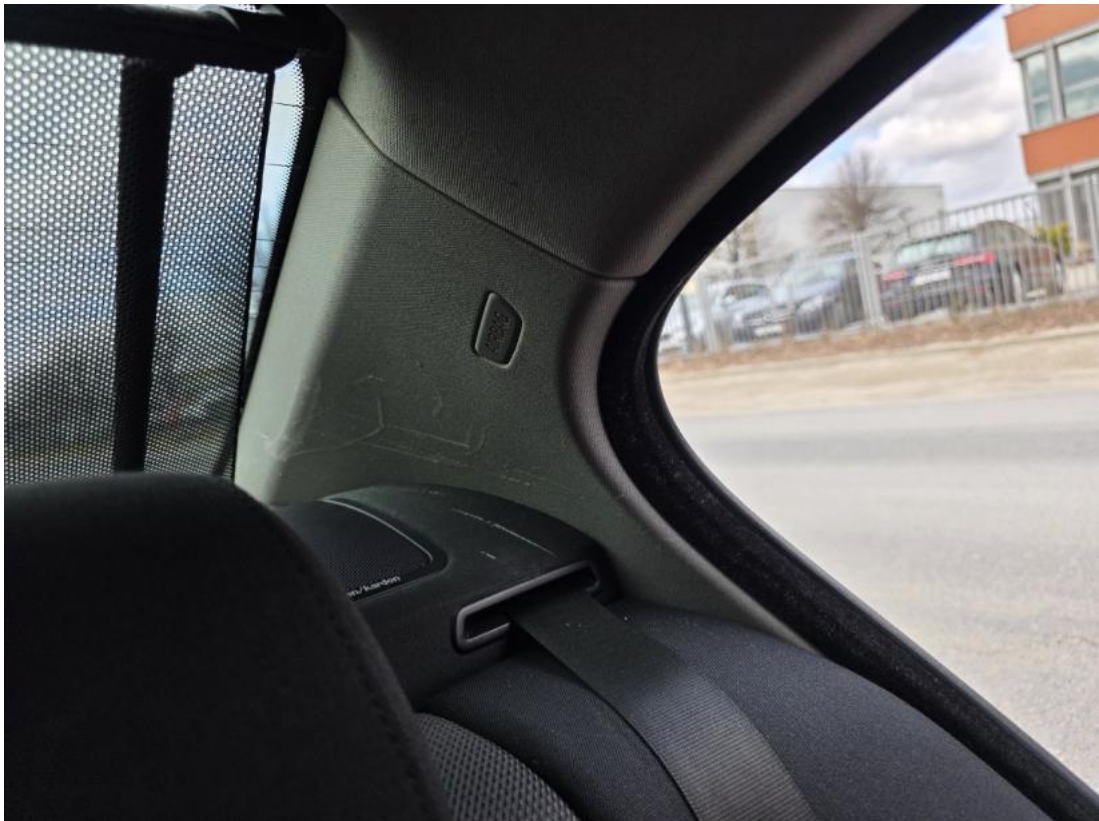
**Fot. 103**

Wykładzina(y) słupka tylnego L - zdjęcie poglądowe 1
