## Raport z oględzin pojazdu

| Numer raportu | 218405/3/26-11401 | Data raportu | 02-03-2026 |

| Marka, model | TOYOTA Proace 2.0 D4-D Eur... |
| Numer rejestracyjny | WD2128S |

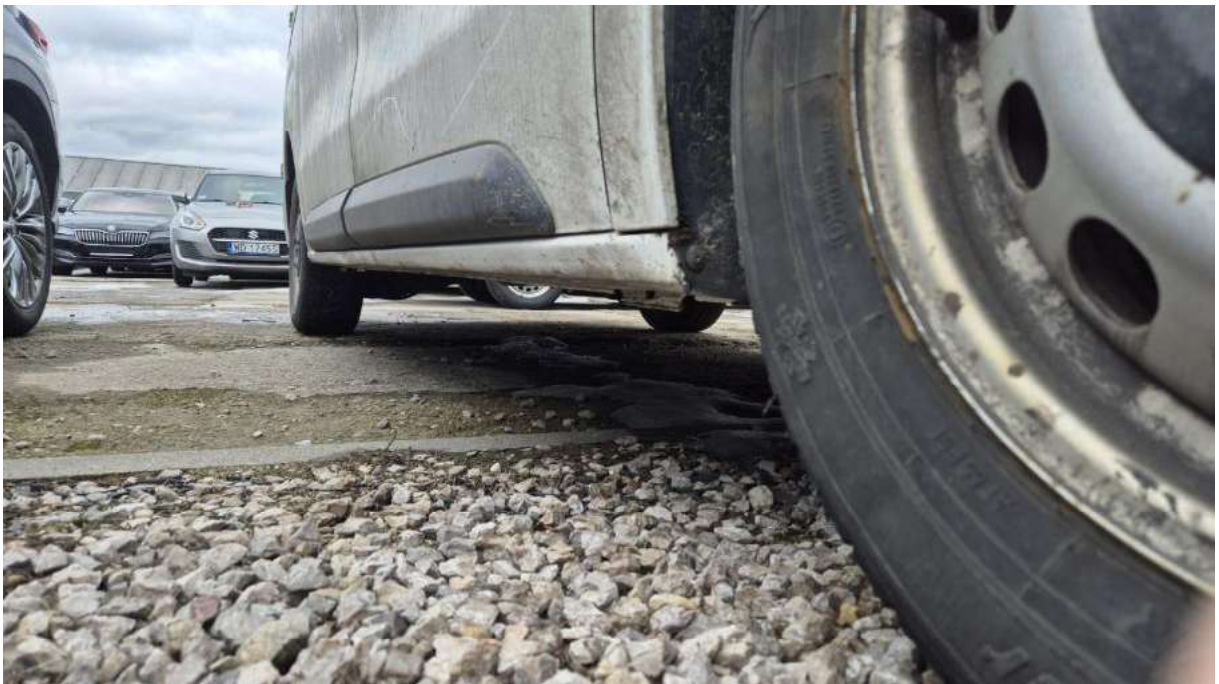
**Fot. 4**

| 8 | Próg R | rysa/odprysk, wgniecenie/odkształcenie | NA | 1,2 |

Próg prawy (widok od przodu)

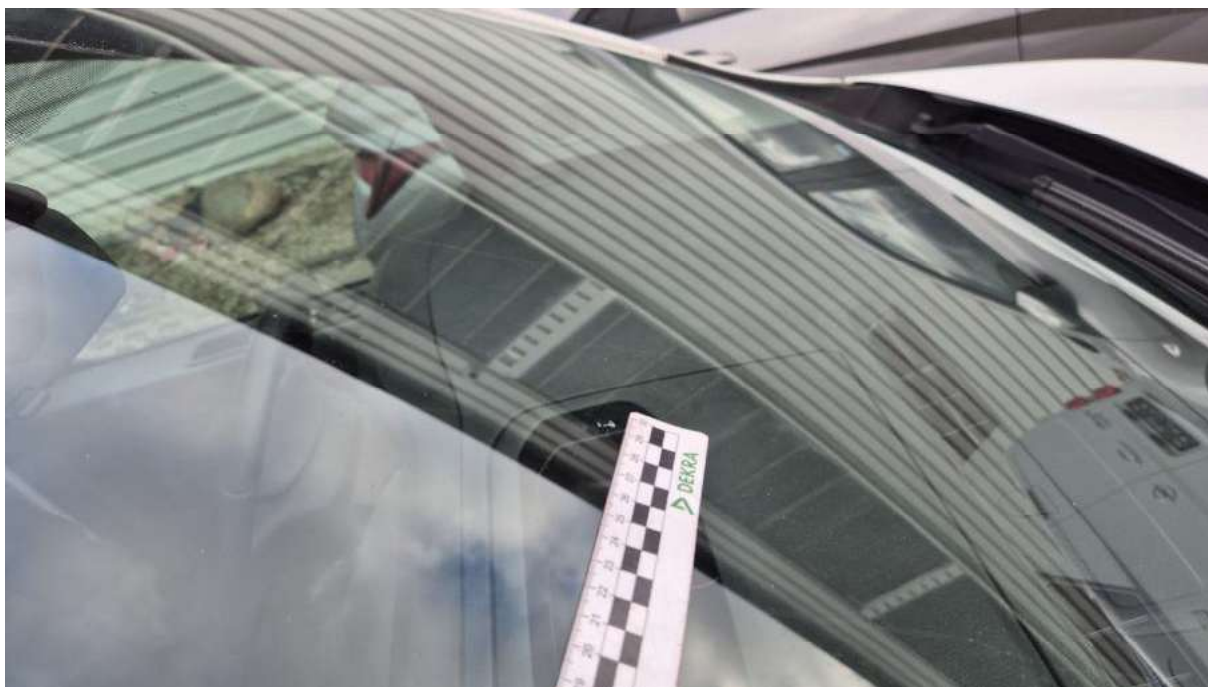
**Fot. 34**

| Poz. | Nazwa pozycji | Opis uszkodzeń | Kwalifik. | Naprawa [rbg] |
|---|---|---|---|---|
| 1 | Szyba przednia barwiona | pęknięcie | WY | 1,5 |

Szyba czołowa - zdjęcie poglądowe 1

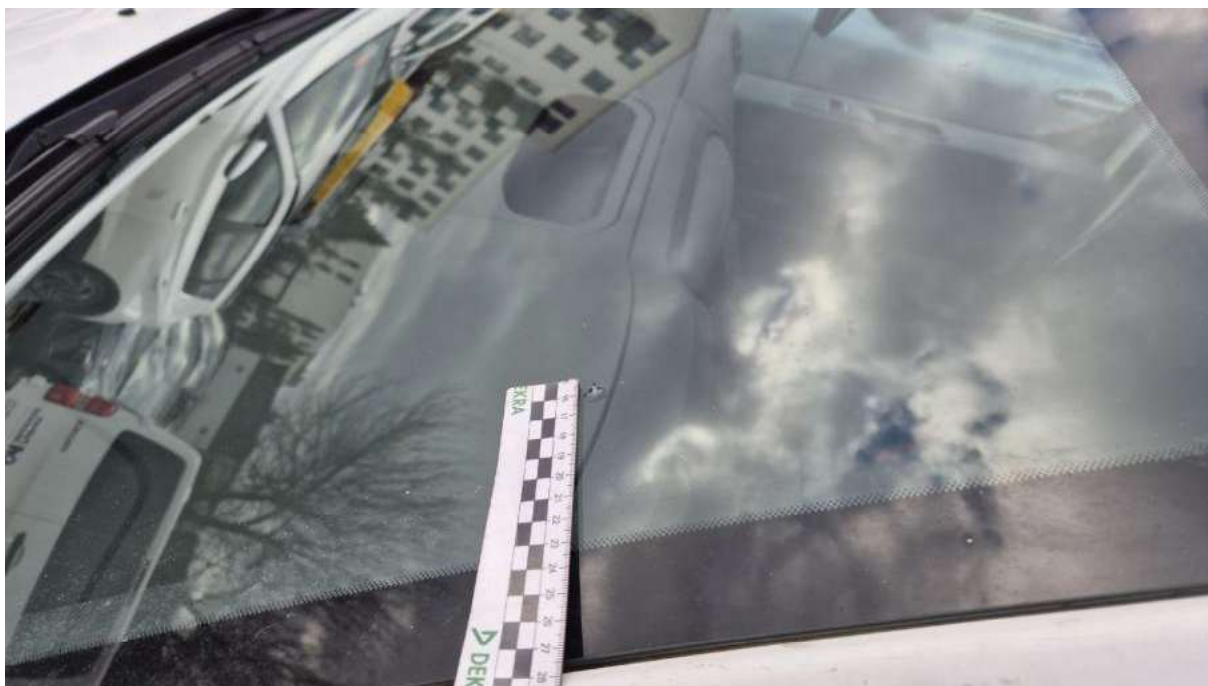
**Fot. 35**

Szyba czołowa - zdjęcie poglądowe 2

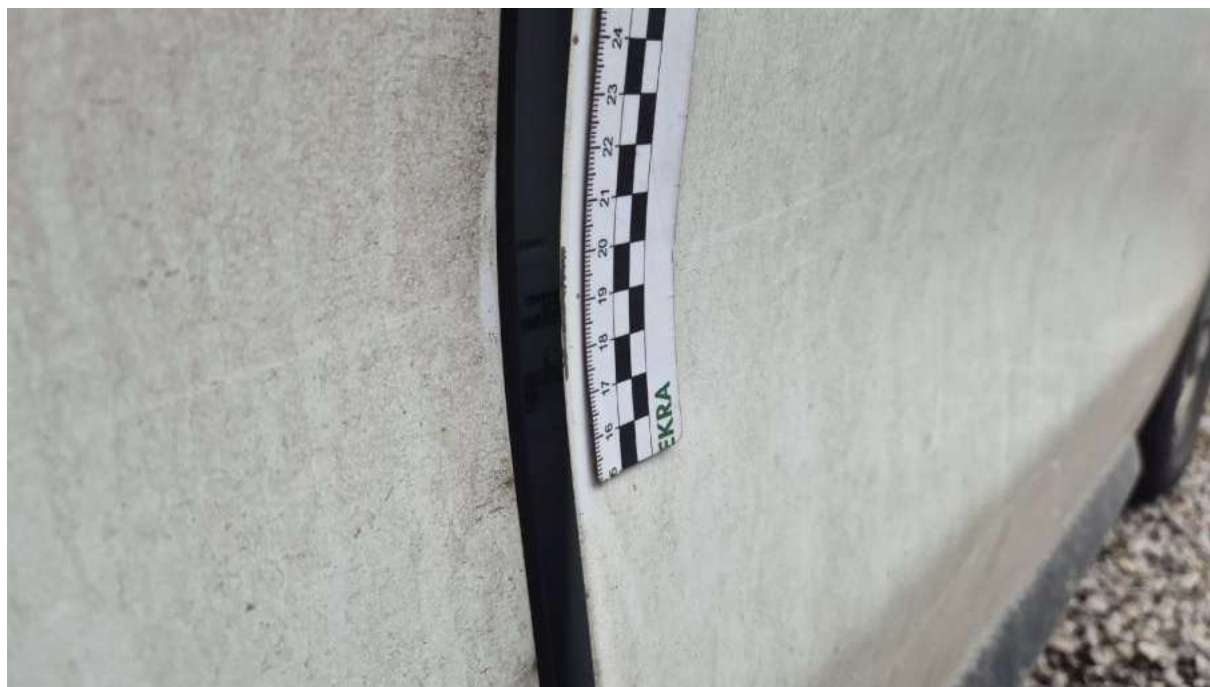
**Fot. 40**

| 12 | Drzwi przednie (nieuzbrojone) R | rysa/odprysk | | |

Drzwi przednie P - zdjęcie pogładowe 1

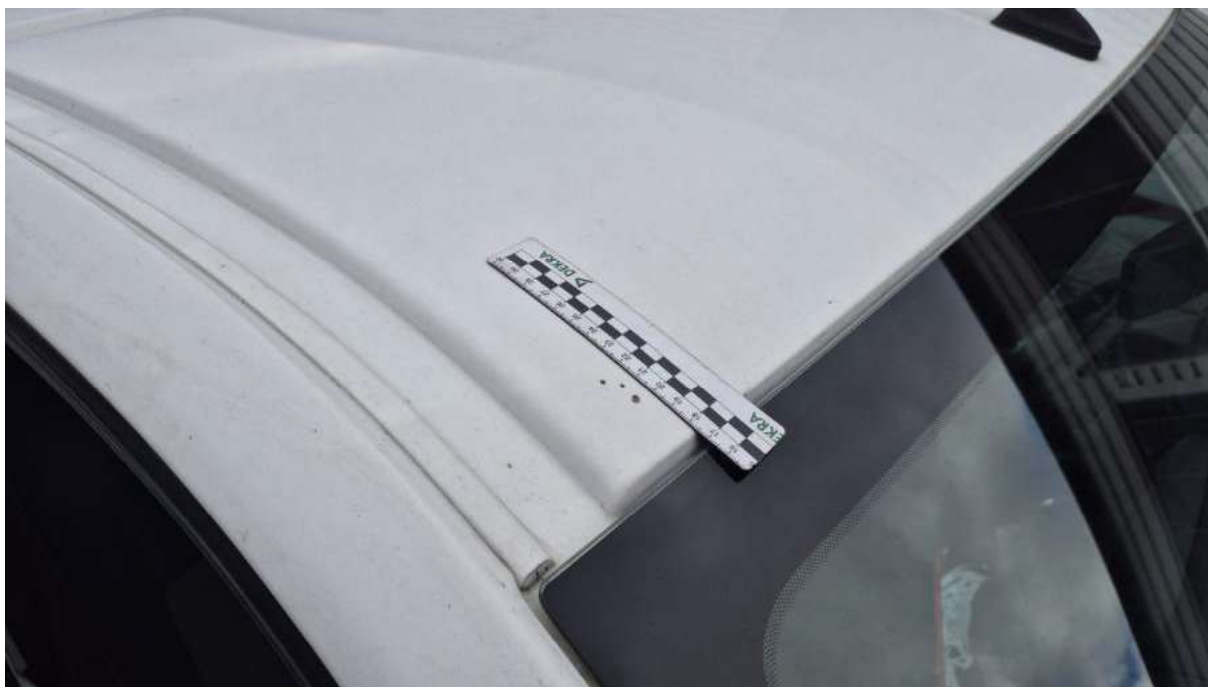
**Fot. 54**

| Poz. | Nazwa pozycji | Opis uszkodzeń | Kwalifik. | Naprawa [rbg] |
|---|---|---|---|---|
| 6 | Dach kabiny | rysa/odprysk, ślady korozji | NA | 0,3 |

Dach - zdjęcie poglądowe 1

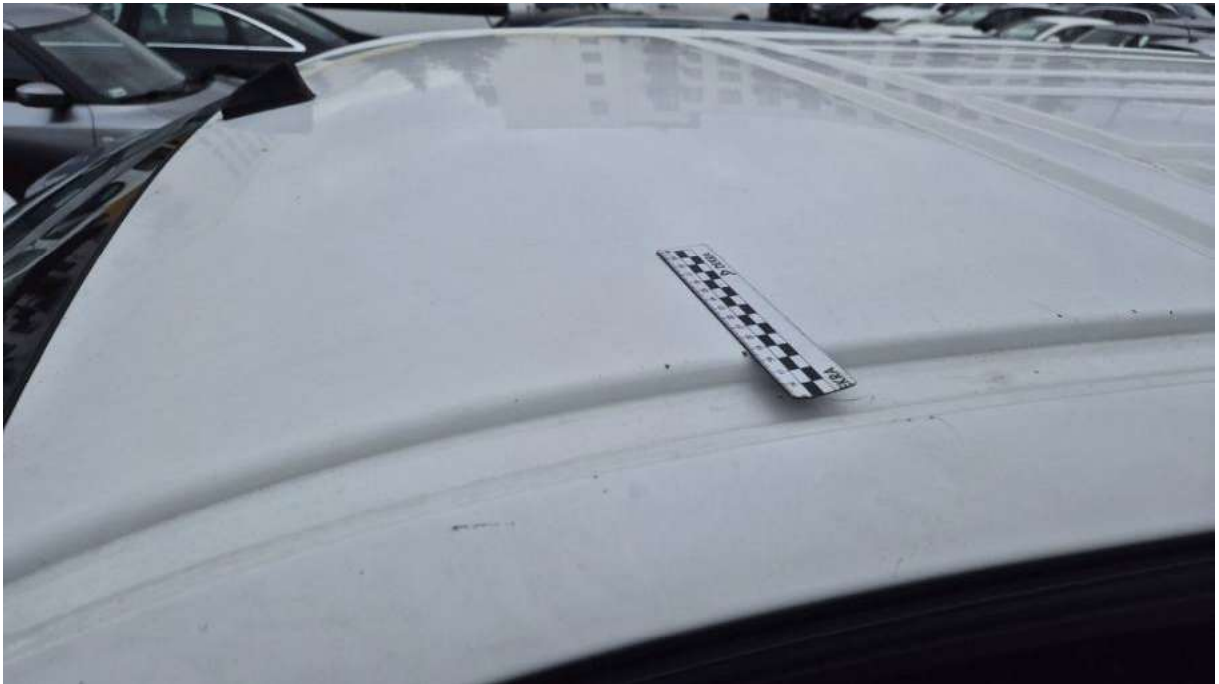
**Fot. 55**

Dach - zdjęcie poglądowe 2

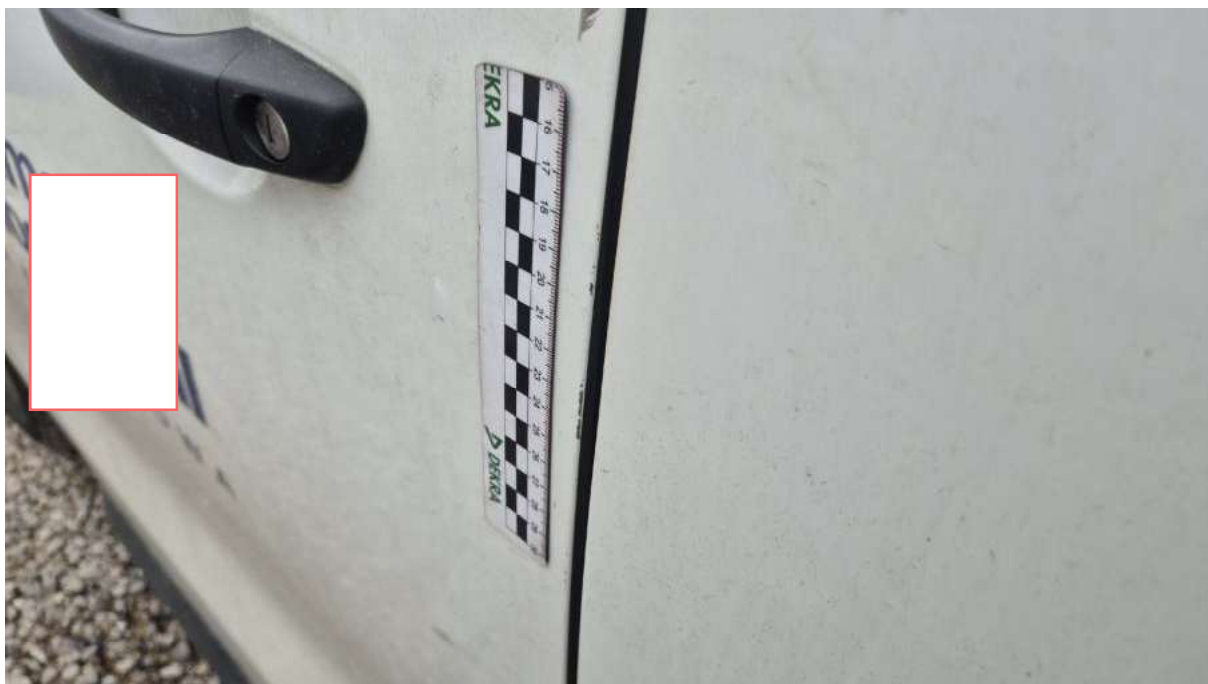
**Fot. 60**

| 11 | Drzwi przednie (nieuzbrojone) L | rysa/odprysk | | |

Drzwi przed L - Rysa/odprysk 1

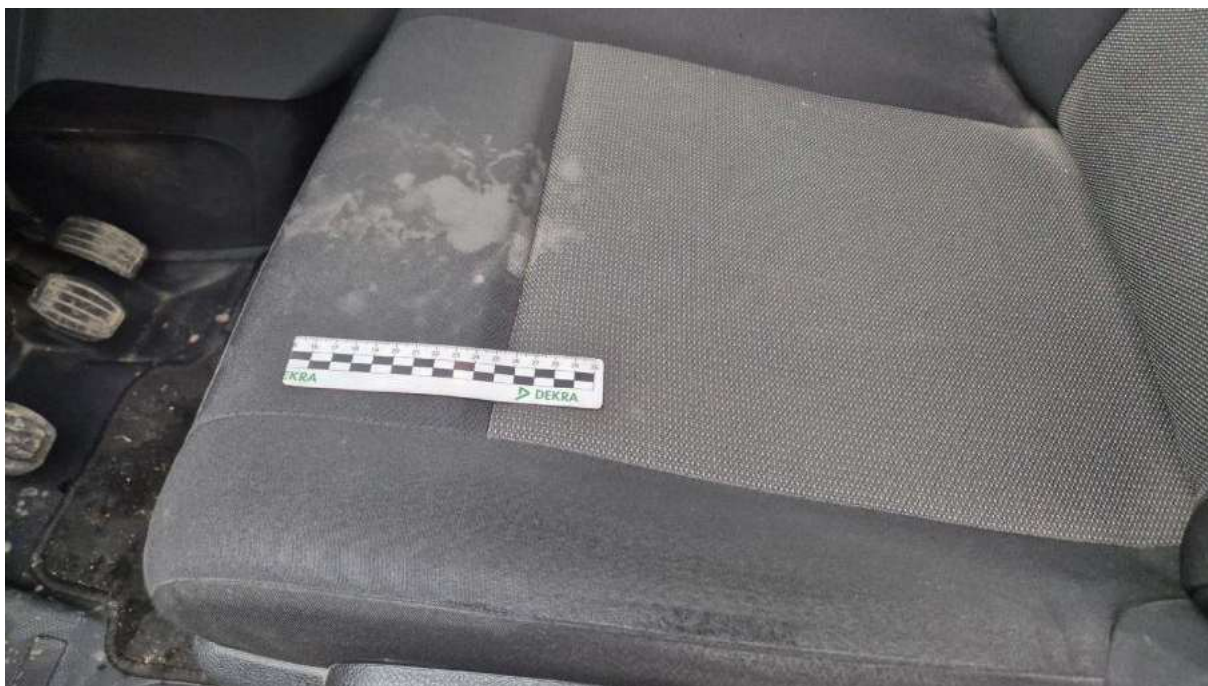
**Fot. 67**

Fotel prz. lew. - Inne 1

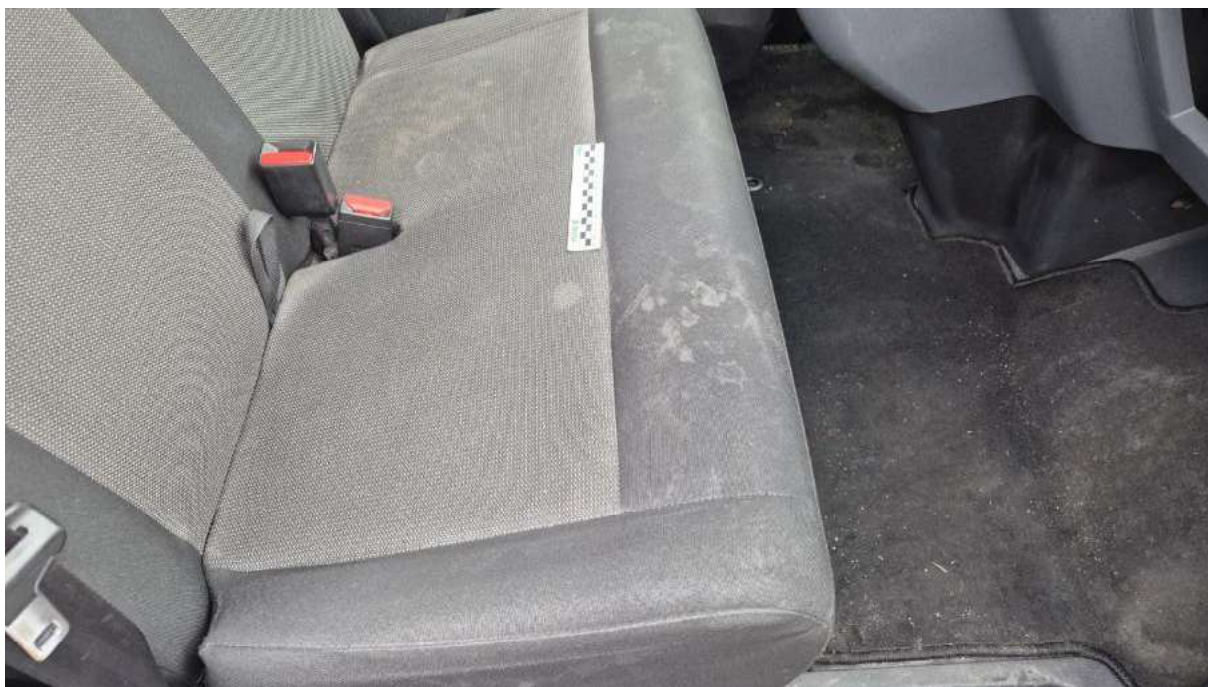
**Fot. 68**

Fotel prz. praw. - Inne 1

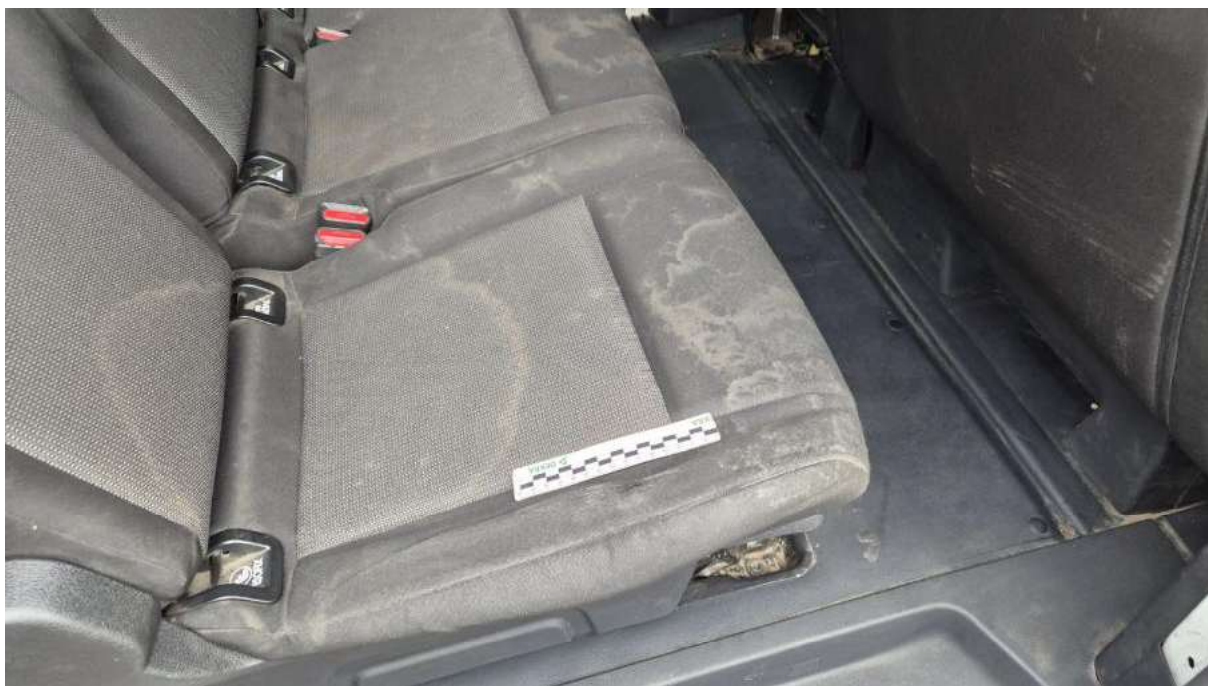
**Fot. 69**

Kanapa tyl. - zdjęcie poglądowe 1

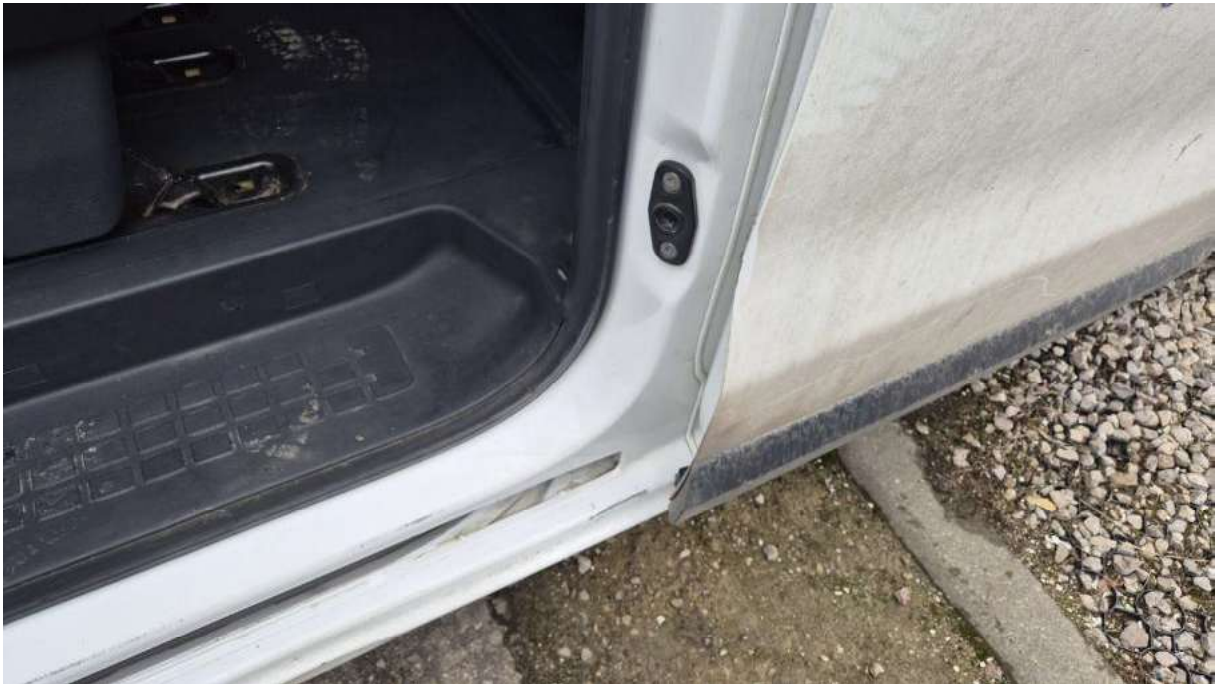
**Fot. 71**

Uszczelka drzwi tylnych P - zdjęcie pogładowe 1
