WAUZZZF42LA013453

Halter		Besichtigungszustand	bedingt: Licht/Nässe/Schmutz
Kennzeichen		Laufleistung (abgelesen)	172.772 km
Hersteller	Audi	Restlauf bis Service	11.300 km
Typ/Modell	A4 Avant	HU (Abgelesen aus ZBI)	11/2026
Fahrgestellnummer	WAUZZZF42LA013453	Leistung / Hubraum	170 kW / 2.967 ccm
Erstzulassung	05.11.2019	Polster/Farbe	Alcantara/Leder / Schwarz-Grau
Letzte Wartung	01/2026, 169.041 km	Lackierung	Grau
Kraftstoffart	Diesel	Getriebe	Automatik

Zustandsbericht

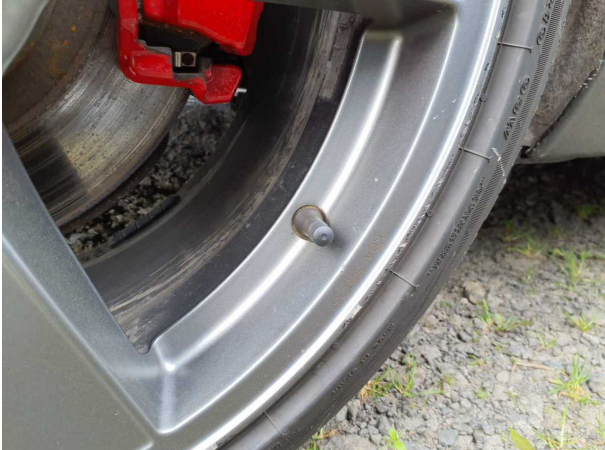
Beschädigung #3: Rad/Reifen: Leichtmetallfelge hinten rechts - verkratzt / verschürft - erneuern

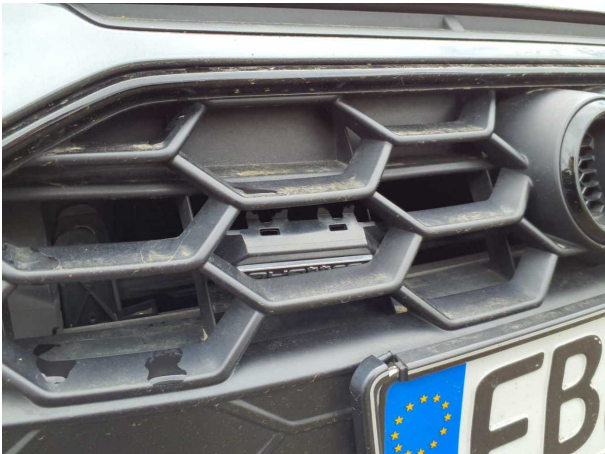
Beschädigung #11: Motorhaube: Kühlergrill (Emblem) - beschädigt... - erneuern

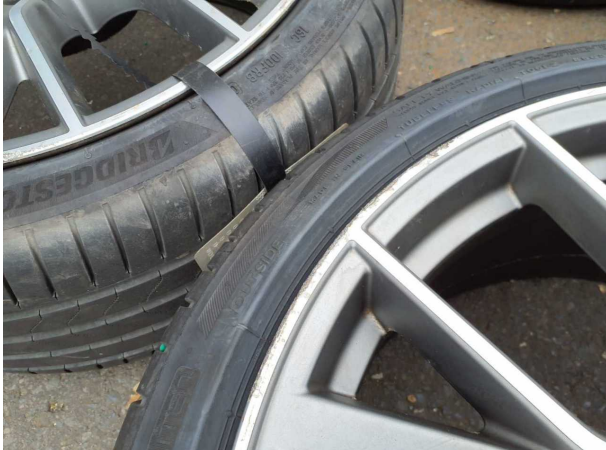
Beschädigung #17: 2.Radsatz: Leichtmetallfelgensatz komplett - verkratzt / verschürft - erneuern
