## Raport z oględzin pojazdu

| Numer raportu | 218701/3/26-11401 | Data raportu | 19-03-2026 |

| Numer identyfikacyjny (VIN) | W0VERHNPJKJ544719 |
| Marka, model | OPEL Combo Life 18-23 |

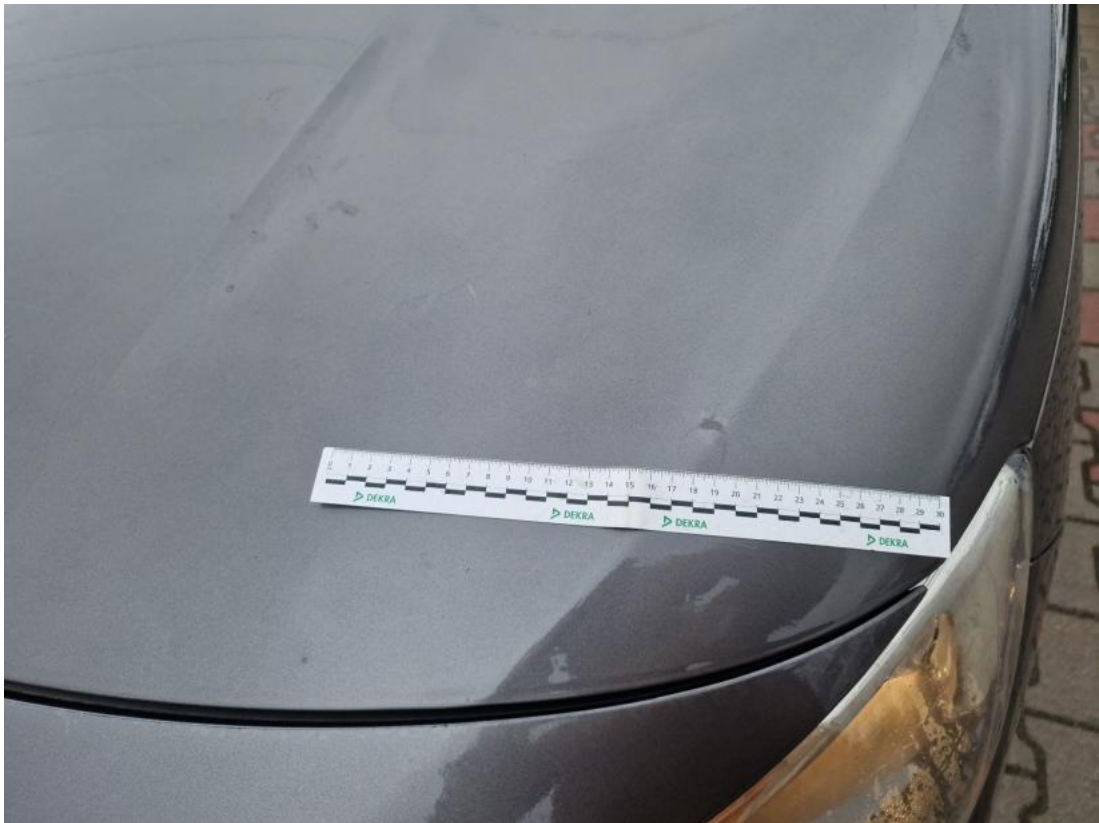
**Fot. 37**

| 9 | Pokrywa przednia | ubytki powłoki lak. | NA | 0.5 |

Pokrywa komory silnika - zdjęcie pogładowe 1

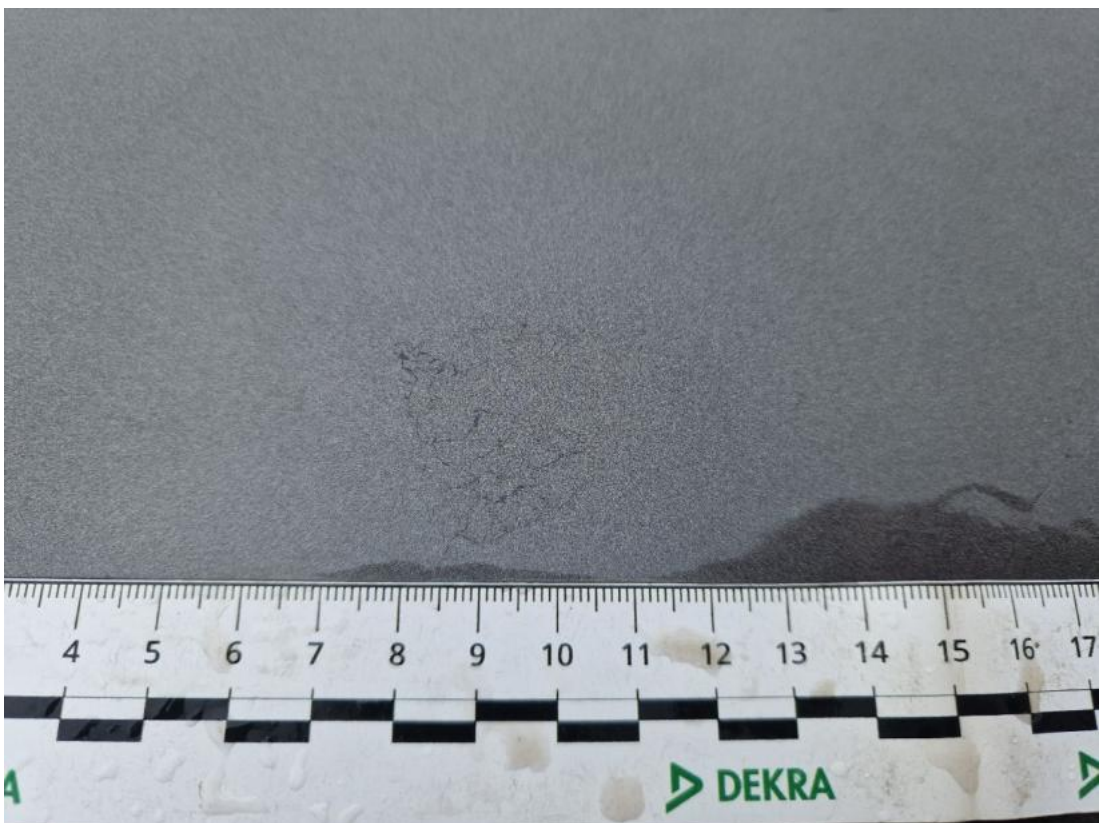
**Fot. 38**

Pokrywa komory silnika - zdjęcie pogładowe 2

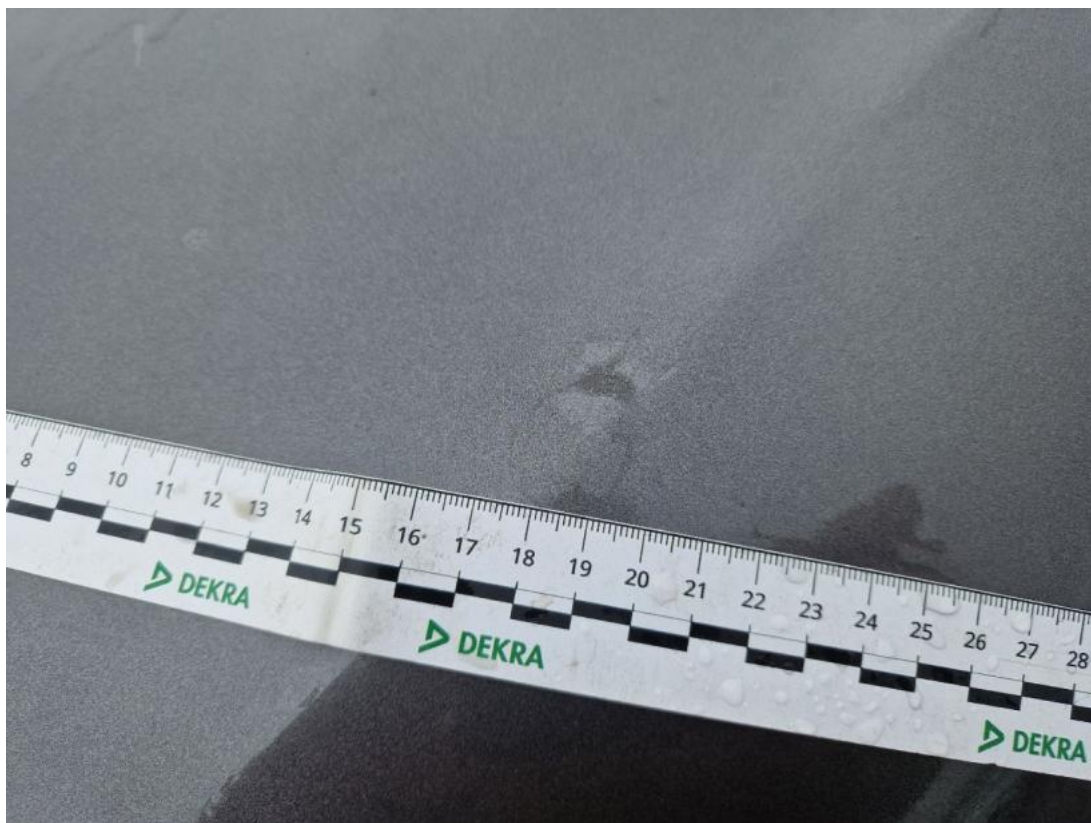
**Fot. 39**

Pokrywa komory silnika - Inne 1

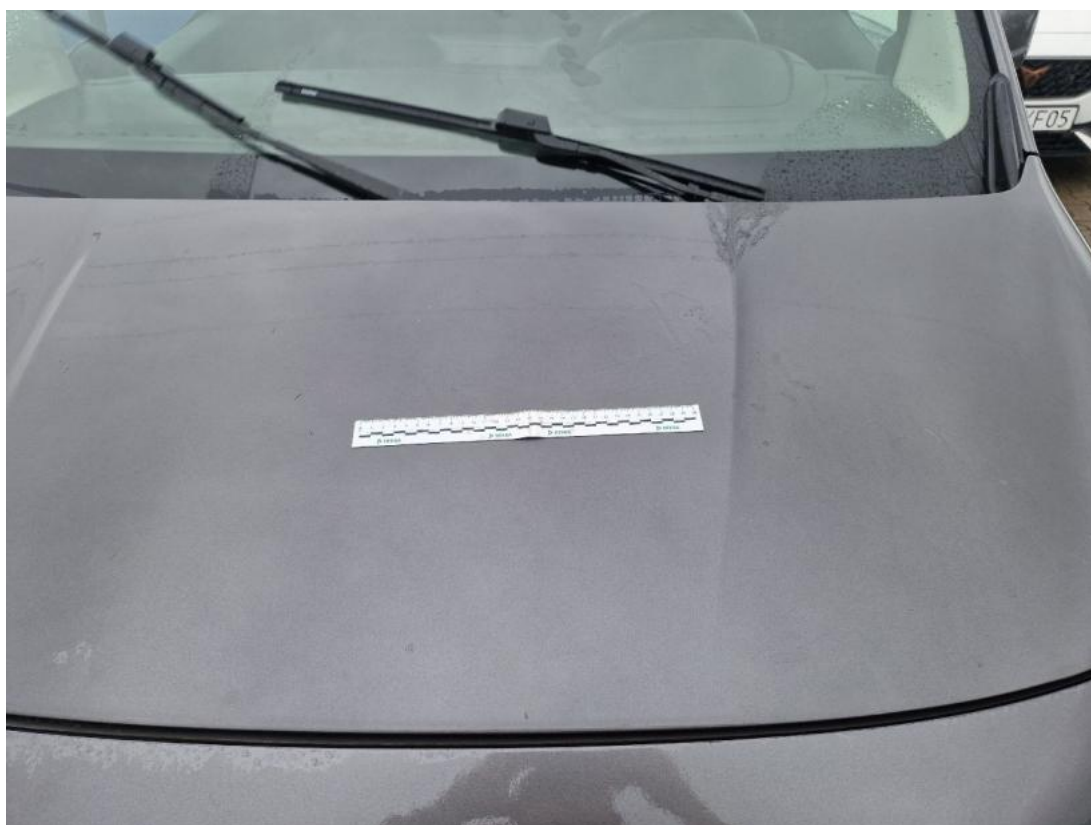
**Fot. 40**

Pokrywa komory silnika - Inne 2

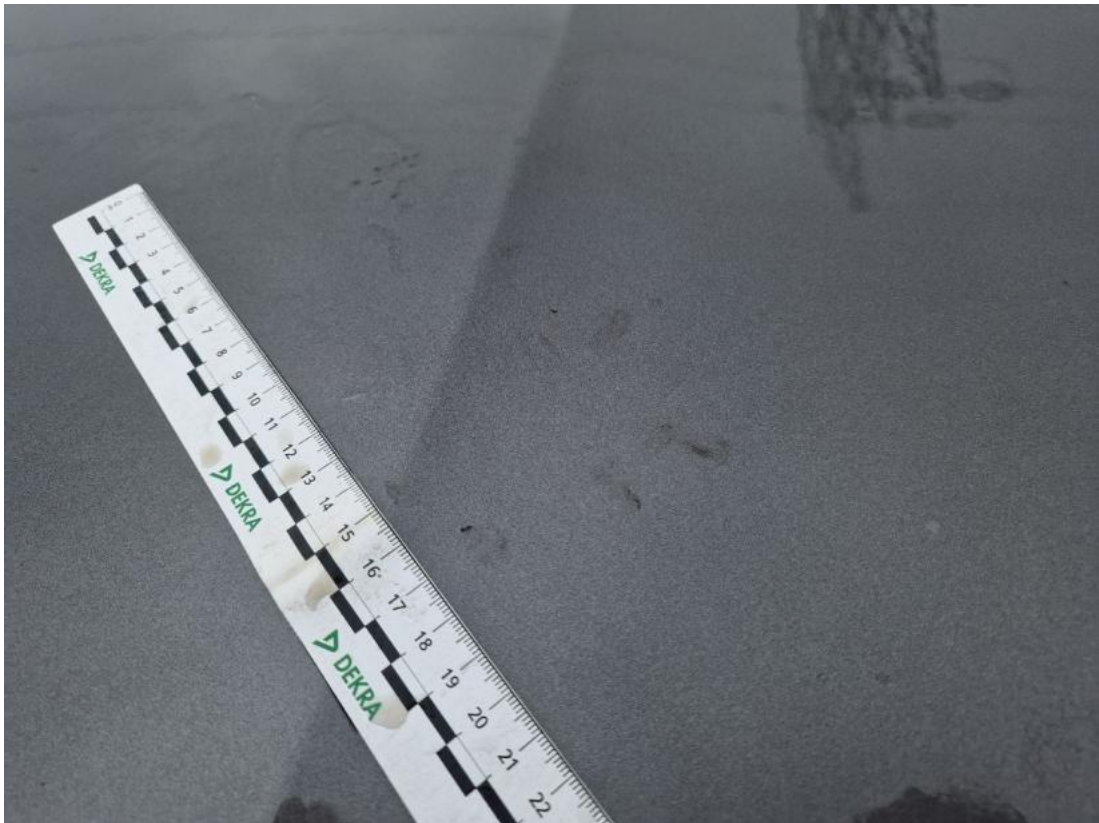
**Fot. 41**

Pokrywa komory silnika() - Inne 3

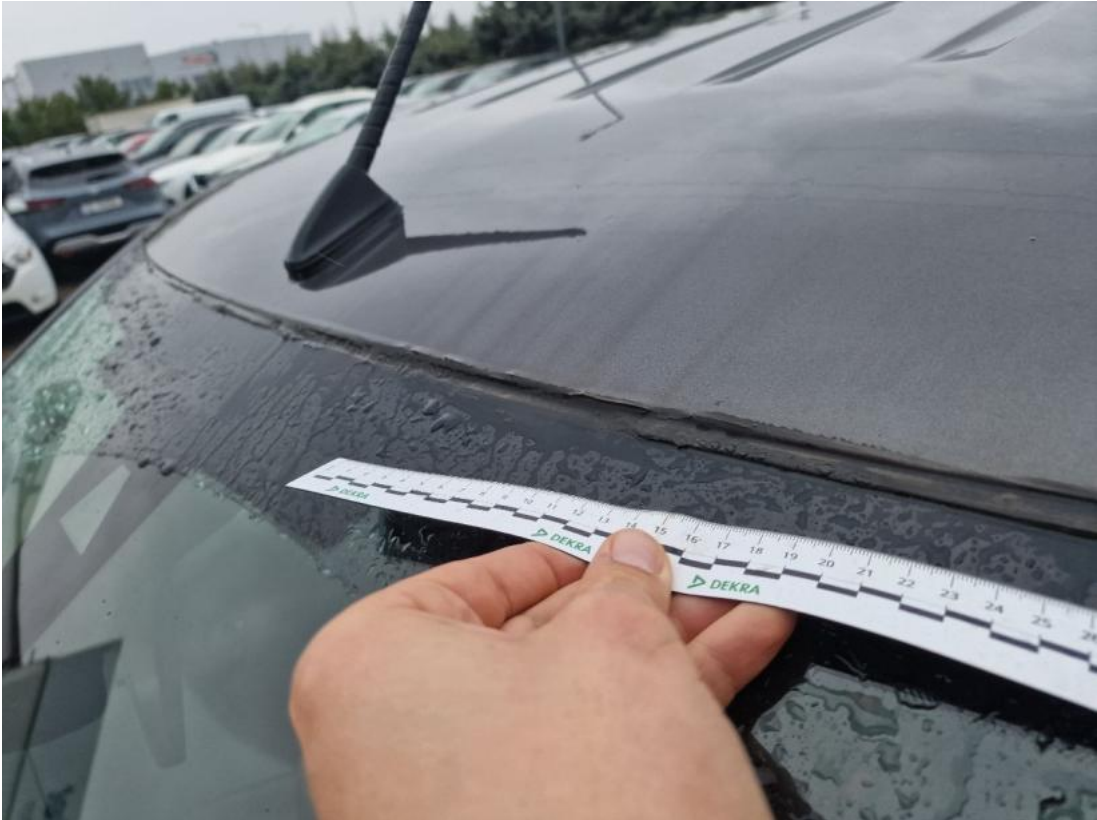
**Fot. 42**

Uszczelka/listwa szyby czołowej - zdjęcie poglądowe 1

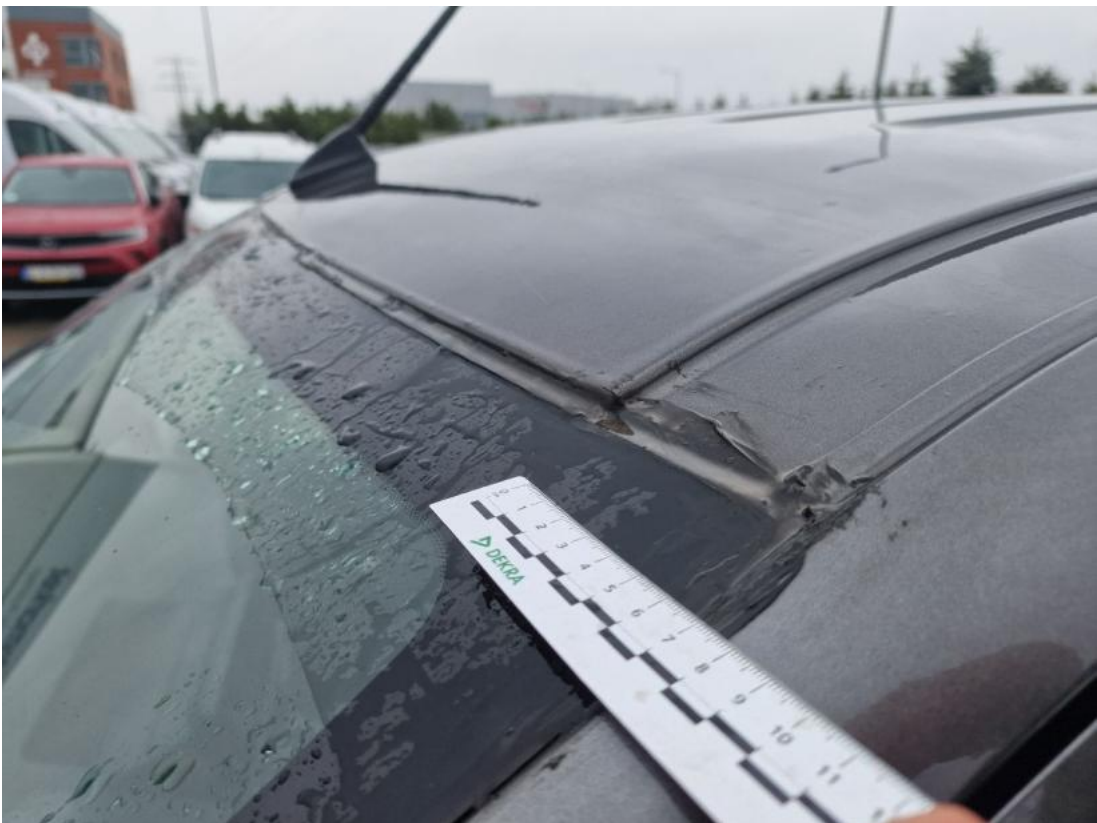
**Fot. 43**

Uszczelka/listwa szyby czołowej - zdjęcie poglądowe 2

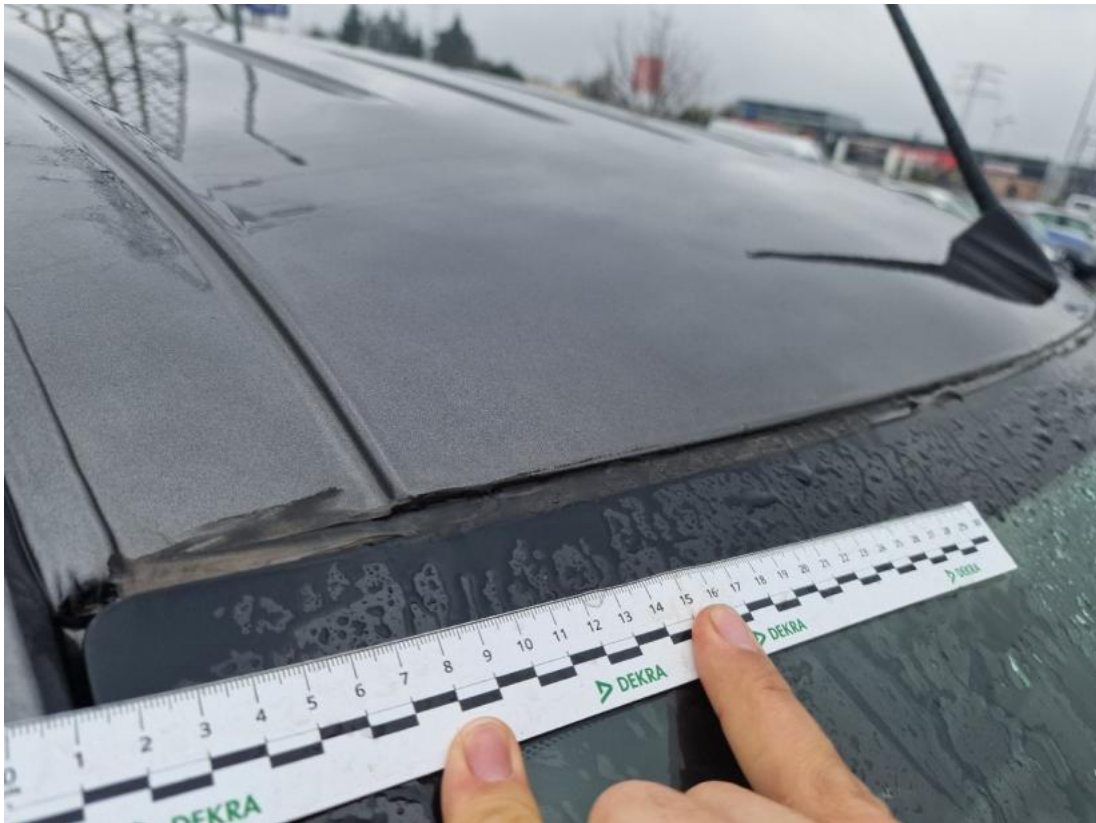
**Fot. 44**

Uszczelka/listwa szyby czołowej - Inne 1

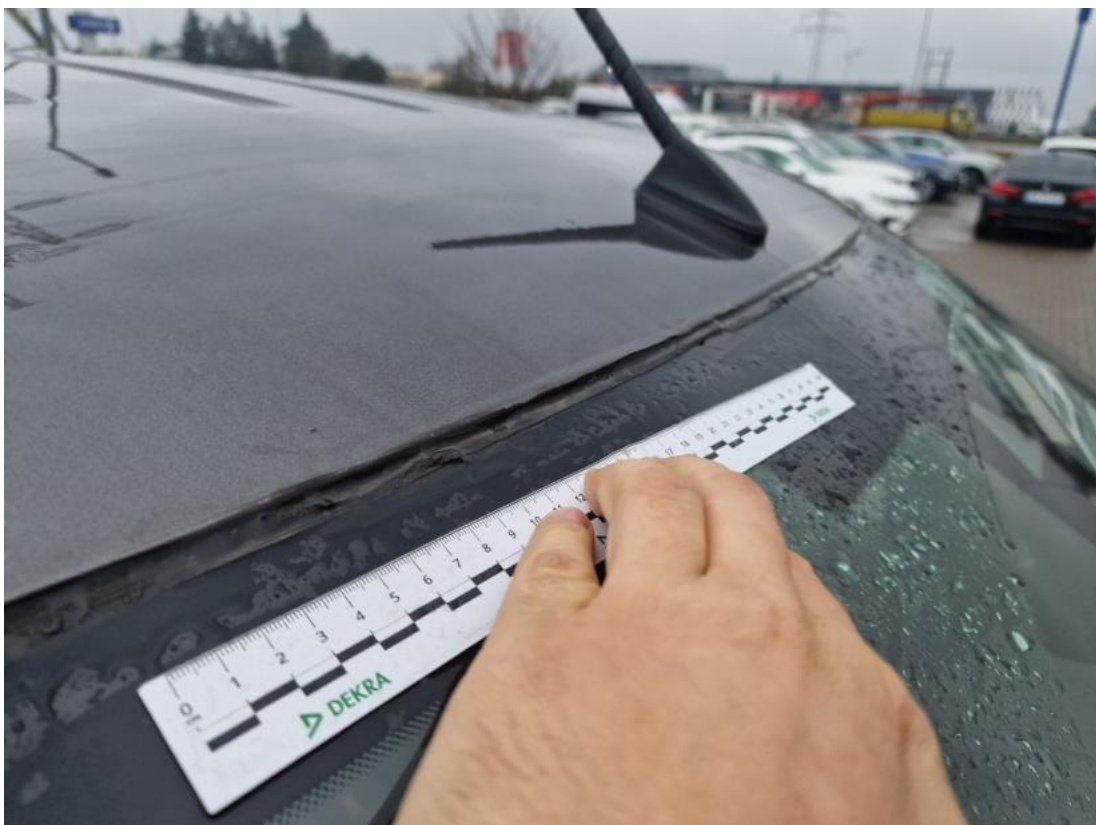
**Fot. 45**

Uszczelka/listwa szyby czołowej - Inne 2

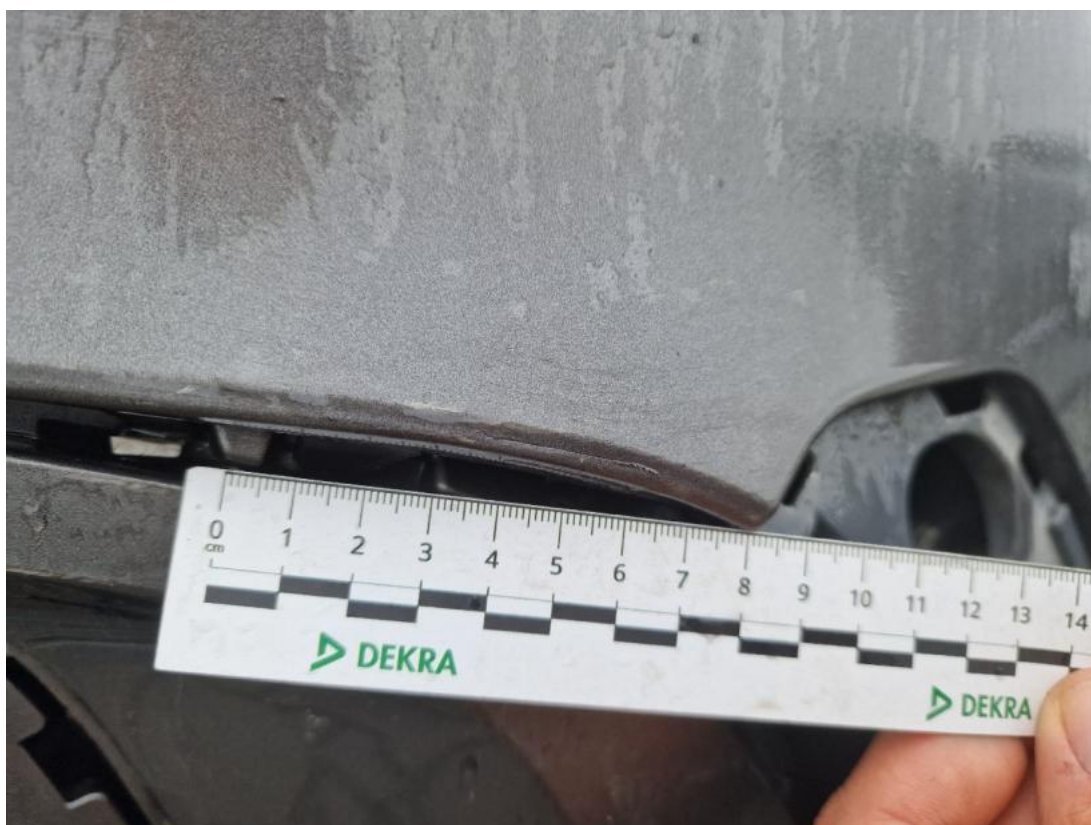
**Fot. 47**

Zderzak - zdjęcie pogładowe 1

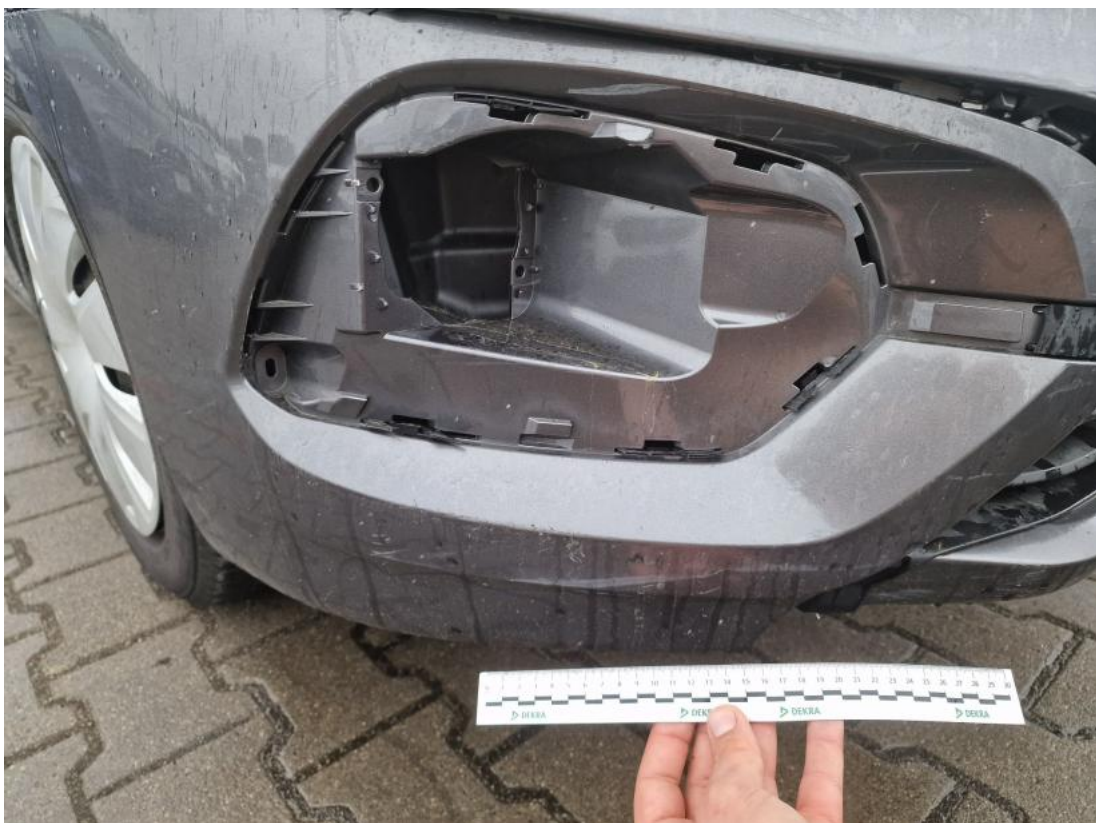
**Fot. 51**

Zderzak - Pęknięcie/rozerwanie 1

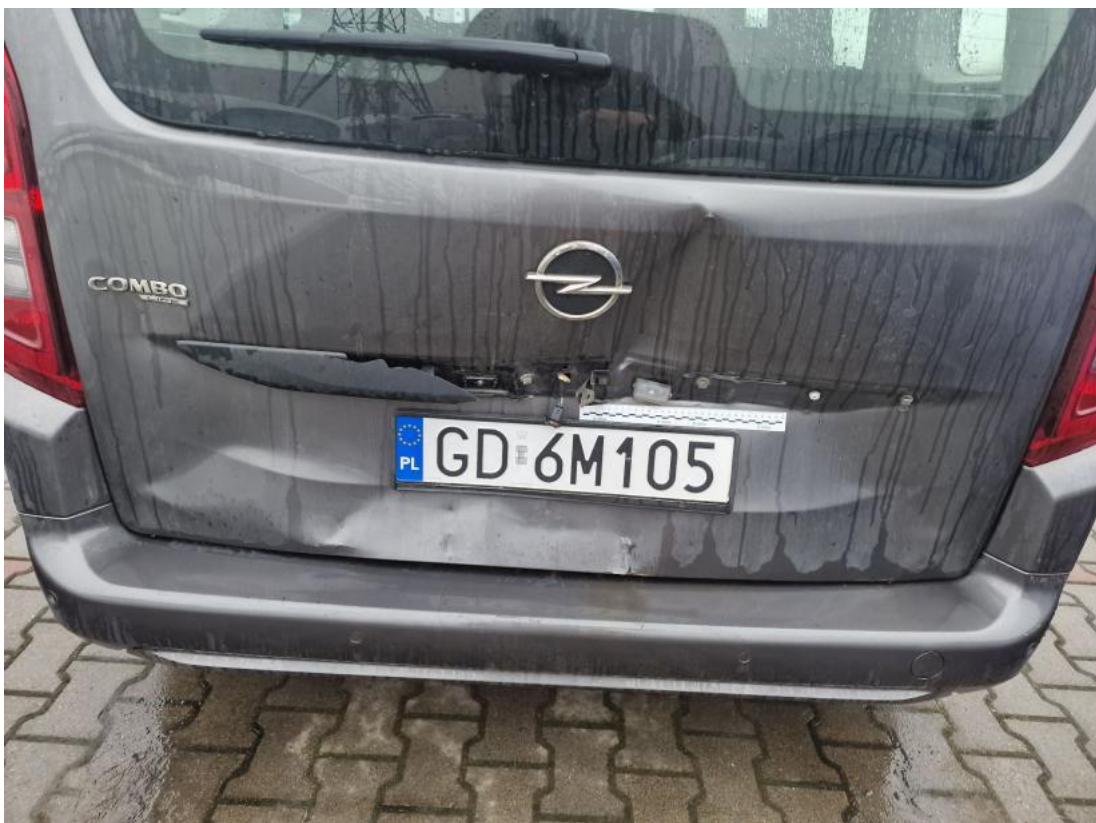
**Fot. 59**

Listwa śr zderzaka tylnego - Pęknięcie/rozerwanie 1

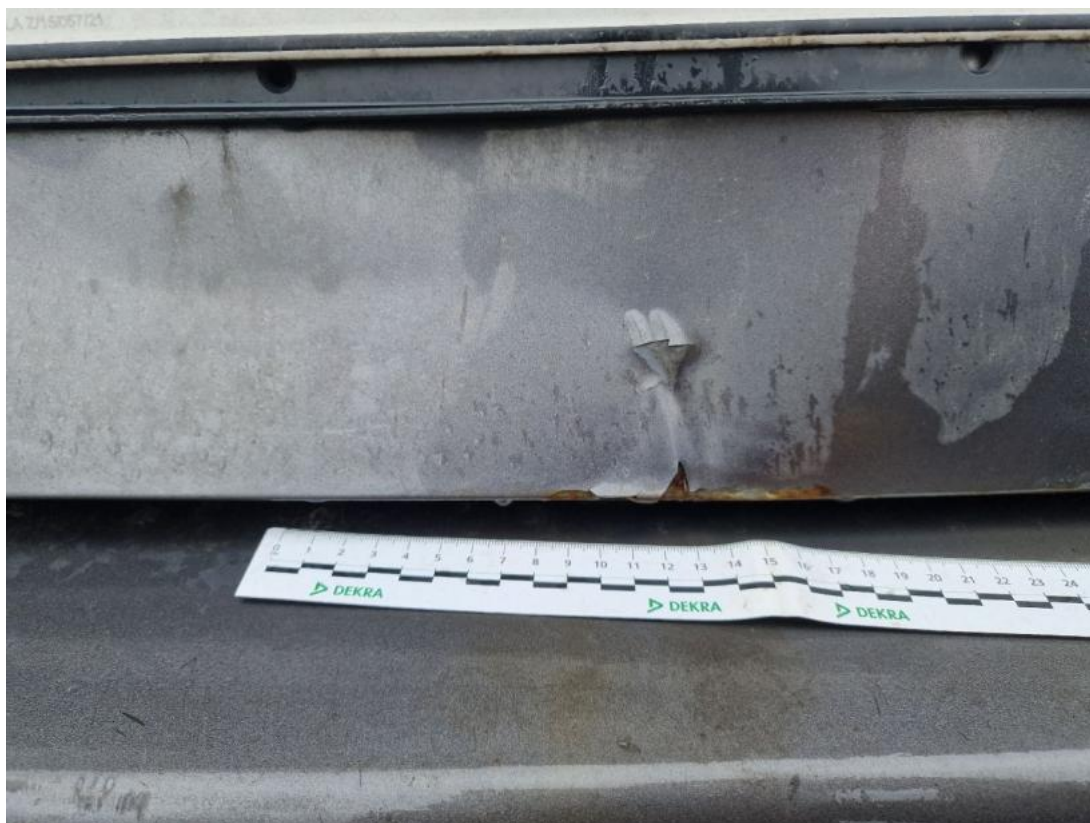
**Fot. 60**

Pokrywy bagażnika - zdjęcie poglądowe 1

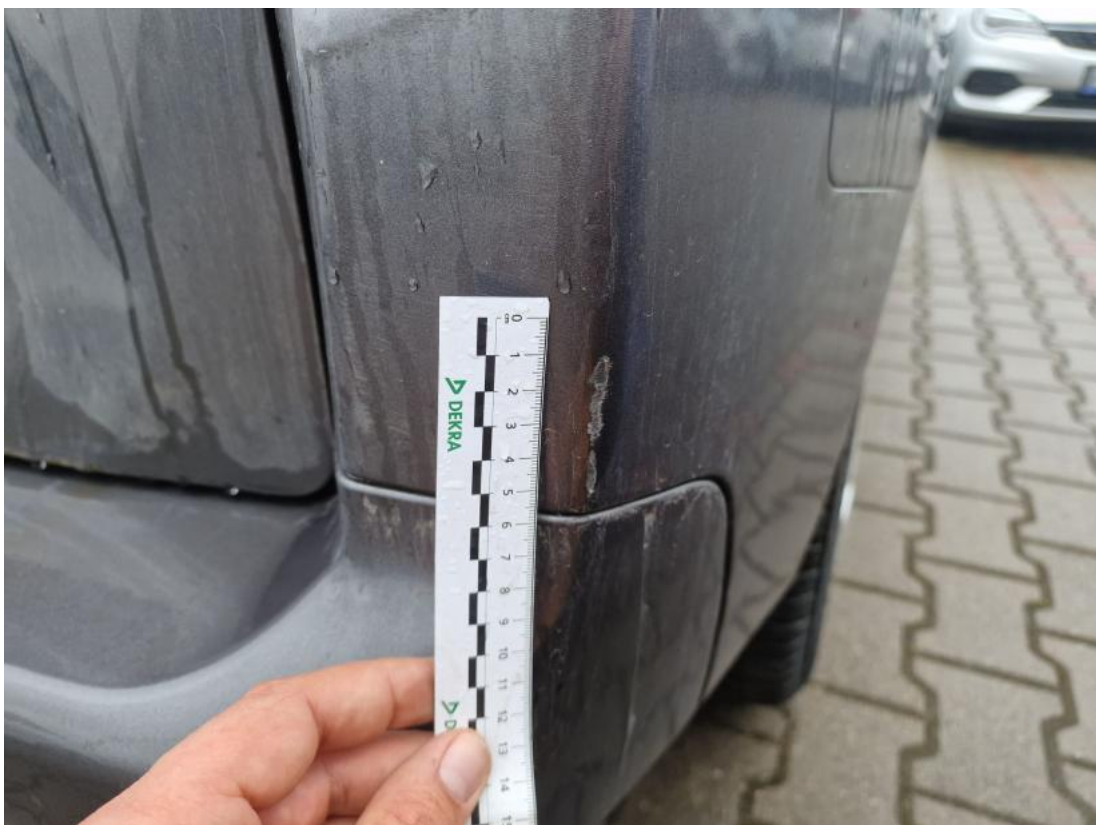
**Fot. 63**

Pokrywy bagażnika - Wgniecenie/odkształcenie 2

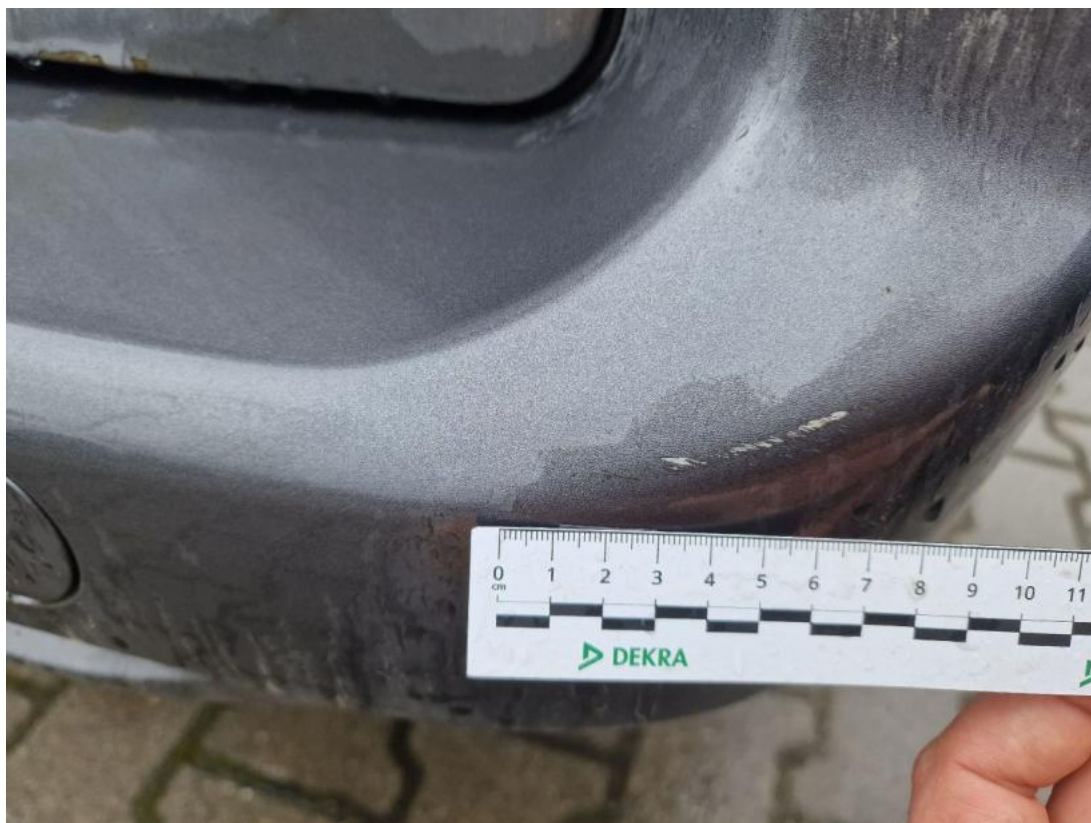
**Fot. 64**

Zderzak tylny - zdjęcie poglądowe 1

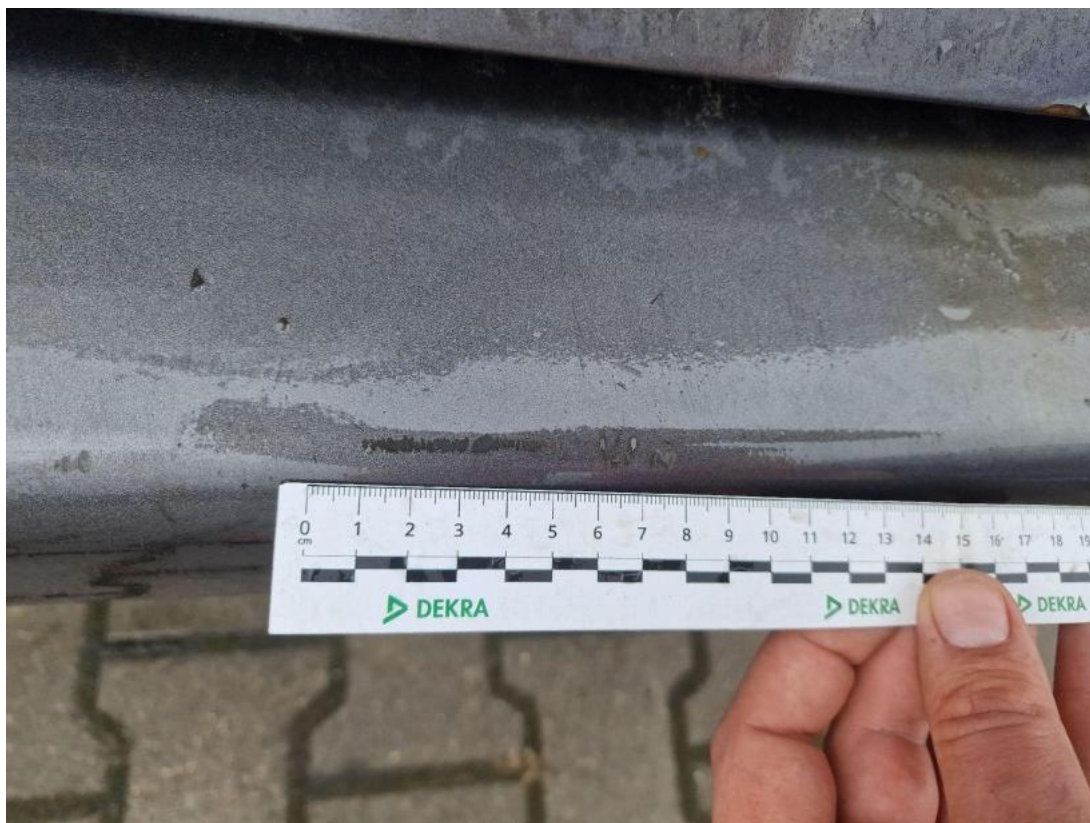
**Fot. 66**

Zderzak tylny - Rysa/odprysk 1

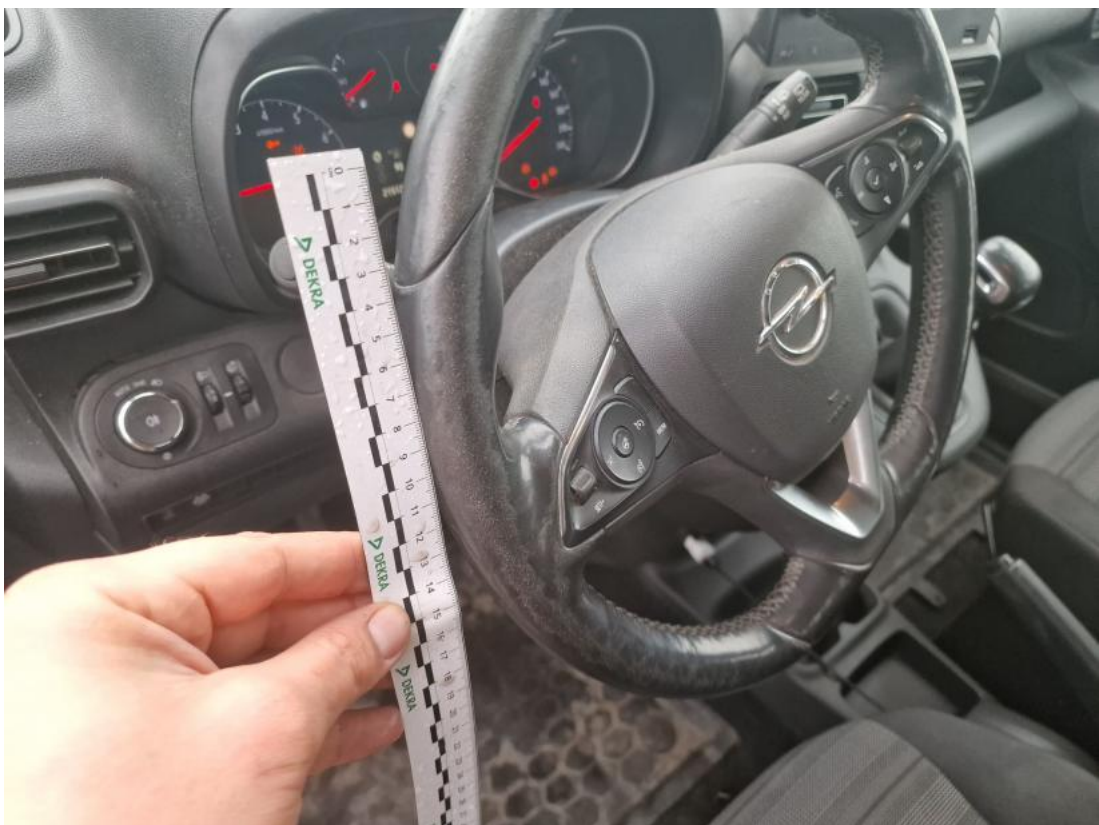
**Fot. 69**

| 15 | Gałka | ubytki materiału | | |

Gałka dźwigni zmiany biegów - Rysa/odprysk 1

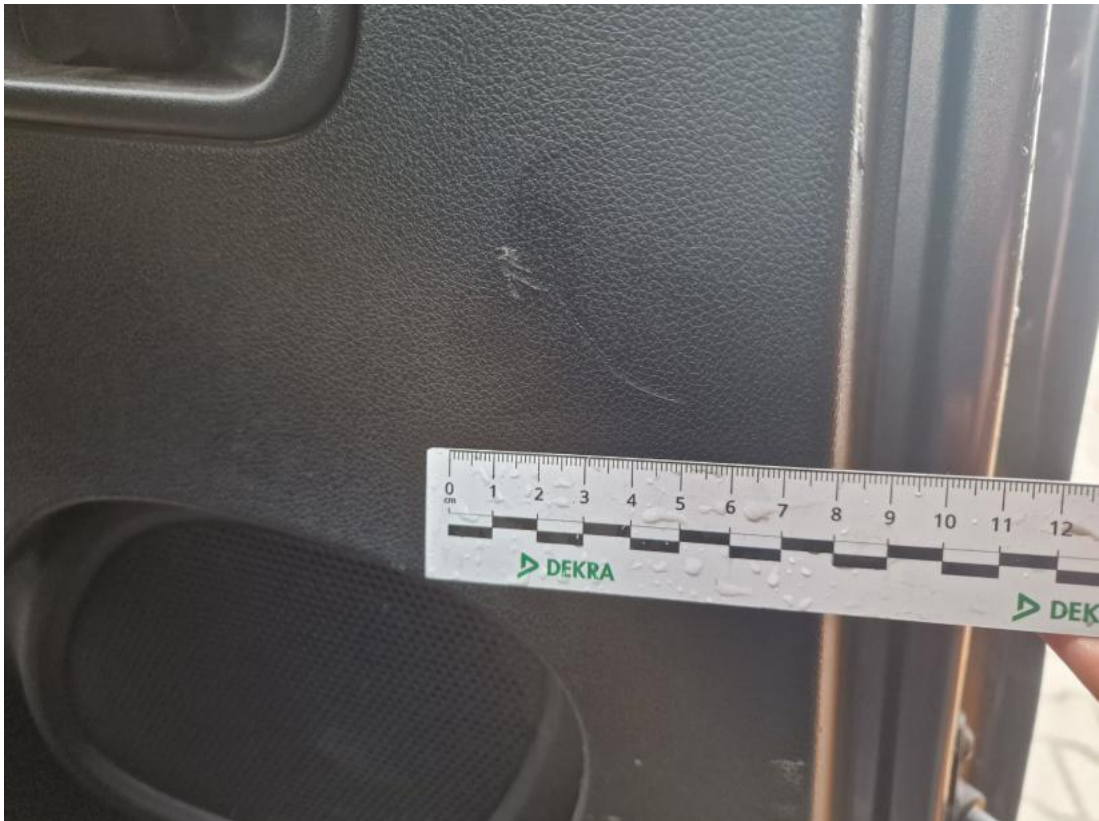
**Fot. 76**

Tapicerka drzwi przednich P - Rysa/odprysk 1

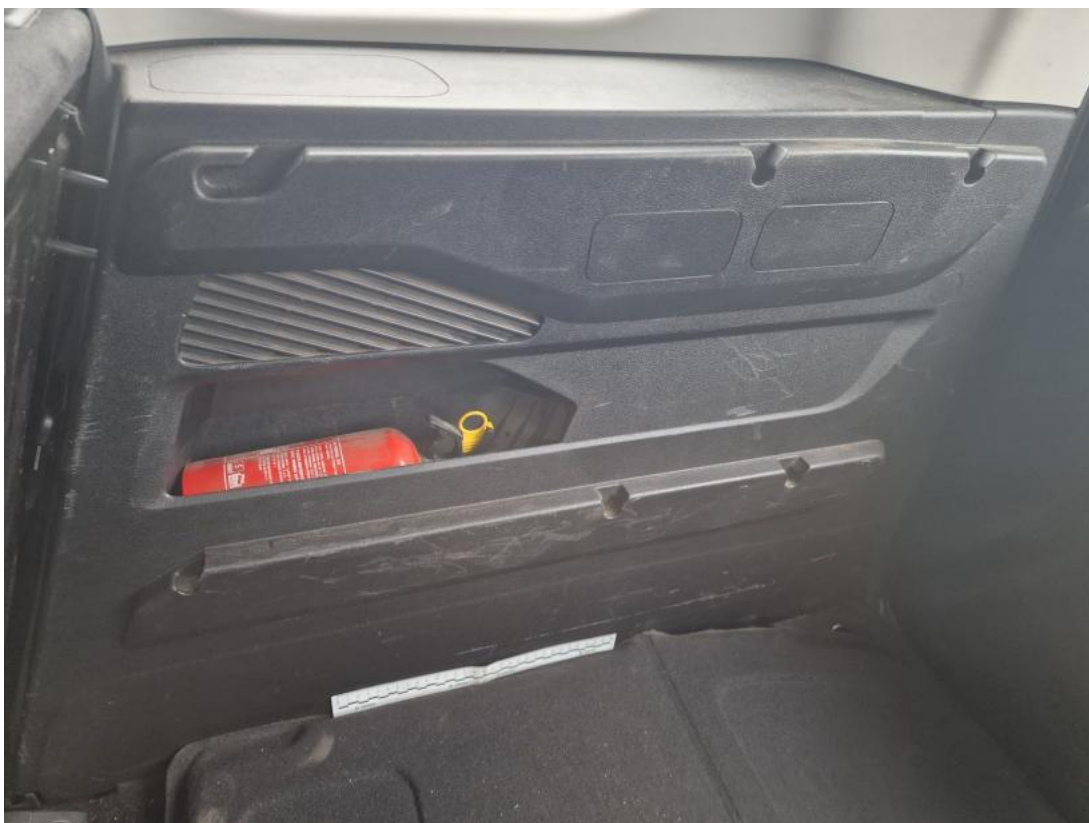
**Fot. 80**

Wykładzina pokrywy tylnej - Rysa/odprysk 1

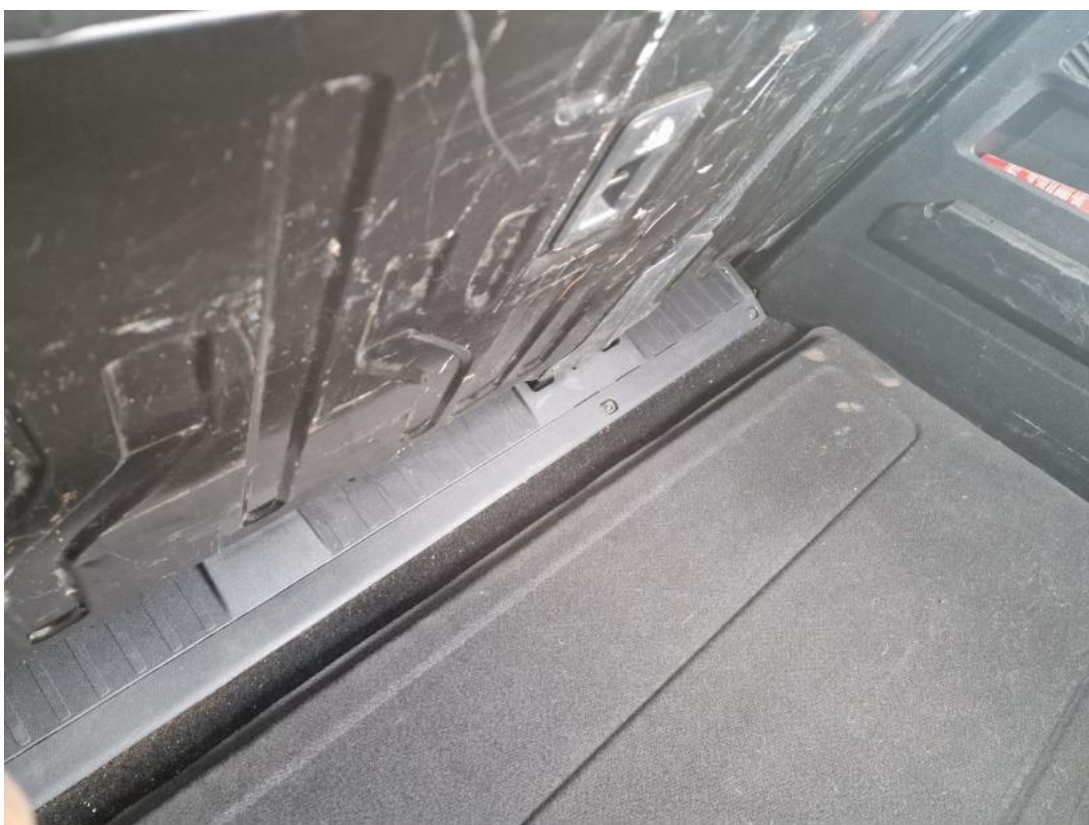
**Fot. 81**

Wykładzina przestrzeni bagażowej - zdjęcie poglądowe 1
