## Raport z oględzin pojazdu

Numer raportu	218696/3/26-11401	Data raportu	18-03-2026
Rzeczoznawcy	Leszek Bizański (WSP) mgr inż. Przemysław Ostap	Data oględzin	16-03-2026
Nr zlecenia	PKOM(DZS)/GDA/18974/26/03/03Miejsce oględzin	MASTER1 MYSŁOWICE, OBRZEŻNA P...

Numer identyfikacyjny (VIN)	<b>VF3LCYHZIPJS330281</b>
Marka, model	PEUGEOT 308 SW 17-21
Typ, wersja	308 SW 1.5 BlueHDi Active S&S
Numer rejestracyjny	SK3A318
Silnik (rodz./poj./moc)	diesel/1499 ccm/96 kW
Stan licznika	137 189 km
Data 1. rej./rok prod.	14-08-2018/2018
Data nast. bad. techn.	29-08-2026
Nadwozie	KOM 5/5
Lakier	szary/METALIK
Skrzynia biegów	manualna

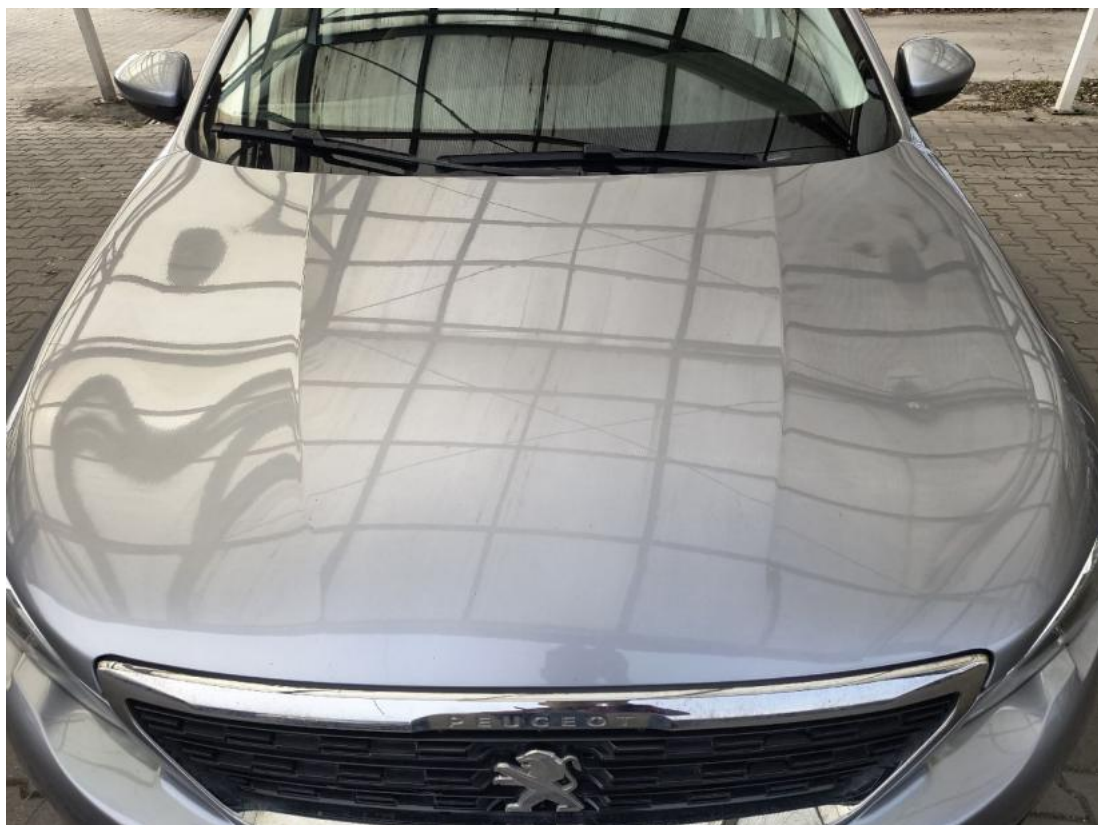
**Fot. 38**  
Pokrywa komory silnika - zdjęcie poglądowe 1

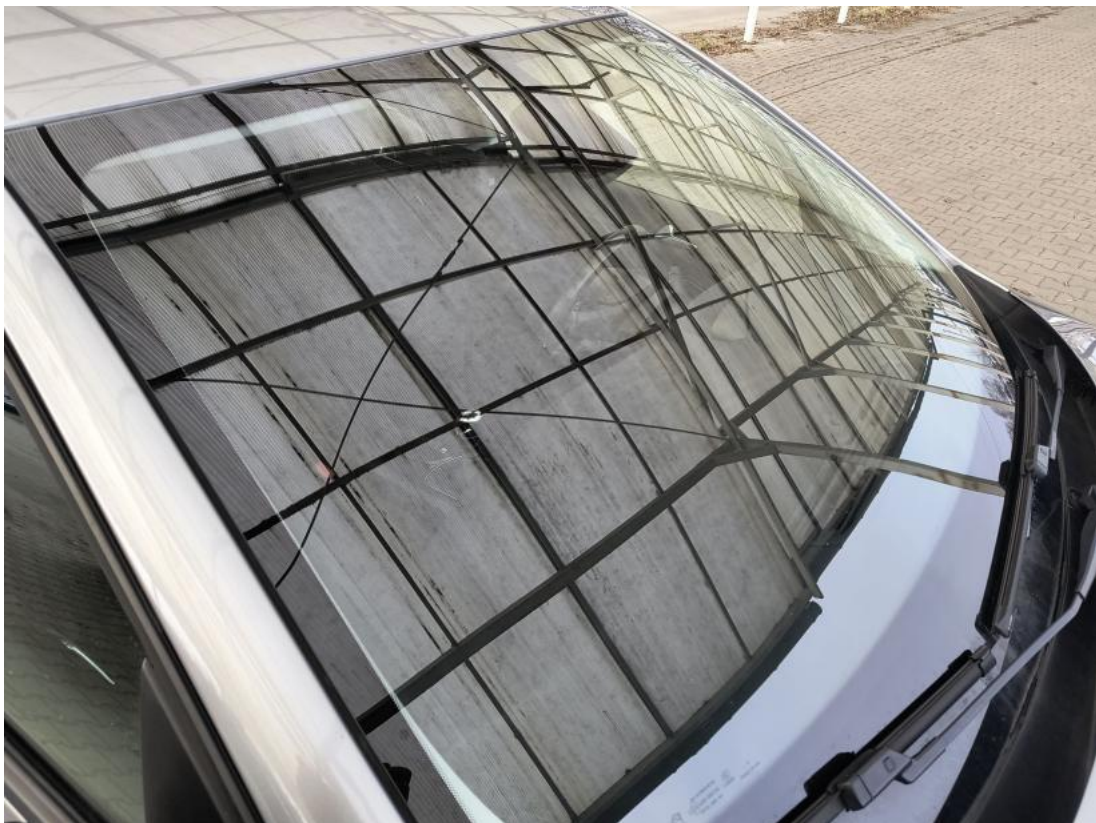
**Fot. 40**  
Szyba czołowa - zdjęcie poglądowe 1

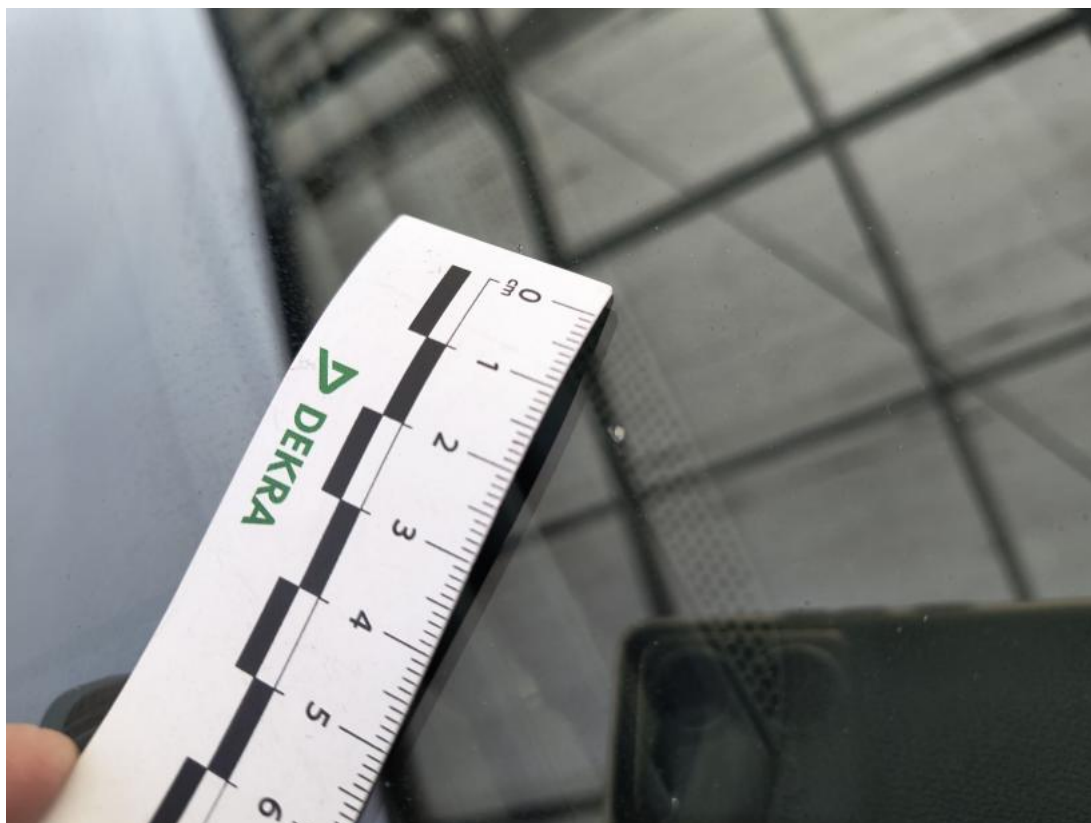
**Fot. 41**

6	Szyba przednia barwiona	rysa/odprysk		
7	Drzwi przednie (nieuzbrojone) L	rysa/odprysk		
8	Drzwi przednie (nieuzbrojone) R	rysa/odprysk		
9	Próg L	rysa/odprysk		
10	Błotnik tylny L	rysa/odprysk, wgniecenie/odkształcenie		
11	Tarcza koła aluminiowa przód R	rysa/odprysk

Szyba czołowa - Rysa/odprysk 1

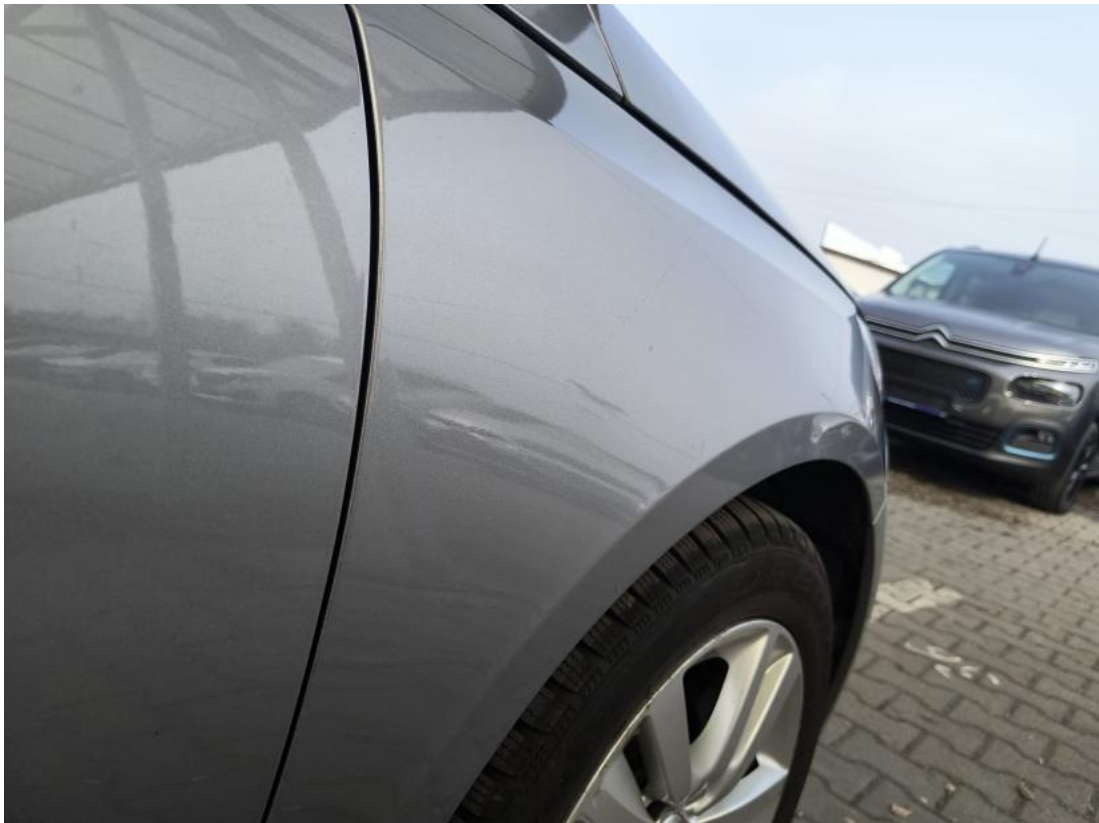
**Fot. 43**

Błotnik przedni P - zdjęcie poglądowe 1

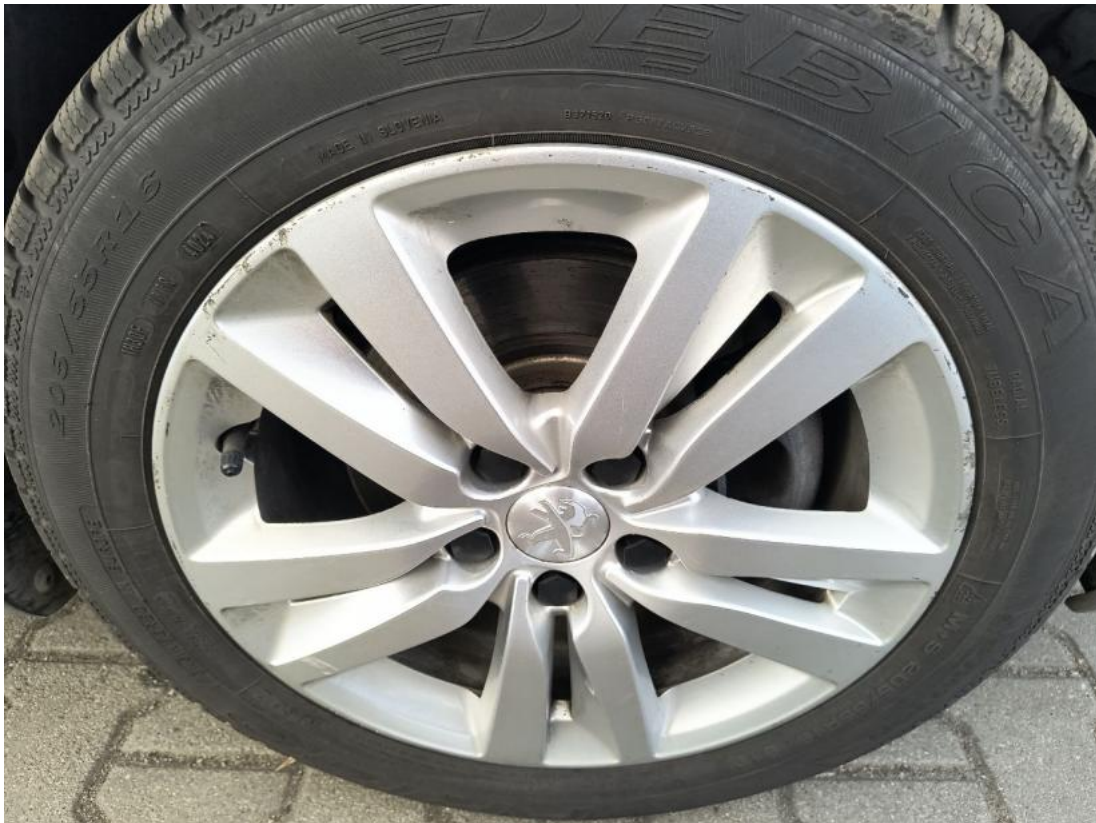
**Fot. 45**  
Felga aluminiowa przednia P - zdjęcie poglądowe 1

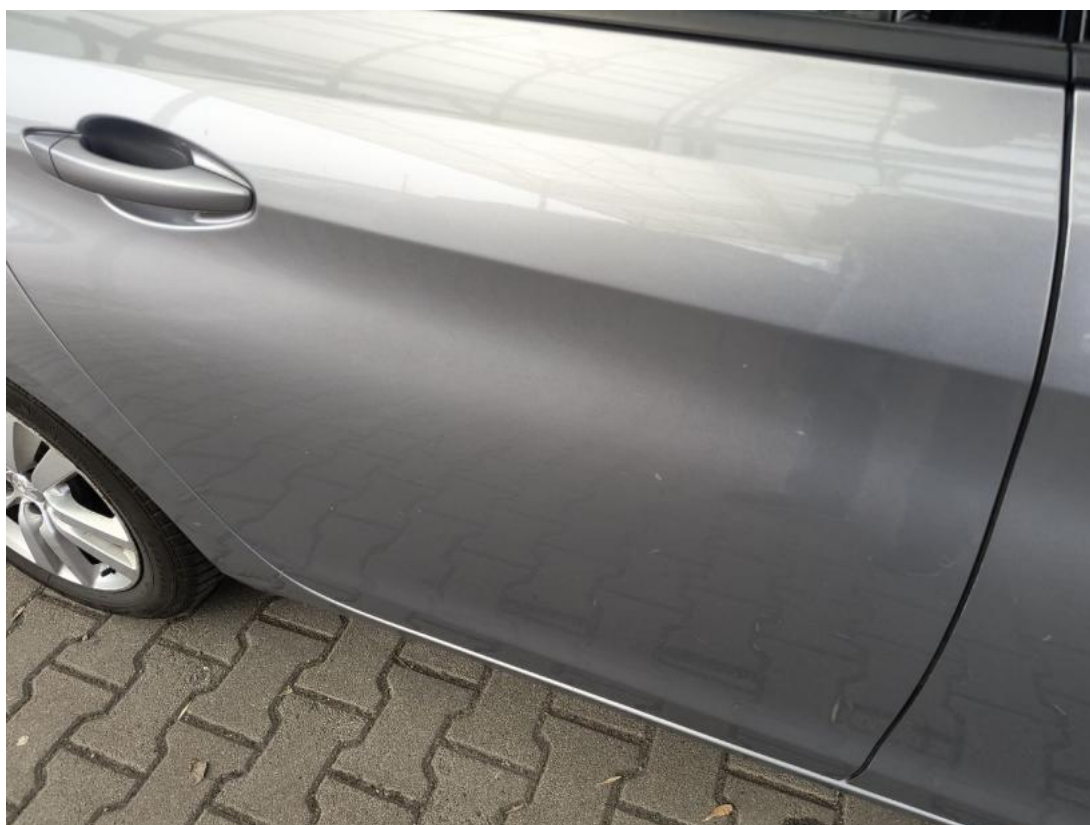
**Fot. 52**

Drzwi tylne P - zdjęcie poglądowe 1

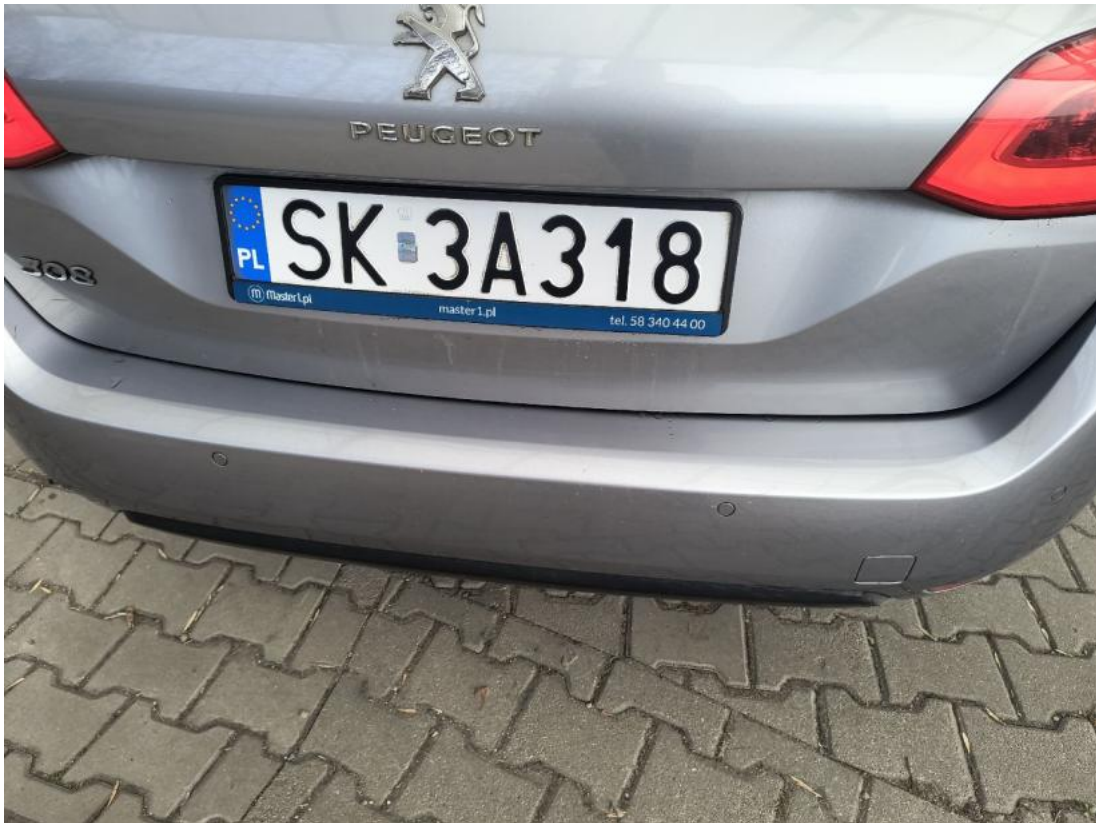
**Fot. 55**

Poz.	Nazwa pozycji	Opis uszkodzeń	Kwalifik.	Naprawa [rbg]
1	Oklładzina zderzaka tylnego	rysa/odprysk, wgniecenie/odkształcenie, rozerwanie	WY	1.9
2	Krąta wlotu powietrza góra zewnętrz. R	uszkodzone sterowanie powietrza	WY	0.2
3	Dach	rysa/odprysk, wgniecenie/odkształcenie	NA	2
4	Błotnik przedni R	rysa/odprysk		
5	Pokrywa przednia	rysa/odprysk

Zderzak tylny - zdjęcie poglądowe 1

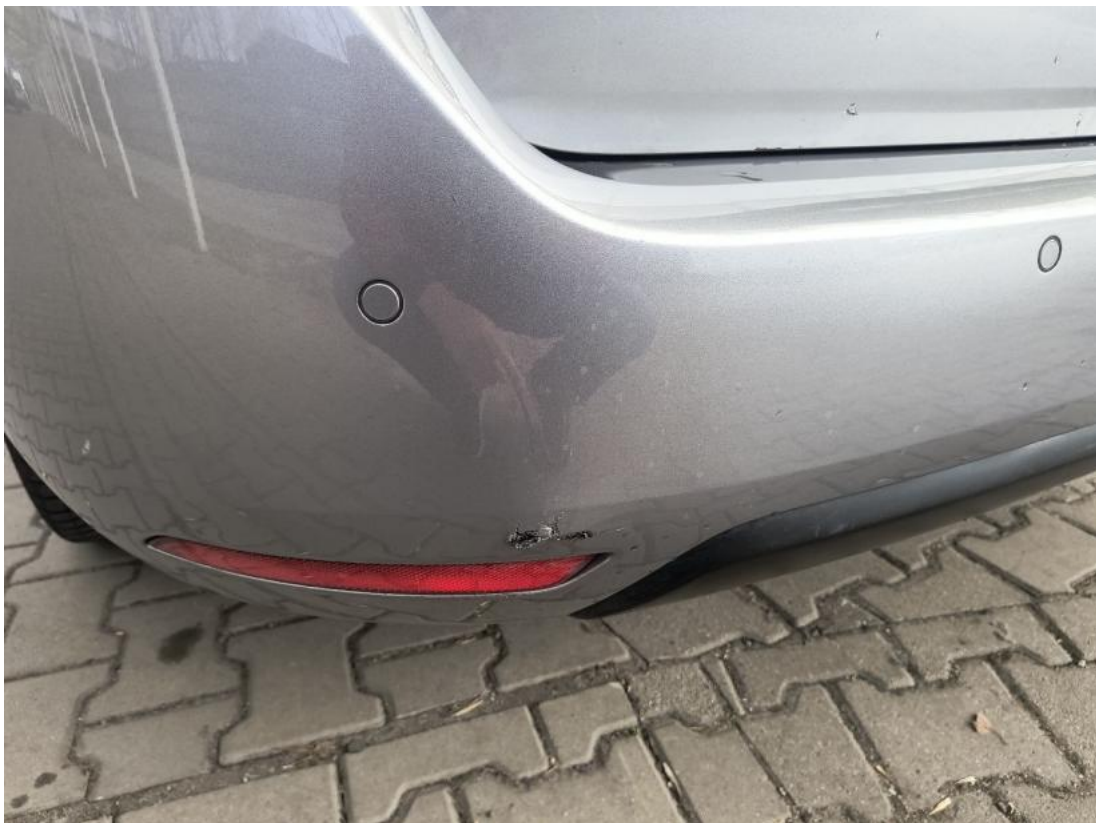
**Fot. 56**

Zderzak tylny - zdjęcie poglądowe 2

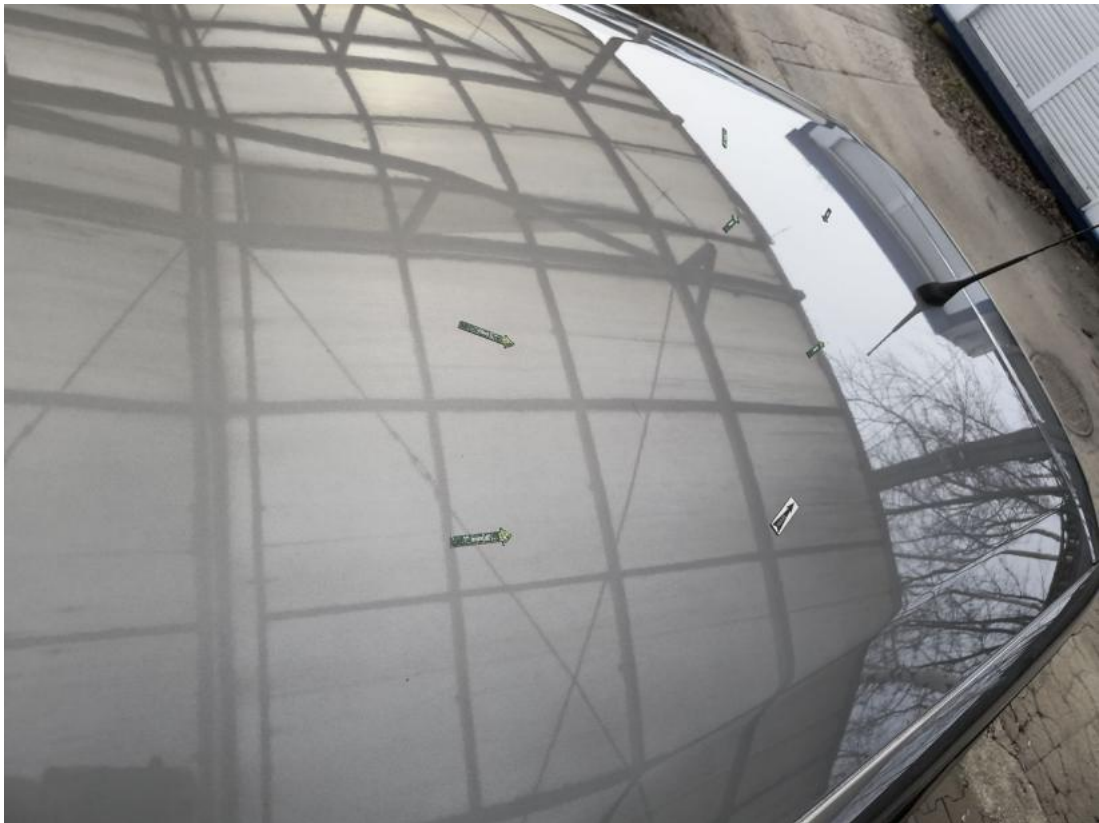
**Fot. 61**

Dach - zdjęcie poglądowe 1

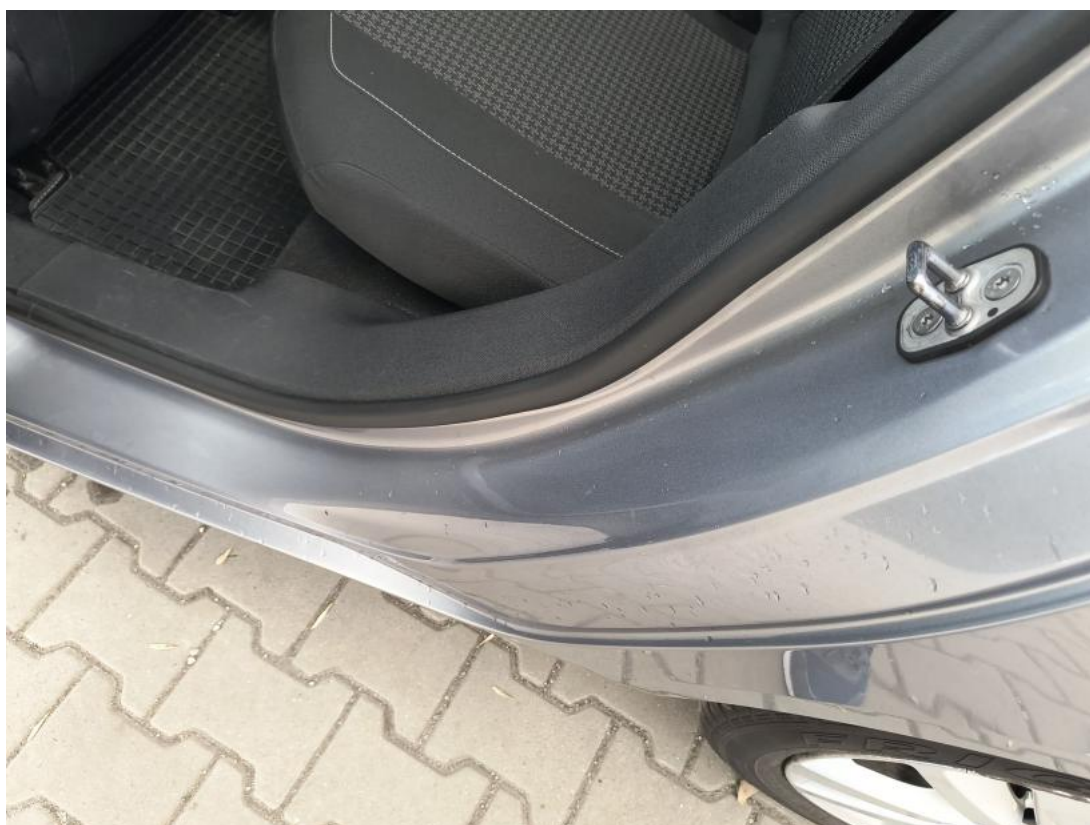
**Fot. 64**

Błotnik tylny L / Ściana boczna L - zdjęcie poglądowe 1

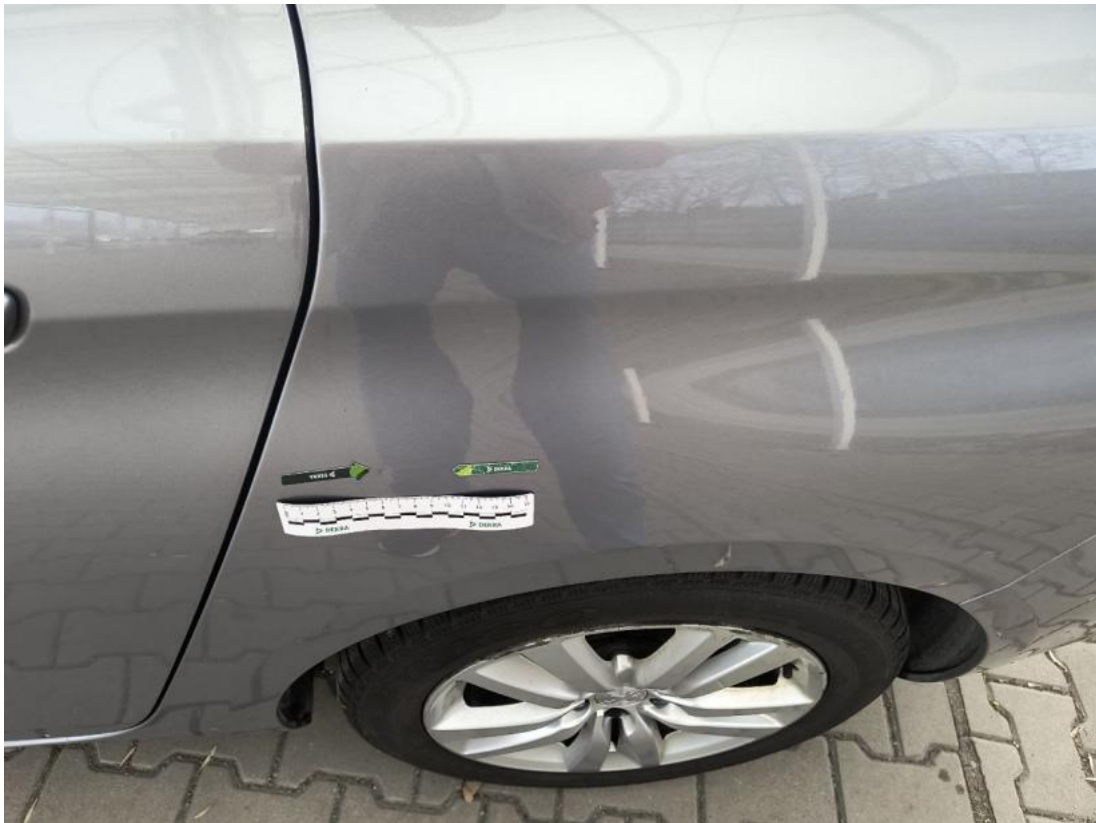
**Fot. 65**

Błotnik tylny L / Ściana boczna L - zdjęcie poglądowe 2

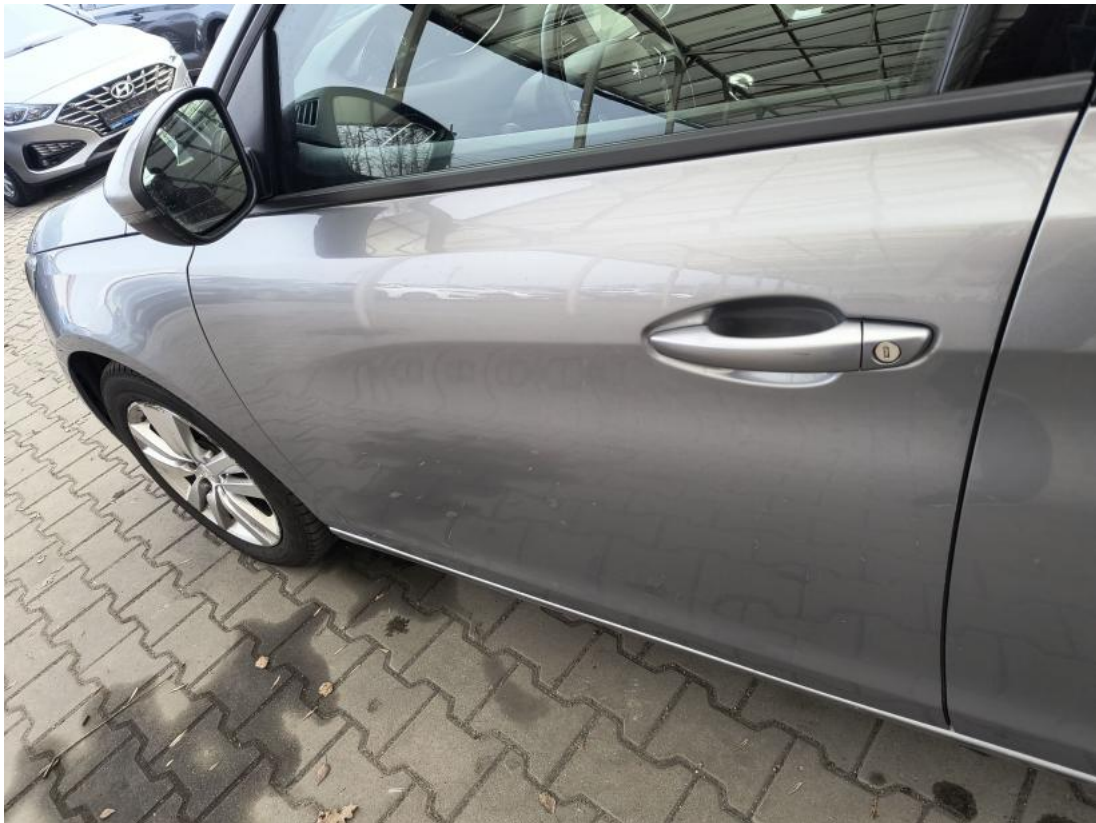
**Fot. 69**

Drzwi przed L - zdjęcie poglądowe 1

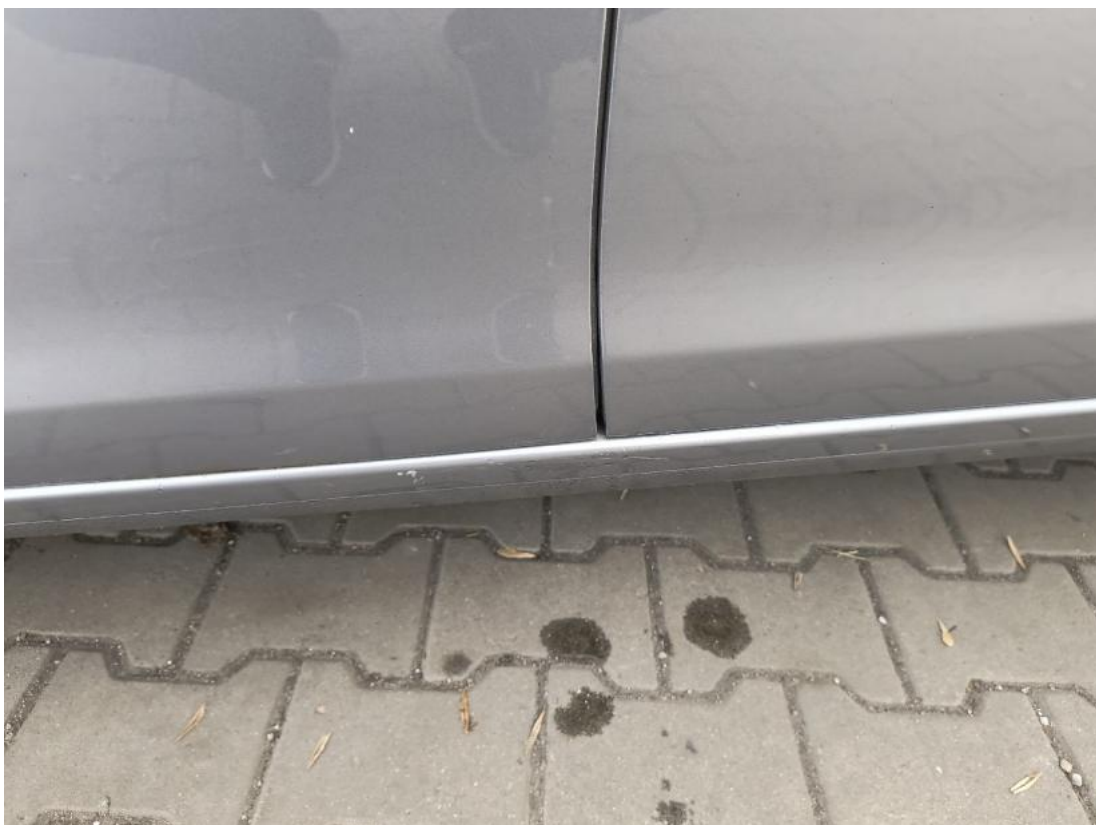
**Fot. 72**

Próg L - zdjęcie poglądowe 1

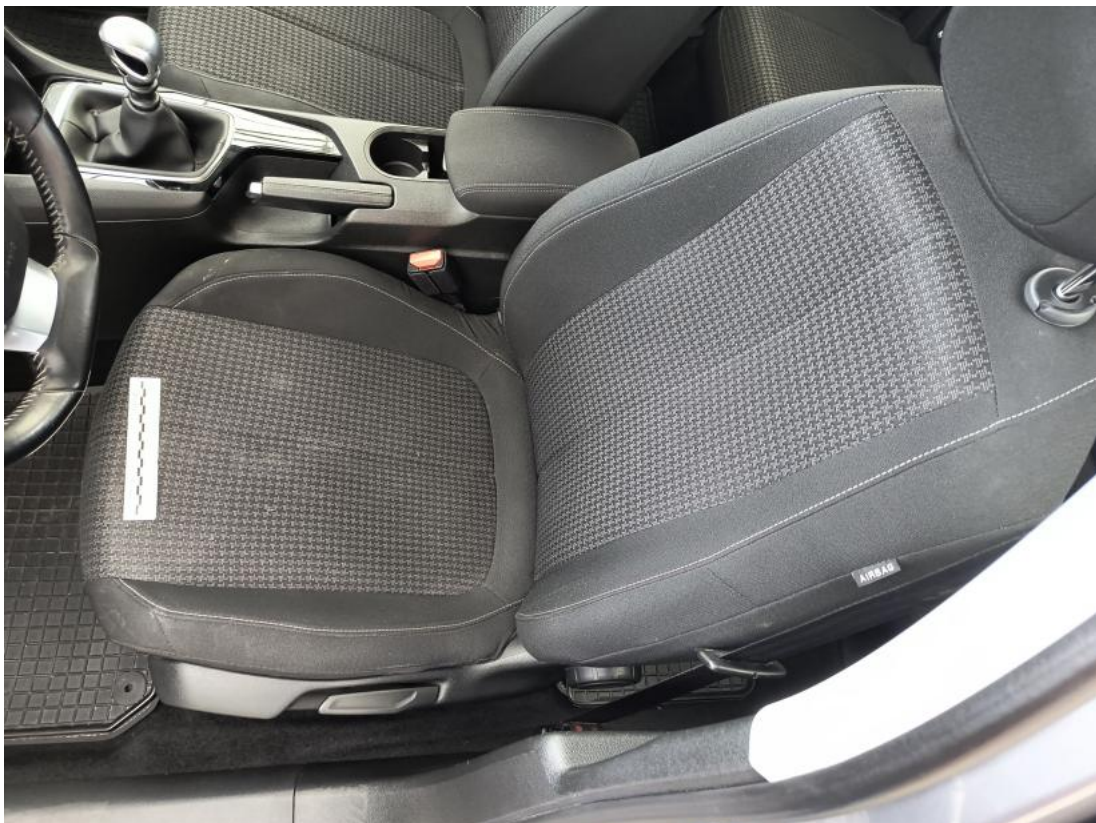
**Fot. 76**  
Fotel prz. lew. - zdjęcie poglądowe 1

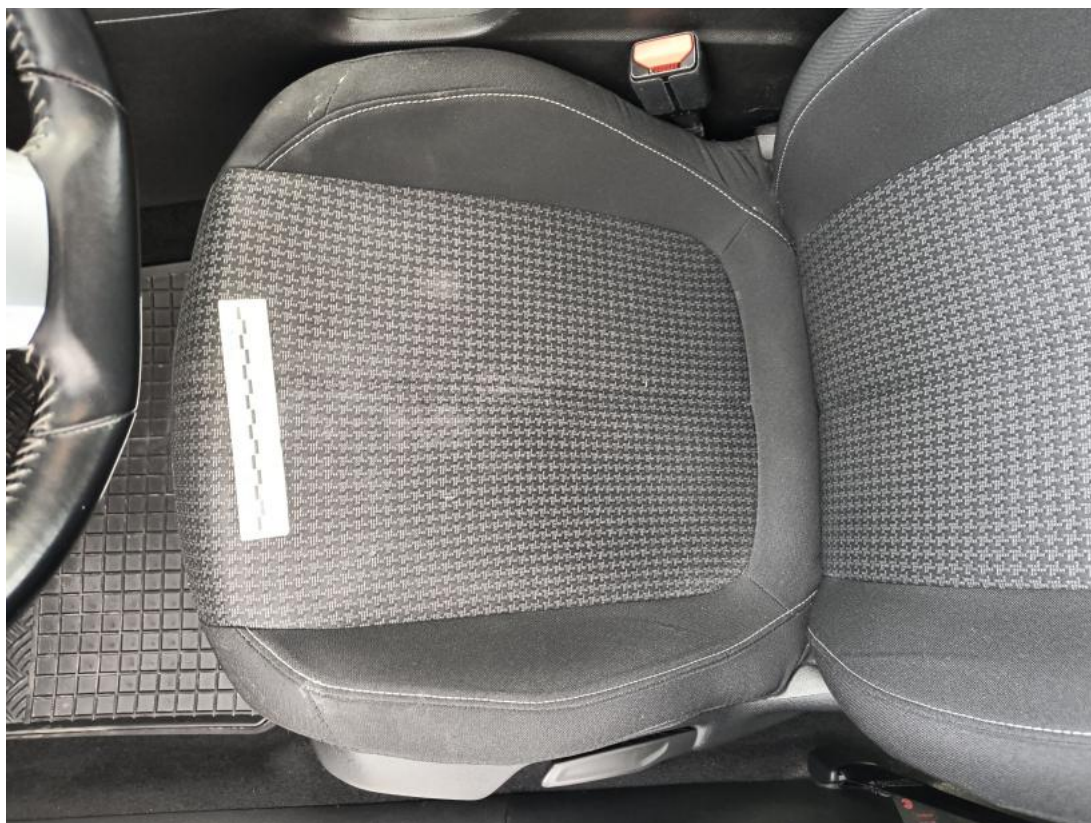
**Fot. 77**  
Fotel prz. lew. - Inne 1

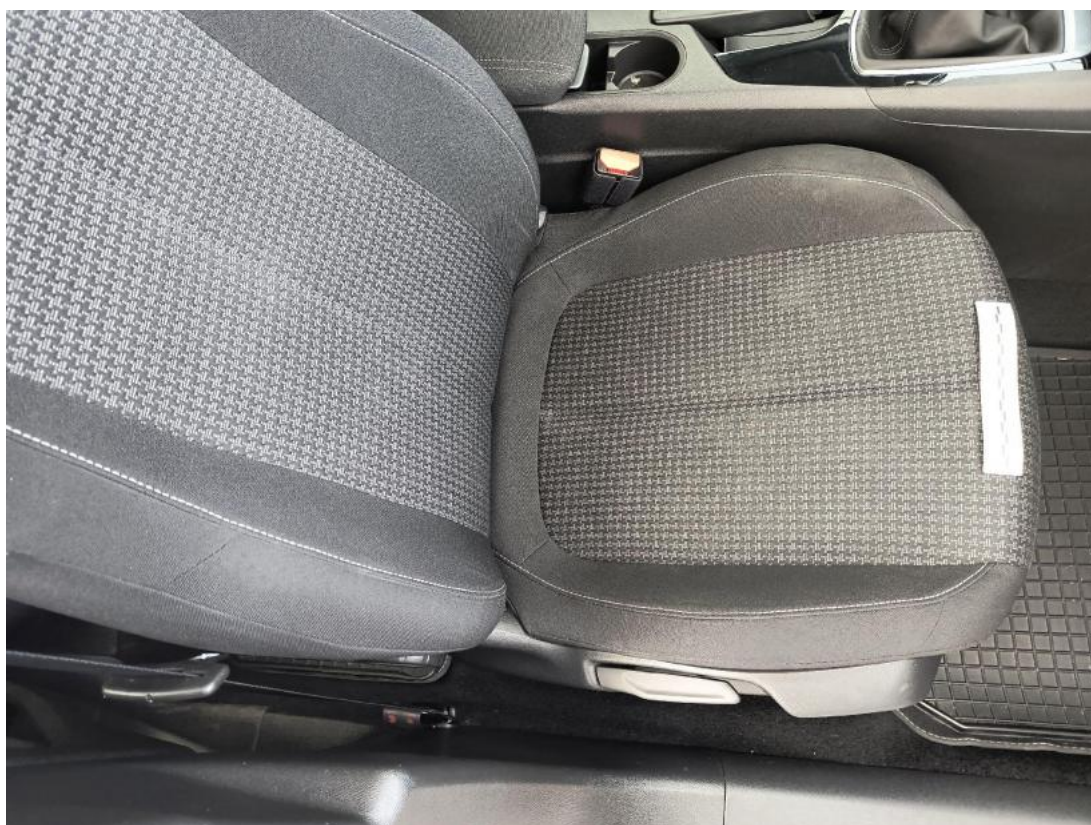
**Fot. 78**  
Fotel prz. praw. - zdjęcie pogładowe 1

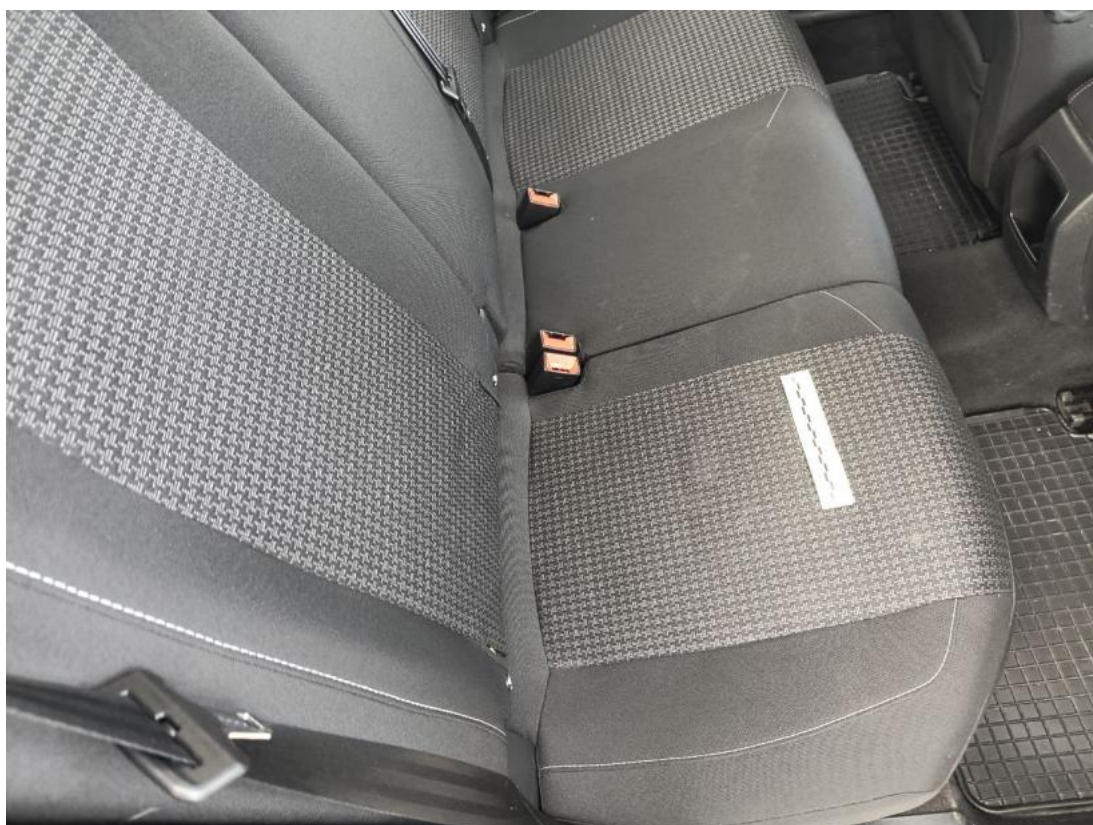
**Fot. 80**  
Kanapa tyl. - zdjęcie poglądowe 1

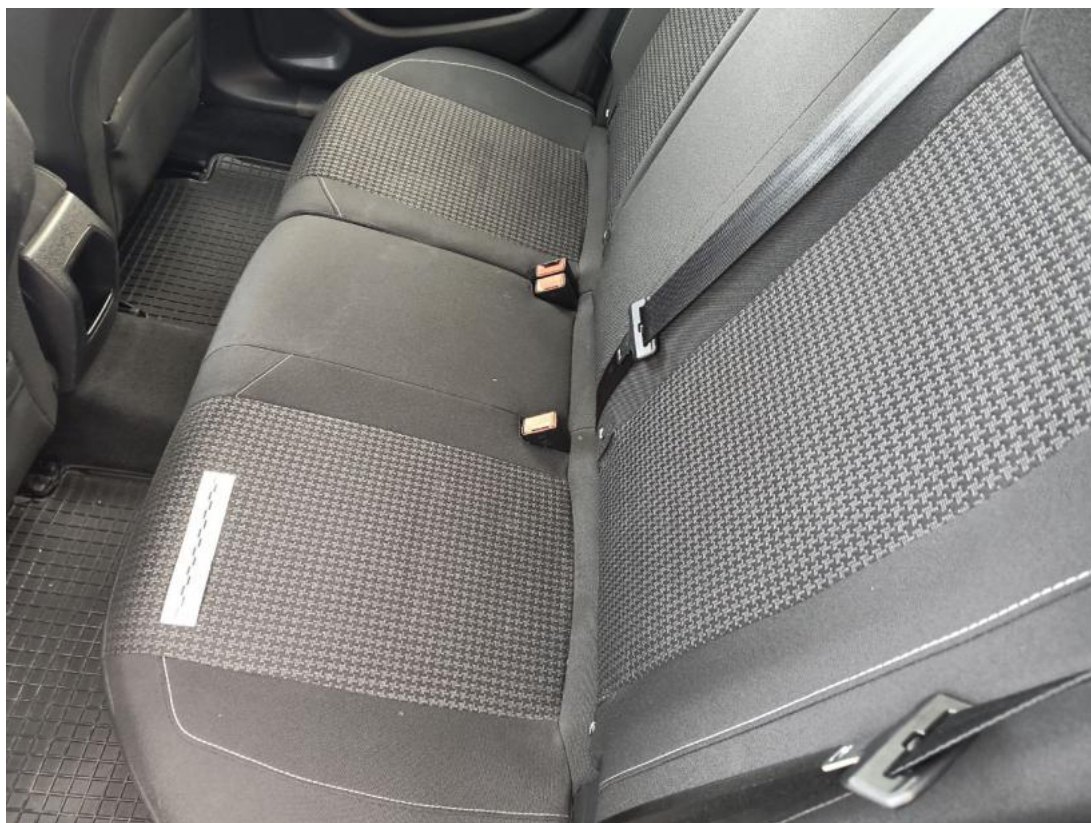
**Fot. 81**

Kanapa tyl. - zdjęcie pogładowe 2

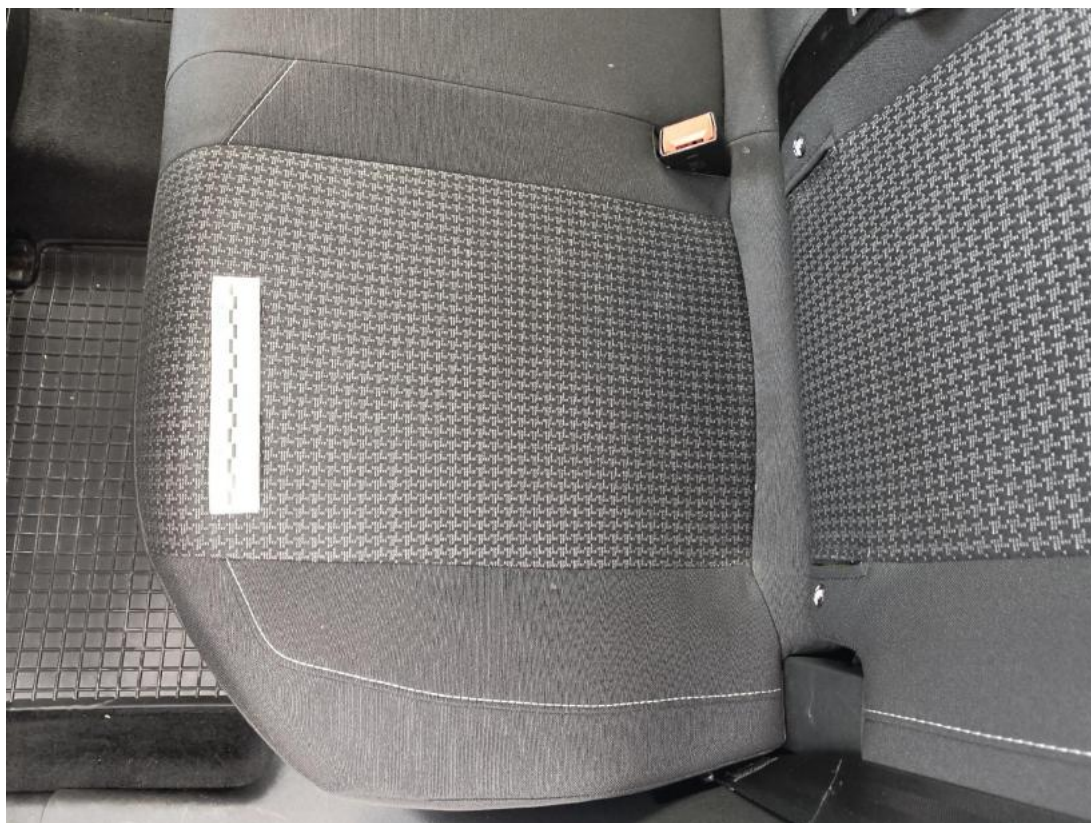
**Fot. 83**  
Kanapa tyl. - Inne 2

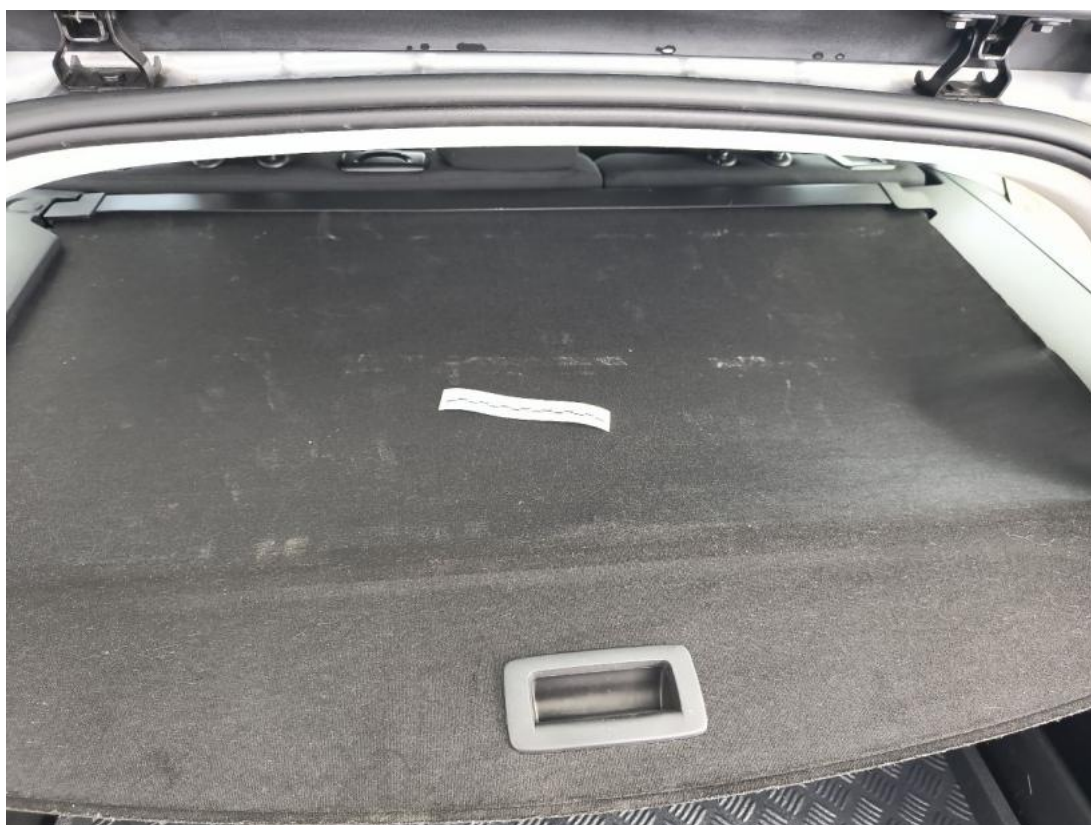
**Fot. 84**  
Półka/roleta tylna - zdjęcie poglądowe 1
