WDF4156051U127848

Halter		Besichtigungszustand	bedingt: Licht/Nässe/Schmutz
Kennzeichen		Laufleistung (abgelesen)	110.696 km
Hersteller	Mercedes-Benz	Restlauf bis Service	35.162 km
Typ/Modell	CITAN	HU (Abgelesen aus ZBI)	09/2027
Fahrgestellnummer	WDF4156051U127848	Leistung / Hubraum	81 kW / 1.461 ccm
Erstzulassung	19.09.2013	Polster/Farbe	Stoff / Schwarz-Anthrazit
Letzte Wartung		Lackierung	Weiß
Kraftstoffart	Diesel	Getriebe	Manuell

Zustandsbericht

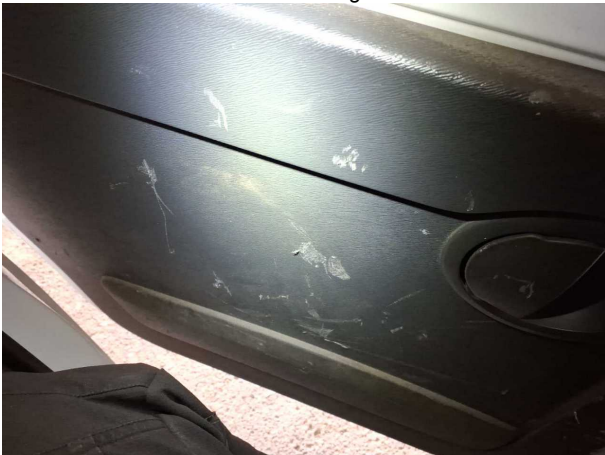
Beschädigung #1: Verkleidungen/Abdeckungen: Türverkleidung hinten links - Kratzer - Wertminderung

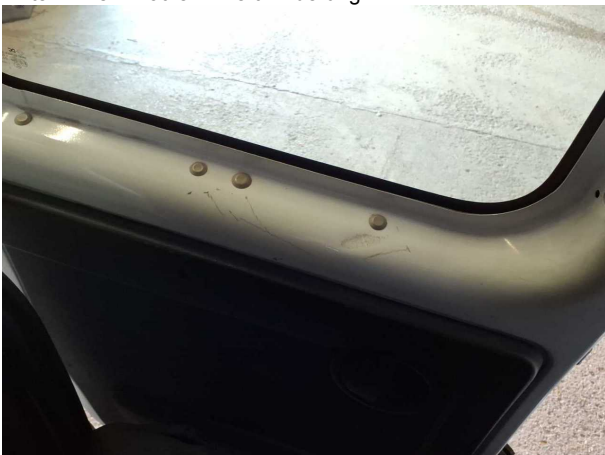
Beschädigung #1: Verkleidungen/Abdeckungen: Türverkleidung hinten links - Kratzer - Wertminderung

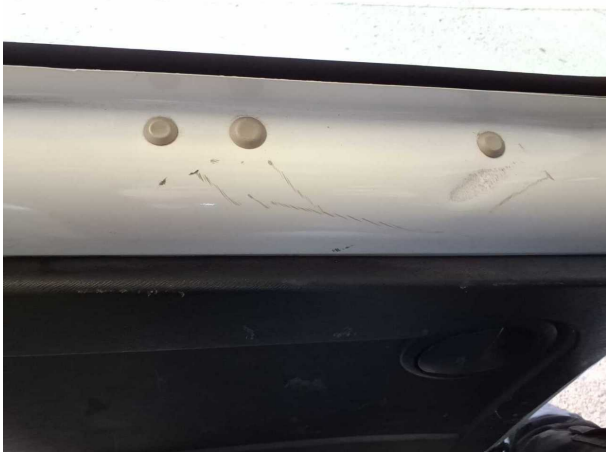
Beschädigung #2: Schiebetür links: Schiebetür (Innenseite) - Delle / Lackschaden - instandsetzen und lackieren

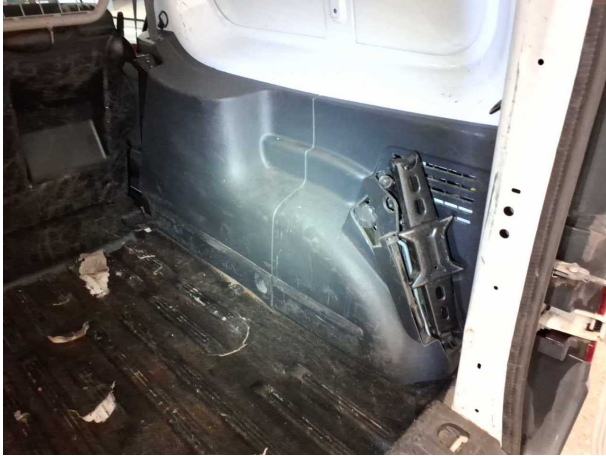
Beschädigung #4: Interieur: Laderaumboden - Löcher - erneuern

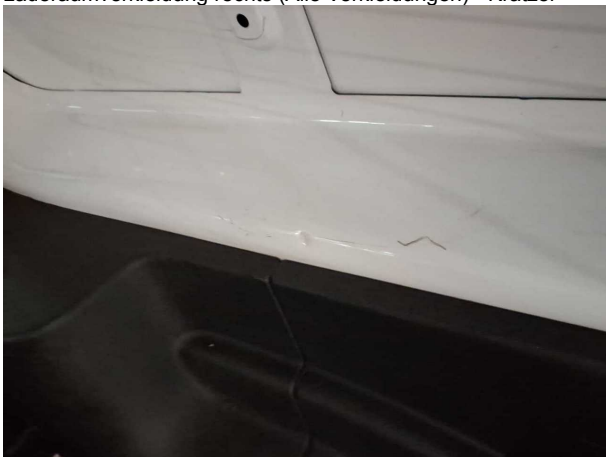
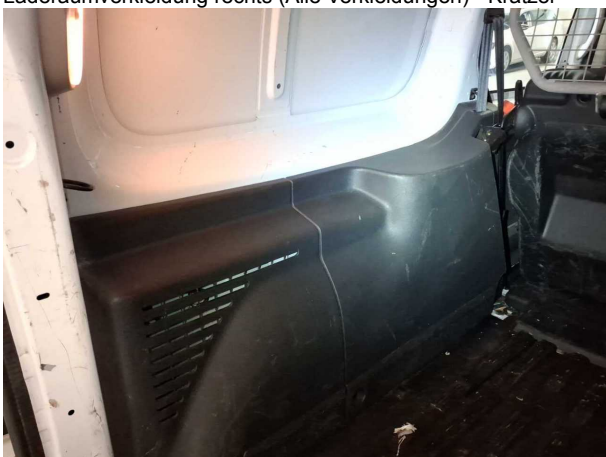
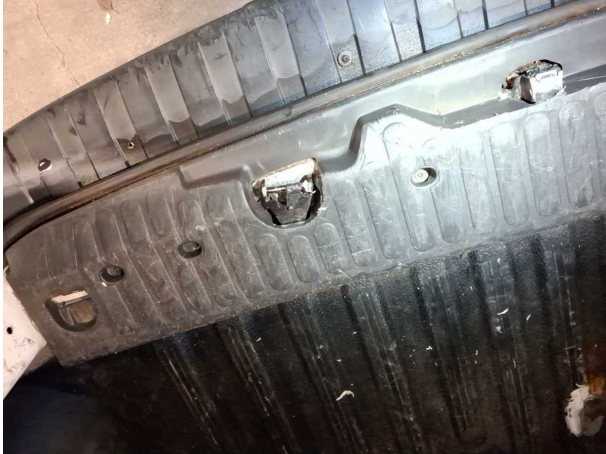
Beschädigung #5: Verkleidungen/Abdeckungen:
Laderaumverkleidung rechts (Alle Verkleidungen) - Kratzer

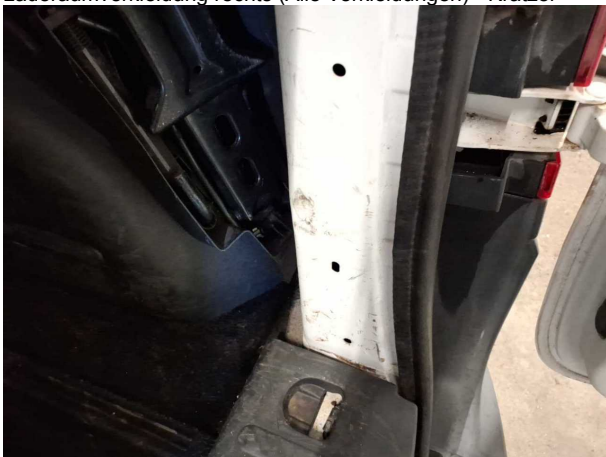
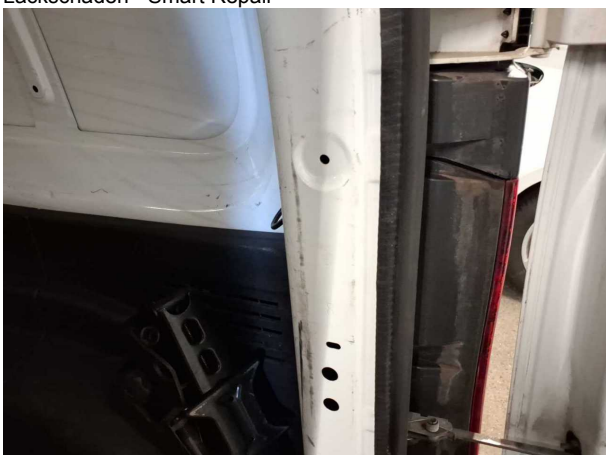
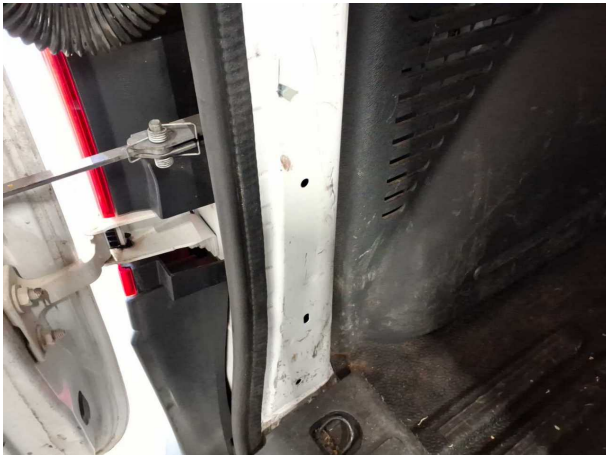
Beschädigung #6: Karosserie: D-Säule rechts (und links) -
Delle / Lackschaden - Smart Repair

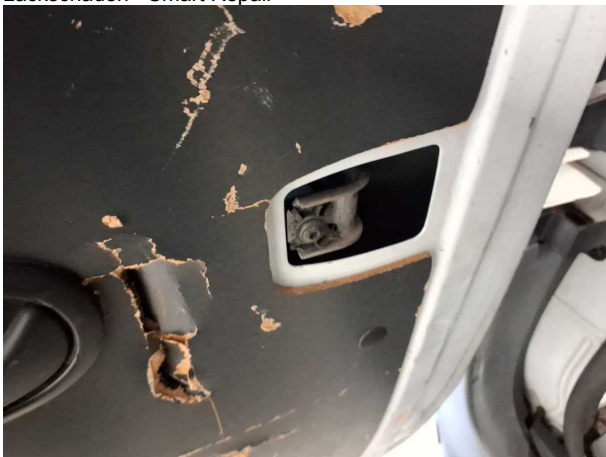
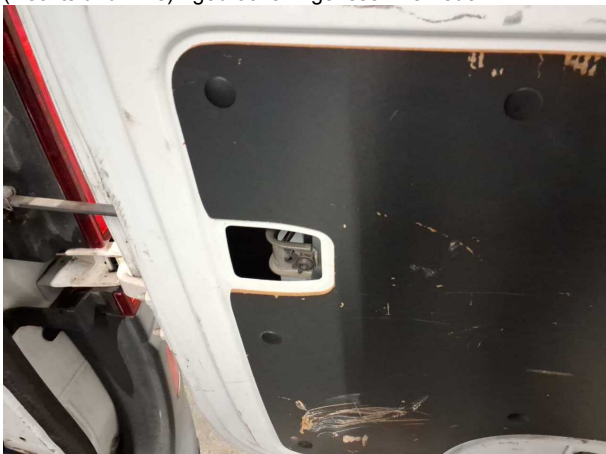
Beschädigung #7: Heckklappe/-tür: Verkleidung Standard unten (Rechts und links) - gebrochen / gerissen - erneuern

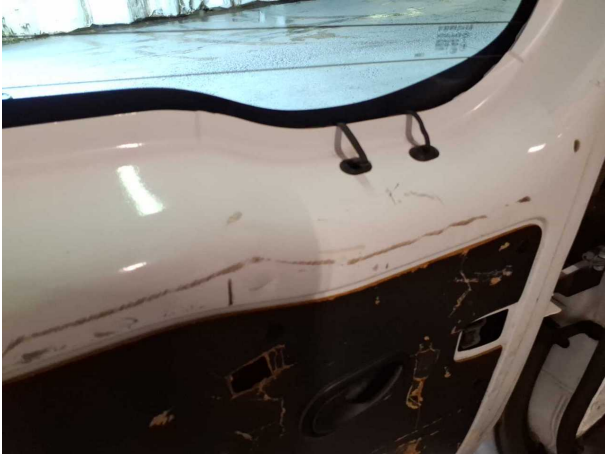
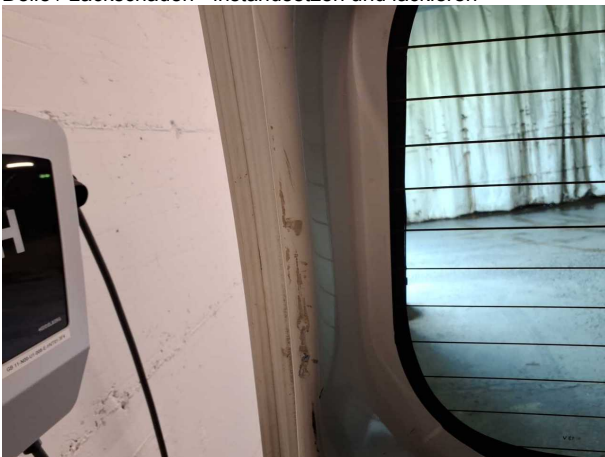
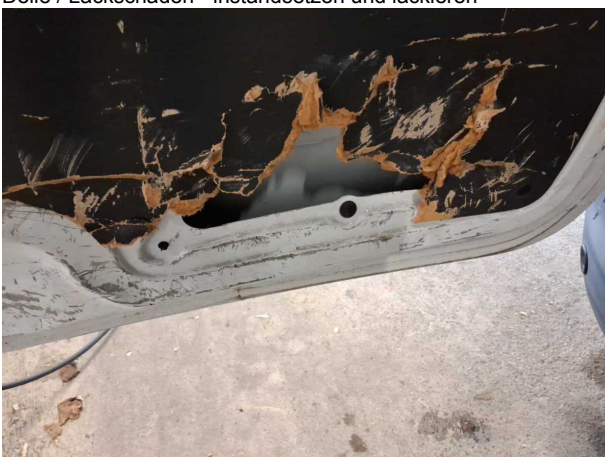
Beschädigung #8: Heckklappe/-tür: Hecktür links (Innenseite) - Delle / Lackschaden - instandsetzen und lackieren

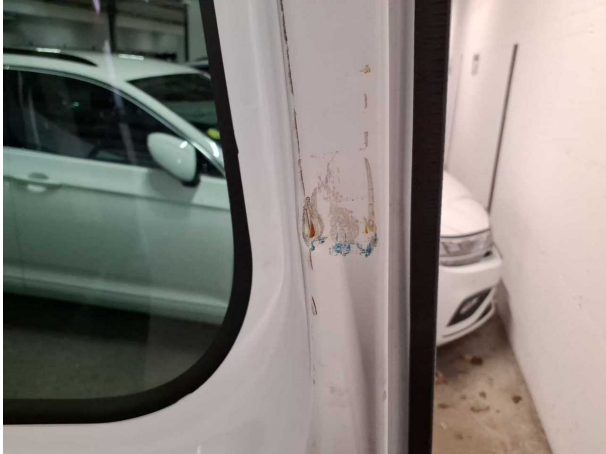
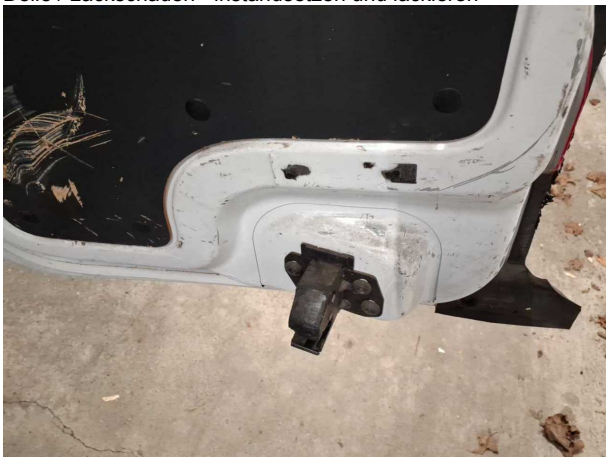
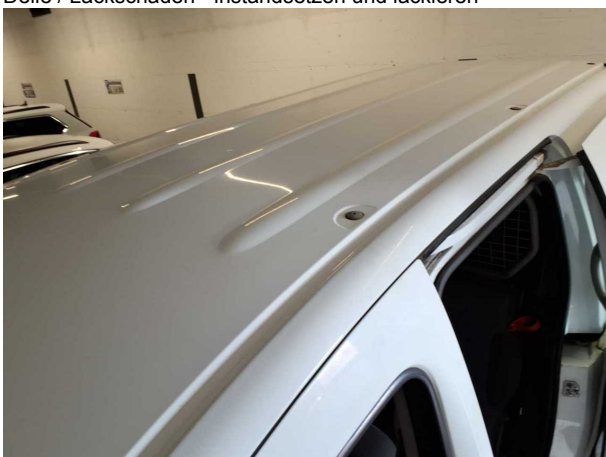
Beschädigung #9: Heckklappe/-tür: Hecktür rechts (Innenseite) - Delle / Lackschaden - instandsetzen und

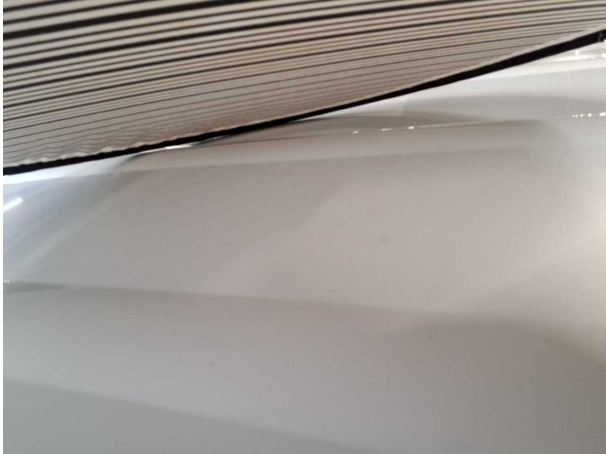
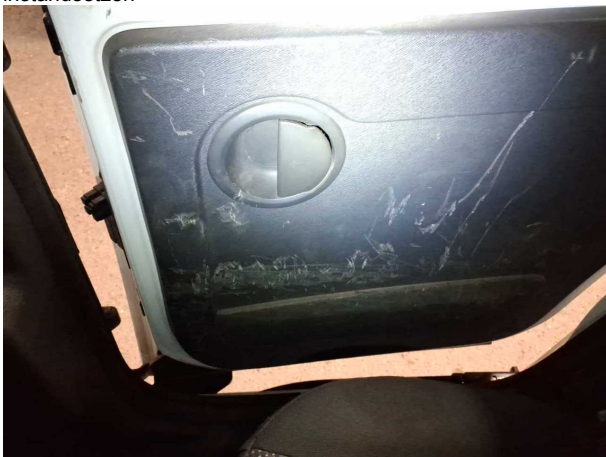
Beschädigung #10: Karosserie: Karosserie - Hagelschaden - sanft instandsetzen

Beschädigung #10: Karosserie: Karosserie - Hagelschaden -
sanft instandsetzen

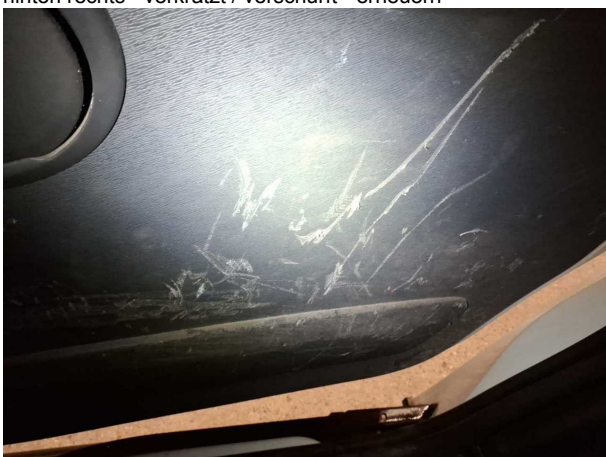
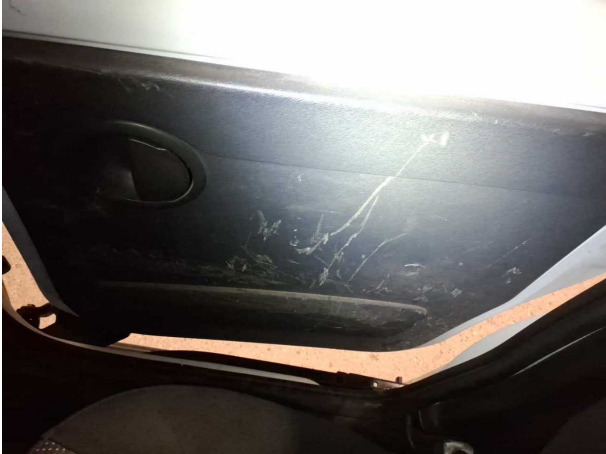
Beschädigung #11: Verkleidungen/Abdeckungen:
Türverkleidung hinten rechts - verkratzt / verschürft - erneuern

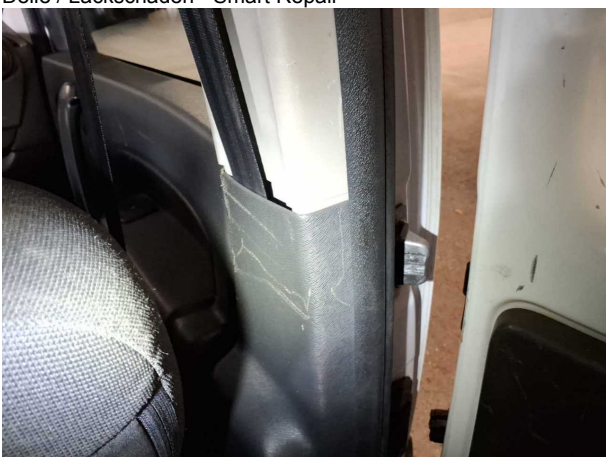
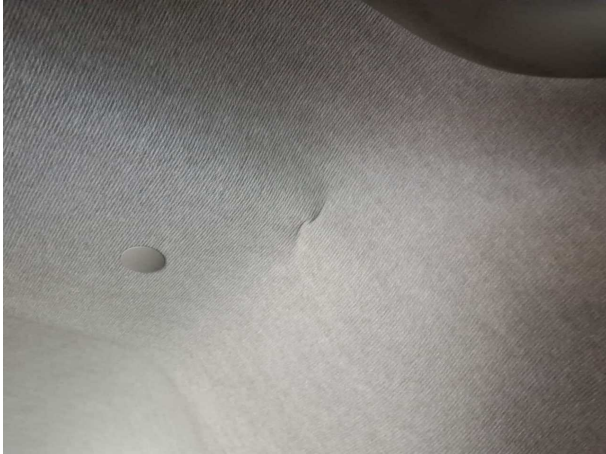
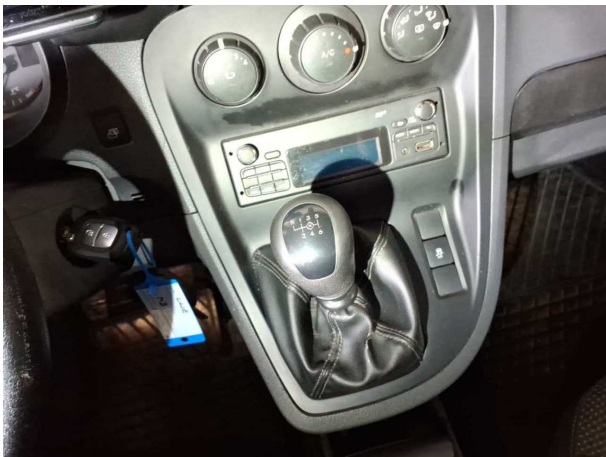
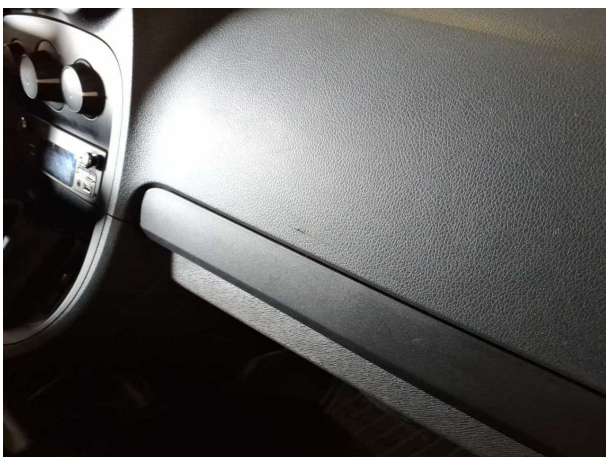
Beschädigung #13: Interieur: Innenraum - Kratzer

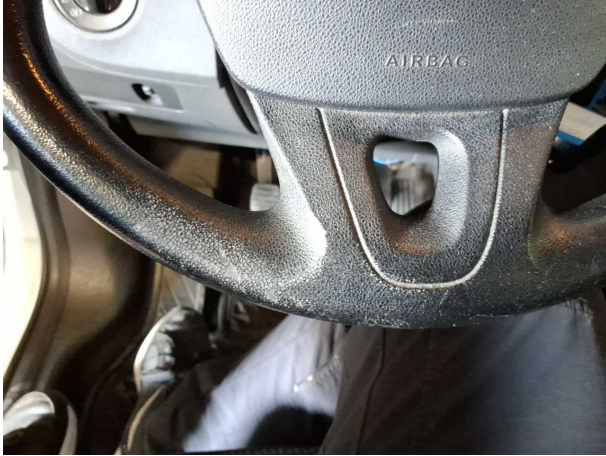
Beschädigung #17: Lenkanlage: Lenkrad - beschädigt - erneuern

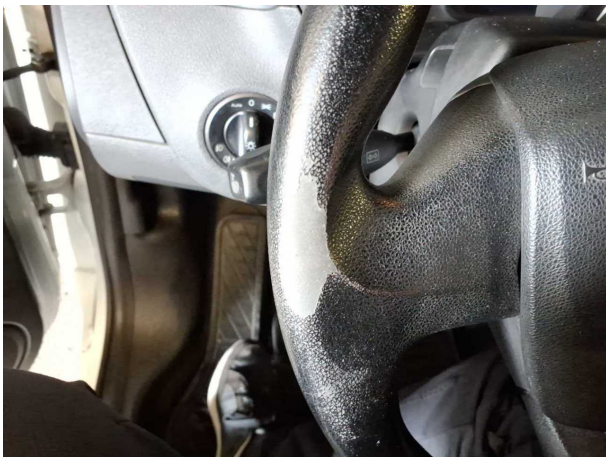
Beschädigung #17: Lenkanlage: Lenkrad - beschädigt - erneuern

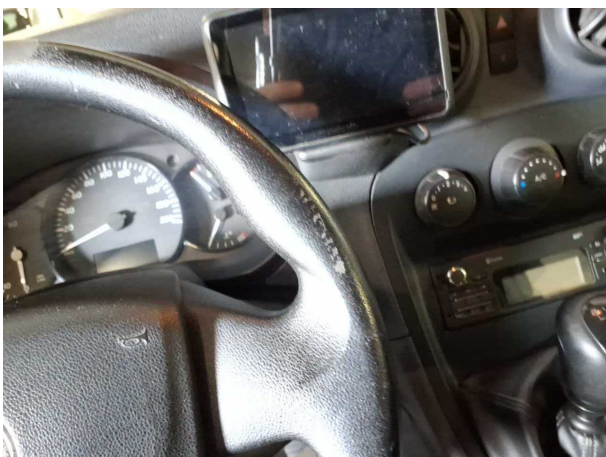
Beschädigung #17: Lenkanlage: Lenkrad - beschädigt - erneuern

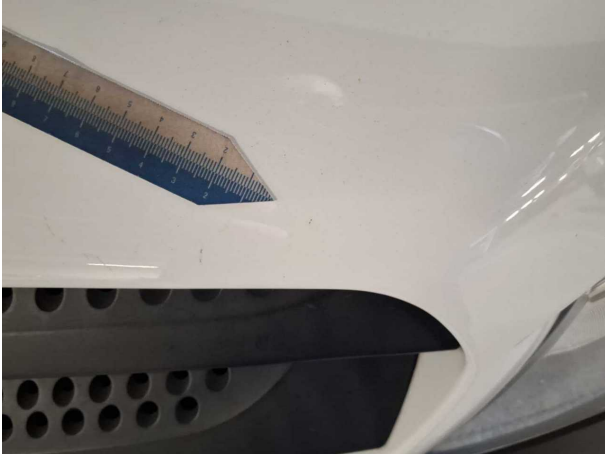
Beschädigung #18: Stossfänger vorn: Stossfänger vorn (Kompletter Vorderwagen) - Steinschlag

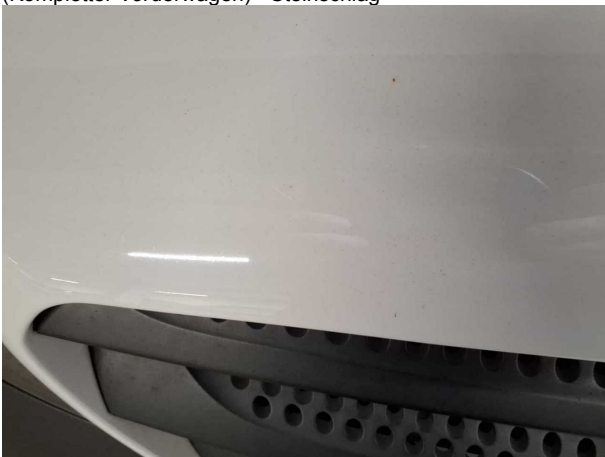
Beschädigung #18: Stossfänger vorn: Stossfänger vorn (Kompletter Vorderwagen) - Steinschlag

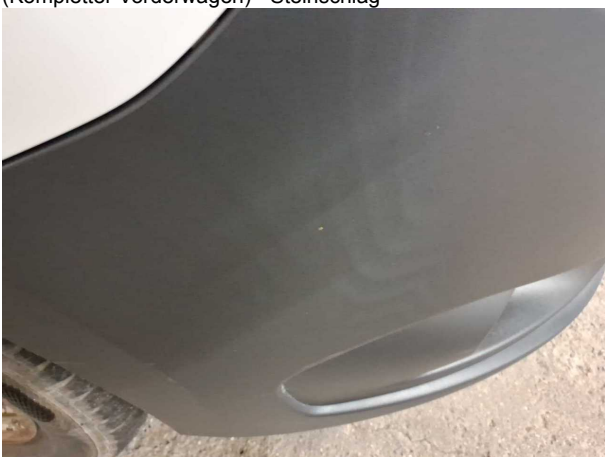
Beschädigung #18: Stossfänger vorn: Stossfänger vorn (Kompletter Vorderwagen) - Steinschlag

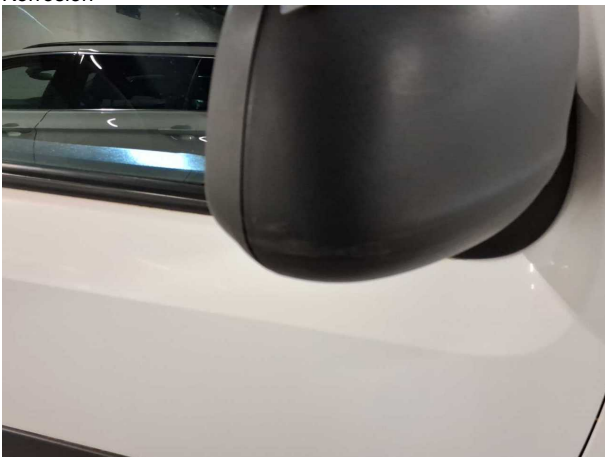
Beschädigung #20: Außenspiegel rechts: Abdeckkappe - Kratzer

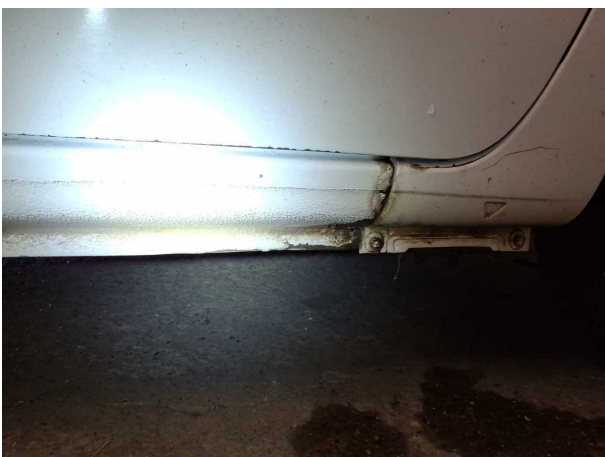
Beschädigung #21: Schweller rechts: Schweller (Lack löst sich) - Lackmangel - Smart Repair

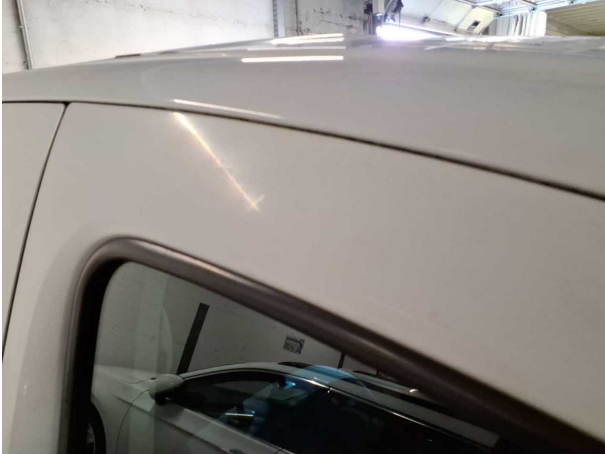
Beschädigung #22: Karosserie: Karosserie - Kratzer - aufbereiten

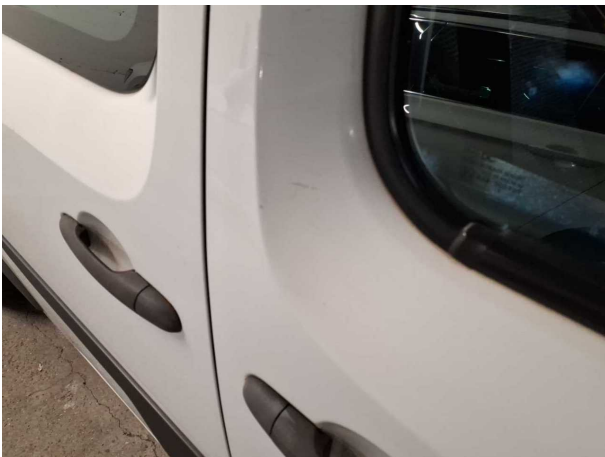
Beschädigung #22: Karosserie: Karosserie - Kratzer - aufbereiten

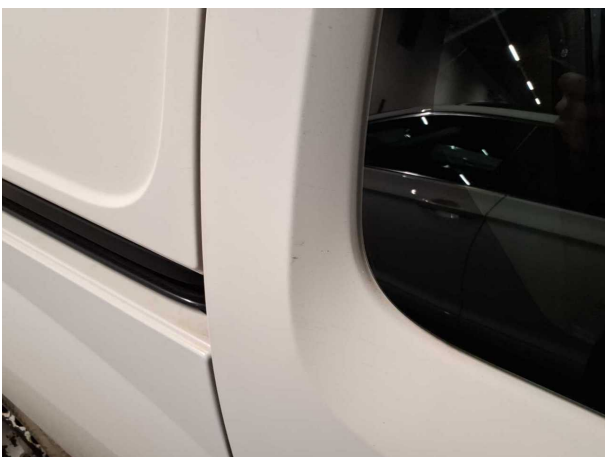
Beschädigung #22: Karosserie: Karosserie - Kratzer - aufbereiten

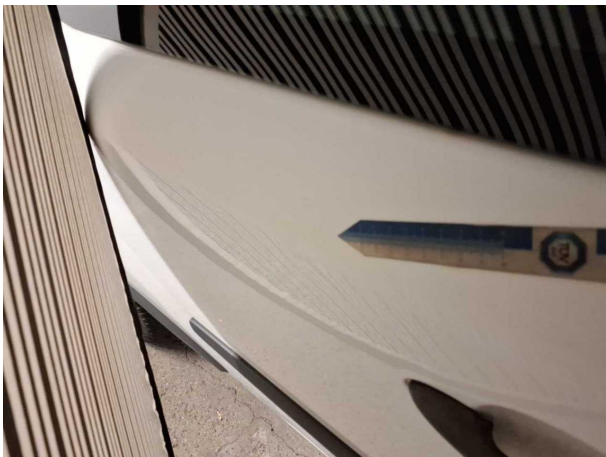
Beschädigung #24: Schiebetür rechts: Schiebetür - Delle(n)

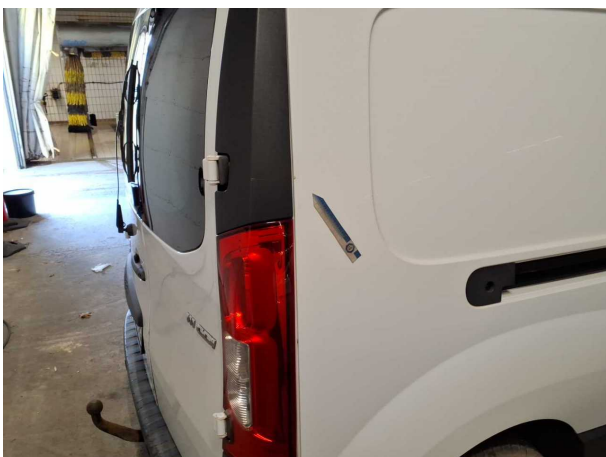
Beschädigung #24: Schiebetür rechts: Schiebetür - Delle(n)

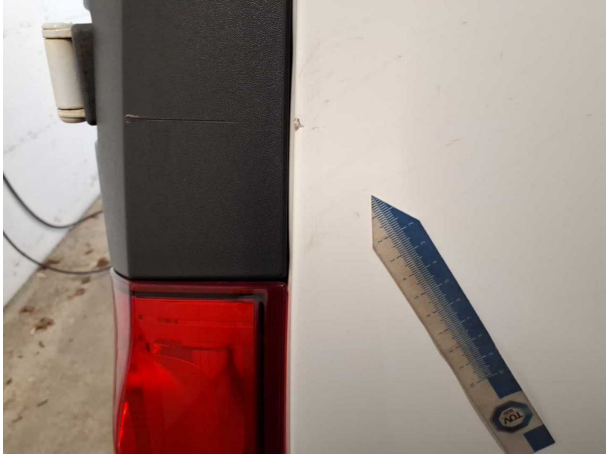
Beschädigung #25: Seitenwand rechts: Seitenwand - Delle / Lackschaden - instandsetzen und lackieren

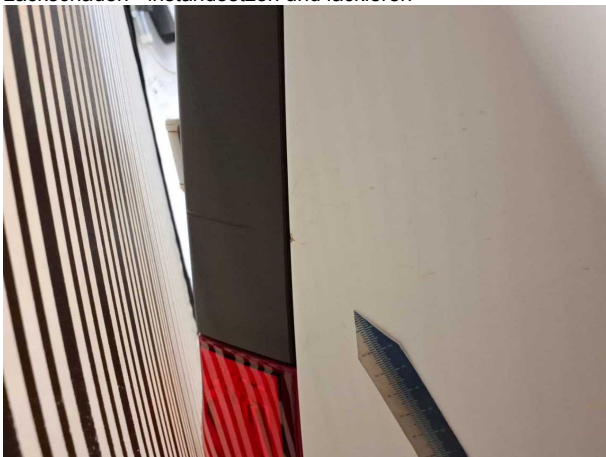
Beschädigung #25: Seitenwand rechts: Seitenwand - Delle / Lackschaden - instandsetzen und lackieren

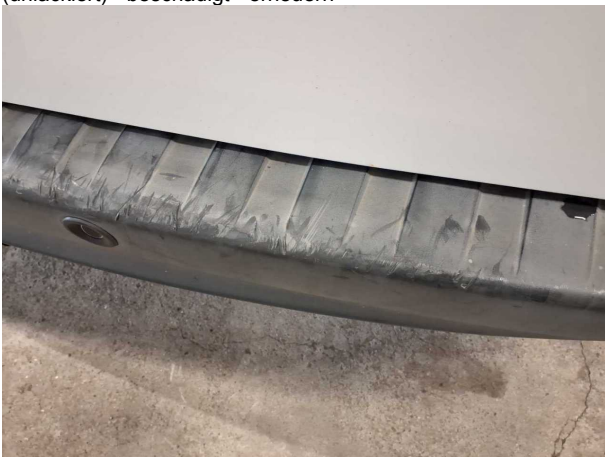
Beschädigung #27: Stossfänger hinten: Stossfänger hinten (unlackiert) - beschädigt - erneuern

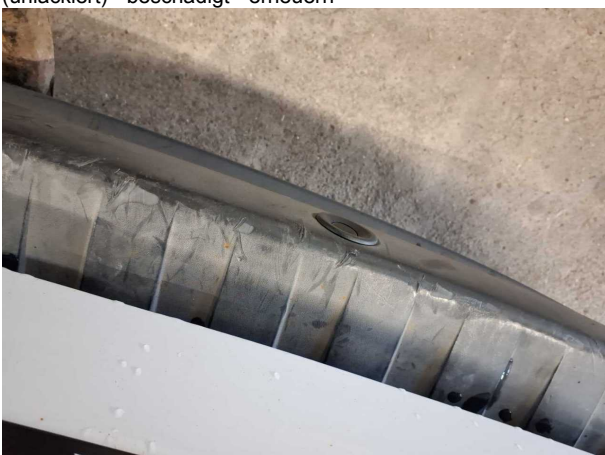
Beschädigung #27: Stossfänger hinten: Stossfänger hinten (unlackiert) - beschädigt - erneuern

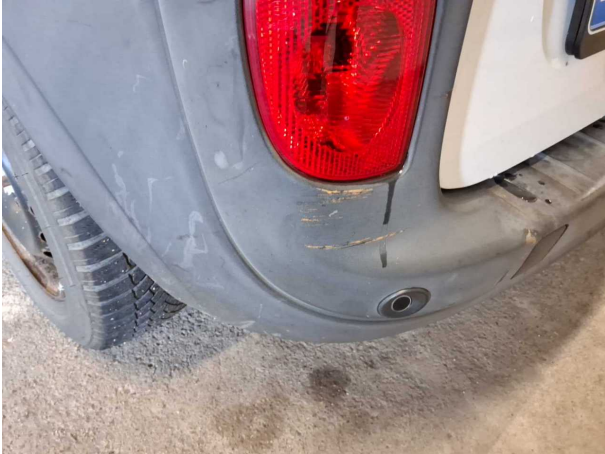
Beschädigung #27: Stossfänger hinten: Stossfänger hinten (unlackiert) - beschädigt - erneuern

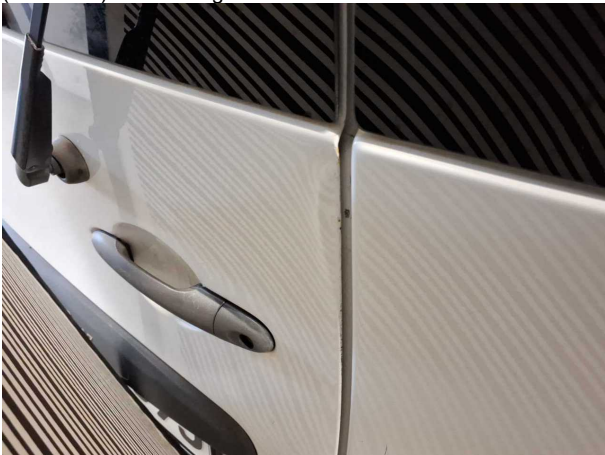
Beschädigung #28: Heckklappe/-tür: Hecktür links - verformt - instandsetzen und lackieren

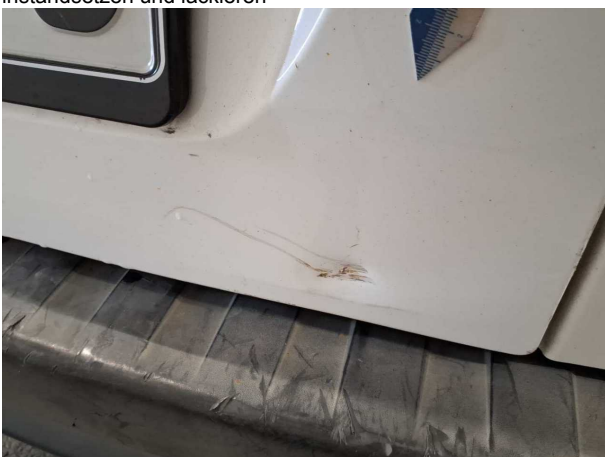
Beschädigung #28: Heckklappe/-tür: Hecktür links - verformt - instandsetzen und lackieren

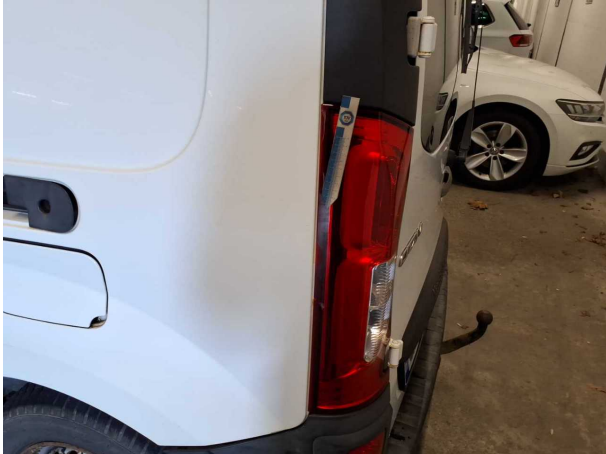
Beschädigung #28: Heckklappe/-tür: Hecktür links - verformt - instandsetzen und lackieren

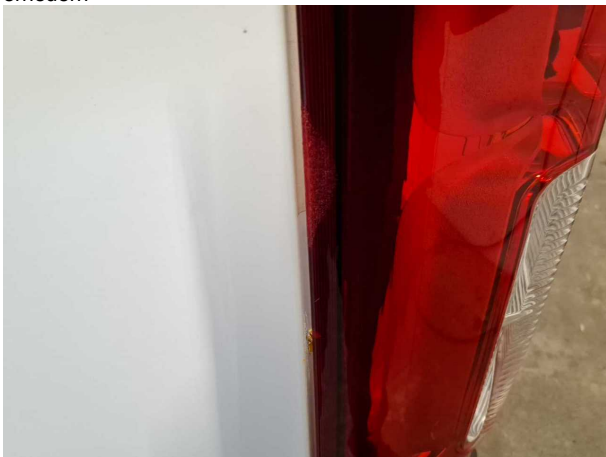
Beschädigung #29: Heckleuchte: Heckleuchte links - beschädigt - erneuern

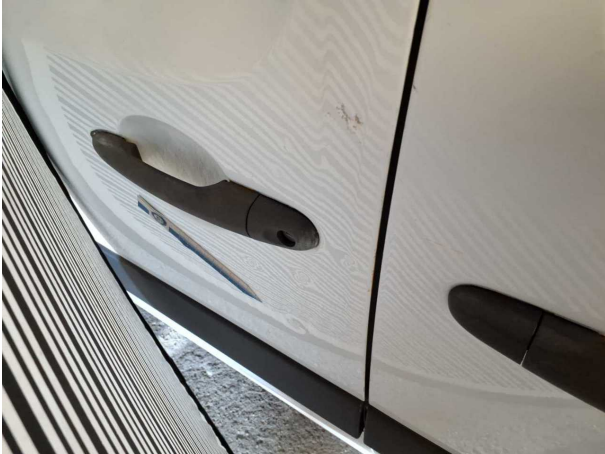
Beschädigung #32: Tür vorn links: Tür - Delle / Lackschaden - instandsetzen und lackieren

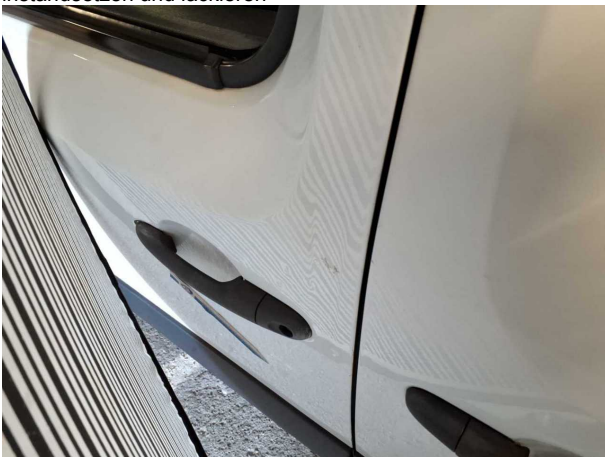
Beschädigung #32: Tür vorn links: Tür - Delle / Lackschaden - instandsetzen und lackieren

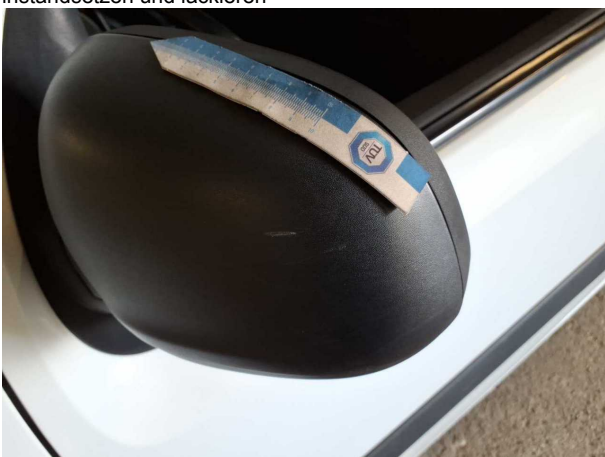
Beschädigung #33: Außenspiegel links: Abdeckkappe - Kratzer

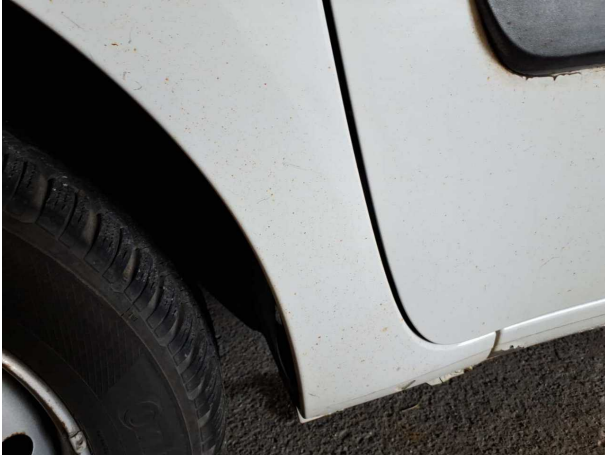
Beschädigung #34: Karosserie: Karosserie (Flugrost) - Lackmangel - entfernen

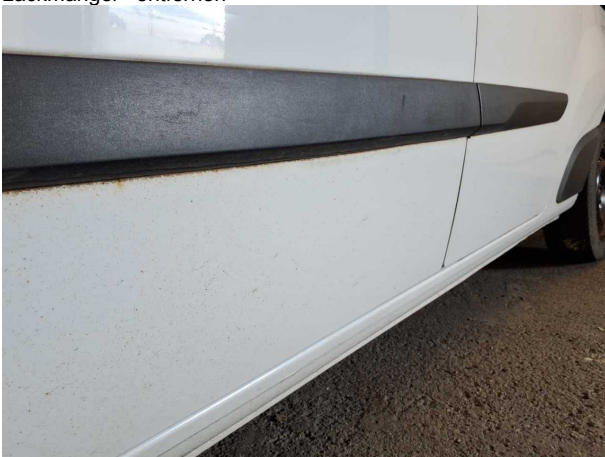
Beschädigung #34: Karosserie: Karosserie (Flugrost) - Lackmangel - entfernen

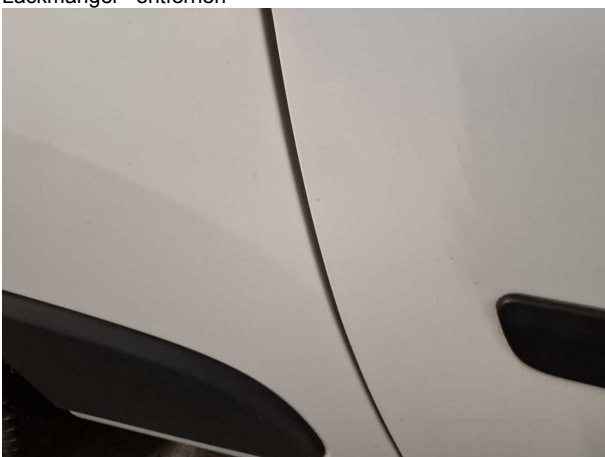
Beschädigung #34: Karosserie: Karosserie (Flugrost) - Lackmangel - entfernen
