WWZZZ3CZFE004493

Halter		Besichtigungszustand	bedingt: Licht/Nässe/Schmutz
Kennzeichen		Laufleistung (abgelesen)	274.943 km
Hersteller	Volkswagen	Restlauf bis Service	64 Tag(e)
Typ/Modell	PASSAT	HU (Abgelesen aus ZBI)	09/2027
Fahrgestellnummer	WWZZZ3CZFE004493	Leistung / Hubraum	103 kW / 1.968 ccm
Erstzulassung	01.07.2014	Polster/Farbe	Stoff / Schwarz-Anthrazit
Letzte Wartung	05/2024, 258.526 km	Lackierung	Weiß
Kraftstoffart	Diesel	Getriebe	Automatik

Zustandsbericht

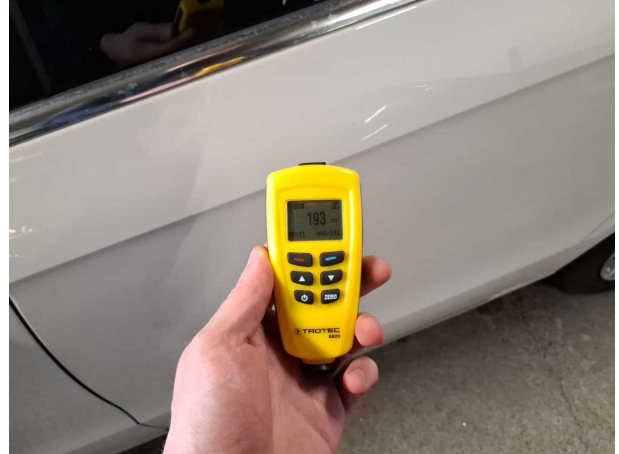
Nacklackierung 1: Tür hinten links

Nr.	Ort
1	Tür hinten links, fachgerecht ausgeführt, Reparaturrechnung vorhanden
