Raport z oględzin pojazdu

Numer raportu	218871/4/26-11401	Data raportu	01-04-2026
Rzeczoznawcy	Iwo Tokarski (WSP) mgr inż. Przemysław Ostap	Data oględzin	24-03-2026
Nr zlecenia	PKOM(DZS)/GDA/24683/26/03/19	Miejsce oględzin	AUTOMARKET WOLA, PRYMASA TYSI...

Numer identyfikacyjny (VIN)	TMBEP6NJJZ145100
Marka, model	SKODA Fabia III Hatchback 14...
Typ, wersja	Fabia 1.0 TSI Ambition
Numer rejestracyjny	GD8K258
Silnik (rodz./poj./moc)	benz./999 ccm/70 kW
Stan licznika	165 533 km
Data 1. rej./rok prod.	24-05-2018/2018
Data nast. bad. techn.	27-05-2026
Nadwozie	hatchback 5/5
Lakier	srebrny/METALIK
Skrzynia biegów	manualna

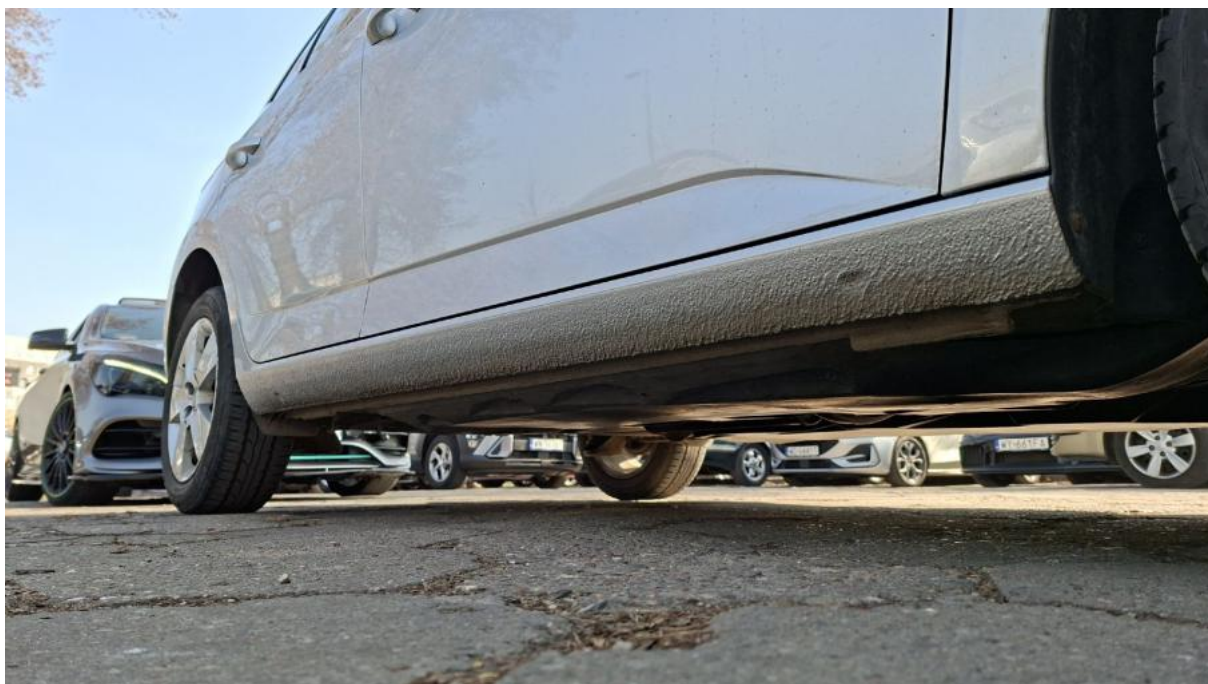
Fot. 4

Próg prawy (widok od przodu)

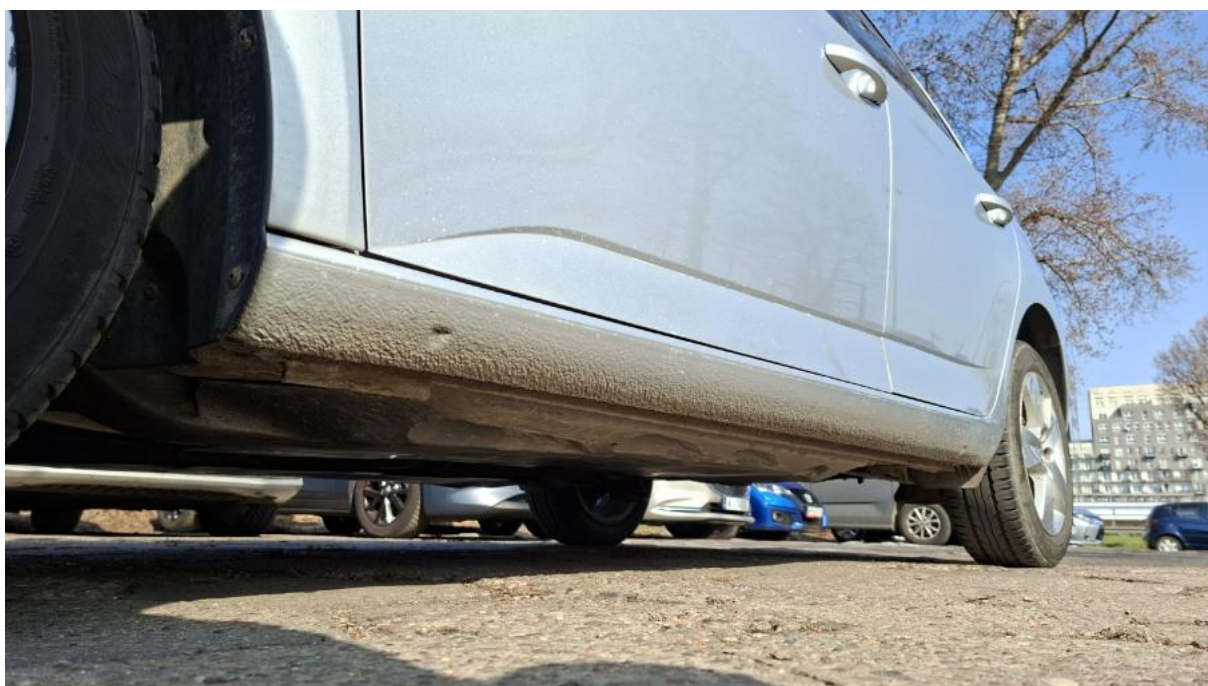
Fot. 12

Próg lewy (widok od przodu)

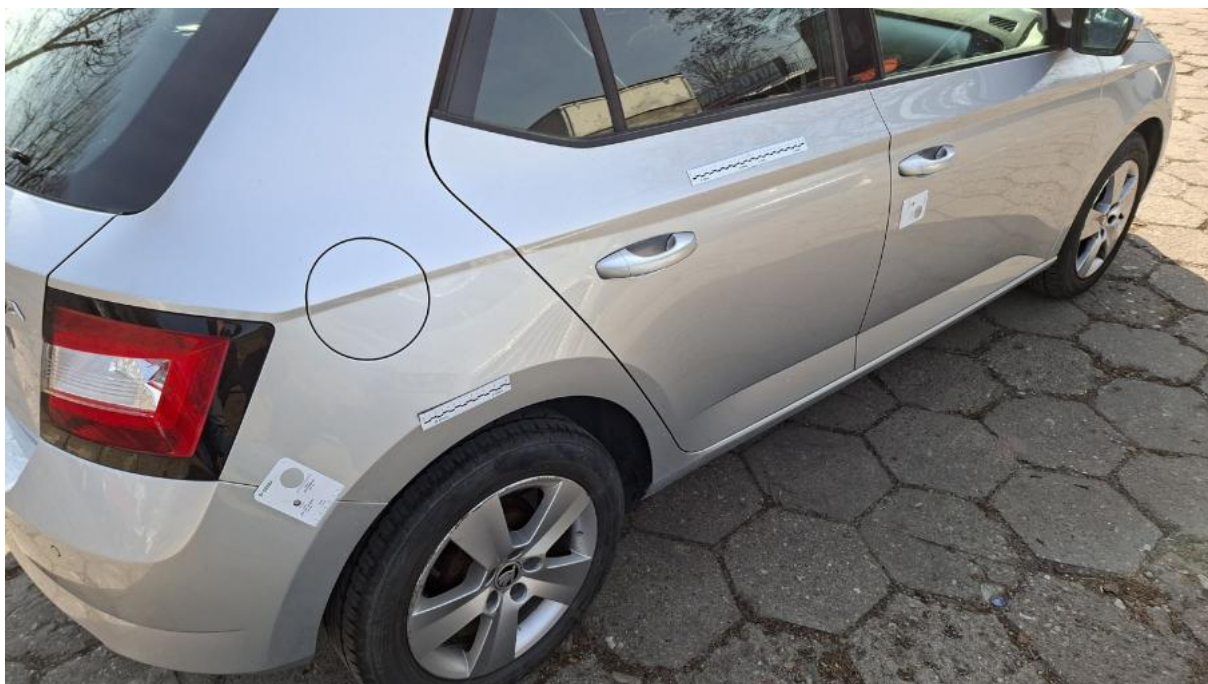
Fot. 50

Łotnik tylny P / Ściana boczna P - zdjęcie poglądowe 1

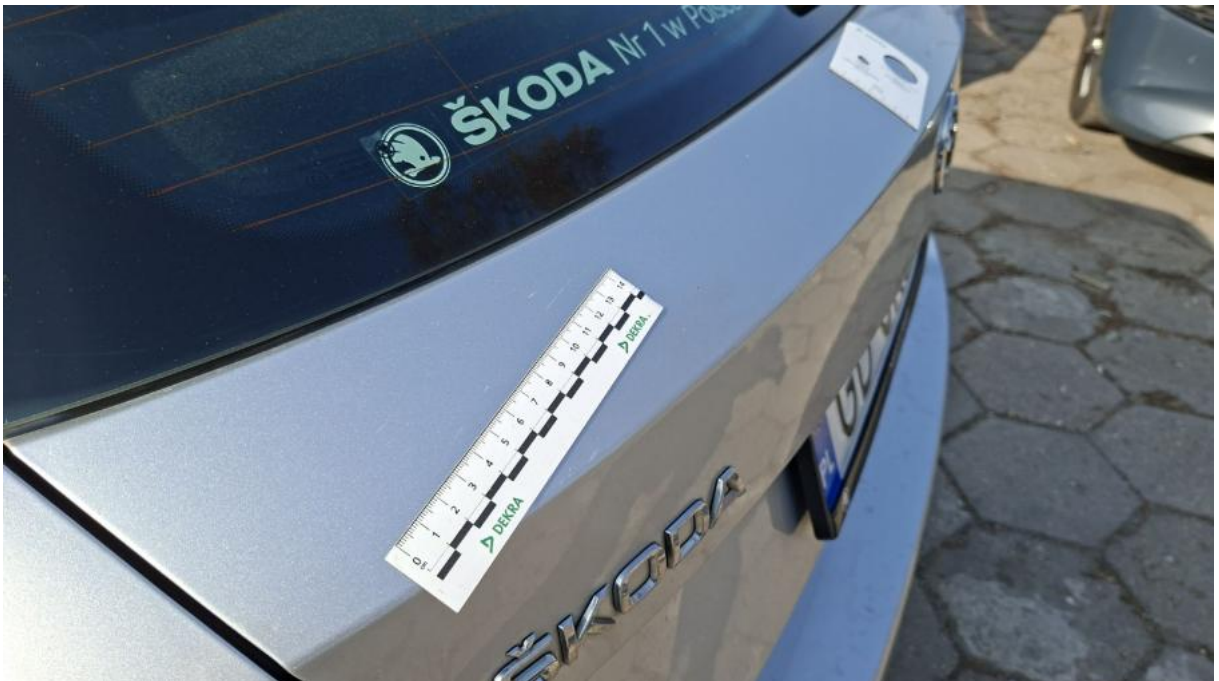
Fot. 56

Pokrywy bagażnika - zdjęcie poglądowe 1

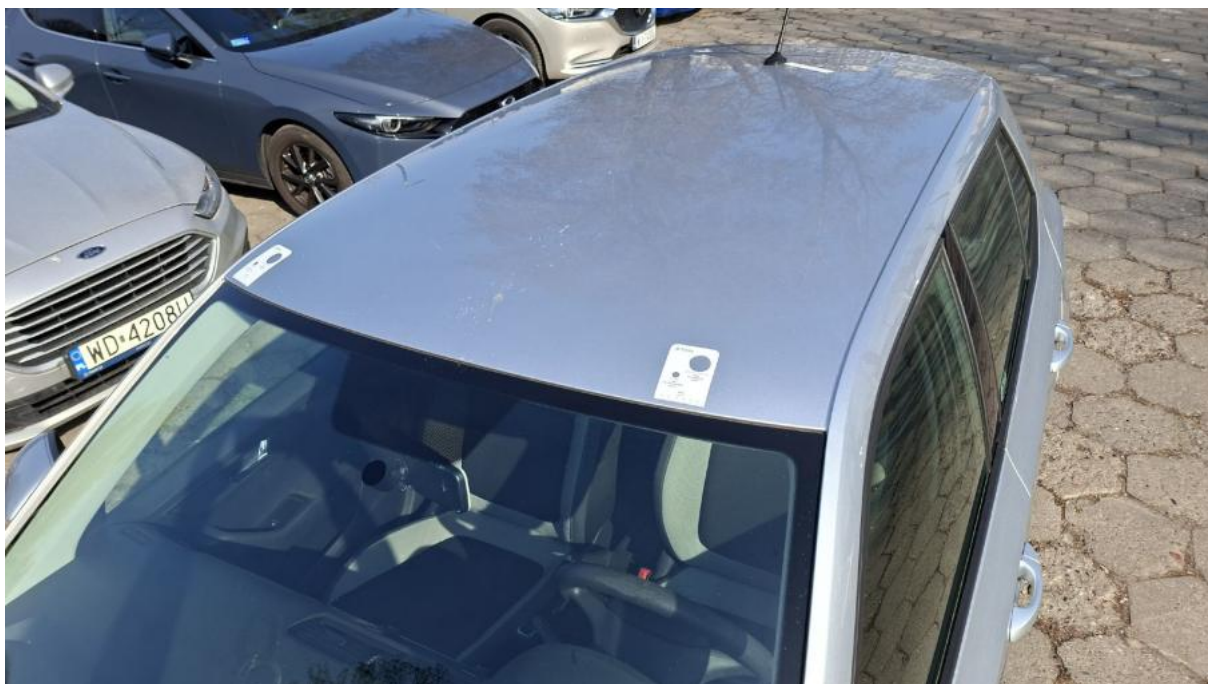
Fot. 58

Poz.	Nazwa pozycji	Opis uszkodzeń	Kwalifik.	Naprawa [rbg]
1	Okladzina zderzaka przedniego	pęknięcie	WY	1.2
2	Pokrywa przednia	rysa/odprysk, ślady korozji	NA	0.5
3	Dach	rysa/odprysk, ślady korozji	NA	0.3
4	Drzwi przednie (nieuzbrojone) R	wgniecenie/odkształcenie	NA	0.7
5	Drzwi tylne (nieuzbrojone) L	niewłaściwe pasowanie, rysa/odprysk, wgniecenie/odkształcenie	NA	
6	Drzwi tylne (nieuzbrojone) R	wgniecenie/odkształcenie	NA	1.2
7	Błotnik tylny L	ślady korozji	NA	0.5
8	Tarcza koła aluminiowa przód L	rysa/odprysk, ubytki materiału	NA	2
9	Tarcza koła aluminiowa tył L	rysa/odprysk, ubytki materiału	NA	2
10	Reflektor z kierunkowskazem kpl. L	zarysowanie		
11	Błotnik tylny R	rysa/odprysk		
12	Pokrywa tylna	rysa/odprysk		
13	Kierownica przystosowana do Airbag	ubytki materiału		
14	Nakładka wew. bagażnika L	zarysowanie		
15	Nakładka wew. bagażnika R	zarysowanie

Dach - zdjęcie poglądowe 1

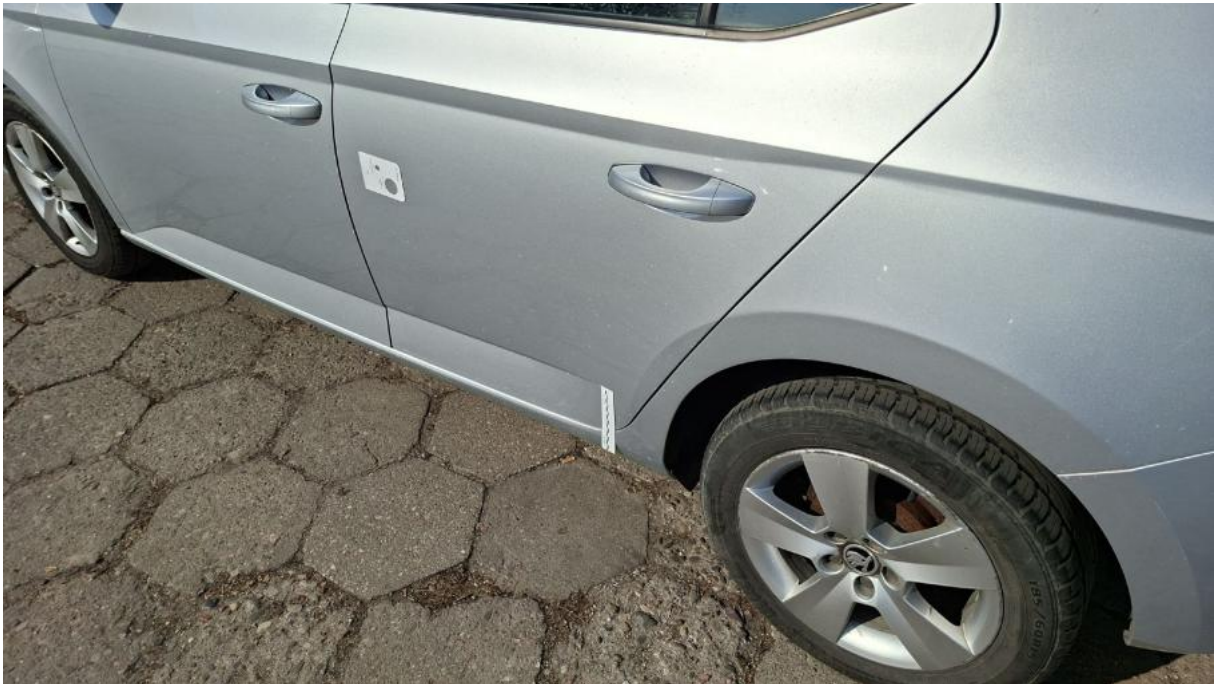
Fot. 66

Drzwi przed L - Inne 1
