Raport z oględzin pojazdu

Numer raportu	216145/9/25-11401	Data raportu	03-09-2025	
Rzeczoznawcy	Jacek Ducki (NEW) mgr inż. Przemysław Ostap	Data oględzin	21-08-2025	
Nr zlecenia	PCM(DZS)/GDA/60325/25/08/14		Miejsce oględzin	MASTER1 POZNAŃ/KOMORNIKI, PLAT...

Numer identyfikacyjny (VIN)	SJNFBAF15U8069320
Marka, model	NISSAN Juke 18-19
Typ, wersja	Juke 1.6 N-Connecta
Numer rejestracyjny	WD8751M
Silnik (rodz./poj./moc)	benz./1598 ccm/82 kW
Stan licznika	188 124 km
Data 1. rej./rok prod.	20-08-2019/2019
Data nast. bad. techn.	12-09-2025
Nadwozie	hatchback 5/5
Lakier	czerwony/METALIK
Skrzynia biegów	manualna

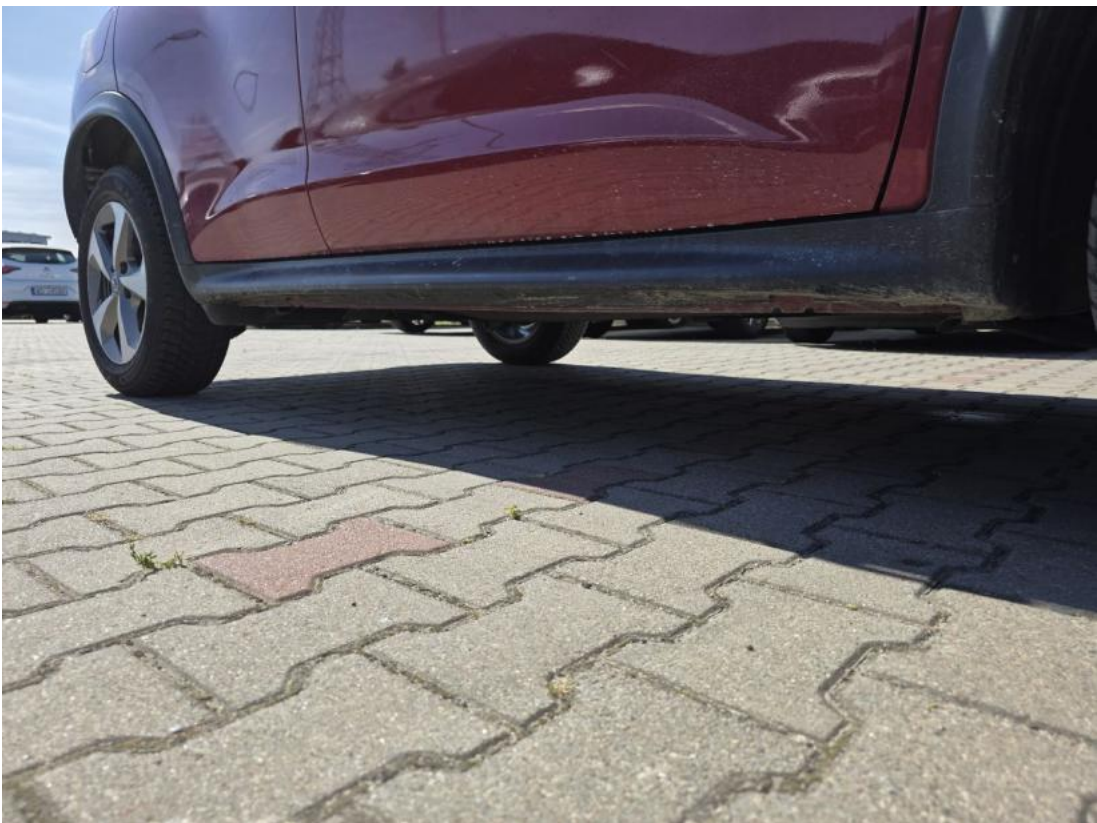
Fot. 4
Próg prawy (widok od przodu)

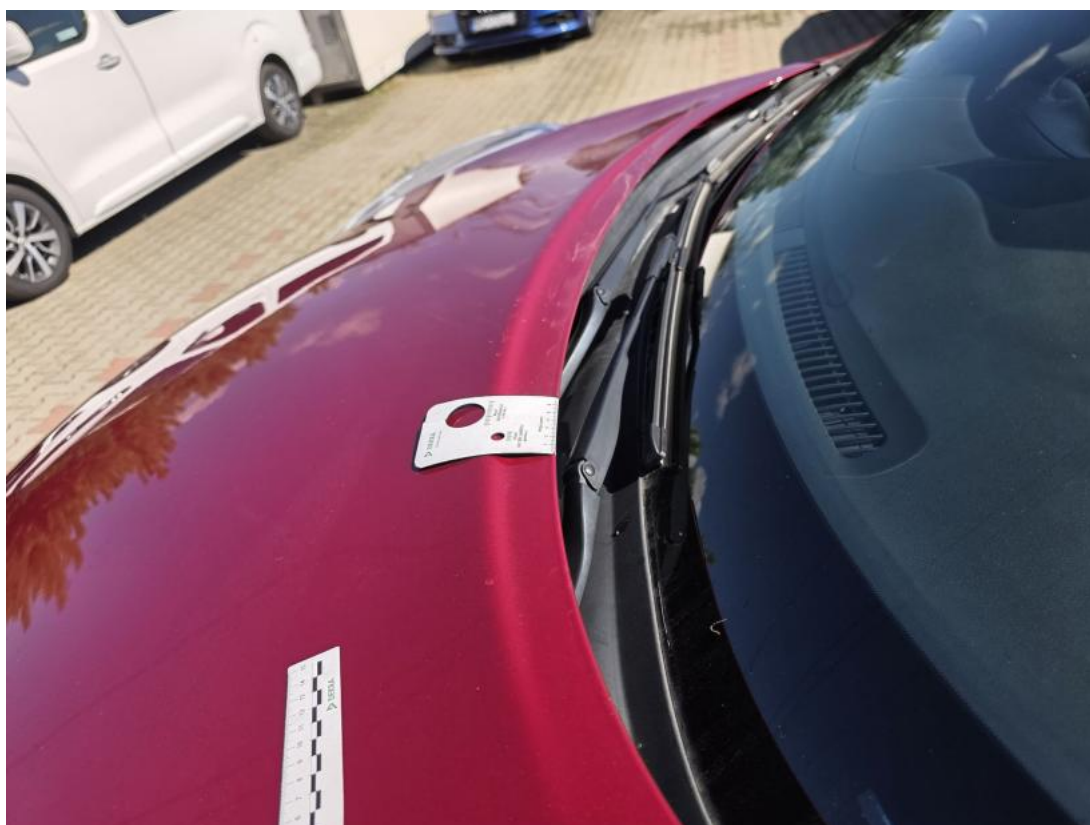
Fot. 35

Pokrywa komory silnika - zdjęcie poglądowe 1

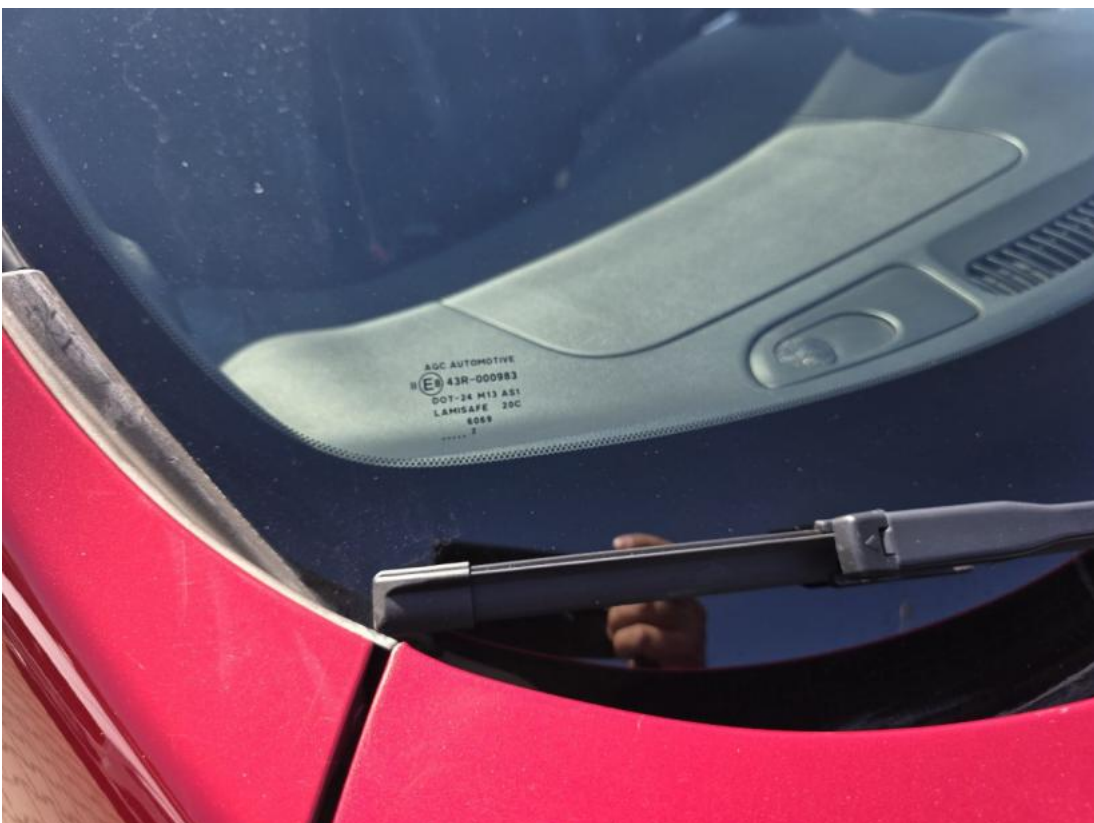
Fot. 38
Szyba czołowa - zdjęcie poglądowe 1

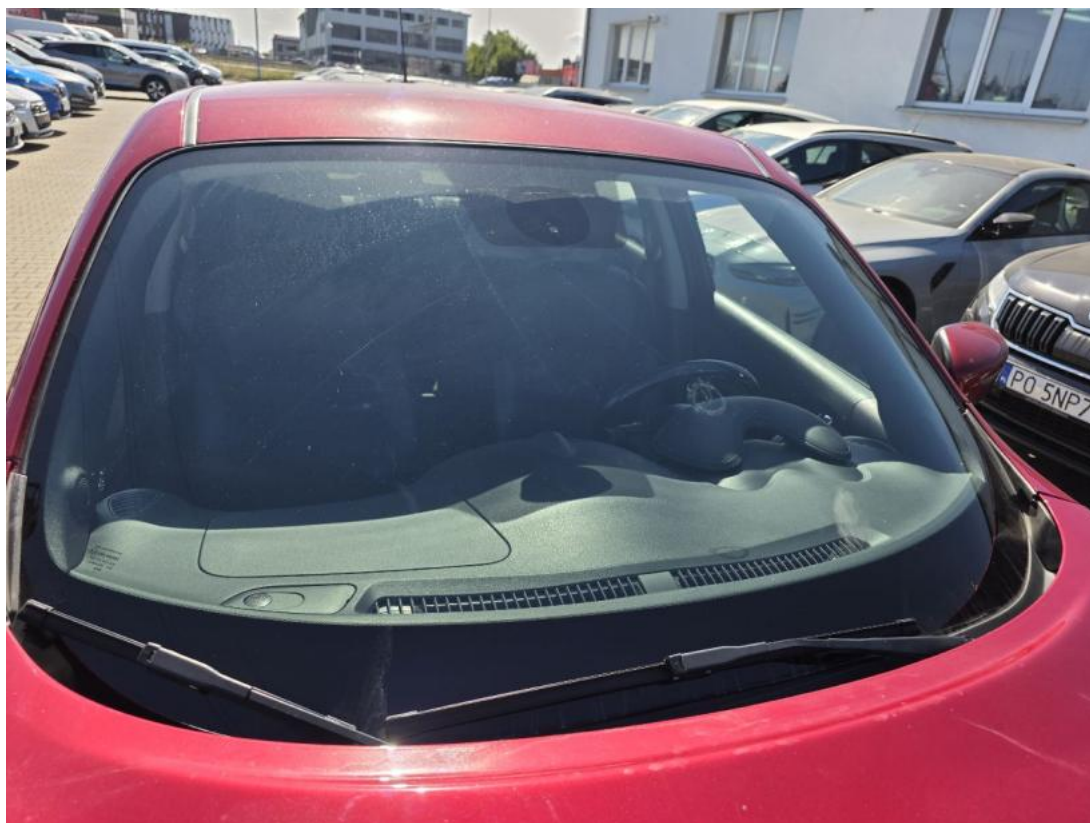
Fot. 39

Szyba czołowa - zdjęcie poglądowe 2

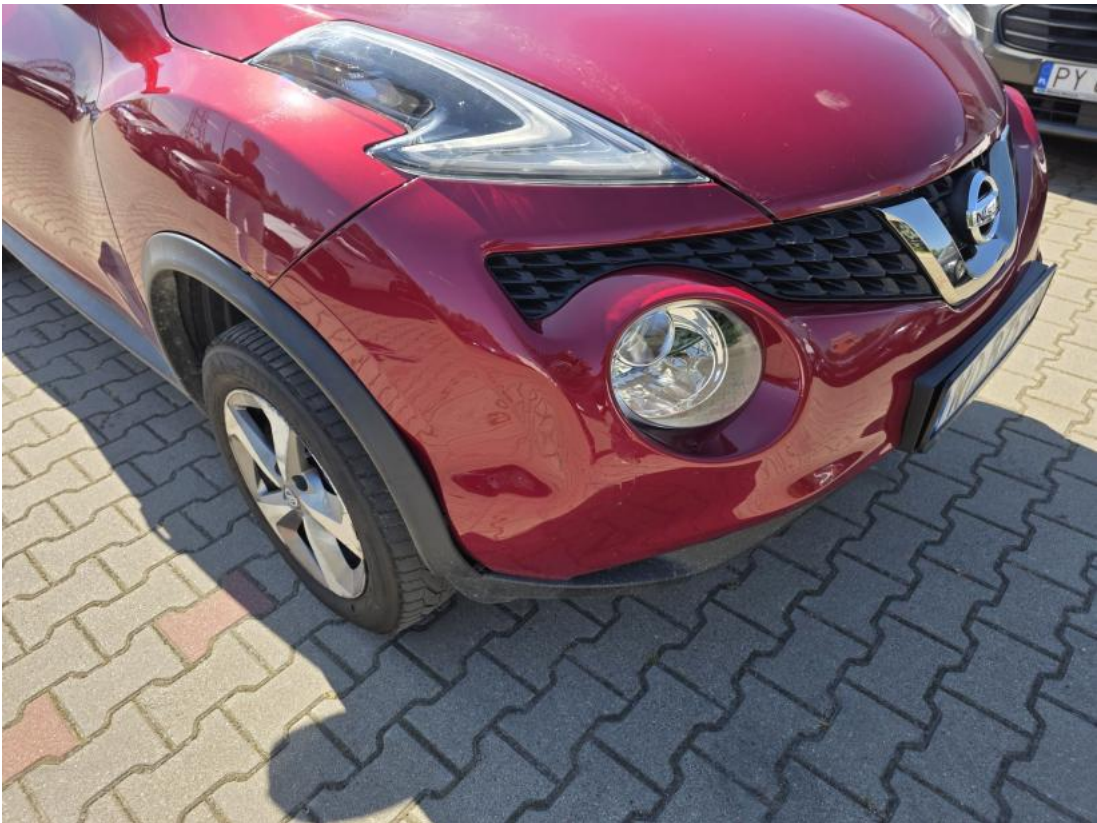
Fot. 41

Zderzak - zdjęcie pogładowe 1

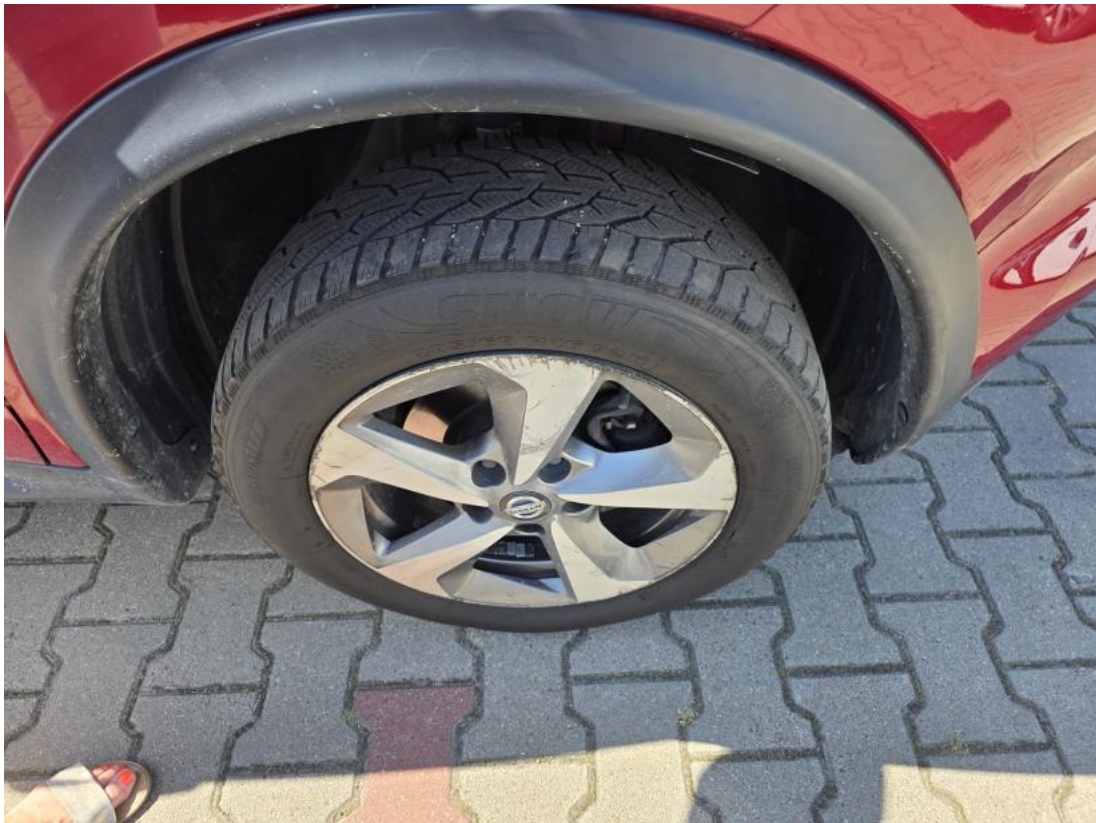
Fot. 43
Felga aluminiowa przednia P - zdjęcie poglądowe 1

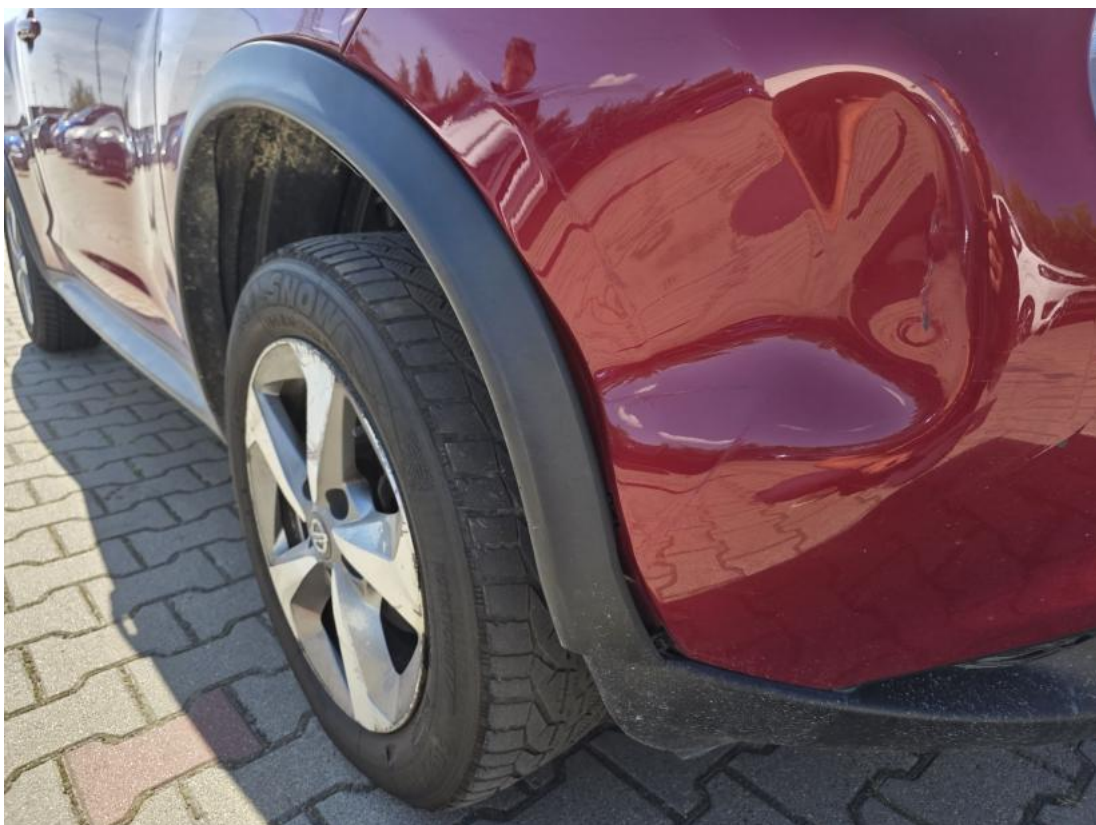
Fot. 48

Nadkole przednie P - zdjęcie poglądowe 1

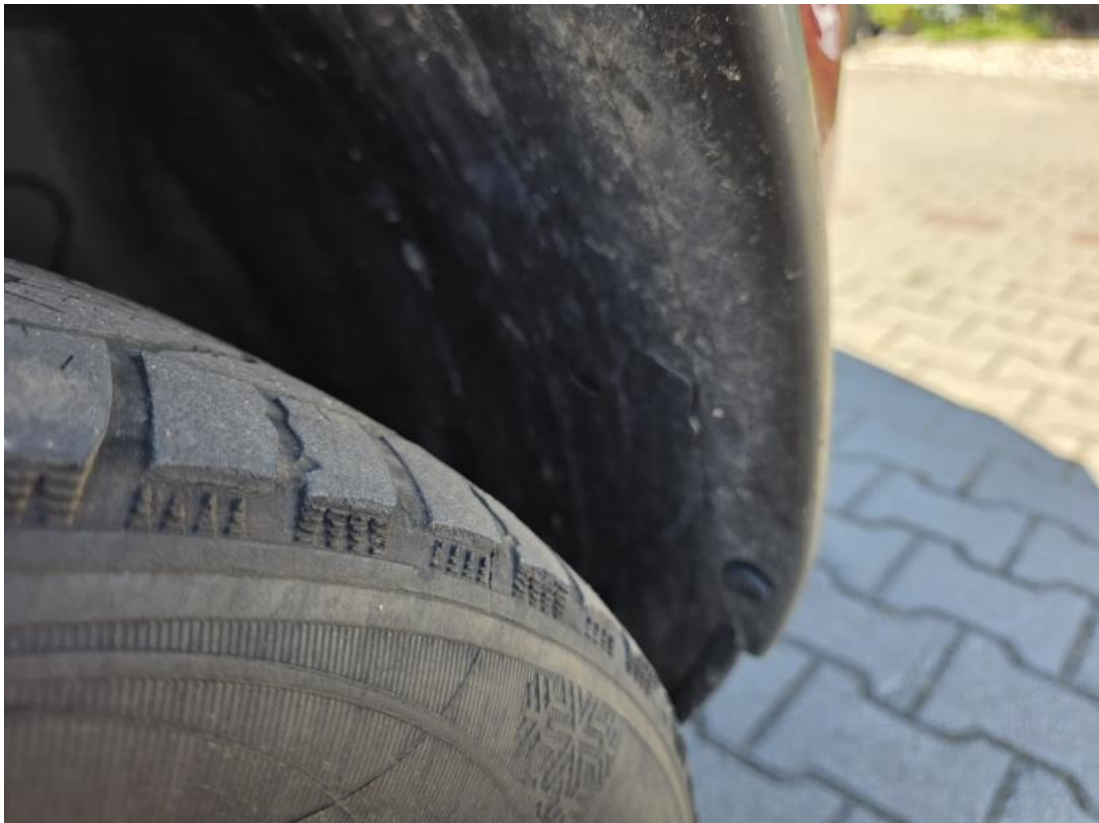
Fot. 49
Nadkole przednie P - zdjęcie poglądowe 2

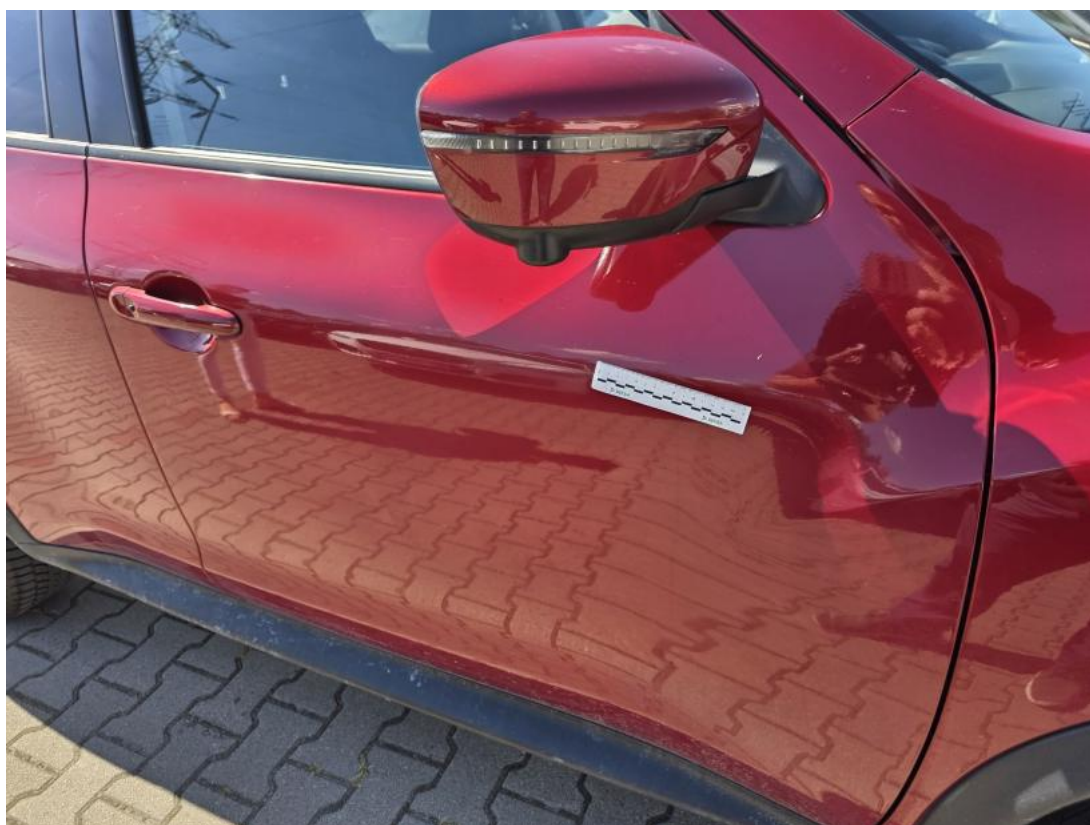
Fot. 56

Drzwi przednie P - zdjęcie poglądowe 1

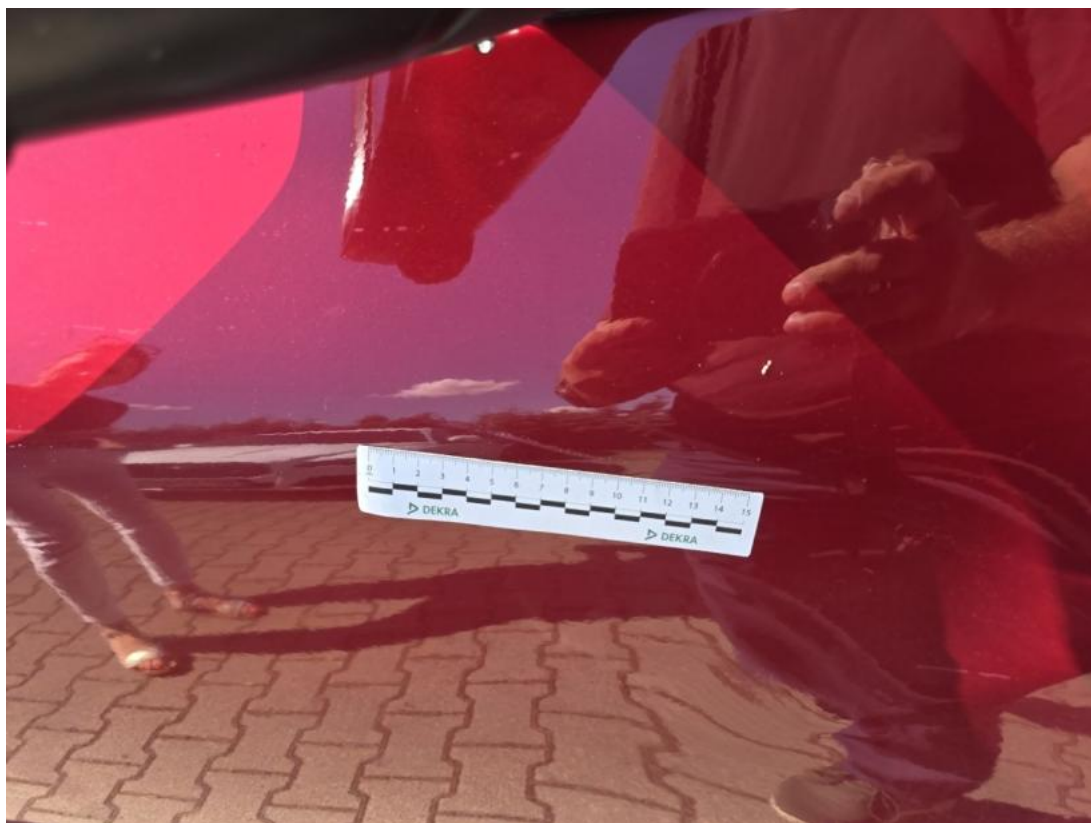
Fot. 57
Drzwi przednie P - Rysa/odprysk 1

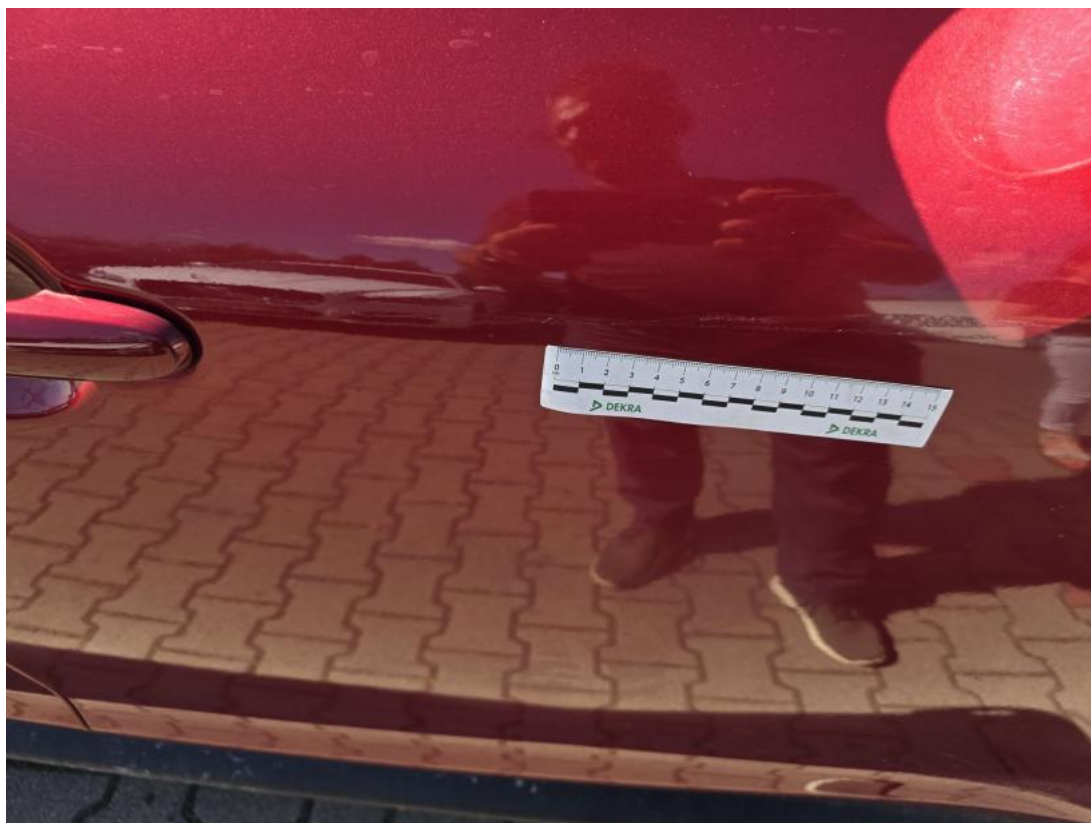
Fot. 61
Drzwi przednie P - Inne 2

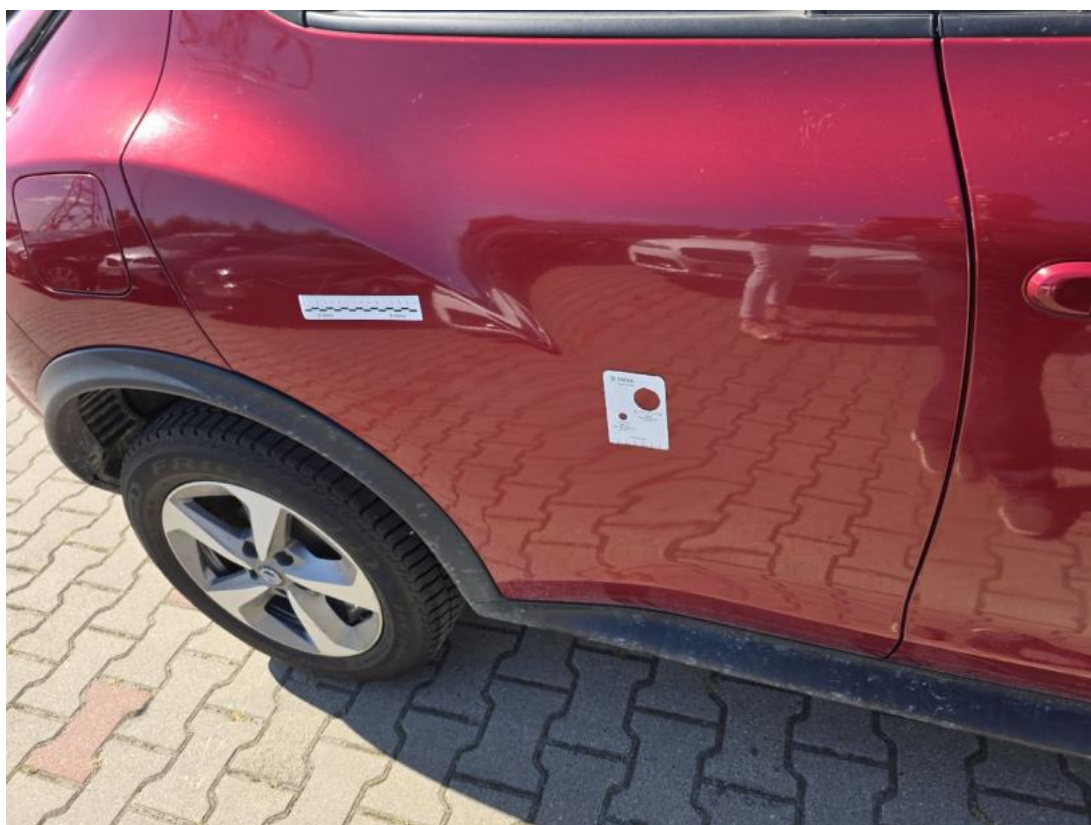
Fot. 62
Drzwi tylne P - zdjęcie pogłądowe 1

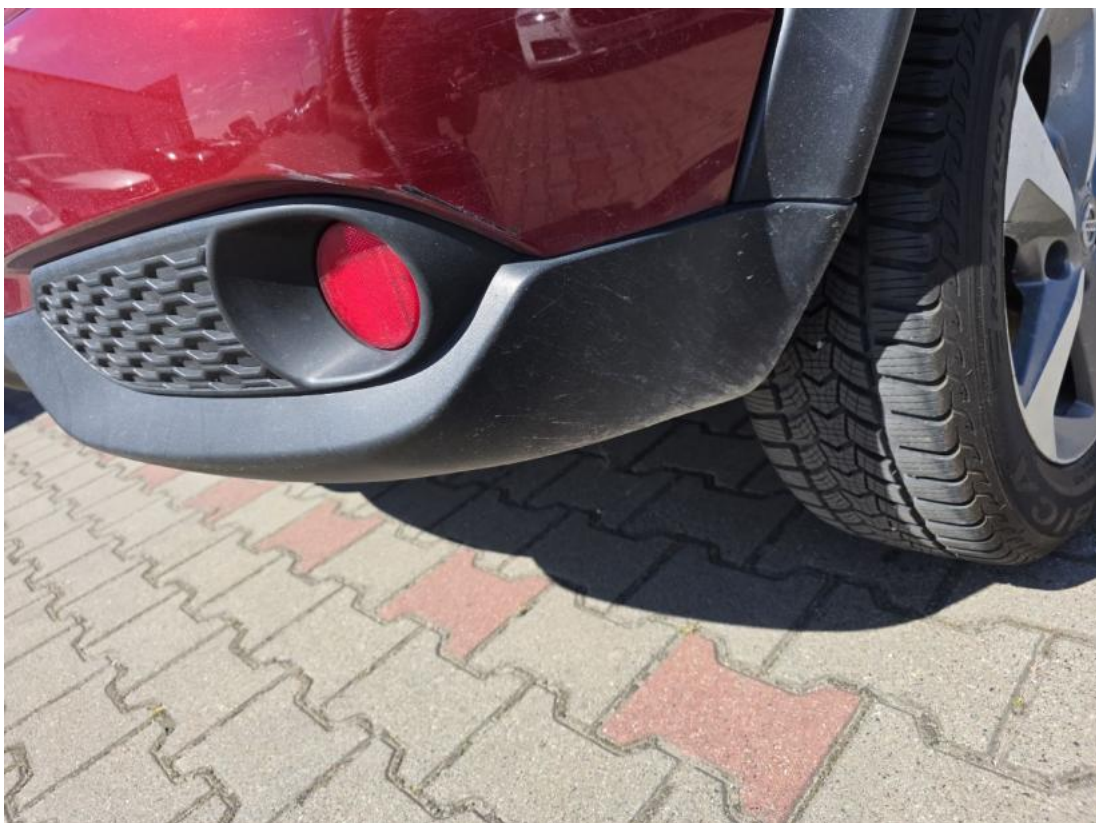
Fot. 66
Spojler zderzaka tylnego - zdjęcie poglądowe 1

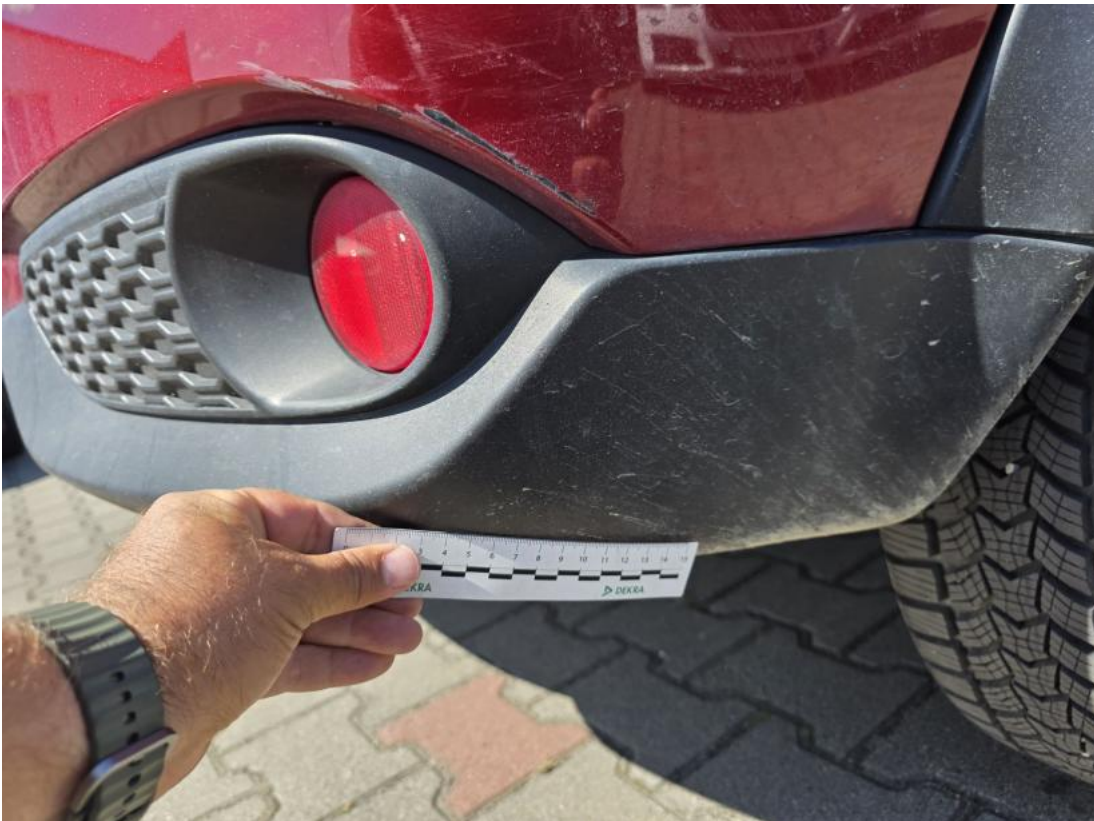
Fot. 67
Spojler zderzaka tylnego - Rysa/odprysk 1

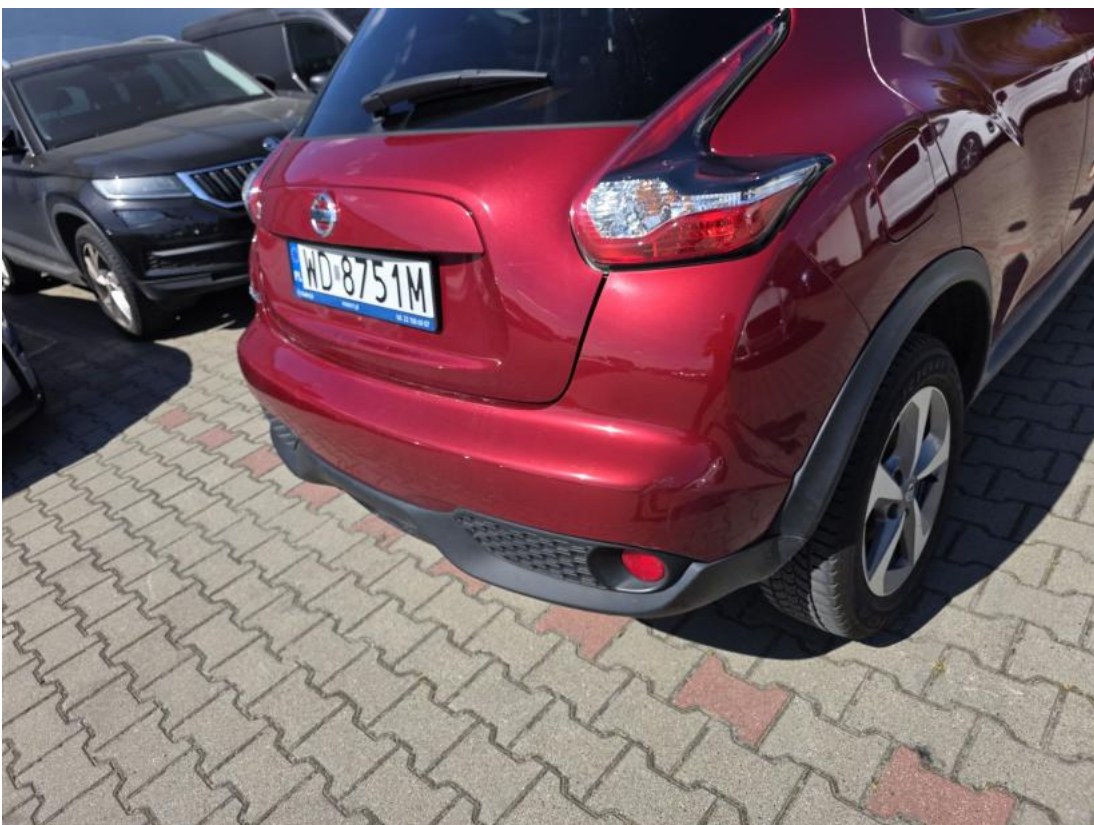
Fot. 68
Zderzak tylny - zdjęcie poglądowe 1

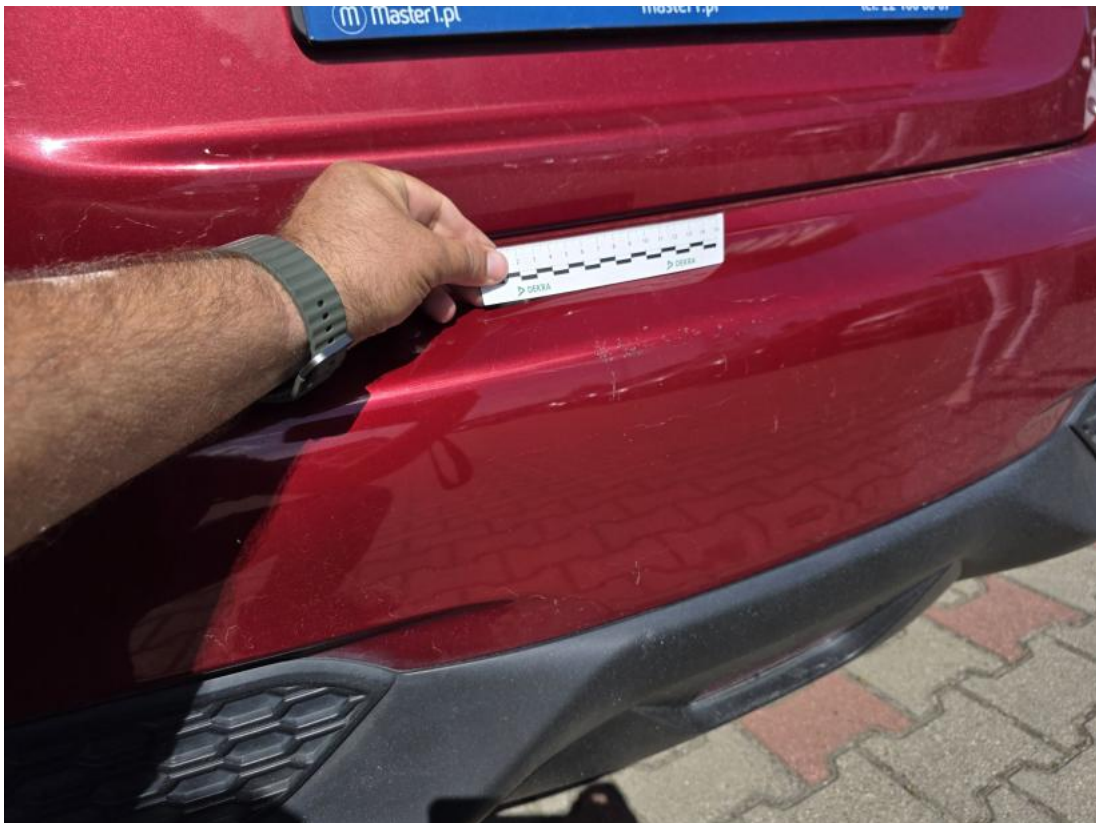
Fot. 69

Zderzak tylny - zdjęcie poglądowe 2

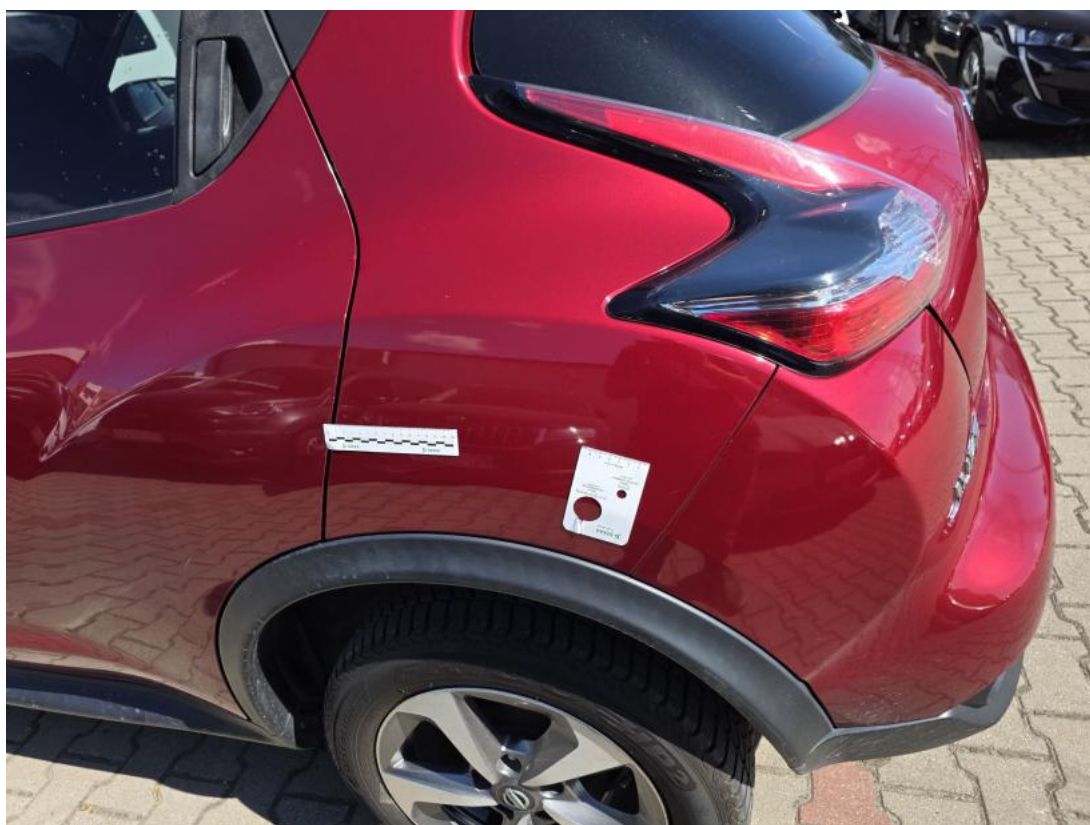
Fot. 73

Błotnik tylny L / Ściana boczna L - zdjęcie poglądowe 1

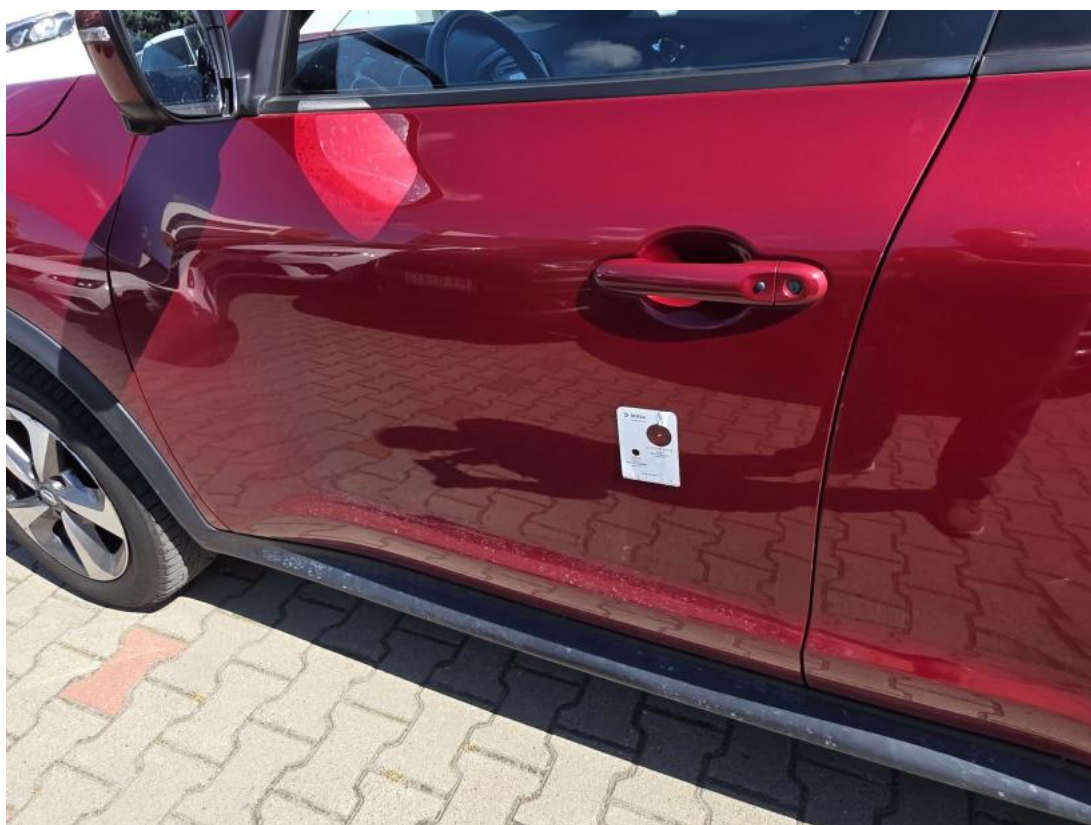
Fot. 77

Drzwi przed L - zdjęcie poglądowe 1

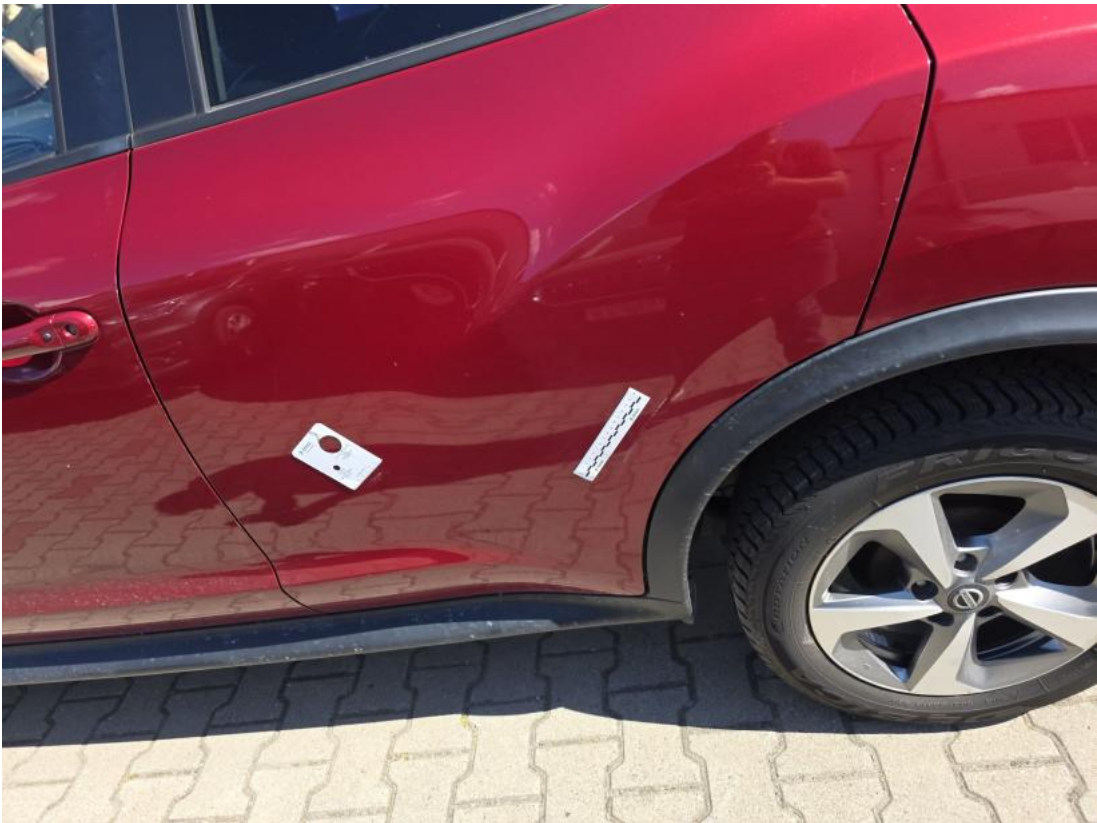
Fot. 79

Drzwi tylne L - zdjęcie pogładowe 1

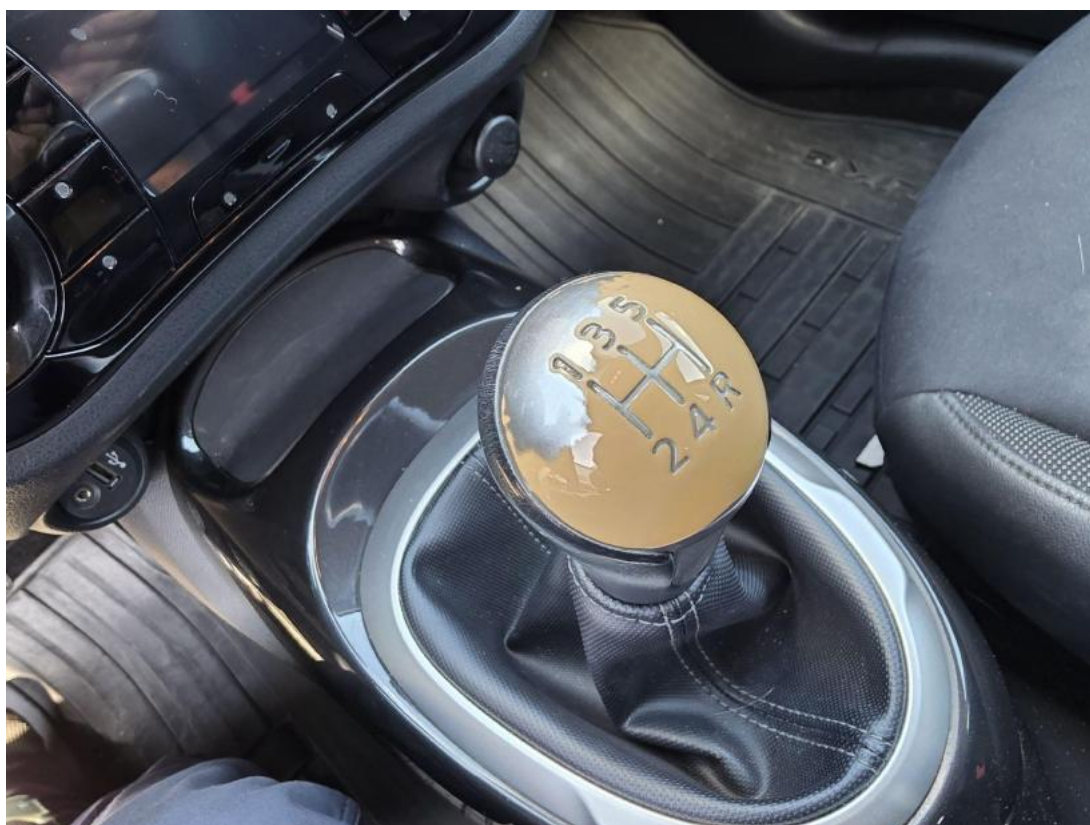
Fot. 84
Gałka dźwigni zmiany biegów - Rysa/odprysk 1

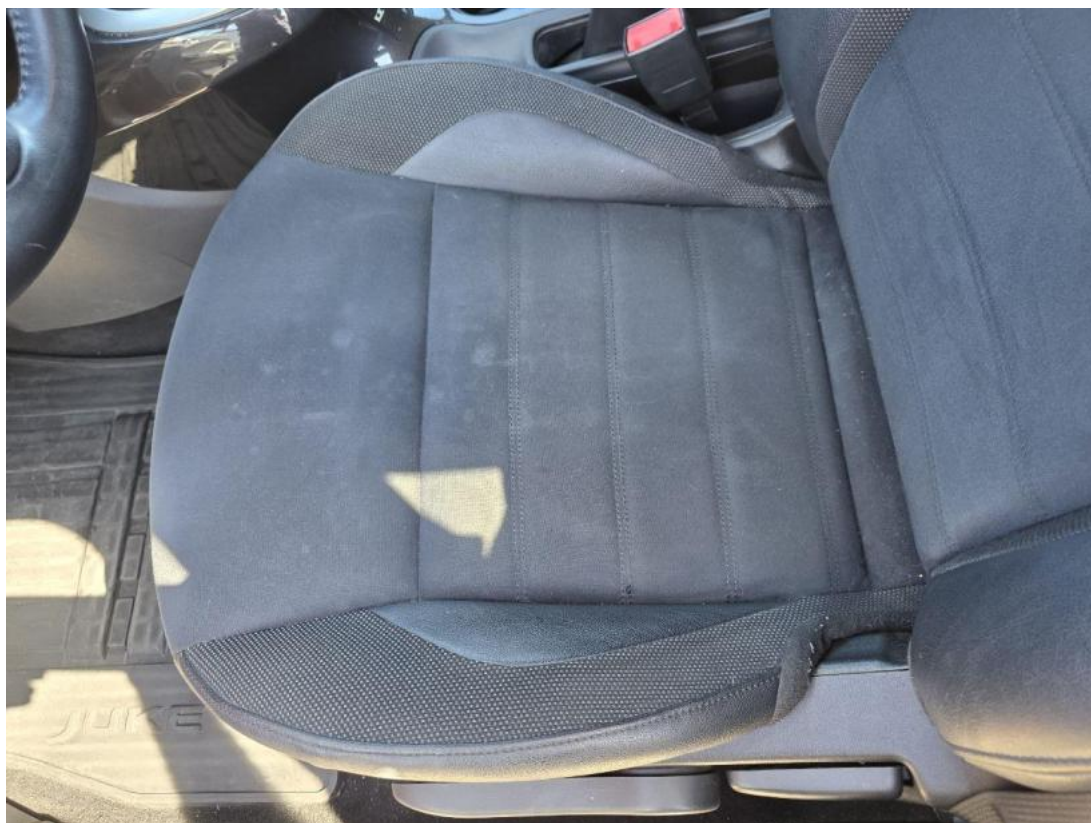
Fot. 85
Fotel prz. lew. - Inne 1
