Raport z oględzin pojazdu

Numer raportu	09675/2/26-15201	Data raportu	05-02-2026
Rzeczoznawcy	Grzegorz Janulewicz mgr inż. Paweł Barszcz (WSP)	Data oględzin	04-02-2026
Nr zlecenia	PCM(DZS)/GDA/07761/26/01/29	Miejsce oględzin	MM CARS WROCŁAW PZS, WYŚCIGO...

Numer identyfikacyjny (VIN)	WVWZZZ3CZKE103483
Marka, model	VOLKSWAGEN Passat Varian...
Typ, wersja	Passat 2.0 TDI SCR Trendline
Numer rejestracyjny	WD5105T
Silnik (rodz./poj./moc)	diesel/1968 ccm/110 kW
Stan licznika	217 688 km
Data 1. rej./rok prod.	07-10-2019/2019
Data nast. bad. techn.	26-03-2026
Nadwozie	KOM 5/5
Lakier	czarny/2-warstwowy metalizowany
Skrzynia biegów	manualna

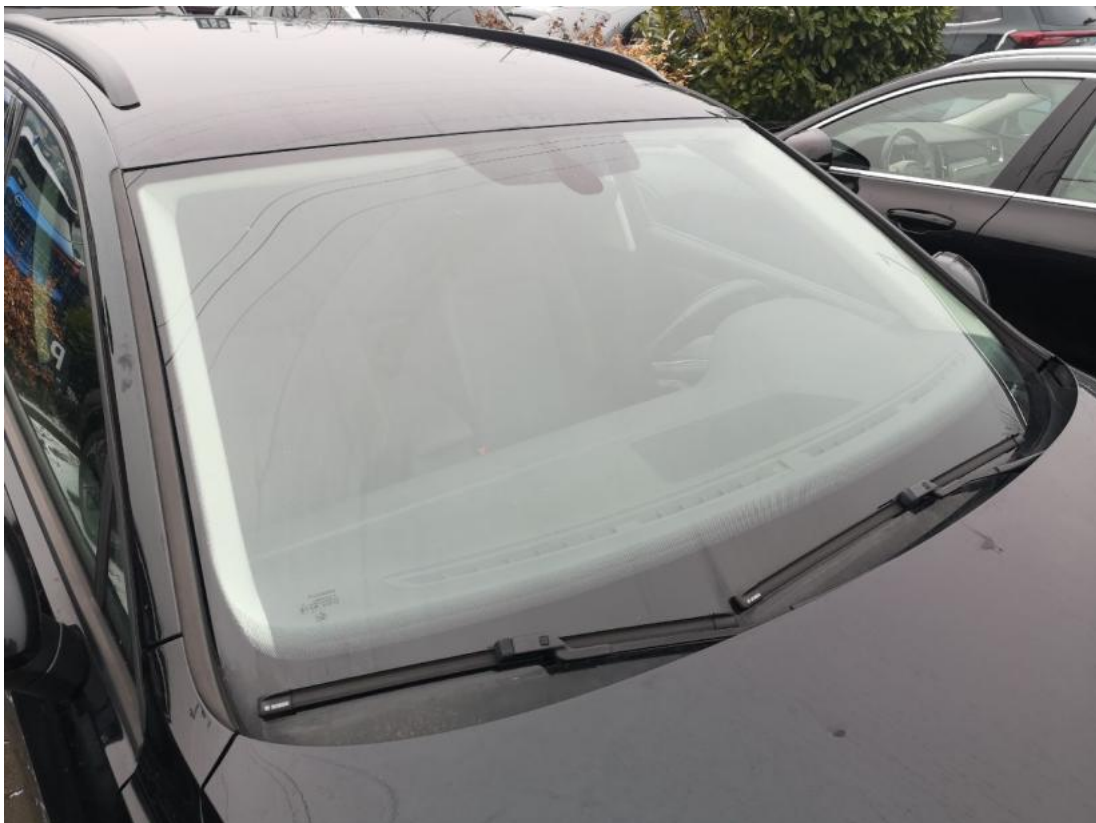
Fot. 44

Szyba czołowa - zdjęcie poglądowe 1

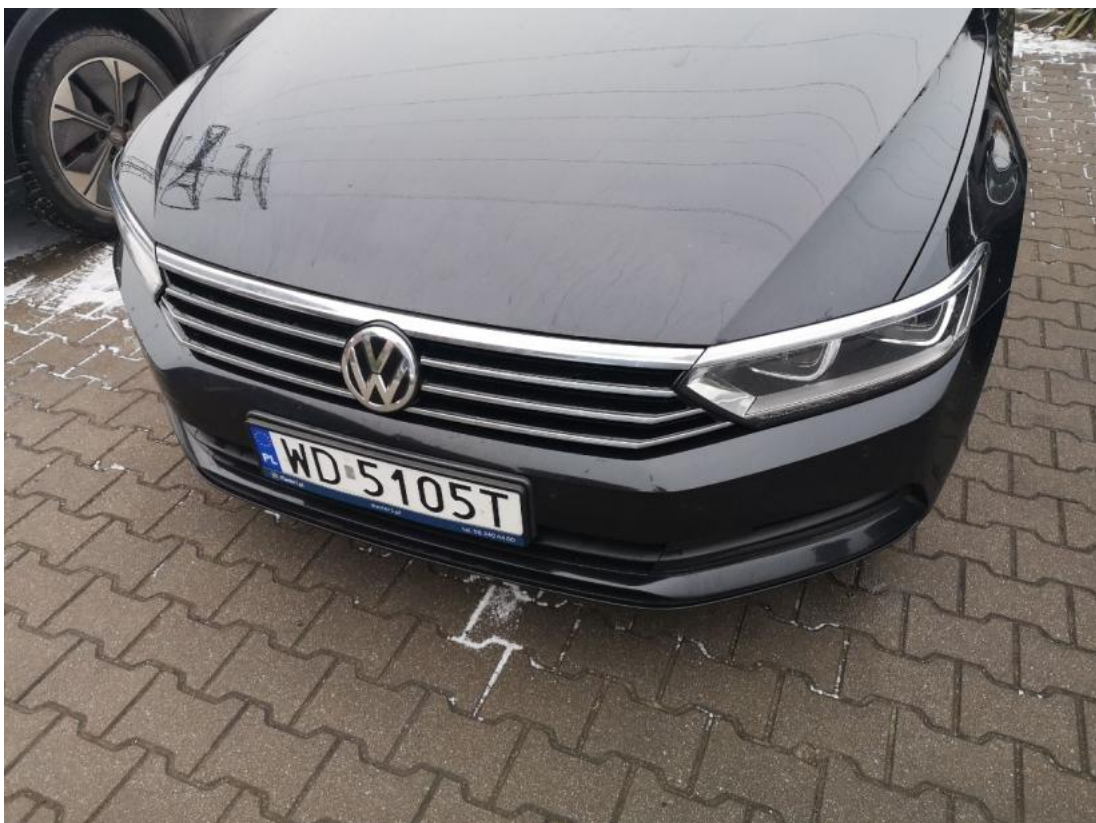
Fot. 46

Zderzak - zdjęcie poglądowe 1

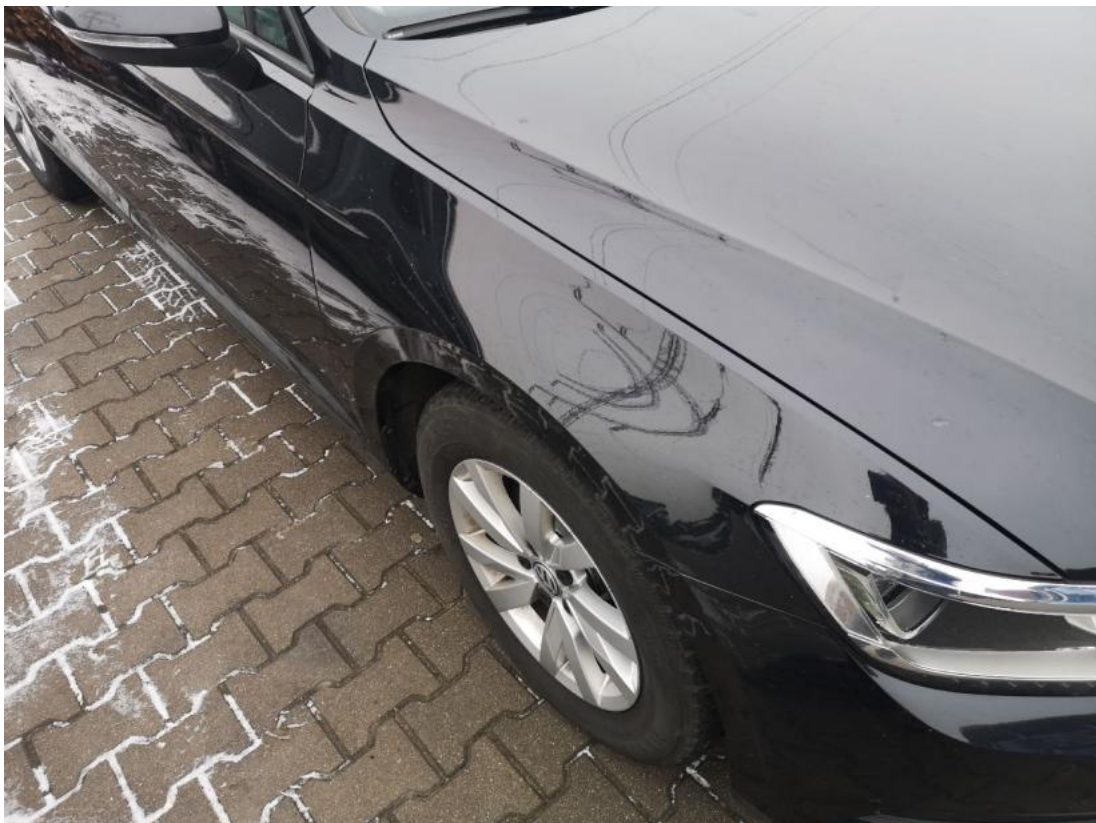
Fot. 50
Błotnik przedni P - zdjęcie poglądowe 1

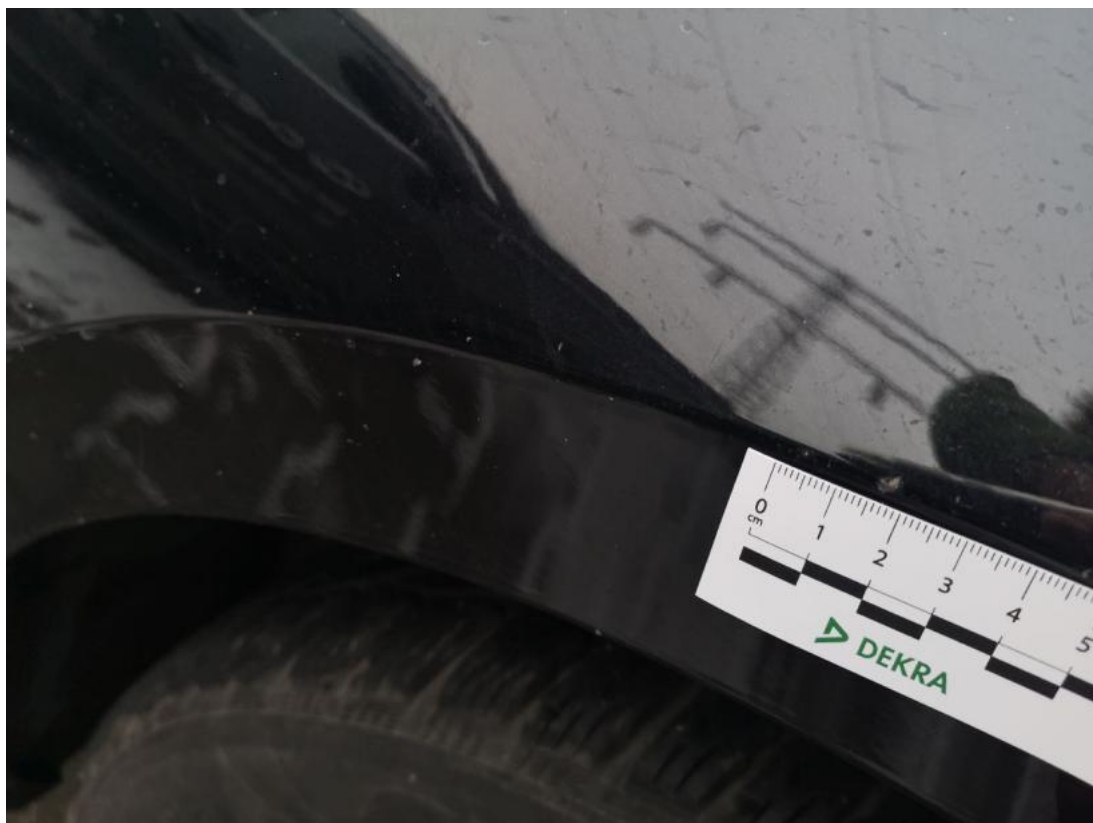
Fot. 51

Błotnik przedni P - zdjęcie poglądowe 2

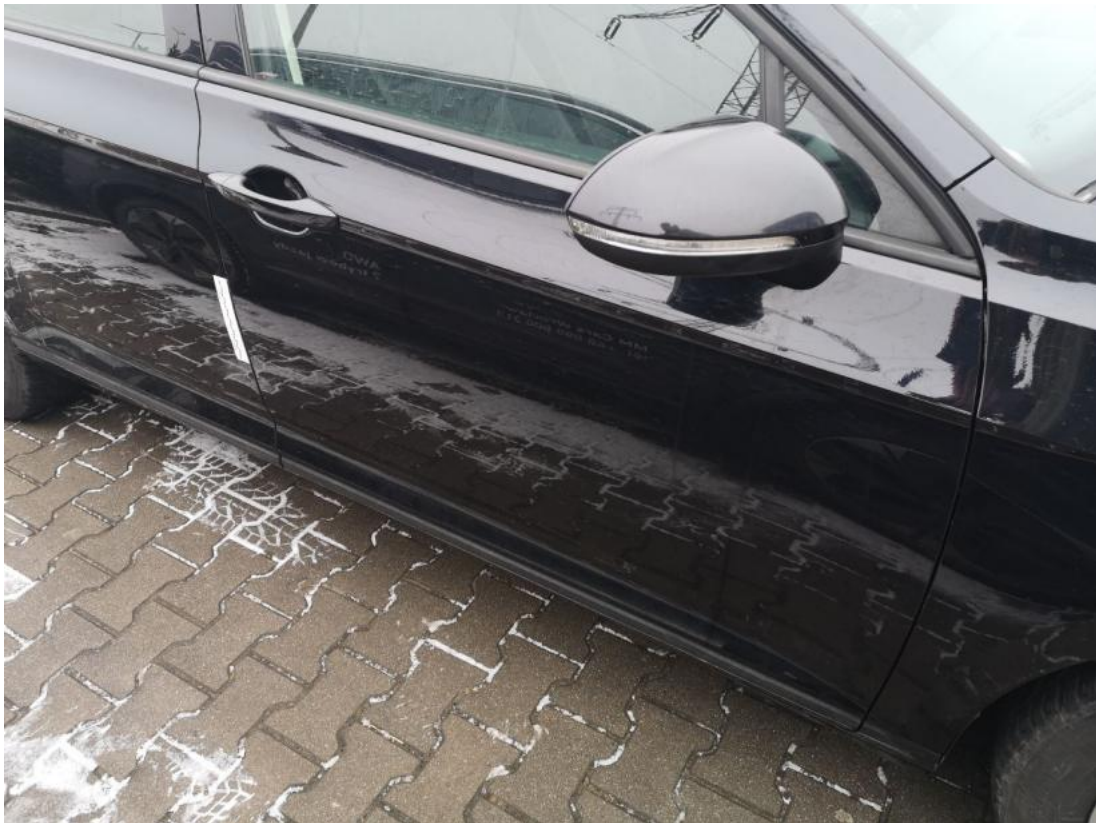
Fot. 53

Drzwi przednie P - zdjęcie poglądowe 1

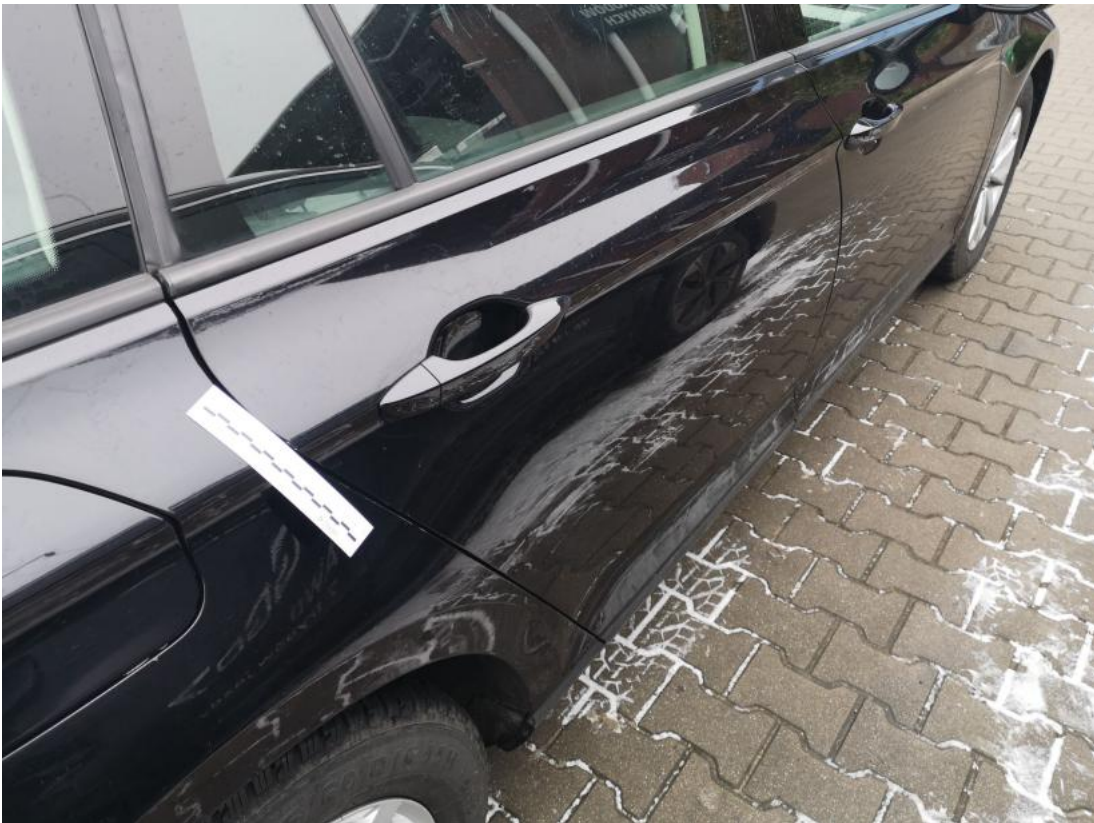
Fot. 55

Drzwi tylne P - zdjęcie pogładowe 1

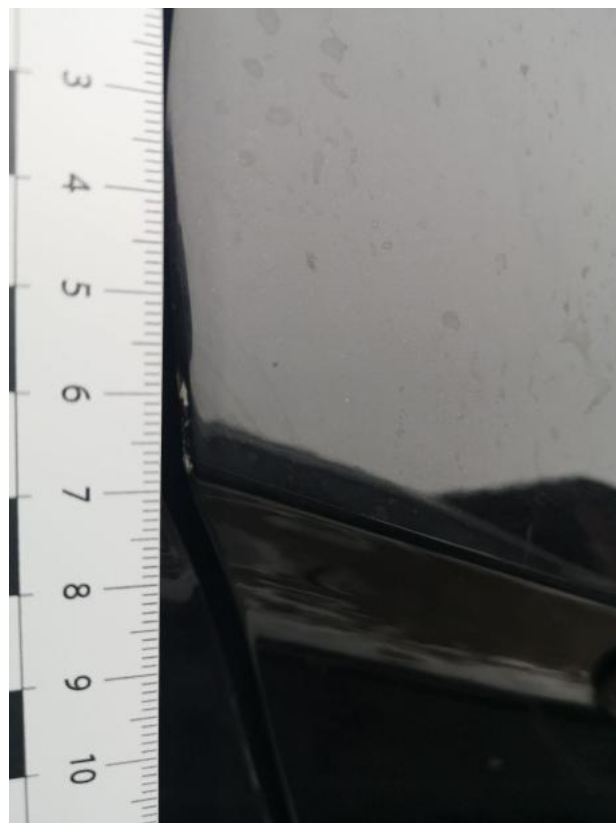
Fot. 56

Drzwi tylne P - Rysa/odprysk 1

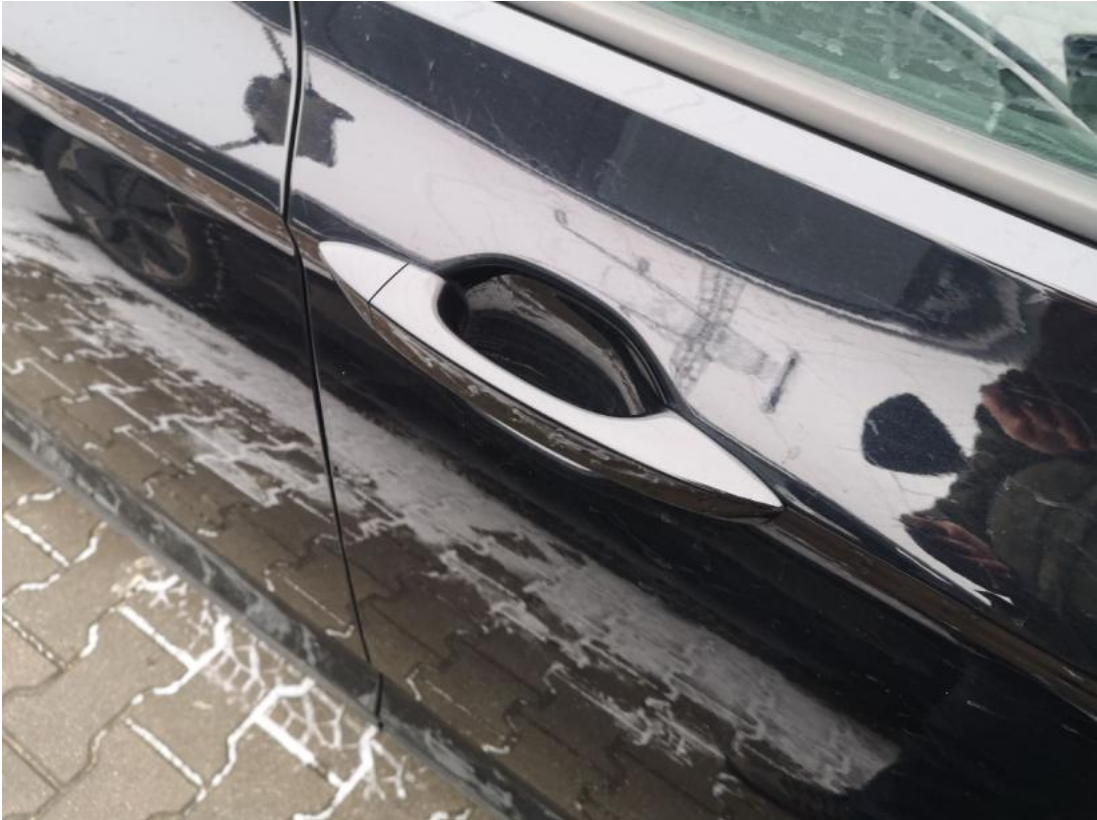
Fot. 57

Klamka drzwi prz P - zdjęcie poglądowe 1

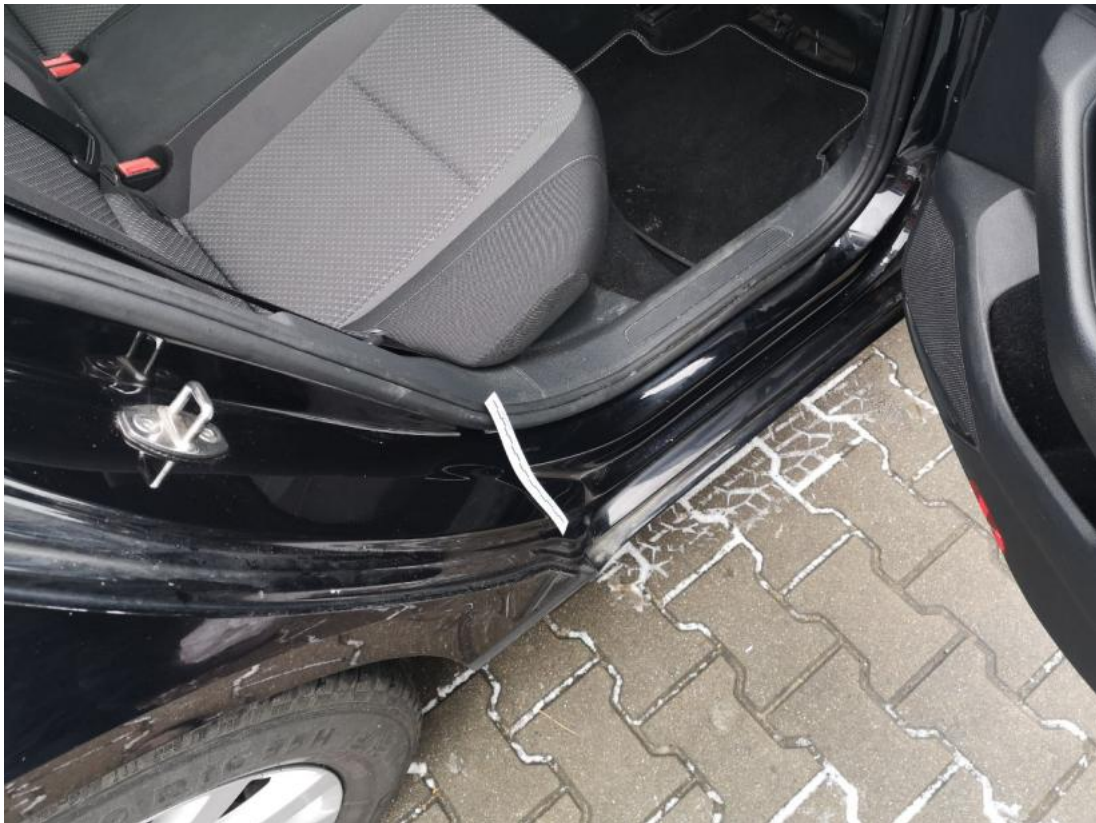
Fot. 59

Próg P - zdjęcie poglądowe 1

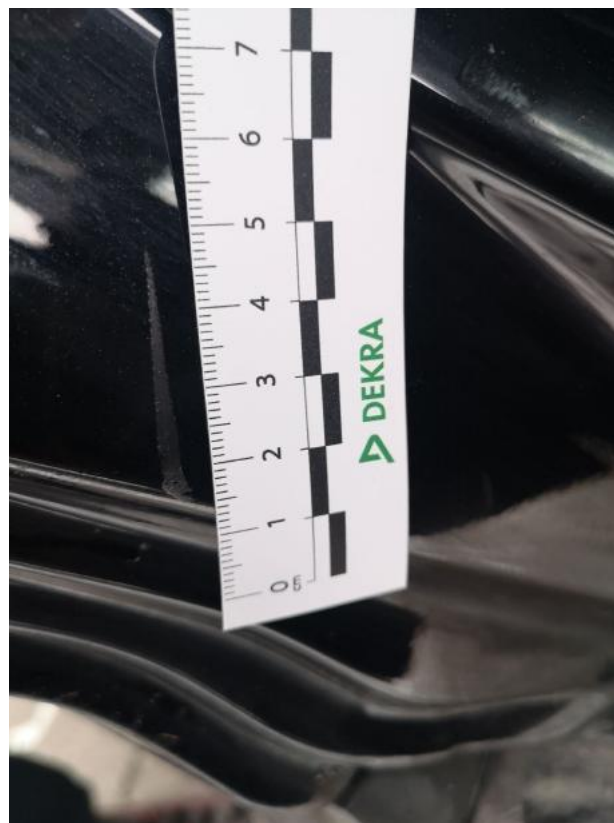
Fot. 60

Próg P - Rysa/odprysk 1

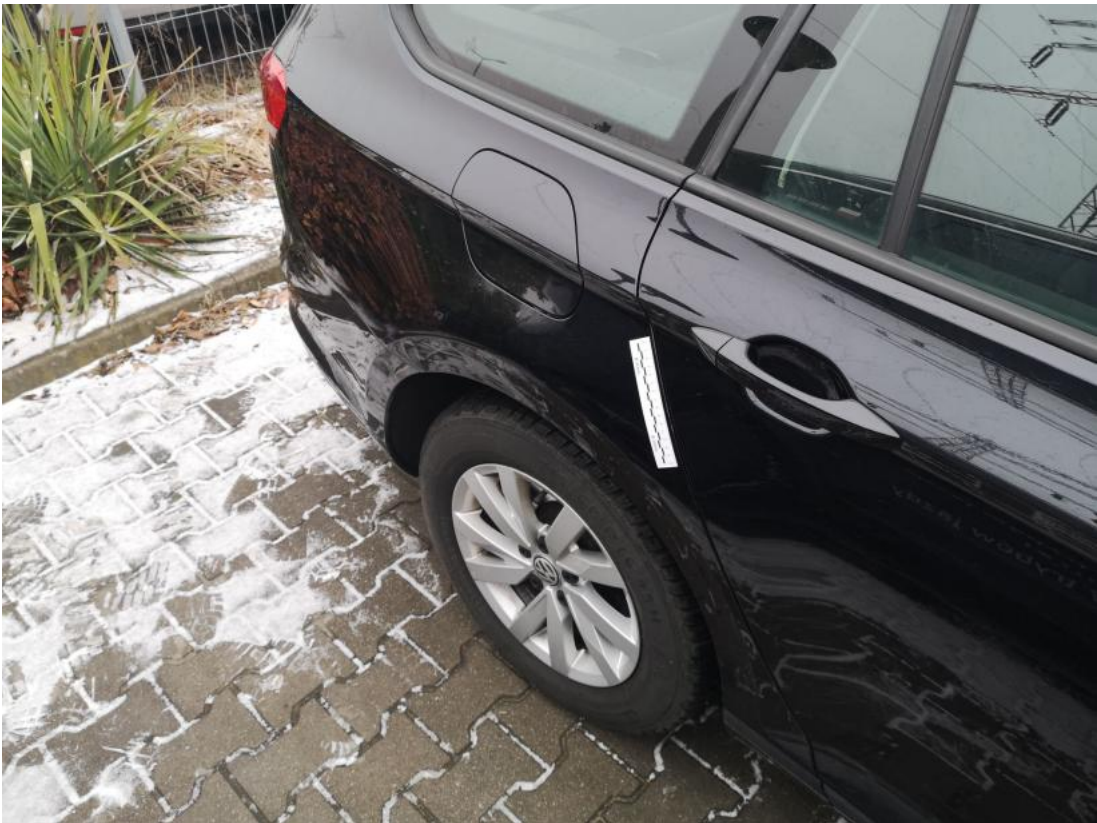
Fot. 61

Błotnik tylny P / Ściana boczna P - zdjęcie poglądowe 1

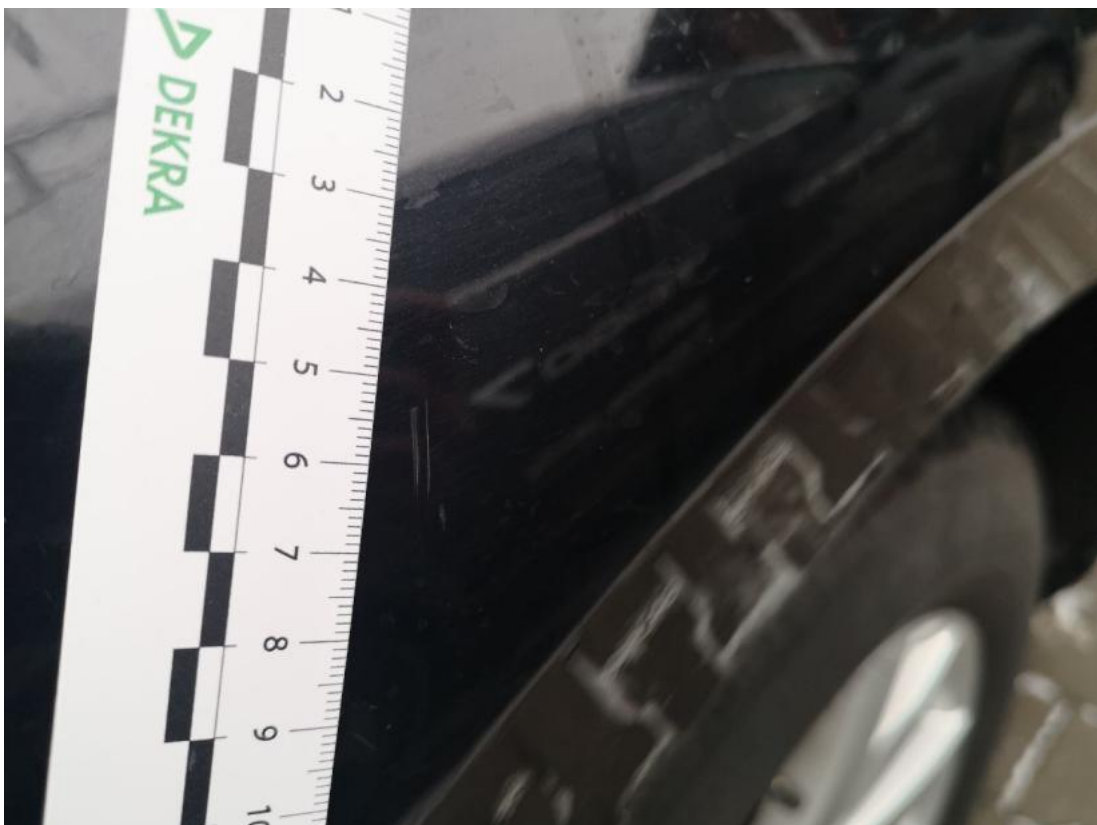
Fot. 62

Błotnik tylny P / Ściana boczna P - zdjęcie poglądowe 2

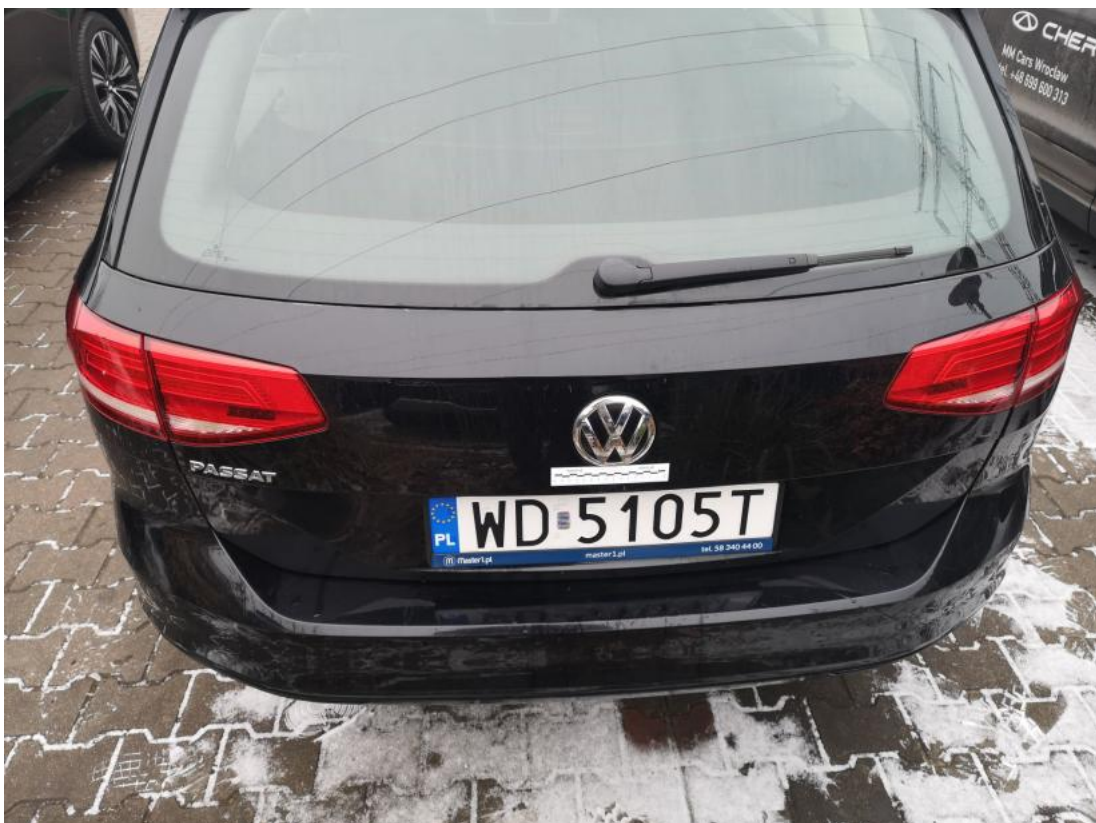
Fot. 64

Pokrywy bagażnika - zdjęcie poglądowe 1

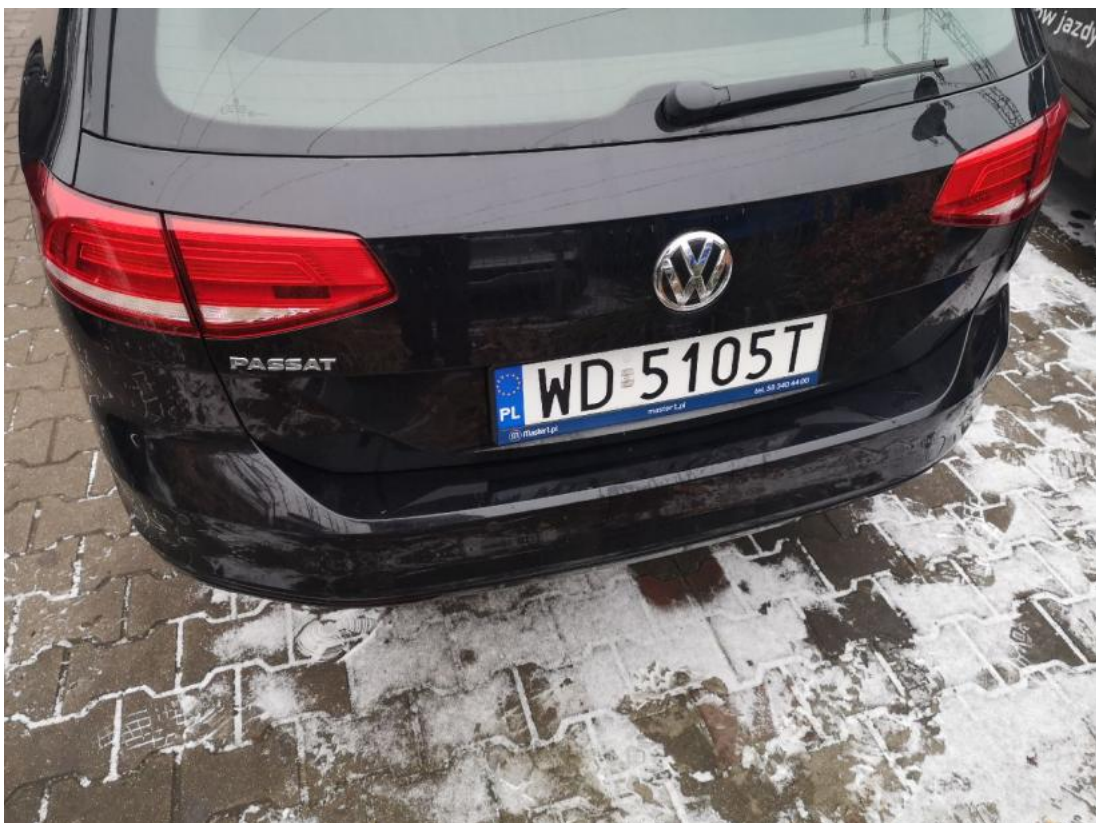
Fot. 66

Zderzak tylny - zdjęcie poglądowe 1

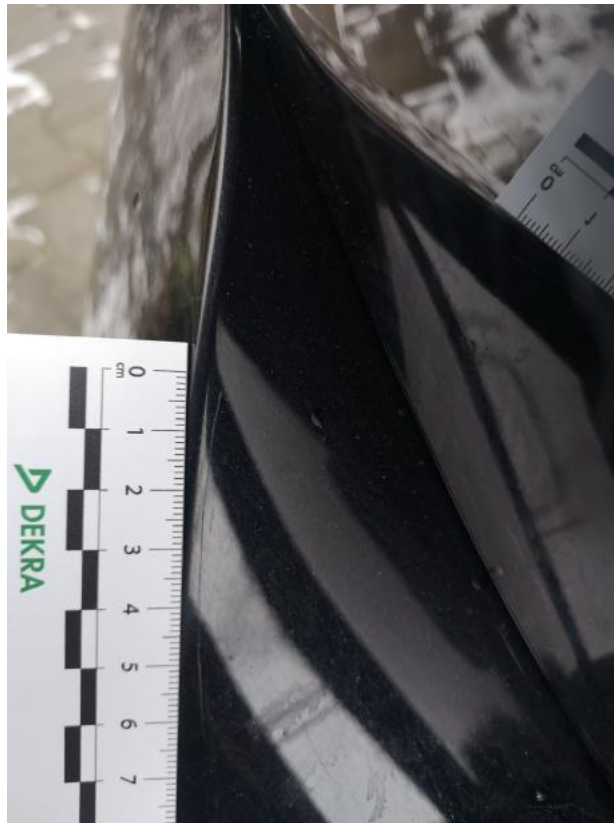
Fot. 67
Zderzak tylny - zdjęcie poglądowe 2

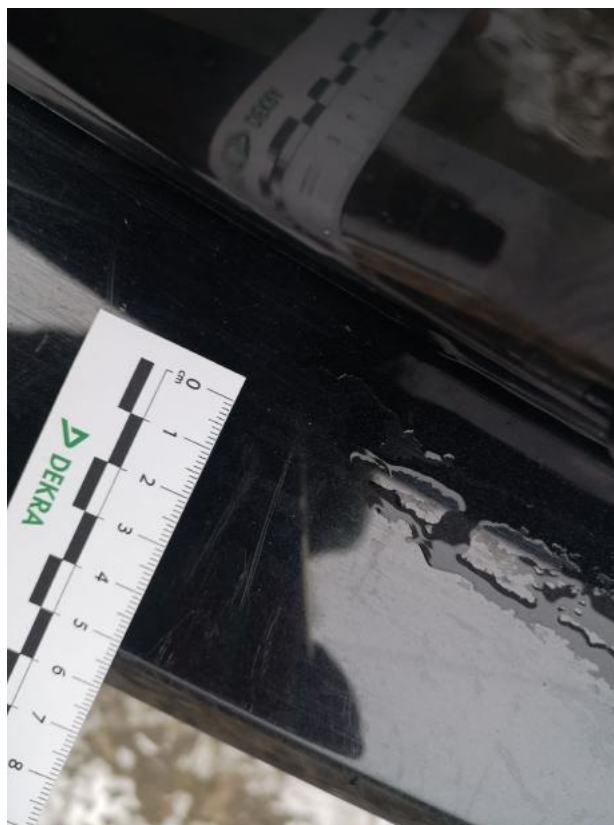
Fot. 68
Zderzak tylny - Rysa/odprysk 1

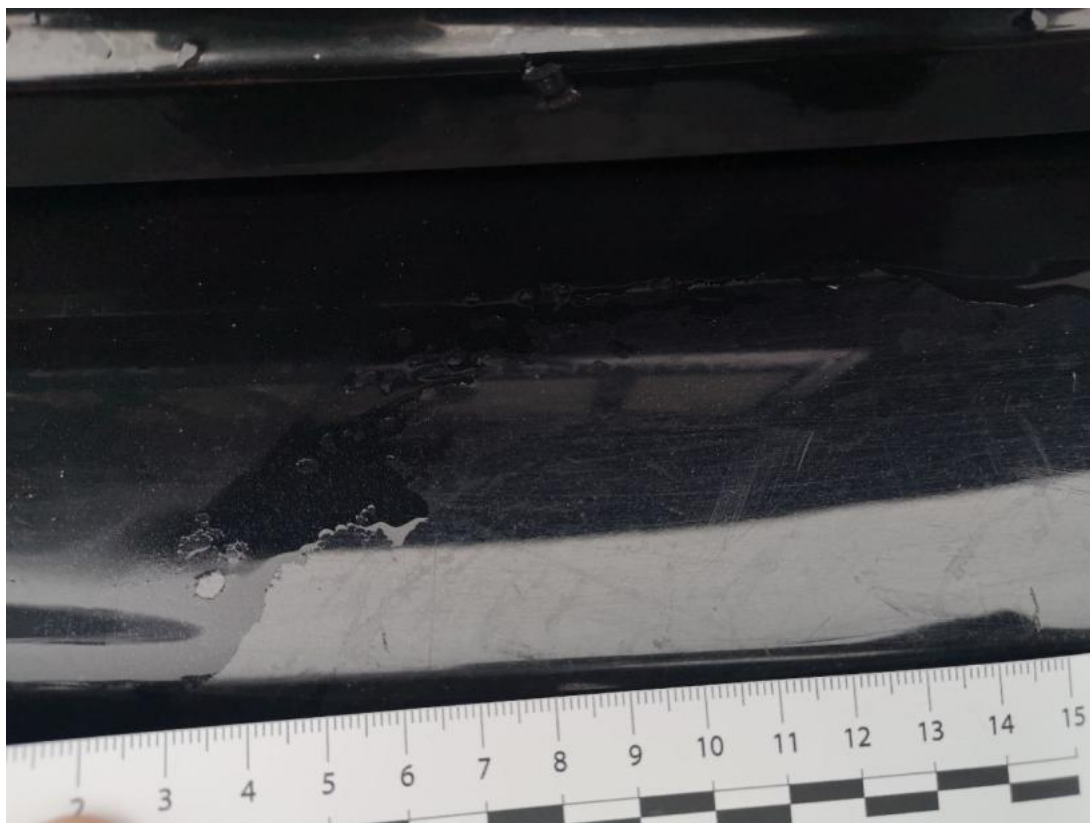
Fot. 69
Zderzak tylny - Rysa/odprysk 2

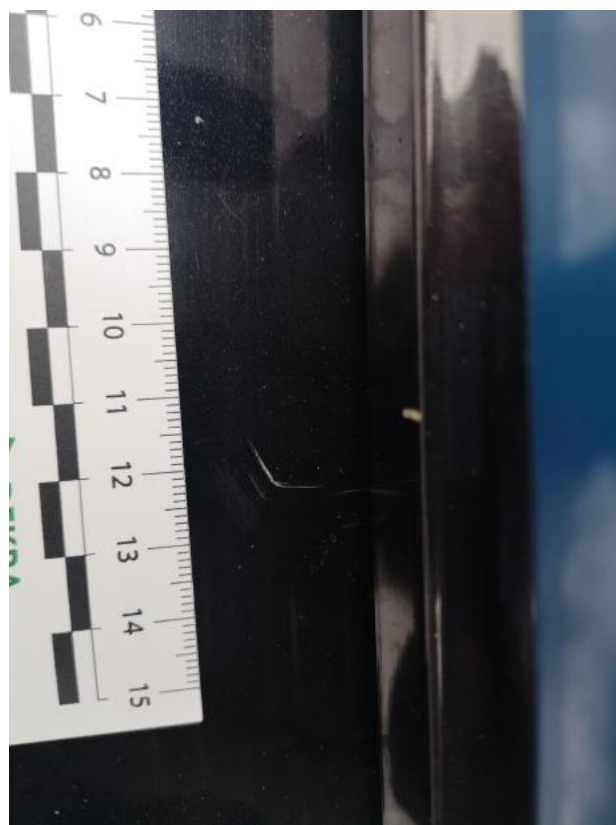
Fot. 70
Zderzak tylny() - Rysa/odprysk 3

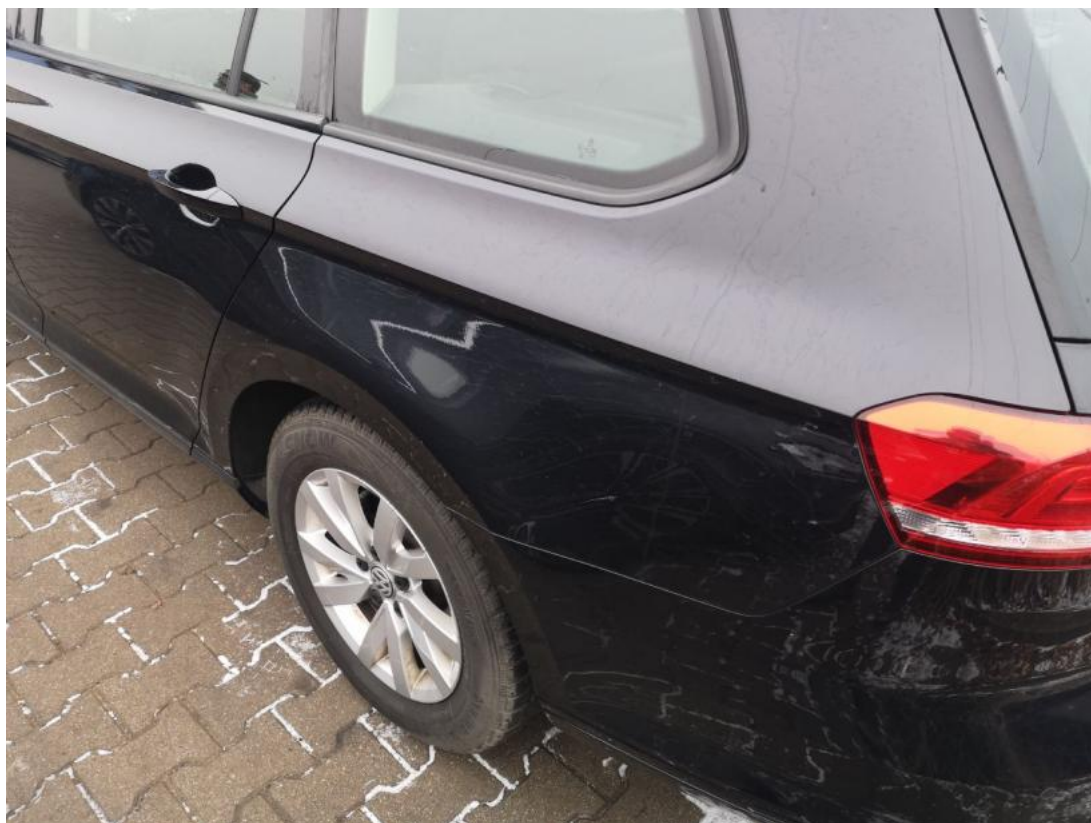
Fot. 71

Błotnik tylny L / Ściana boczna L - zdjęcie poglądowe 1

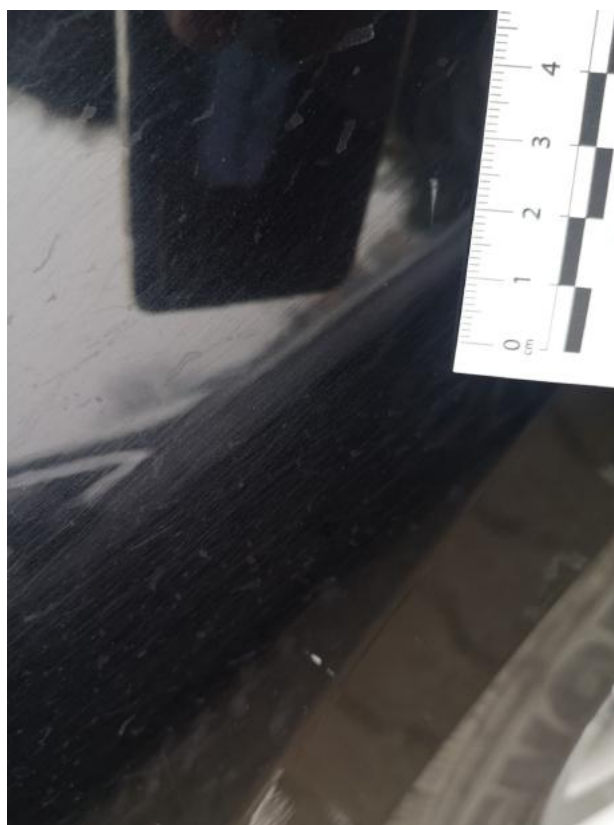
Fot. 72

Błotnik tylny L / Ściana boczna L - zdjęcie poglądowe 2

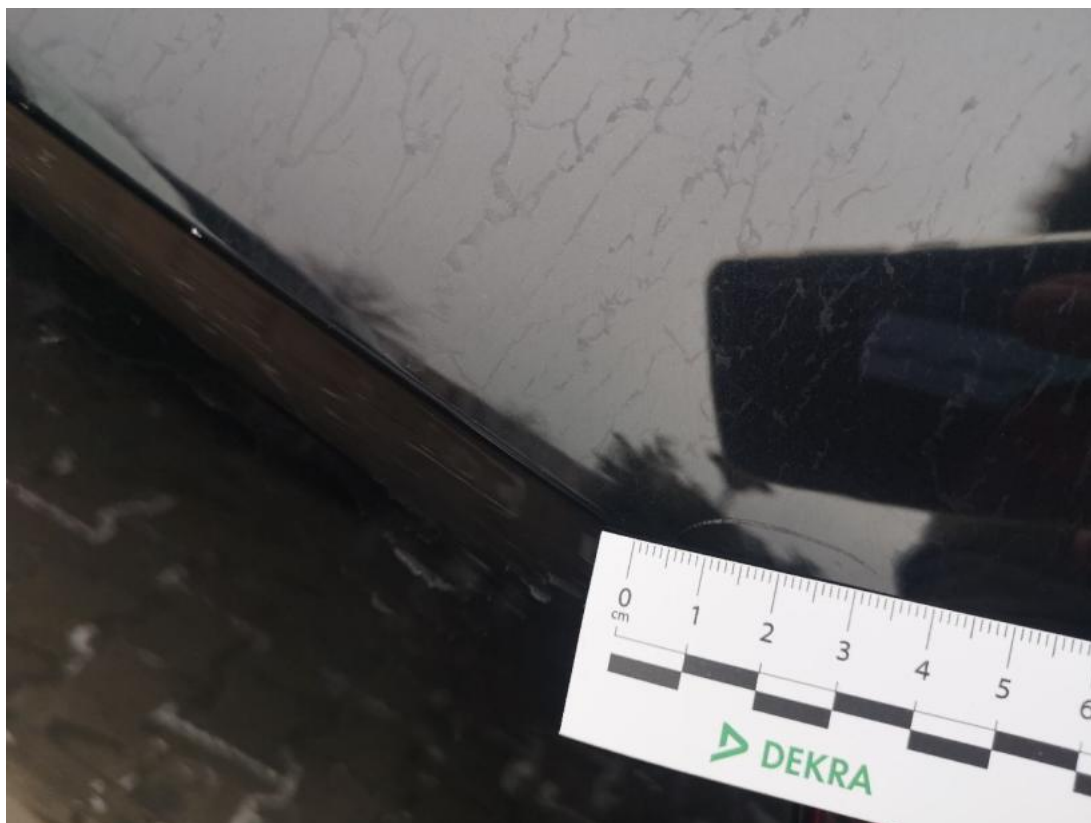
Fot. 73

Błotnik tylny L / Ściana boczna L - Rysa/odprysk 1

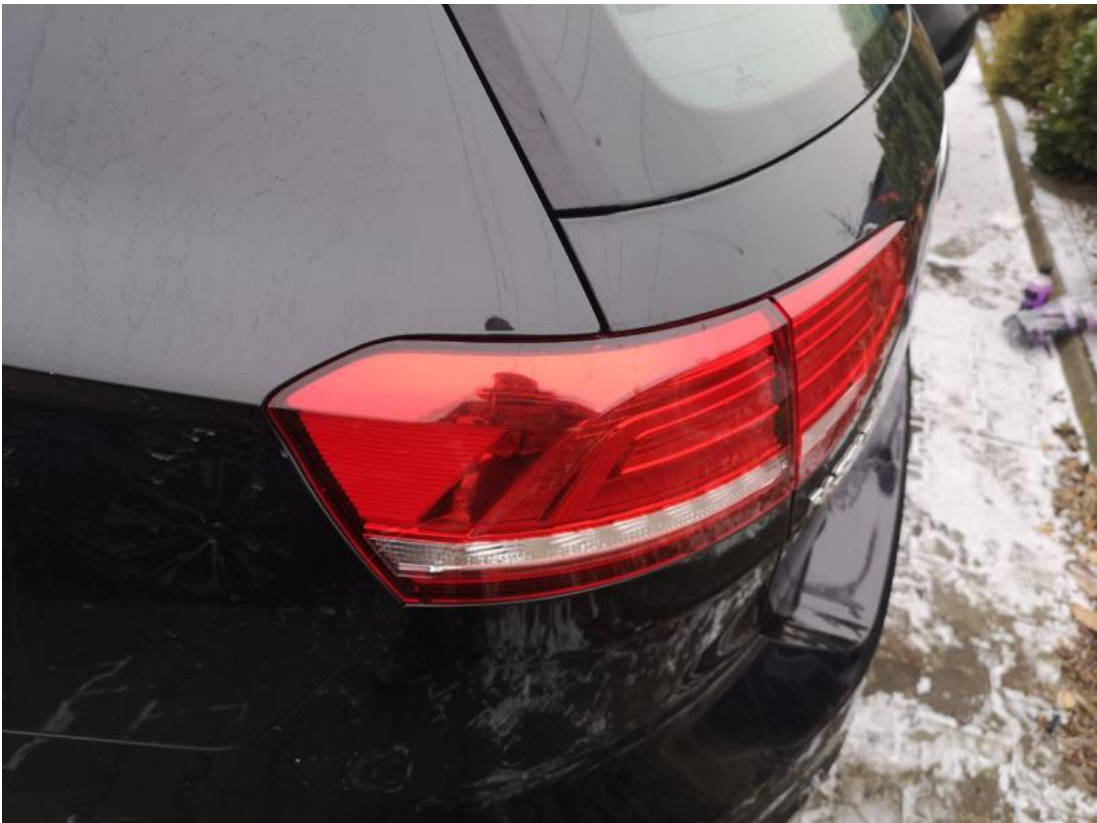
Fot. 75

Lampa tylna zew L - zdjęcie poglądowe 1

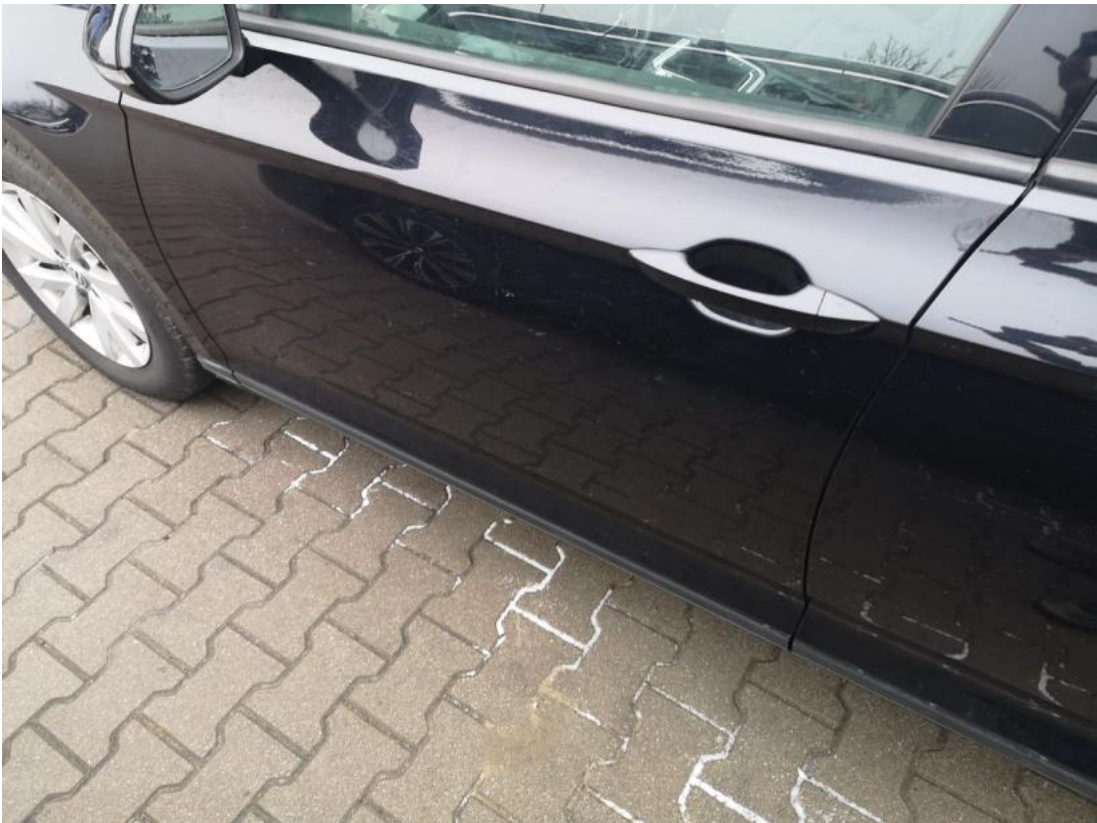
Fot. 77

Drzwi przed L - zdjęcie poglądowe 1

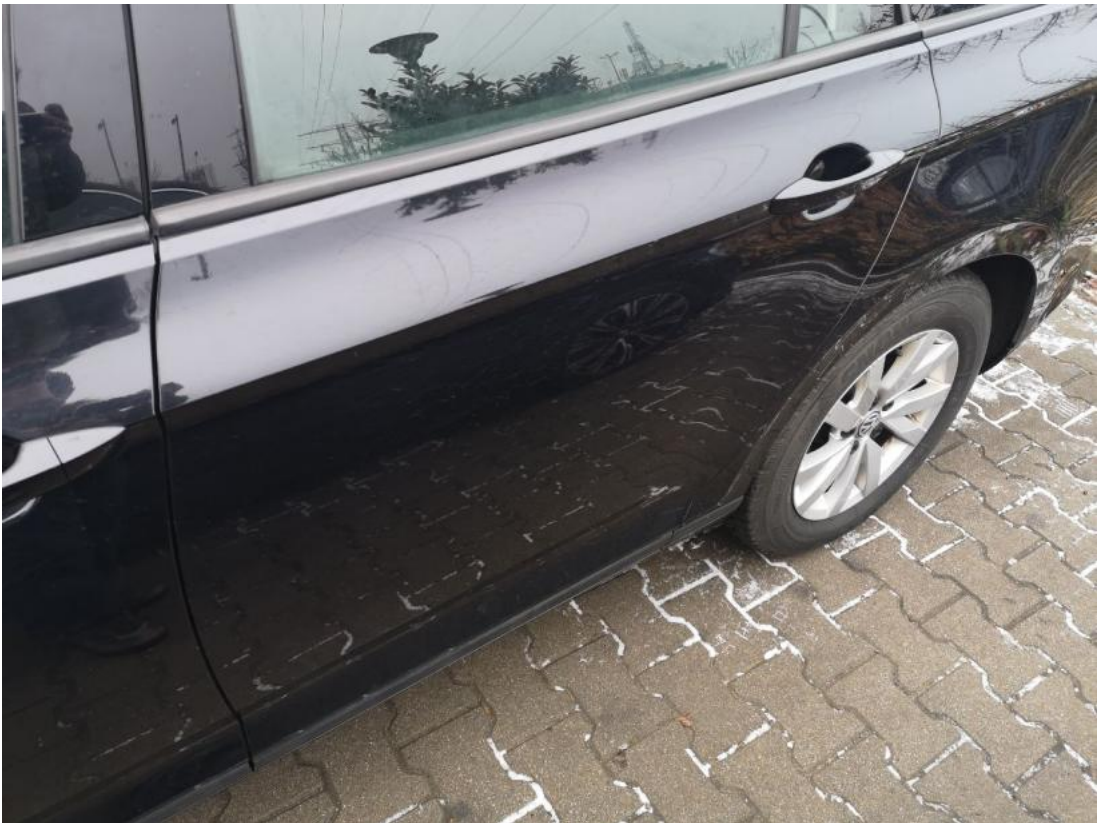
Fot. 79

Drzwi tylne L - zdjęcie poglądowe 1

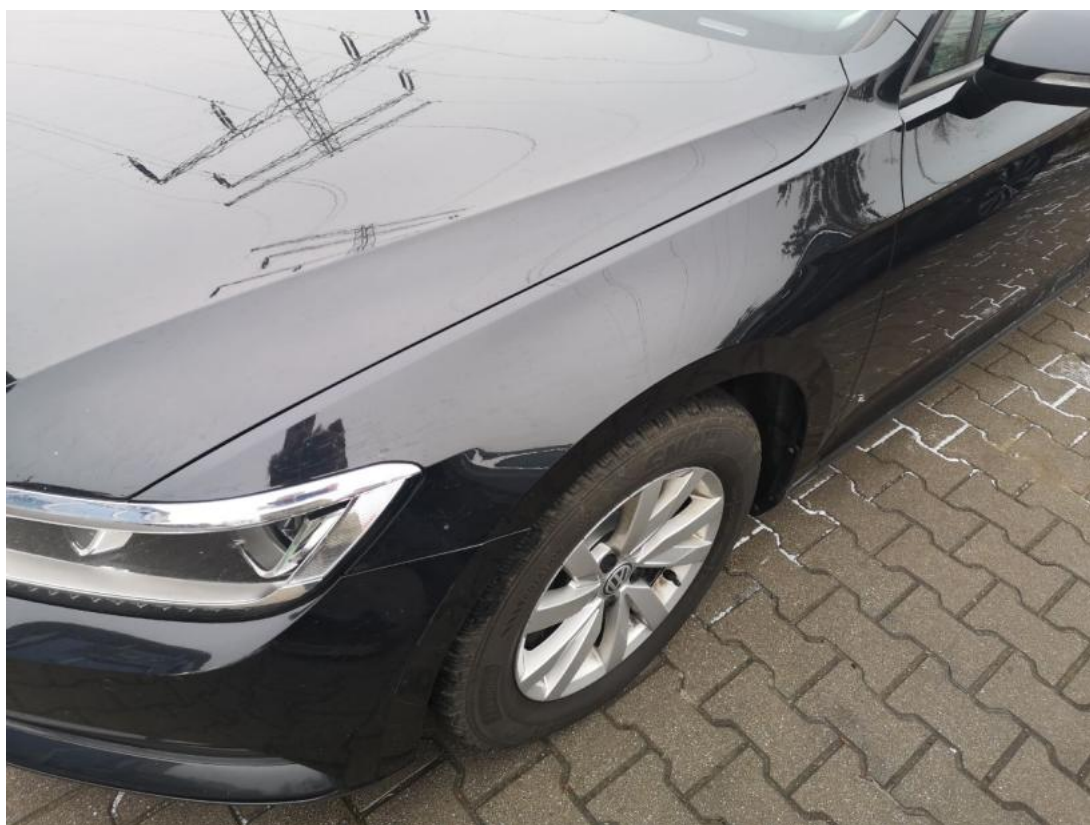
Fot. 81

Błotnik przedni L - zdjęcie poglądowe 1

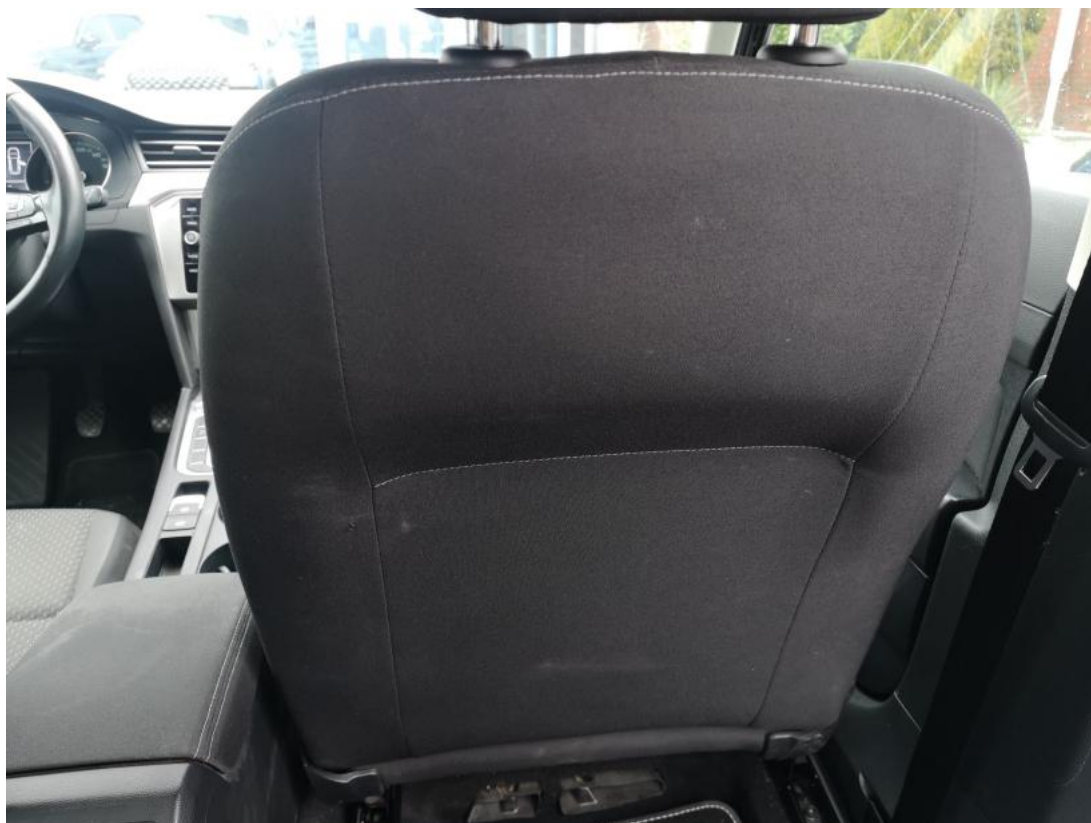
Fot. 83

Fotel prz. praw. - zdjęcie pogładowe 1

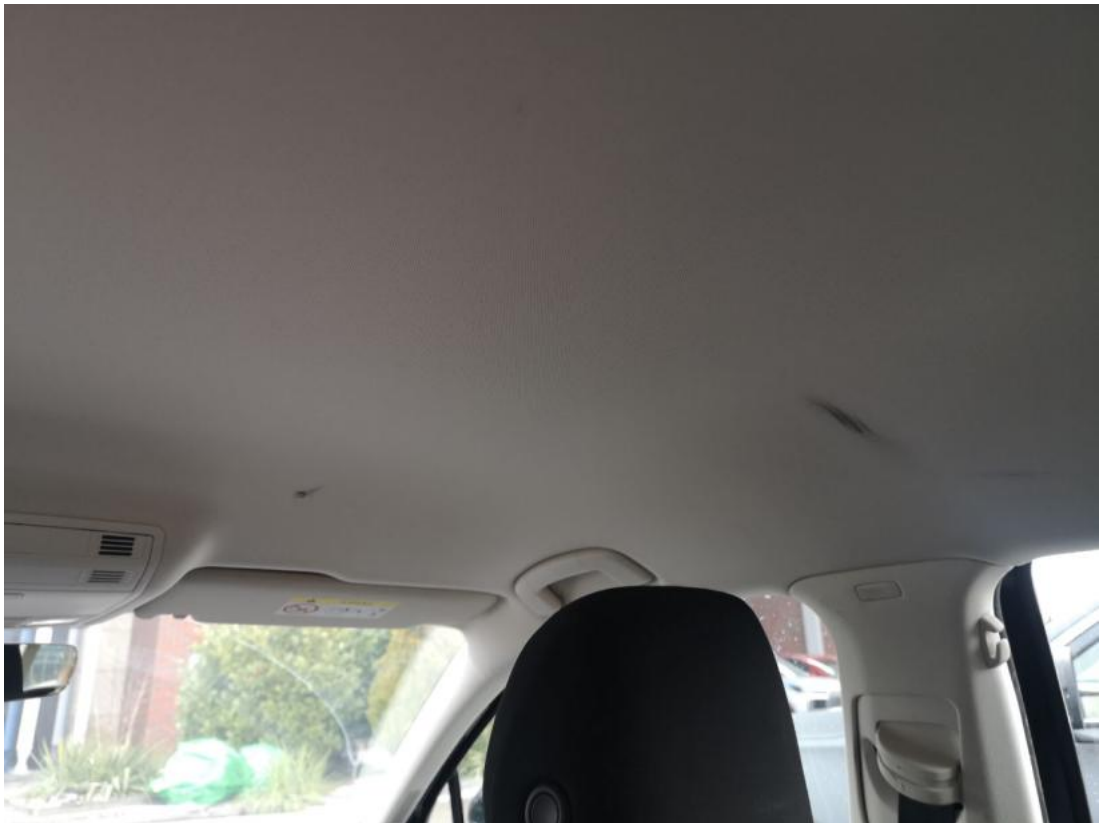
Fot. 85

Podsufitka - zdjęcie poglądowe 1

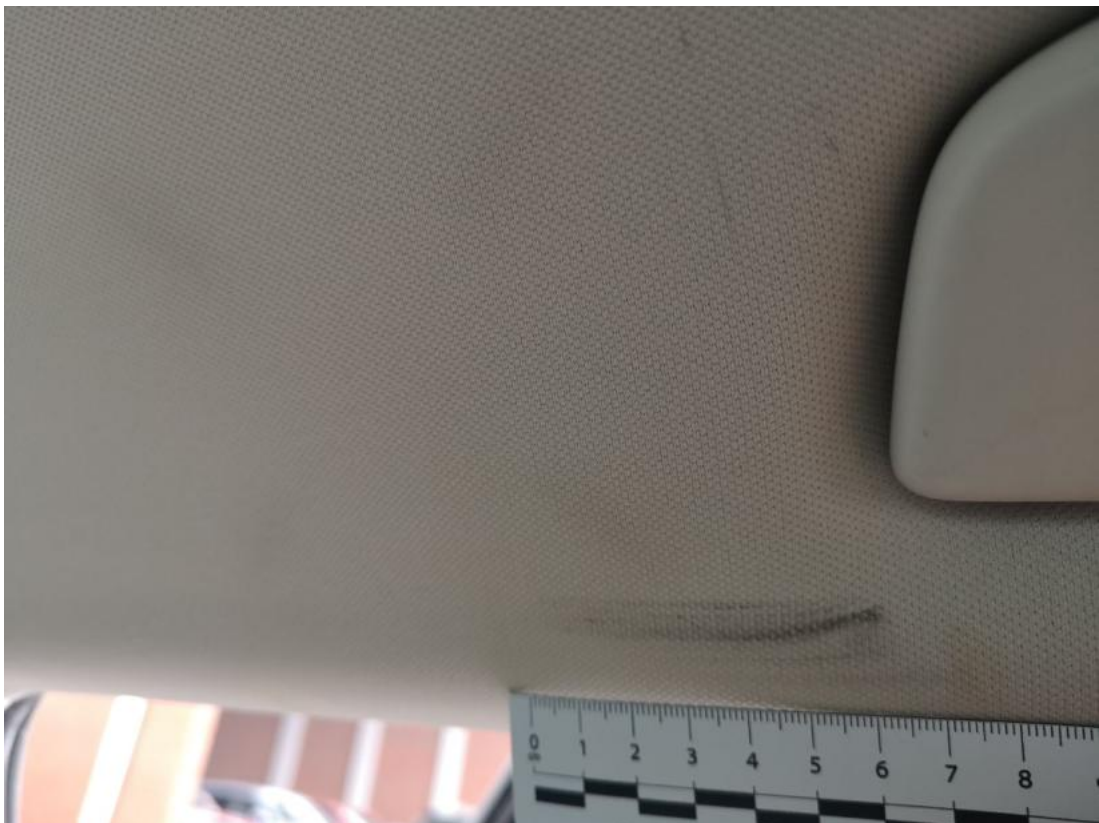
Fot. 86

Podsufitka - zdjęcie poglądowe 2
