Raport z oględzin pojazdu

Numer raportu	10737/4/26-15201	Data raportu	04-04-2026
Rzeczoznawcy	Michał Strzelczyk (WSP) mgr inż. Paweł Barszcz (WSP)	Data oględzin	26-03-2026
Nr zlecenia	PKOM(DZS)/GDA/21608/26/03/11 Miejsce oględzin		AUTOMARKET WOLA, PRYMASA TYSI...

Numer identyfikacyjny (VIN)	TMBEP6NJ0KZ066133
Marka, model	SKODA Fabia III Hatchback 18...
Typ, wersja	Fabia 1.0 TSI Ambition
Numer rejestracyjny	WD5563S
Silnik (rodz./poj./moc)	benz./999 ccm/70 kW
Stan licznika	114 585 km
Data 1. rej./rok prod.	18-12-2018/2018
Data nast. bad. techn.	05-01-2027
Nadwozie	hatchback 5/5
Lakier	srebrny/2-warstwowy metalizowany
Skrzynia biegów	manualna

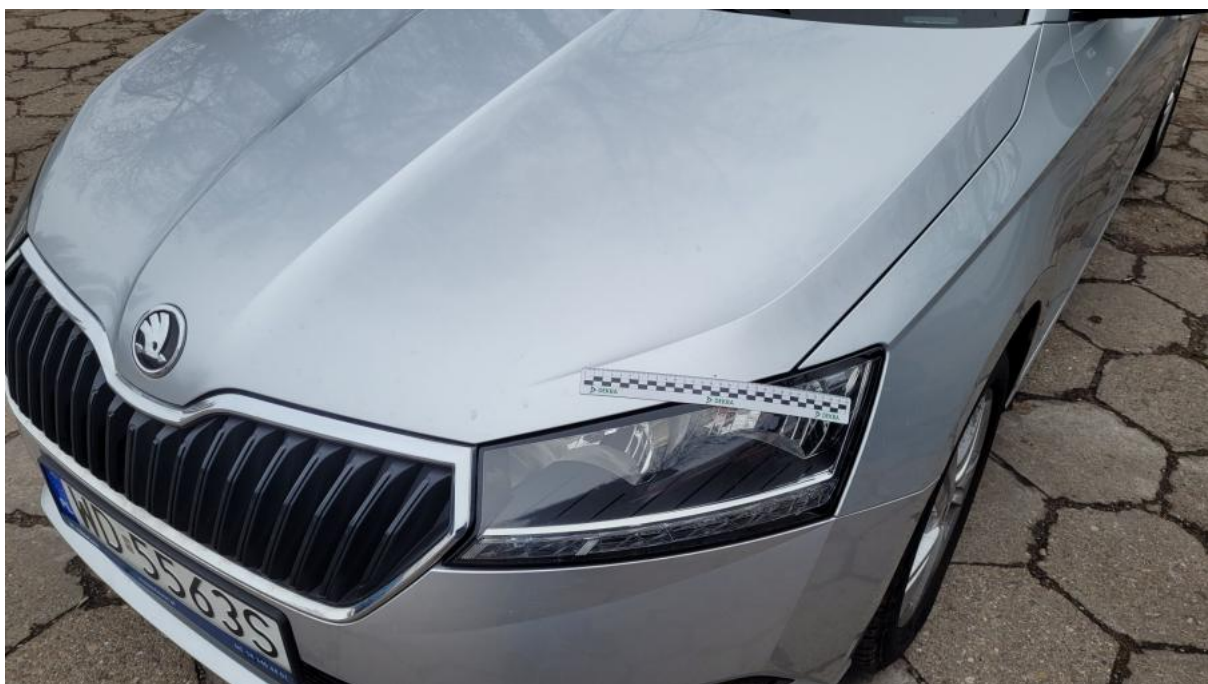
Fot. 37

Pokrywa komory silnika - zdjęcie poglądowe 1

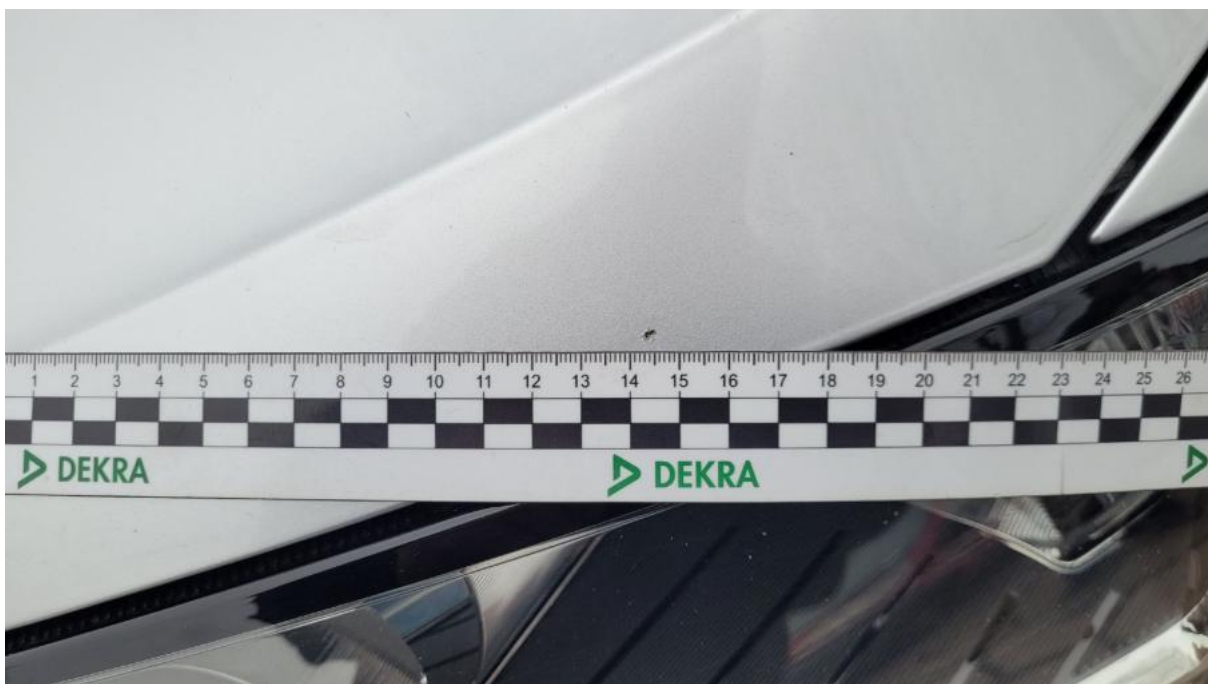
Fot. 38

Pokrywa komory silnika - zdjęcie poglądowe 2

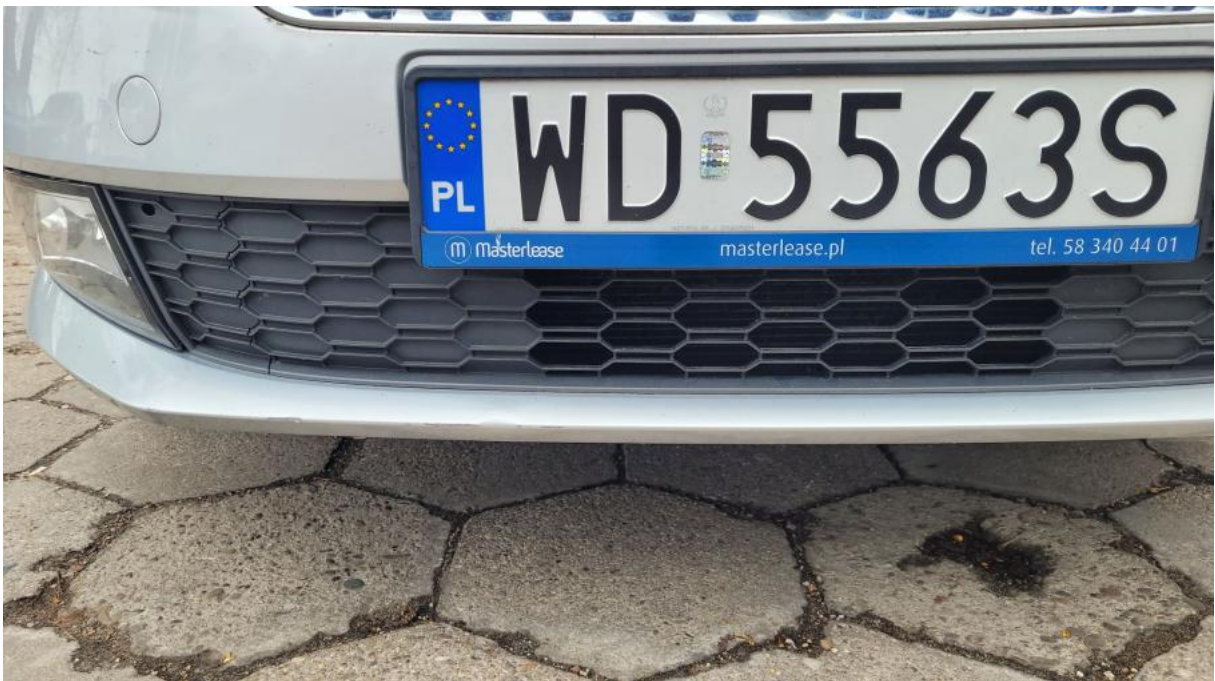
Fot. 42

Zderzak przedni cz dolna - zdjęcie poglądowe 1

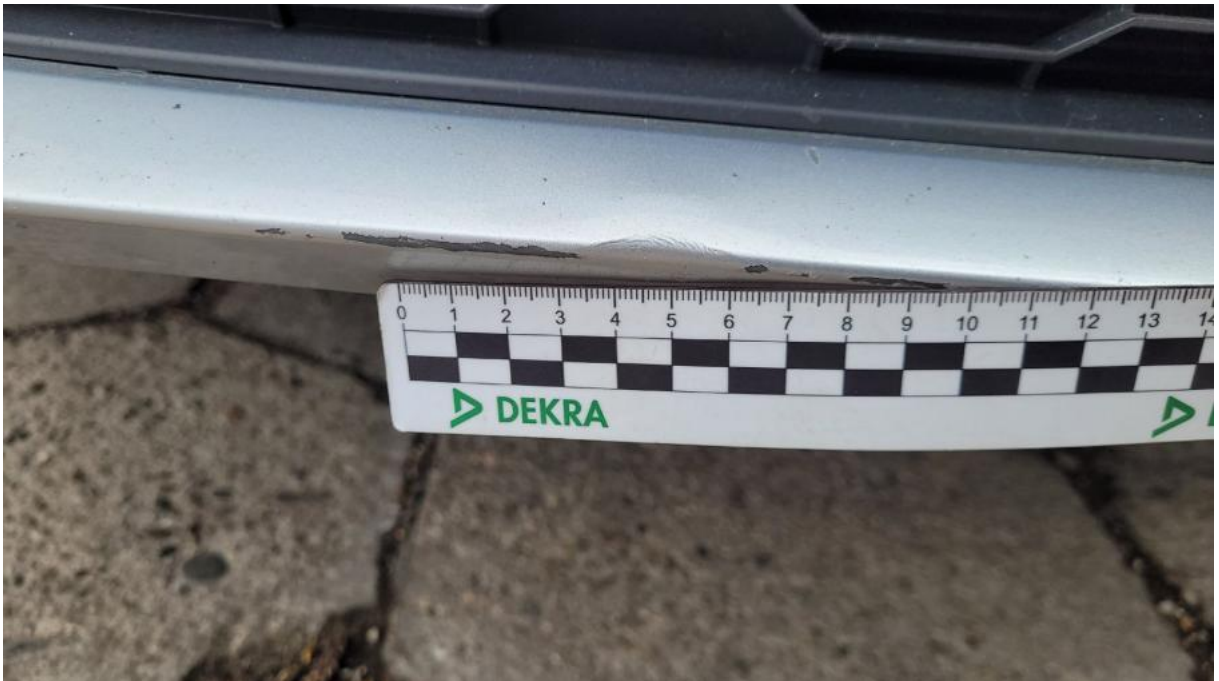
Fot. 43

Zderzak przedni cz dolna - zdjęcie poglądowe 2

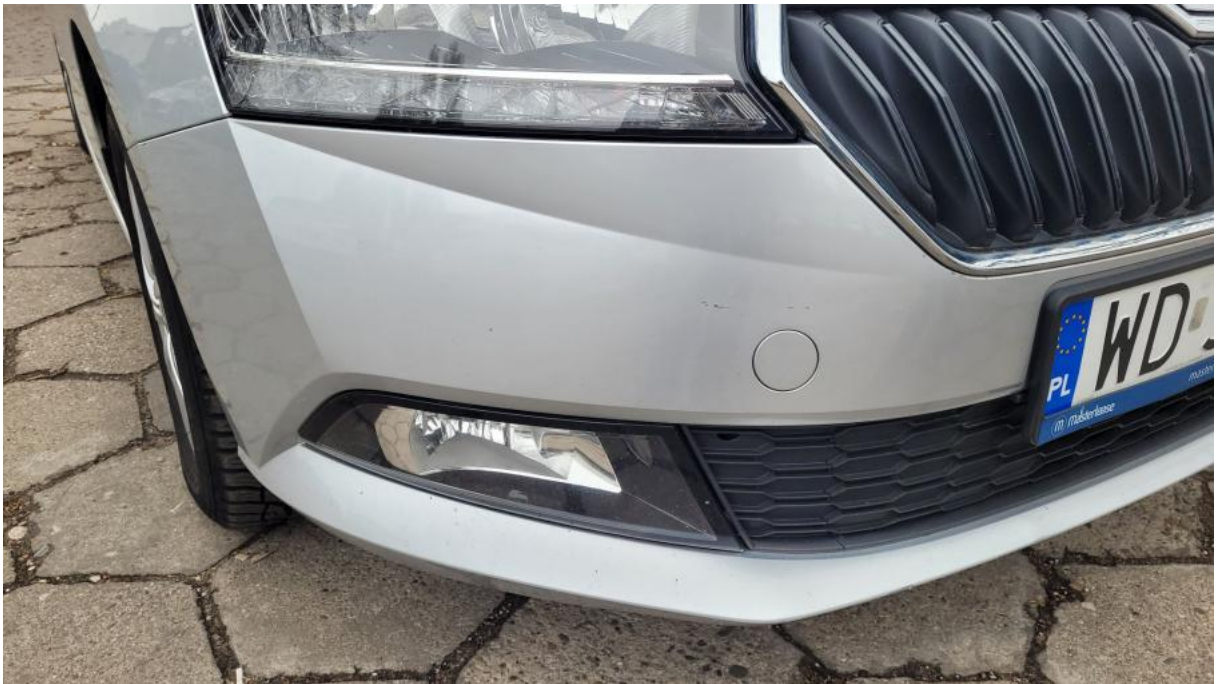
Fot. 45

Zderzak przedni cz P - zdjęcie poglądowe 1

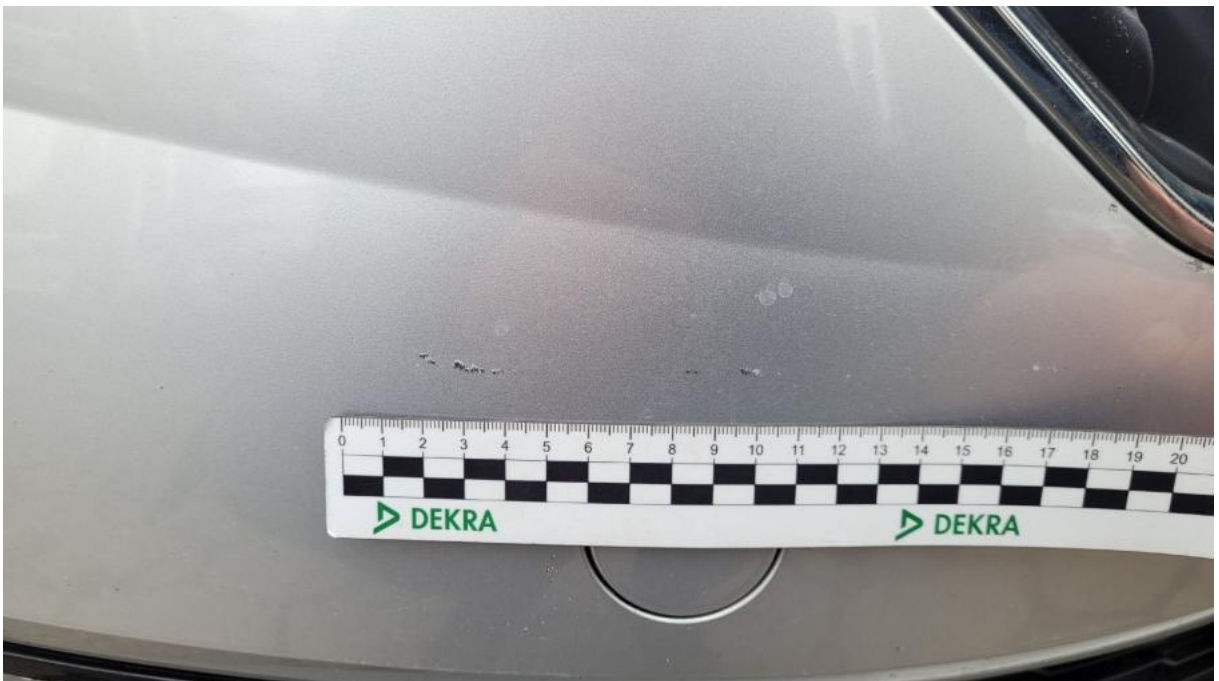
Fot. 46

Zderzak przedni cz P - zdjęcie poglądowe 2

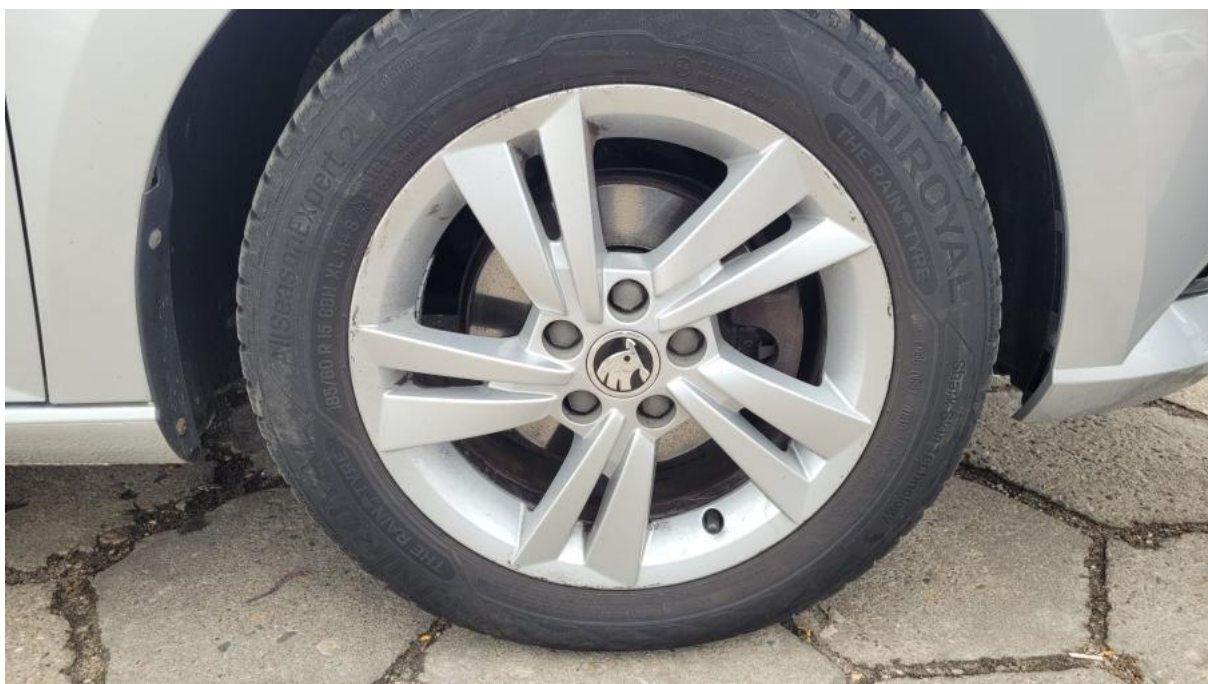
Fot. 48

Poz.	Nazwa pozycji	Opis uszkodzeń	Kwalifik.	Naprawa [rbg]
1	Okładzina zderzaka przedniego	wgniecenie/odkształcenie	WY	1.7
2	Tarcza koła aluminiowa przód R	zarysowanie	WY	0.2
3	Tarcza koła aluminiowa tył R	zarysowanie	WY	0.4
4	Okładzina zderzaka tylnego	liczne, zarysowanie	NA	
5	Dywaniki bagażnika	zabrudzenie	NA	
6	Błotnik przedni L	zarysowanie		
7	Pokrywa przednia	odpryski lakieru		
8	Oślona lusterka zewnętrznego L	zarysowanie		
9	Oślona lusterka zewnętrznego R	zarysowanie		
10	Lampa tylna L	zarysowanie

Felga aluminiowa przednia P - zdjęcie poglądowe 1

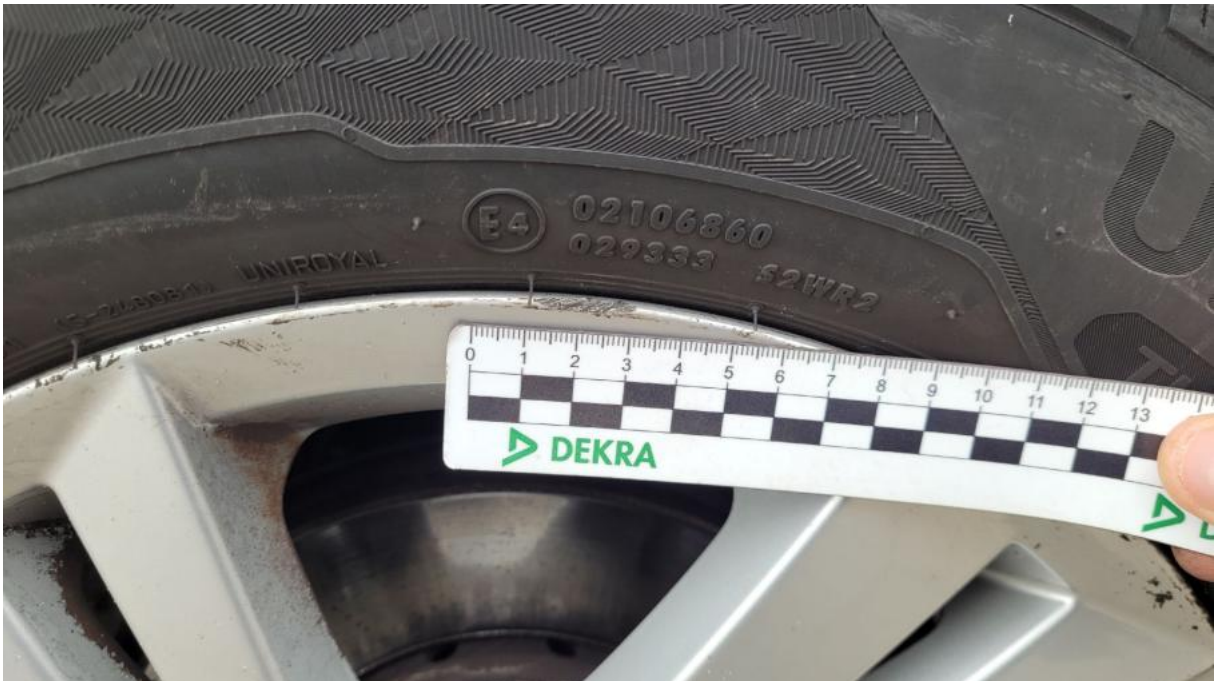
Fot. 49

Felga aluminiowa przednia P - zdjęcie pogładowe 2

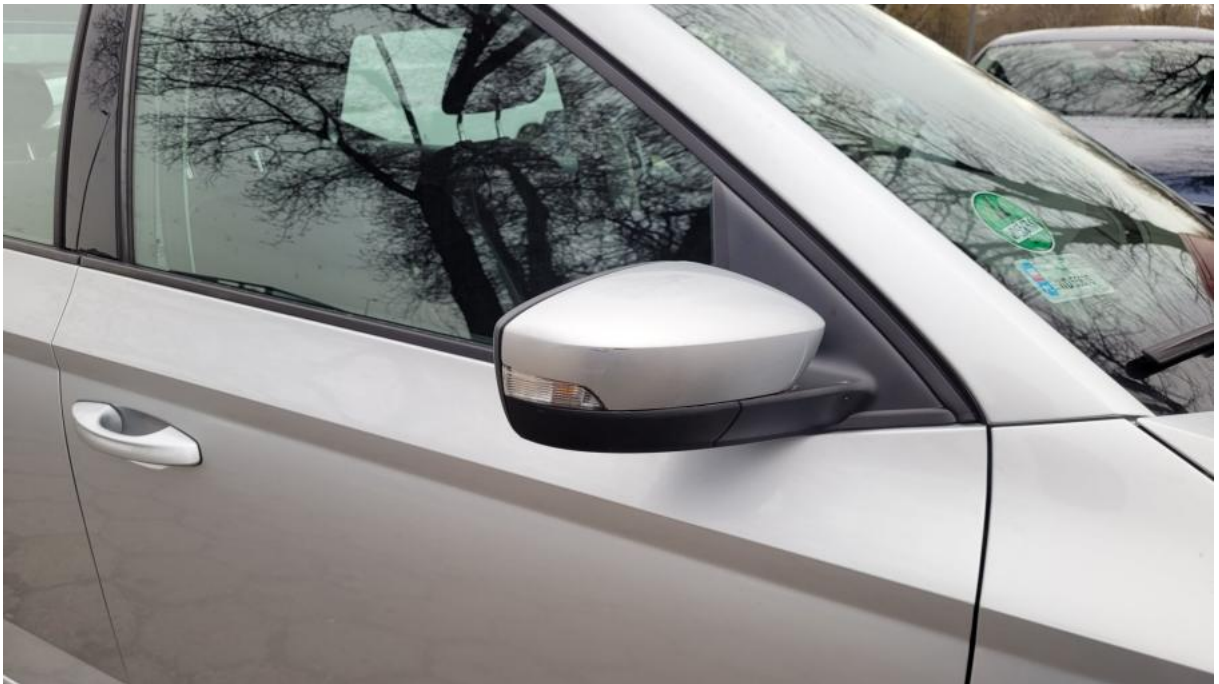
Fot. 51

Obudowa lusterka zew P - zdjęcie poglądowe 1

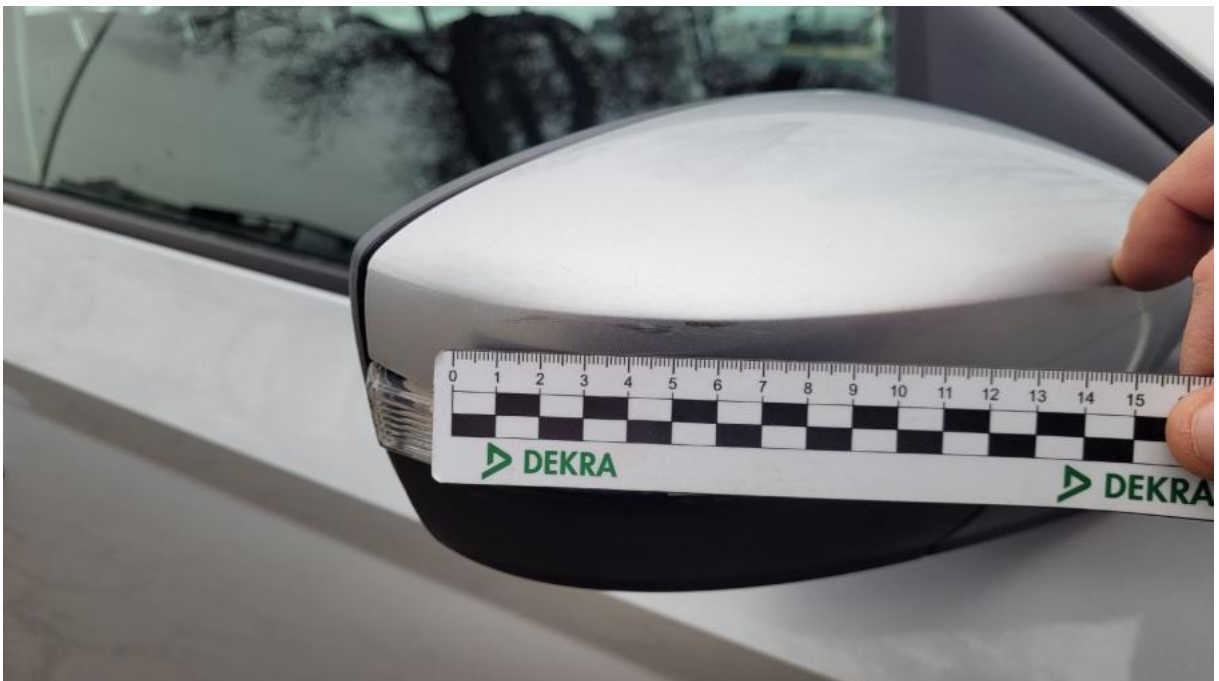
Fot. 52

Obudowa lusterka zew P - zdjęcie poglądowe 2

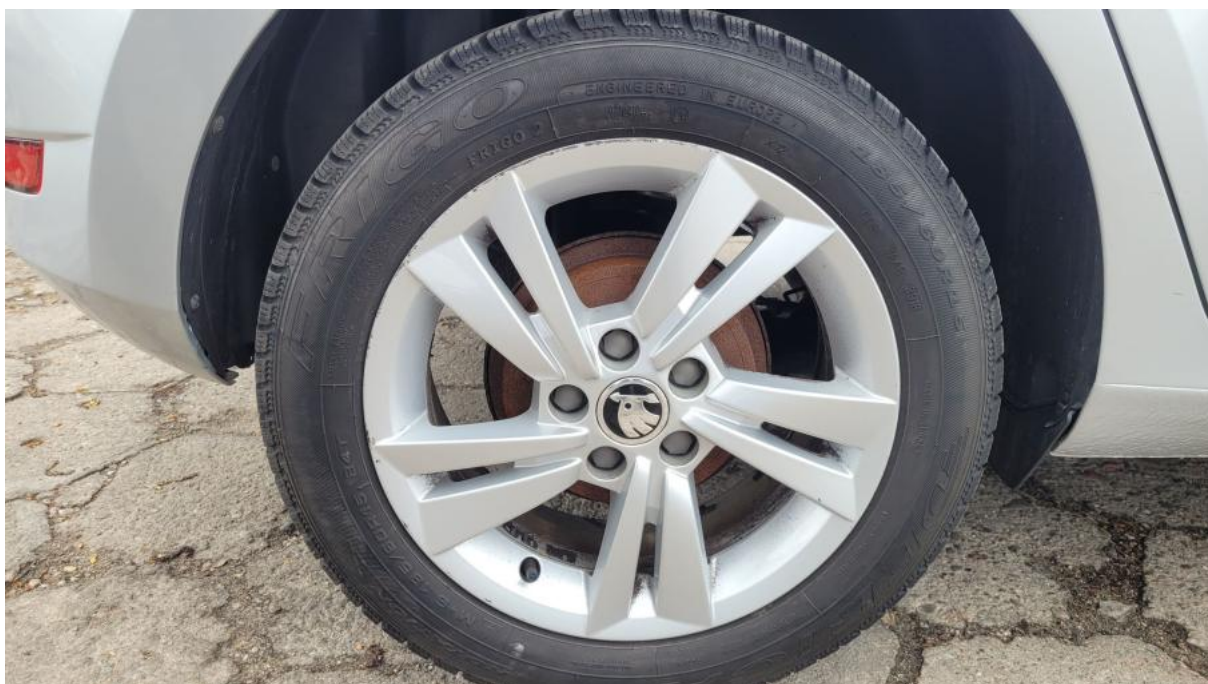
Fot. 54

Felga aluminiowa tylna P - zdjęcie poglądowe 1

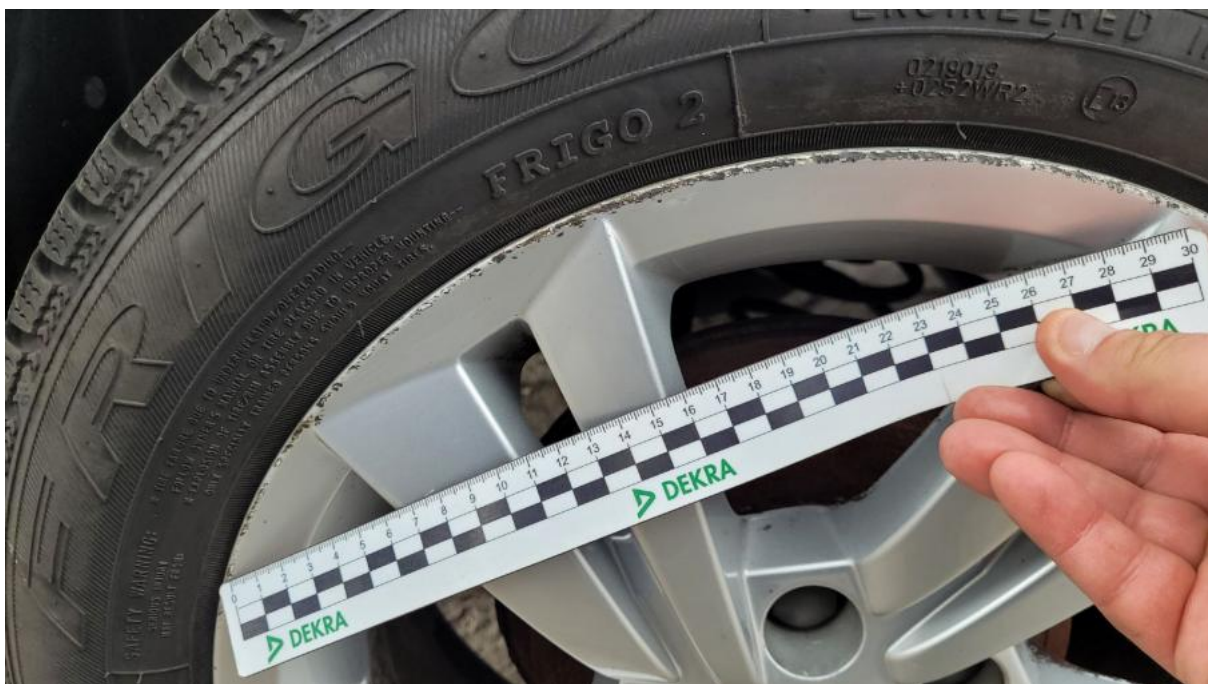
Fot. 55

Felga aluminiowa tylna P - zdjęcie poglądowe 2

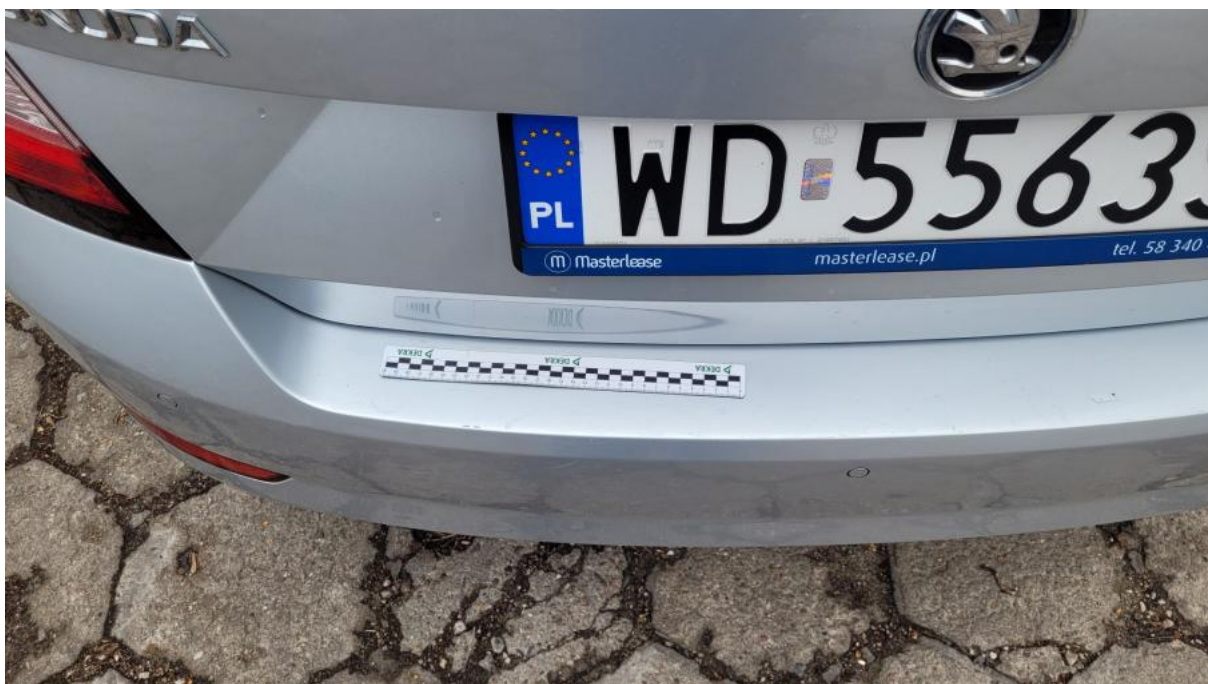
Fot. 58

Zderzak tylny cz górna - zdjęcie poglądowe 1

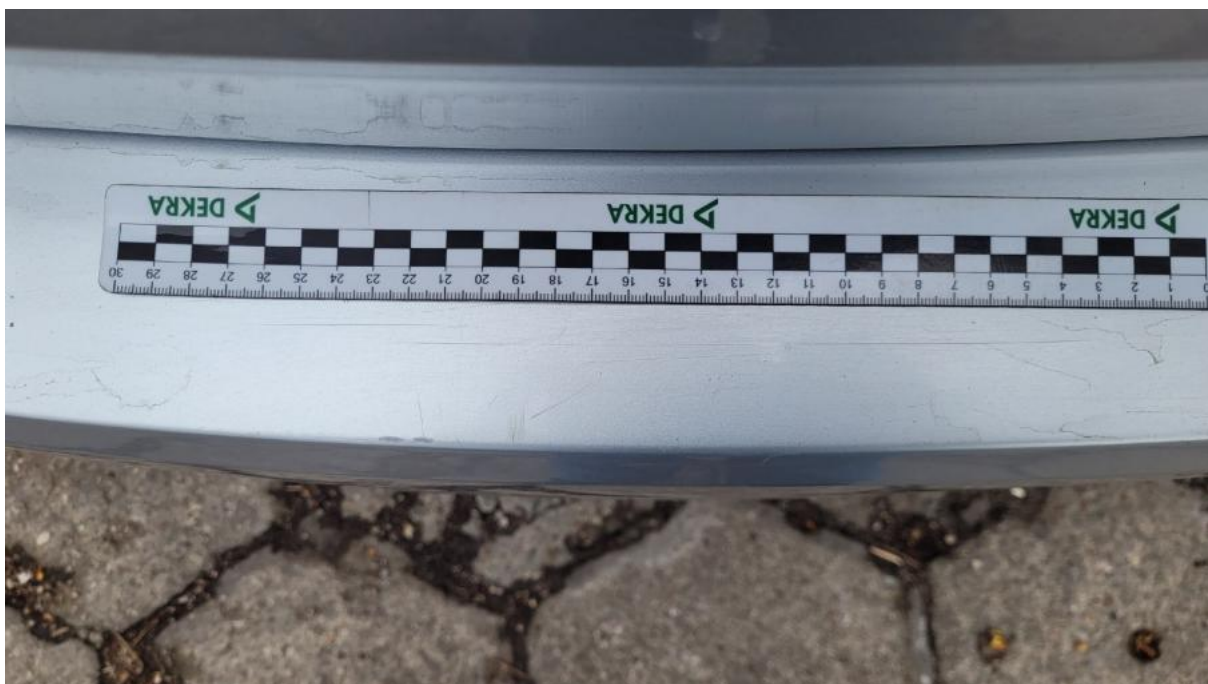
Fot. 59

Zderzak tylny cz górna - zdjęcie poglądowe 2

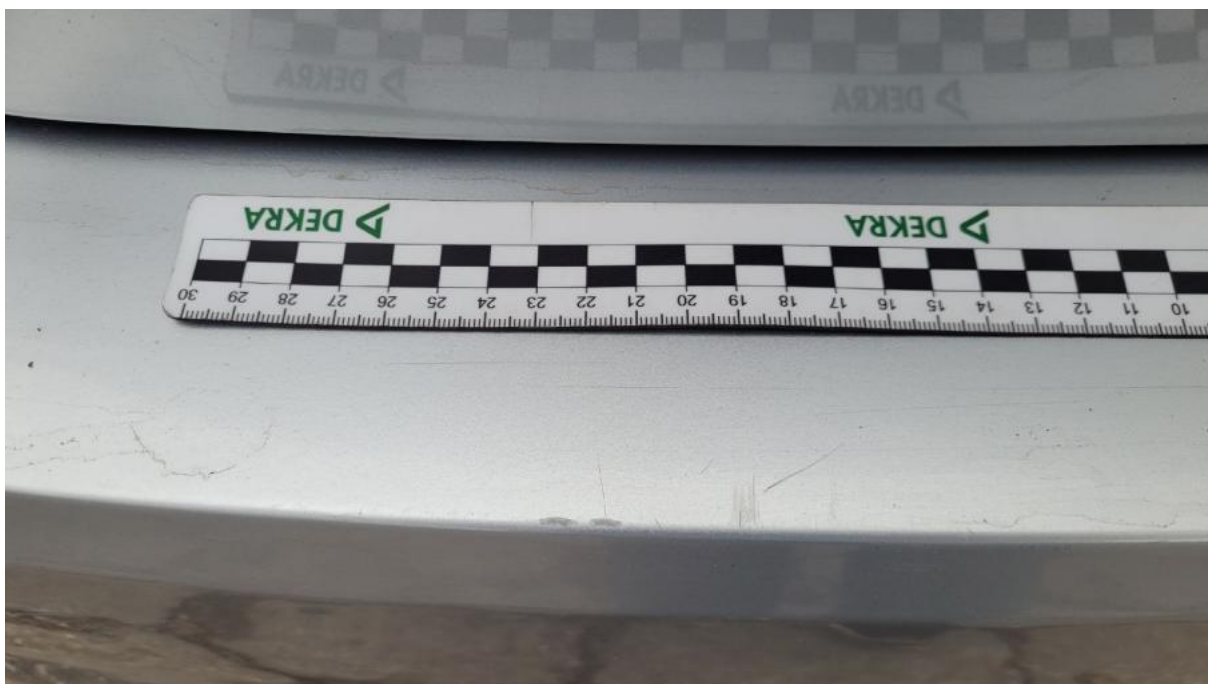
Fot. 60

Zderzak tylny cz górna - Rysa/odprysk 1

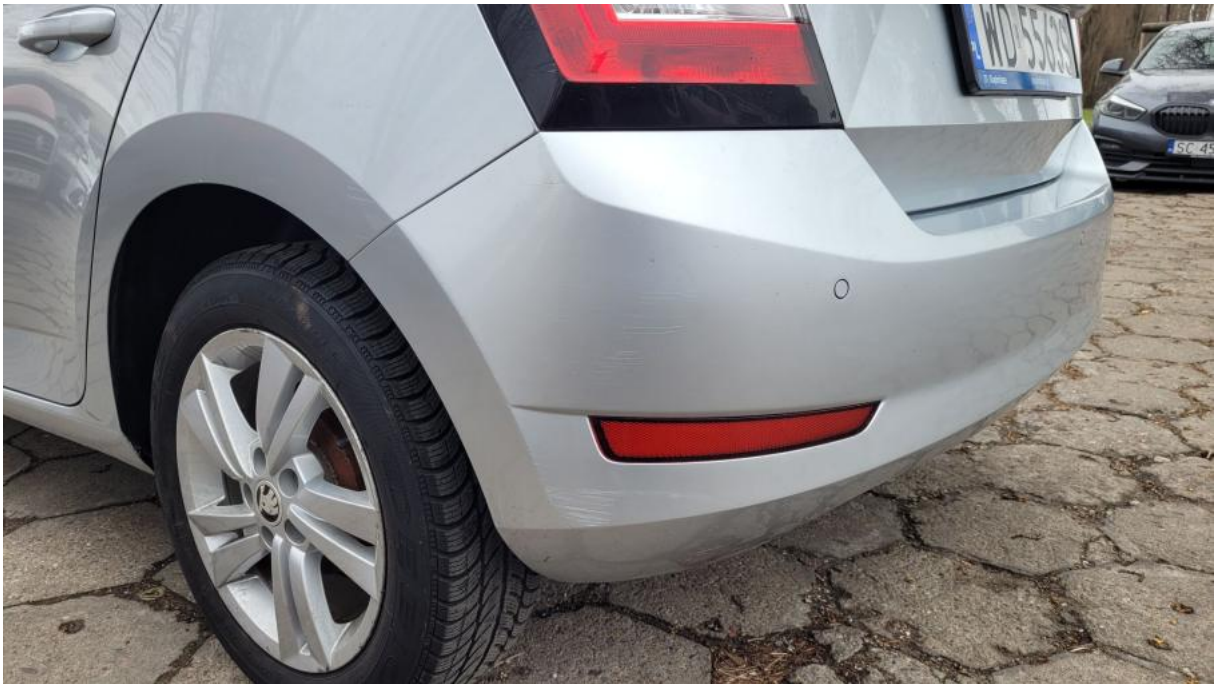
Fot. 61

Zderzak tylny cz L - zdjęcie poglądowe 1

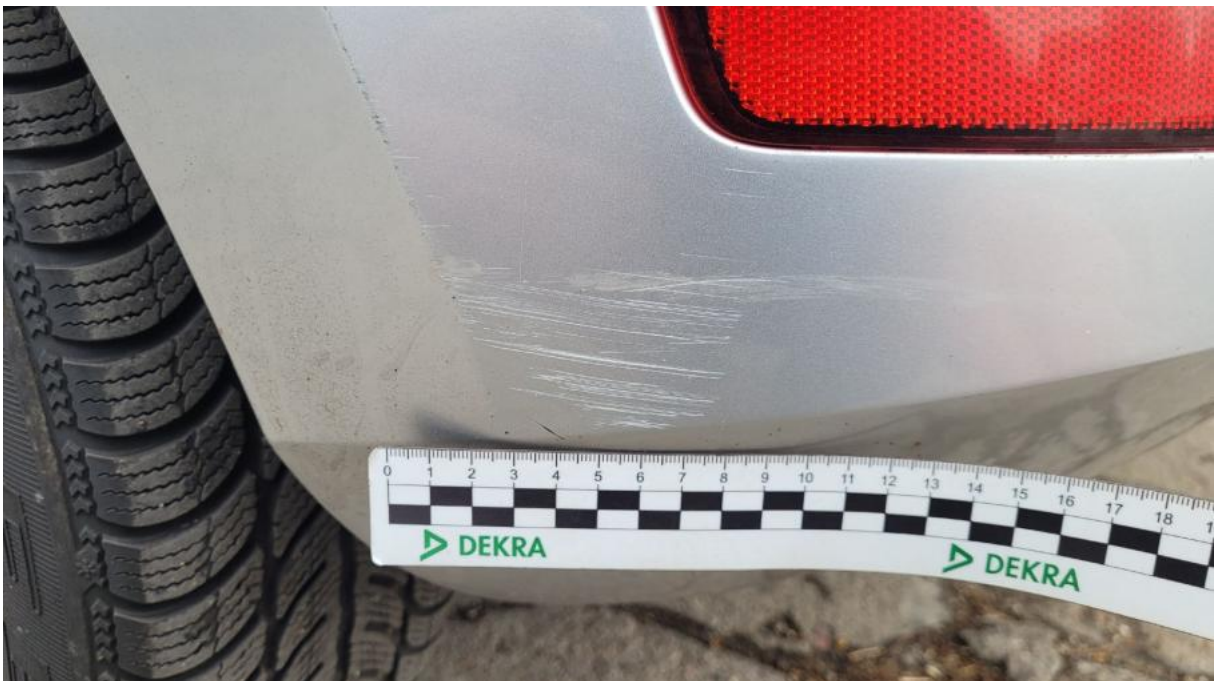
Fot. 62

Zderzak tylny cz L - zdjęcie poglądowe 2

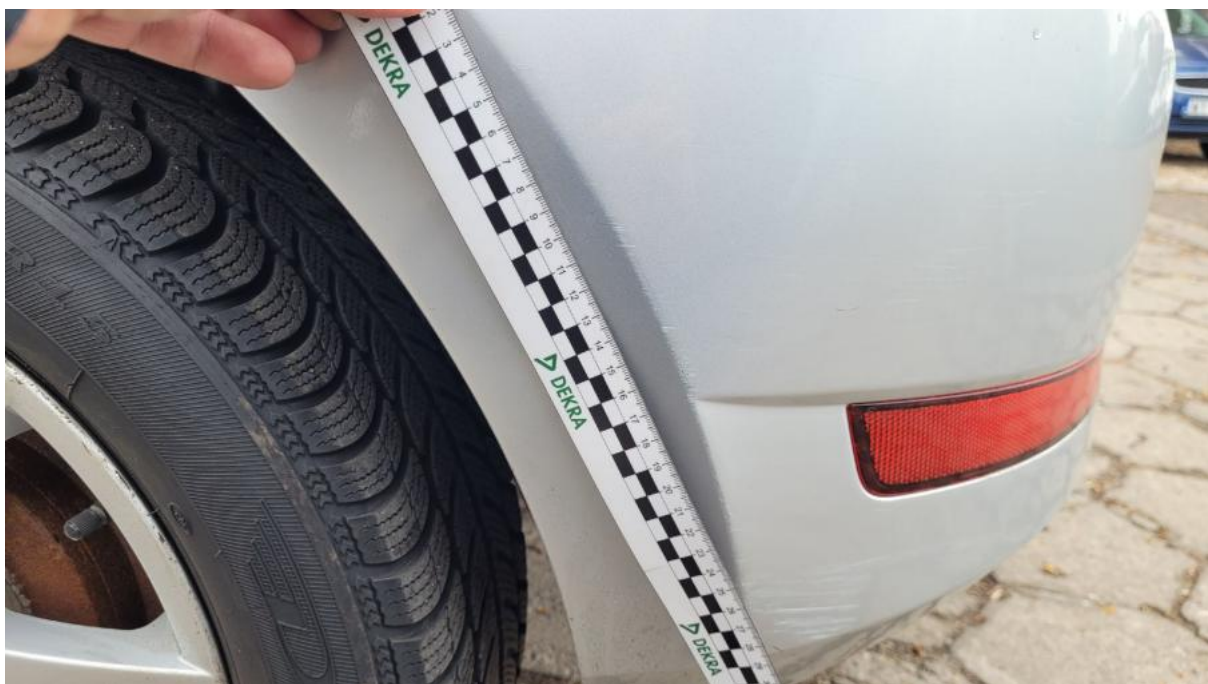
Fot. 64

Zderzak tylny cz L - Rysa/odprysk 2

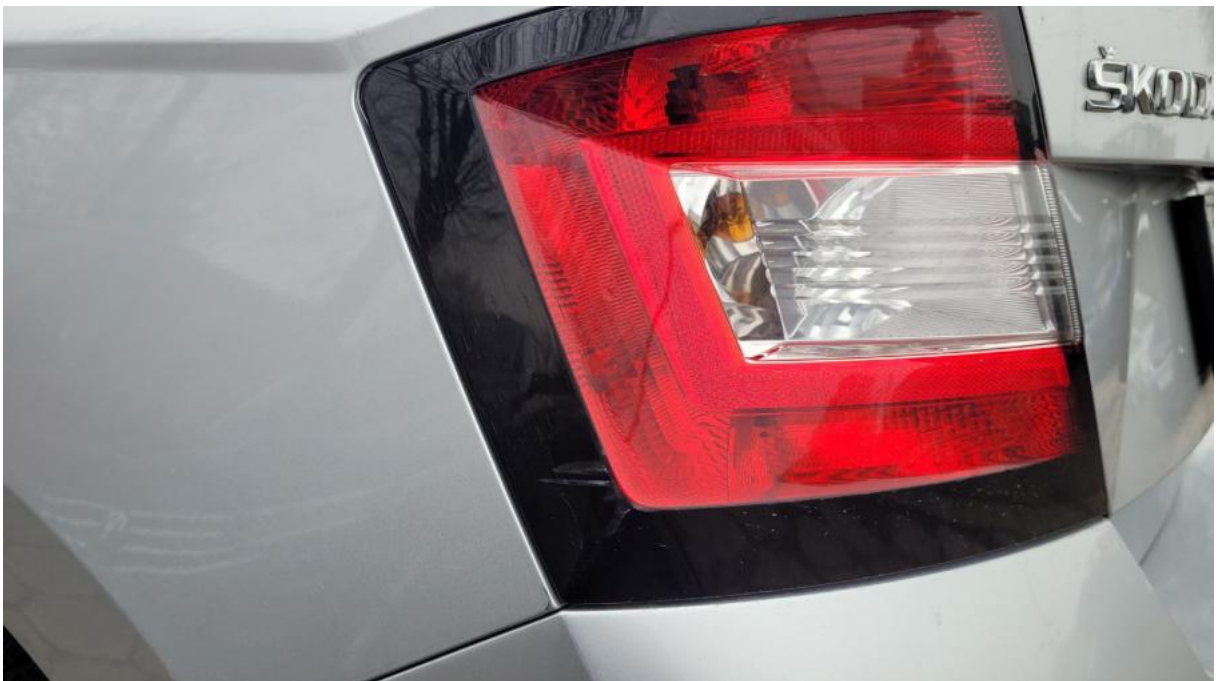
Fot. 66

Lampa tylna zew L - zdjęcie poglądowe 1

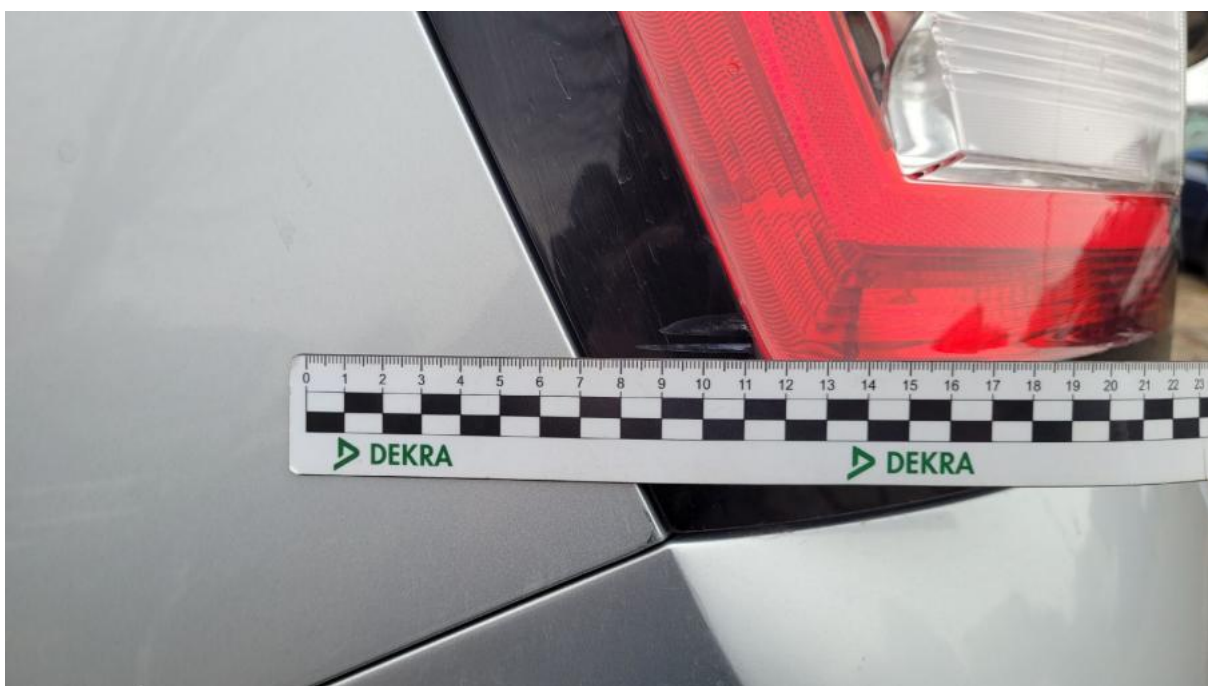
Fot. 67

Lampa tylna zew L - zdjęcie poglądowe 2

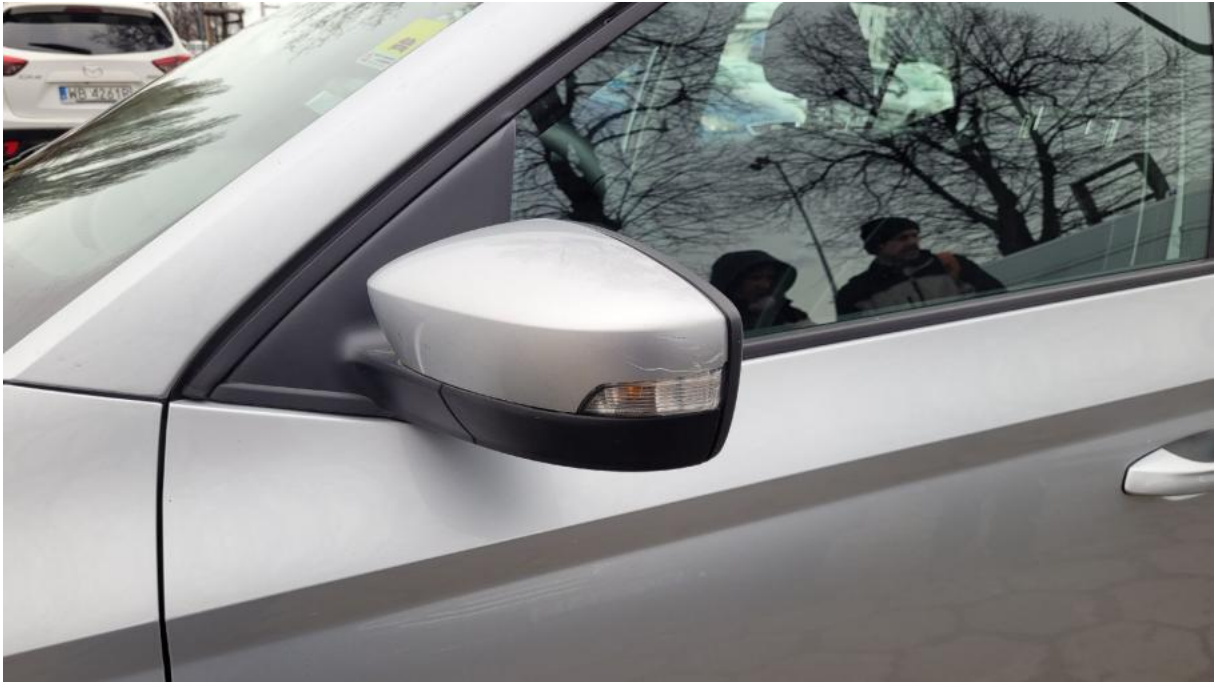
Fot. 69

Obudowa lusterka zew L - zdjęcie poglądowe 1

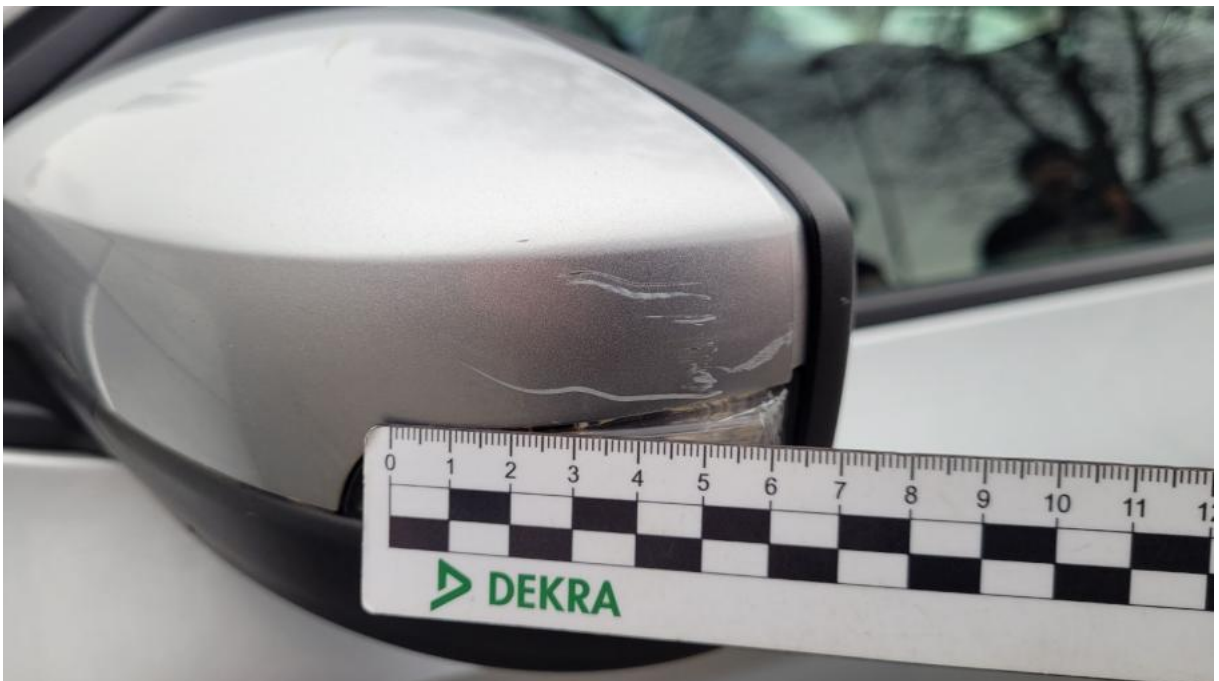
Fot. 70

Obudowa lusterka zew L - zdjęcie poglądowe 2

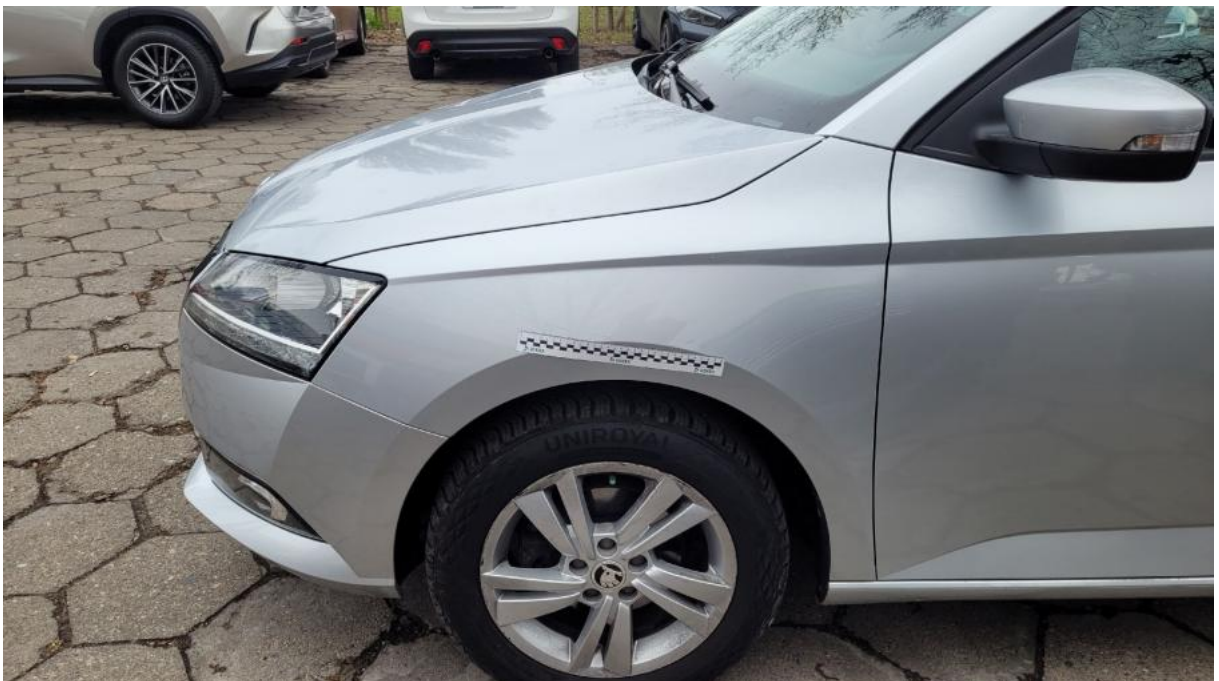
Fot. 72

Błotnik przedni L - zdjęcie poglądowe 1

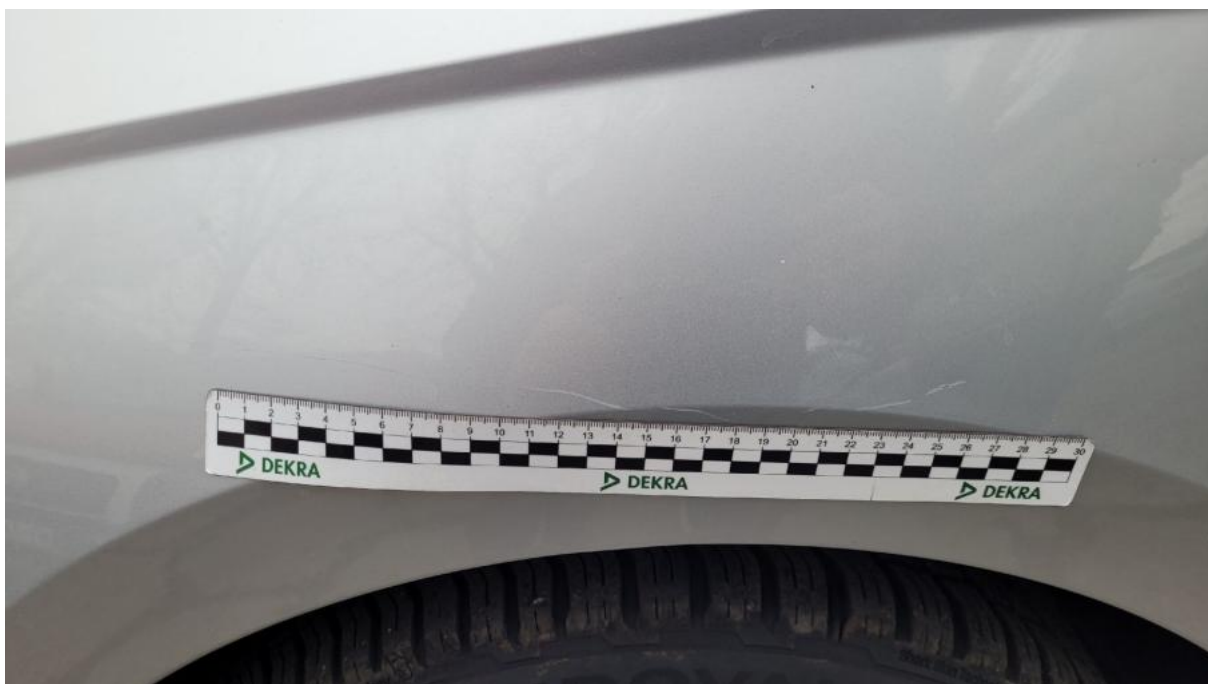
Fot. 73

Błotnik przedni L - zdjęcie poglądowe 2

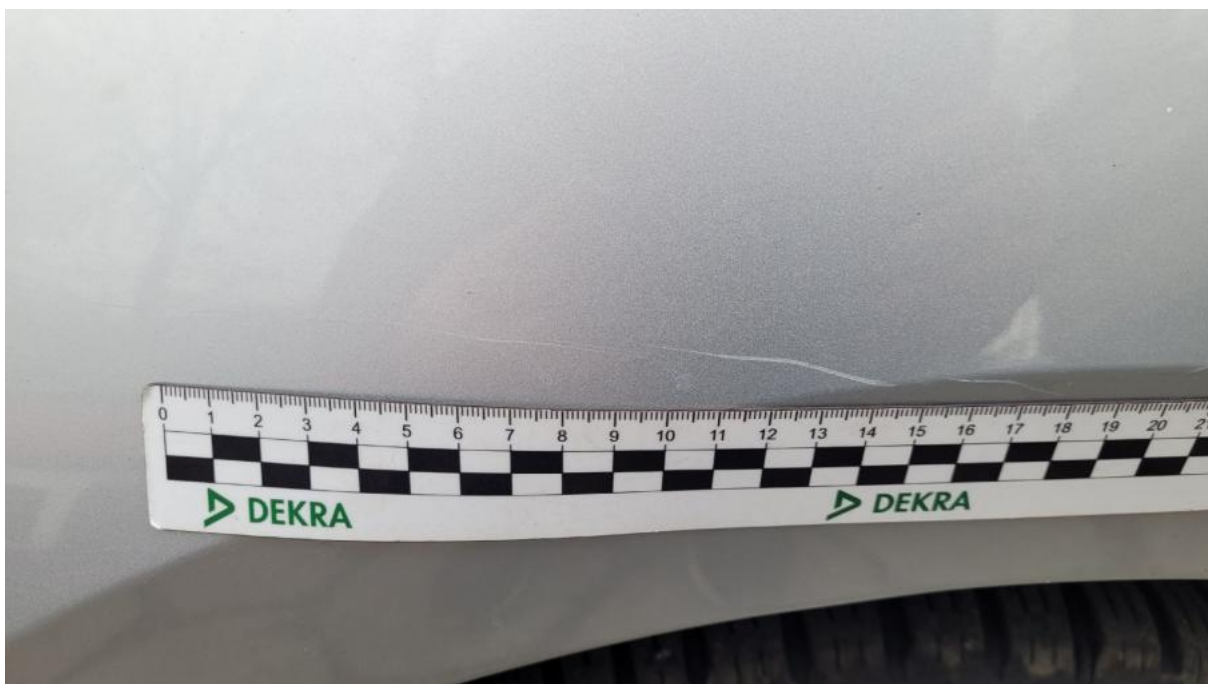
Fot. 74

Błotnik przedni L - Rysa/odprysk 1

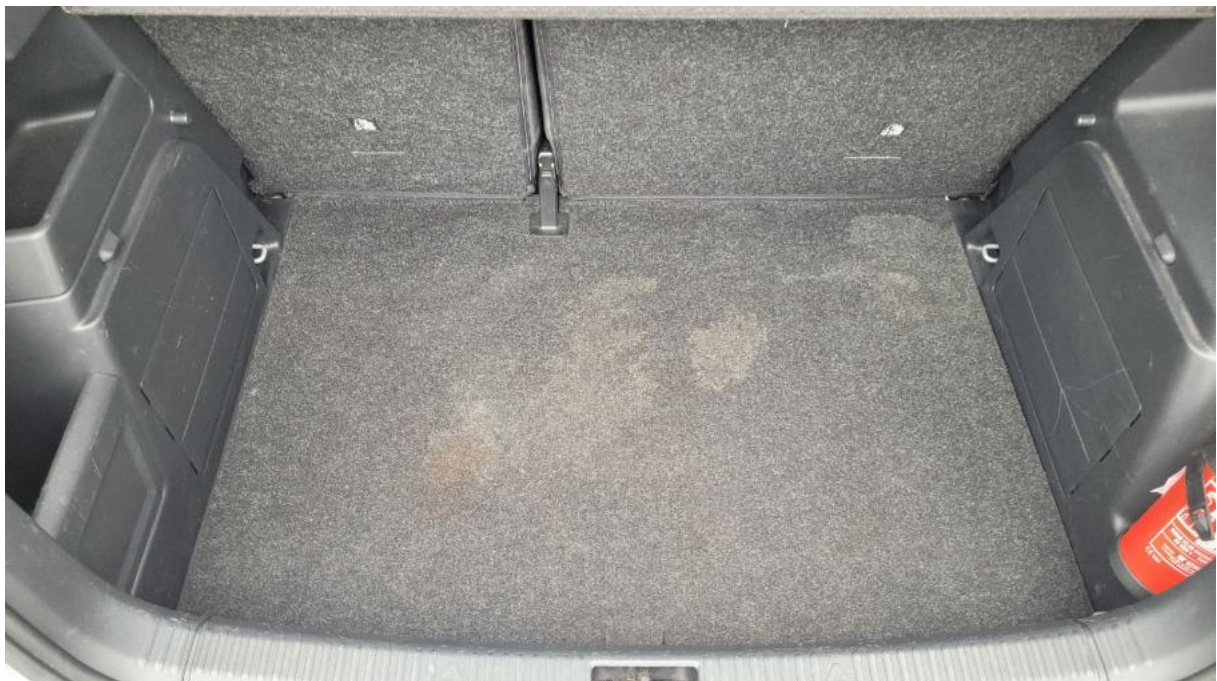
Fot. 76

Wykładzina podłogi bagażnika - zdjęcie poglądowe 1

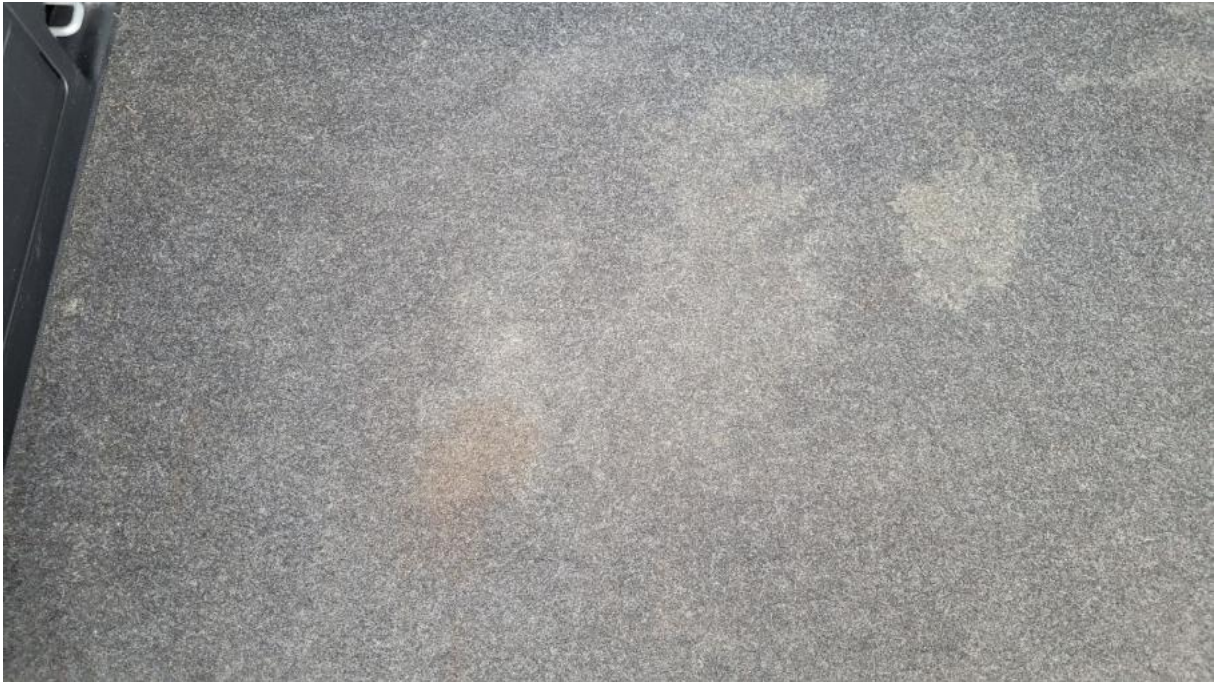
Fot. 77

Wykładzina podłogi bagażnika - zdjęcie poglądowe 2
