Raport z oględzin pojazdu

Numer raportu	218702/3/26-11401	Data raportu	19-03-2026
Rzeczoznawcy	Leszek Bizański (WSP) mgr inż. Przemysław Ostap	Data oględzin	16-03-2026
Nr zlecenia	PKOM(DZS)/GDA/21210/26/03/10Miejsce oględzin		MASTER1 MYSŁOWICE, OBRZEŻNA P...

Numer identyfikacyjny (VIN)	YARERHNS3GJ006708
Marka, model	TOYOTA Proace City Verso 19...
Typ, wersja	Proace City Verso 1.2 D-4T Fa...
Numer rejestracyjny	EL4GP84
Silnik (rodz./poj./moc)	benz./1199 ccm/96 kW
Stan licznika	204 268 km
Data 1. rej./rok prod.	30-01-2023/2022
Data nast. bad. techn.	27-01-2028
Nadwozie	KOM 5/5
Lakier	szary/METALIK
Skrzynia biegów	automatyczna

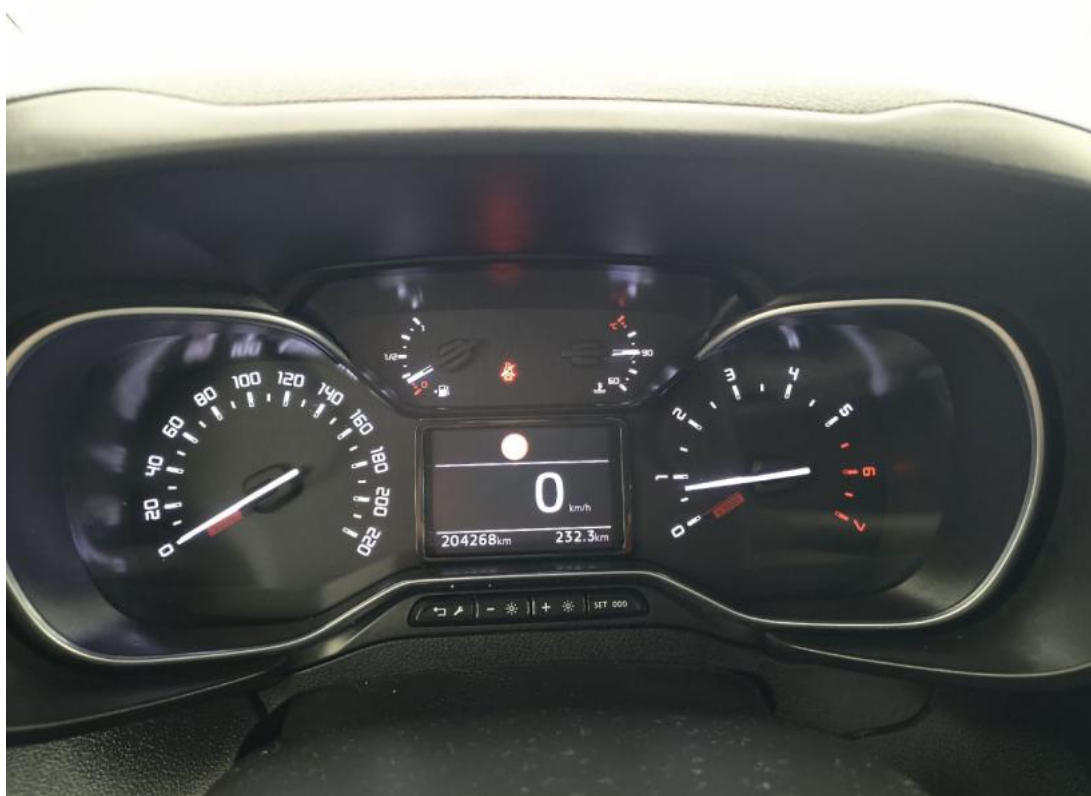
Fot. 15

Zestaw wskaźników - przebieg

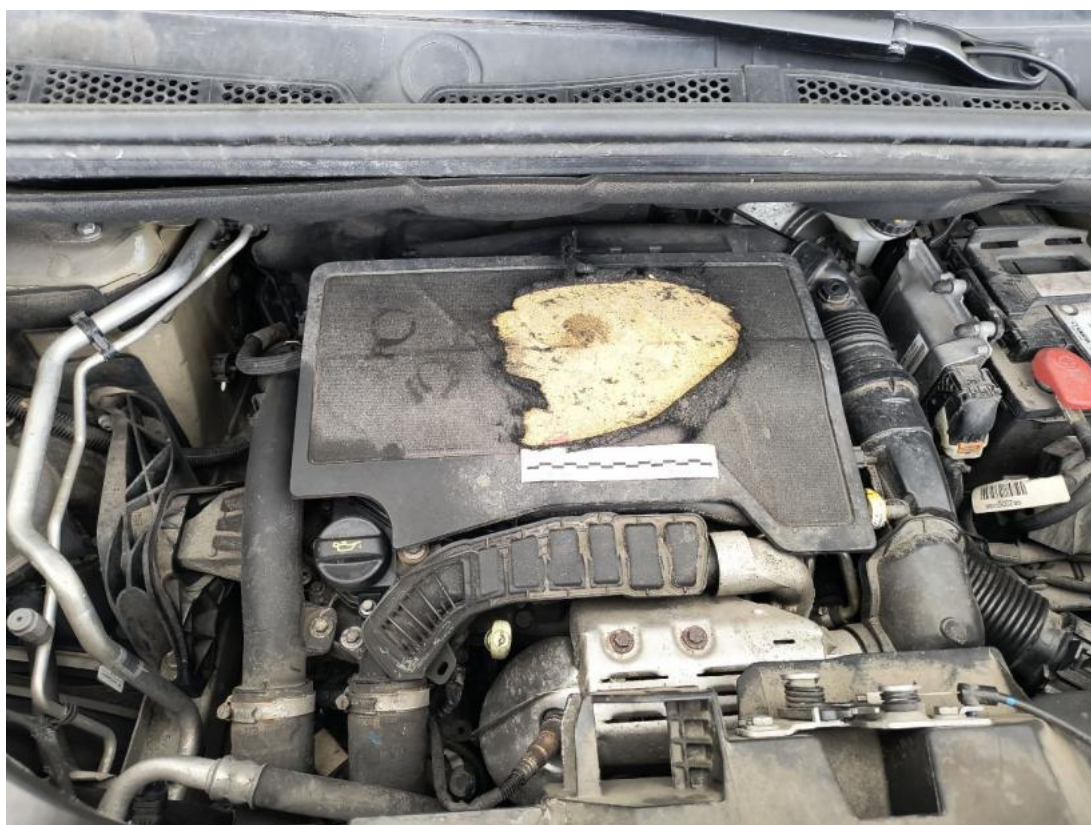
Fot. 40

Wykładzina pokrywy komory silnika - zdjęcie poglądowe 1

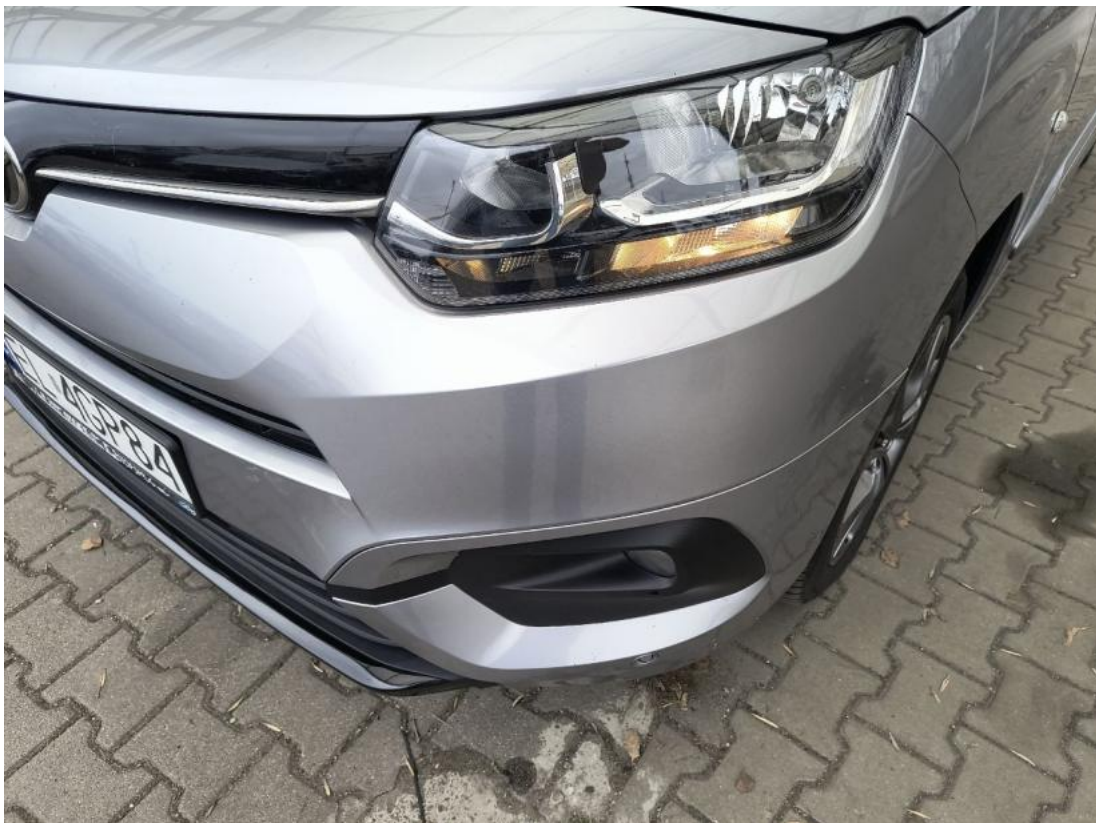
Fot. 42

Zderzak - zdjęcie poglądowe 1

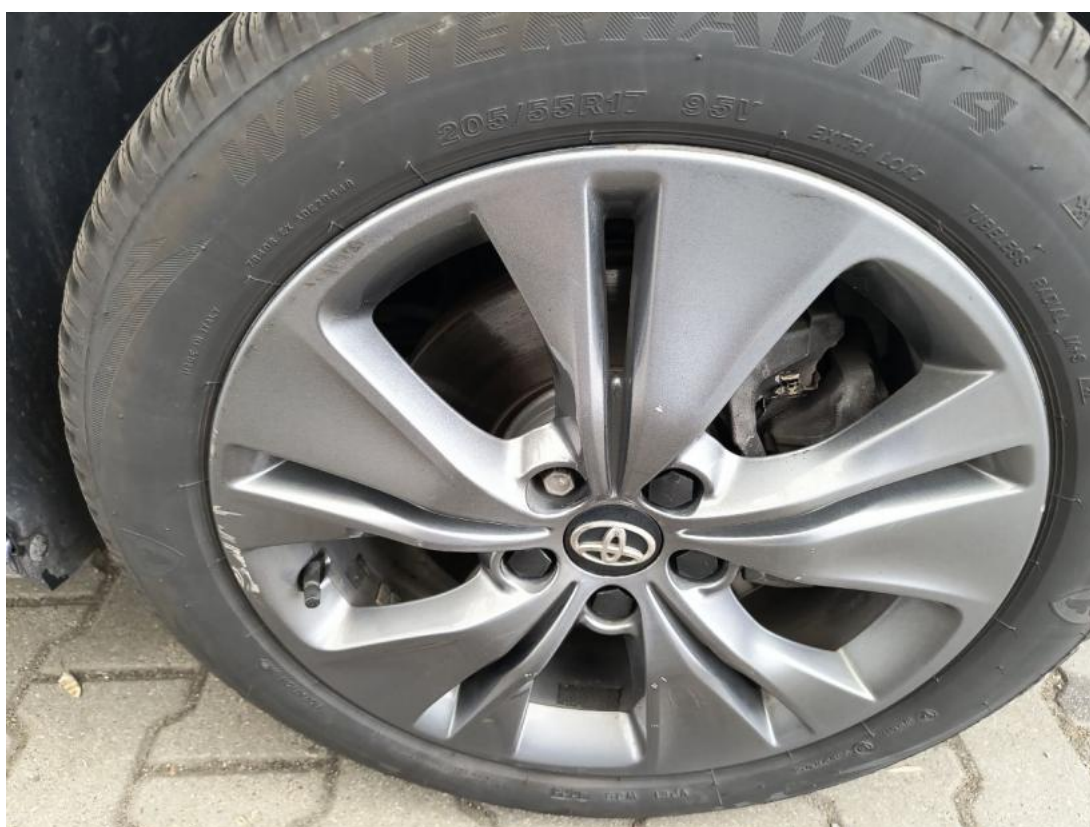
Fot. 44
Felga aluminiowa przednia P - zdjęcie poglądowe 1

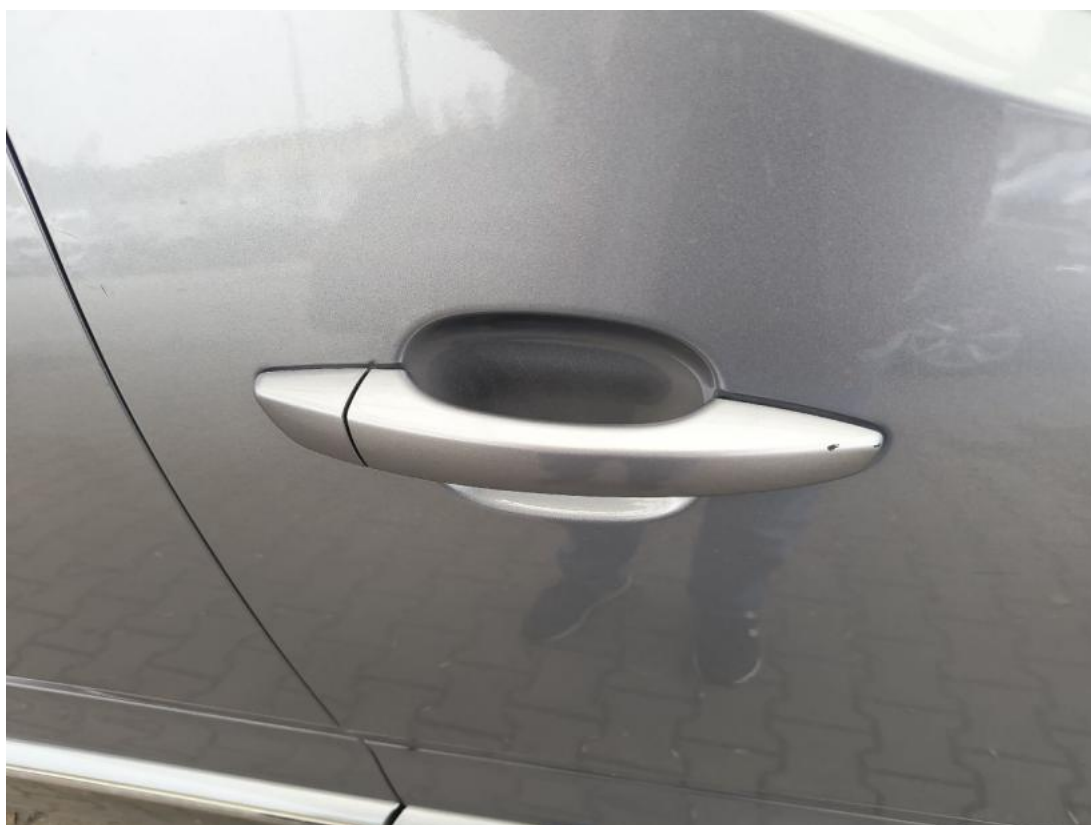
Fot. 46
Klamka drzwi prz P - zdjęcie poglądowe 1

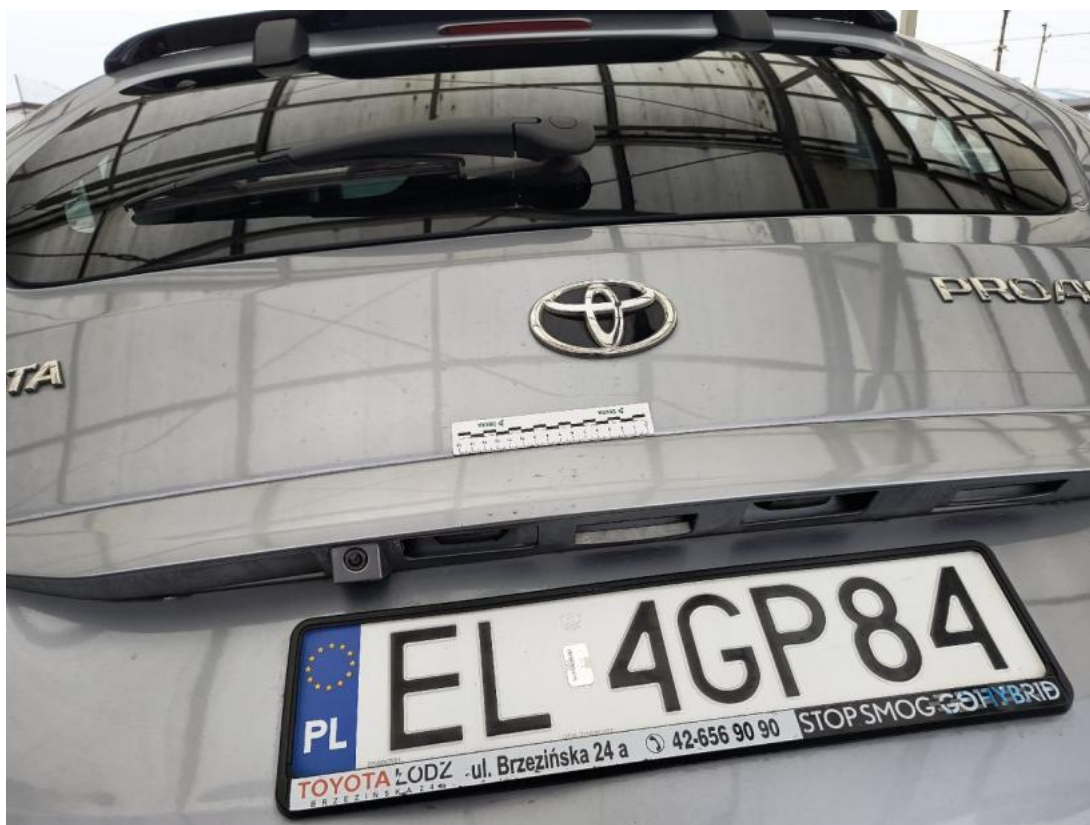
Fot. 48

Listwa śr zderzaka tylnego - zdjęcie pogładowe 1

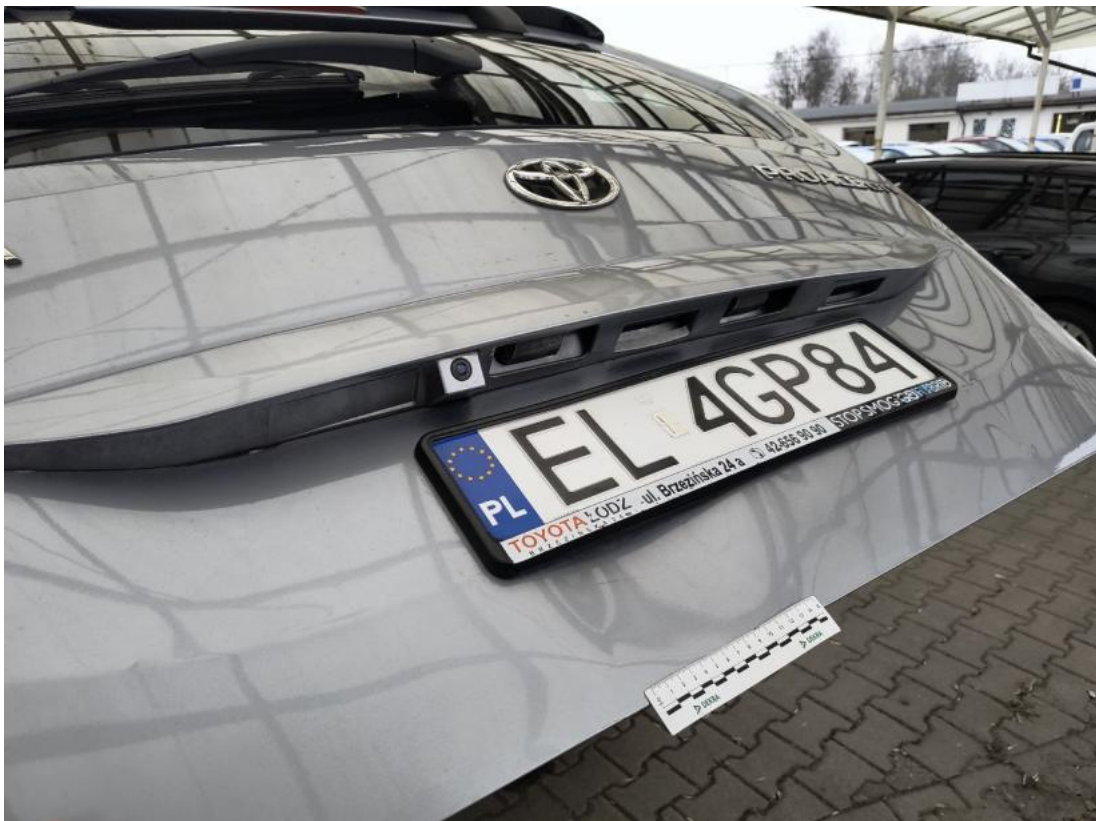
Fot. 50

Pokrywy bagażnika - zdjęcie poglądowe 1

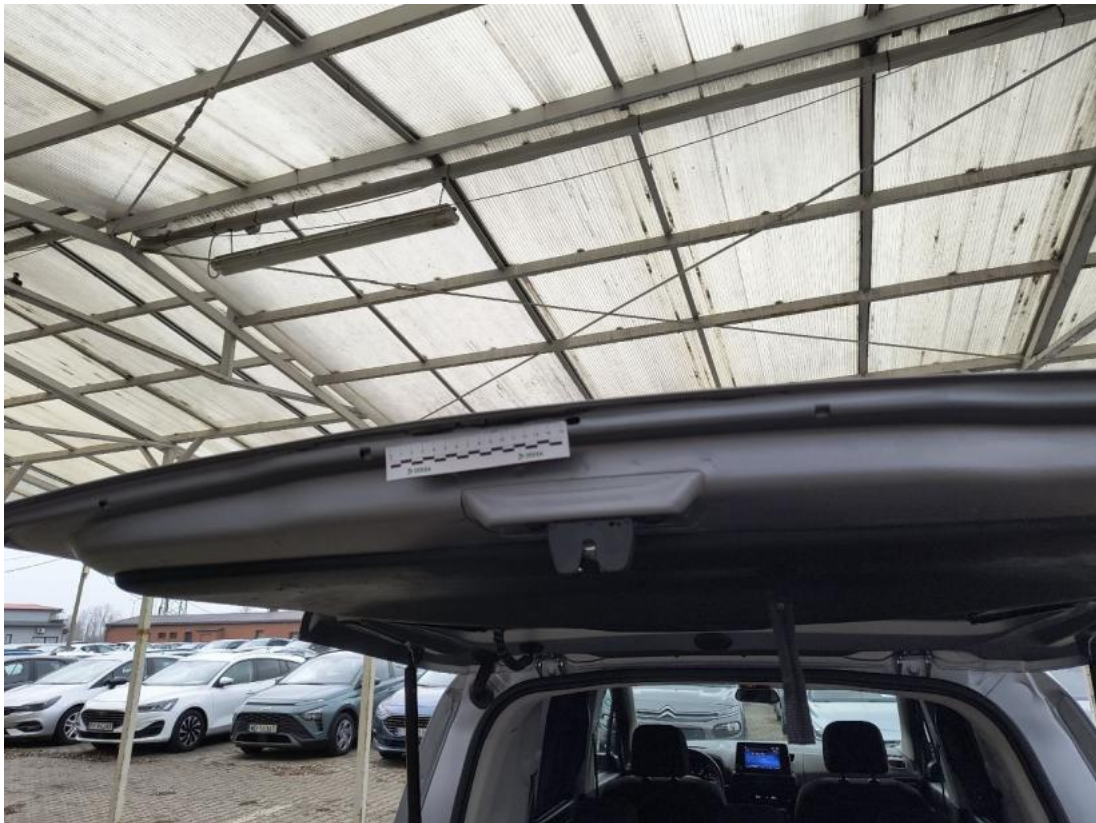
Fot. 51

Pokrywy bagażnika - zdjęcie poglądowe 2

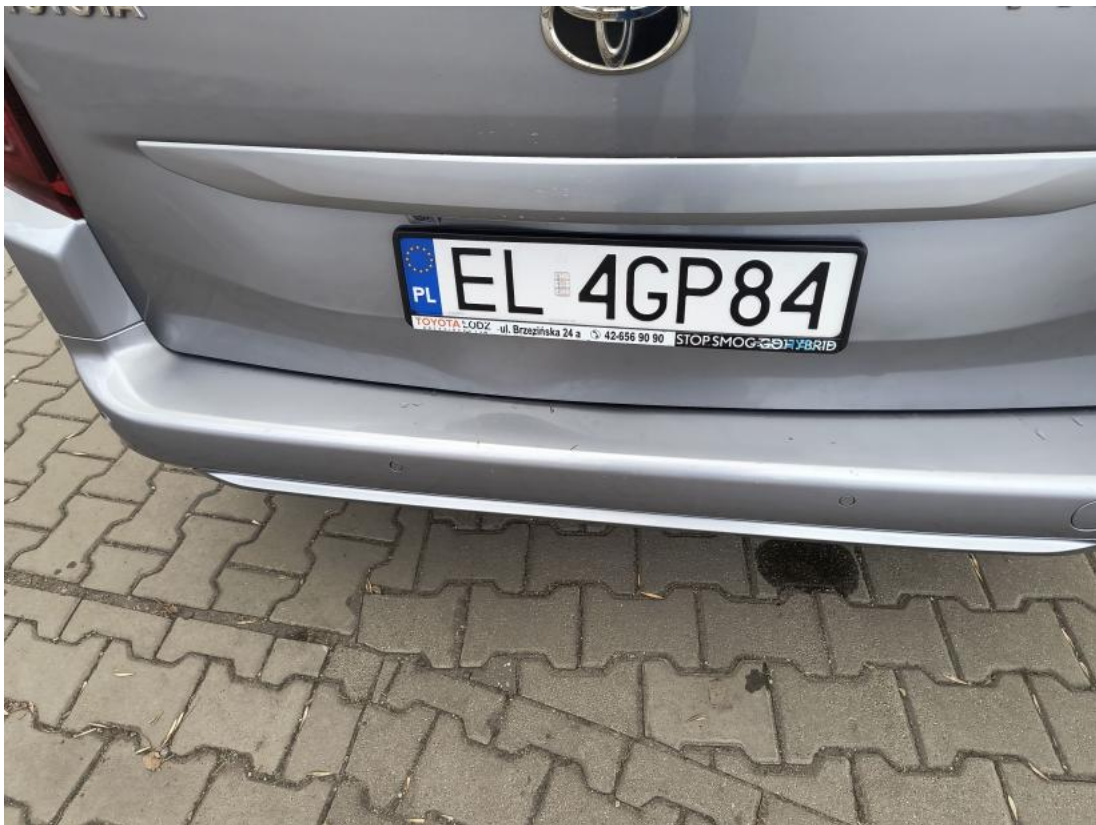
Fot. 55

Zderzak tylny - zdjęcie poglądowe 1

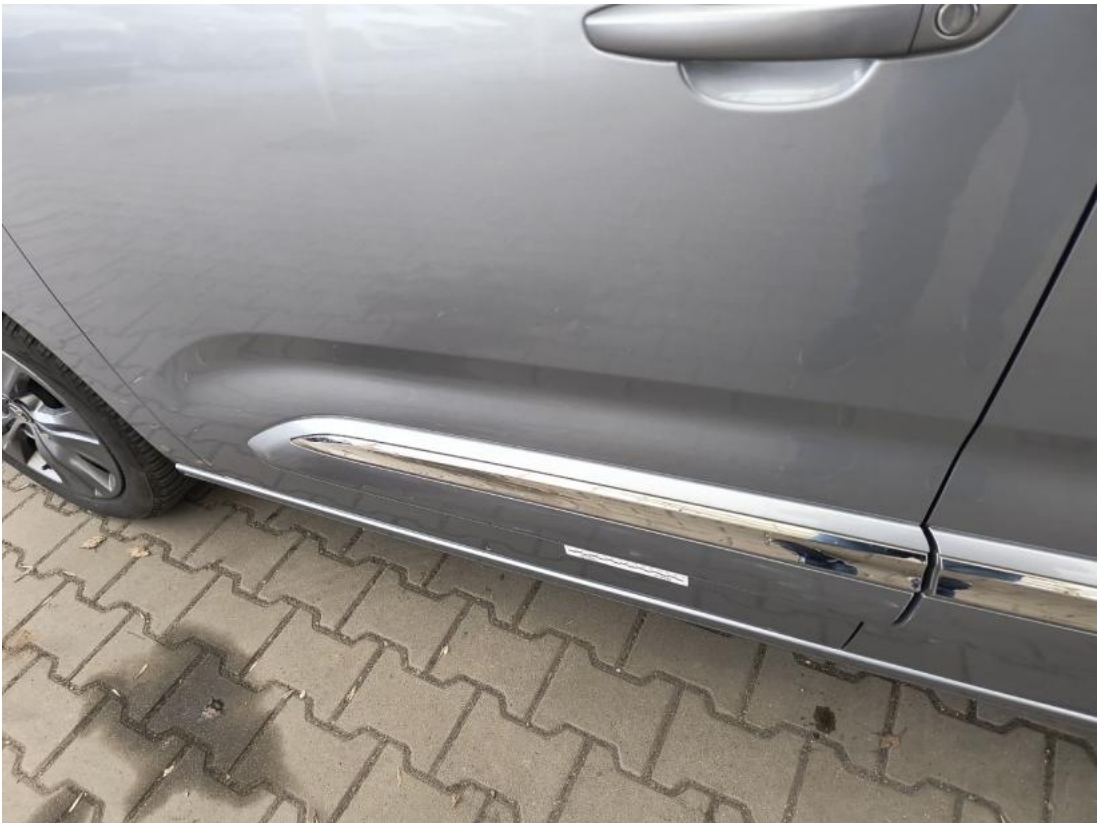
Fot. 59

Listwa drzwi przednich L - zdjęcie poglądowe 1

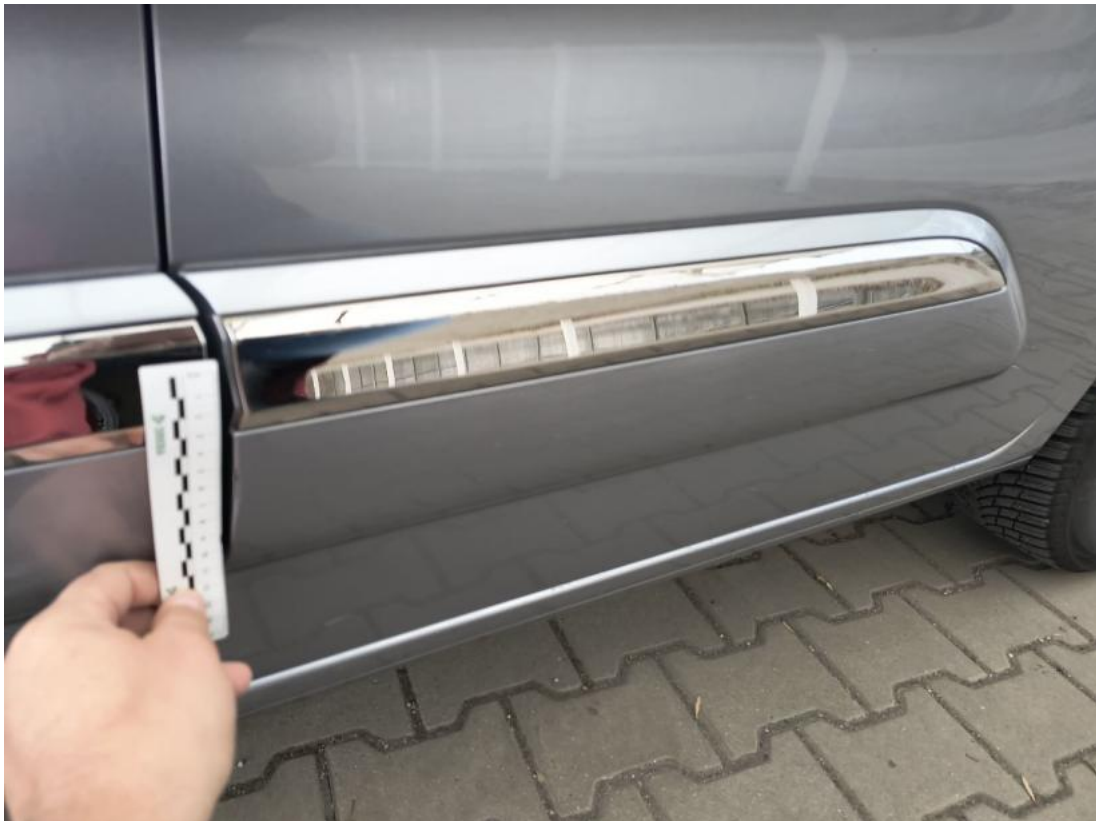
Fot. 61

Listwa drzwi tylnych L - zdjęcie poglądowe 1

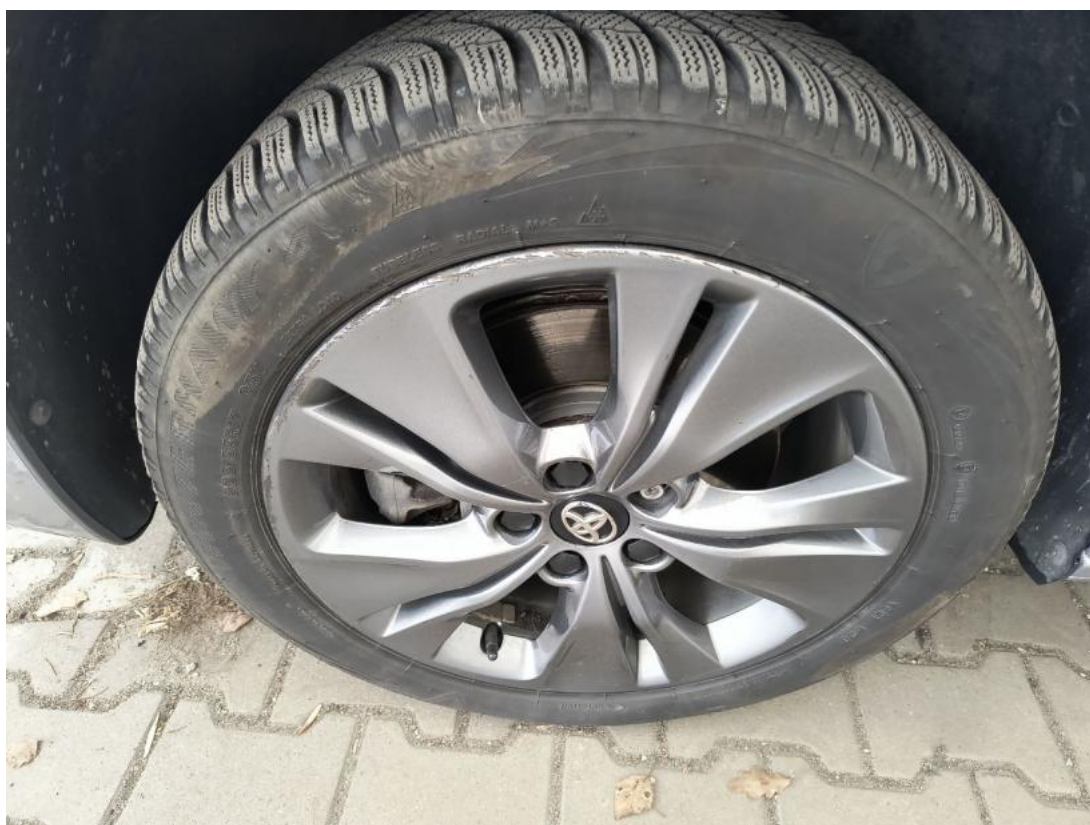
Fot. 63

Felga Aluminiowa przednia L - zdjęcie poglądowe 1

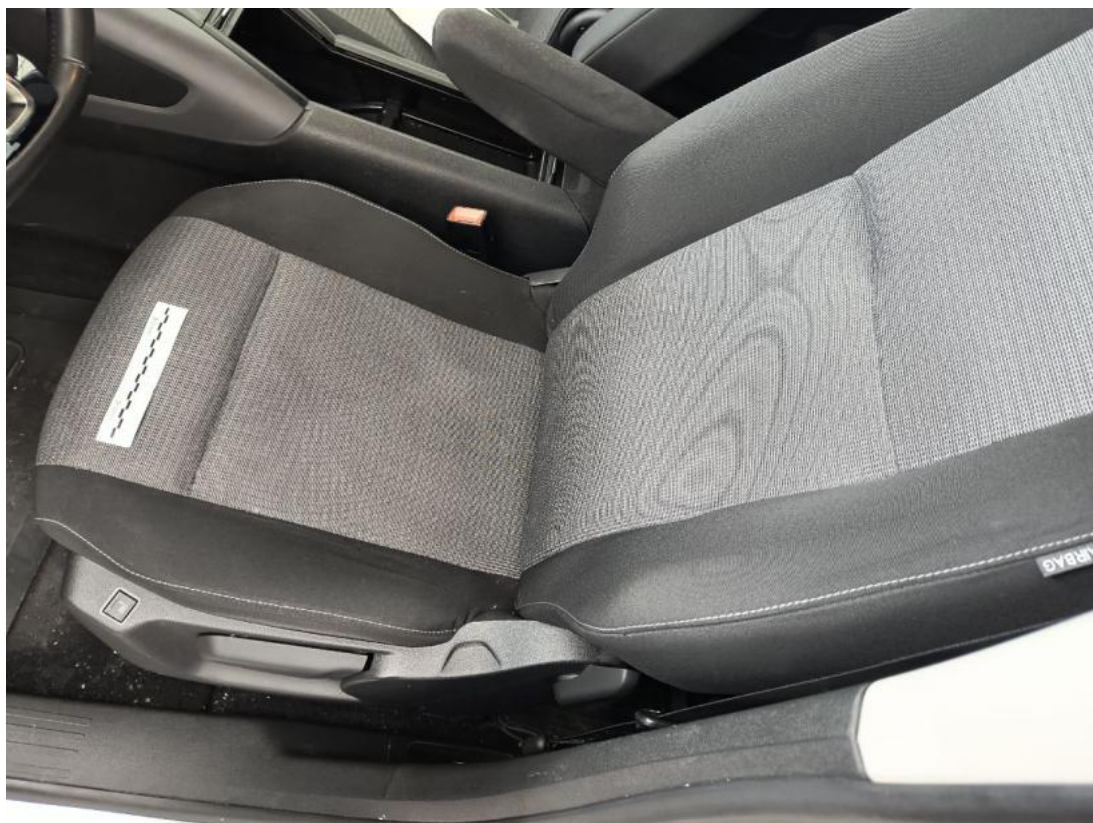
Fot. 65

Fotel prz. lew. - zdjęcie poglądowe 1

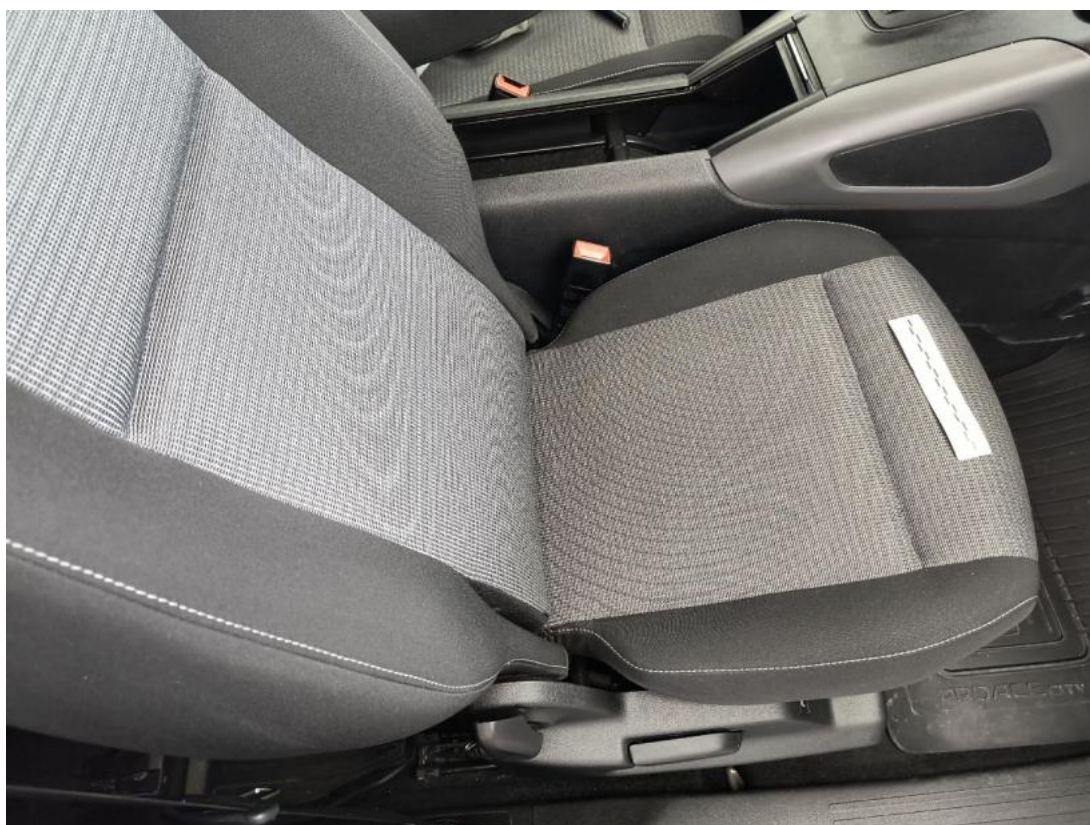
Fot. 67

Fotel prz. praw. - zdjęcie pogładowe 1

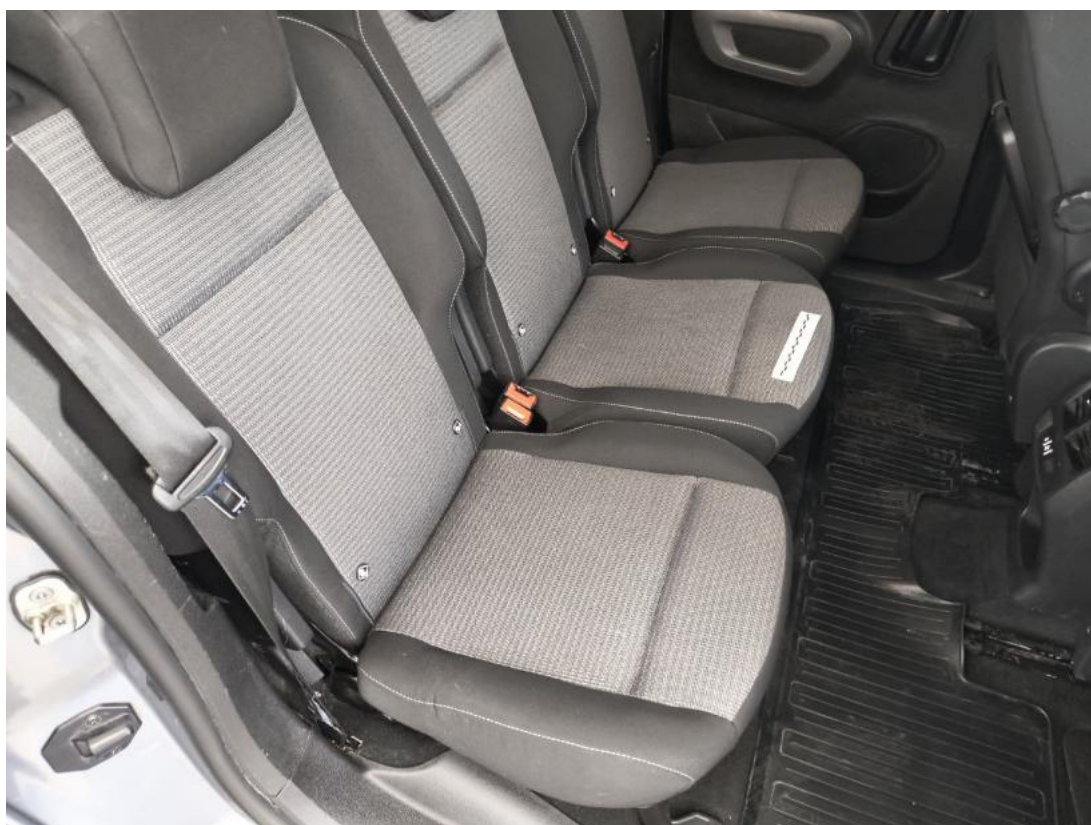
Fot. 69

Kanapa tyl. - zdjęcie poglądowe 1

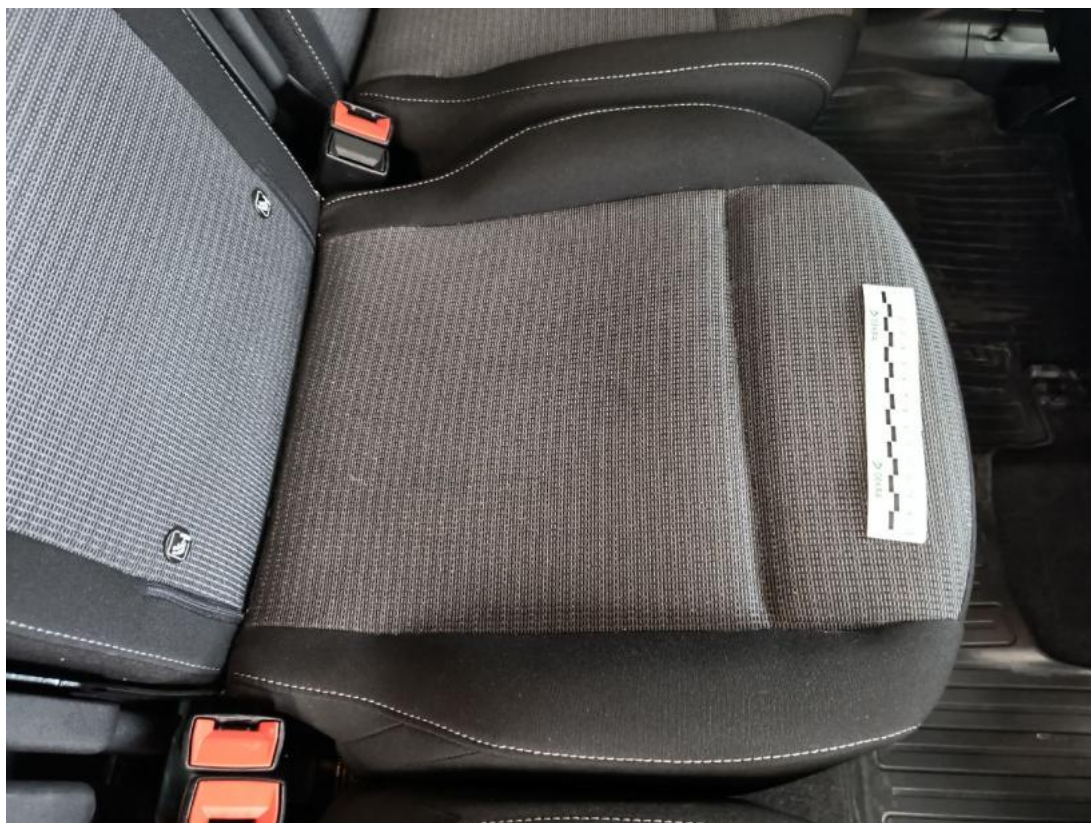
Fot. 71
Kanapa tyl. - Inne 2

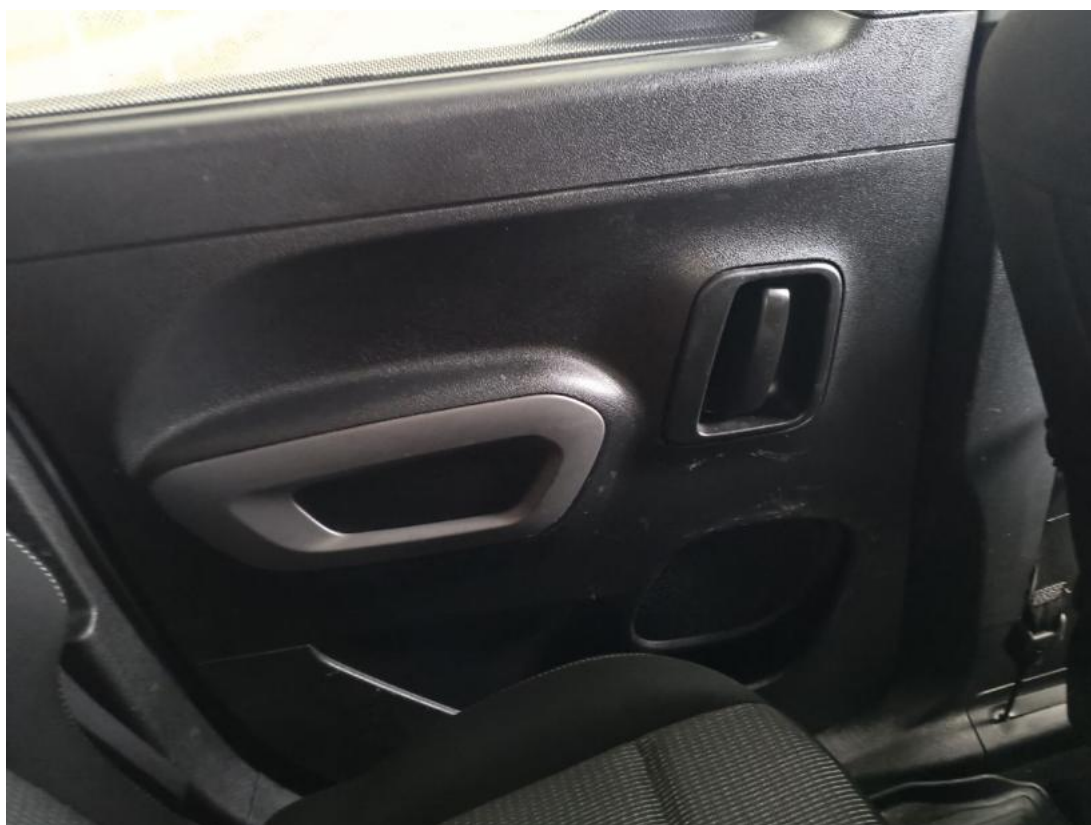
Fot. 72
Tapicerka drzwi tylnych L - zdjęcie poglądowe 1

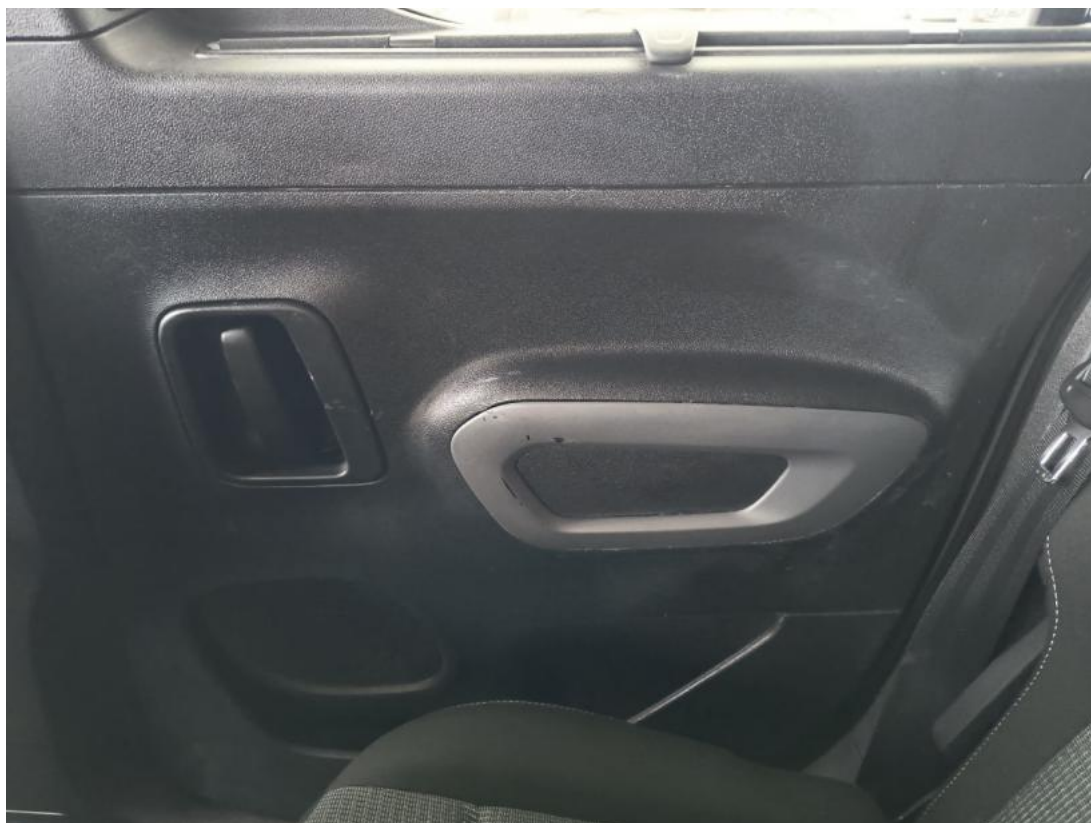
Fot. 75

Tapicerka drzwi tylnych P - Rysa/odprysk 2

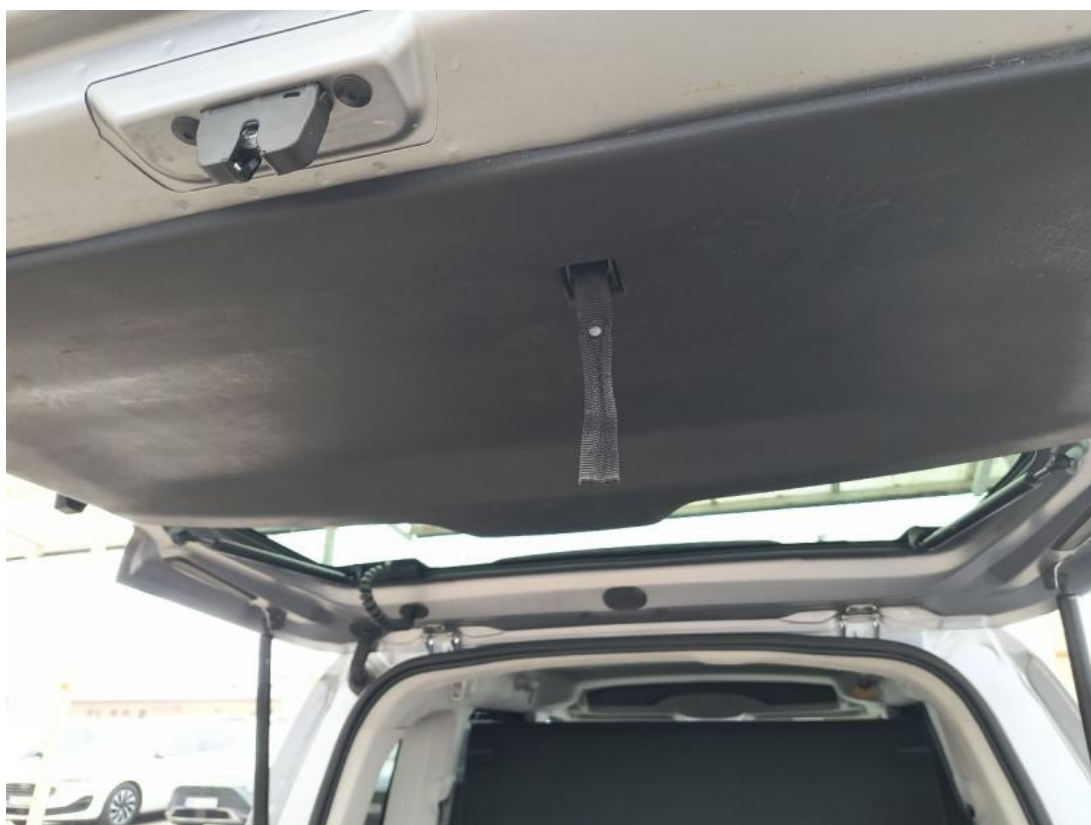
Fot. 76

Wykładzina pokrywy tylnej - zdjęcie poglądowe 1

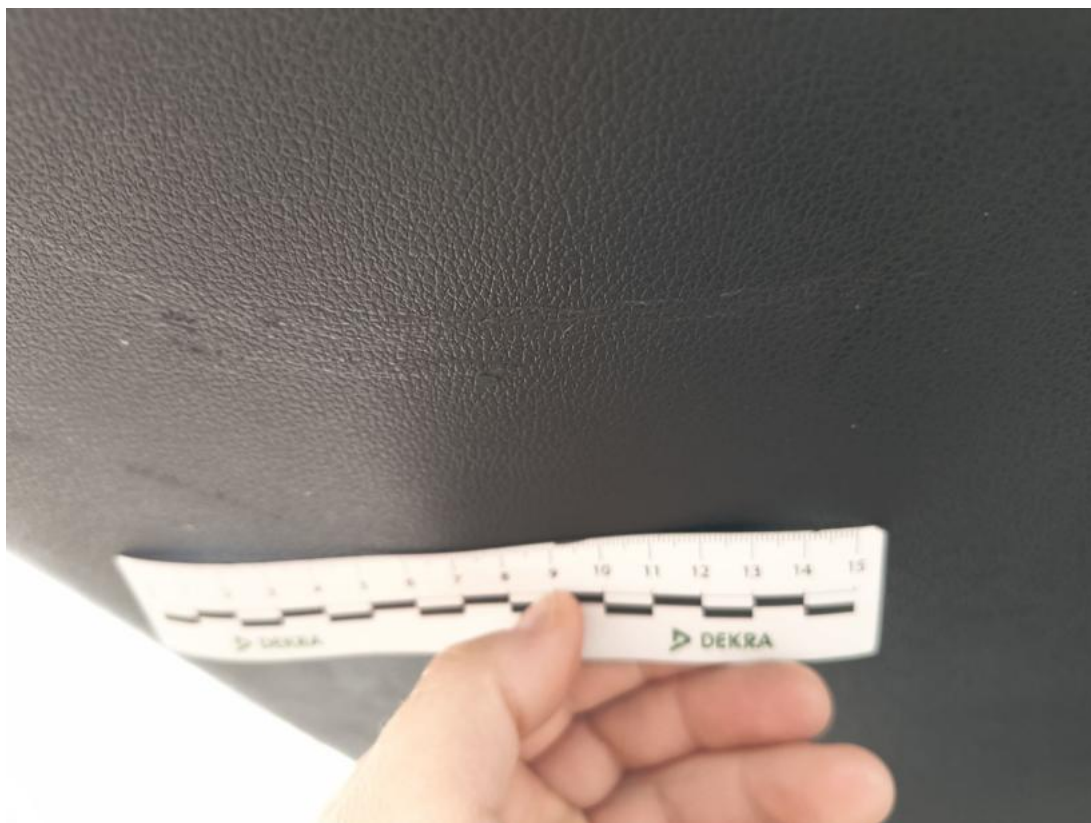
Fot. 77

Wykładzina pokrywy tylnej - Rysa/odprysk 1

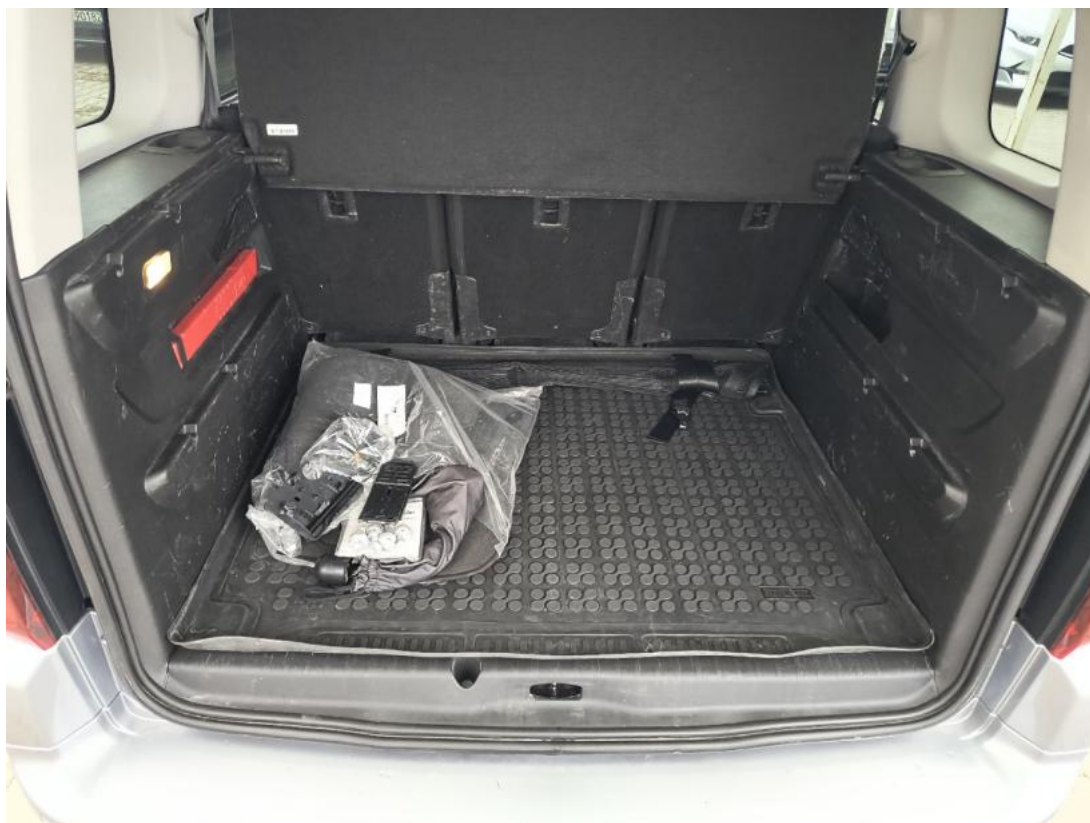
Fot. 79

Wykładzina przestrzeni bagażowej - zdjęcie poglądowe 1
