Raport z oględzin pojazdu

Numer raportu	217261/11/25-11401	Data raportu	28-11-2025
Rzeczoznawcy	Leszek Bizański (NEW) mgr inż. Przemysław Ostap	Data oględzin	26-11-2025
Nr zlecenia	PCM(DZS)/GDA/89934/25/11/20	Miejsce oględzin	MASTER1 MYSŁOWICE, OBRZEŻNA PŁ.

Numer identyfikacyjny (VIN)	TMBAS7NE7K0124751
Marka, model	SKODA Octavia III 17-20
Typ, wersja	Octavia 2.0 TSI GPF Style DSG
Numer rejestracyjny	PO1KL21
Silnik (rodz./poj./moc)	benz./1984 ccm/140 kW
Stan licznika	184 445 km
Data 1. rej./rok prod.	08-04-2019/2019
Data nast. bad. techn.	03-04-2026
Nadwozie	hatchback 5/5
Lakier	czarny/METALIK
Skrzynia biegów	automatyczna

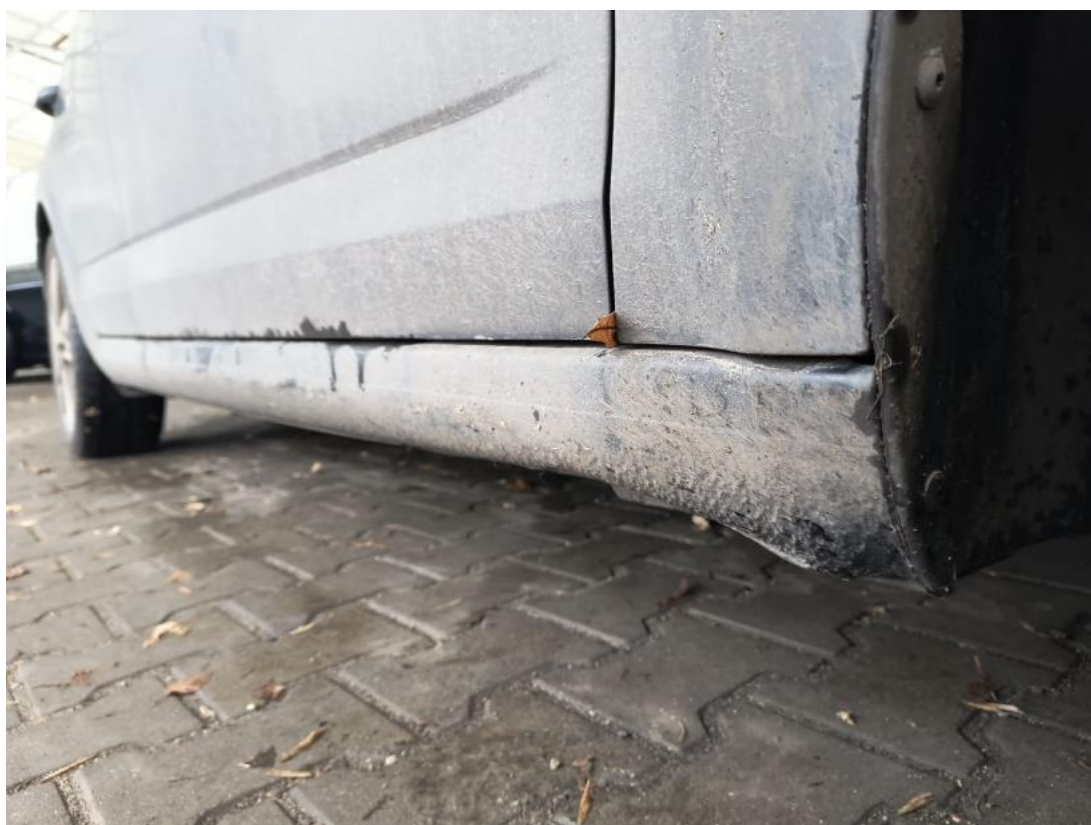
Fot. 4
Próg prawy (widok od przodu)

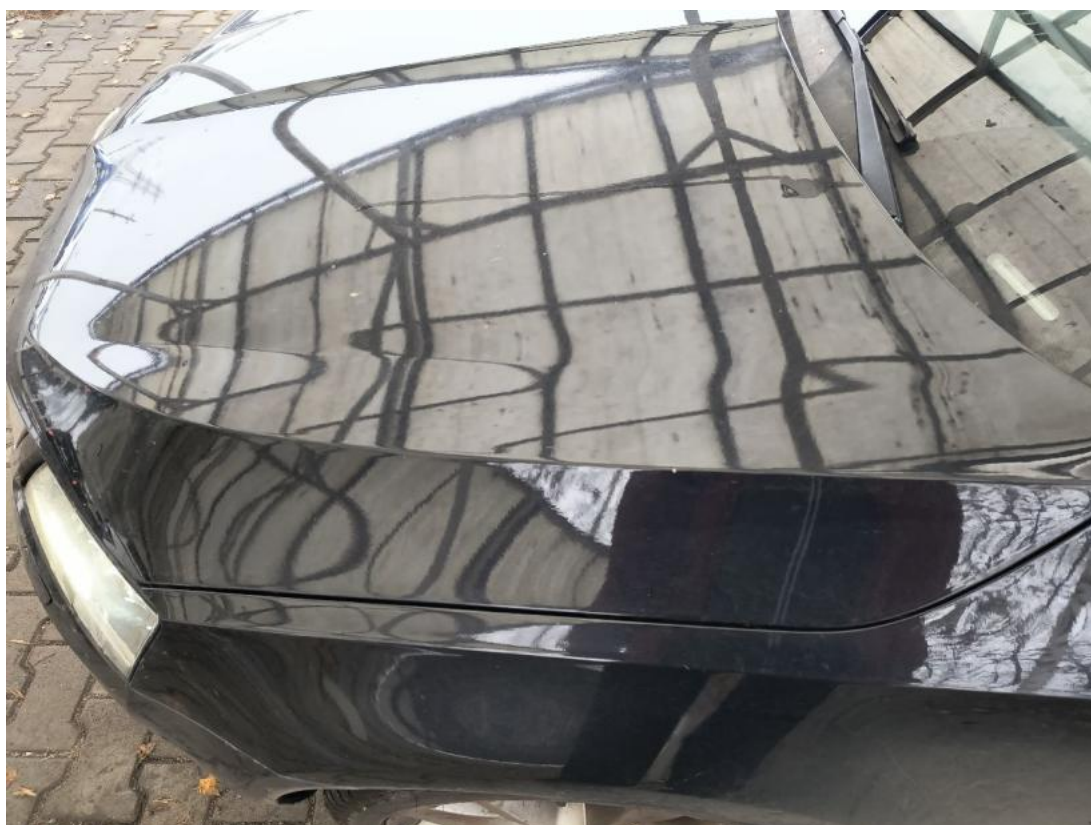
Fot. 36
Pokrywa komory silnika - zdjęcie poglądowe 1

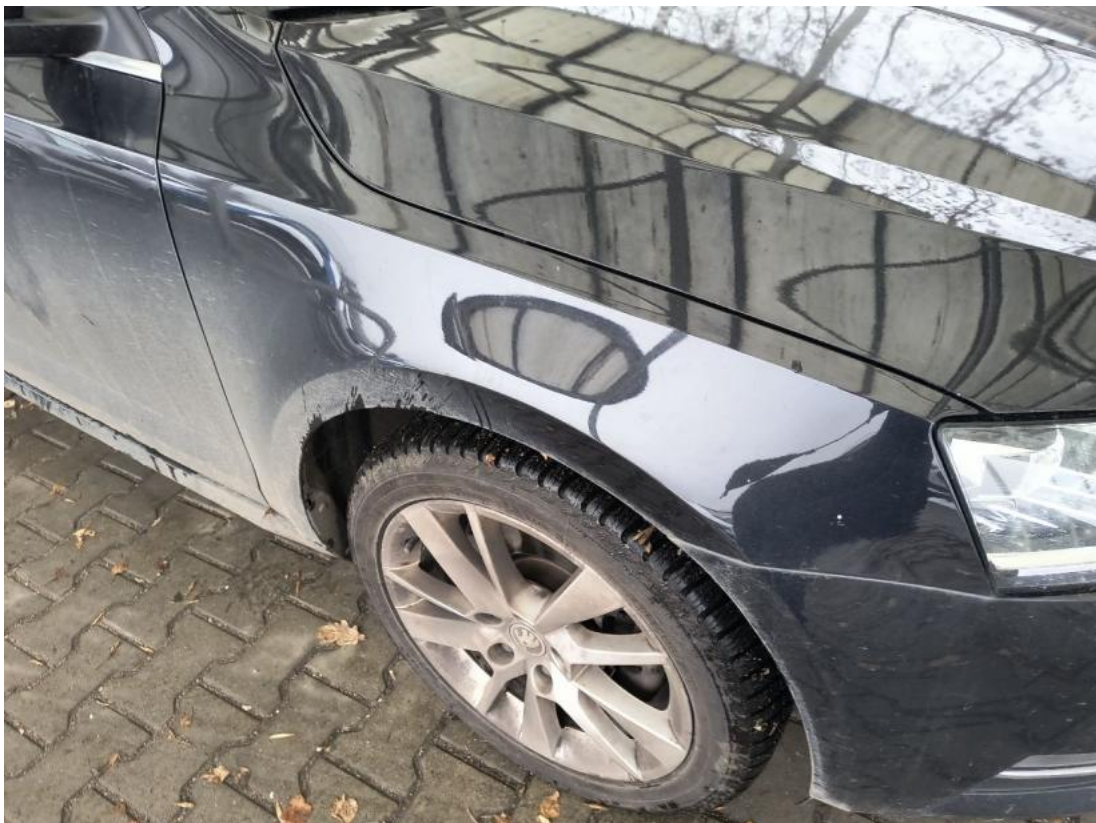
Fot. 38
Błotnik przedni P - zdjęcie pogładowe 1

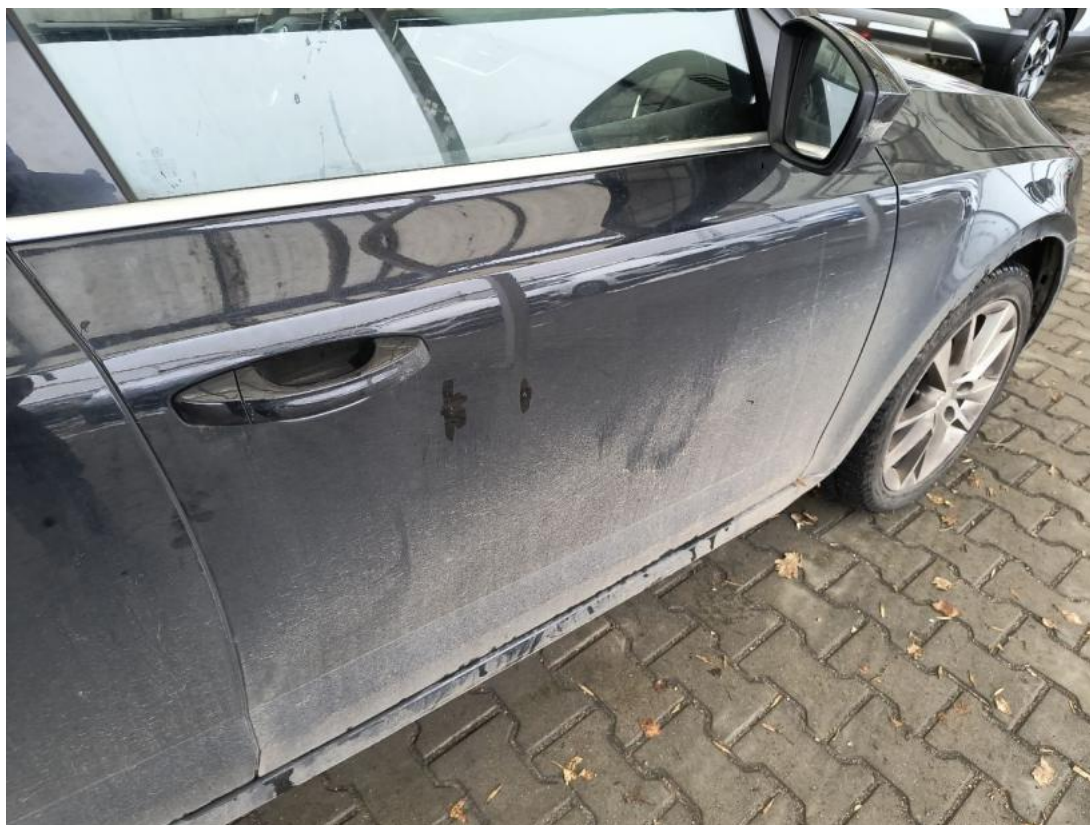
Fot. 40

Drzwi przednie P - zdjęcie pogładowe 1

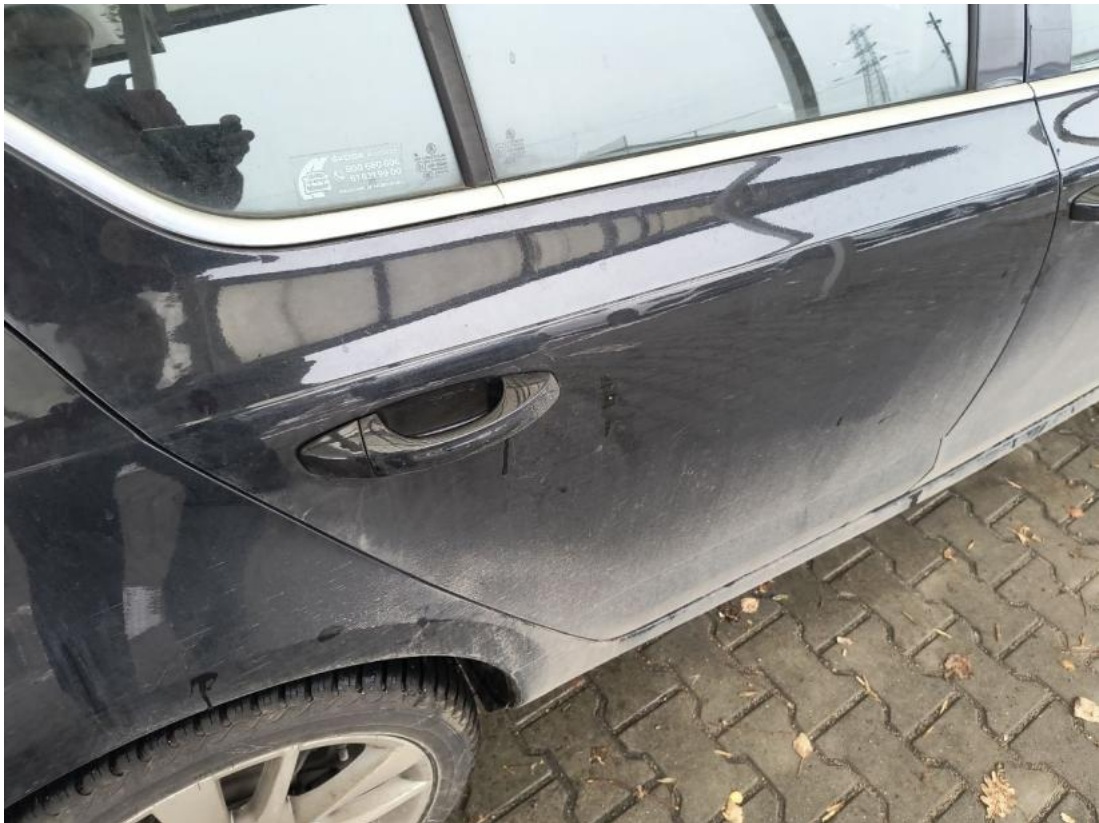
Fot. 43
Drzwi tylne P - zdjęcie poglądowe 1

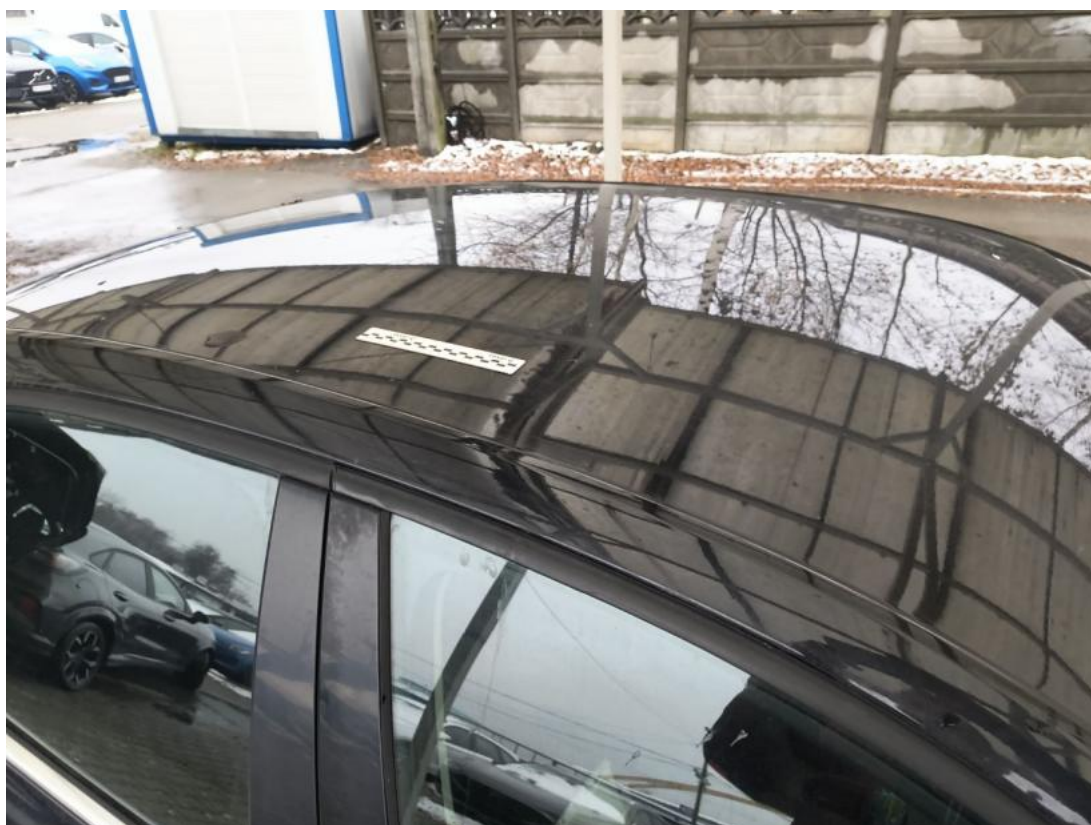
Fot. 45

Dach - zdjęcie poglądowe 1

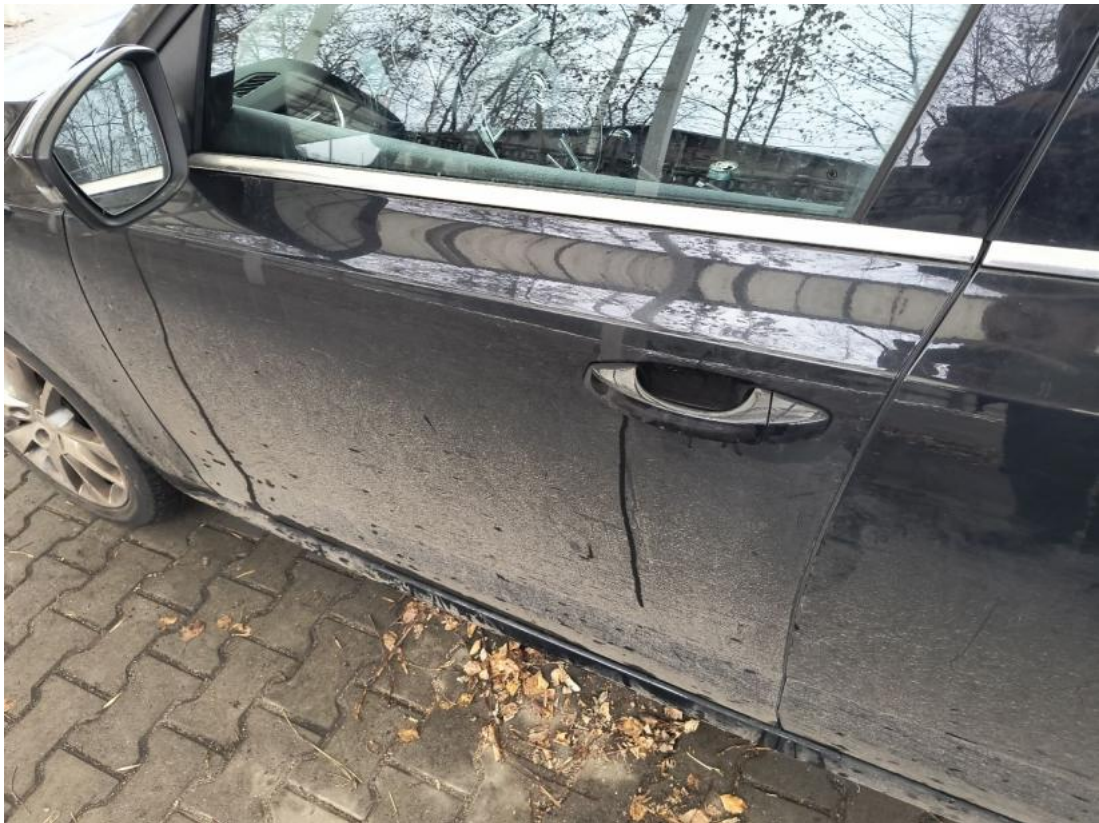
Fot. 47
Drzwi przed L - zdjęcie poglądowe 1

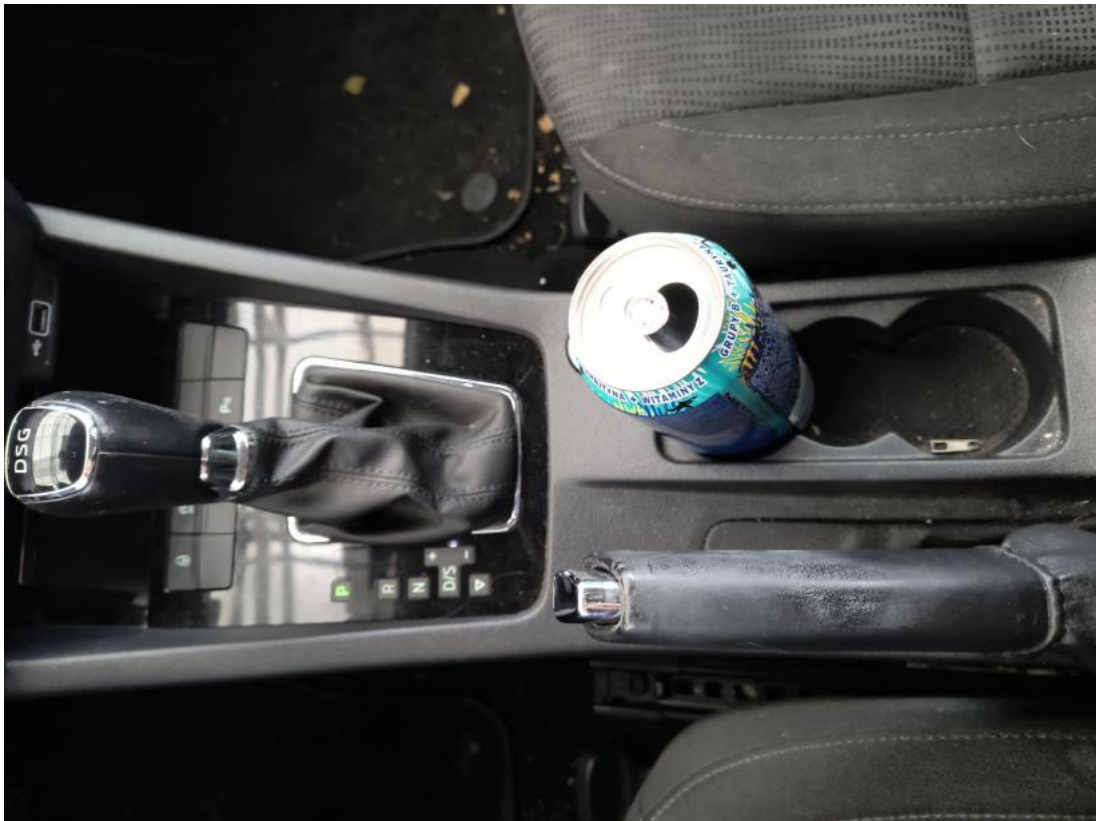
Fot. 49

Gałka dźwigni zmiany biegów - zdjęcie poglądowe 1

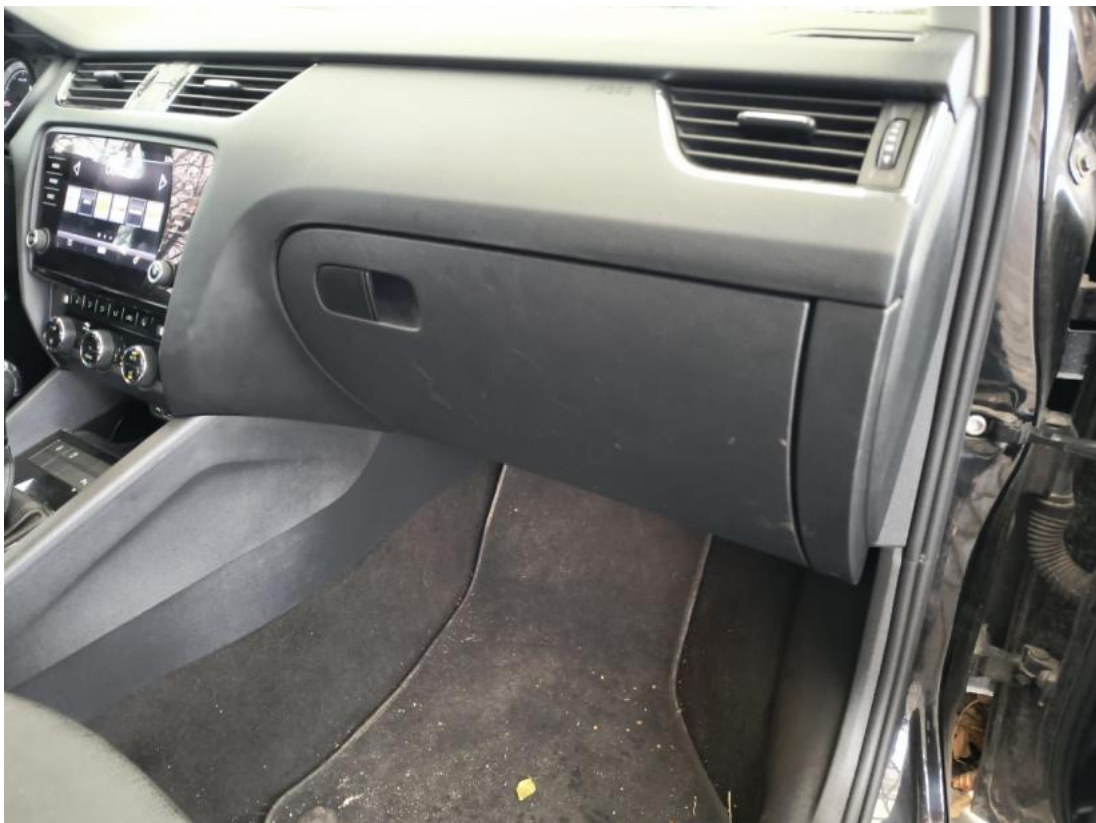
Fot. 52
Pokrywa schowka deski rozdzielczej - zdjęcie poglądowe 1

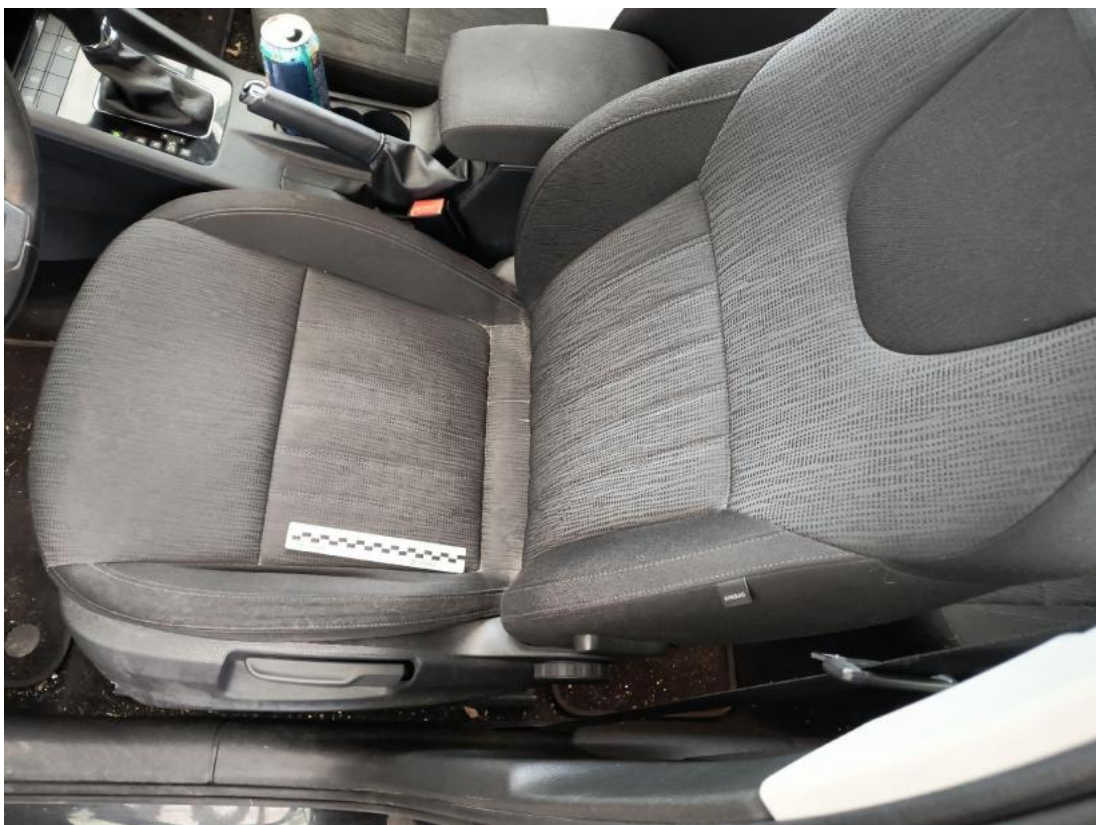
Fot. 54
Fotel prz. lew. - zdjęcie poglądowe 1

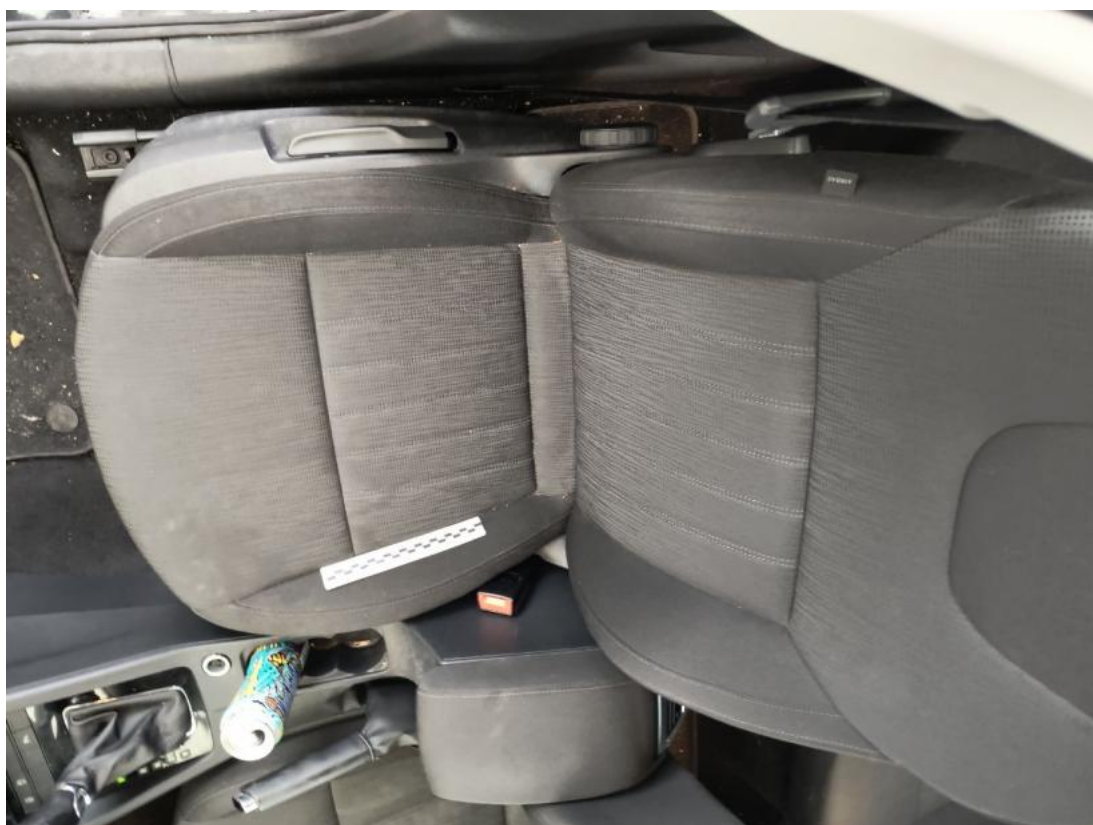
Fot. 56
Fotel prz. praw. - zdjęcie pogładowe 1

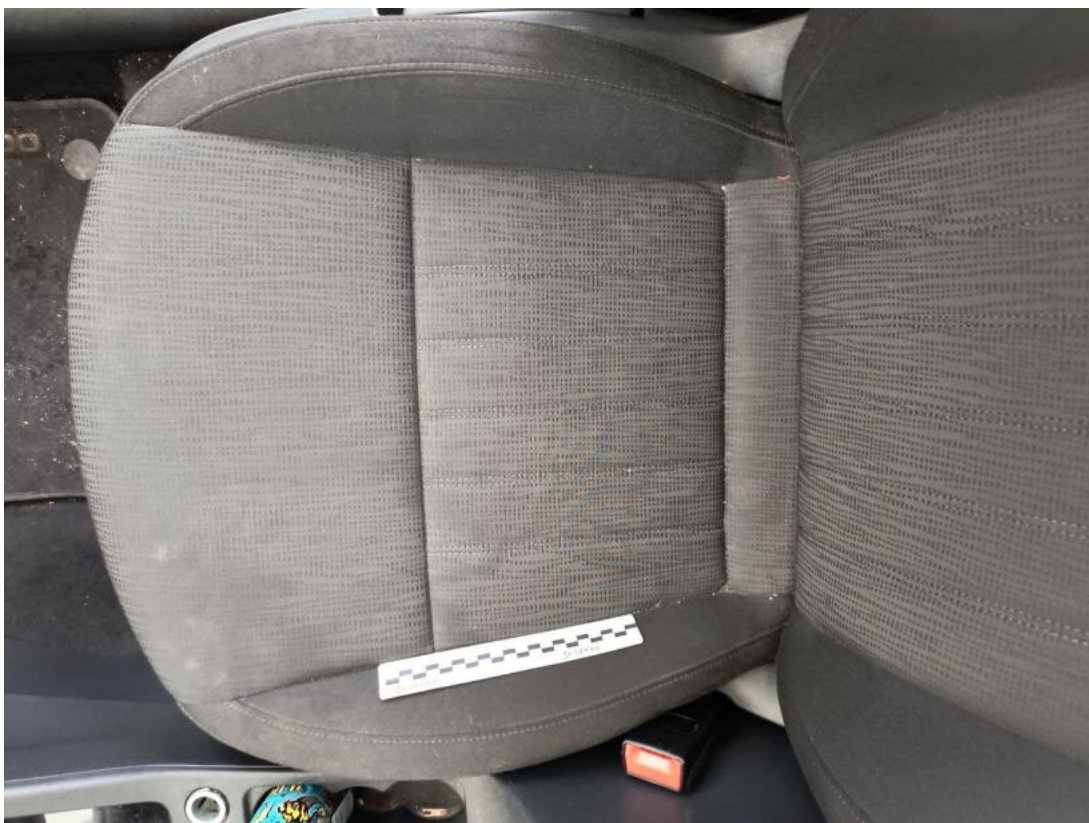
Fot. 57
Fotel prz. praw. - Inne 1

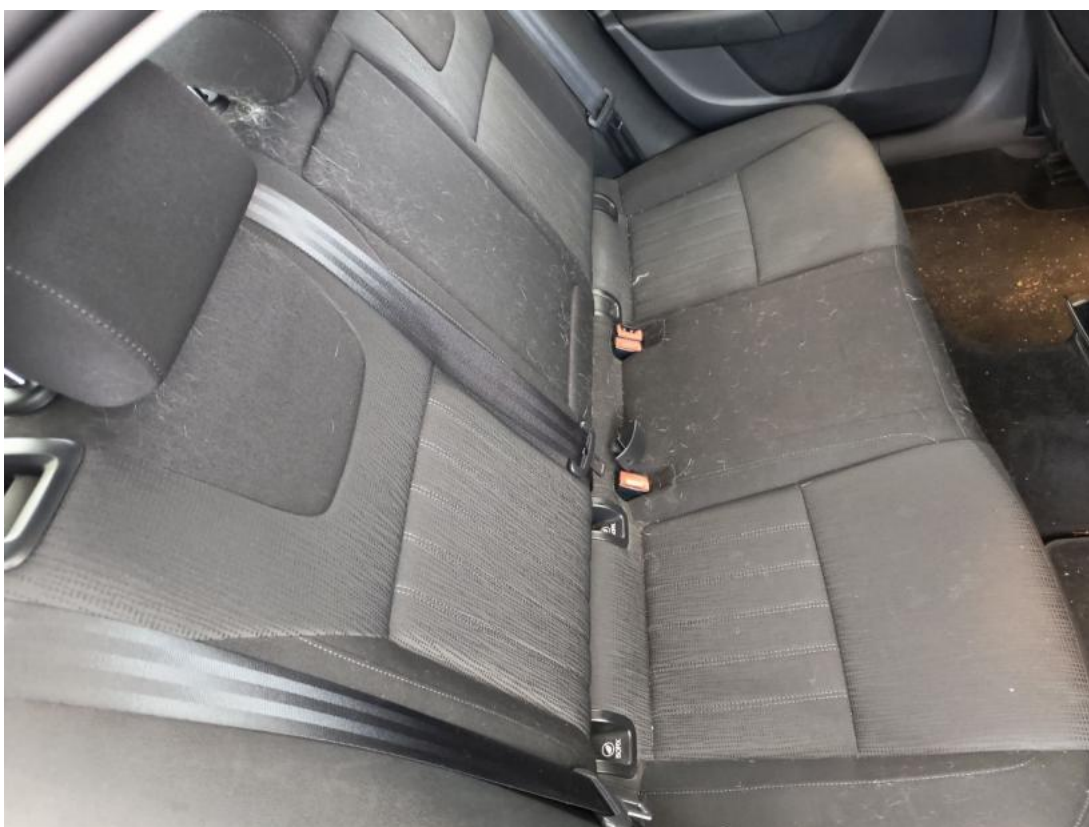
Fot. 58
Kanapa tyl. - zdjęcie poglądowe 1

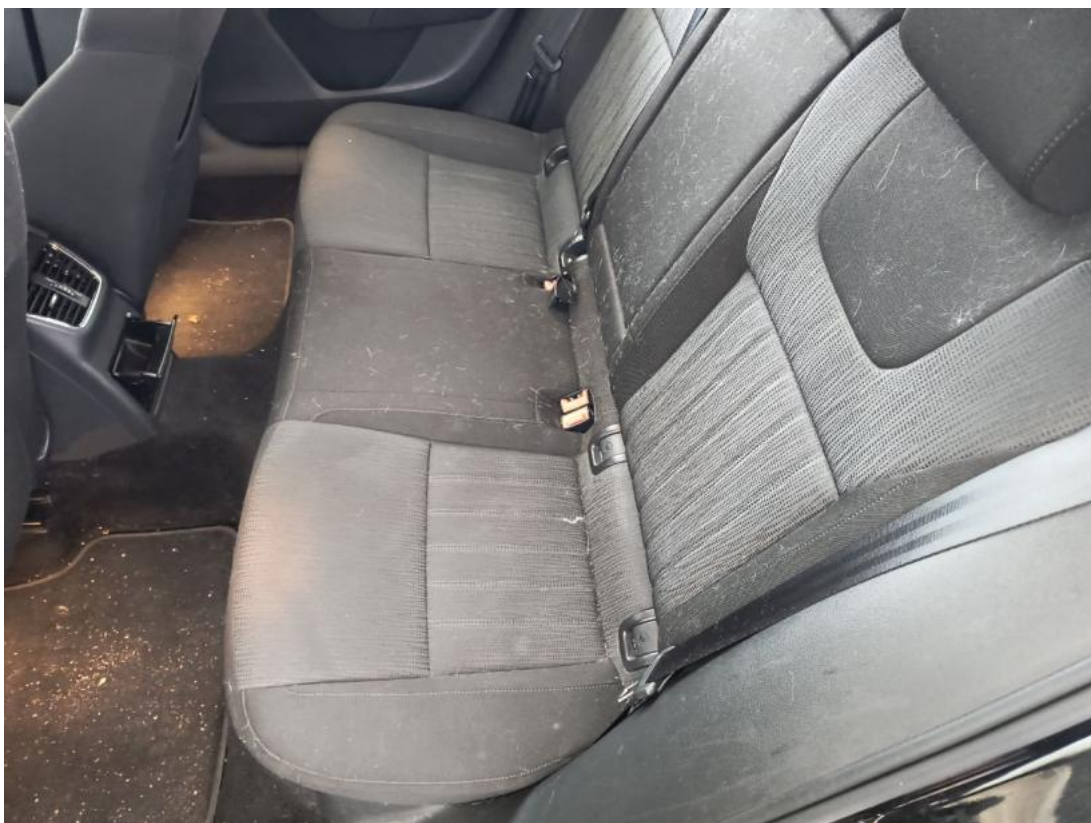
Fot. 59

Kanapa tyl. - zdjęcie poglądowe 2

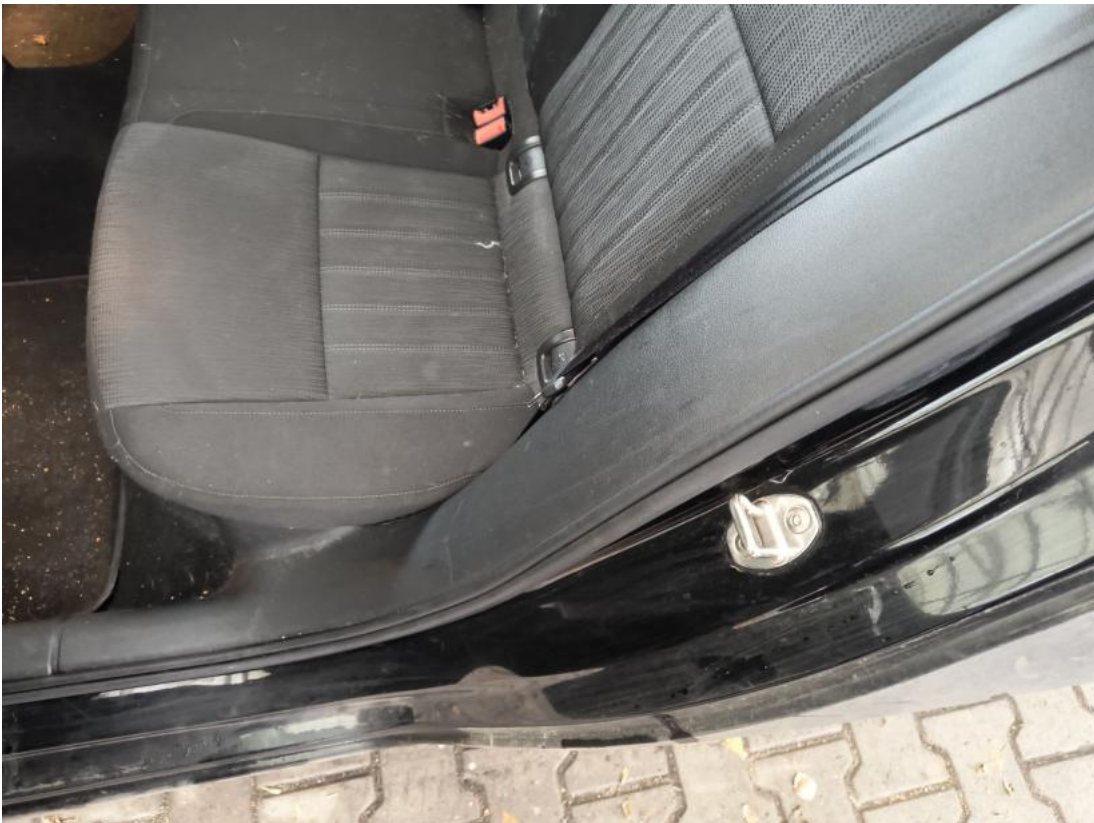
Fot. 61
Osłony kanapy tyl. - zdjęcie poglądowe 1

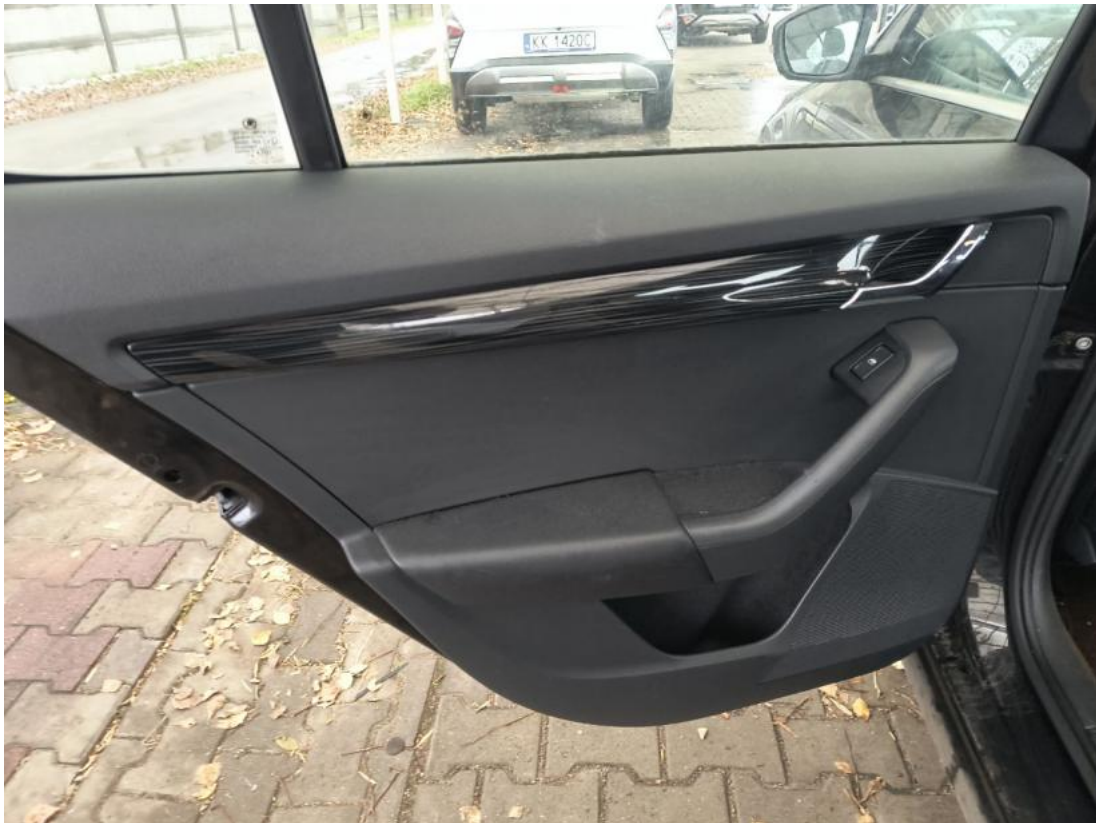
Fot. 63

Tapicerka drzwi tylnych L - zdjęcie poglądowe 1

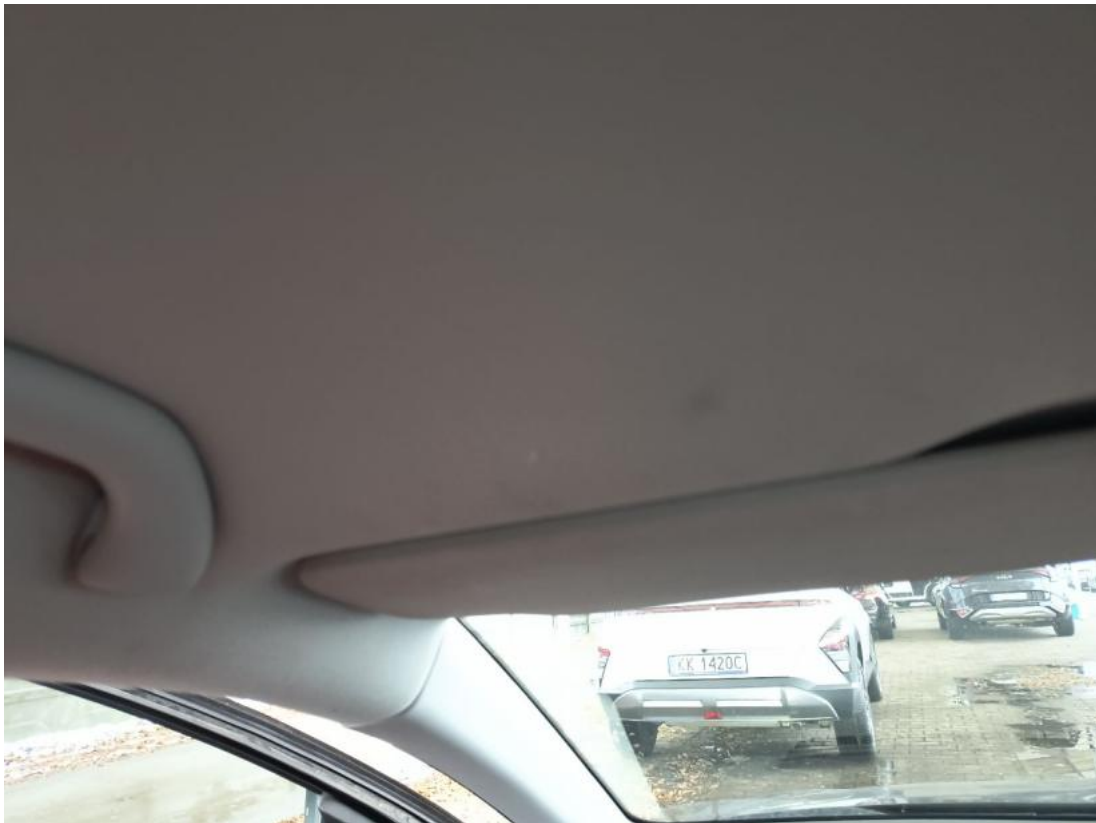
Fot. 65

Podsufitka - zdjęcie poglądowe 1

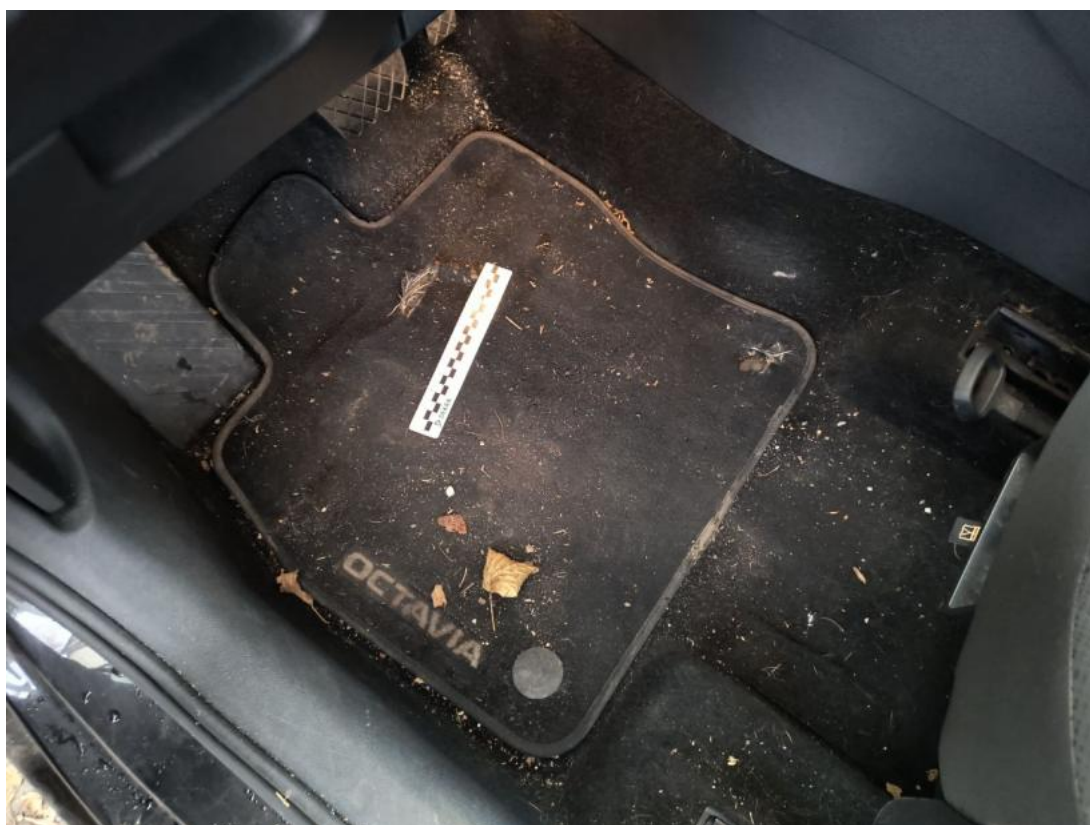
Fot. 67

Dywanik prze L - zdjęcie poglądowe 1

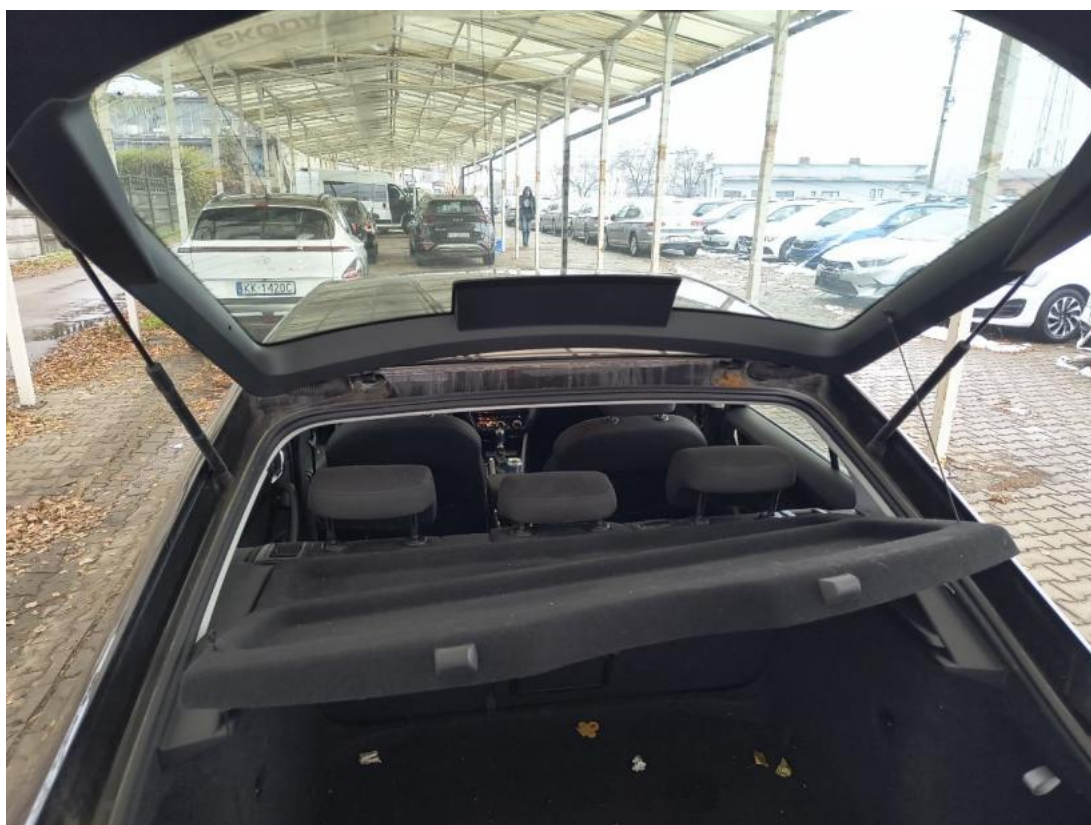
Fot. 70

Wykładzina pokrywy tylnej - zdjęcie poglądowe 1
