## Raport z oględzin pojazdu

Numer raportu	10197/3/26-15201	Data raportu	09-03-2026
Rzeczoznawcy	Maciej Gruszczyński mgr inż. Paweł Barszcz (WSP)	Data oględzin	02-03-2026
Nr zlecenia	PCM(DZS)/GDA/17004/26/02/24	Miejsce oględzin	AUTOMARKET WOLA, PRYMASA TYSI...

Numer identyfikacyjny (VIN)	<b>ZFA35600006R71266</b>
Marka, model	FIAT Tipo Hatchback 16-20
Typ, wersja	Tipo 1.4 16v Pop EU6d
Numer rejestracyjny	WD1365R
Silnik (rodz./poj./moc)	benz./1368 ccm/70 kW
Stan licznika	162 128 km
Data 1. rej./rok prod.	09-09-2020/2020
Data nast. bad. techn.	27-02-2027
Nadwozie	hatchback 5/5
Lakier	granatowy/2-warstwowy metalizowany
Skrzynia biegów	manualna

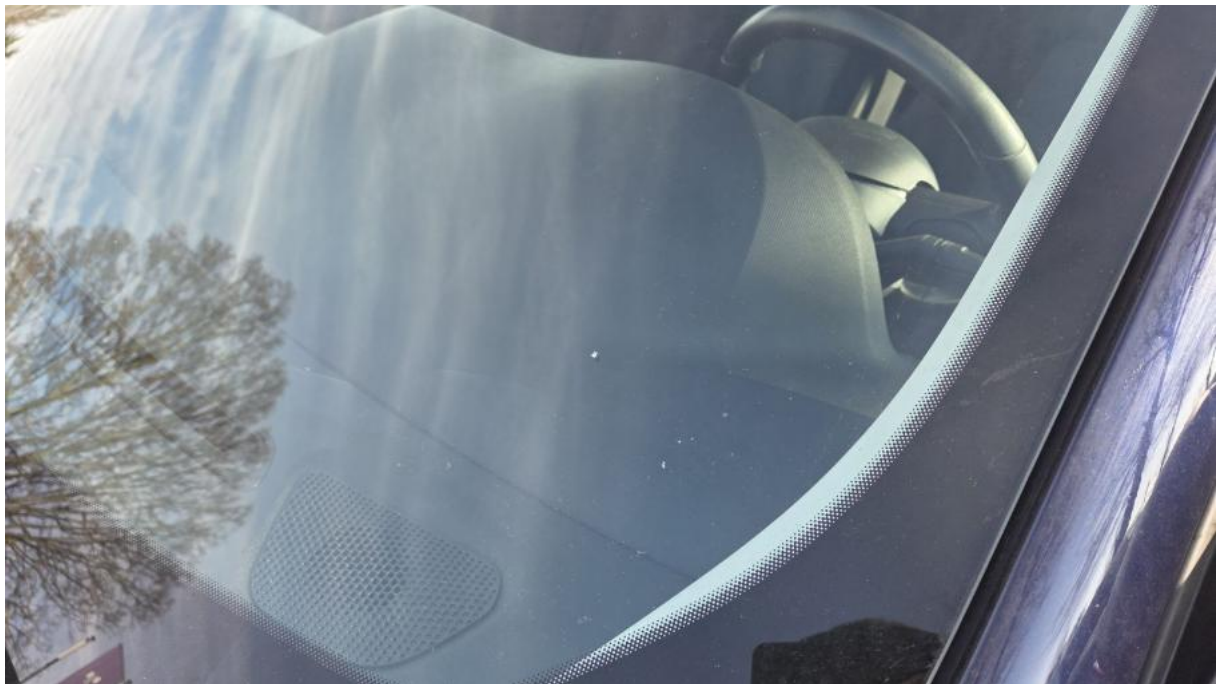
**Fot. 34**

Szyba czołowa - zdjęcie poglądowe 1

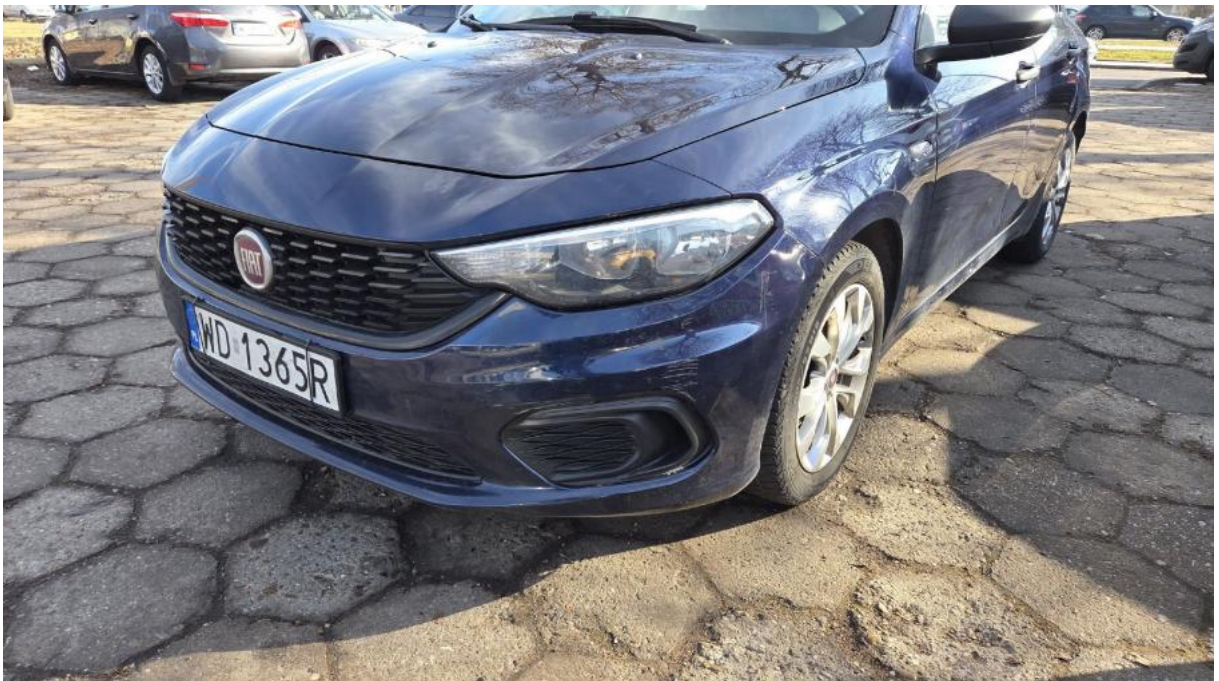
**Fot. 36**

Zderzak - zdjęcie poglądowe 1

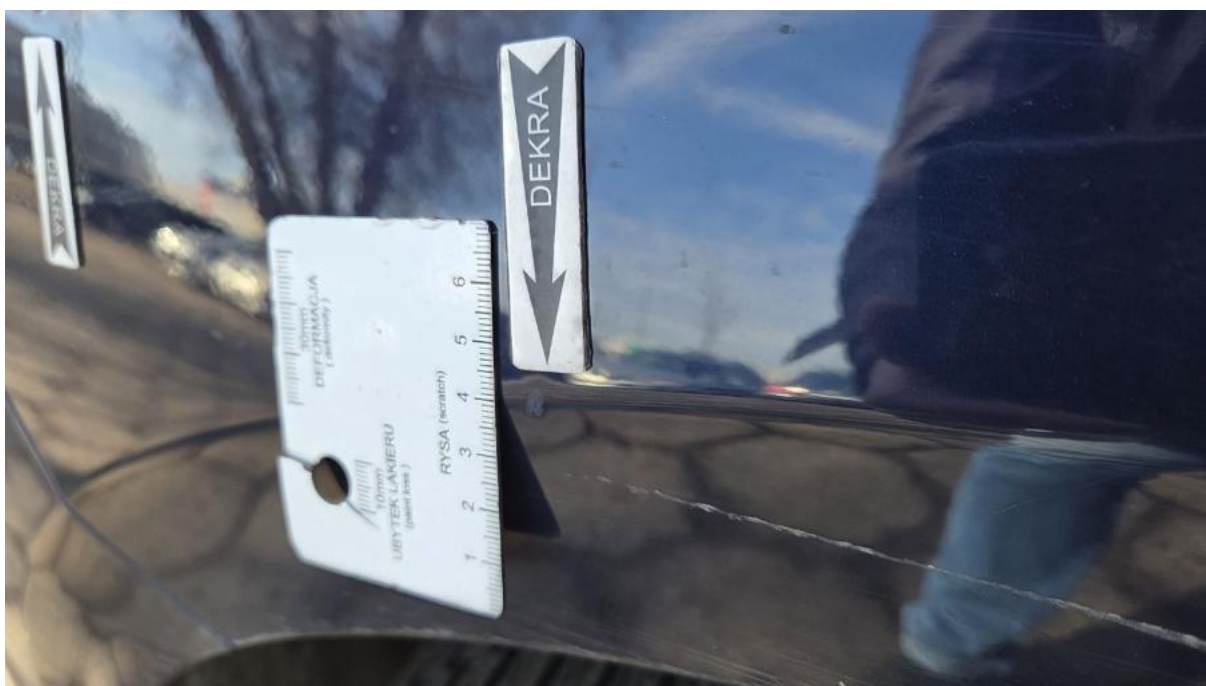
**Fot. 51**

Błotnik tylny P / Ściana boczna P - Wgniecenie/odkształcenie 1

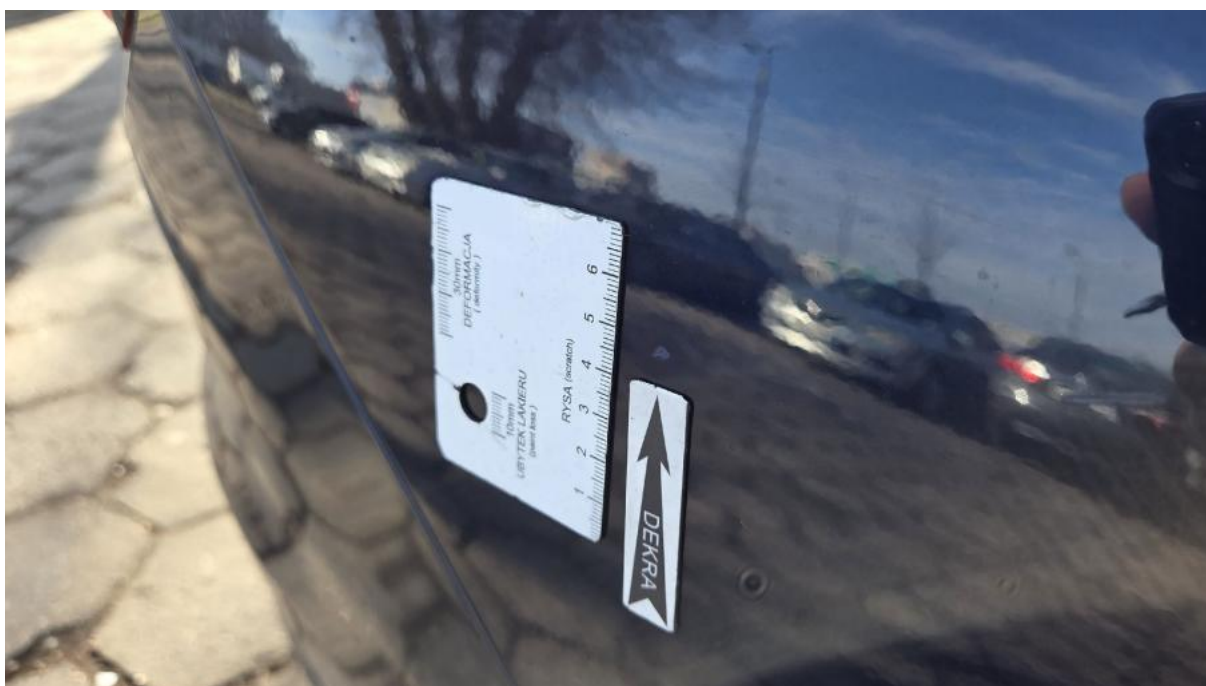
**Fot. 52**

Błotnik tylny P / Ściana boczna P - Wgniecenie/odkształcenie 2

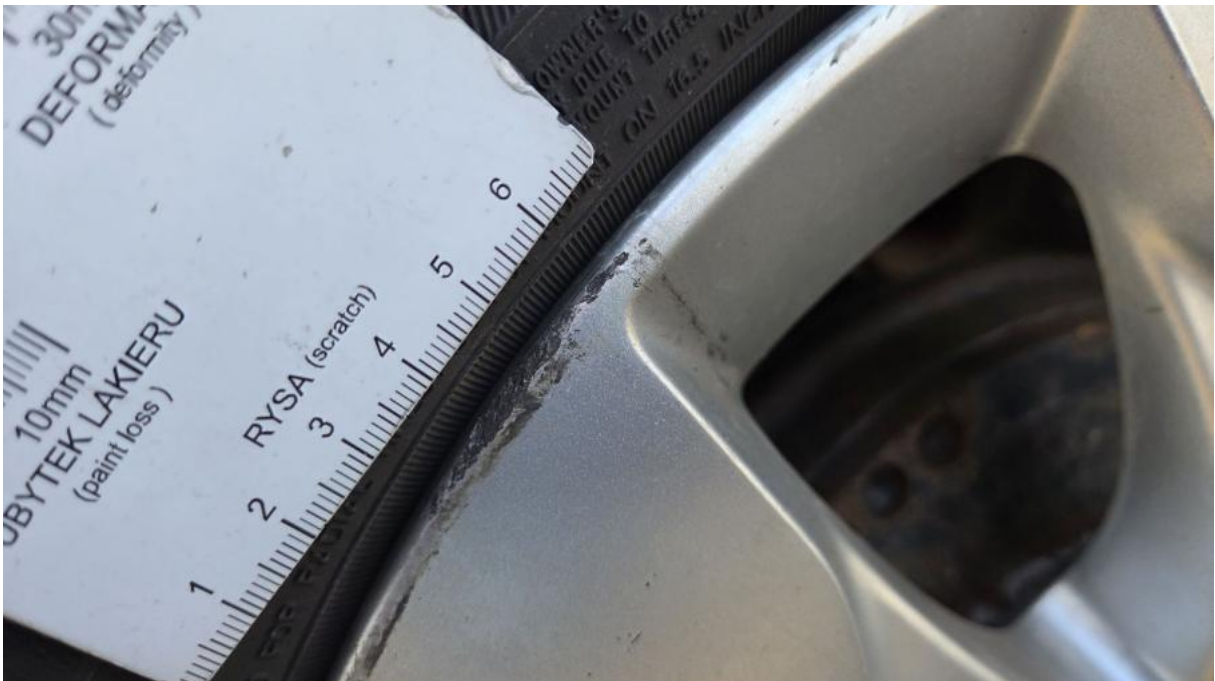
**Fot. 54**

Felga aluminiowa tylna P - Rysa/odprysk 1

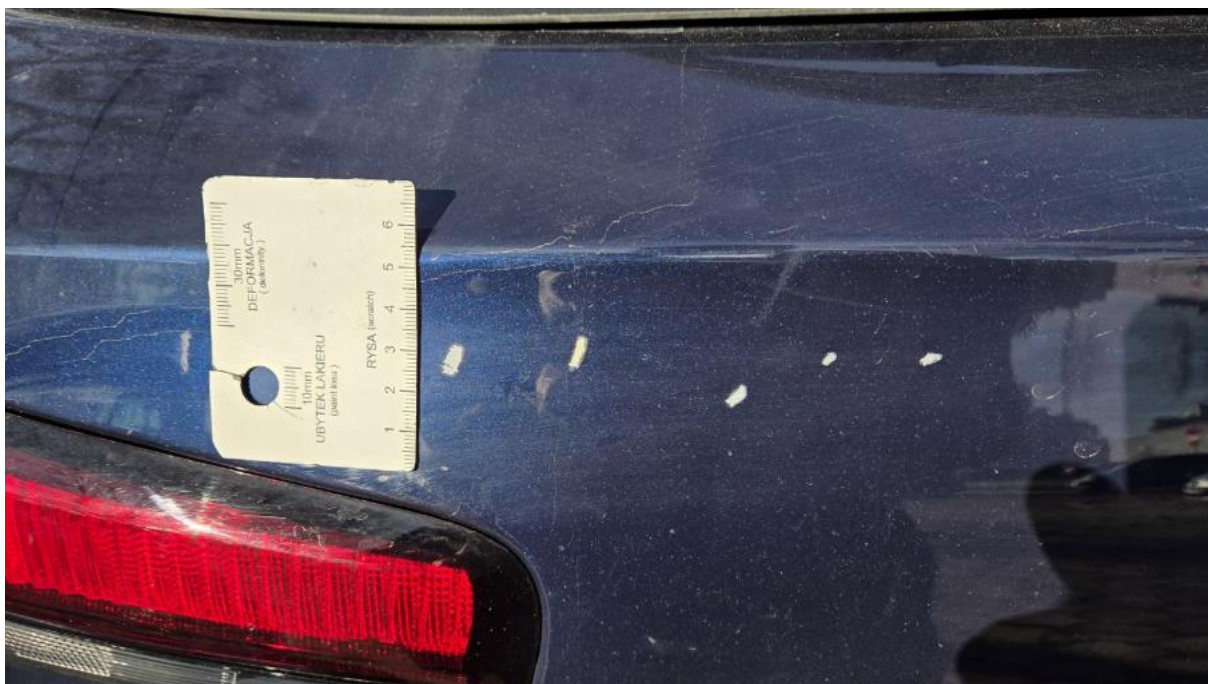
**Fot. 58**

Pokrywy bagażnika - Rysa/odprysk 2

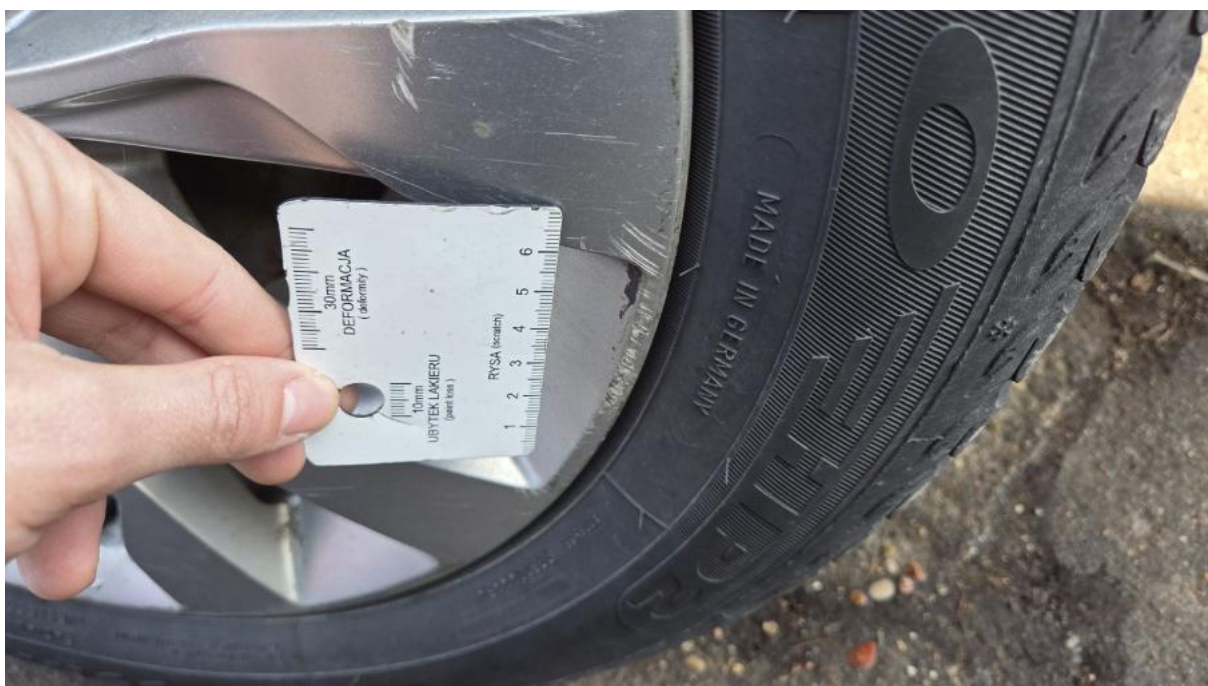
**Fot. 66**

Felga aluminiowa tylna L - Rysa/odprysk 2

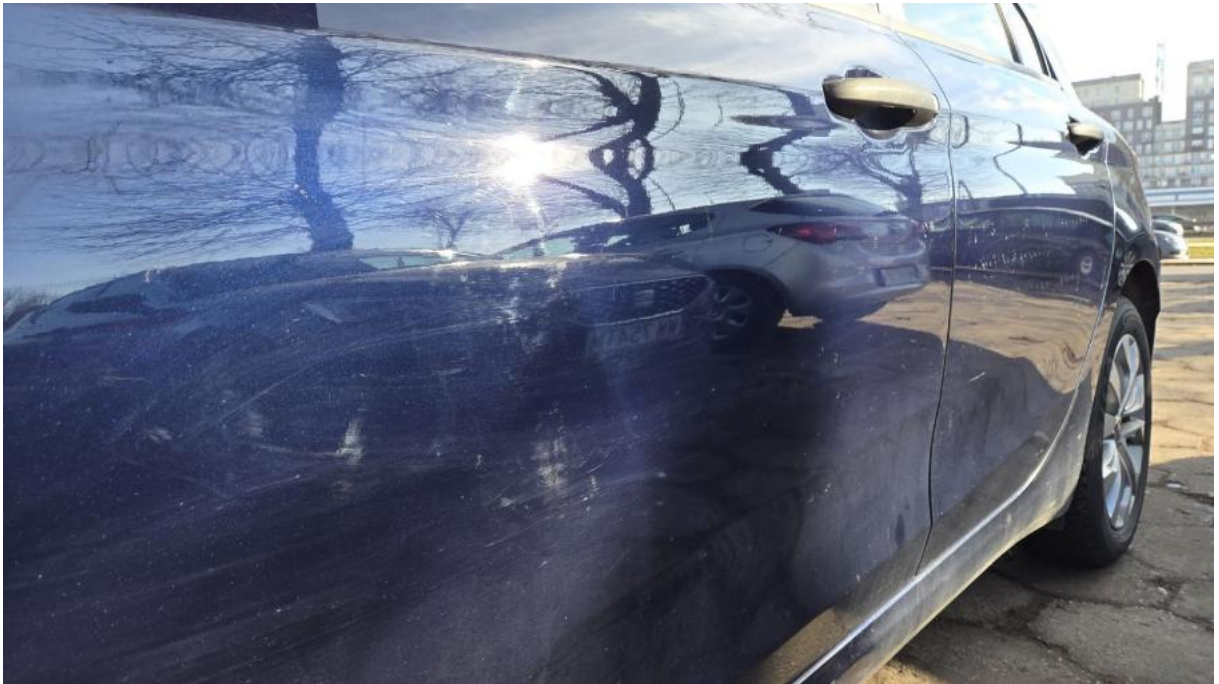
**Fot. 67**

Drzwi przed L - zdjęcie poglądowe 1

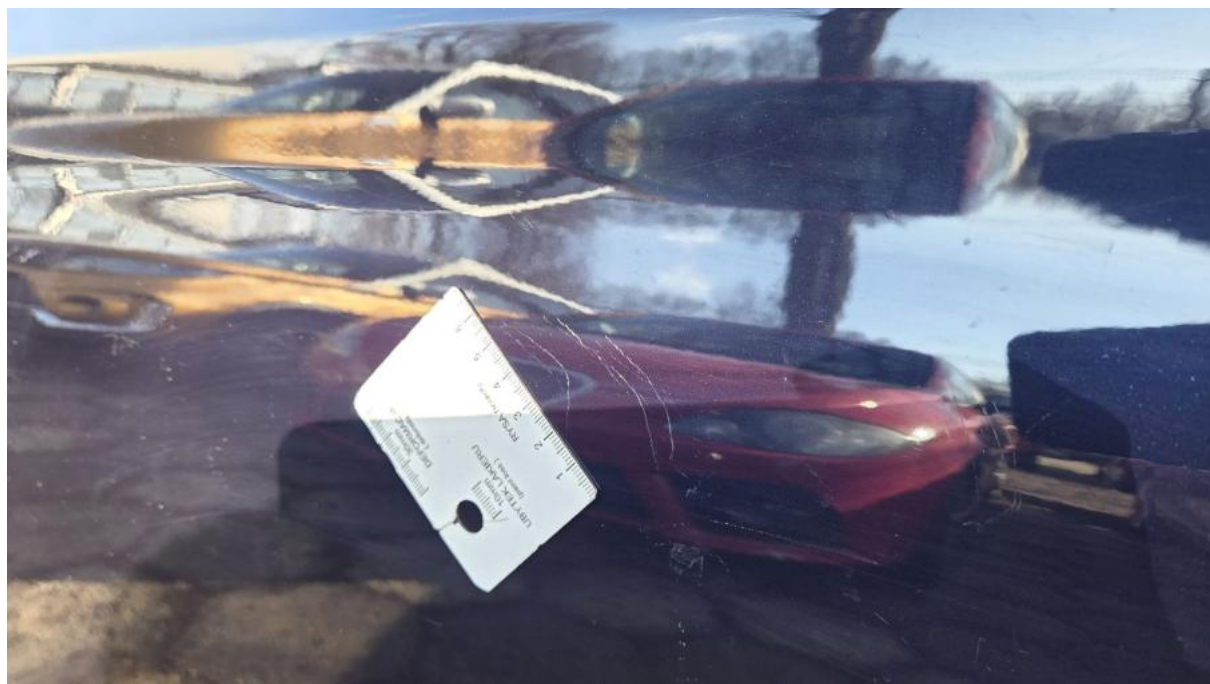
**Fot. 70**

Drzwi przed L() - Rysa/odprysk 3

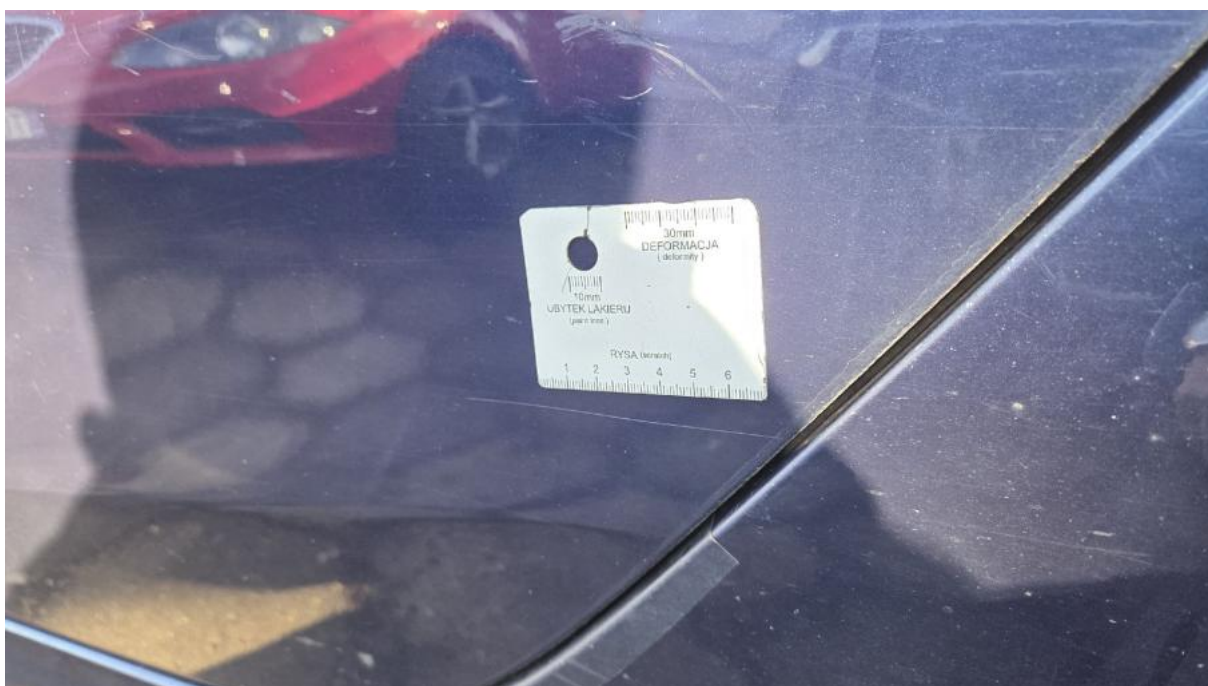
**Fot. 74**

Drzwi tylne L - Rysa/odprysk 1

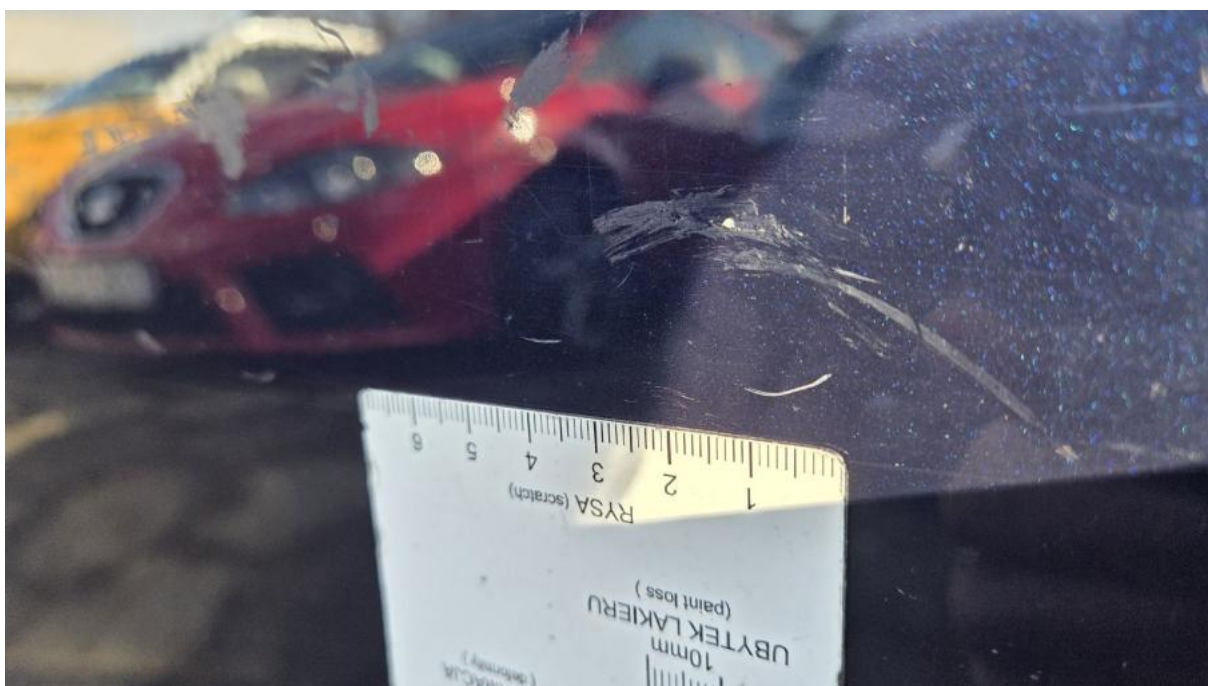
**Fot. 75**

Drzwi tylne L - Rysa/odprysk 2

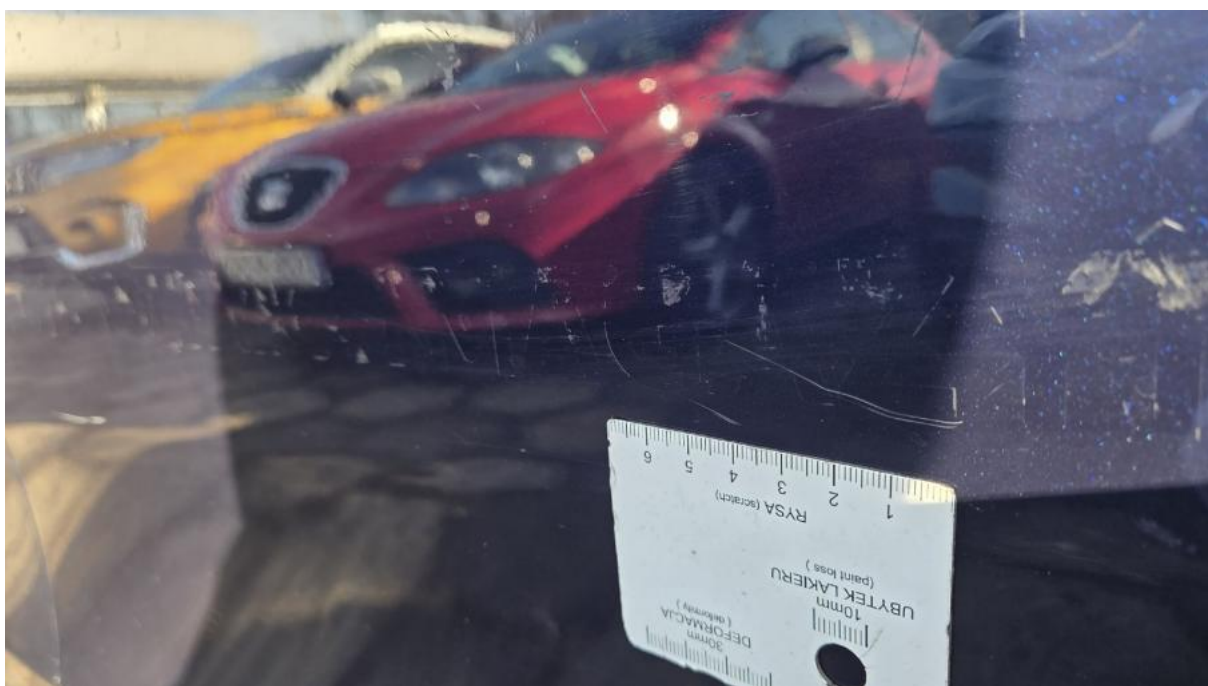
**Fot. 76**

Drzwi tylne L() - Rysa/odprysk 3

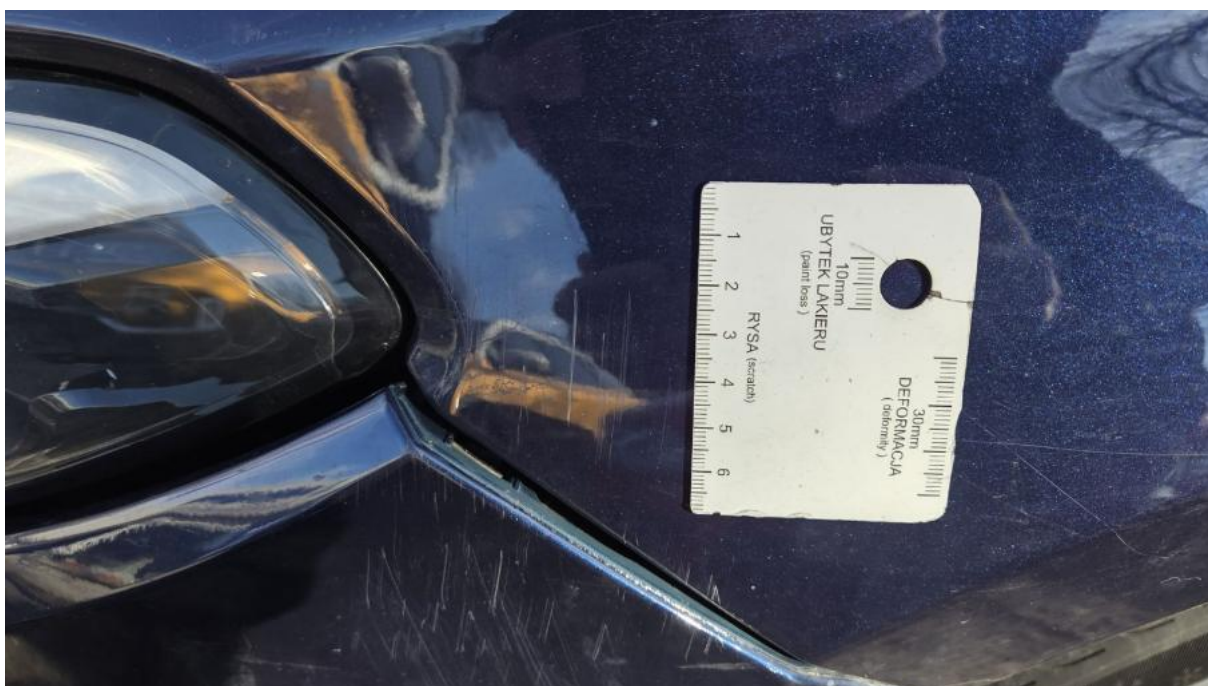
**Fot. 78**

Łótnik przedni L - Rysa/odprysk 1

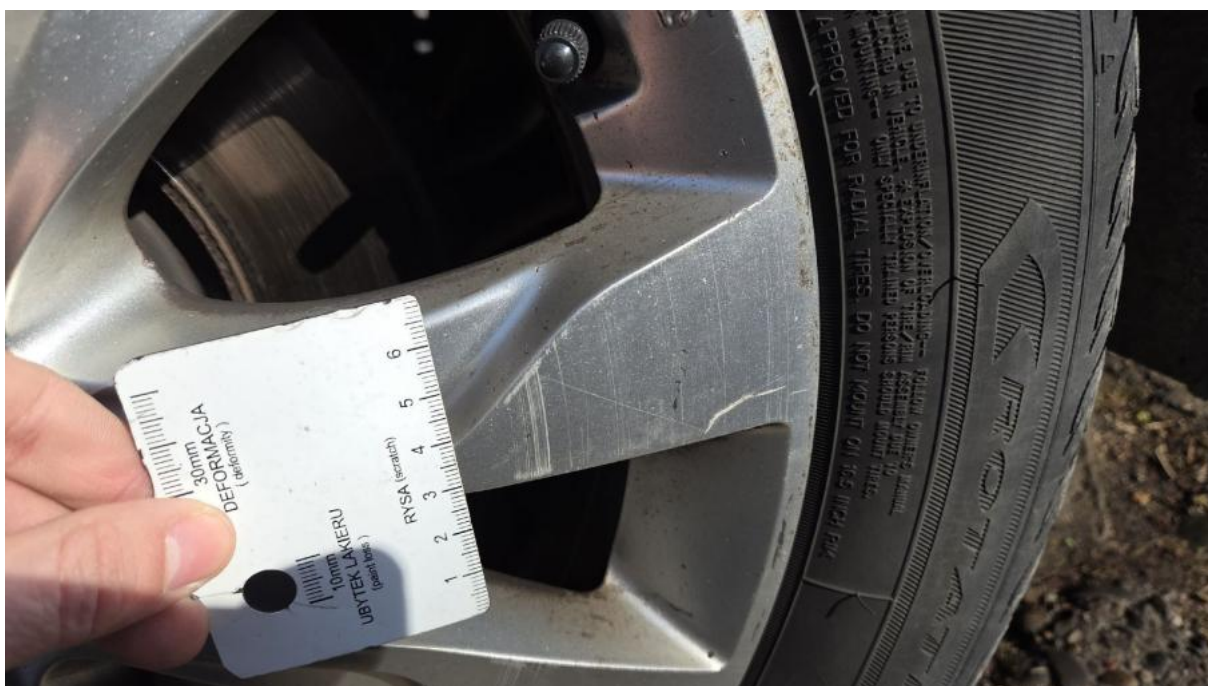
**Fot. 82**  
Felga Aluminiowa przednia L - Rysa/odprysk 2

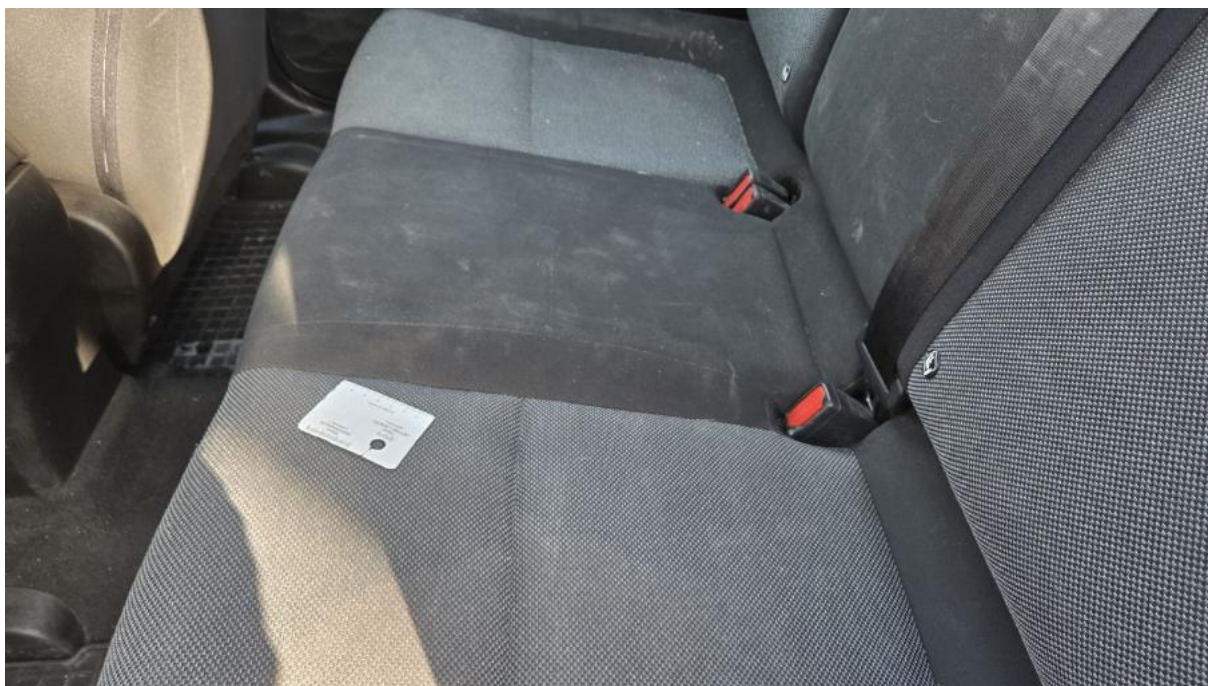
**Fot. 89**

Kanapa tyl. - Inne 1
