## Raport z oględzin pojazdu

| Numer raportu | 213225/12/24-11401 | Data raportu | 10-12-2024 |

| Marka, model | VOLVO V90 20- |
| Numer rejestracyjny | WD4896N |

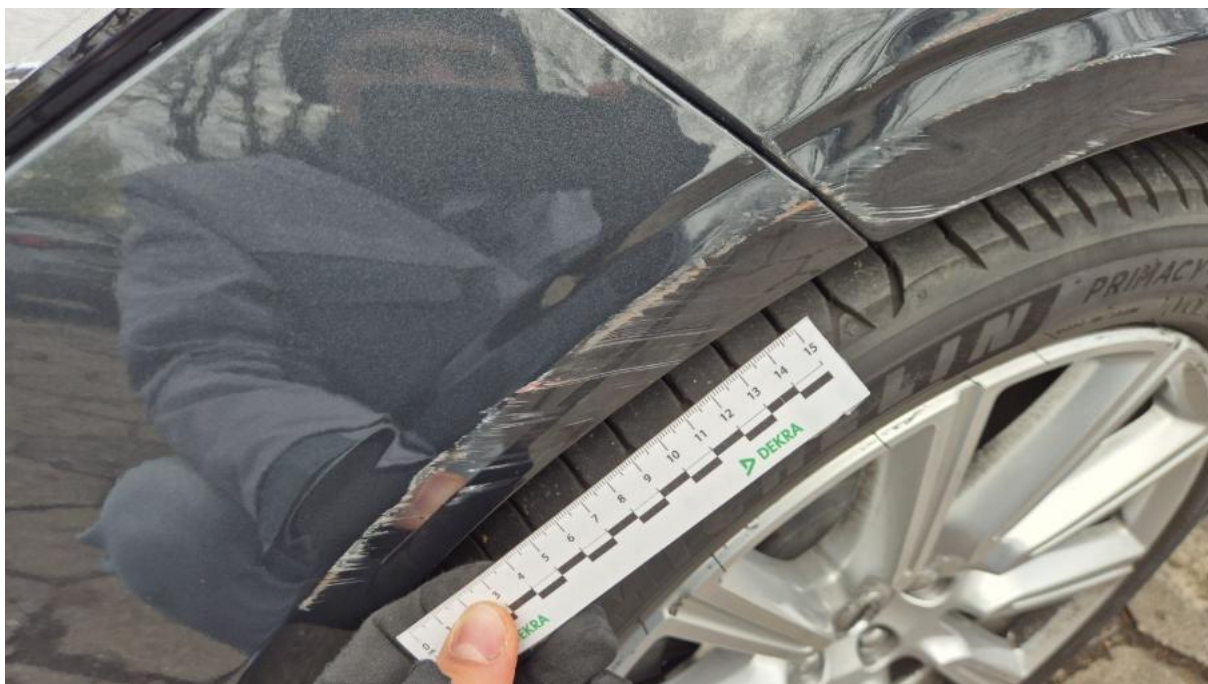
**Fot. 40**

| Poz. | Nazwa pozycji | Opis uszkodzeń | Kwalifik. | Naprawa [rbg] |
|---|---|--|---|---|
| 3 | Nakładka zderzaka przedniego, góra | rysa/odprysk | NA | 1 |

Zderzak - Rysa/odprysk 1

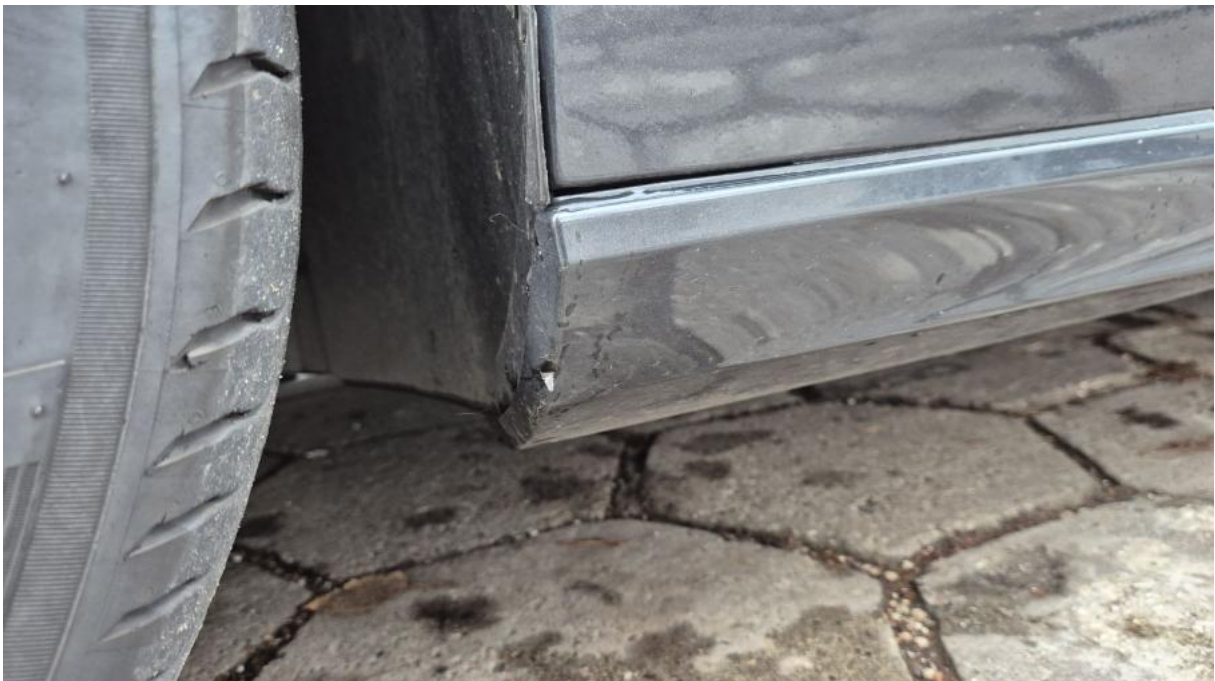
**Fot. 66**

Próg L - zdjęcie poglądowe 1

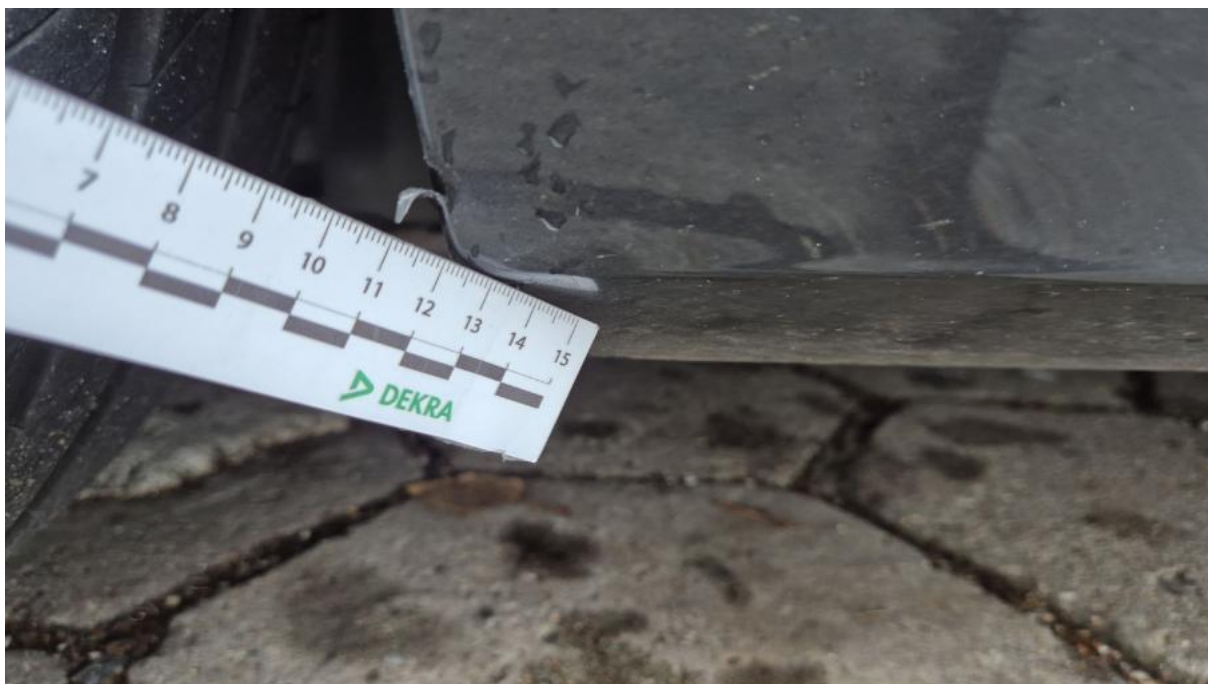
**Fot. 68**

Próg L - Inne 1
