Raport z oględzin pojazdu

Numer raportu	213494/1/25-11401	Data raportu	08-01-2025
Rzeczoznawcy	Rafał Sypułek mgr inż. Przemysław Ostap	Data oględzin	07-01-2025
Nr zlecenia	PCM(DZS)/GDA/98569/24/12/19	Miejsce oględzin	Olewin 50A, 32-300 Olkusz, 32-300 Olkusz

Numer identyfikacyjny (VIN)	WAUZZZF2M2097000
Marka, model	AUDI Q5 Sportback 20-
Typ, wersja	Q5 45 TFSI mHEV Quattro Ad...
Numer rejestracyjny	KR6WA46
Silnik (rodz./poj./moc)	benz./1984 ccm/195 kW
Stan licznika	124 438 km
Data 1. rej./rok prod.	25-06-2021/2021
Data nast. bad. techn.	25-06-2026
Nadwozie	hatchback 5/5
Lakier	czarny/UNI
Skrzynia biegów	automatyczna

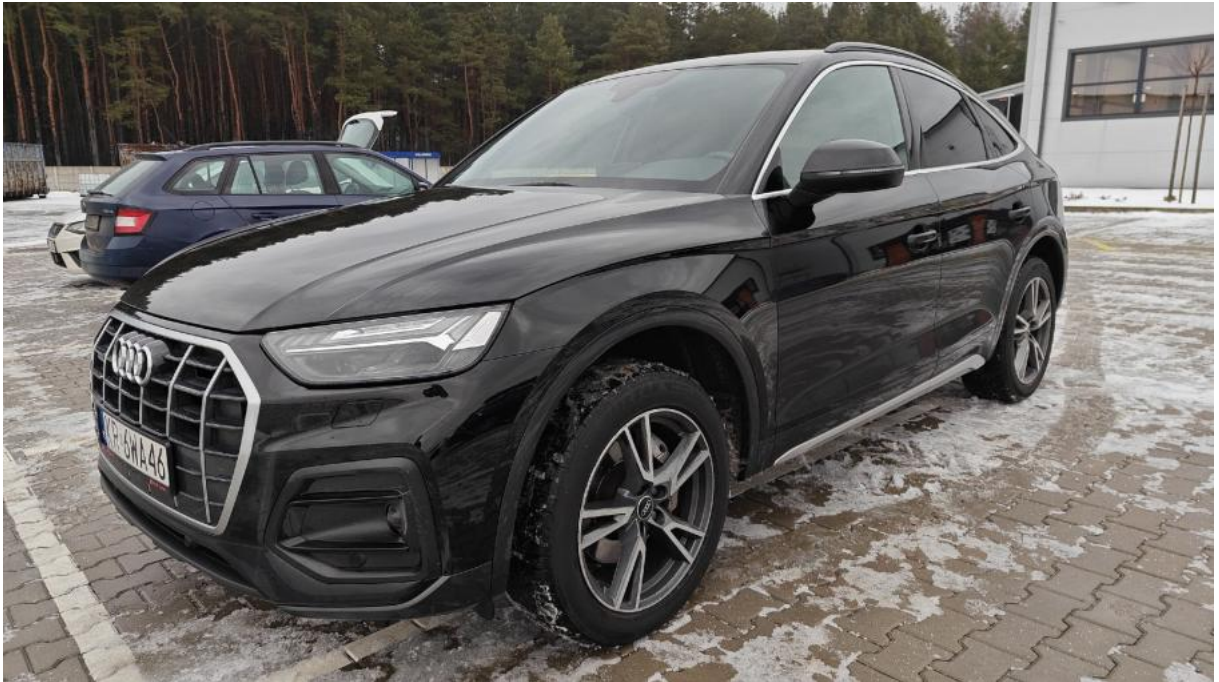
Fot. 1

Przekątna przednia lewa

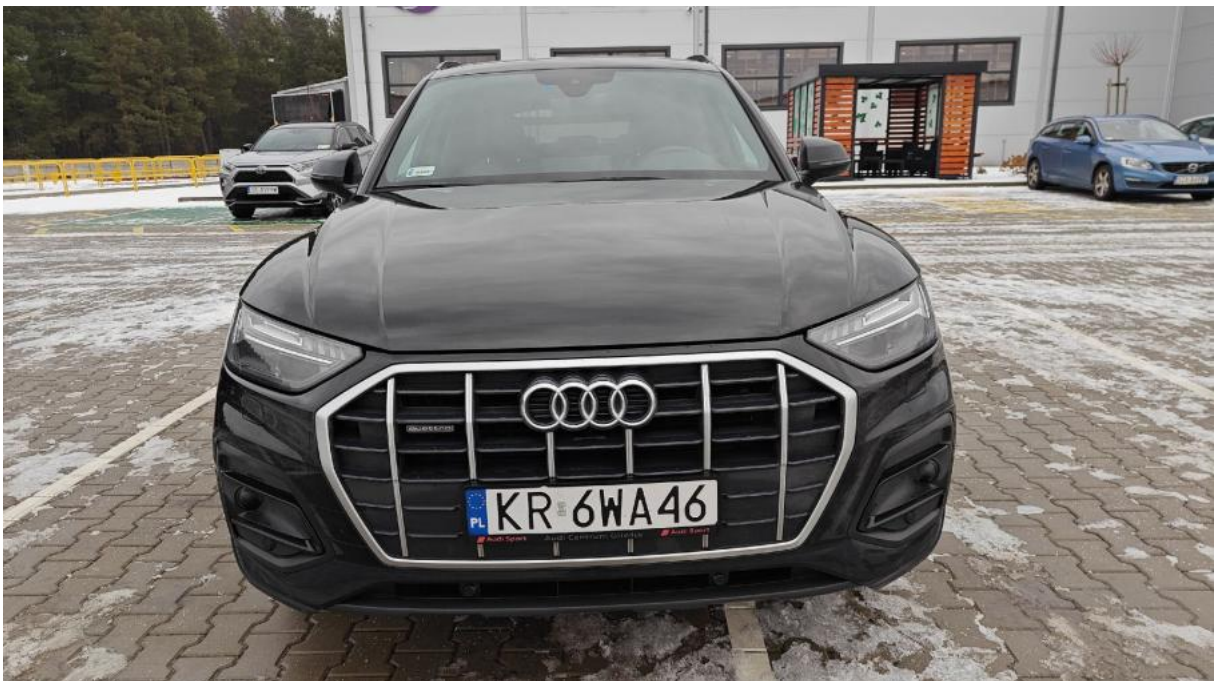
Fot. 2

Przód

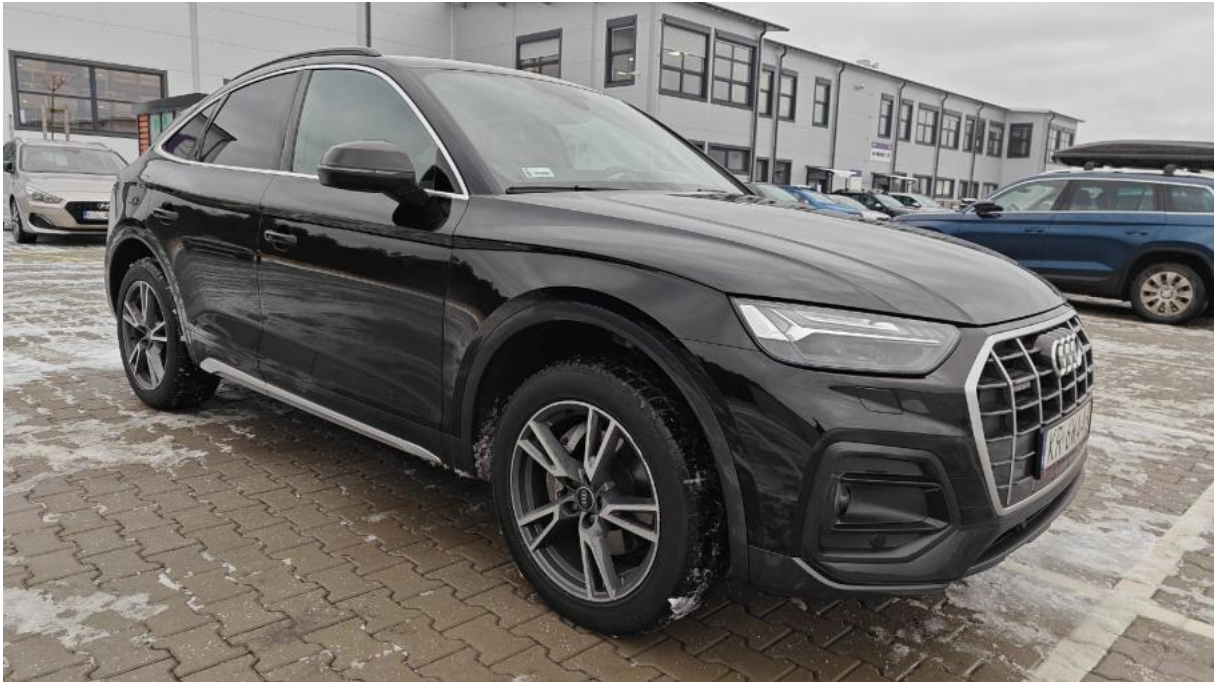
Fot. 3
Przekątna przednia prawa

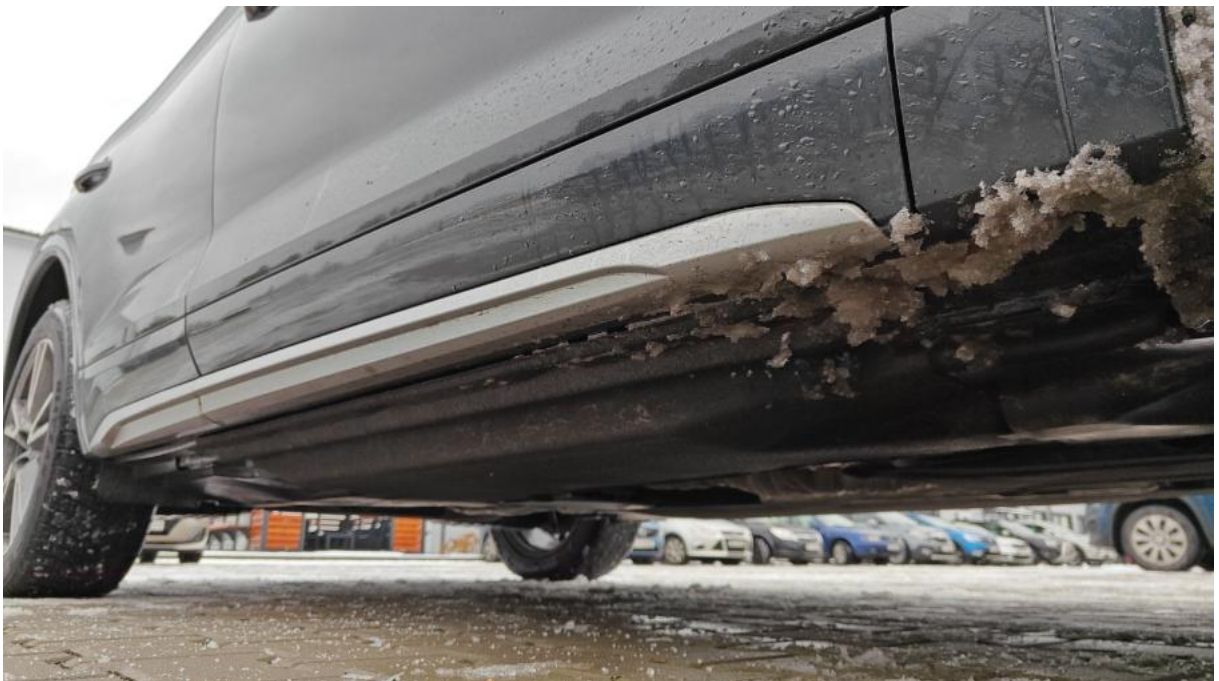
Fot. 4
Próg prawy (widok od przodu)

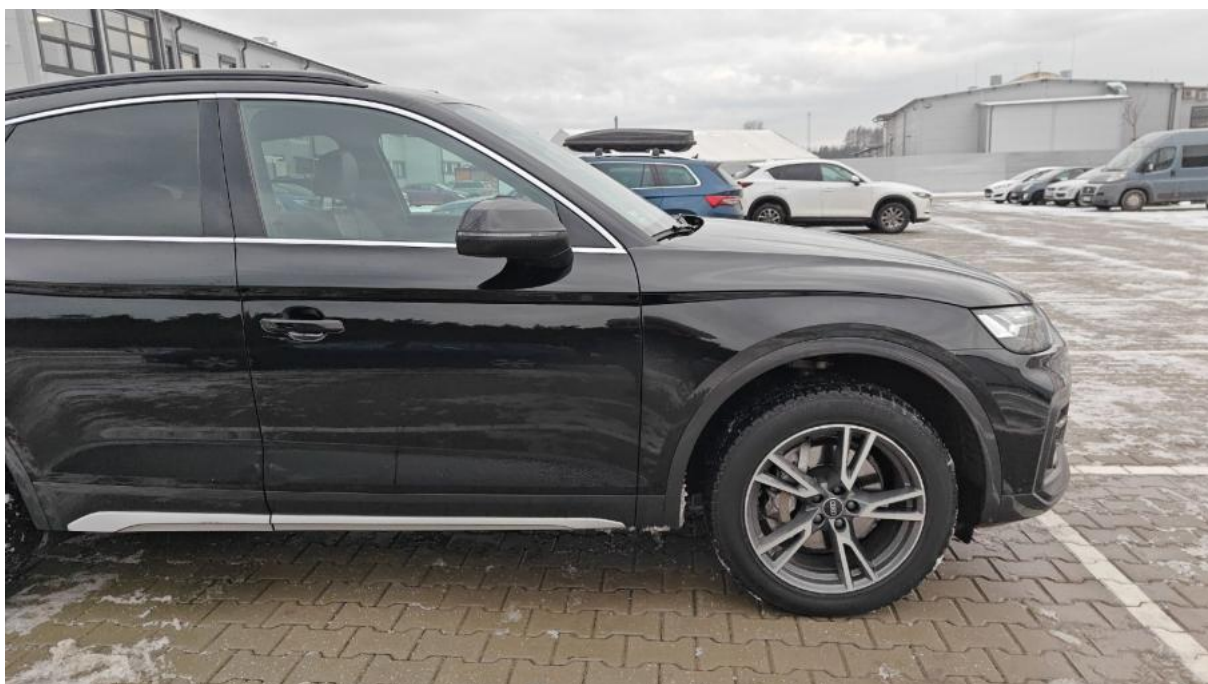
Fot. 5

Bok prawy z przodu

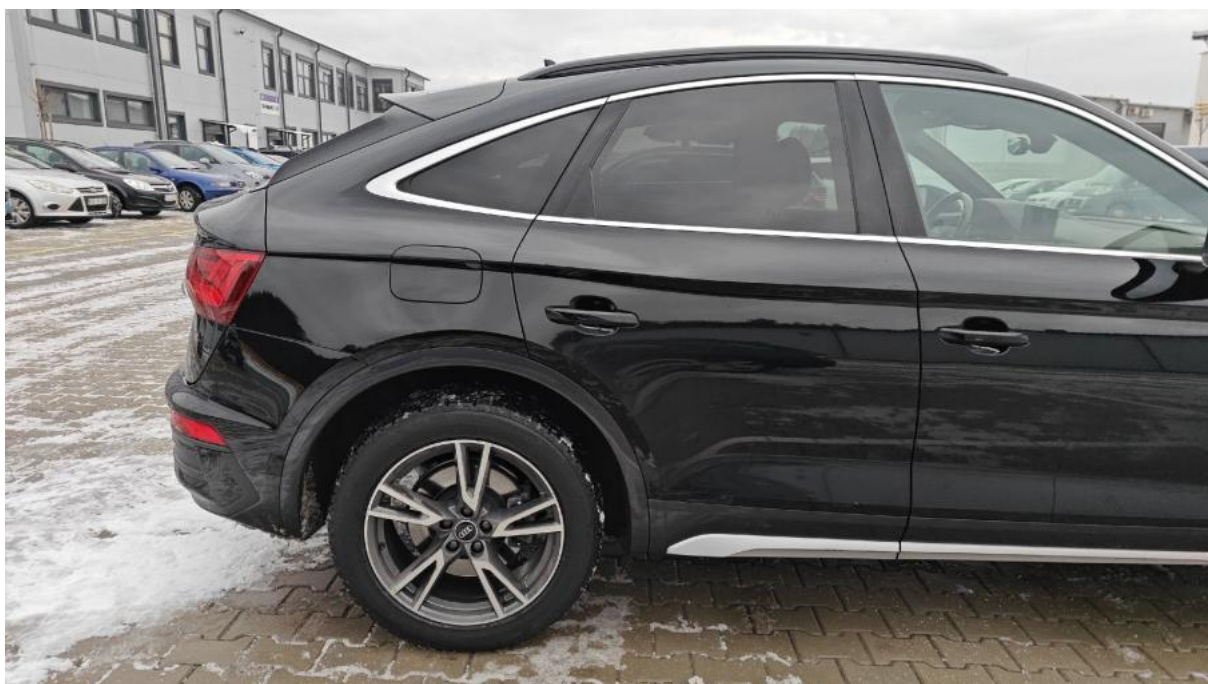
Fot. 6

Bok prawy z tyłu

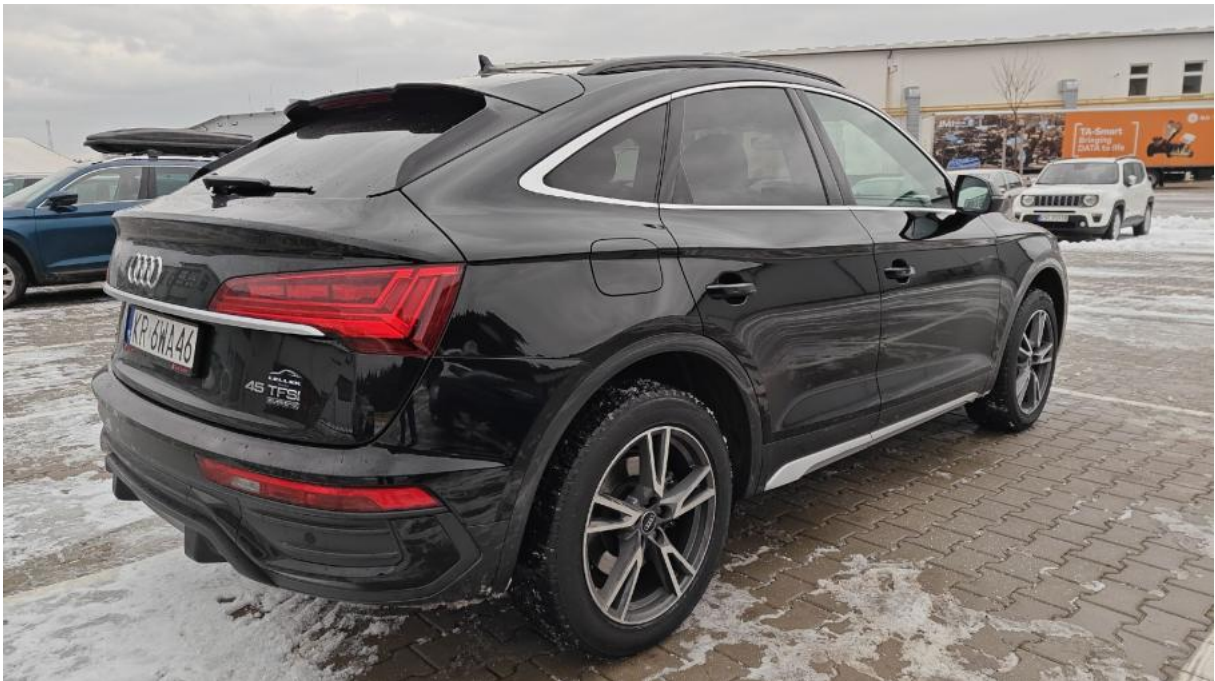
Fot. 7

Przekątna tylna prawa

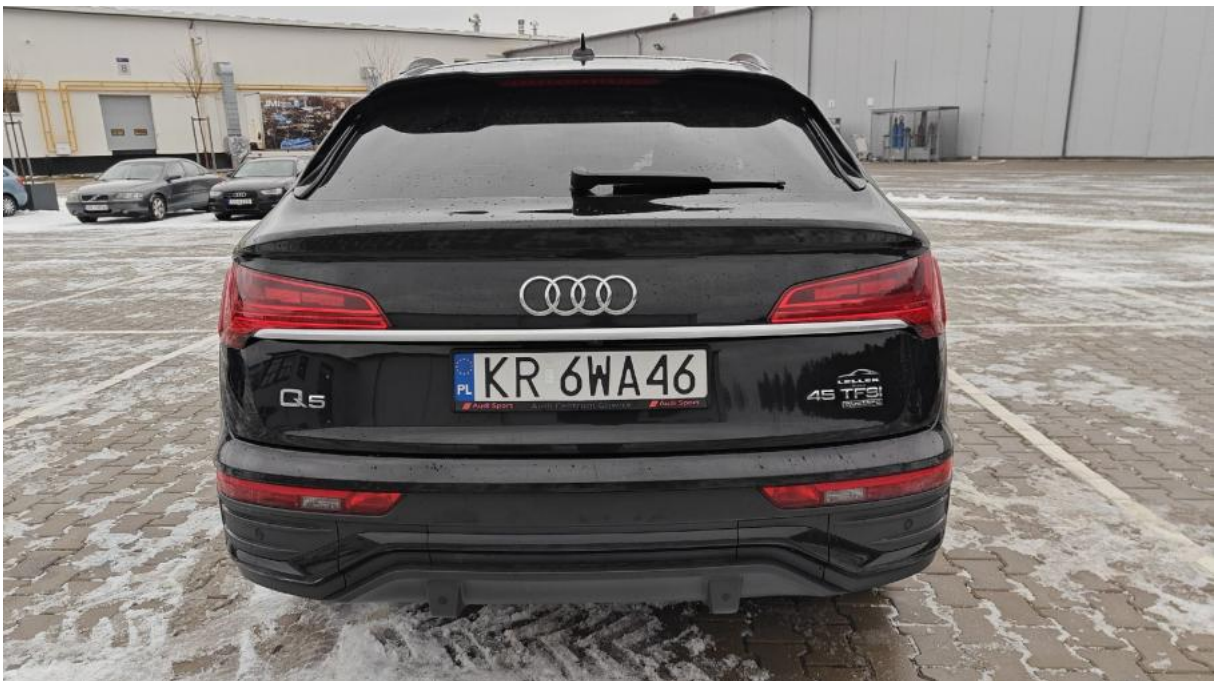
Fot. 8

Tył

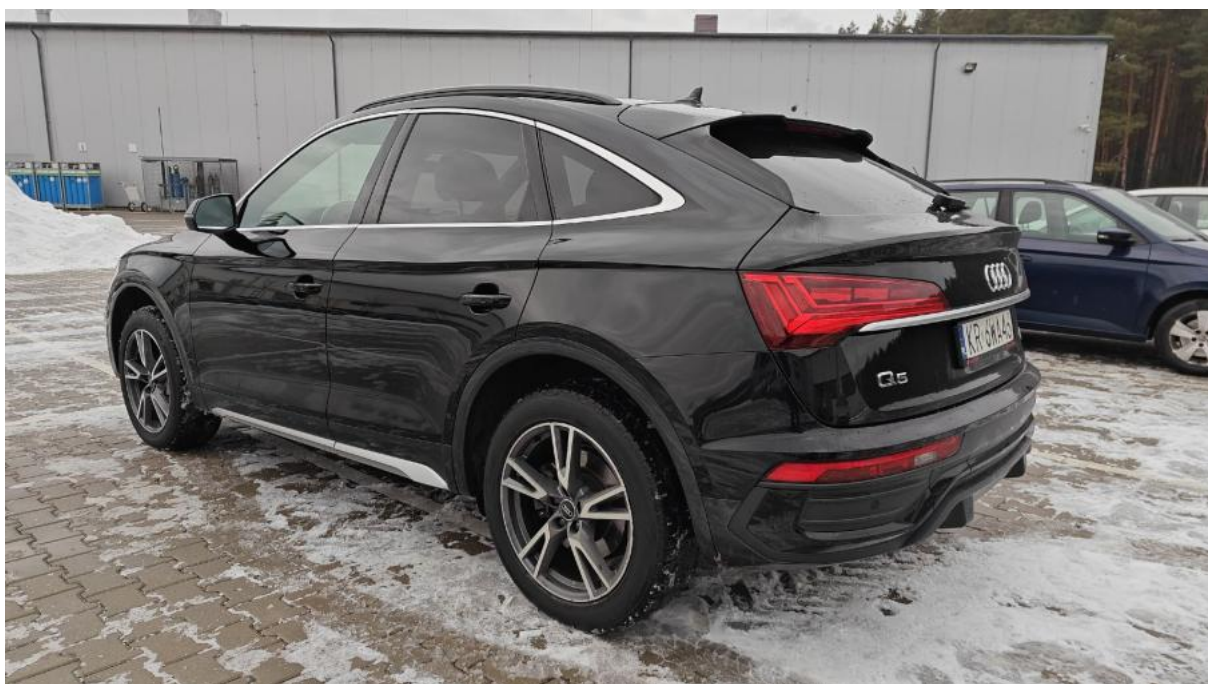
Fot. 9

Przekątna tylna lewa

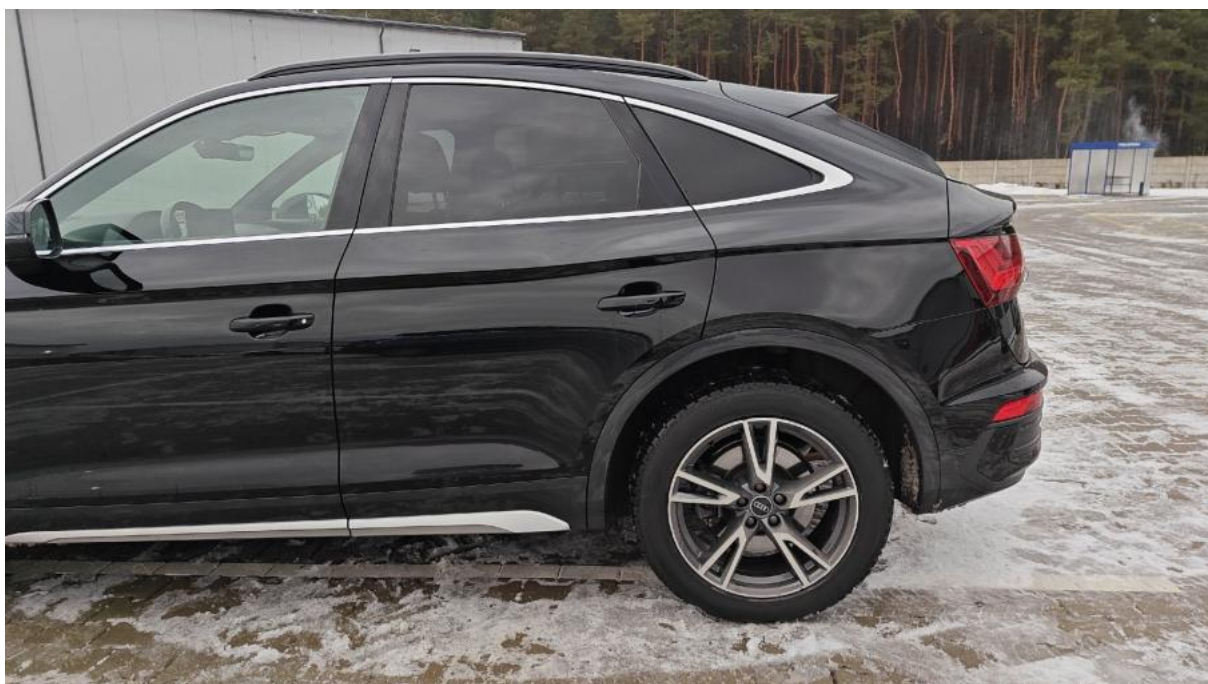
Fot. 10

Bok lewy z tyłu

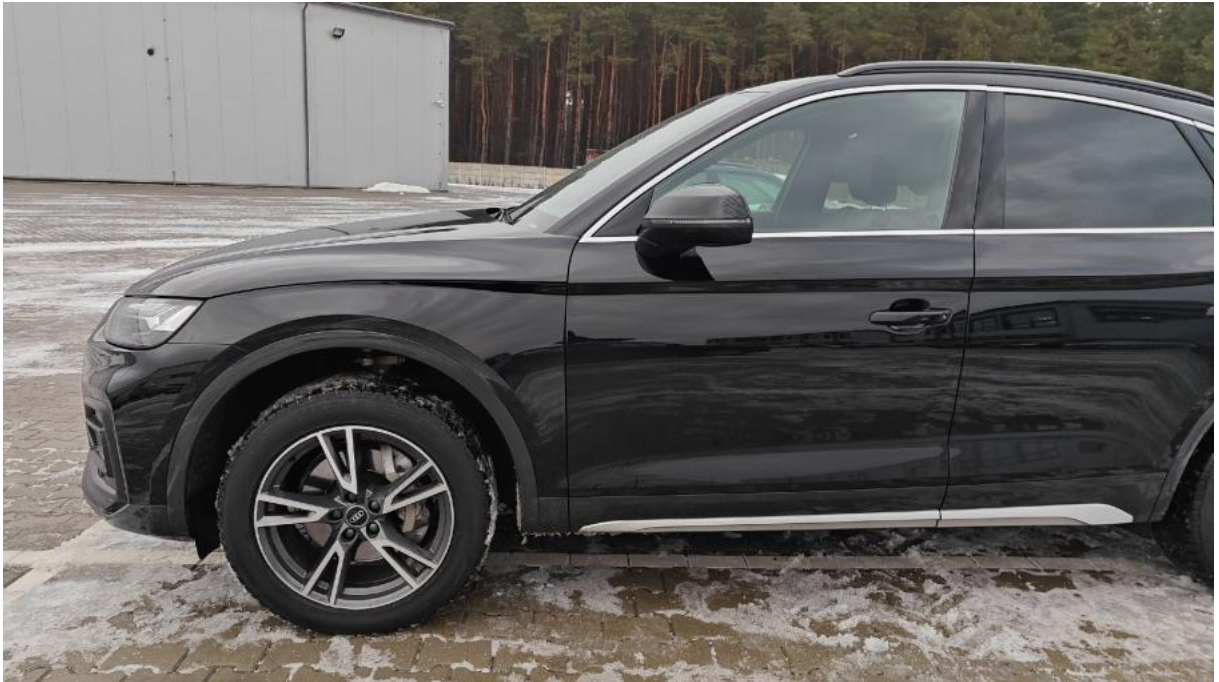
Fot. 11

Bok lewy z przodu

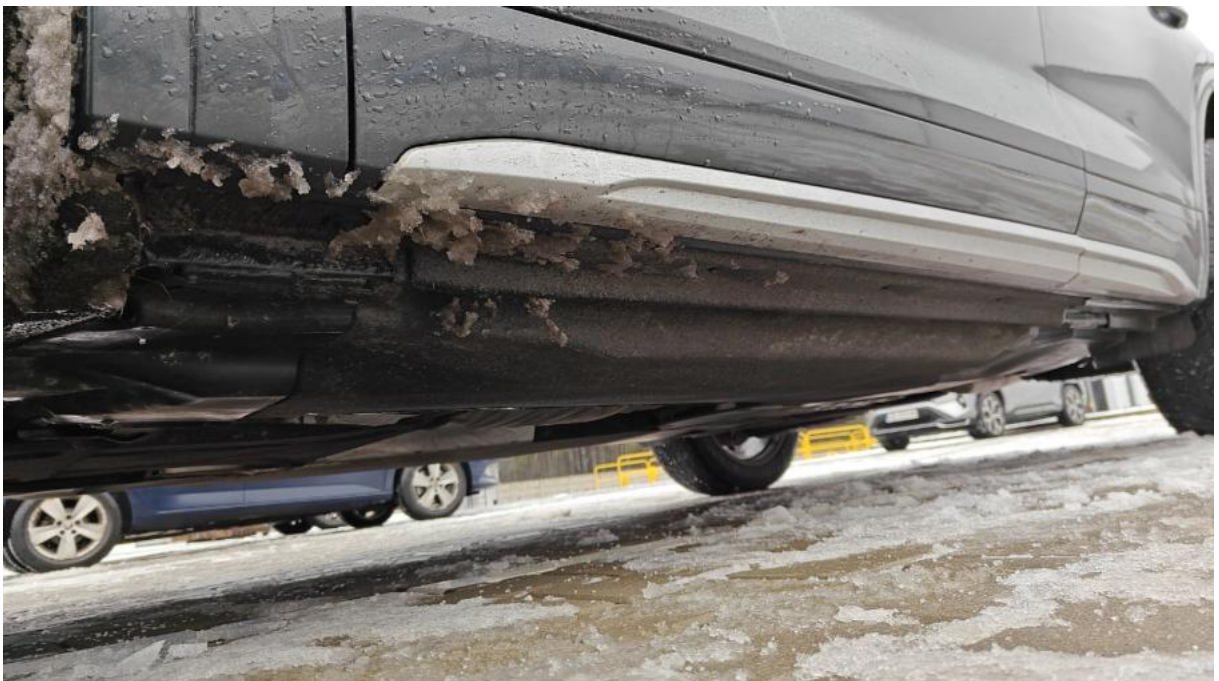
Fot. 12

Próg lewy (widok od przodu)

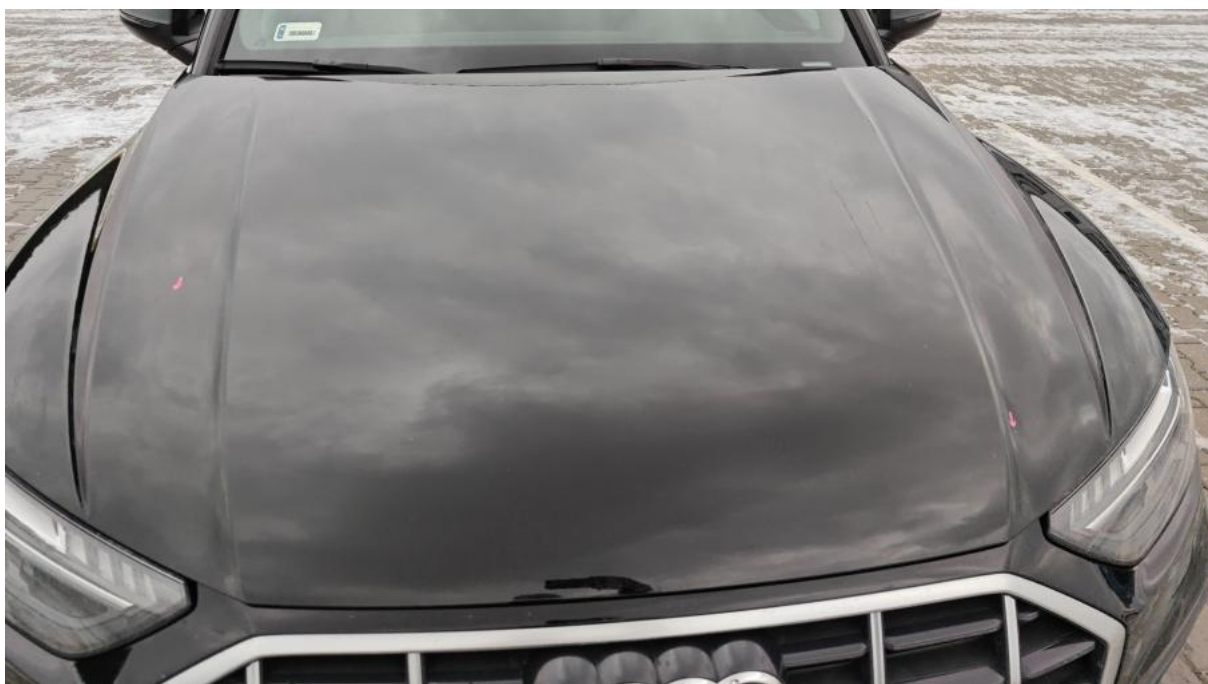
Fot. 46

Pokrywa komory silnika - zdjęcie poglądowe 1

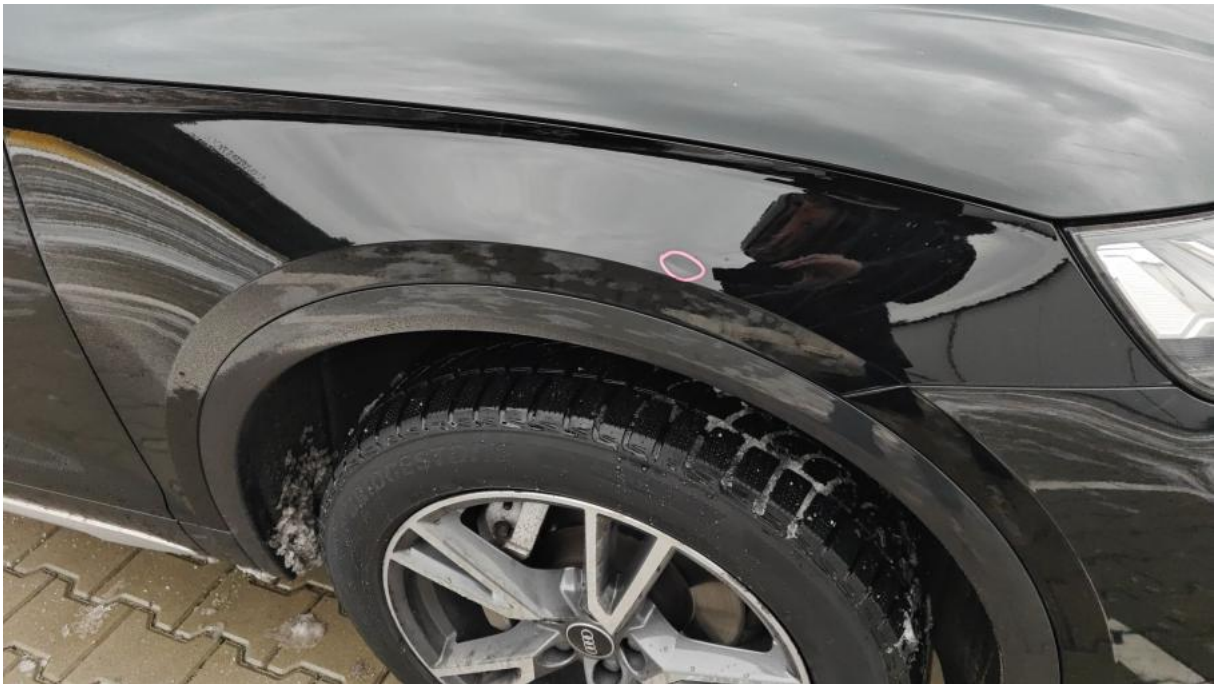
Fot. 49

Błotnik przedni P - zdjęcie pogładowe 1

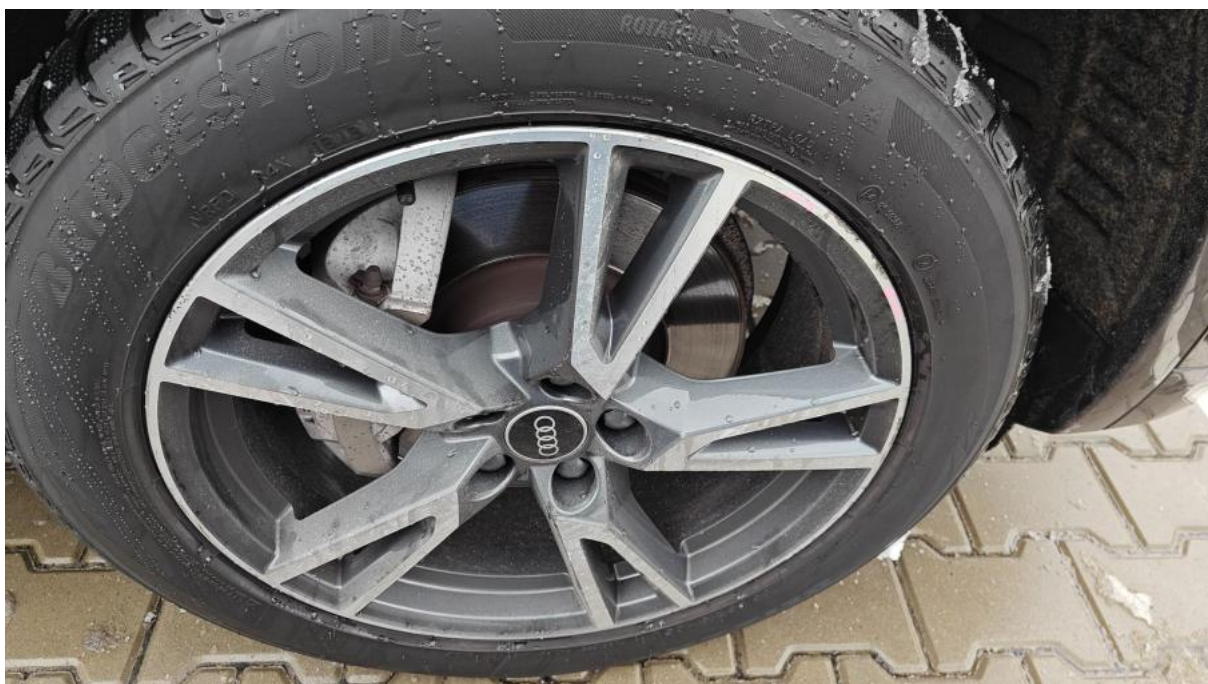
Fot. 51

Felga aluminiowa przednia P - zdjęcie poglądowe 1

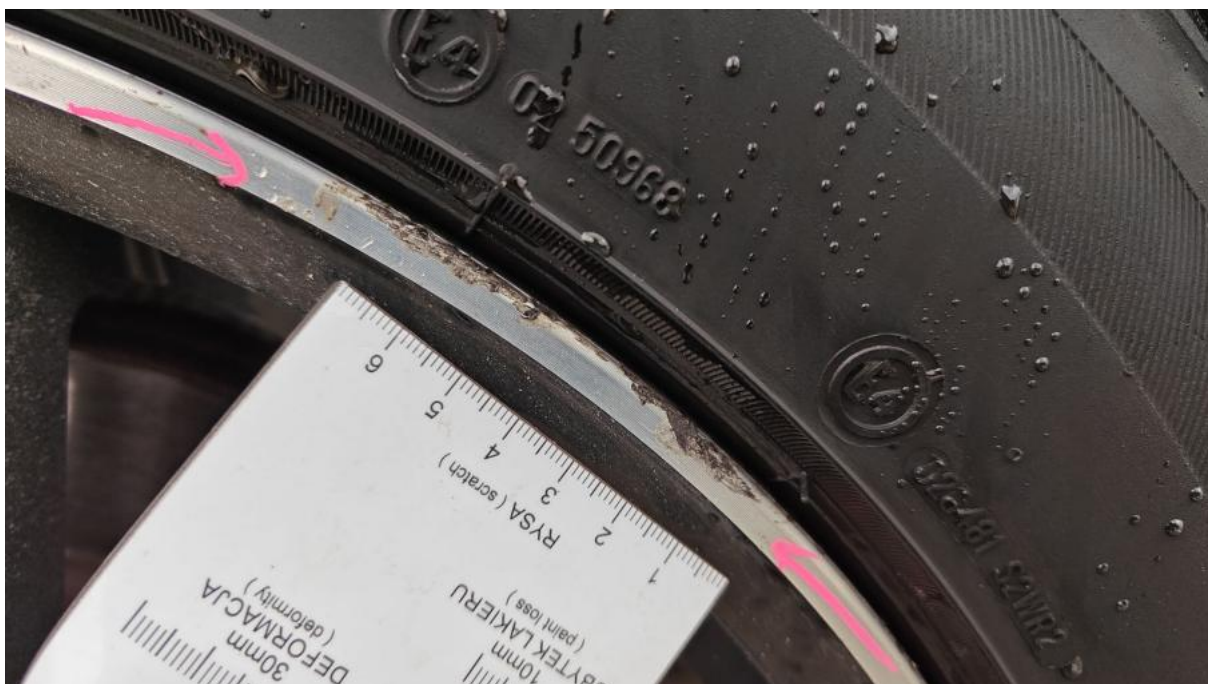
Fot. 52

Felga aluminiowa przednia P - Rysa/odprysk 1

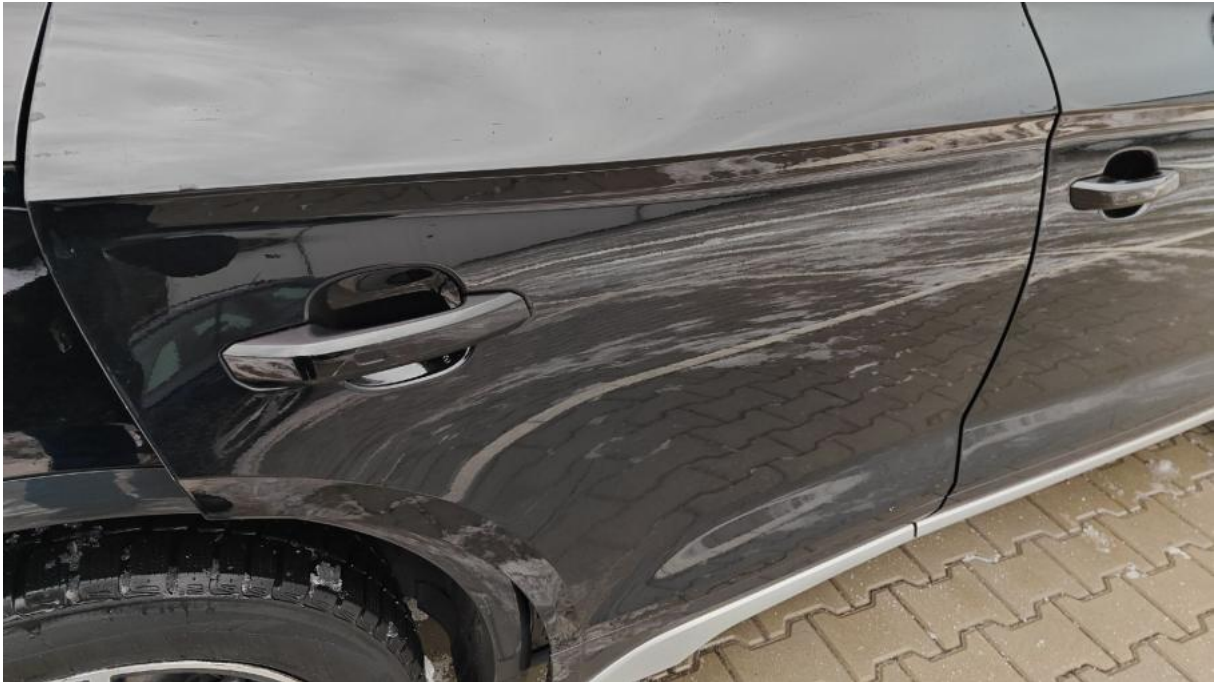
Fot. 53

Drzwi tylne P - zdjęcie poglądowe 1

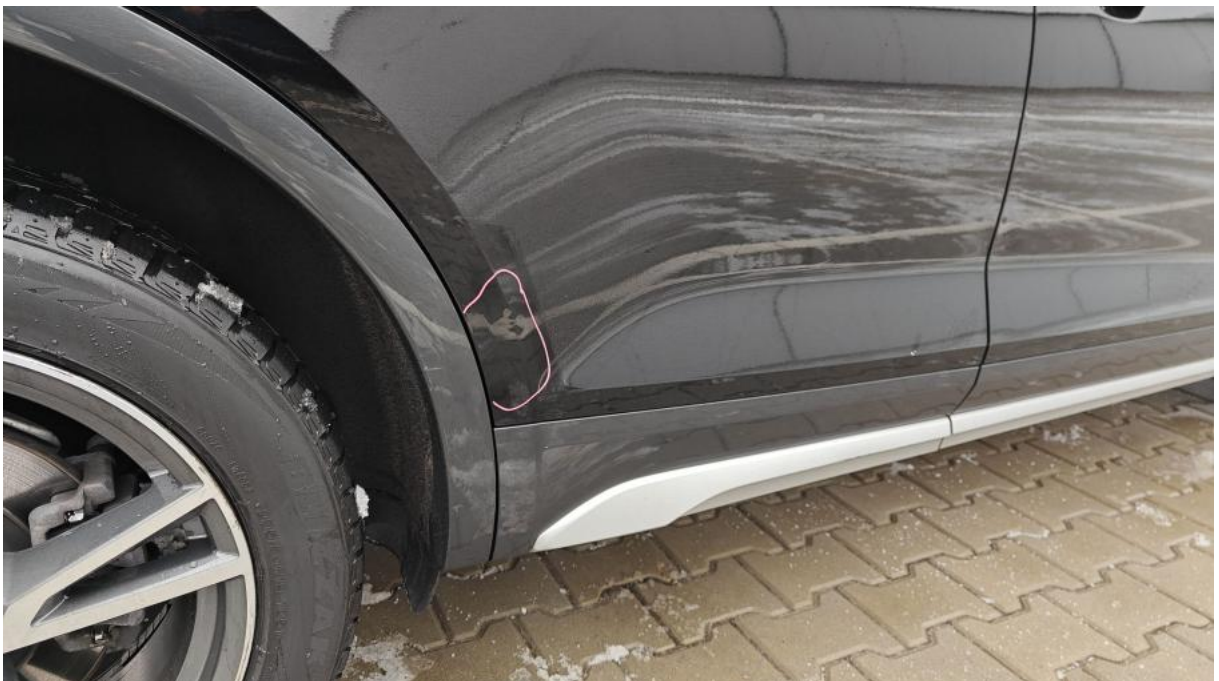
Fot. 54

Drzwi tylne P - zdjęcie poglądowe 2

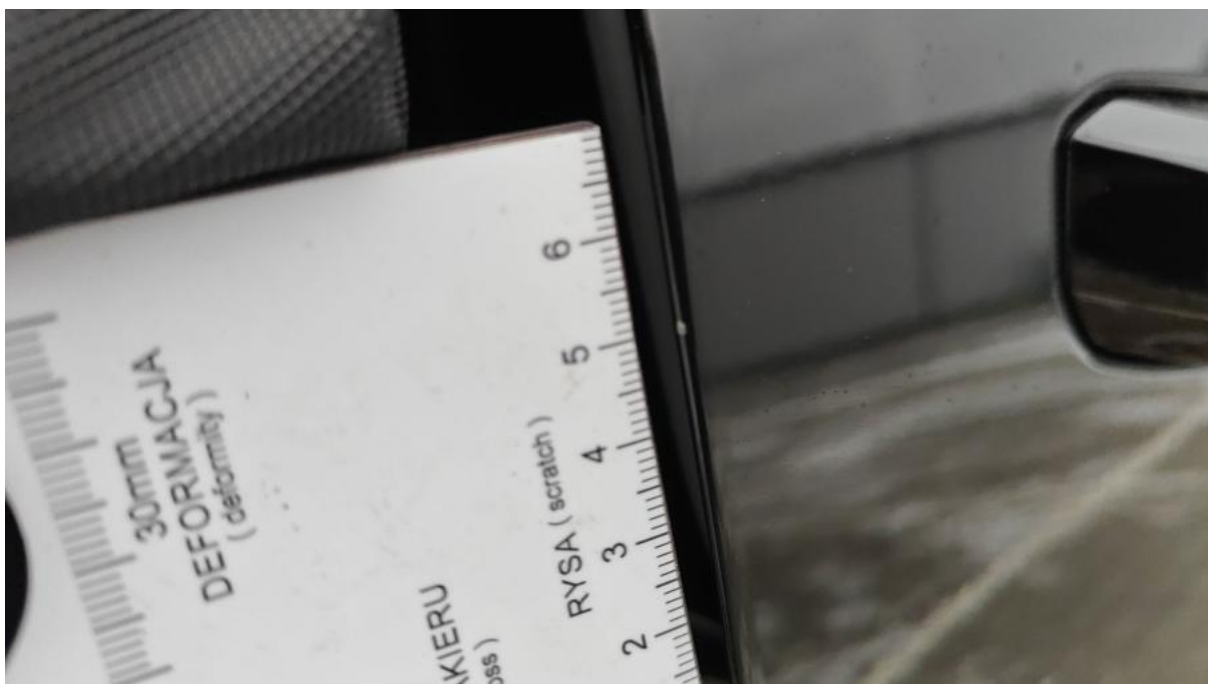
Fot. 55

Drzwi tylne P - Rysa/odprysk 1

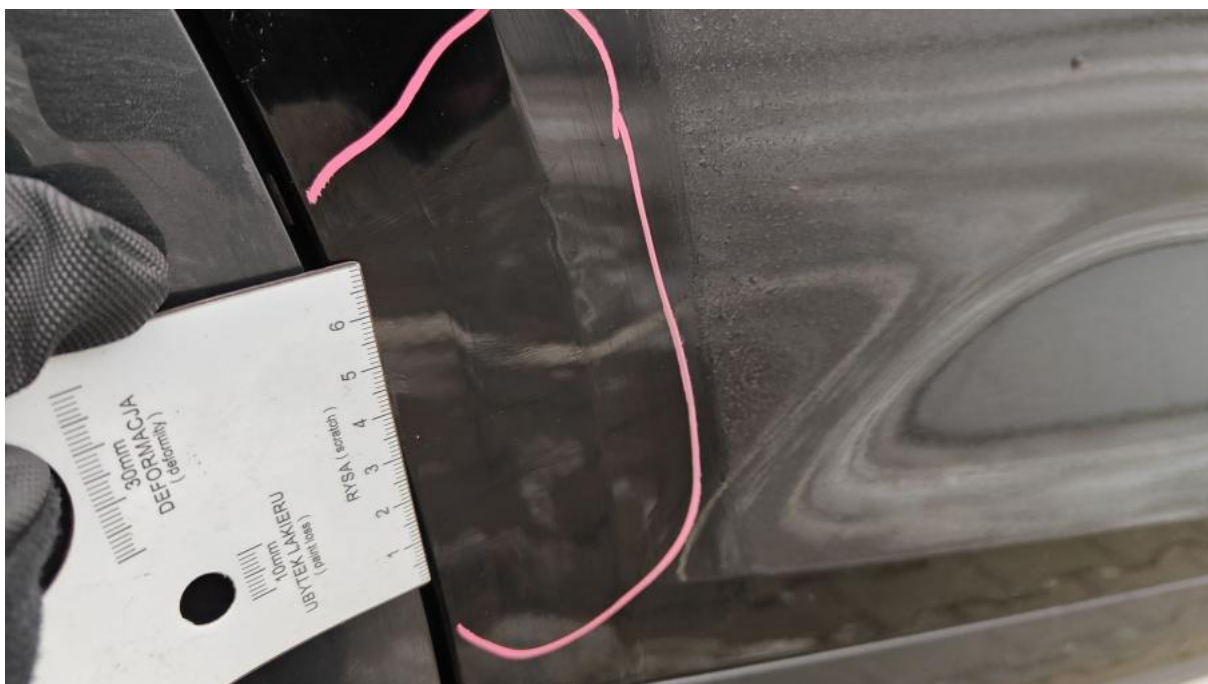
Fot. 56

Drzwi tylne P - Wgniecenie/odkształcenie 1

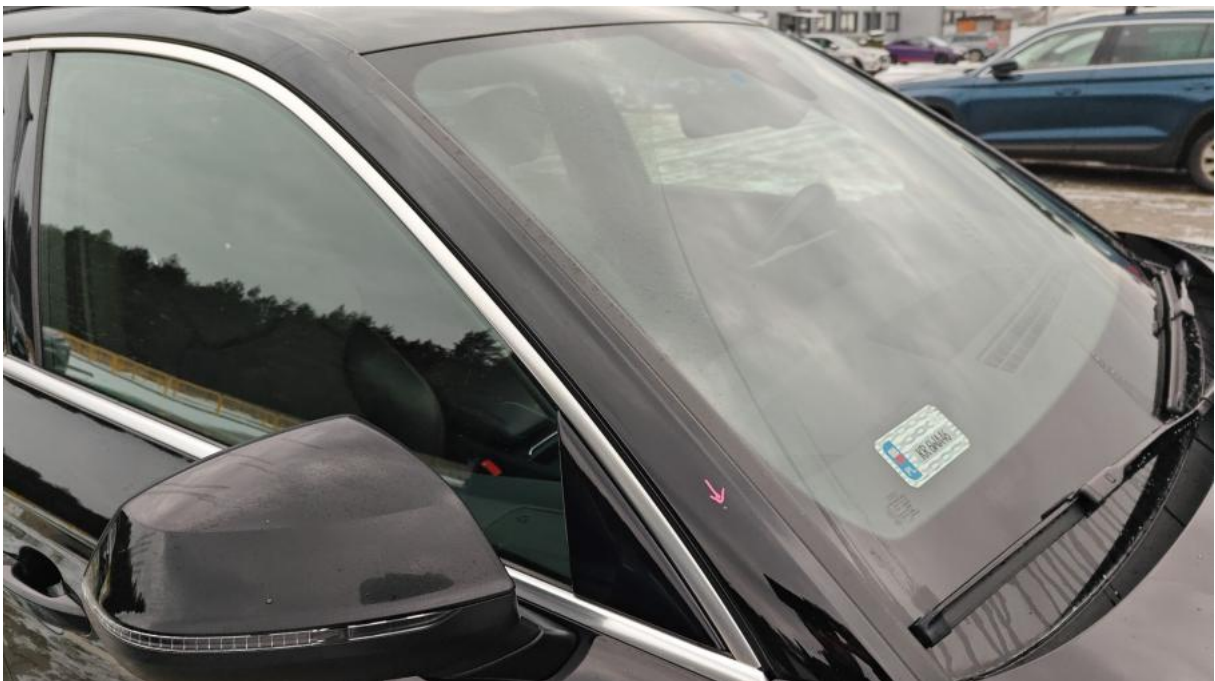
Fot. 58

Słupek przedni P - zdjęcie pogładowe 1

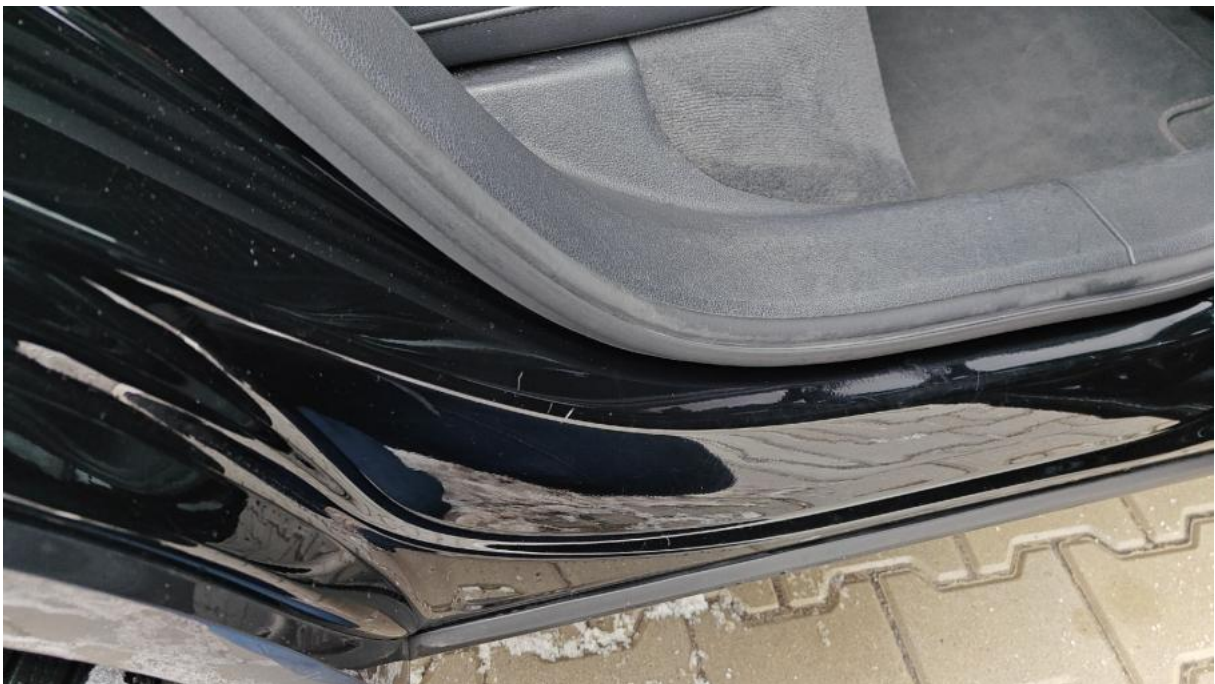
Fot. 60

Błotnik tylny P / Ściana boczna P - zdjęcie poglądowe 1

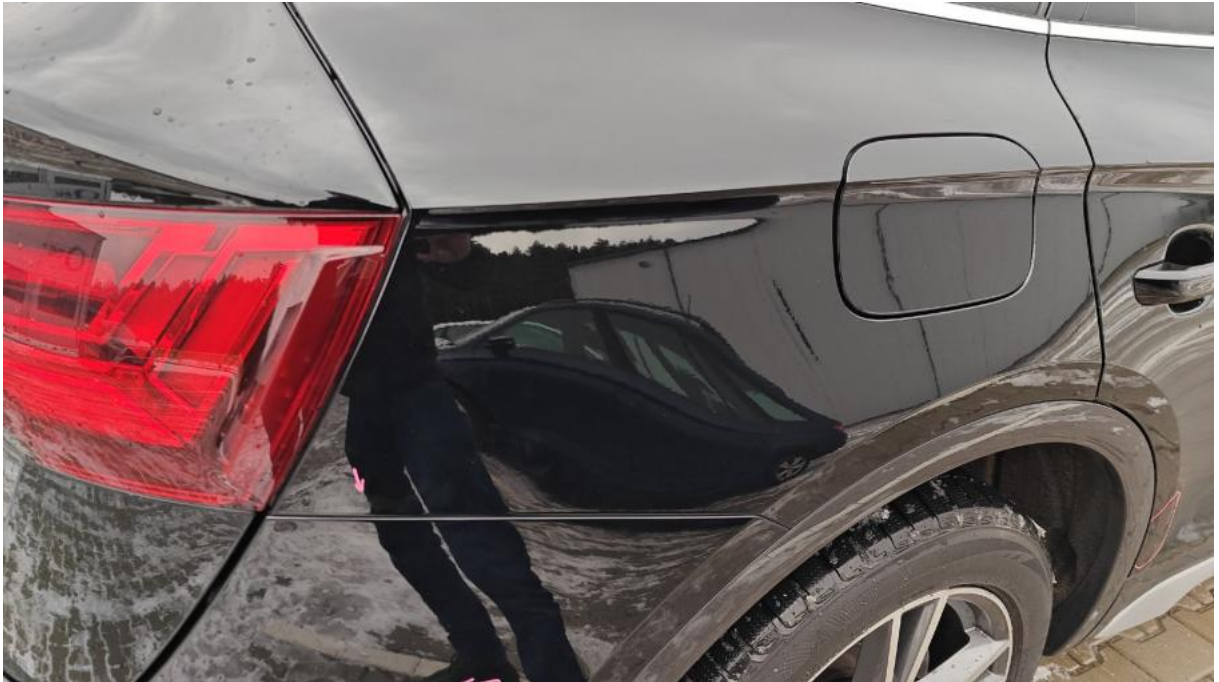
Fot. 61

Błotnik tylny P / Ściana boczna P - zdjęcie poglądowe 2

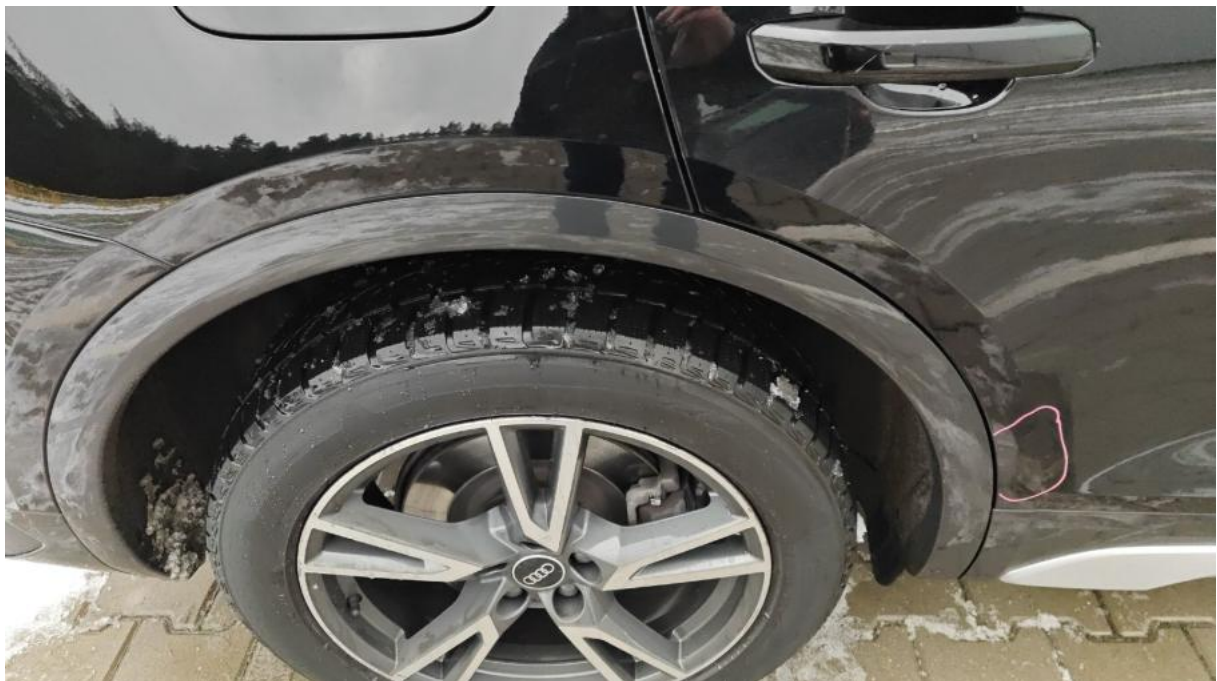
Fot. 64

Listwa krawędzi błotnika tyl P - zdjęcie poglądowe 1

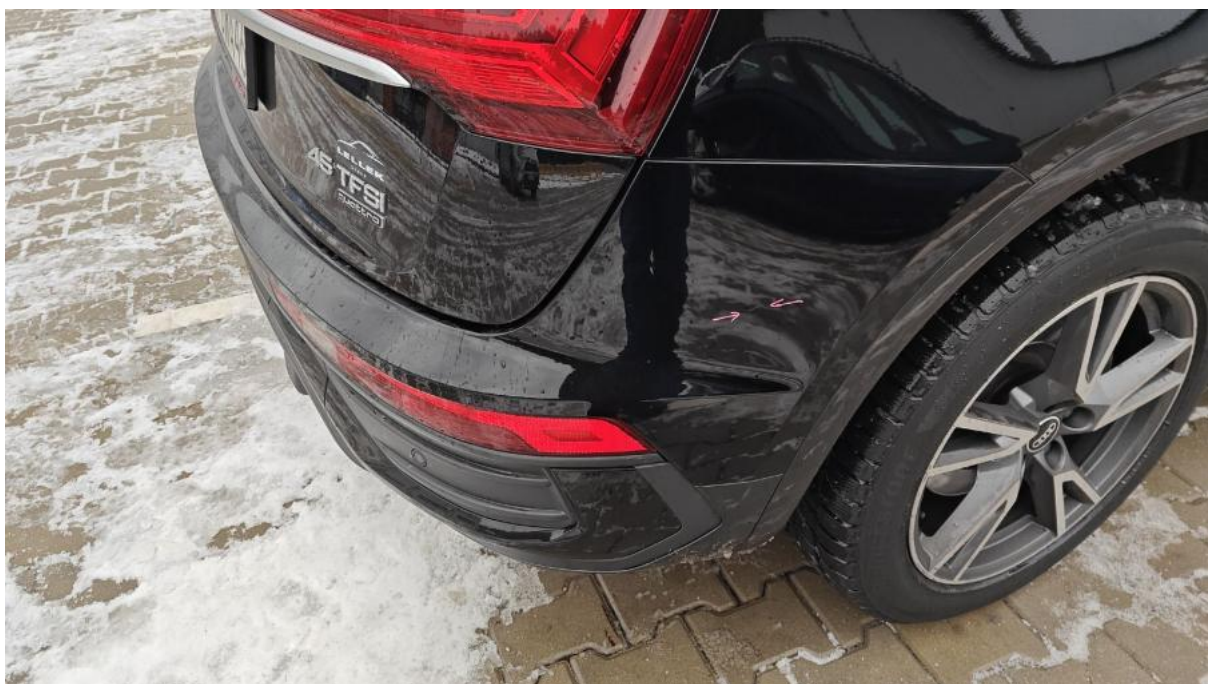
Fot. 66

Zderzak tylny - zdjęcie poglądowe 1

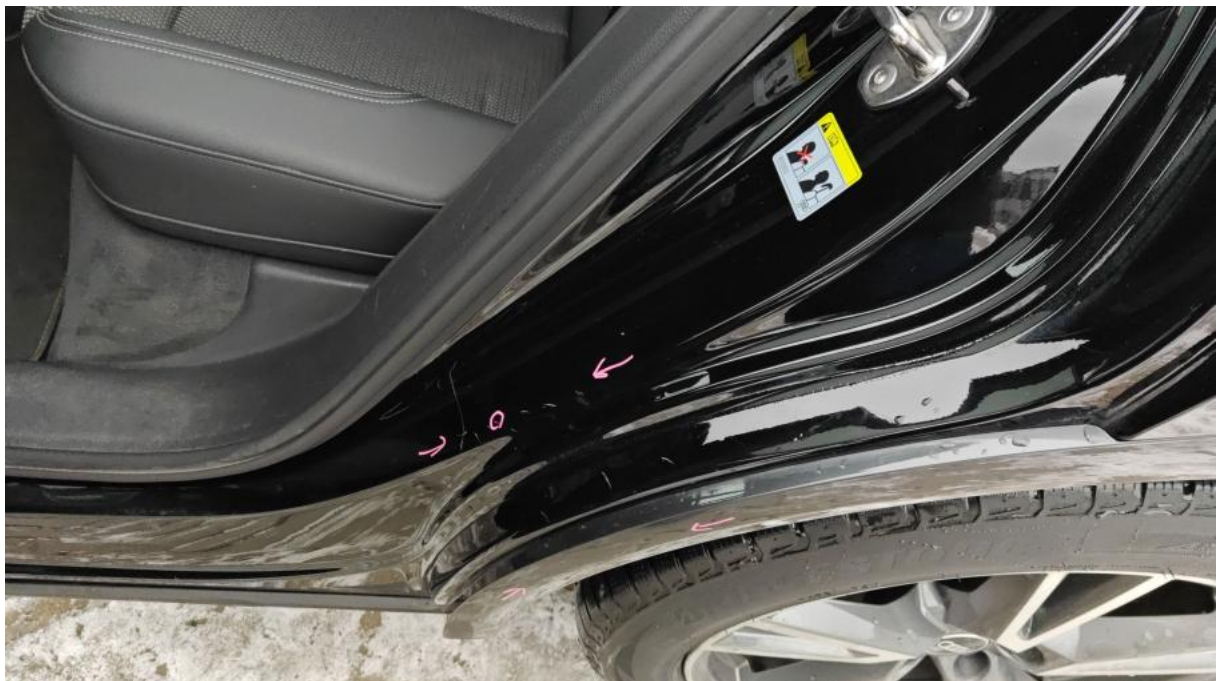
Fot. 68

Błotnik tylny L / Ściana boczna L - zdjęcie poglądowe 1

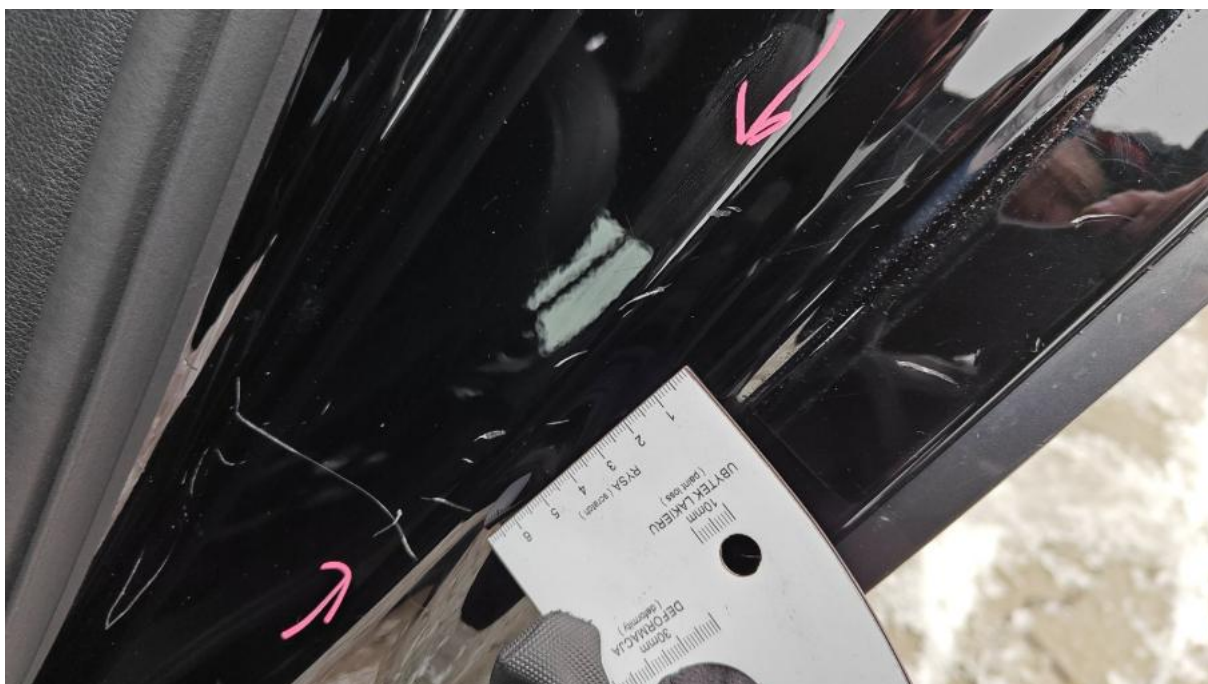
Fot. 69

Błotnik tylny L / Ściana boczna L - Rysa/odprysk 1
