Raport z oględzin pojazdu

Numer raportu	213494/1/25-11401	Data raportu	08-01-2025
Rzeczoznawcy	Rafał Sypułek mgr inż. Przemysław Ostap	Data oględzin	07-01-2025
Nr zlecenia	PCM(DZS)/GDA/98569/24/12/19	Miejsce oględzin	Olewin 50A, 32-300 Olkusz, 32-300 Olkusz

Numer identyfikacyjny (VIN)	WAUZZZF2M2097000
Marka, model	AUDI Q5 Sportback 20-
Typ, wersja	Q5 45 TFSI mHEV Quattro Ad...
Numer rejestracyjny	KR6WA46
Silnik (rodz./poj./moc)	benz./1984 ccm/195 kW
Stan licznika	124 438 km
Data 1. rej./rok prod.	25-06-2021/2021
Data nast. bad. techn.	25-06-2026
Nadwozie	hatchback 5/5
Lakier	czarny/UNI
Skrzynia biegów	automatyczna

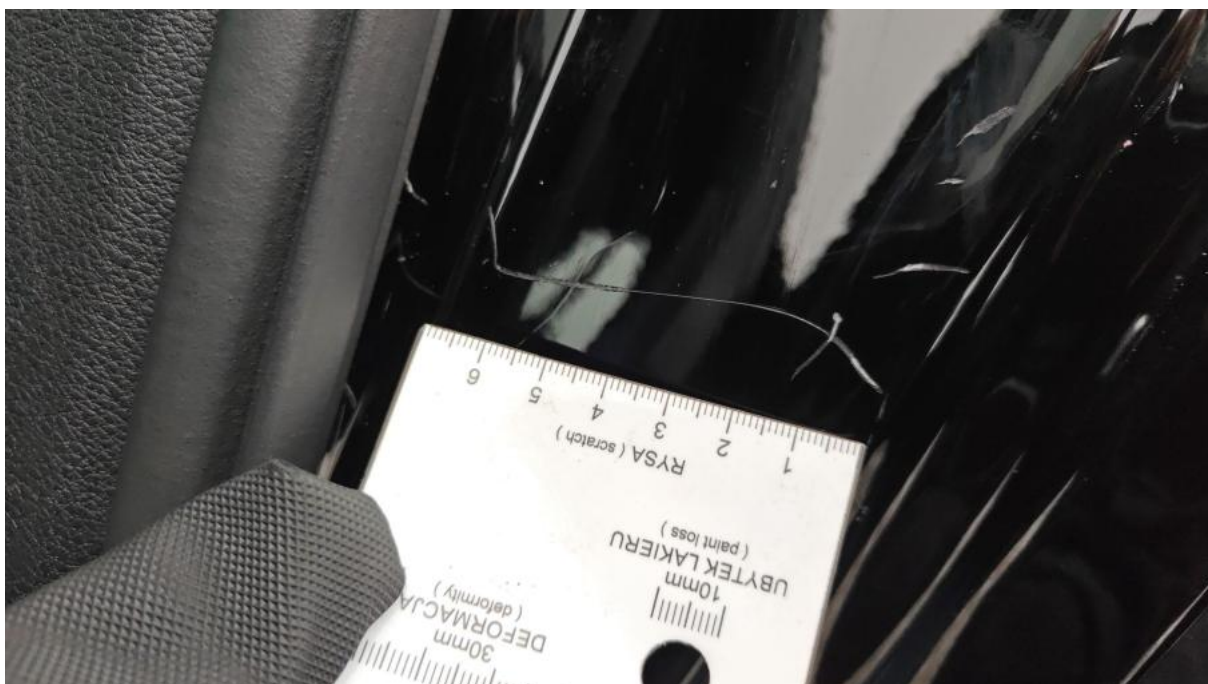
Fot. 70

Błotnik tylny L / Ściana boczna L - Rysa/odprysk 2

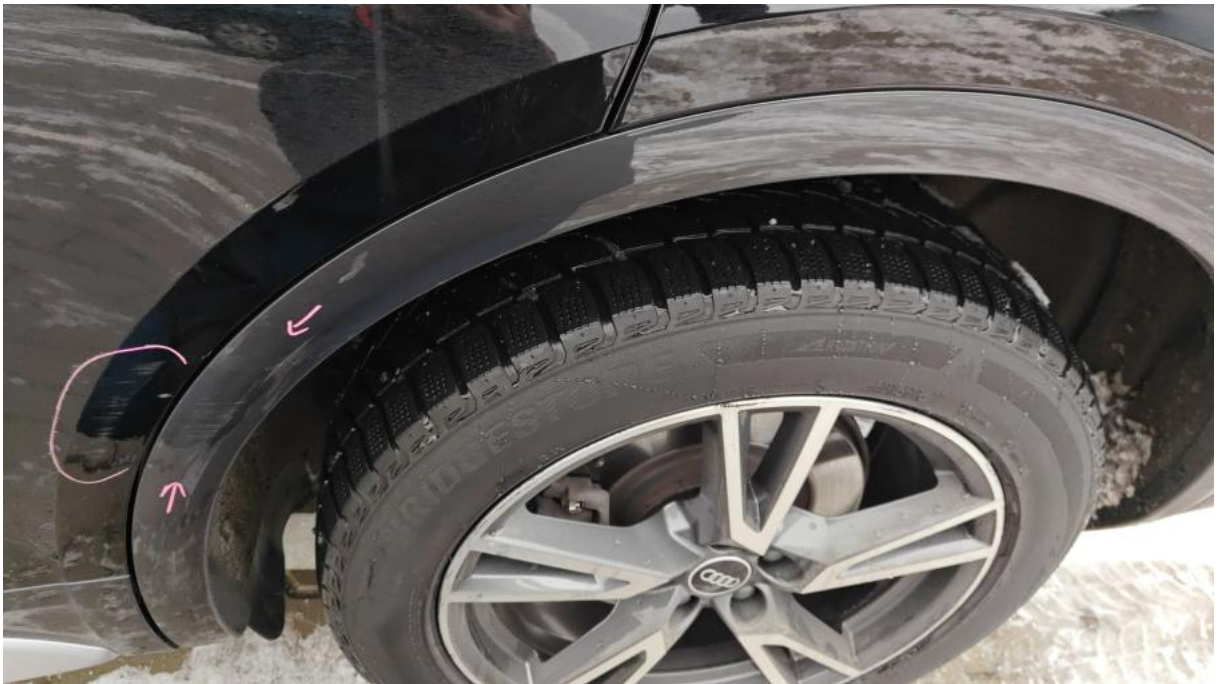
Fot. 73

Listwa krawędzi błotnika tyl L - zdjęcie pogładowe 1

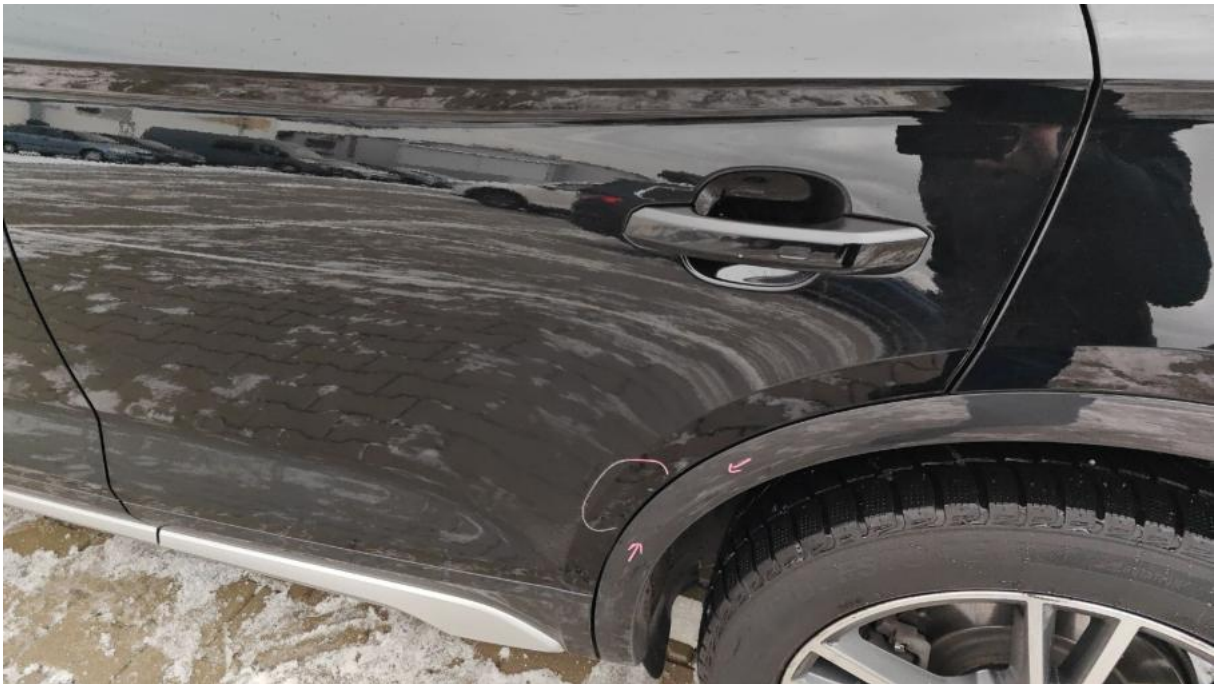
Fot. 75

Drzwi tylne L - zdjęcie poglądowe 1

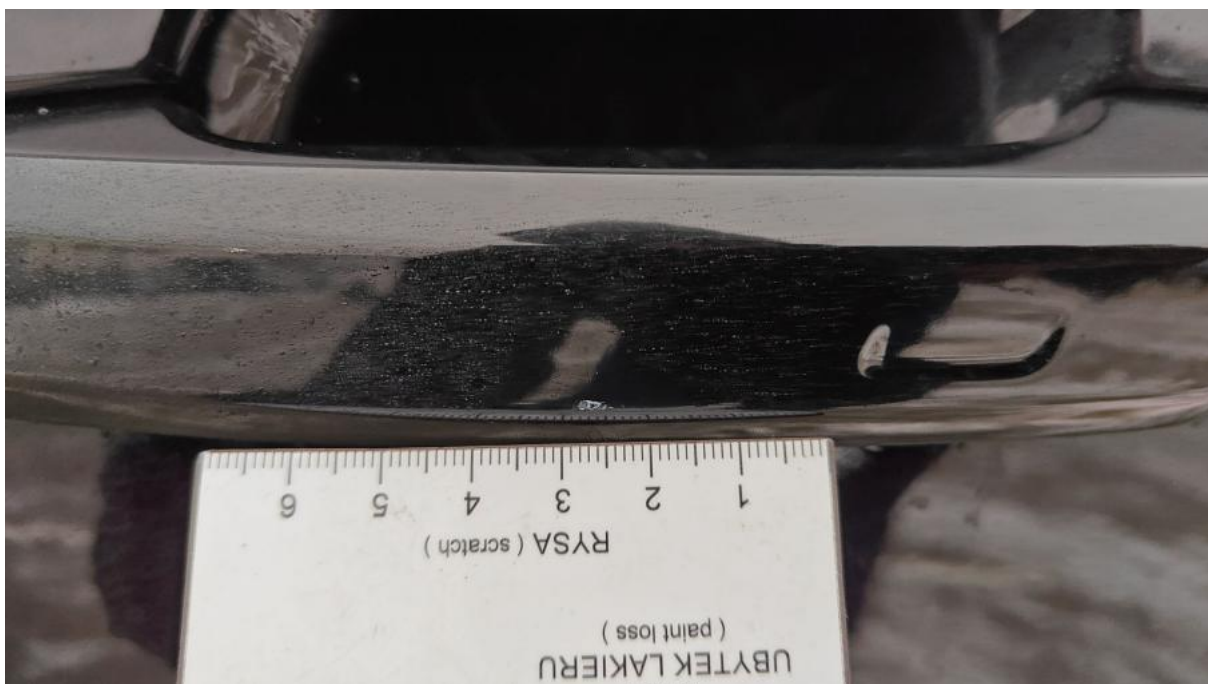
Fot. 77

Klamka drzwi tyl L - Rysa/odprysk 1

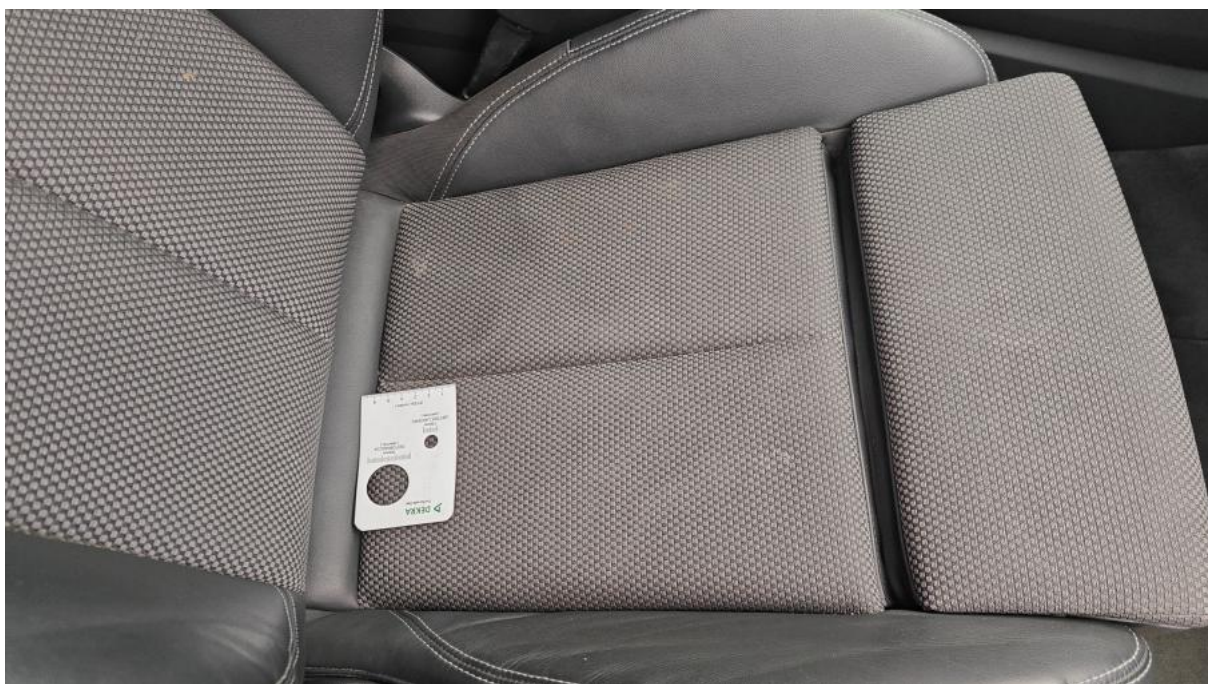
Fot. 78

Fotel prz. praw. - Inne 1

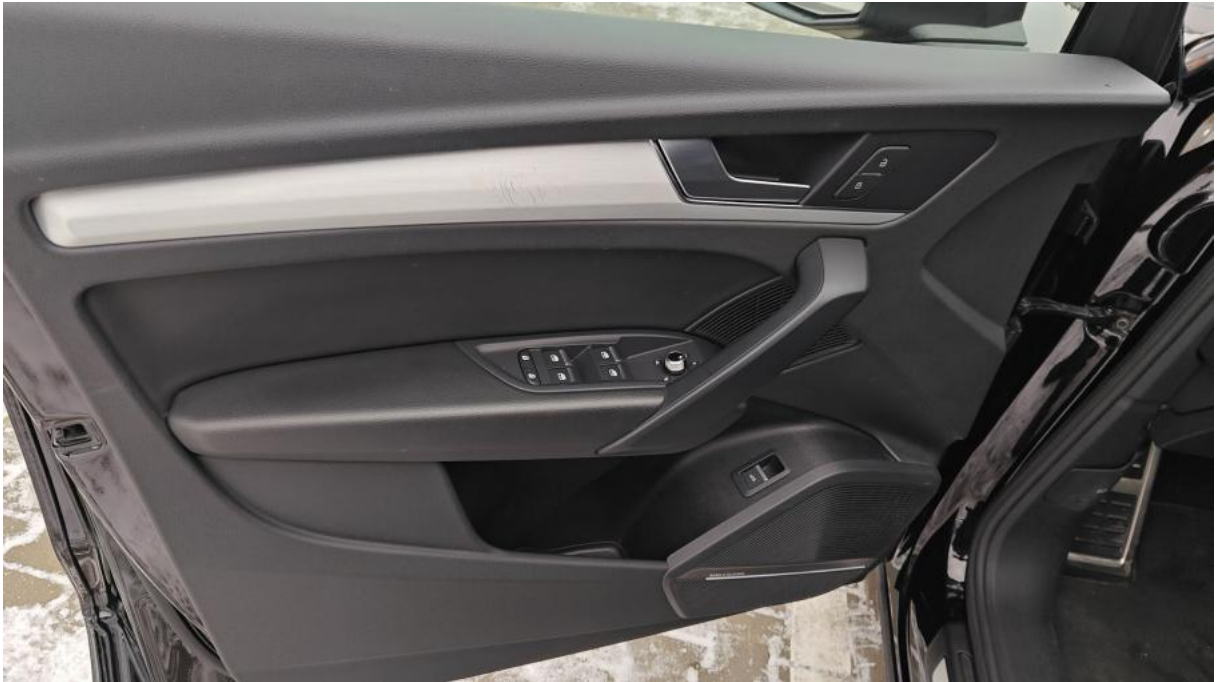
Fot. 79

Tapicerka drzwi przednich L - zdjęcie poglądowe 1

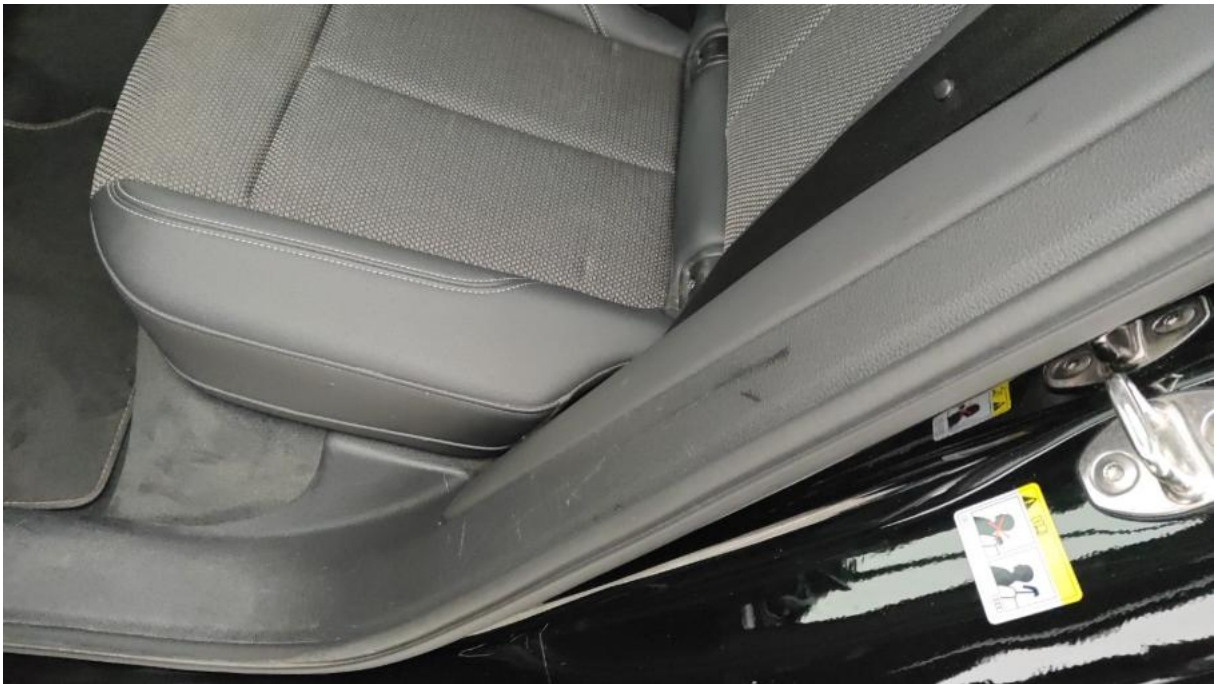
Fot. 81

Wykładzina(y) słupka tylnego L - zdjęcie poglądowe 1
