Raport z oględzin pojazdu

Numer raportu	213177/12/24-11401	Data raportu	06-12-2024
Rzeczoznawcy	mgr Roman Juszczyk (NEW) mgr inż. Przemysław Ostap	Data oględzin	02-12-2024
Nr zlecenia	PCM(DZS)/GDA/91447/24/11/27	Miejsce oględzin	MASTER1 MYSŁOWICE, OBRZEŻNA PŁ.

Numer identyfikacyjny (VIN)	W1V9076351P286940
Marka, model	MERCEDES-BENZ Sprinter 31...
Typ, wersja	Sprinter 311 CDI 907.635 14m3
Numer rejestracyjny	DW4LE17
Silnik (rodz./poj./moc)	diesel/1950 ccm/84 kW
Stan licznika	94 381 km
Data 1. rej./rok prod.	23-11-2020/2020
Data nast. bad. techn.	23-11-2025
Nadwozie	furgon, wysoki dach 4/2
Lakier	brązowy/UNI
Skrzynia biegów	manualna

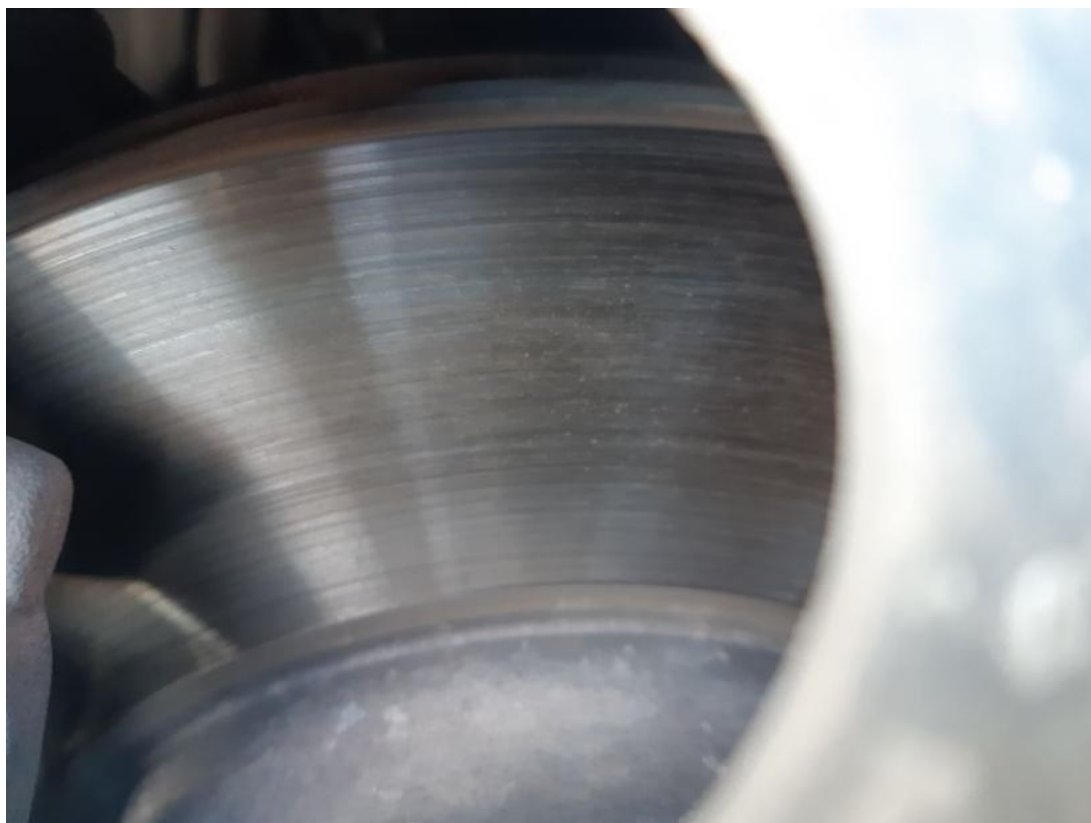
Fot. 29

Tarcza hamulcowa przednia prawa

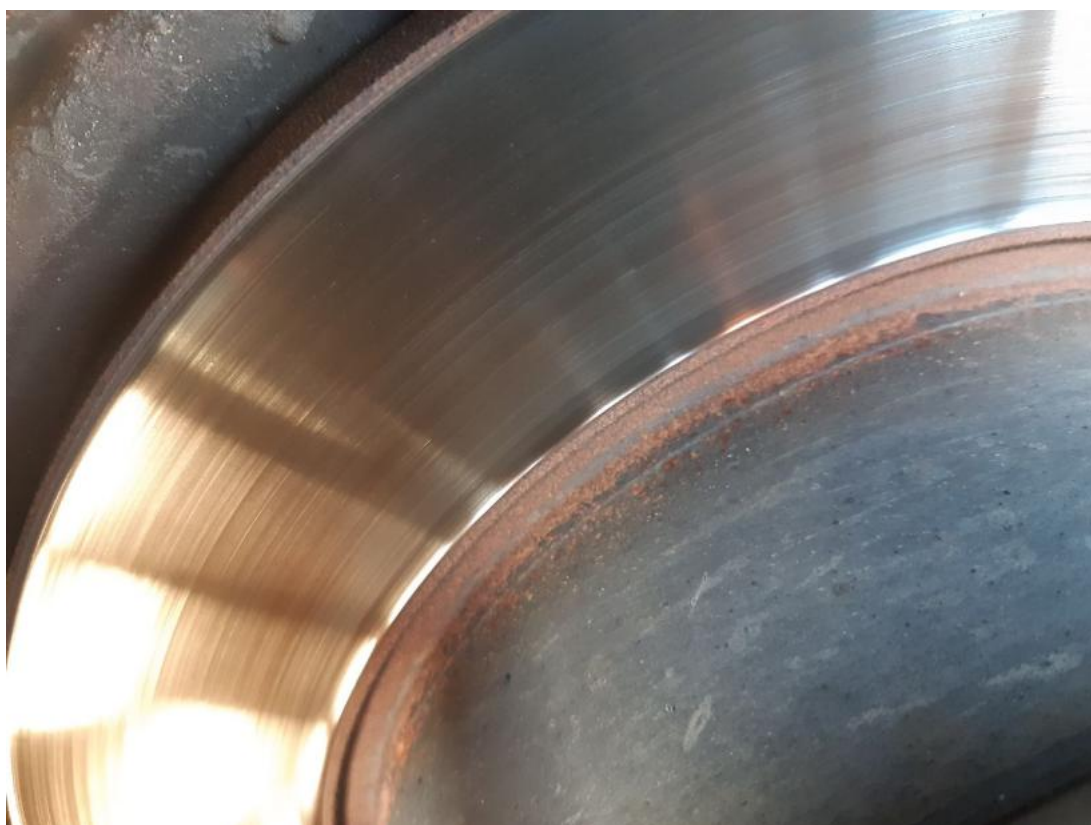
Fot. 30

Tarcza hamulcowa tylna prawa

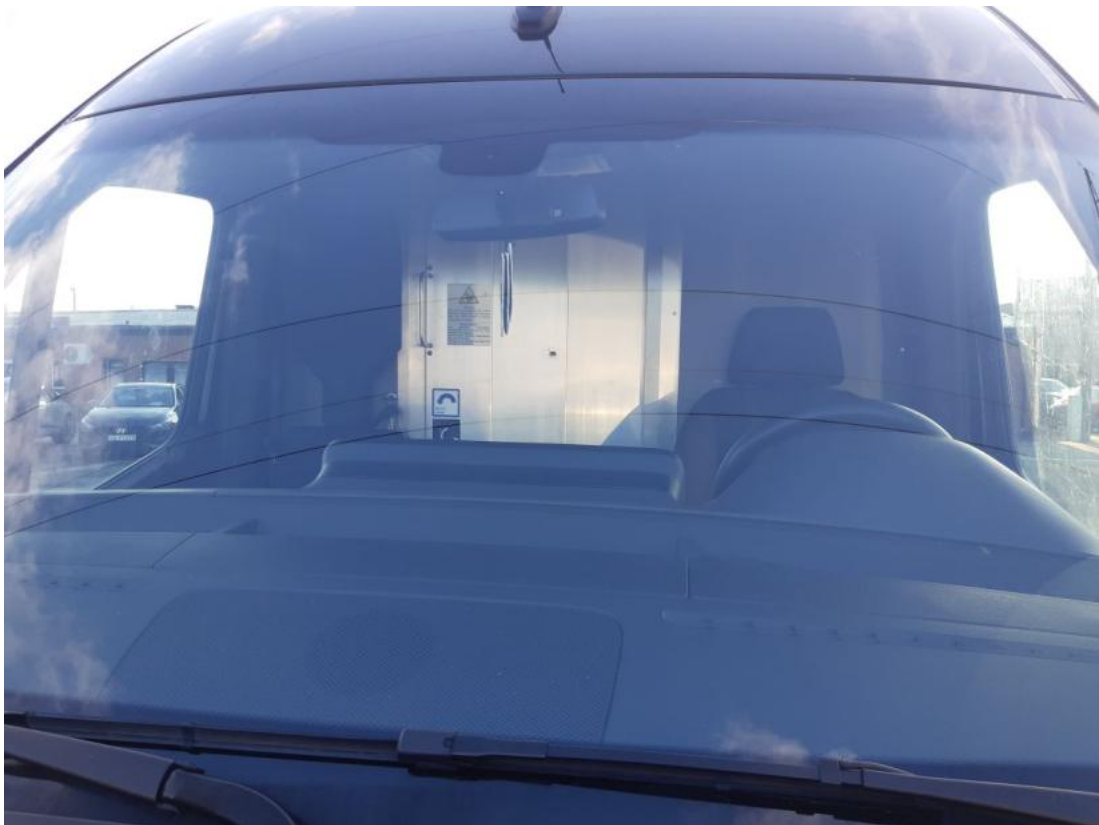
Fot. 45

Szyba czołowa - zdjęcie poglądowe 1

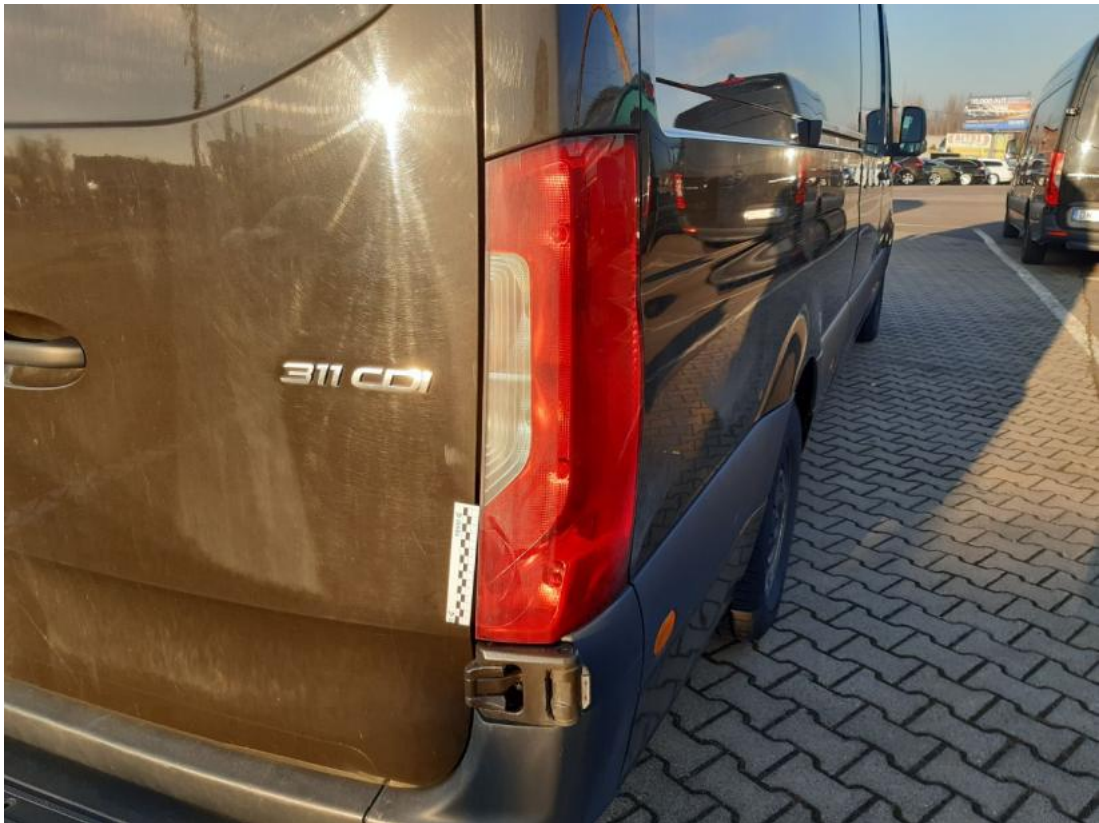
Fot. 53

Lampa tylna zew P - zdjęcie poglądowe 1

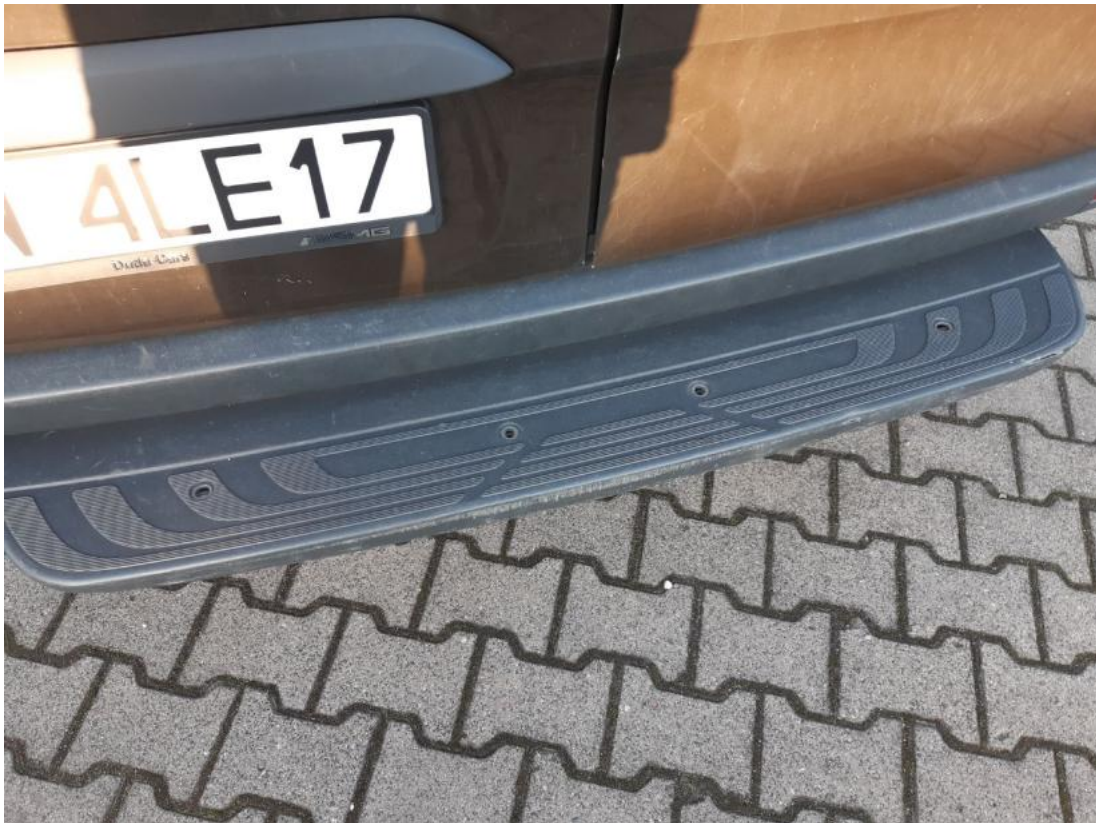
Fot. 55
Pas tylny - zdjęcie poglądowe 1

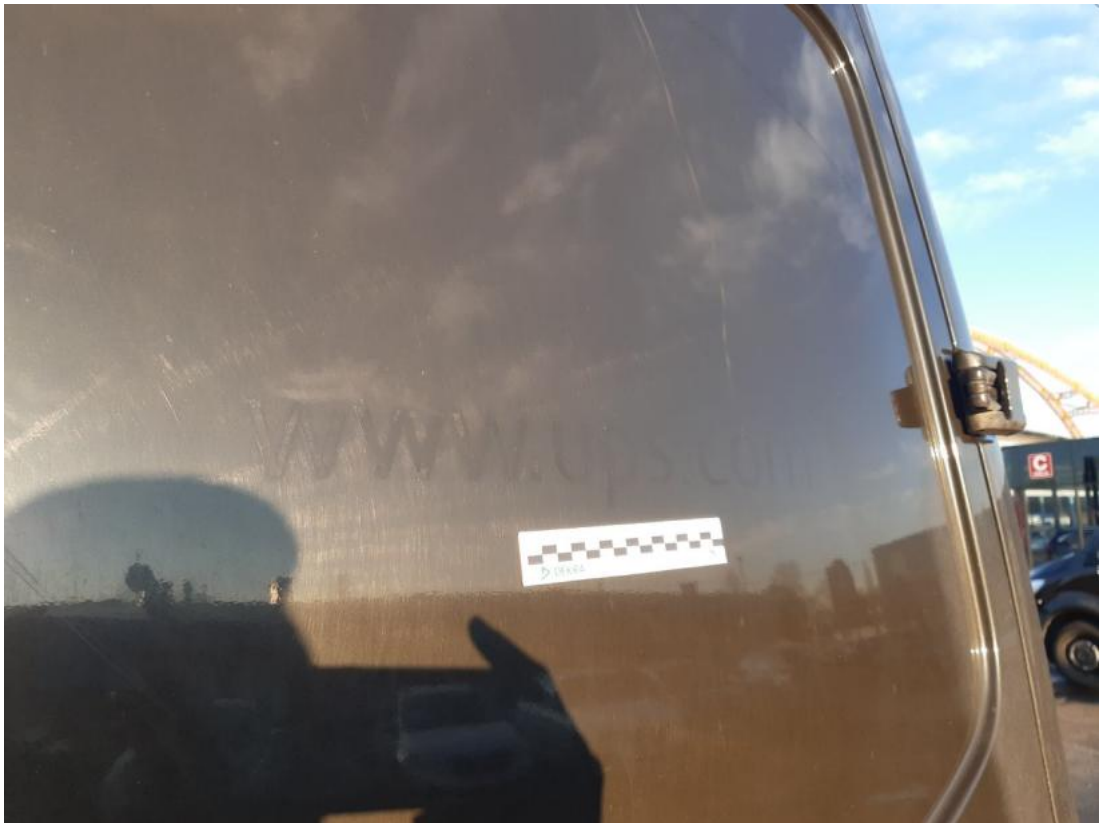
Fot. 69

Drzwi tyłu prawe - zdjęcie pogładowe 1
