Nr zlecenia DEKRA: PKOM(DZS)/GDA/29215/26/04/01
 Nr zlecenia/szkody:
 Data zlecenia: 01-04-2026

Ocena stanu technicznego pojazdu

Eurotax-Kod EC	Marka, model, typ pojazdu				Rodzaj nadwozia
	VOLKSWAGEN, Touran (5T1)(04.2015-, Highline BMT/Start-Stop				KOM
Rodzaj silnika	Pojemność [ccm]	Moc [KM/kW]	Skrzynia biegów	Stan licznika [km] (odczytany)	Ilość drzwi/miejsc
z zapłonem iskrowym	1466	180/132	automatyczna	189 784	5/5
Nr rej. pojazdu	Nr nadwozia (VIN)		Data 1-rej./rok prod.	Następne bad. tech.	Lakier
WD8475L	WVGZZZ1TZW042946		25-11-2016/2016	19-04-2026	czarny/METALIK

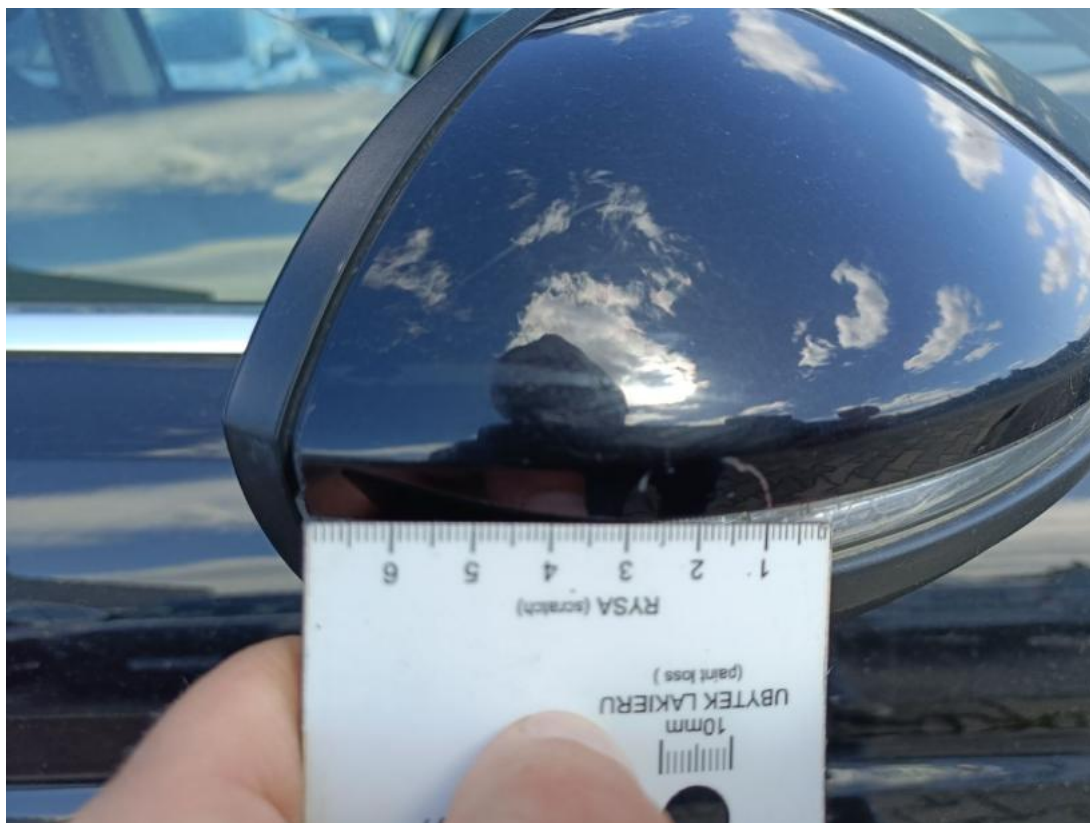
Fot. 60

Poz.	Nazwa części	Nr katalogowy	Opis uszkodzenia	Czas [rbg]
1	Felga TL		zarysowanie	
2	Obudowa lusterka zewnętrznego P		zarysowanie	
3	Wykładzina pokrywy T		zarysowanie

Obudowa lusterka zew P - zdjęcie poglądowe 2

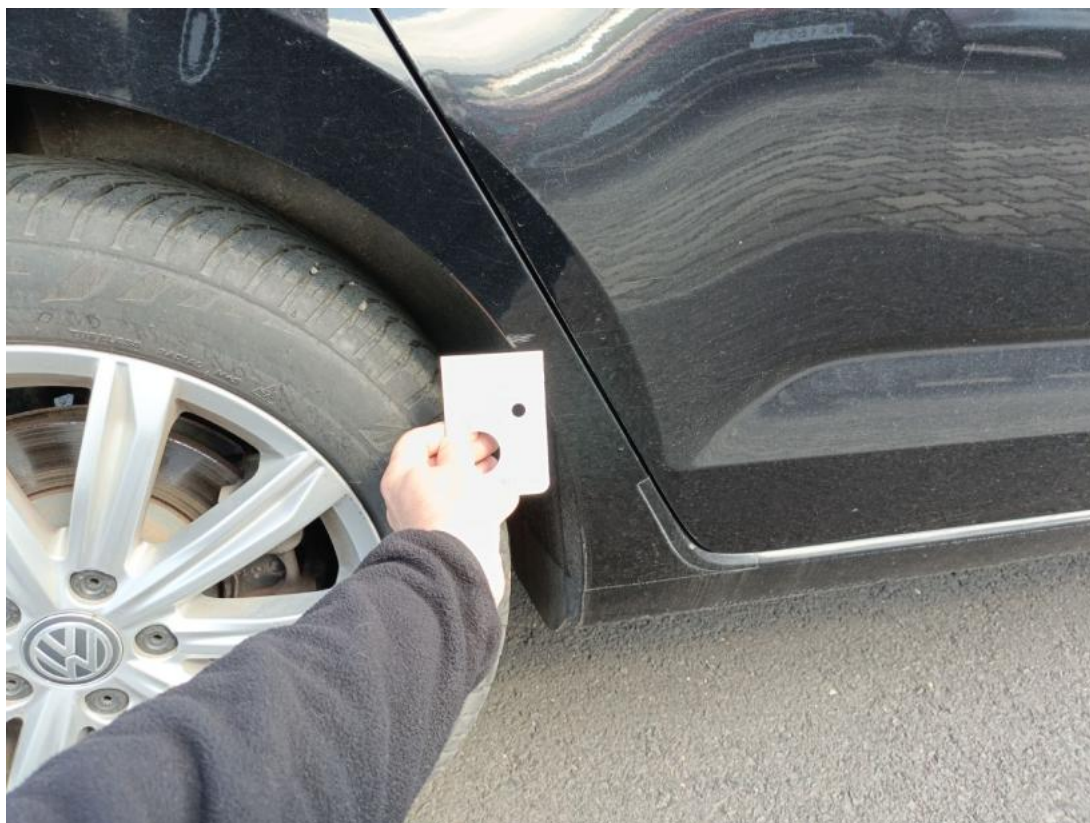
Fot. 62

Poz.	Nazwa części	Nr katalogowy	Opis uszkodzenia	Czas [rbg]
1	Błotnik TP		korozja, zarysowanie	
2	Pokrywa		korozja	
3	Zderzak PRZ		wgniecenie, zarysowanie

Błotnik tylny P / Ściana boczna P - zdjęcie poglądowe 1

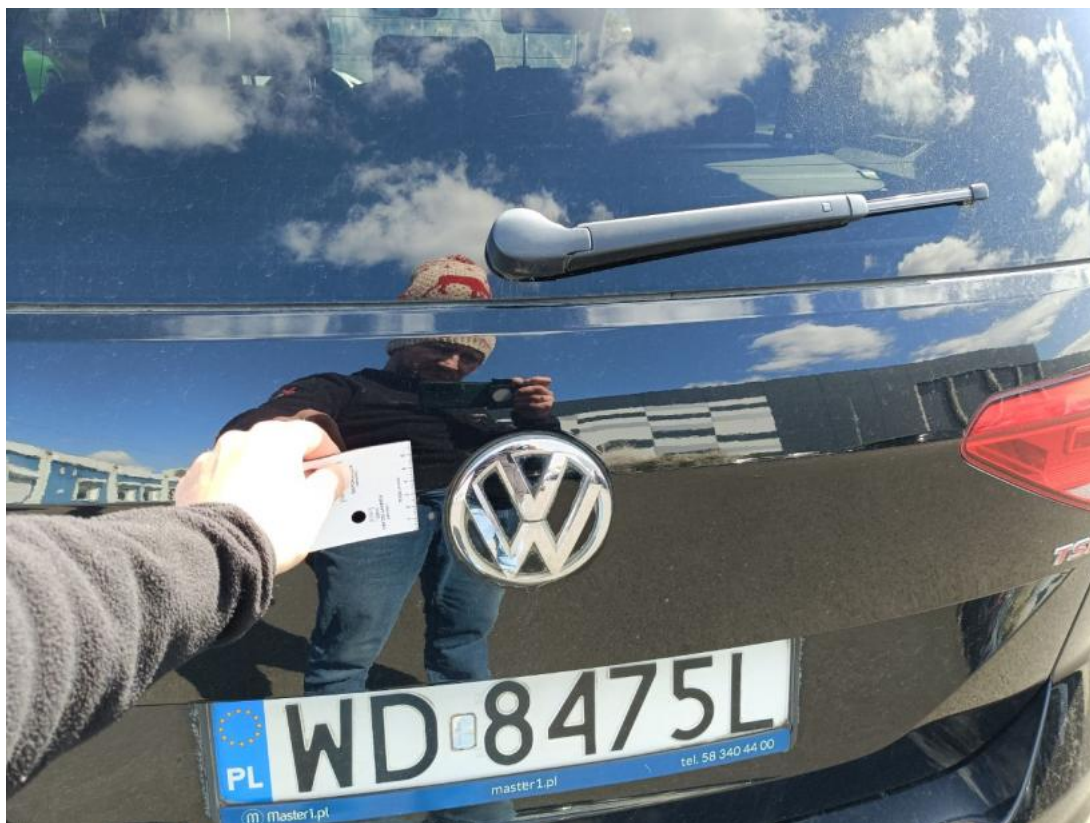
Fot. 66

Pokrywy bagażnika - zdjęcie poglądowe 1

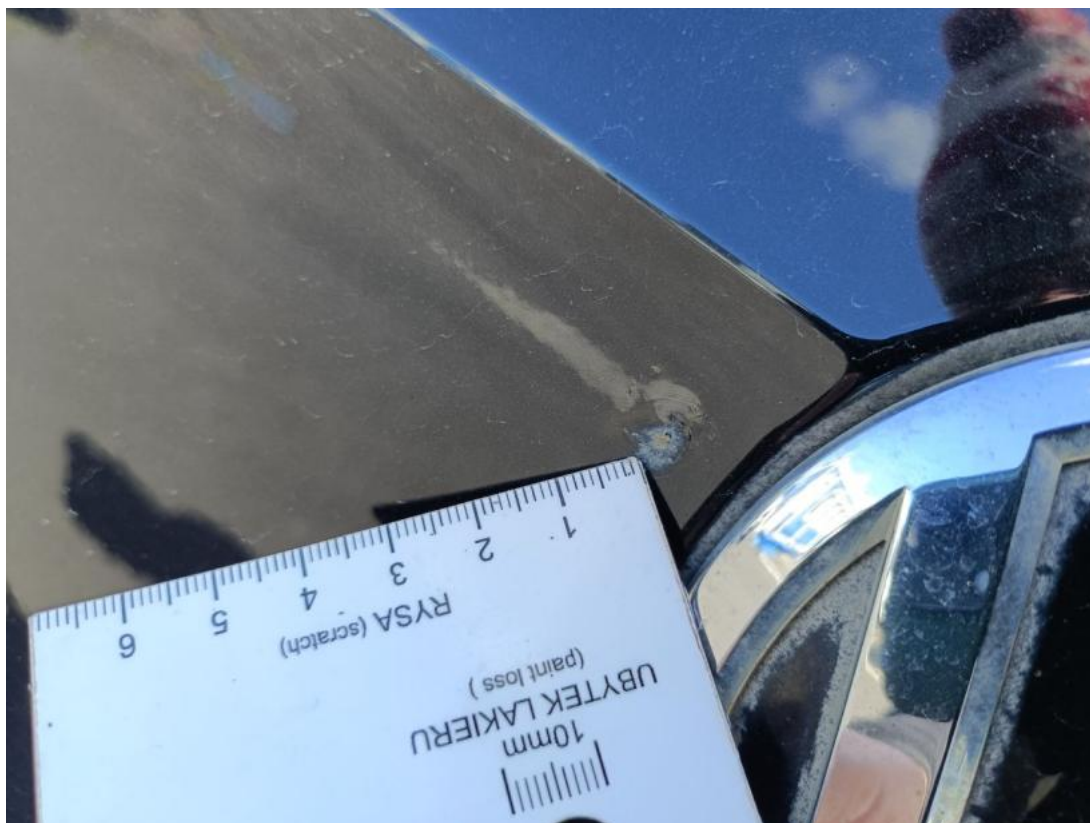
Fot. 68

Pokrywy bagażnika - Inne 1
