Nr zlecenia DEKRA: PKOM(DZS)/GDA/28796/26/03/31  
 Nr zlecenia/szkody:  
 Data zlecenia: 31-03-2026

## Ocena stanu technicznego pojazdu

Eurotax-Kod EC	Marka, model, typ pojazdu				Rodzaj nadwozia
	<b>BMW, 3 Gran Turismo, 320i xDrive Sport Line</b>				hatchback
Rodzaj silnika	Pojemność [ccm]	Moc [KM/kW]	Skrzynia biegów	Stan licznika [km] (odczytany)	Ilość drzwi/miejsc
z zapłonem iskrowym	1998	184/135	automatyczna	170 080	5/5
Nr rej. pojazdu	Nr nadwozia (VIN)		Data 1-rej./rok prod.	Następne bad. tech.	Lakier
DW4R131	WBA8X51060G445325		10-08-2017/2017	19-05-2026	czarny/2-warstwowy metalizowany

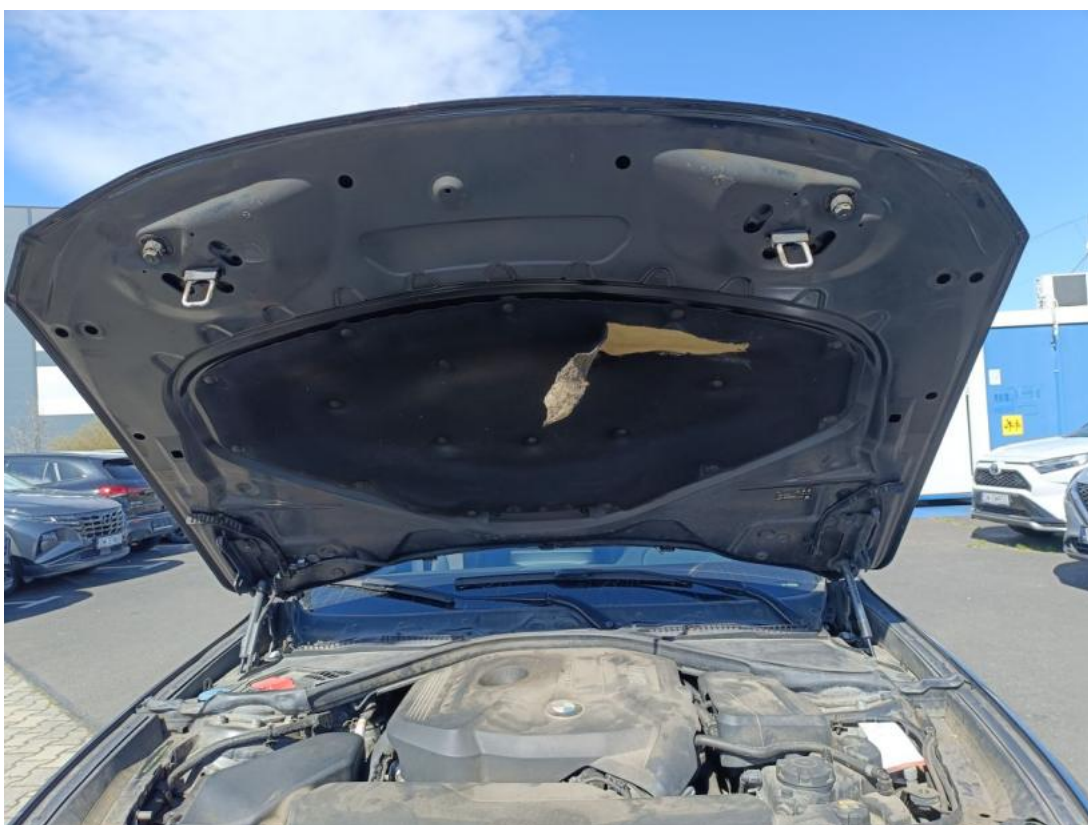
**Fot. 47**  
Zdjęcie do protokołu

Poz.	Nazwa części	Nr katalogowy	Opis uszkodzenia	NS [%]
1	Mata wygłuszająca pokrywy		rozerwanie	
2	Felga PP		zarysowanie	
3	Felga TP		zarysowanie	
4	Felga TL		zarysowanie	
5	Felga PL		zarysowanie

**Fot. 48**  
Wykładzina pokrywy komory silnika - zdjęcie poglądowe 1

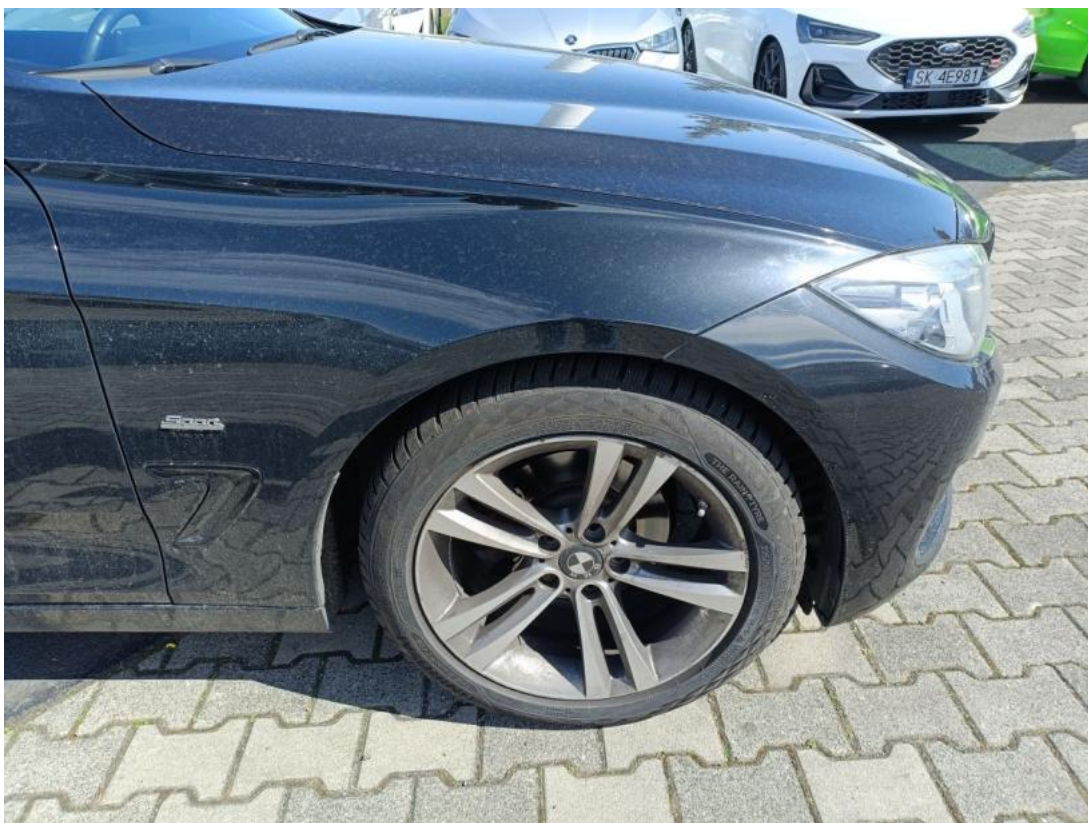
**Fot. 52**

Felga aluminiowa przednia P - zdjęcie poglądowe 1

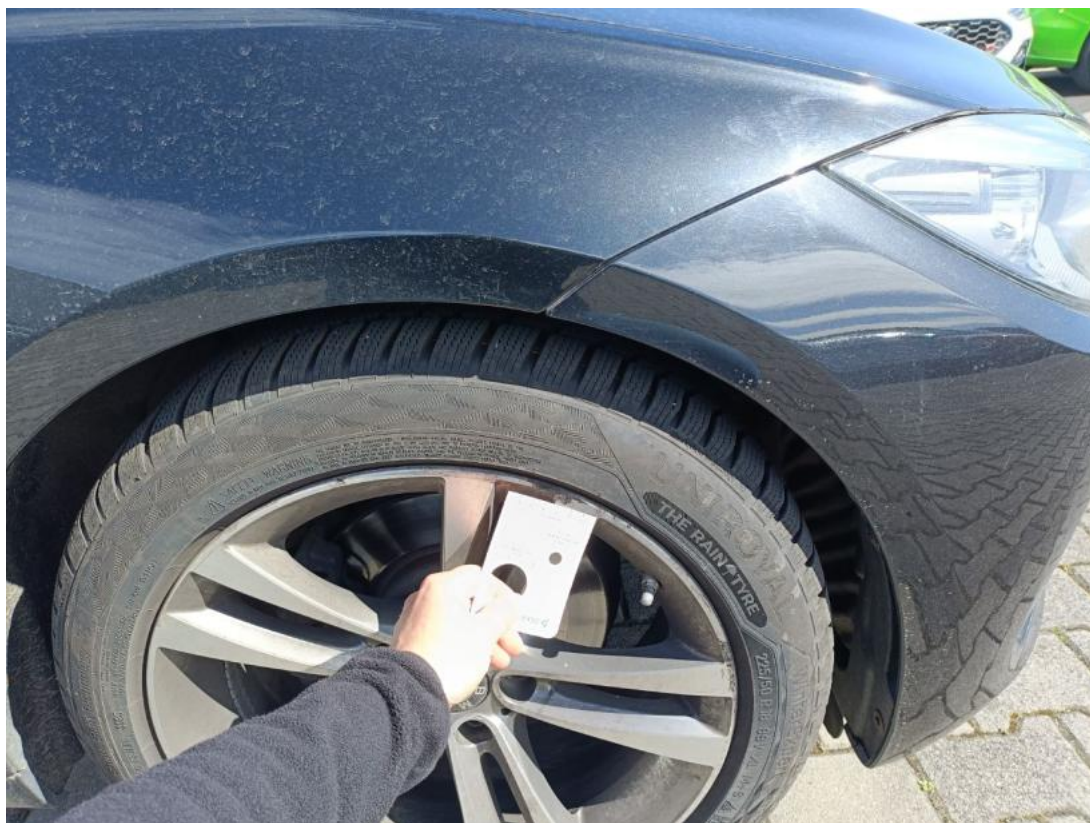
**Fot. 53**

Felga aluminiowa przednia P - zdjęcie poglądowe 2

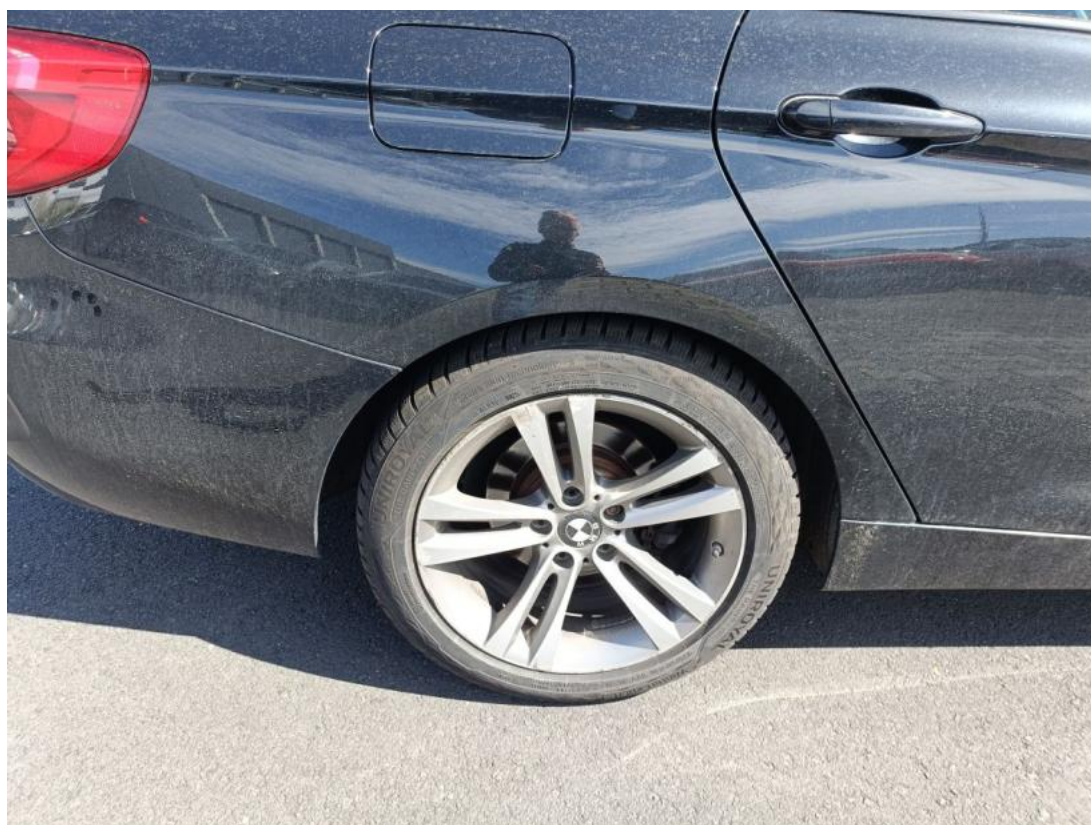
**Fot. 56**  
Felga aluminiowa tylna P - zdjęcie poglądowe 1

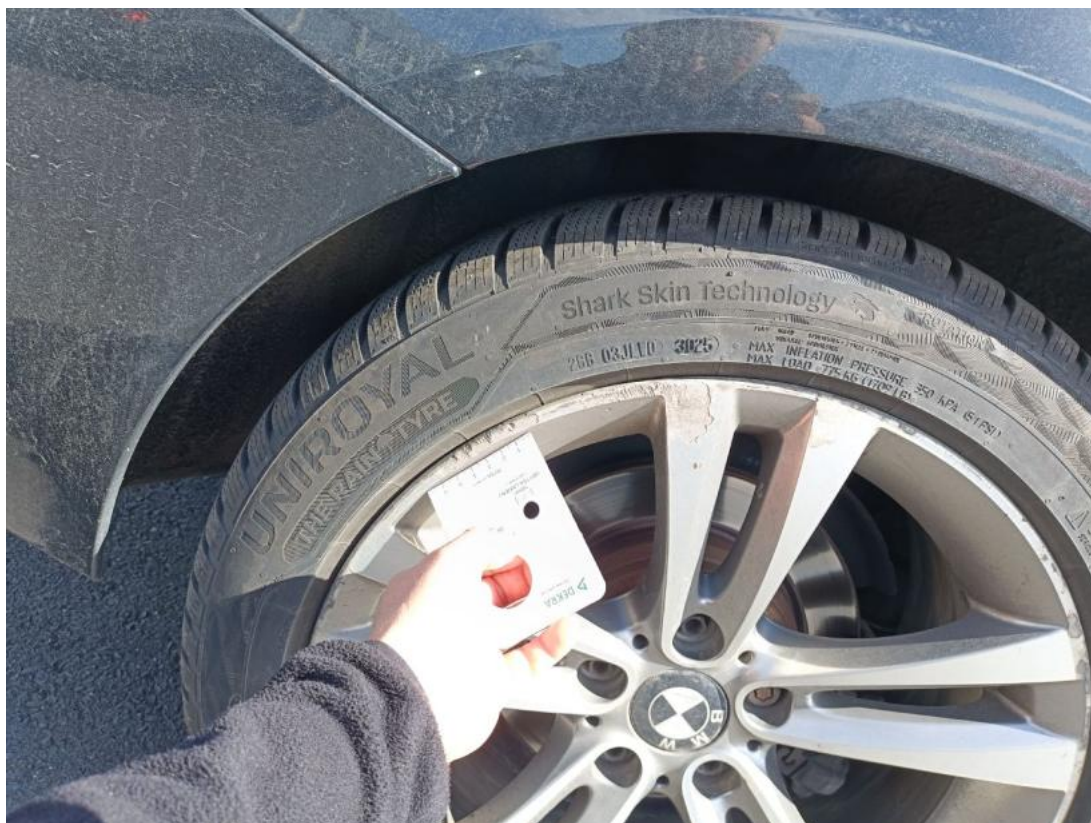
**Fot. 57**

Felga aluminiowa tylna P - zdjęcie poglądowe 2

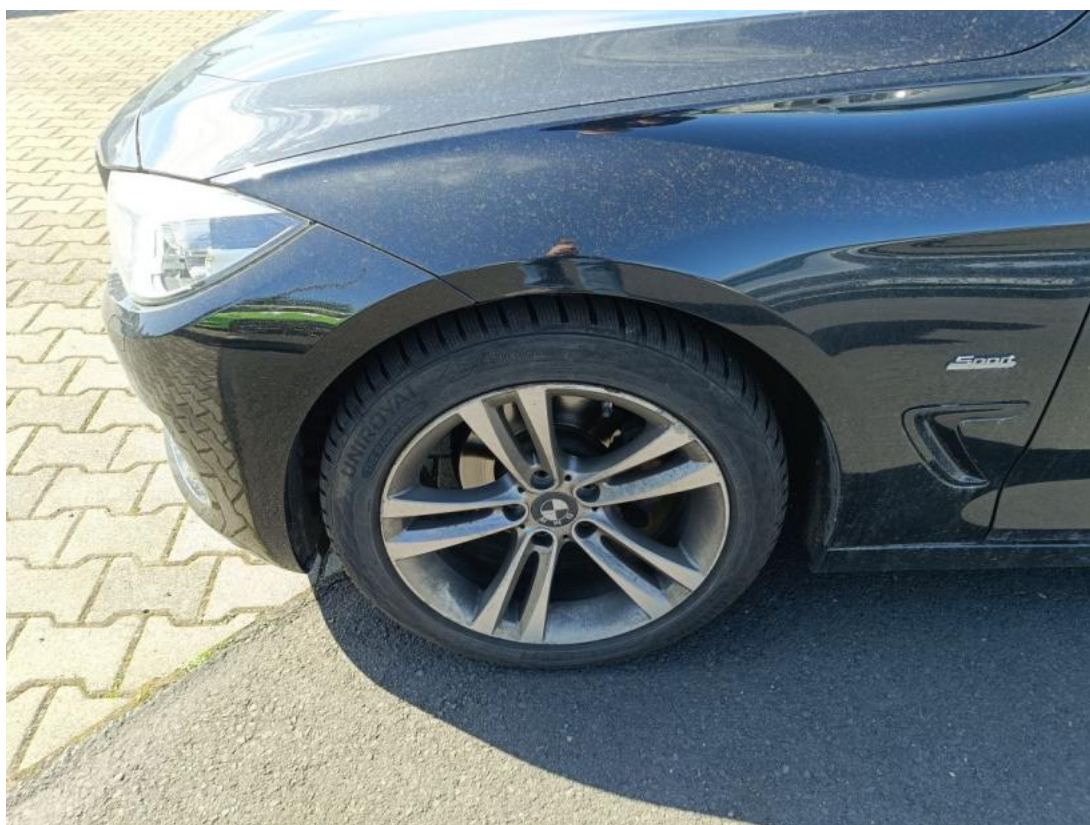
**Fot. 66**  
Felga Aluminiowa przednia L - zdjęcie poglądowe 1

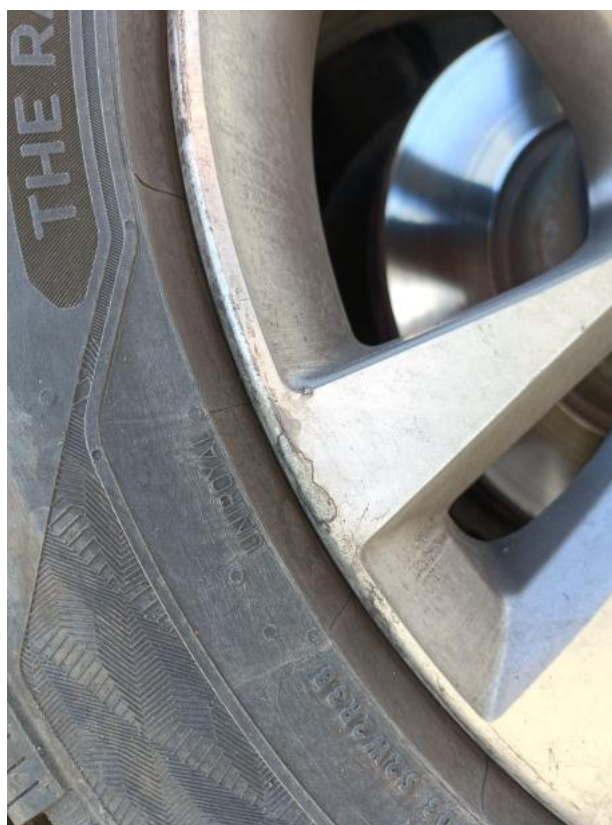
**Fot. 70**

Felga Aluminiowa przednia L() - Rysa/odprysk 3

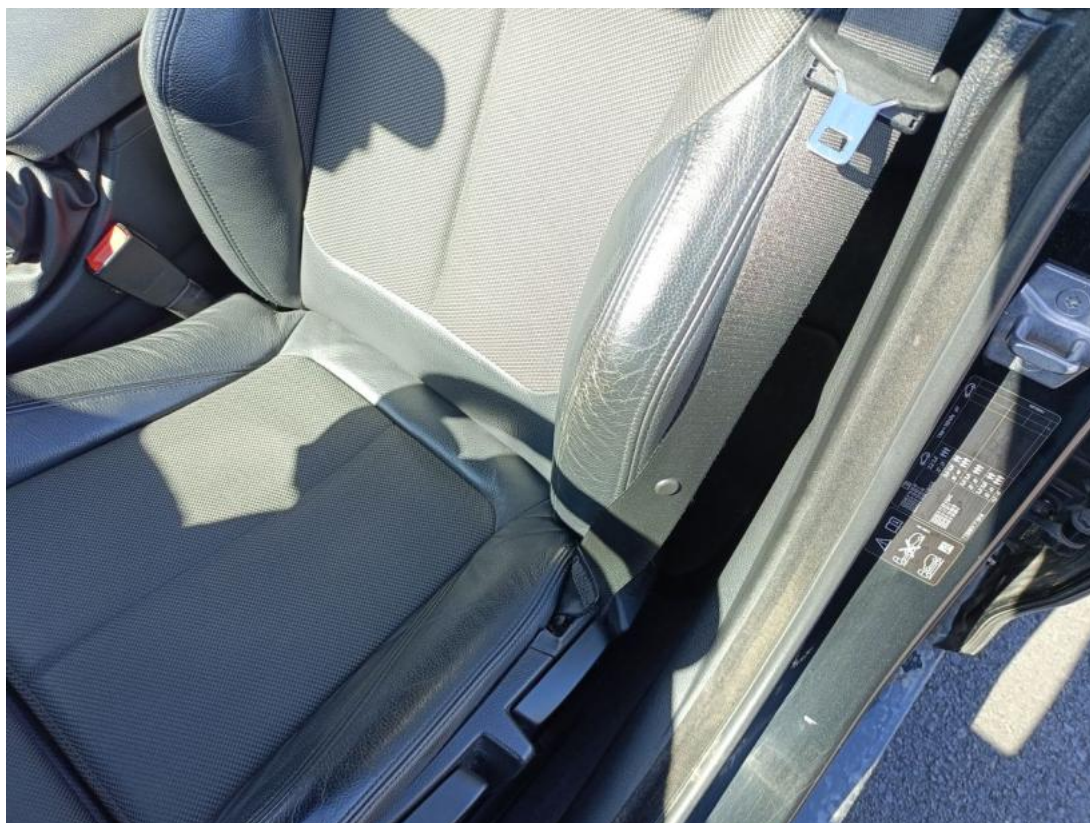
**Fot. 71**

Poz.	Nazwa części	Nr katalogowy	Opis uszkodzenia	Czas [rbg]
1	Wykładzina pokrywy T		zarysowanie	
2	Fotel PL		deformacja

Fotel prz. lew. - zdjęcie poglądowe 1

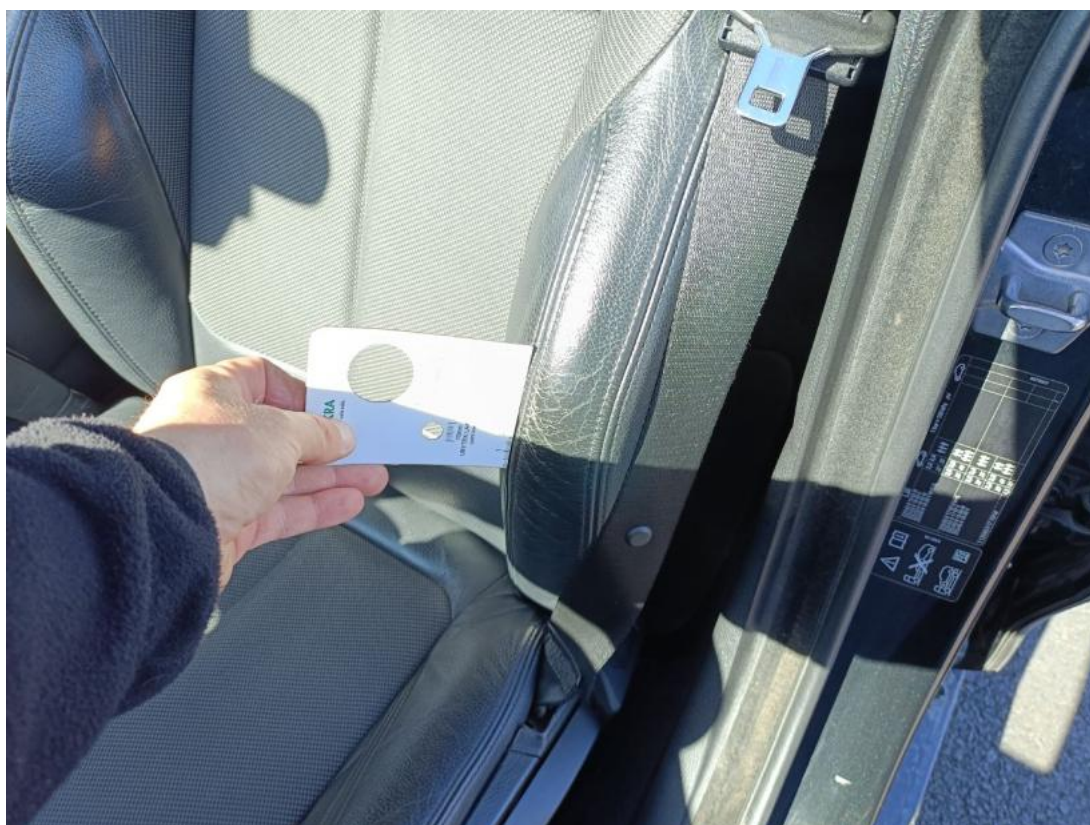
**Fot. 72**

Fotel prz. lew. - zdjęcie poglądowe 2

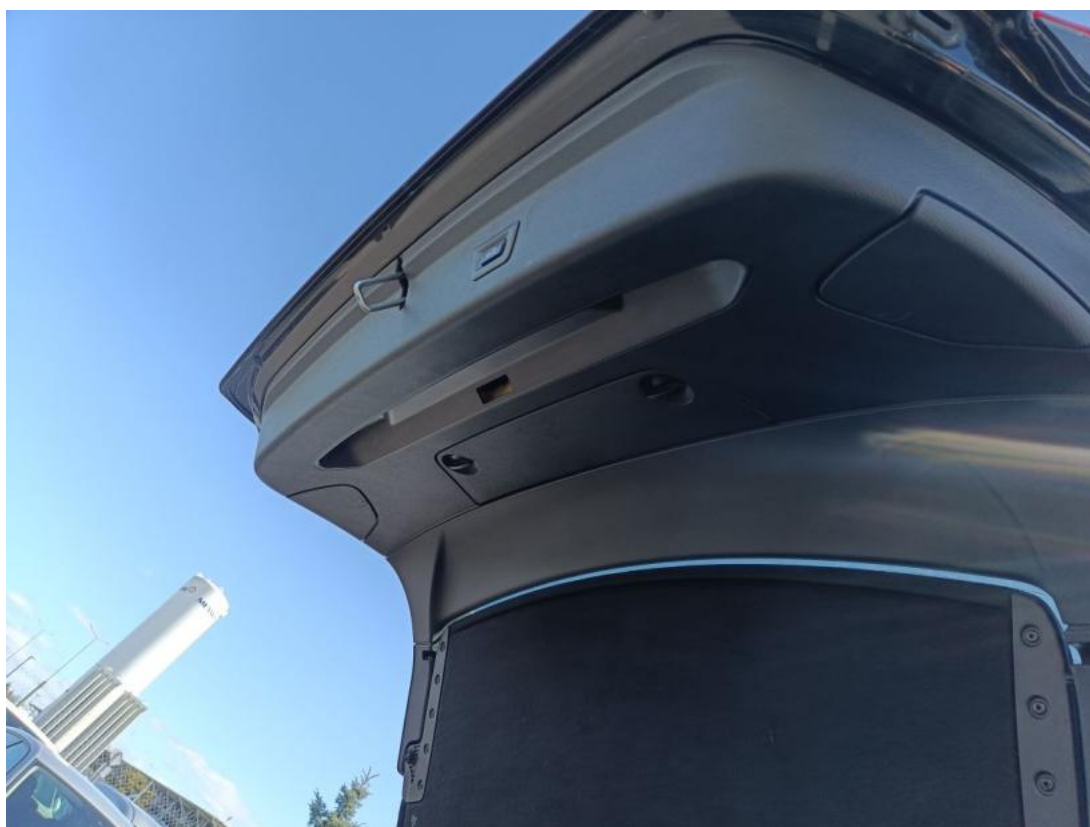
**Fot. 74**

Wykładzina pokrywy tylnej - zdjęcie poglądowe 1

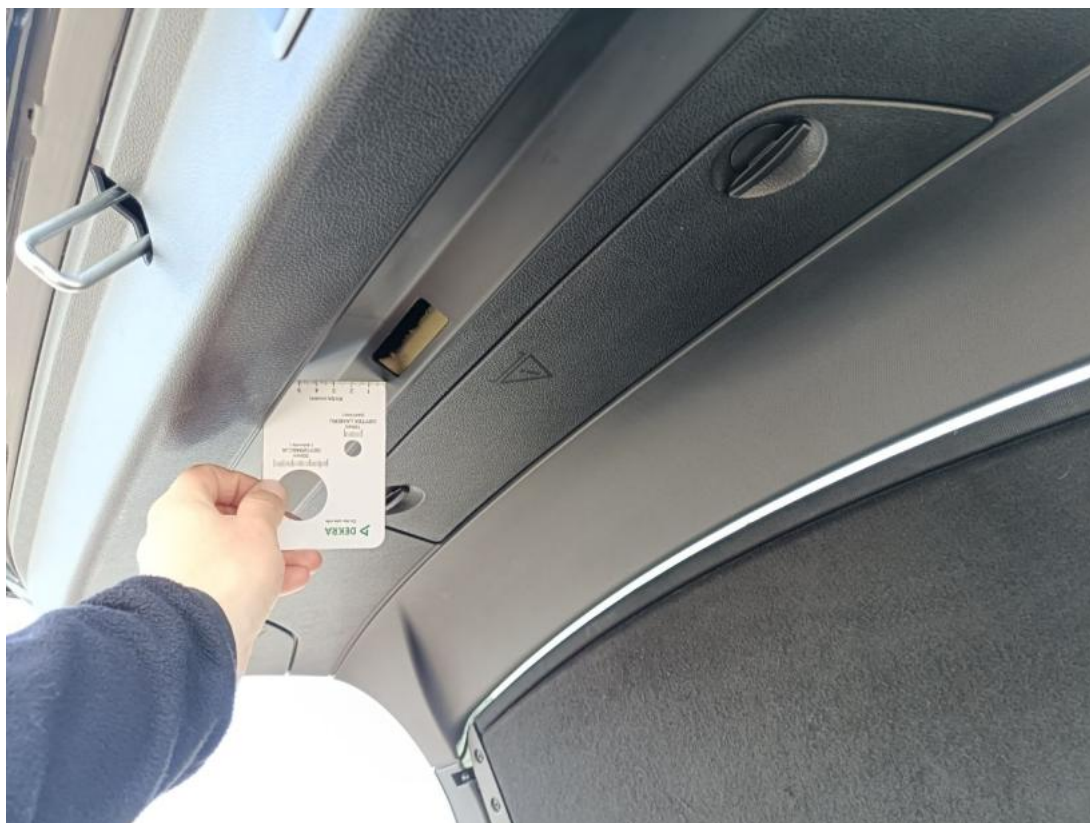
**Fot. 75**  
Wykładzina pokrywy tylnej - zdjęcie poglądowe 2
