Nr zlecenia DEKRA: PKOM(DZS)/GDA/26950/26/03/26
 Nr zlecenia/szkody:
 Data zlecenia: 26-03-2026

Ocena stanu technicznego pojazdu

Eurotax-Kod EC	Marka, model, typ pojazdu				Rodzaj nadwozia
	Land Rover, Range Rover Evoque (2018-, S				KOM
Rodzaj silnika	Pojemność [ccm]	Moc [KM/kW]	Skrzynia biegów	Stan licznika [km] (odczytany)	Ilość drzwi/miejsc
z zapłonem iskrowym	1998	200/147	automatyczna	223 299	5/5
Nr rej. pojazdu	Nr nadwozia (VIN)		Data 1-rej./rok prod.	Następne bad. tech.	Lakier
SK432XL	SALZA2BX1LH025370		27-08-2019/2019	28-03-2027	szary/METALIK

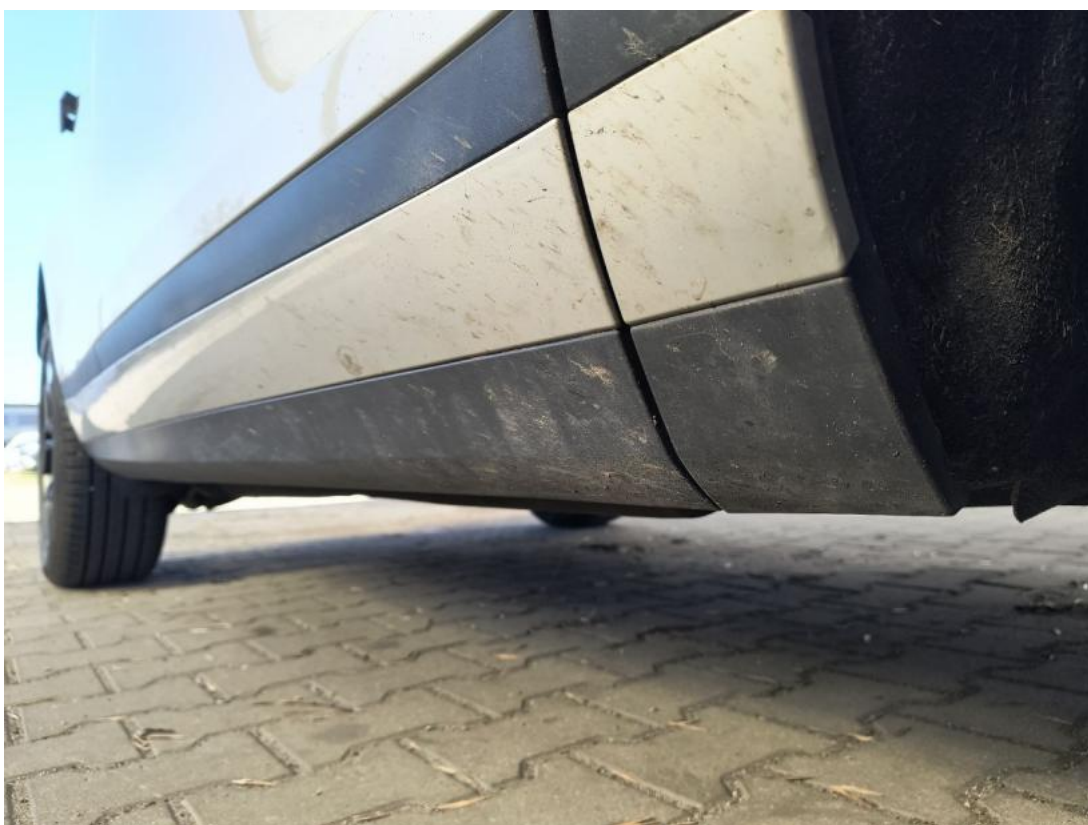
Poz.	Nazwa części	Nr katalogowy	Opis uszkodzenia	Czas [rbg]
1	Drzwi T L		zarysowanie	
2	Listwa krawędzi błotnika TP		zarysowanie	
3	Próg P		wgniecenie	
4	Spoiler zderzaka TYŁ		zarysowanie	
5	Dach		inne	
6	Lusterko zewnętrzne P		zarysowanie	
7	Kanapa		deformacja	
8	Ośłona kanapy		zarysowanie

Fot. 4
Próg prawy (widok od przodu)

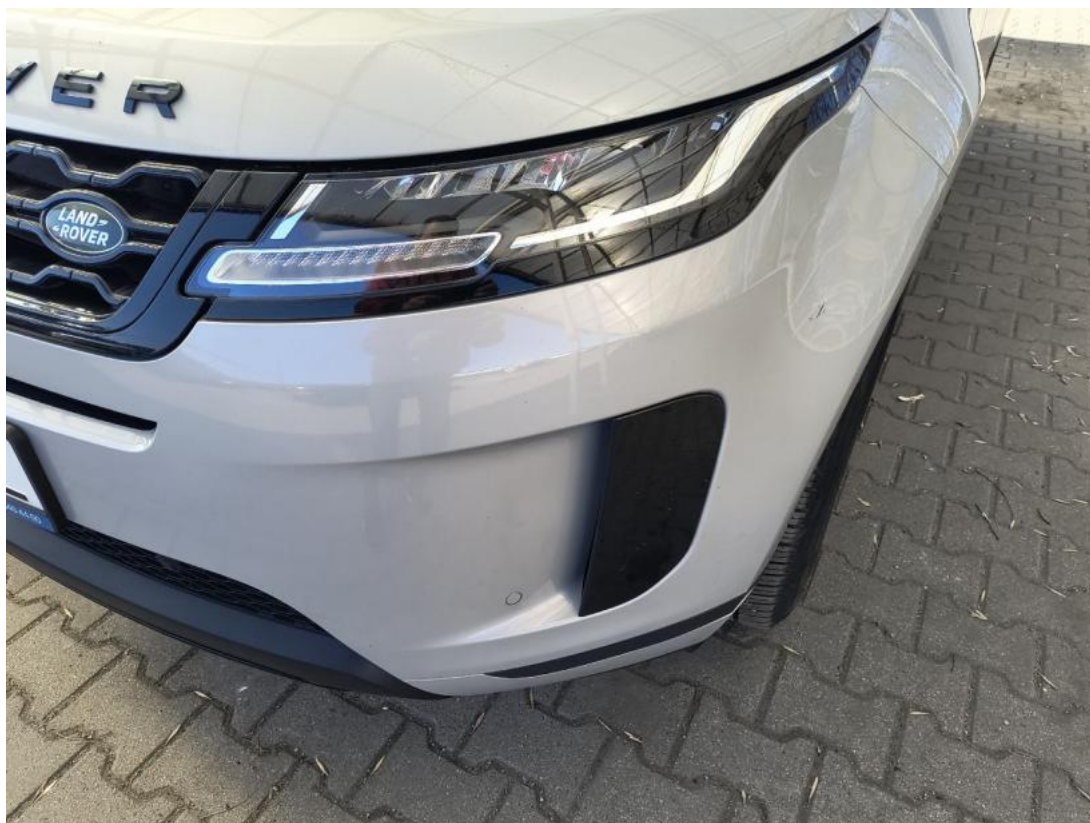
Fot. 37

Zderzak - zdjęcie poglądowe 1

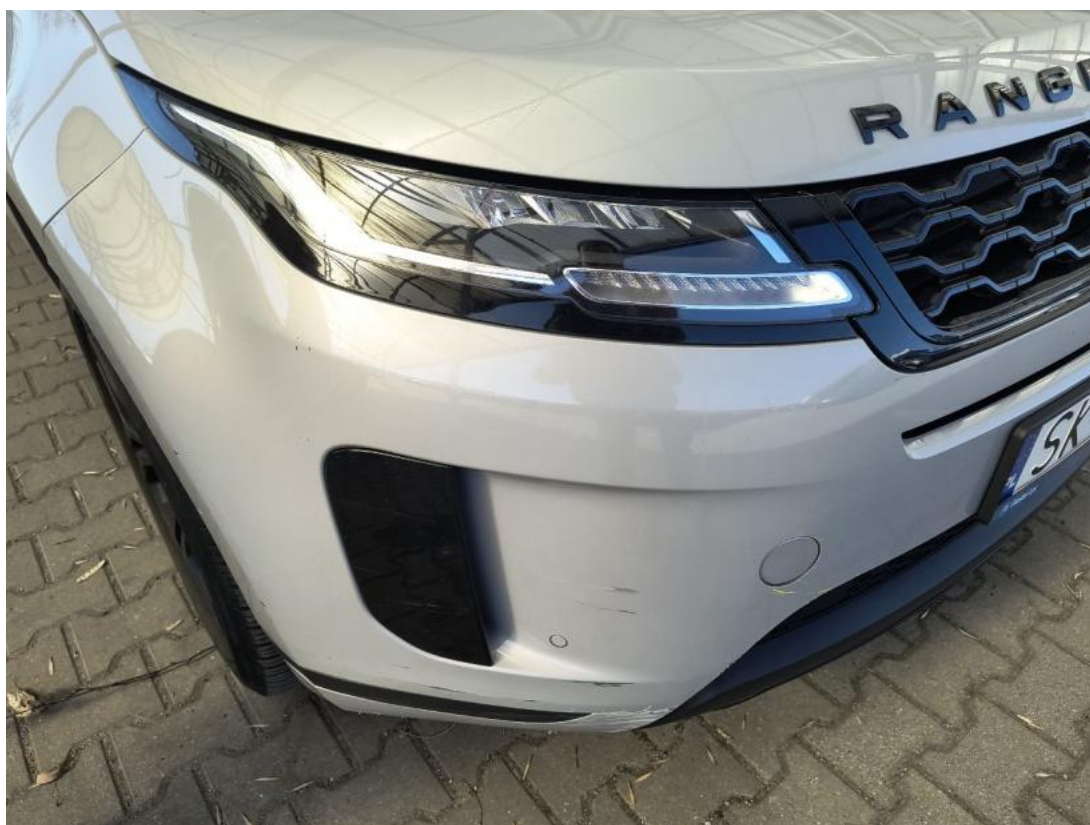
Fot. 38

Zderzak - zdjęcie poglądowe 2

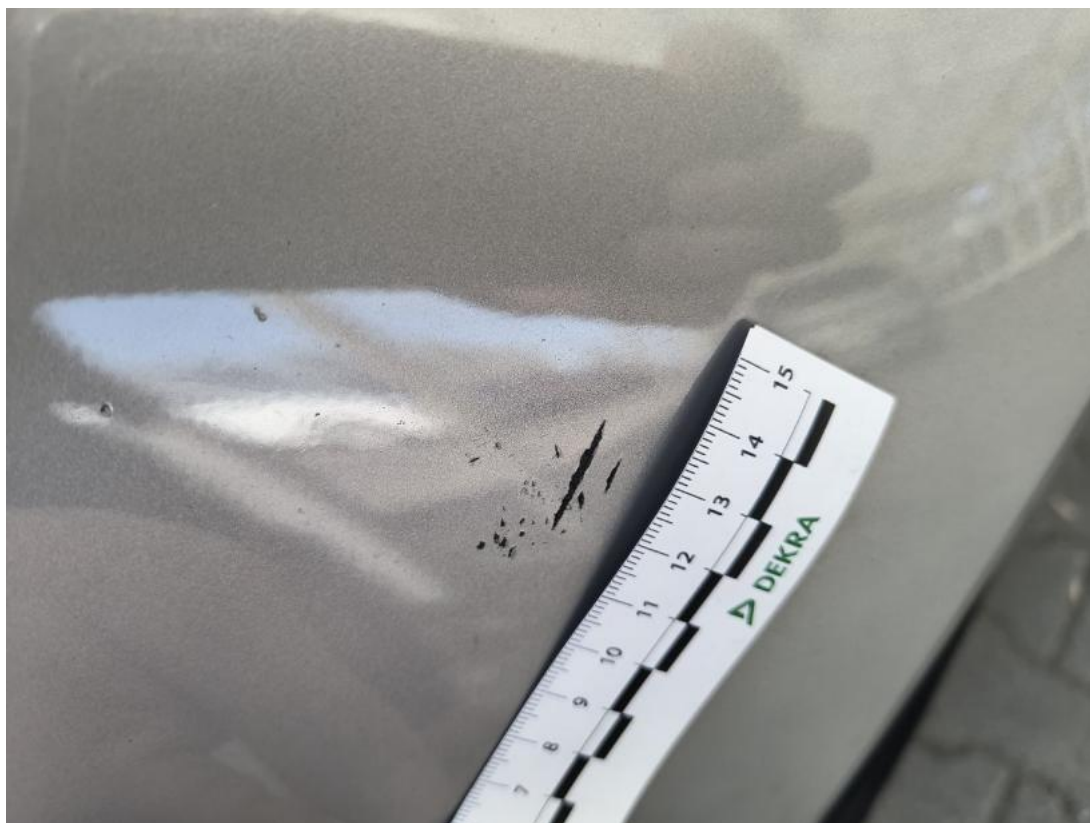
Fot. 39
Zderzak - Rysa/odprysk 1

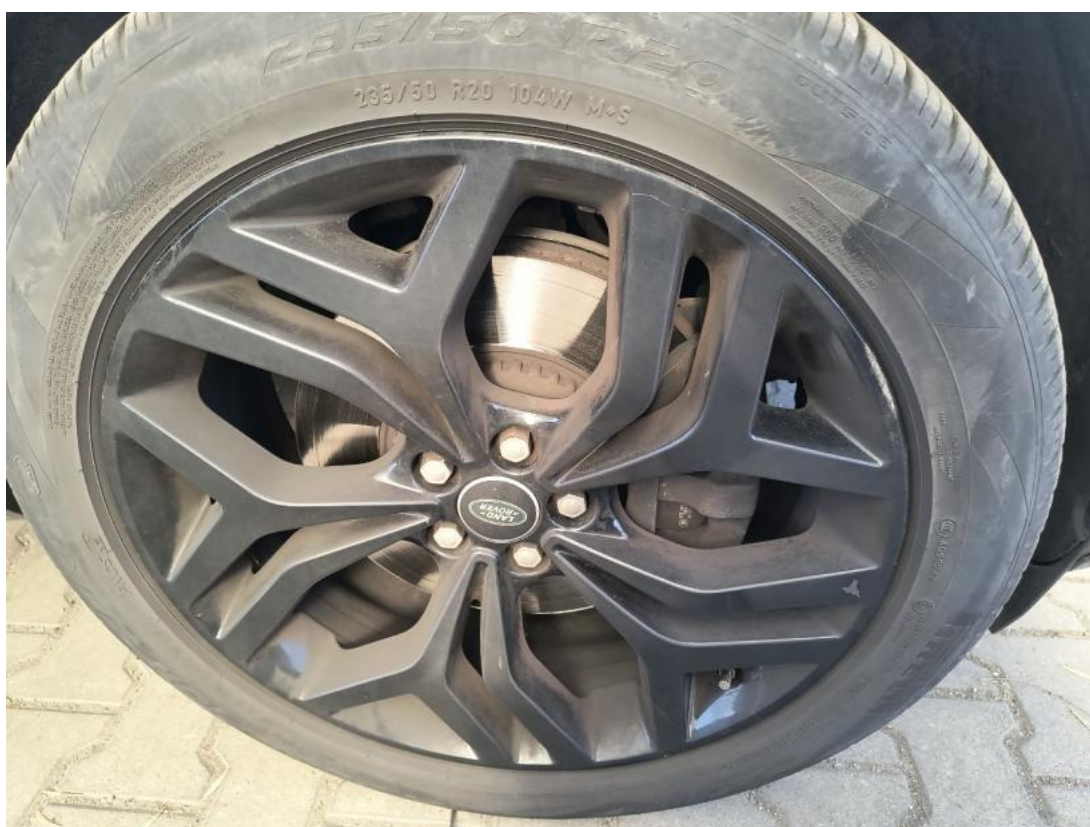
Poz.	Nazwa części	Nr katalogowy	Opis uszkodzenia	Czas [rbg]
1	Drzwi P L		korozja, odpryski lakieru	
2	Nadkole PP		nieprawidłowy montaż	
3	Zderzak PRZ		zarysowanie	
4	Zderzak TYŁ		zarysowanie	
5	Felga PP		ubytek materiału, zarysowanie

Fot. 42
Felga aluminiowa przednia P - zdjęcie poglądowe 1

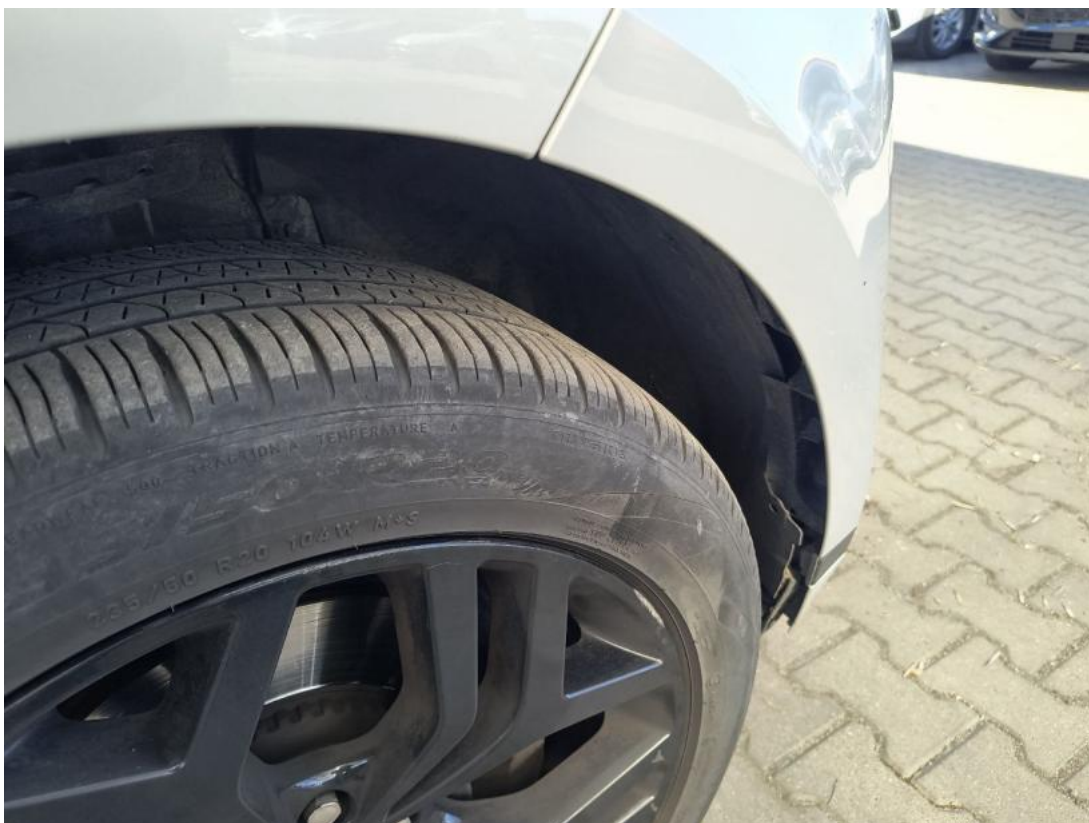
Fot. 46

Listwa zderzaka prz P - Rysa/odprysk 2

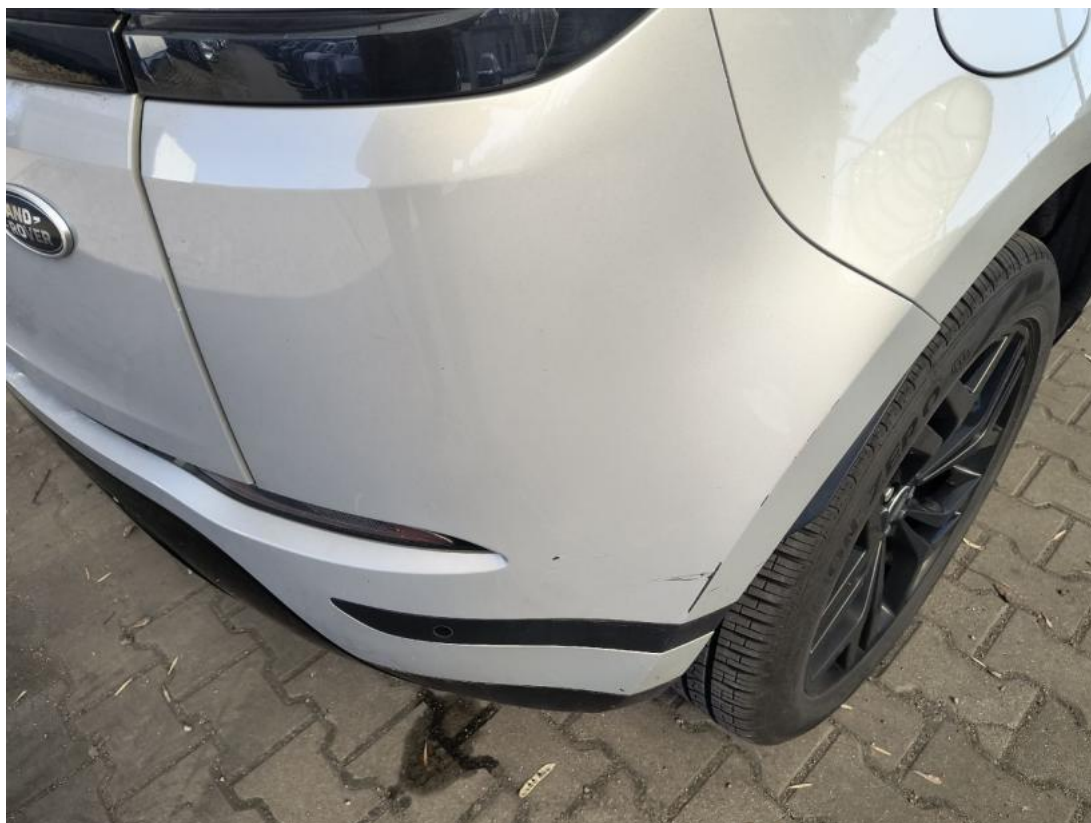
Fot. 56

Listwa krawędzi błotnika tyl P - Rysa/odprysk 1

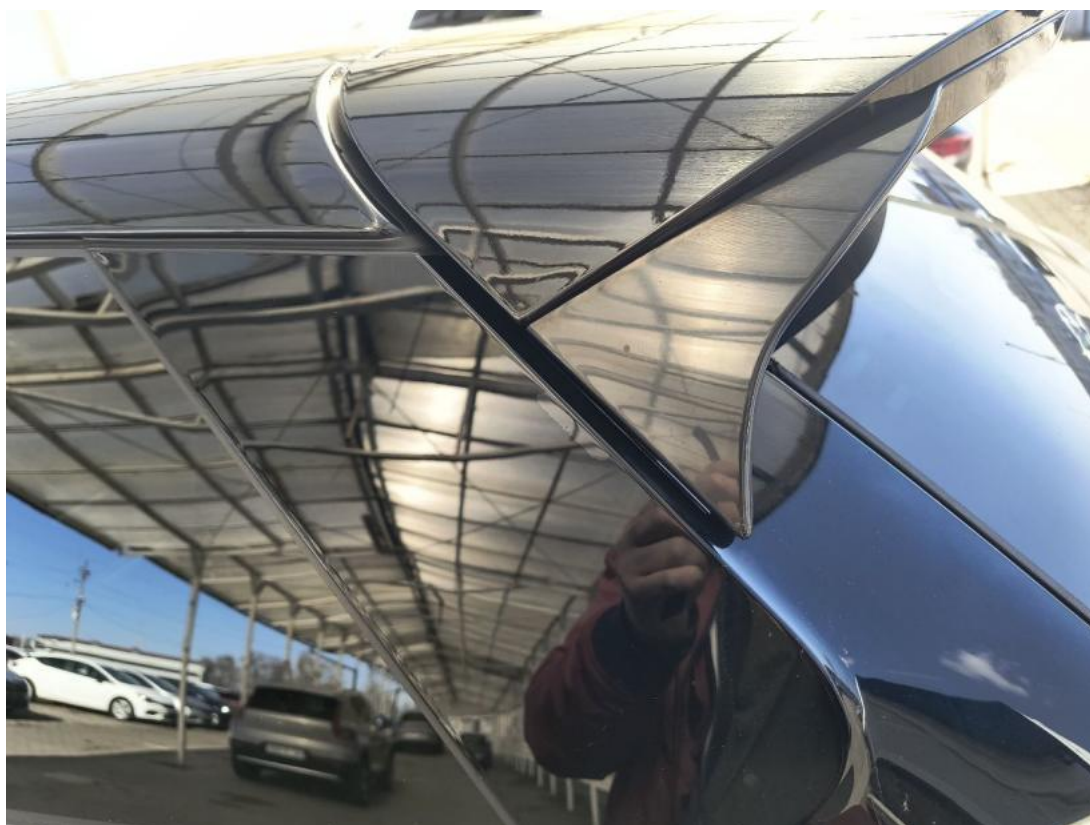
Fot. 61
Zderzak tylny() - Rysa/odprysk 3

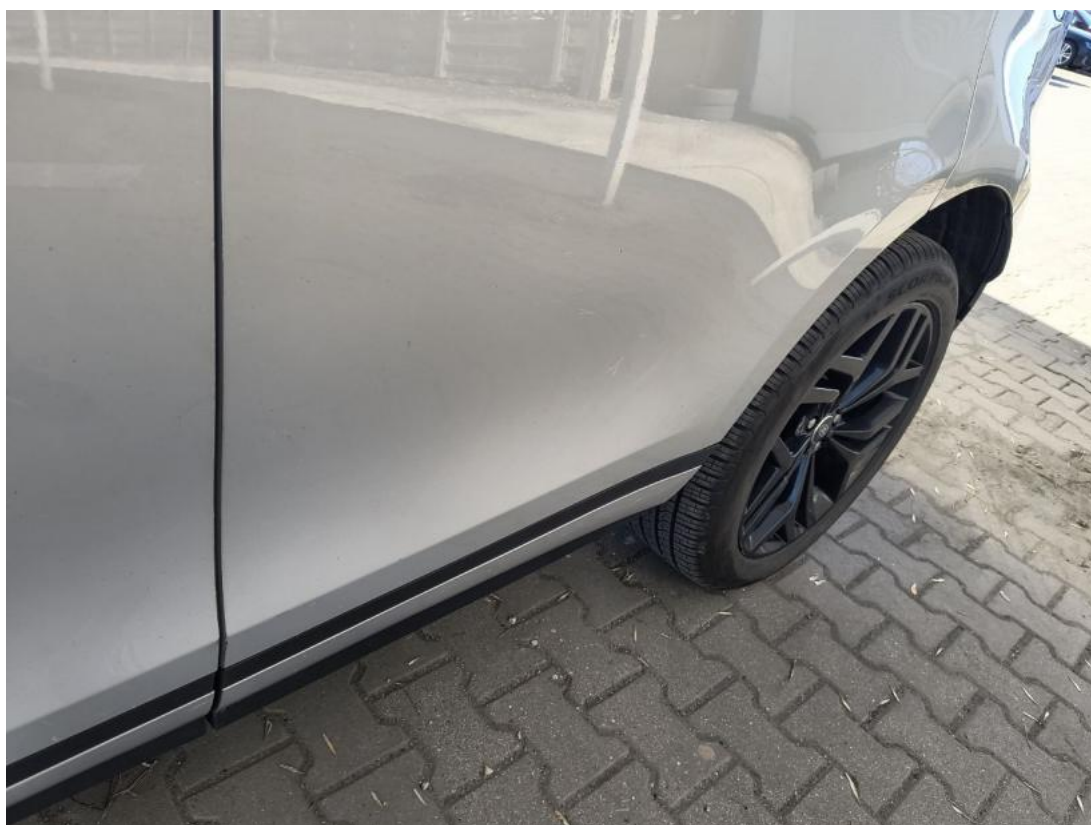
Fot. 65
Drzwi przed L - Rysa/odprysk 1

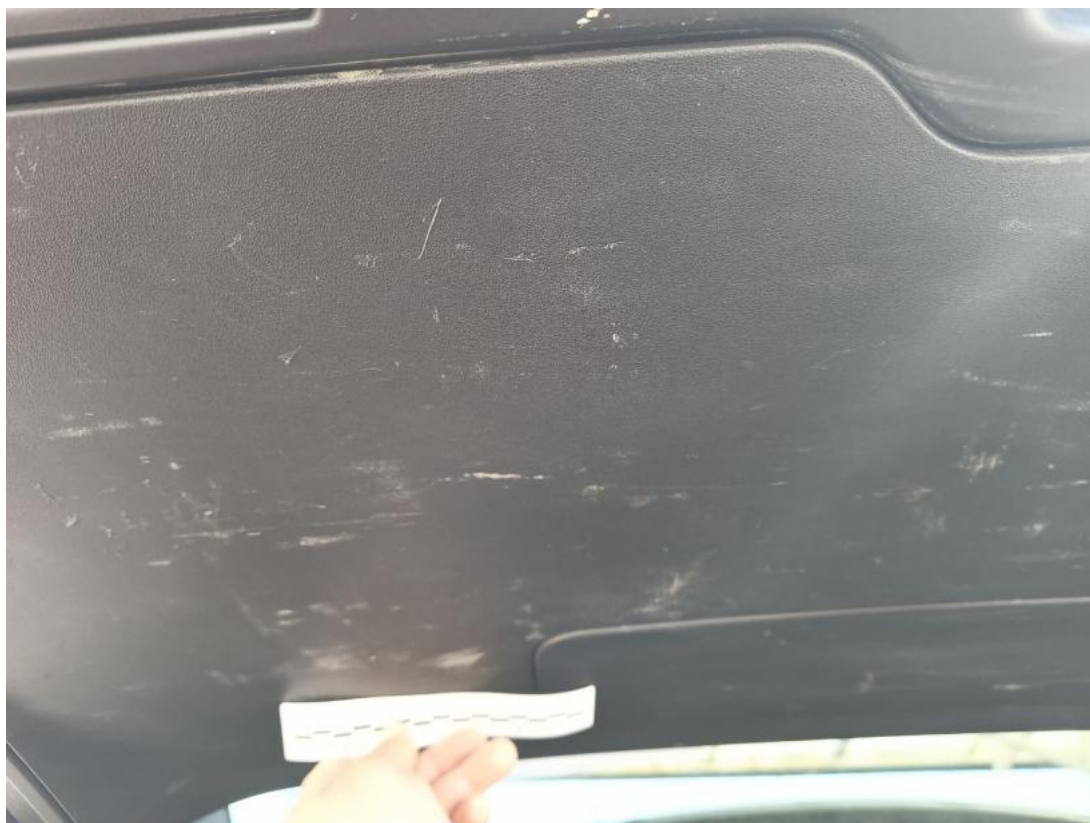
Fot. 88

Wykładzina pokrywy tylnej - Rysa/odprysk 1
