## Raport z oględzin pojazdu

Numer raportu	218960/4/26-11401	Data raportu	09-04-2026
Rzeczoznawcy	Maciej Wiącek (WSP) mgr inż. Przemysław Ostap	Data oględzin	30-03-2026
Nr zlecenia	PKOM(DZS)/GDA/26595/26/03/25Miejsce oględzin		AUTOMARKET WOLA, PRYMASA TYSI...

Numer identyfikacyjny (VIN)	<b>WF0WXXTACWHD59512</b>
Marka, model	FORD Transit Courier 1.5 TDC...
Typ, wersja	Transit Courier 1.5 TDCi Trend
Numer rejestracyjny	WD0284R
Silnik (rodz./poj./moc)	diesel/1498 ccm/70 kW
Stan licznika	201 541 km
Data 1. rej./rok prod.	01-03-2018/2017
Data nast. bad. techn.	19-09-2026
Nadwozie	FUR 3/2
Lakier	biały/UNI
Skrzynia biegów	manualna

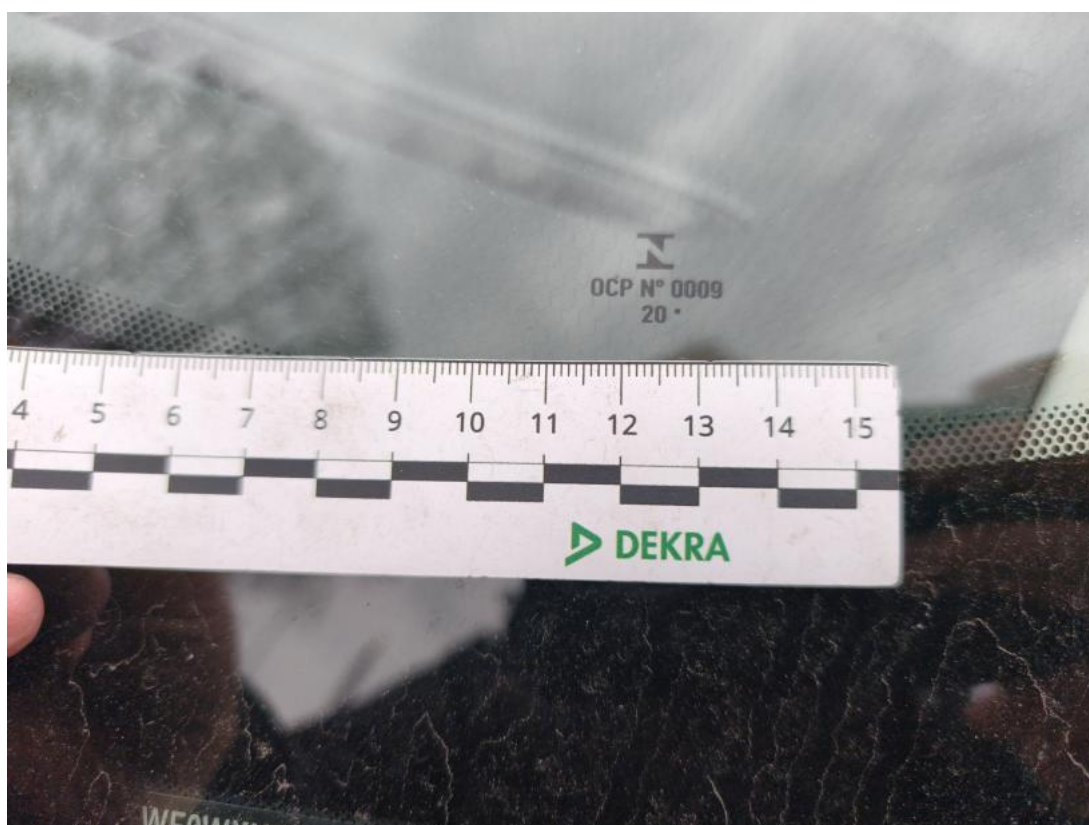
**Fot. 40**

Szyba czołowa - Inne 1

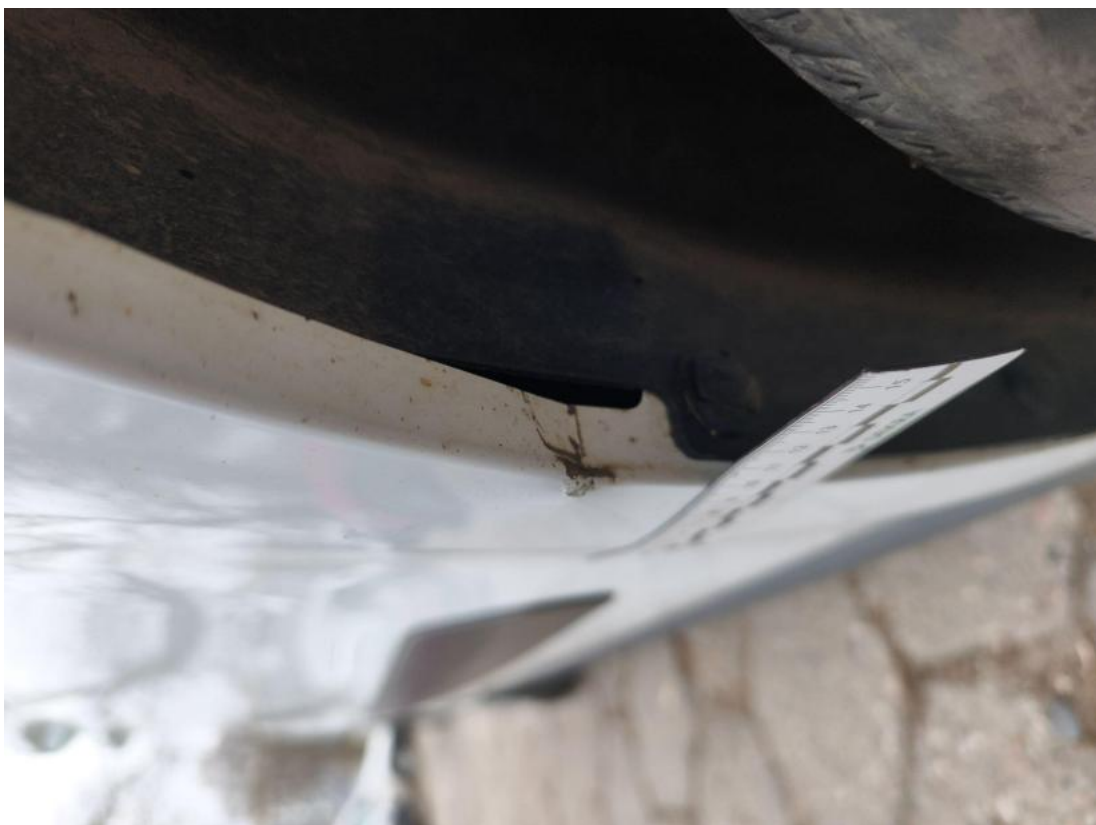
**Fot. 44**  
Błotnik przedni P - zdjęcie pogładowe 2

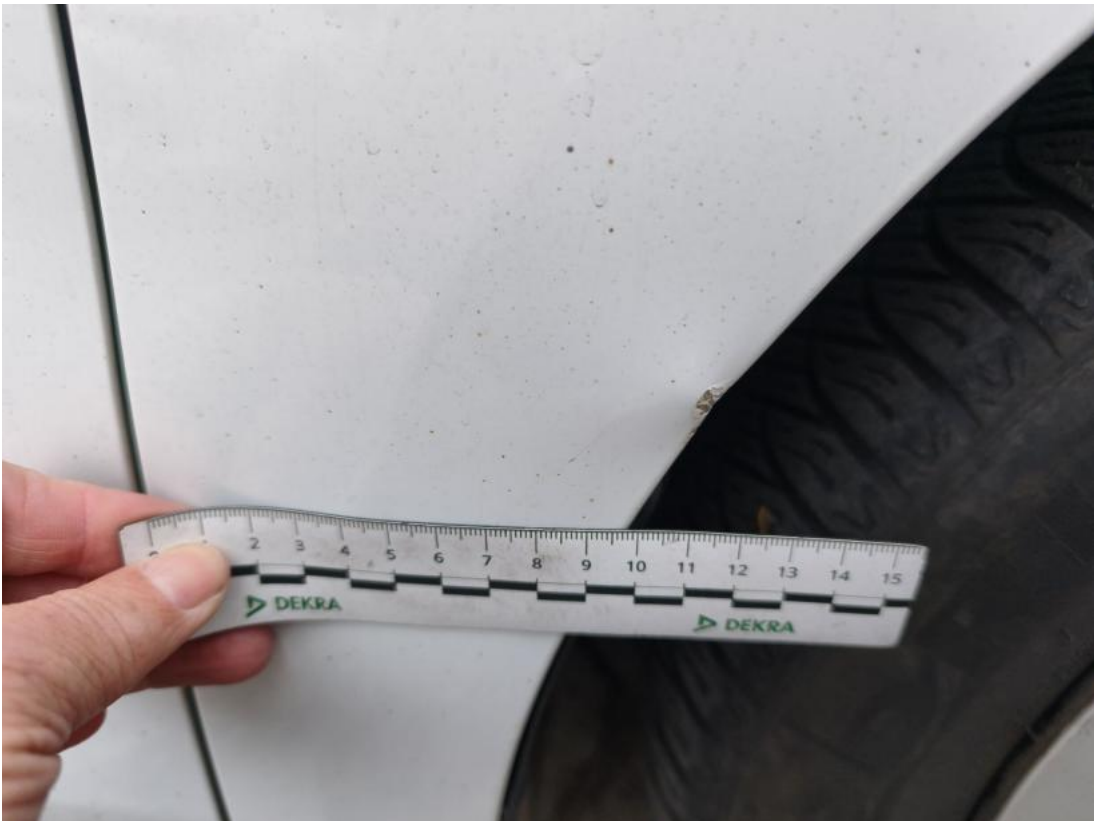
**Fot. 45**

6	Okładzina zderzaka przedniego	rysa/odprysk	NA	1
7	Błotnik przedni L	rysa/odprysk, ślady korozji	NA	0.5
8	Błotnik przedni R	wgniecenie/odkształcenie, ślady korozji	NA	0.7
9	Pokrywa przednia	rysa/odprysk, wgniecenie/odkształcenie	NA	0.8
10	Drzwi przednie (nieuzbrojone) L	rysa/odprysk, wgniecenie/odkształcenie	NA	1.2
11	Oślona lusterka zewnętrznego R	rysa/odprysk	NA	0.3
12	Bok kompletny L	rysa/odprysk, ślady korozji	NA	0.5
13	Drzwi tylne, skrzydło prawe R	rysa/odprysk, wgniecenie/odkształcenie, ślady korozji	NA	1
14	Dach	wgniecenie/odkształcenie		
15	Drzwi przednie (nieuzbrojone) R	rysa/odprysk		
16	Kołpak koła przód L	rysa/odprysk		
17	Kołpak koła tył L	rysa/odprysk		
18	Kołpak koła tył R	rysa/odprysk		
19	Przestrzeń ładunkowa	rysa/odprysk

Błotnik przedni P - Wgniecenie/odkształcenie 1

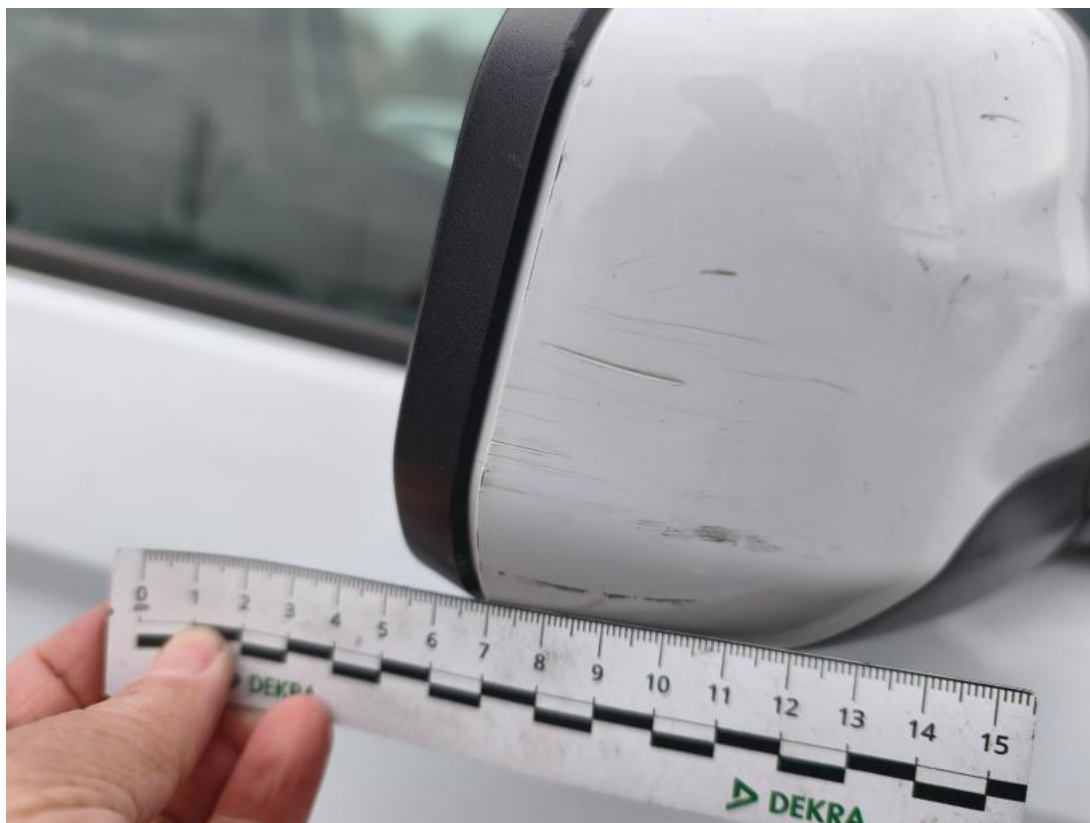
**Fot. 49**  
Obudowa lusterka zew P - Rysa/odprysk 1

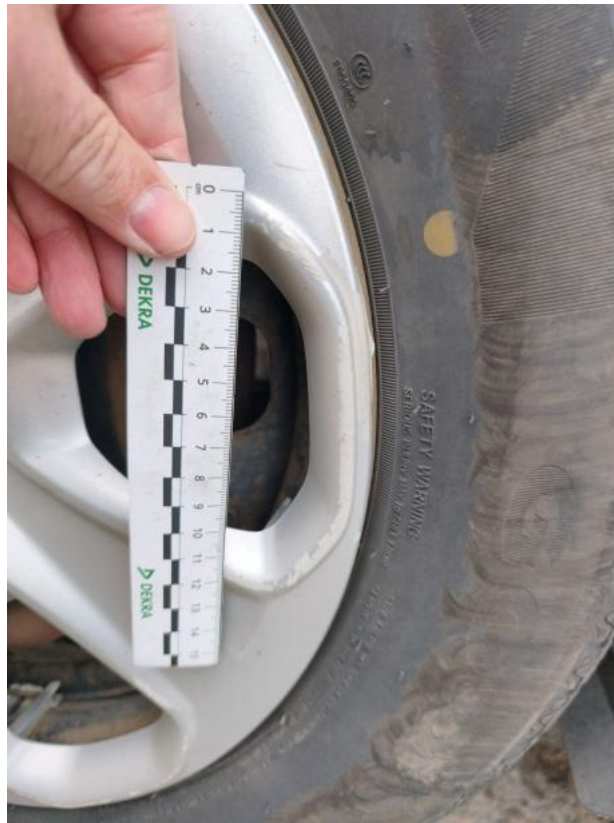
**Fot. 51**

Kołpak tylny P - Rysa/odprysk 1

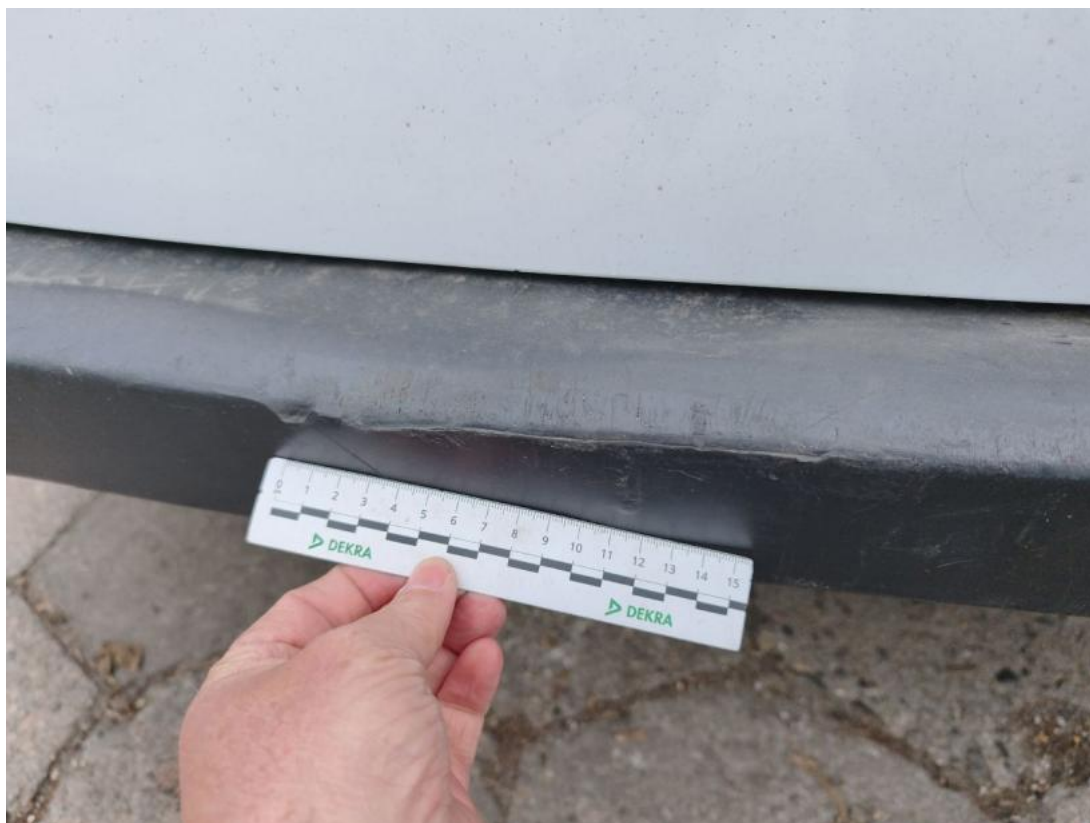
**Fot. 55**  
Zderzak tylny() - Rysa/odprysk 3

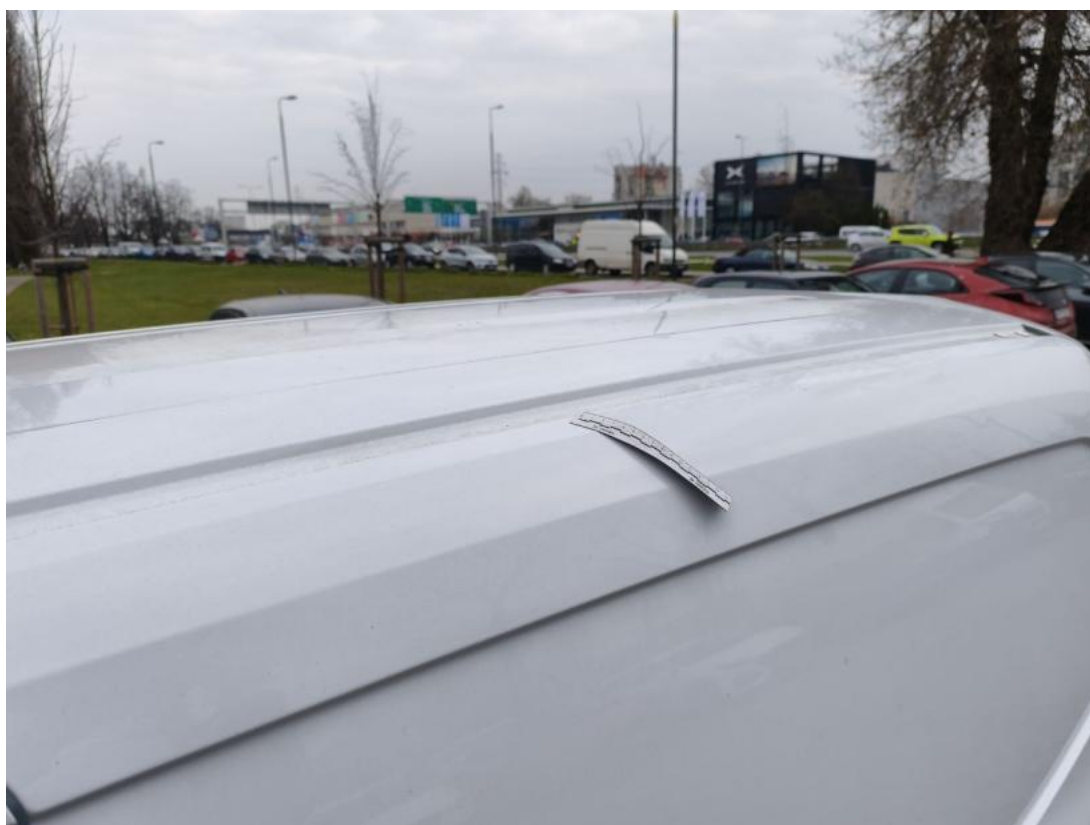
**Fot. 56**  
Rama dachu L - zdjęcie poglądowe 2

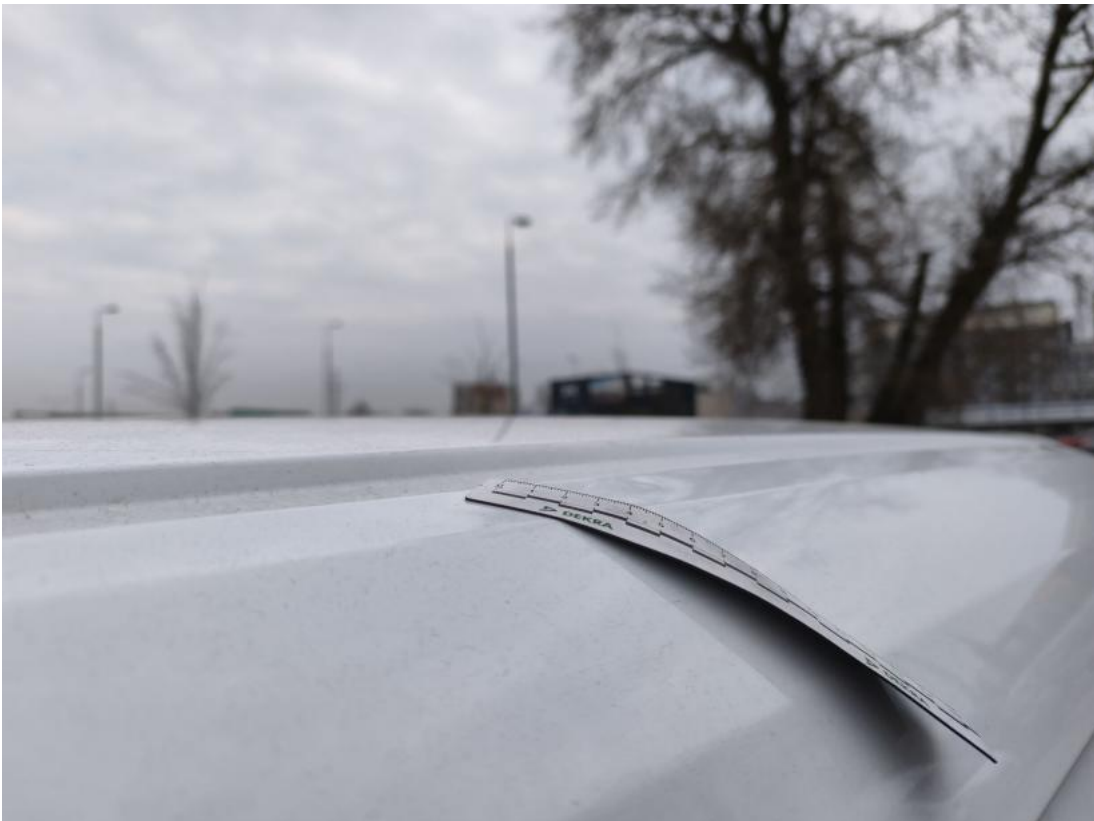
**Fot. 57**  
Rama dachu L - Wgniecenie/odkształcenie 1

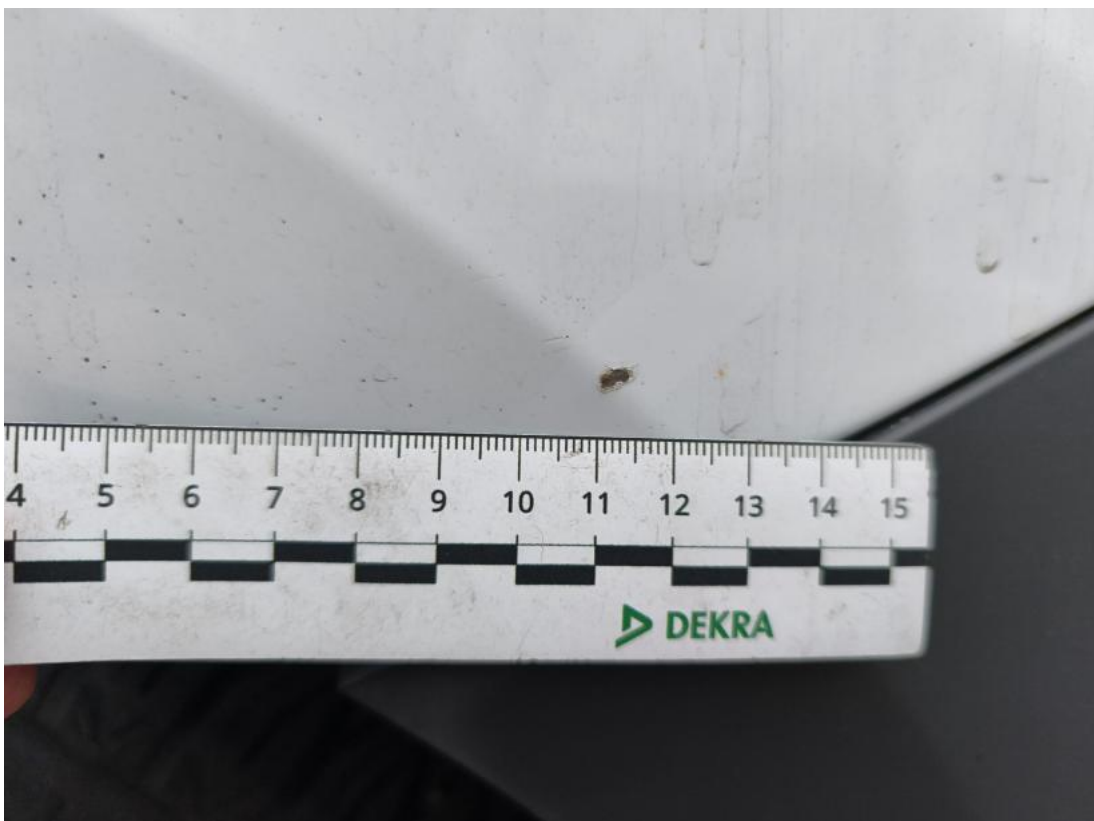
**Fot. 58**  
Błotnik tylny L / Ściana boczna L - Rysa/odprysk 1

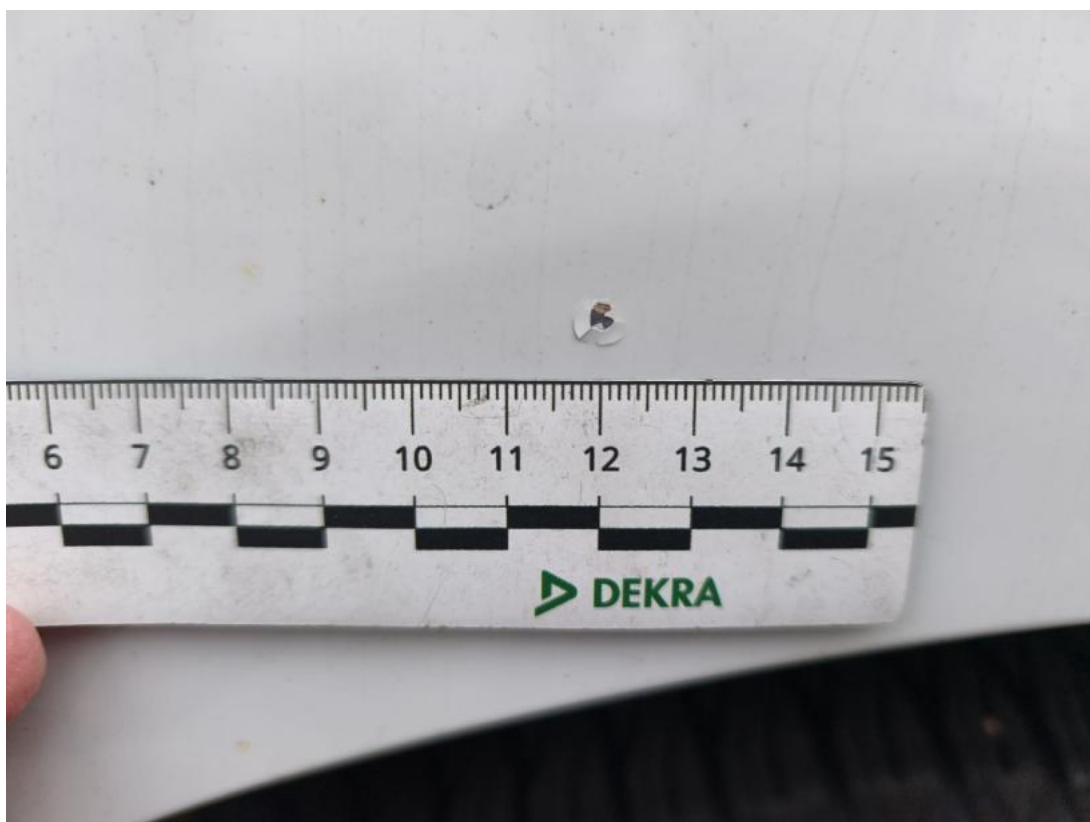
**Fot. 59**

Błotnik tylny L / Ściana boczna L() - Rysa/odprysk 3

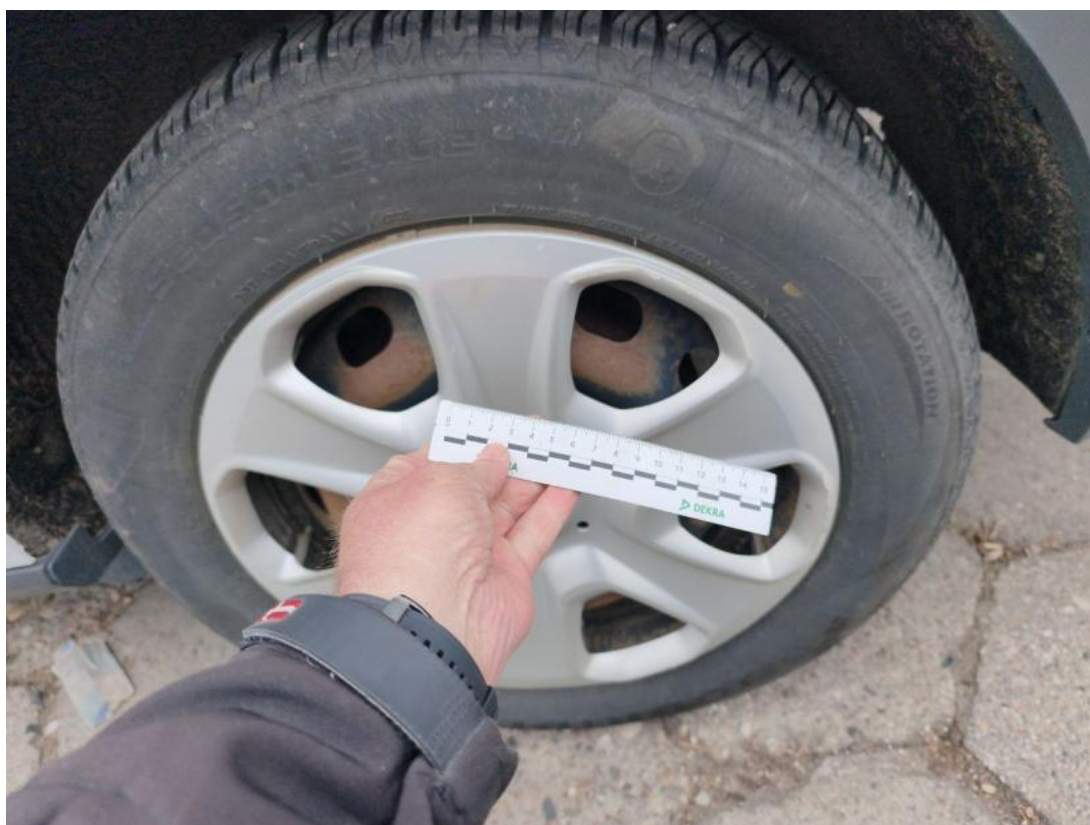
**Fot. 60**

Kołpak tylny L - zdjęcie poglądowe 1

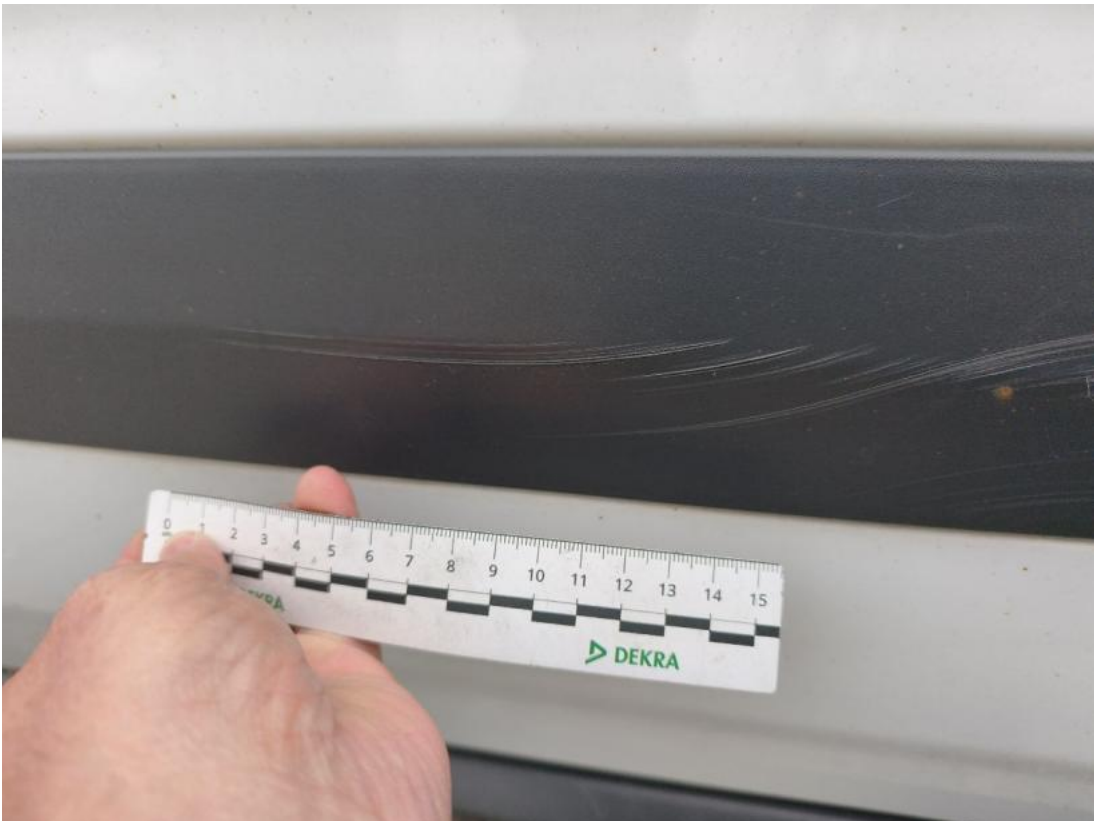
**Fot. 63**

Drzwi przed L - zdjęcie poglądowe 1

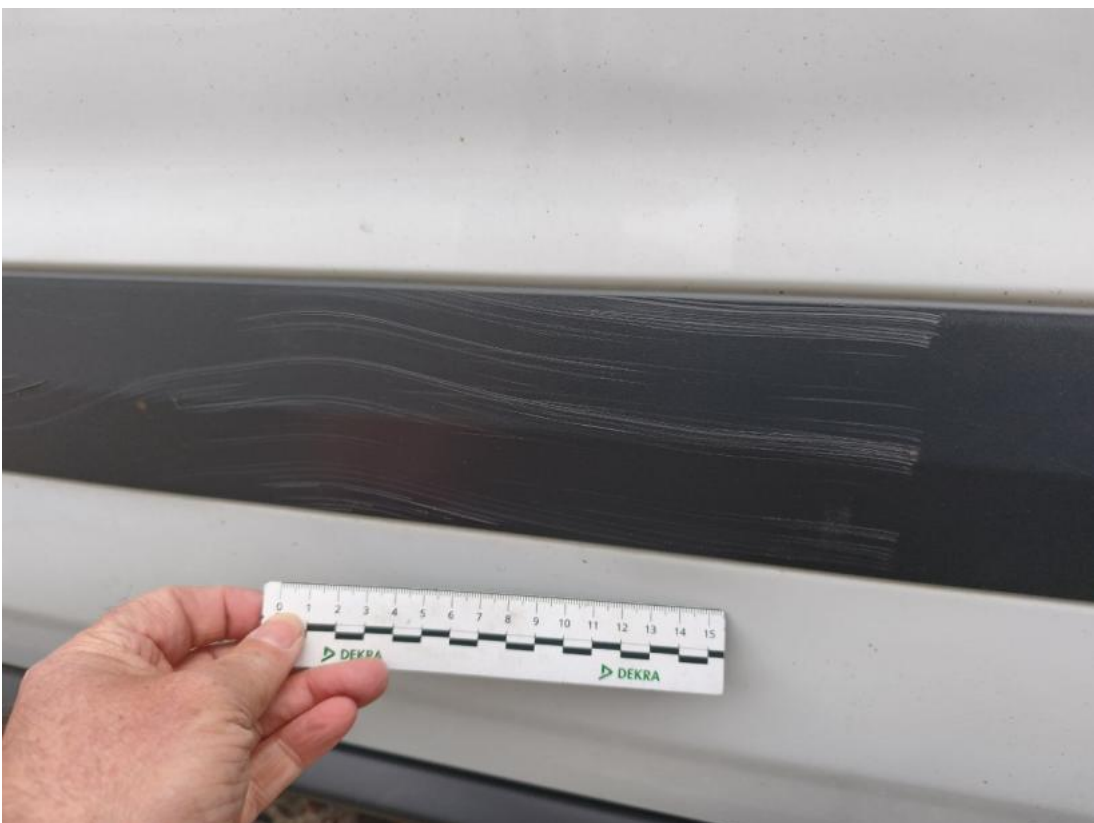
**Fot. 64**

Drzwi przed L - zdjęcie poglądowe 2

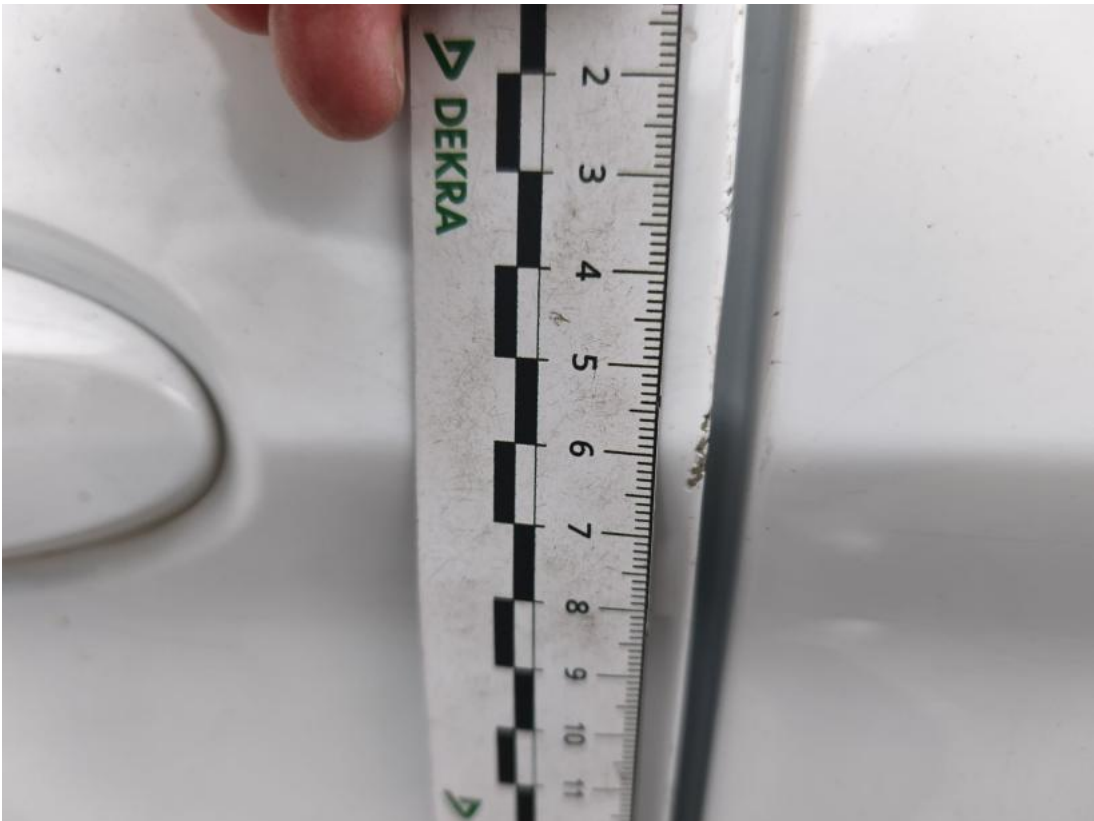
**Fot. 65**  
Drzwi przed L - Rysa/odprysk 1

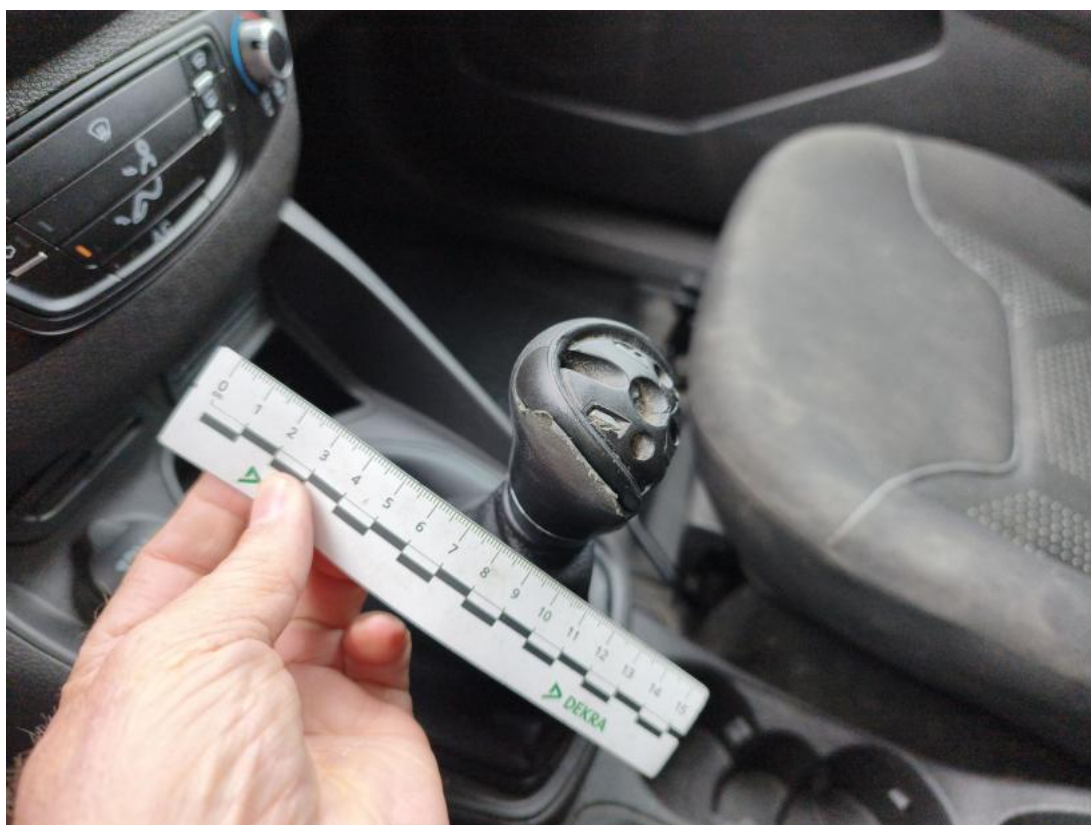
**Fot. 70**

Gałka dźwigni zmiany biegów - zdjęcie poglądowe 2

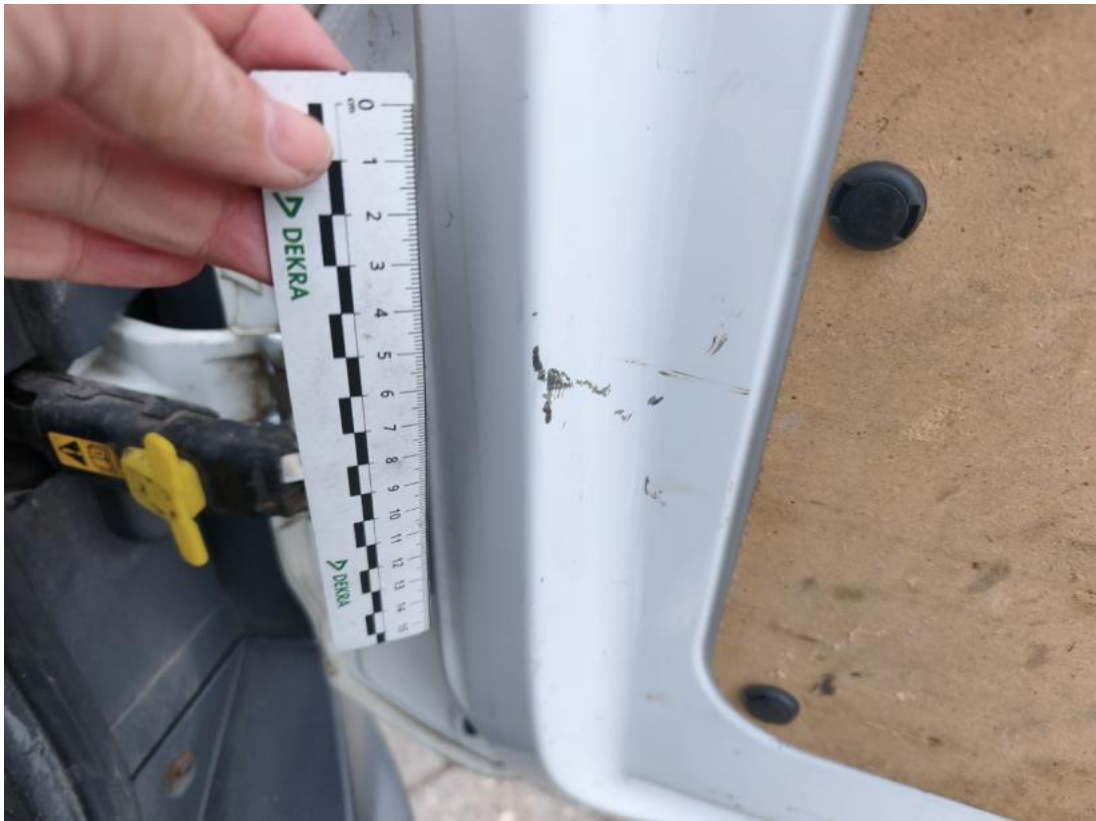
**Fot. 77**  
Drzwi tyłu prawe - zdjęcie poglądowe 1

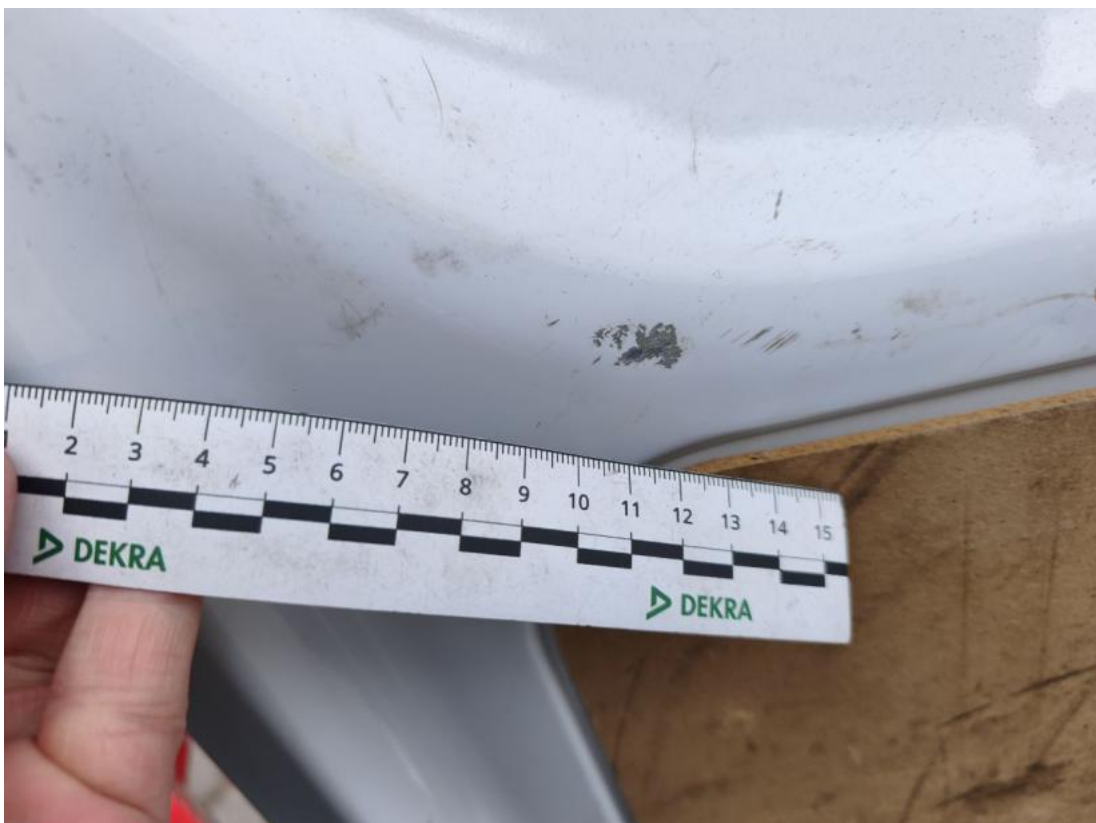
**Fot. 78**  
Drzwi tyłu prawe - zdjęcie poglądowe 2

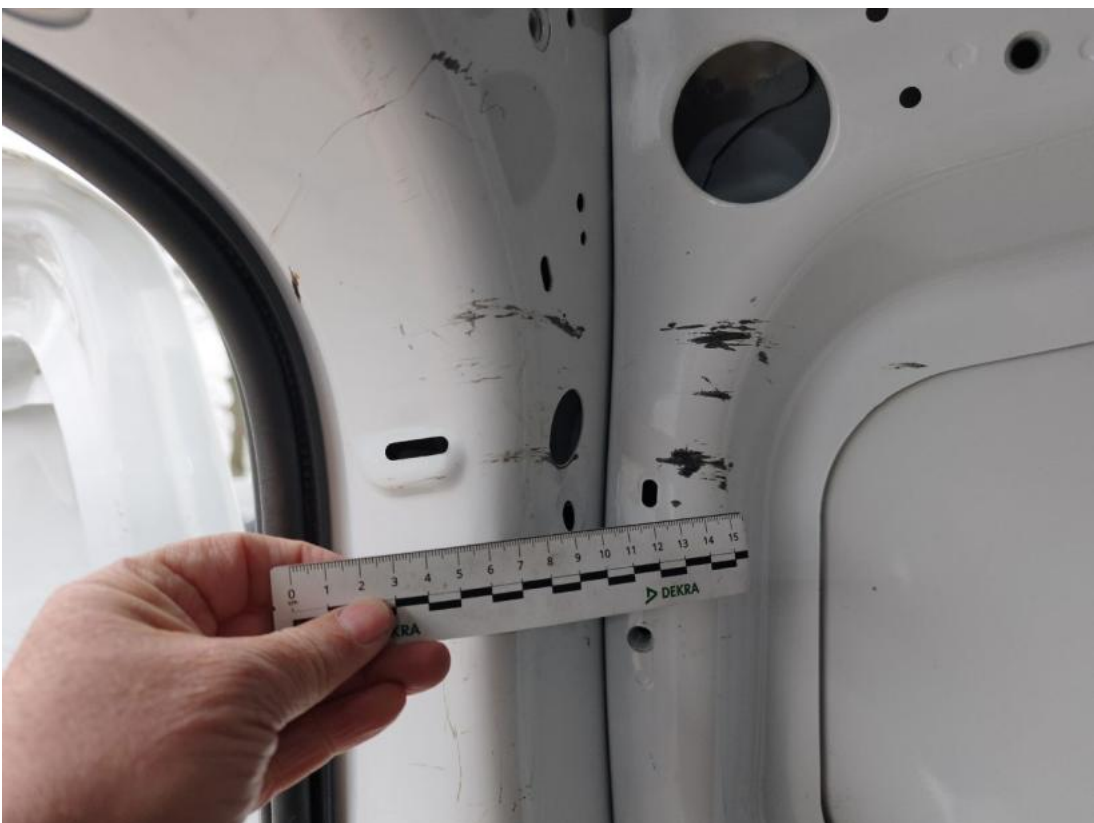
**Fot. 84**  
Ściana lewa - zdjęcie poglądowe 1

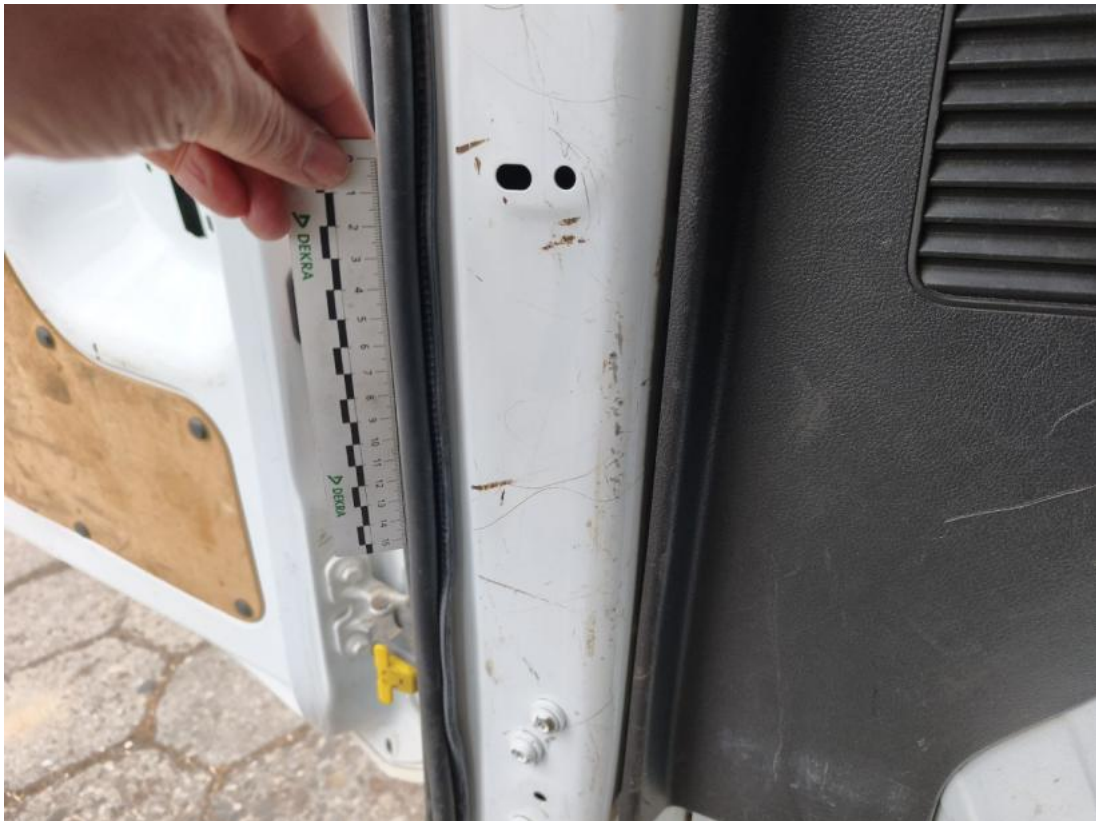
**Fot. 85**

Ściana lewa - zdjęcie poglądowe 2

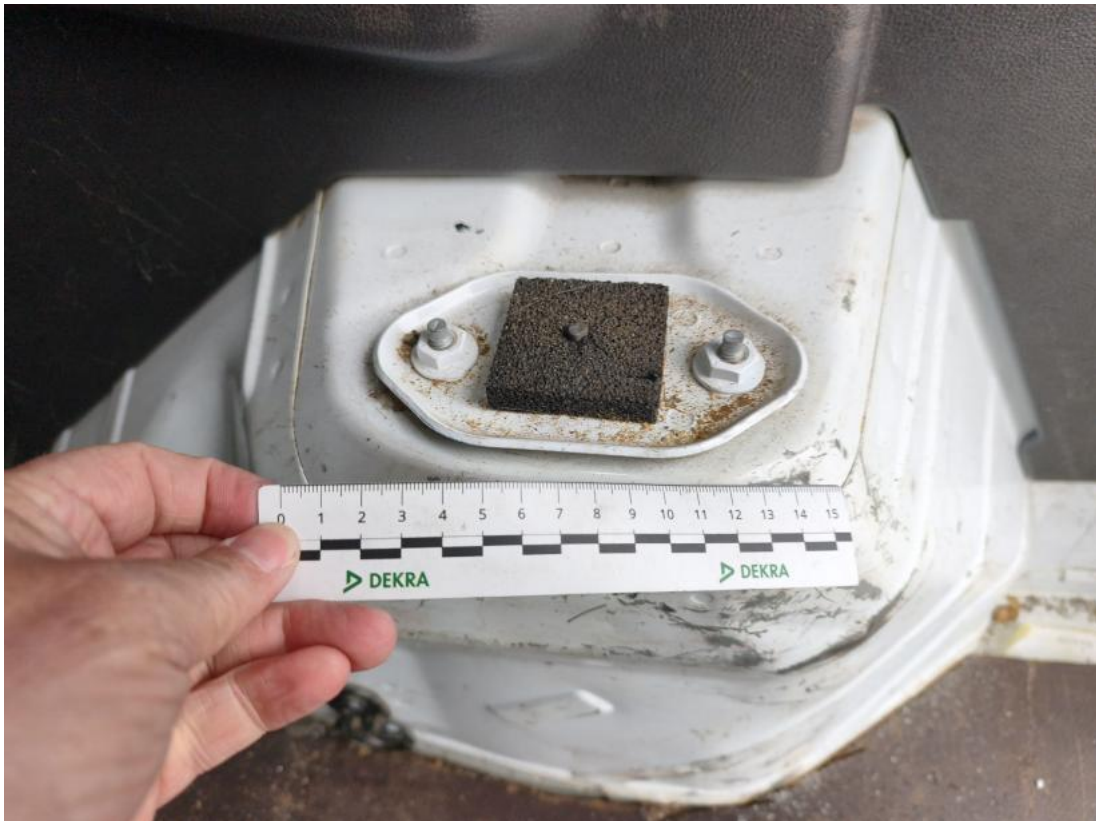
**Fot. 87**

Ściana prawa - zdjęcie poglądowe 2

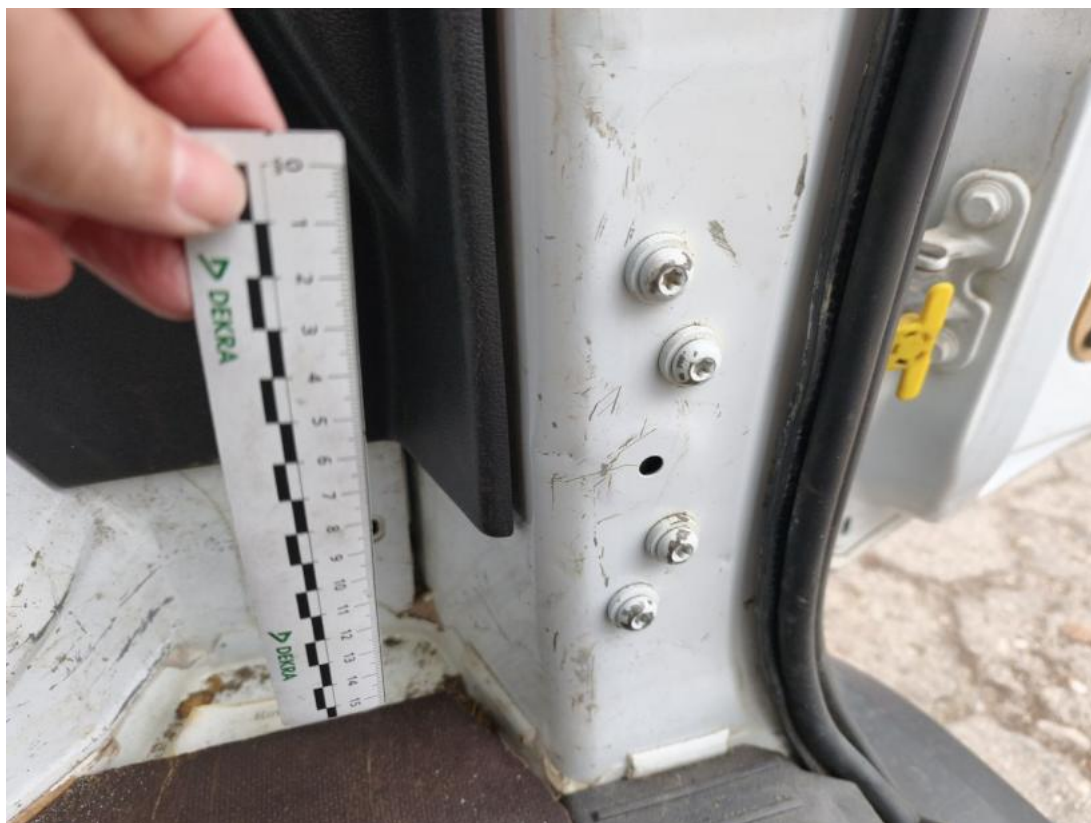
**Fot. 89**

Ściana prawa - Rysa/odprysk 2
