Raport z oględzin pojazdu

Numer raportu	10734/4/26-15201	Data raportu	04-04-2026
Rzeczoznawcy	Michał Strzelczyk (WSP) mgr inż. Paweł Barszcz (WSP)	Data oględzin	26-03-2026
Nr zlecenia	PKOM(DZS)/GDA/18908/26/03/03Miejsce oględzin		AUTOMARKET WOLA, PRYMASA TYSI...

Numer identyfikacyjny (VIN)	TMAH381BGMJ098429
Marka, model	HYUNDAI i30 Wagon 20-24
Typ, wersja	i30 1.0 T-GDI Comfort DCT
Numer rejestracyjny	WD7157T
Silnik (rodz./poj./moc)	benz./998 ccm/88 kW
Stan licznika	86 491 km
Data 1. rej./rok prod.	22-06-2021/2021
Data nast. bad. techn.	09-03-2027
Nadwozie	KOM 5/5
Lakier	czerwony/2-warstwowy uni
Skrzynia biegów	automatyczna

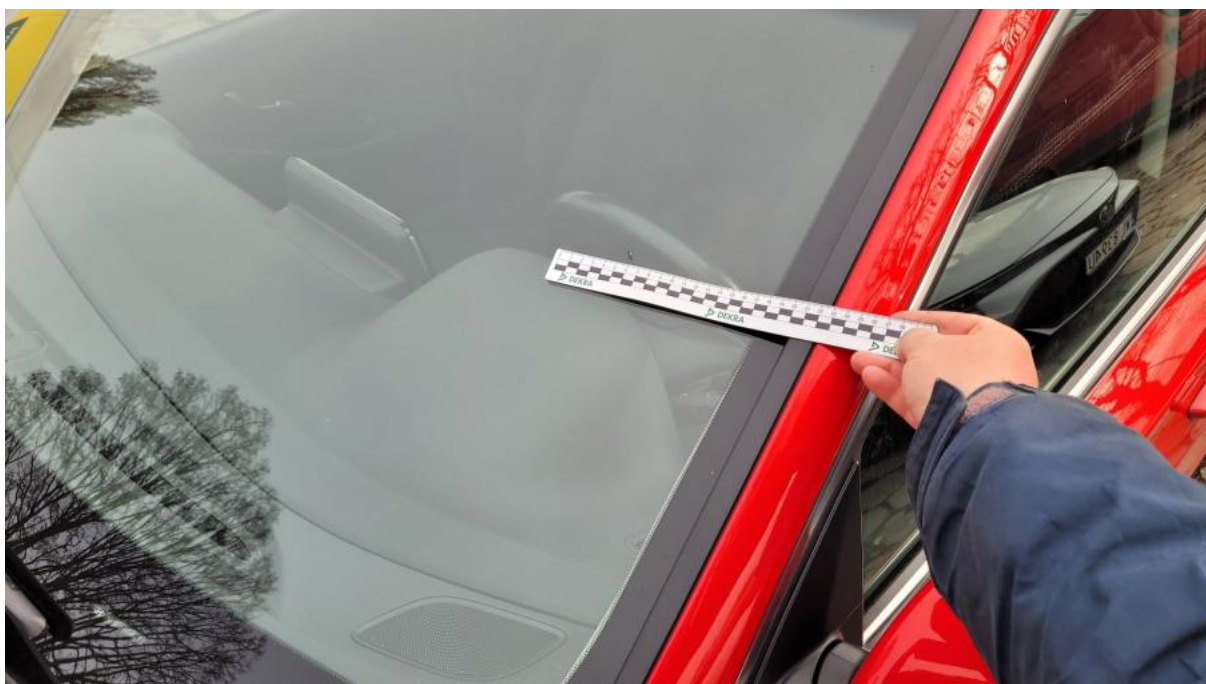
Fot. 38
Szyba czołowa - zdjęcie poglądowe 1

Poz.	Nazwa pozycji	Opis uszkodzeń	Kwalifik.	Naprawa [rbg]
1	Szyba przednia barwiona	pęknięcie	WY	2
2	Tarcza koła aluminiowa przód R	zarysowanie	WY	0.4
3	Drzwi przednie (nieuzbrojone) R	zarysowanie	NA	
4	Drzwi tylne (nieuzbrojone) L	zarysowanie	NA	
5	Drzwi tylne (nieuzbrojone) R	zarysowanie	NA	
6	Okiadżina zderzaka tylnego	zarysowanie, zarysowanie	NA	
7	Błotnik tylny L	zarysowanie	NA	
8	Błotnik tylny R	wgniecenie, wgniecenie, wgniecenie, zarysowanie	NA	2.5
9	Pokrywa tylna	wgniecenie, wgniecenie	NA	2.5
10	Błotnik przedni L	odpryski lakieru		
11	Błotnik przedni R	zarysowanie		
12	Drzwi przednie (nieuzbrojone) L	odpryski lakieru		
13	Ośłona lusterka zewnętrznego R	zarysowanie

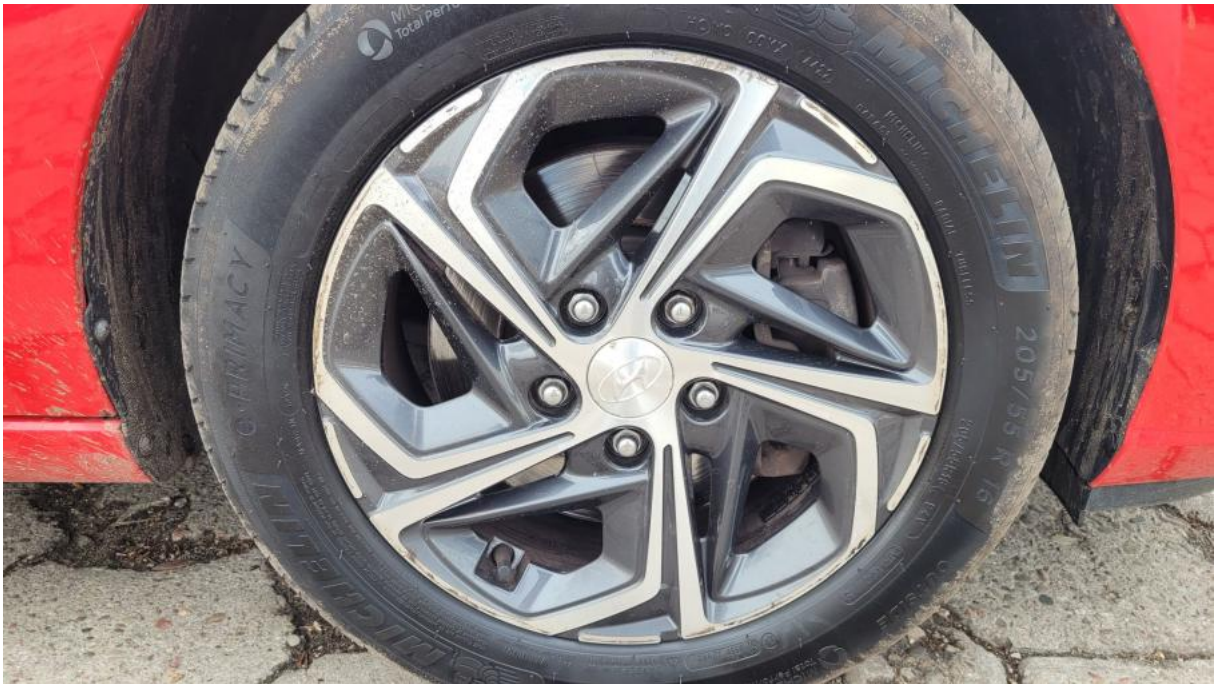
Fot. 45

Felga aluminiowa przednia P - zdjęcie poglądowe 1

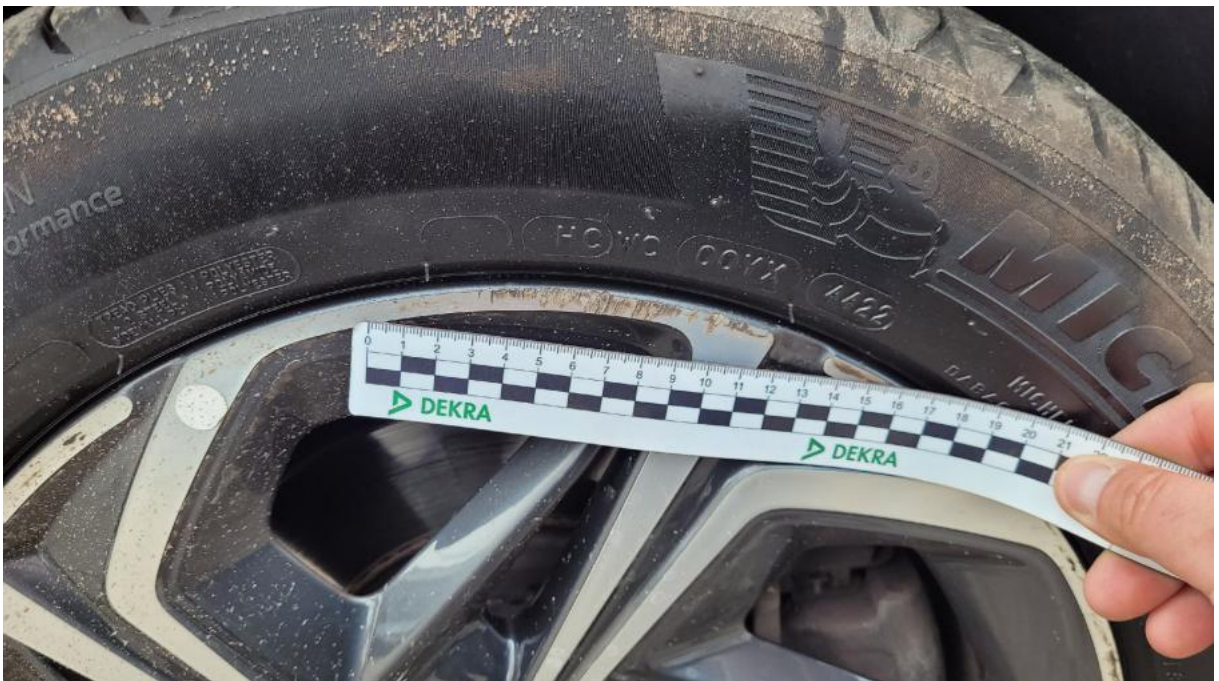
Fot. 46

Felga aluminiowa przednia P - zdjęcie poglądowe 2

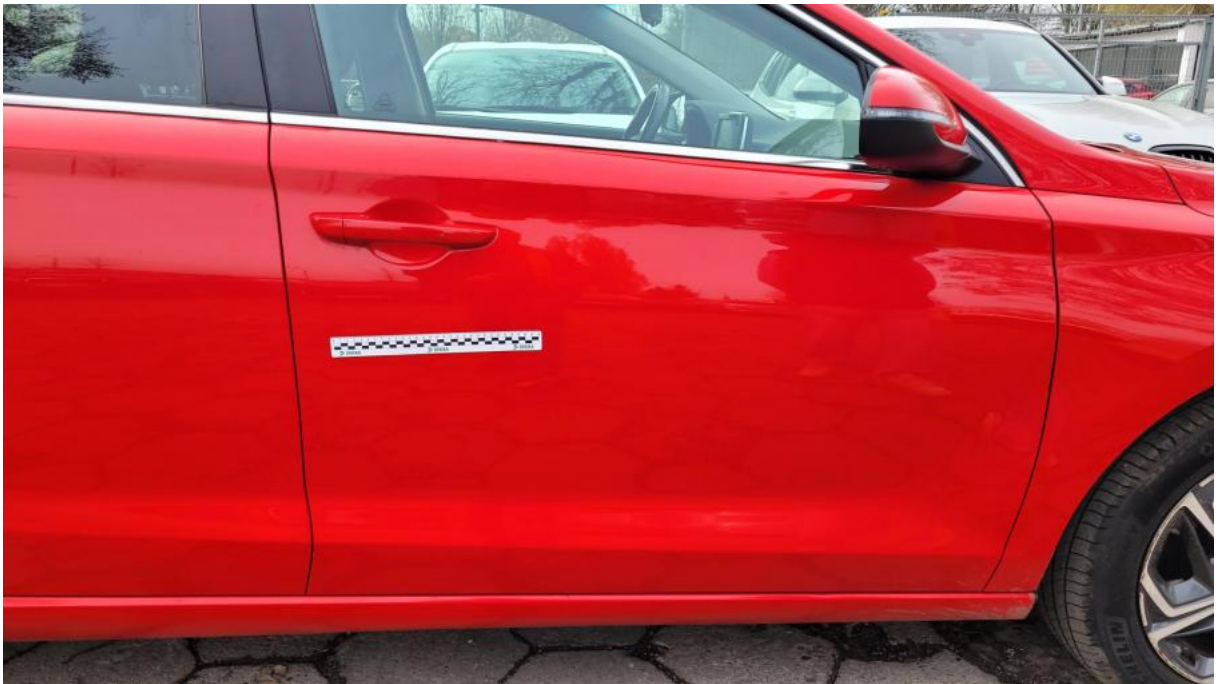
Fot. 49

Drzwi przednie P - zdjęcie pogładowe 1

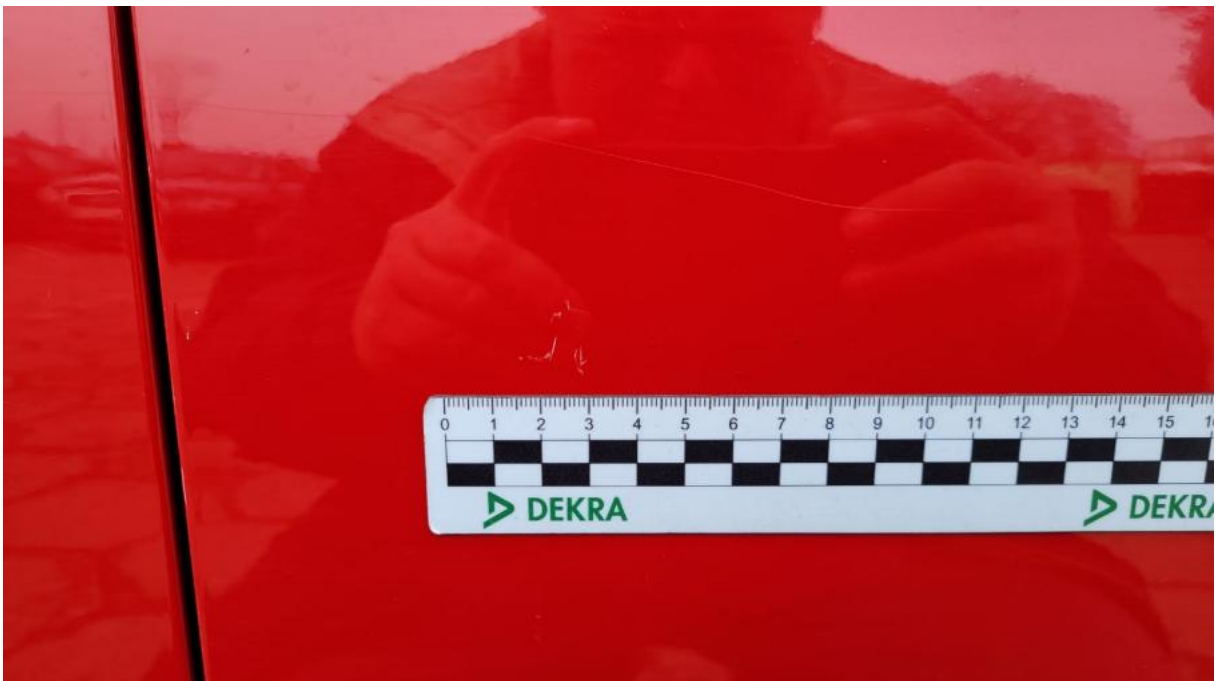
Fot. 50

Drzwi przednie P - zdjęcie pogładowe 2

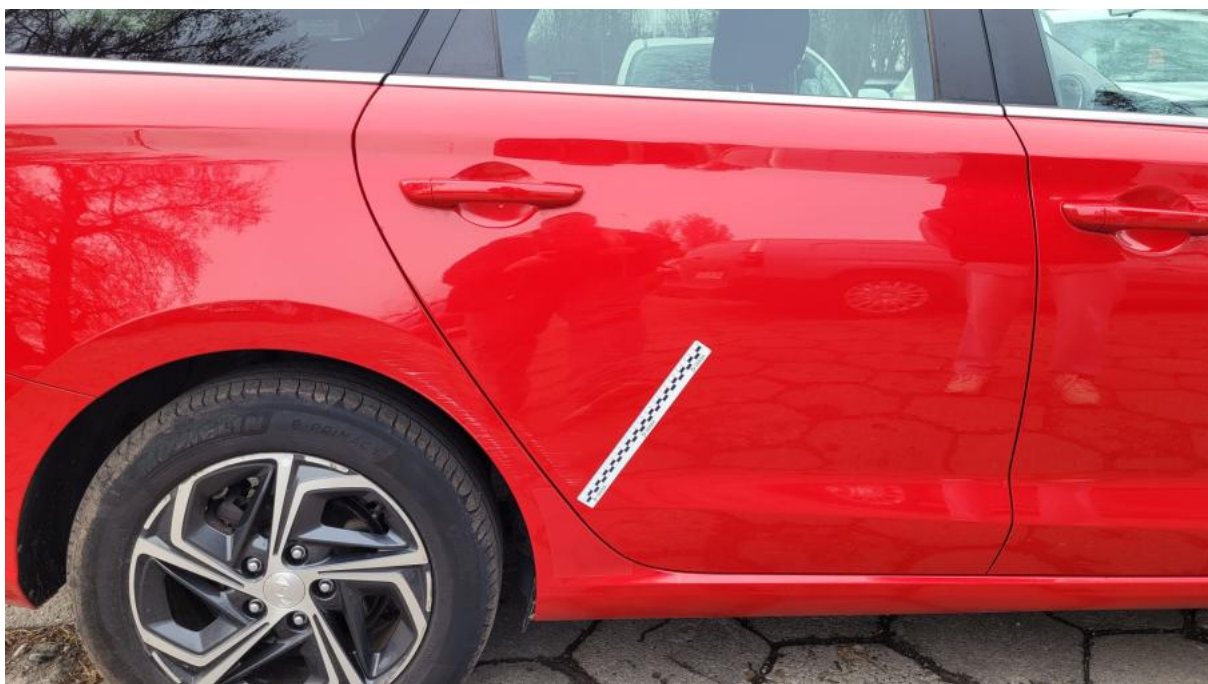
Fot. 54

Drzwi tylne P - zdjęcie poglądowe 1

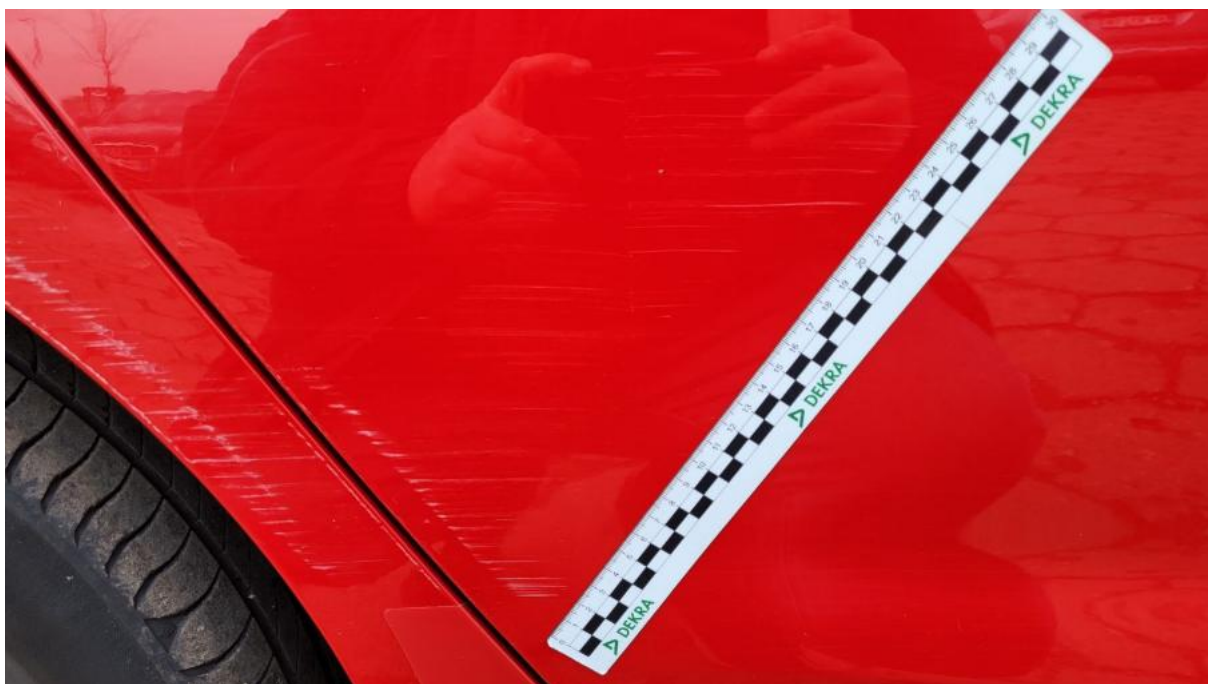
Fot. 55

Drzwi tylne P - zdjęcie poglądowe 2

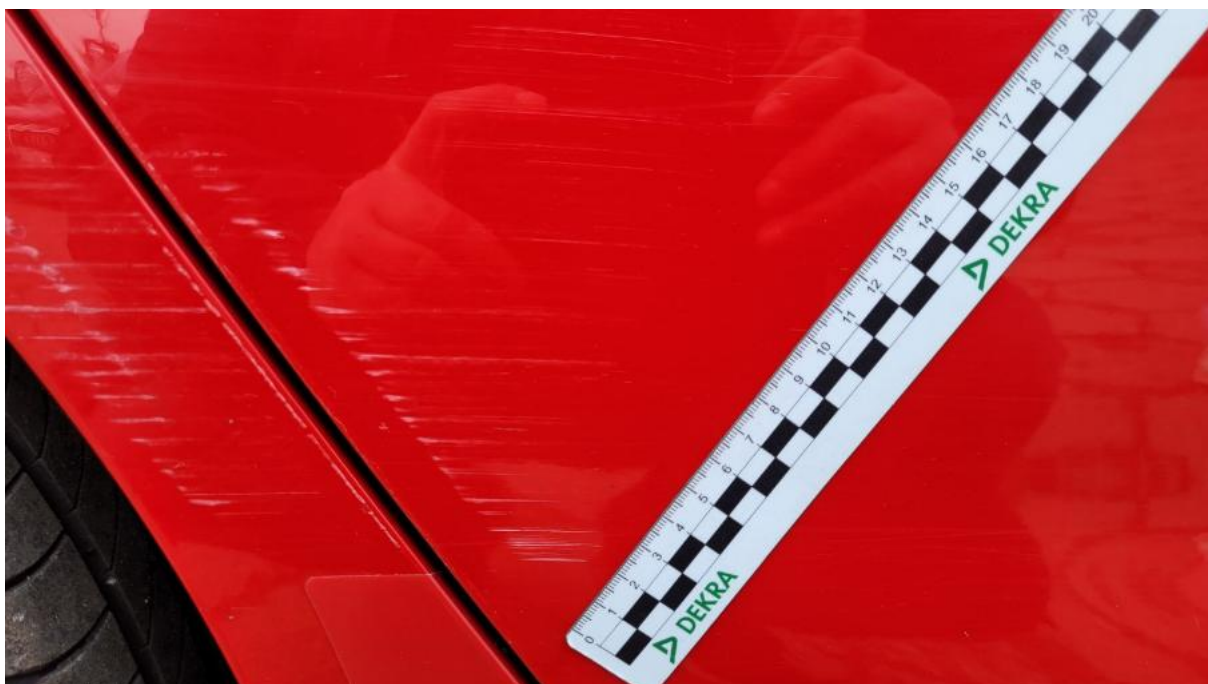
Fot. 56

Drzwi tylne P - Rysa/odprysk 1

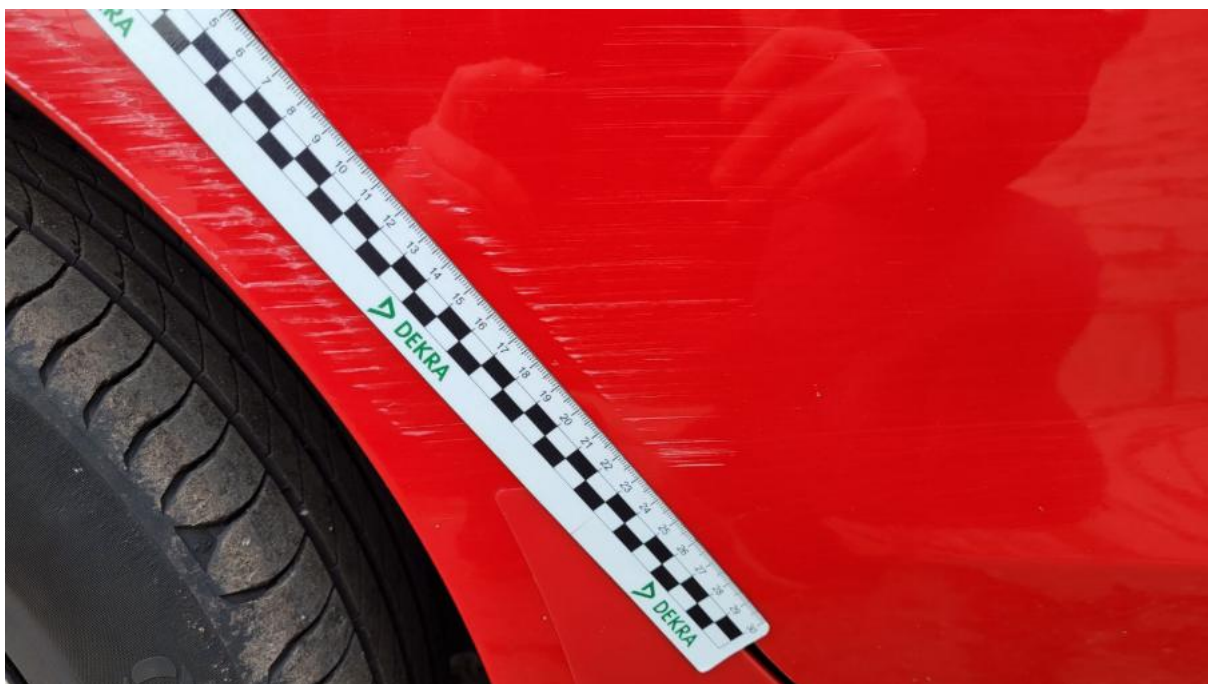
Fot. 57

Drzwi tylne P - Rysa/odprysk 2

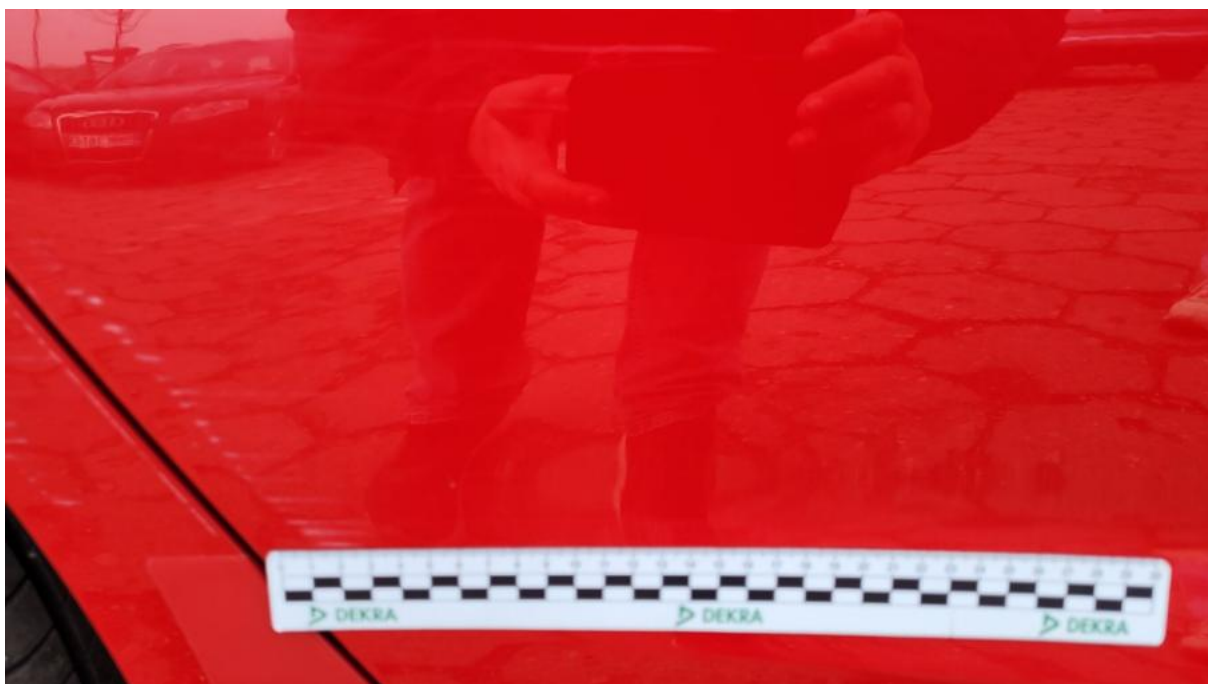
Fot. 58

Drzwi tylne P() - Rysa/odprysk 3

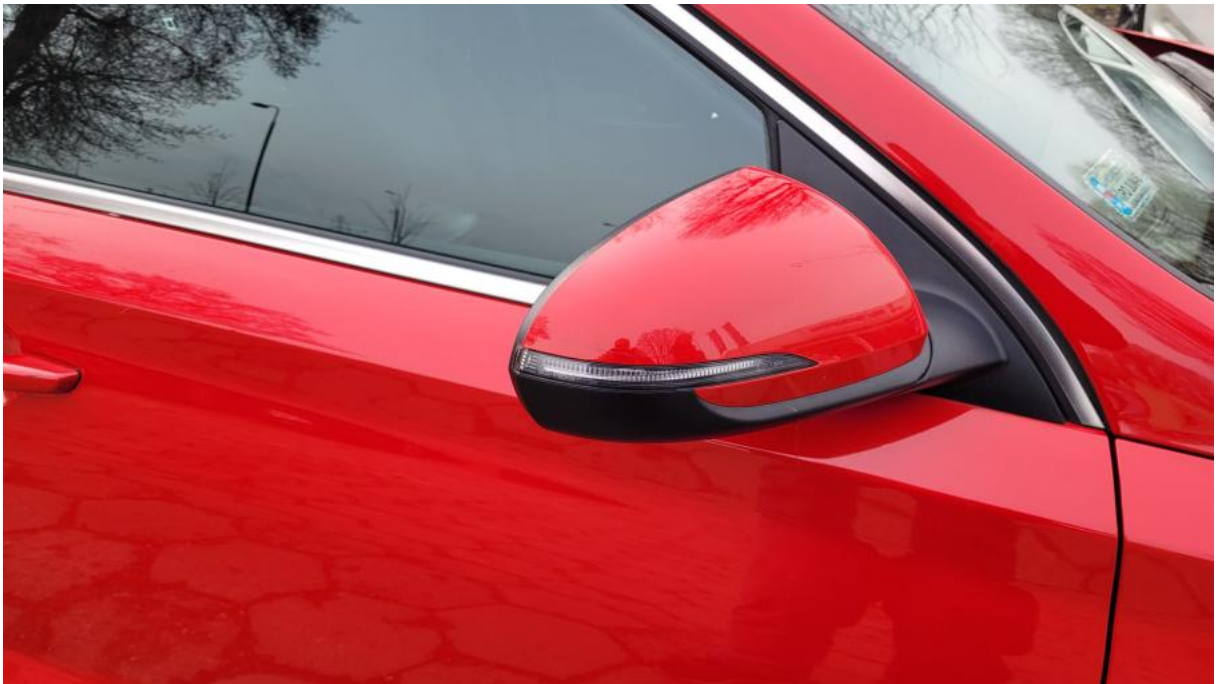
Fot. 59

Obudowa lusterka zew P - zdjęcie poglądowe 1

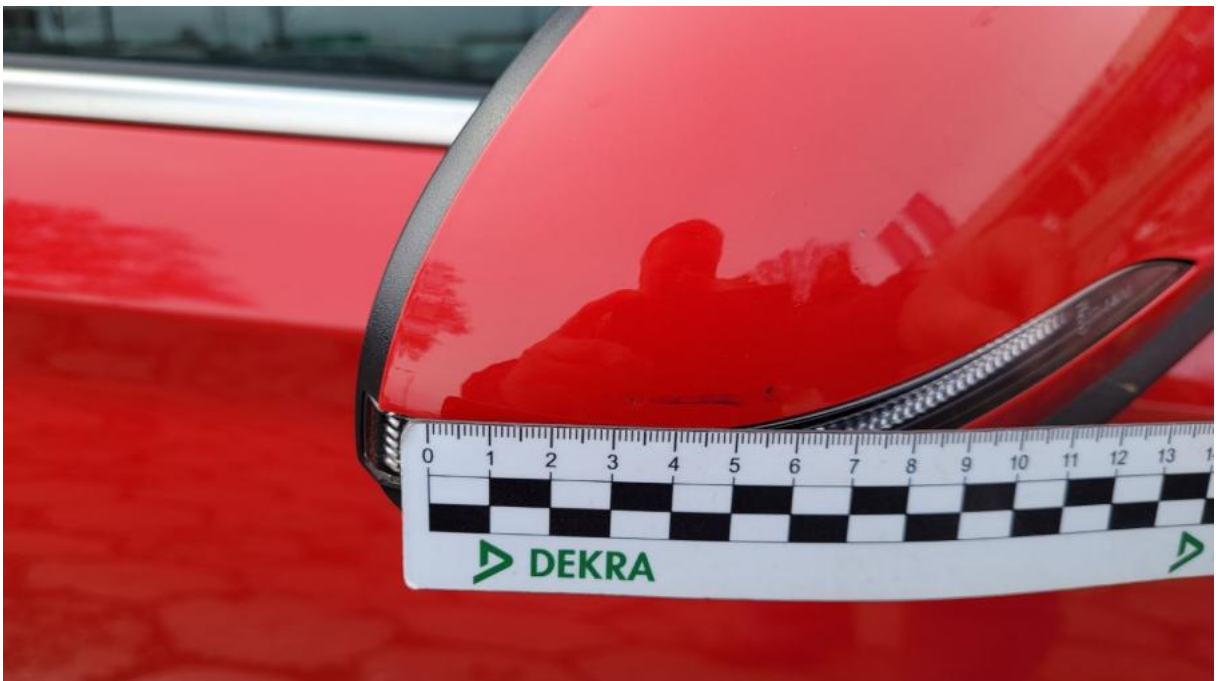
Fot. 60

Obudowa lusterka zew P - zdjęcie poglądowe 2

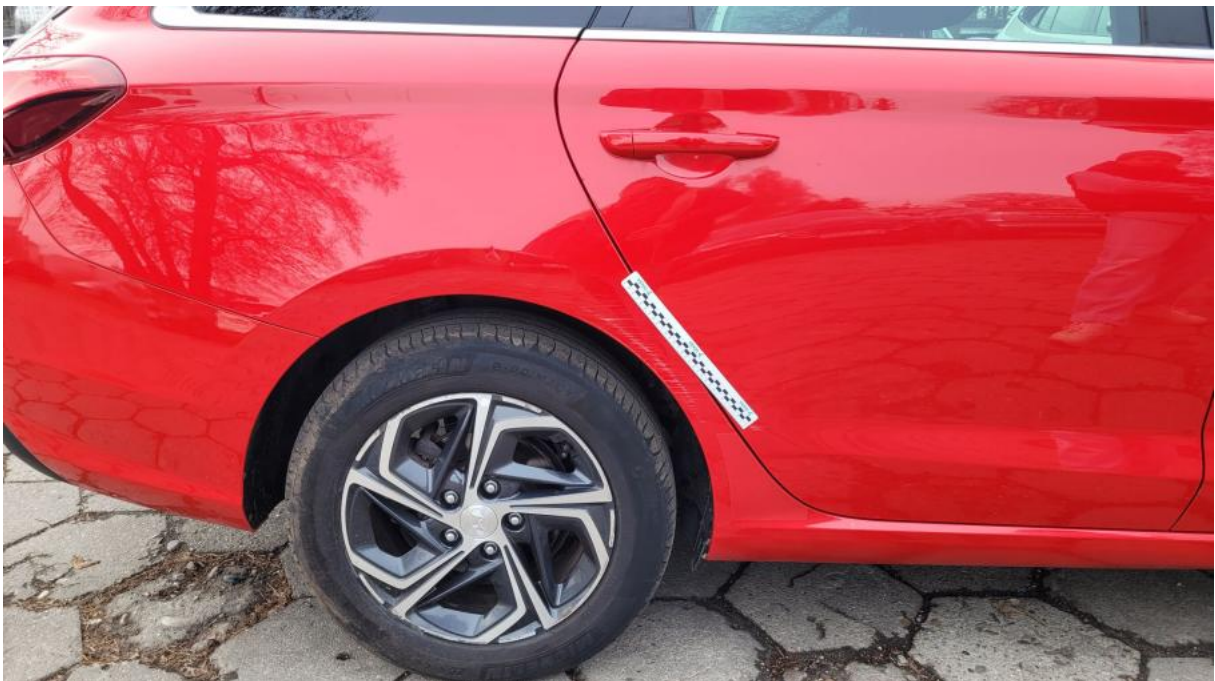
Fot. 62

Błotnik tylny P / Ściana boczna P - zdjęcie poglądowe 1

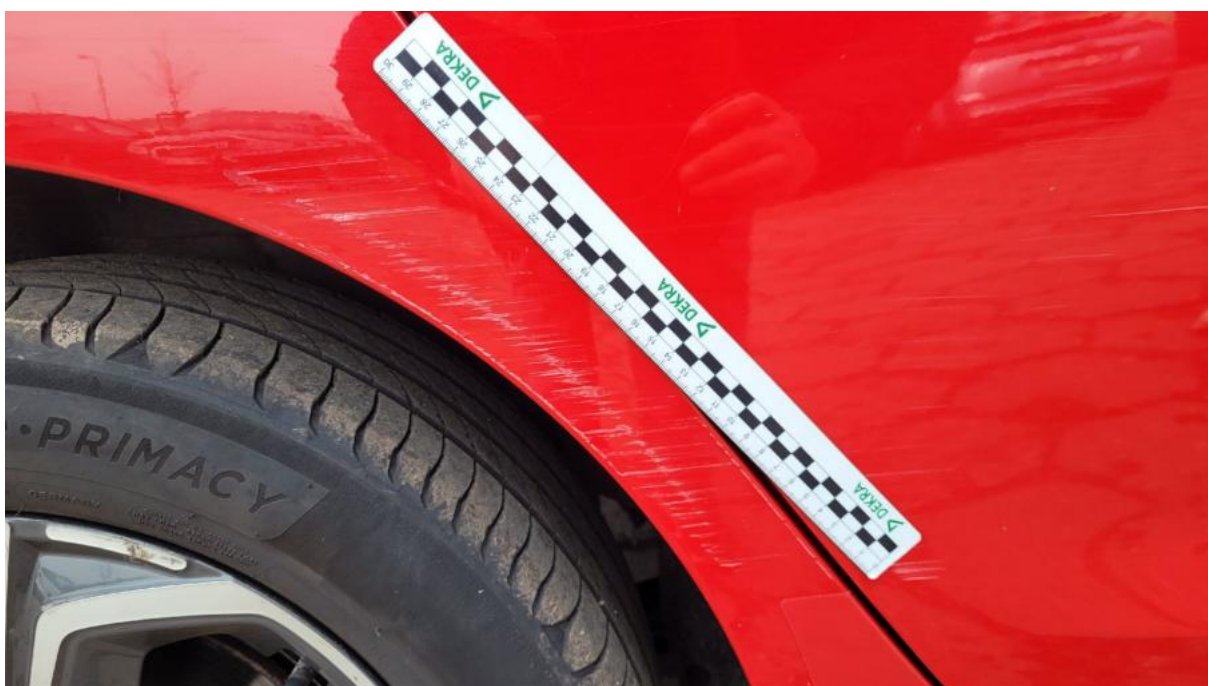
Fot. 63

Błotnik tylny P / Ściana boczna P - zdjęcie poglądowe 2

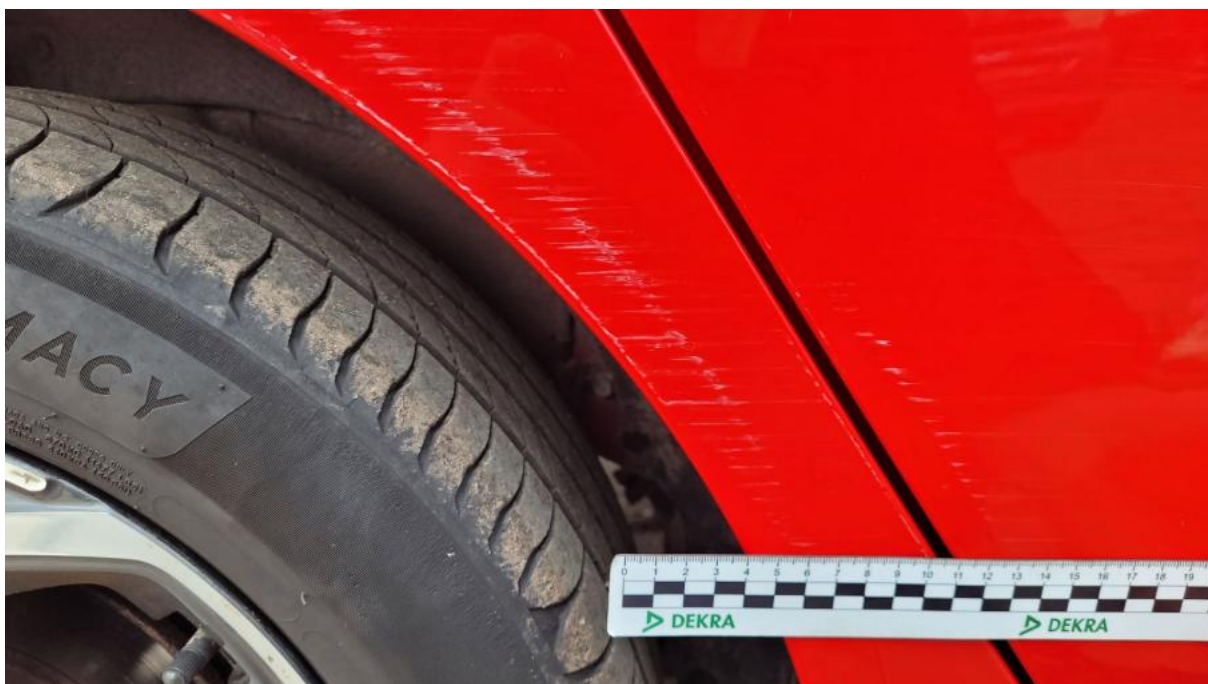
Fot. 65

Błotnik tylny P / Ściana boczna P - Rysa/odprysk 2

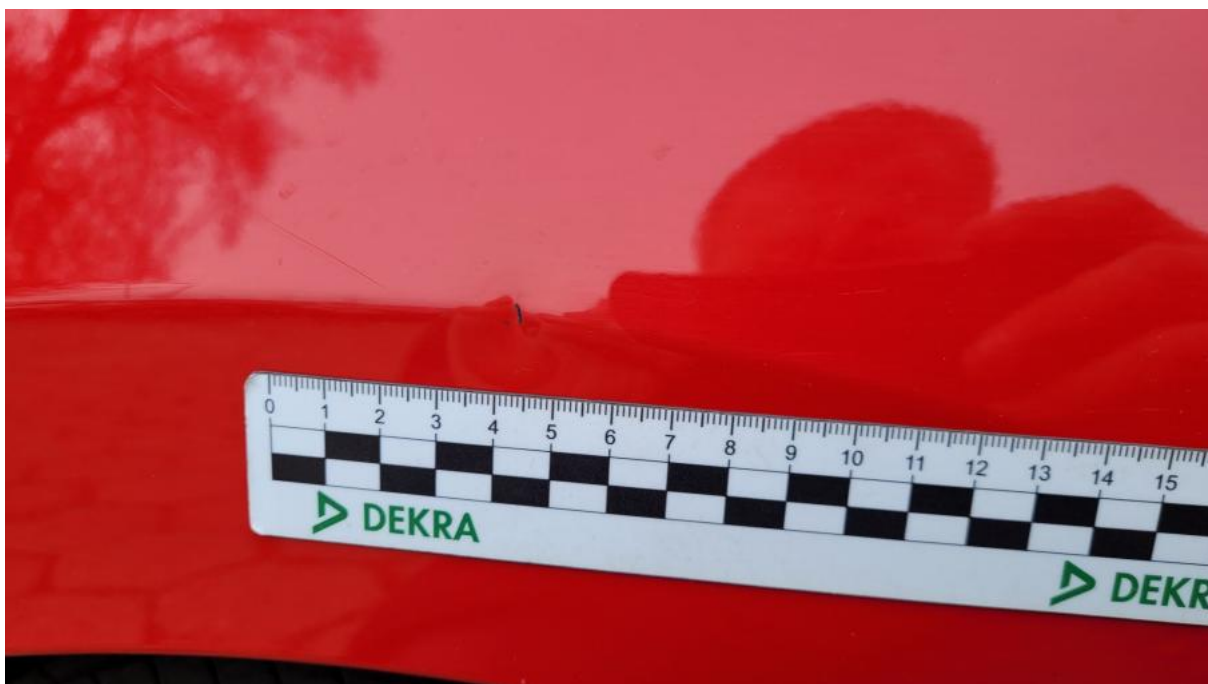
Fot. 66

Błotnik tylny P / Ściana boczna P - Wgniecenie/odkształcenie 1

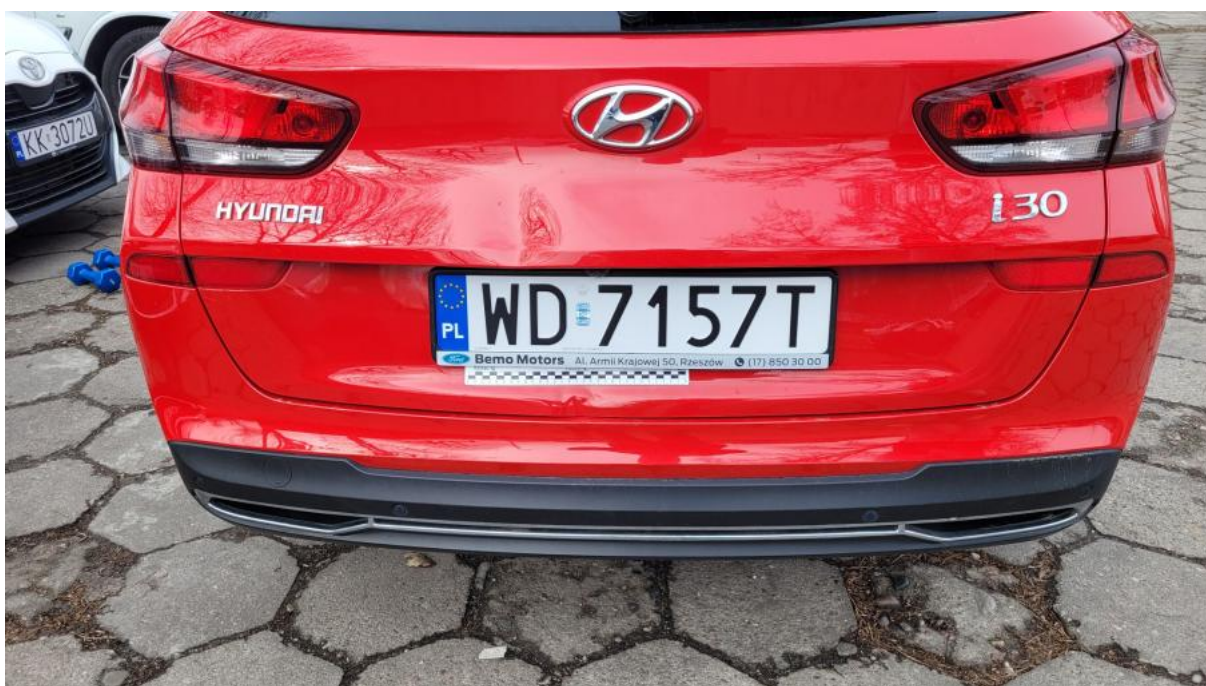
Fot. 69

Pokrywy bagażnika - zdjęcie poglądowe 1

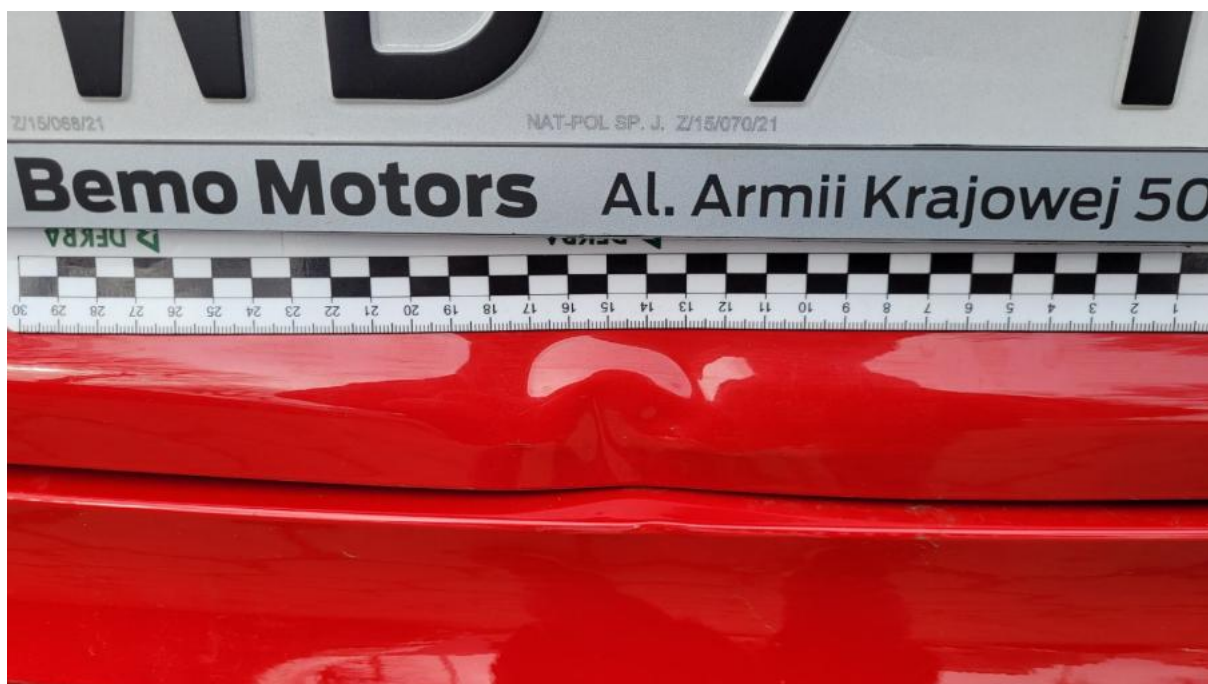
Fot. 70

Pokrywy bagażnika - zdjęcie poglądowe 2

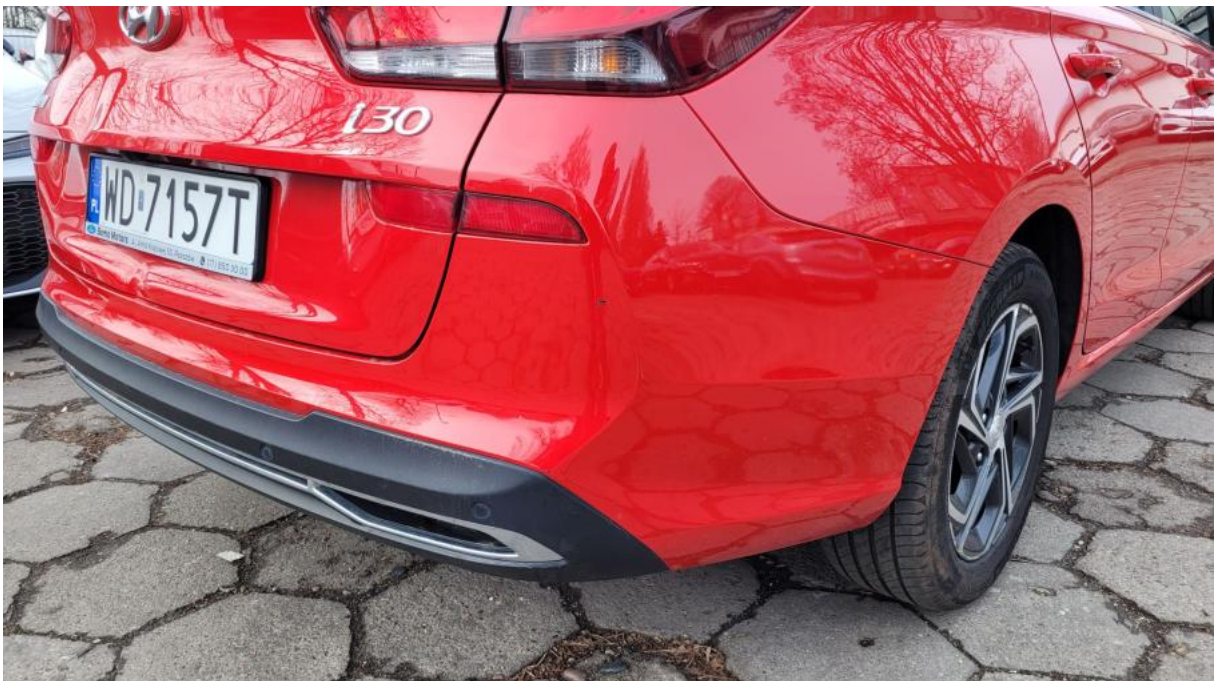
Fot. 74

Zderzak tylny cz P - zdjęcie poglądowe 1

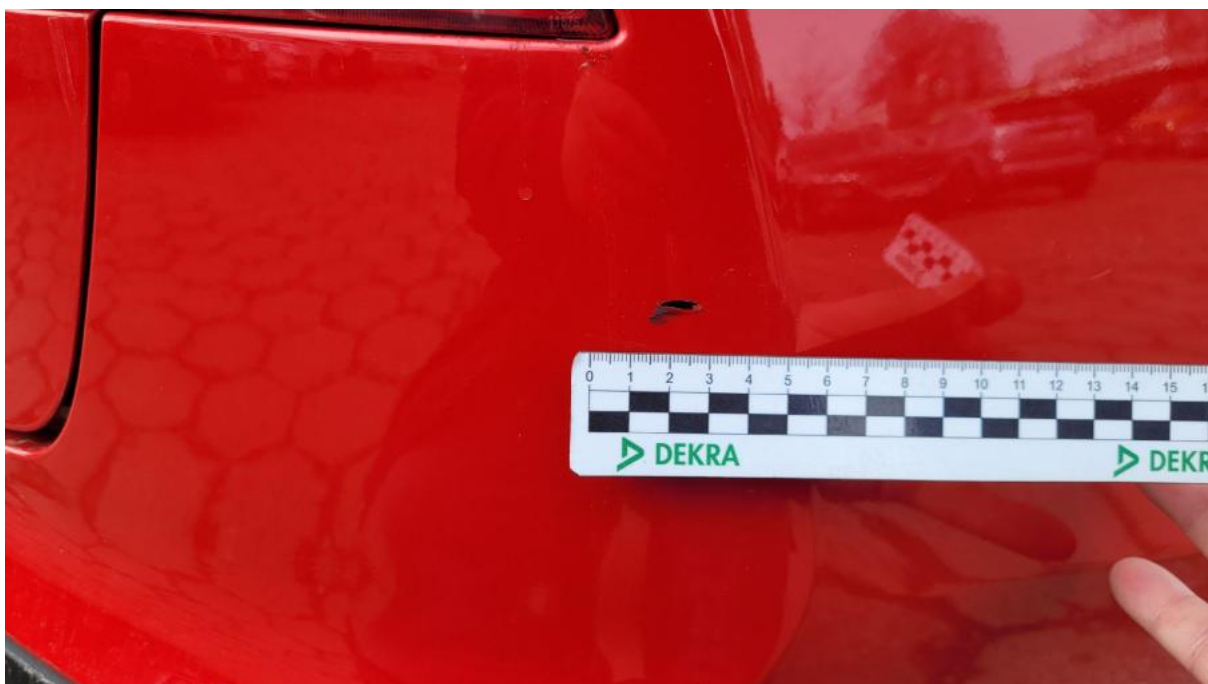
Fot. 75

Zderzak tylny cz P - zdjęcie poglądowe 2

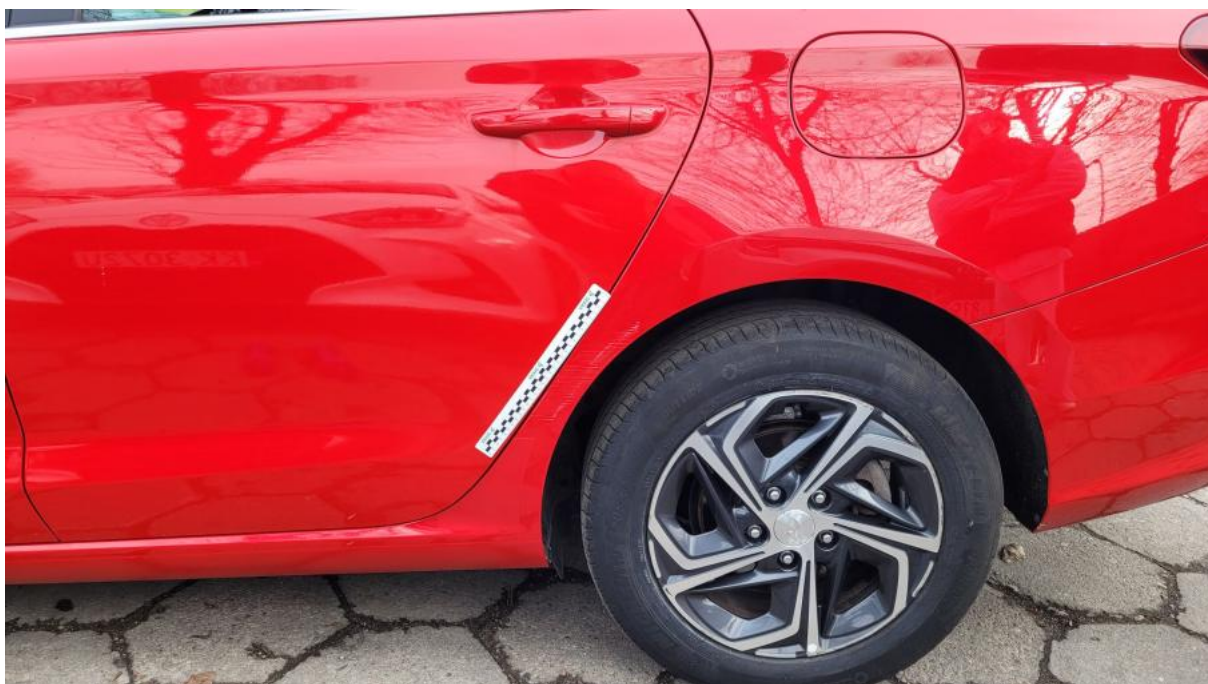
Fot. 79

Błotnik tylny L / Ściana boczna L - zdjęcie poglądowe 1

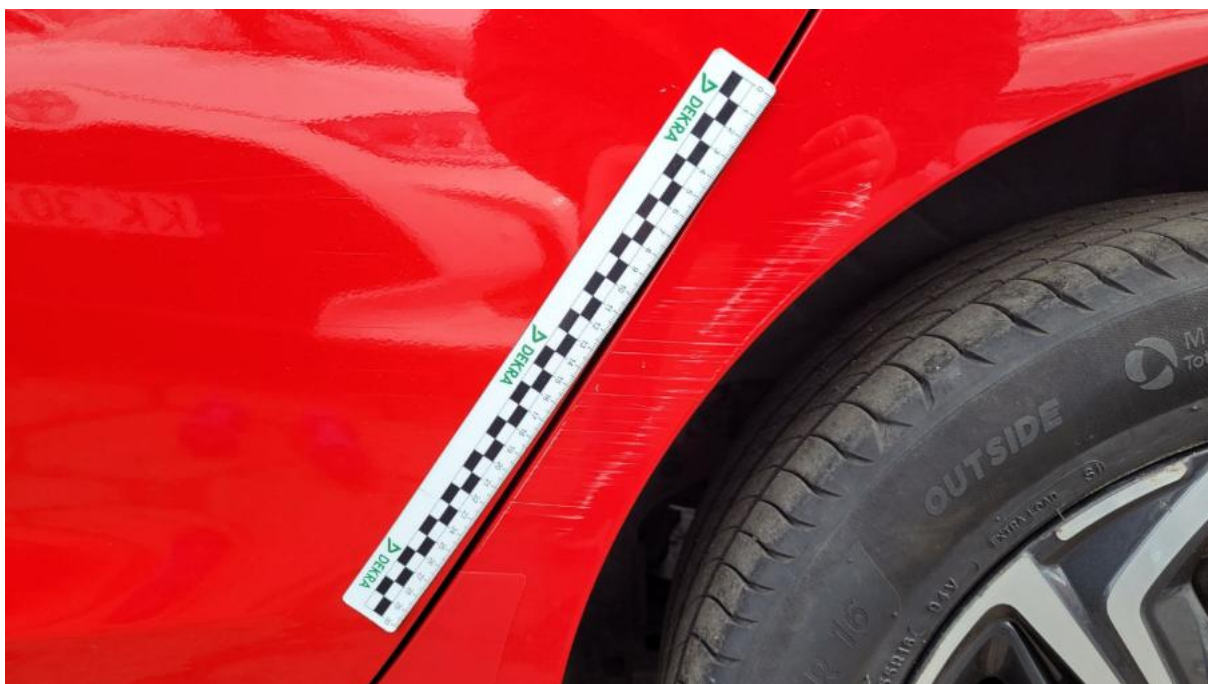
Fot. 80

Błotnik tylny L / Ściana boczna L - zdjęcie poglądowe 2

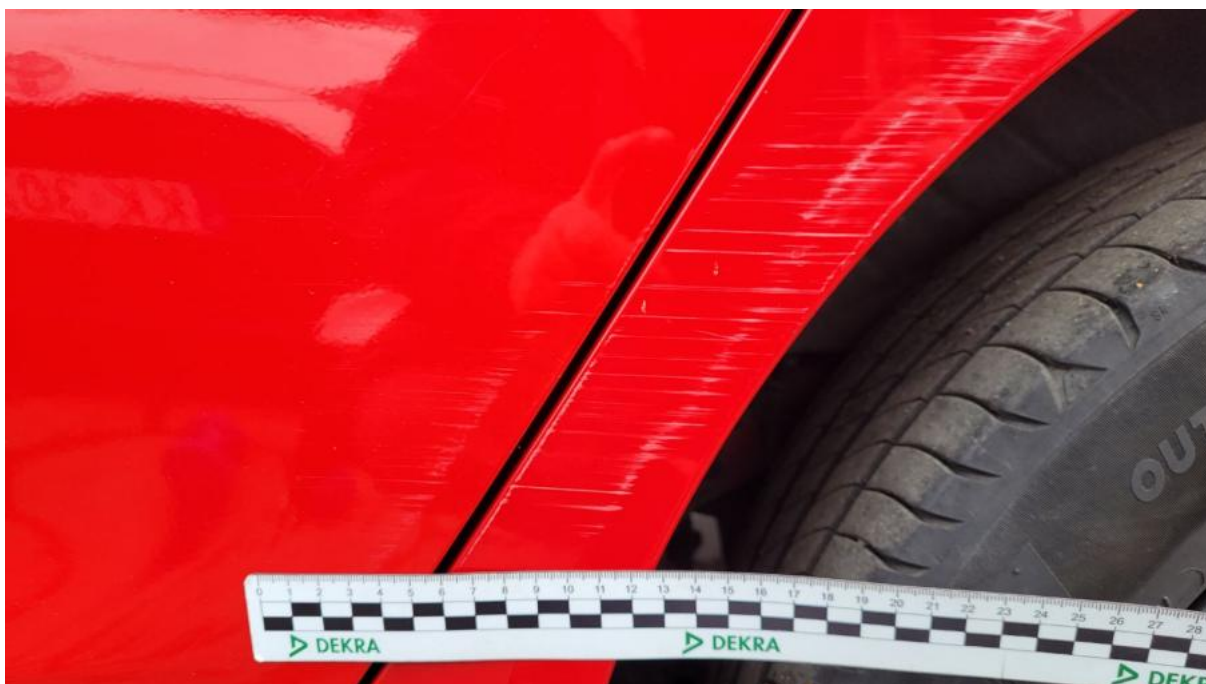
Fot. 82

Błotnik tylny L / Ściana boczna L - Rysa/odprysk 2

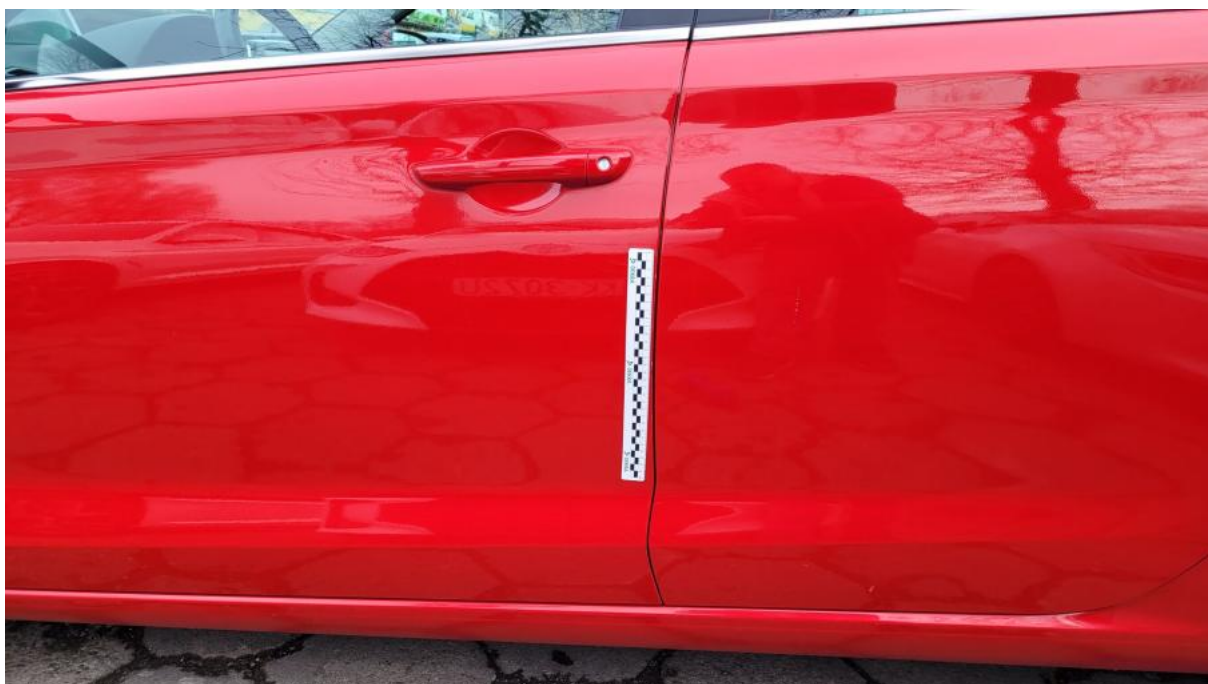
Fot. 83

Drzwi przed L - zdjęcie pogładowe 1

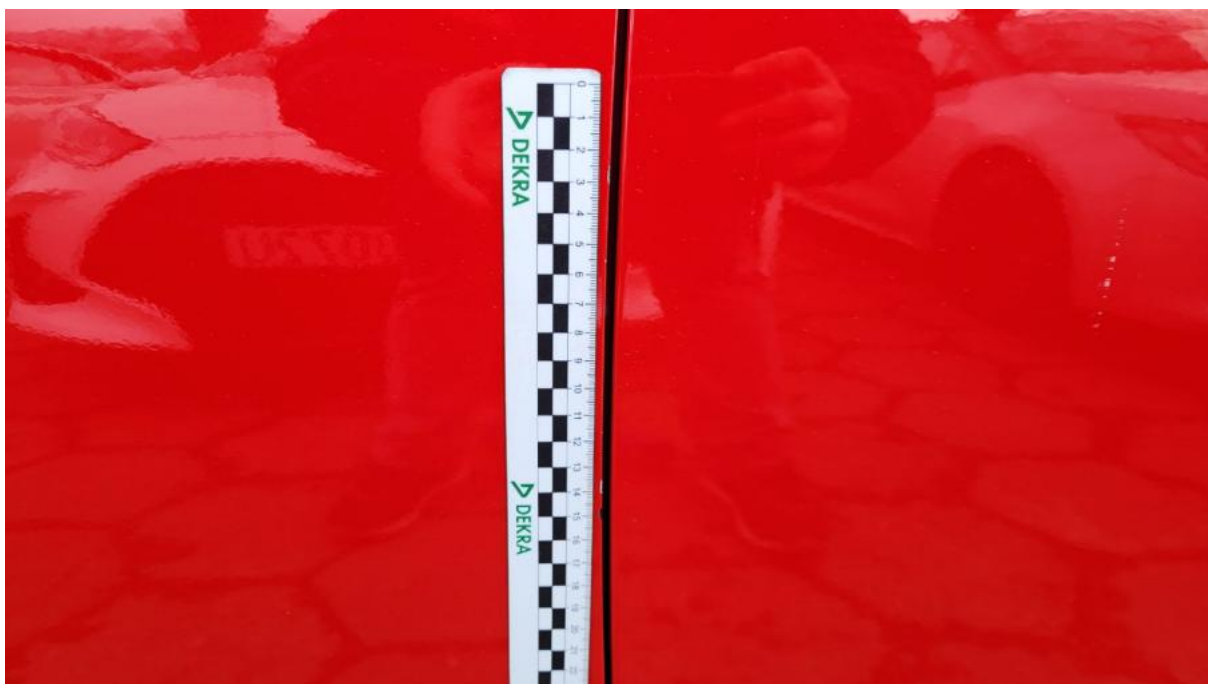
Fot. 84

Drzwi przed L - zdjęcie pogładowe 2

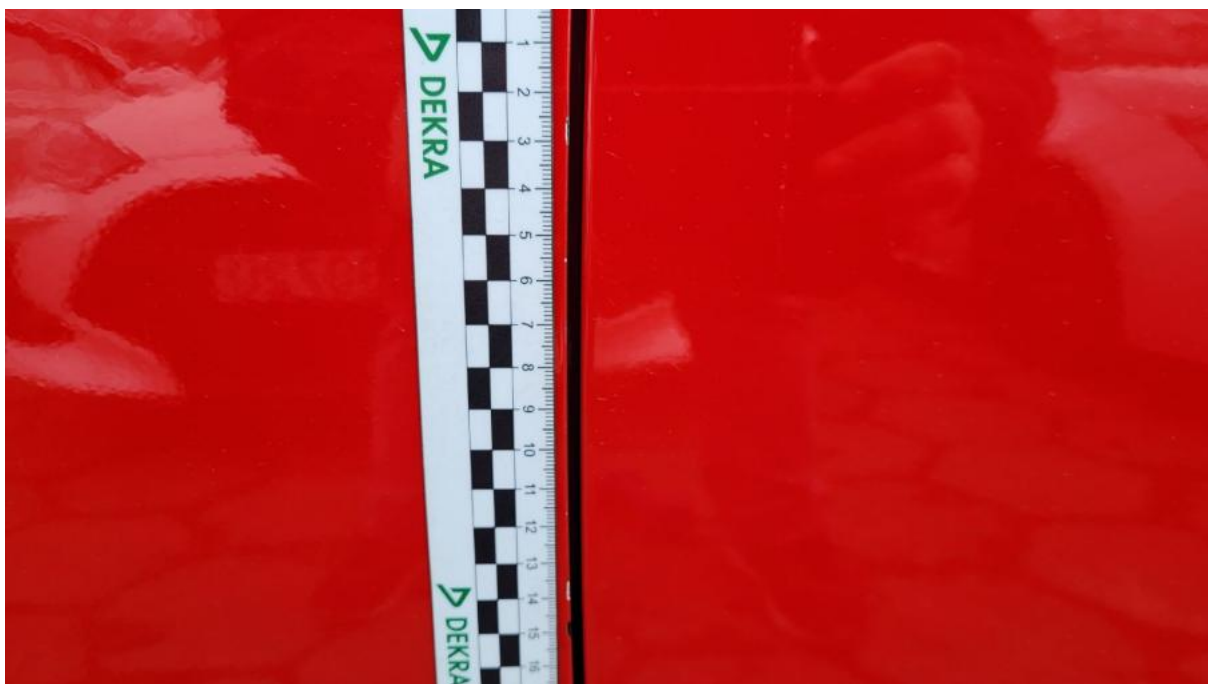
Fot. 85

Drzwi przed L - Rysa/odprysk 1

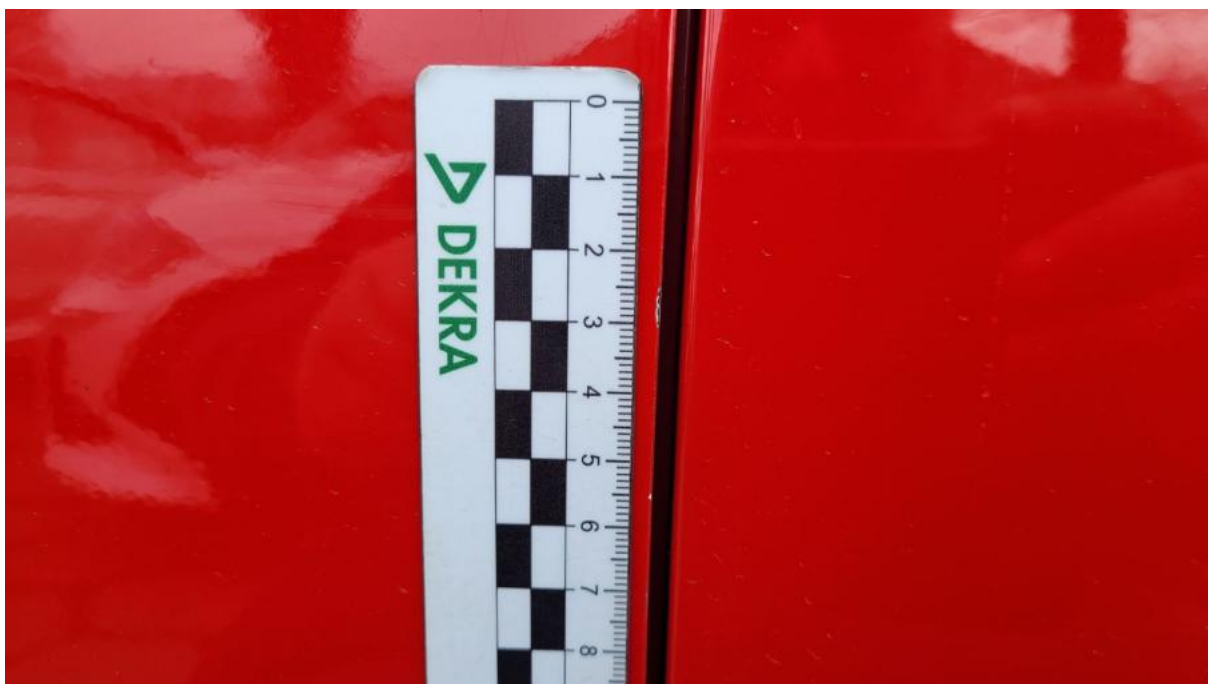
Fot. 86

Drzwi przed L - Rysa/odprysk 2
