Raport z oględzin pojazdu

Numer raportu	10734/4/26-15201	Data raportu	04-04-2026
Rzeczoznawcy	Michał Strzelczyk (WSP) mgr inż. Paweł Barszcz (WSP)	Data oględzin	26-03-2026
Nr zlecenia	PKOM(DZS)/GDA/18908/26/03/03Miejsce oględzin		AUTOMARKET WOLA, PRYMASA TYSI...

Numer identyfikacyjny (VIN)	TMAH381BGMJ098429
Marka, model	HYUNDAI i30 Wagon 20-24
Typ, wersja	i30 1.0 T-GDI Comfort DCT
Numer rejestracyjny	WD7157T
Silnik (rodz./poj./moc)	benz./998 ccm/88 kW
Stan licznika	86 491 km
Data 1. rej./rok prod.	22-06-2021/2021
Data nast. bad. techn.	09-03-2027
Nadwozie	KOM 5/5
Lakier	czerwony/2-warstwowy uni
Skrzynia biegów	automatyczna

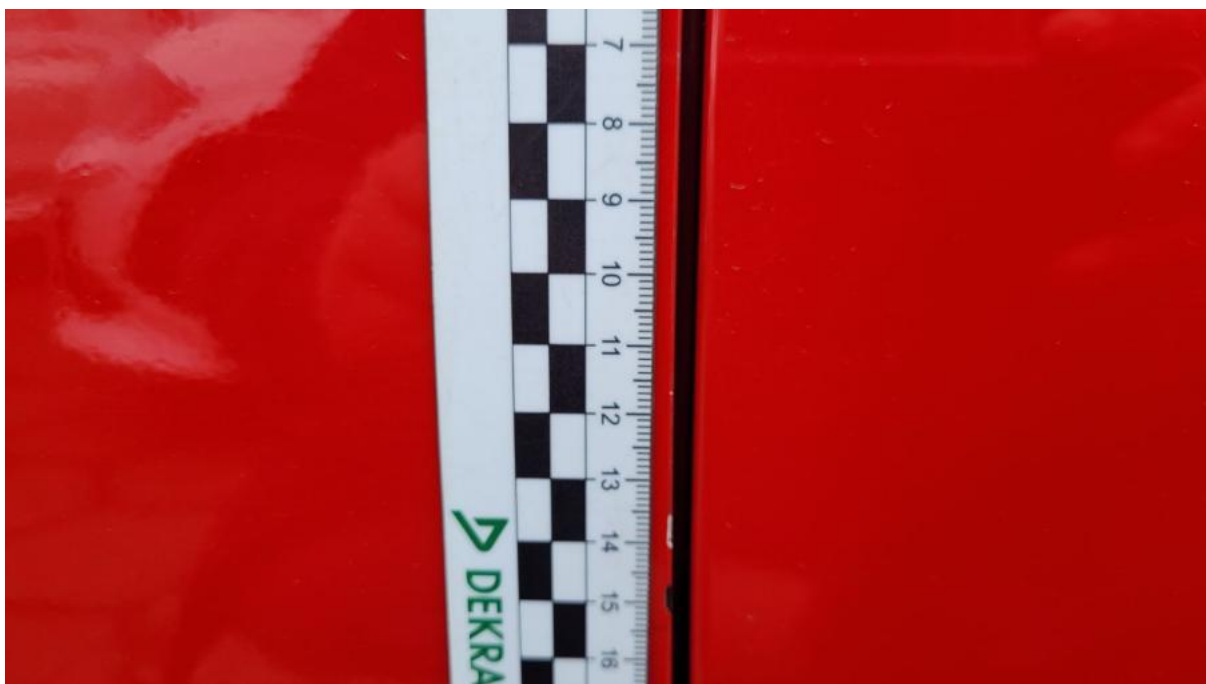
Fot. 87

Drzwi przed L() - Rysa/odprysk 3

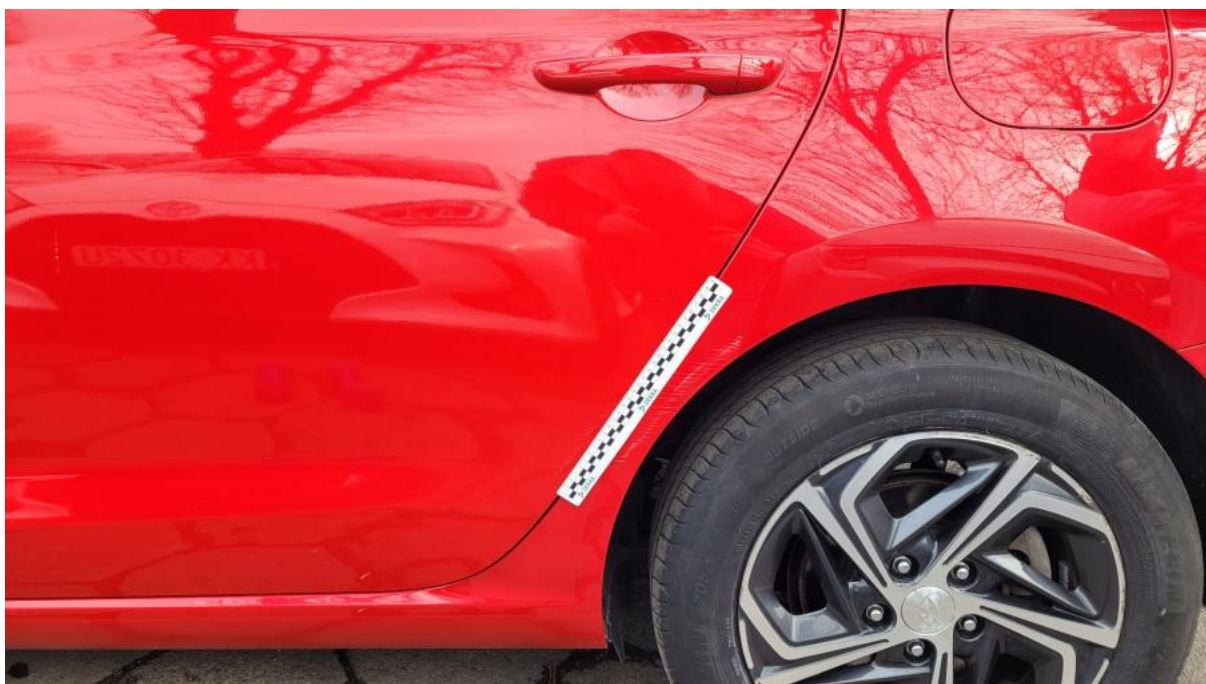
Fot. 88

Drzwi tylne L - zdjęcie pogładowe 1

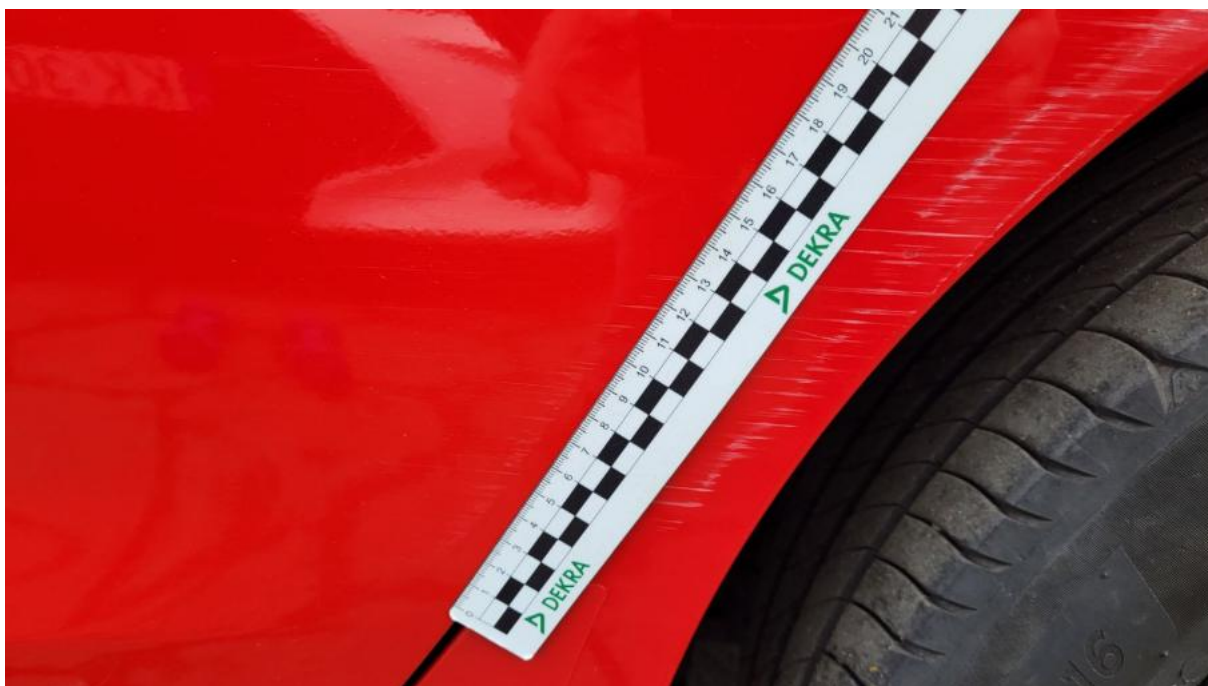
Fot. 89

Drzwi tylne L - zdjęcie poglądowe 2

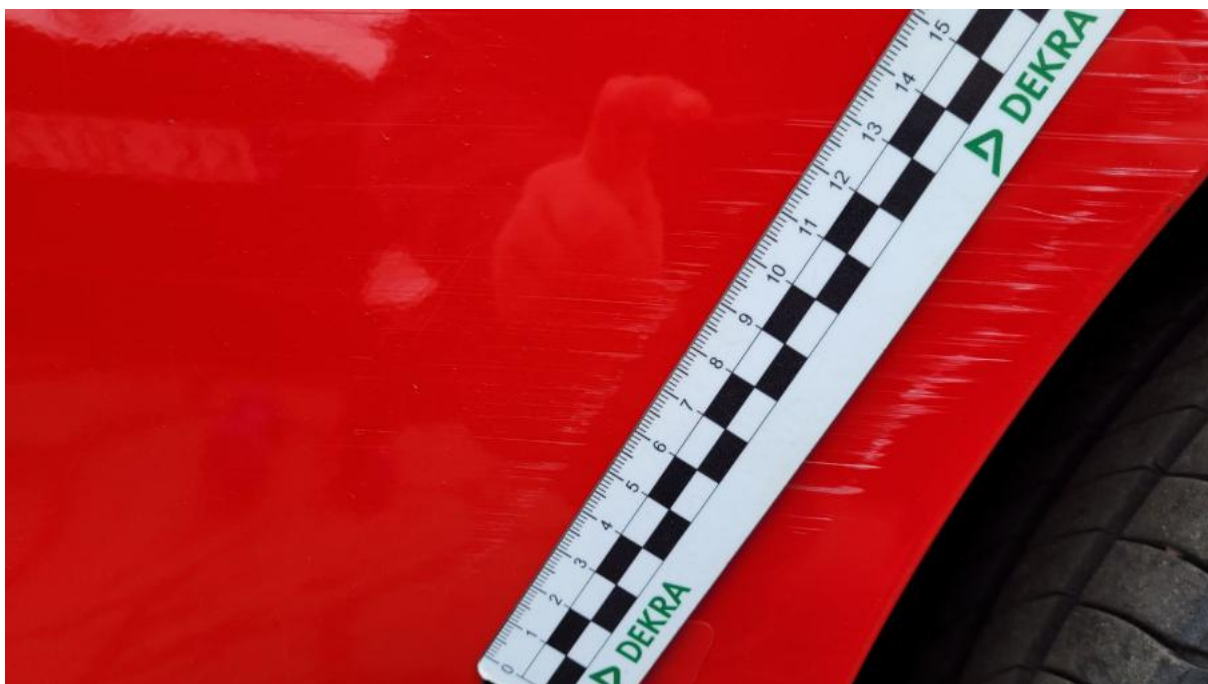
Fot. 90

Drzwi tylne L - Rysa/odprysk 1

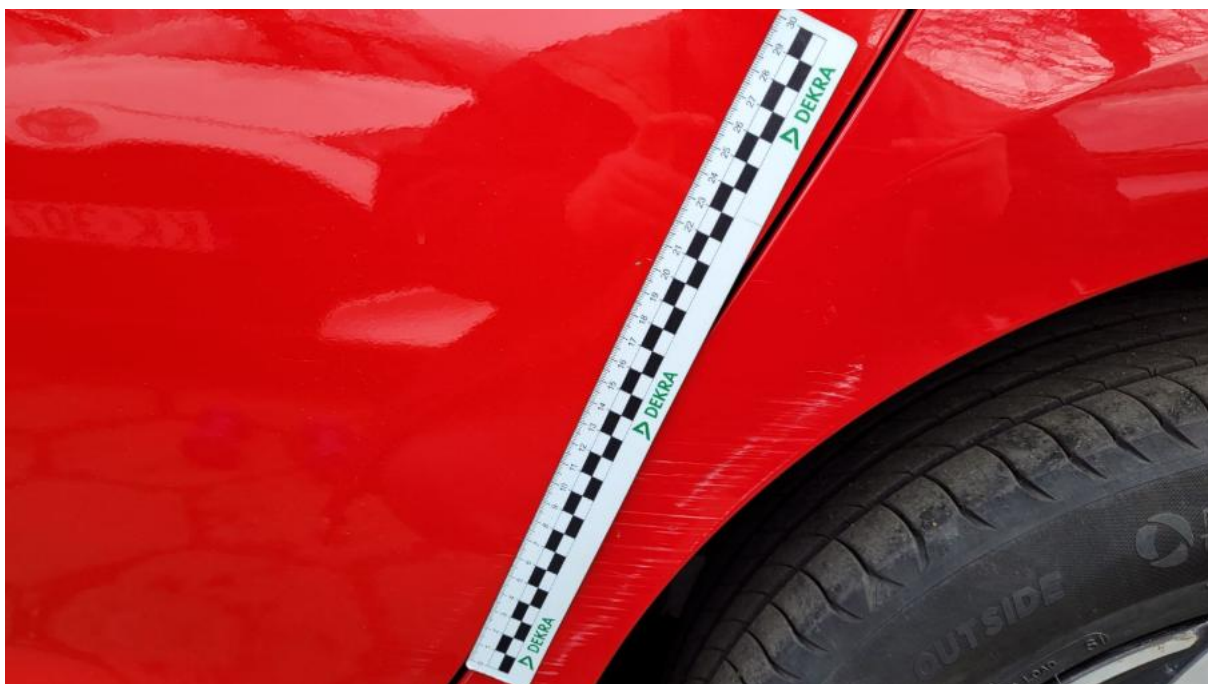
Fot. 91

Drzwi tylne L - Rysa/odprysk 2

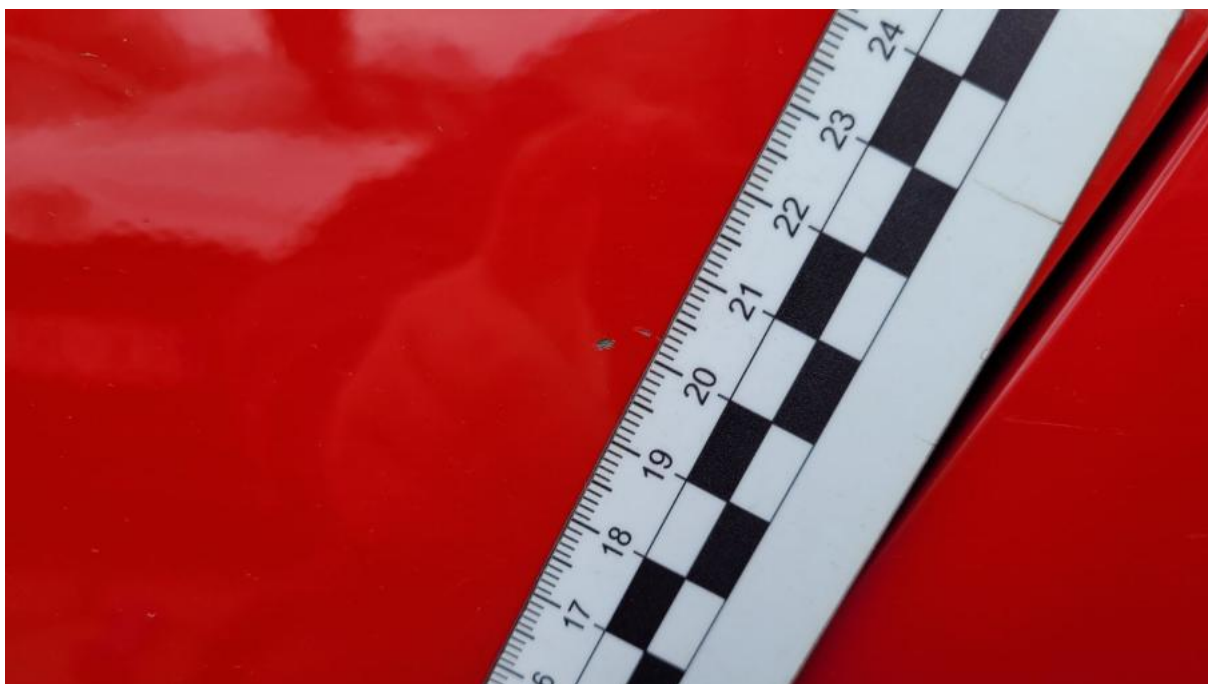
Fot. 92

Drzwi tylne L() - Rysa/odprysk 3

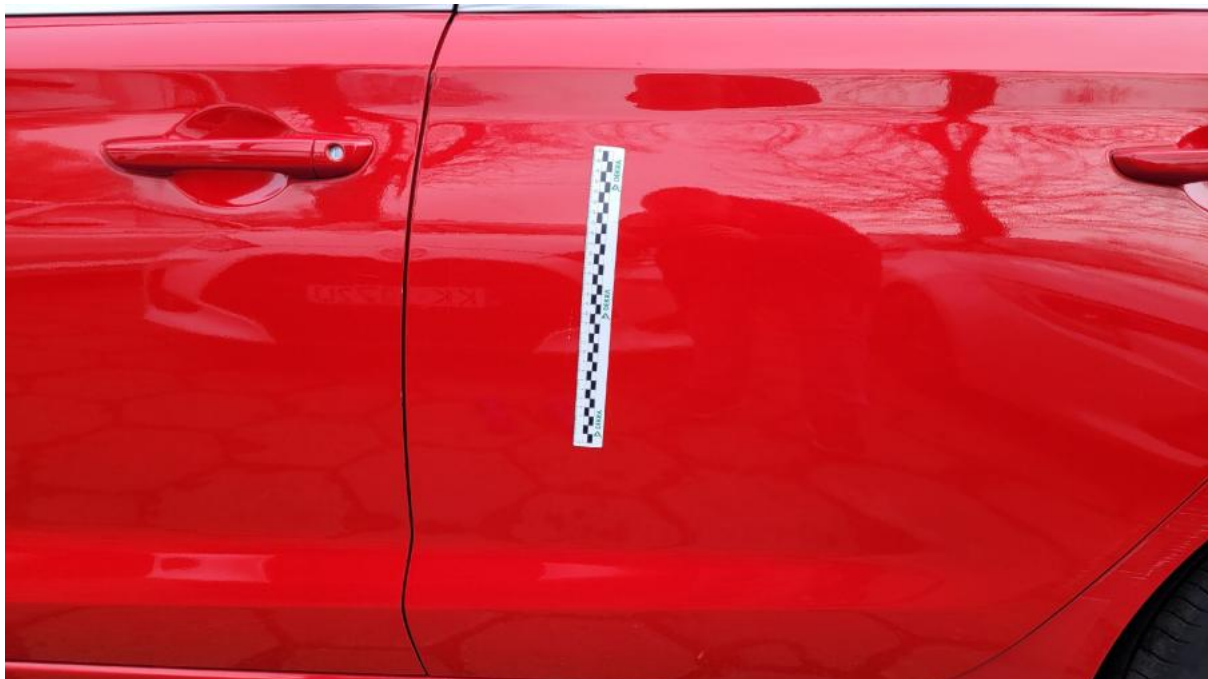
Fot. 94

Drzwi tylne L - Inne 2

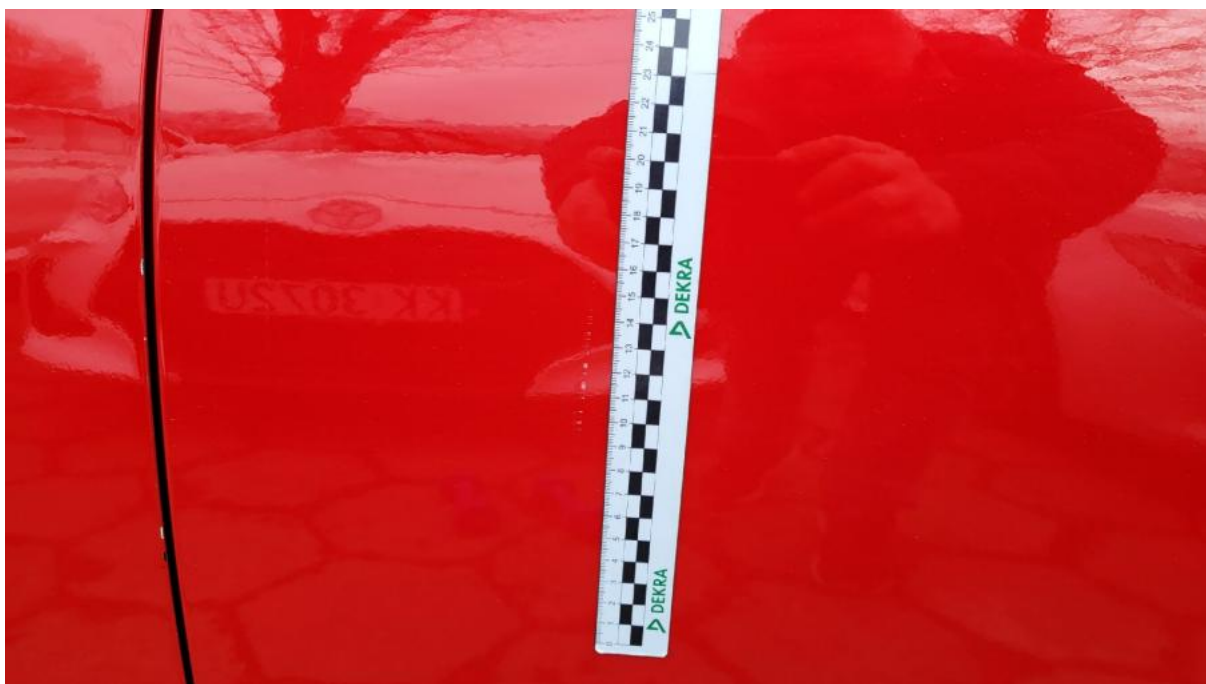
Fot. 95

Drzwi tylne L() - Inne 3

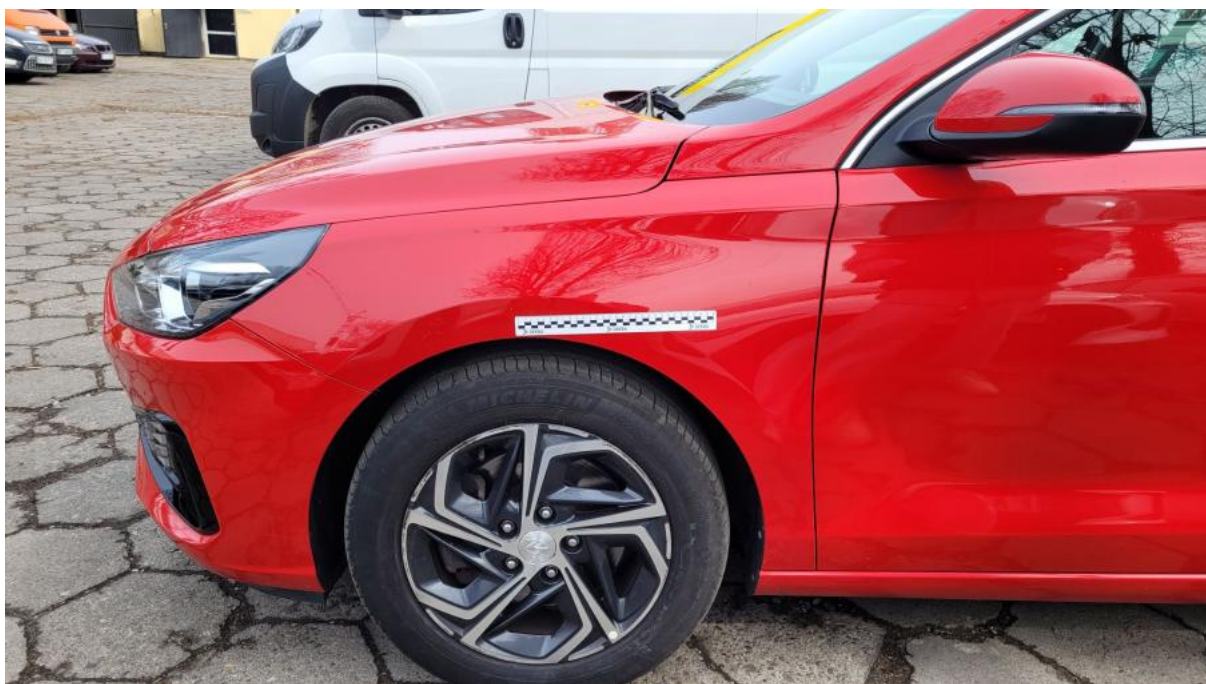
Fot. 96

Błotnik przedni L - zdjęcie poglądowe 1

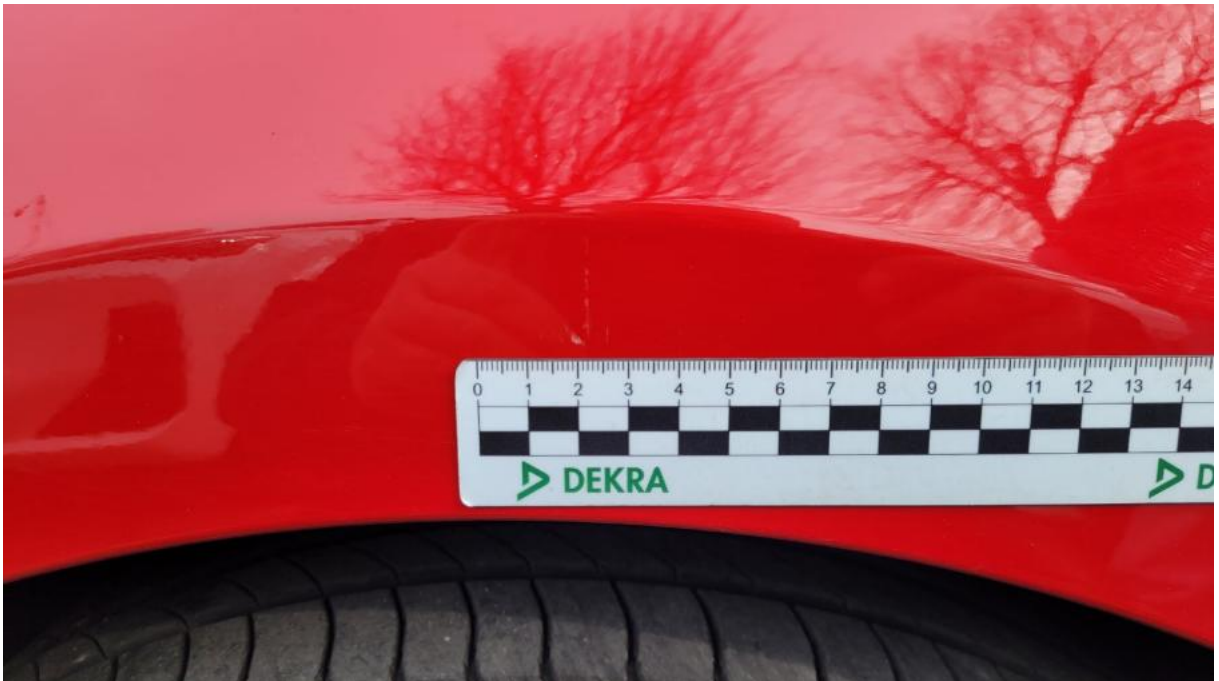
Fot. 97

Błotnik przedni L - zdjęcie poglądowe 2

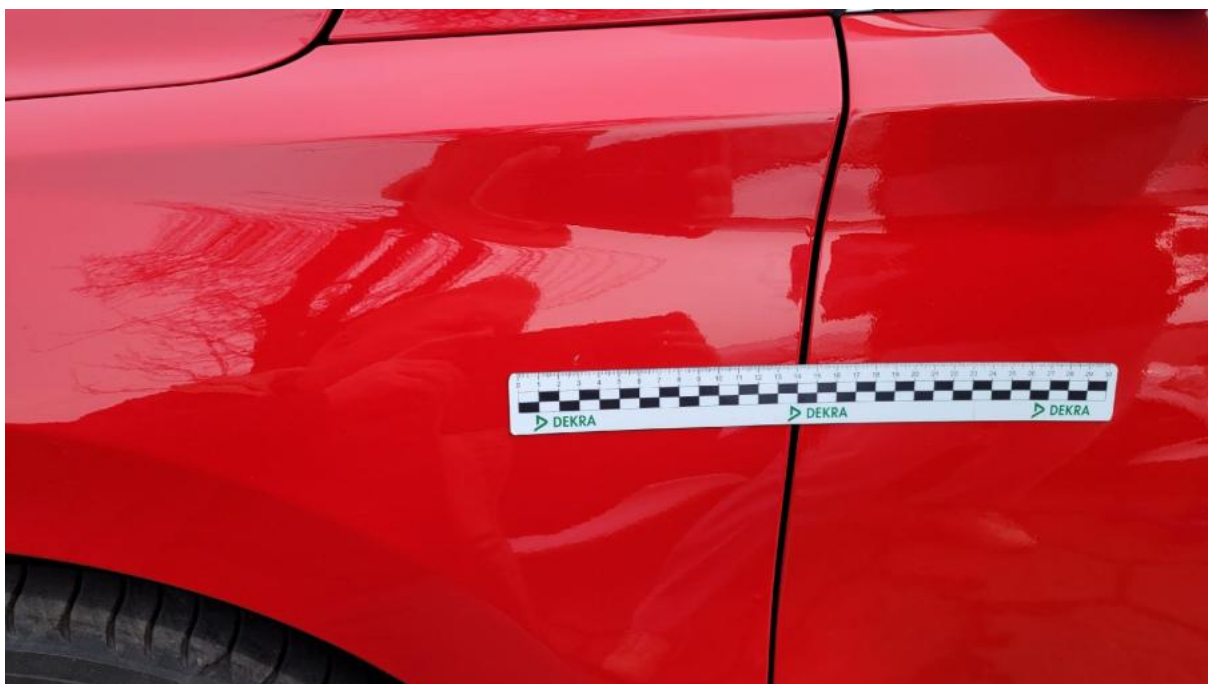
Fot. 99

Błotnik przedni L - Rysa/odprysk 2

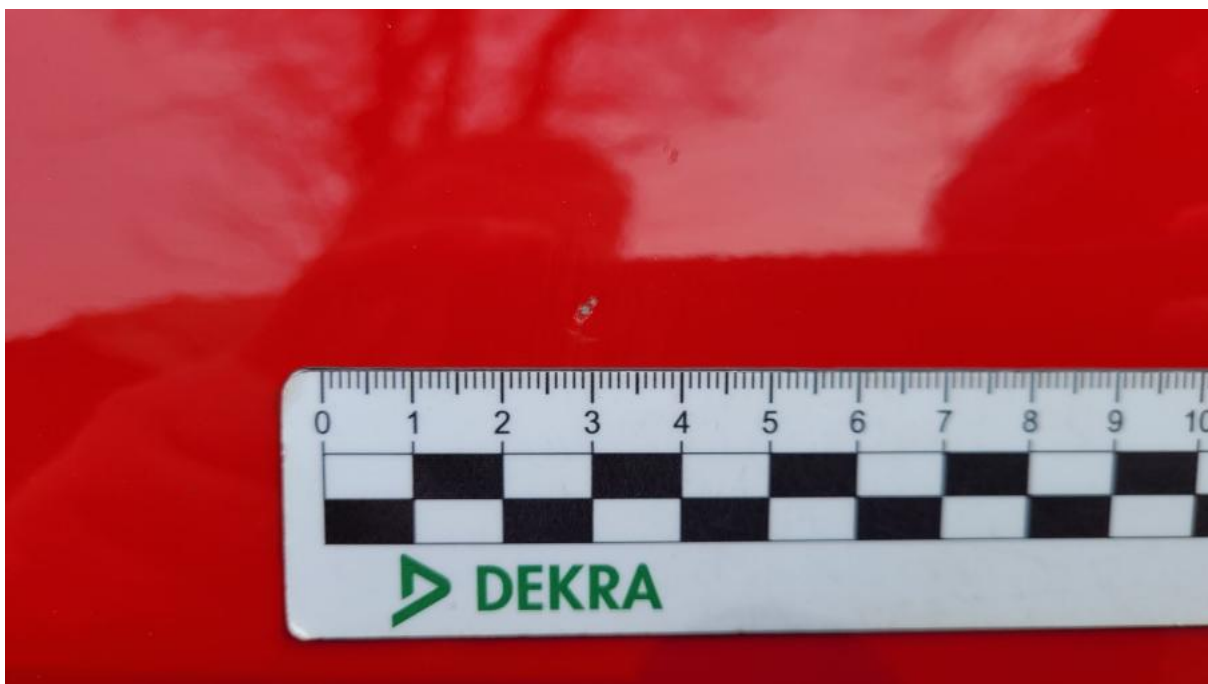
Fot. 100

Błotnik przedni L() - Rysa/odprysk 3
