Nr zlecenia DEKRA: PKOM(DZS)/GDA/29707/26/04/03
 Nr zlecenia/szkody:
 Data zlecenia: 03-04-2026

Ocena stanu technicznego pojazdu

Eurotax-Kod EC	Marka, model, typ pojazdu				Rodzaj nadwozia
	CITROEN, C-Elysee, Selection				sedan
Rodzaj silnika	Pojemność [ccm]	Moc [KM/kW]	Skrzynia biegów	Stan licznika [km] (odczytany)	Ilość drzwi/miejsc
z zapłonem iskrowym	1587	115/85	manualna	131 641	4/5
Nr rej. pojazdu	Nr nadwozia (VIN)		Data 1-rej./rok prod.	Następne bad. tech.	Lakier
WD4216T	VF7DDNFP6JJ565602		10-08-2018/2018	21-12-2025	szary/2-warstwowy metalizowany

Data oględzin: 09-04-2026

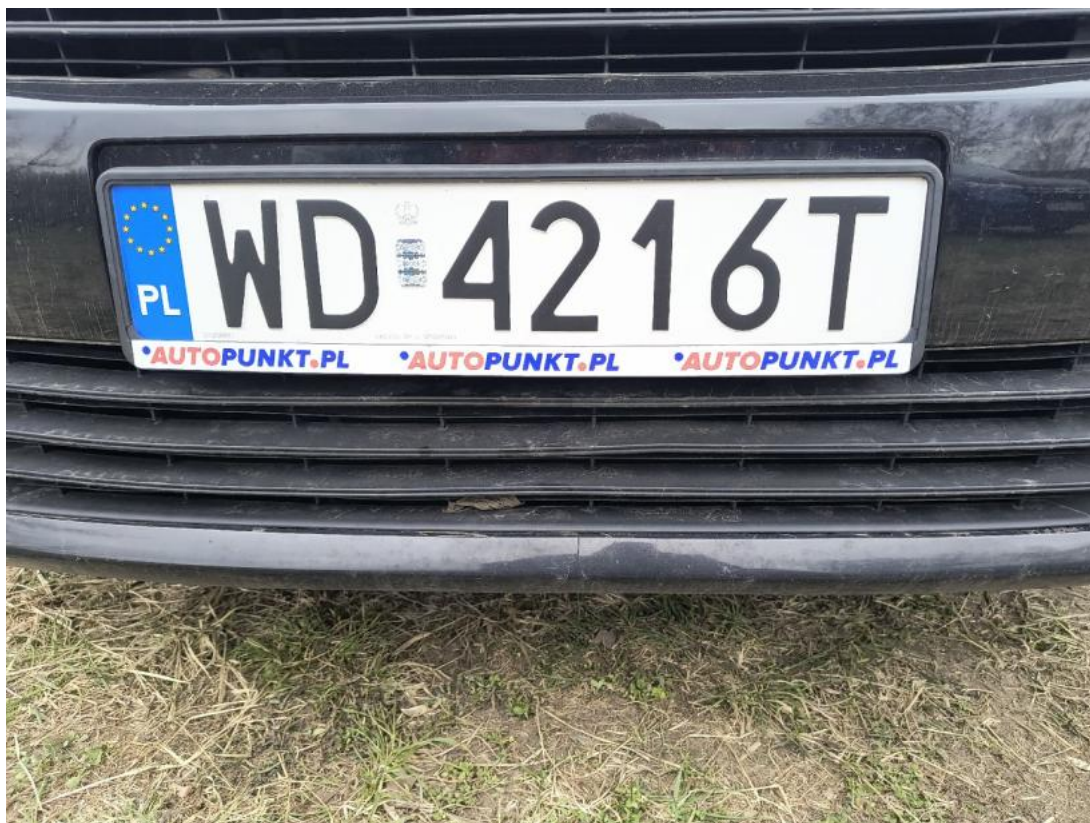
Fot. 37

Poz.	Nazwa części	Nr katalogowy	Opis uszkodzenia	NS [%]
1	Zderzak PRZ		pęknięcie	
2	Deska rozdzielcza		pęknięcie	
3	Dysza nawiewu deski rozdzielczej śr. P		pęknięcie

Zderzak - zdjęcie poglądowe 1

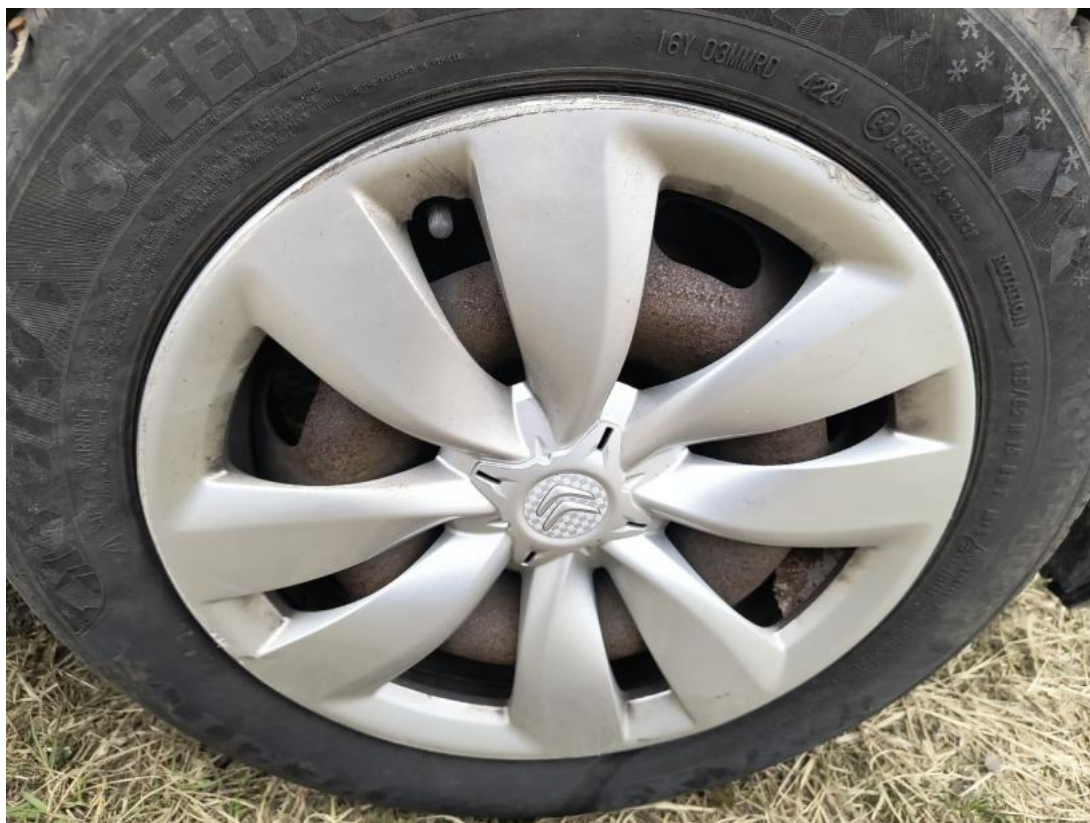
Fot. 39

Poz.	Nazwa części	Nr katalogowy	Opis uszkodzenia	Czas [rbg]
1	Drzwi P P		odpryski lakieru	
2	Drzwi P L		zarysowanie	
3	Kołpak PP		zarysowanie	
4	Kołpak TL		zarysowanie	
5	Kołpak PL		zarysowanie	
6	Tapicerka drzwi TL		zarysowanie	
7	Tapicerka drzwi TP		zarysowanie	
8	Fotel PP		zabrudzenie

Kołpak przedni P - zdjęcie poglądowe 1

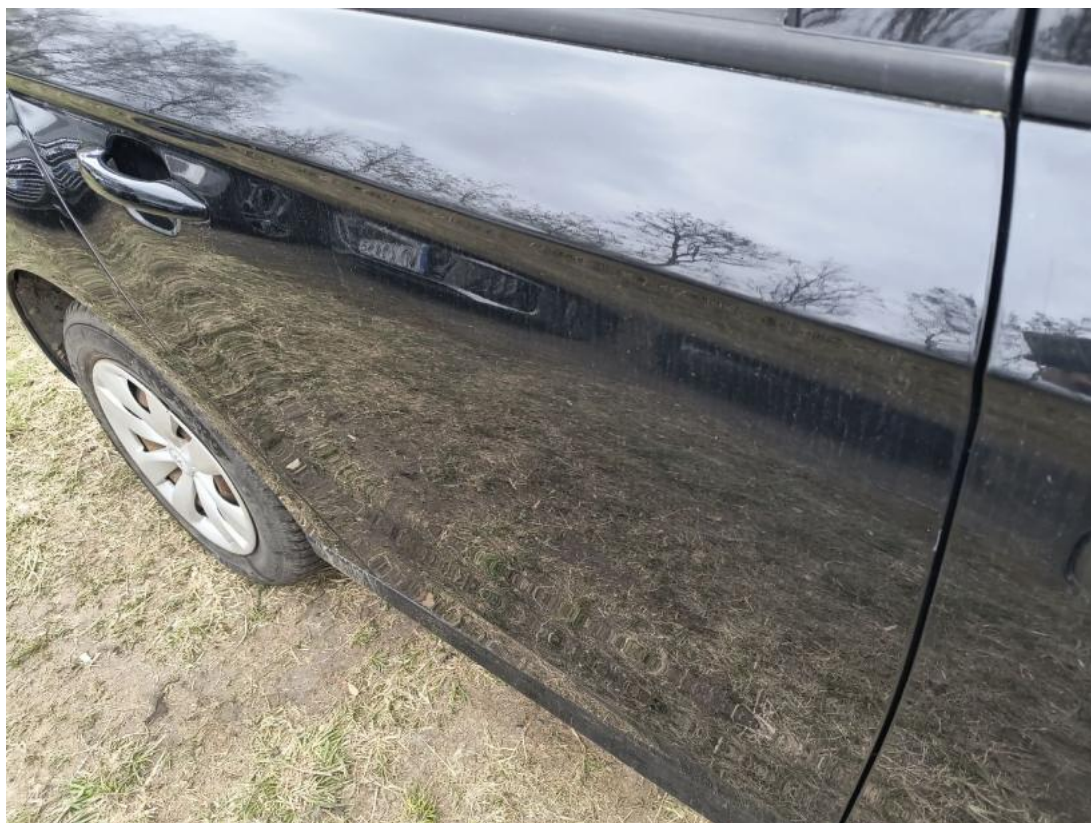
Fot. 43

Drzwi tylne P - zdjęcie poglądowe 1

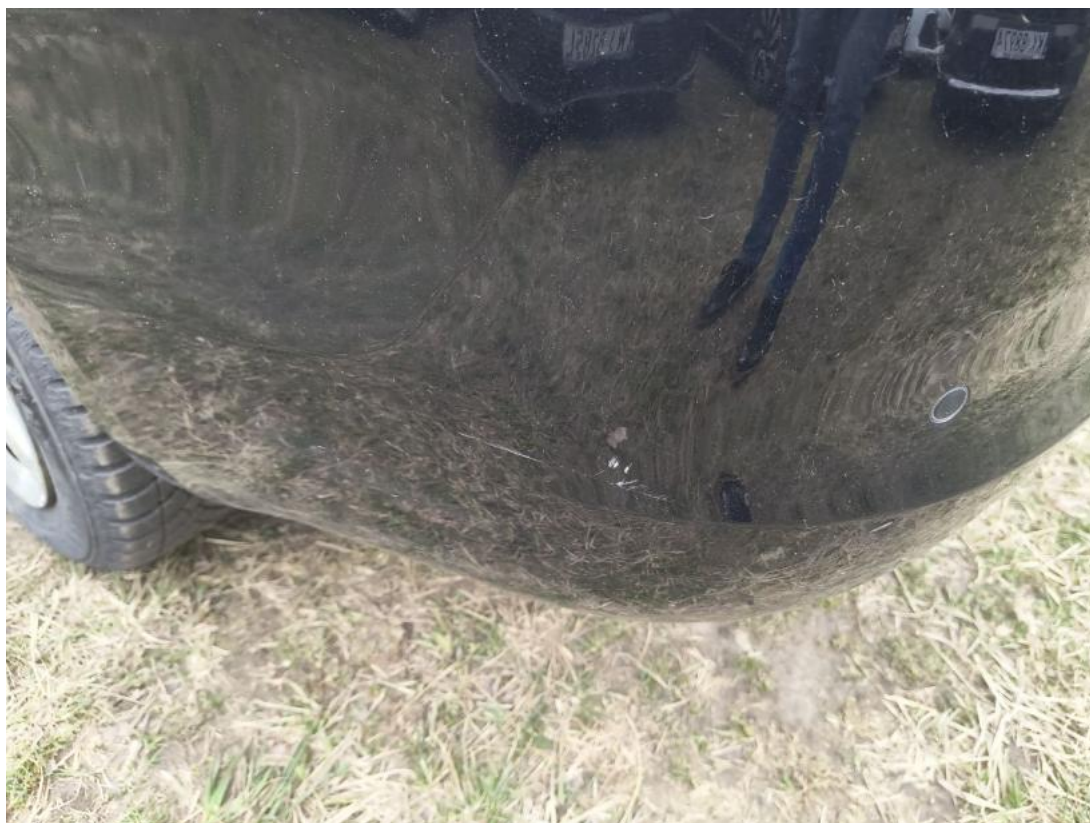
Fot. 45

Poz.	Nazwa części	Nr katalogowy	Opis uszkodzenia	Czas [rbg]
1	Błotnik TL		wgniecenie, zarysowanie	
2	Zderzak TYŁ		zarysowanie	
3	Kanapa		zabrudzenie	
4	Tapicerka drzwi PL		zabrudzenie	
5	Tapicerka drzwi PP		zabrudzenie	
6	Fotel PL		zabrudzenie	
7	Podłoga bagażnika		zarysowanie	
8	Wykładzina przestrzeni bagażowej		zabrudzenie

Zderzak tylny - zdjęcie poglądowe 1

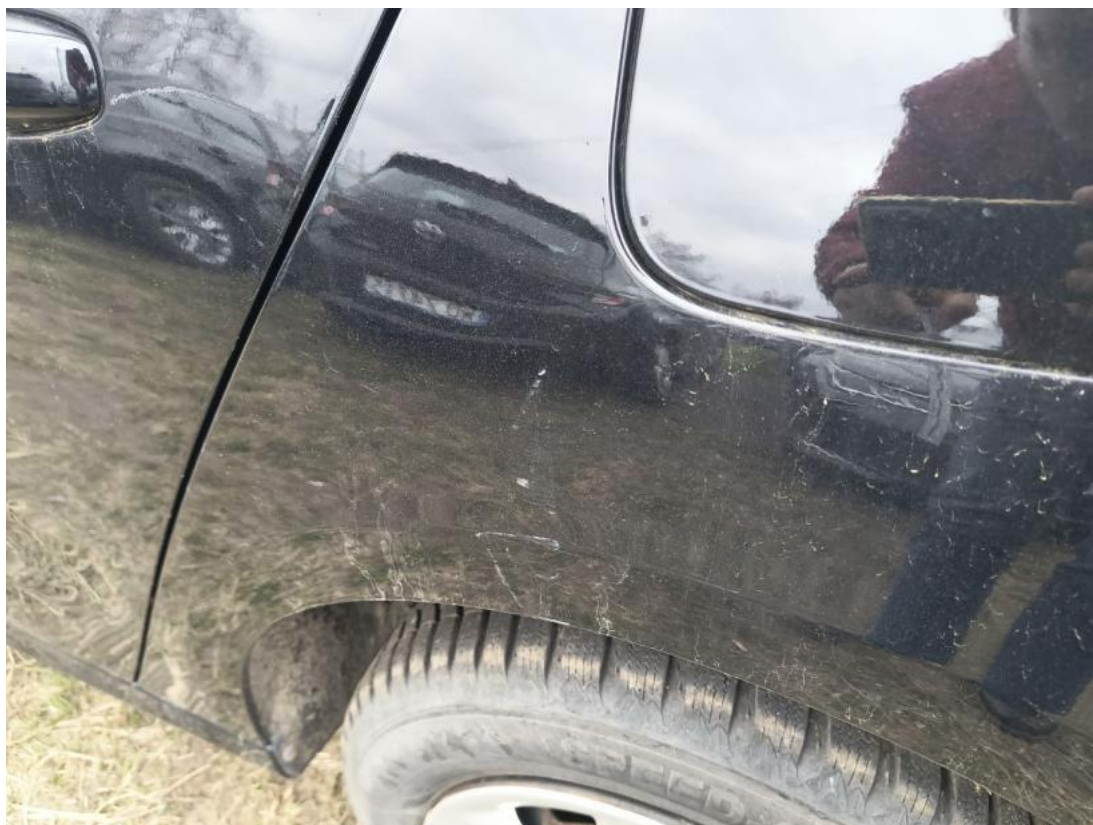
Fot. 47
Błotnik tylny L / Ściana boczna L - zdjęcie poglądowe 1

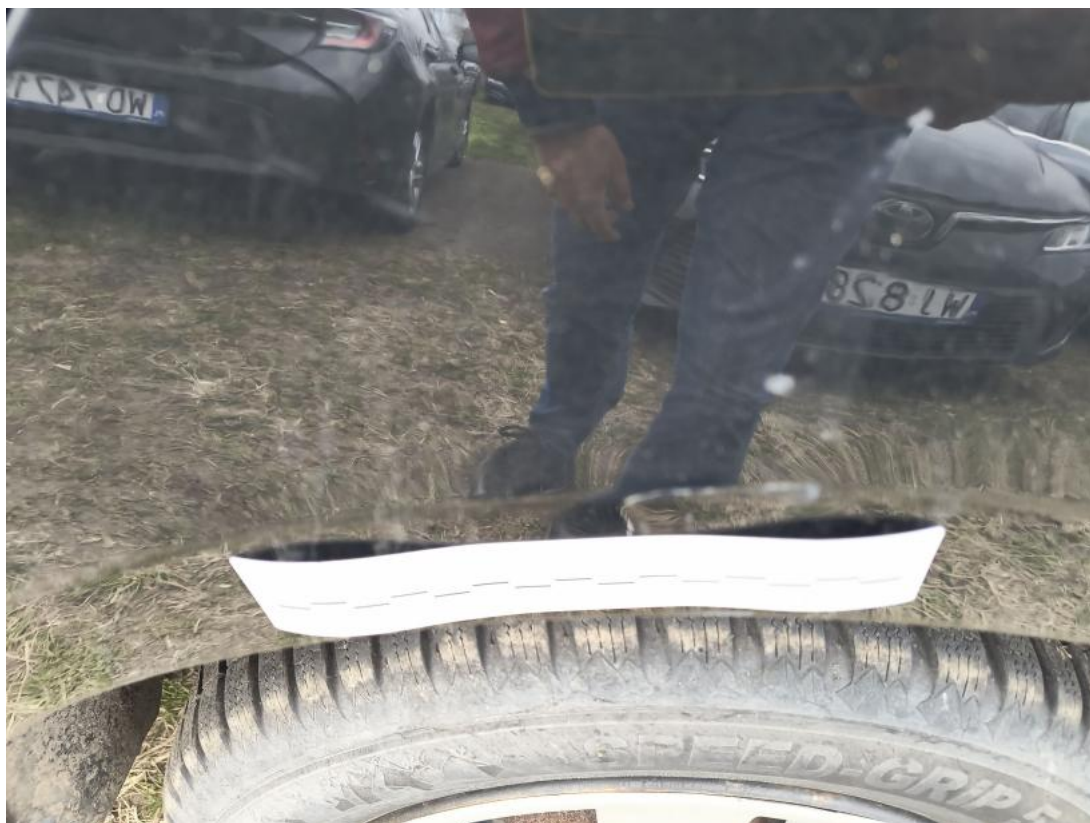
Fot. 49

Błotnik tylny L / Ściana boczna L - Wgniecenie/odkształcenie 1

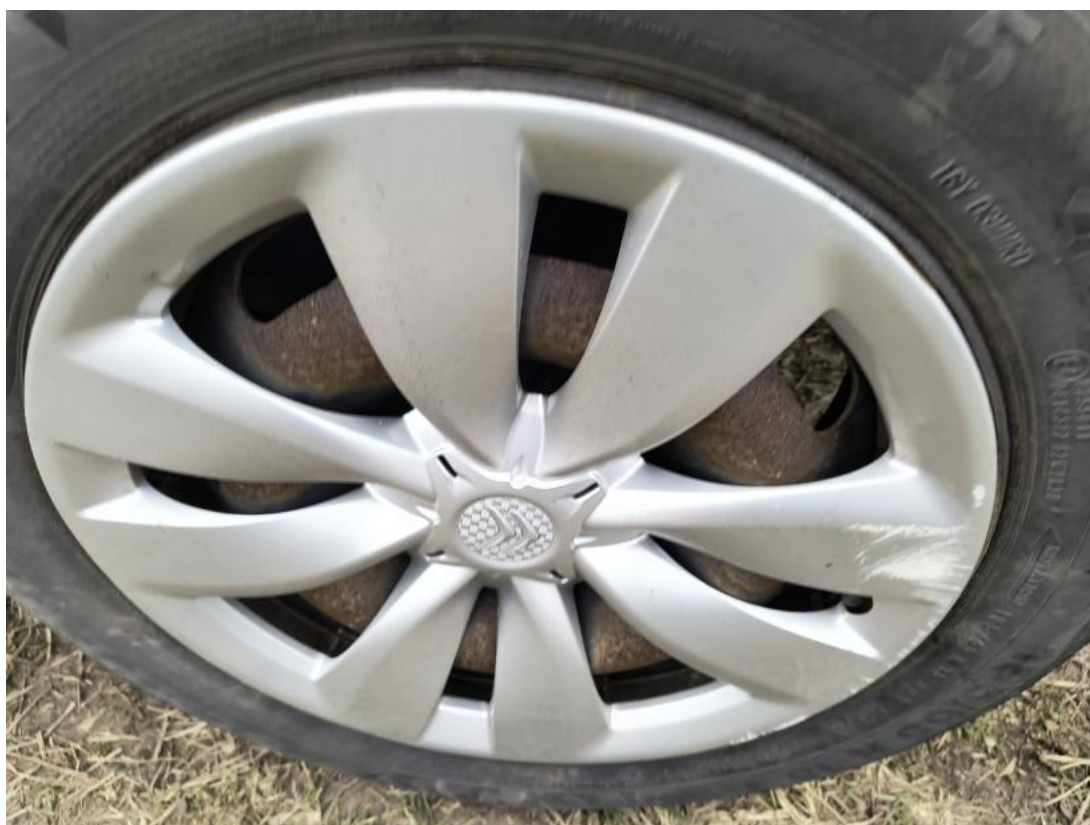
Fot. 50

Kołpak tylny L - zdjęcie poglądowe 1

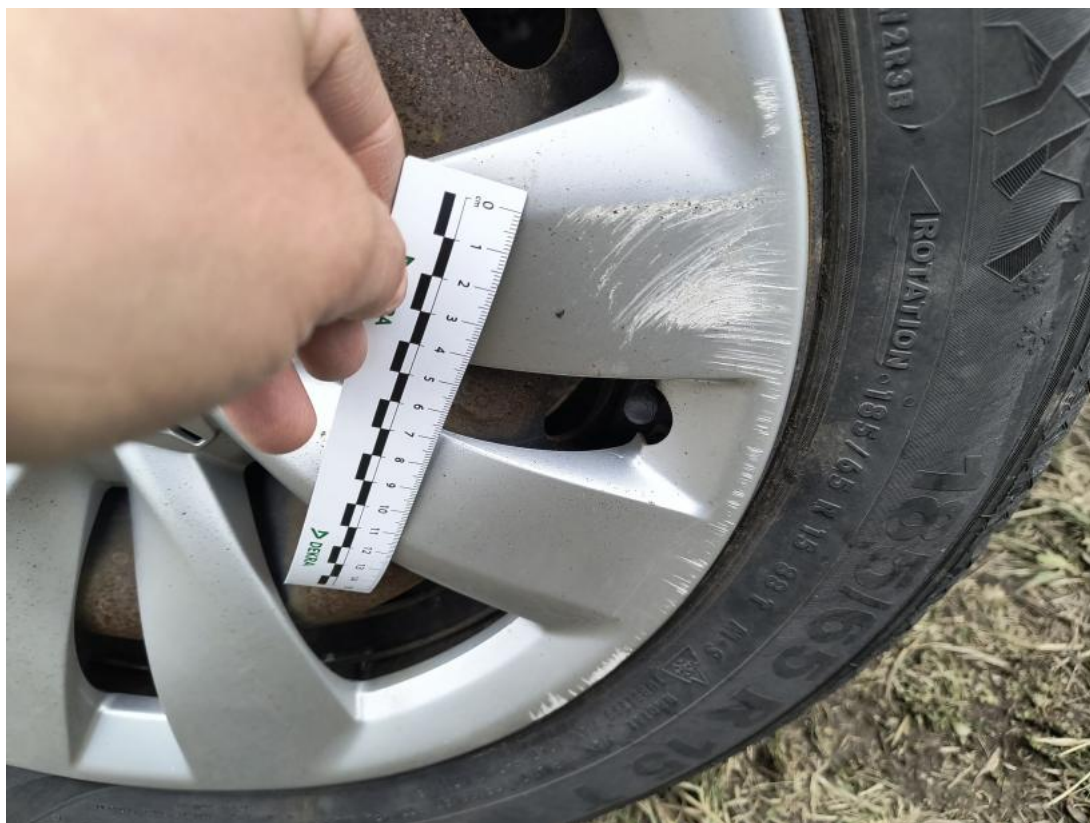
Fot. 51

Kołpak tylny L - Rysa/odprysk 1

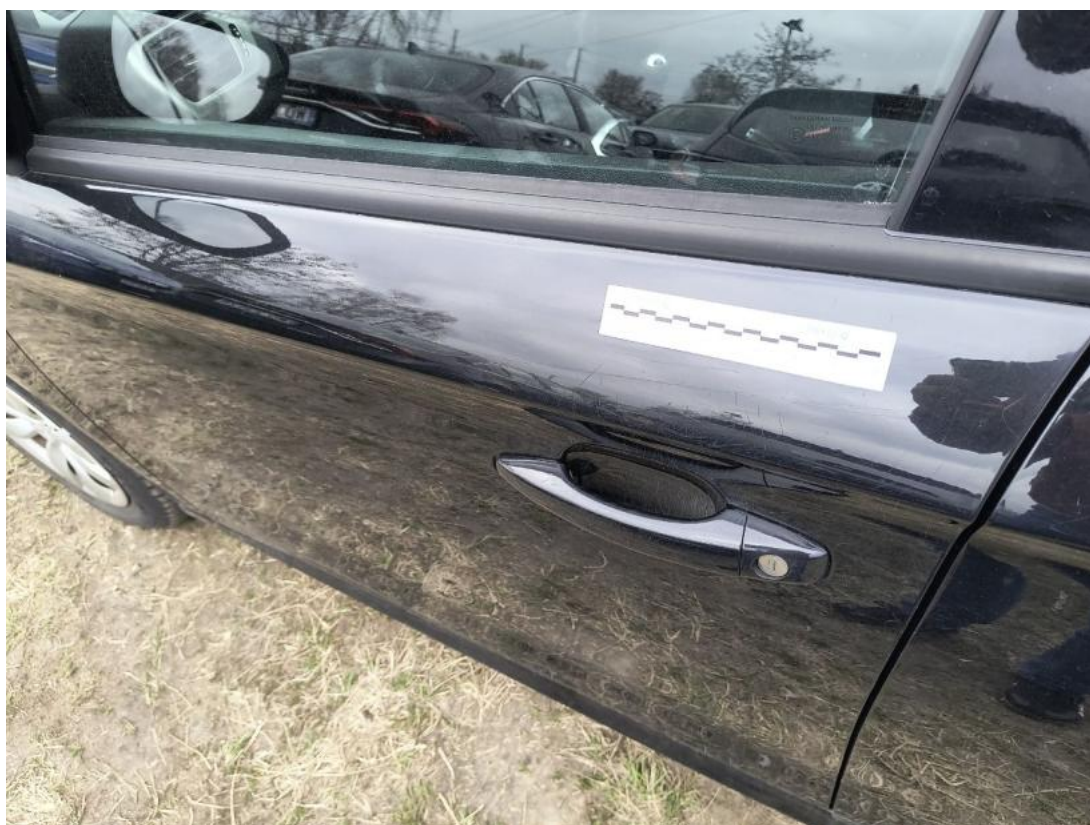
Fot. 52

Drzwi przed L - zdjęcie poglądowe 1

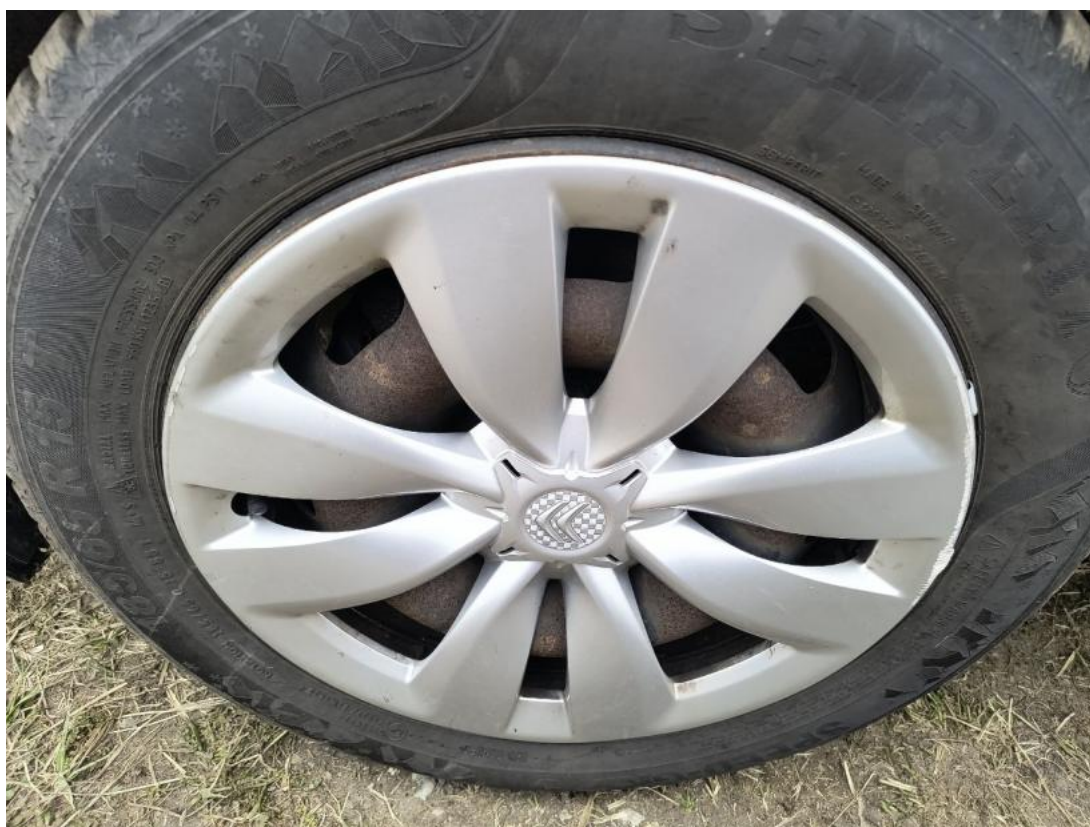
Fot. 54

Kołpak przedni L - zdjęcie pogładowe 1

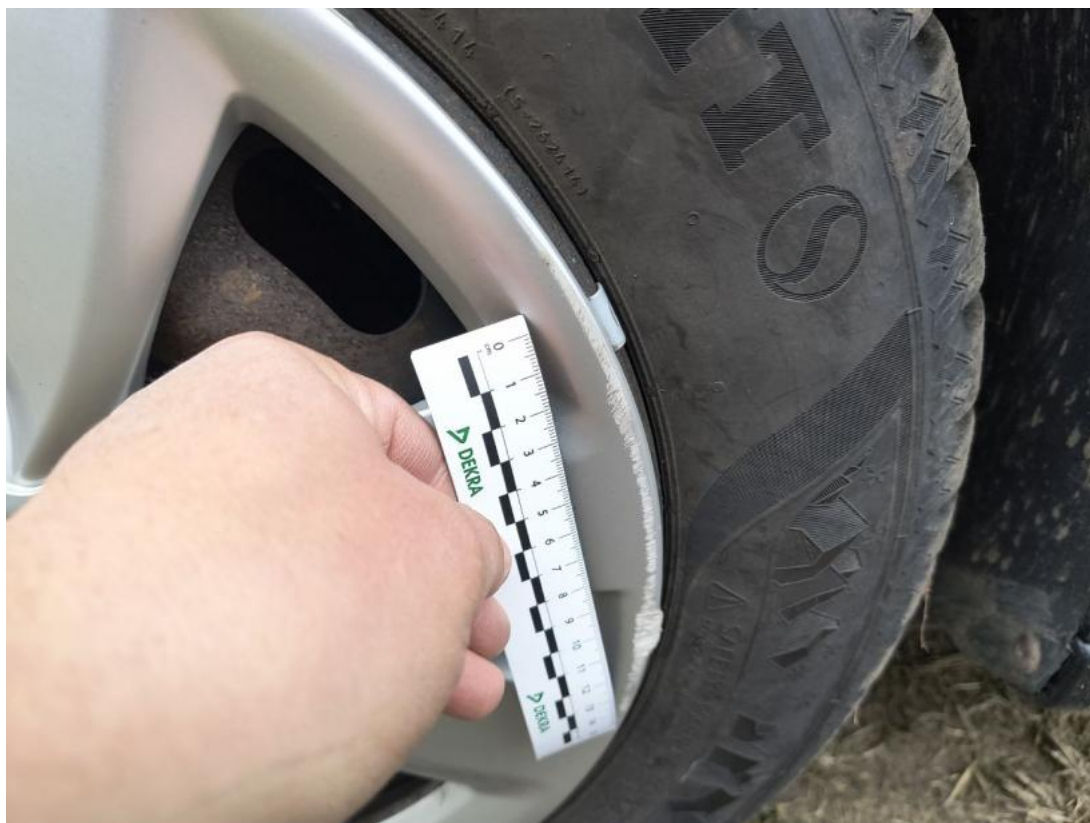
Fot. 55

Kołpak przedni L - Rysa/odprysk 1

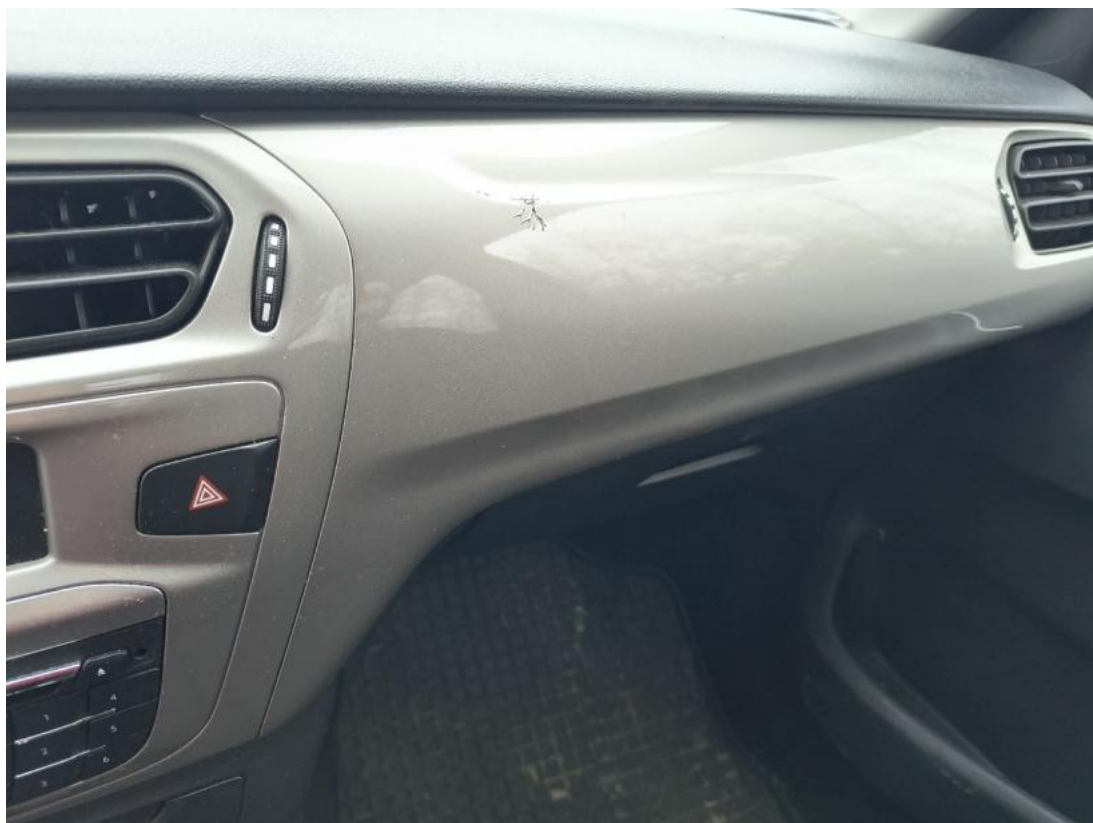
Fot. 57

Deska rozdzielcza - zdjęcie poglądowe 1

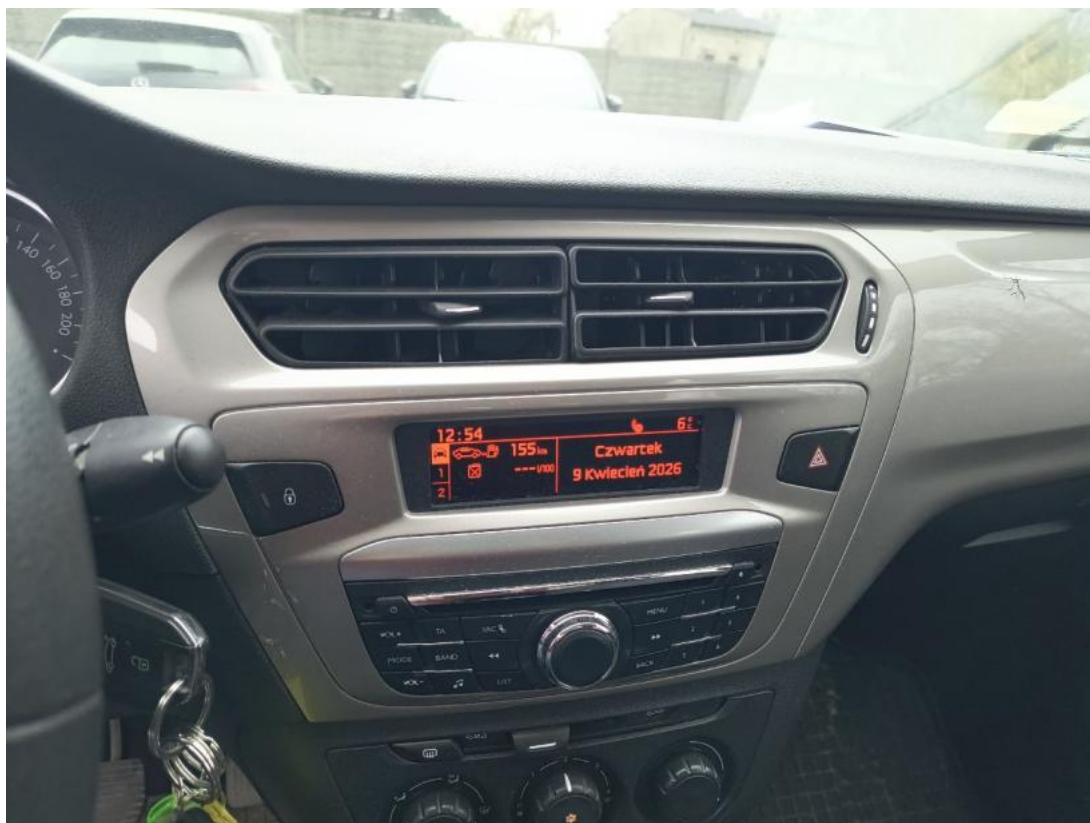
Fot. 59

Dysze nawiewu deski rozdzielczej - zdjęcie pogładowe 1

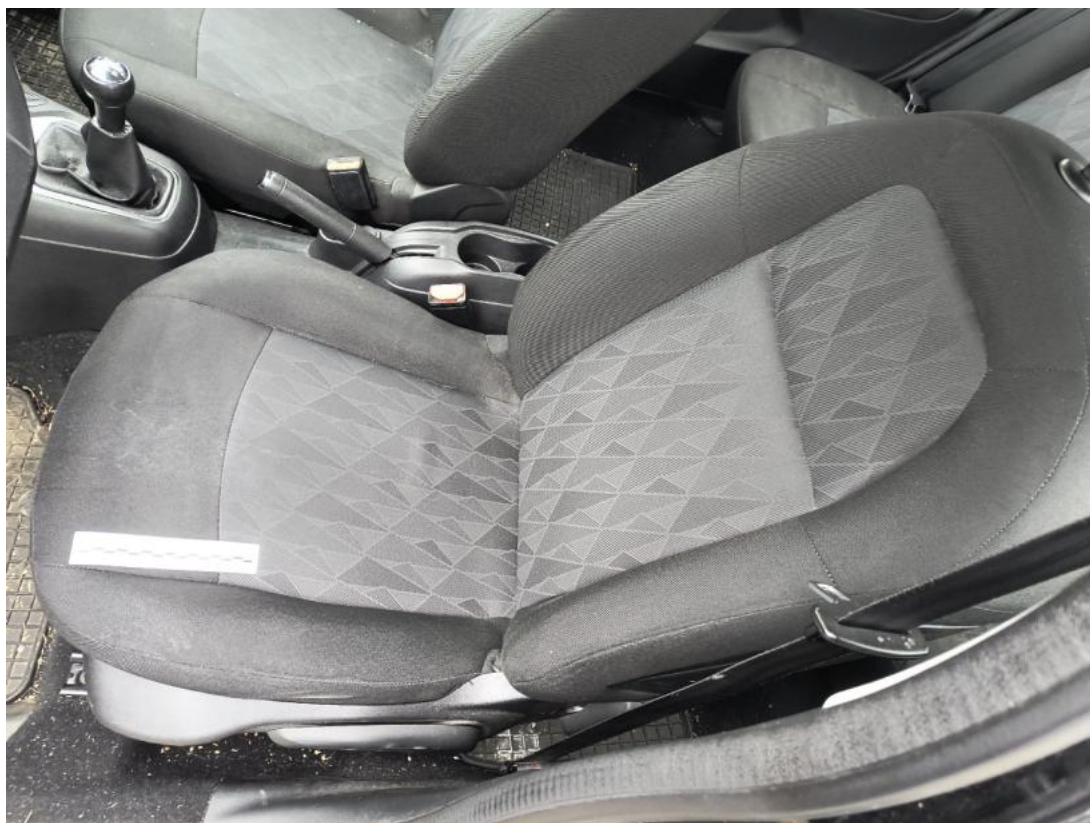
Fot. 61

Fotel prz. lew. - zdjęcie pogładowe 1

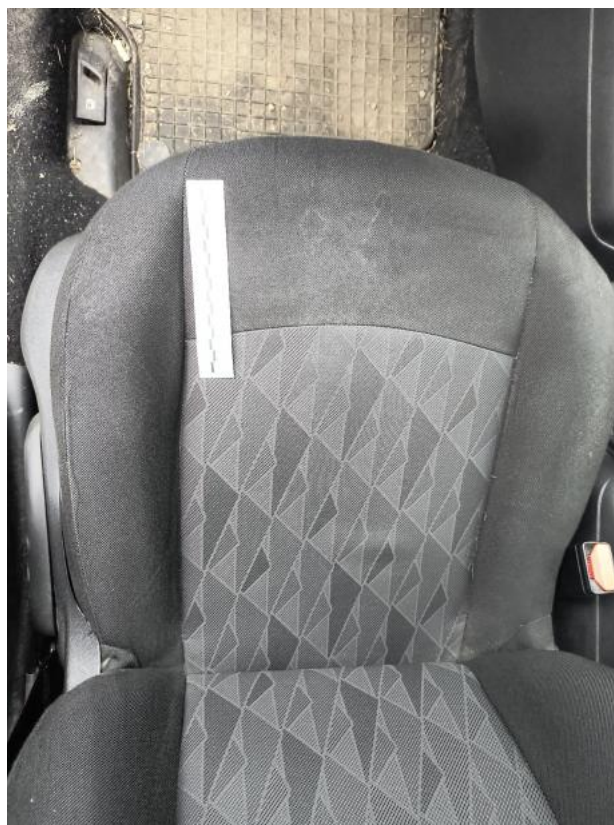
Fot. 62

Fotel prz. lew. - Inne 1

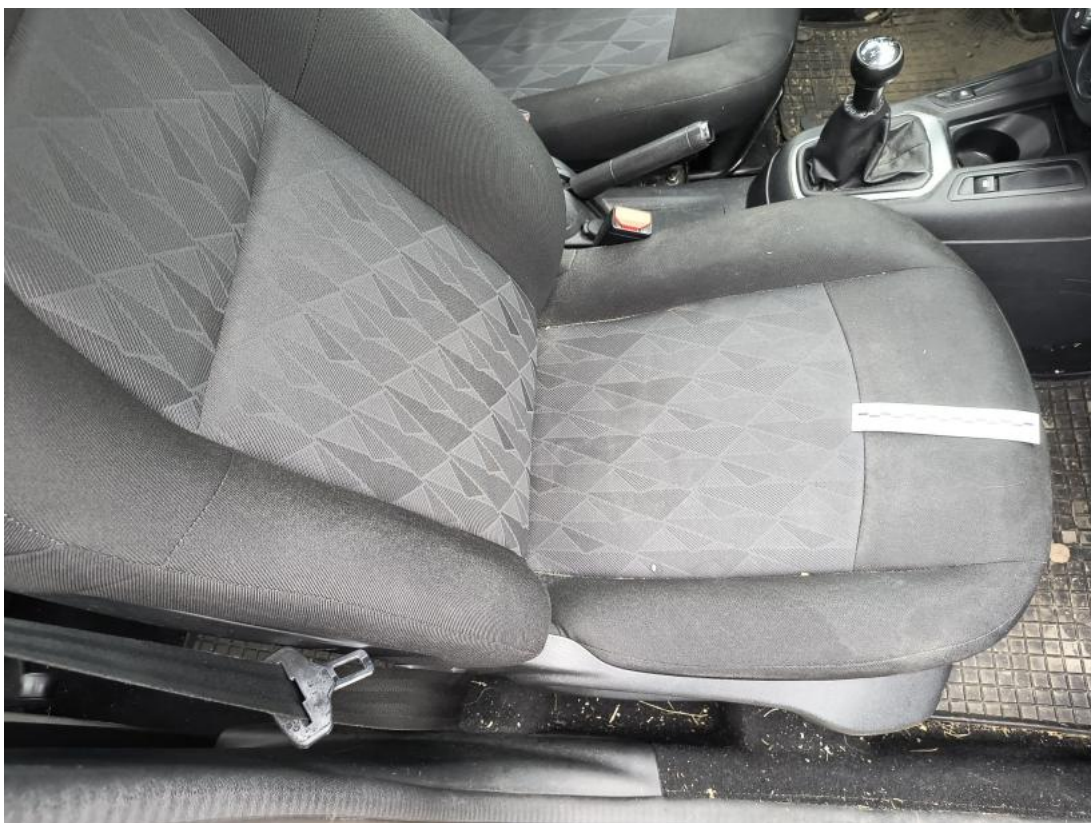
Fot. 63

Fotel prz. praw. - zdjęcie pogładowe 1

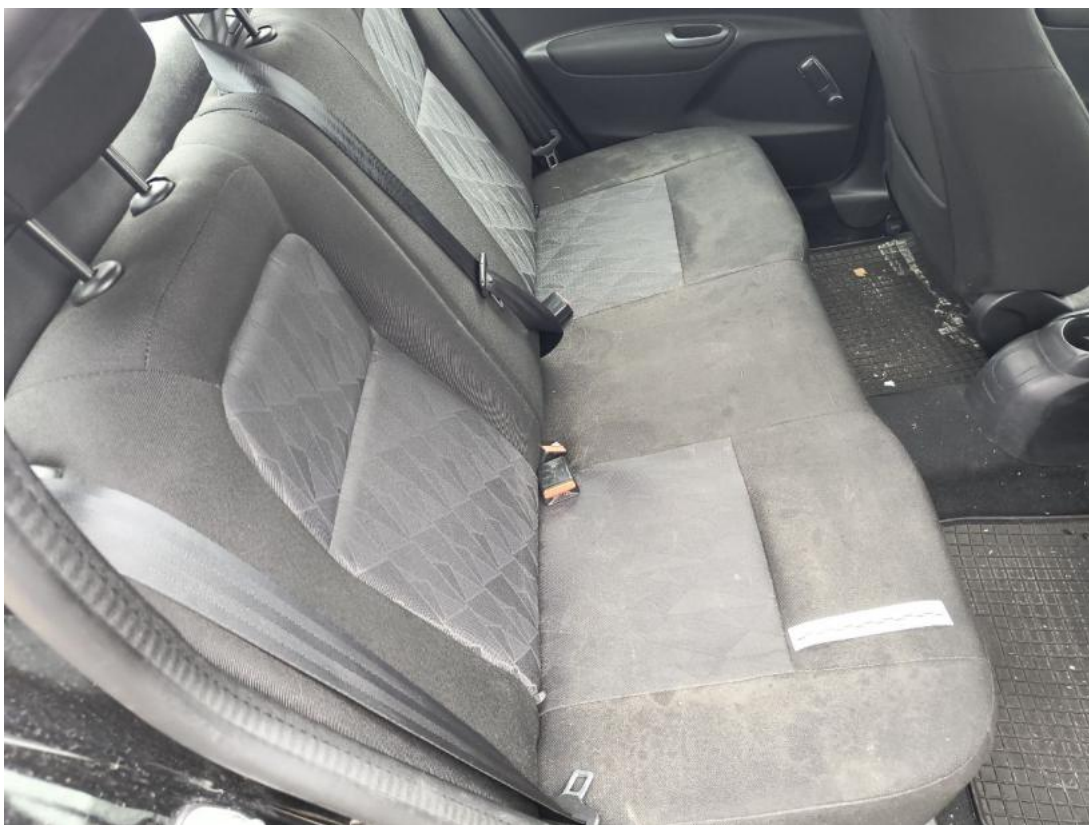
Fot. 65

Kanapa tyl. - zdjęcie poglądowe 1

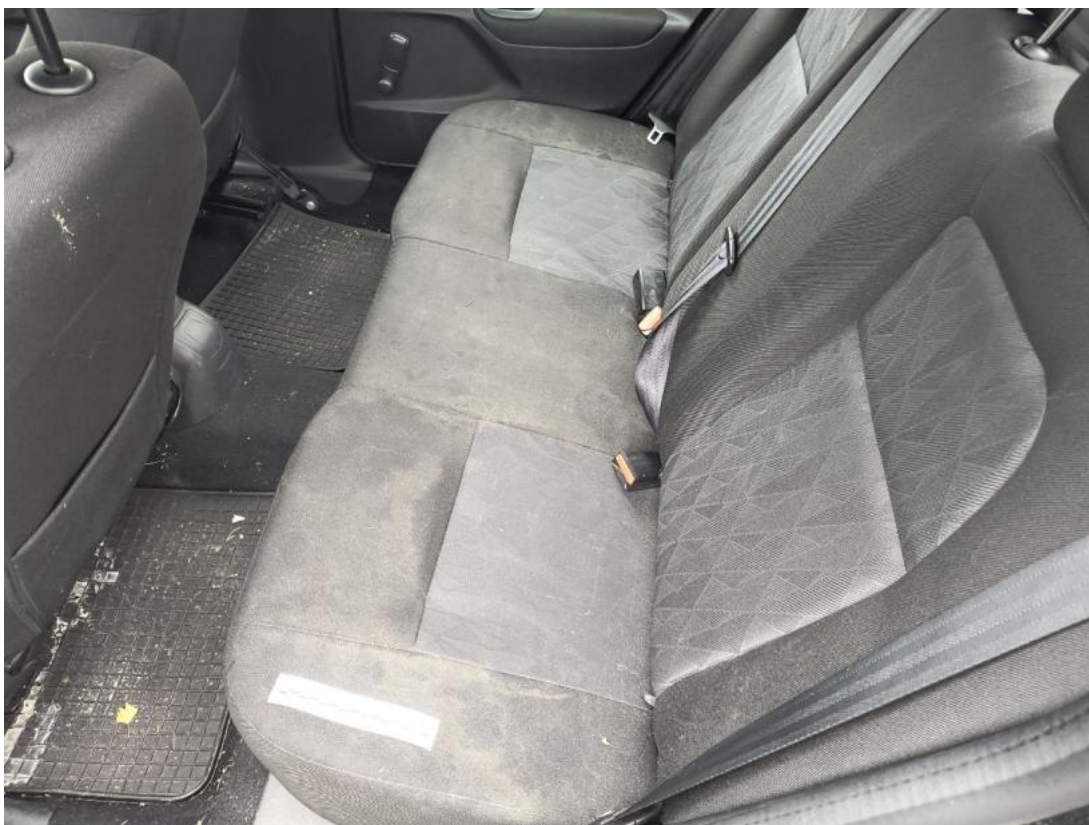
Fot. 66

Kanapa tyl. - zdjęcie poglądowe 2

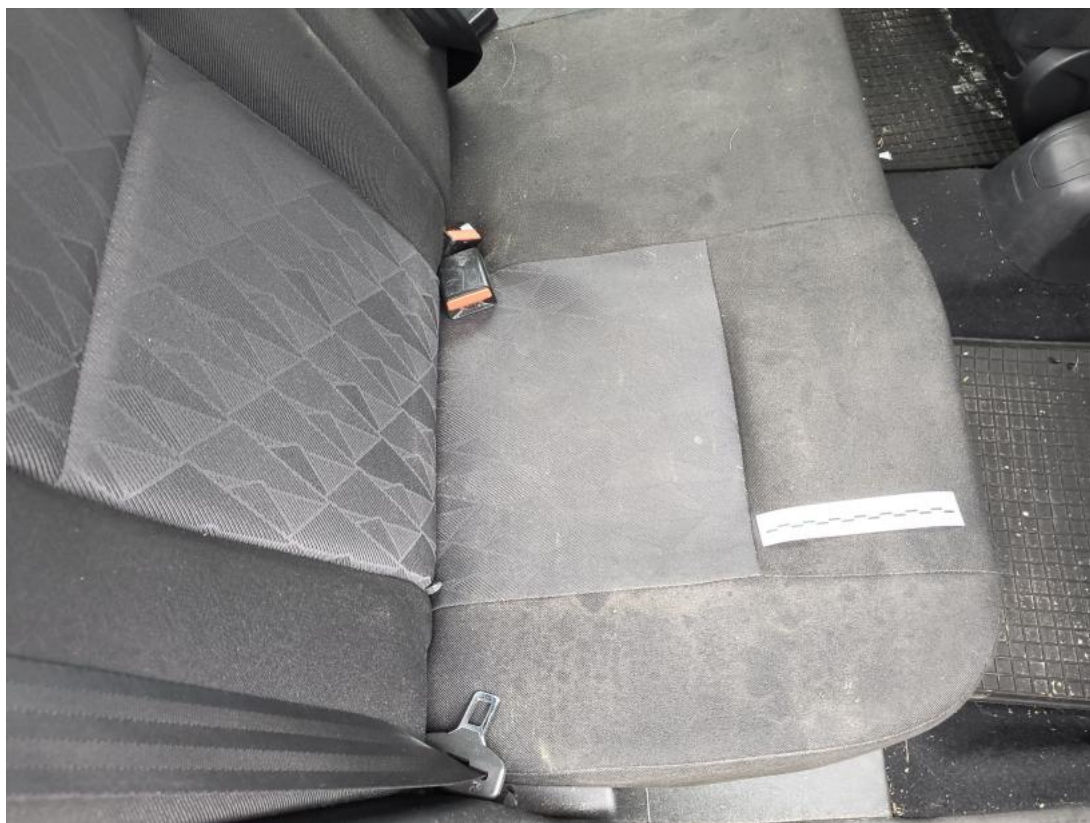
Fot. 67
Kanapa tyl. - Inne 1

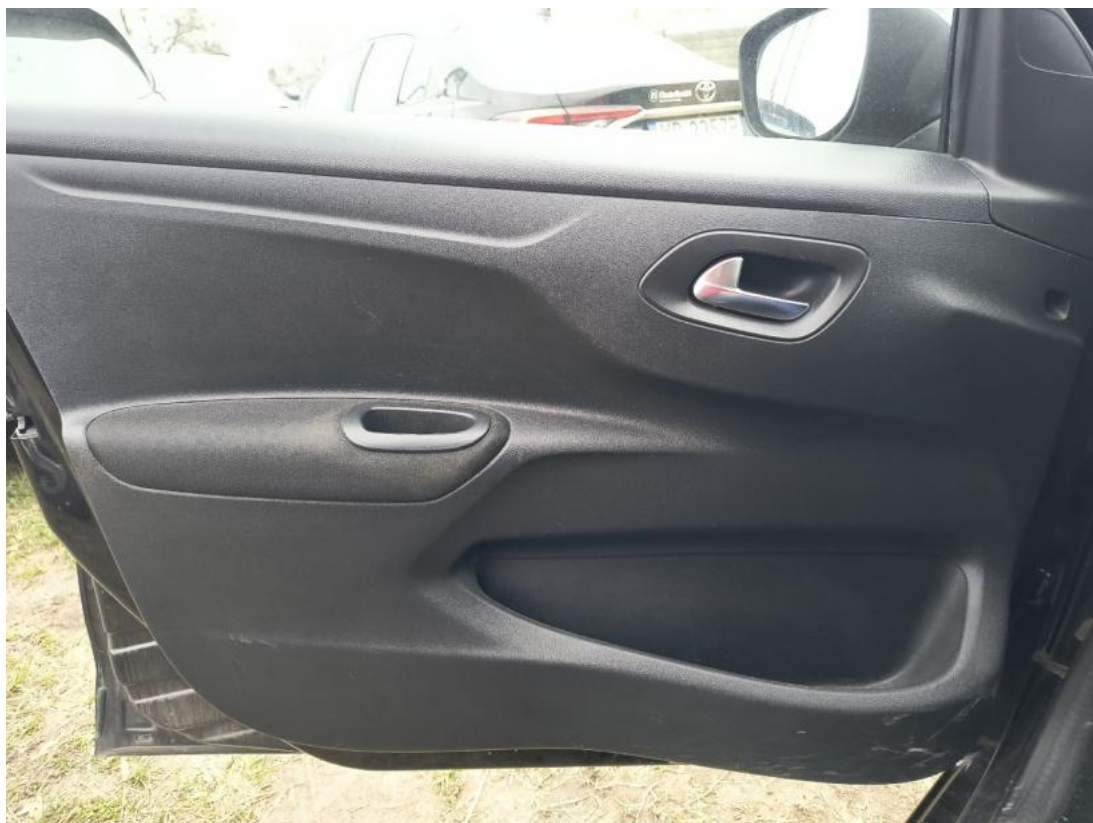
Fot. 69

Tapicerka drzwi przednich L - zdjęcie poglądowe 1

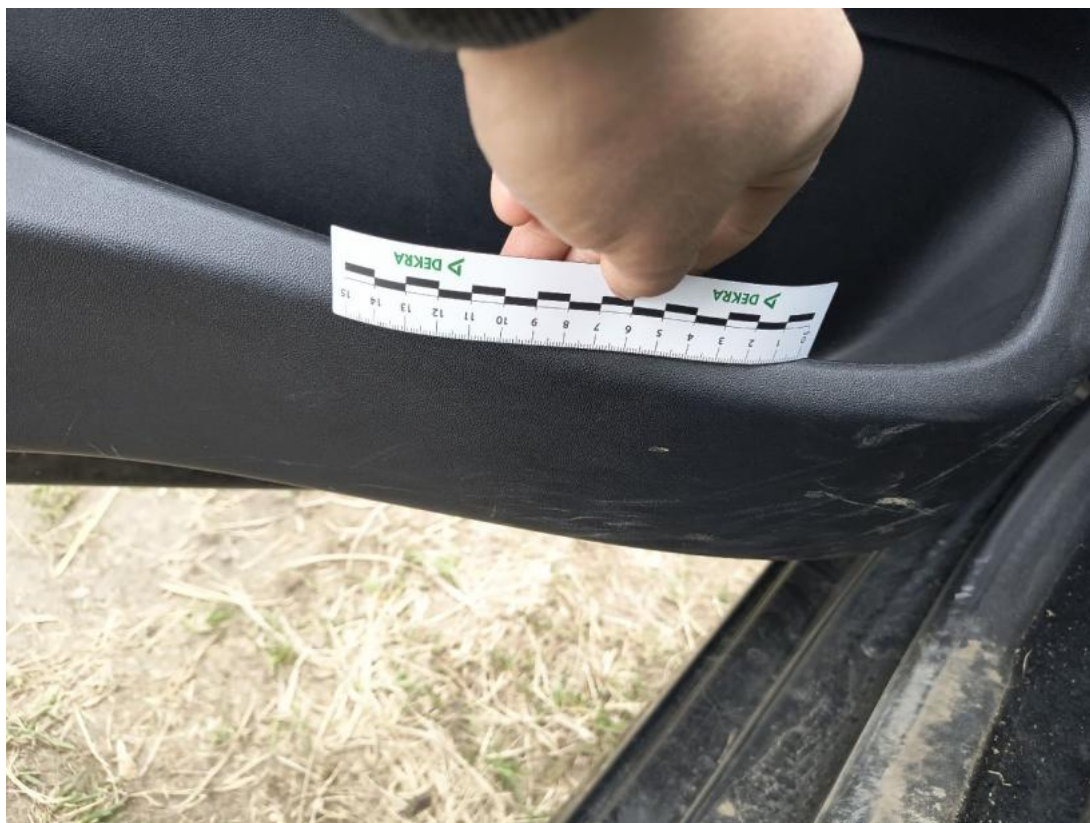
Fot. 71

Tapicerka drzwi przednich L - Rysa/odprysk 2

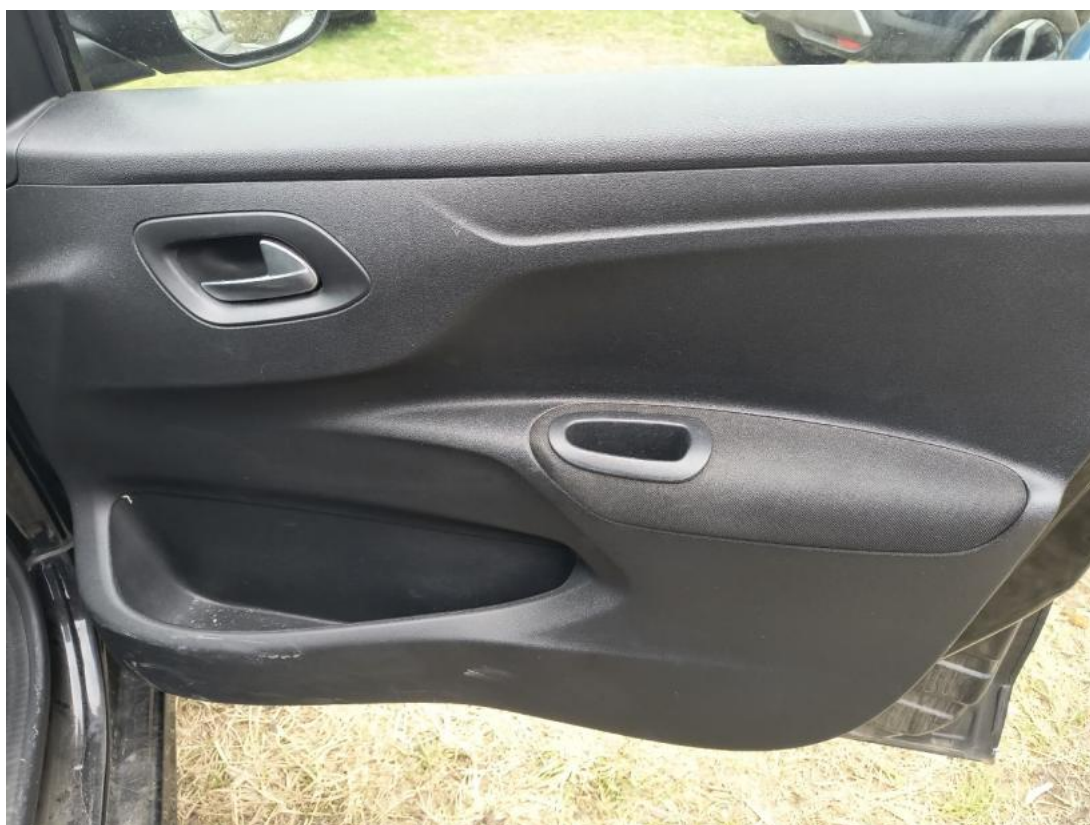
Fot. 72

Tapicerka drzwi przednich P - zdjęcie poglądowe 1

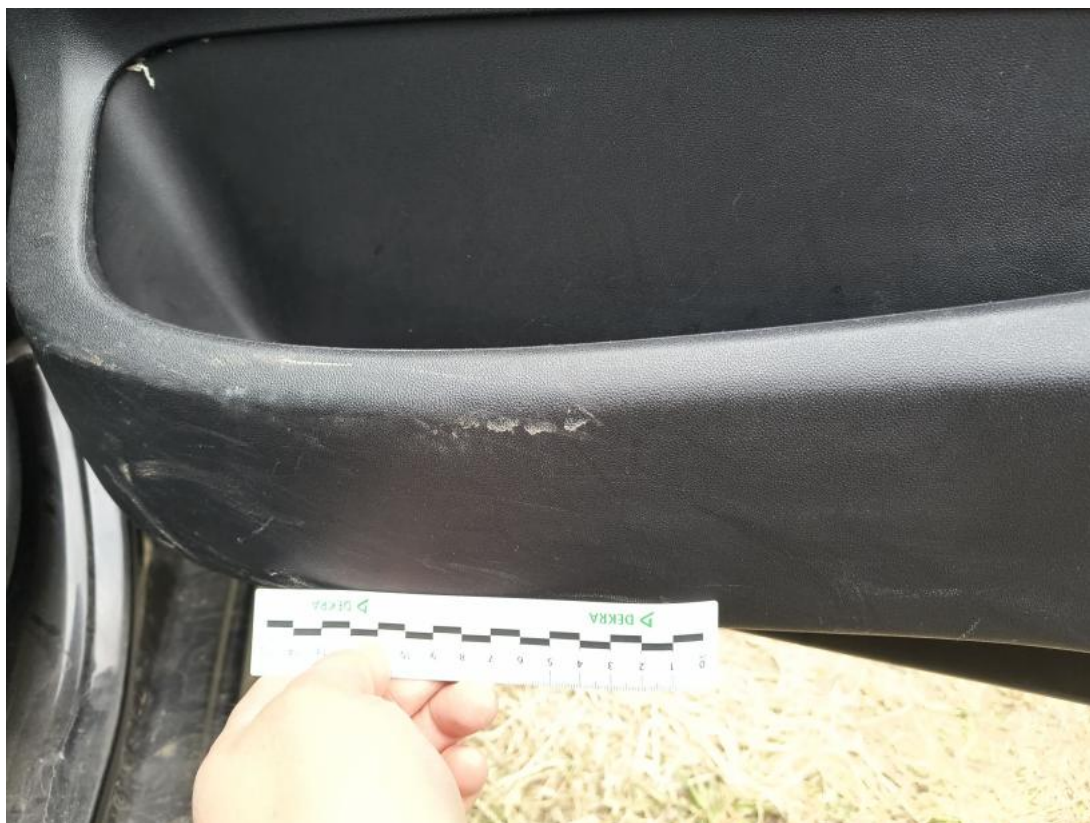
Fot. 73

Tapicerka drzwi przednich P - Rysa/odprysk 1

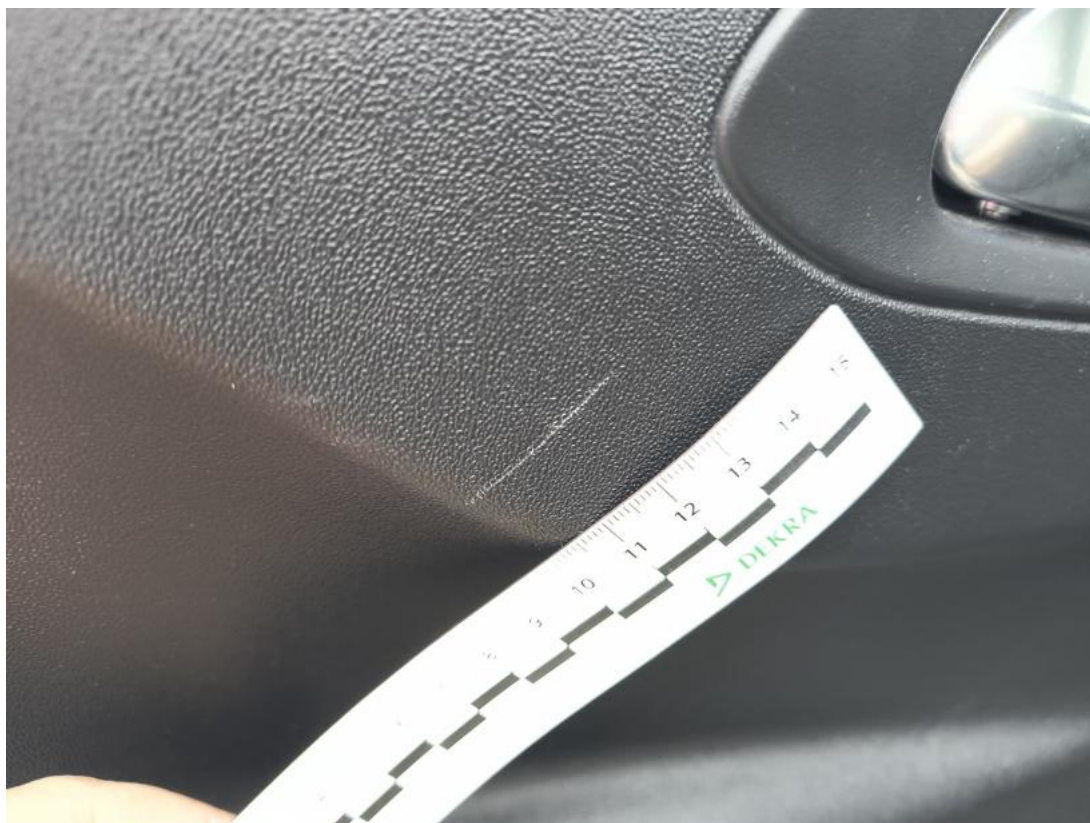
Fot. 75

Tapicerka drzwi tylnych L - Rysa/odprysk 1

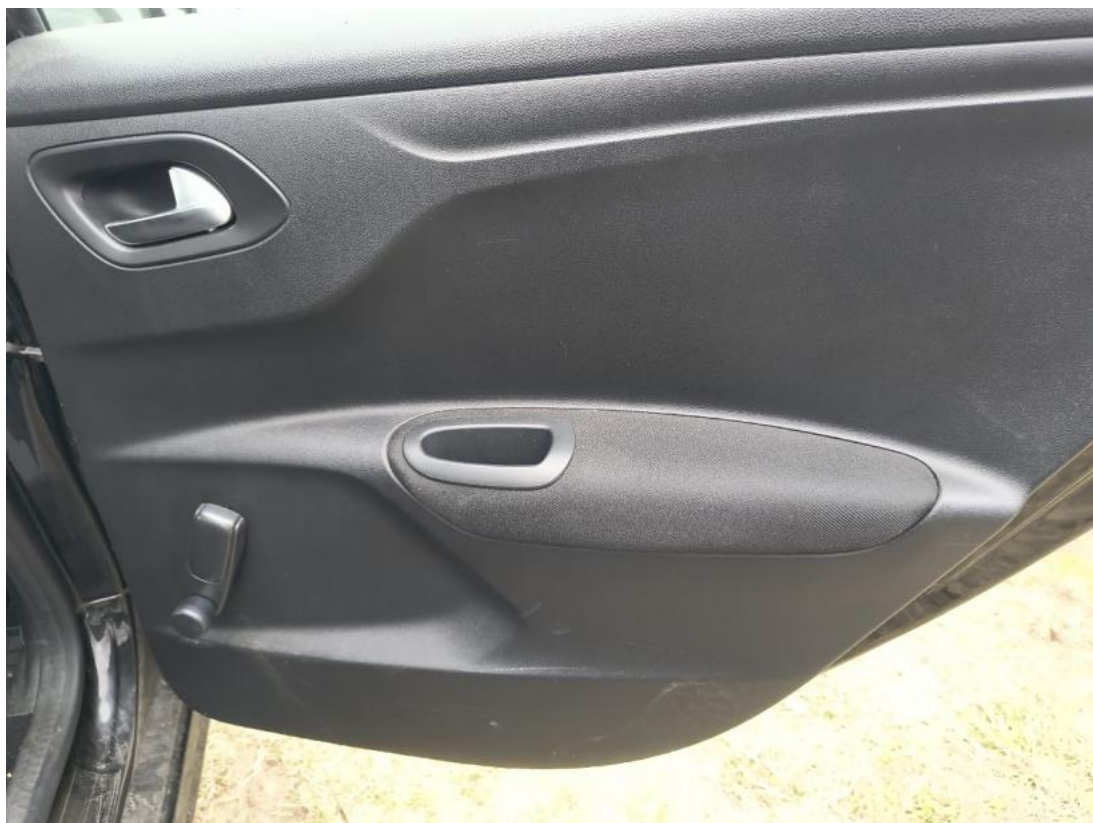
Fot. 77
Tapicerka drzwi tylnych P - zdjęcie poglądowe 1
