Nr zlecenia DEKRA: PKOM(DZS)/GDA/29707/26/04/03
 Nr zlecenia/szkody:
 Data zlecenia: 03-04-2026

Ocena stanu technicznego pojazdu

Eurotax-Kod EC	Marka, model, typ pojazdu				Rodzaj nadwozia
	CITROEN, C-Elysee, Selection				sedan
Rodzaj silnika	Pojemność [ccm]	Moc [KM/kW]	Skrzynia biegów	Stan licznika [km] (odczytany)	Ilość drzwi/miejsc
z zapłonem iskrowym	1587	115/85	manualna	131 641	4/5
Nr rej. pojazdu	Nr nadwozia (VIN)		Data 1-rej./rok prod.	Następne bad. tech.	Lakier
WD4216T	VF7DDNFP6JJ565602		10-08-2018/2018	21-12-2025	szary/2-warstwowy metalizowany

Data oględzin: 09-04-2026

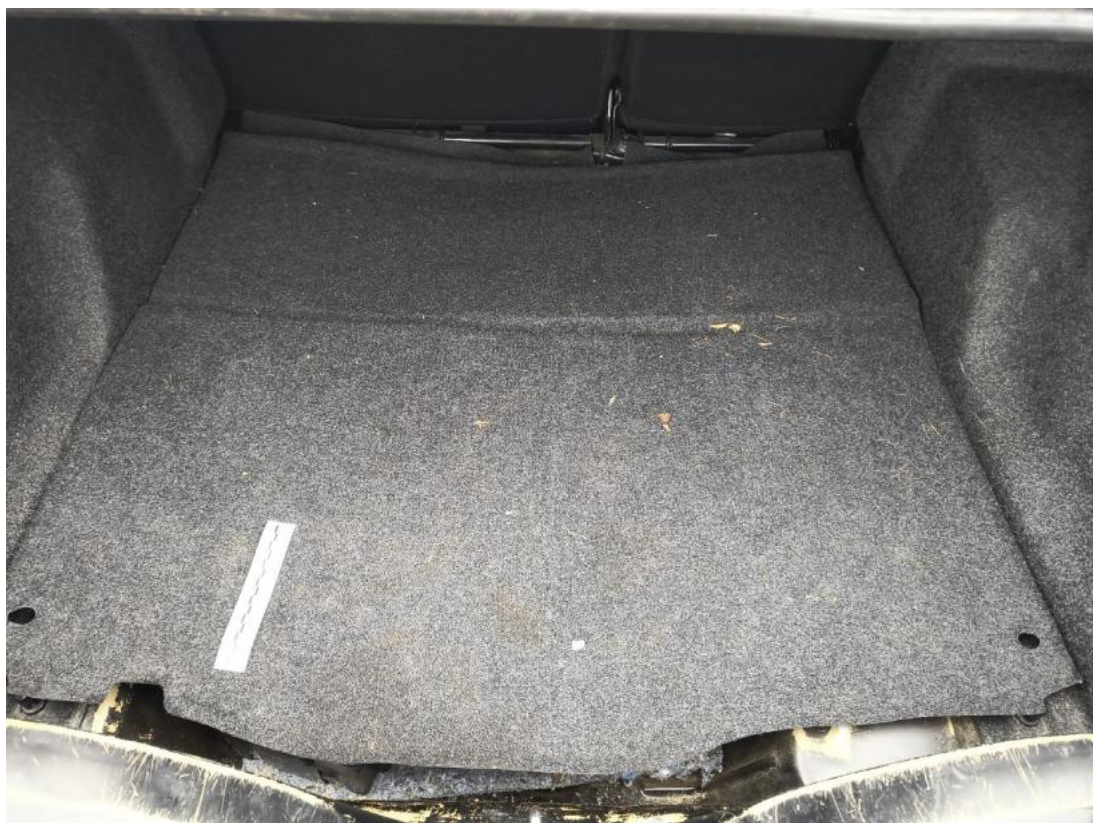
Fot. 79
Wykładzina podłogi bagażnika - zdjęcie poglądowe 1

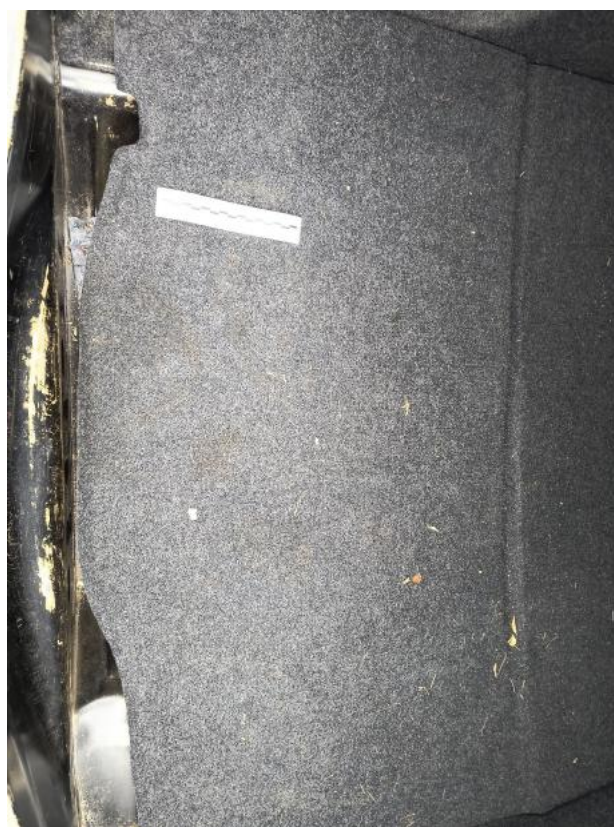
Fot. 80
Wykładzina podłogi bagażnika - Inne 1

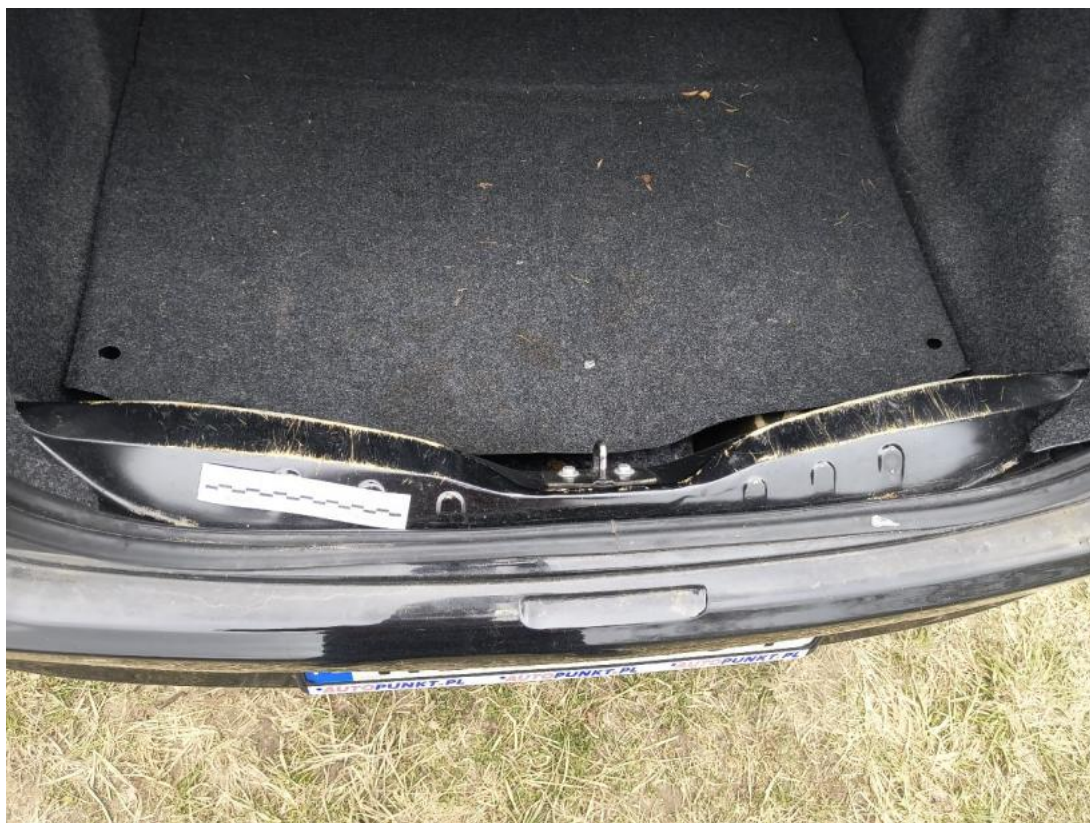
Fot. 81
Wykładzina przestrzeni bagażowej - zdjęcie poglądowe 1
