Nr zlecenia DEKRA: PKOM(DZS)/GDA/27968/26/03/30  
 Nr zlecenia/szkody:  
 Data zlecenia: 30-03-2026

## Ocena stanu technicznego pojazdu

Eurotax-Kod EC	Marka, model, typ pojazdu				Rodzaj nadwozia
	<b>OPEL, Astra K Sports Tourer, Enjoy Start/Stop</b>				KOM
Rodzaj silnika	Pojemność [ccm]	Moc [KM/kW]	Skrzynia biegów	Stan licznika [km] (odczytany)	Ilość drzwi/miejsc
z zapłonem samoczynnym	1598	110/81	manualna	156 657	5/5
Nr rej. pojazdu	Nr nadwozia (VIN)		Data 1-rej./rok prod.	Następne bad. tech.	Lakier
GD954TV	W0VBD8EF3K8064357		24-09-2019/2019	23-09-2026	srebrny/2-warstwowy metalizowany

**Data oględzin:** 15-04-2026

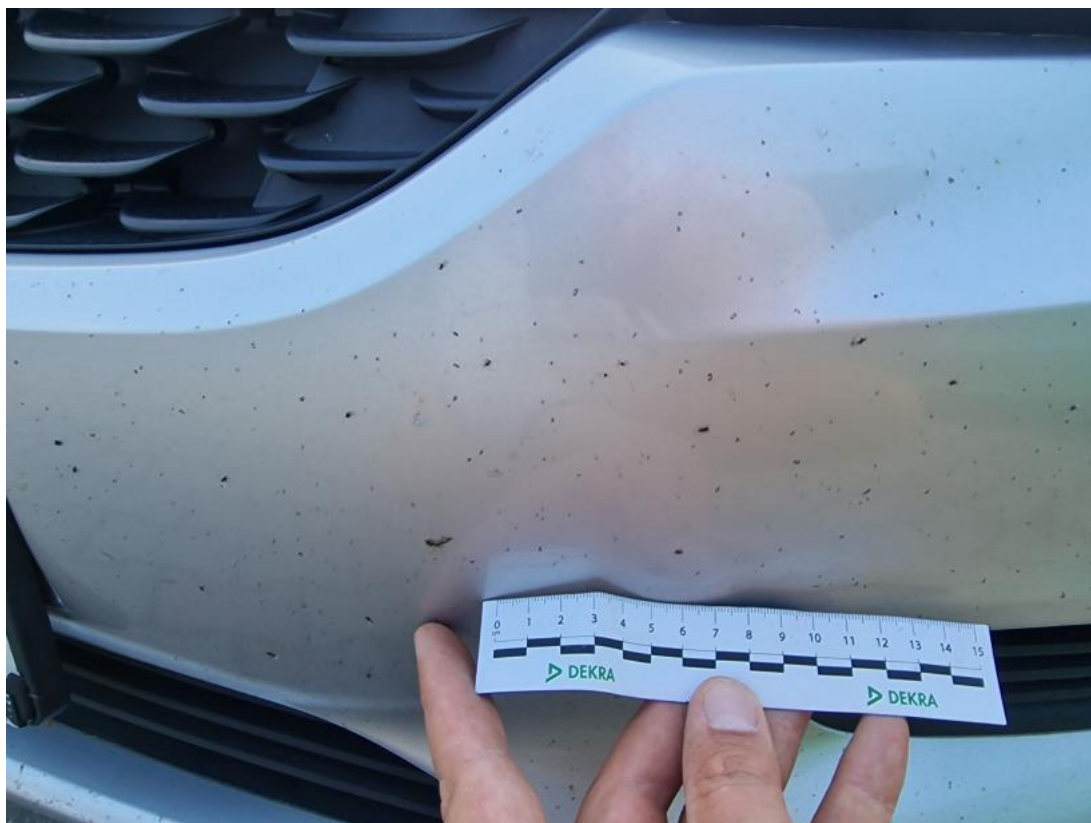
**Fot. 37**

Zderzak - zdjęcie poglądowe 1

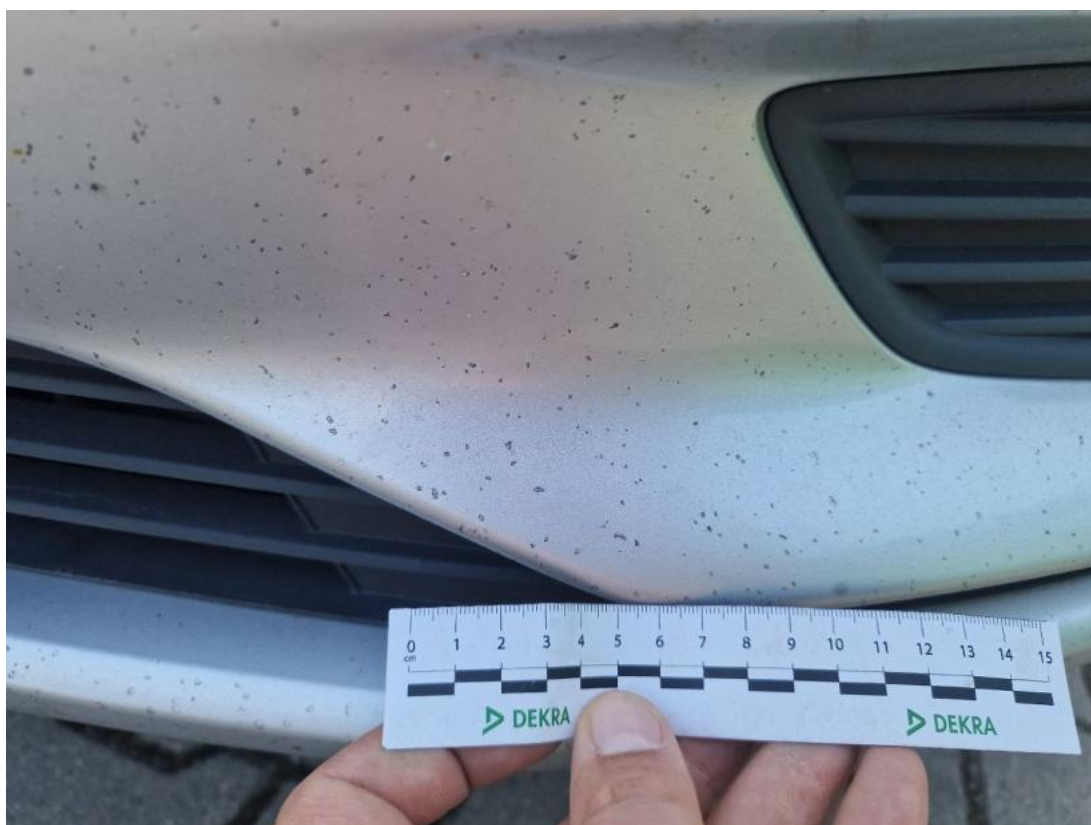
**Fot. 38**

Zderzak - zdjęcie poglądowe 2

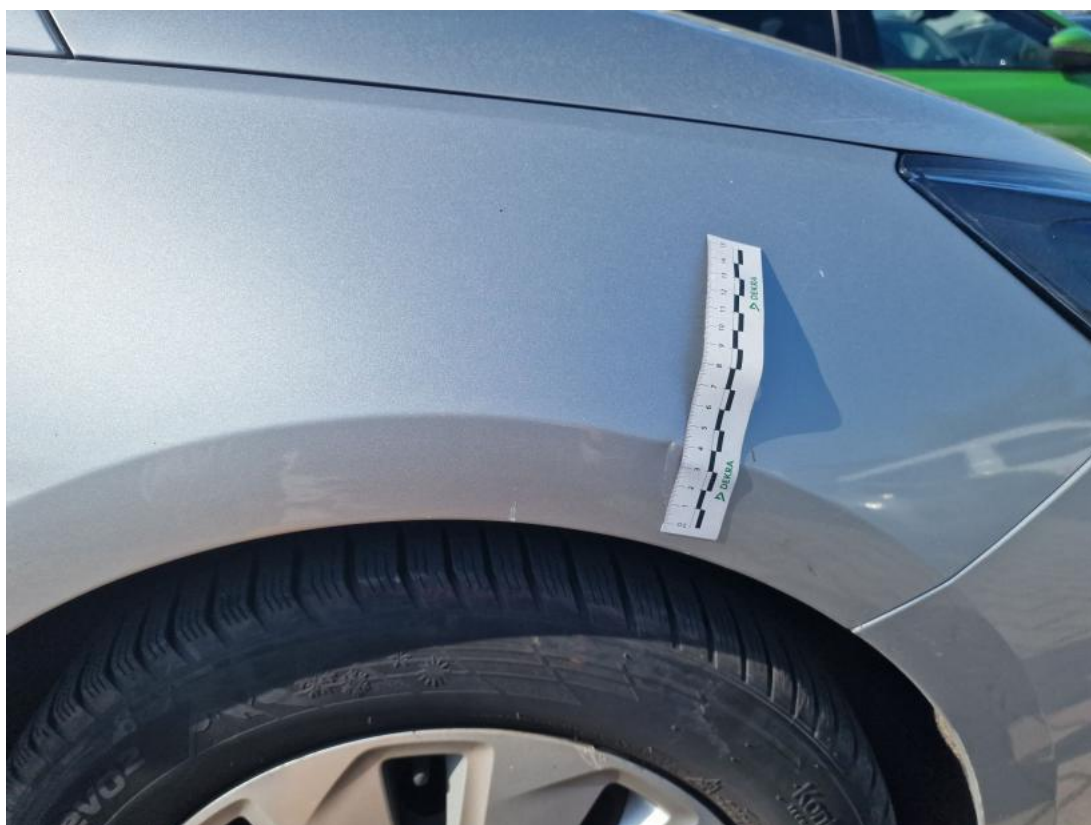
**Fot. 40**  
Błotnik przedni P - zdjęcie pogładowe 1

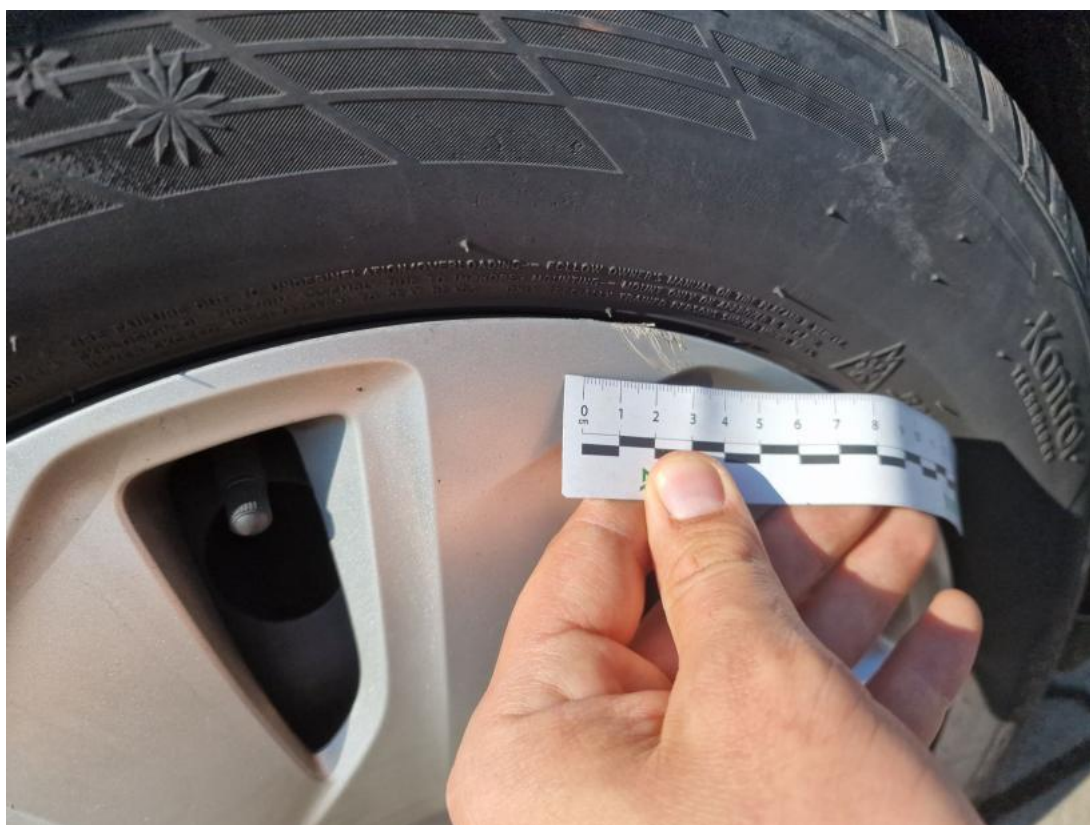
**Fot. 44**

Kołpak przedni P - zdjęcie pogładowe 1

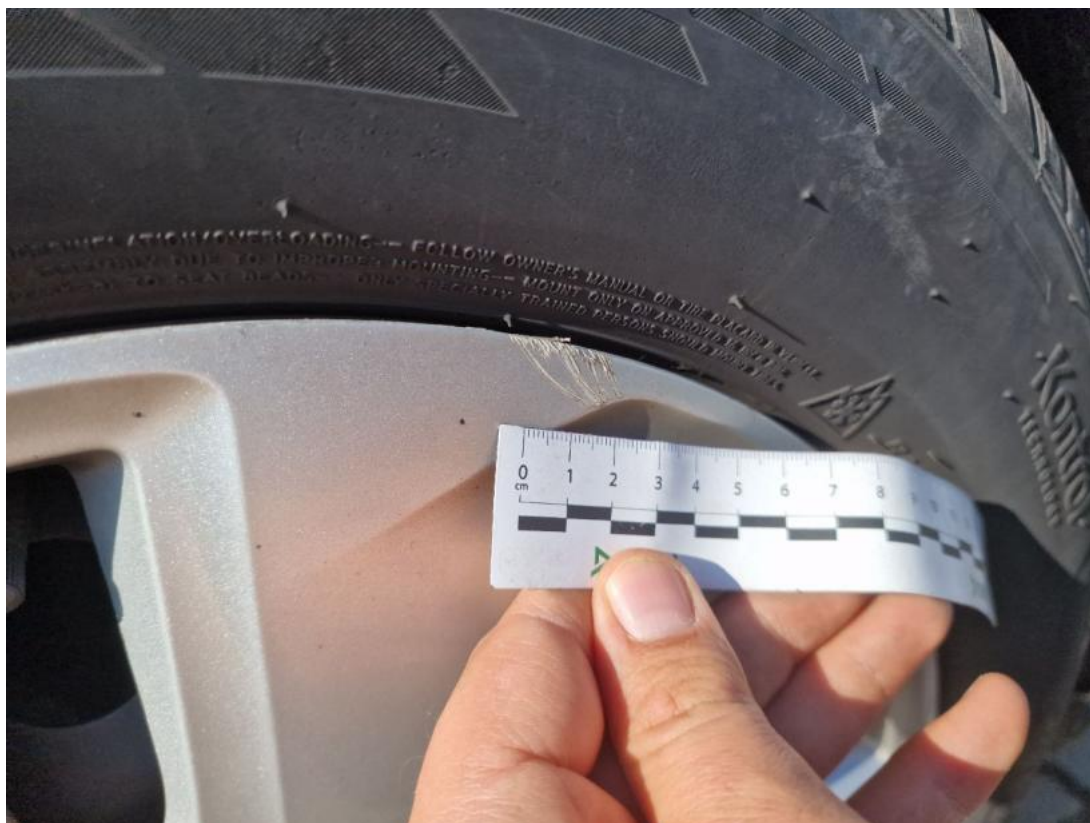
**Fot. 45**

Kołpak przedni P - Rysa/odprysk 1

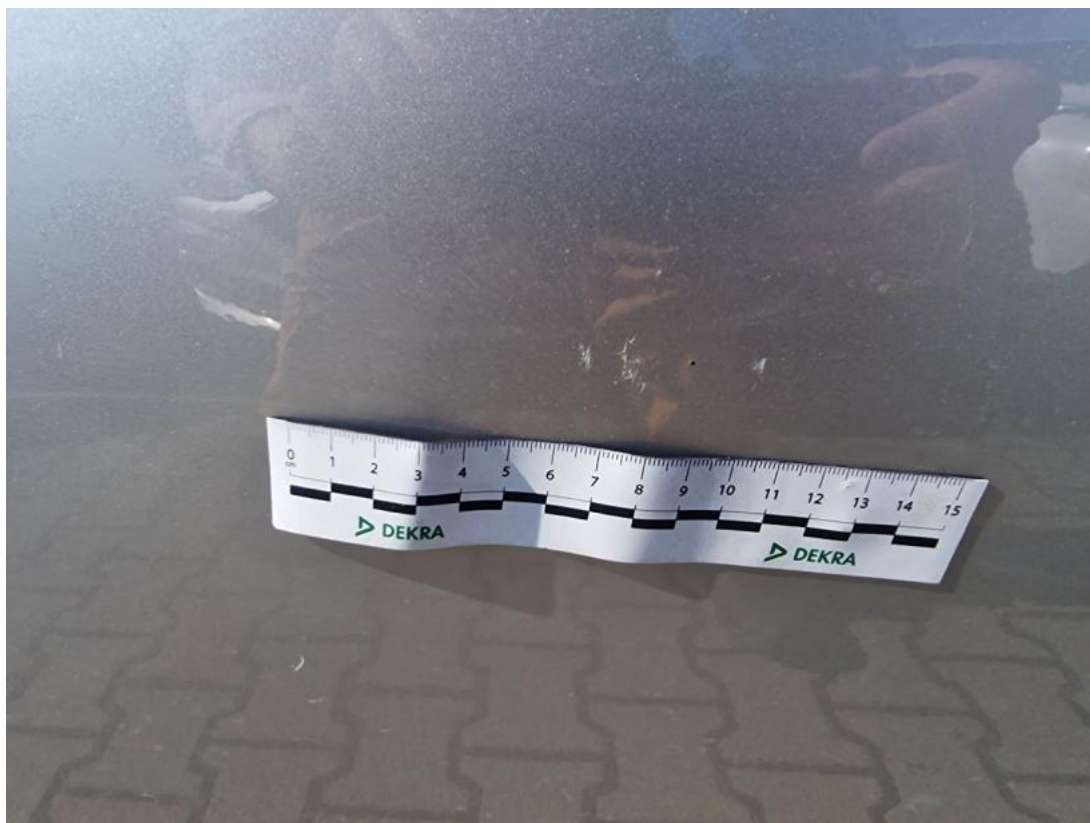
**Fot. 47**

Drzwi przednie P - Rysa/odprysk 1

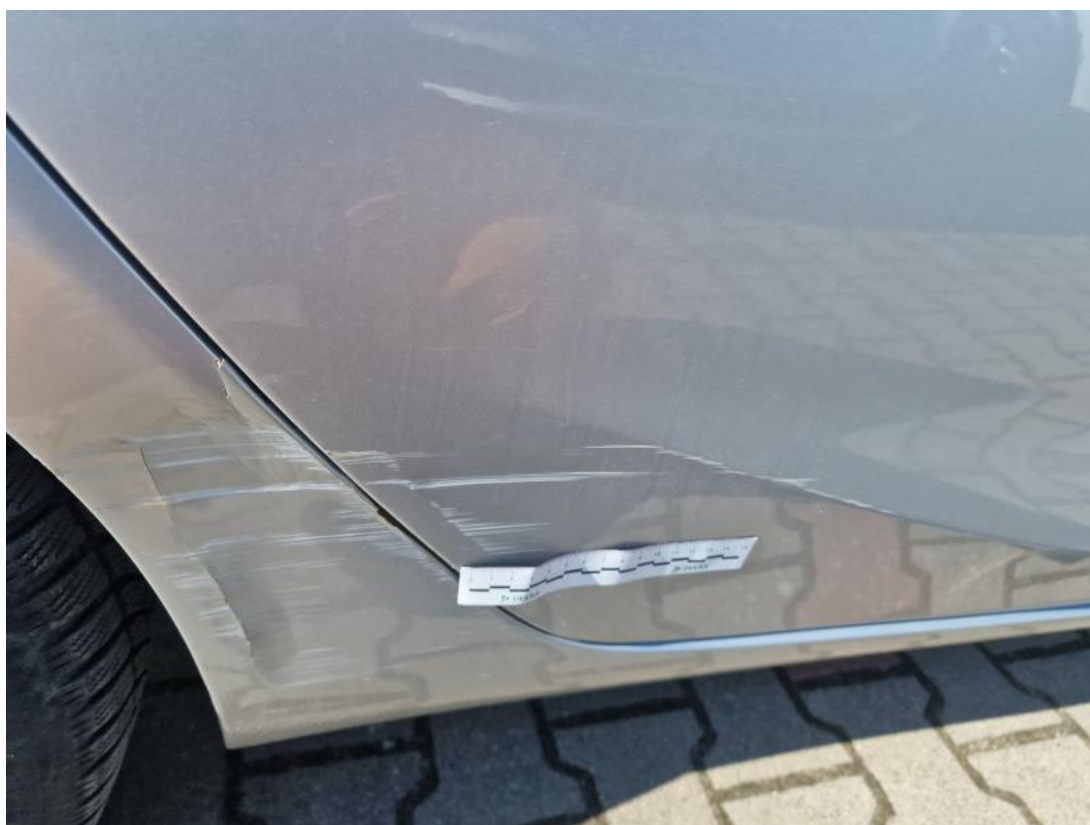
**Fot. 48**

Drzwi tylne P - zdjęcie poglądowe 1

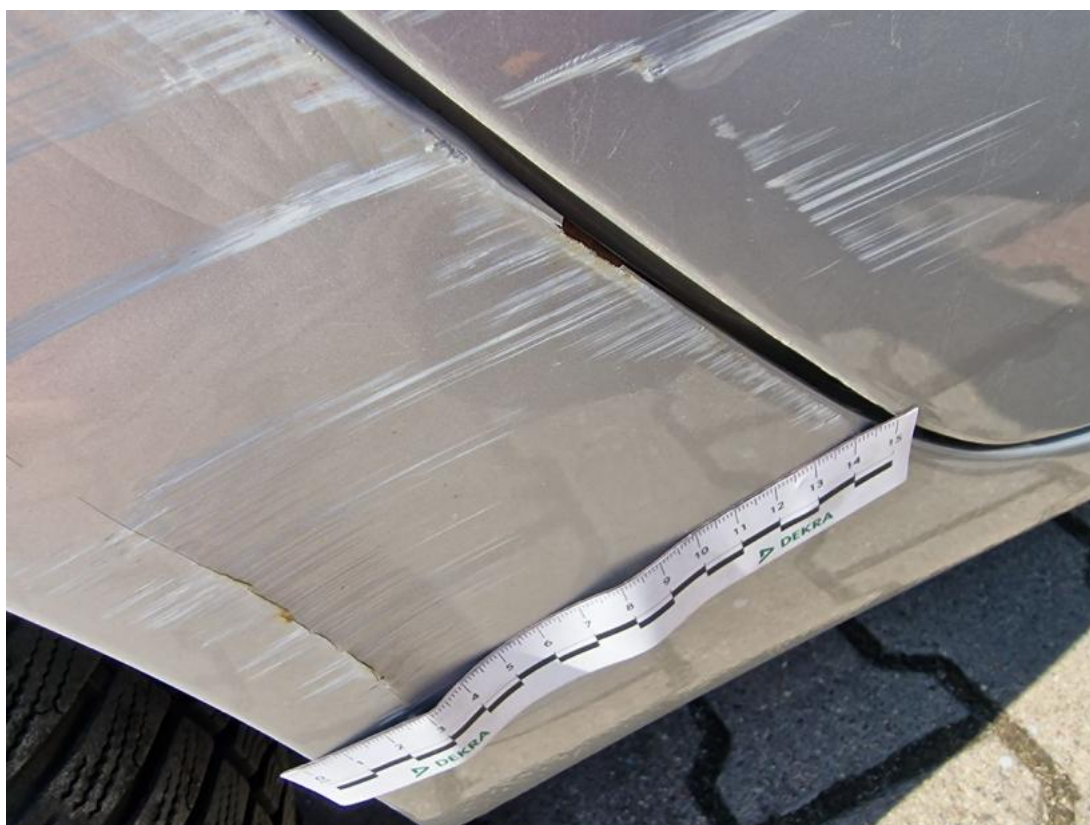
**Fot. 52**

Błotnik tylny P / Ściana boczna P - zdjęcie poglądowe 2

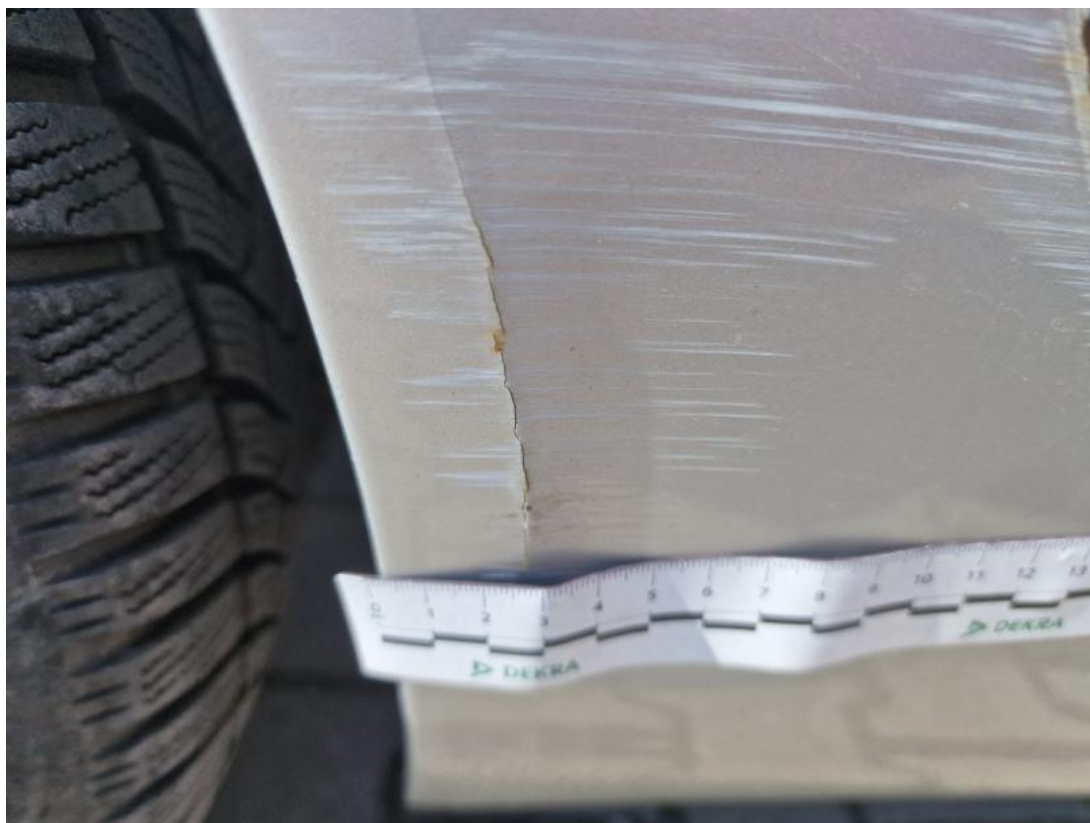
**Fot. 53**

Błotnik tylny P / Ściana boczna P - Rysa/odprysk 1

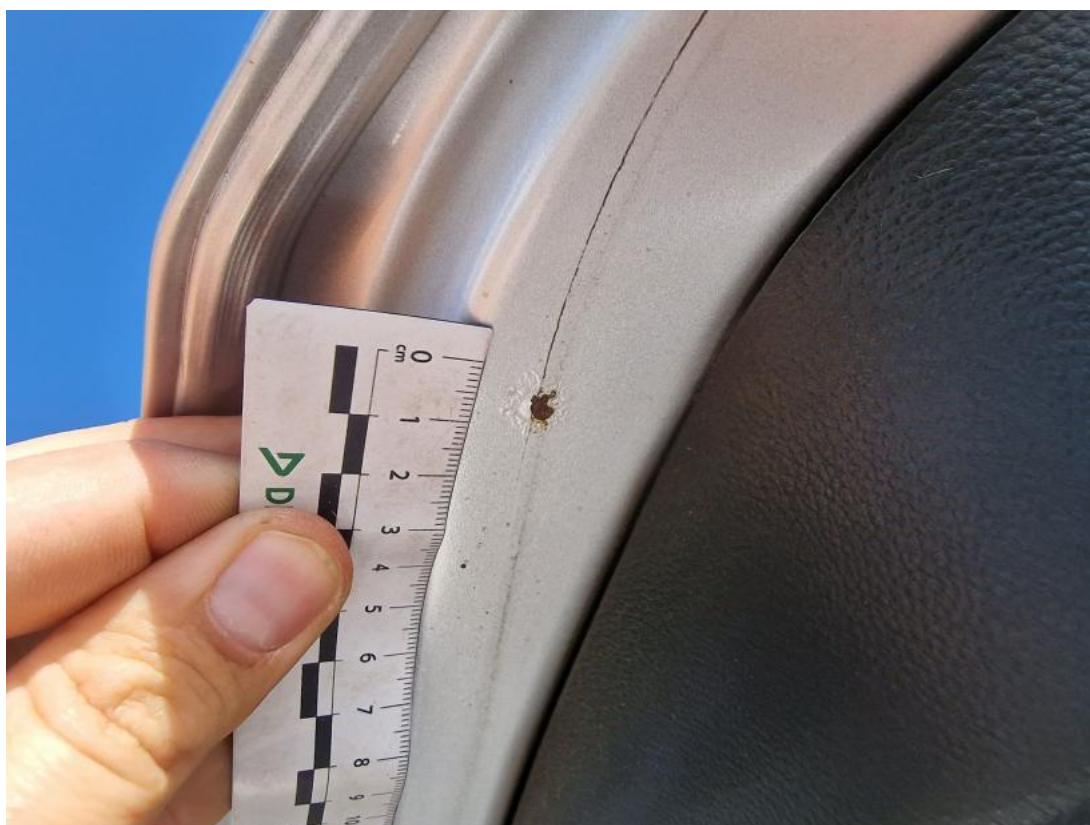
Poz.	Nazwa części	Nr katalogowy	Opis uszkodzenia	Czas [rbg]
1	Błotnik PP		wgniecenie	
2	Błotnik TP		wgniecenie, zarysowanie	
3	Drzwi P L		wgniecenie, zarysowanie	
4	Drzwi T P		wgniecenie, zarysowanie	
5	Drzwi T L		wgniecenie, zarysowanie	
6	Pokrywa		korozja	
7	Próg L		korozja, wgniecenia w ilości pow. 3	
8	Zderzak TYŁ		zarysowanie	
9	Dach		korozja

**Fot. 56**  
Pokrywy bagażnika - zdjęcie poglądowe 1

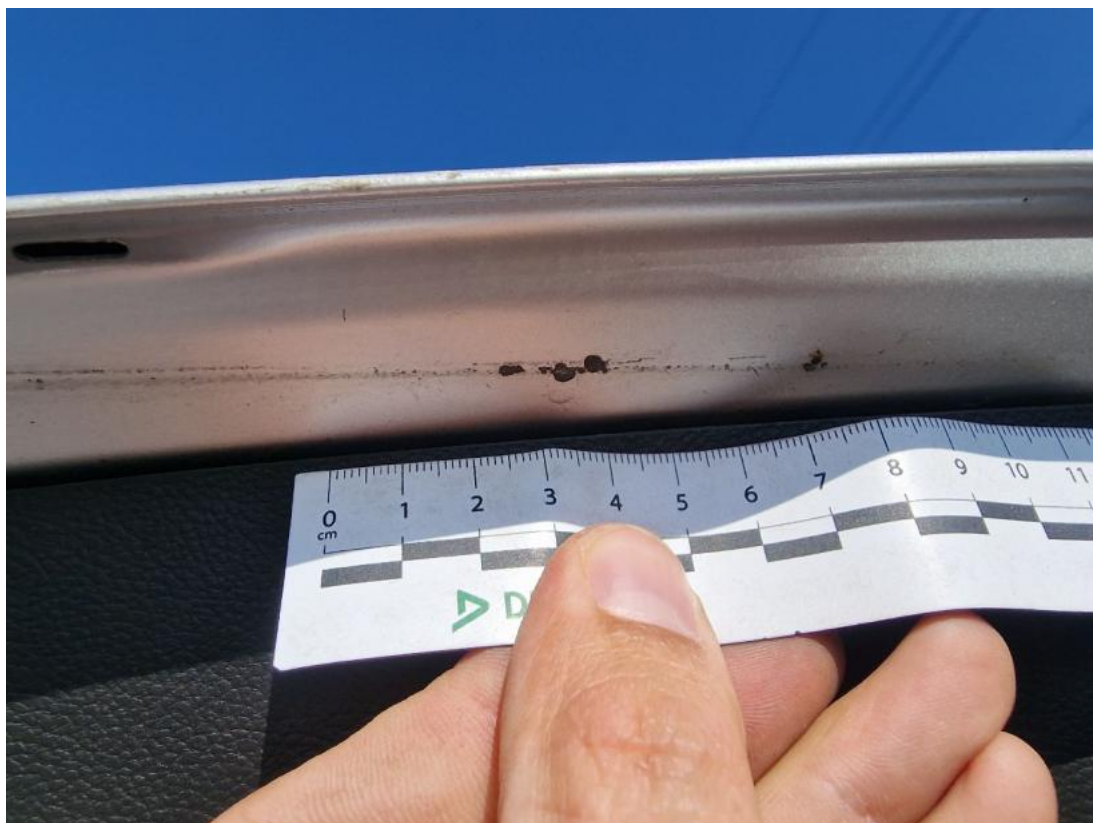
**Fot. 57**  
Pokrywy bagażnika - zdjęcie poglądowe 2

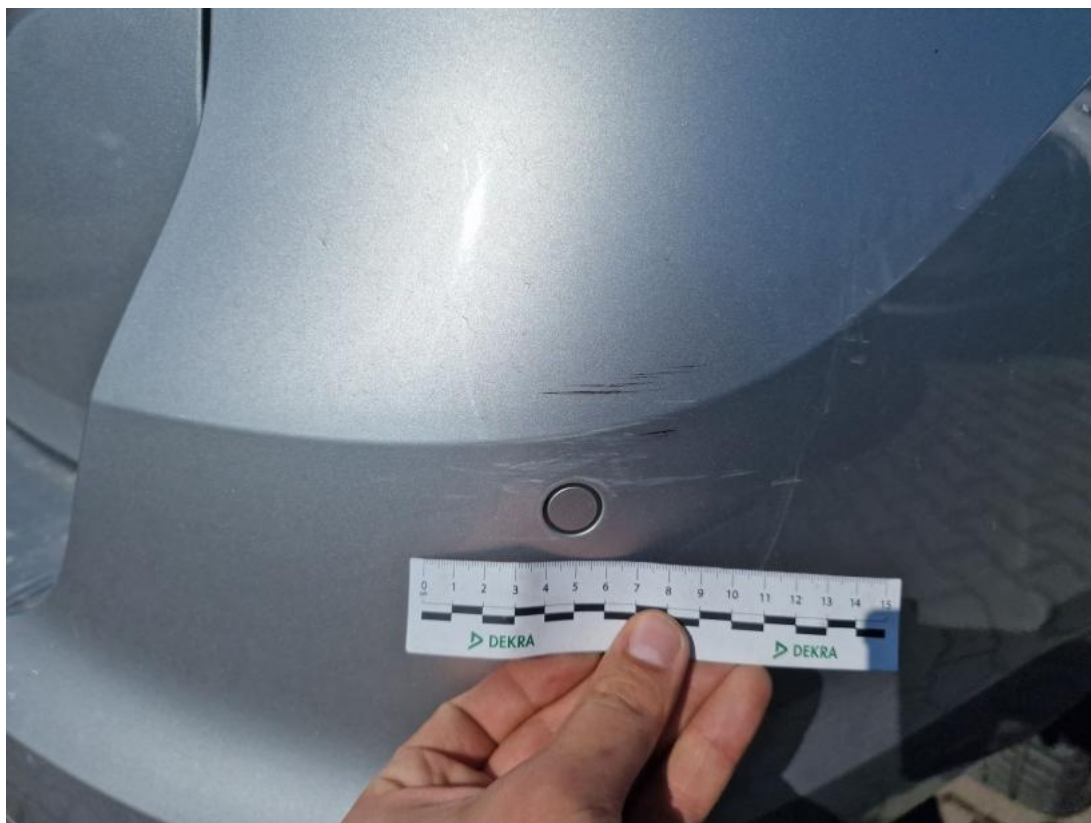
**Fot. 59**

Zderzak tylny - zdjęcie poglądowe 1

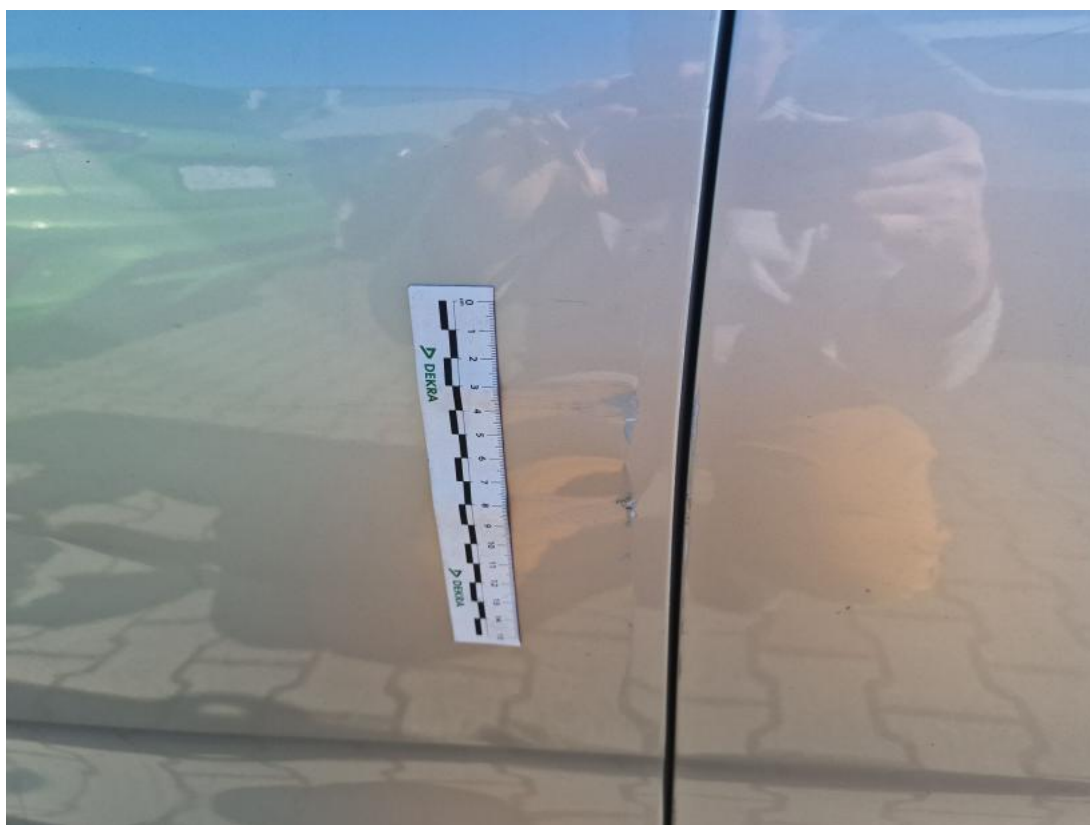
**Fot. 66**

Drzwi przed L - zdjęcie poglądowe 1

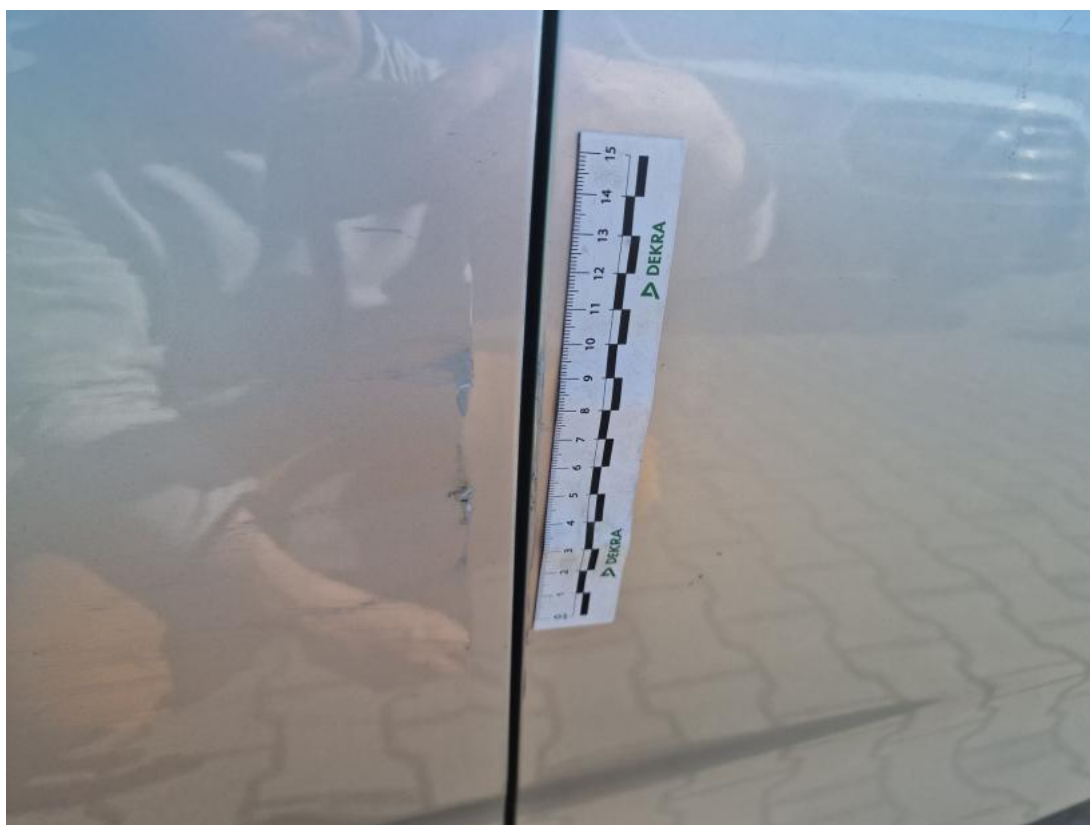
**Fot. 71**

Drzwi tylne L - zdjęcie poglądowe 1

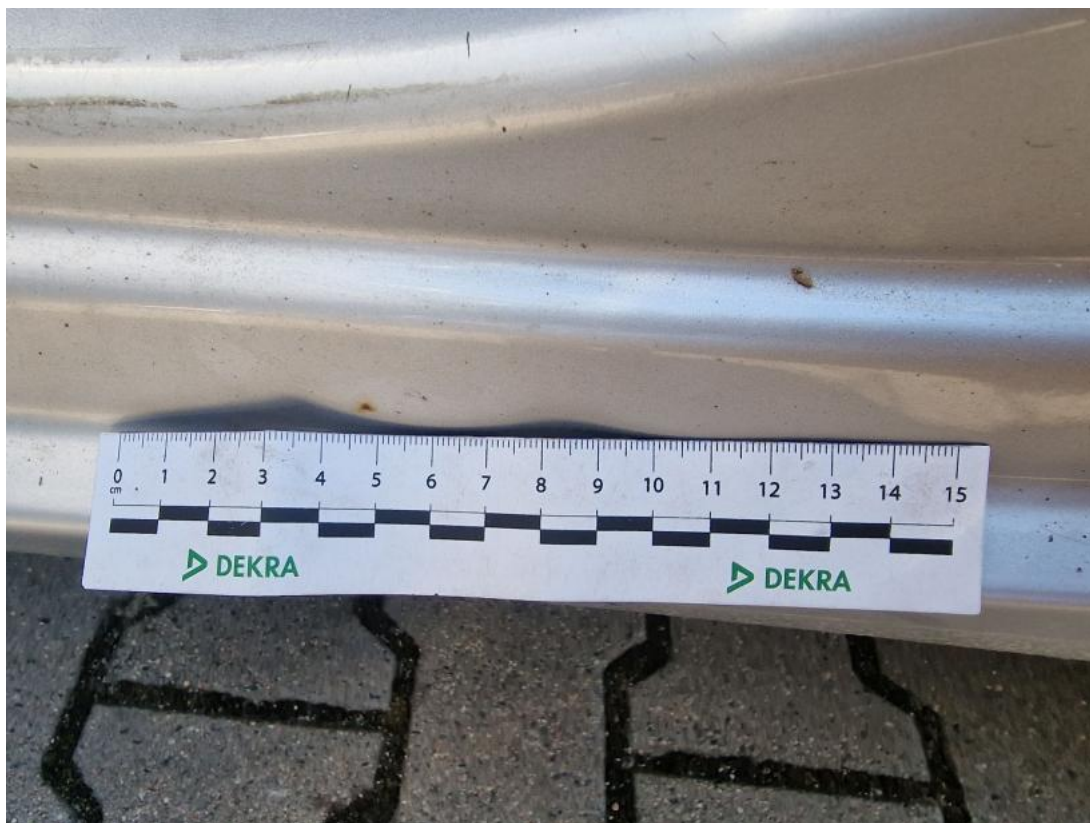
**Fot. 73**

Próg L - zdjęcie poglądowe 1

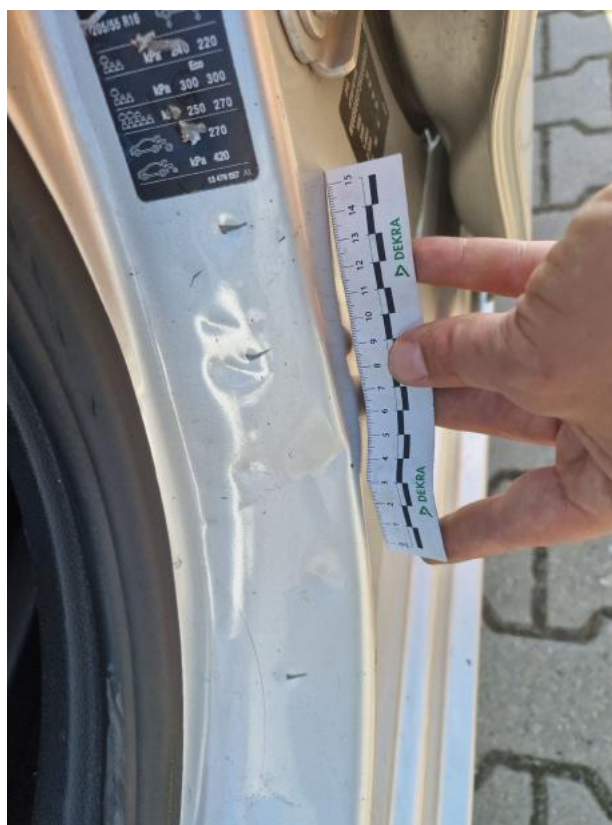
**Fot. 74**

Próg L - zdjęcie poglądowe 2

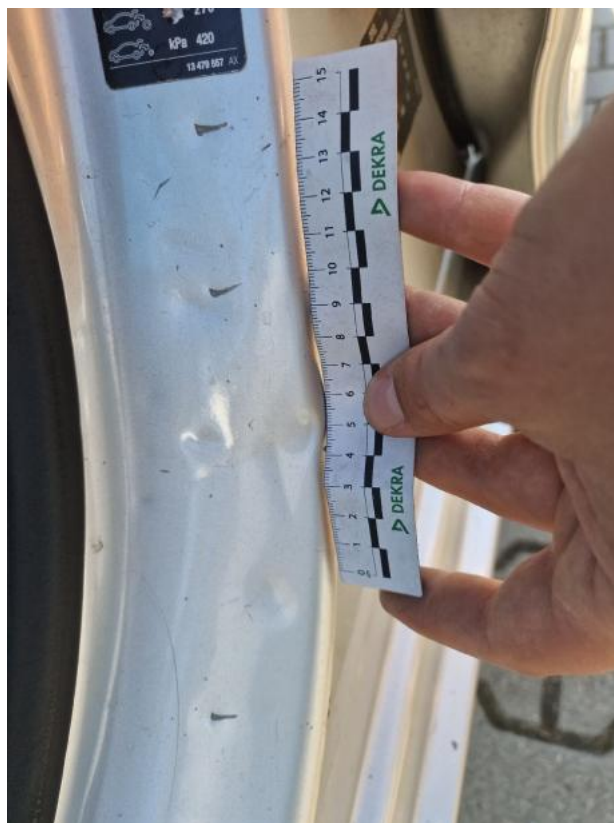
**Fot. 75**

Próg L - Wgniecenie/odkształcenie 1

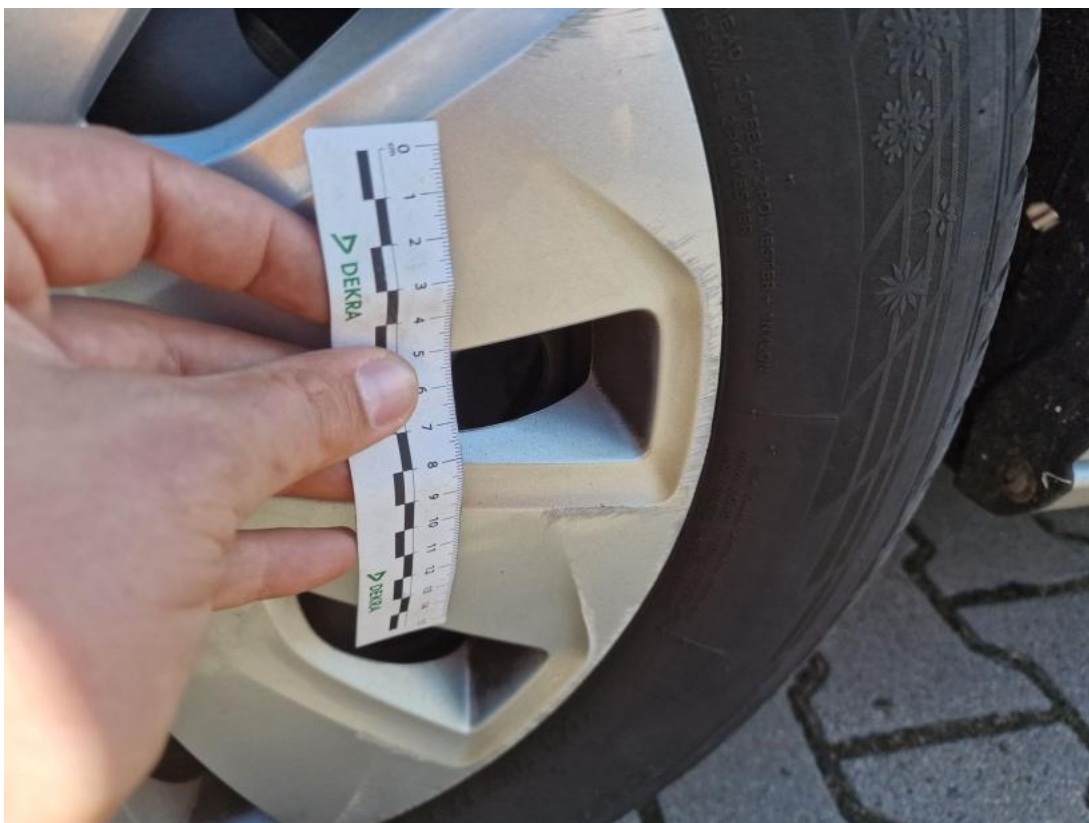
**Fot. 77**

Kołpak przedni L - zdjęcie poglądowe 1

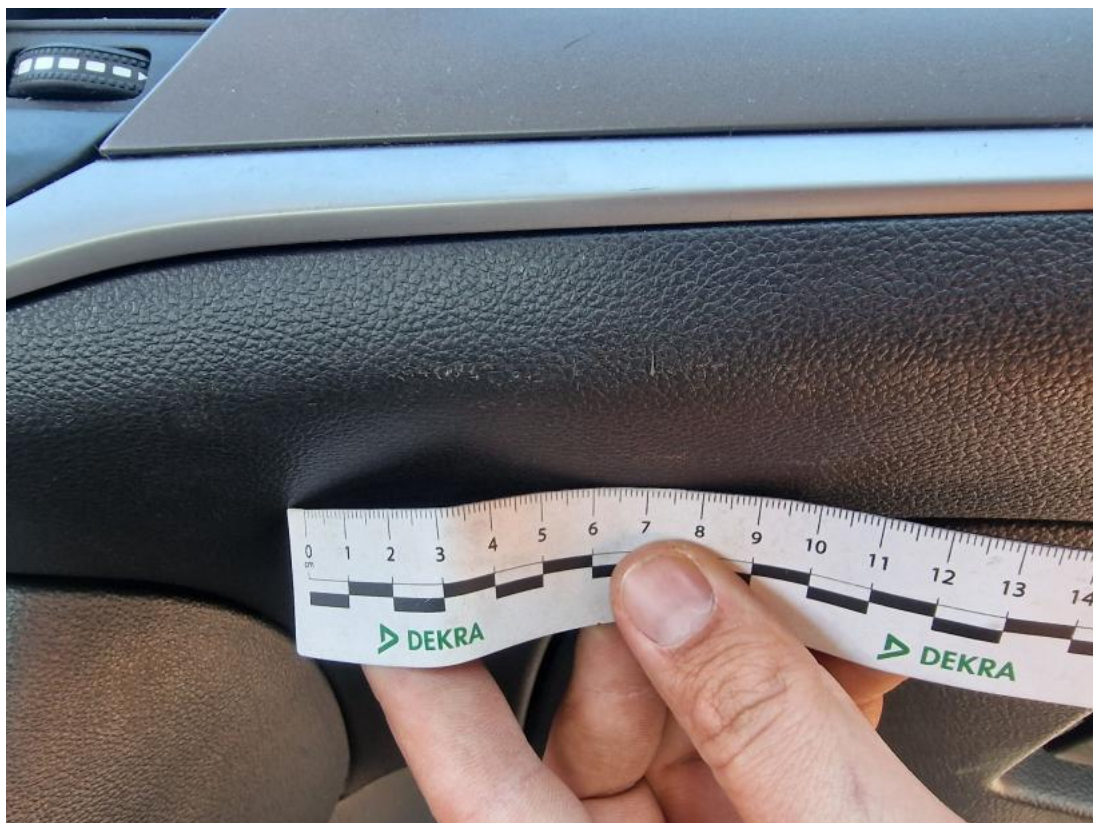
**Fot. 79**

Deska rozdzielcza - zdjęcie poglądowe 1

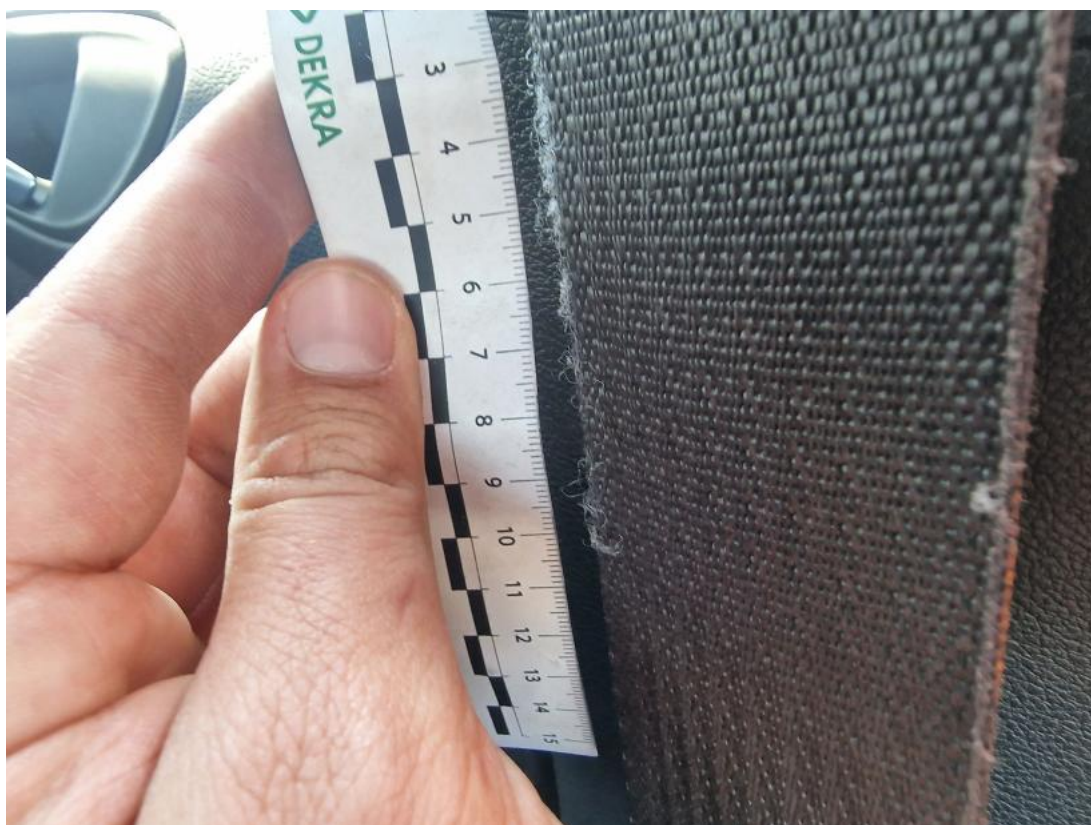
**Fot. 81**

Pas bezpieczeństwa przedni lewy - zdjęcie poglądowe 1

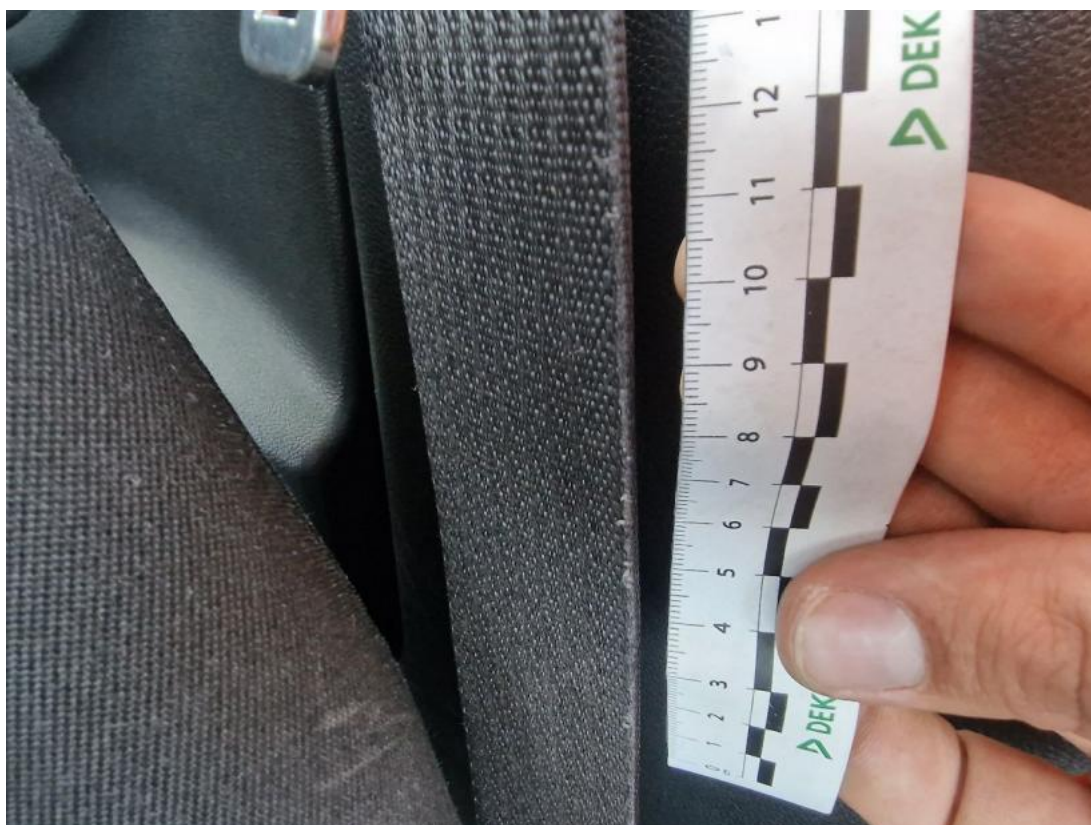
**Fot. 82**

Pas bezpieczeństwa przedni lewy - zdjęcie poglądowe 2

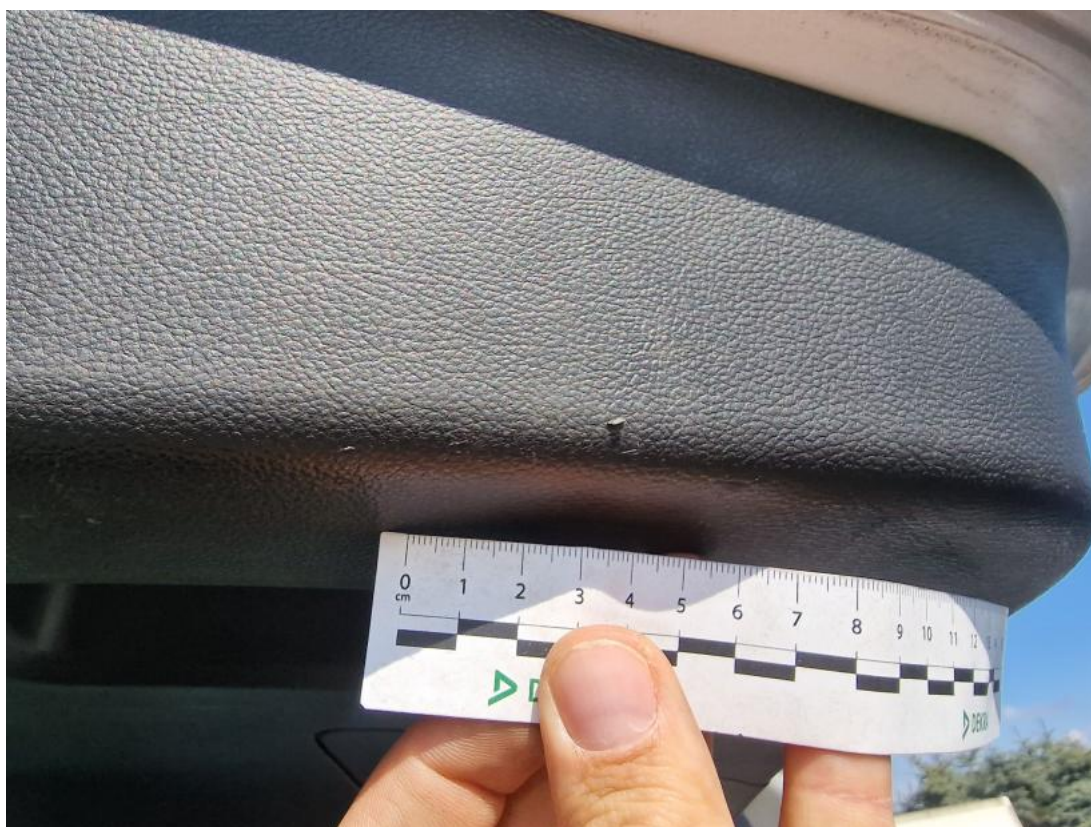
**Fot. 84**  
Wykładzina pokrywy tylnej - zdjęcie pogładowe 1

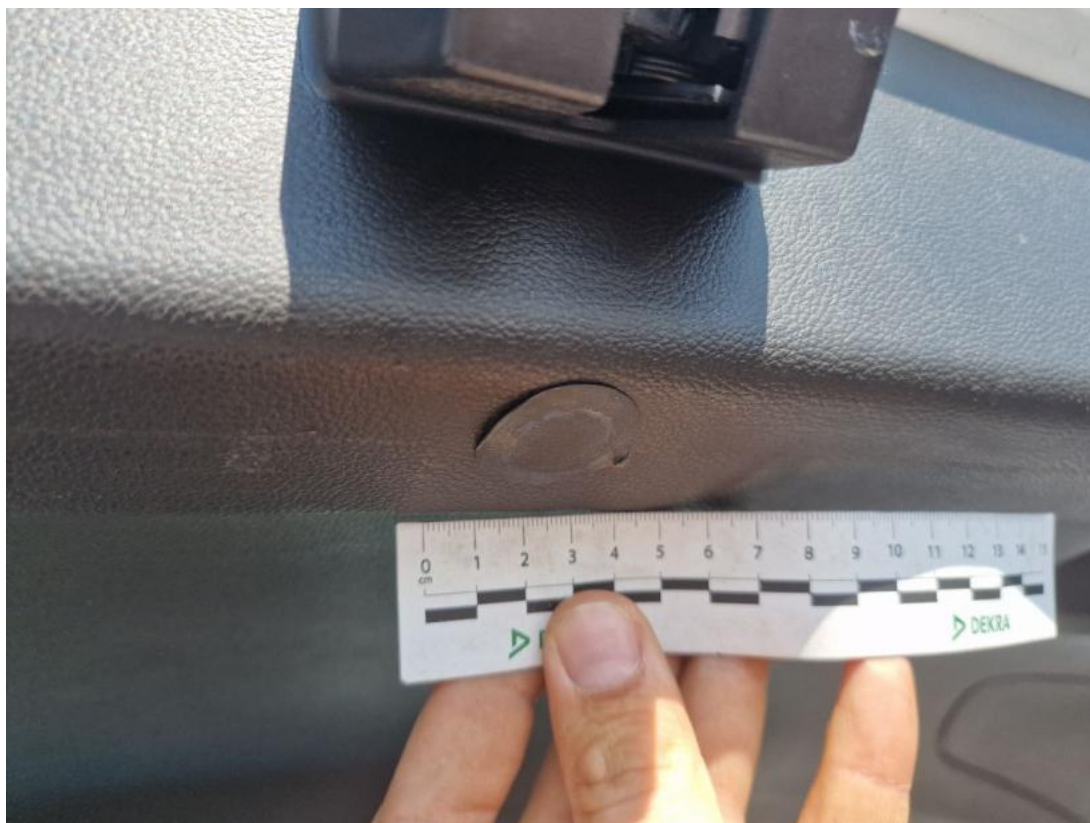
**Fot. 85**

Wykładzina pokrywy tylnej - zdjęcie poglądowe 2
