Nr zlecenia DEKRA: PKOM(DZS)/GDA/32887/26/04/15
Nr zlecenia/szkody:
Data zlecenia: 15-04-2026

Ocena stanu technicznego pojazdu

Eurotax-Kod EC	Marka, model, typ pojazdu				Rodzaj nadwozia
	MITSUBISHI, Outlander , ClearTec Invite 4WD				KOM
Rodzaj silnika	Pojemność [ccm]	Moc [KM/kW]	Skrzynia biegów	Stan licznika [km] (odczytany)	Ilość drzwi/miejsc
z zapłonem iskrowym	1998	150/110	automatyczna	222 640	5/5
Nr rej. pojazdu	Nr nadwozia (VIN)	Data 1-rej./rok prod.	Następne bad. tech.	Lakier	
DW5EK03	JMBXTGF7WKZ002119	23-04-2019/2018	31-05-2026	czarny/2-warstwowy metalizowany

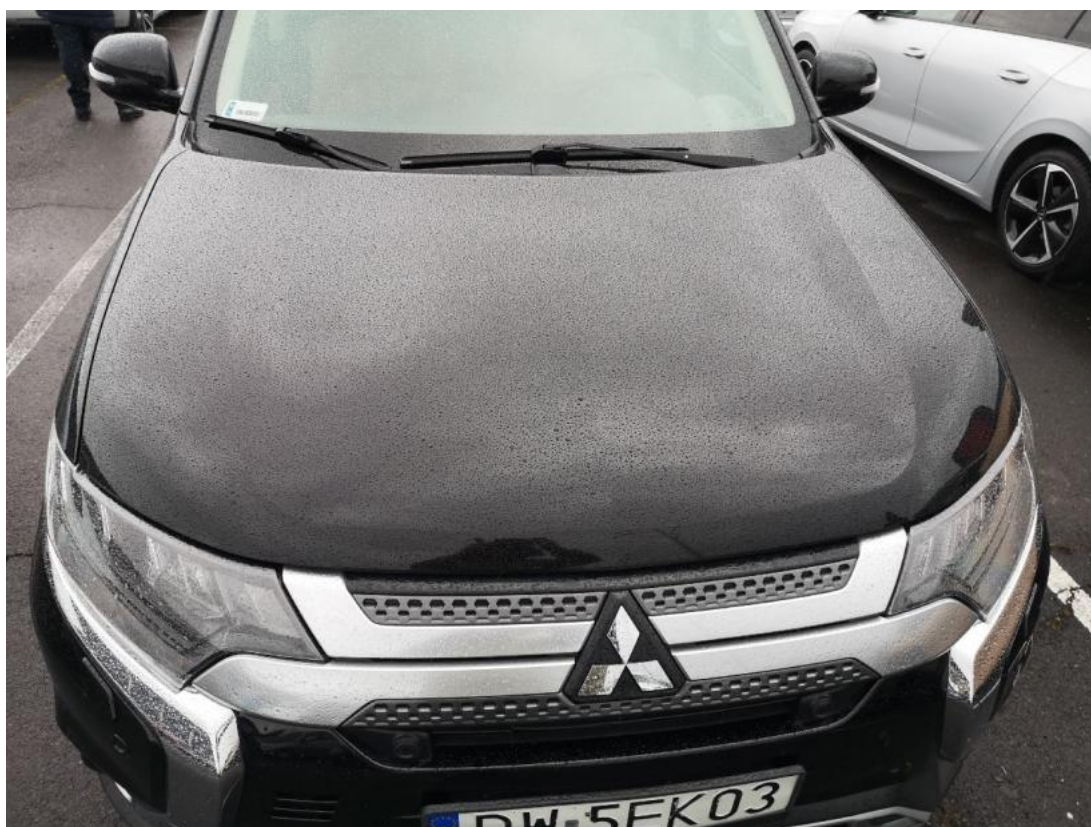
Fot. 40
Pokrywa komory silnika - zdjęcie poglądowe 1

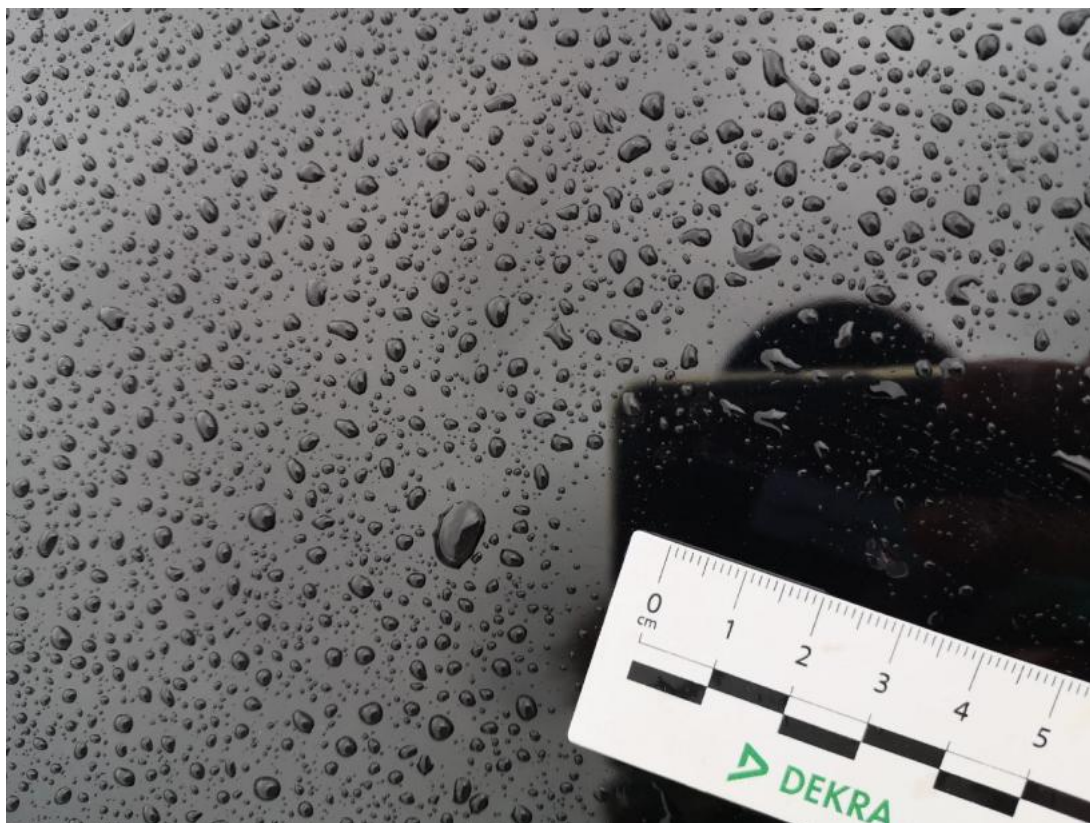
Fot. 41
Pokrywa komory silnika - zdjęcie poglądowe 2

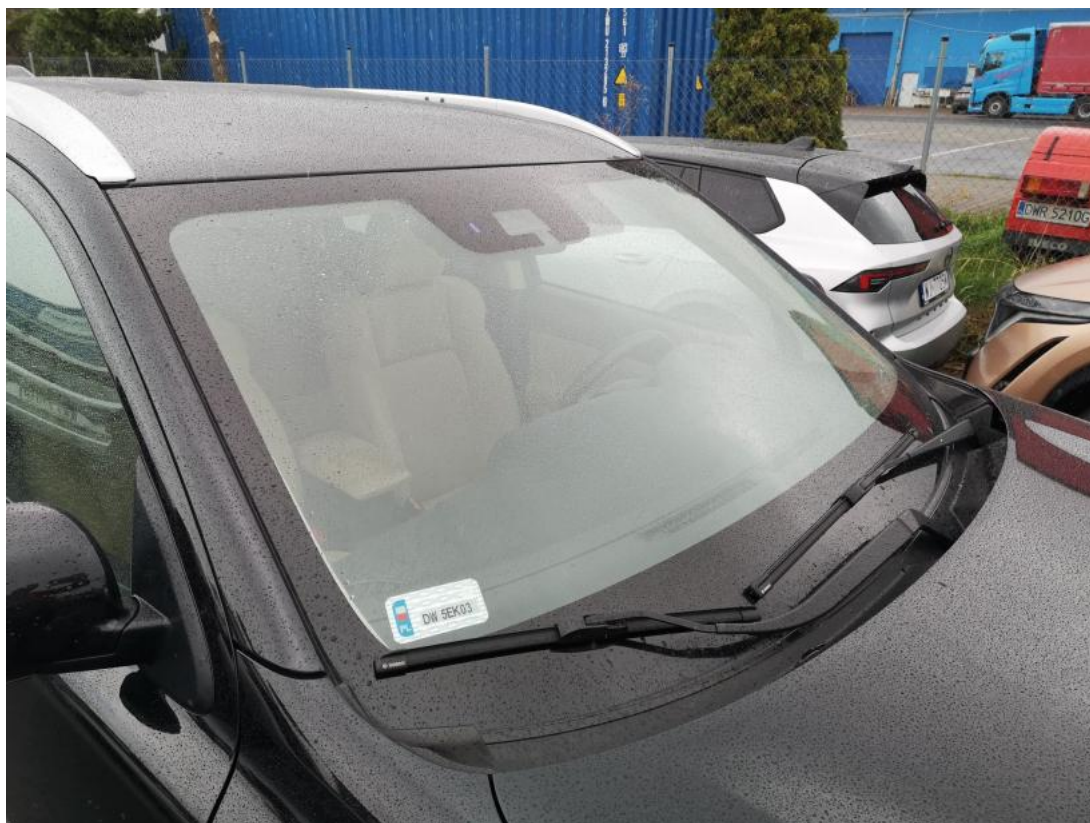
Fot. 43

Szyba czołowa - zdjęcie poglądowe 1

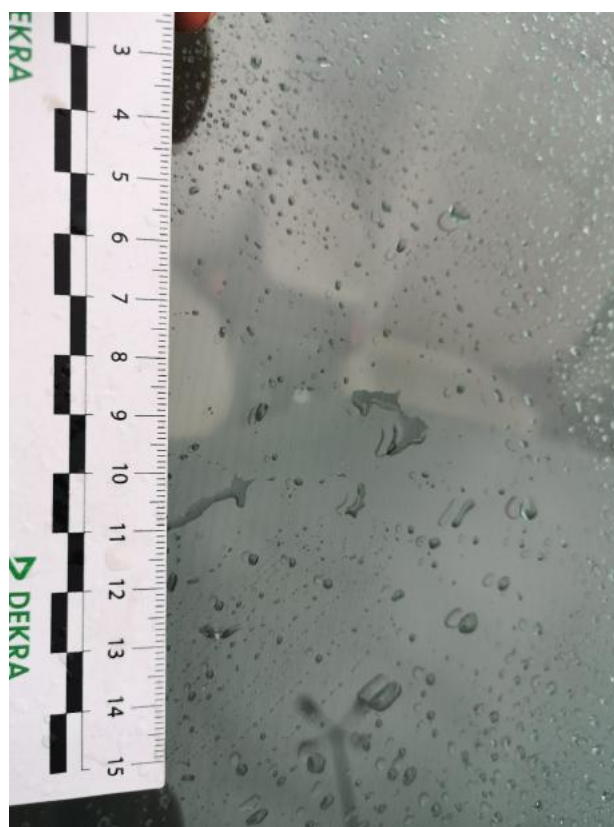
Fot. 44

Poz.	Nazwa części	Nr katalogowy	Opis uszkodzenia	NS [%]
1	Szyba PRZ		pęknięcie	
2	Felga PP		zarysowanie	
3	Fotel PL		rozerwany szew

Szyba czołowa - Rysa/odprysk 1

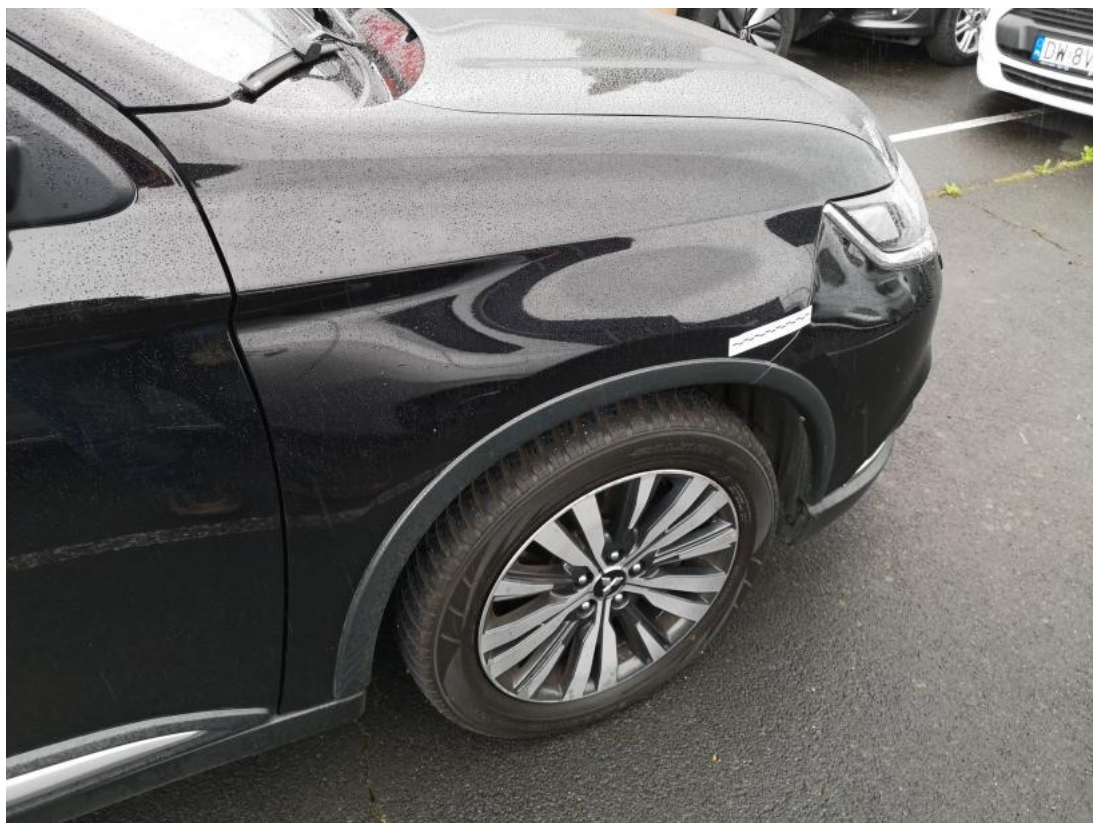
Fot. 45

Błotnik przedni P - zdjęcie poglądowe 1

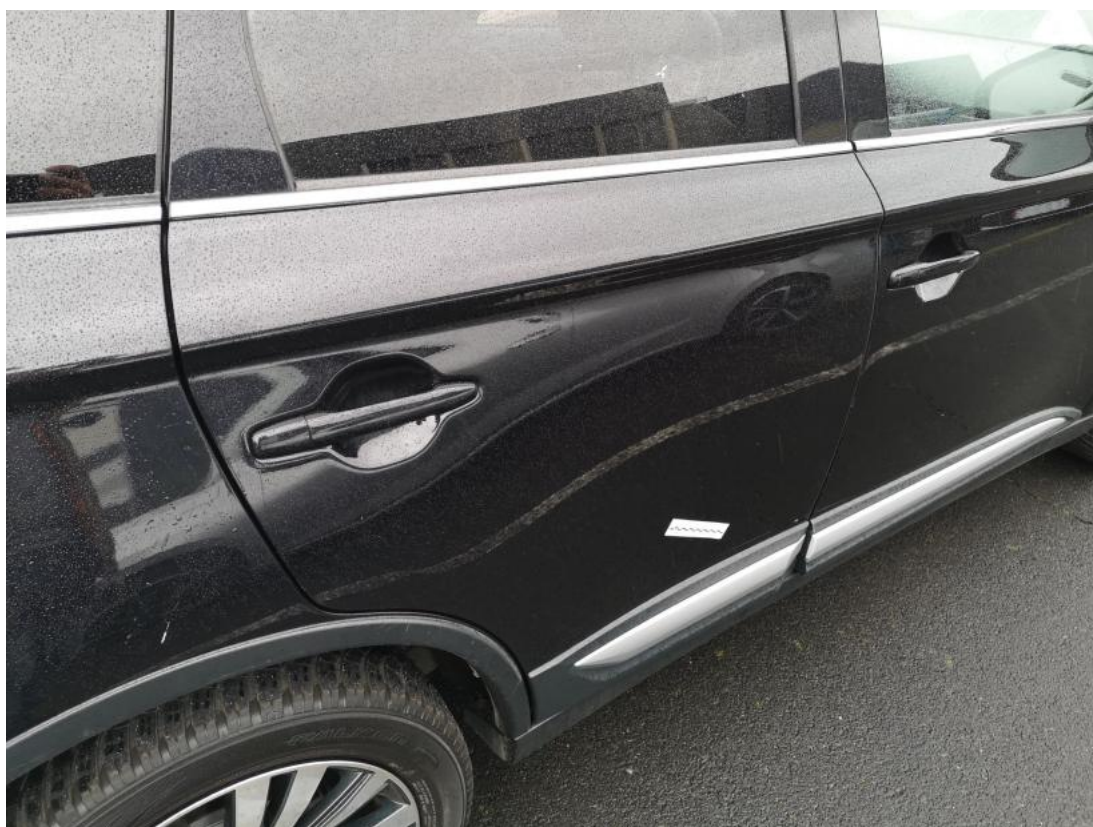
Fot. 50

Drzwi tylne P - zdjęcie poglądowe 1

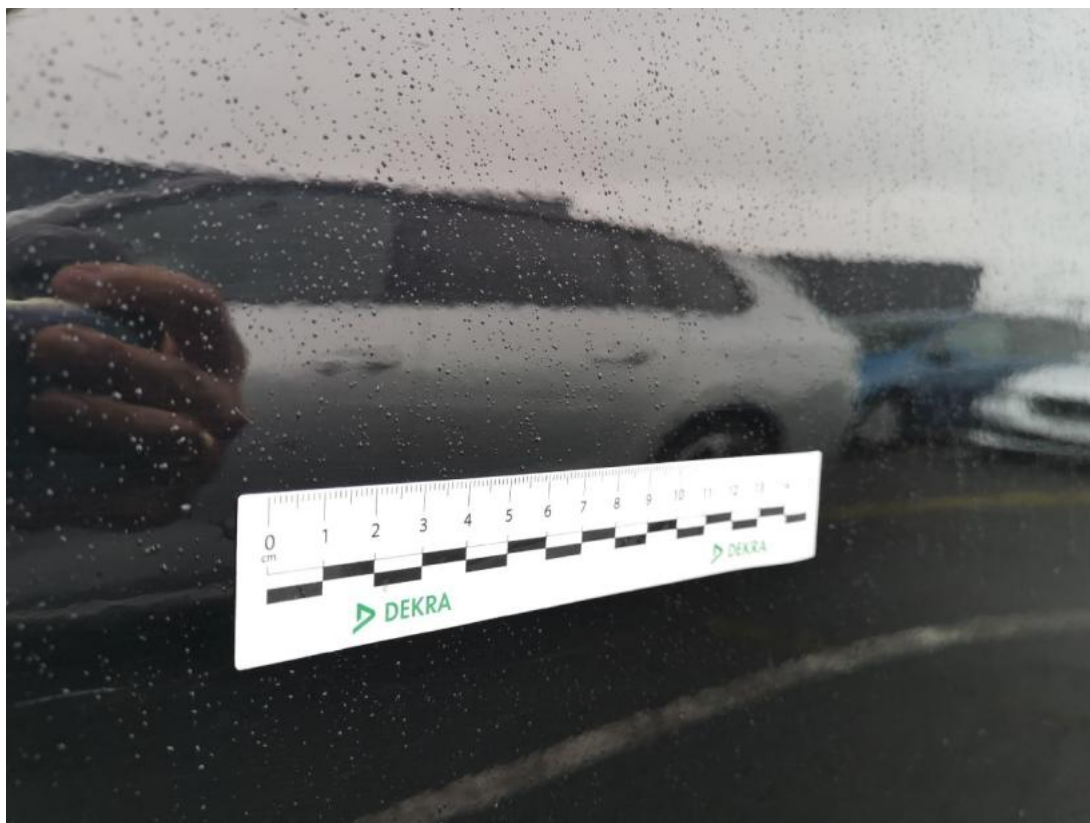
Fot. 51

Drzwi tylne P - zdjęcie poglądowe 2

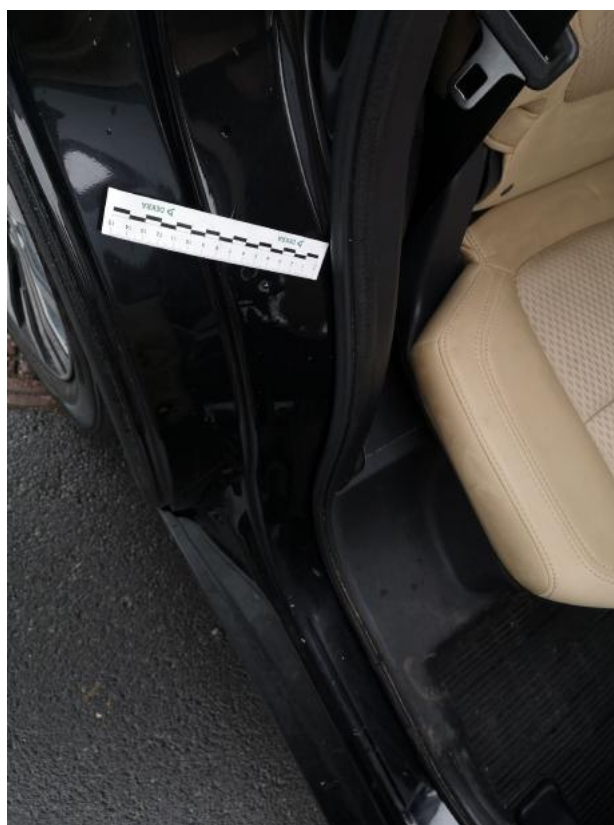
Fot. 54
Próg P - zdjęcie poglądowe 1

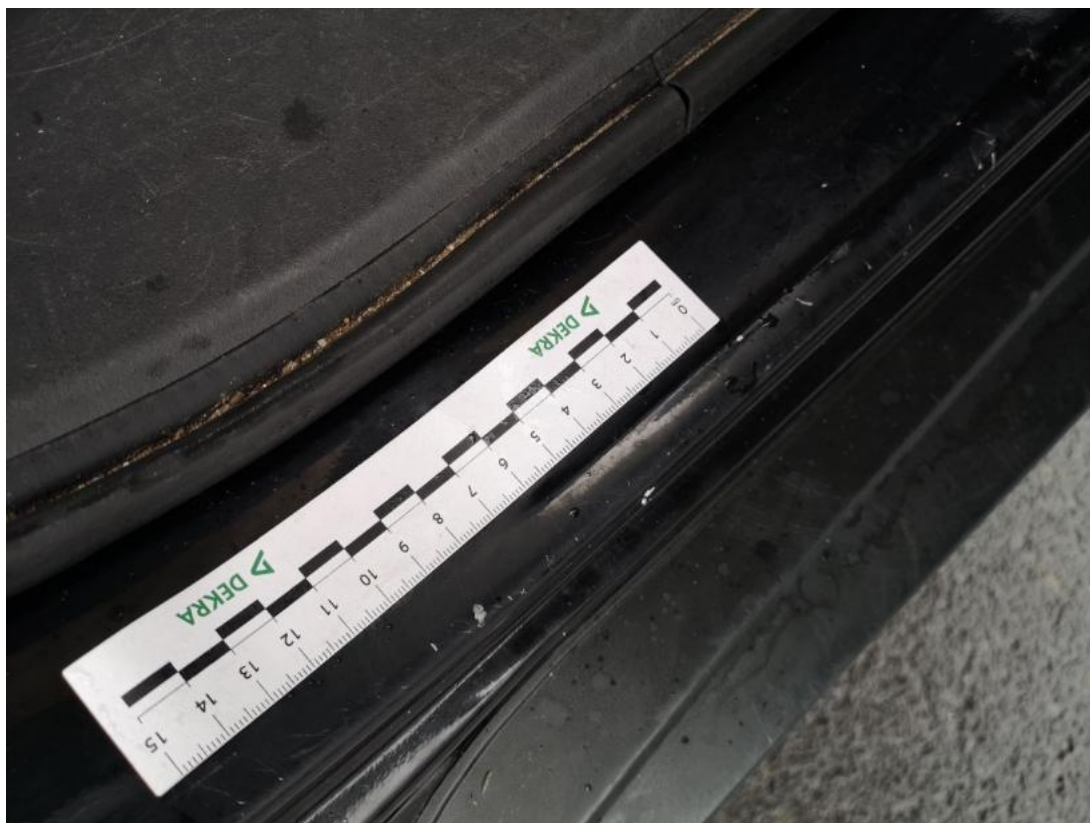
Fot. 55

Próg P - zdjęcie poglądowe 2

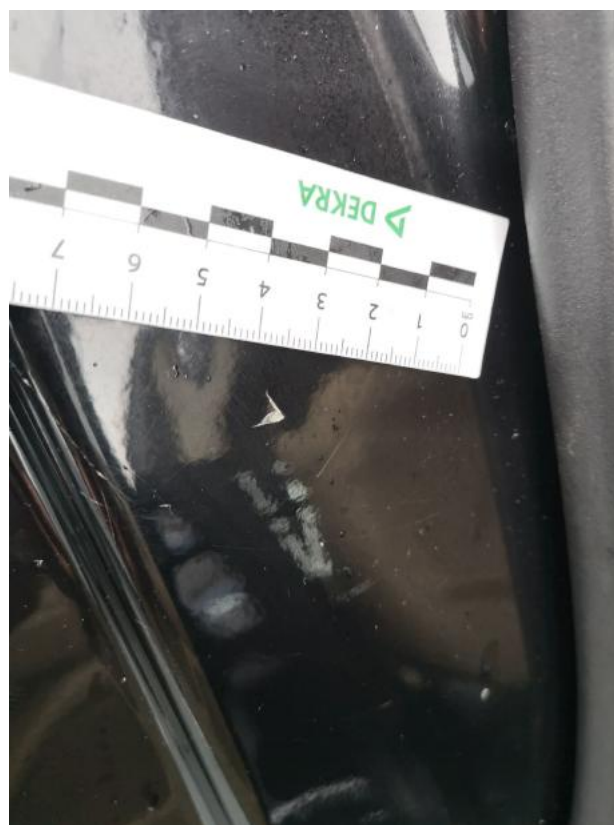
Fot. 56

Poz.	Nazwa części	Nr katalogowy	Opis uszkodzenia	Czas [rbg]
1	Błotnik TP		zarysowanie	
2	Błotnik TL		zarysowanie	
3	Drzwi P L		odpryski lakieru, wgniecenie	
4	Drzwi T P		zarysowanie	
5	Drzwi T L		odpryski lakieru, zarysowanie	
6	Pokrywa		odpryski lakieru	
7	Pokrywa		zarysowanie	
8	Próg P		odpryski lakieru	
9	Próg L		zarysowanie	
10	Zderzak TYŁ		zarysowanie

Próg P - Rysa/odprysk 1

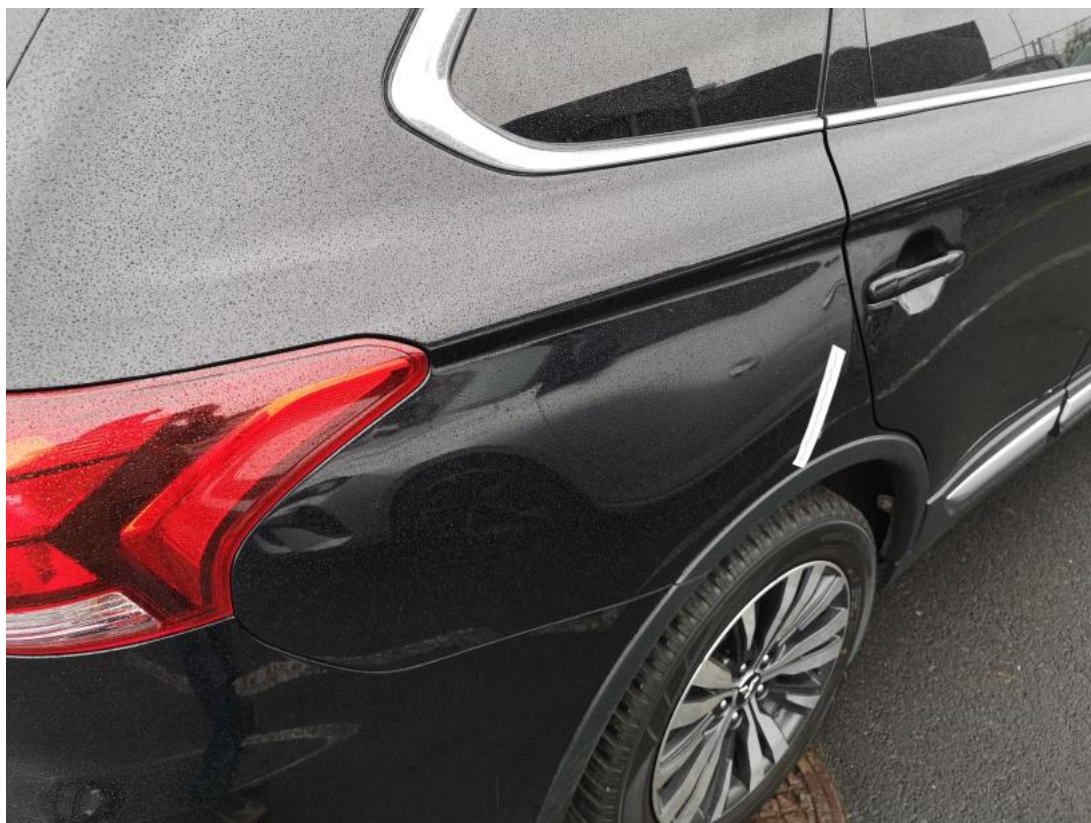
Fot. 57

Błotnik tylny P / Ściana boczna P - zdjęcie poglądowe 1

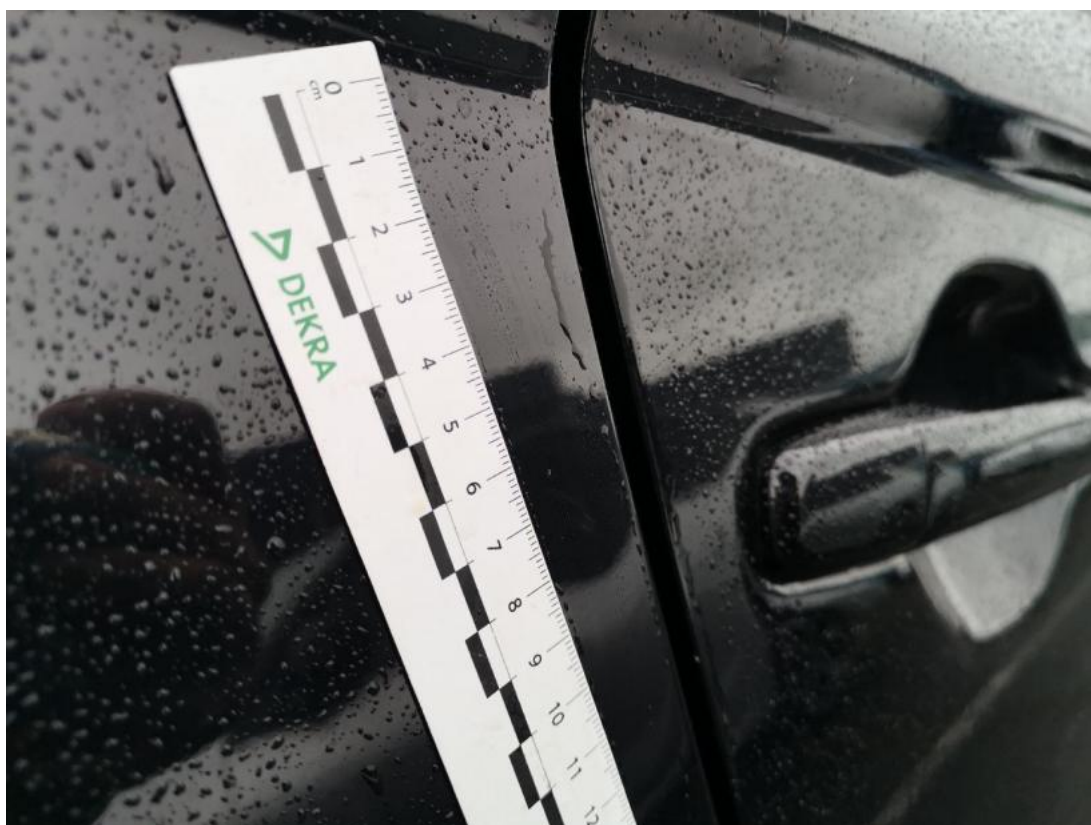
Fot. 58

Błotnik tylny P / Ściana boczna P - zdjęcie poglądowe 2

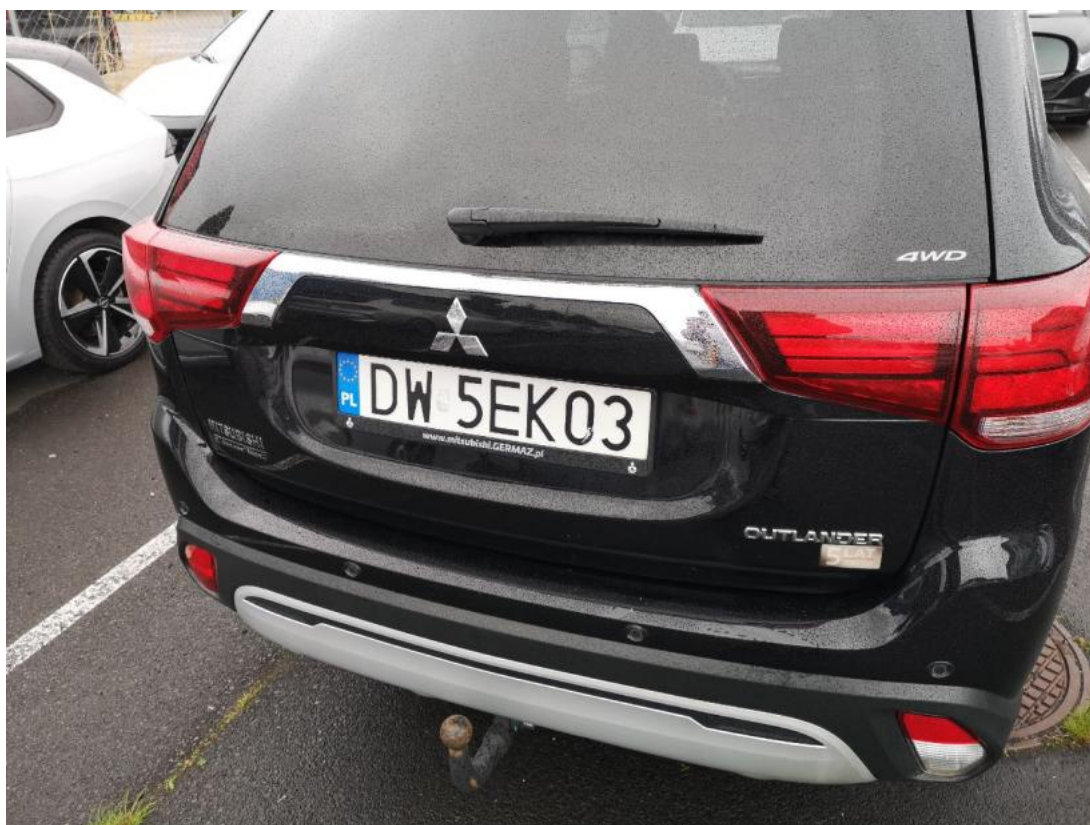
Fot. 60

Pokrywy bagażnika - zdjęcie poglądowe 1

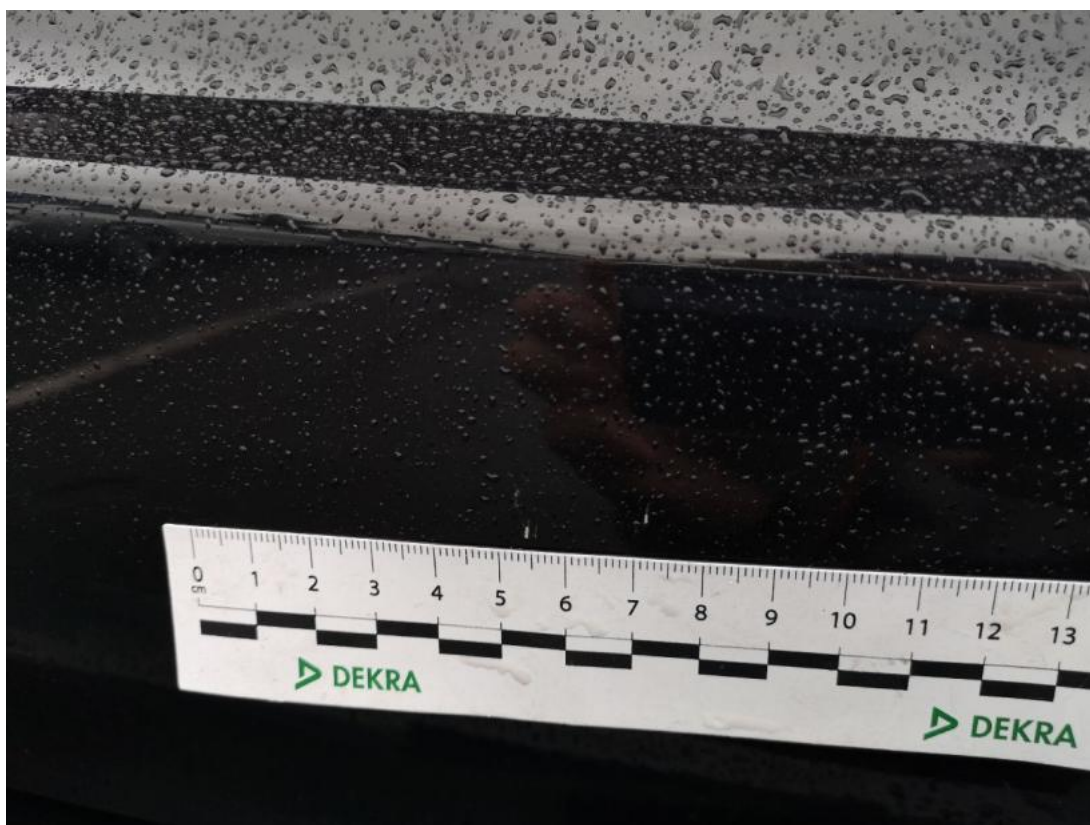
Fot. 61
Pokrywy bagażnika - zdjęcie poglądowe 2

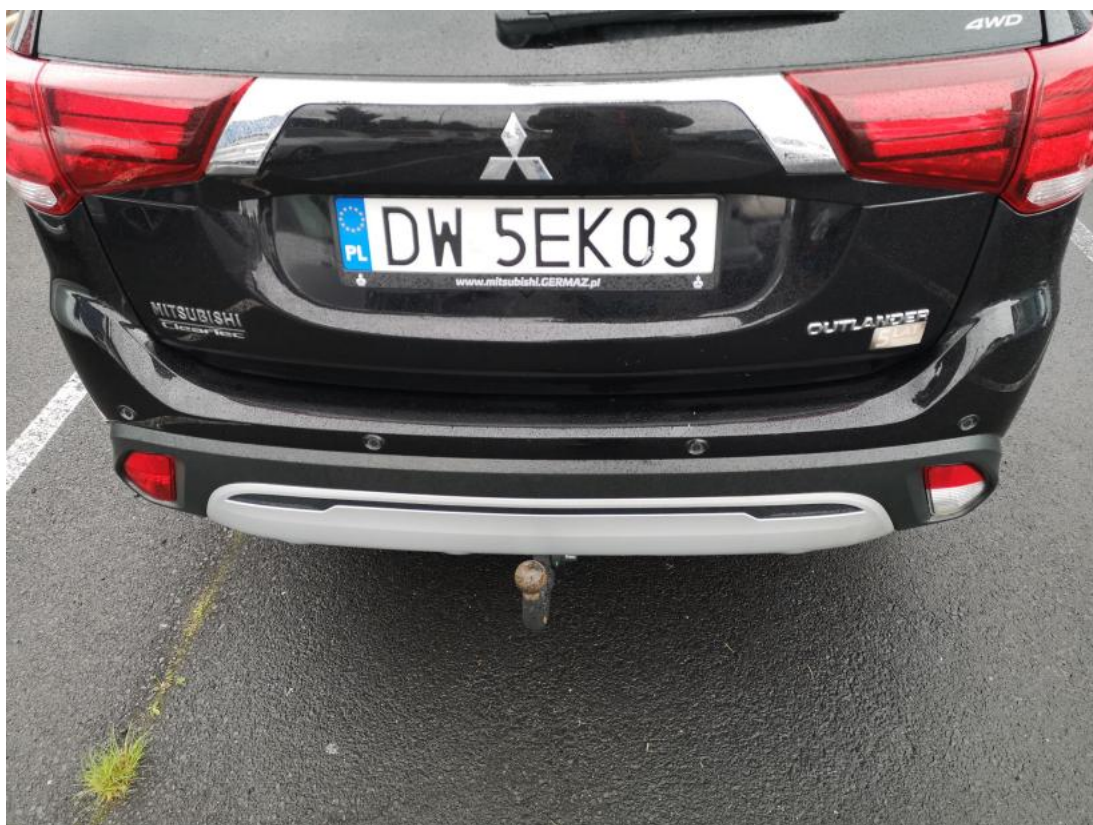
Fot. 64

Zderzak tylny - zdjęcie poglądowe 1

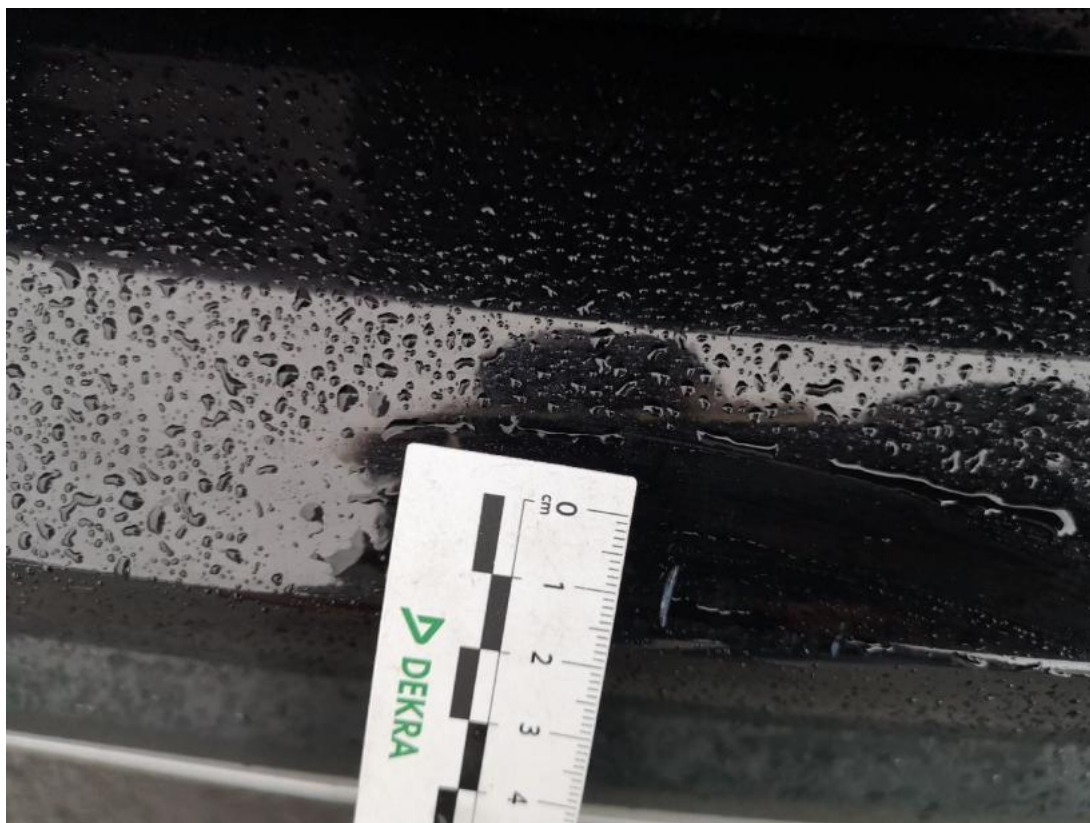
Fot. 65

Zderzak tylny - zdjęcie poglądowe 2

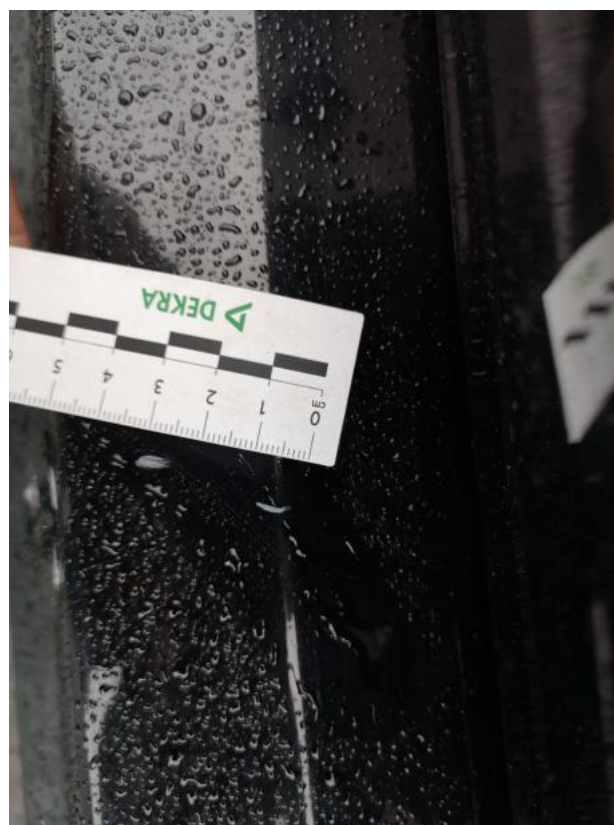
Fot. 66

Zderzak tylny - Rysa/odprysk 1

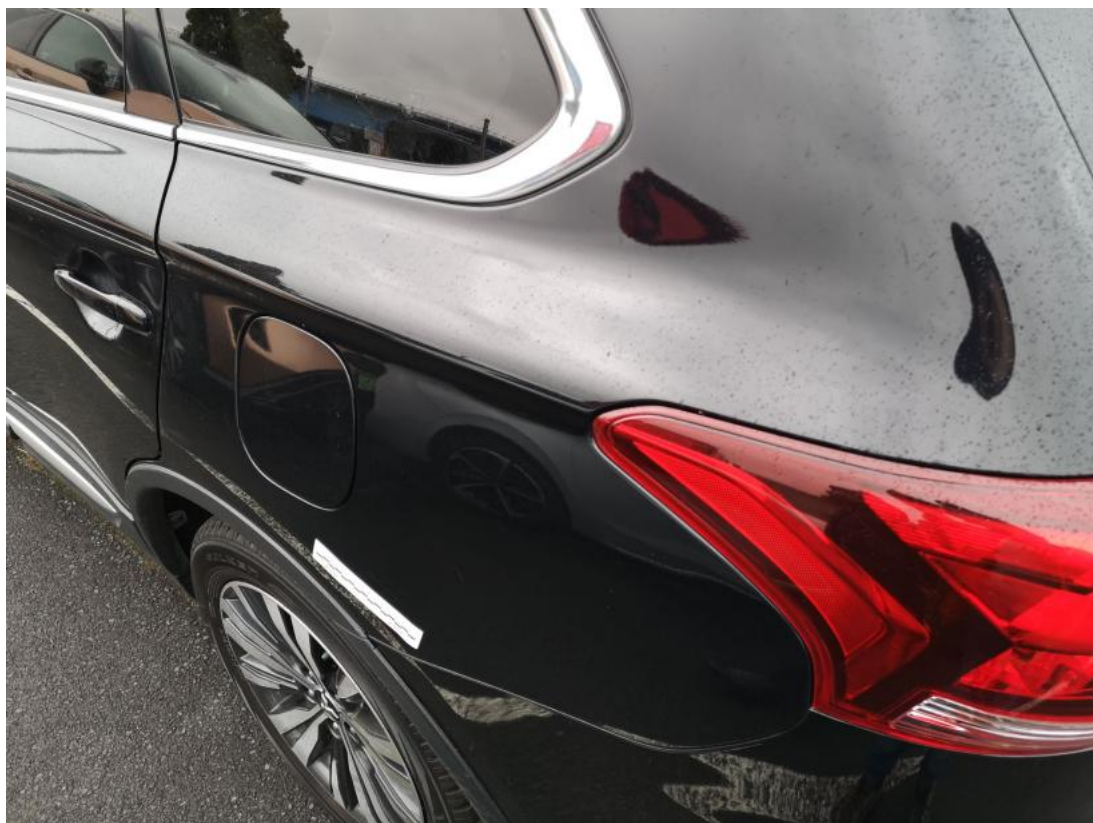
Fot. 67

Błotnik tylny L / Ściana boczna L - zdjęcie poglądowe 1

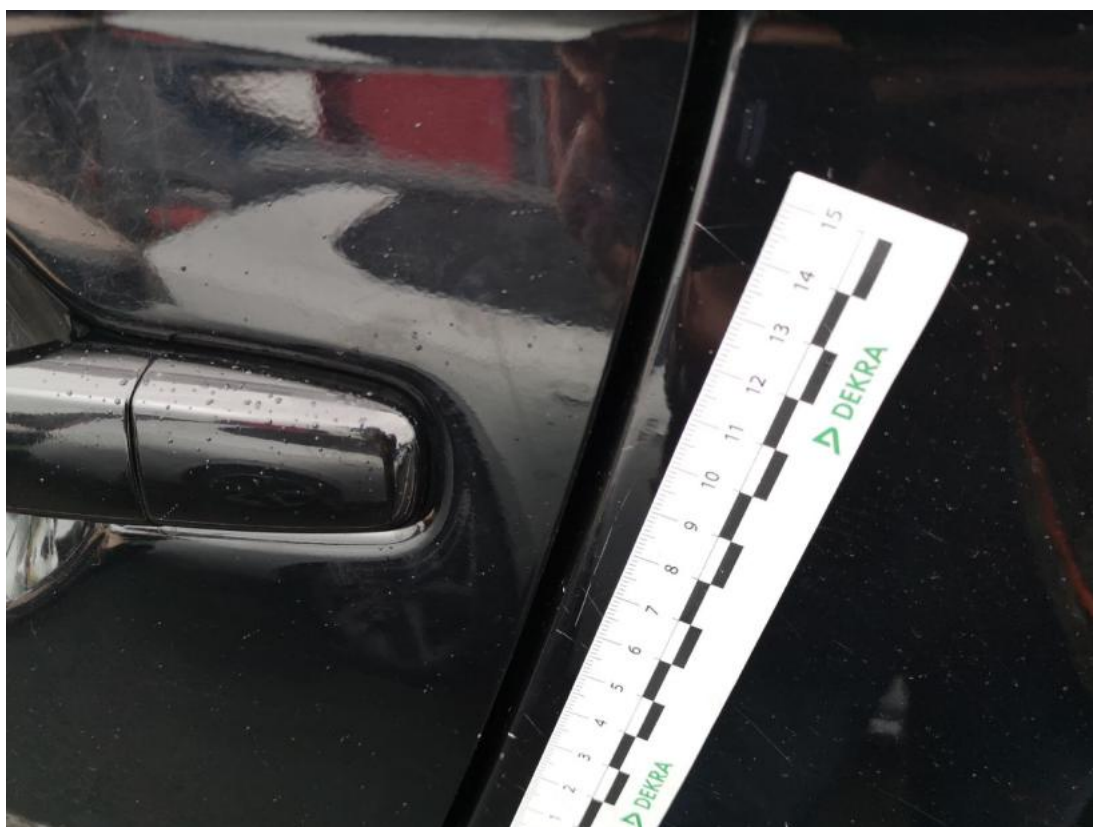
Fot. 68

Błotnik tylny L / Ściana boczna L - zdjęcie poglądowe 2

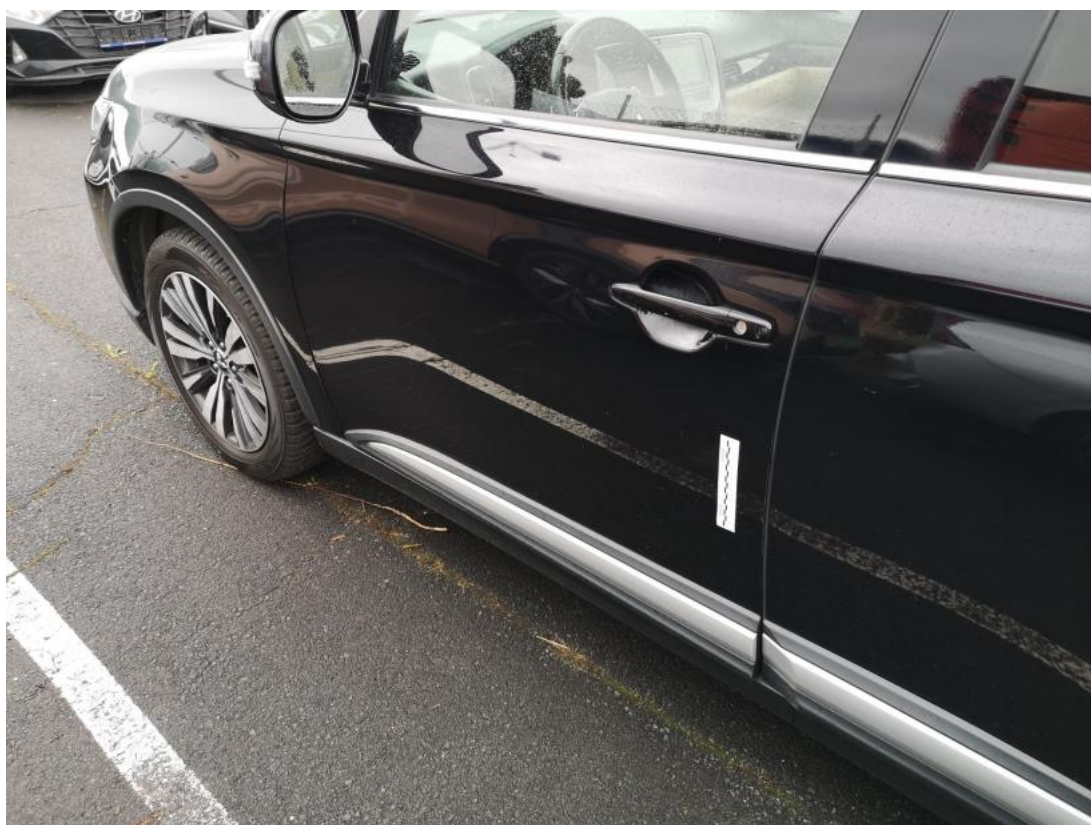
Fot. 72

Drzwi przed L - zdjęcie poglądowe 1

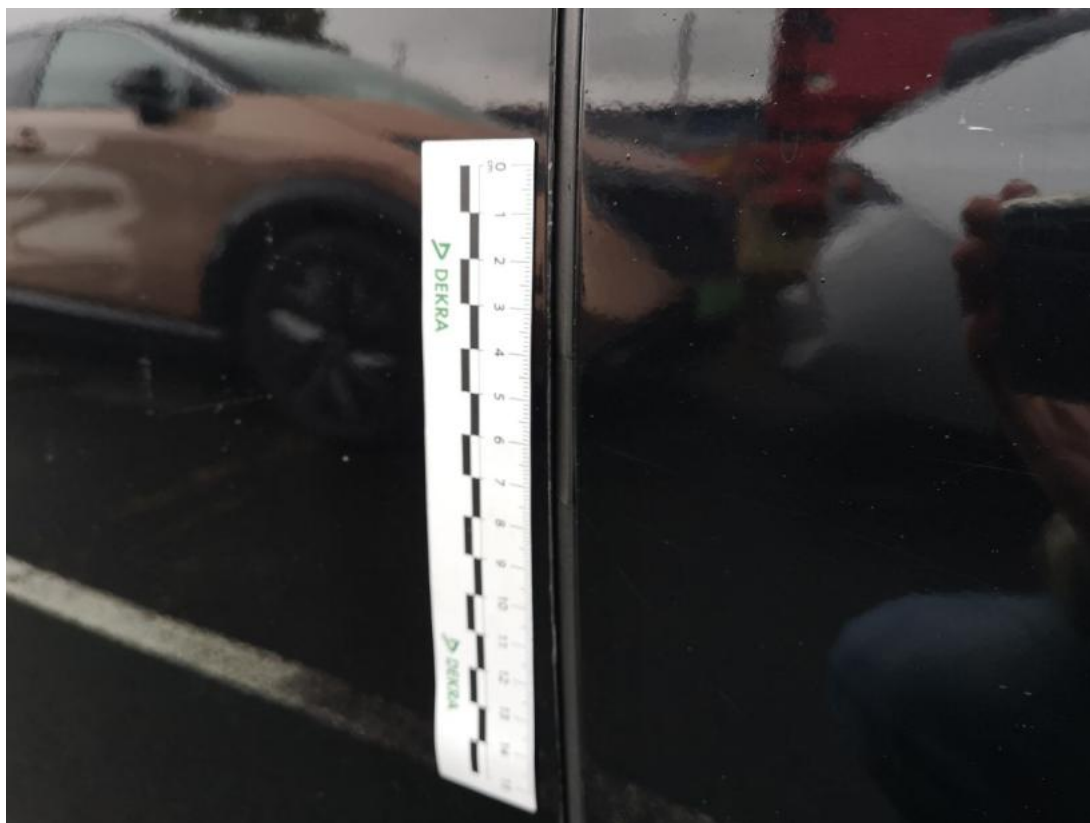
Fot. 73

Drzwi przed L - zdjęcie pogładowe 2

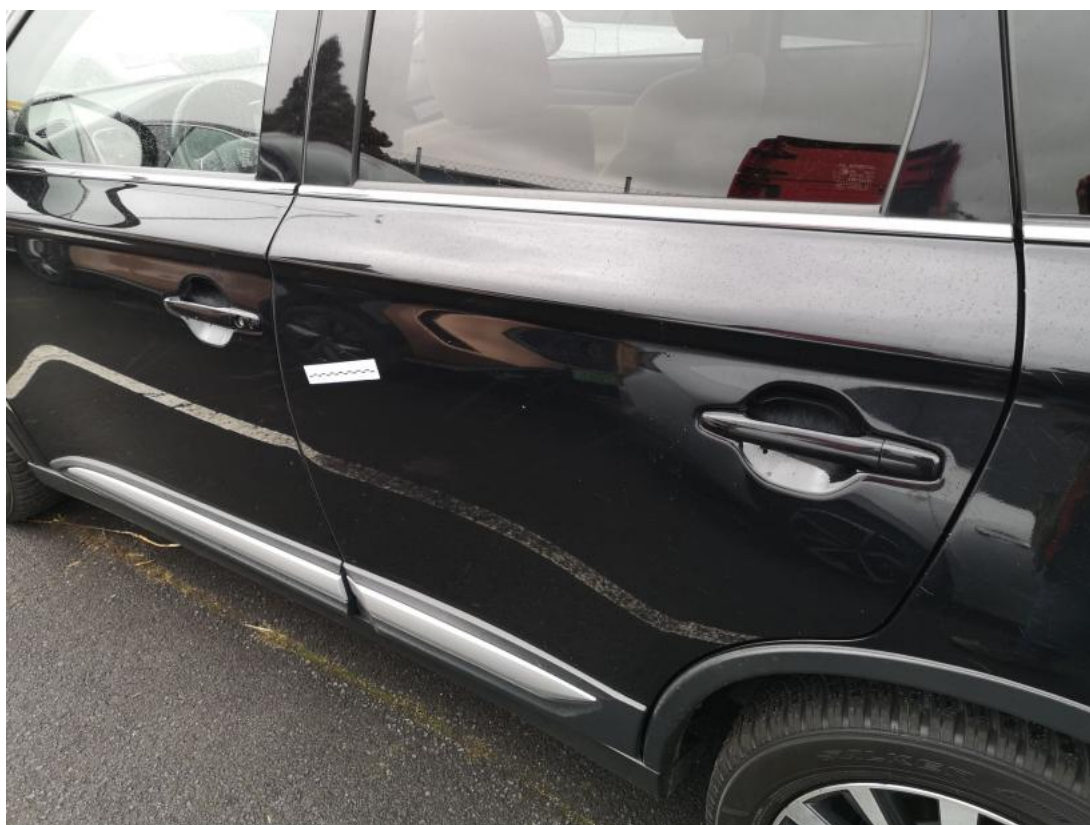
Fot. 76
Drzwi tylne L - zdjęcie poglądowe 1

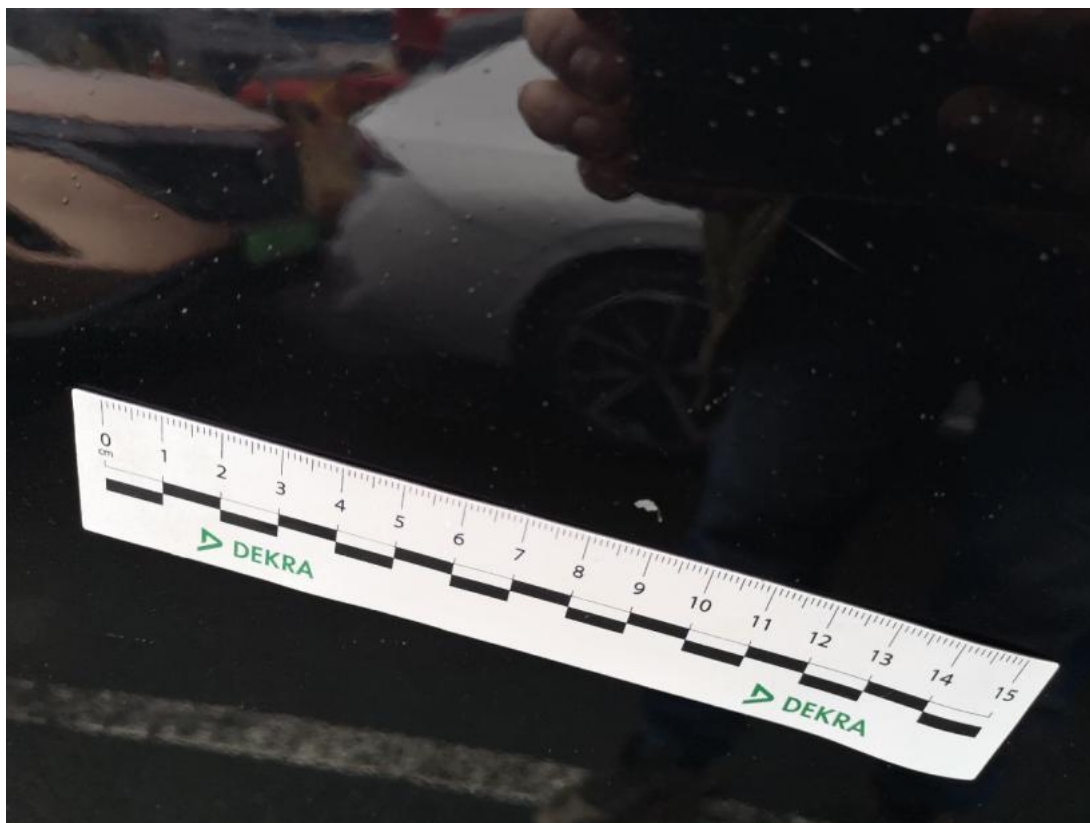
Fot. 77

Drzwi tylne L - zdjęcie poglądowe 2

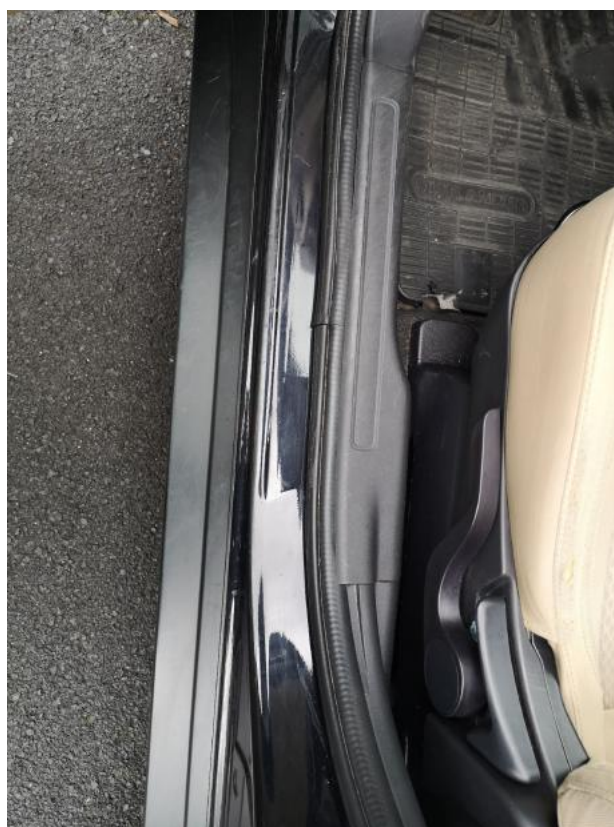
Fot. 80
Próg L - zdjęcie poglądowe 1

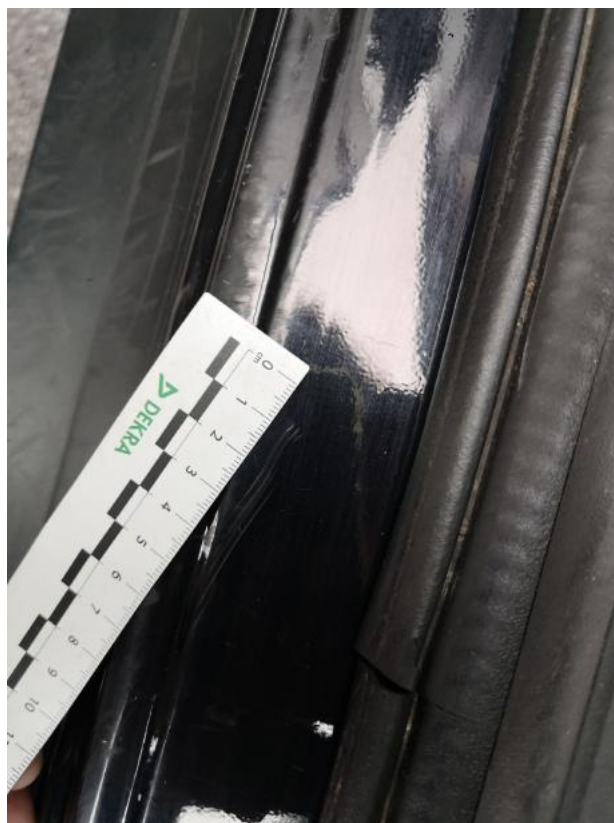
Fot. 81

Próg L - zdjęcie poglądowe 2

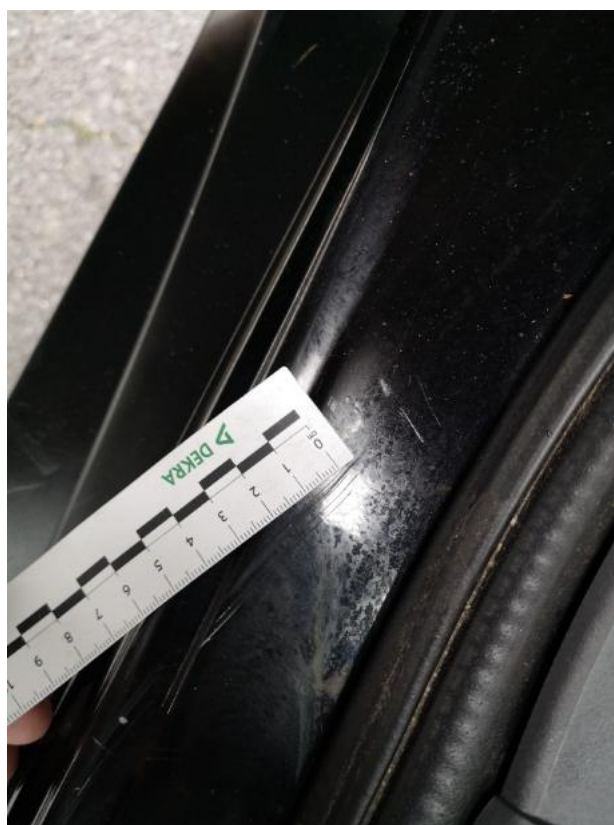
Fot. 82

Próg L - Rysa/odprysk 1

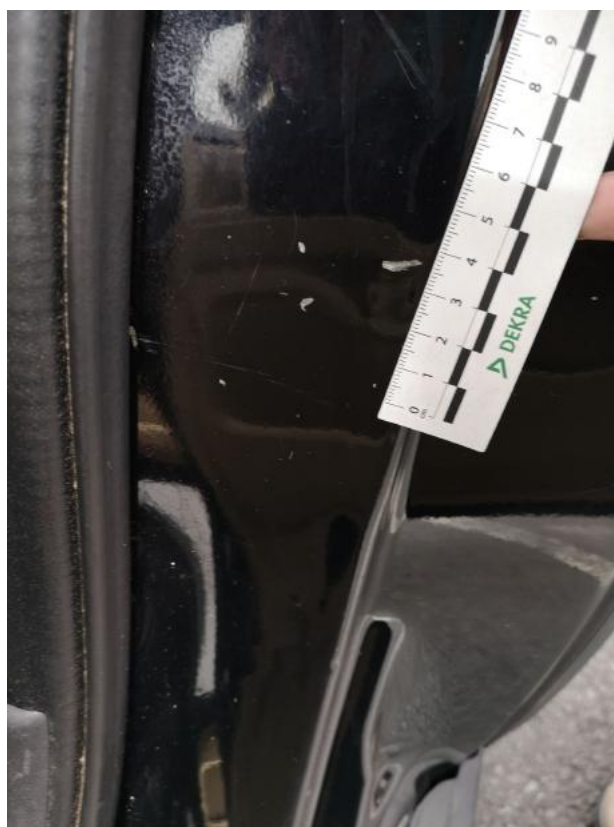
Fot. 84
Próg L() - Rysa/odprysk 3

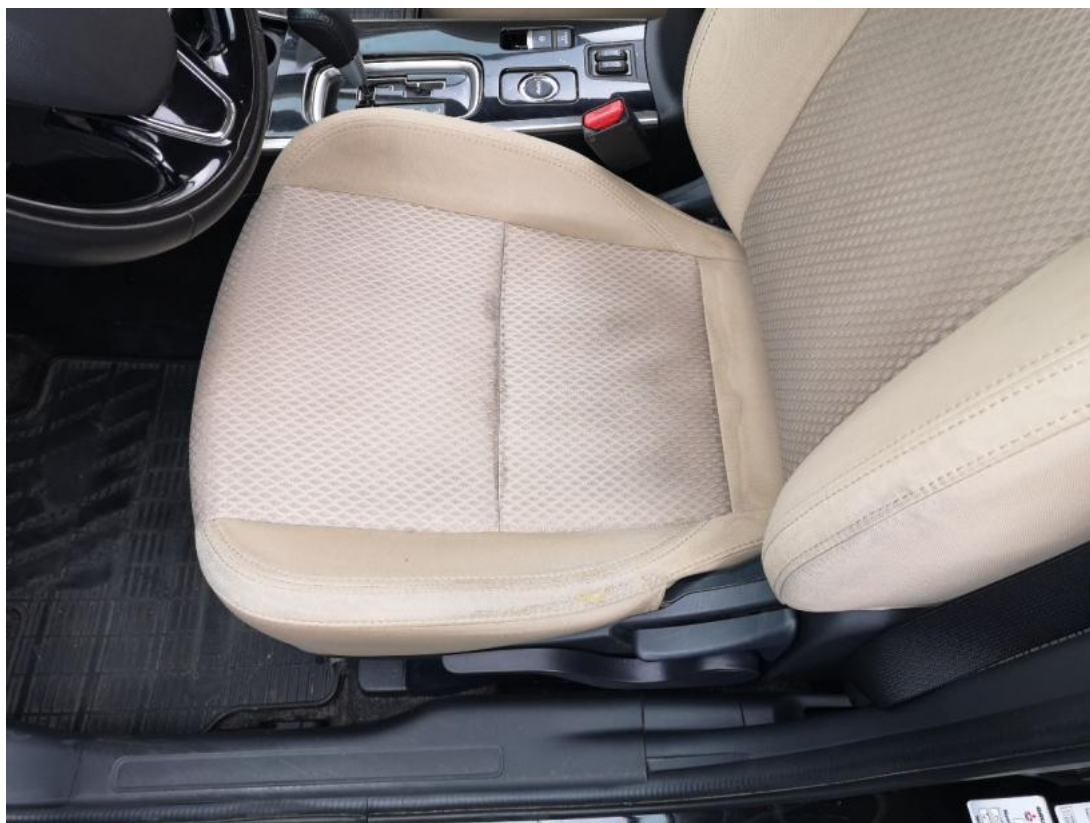
Fot. 85

Fotel prz. lew. - zdjęcie poglądowe 1
