Nr zlecenia DEKRA: PKOM(DZS)/GDA/30022/26/04/07  
 Nr zlecenia/szkody:  
 Data zlecenia: 07-04-2026

## Ocena stanu technicznego pojazdu

Eurotax-Kod EC	Marka, model, typ pojazdu				Rodzaj nadwozia
	<b>SUZUKI, Swift, Premium</b>				hatchback
Rodzaj silnika	Pojemność [ccm]	Moc [KM/kW]	Skrzynia biegów	Stan licznika [km] (odczytany)	Ilość drzwi/miejsc
z zapłonem iskrowym	1197	83/61	manualna	88 928	5/5
Nr rej. pojazdu	Nr nadwozia (VIN)		Data 1-rej./rok prod.	Następne bad. tech.	Lakier
WD8511P	JSAAZCA3S00534923		05-08-2021/2021	23-07-2026	szary/2-warstwowy metalizowany

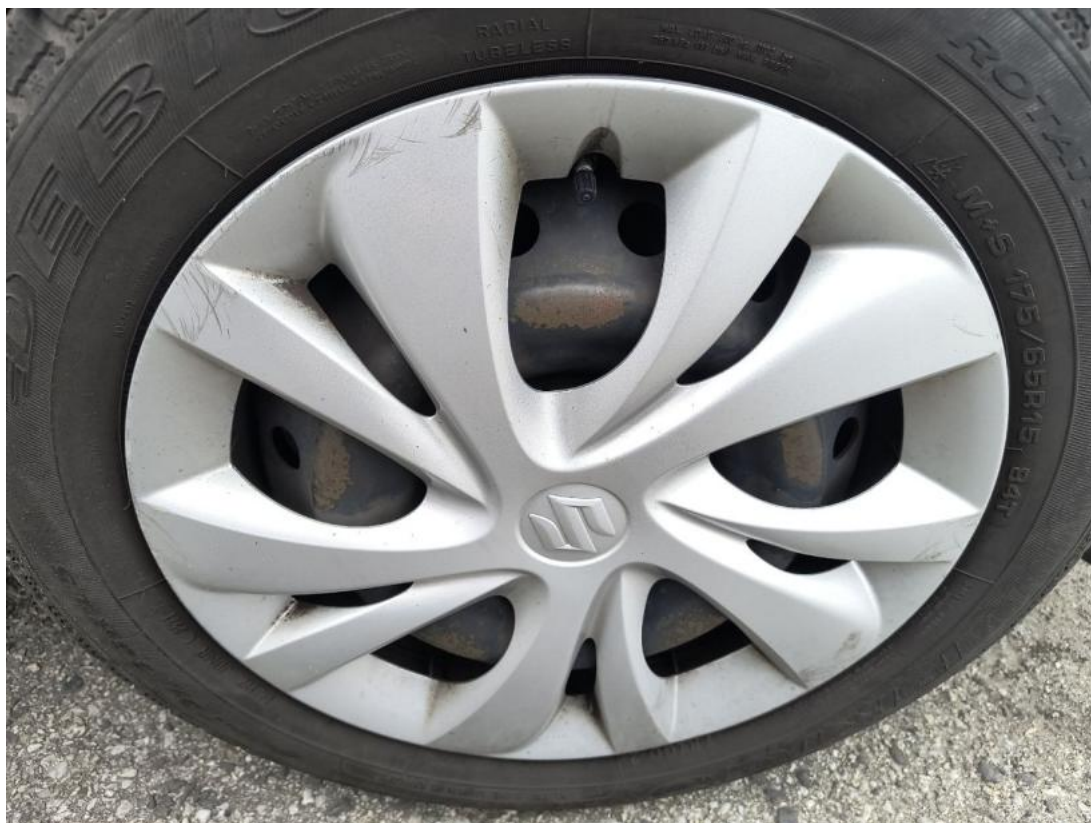
**Fot. 37**

Poz.	Nazwa części	Nr katalogowy	Opis uszkodzenia	Czas [rbg]
1	Błotnik TP		zarysowanie	
2	Błotnik TL		zarysowanie	
3	Drzwi P L		odpryski lakieru	
4	Drzwi T P		zarysowanie	
5	Kołpak PP		zarysowanie	
6	Tapicerka drzwi PL		zarysowanie	
7	Tapicerka drzwi TP		zarysowanie

Kołpak przedni P - zdjęcie poglądowe 1

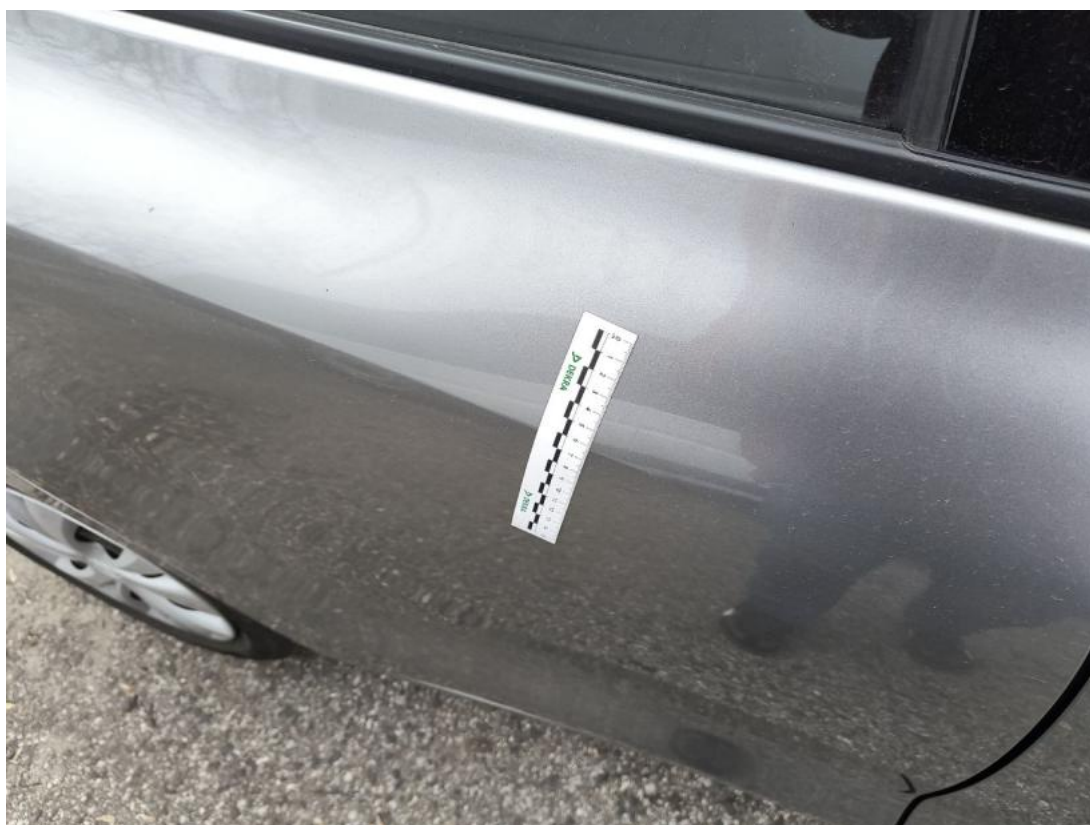
**Fot. 40**

Drzwi tylne P - zdjęcie poglądowe 1

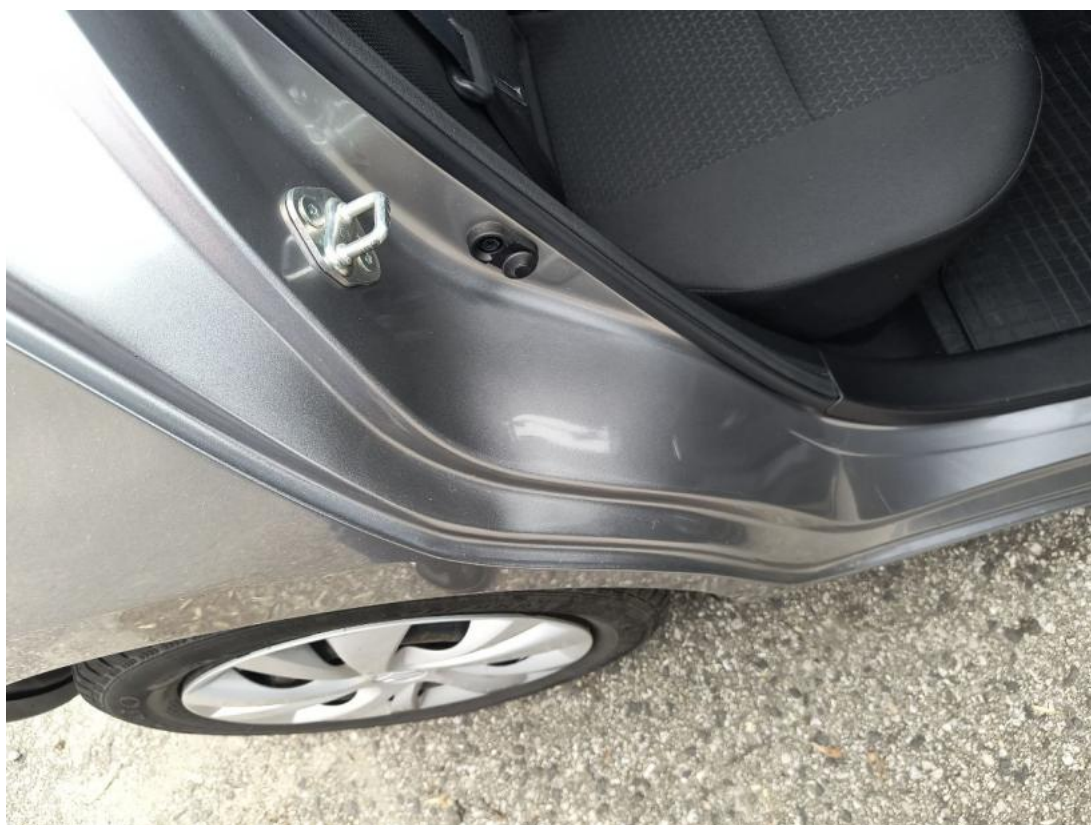
**Fot. 42**

Błotnik tylny P / Ściana boczna P - zdjęcie poglądowe 1

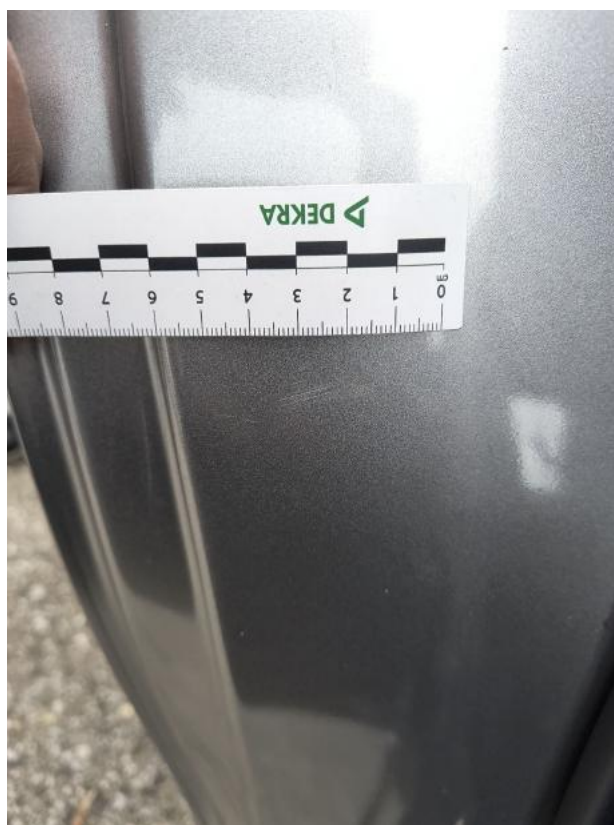
**Fot. 43**

Błotnik tylny P / Ściana boczna P - Rysa/odprysk 1

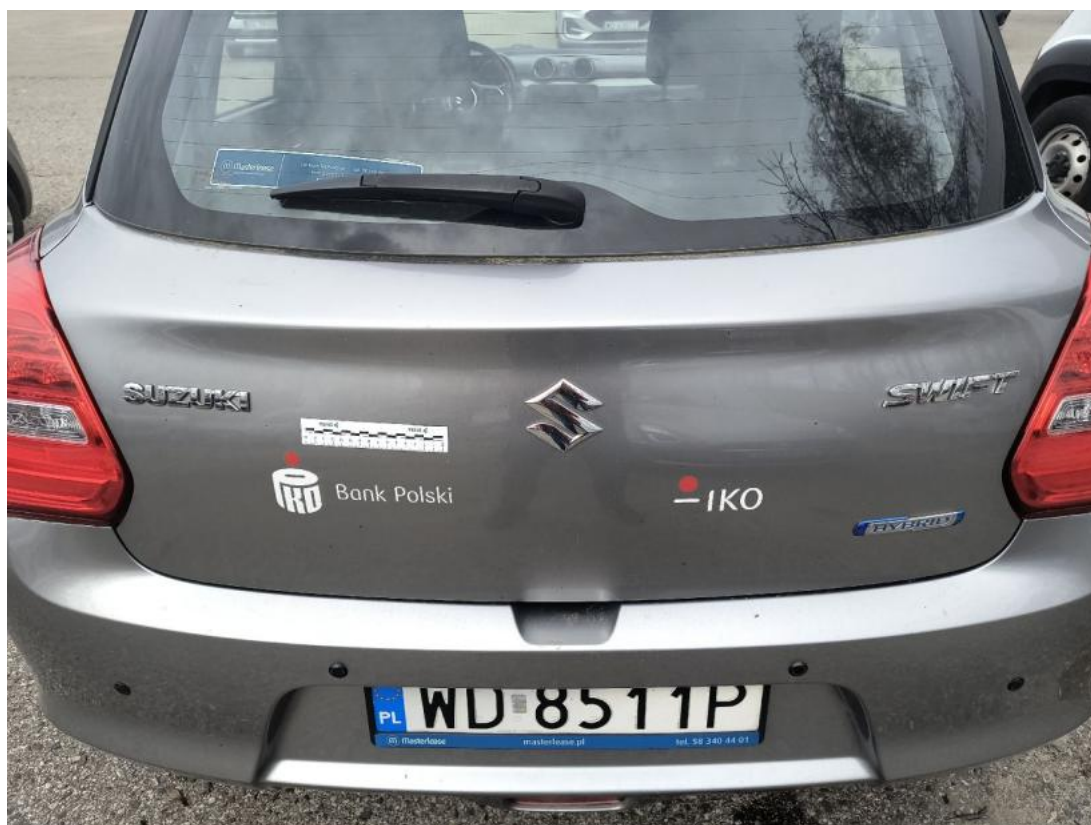
**Fot. 44**

Poz.	Nazwa części	Nr katalogowy	Opis uszkodzenia	Czas [rbg]
1	Drzwi T L		wgniecenie, zarysowanie	
2	Pokrywa		inne, zarysowanie	
3	Próg L		zarysowanie	
4	Dach		odpryski lakieru, wgniecenia w ilości pow. 3	
5	Kanapa		zabrudzenie	
6	Podsufitka		zabrudzenie	
7	Wykładzina podłogi bagażnika		zabrudzenie

Pokrywy bagażnika - zdjęcie poglądowe 1

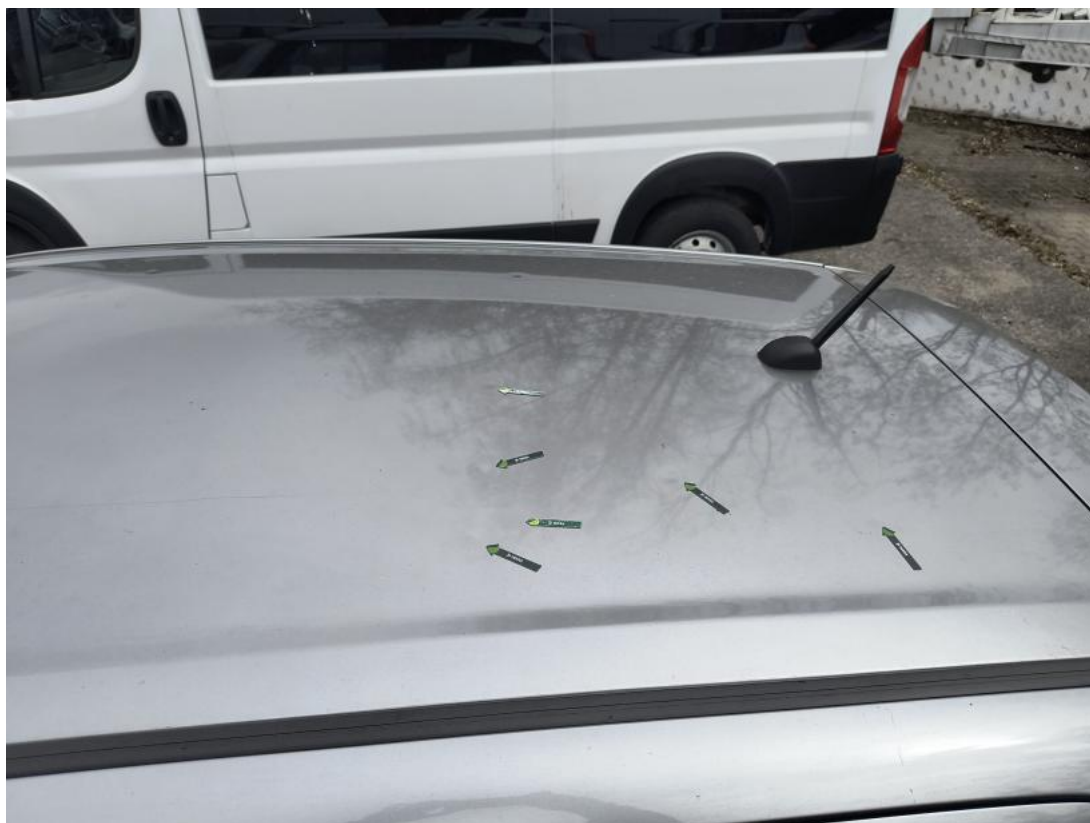
**Fot. 49**

Dach - zdjęcie pogładowe 1

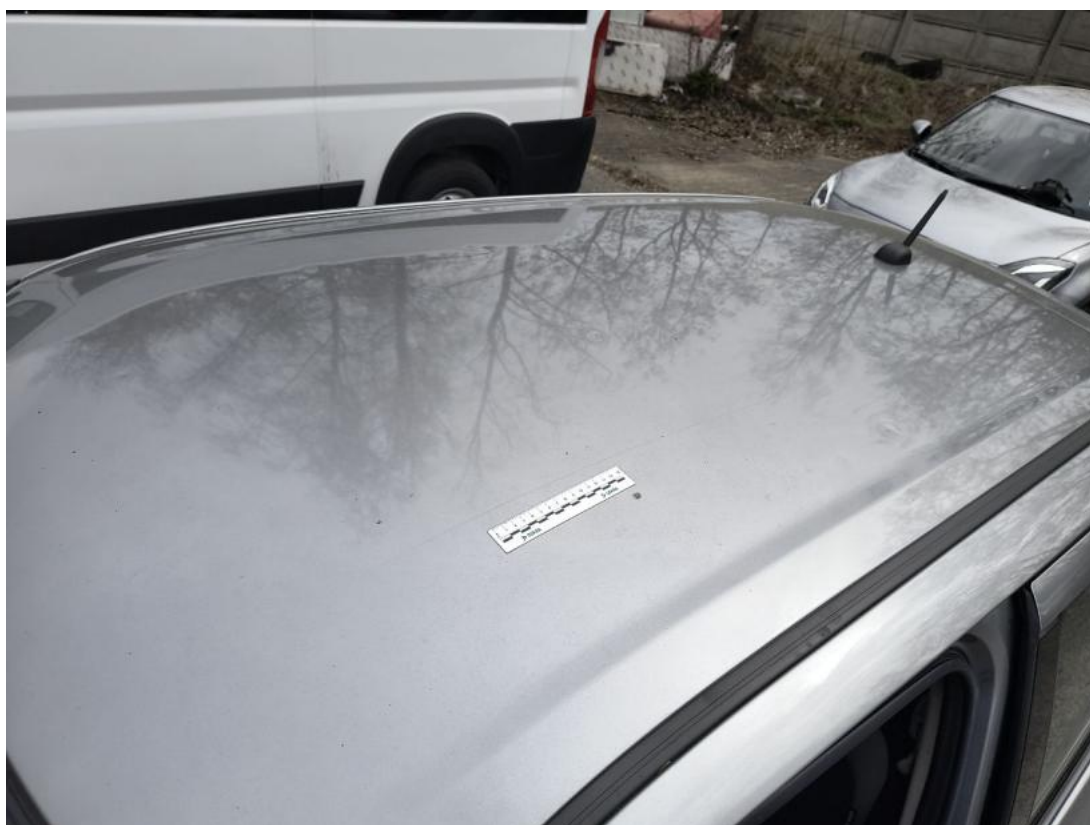
**Fot. 50**

Dach - zdjęcie pogładowe 2

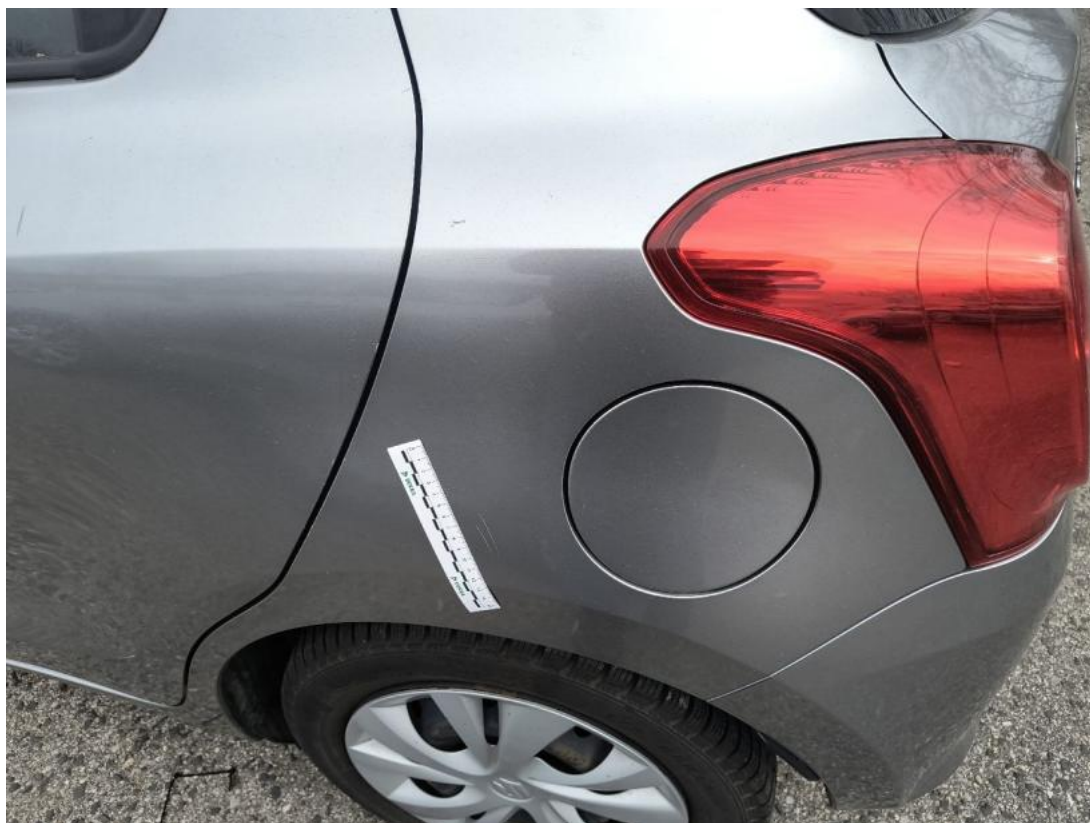
**Fot. 53**

Błotnik tylny L / Ściana boczna L - zdjęcie poglądowe 1

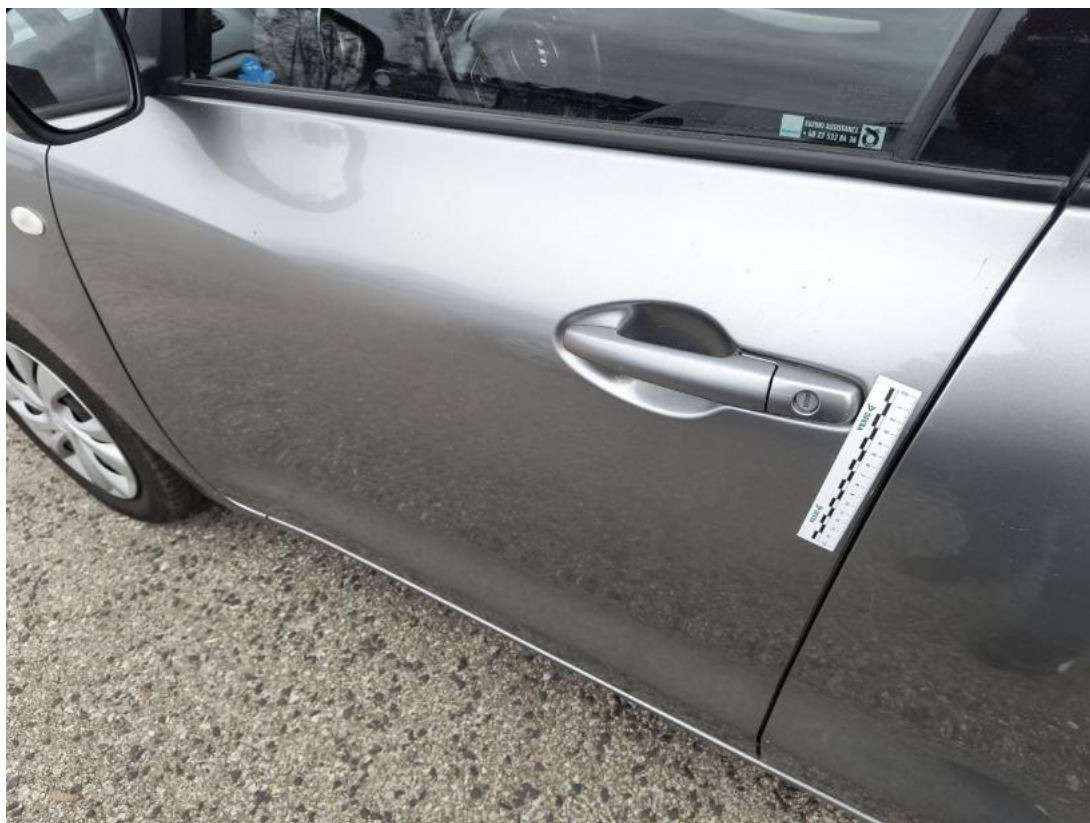
**Fot. 55**

Drzwi przed L - zdjęcie poglądowe 1

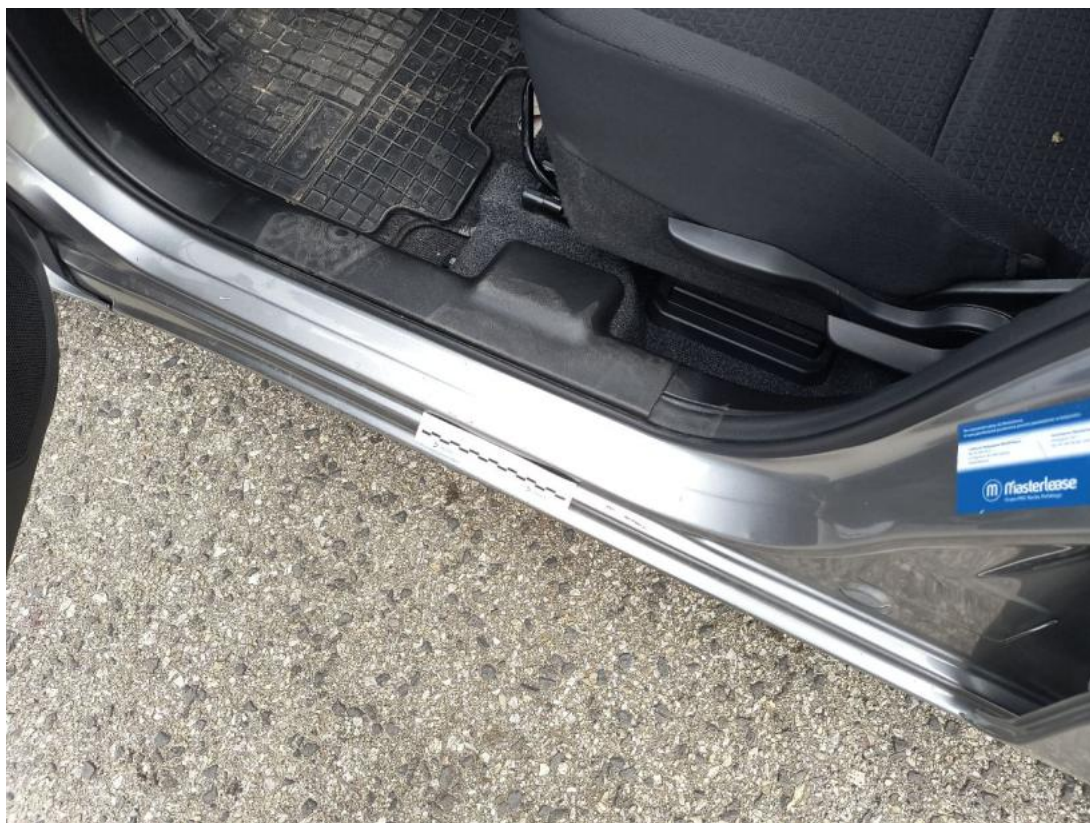
**Fot. 63**

Próg L - zdjęcie poglądowe 1

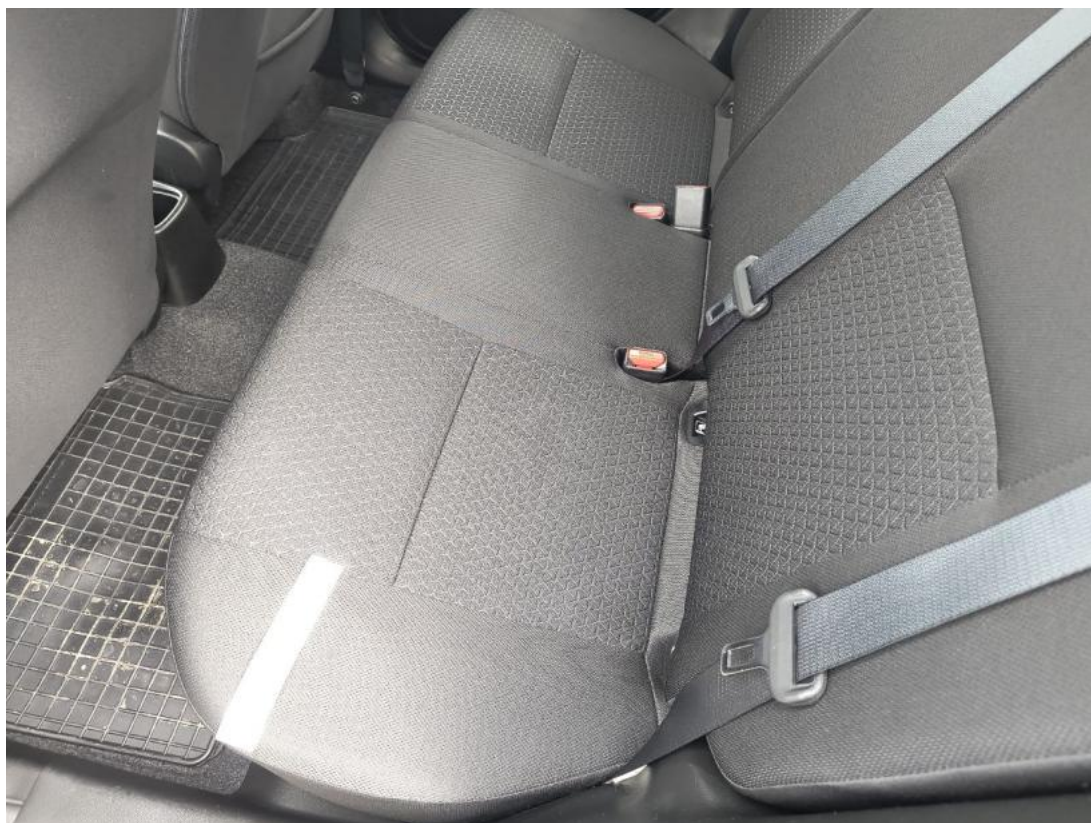
**Fot. 65**

Kanapa tyl. - zdjęcie poglądowe 1

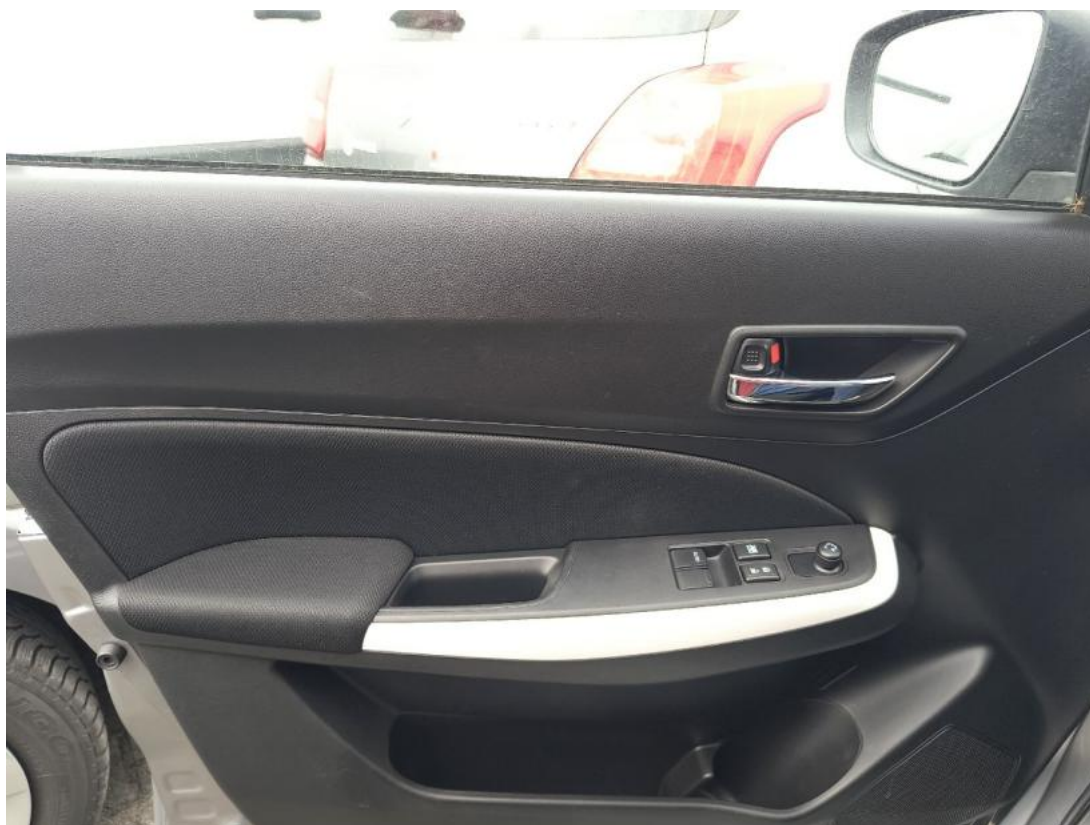
**Fot. 67**

Tapicerka drzwi przednich L - zdjęcie poglądowe 1

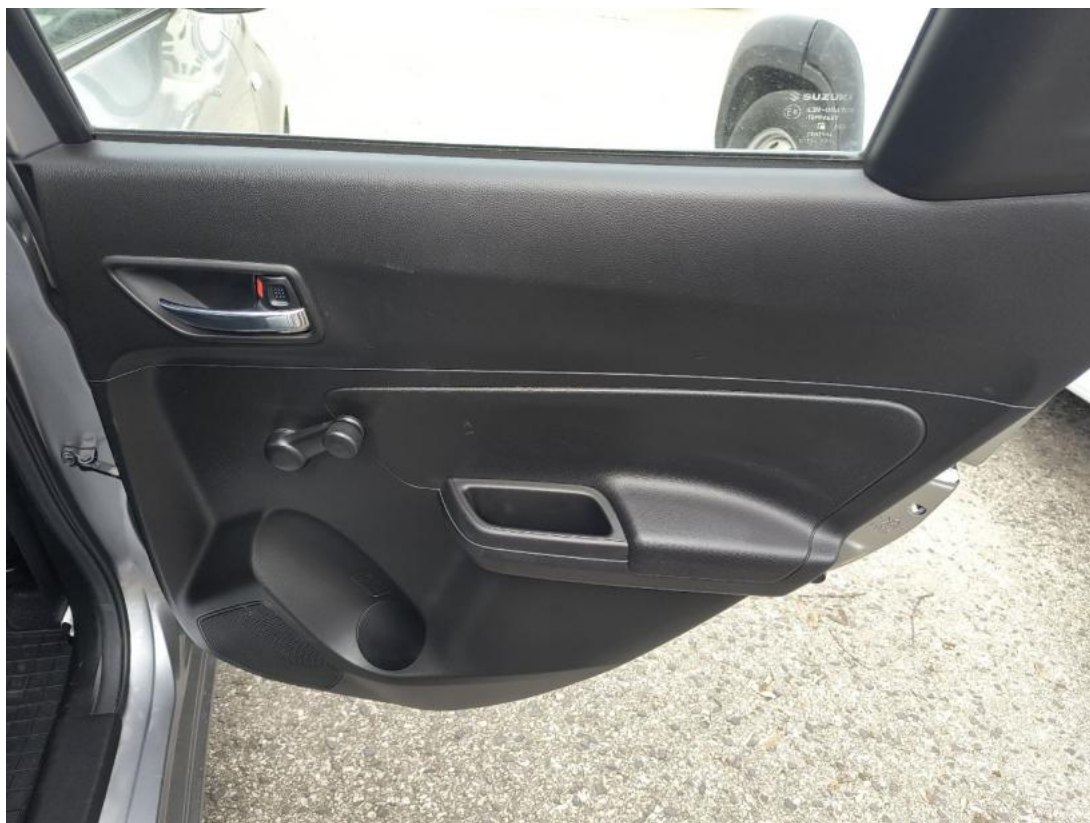
**Fot. 69**

Tapicerka drzwi tylnych P - zdjęcie poglądowe 1

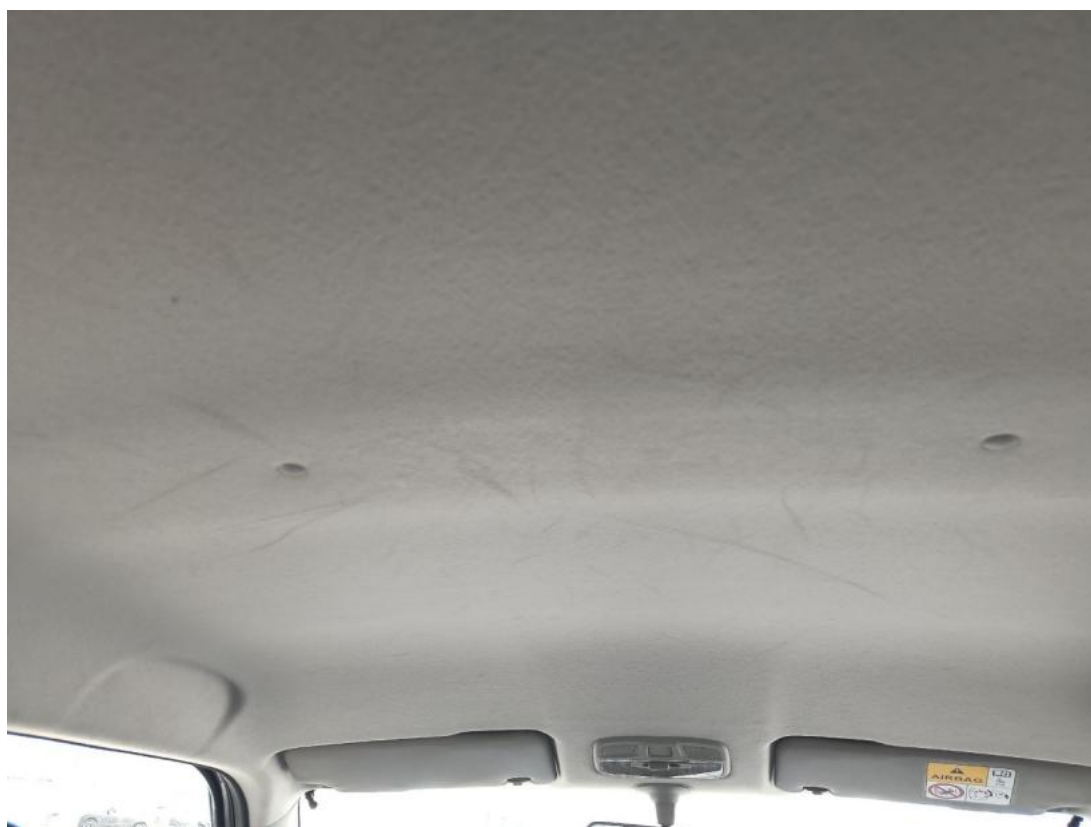
**Fot. 72**

Podsufitka - zdjęcie poglądowe 1

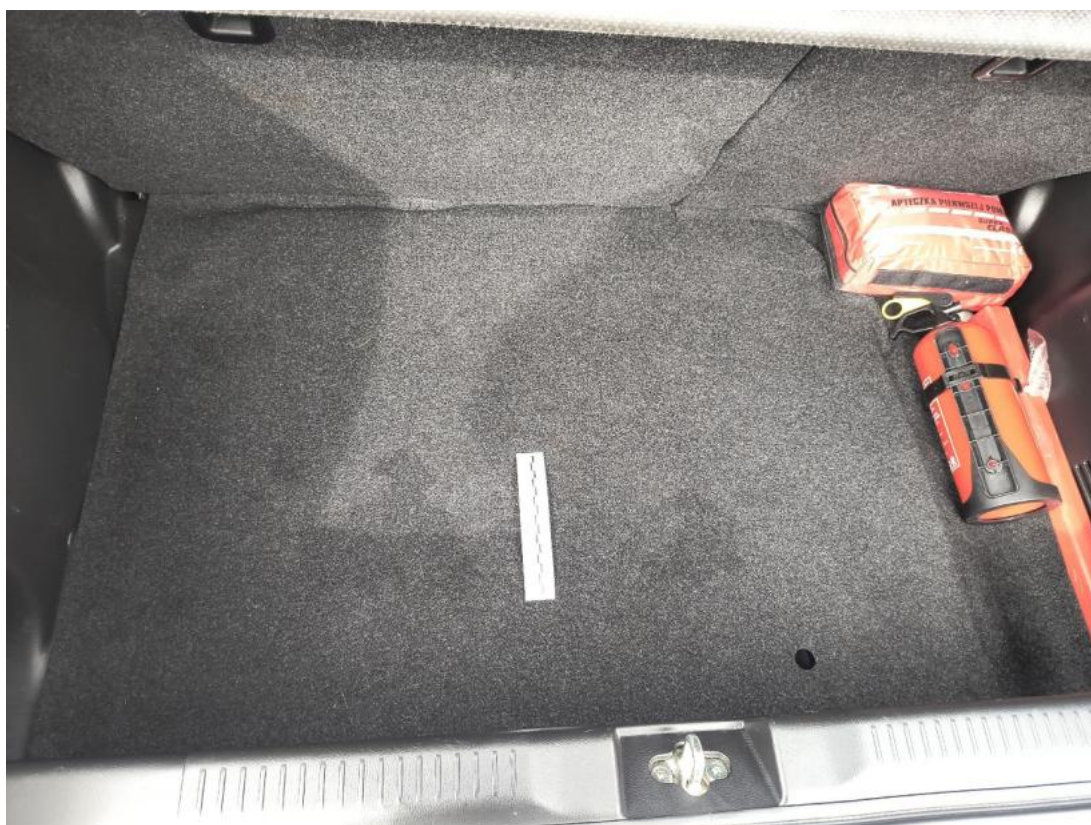
**Fot. 74**  
Wykładzina podłogi bagażnika - zdjęcie poglądowe 1
