Nr zlecenia DEKRA: PKOM(DZS)/GDA/24818/26/03/20
 Nr zlecenia/szkody:
 Data zlecenia: 20-03-2026

Ocena stanu technicznego pojazdu

Eurotax-Kod EC	Marka, model, typ pojazdu				Rodzaj nadwozia
	RENAULT, Megane IV Grandtour, Limited				KOM
Rodzaj silnika	Pojemność [ccm]	Moc [KM/kW]	Skrzynia biegów	Stan licznika [km] (odczytany)	Ilość drzwi/miejsc
z zapłonem iskrowym	1197	132/97	manualna	204 129	5/5
Nr rej. pojazdu	Nr nadwozia (VIN)	Data 1-rej./rok prod.	Następne bad. tech.	Lakier	
WD6781S	VF1RFB00958426567	23-03-2018/2017	24-04-2027	biały/2-warstwowy uni

Data oględzin: 28-04-2026

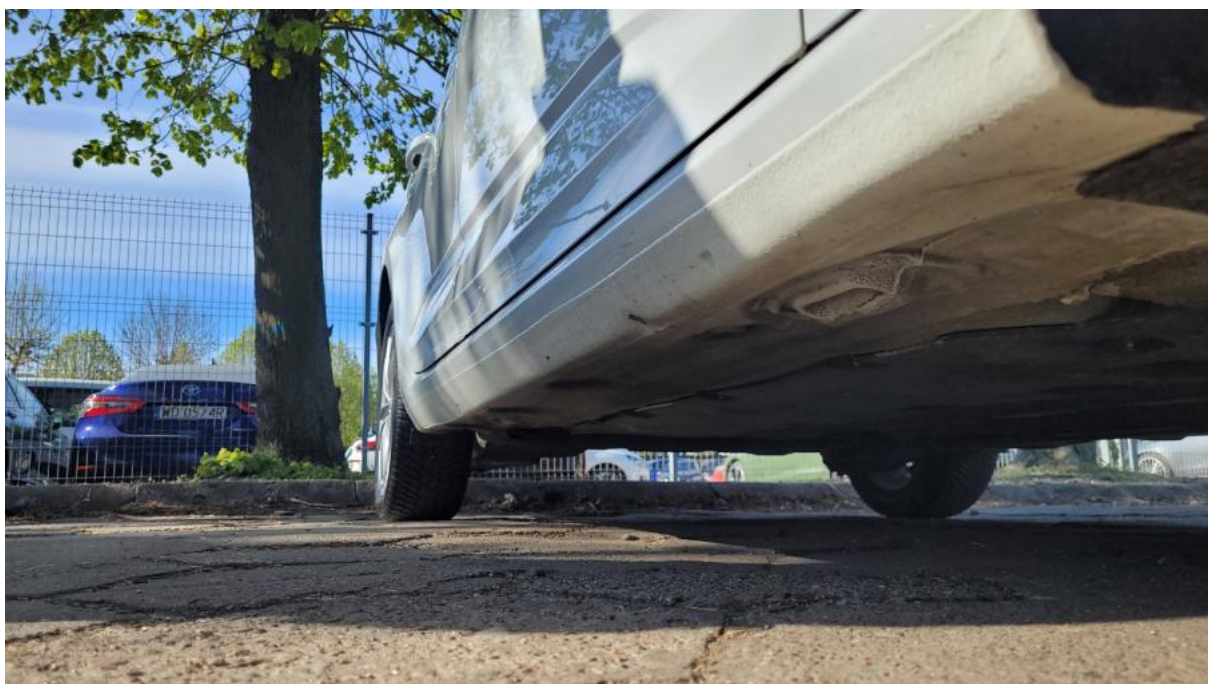
Fot. 4

Poz.	Nazwa części	Nr katalogowy	Opis uszkodzenia	Czas [rbg]
1	Próg P		zarysowanie	
2	Słupek (B) P		zarysowanie	
3	Zderzak PRZ		odpryski lakieru	
4	Felga PP		zarysowanie	
5	Felga TP		zarysowanie

Próg prawy (widok od przodu)

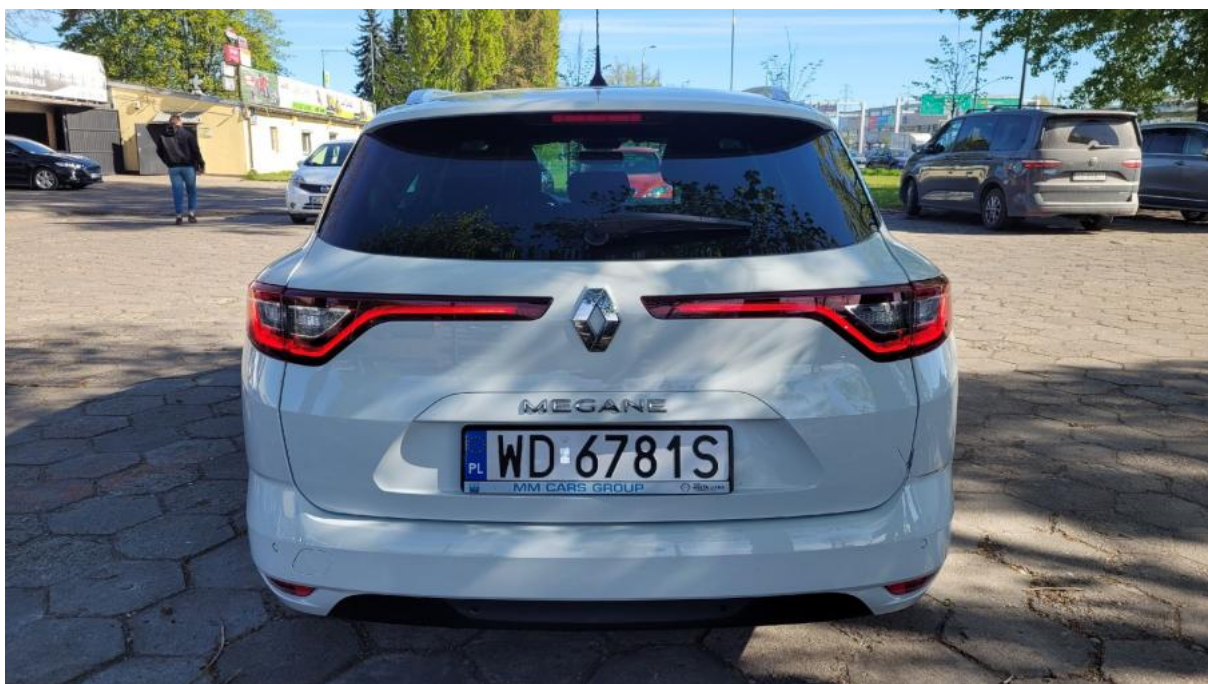
Fot. 8

Poz.	Nazwa części	Nr katalogowy	Opis uszkodzenia	NS [%]
1	Mata wygłuszająca pokrywy		rozerwanie	
2	Zderzak TYŁ		pęknięcie, wgniecenie, zarysowanie

Tył

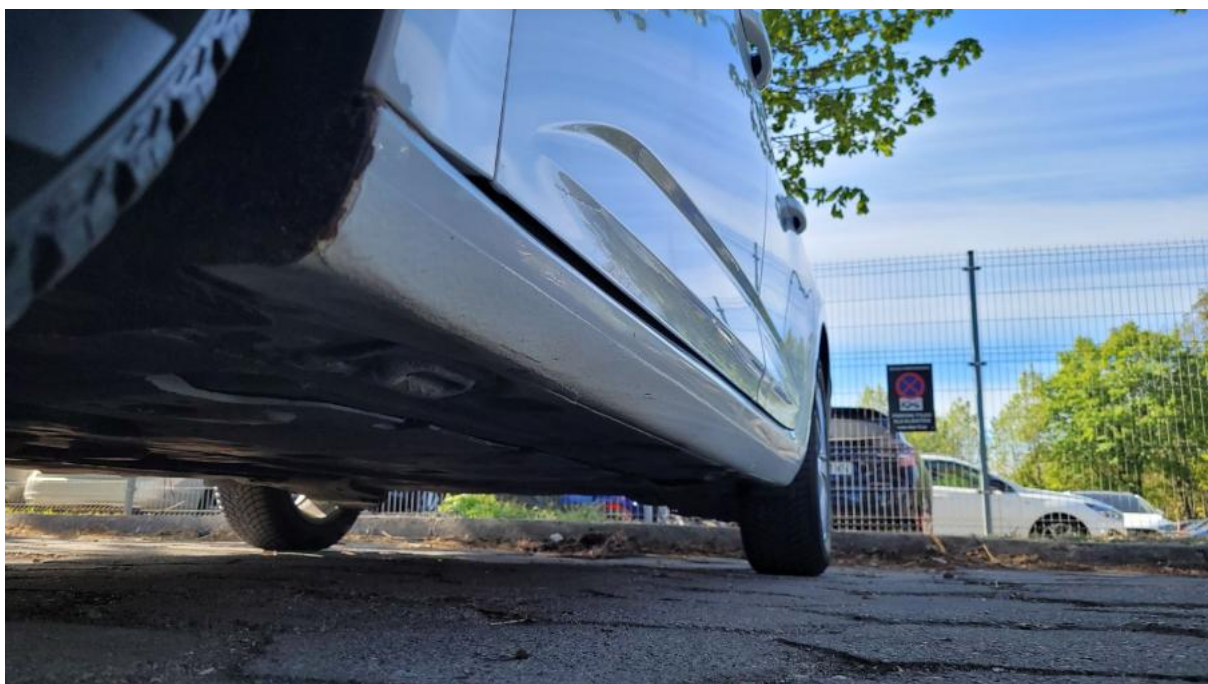
Fot. 12

Poz.	Nazwa części	Nr katalogowy	Opis uszkodzenia	Czas [rbg]
1	Pokrywa		zarysowanie	
2	Pokrywa		zarysowanie	
3	Próg L		korozja, zarysowanie

Próg lewy (widok od przodu)

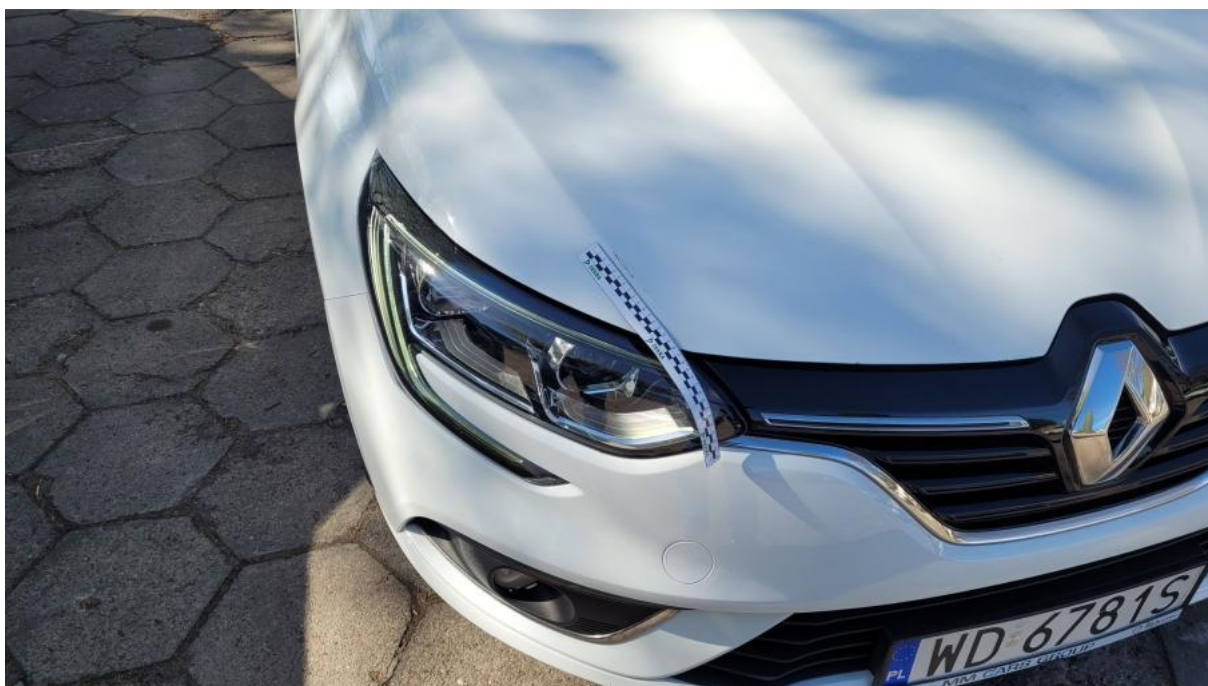
Fot. 37

Pokrywa komory silnika - zdjęcie poglądowe 1

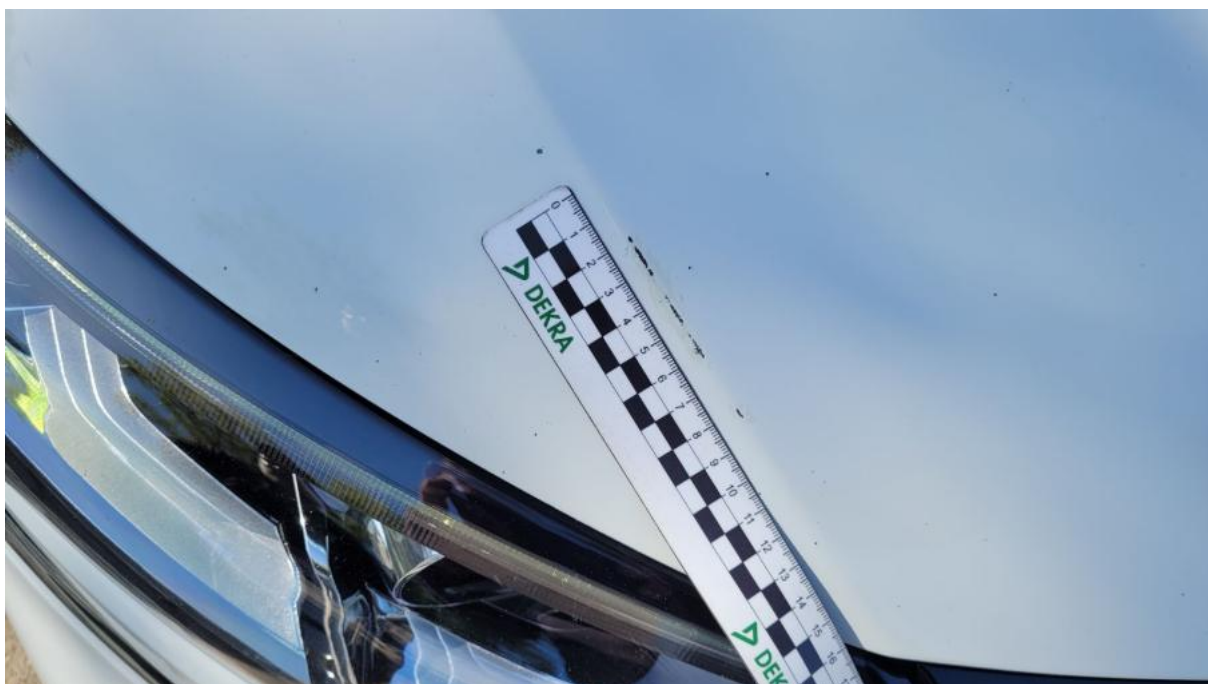
Fot. 38

Pokrywa komory silnika - zdjęcie poglądowe 2

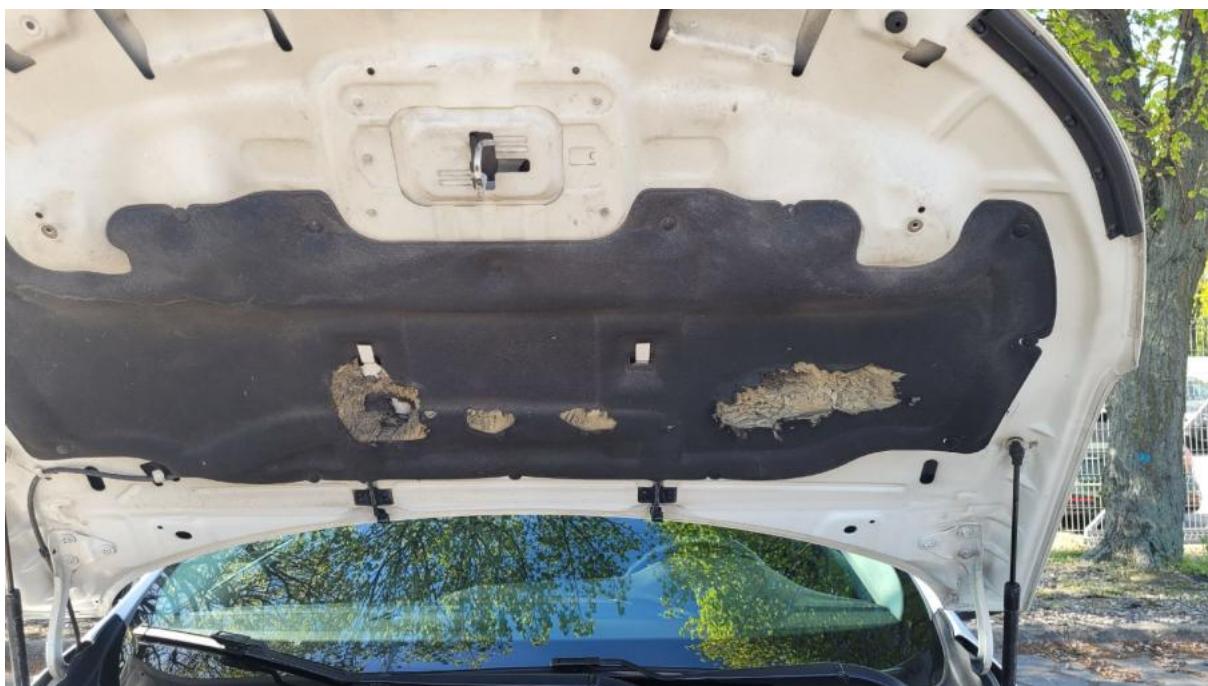
Fot. 41

Wykładzina pokrywy komory silnika - zdjęcie poglądowe 1

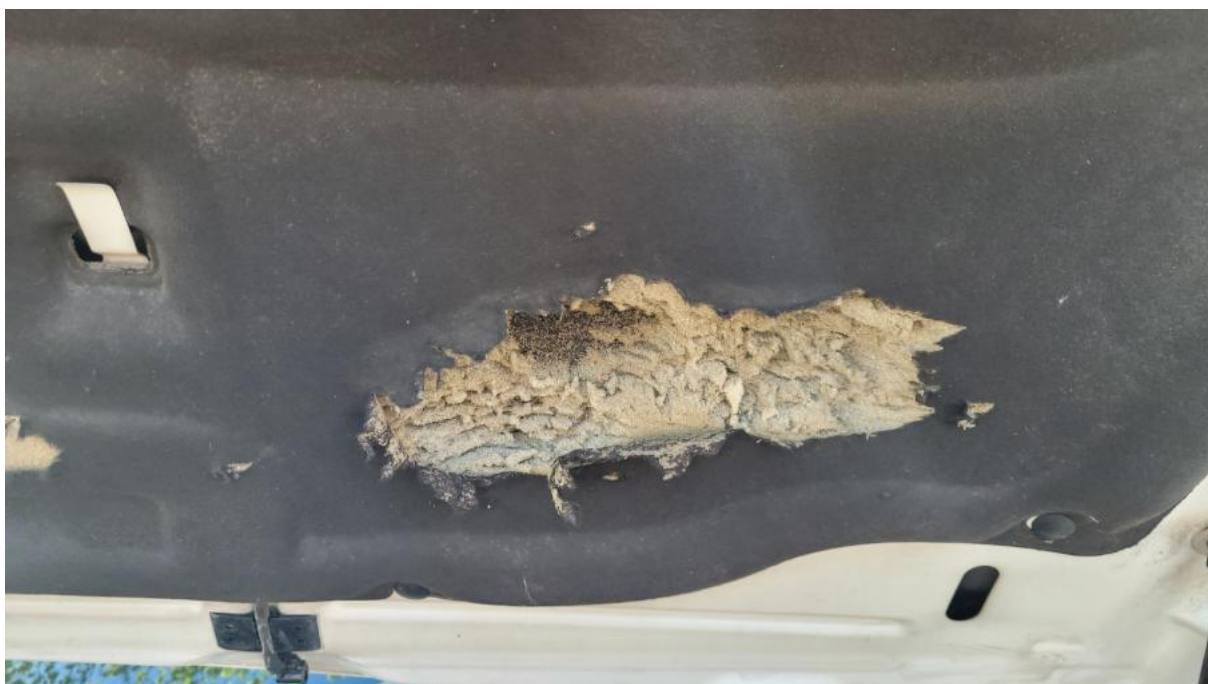
Fot. 42

Wykładzina pokrywy komory silnika - zdjęcie poglądowe 2

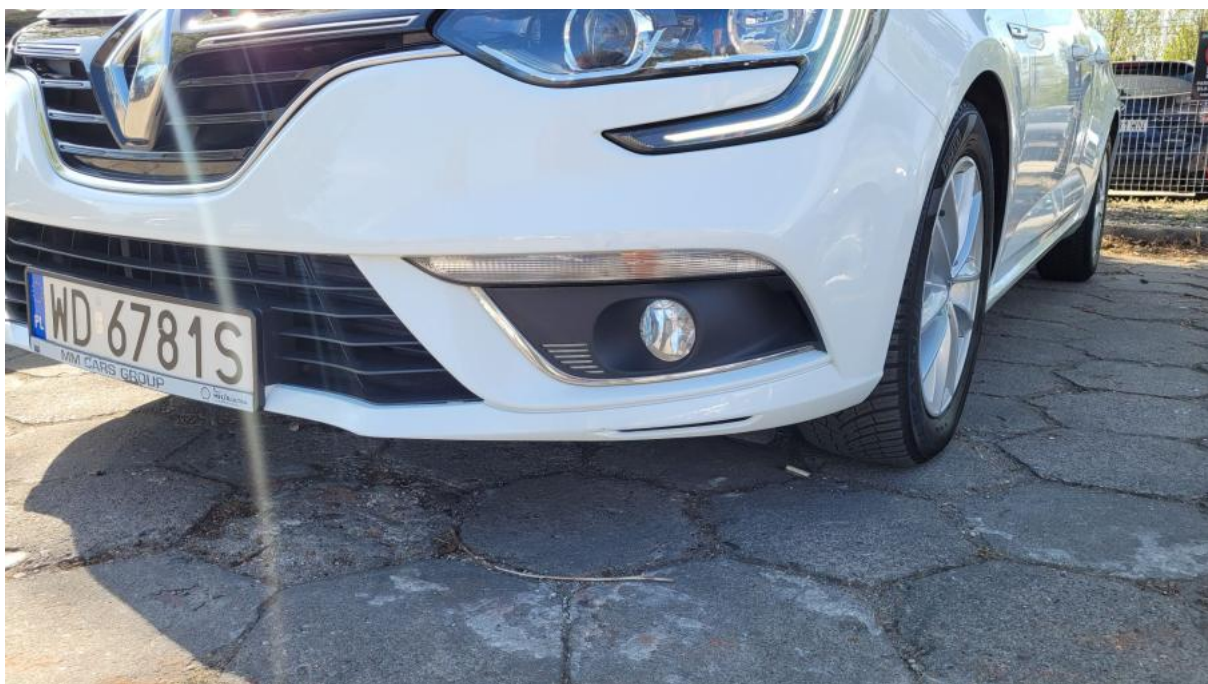
Fot. 45

Zderzak przedni cz L - zdjęcie poglądowe 1

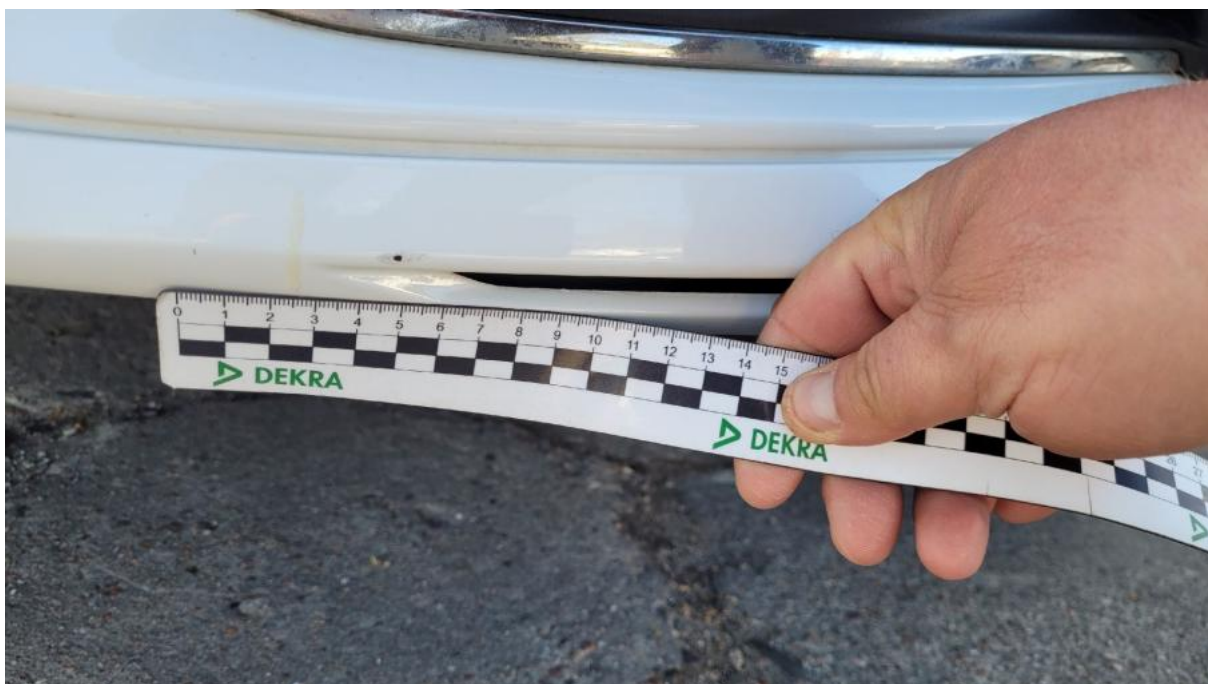
Fot. 46

Zderzak przedni cz L - zdjęcie poglądowe 2

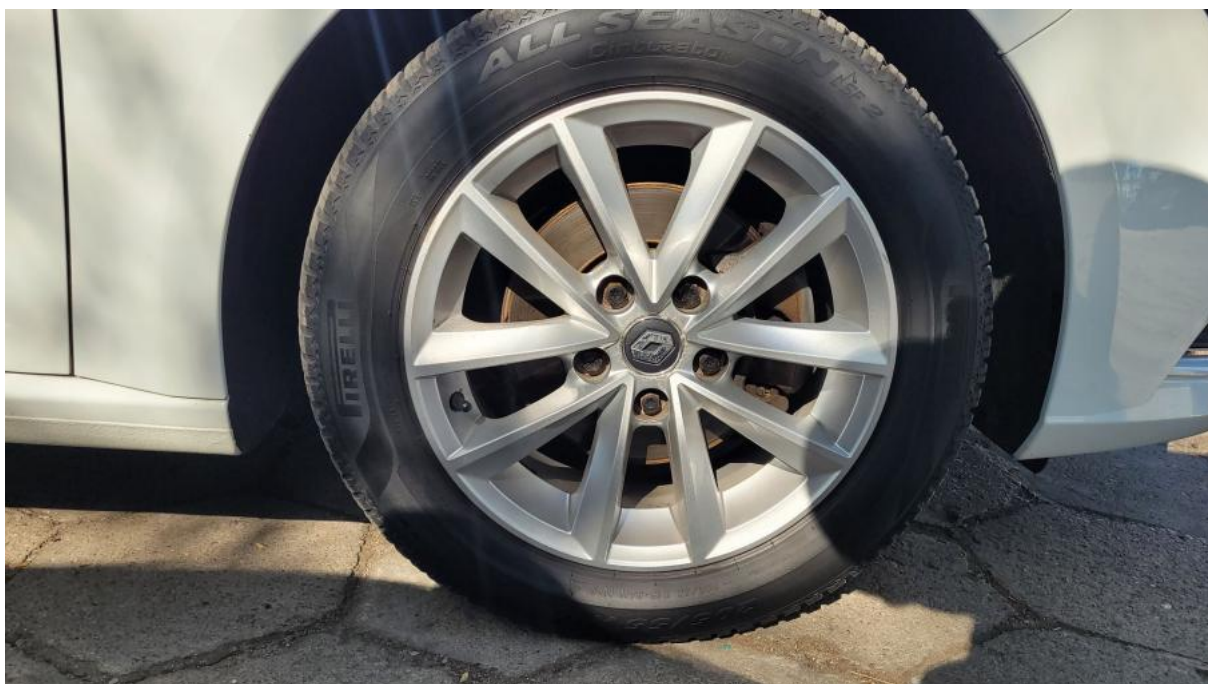
Fot. 48

Felga aluminiowa przednia P - zdjęcie poglądowe 1

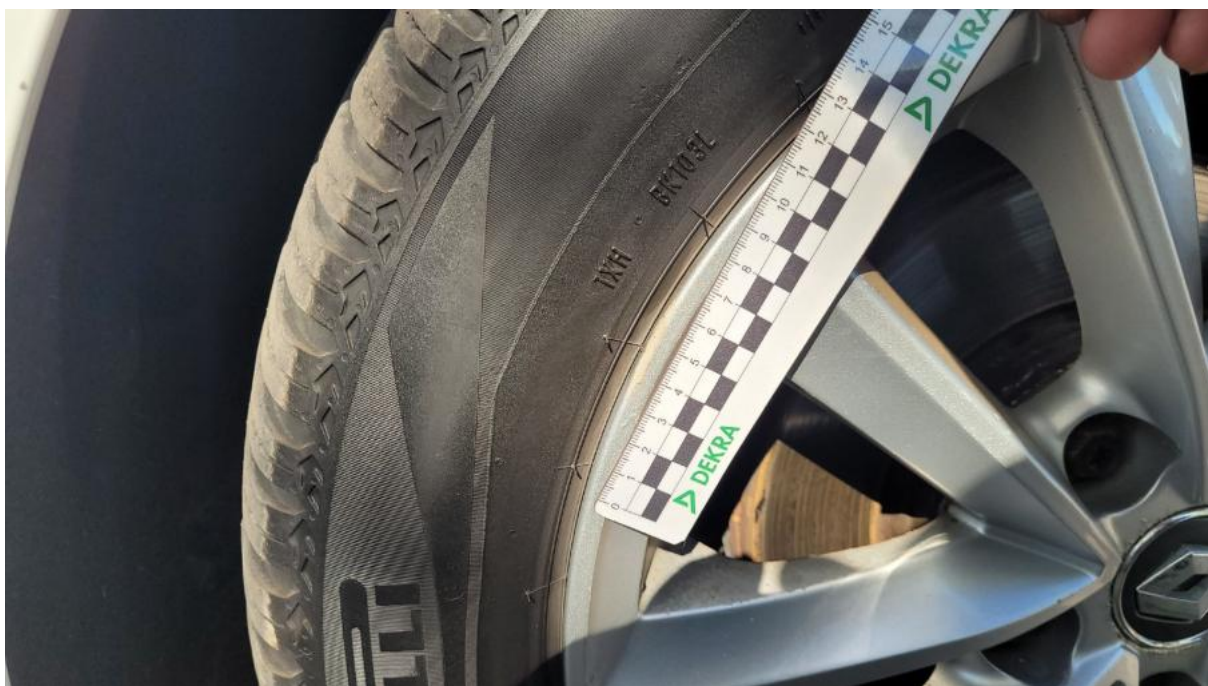
Fot. 49

Felga aluminiowa przednia P - zdjęcie poglądowe 2

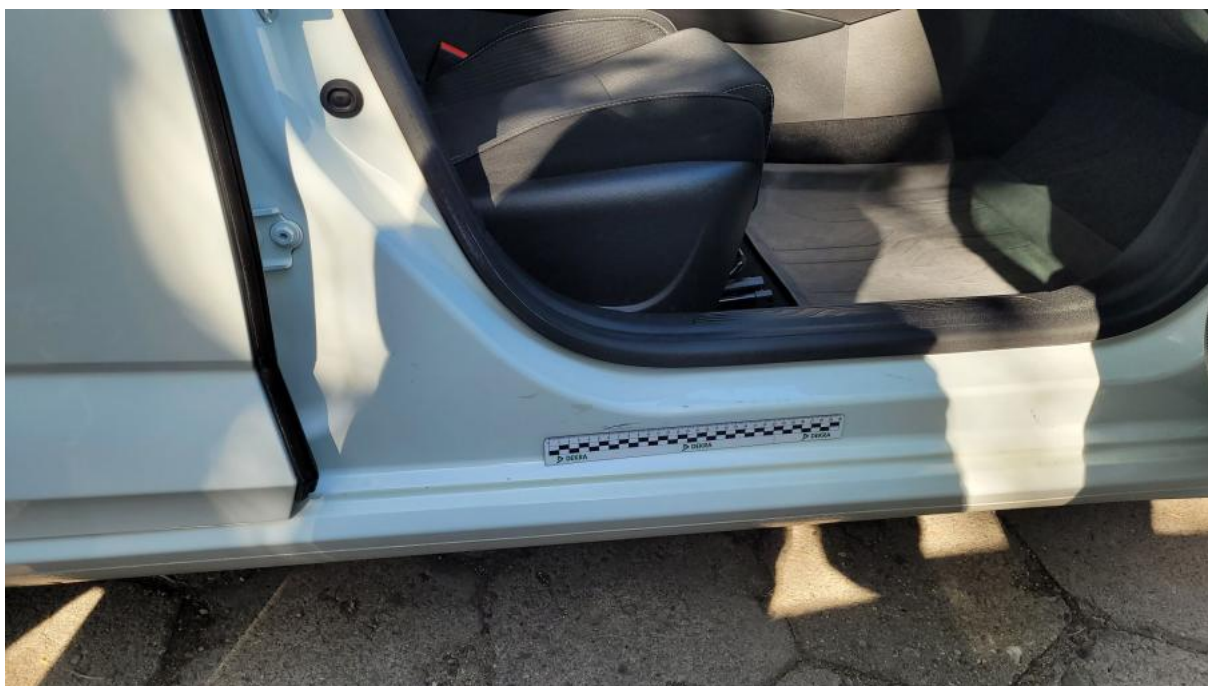
Fot. 51

Próg P - zdjęcie poglądowe 1

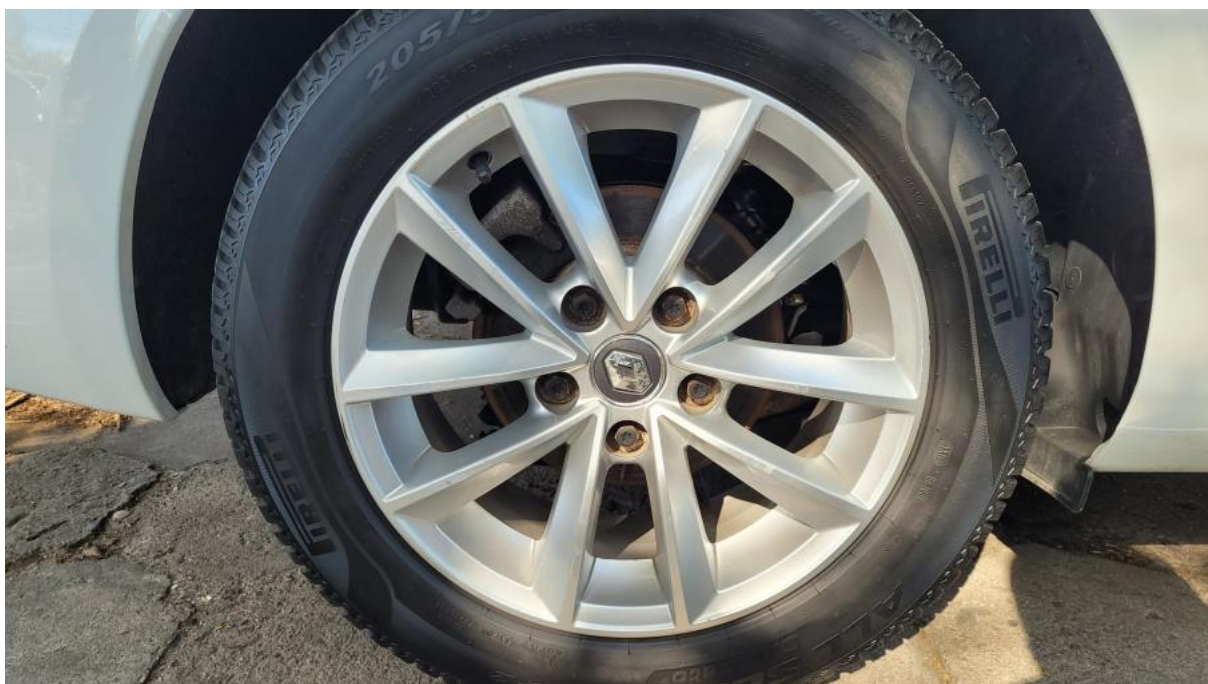
Fot. 54

Felga aluminiowa tylna P - zdjęcie poglądowe 1

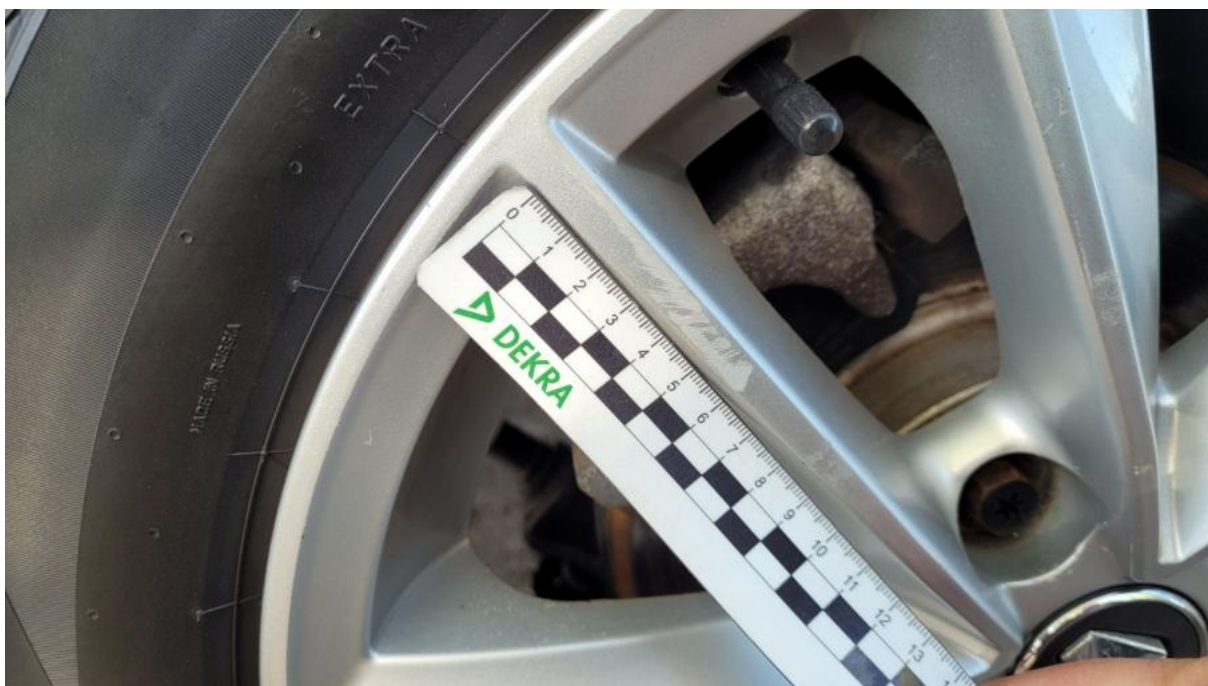
Fot. 55

Felga aluminiowa tylna P - zdjęcie poglądowe 2

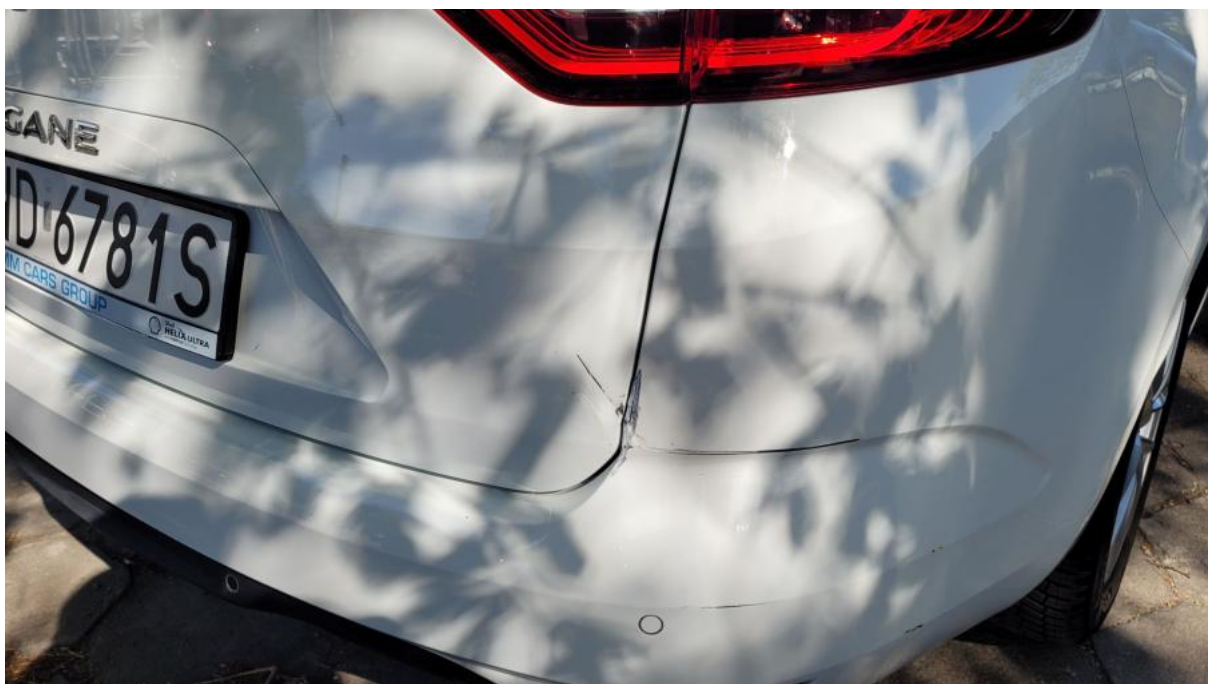
Fot. 59

Pokrywy bagażnika - zdjęcie pogładowe 1

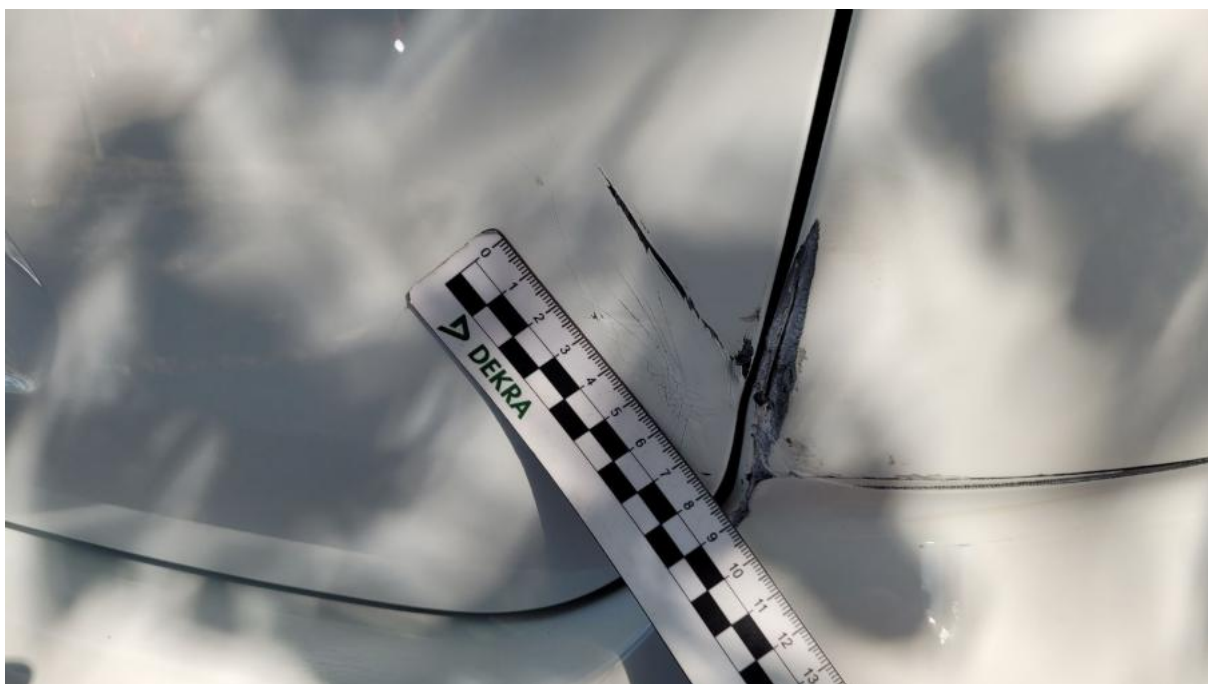
Fot. 60

Pokrywy bagażnika - zdjęcie pogładowe 2

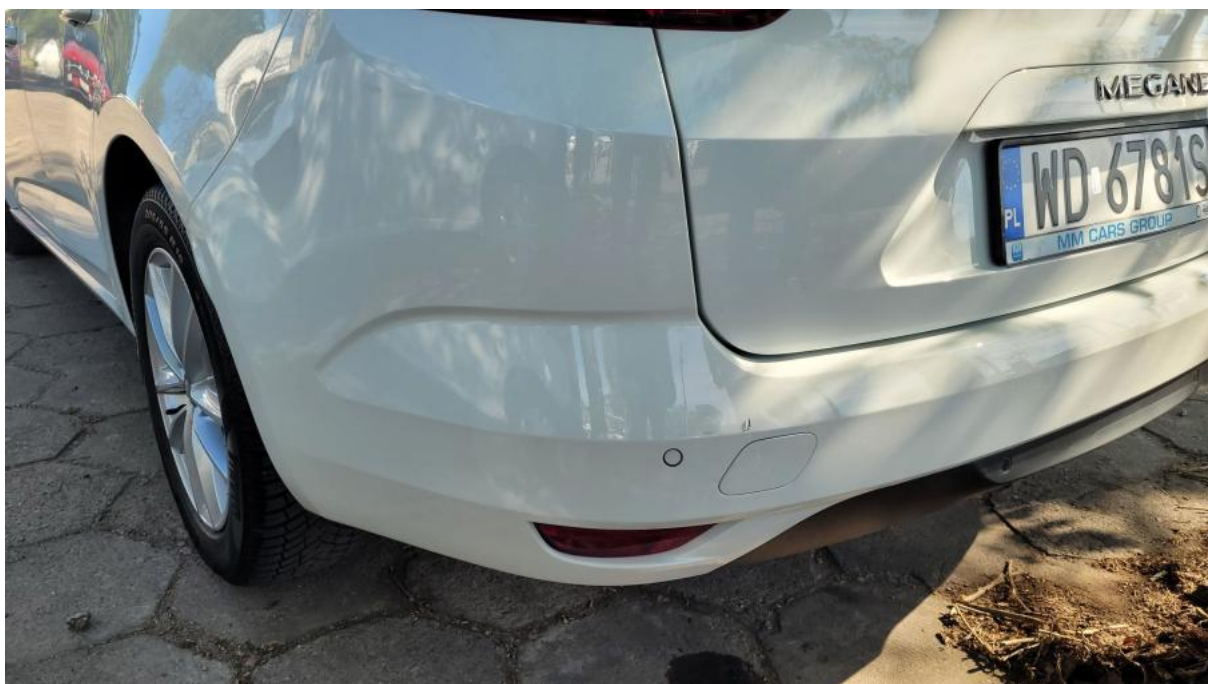
Fot. 63

Zderzak tylny cz L - zdjęcie poglądowe 1

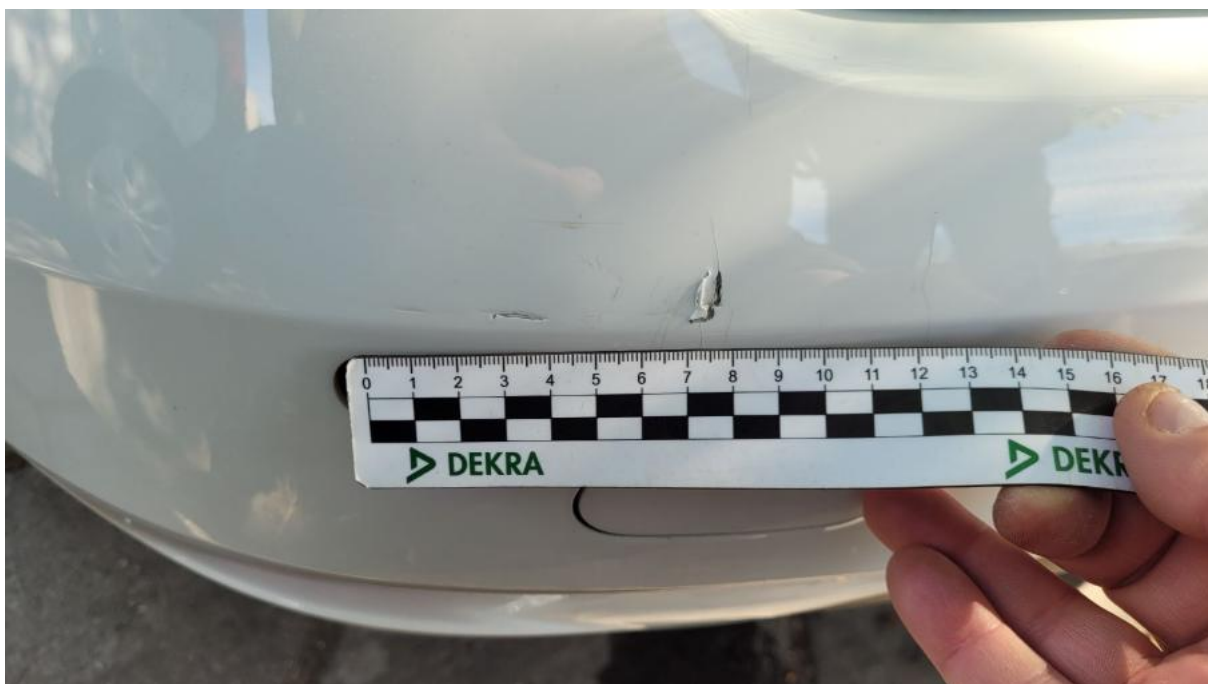
Fot. 64

Zderzak tylny cz L - zdjęcie poglądowe 2

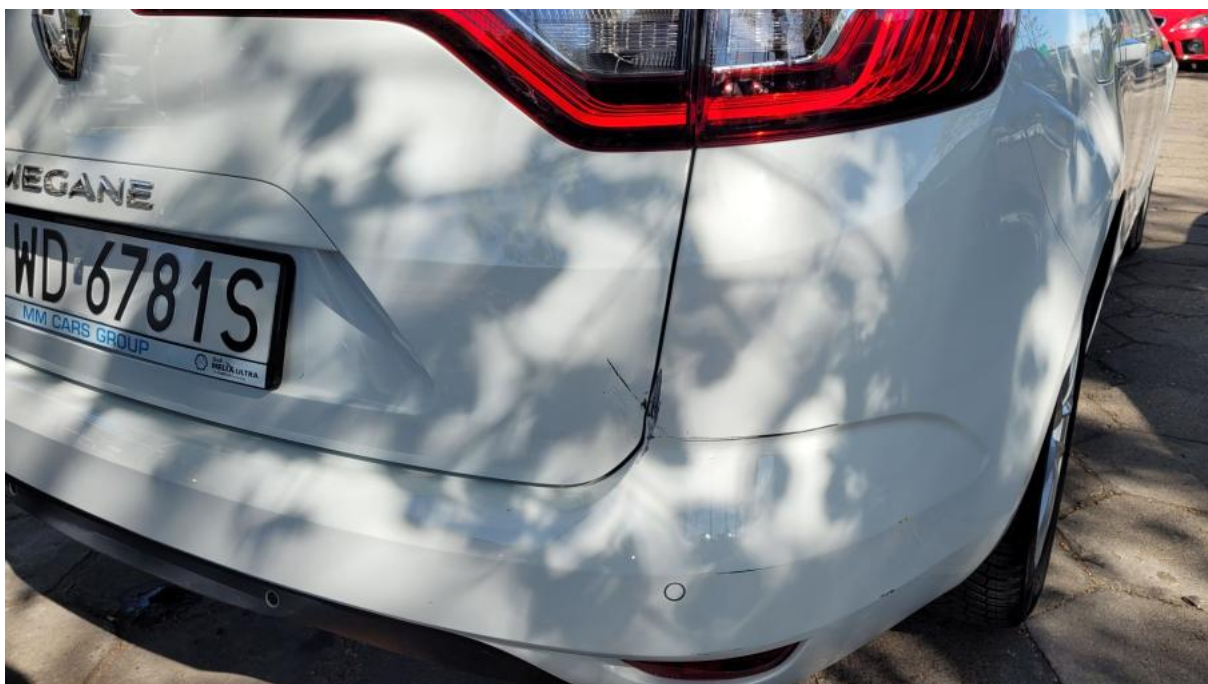
Fot. 66

Zderzak tylny cz P - zdjęcie poglądowe 1

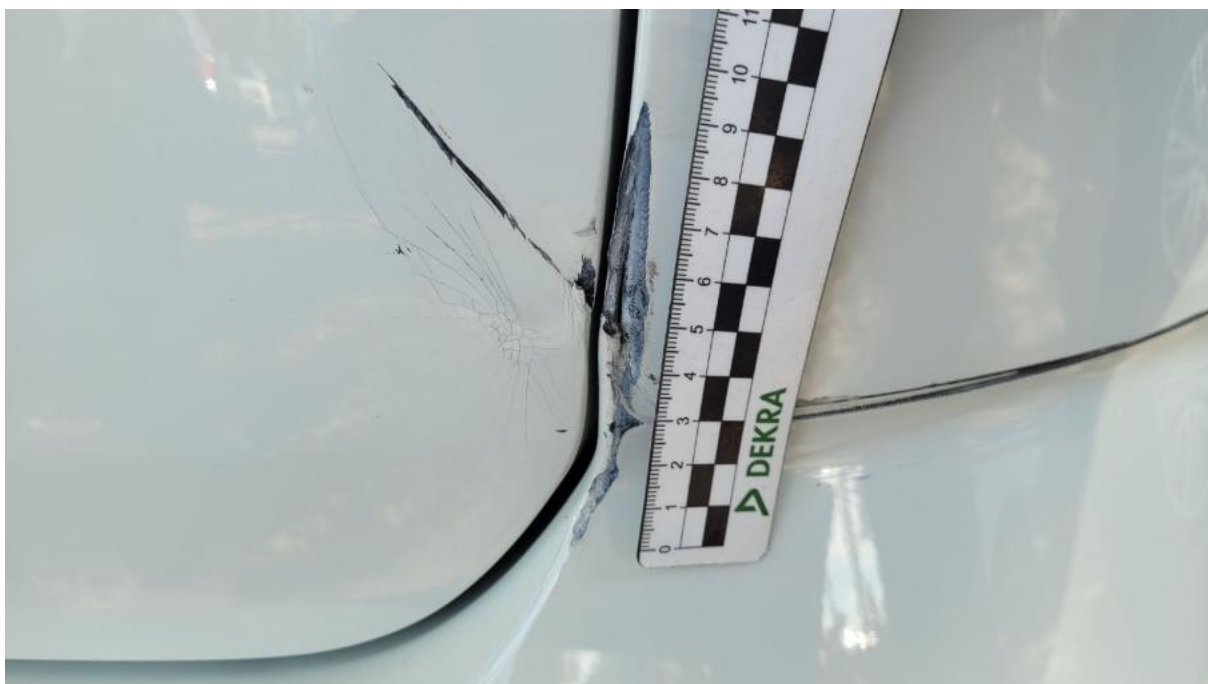
Fot. 67

Zderzak tylny cz P - zdjęcie poglądowe 2

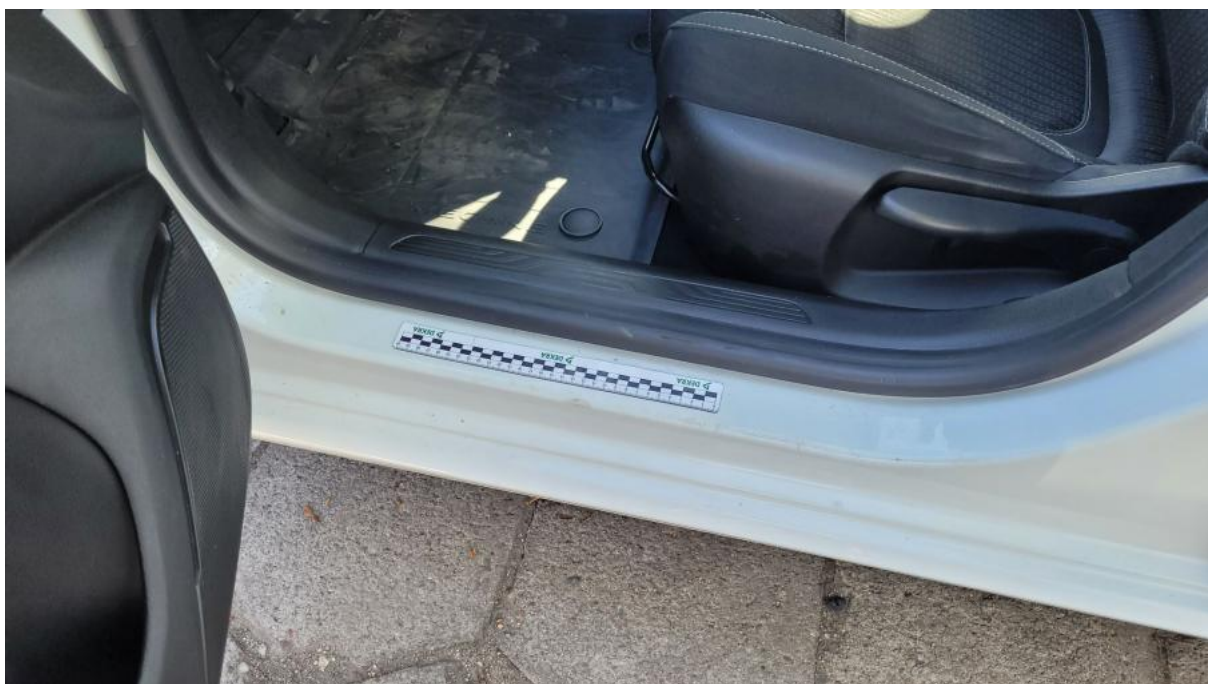
Fot. 71

Próg L - zdjęcie poglądowe 1

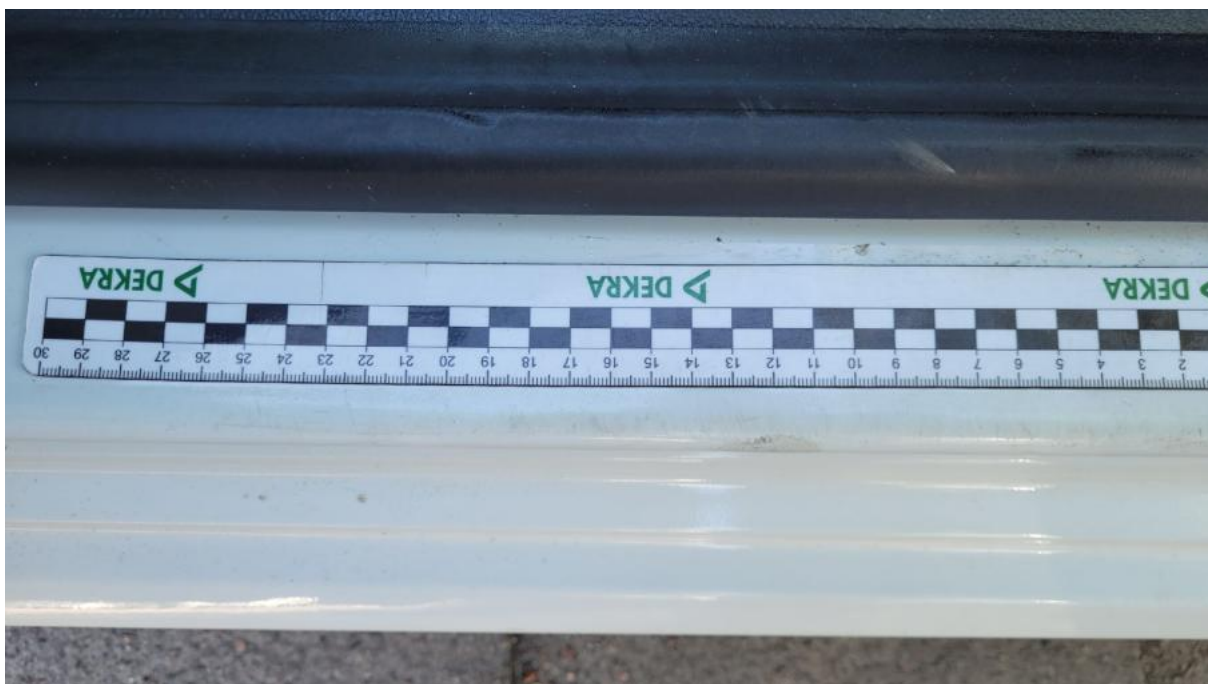
Fot. 72

Próg L - zdjęcie poglądowe 2

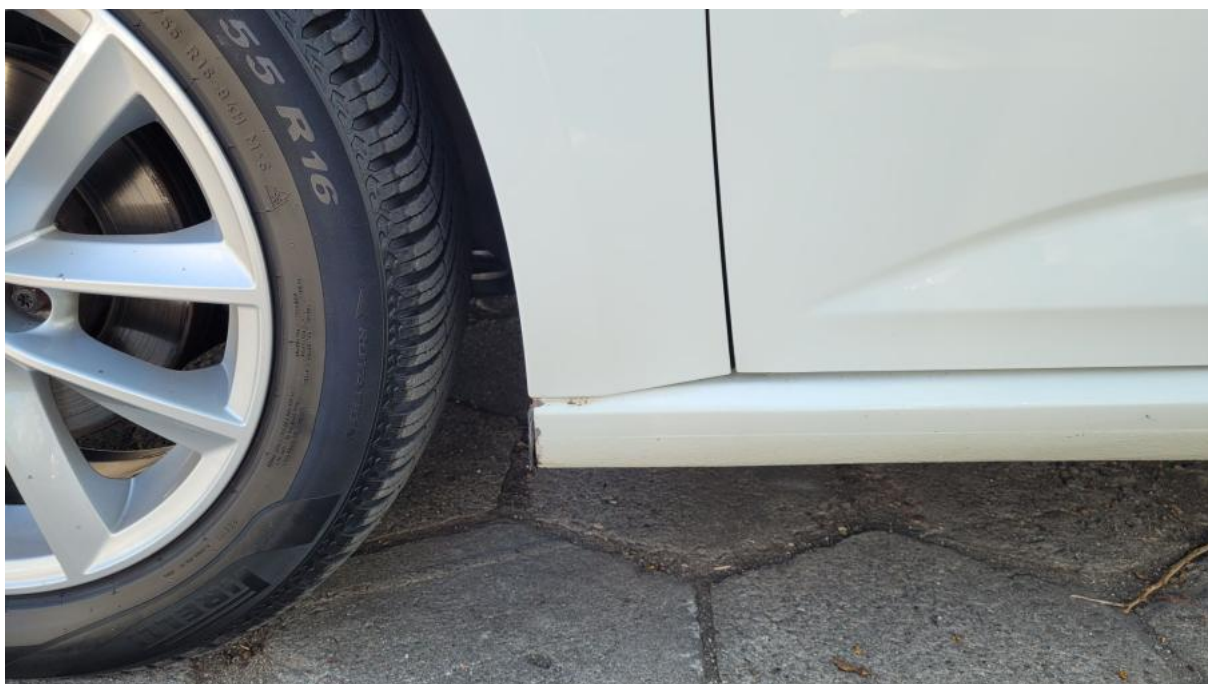
Fot. 75

Próg L - Inne 2

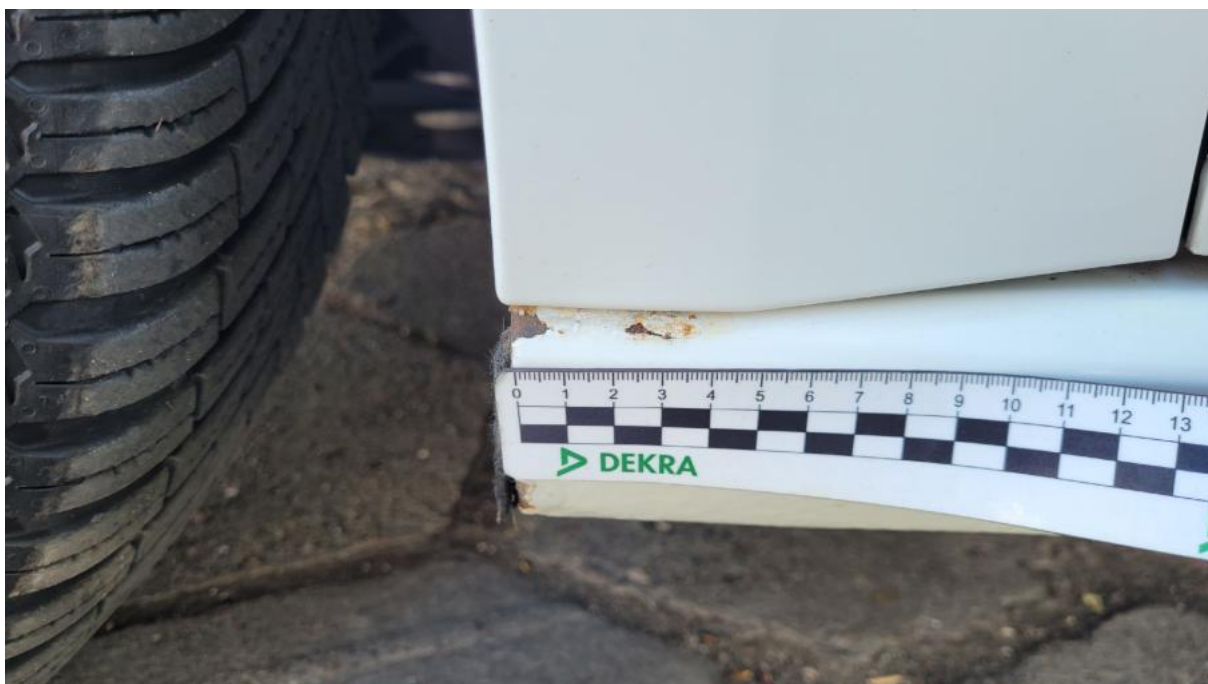
Fot. 76

Próg L() - Inne 3

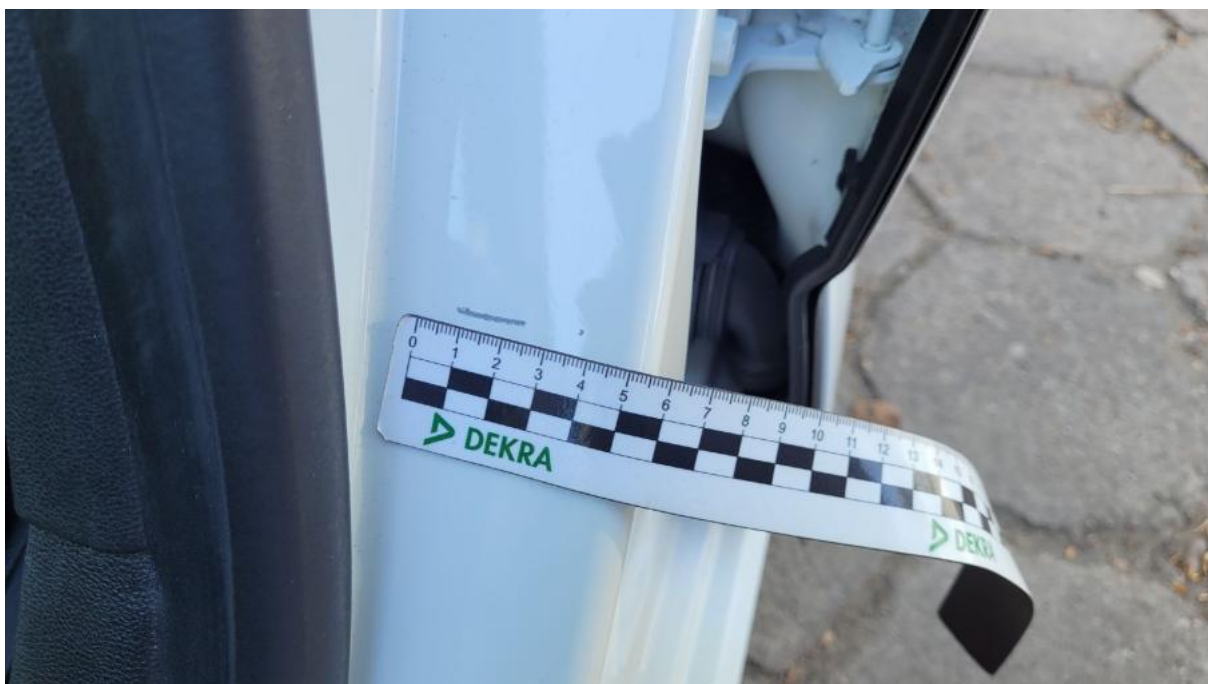
Fot. 78

Słupek środkowy L - zdjęcie poglądowe 2

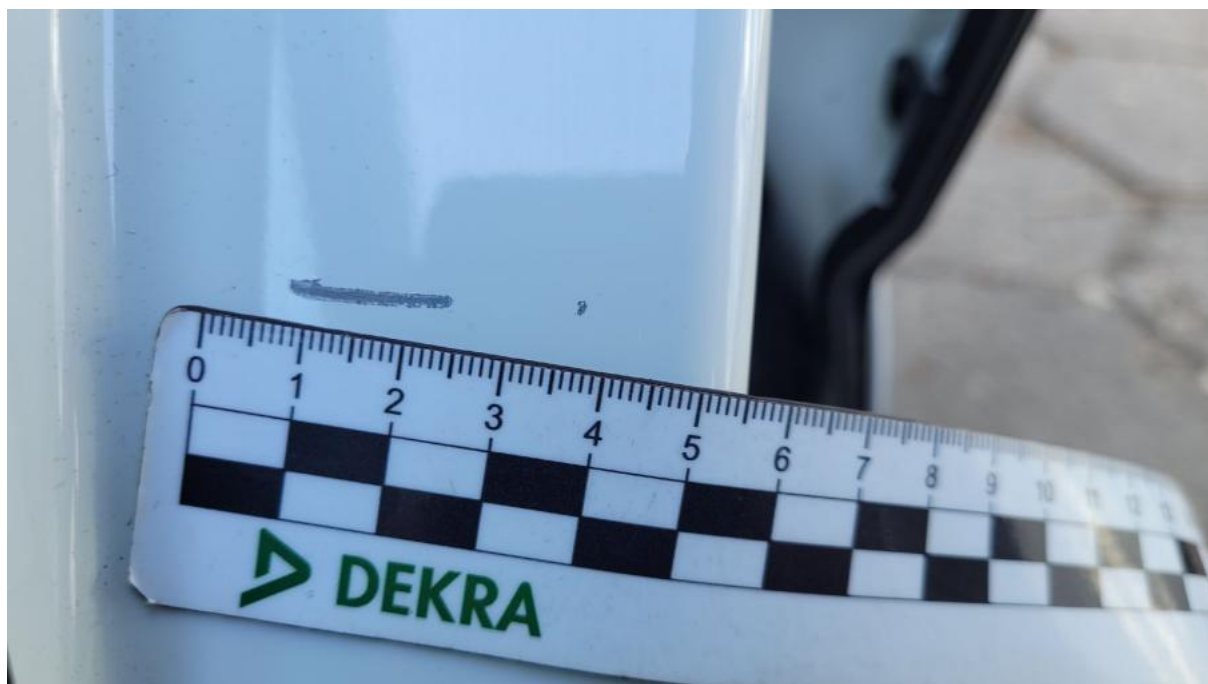
Fot. 79

Słupek środkowy L - Rysa/odprysk 1
