Nr zlecenia DEKRA: PKOM(DZS)/GDA/31640/26/04/10
 Nr zlecenia/szkody:
 Data zlecenia: 10-04-2026

Ocena stanu technicznego pojazdu

Eurotax-Kod EC	Marka, model, typ pojazdu				Rodzaj nadwozia
	RENAULT, Kangoo, Combi Maxi Pack Clim				KOM
Rodzaj silnika	Pojemność [ccm]	Moc [KM/kW]	Skrzynia biegów	Stan licznika [km] (odczytany)	Ilość drzwi/miejsc
z zapłonem samoczynnym	1461	90/66	manualna	188 428	5/5
Nr rej. pojazdu	Nr nadwozia (VIN)		Data 1-rej./rok prod.	Następne bad. tech.	Lakier
DW8SH85	VF1FW51M157640272		23-03-2017/2017		srebrny/2-warstwowy metalizowany

Data oględzin: 22-04-2026

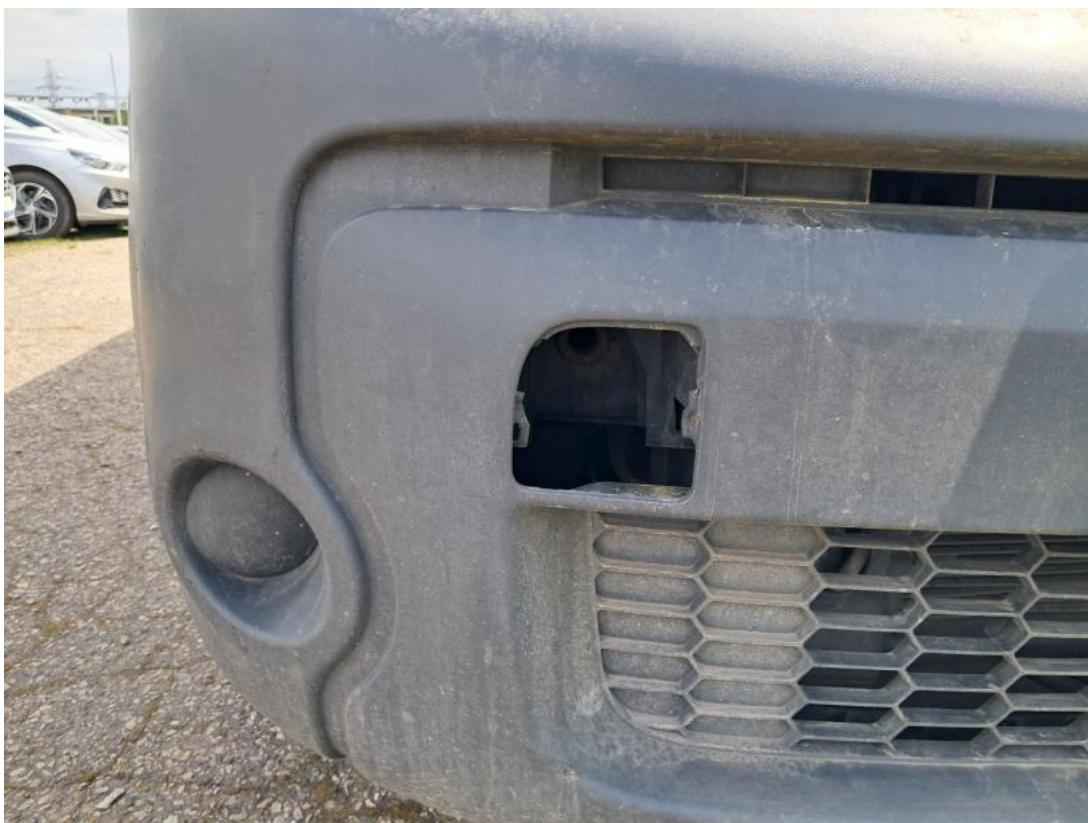
Fot. 39

Zaślepka prz haka hol. - Inne 1

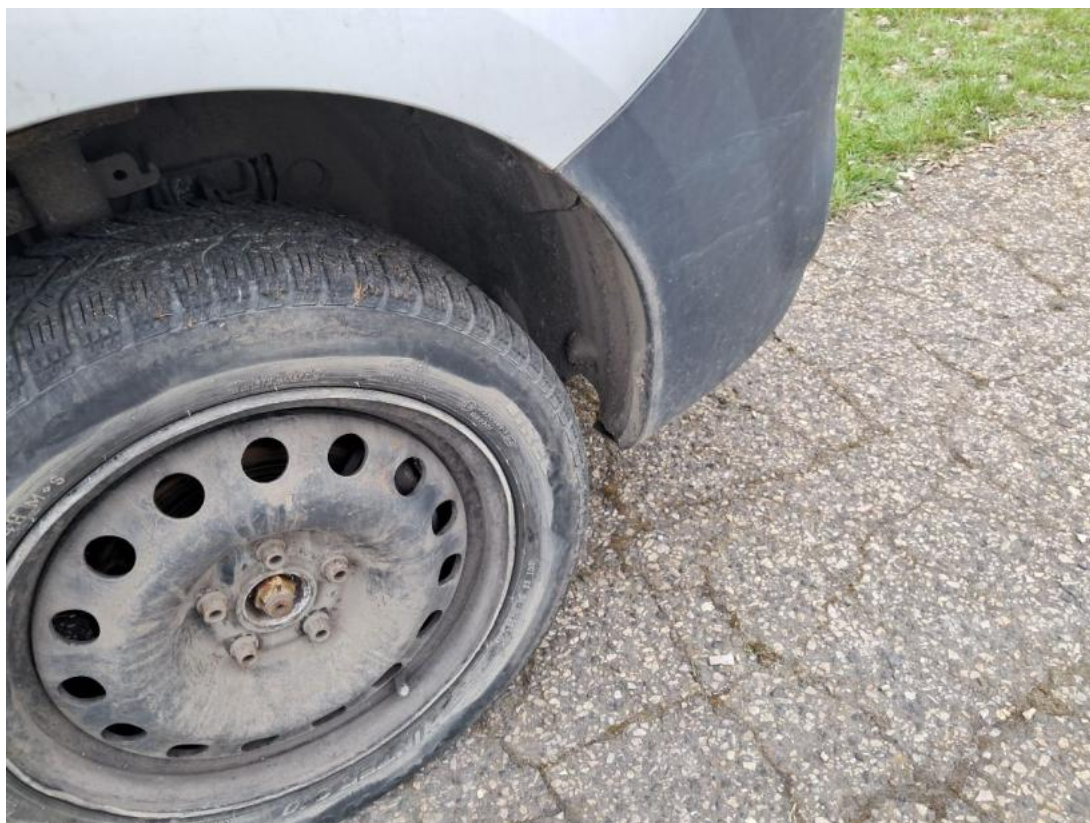
Wałowa
 MASTER1 MYSŁOWICE, OBRZEŻNA
 PÓŁNOCNA 24, 41-400 MYSŁOWICE
 41-400 Mysłowice

Fot. 41
Nadkole przednie P - zdjęcie poglądowe 1

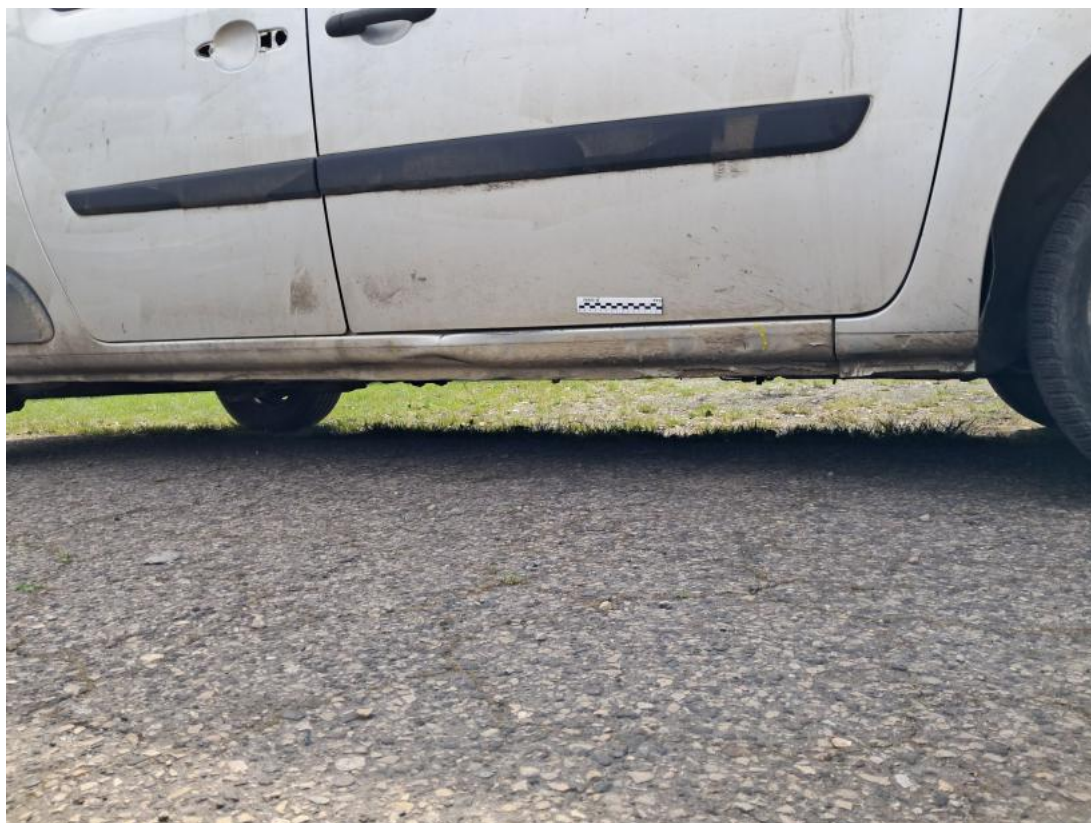
Fot. 45

Poz.	Nazwa części	Nr katalogowy	Opis uszkodzenia	Czas [rbg]
1	Drzwi P L		wgniecenie	
2	Drzwi T P		wgniecenie	
3	Pokrywa		korozja	
4	Próg P		wgniecenie	
5	Próg L		zarysowanie	
6	Dach		korozja	
7	Kanapa		zabrudzenie	
8	Podsufitka		zabrudzenie	
9	Fotel PL		zabrudzenie	
10	Fotel PP		zabrudzenie

Próg P - zdjęcie poglądowe 1

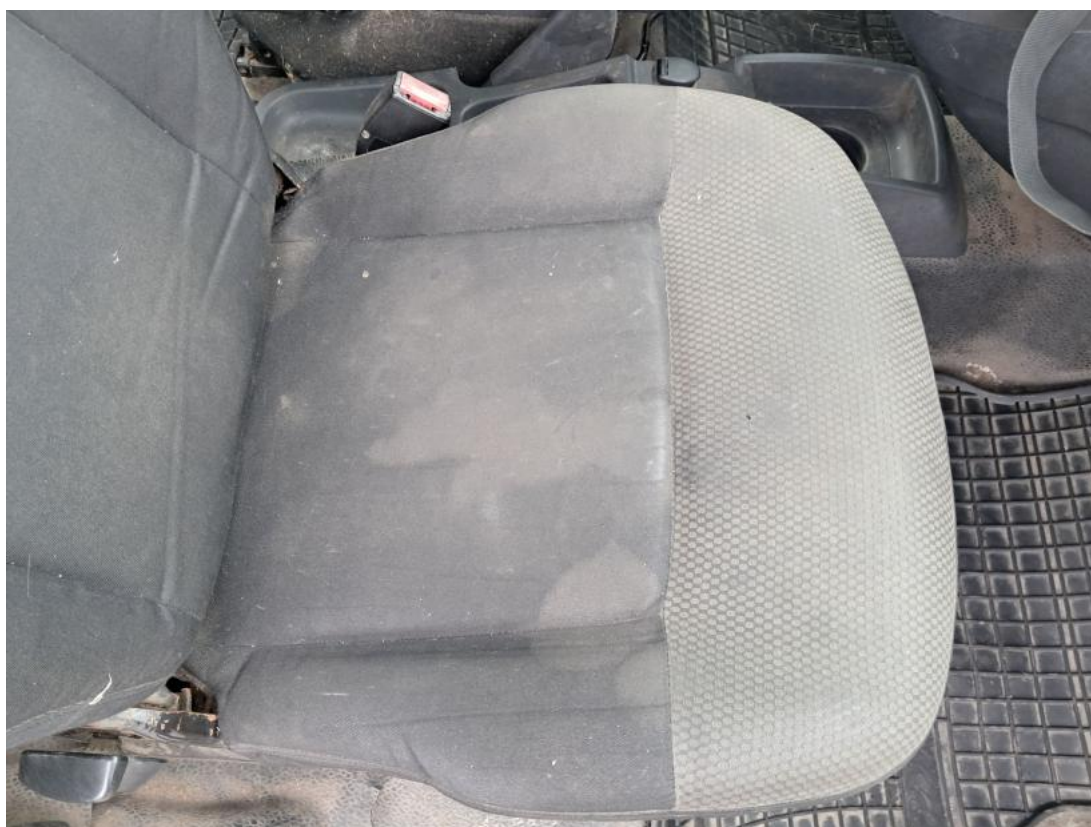
Fot. 69
Fotel prz. lew. - Inne 1

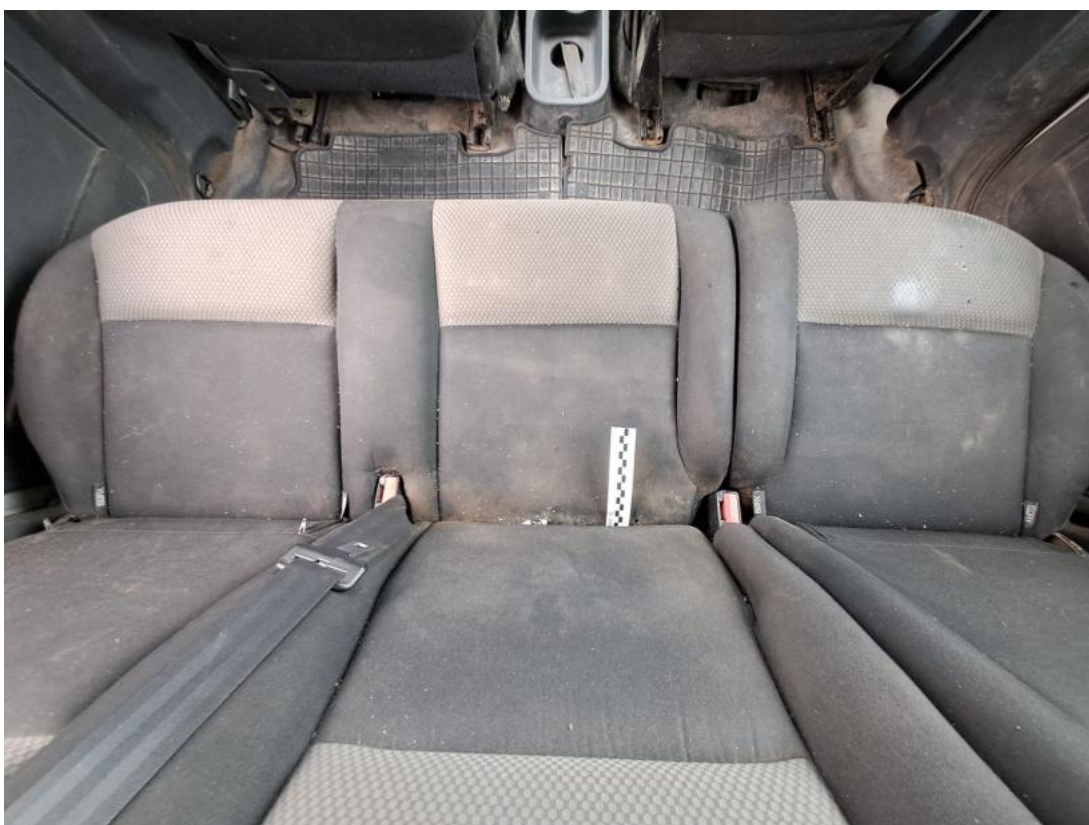
Fot. 73

Kanapa tyl. - zdjęcie pogładowe 1

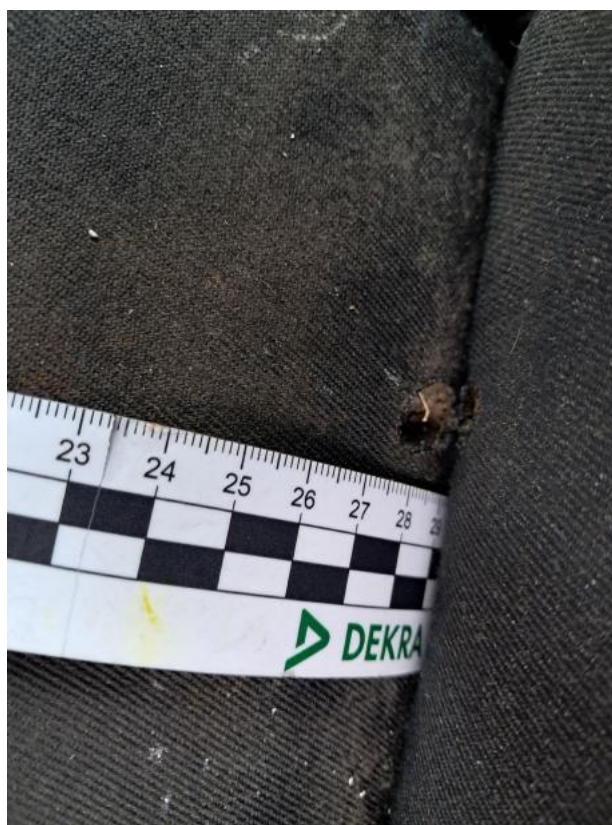
Fot. 75
Kanapa tyl. - Inne 1

Poz.	Nazwa części	Nr katalogowy	Opis uszkodzeń	Czas [rbg]
1	Czyszczenie tapicerki			
2	Kluczyk do pojazdu			
3	Kołpaki		brak

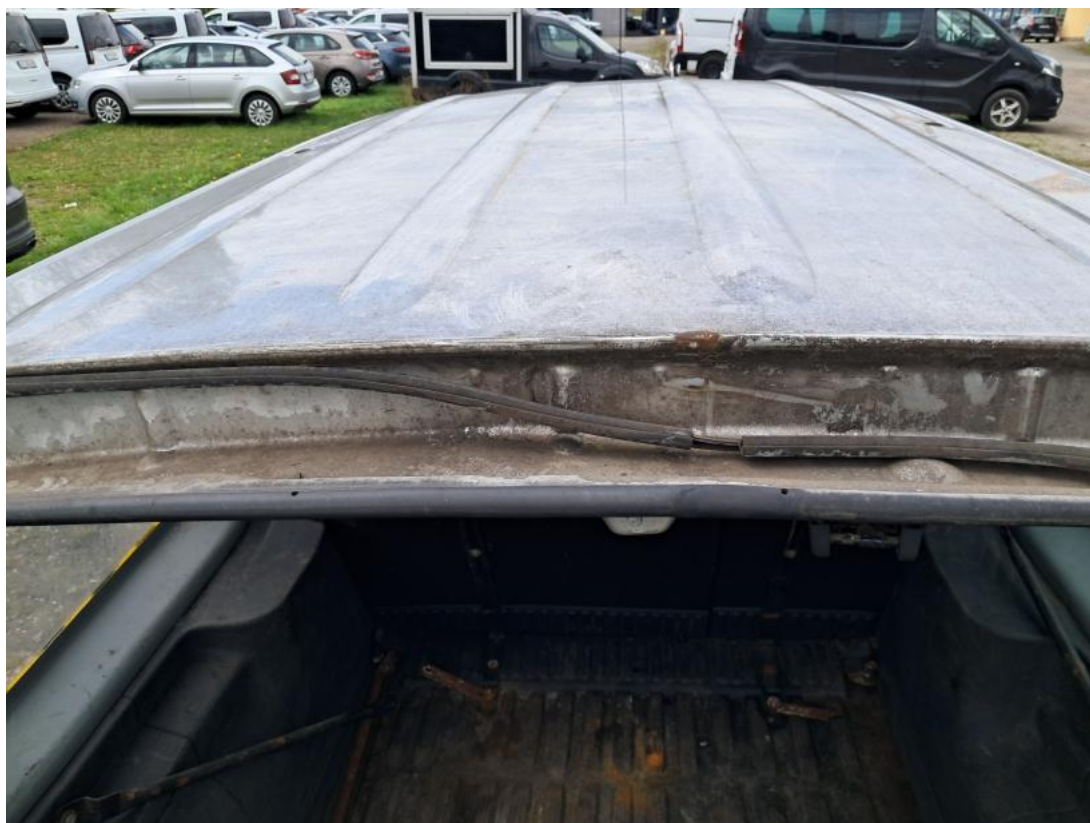
Fot. 80
Podsufitka - Inne 1

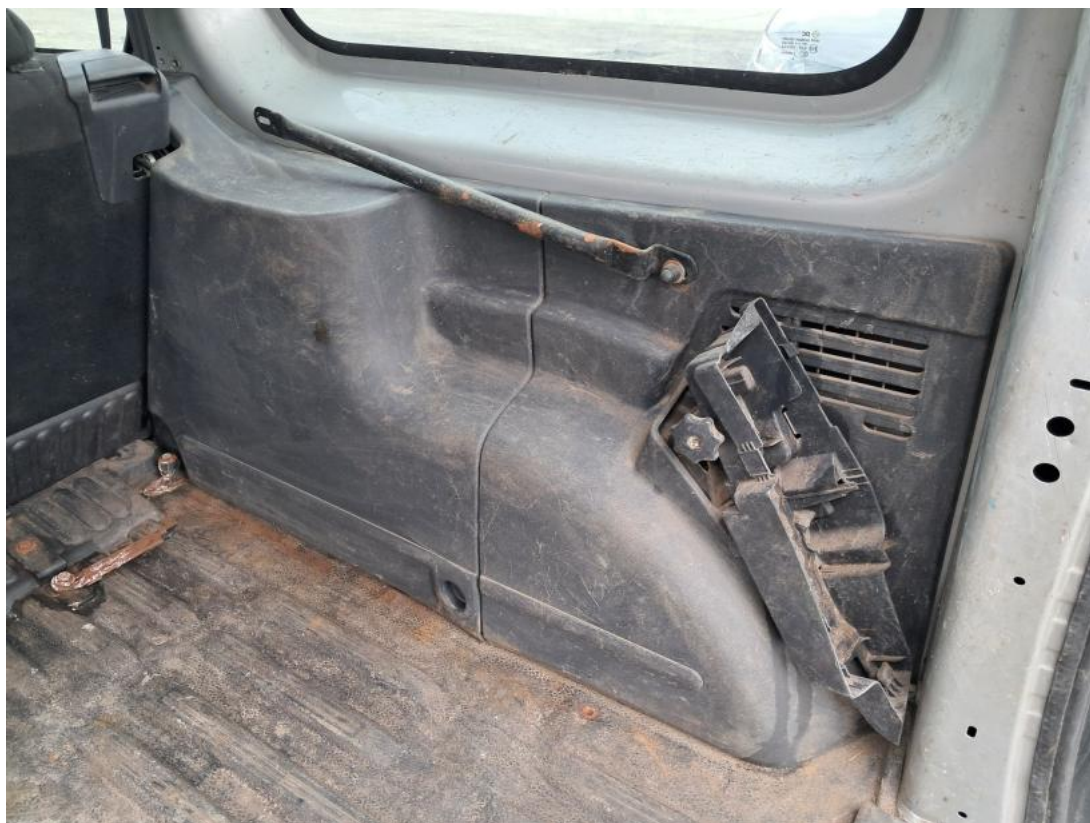
Fot. 86
Ściana lewa - Rysa/odprysk 1
