Nr zlecenia DEKRA: PKOM(DZS)/GDA/28006/26/03/30
 Nr zlecenia/szkody:
 Data zlecenia: 30-03-2026

Ocena stanu technicznego pojazdu

Eurotax-Kod EC	Marka, model, typ pojazdu				Rodzaj nadwozia
	SUZUKI, Swift, Premium				hatchback
Rodzaj silnika	Pojemność [ccm]	Moc [KM/kW]	Skrzynia biegów	Stan licznika [km] (odczytany)	Ilość drzwi/miejsc
z zapłonem iskrowym	1197	83/61	manualna	64 442	5/5
Nr rej. pojazdu	Nr nadwozia (VIN)		Data 1-rej./rok prod.	Następne bad. tech.	Lakier
WD7896P	JSAAZCA3S00528233		20-07-2021/2021	08-07-2026	srebrny/2-warstwowy metalizowany

Data oględzin: 15-04-2026

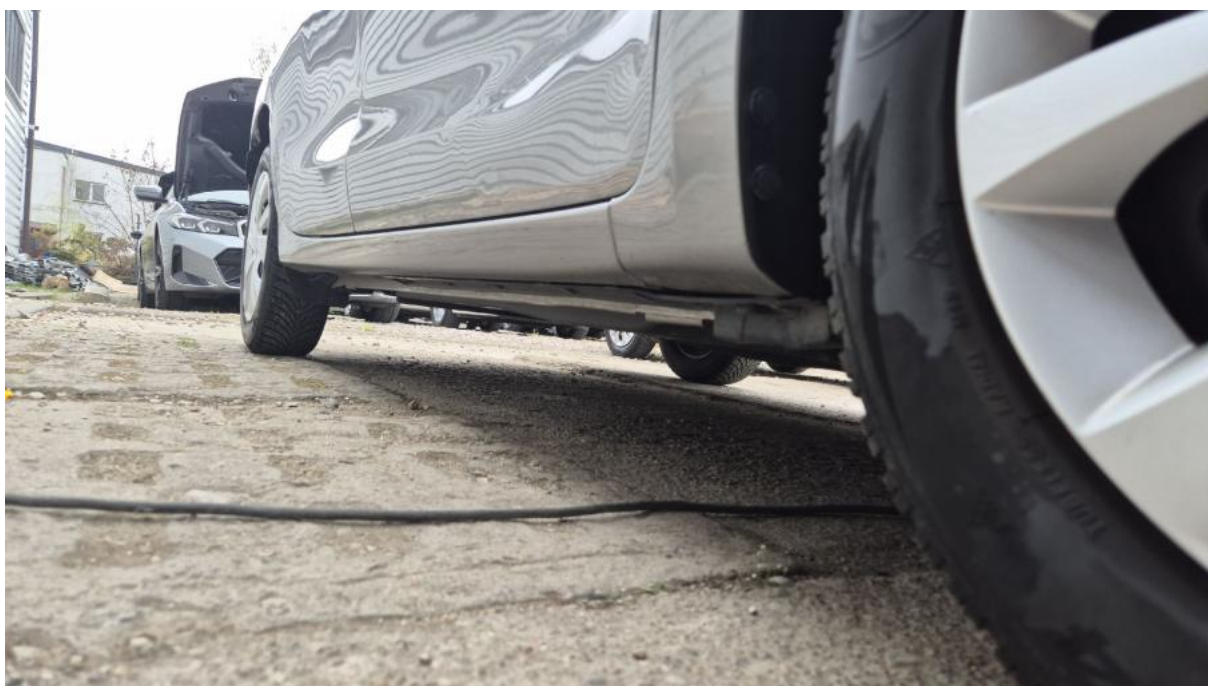
Fot. 4
Próg prawy (widok od przodu)

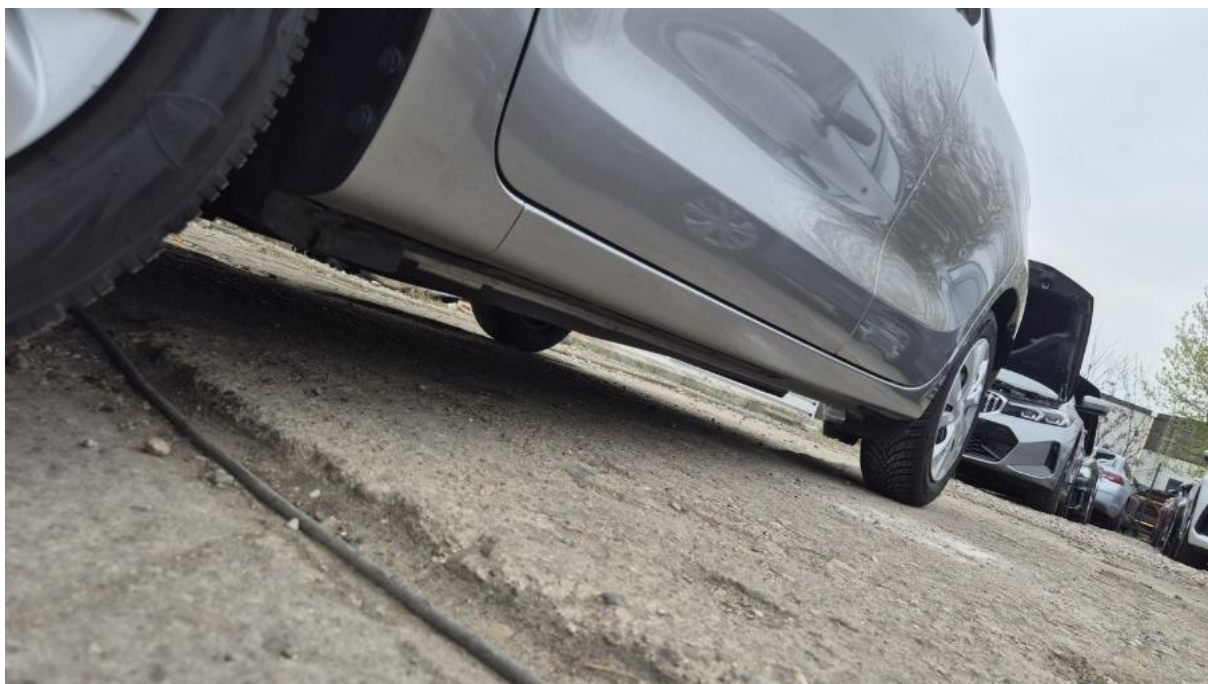
Próg lewy (widok od przodu)

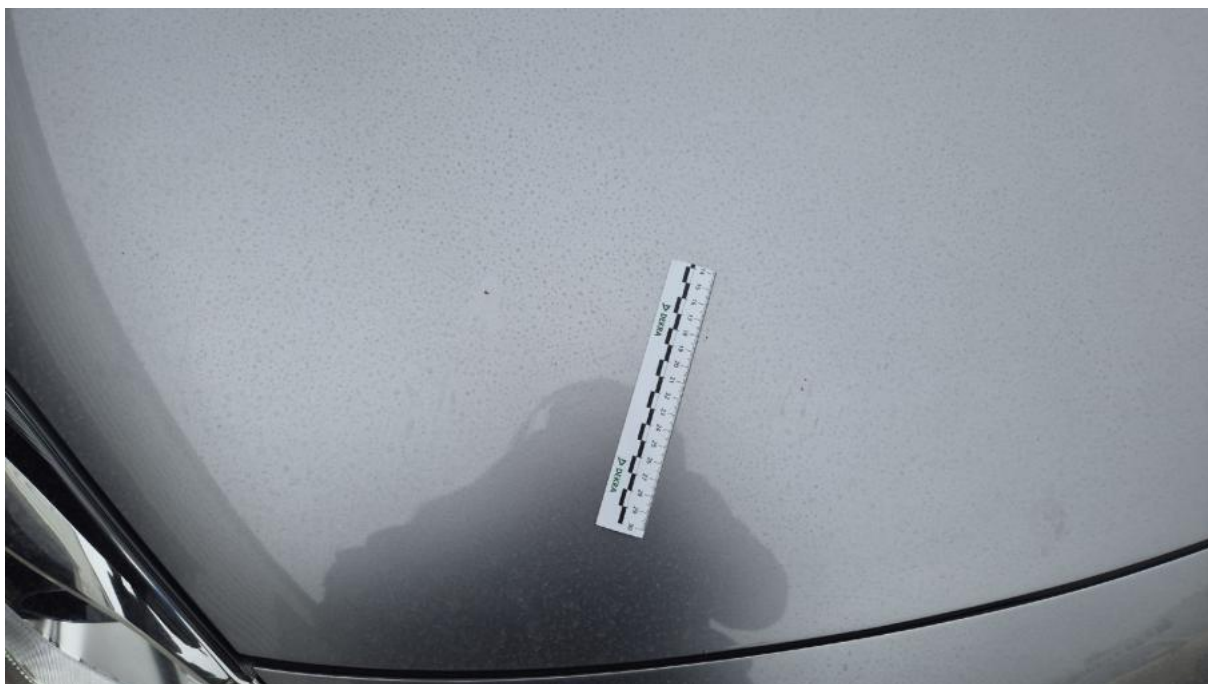
Fot. 34

Pokrywa komory silnika - zdjęcie poglądowe 1

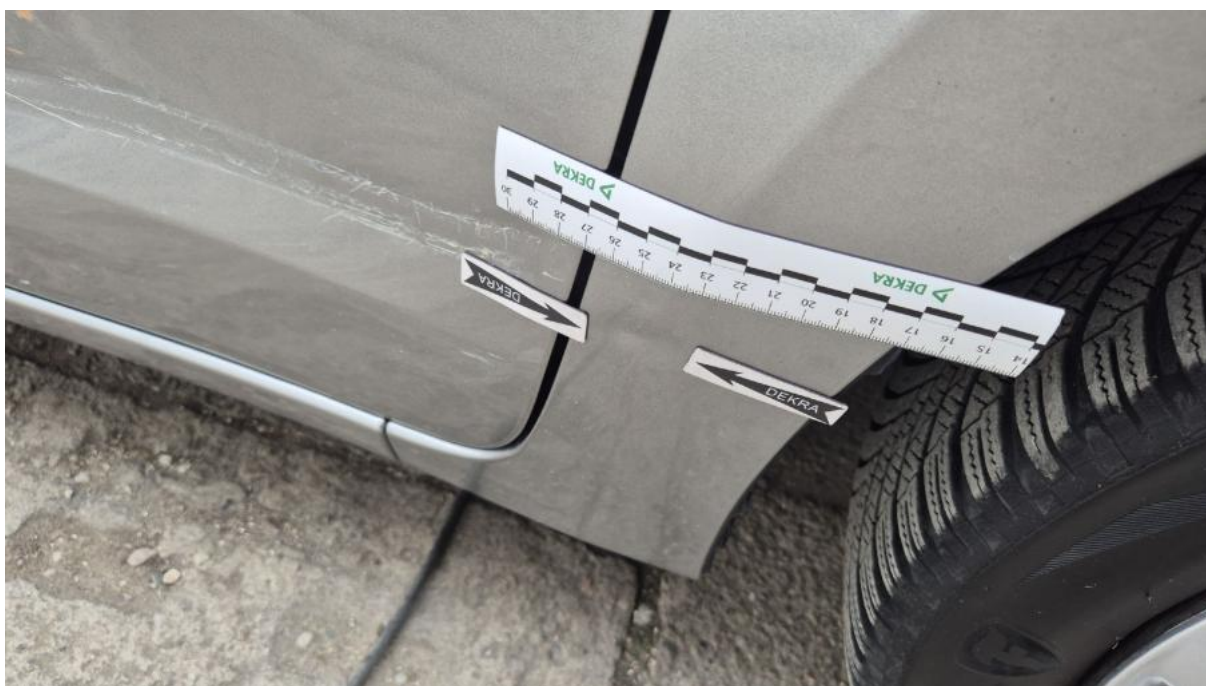
Fot. 36

Poz.	Nazwa części	Nr katalogowy	Opis uszkodzenia	Czas [rbg]
1	Błotnik PP		wgniecenie	
2	Błotnik TP		wgniecenie, zarysowanie	
3	Drzwi P P		wgniecenia punkt. w ilości do 3, zarysowanie	
4	Pokrywa		zarysowanie	
5	Próg P		zarysowanie	
6	Dach		korozja

Łótnik przedni P - zdjęcie pogładowe 1

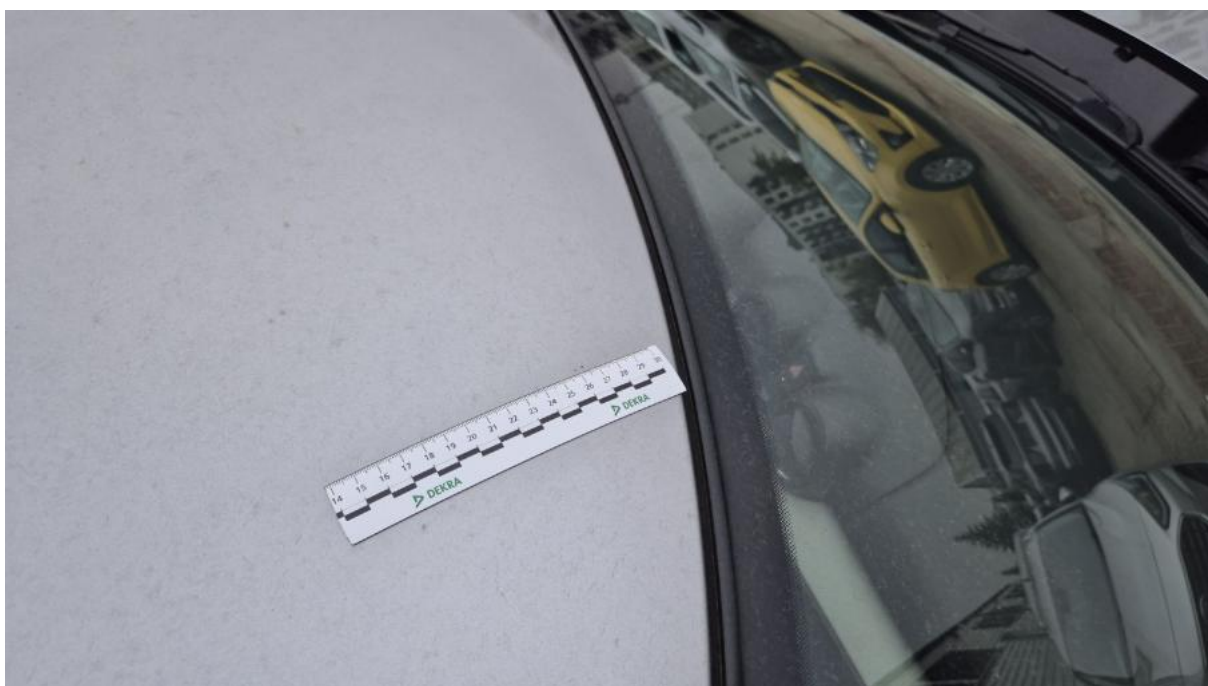
Fot. 56

Dach - zdjęcie poglądowe 1
