Nr zlecenia DEKRA: PKOM(DZS)/GDA/32106/26/04/13  
Nr zlecenia/szkody:  
Data zlecenia: 13-04-2026

## Ocena stanu technicznego pojazdu

Eurotax-Kod EC	Marka, model, typ pojazdu				Rodzaj nadwozia
	<b>KIA, Optima Sportswagon, L</b>				KOM
Rodzaj silnika	Pojemność [ccm]	Moc [KM/kW]	Skrzynia biegów	Stan licznika [km] (odczytany)	Ilość drzwi/miejsc
z zapłonem iskrowym	1591	180/132	automatyczna	189 587	5/5
Nr rej. pojazdu	Nr nadwozia (VIN)		Data 1-rej./rok prod.	Następne bad. tech.	Lakier
PY7190H	KNAGU817GL5387118		10-12-2020/2020		brązowy/2-warstwowy metalizowany

**Data oględzin:** 16-04-2026

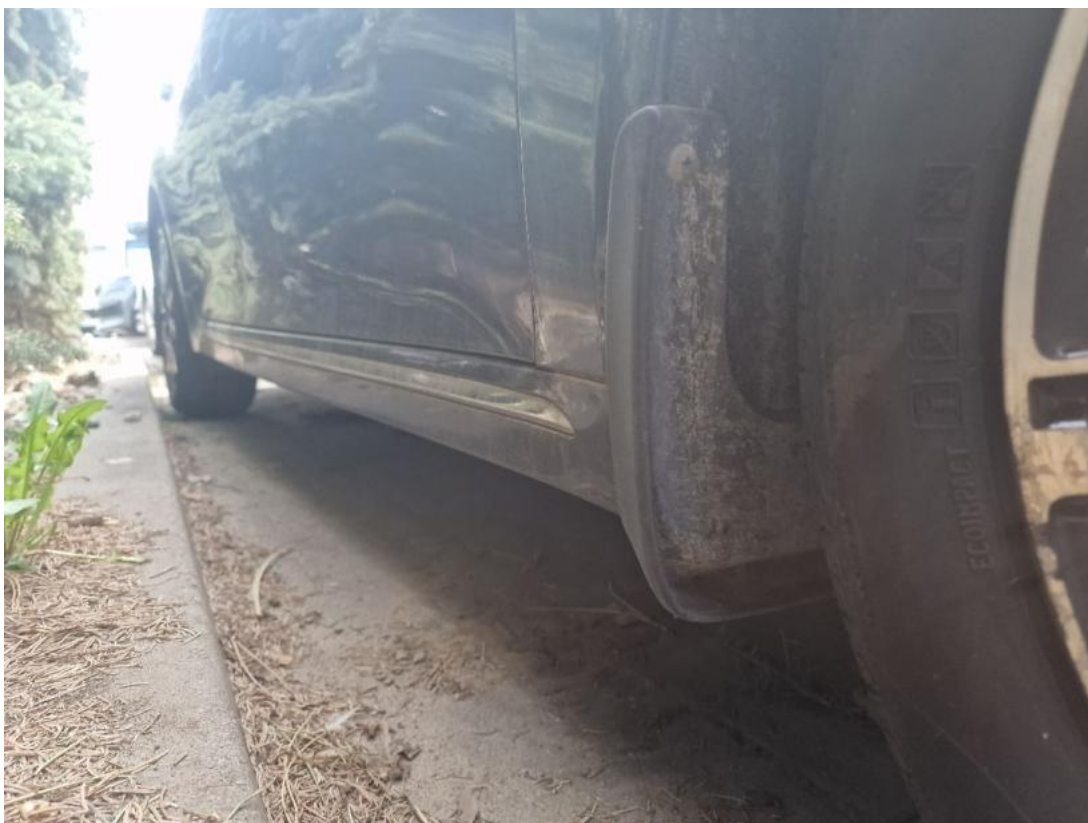
**Fot. 4**  
Próg prawy (widok od przodu)

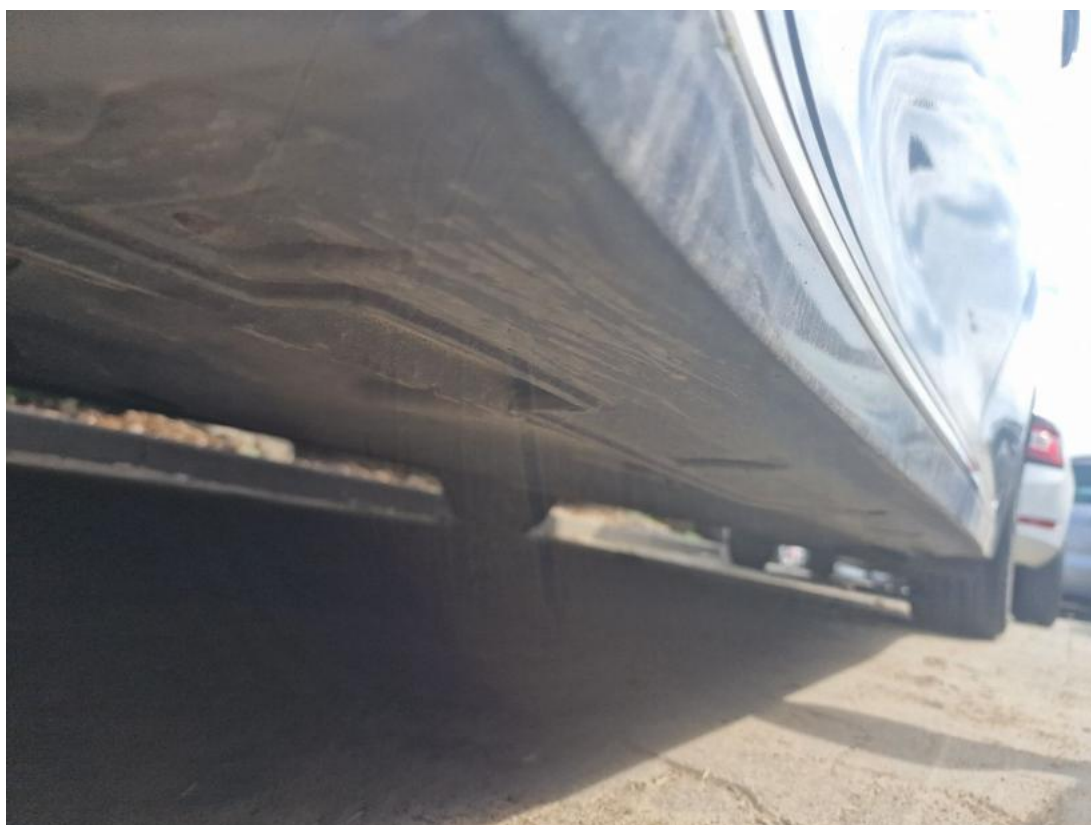
Poz.	Nazwa części	Nr katalogowy	Opis uszkodzenia	Czas [rbg]
1	Pokrywa		zarysowanie	
2	Próg L		wgniecenie	
3	Zderzak TYŁ		zarysowanie

**Fot. 12**  
Próg lewy (widok od przodu)

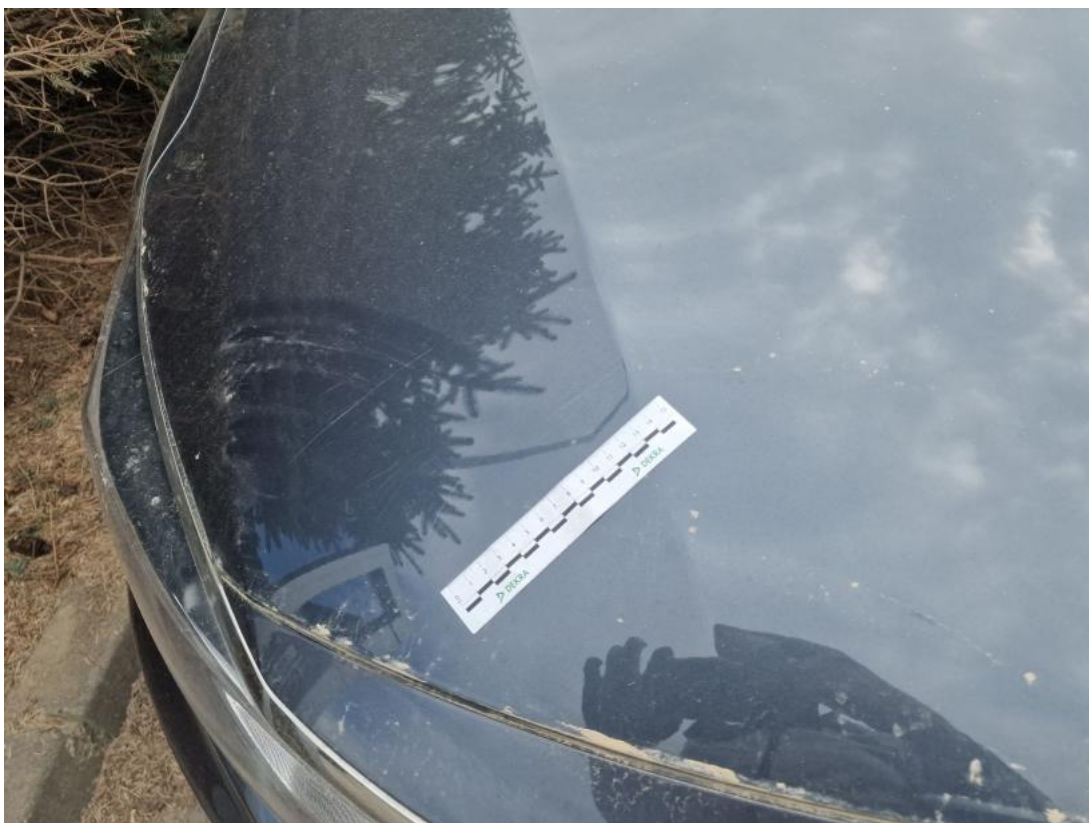
**Fot. 33**

Pokrywa komory silnika - zdjęcie poglądowe 1

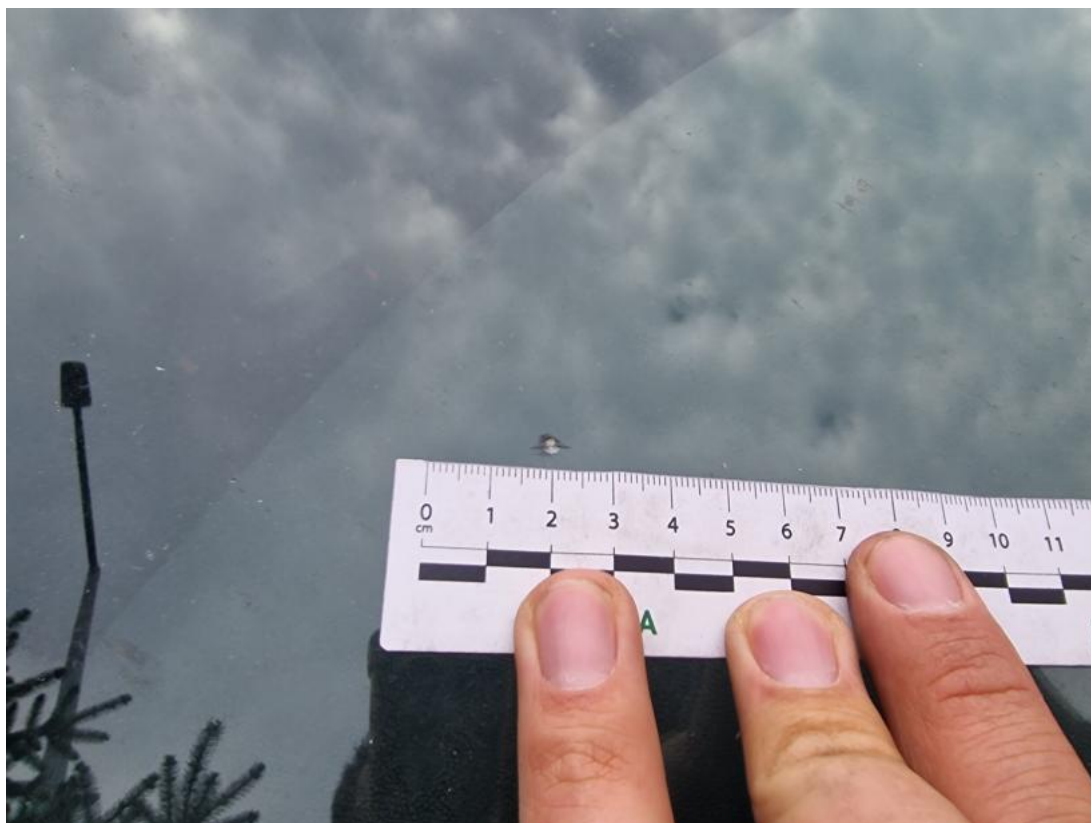
**Fot. 35**

Poz.	Nazwa części	Nr katalogowy	Opis uszkodzenia	NS [%]
1	Ramię wycieraczki TYŁ		brak	
2	Szyba PRZ		pęknięcie	
3	Felga PP		zarysowanie	
4	Felga TL		zarysowanie	
5	Felga PL		zarysowanie	
6	Fotel PL		pęknięcie

Szyba czołowa - zdjęcie poglądowe 1

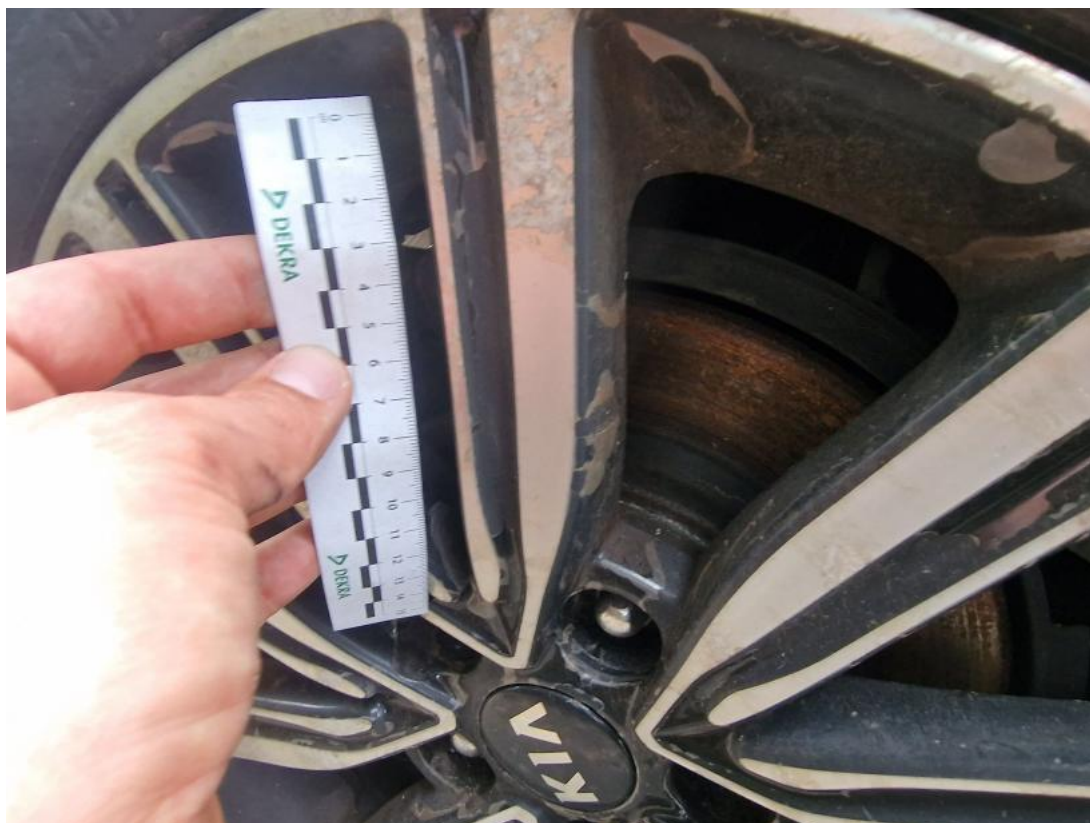
**Fot. 37**  
Felga aluminiowa przednia P - zdjęcie poglądowe 1

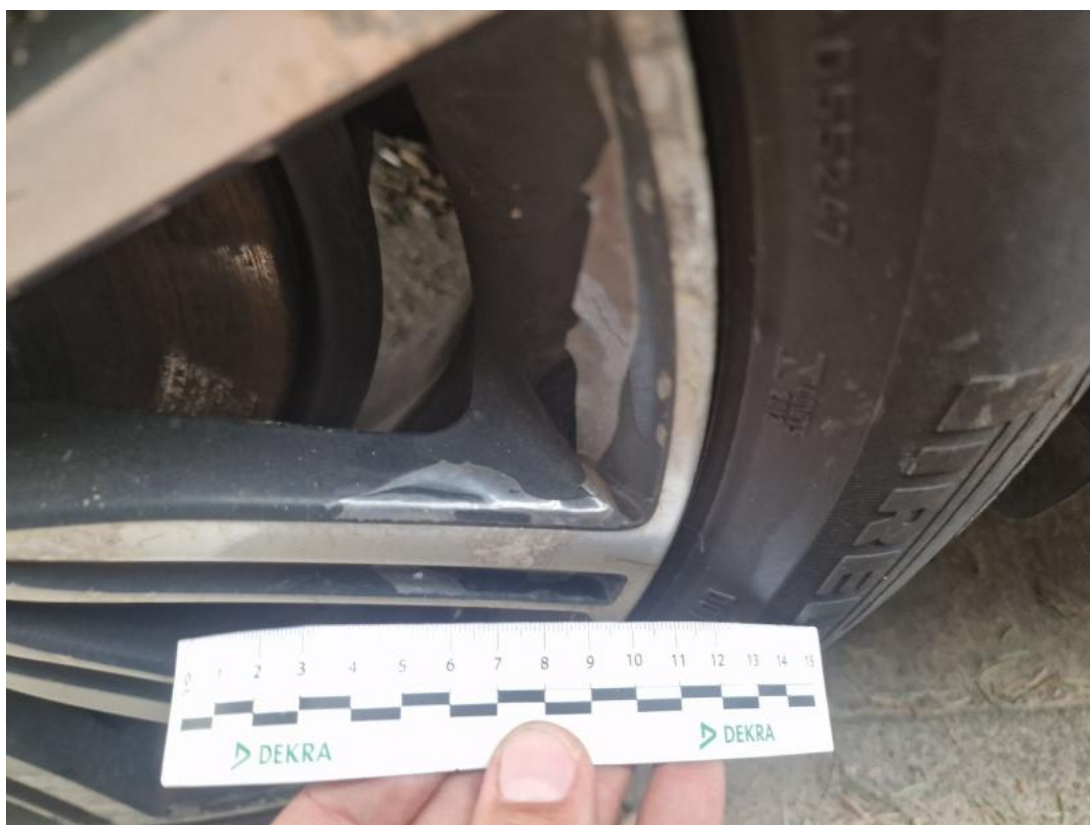
**Fot. 38**  
Felga aluminiowa przednia P - zdjęcie poglądowe 2

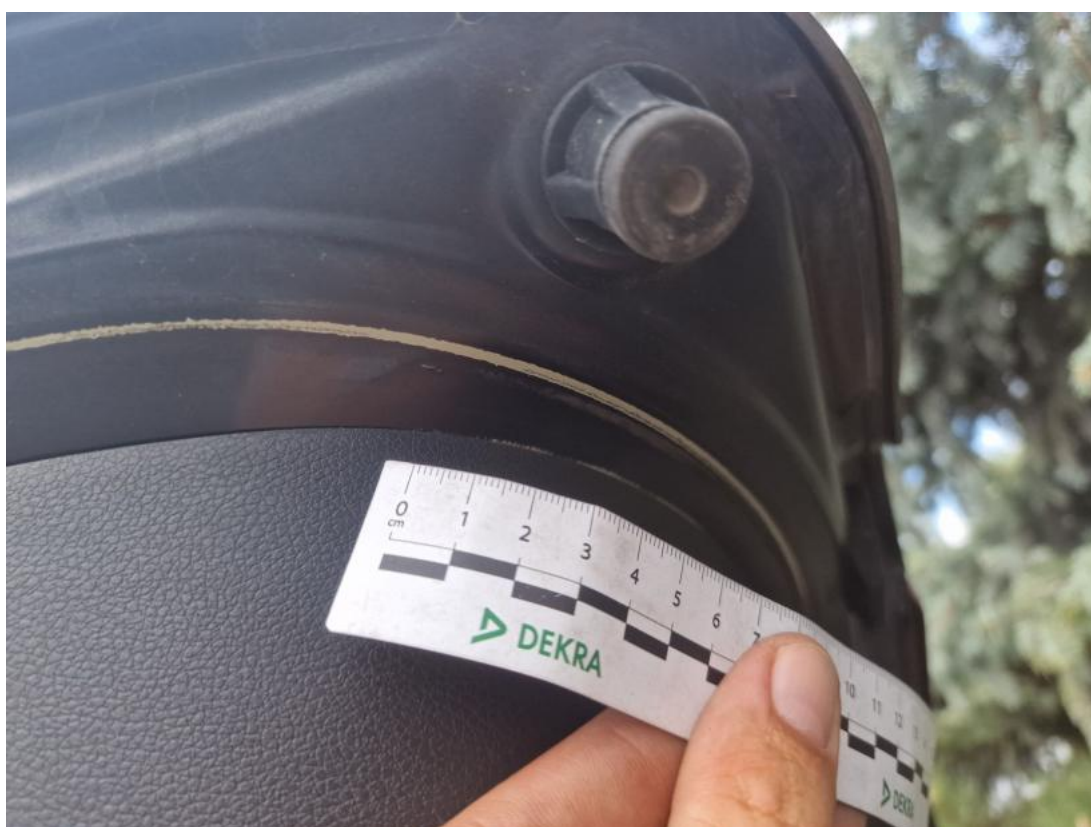
**Fot. 42**  
Pokrywy bagażnika - zdjęcie poglądowe 1

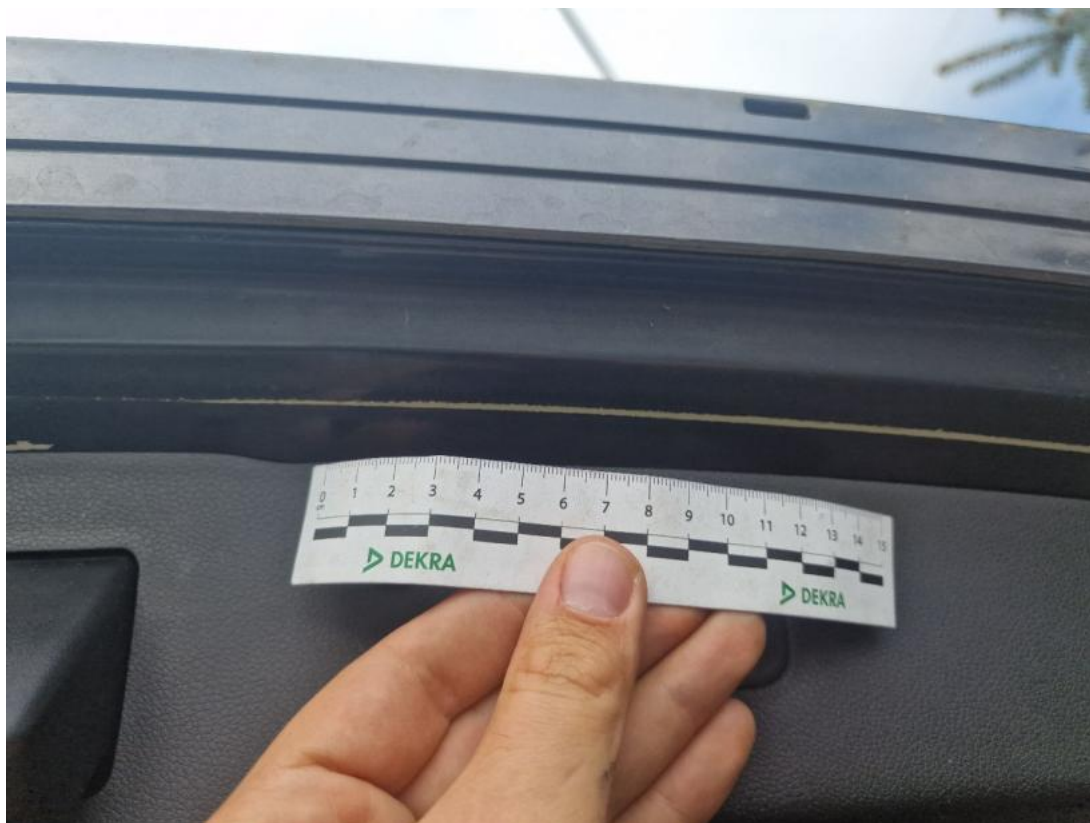
**Fot. 43**  
Pokrywy bagażnika - zdjęcie poglądowe 2

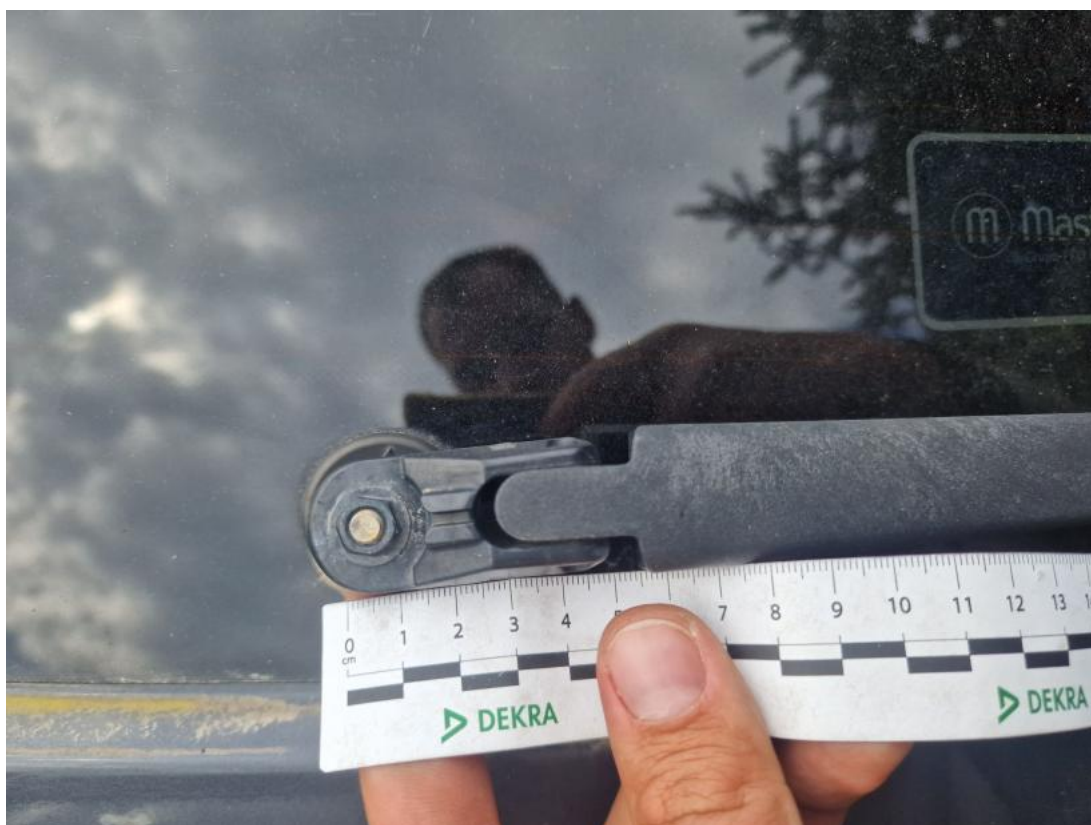
**Fot. 46**  
Ramię wycieraczki tylnej - zdjęcie poglądowe 1

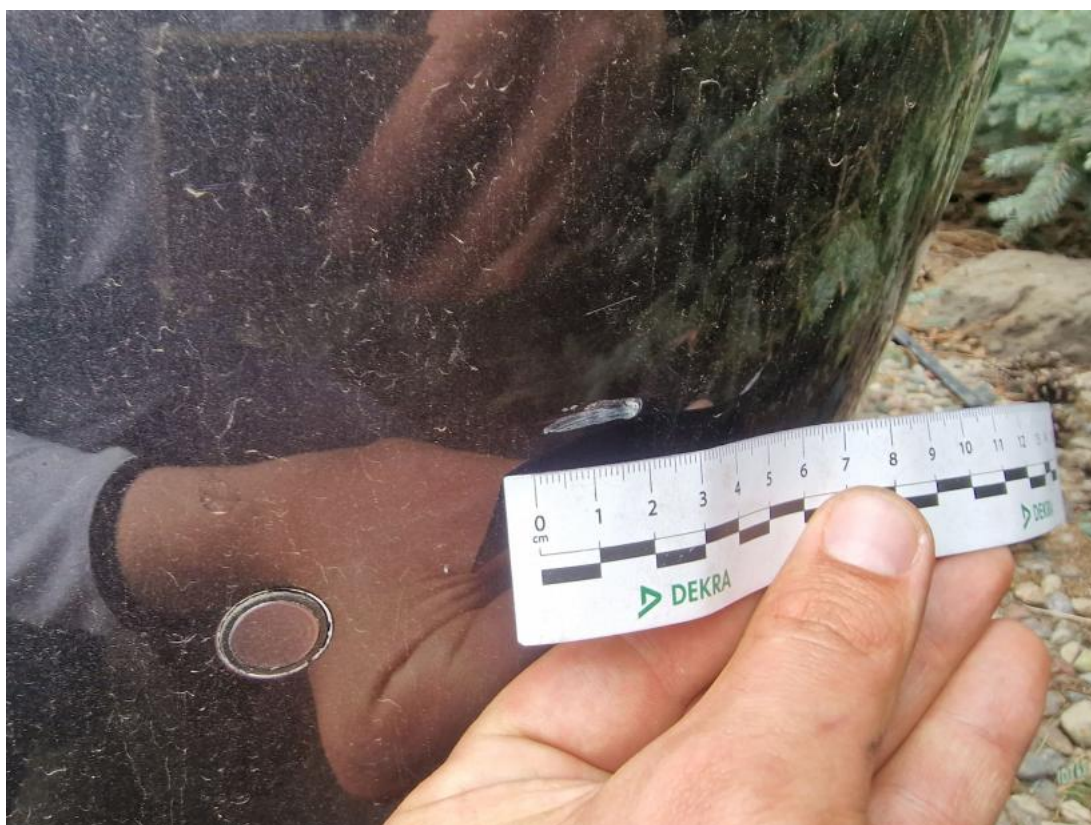
**Fot. 48**  
Zderzak tylny - zdjęcie poglądowe 1

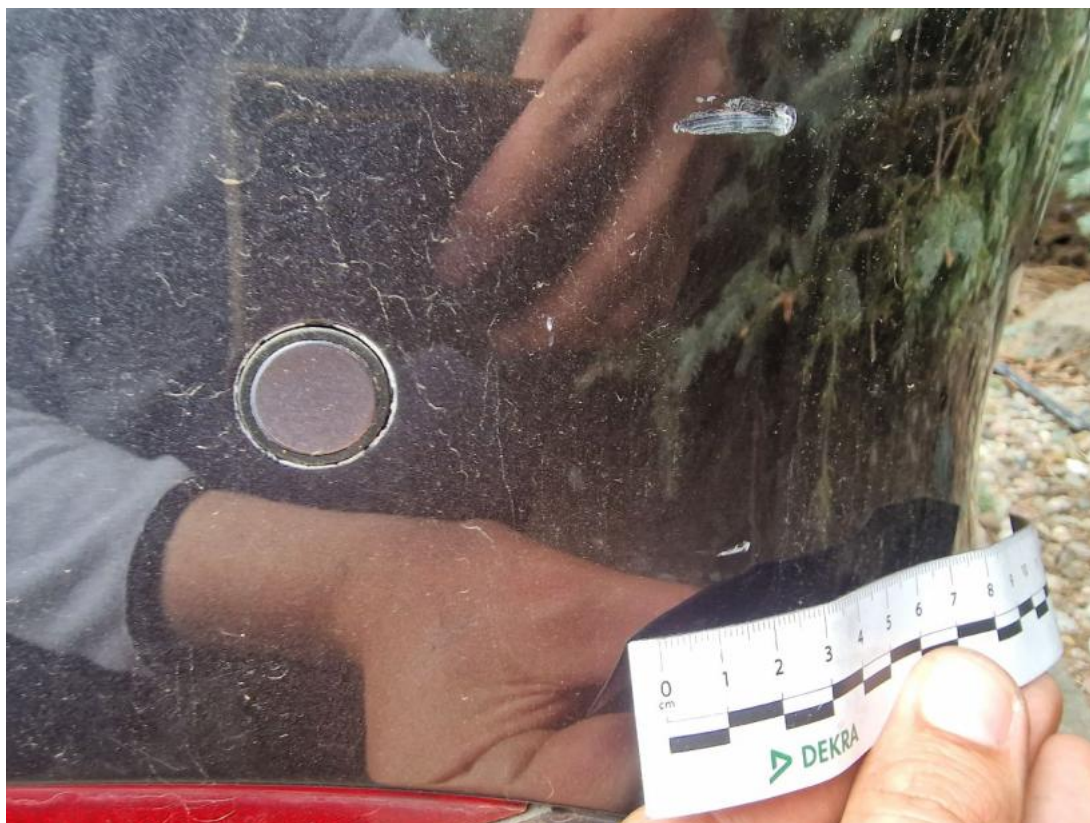
**Fot. 49**  
Zderzak tylny - zdjęcie poglądowe 2

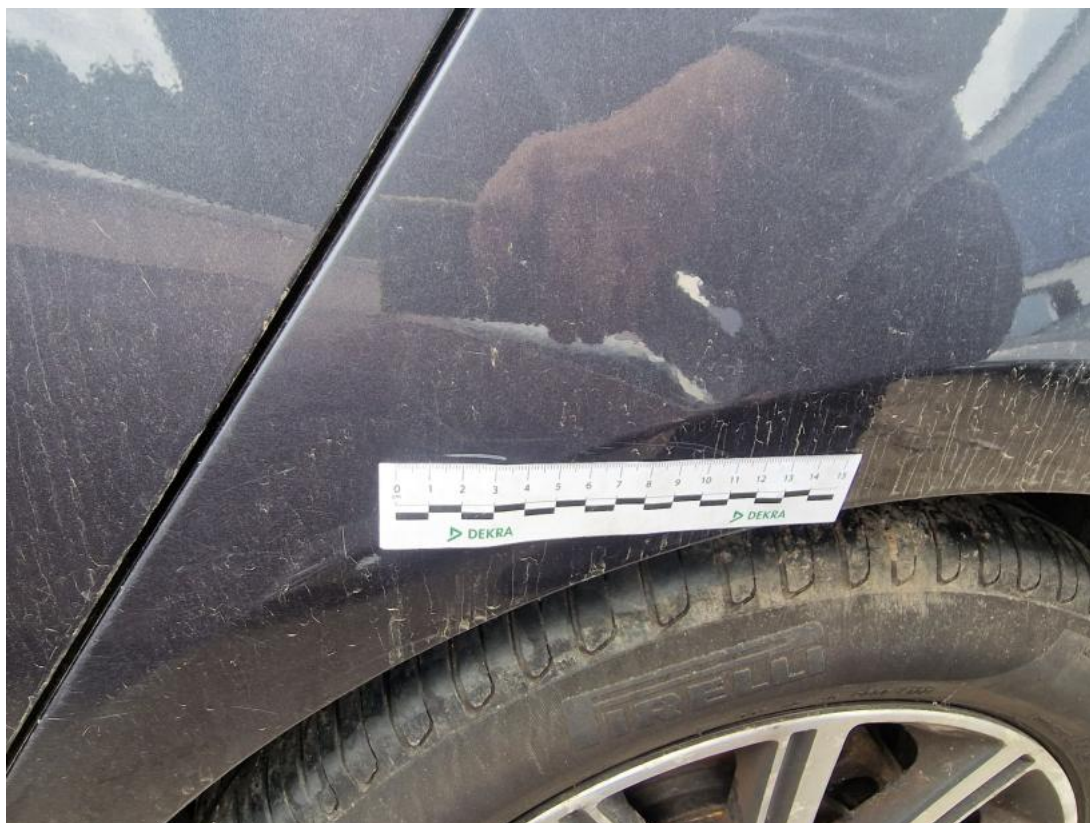
**Fot. 52**  
Zderzak tylny() - Rysa/odprysk 3

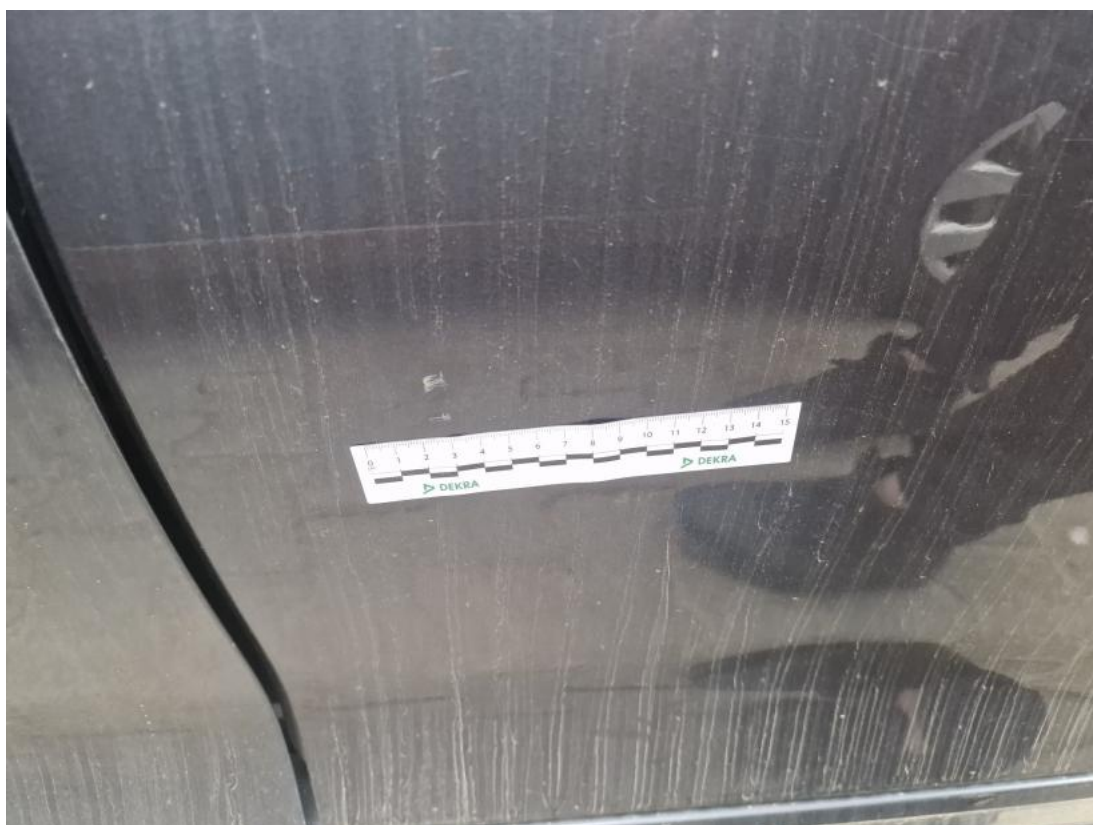
**Fot. 59**  
Drzwi przed L - Rysa/odprysk 1

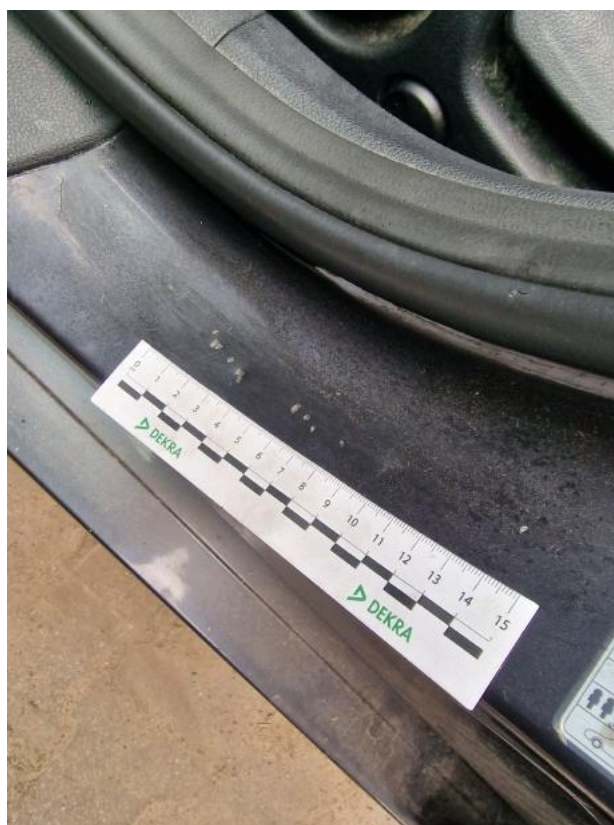
**Fot. 61**  
Drzwi tylne L - Rysa/odprysk 1

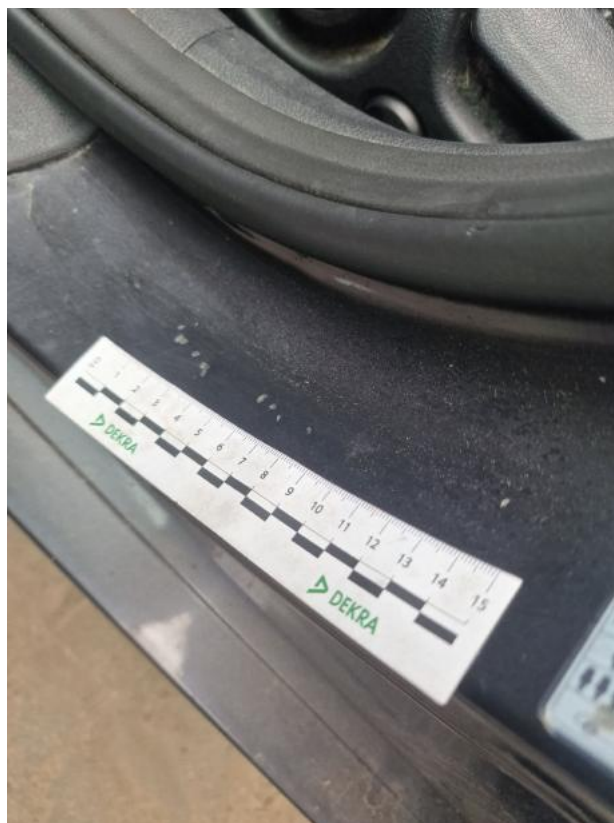
**Fot. 62**  
Próg L - zdjęcie poglądowe 1

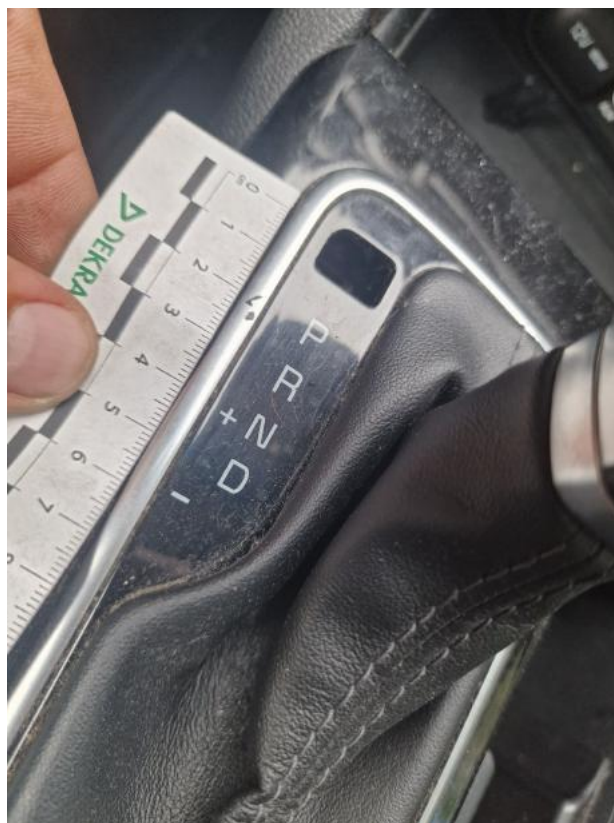
**Fot. 66**

Konsola tunelu śr. - zdjęcie poglądowe 1

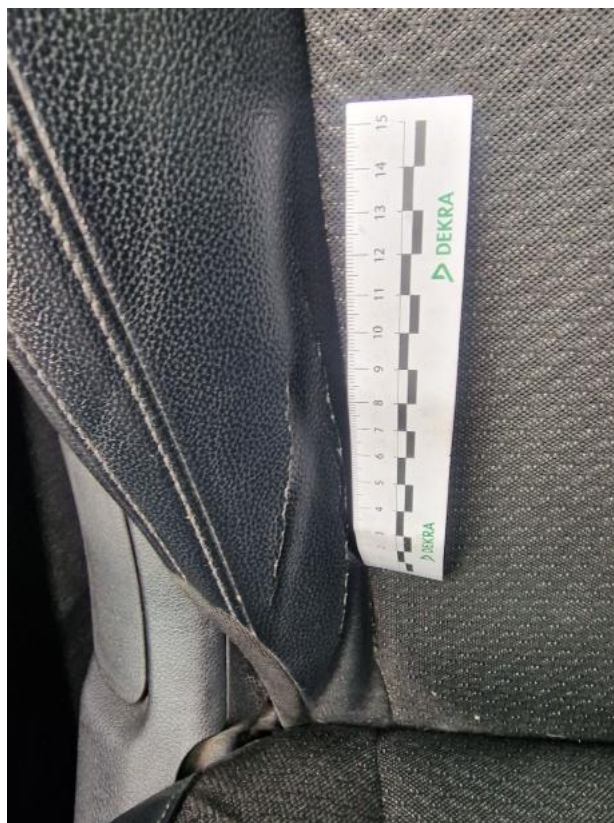
**Fot. 68**

Fotel prz. lew. - zdjęcie pogładowe 1

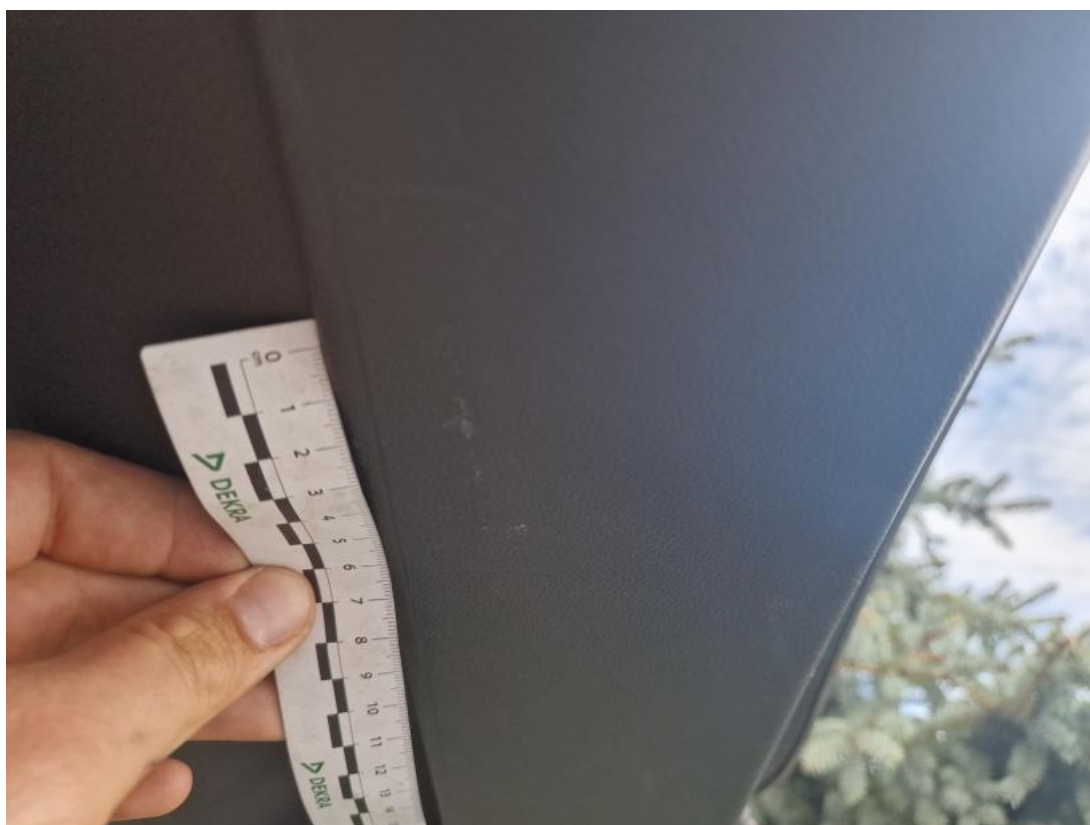
**Fot. 71**

Tapicerka drzwi przednich L - Rysa/odprysk 1

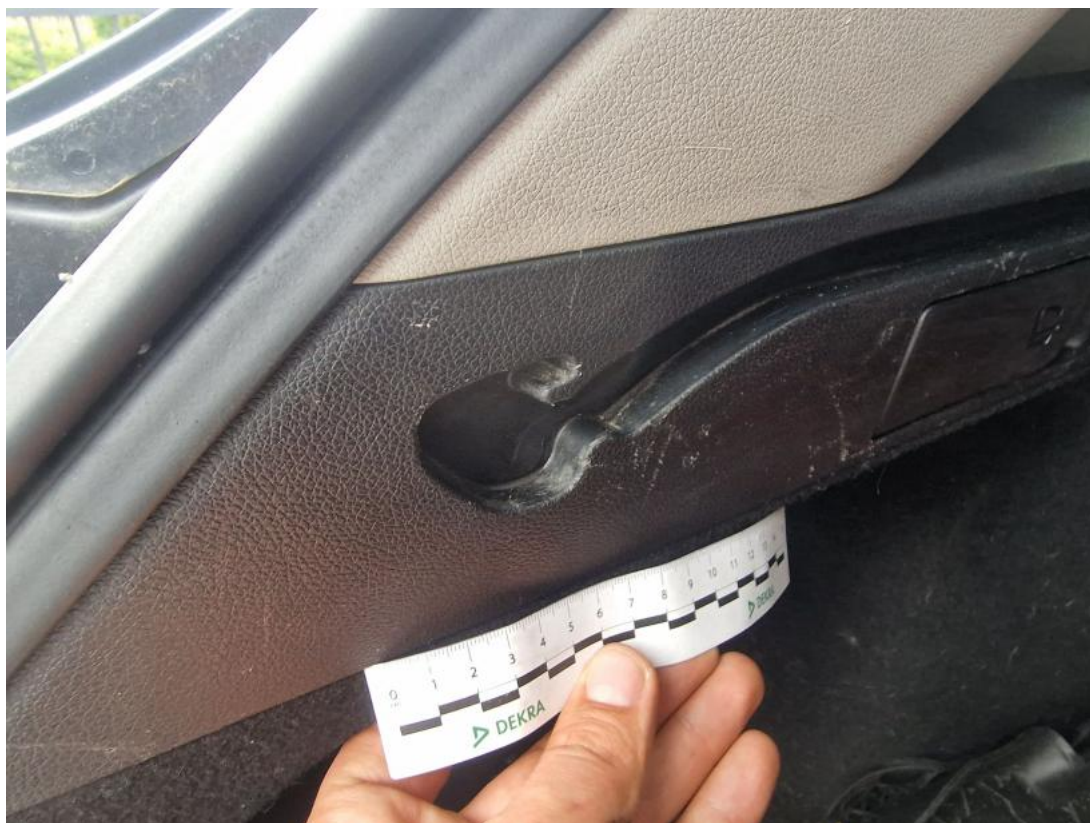
**Fot. 74**  
Wykładzina pokrywy tylnej - Rysa/odprysk 1

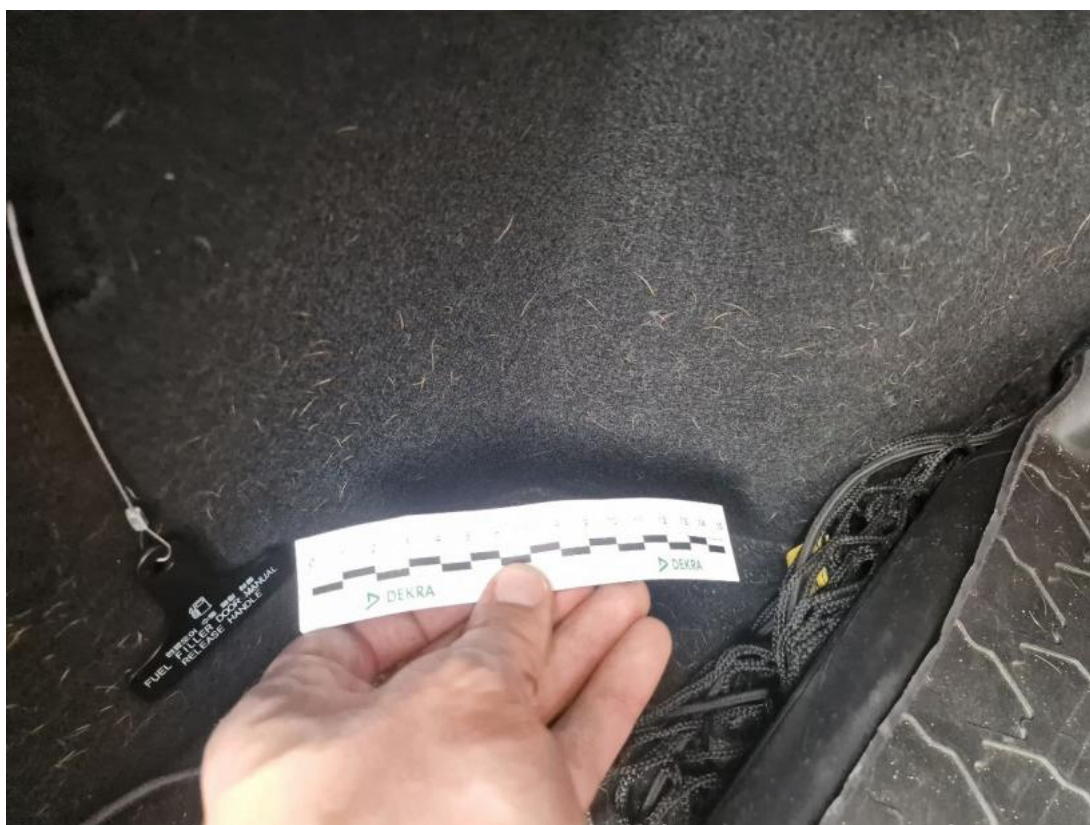
**Fot. 75**

Ściana lewa - zdjęcie poglądowe 1

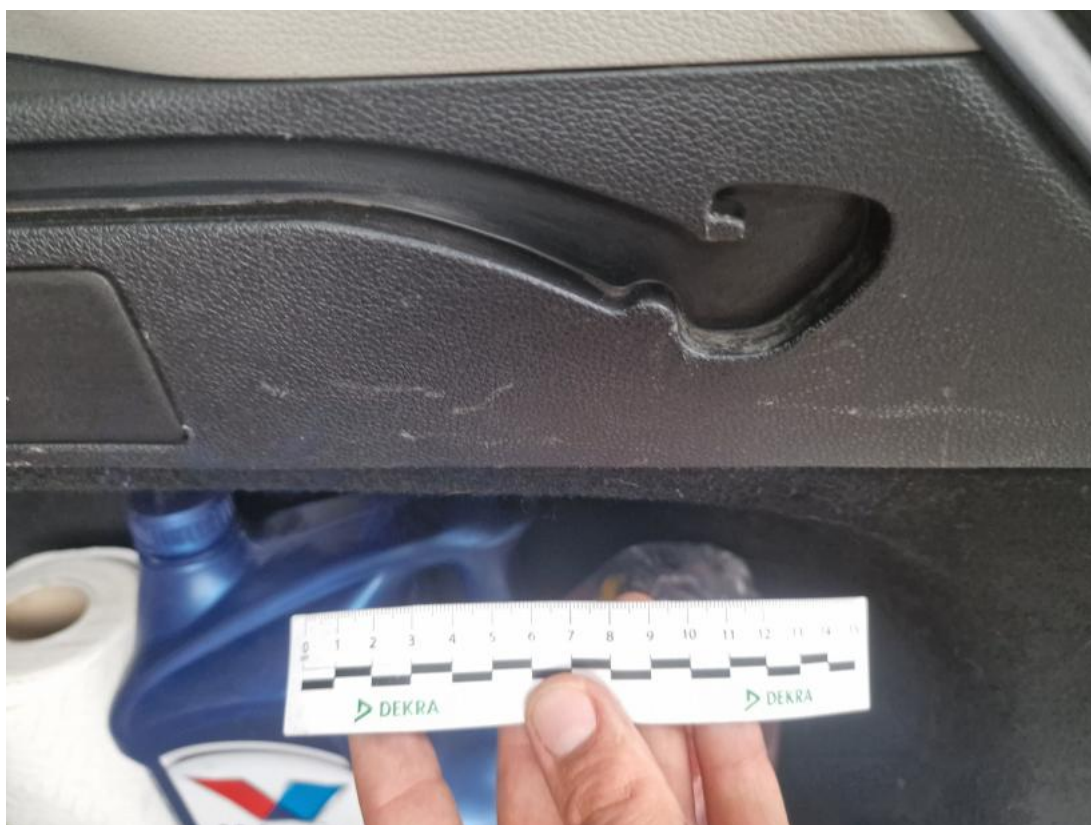
**Fot. 77**

Ściana lewa - Rysa/odprysk 1

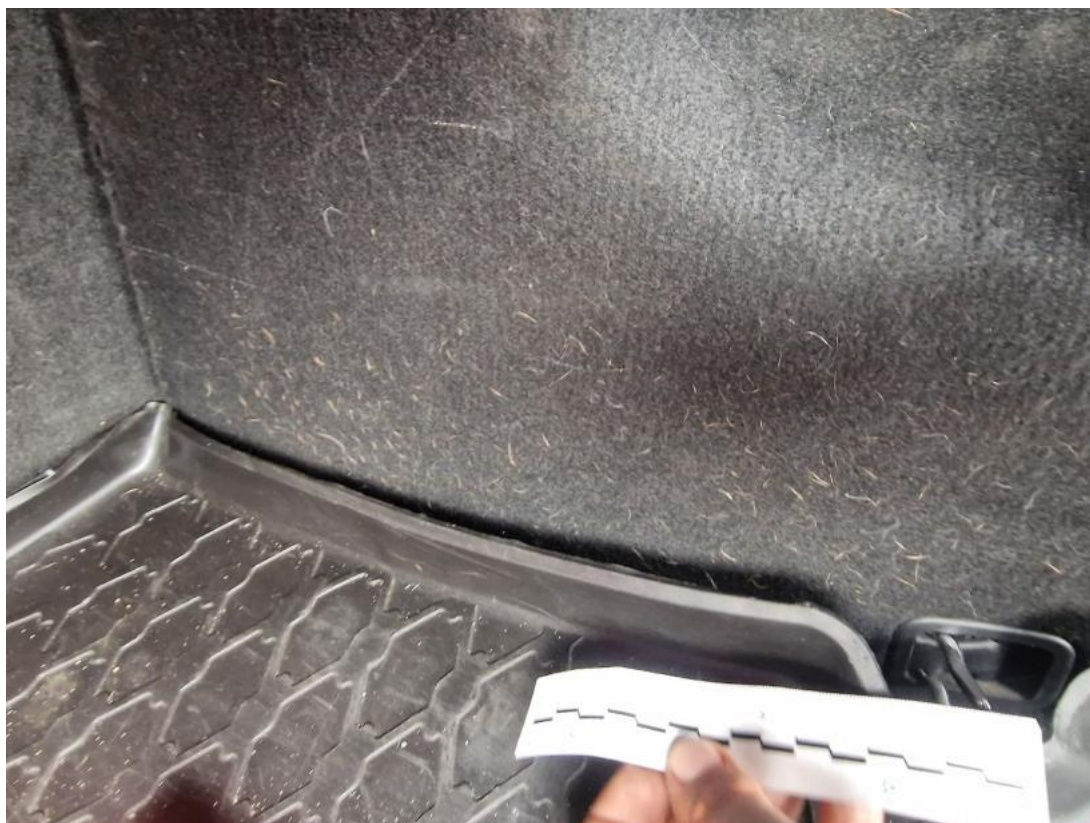
**Fot. 78**

Ściana prawa - zdjęcie poglądowe 1
