Raport z oględzin pojazdu

Numer raportu	11336/5/26-15201	Data raportu	18-05-2026
Rzeczoznawcy	Karol Bączkowski (WSP) mgr inż. Paweł Barszcz (WSP)	Data oględzin	28-04-2026
Nr zlecenia	PKOM(DZS)/GDA/28805/26/03/31	Miejsce oględzin	MM CARS ZWROTY, GIEŁDOWA 4, 52-...

Numer identyfikacyjny (VIN)	WF0SXXWPGSJL57990
Marka, model	FORD Transit Connect 1.5 TD...
Typ, wersja	Transit Connect 230 L2 Trend
Numer rejestracyjny	DW8VH13
Silnik (rodz./poj./moc)	diesel/1498 ccm/74 kW
Stan licznika	248 022 km
Data 1. rej./rok prod.	18-03-2018/2018
Data nast. bad. techn.	02-04-2026
Nadwozie	FUR 4/3
Lakier	biały/2-warstwowy uni
Skrzynia biegów	manualna

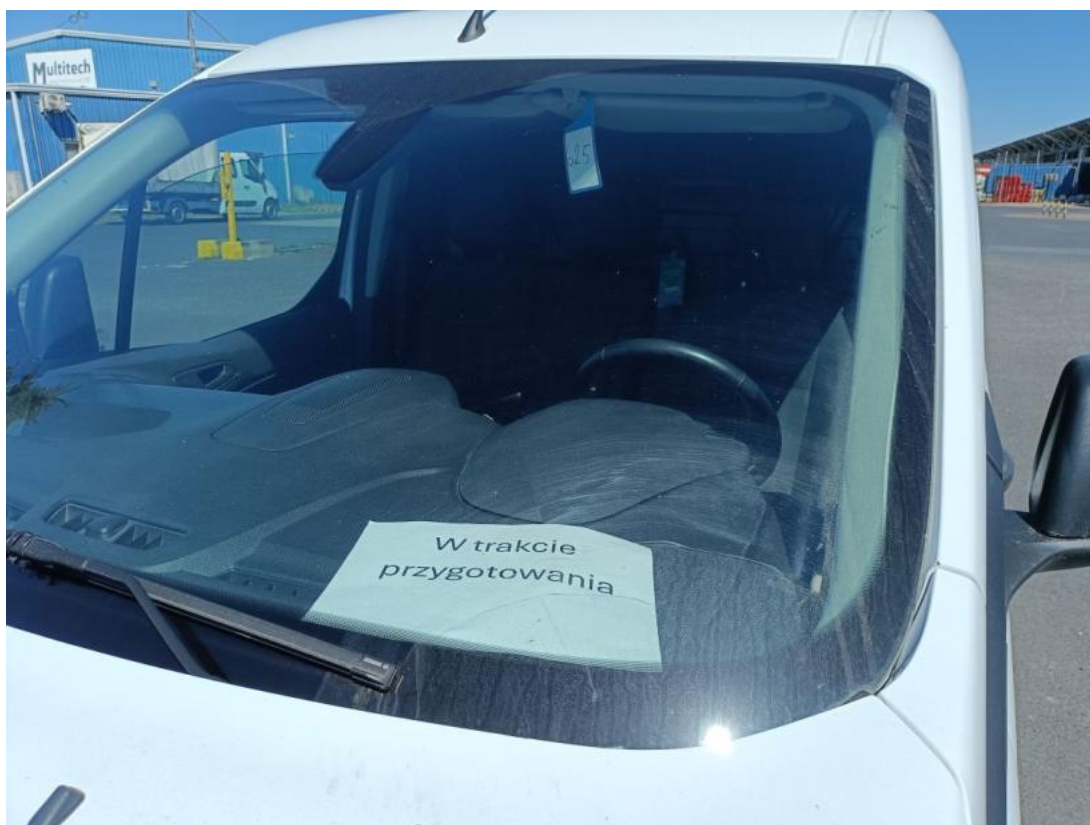
Fot. 39

1	Szyba przednia barwiona	pęknięcie	WY	1.7
2	Kpl.montażowy/naprawczy-kpl.do klejenia		WY	
3	Podkładki dystansujące szyby przedniej		WY	
4	Podkładki dystansowe szyby przedniej L		WY	
5	Podkładki dystansowe szyby przedniej R		WY	
6	Tarcza koła aluminiowa przód L	odpryski lakieru	WY	
7	Tarcza koła aluminiowa przód R	zarysowanie	WY	
8	Tarcza koła aluminiowa tył L	odpryski lakieru	WY	0.3
9	Tarcza koła aluminiowa tył R	odpryski lakieru	WY	0.3
10	Tapicerka siedziska 1.rząd L	rozerwanie	WY	0.5
11	Nakładka zderzaka przedniego, dół	zarysowanie	NA	
12	Błotnik przedni R	zarysowanie, ślady korozji	NA	
13	Błotnik tylny L	rozerwanie	NA	
14	Błotnik tylny , część górna R	ślady korozji	NA	
15	Drzwi tylne, skrzydło lewe L	wgniecenie	NA	2

Szyba czołowa - zdjęcie pogładowe 1

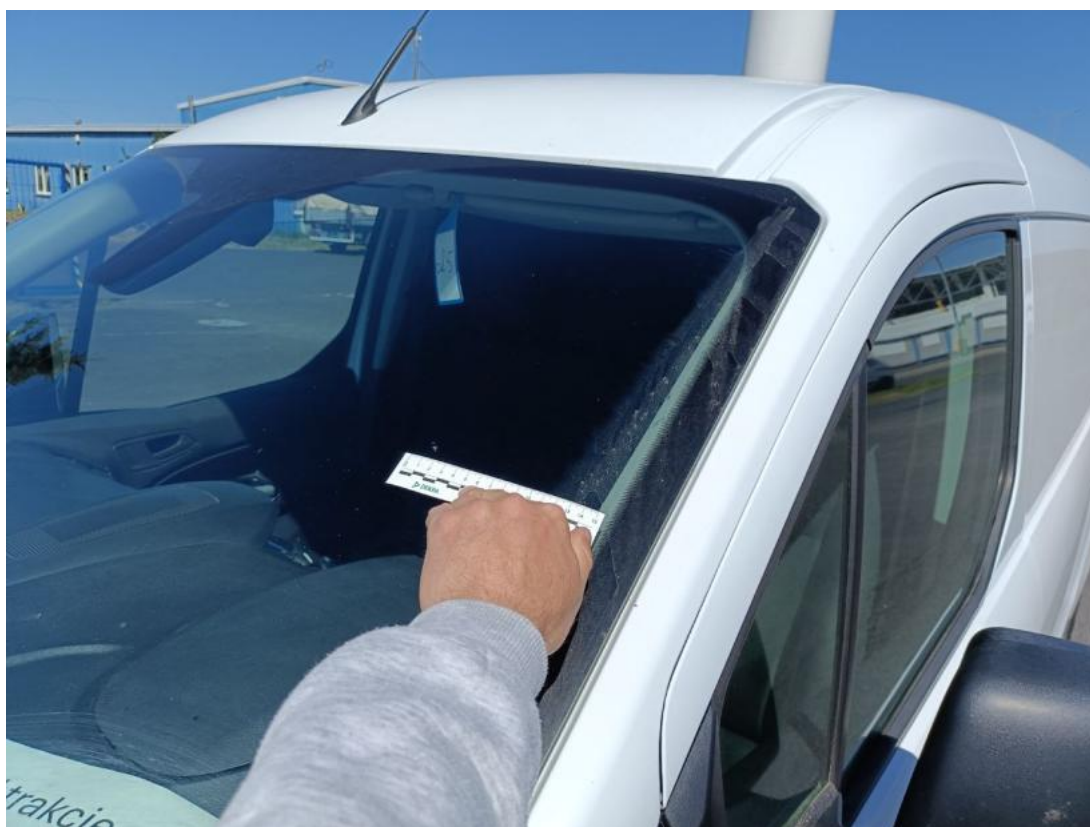
Fot. 40

Szyba czołowa - zdjęcie pogładowe 2

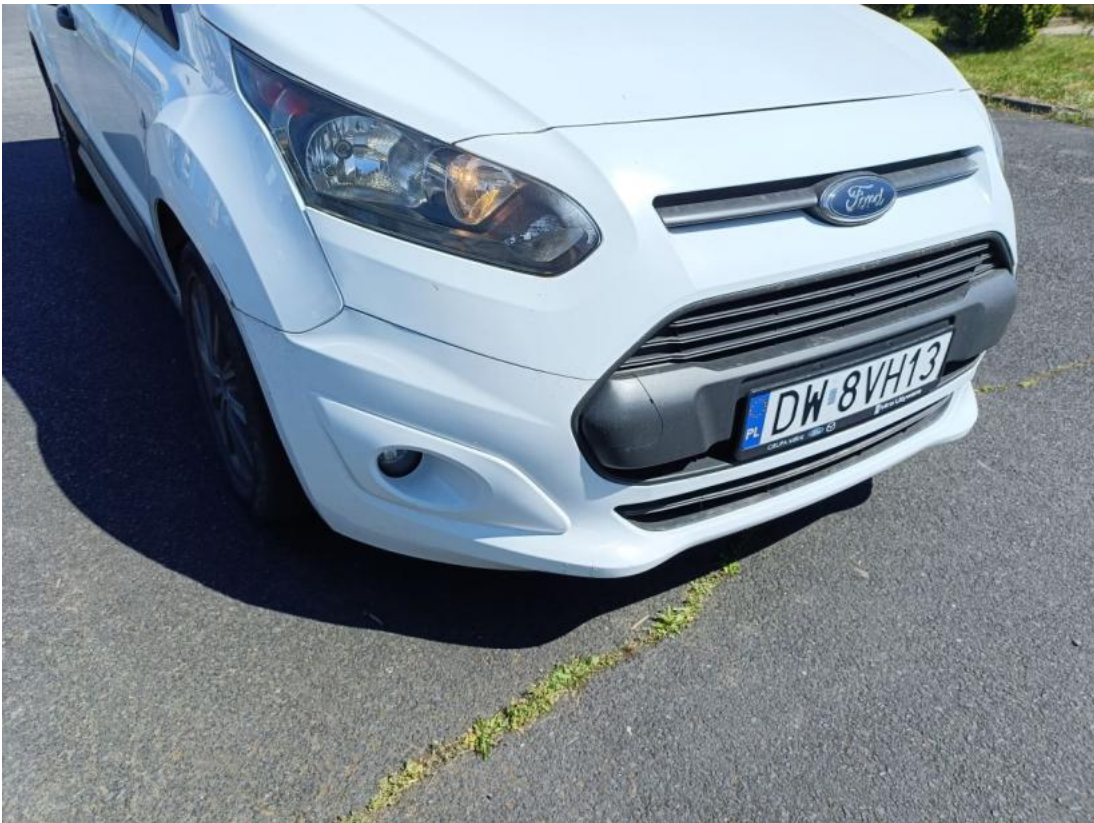
Fot. 43

Zderzak - zdjęcie pogładowe 1

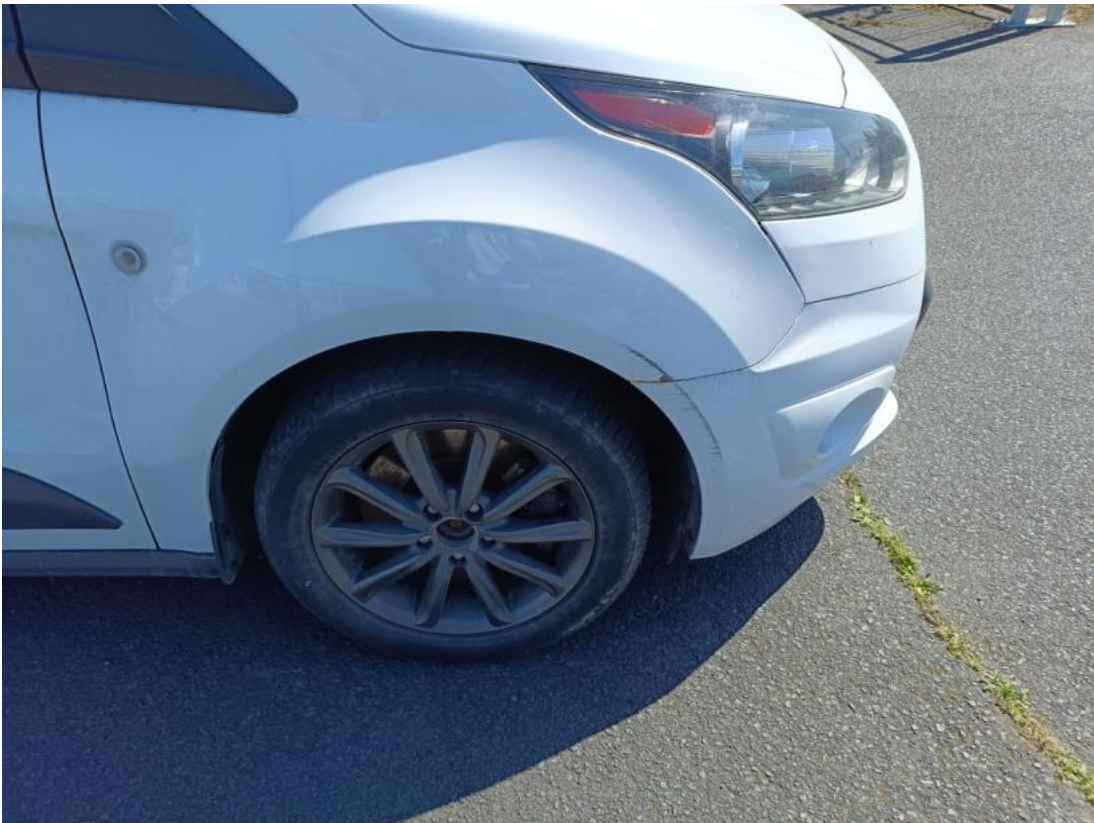
Fot. 47

Błotnik przedni P - zdjęcie poglądowe 1

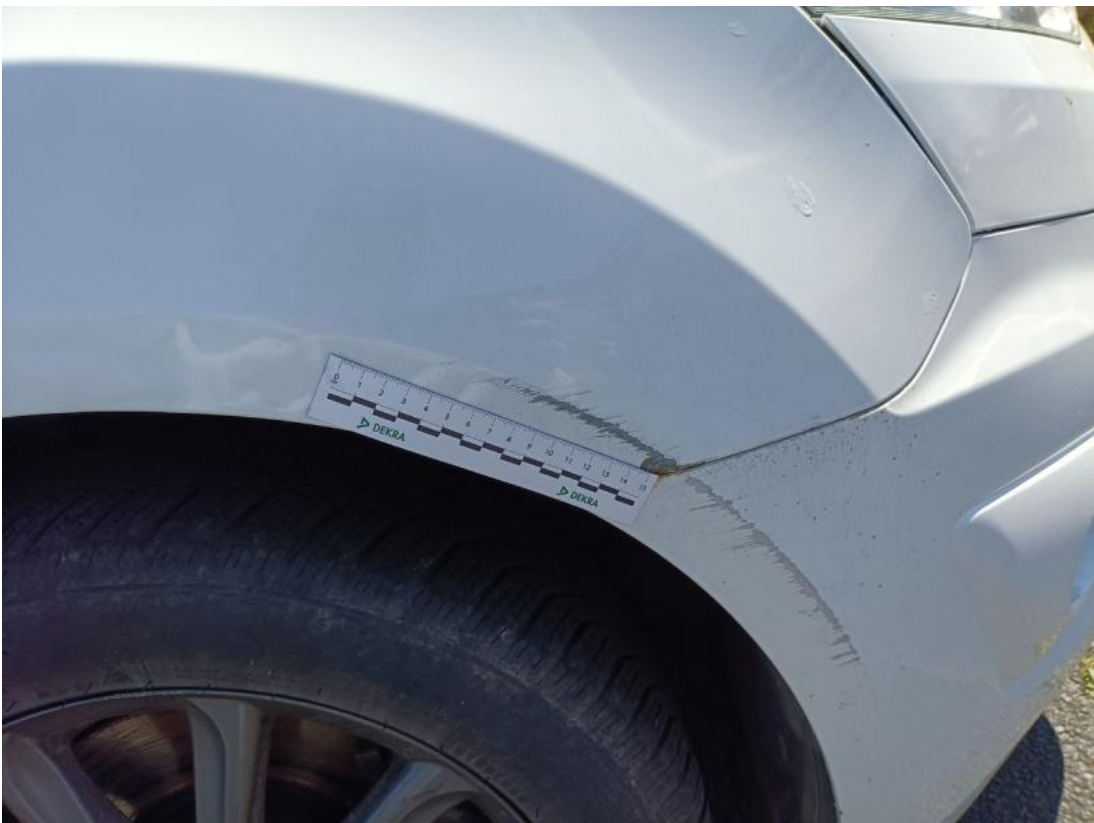
Fot. 48

Błotnik przedni P - zdjęcie poglądowe 2

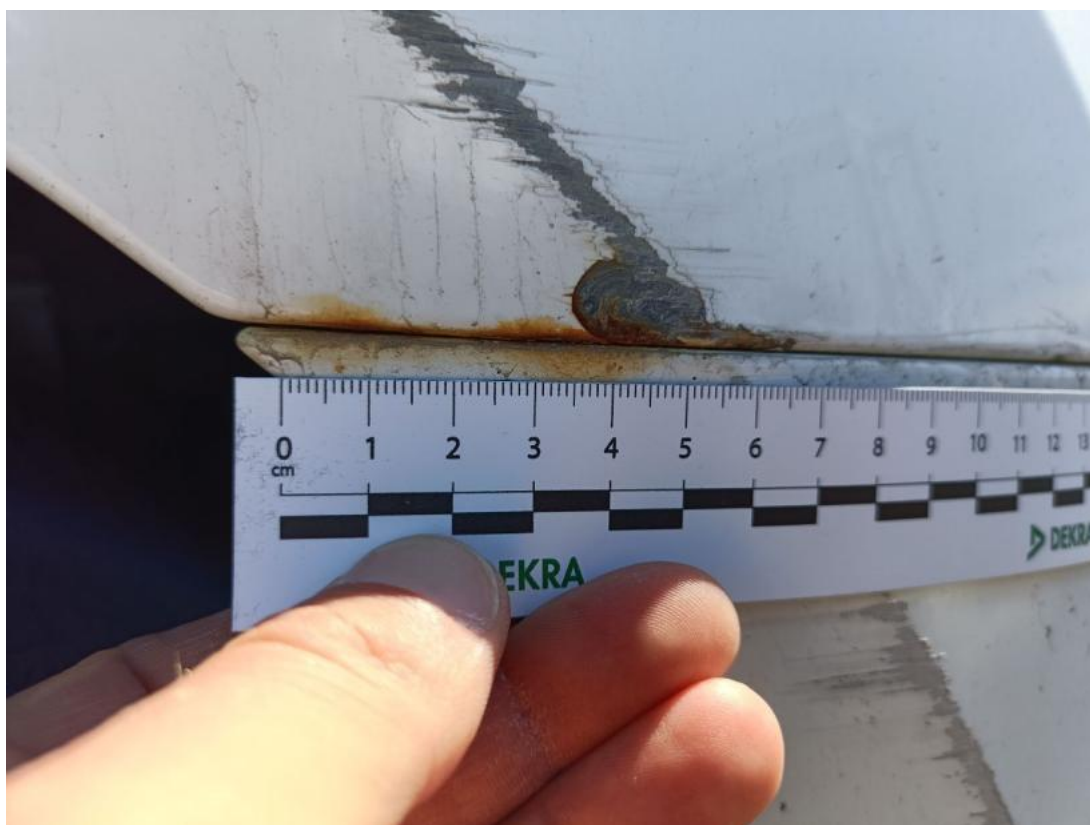
Fot. 50

Błotnik przedni P - Inne 1

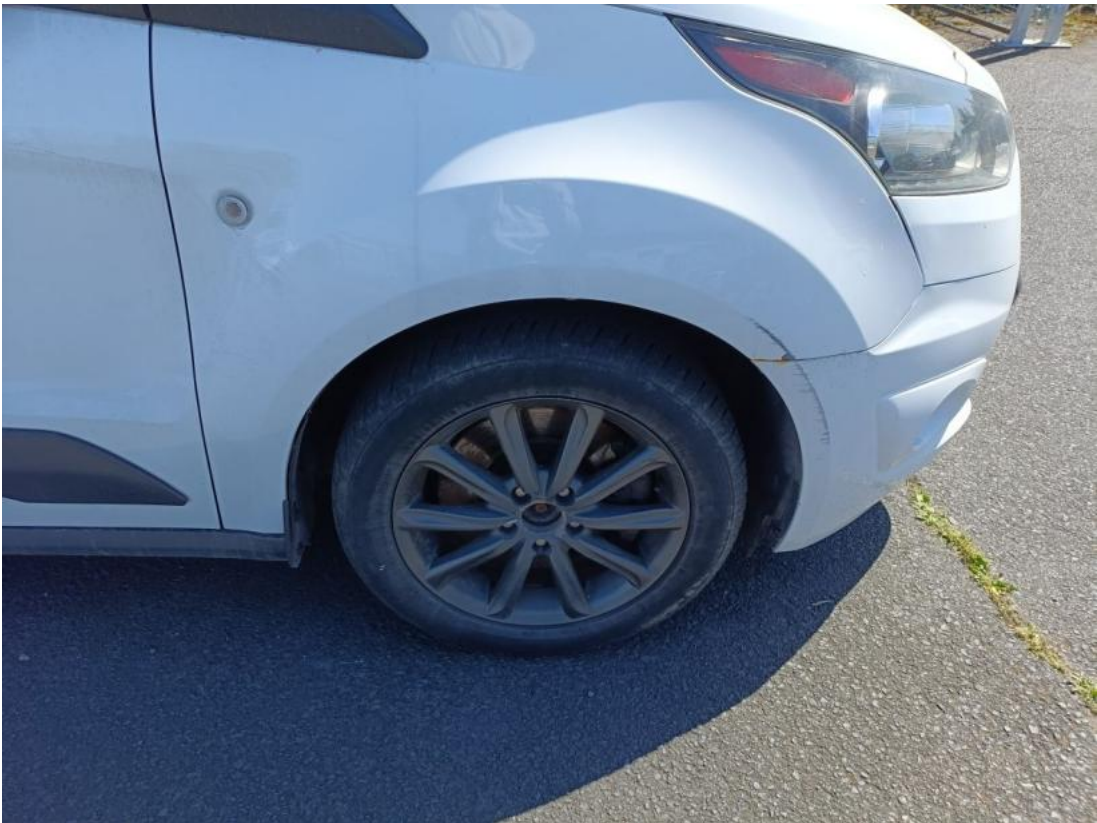
Fot. 51

Felga aluminiowa przednia P - zdjęcie poglądowe 1

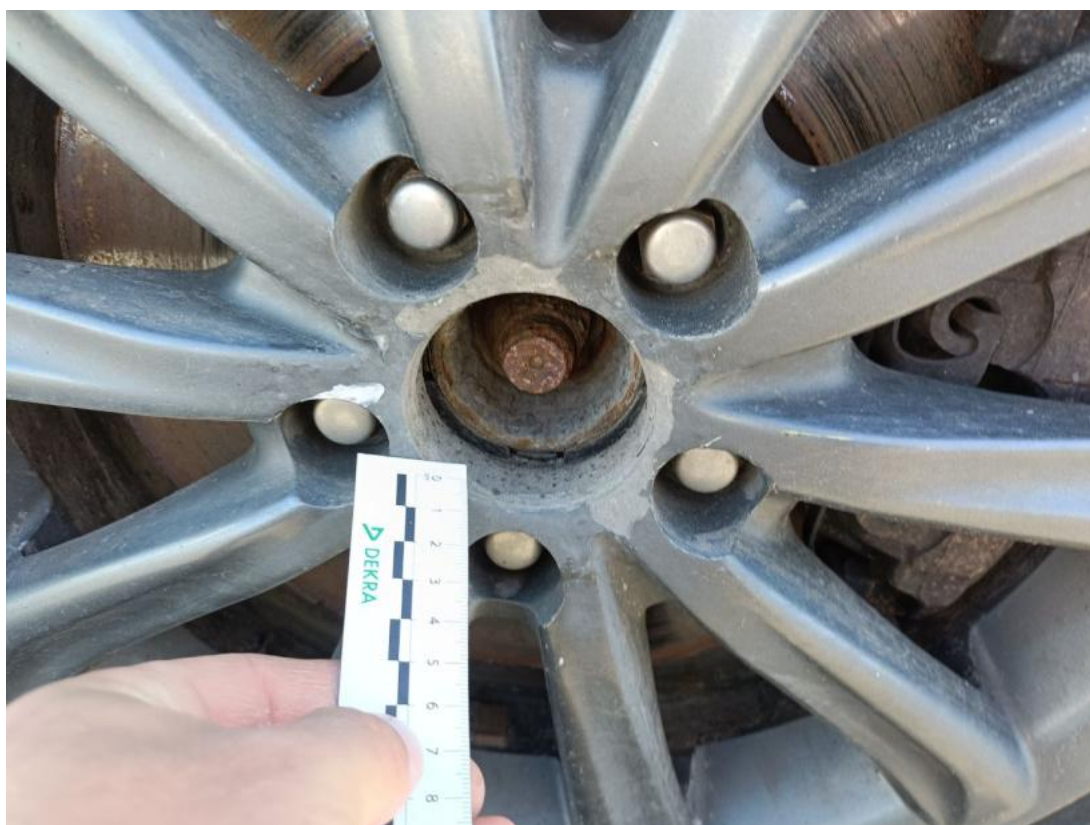
Fot. 54

Felga aluminiowa przednia P - Inne 1

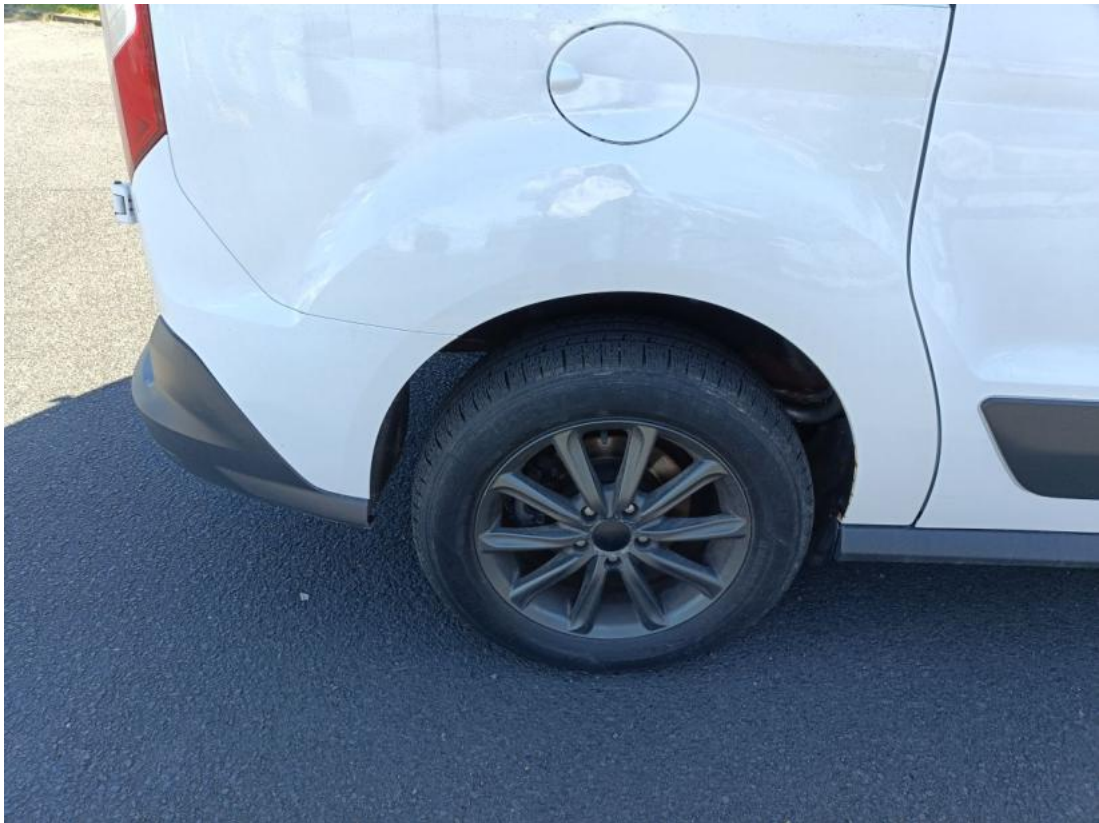
Fot. 55

Błotnik tylny P / Ściana boczna P - zdjęcie poglądowe 1

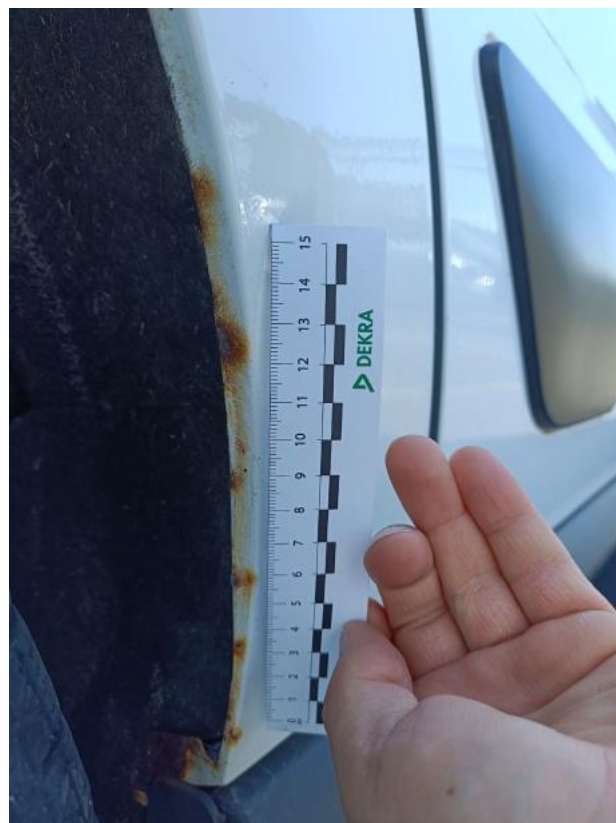
Fot. 56

Błotnik tylny P / Ściana boczna P - zdjęcie poglądowe 2

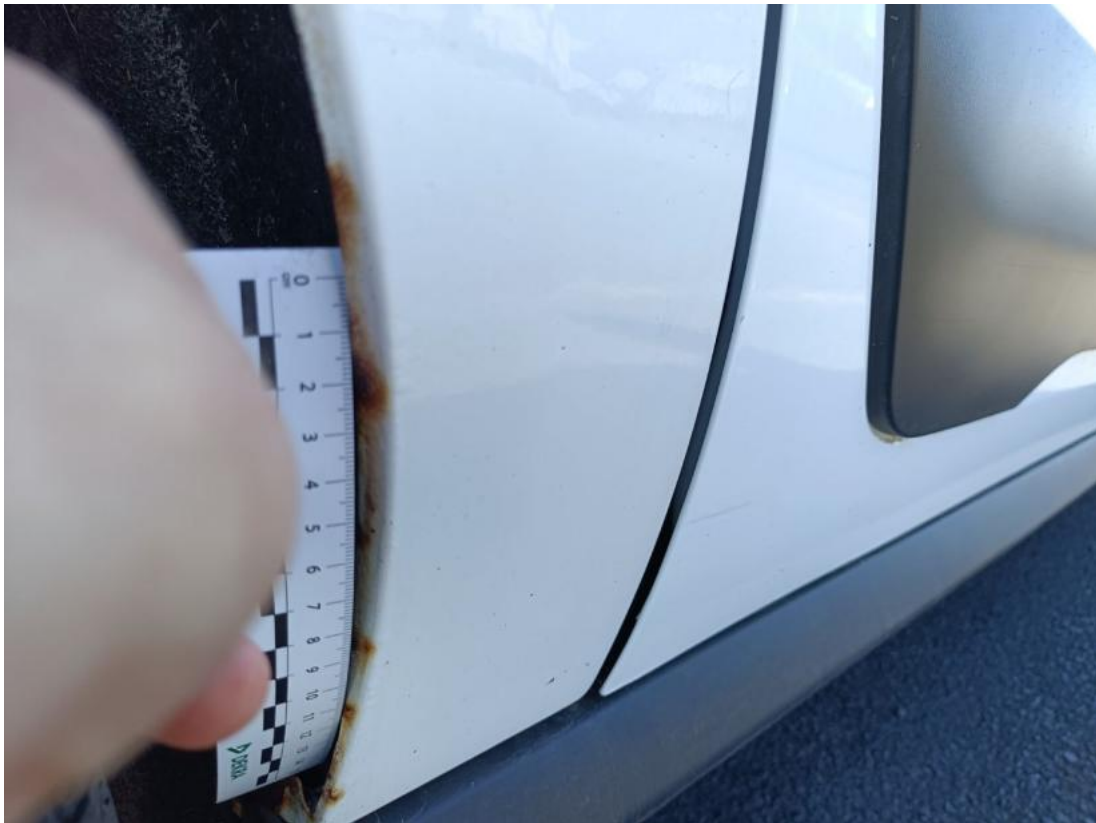
Fot. 57

Błotnik tylny P / Ściana boczna P - Inne 1

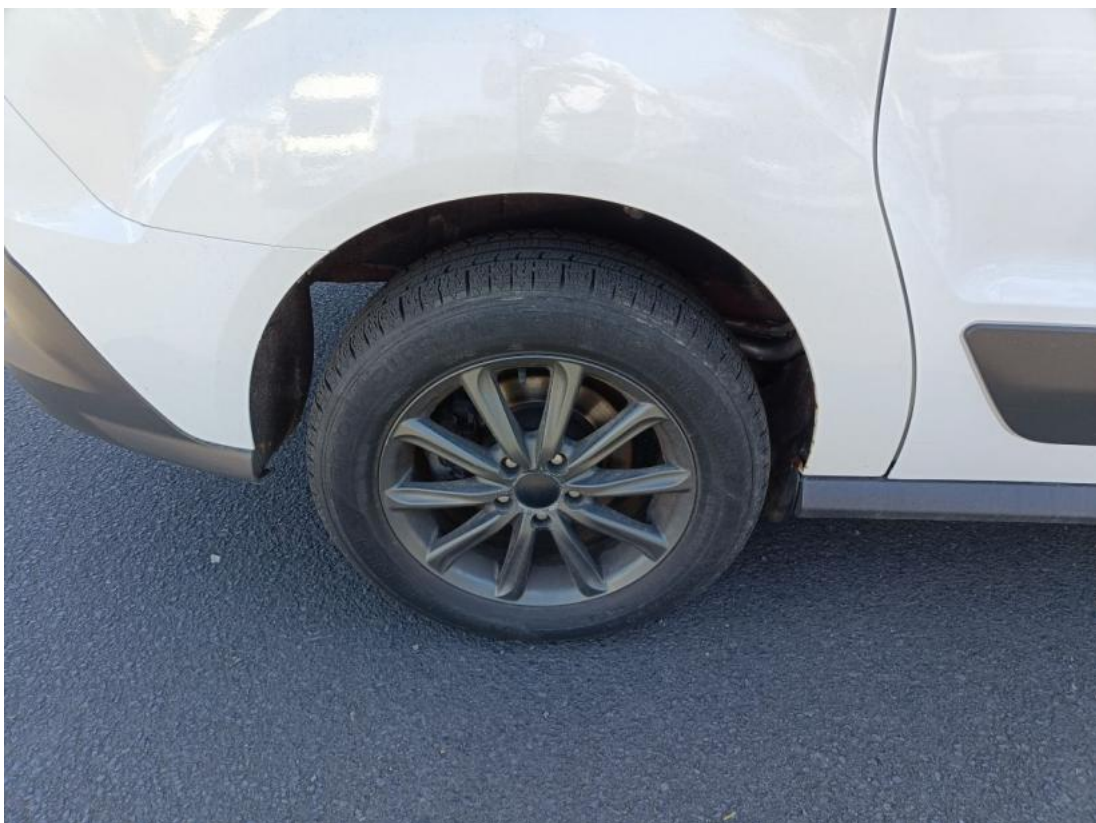
Fot. 58

Felga aluminiowa tylna P - zdjęcie poglądowe 1

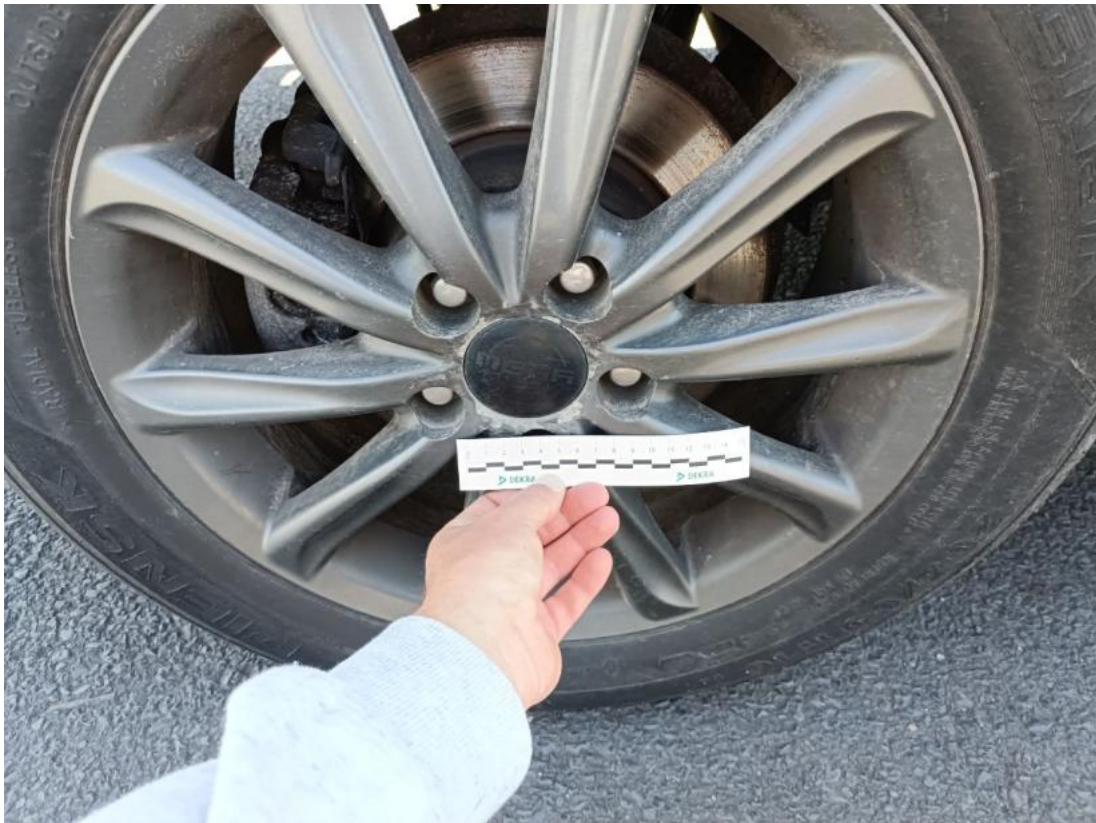
Fot. 59
Felga aluminiowa tylna P - zdjęcie poglądowe 2

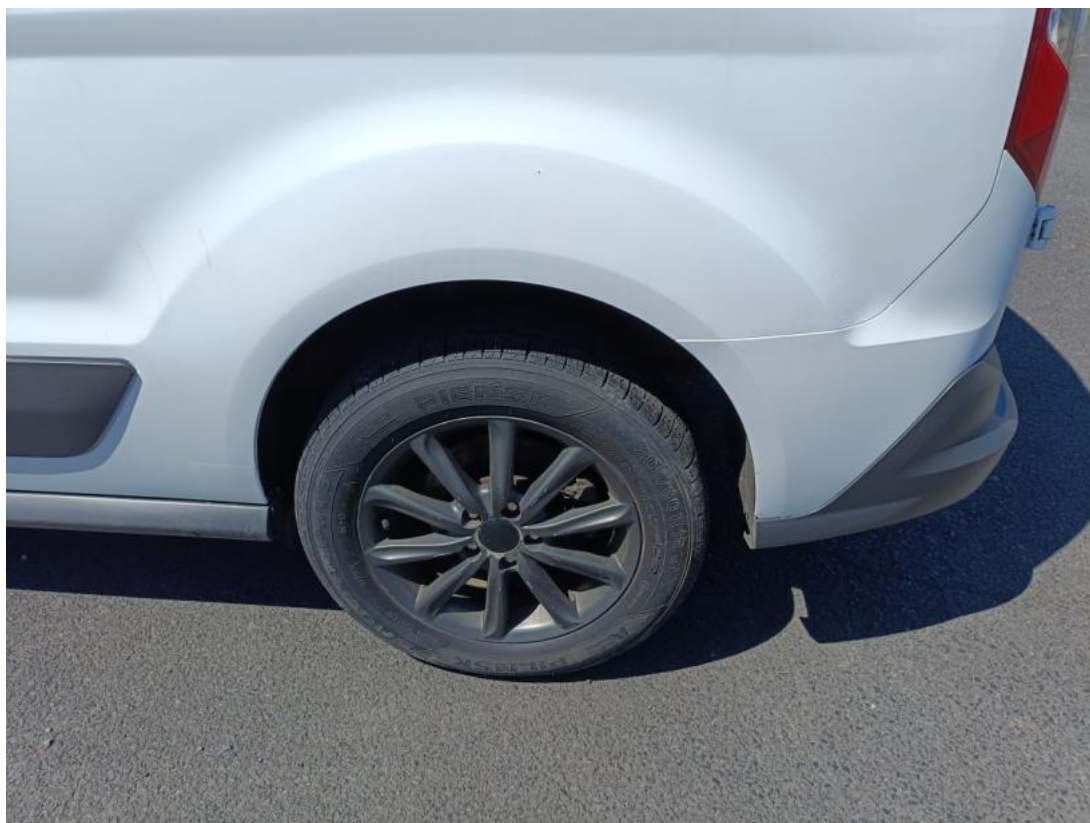
Fot. 61

Błotnik tylny L / Ściana boczna L - zdjęcie poglądowe 1

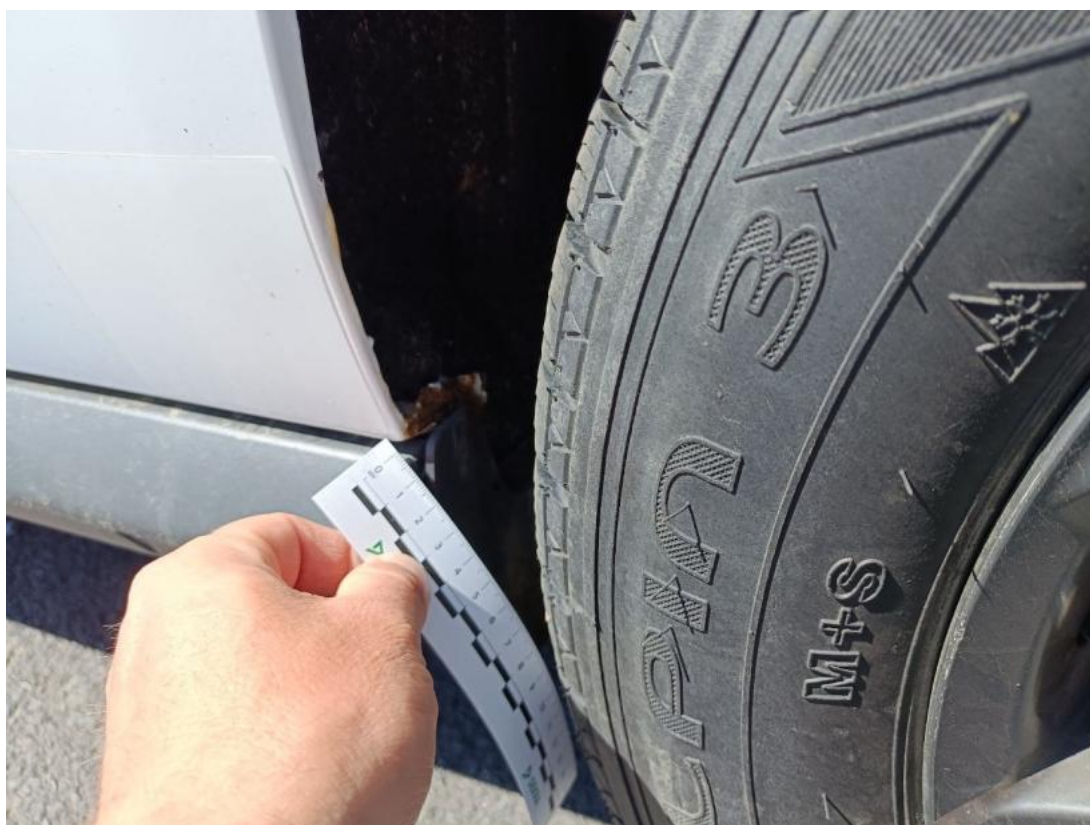
Fot. 62

Błotnik tylny L / Ściana boczna L - zdjęcie poglądowe 2

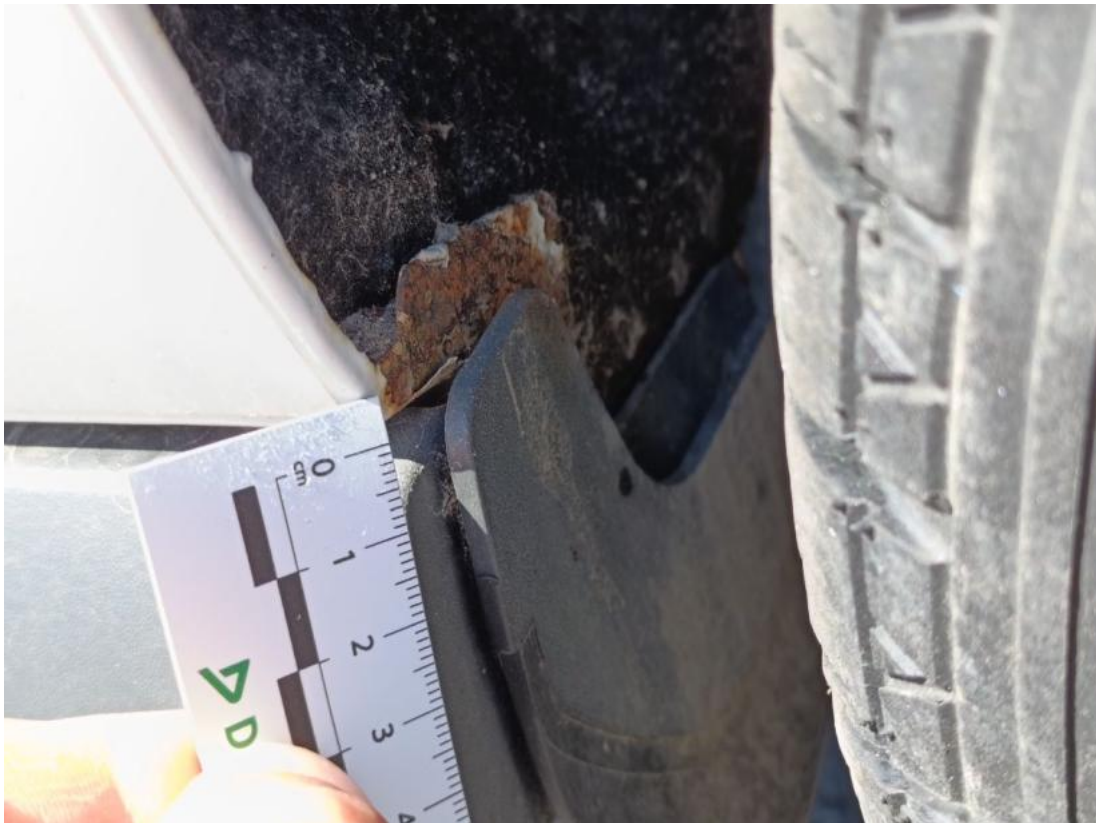
Fot. 63

Błotnik tylny L / Ściana boczna L - Inne 1

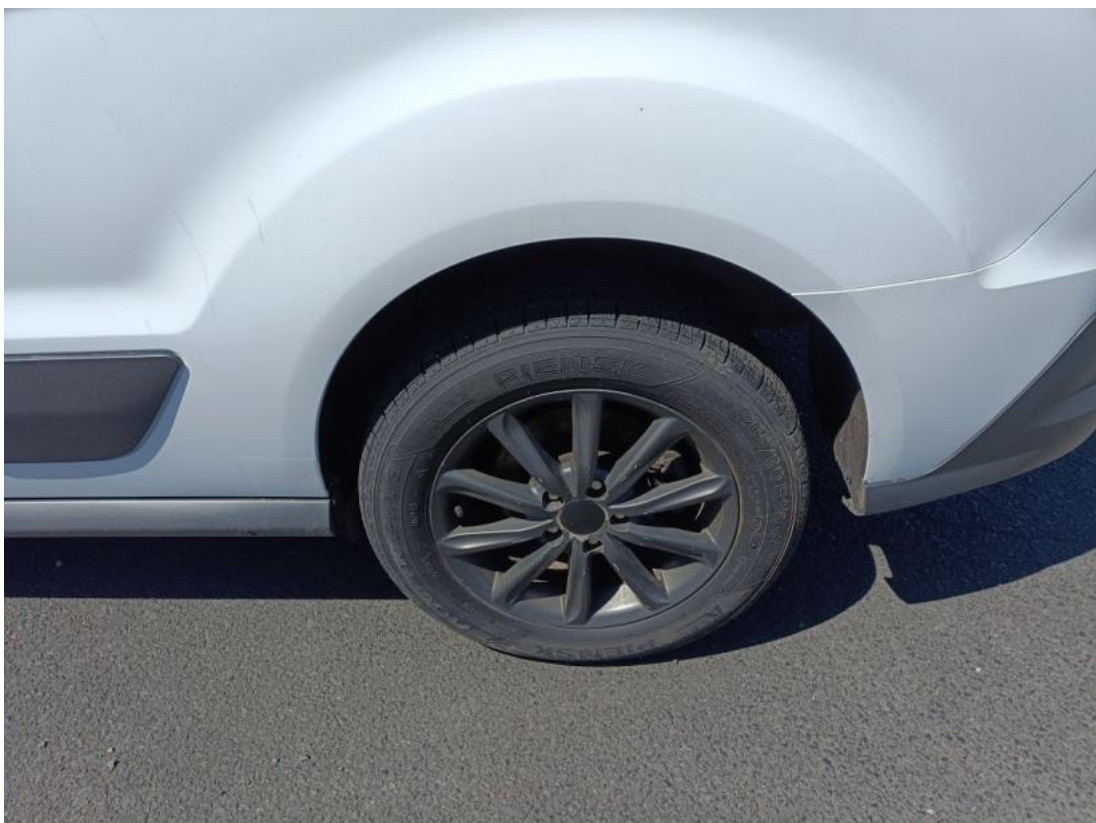
Fot. 64

Felga aluminiowa tylna L - zdjęcie poglądowe 1

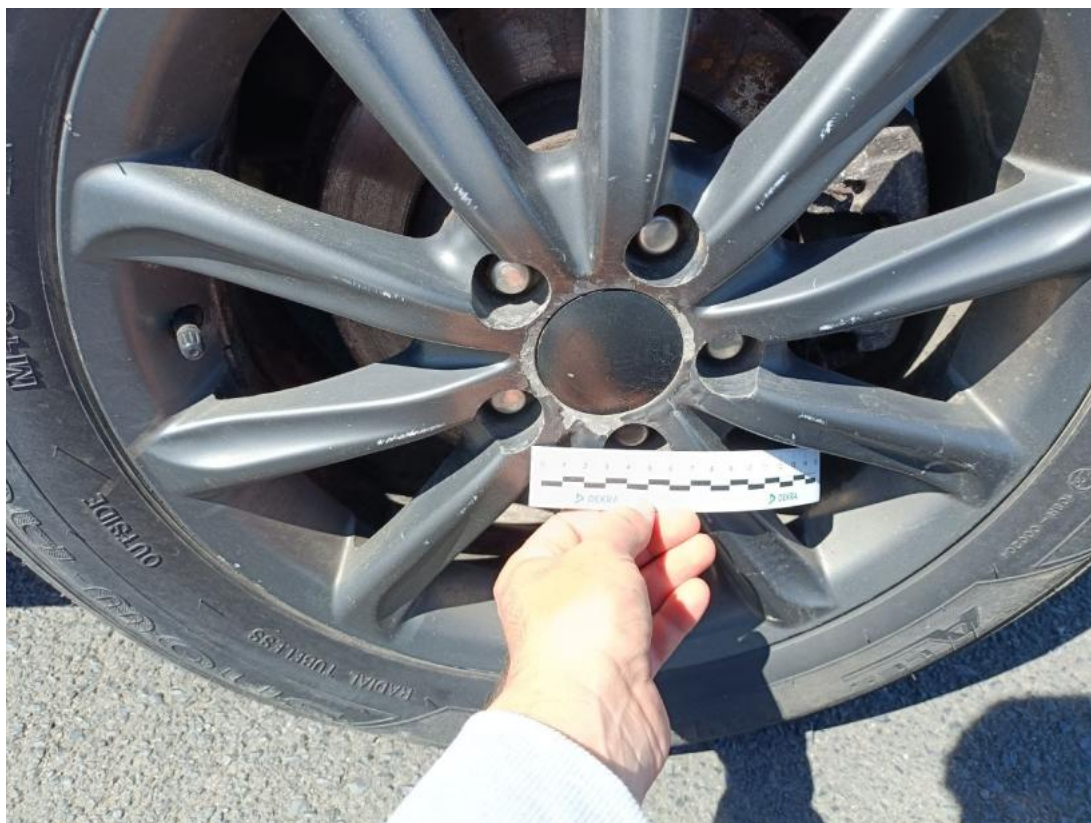
Fot. 65

Felga aluminiowa tylna L - zdjęcie poglądowe 2

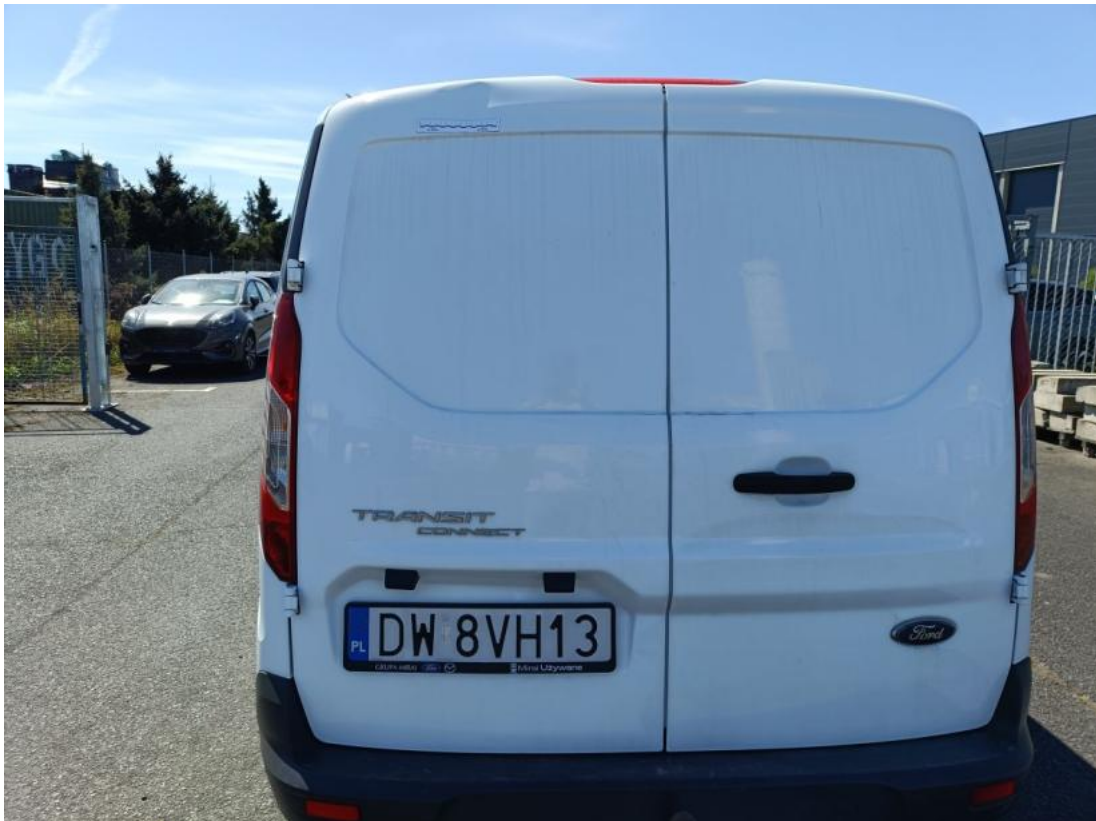
Fot. 67

Drzwi tylne L - zdjęcie pogładowe 1

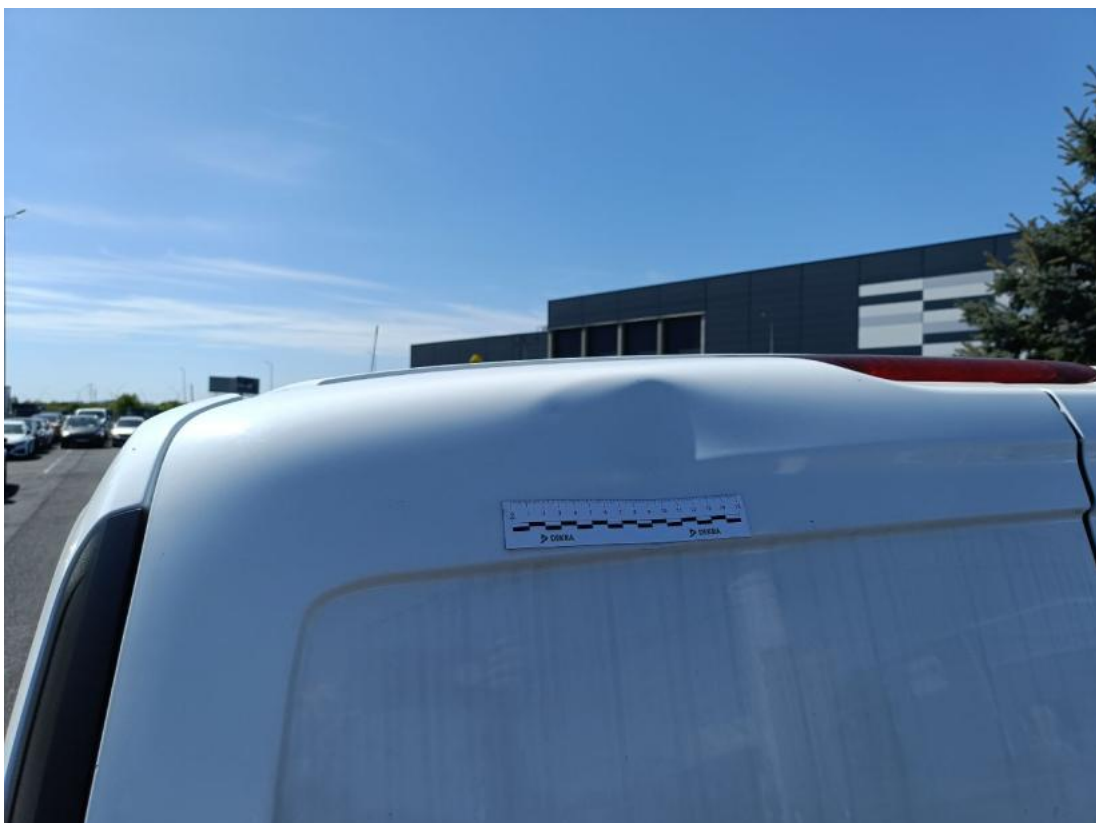
Fot. 68

Drzwi tylne L - zdjęcie pogładowe 2

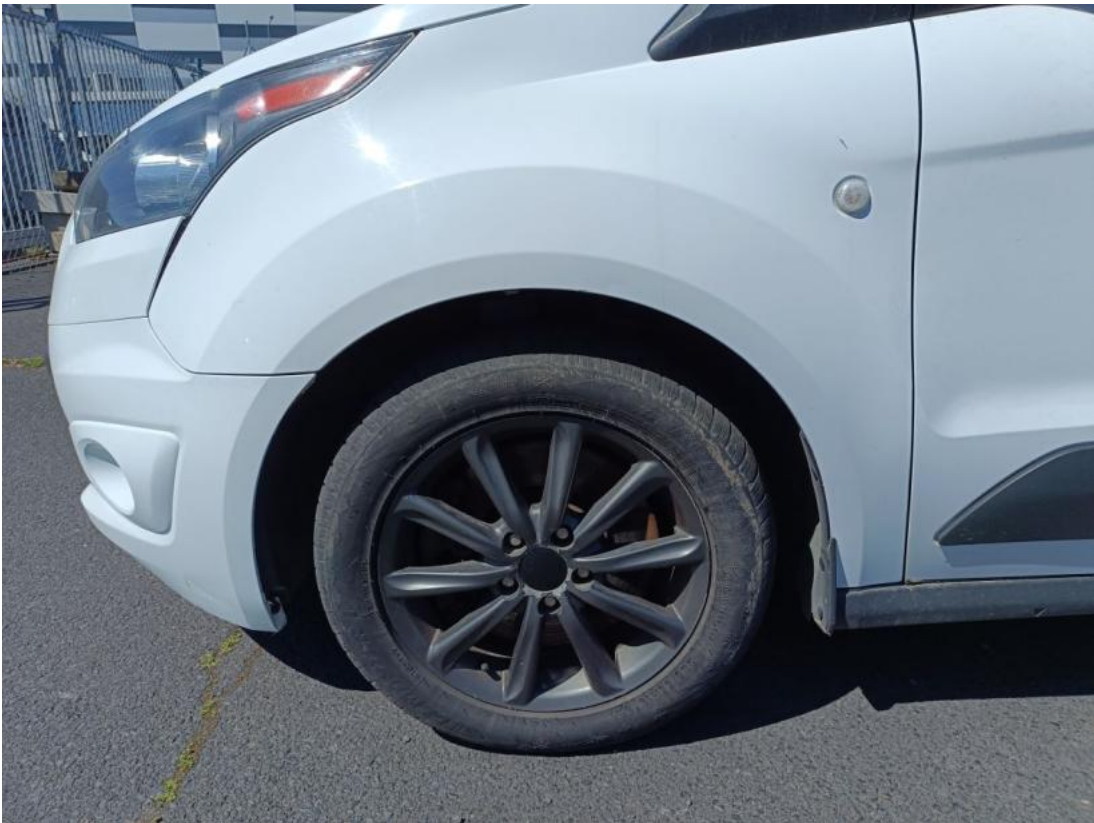
Fot. 71

Felga Aluminiowa przednia L - zdjęcie pogładowe 1

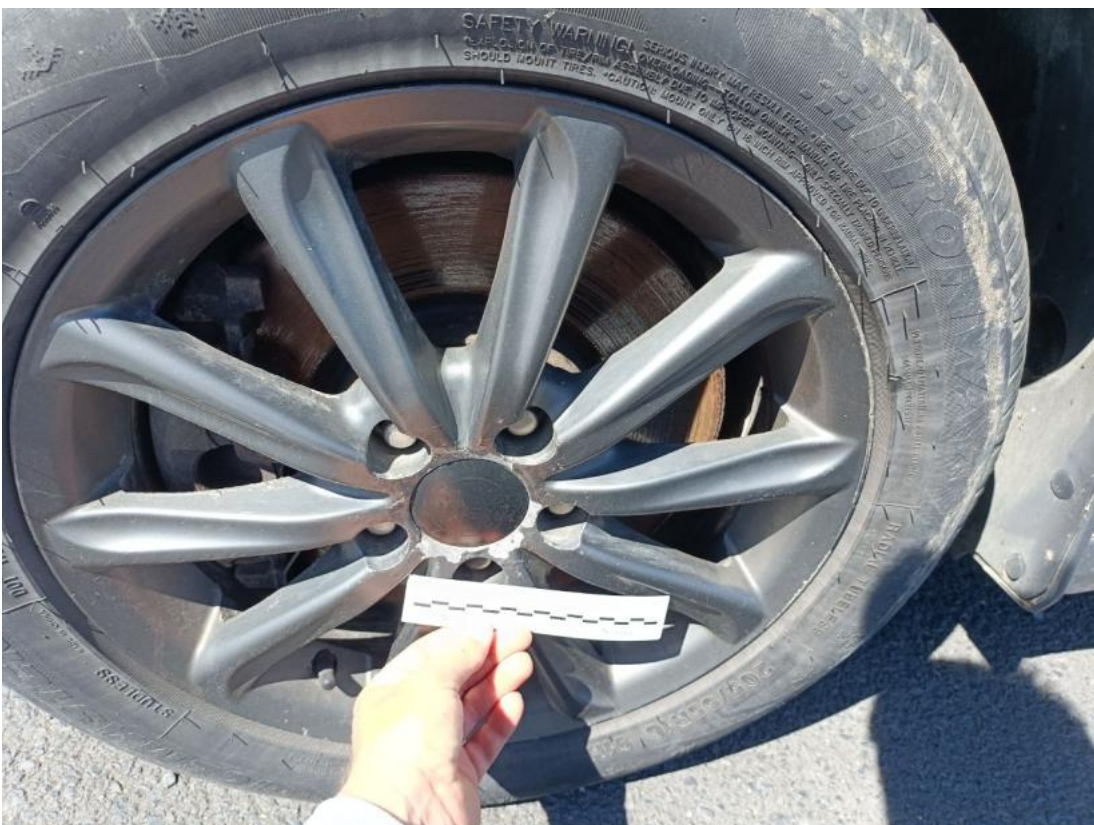
Fot. 72

Felga Aluminiowa przednia L - zdjęcie pogładowe 2

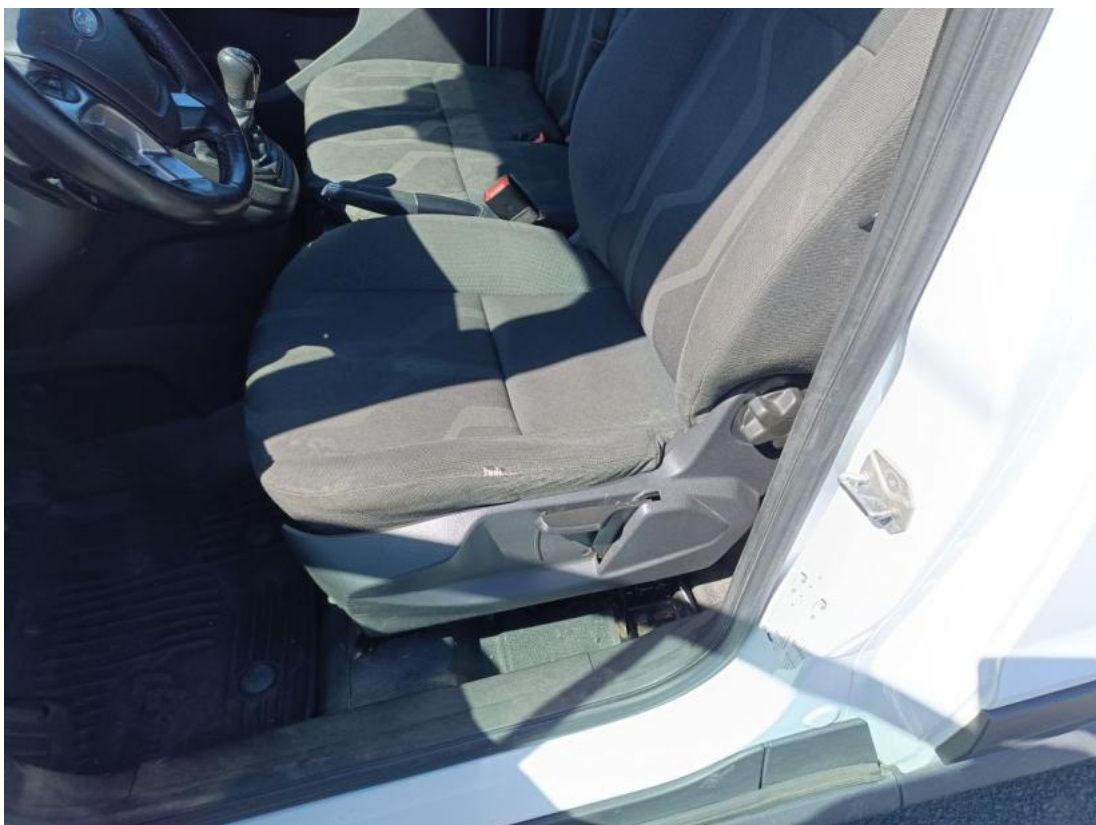
Fot. 74
Fotel prz. lew. - zdjęcie poglądowe 1

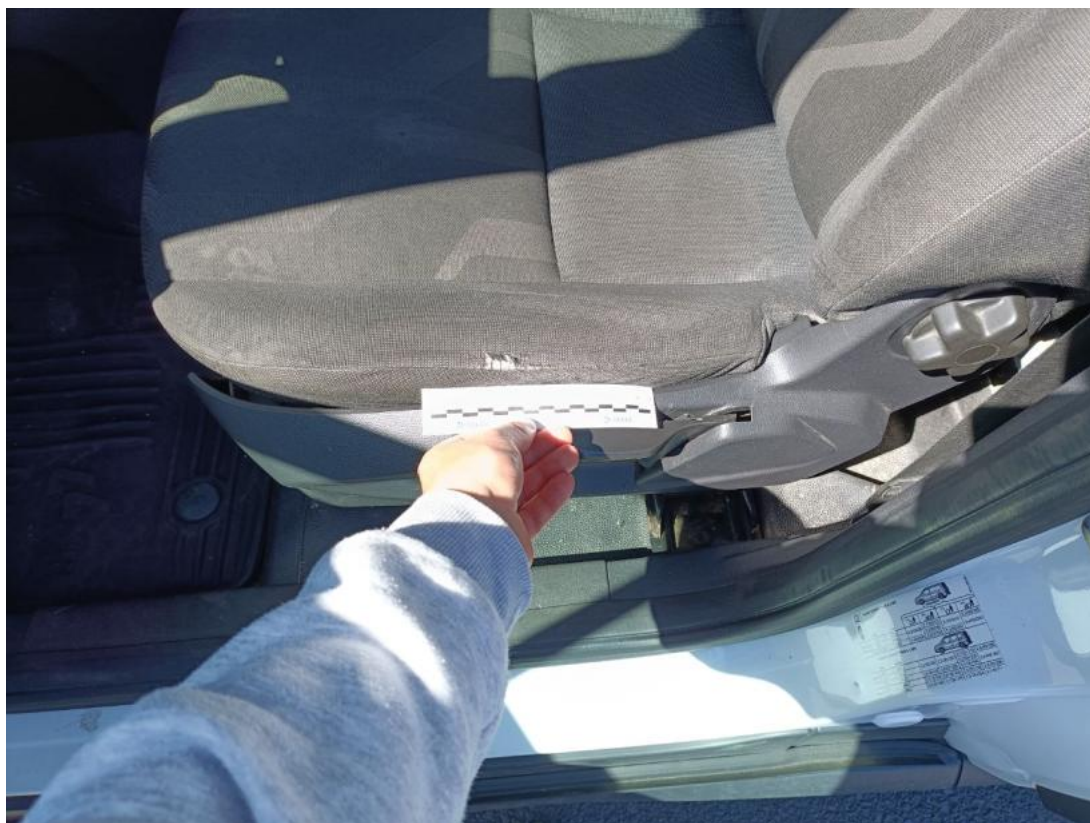
Fot. 75

Fotel prz. lew. - zdjęcie poglądowe 2
