Raport z oględzin pojazdu

Numer raportu	215474/6/25-11401	Data raportu	27-06-2025
Rzeczoznawcy	Emilian Wesołowski (NEW) mgr inż. Przemysław Ostap	Data oględzin	25-06-2025
Nr zlecenia	PCM(DZS)/GDA/44882/25/06/20	Miejsce oględzin	AUTOMARKET WOLA, PRYMASA TYSI...

Numer identyfikacyjny (VIN)	W0VBF8EW1L8028467
Marka, model	OPEL Astra V Sports Tourer 1...
Typ, wersja	Astra V 1.2 T GS Line S&S
Numer rejestracyjny	WD6052N
Silnik (rodz./poj./moc)	benz./1199 ccm/107 kW
Stan licznika	160 554 km
Data 1. rej./rok prod.	30-06-2020/2020
Data nast. bad. techn.	29-06-2025
Nadwozie	KOM 5/5
Lakier	szary/METALIK
Skrzynia biegów	manualna

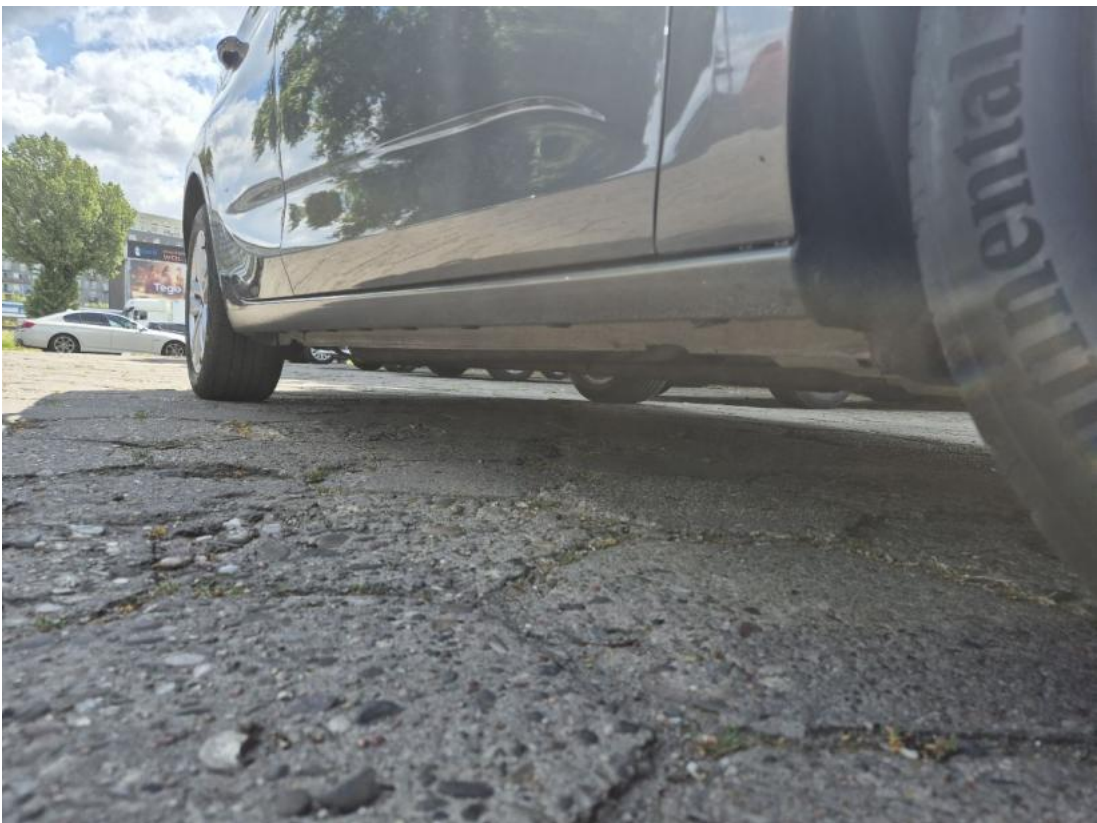
Fot. 4
Próg prawy (widok od przodu)

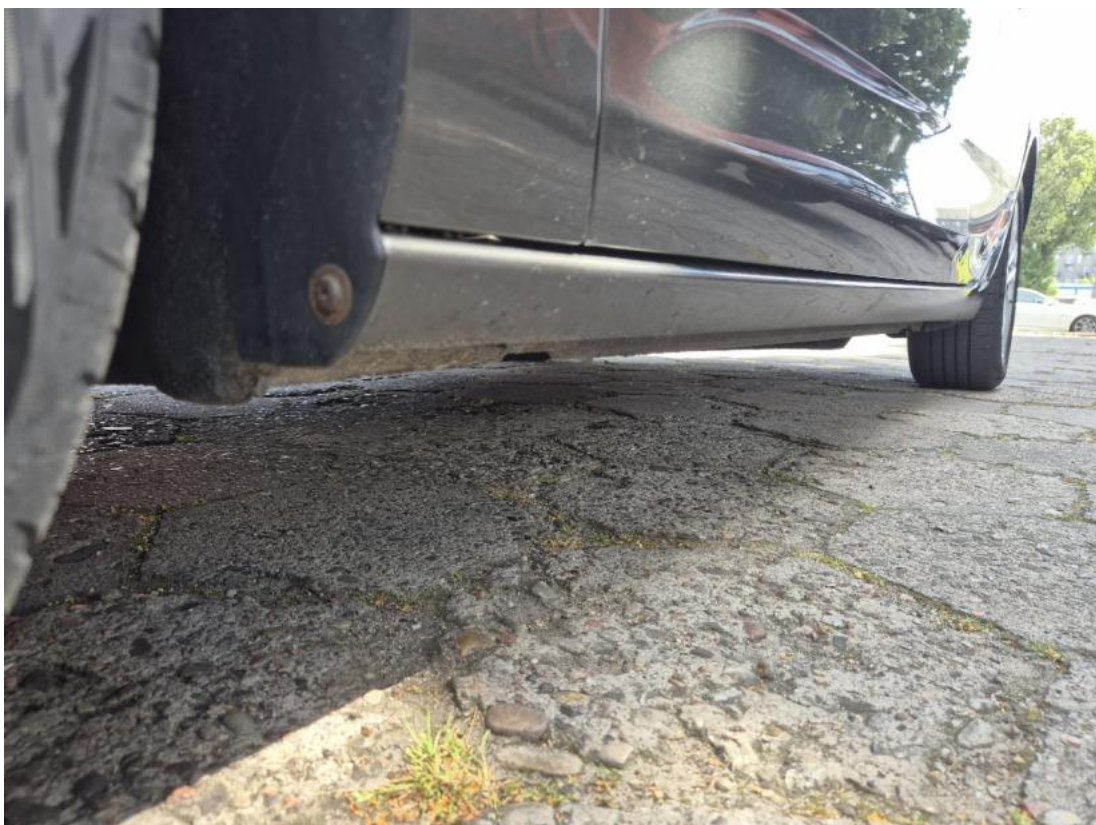
Fot. 12
Próg lewy (widok od przodu)

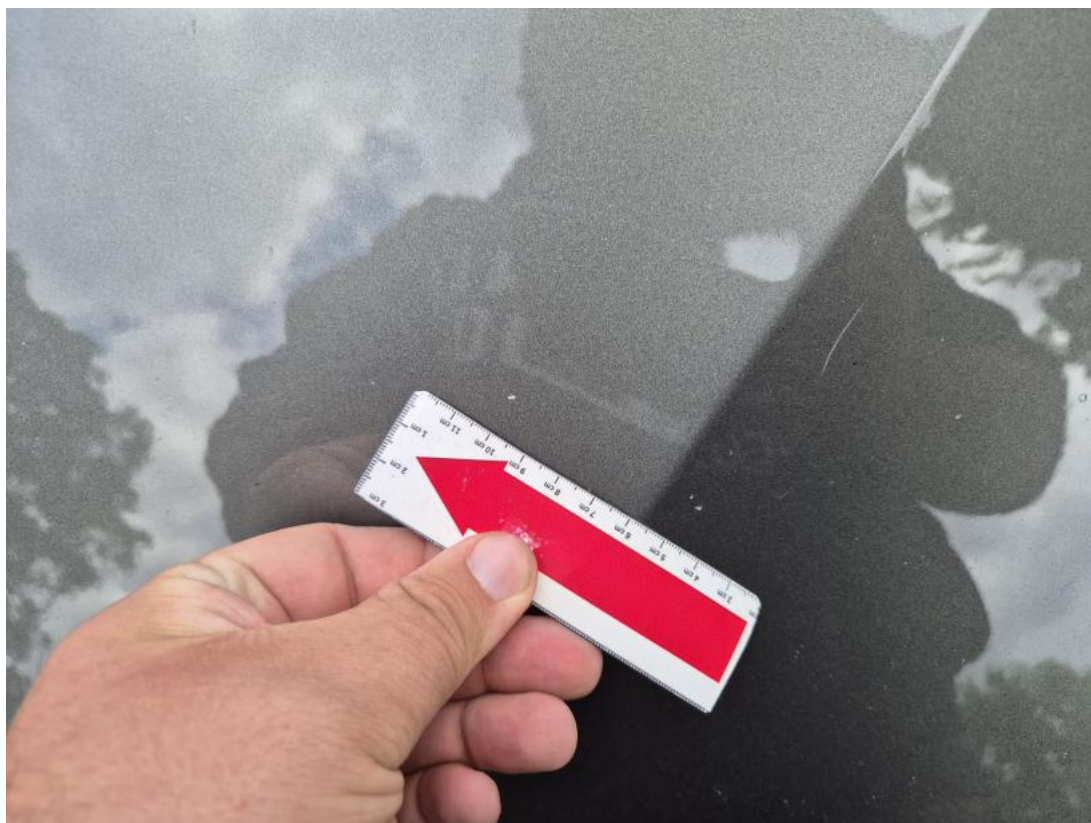
Fot. 39
Pokrywa komory silnika - Rysa/odprysk 2

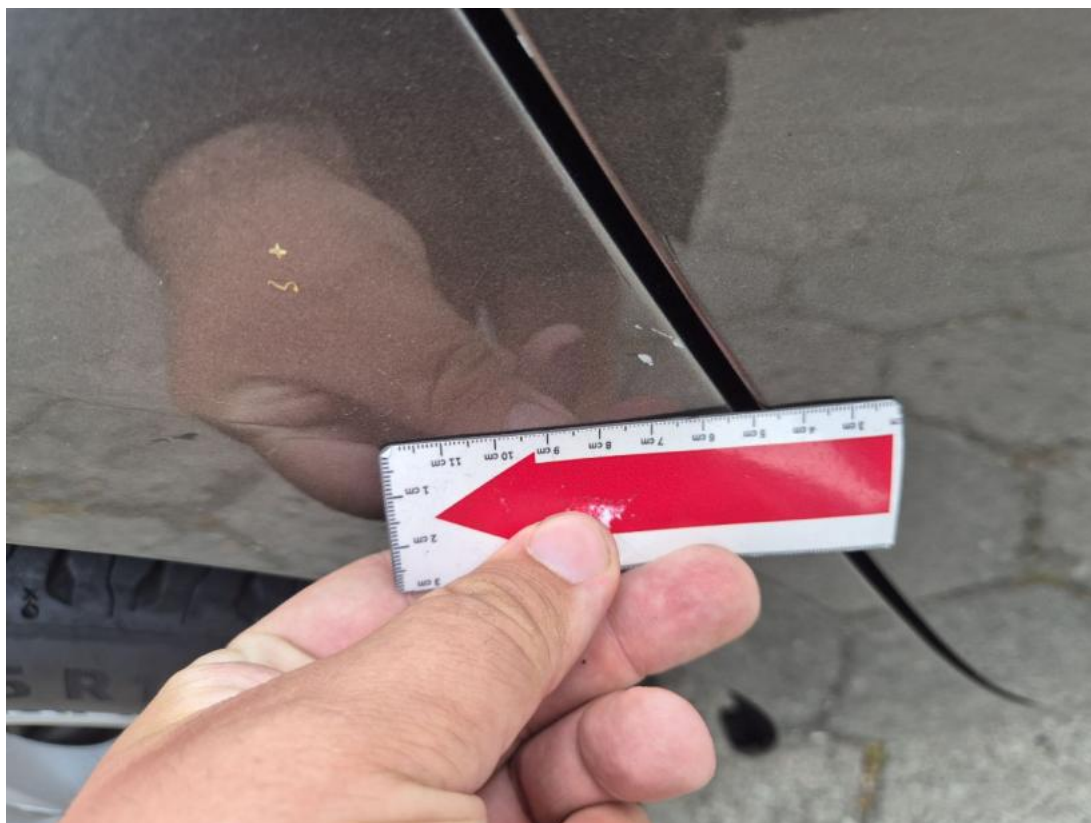
Fot. 45

Błotnik tylny P / Ściana boczna P - Rysa/odprysk 1

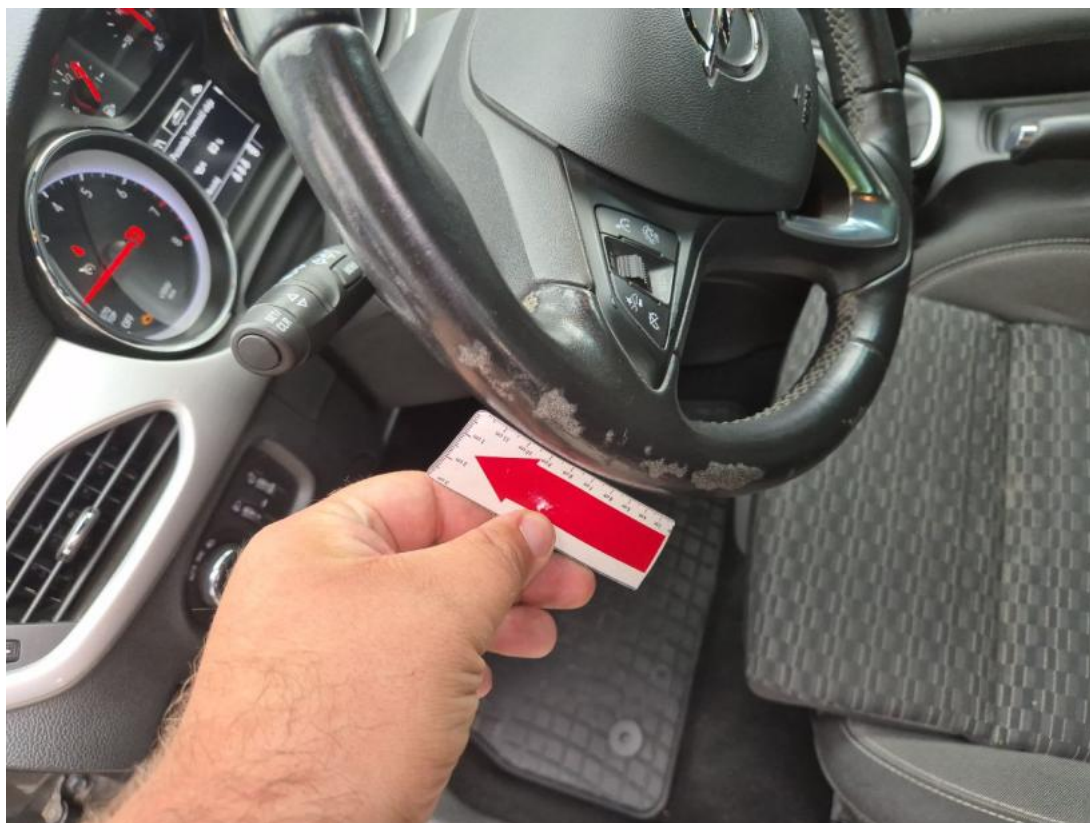
Fot. 67

Koło kierownicy - Rysa/odprysk 1
