Raport z oględzin pojazdu

Numer raportu	11363/5/26-15201	Data raportu	19-05-2026
Rzeczoznawcy	Leszek Bizański (WSP) mgr inż. Paweł Barszcz (WSP)	Data oględzin	05-05-2026
Nr zlecenia	PKOM(DZS)/GDA/37532/26/04/29	Miejsce oględzin	MASTER1 MYSŁOWICE, OBRZEŻNA P...

Numer identyfikacyjny (VIN)	WF0EXXWPCEJA35165
Marka, model	FORD Mondeo Hatchback 14-19
Typ, wersja	Mondeo 2.0 TDCi Trend
Numer rejestracyjny	SK355XR
Silnik (rodz./poj./moc)	diesel/1997 ccm/110 kW
Stan licznika	146 947 km
Data 1. rej./rok prod.	18-01-2019/2018
Data nast. bad. techn.	22-01-2027
Nadwozie	hatchback 5/5
Lakier	srebrny/2-warstwowy metalizowany
Skrzynia biegów	manualna

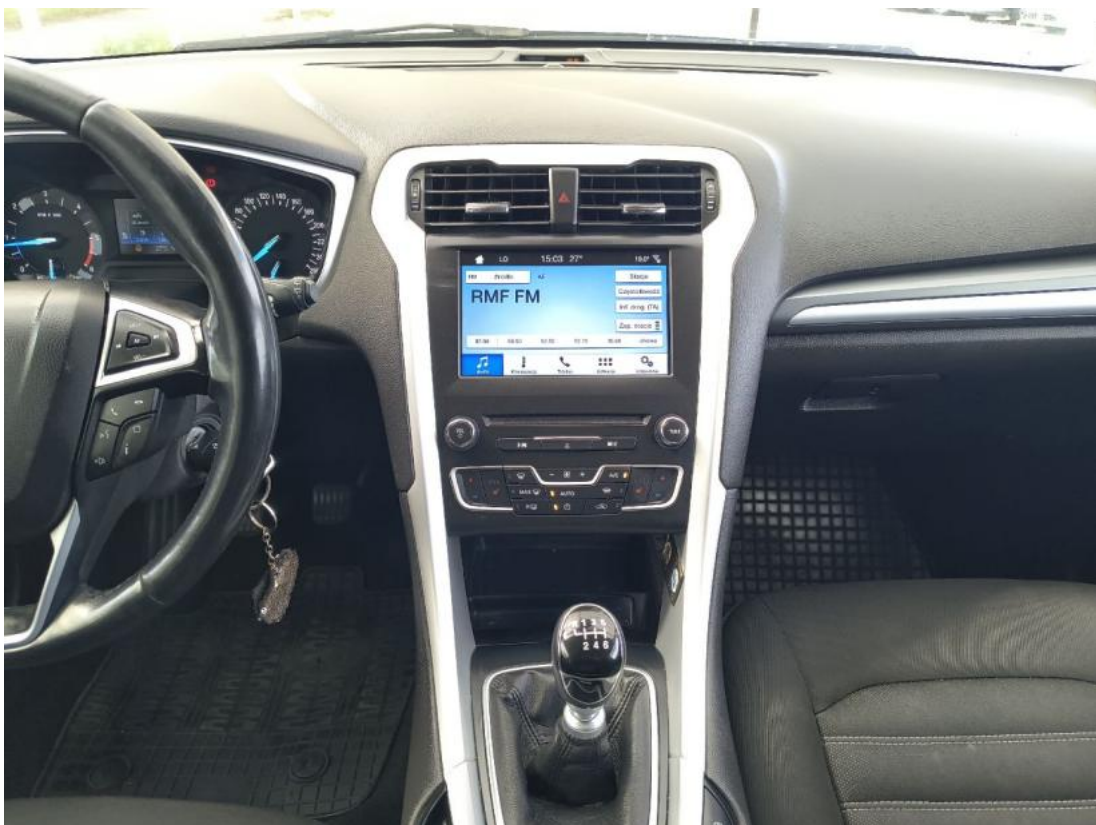
Fot. 20

Konsola środkowa

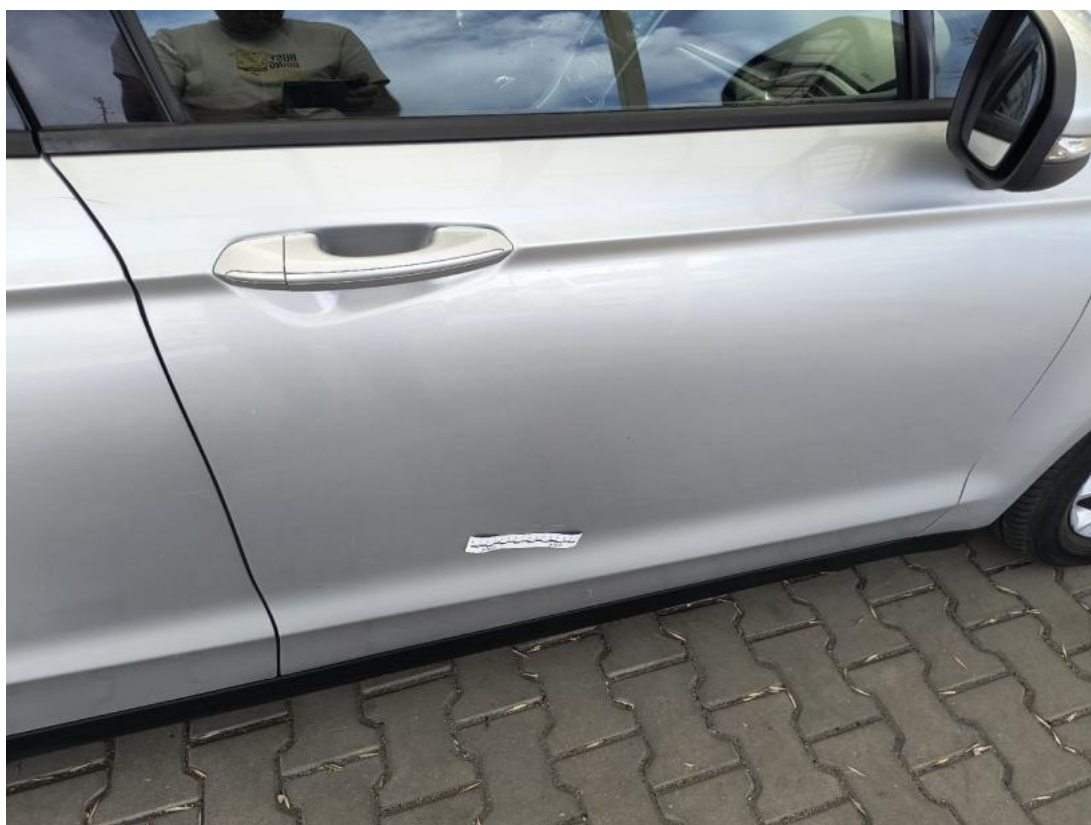
Fot. 40
Drzwi przednie P - zdjęcie pogładowe 1

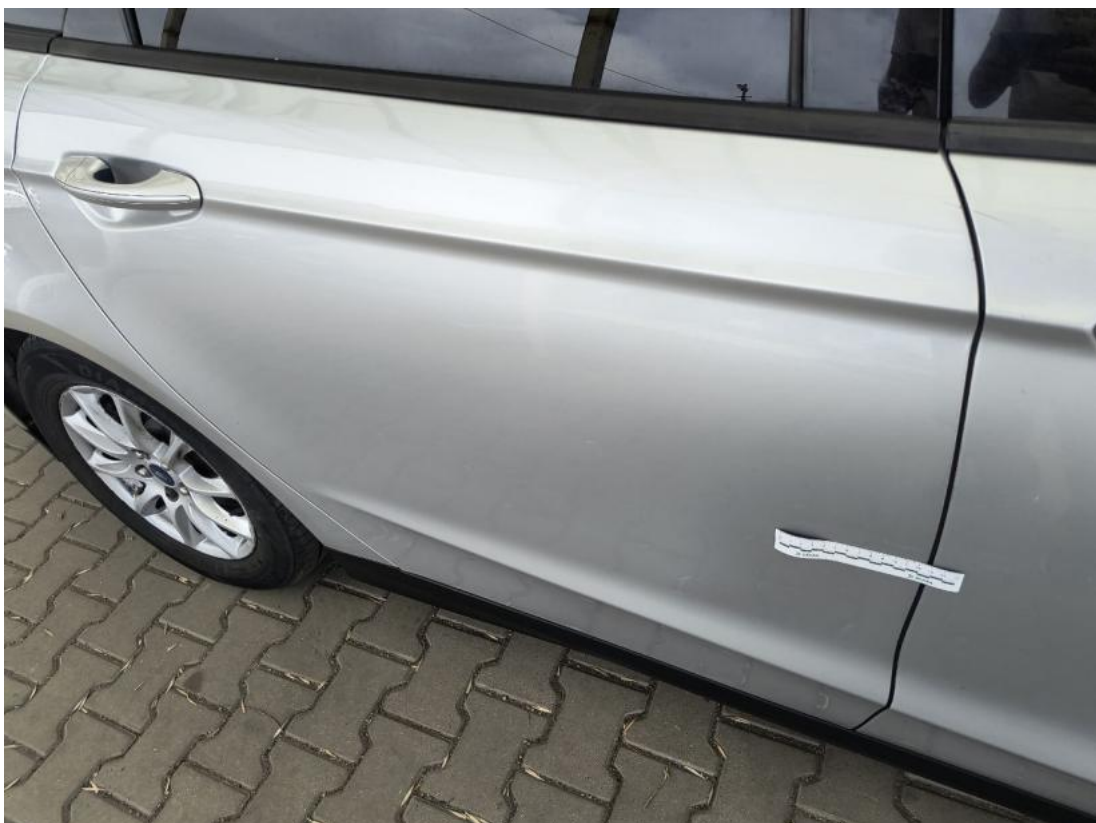
Fot. 44
Drzwi tylne P - zdjęcie poglądowe 1

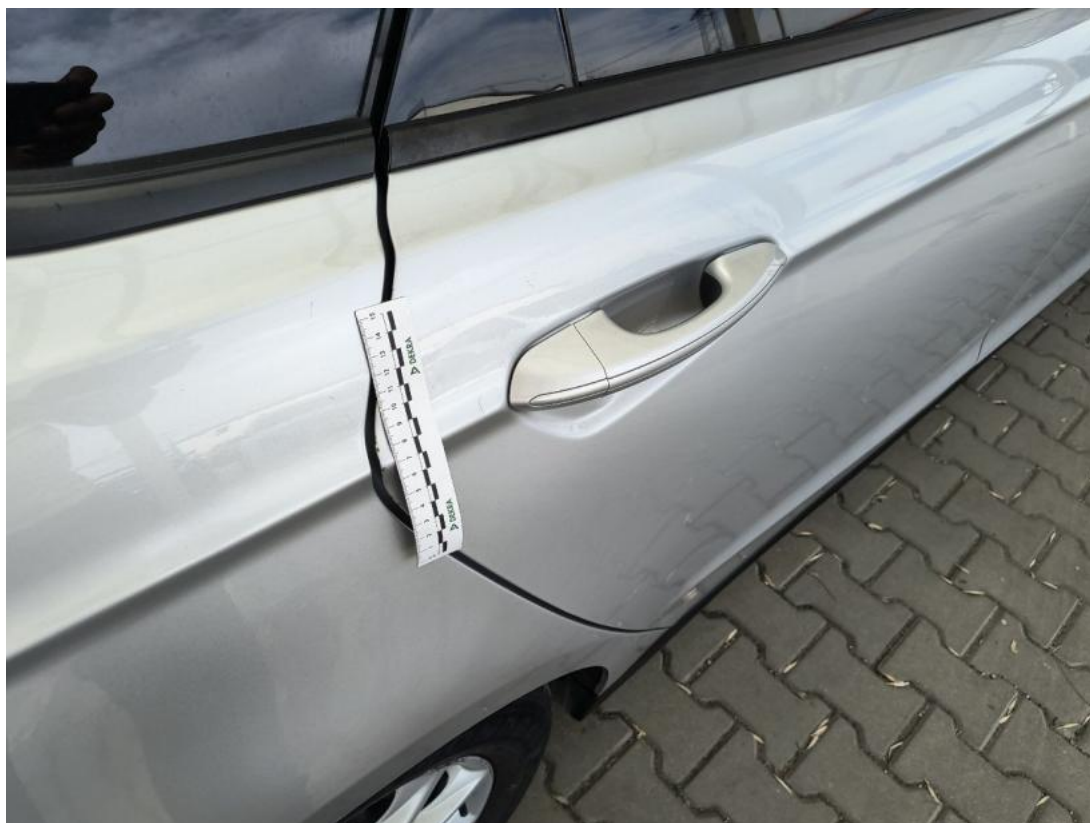
Fot. 45
Drzwi tylne P - zdjęcie poglądowe 2

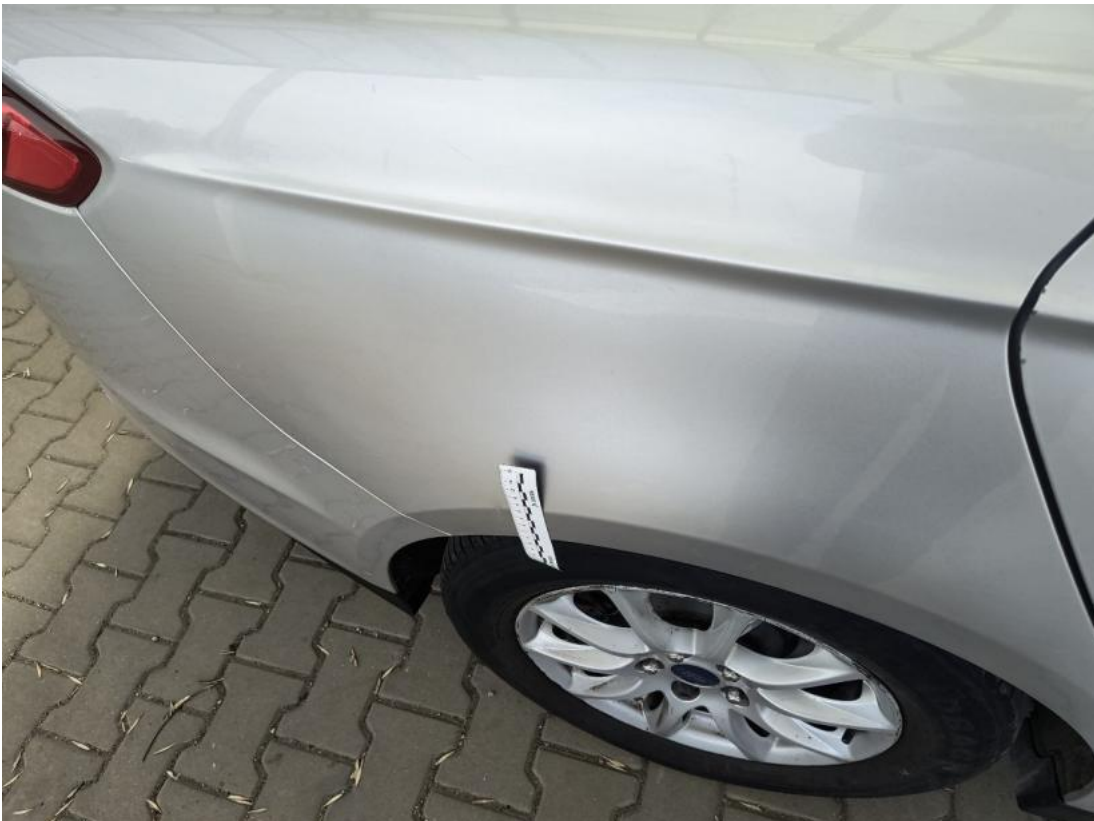
Fot. 49

Błotnik tylny P / Ściana boczna P - zdjęcie pogładowe 1

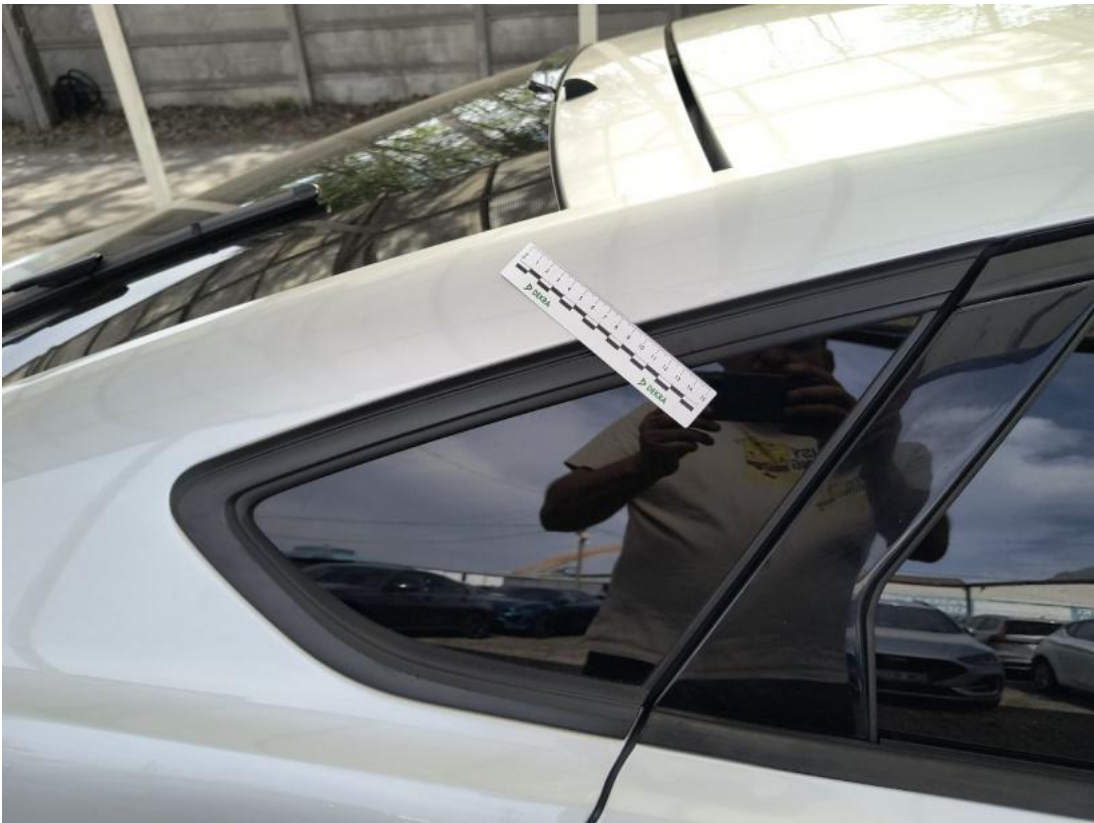
Fot. 51

Uszczelka szyby bocznej tyl P - zdjęcie pogładowe 1

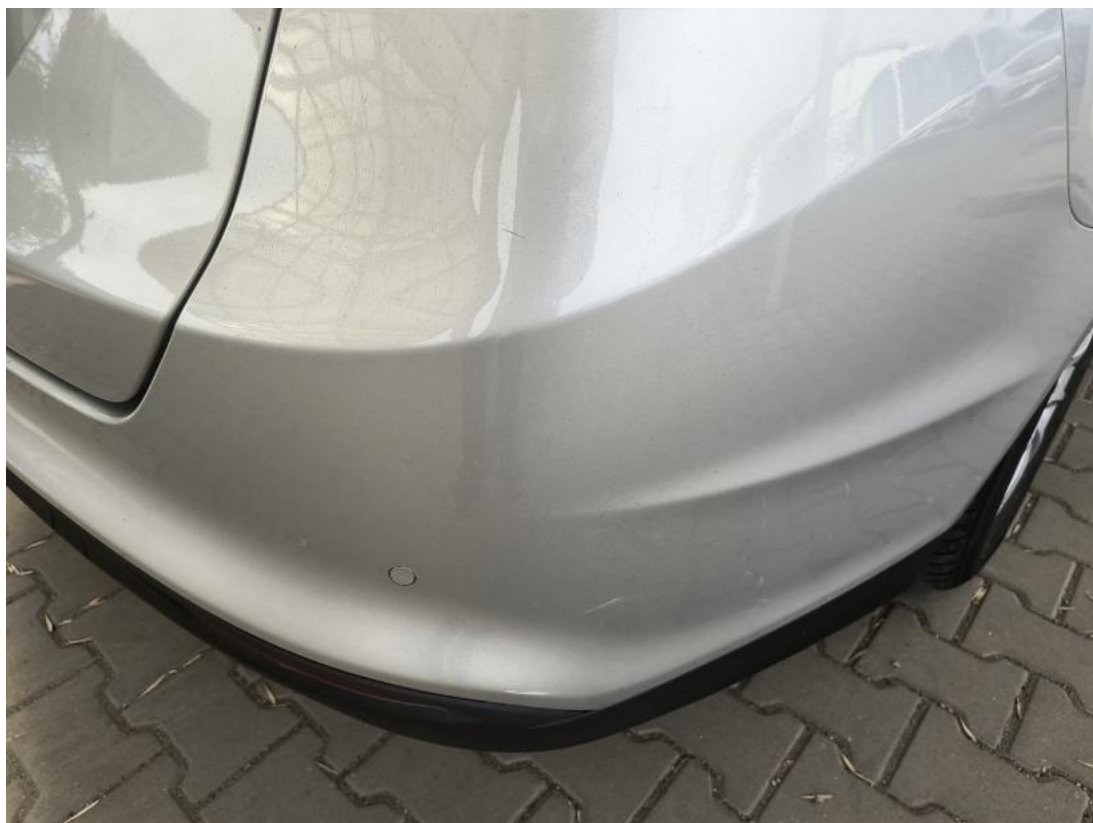
Fot. 53

Zderzak tylny - zdjęcie poglądowe 1

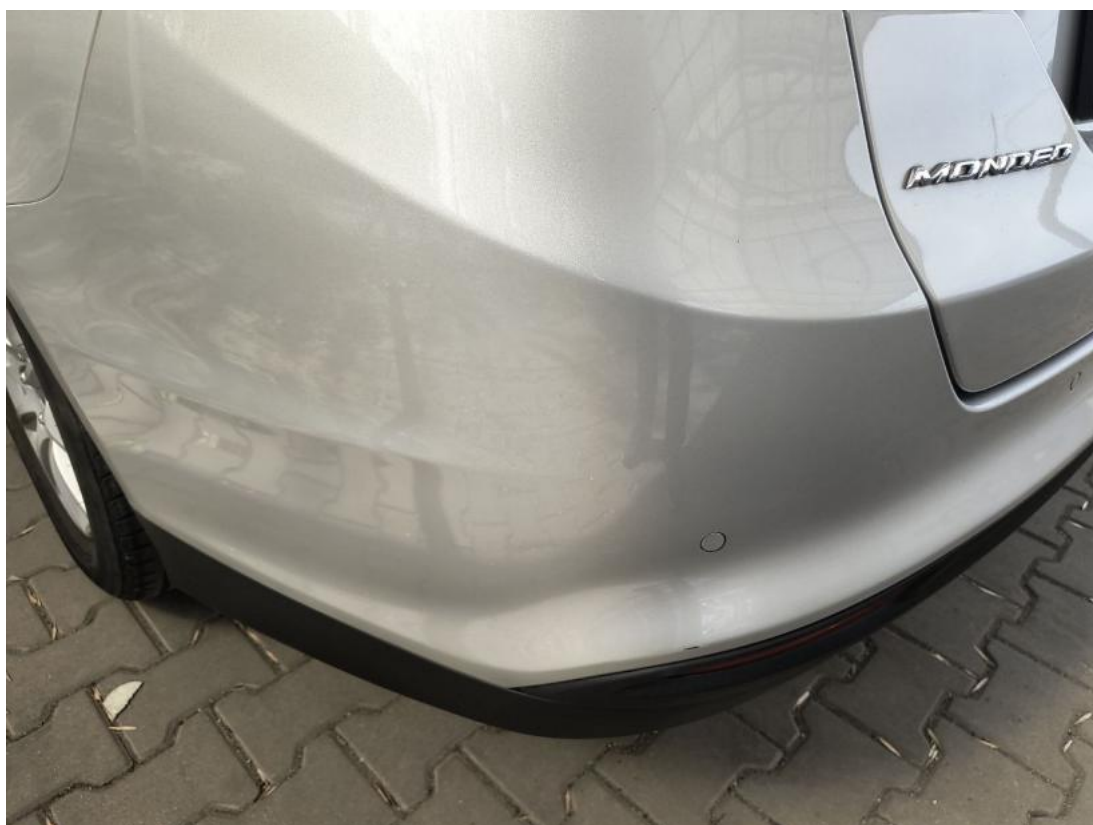
Fot. 54

Zderzak tylny - zdjęcie poglądowe 2

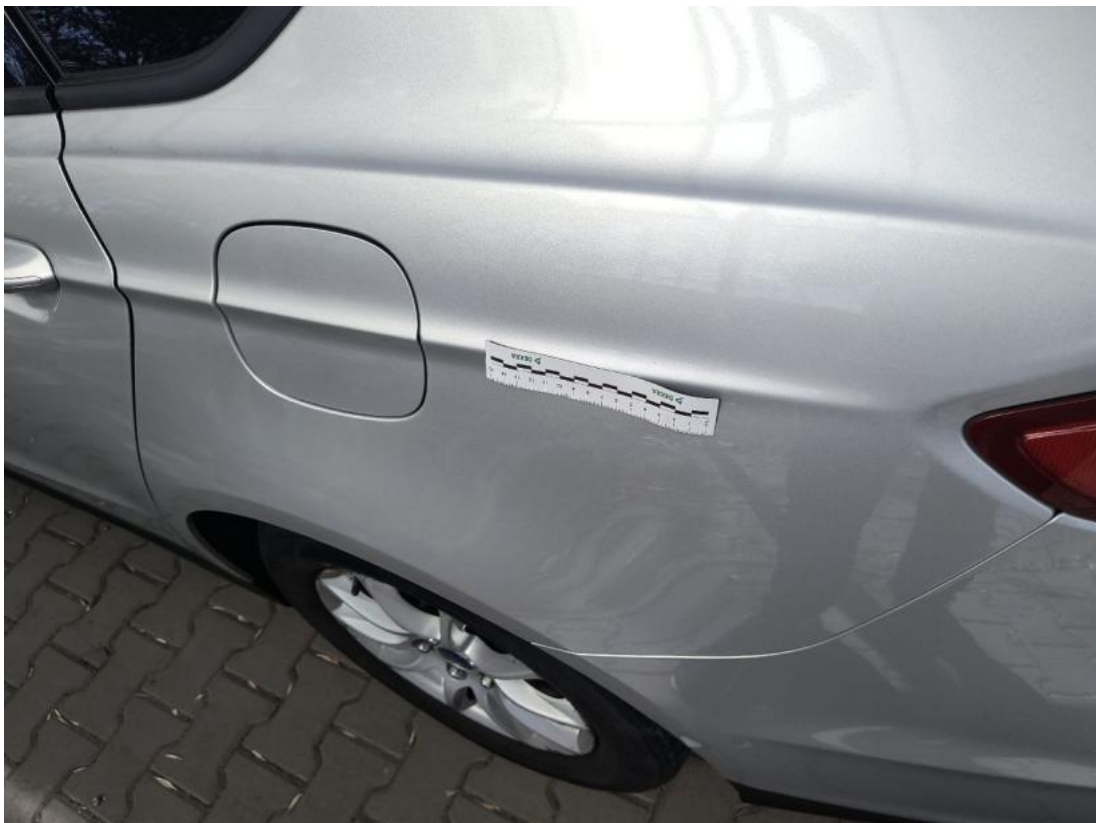
Fot. 58
Błotnik tylny L / Ściana boczna L - zdjęcie poglądowe 1

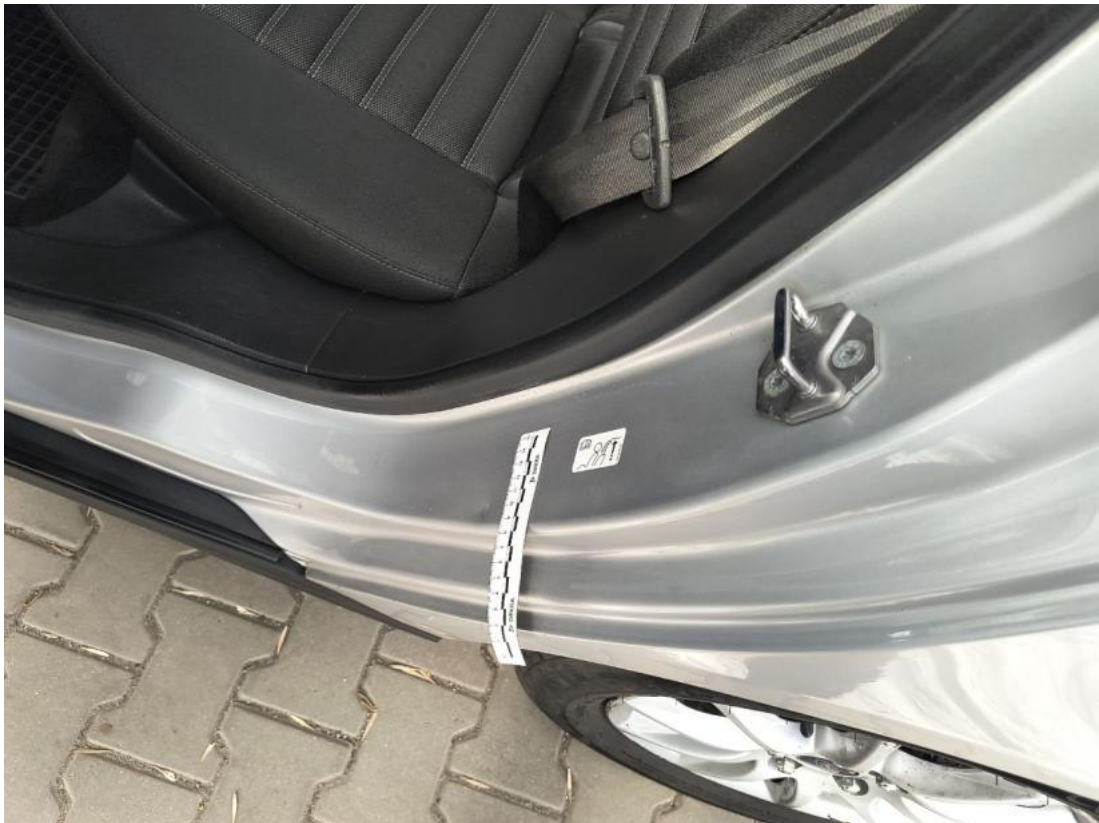
Fot. 59

Błotnik tylny L / Ściana boczna L - zdjęcie pogładowe 2

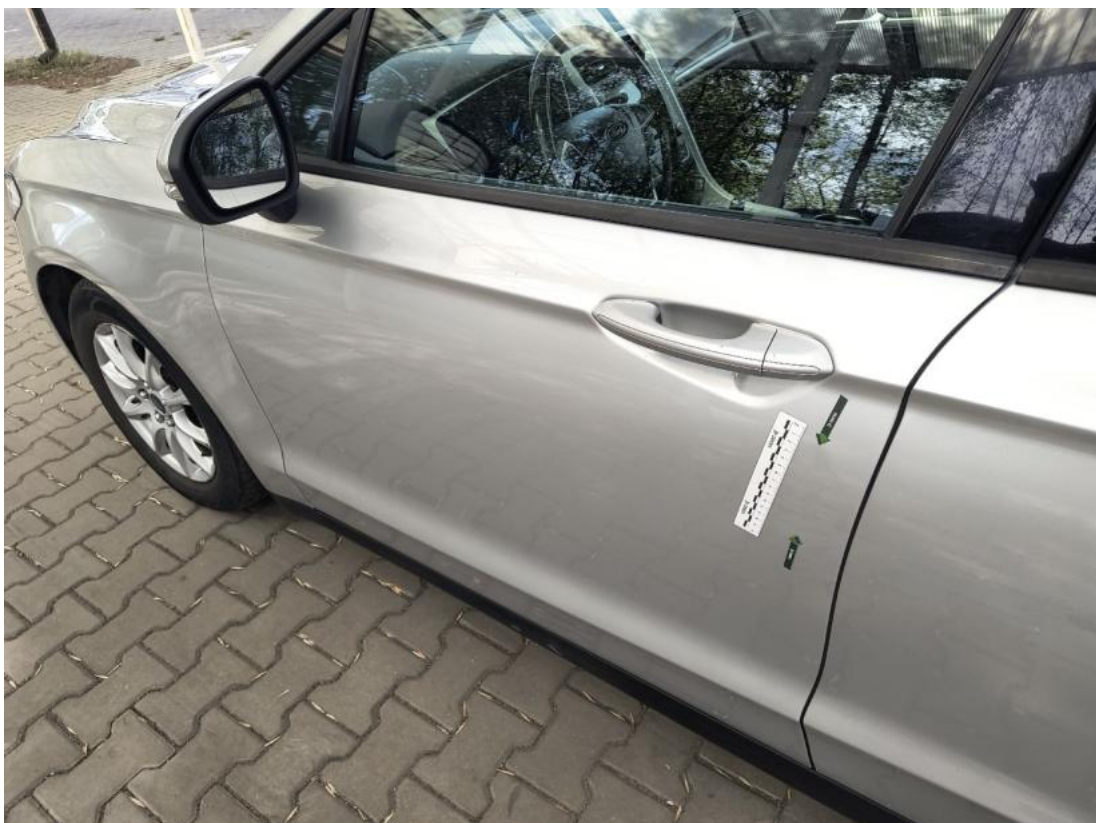
Fot. 62

Drzwi przed L - zdjęcie poglądowe 1

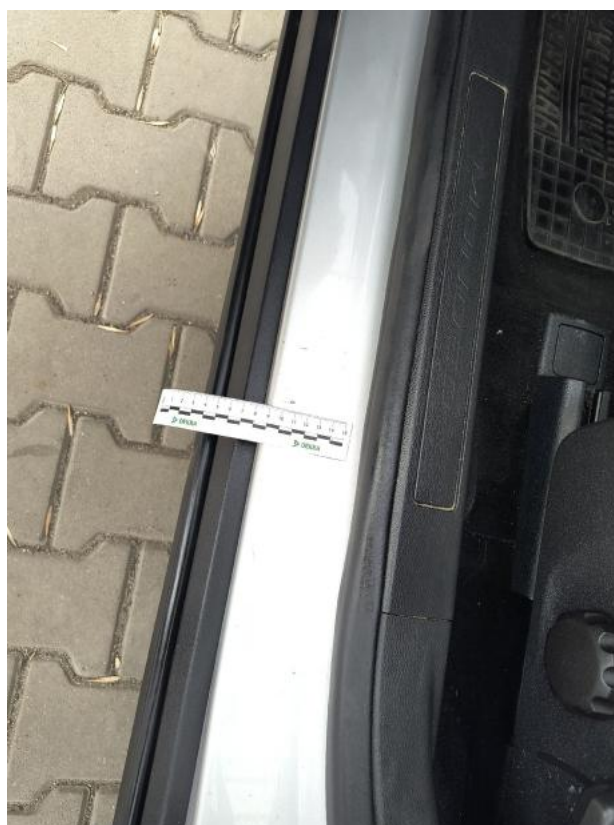
Fot. 64
Próg L - zdjęcie poglądowe 1

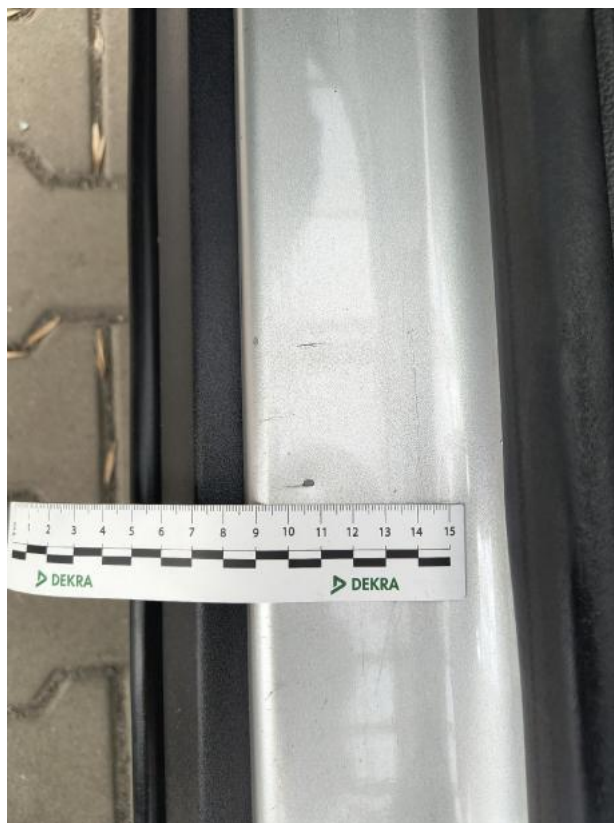
Fot. 65

Próg L - Wgniecenie/odkształcenie 1

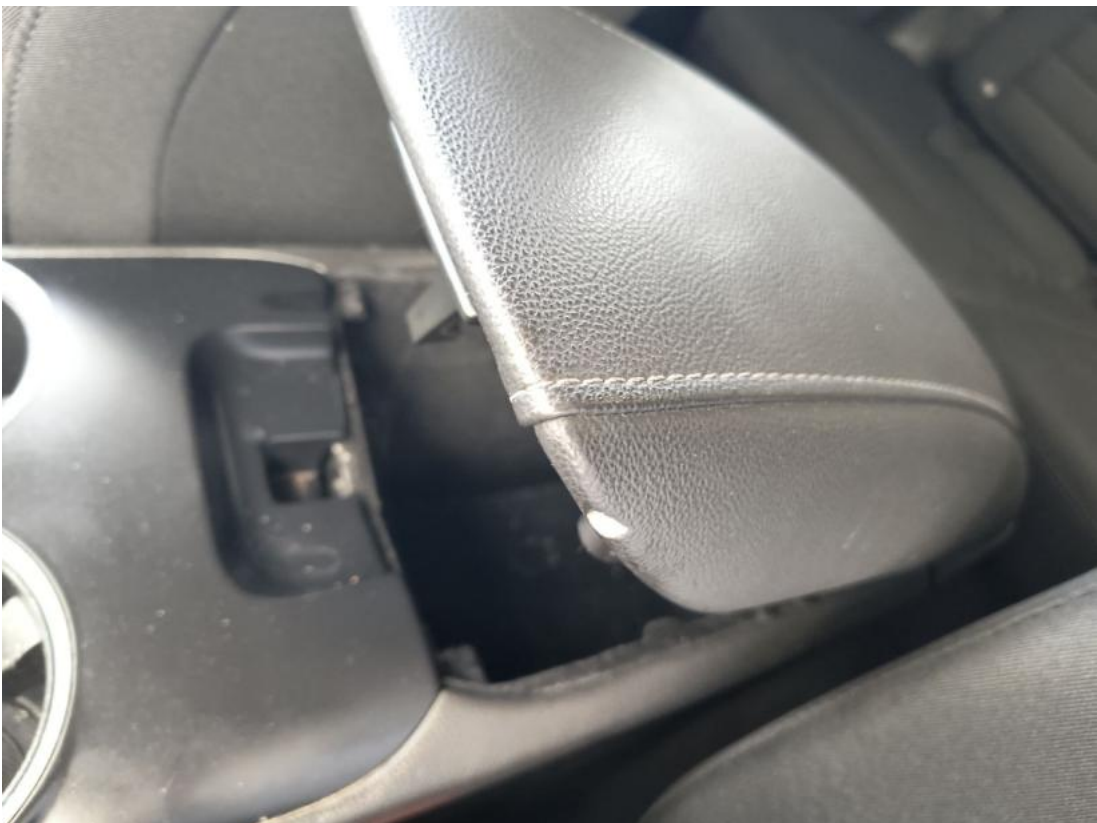
Fot. 68
Podłokietnik środkowy przedni - zdjęcie poglądowe 1

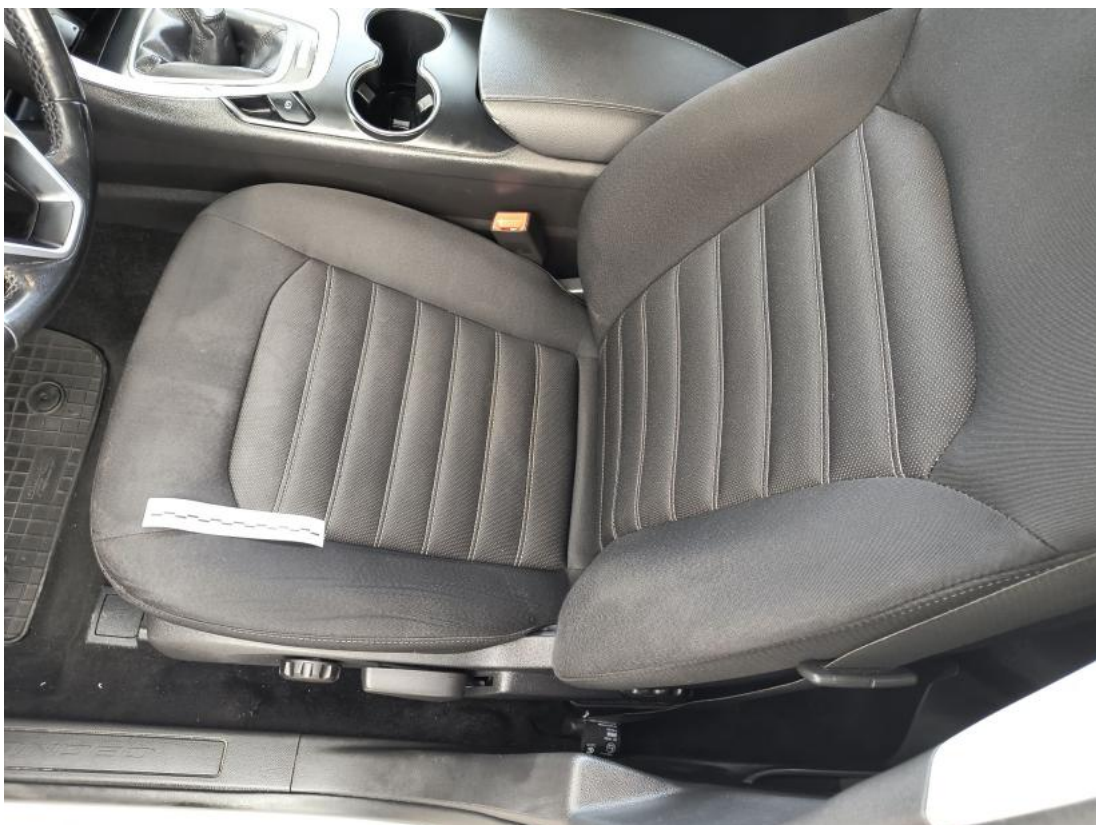
Fot. 70

Fotel prz. lew. - zdjęcie poglądowe 1

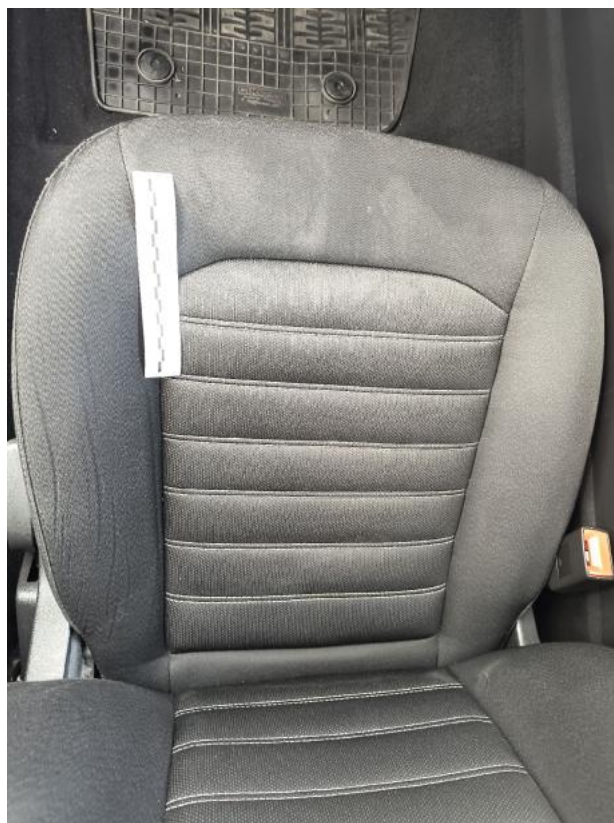
Fot. 71
Fotel prz. lew. - Inne 1

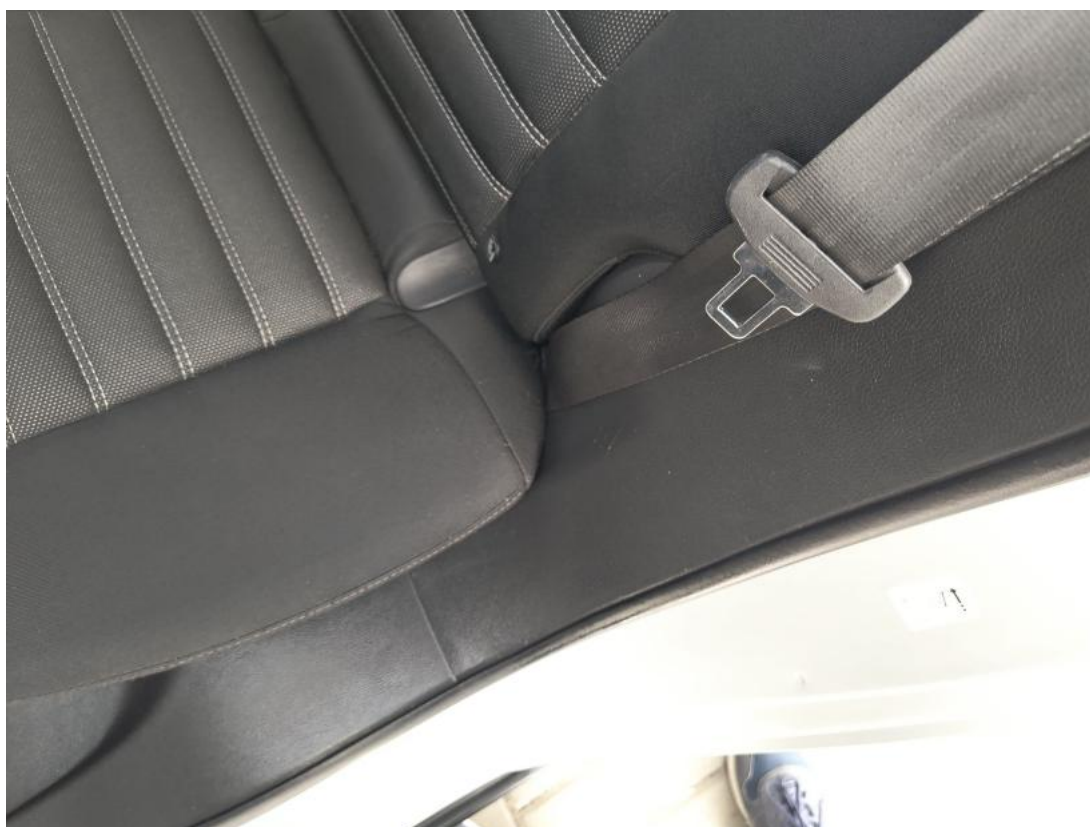
Fot. 72
Osłony kanapy tyl. - zdjęcie poglądowe 1

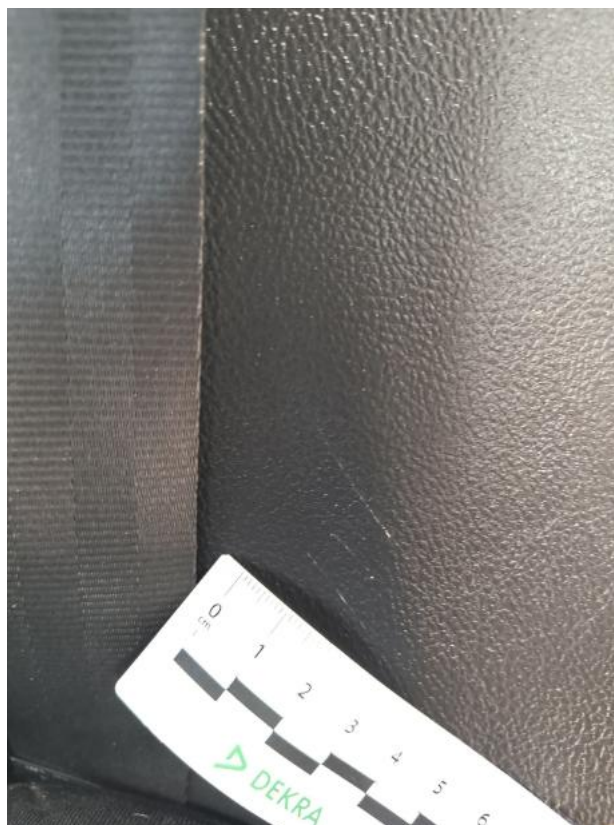
Fot. 73

Oslony kanapy tyl. - Rysa/odprysk 1

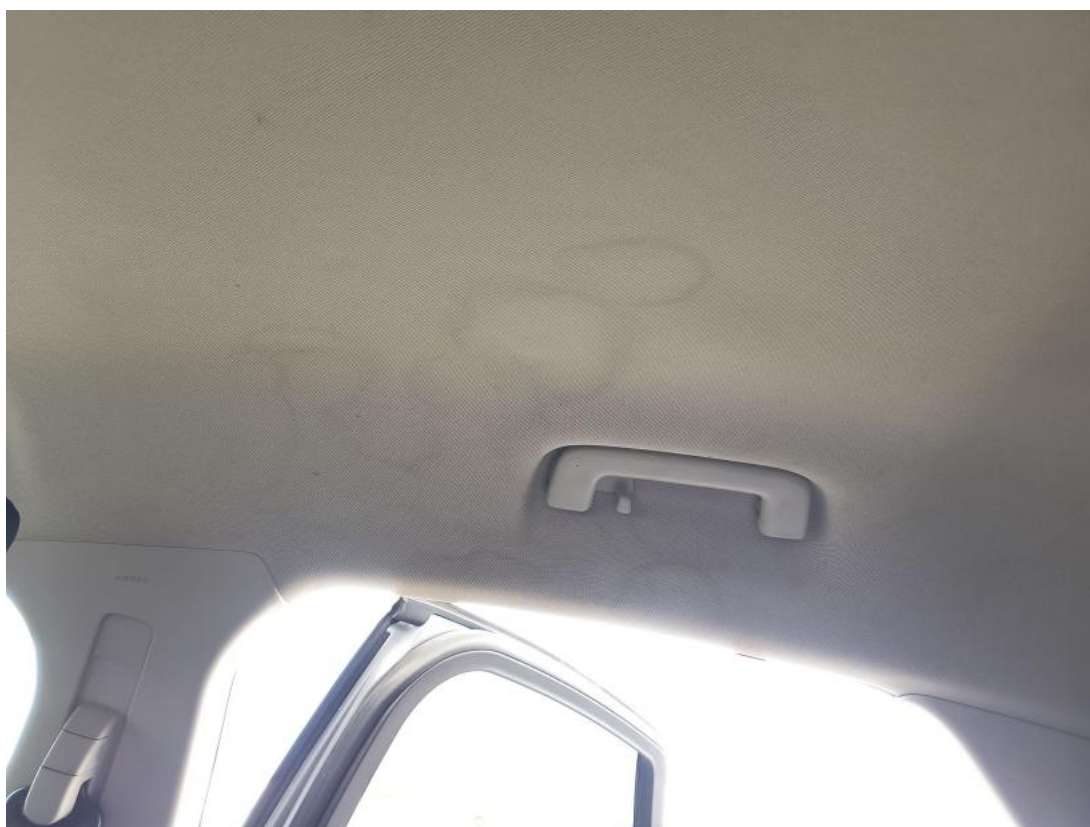
Fot. 74

Podsufitka - zdjęcie poglądowe 1

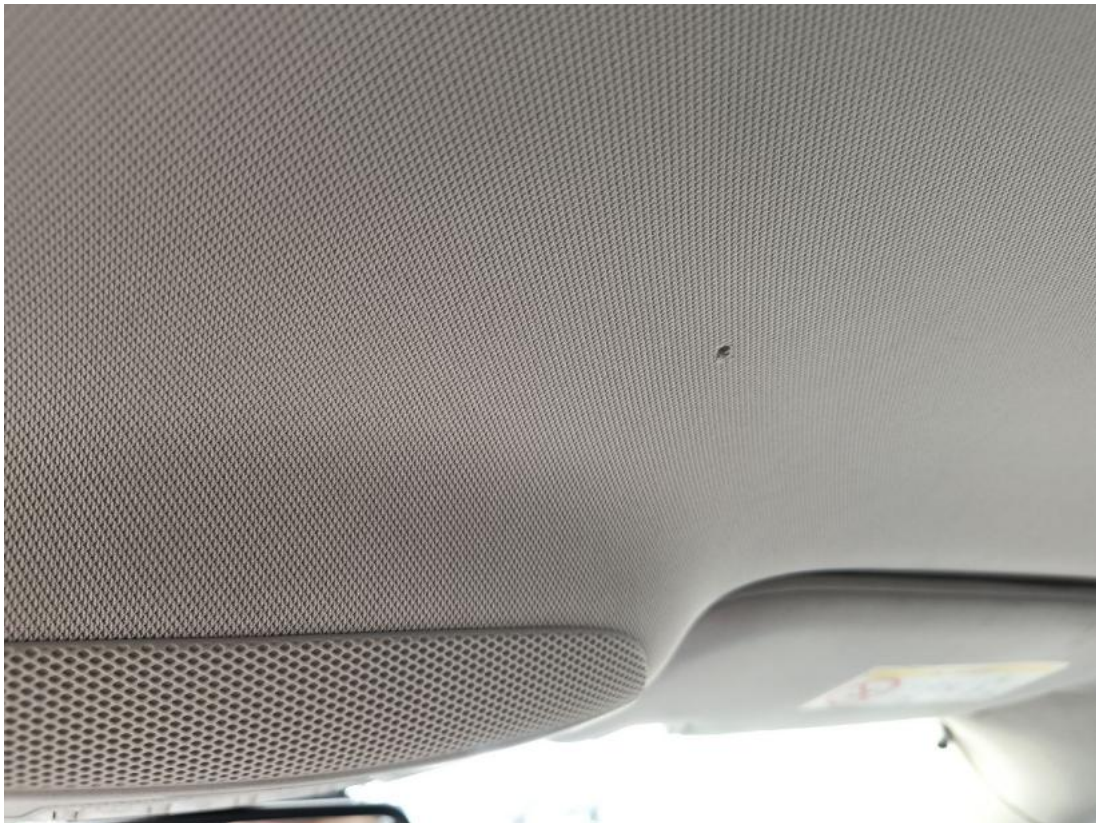
Fot. 75

Podsufitka - zdjęcie poglądowe 2

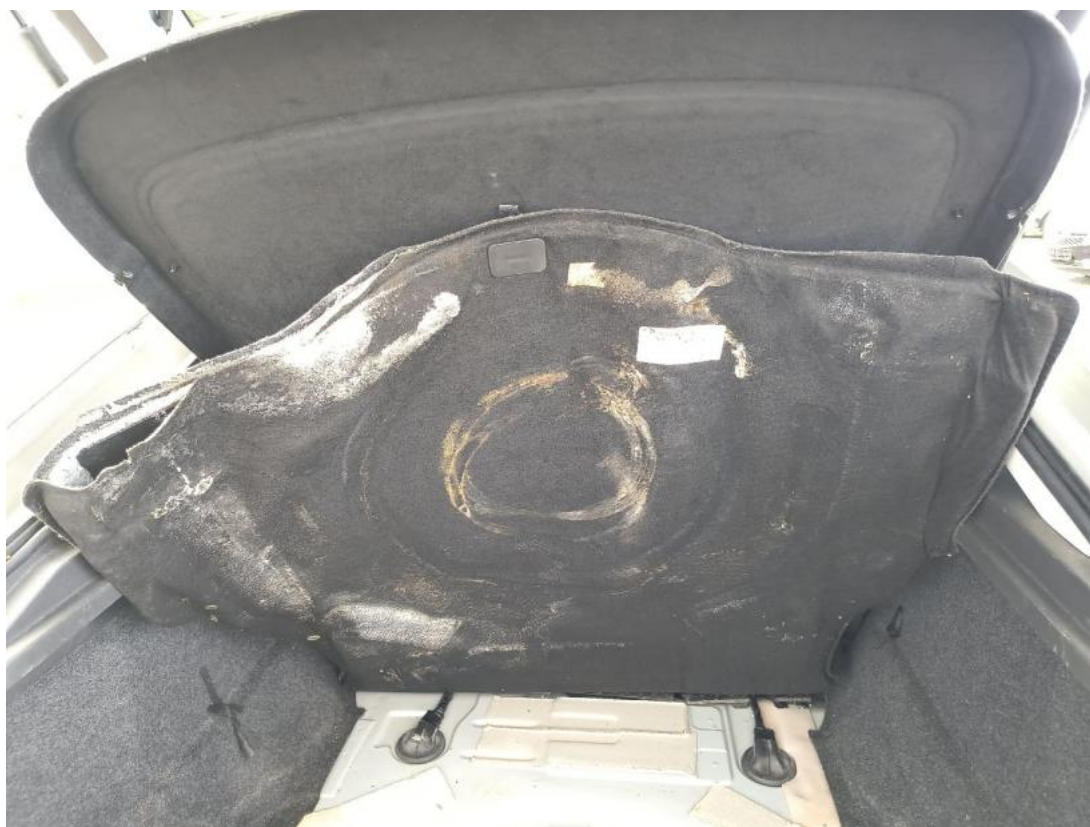
Fot. 78
Wykładzina podłogi bagażnika - zdjęcie poglądowe 1

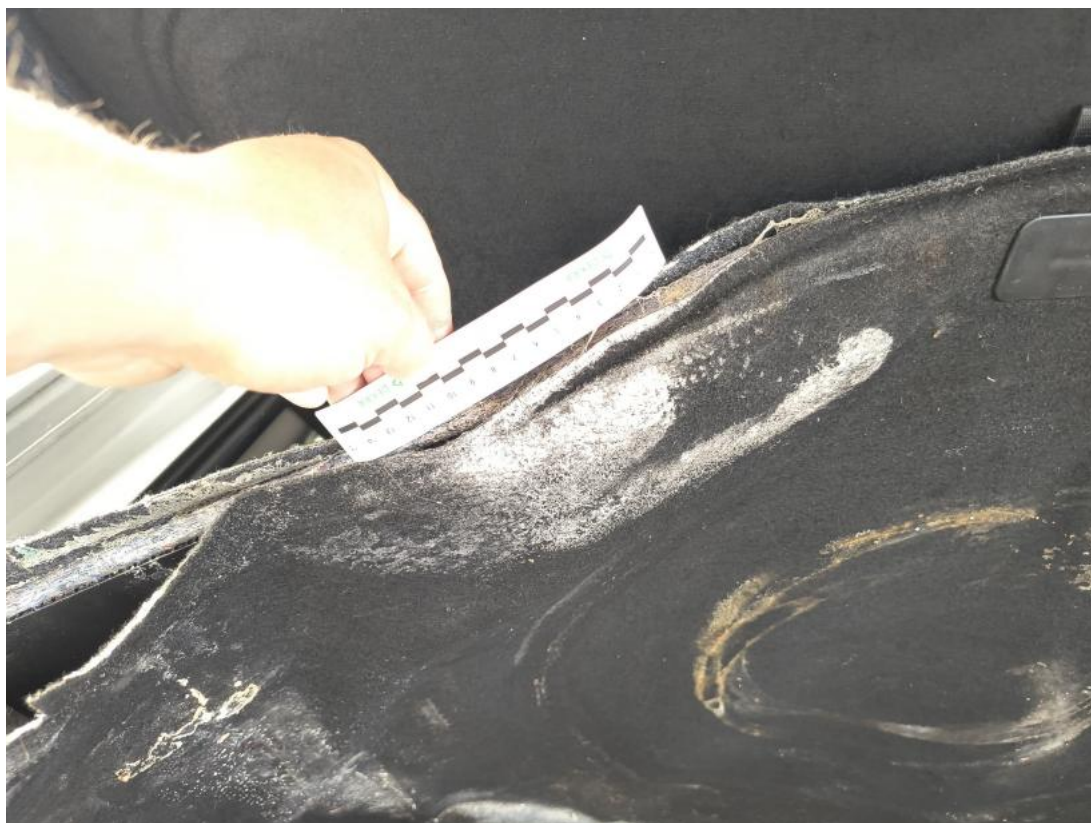
Fot. 79

Wykładzina podłogi bagażnika - Inne 1

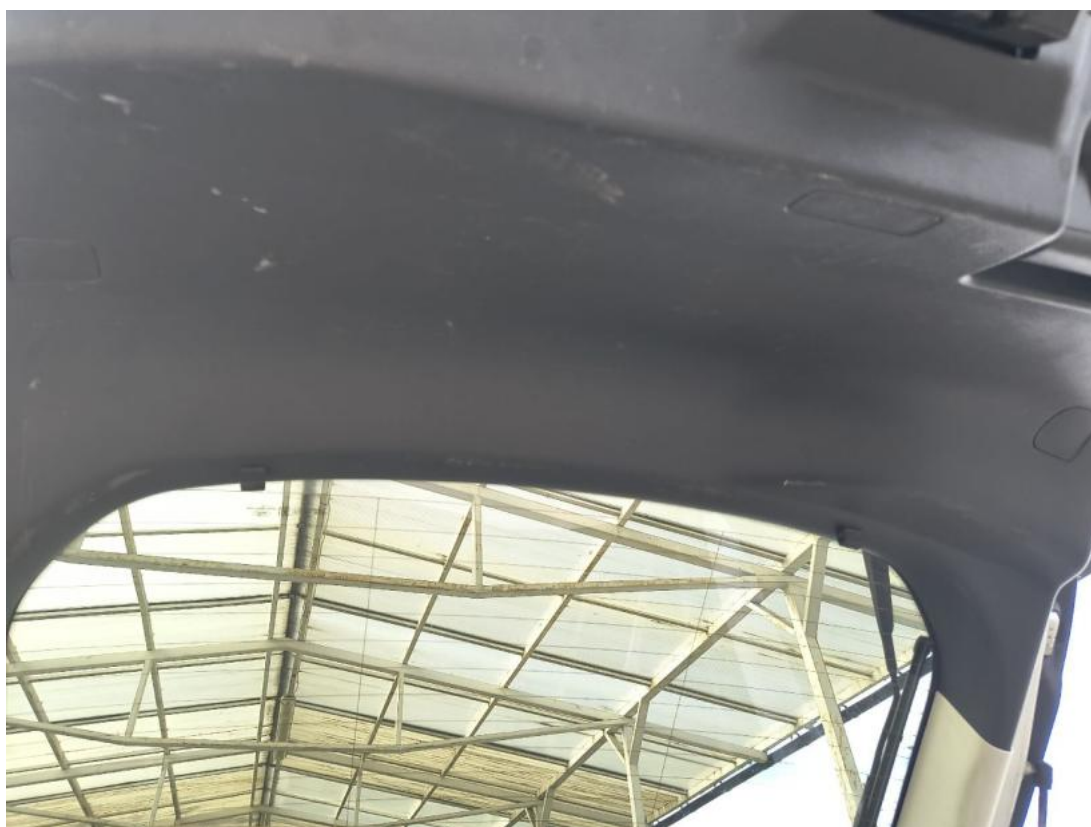
Fot. 80

Wykładzina pokrywy tylnej - zdjęcie poglądowe 1
