Raport z oględzin pojazdu

Numer raportu	11362/5/26-15201	Data raportu	19-05-2026
Rzeczoznawcy	mgr inż. Piotr Mirkowski mgr inż. Paweł Barszcz (WSP)	Data oględzin	05-05-2026
Nr zlecenia	PKOM(DZS)/GDA/36248/26/04/24	Miejsce oględzin	MDM AUTO (MAKURAT), ZAWODNIKÓ...

Numer identyfikacyjny (VIN)	ZFA25000002R86939
Marka, model	FIAT Ducato Maxi MultiJet Po...
Typ, wersja	Ducato Maxi MJ L2H2
Numer rejestracyjny	GD4L083
Silnik (rodz./poj./moc)	diesel/2287 ccm/118 kW
Stan licznika	256 606 km
Data 1. rej./rok prod.	12-03-2021/2021
Data nast. bad. techn.	
Nadwozie	furgon, wysoki dach 4/9
Lakier	czerwony/1-warstwowa
Skrzynia biegów	manualna

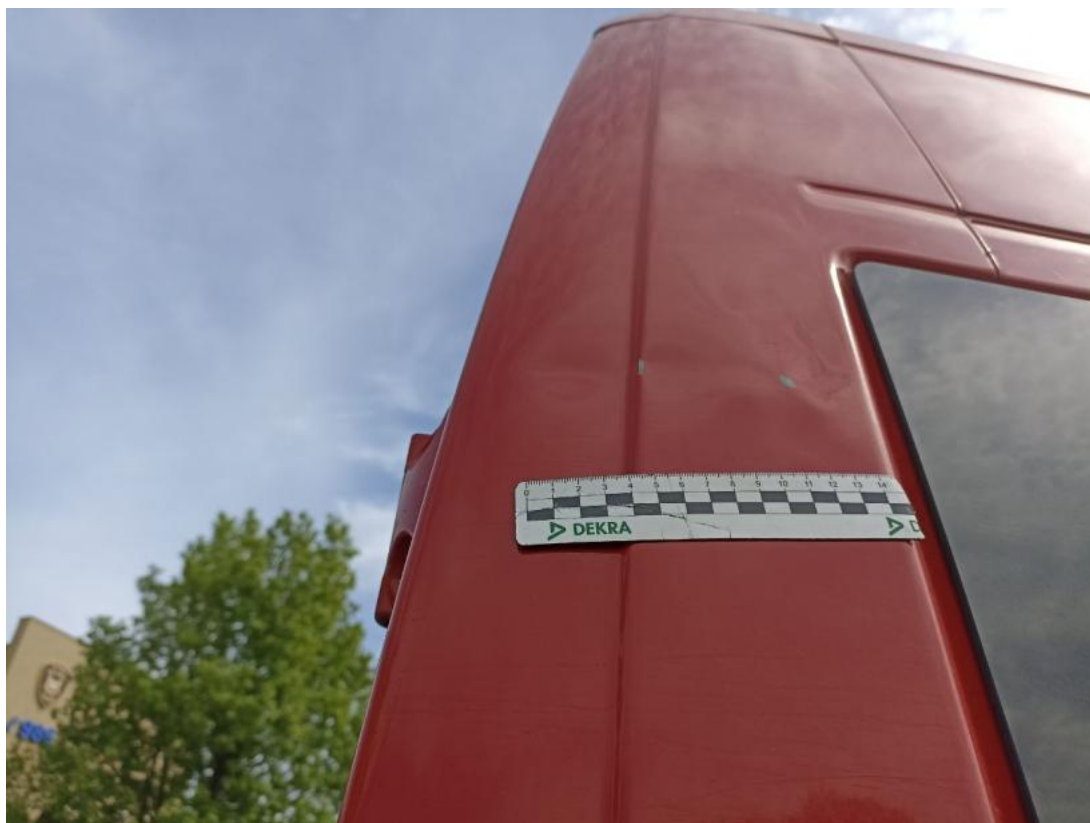
Fot. 45

Błotnik tylny P / Ściana boczna P - Wgniecenie/odkształcenie 1

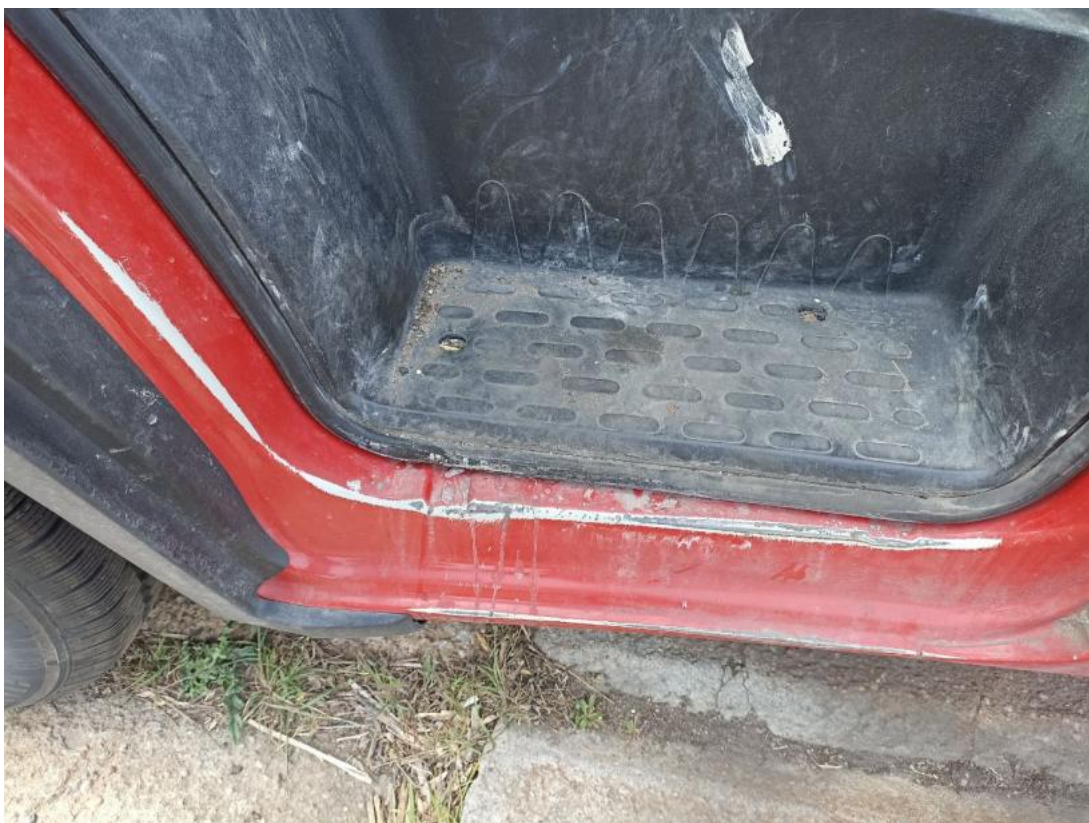
Fot. 55
Próg L - Rysa/odprysk 1

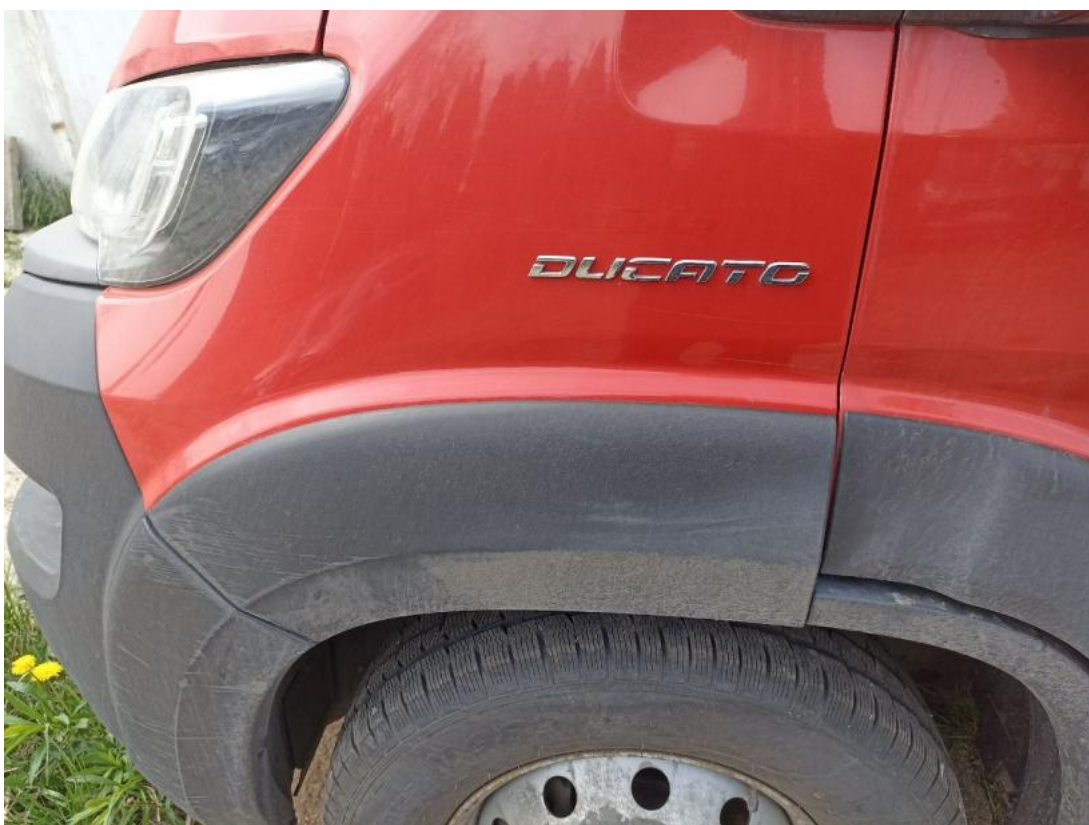
Fot. 56
Błotnik przedni L - zdjęcie poglądowe 1

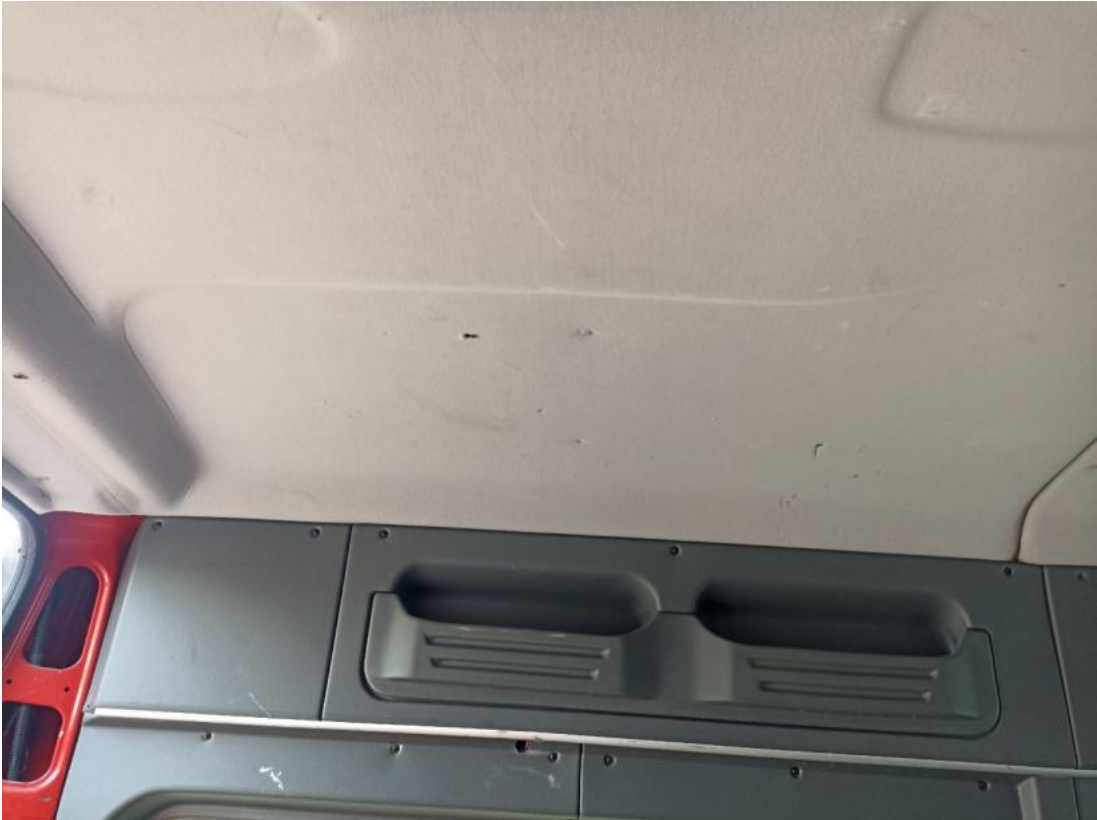
Fot. 67

Podsufitka - zdjęcie poglądowe 1

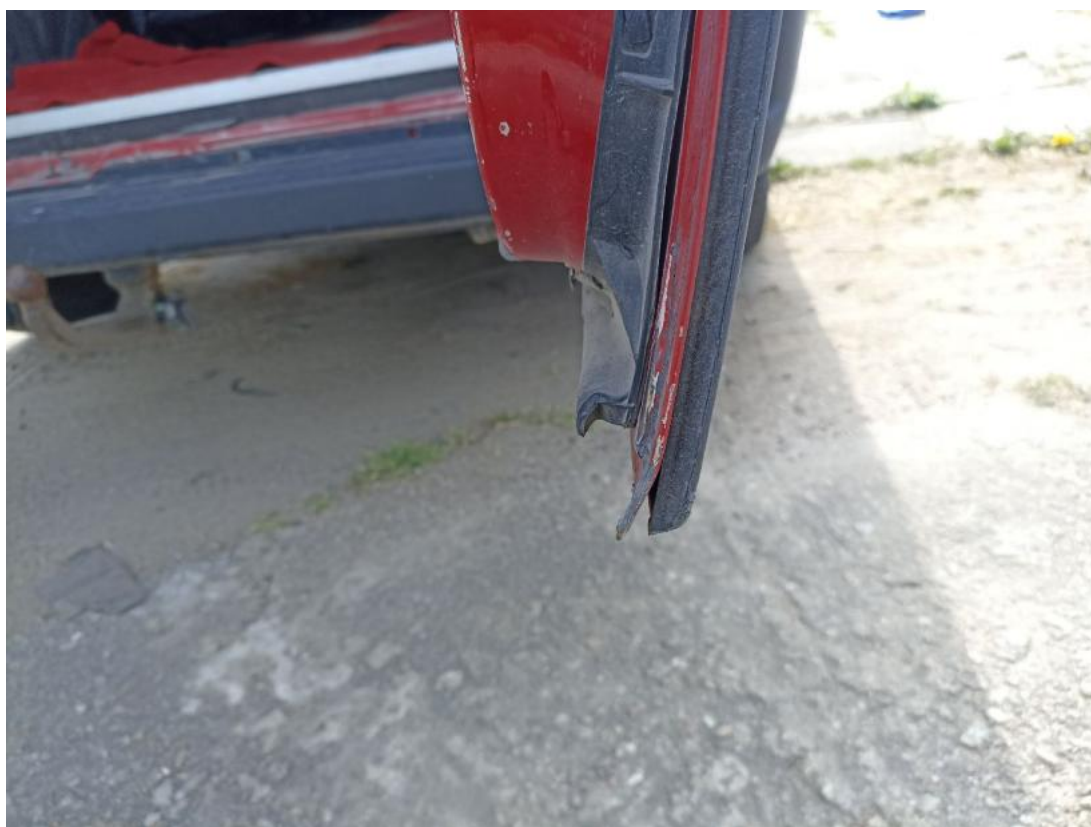
Fot. 74

Drzwi tyłu prawe - zdjęcie poglądowe 1
