Nr zlecenia DEKRA: SKFS/SIG/40028/26/05/07
Nr zlecenia/szkody:
Data zlecenia: 07-05-2026

Dane pojazdu

Grupa obiektów (Eurotax)	samochody osobowe
Kod EC (Eurotax)	137751
Producent	PEUGEOT
Model	508 SW 19-23
Typ/wersja	508 1.5 BlueHDi Active S&S
Rodzaj nadwozia	KOM
Liczba drzwi/liczba miejsc	5/5
Masa własna [kg]	1430
Dopuszczalna masa całkowita [kg]	2023
Rozstaw osi 1/2	2793
Rodzaj silnika	z zapłonem samoczynnym
Doładowanie	turbosprężarka z chłodnicą powietrza
Norma czystości spalin	EURO 6
Pojemność silnika [ccm]	1499
Moc silnika [KM/kW]	130/96
Skrzynia biegów	manualna 6-biegowa
Nr rejestracyjny	KR2SH82
VIN	VR3FCYHZJKY219968
Data 1. rejestracji	26-05-2020
Data nast. bad. techn.	27-05-2026
Rok produkcji	2019
Stan licznika [km]	225 917 (odczytany)
Kolor nadwozia/rodzaj powłoki	szary/METALIK
Data oględzin	2026-05-13

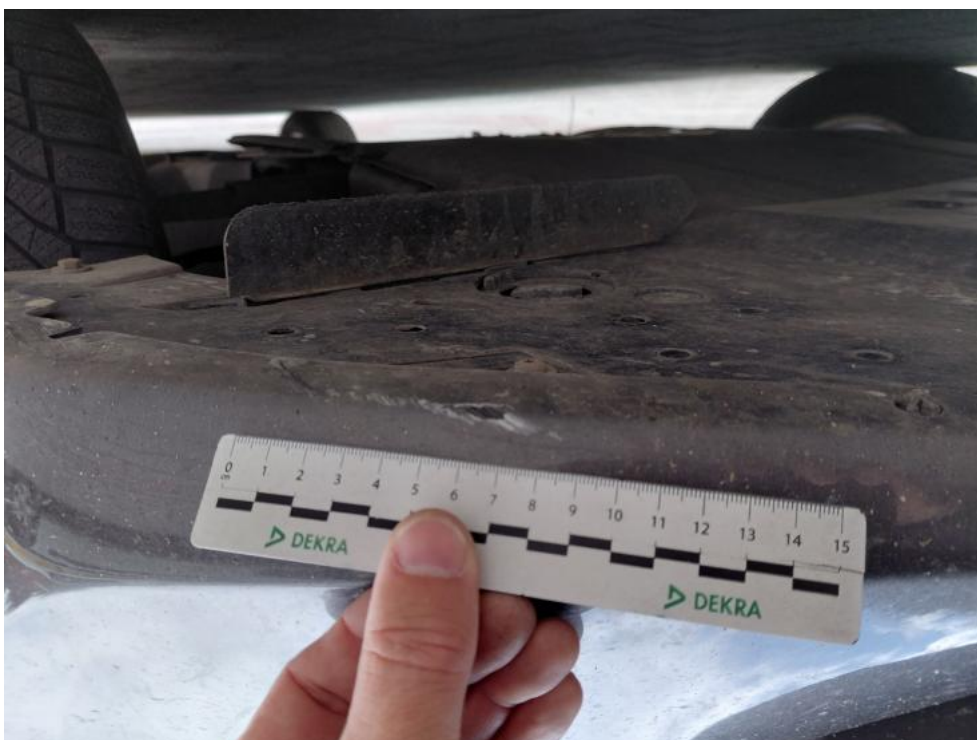
Fot. 56.
Zderzak lakier. PRZ - zarysowanie 1

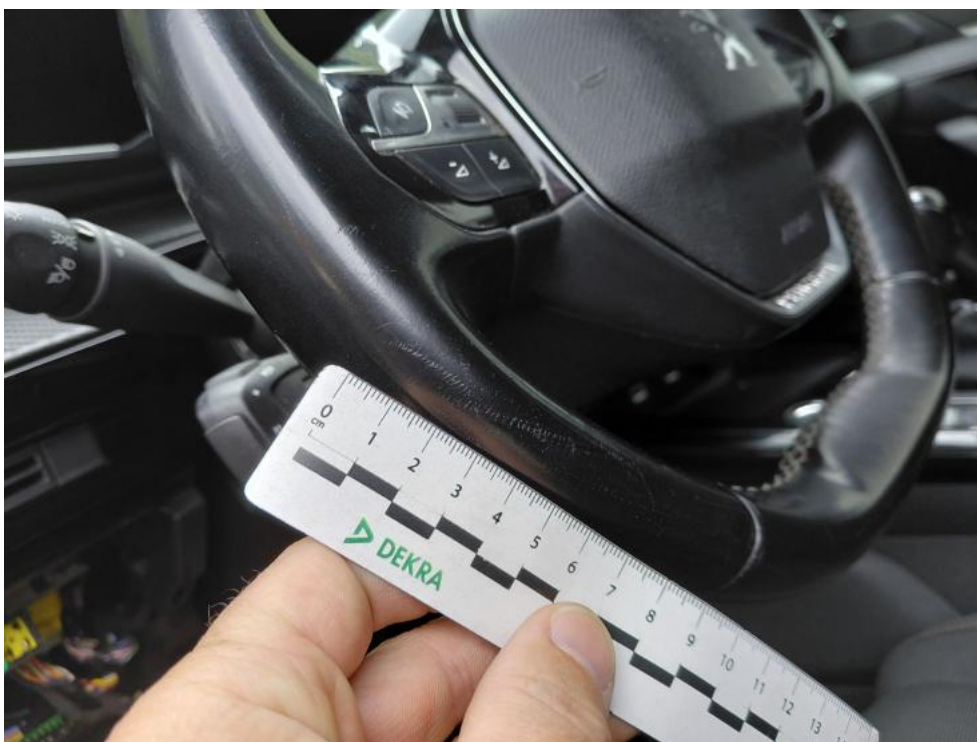
Fot. 74.
Kierownica skóra wielofunk. - zaciągnięcie 1

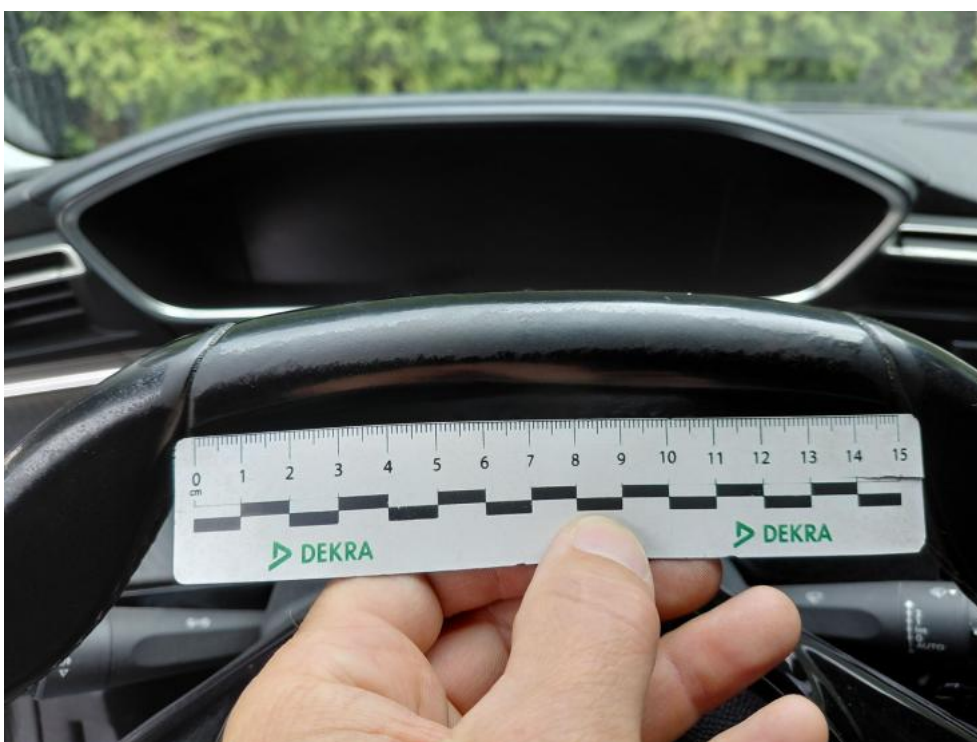
Fot. 76.
Kierownica skóra wielofunk.(.) - zaciągnięcie 3

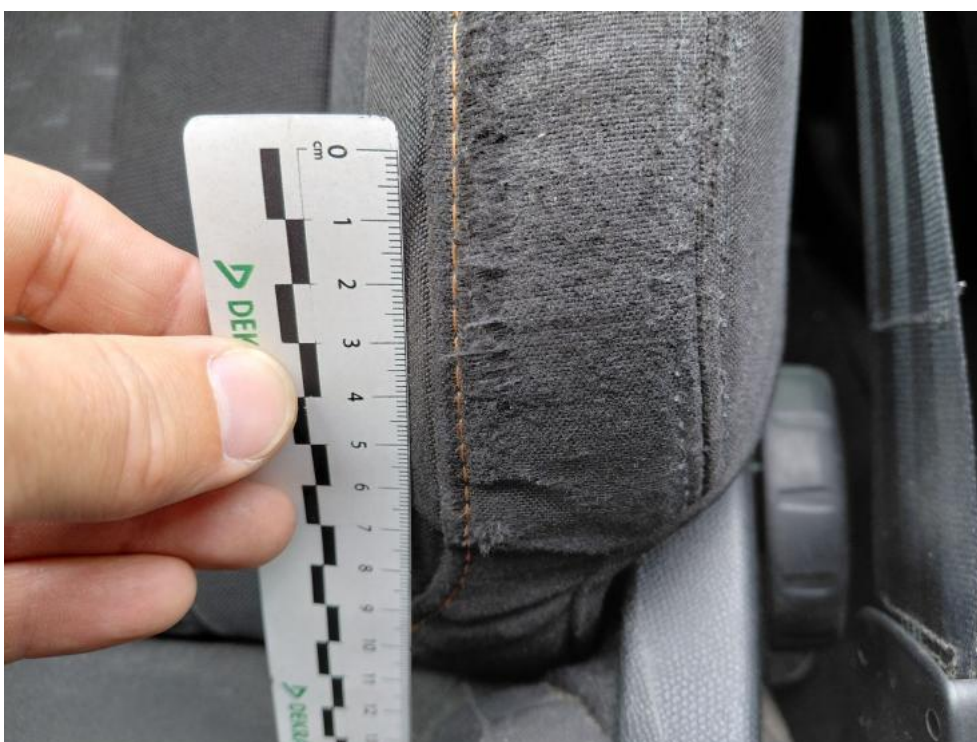
Fot. 86.

Fotel PL tekstyl. standard. - zaciągnięcie 1
