Raport z oględzin pojazdu

| Numer raportu | 215617/7/25-11401 | Data raportu | 04-07-2025 |

| Numer identyfikacyjny (VIN) | WBA35BG090N100730 |
| Marka, model | BMW X3 [G01] 17-21 |

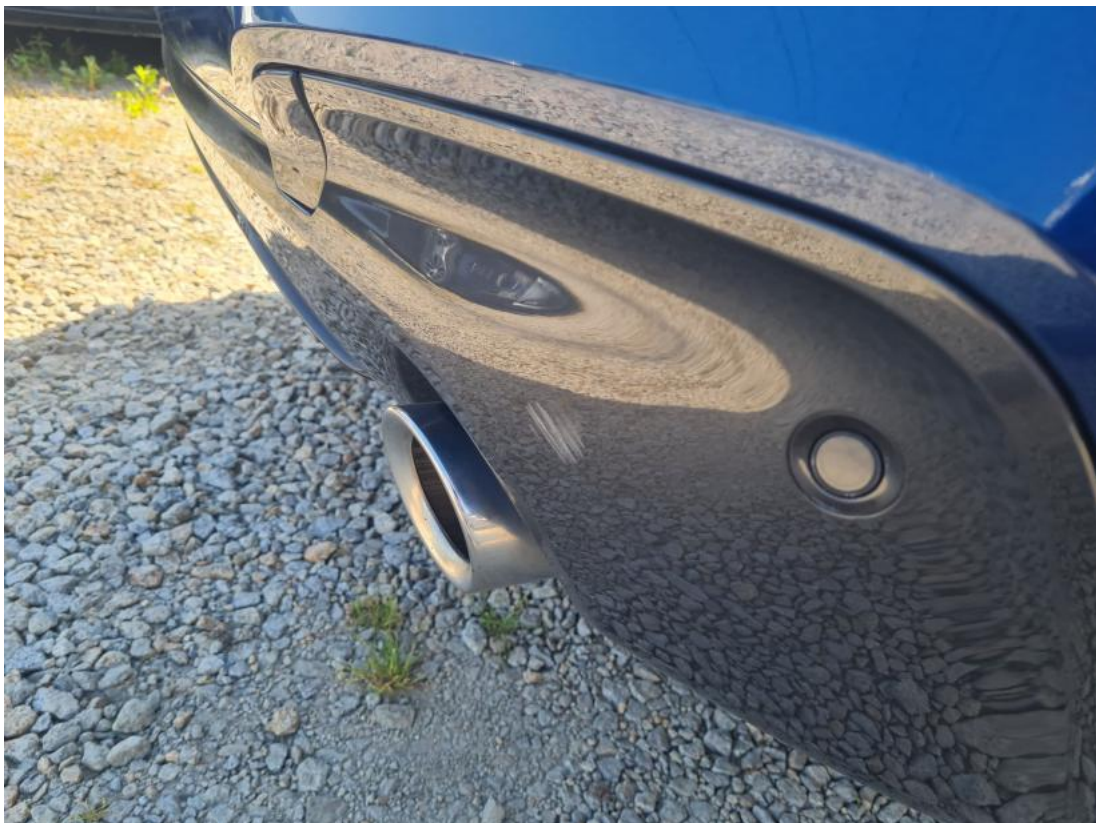
Fot. 52
Zderzak tylny cz dolna - zdjęcie poglądowe 1

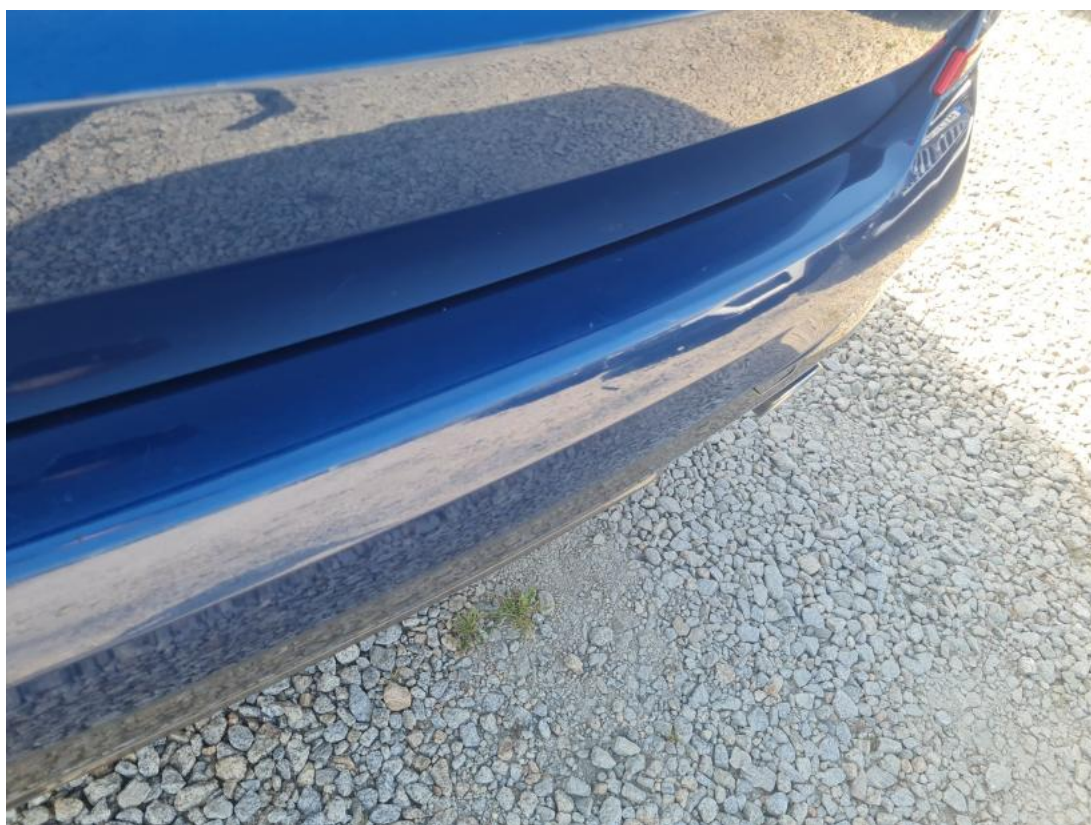
Fot. 54

Zderzak tylny cz górna - zdjęcie poglądowe 1

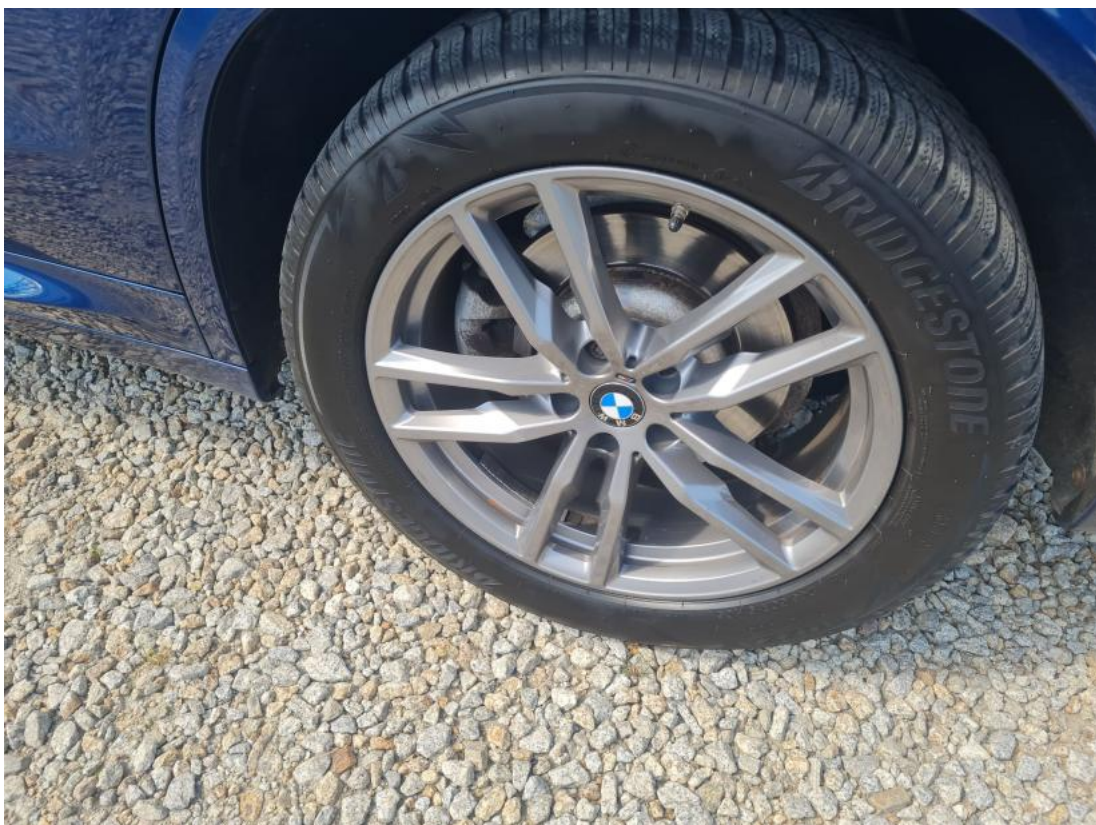
Fot. 60

Felga aluminiowa tylna L - zdjęcie poglądowe 1
