Raport z oględzin pojazdu

Numer raportu	213183/12/24-11401	Data raportu	06-12-2024
Rzeczoznawcy	Leszek Bizański (NEW) mgr inż. Przemysław Ostap	Data oględzin	05-12-2024
Nr zlecenia	PCM(DZS)/GDA/91444/24/11/27	Miejsce oględzin	MASTER1 MYSŁOWICE, OBRZEŻNA PŁ.

Numer identyfikacyjny (VIN)	W1V9076351P330243
Marka, model	MERCEDES-BENZ Sprinter 31...
Typ, wersja	Sprinter 311 CDI 907.635 14m3
Numer rejestracyjny	DW2PR95
Silnik (rodz./poj./moc)	diesel/1950 ccm/84 kW
Stan licznika	51 453 km
Data 1. rej./rok prod.	21-10-2021/2021
Data nast. bad. techn.	21-10-2026
Nadwozie	furgon, wysoki dach 4/2
Lakier	brązowy/UNI
Skrzynia biegów	manualna

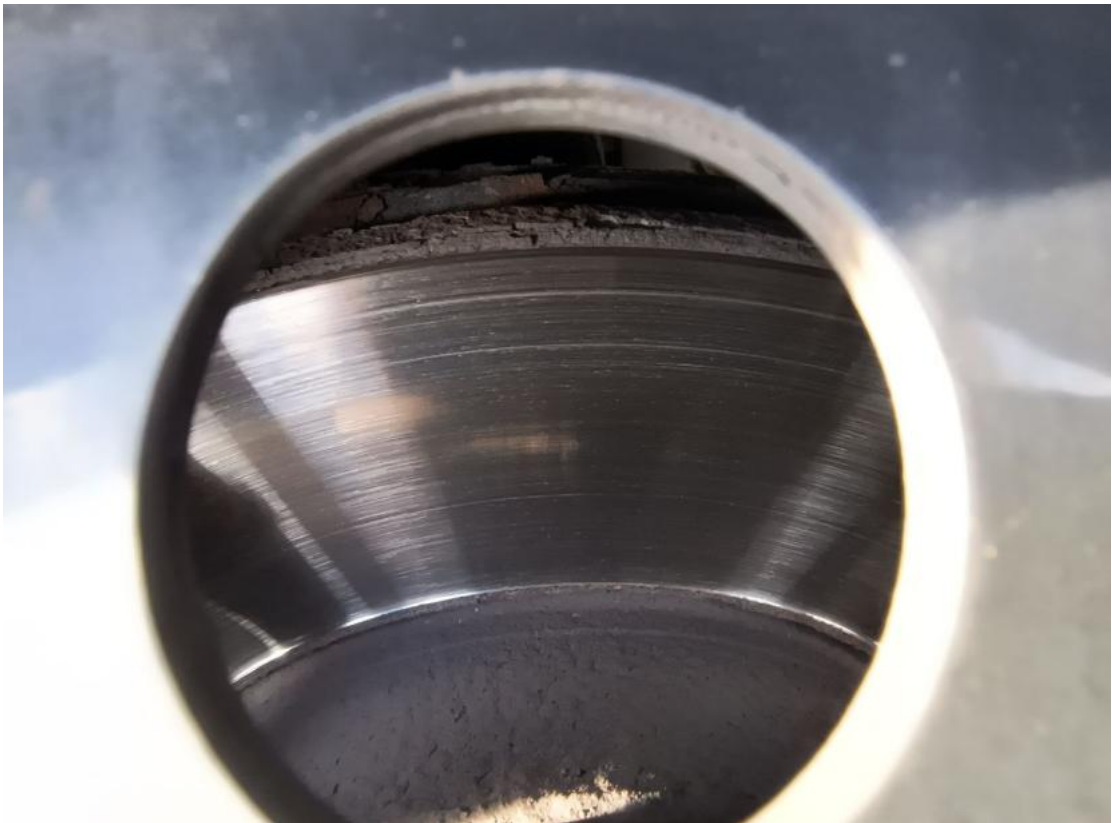
Fot. 29
Tarcza hamulcowa przednia prawa

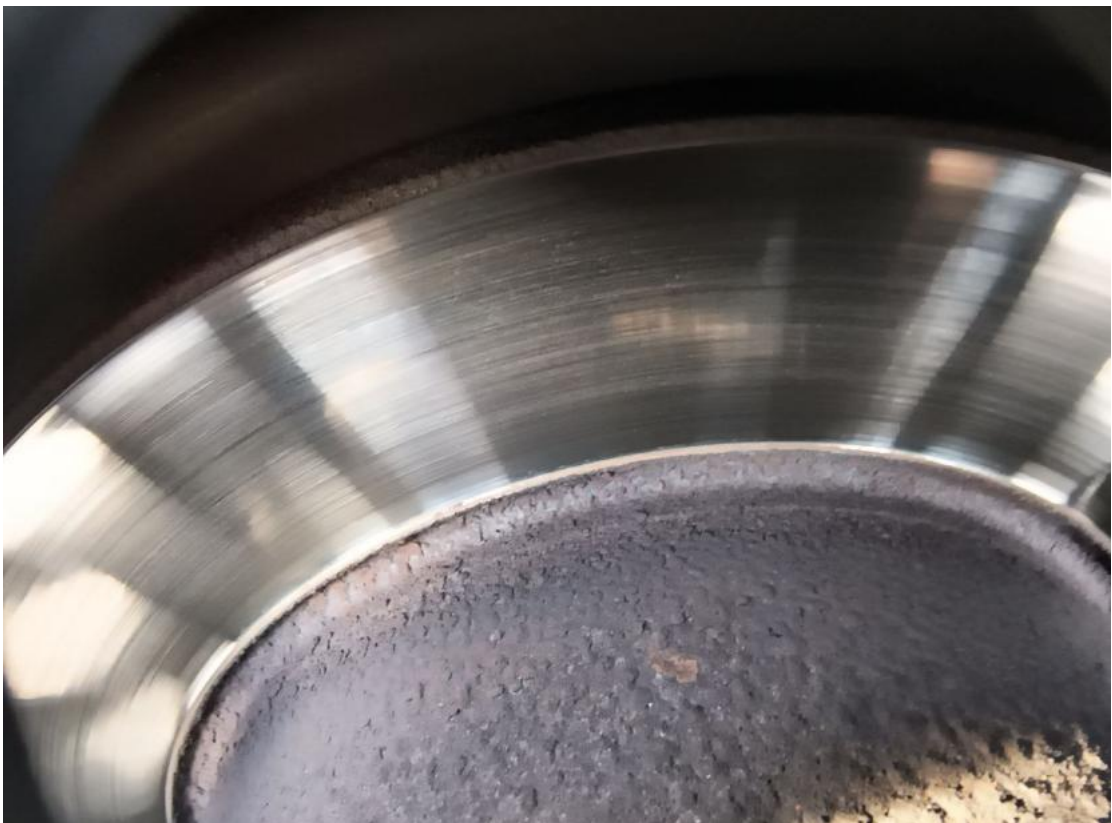
Fot. 30
Tarcza hamulcowa tylna prawa

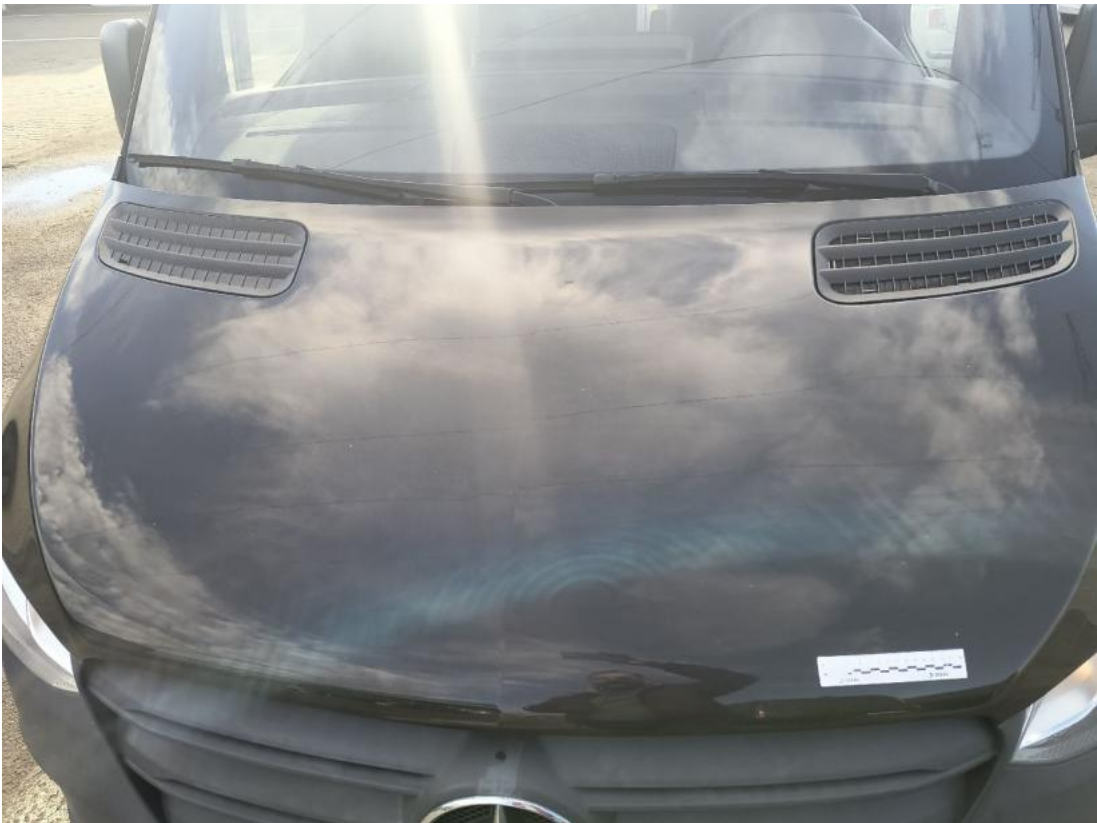
Fot. 39
Pokrywa komory silnika - zdjęcie poglądowe 1

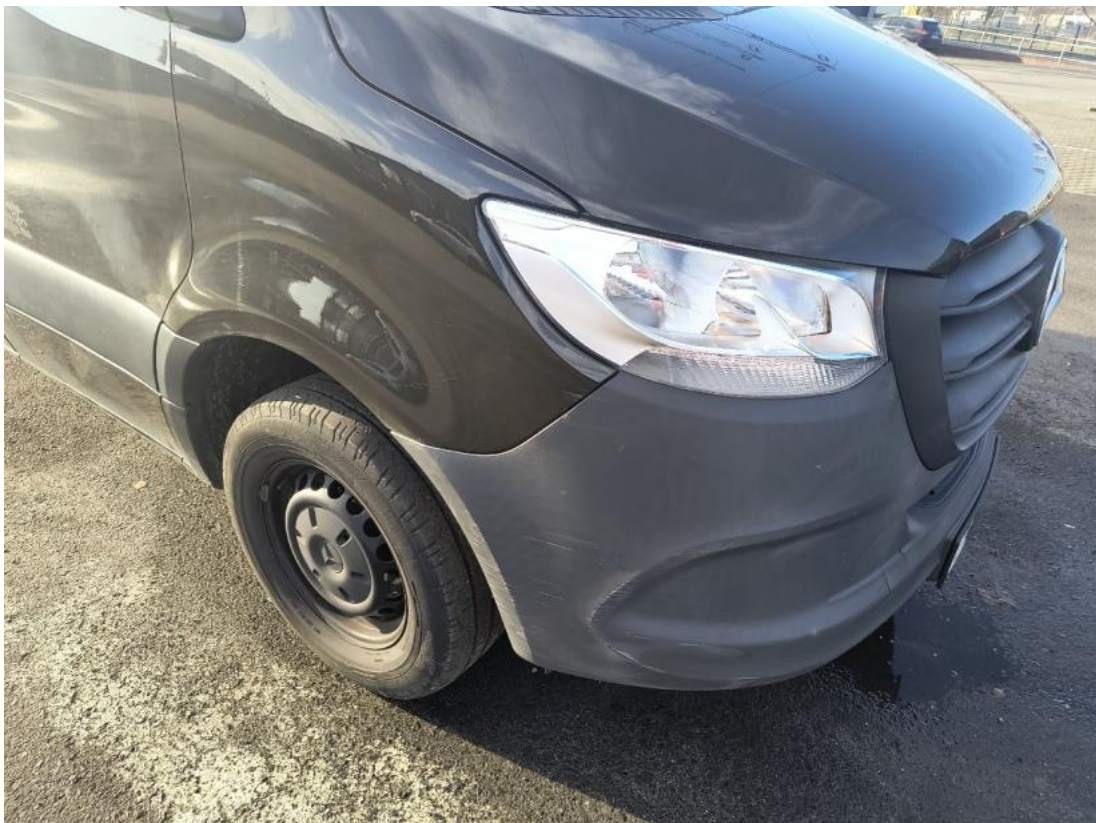
Fot. 42
Zderzak - zdjęcie poglądowe 1

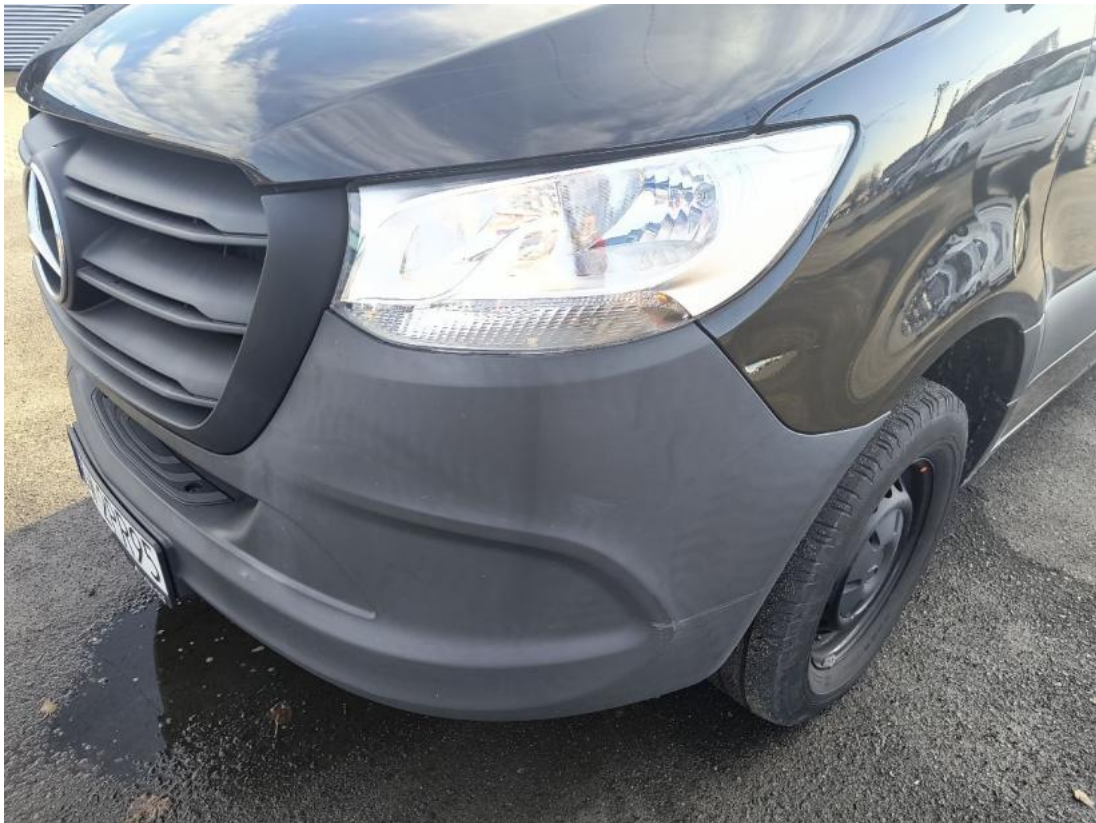
Fot. 43

Zderzak - zdjęcie poglądowe 2

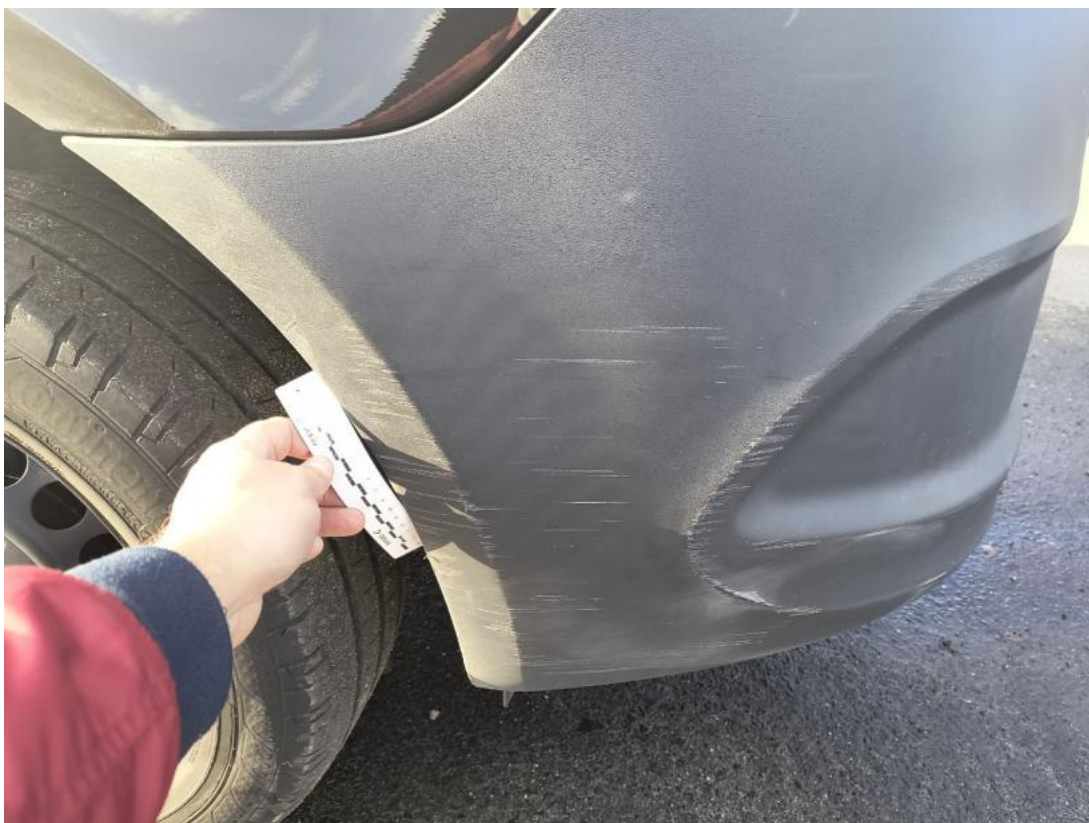
Fot. 45
Zderzak - Rysa/odprysk 2

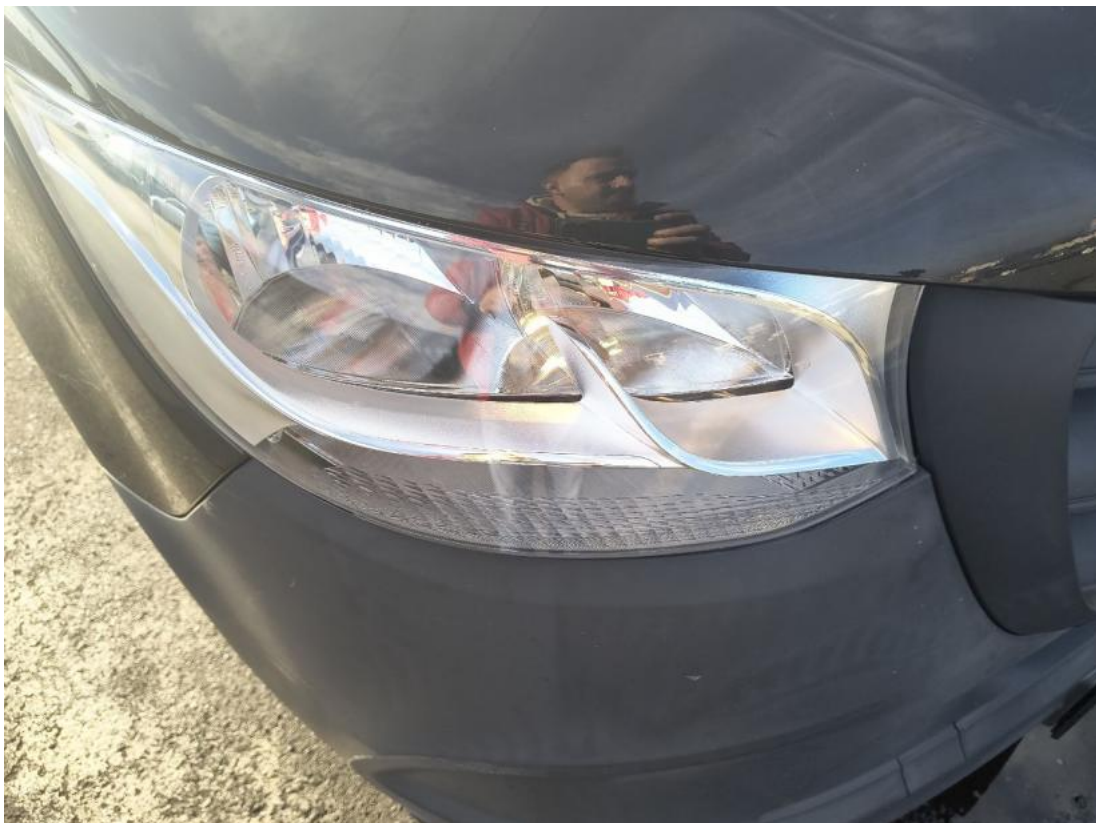
Fot. 50

Reflektor P - zdjęcie poglądowe 1

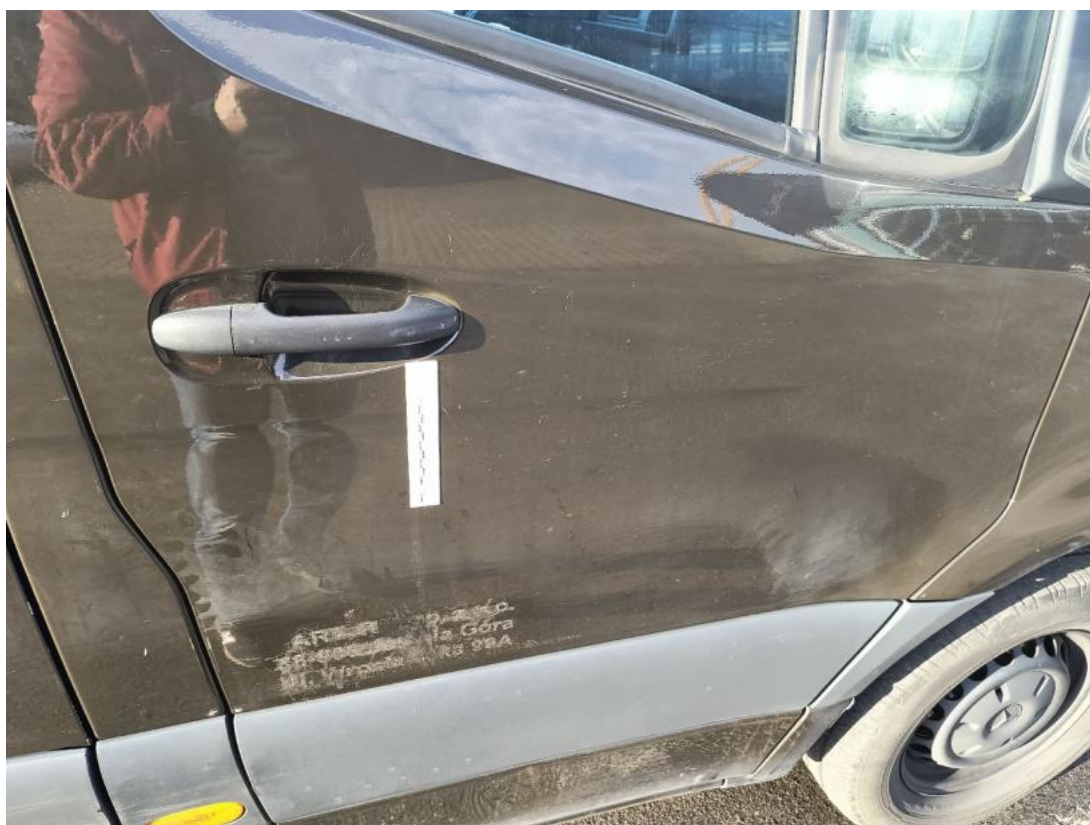
Fot. 52
Drzwi przednie P - zdjęcie pogładowe 1

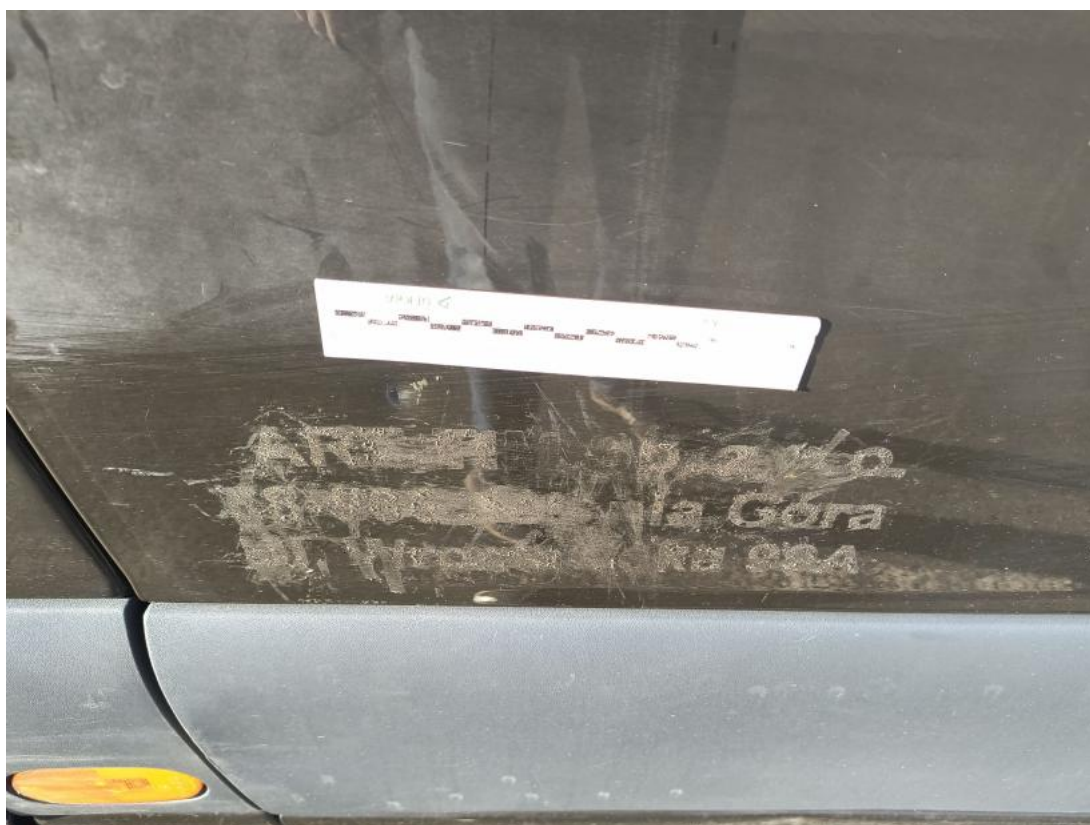
Fot. 56
Drzwi przednie P - Inne 1

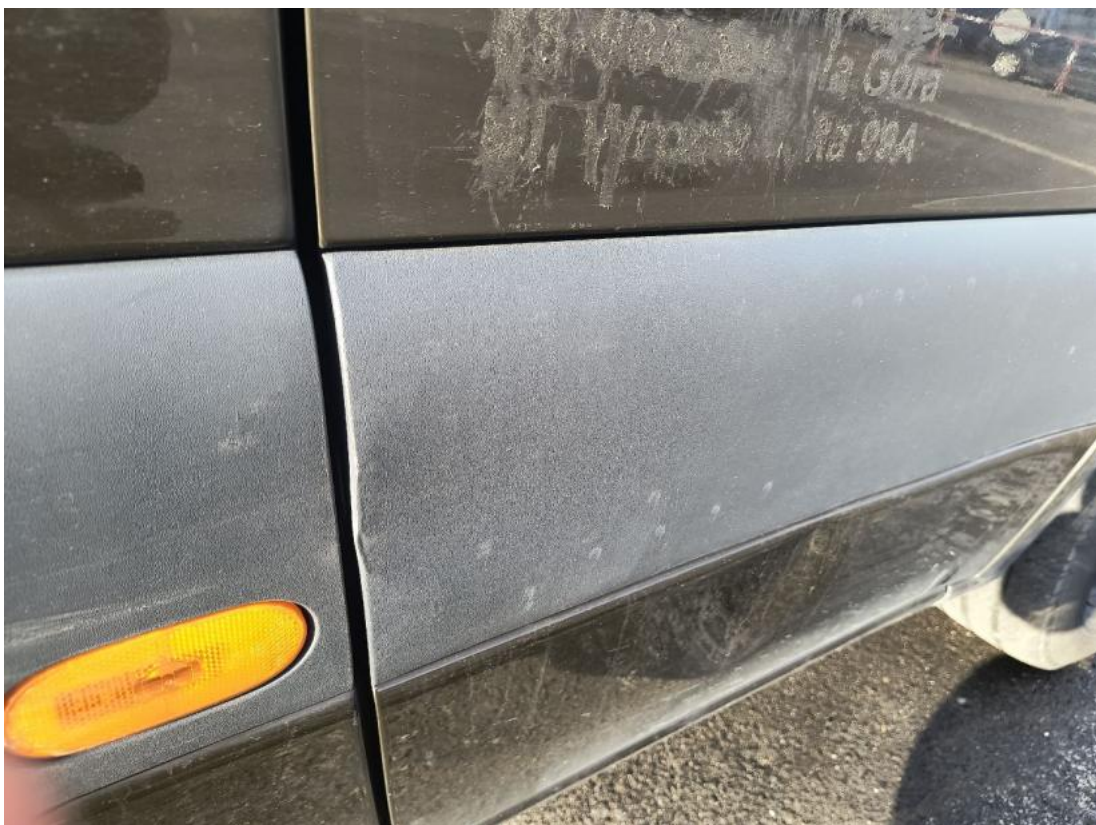
Fot. 64
Listwa drzwi przednich P - zdjęcie poglądowe 1

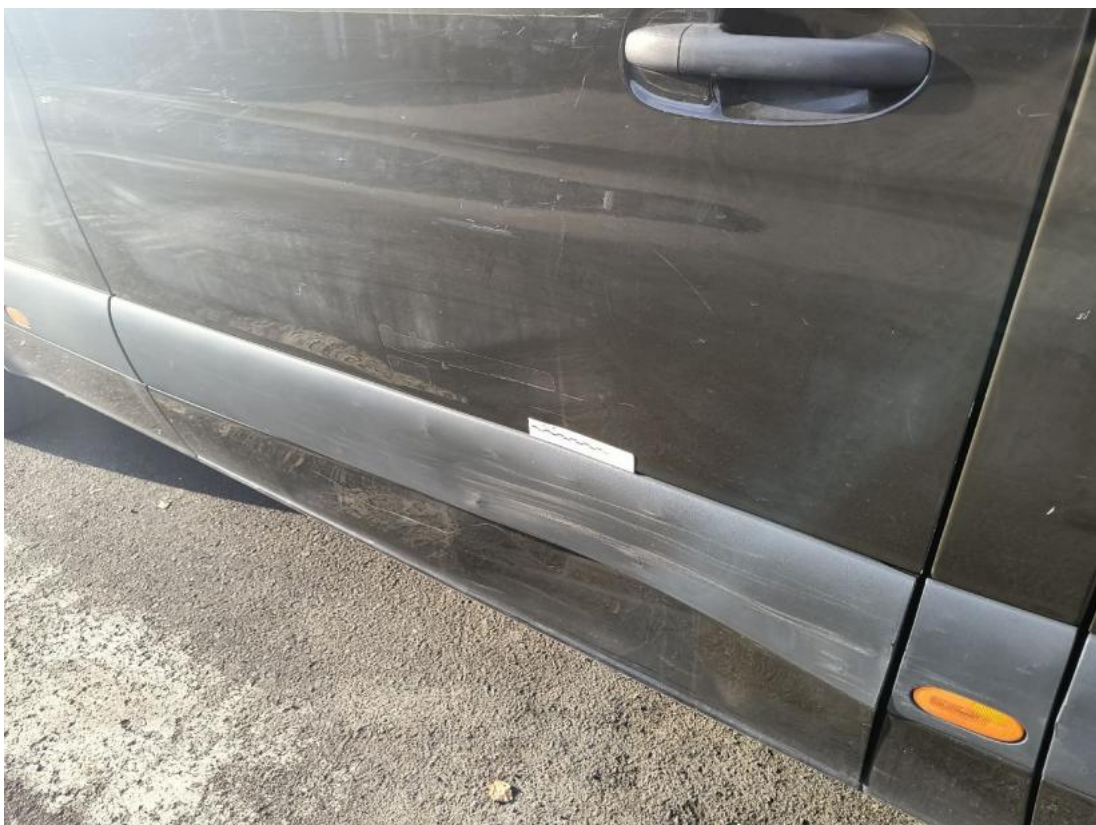
Fot. 66

Listwa drzwi tylnych P - zdjęcie pogładowe 1

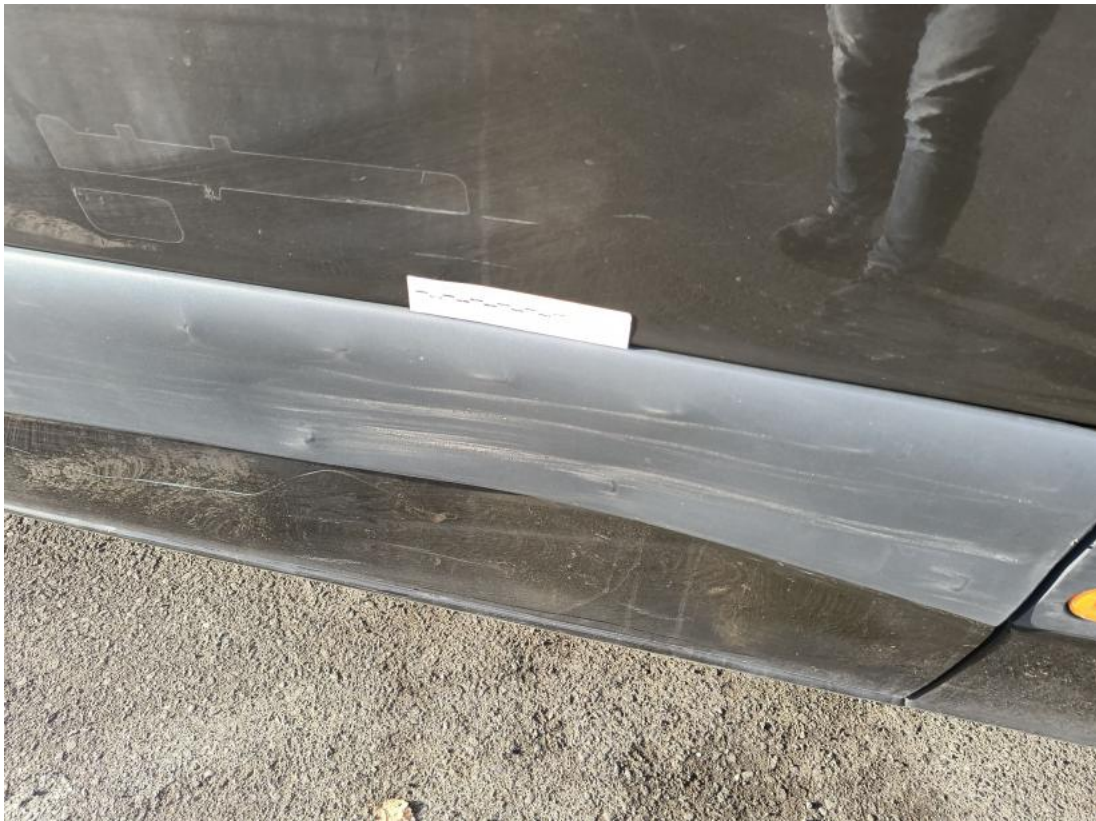
Fot. 67

Listwa drzwi tylnych P - Wgniecenie/odkształcenie 1

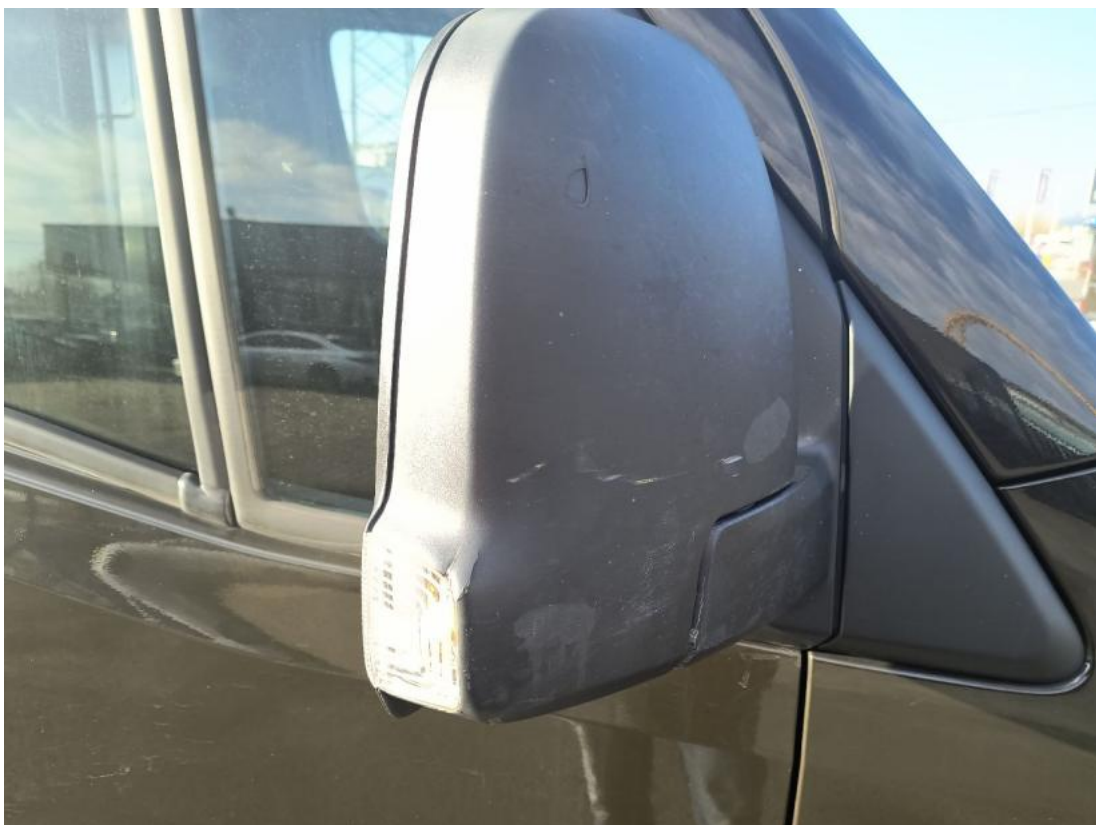
Fot. 68

Obudowa lusterka zew P - zdjęcie poglądowe 1

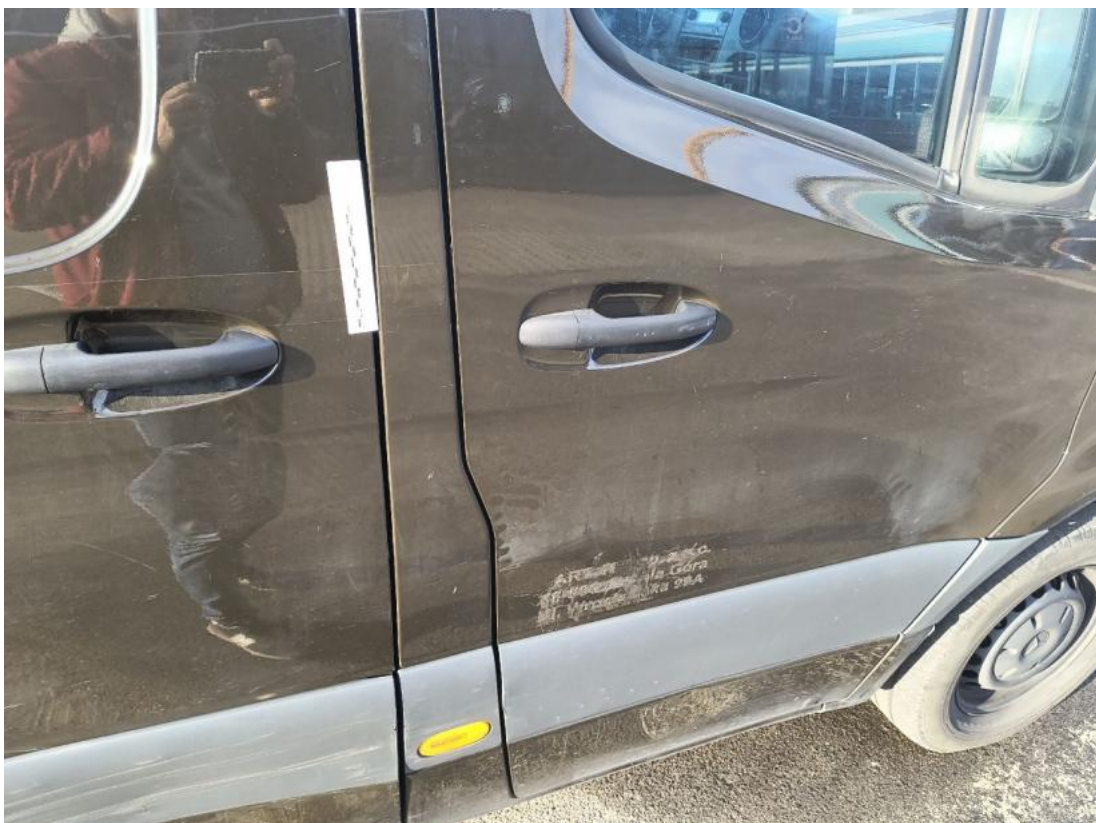
Fot. 70
Słupek środkowy P - zdjęcie pogładowe 1

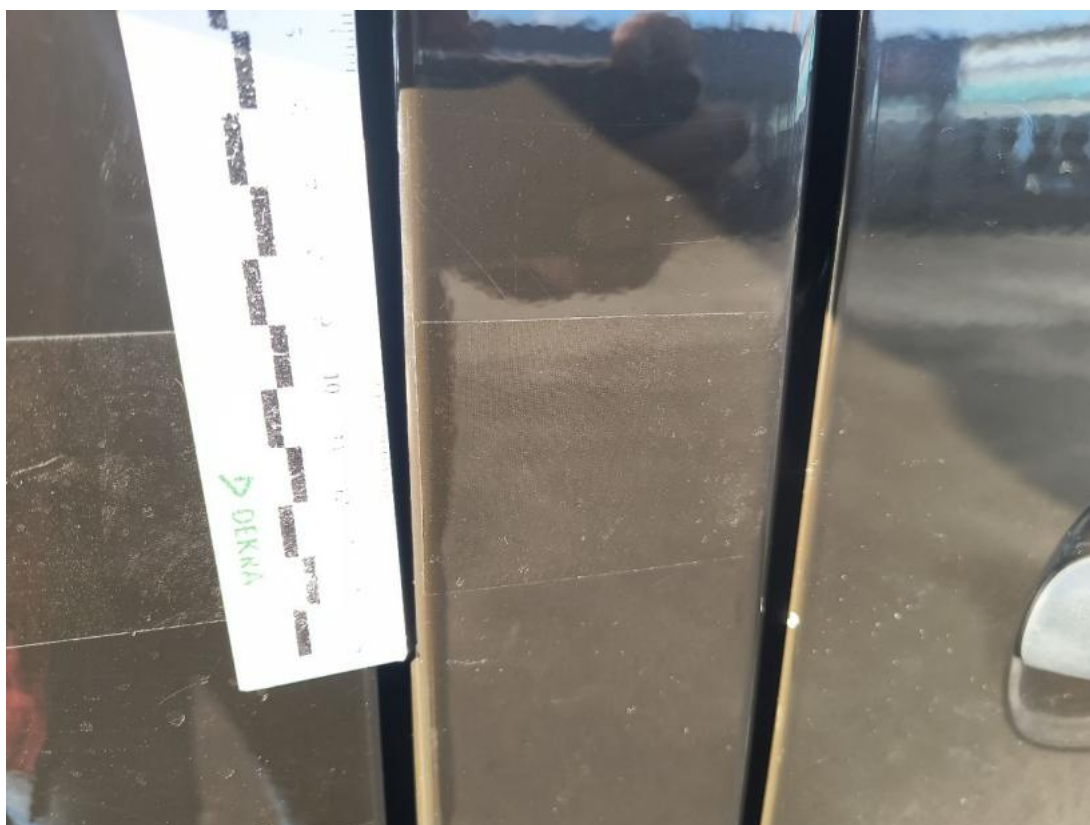
Fot. 72

Słupek środkowy P - Inne 1

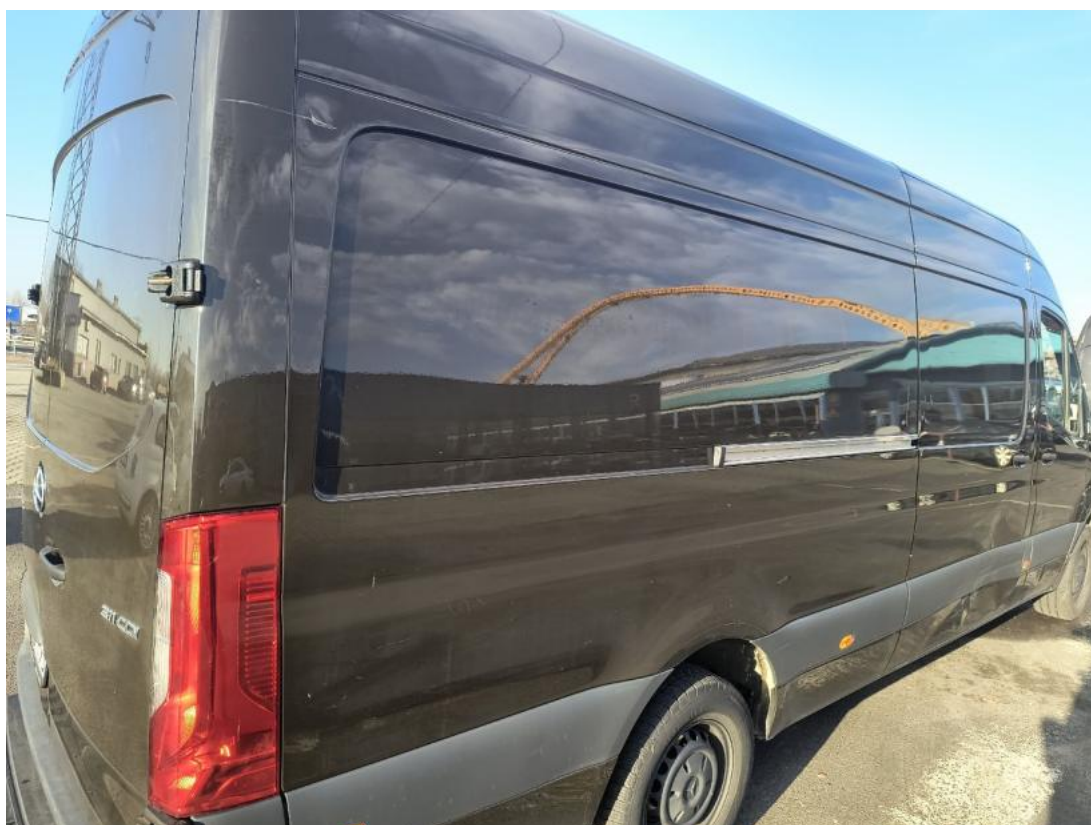
Fot. 73

Błotnik tylny P / Ściana boczna P - zdjęcie poglądowe 1

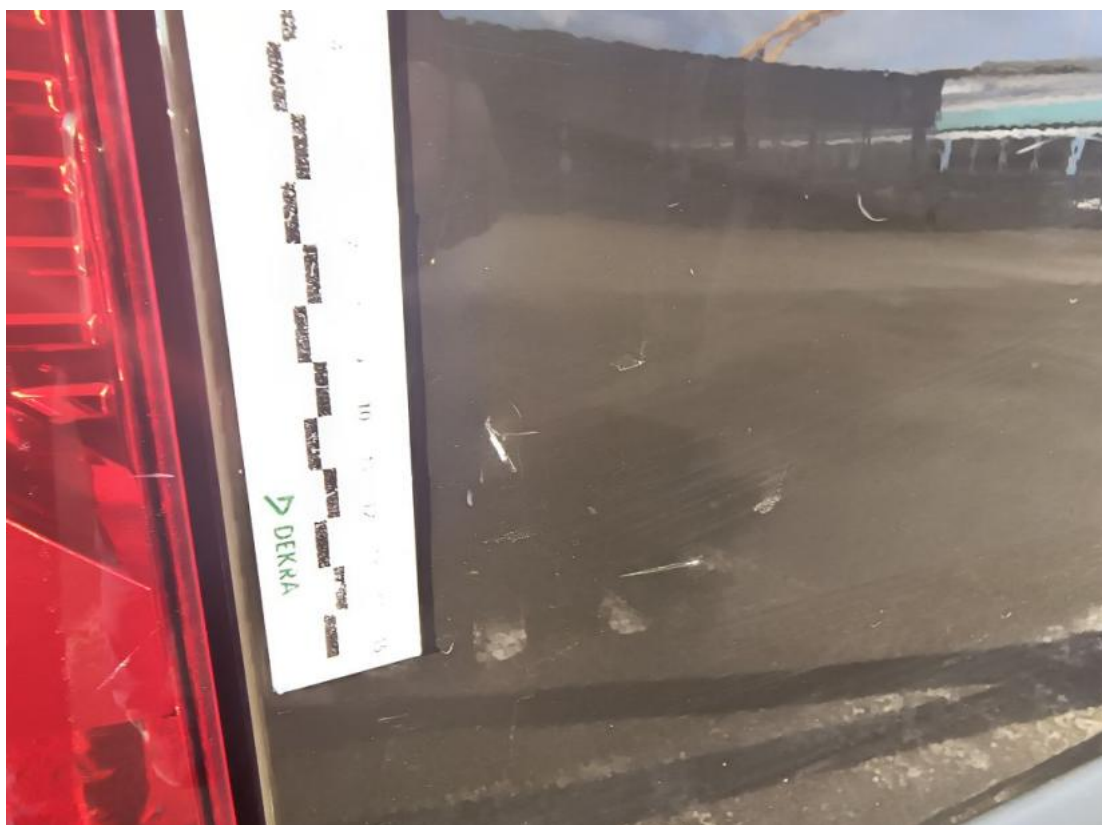
Fot. 74

Błotnik tylny P / Ściana boczna P - zdjęcie poglądowe 2

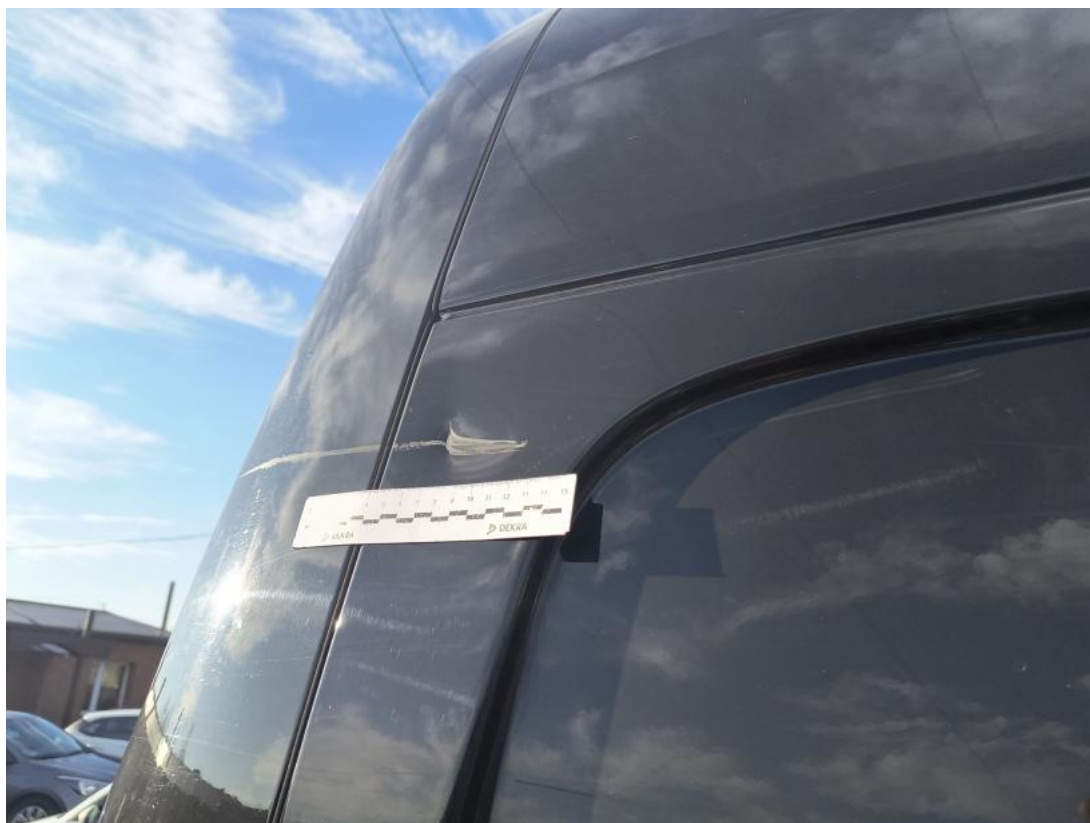
Fot. 79

Błotnik tylny P / Ściana boczna P() - Wgniecenie/odkształcenie 3

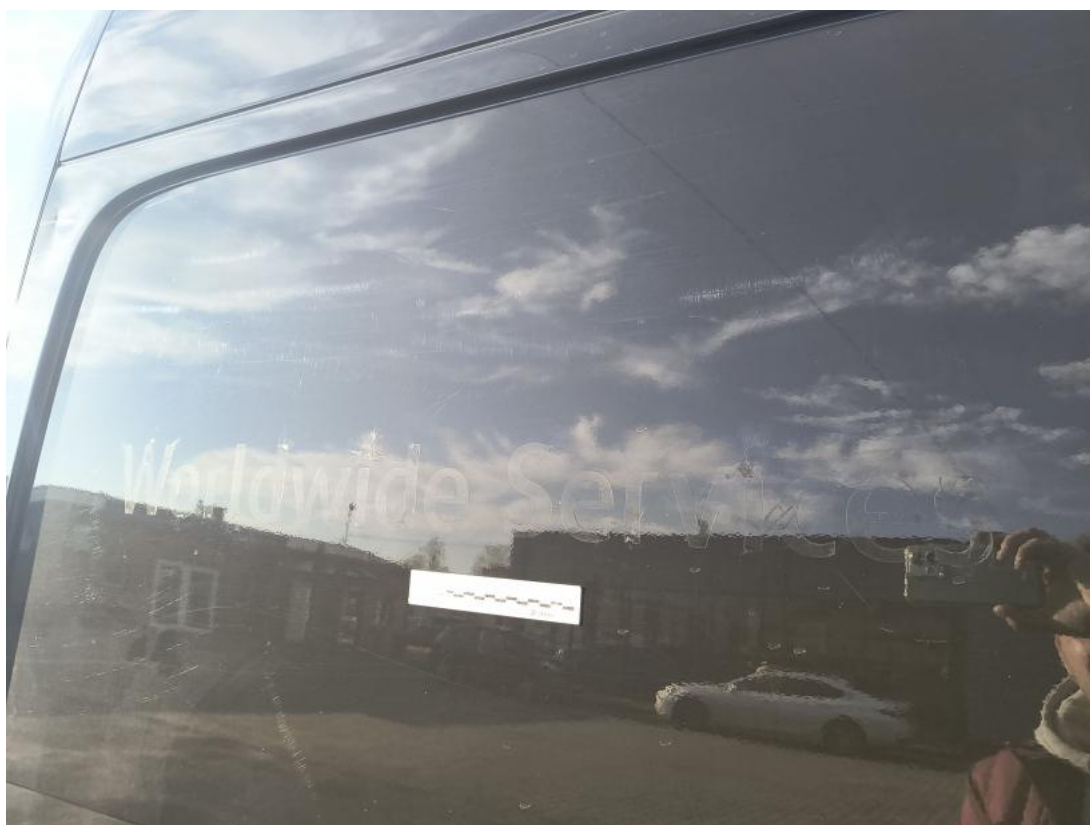
Fot. 80

Błotnik tylny P / Ściana boczna P - Inne 1

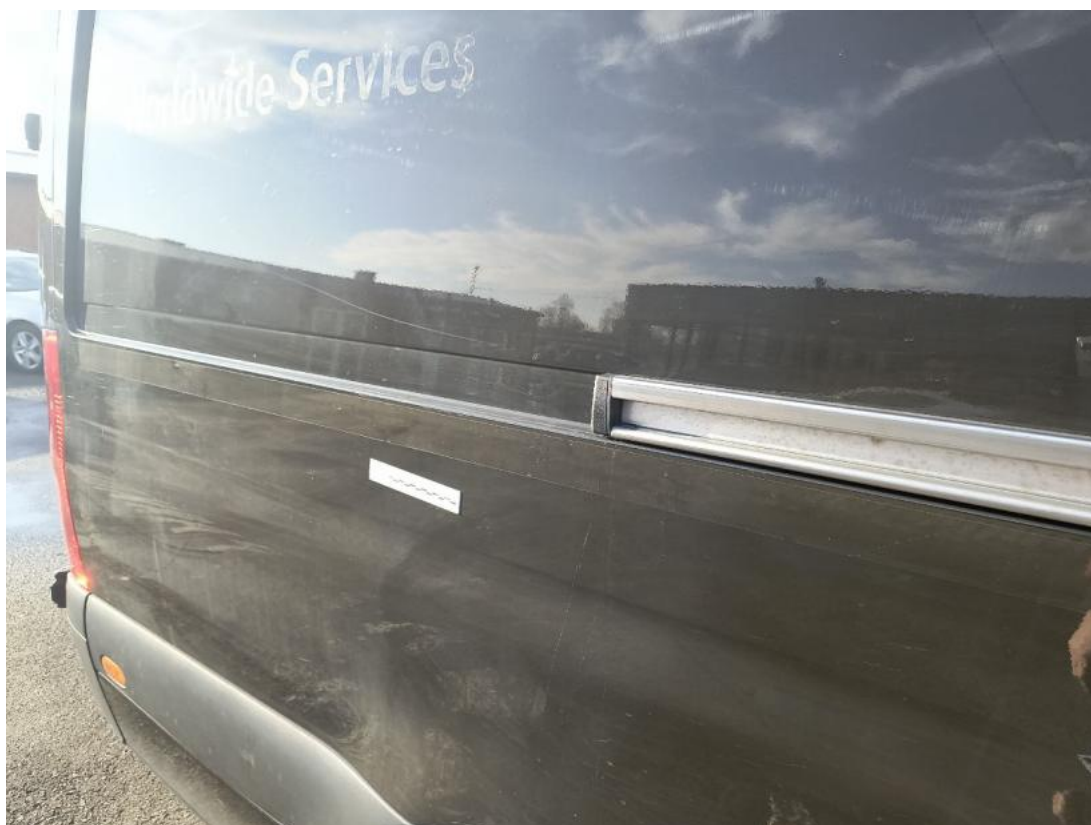
Fot. 81

Błotnik tylny P / Ściana boczna P - Inne 2

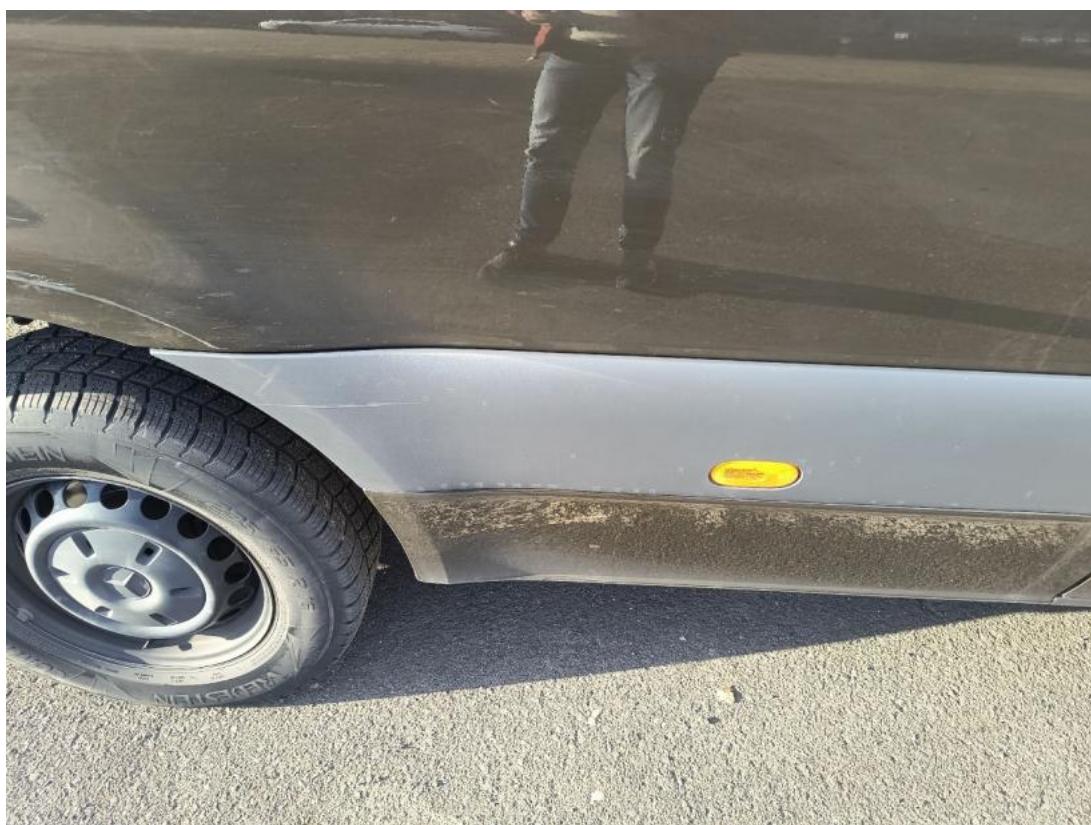
Fot. 82

Listwa krawędzi błotnika tyl P - zdjęcie poglądowe 1

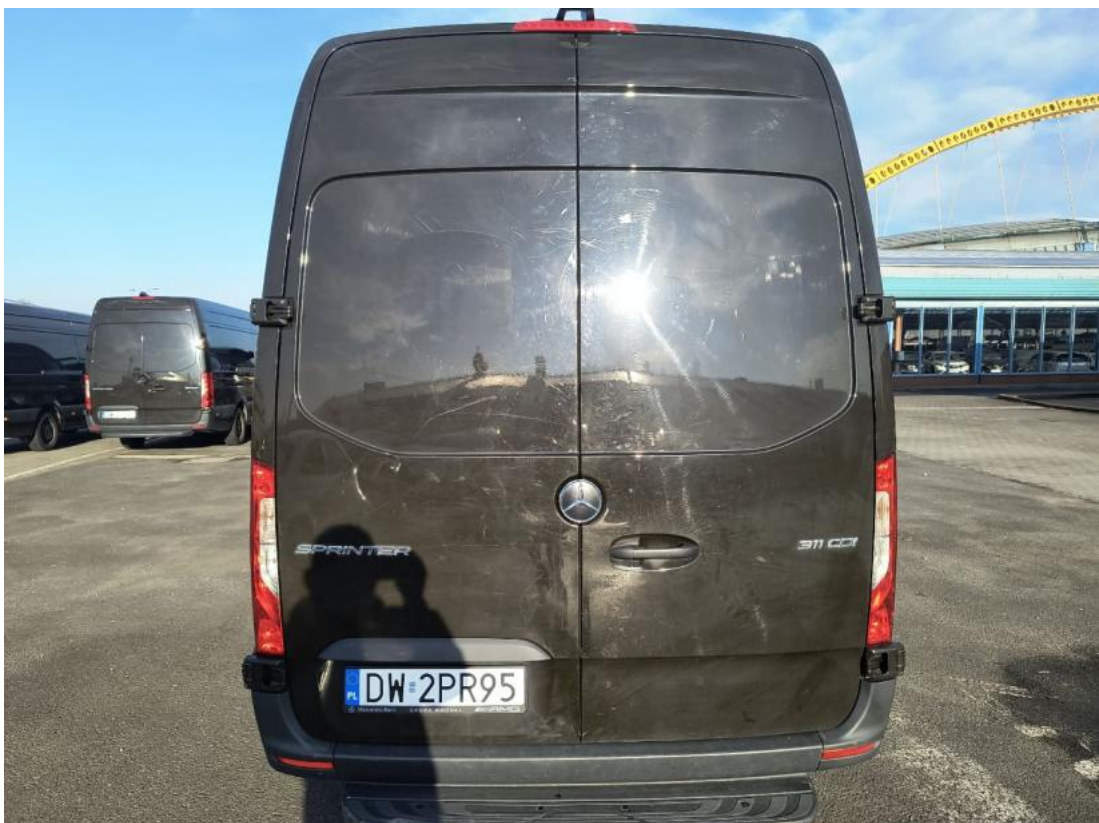
Fot. 86

Pokrywy bagażnika - zdjęcie poglądowe 1

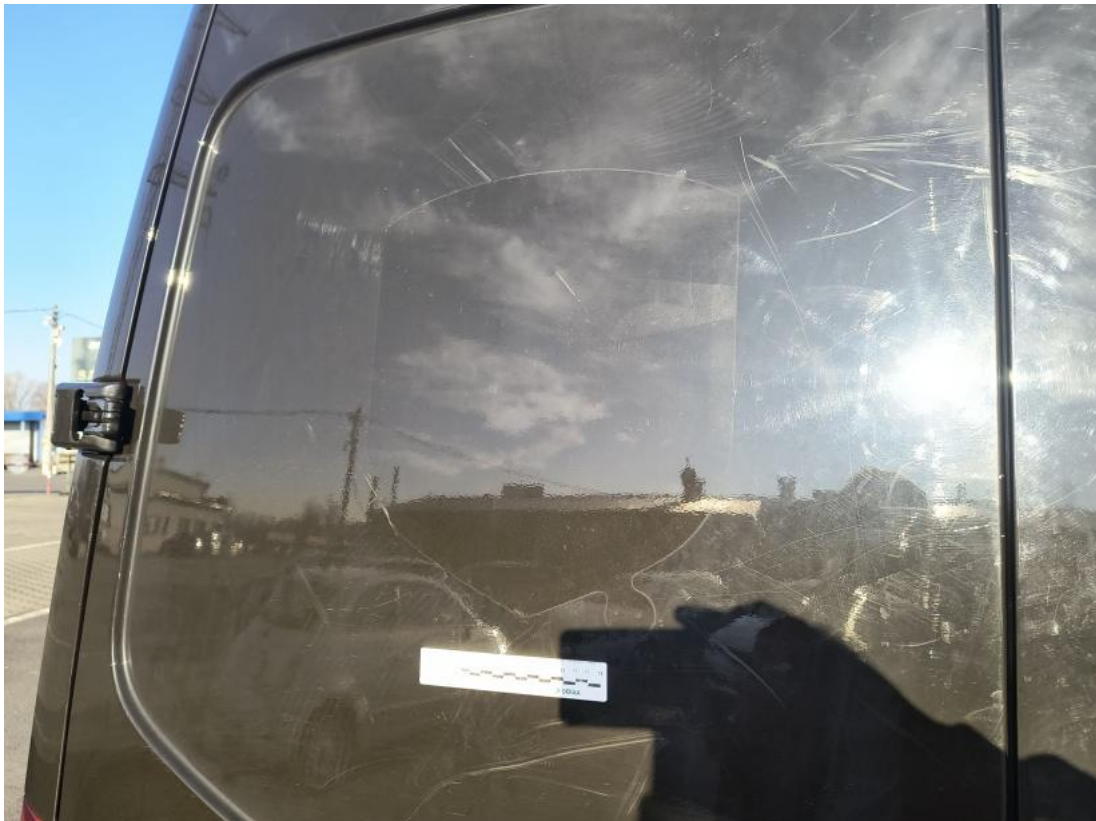
Fot. 91

Pokrywy bagażnika - Inne 1

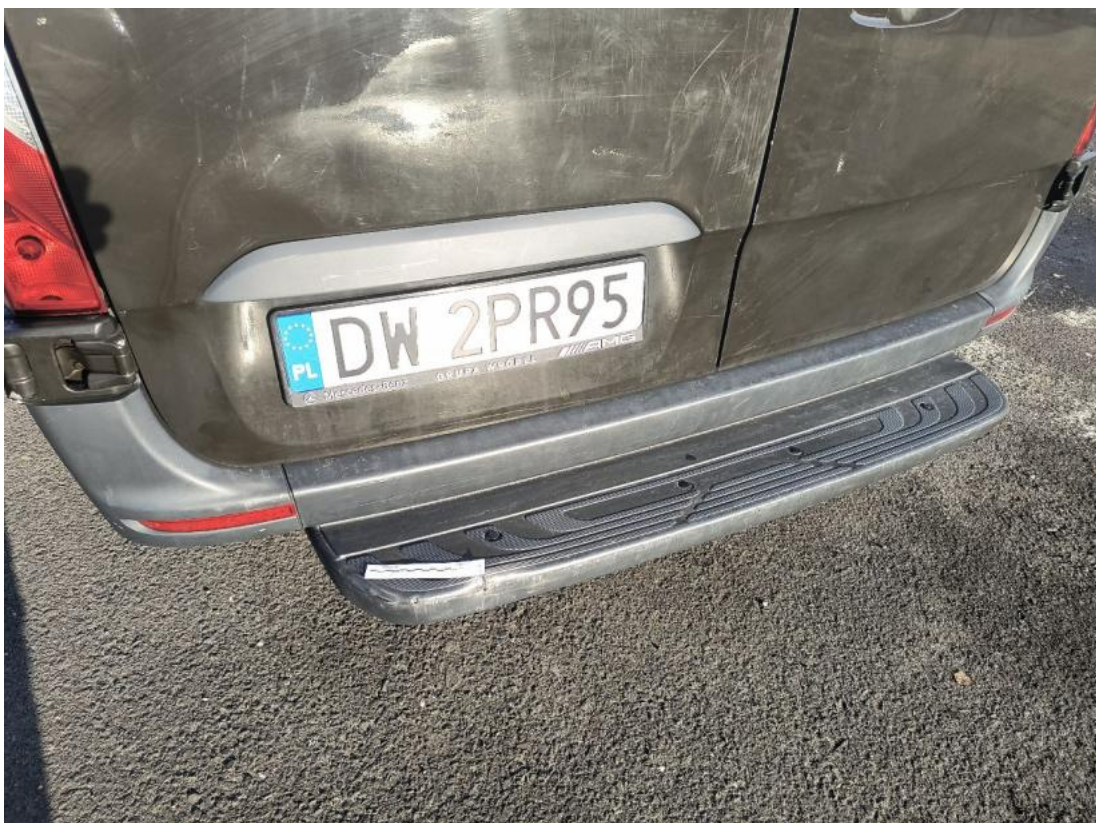
Fot. 92

Zderzak tylny - zdjęcie poglądowe 1

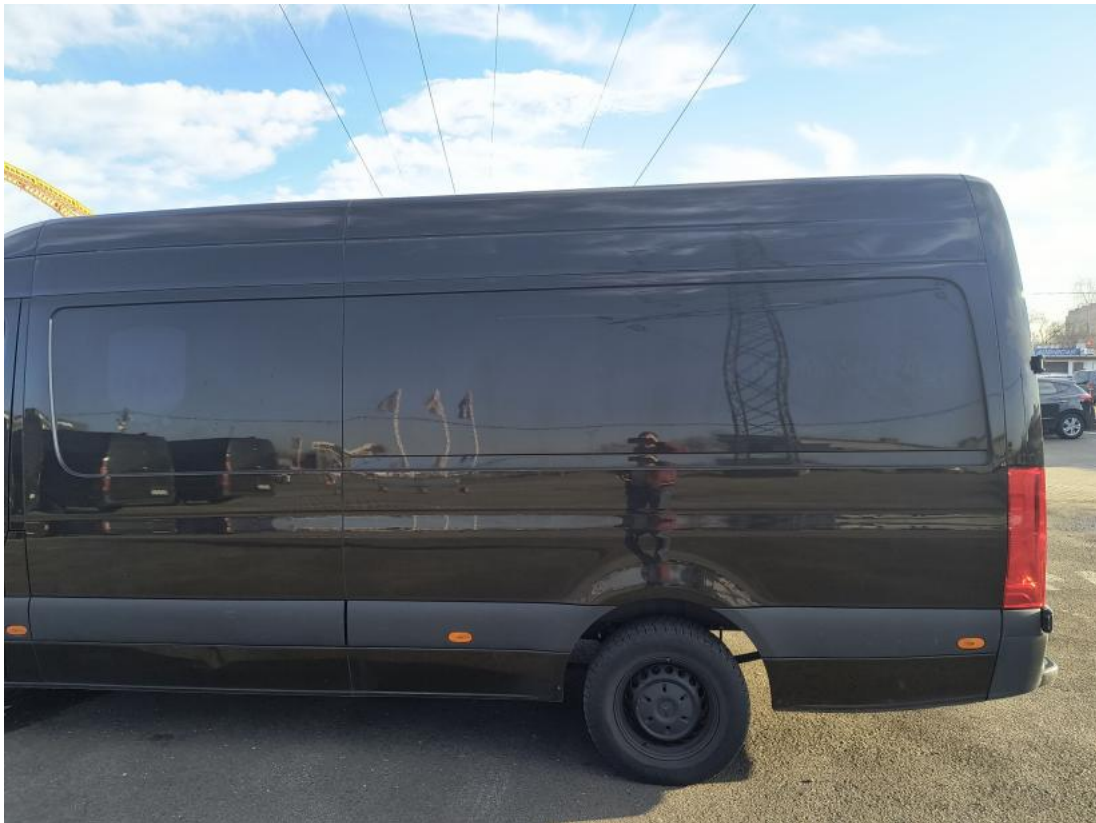
Fot. 95

Błotnik tylny L / Ściana boczna L - zdjęcie poglądowe 1
