Raport z oględzin pojazdu

Numer raportu	213183/12/24-11401	Data raportu	06-12-2024
Rzeczoznawcy	Leszek Bizański (NEW) mgr inż. Przemysław Ostap	Data oględzin	05-12-2024
Nr zlecenia	PCM(DZS)/GDA/91444/24/11/27	Miejsce oględzin	MASTER1 MYSŁOWICE, OBRZEŻNA PŁ.

Numer identyfikacyjny (VIN)	W1V9076351P330243
Marka, model	MERCEDES-BENZ Sprinter 31...
Typ, wersja	Sprinter 311 CDI 907.635 14m3
Numer rejestracyjny	DW2PR95
Silnik (rodz./poj./moc)	diesel/1950 ccm/84 kW
Stan licznika	51 453 km
Data 1. rej./rok prod.	21-10-2021/2021
Data nast. bad. techn.	21-10-2026
Nadwozie	furgon, wysoki dach 4/2
Lakier	brązowy/UNI
Skrzynia biegów	manualna

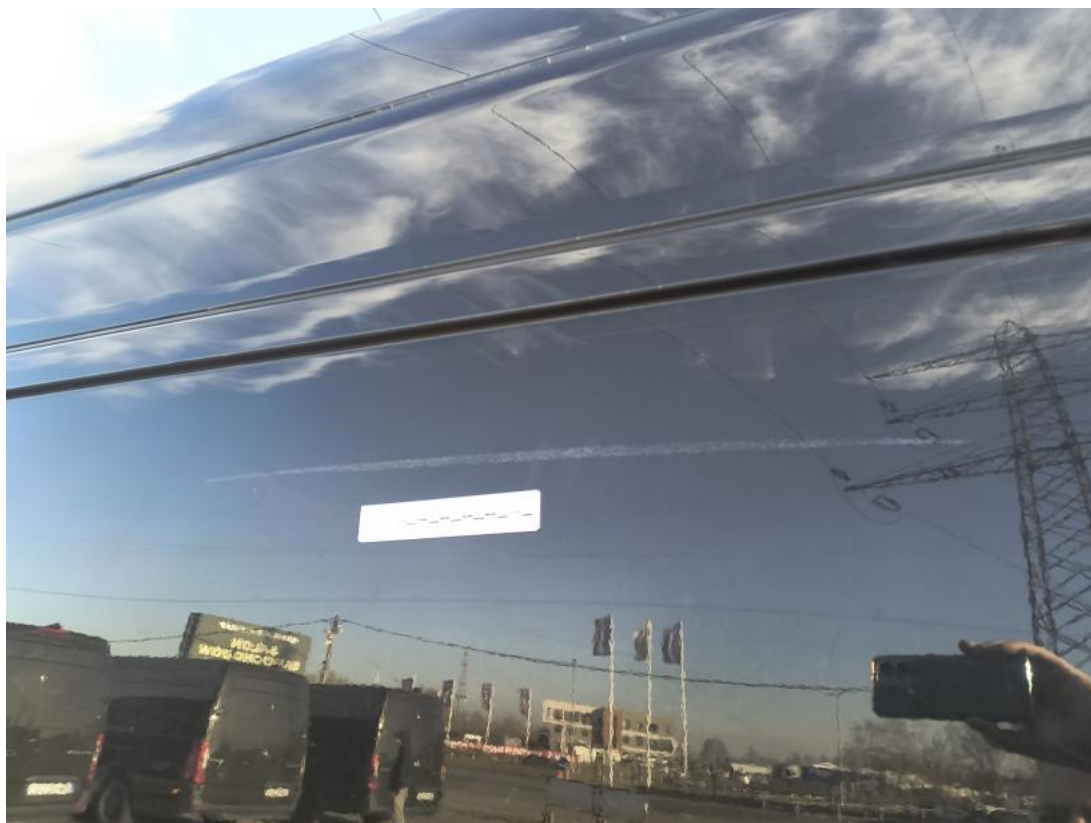
Fot. 97

Błotnik tylny L / Ściana boczna L - Rysa/odprysk 2

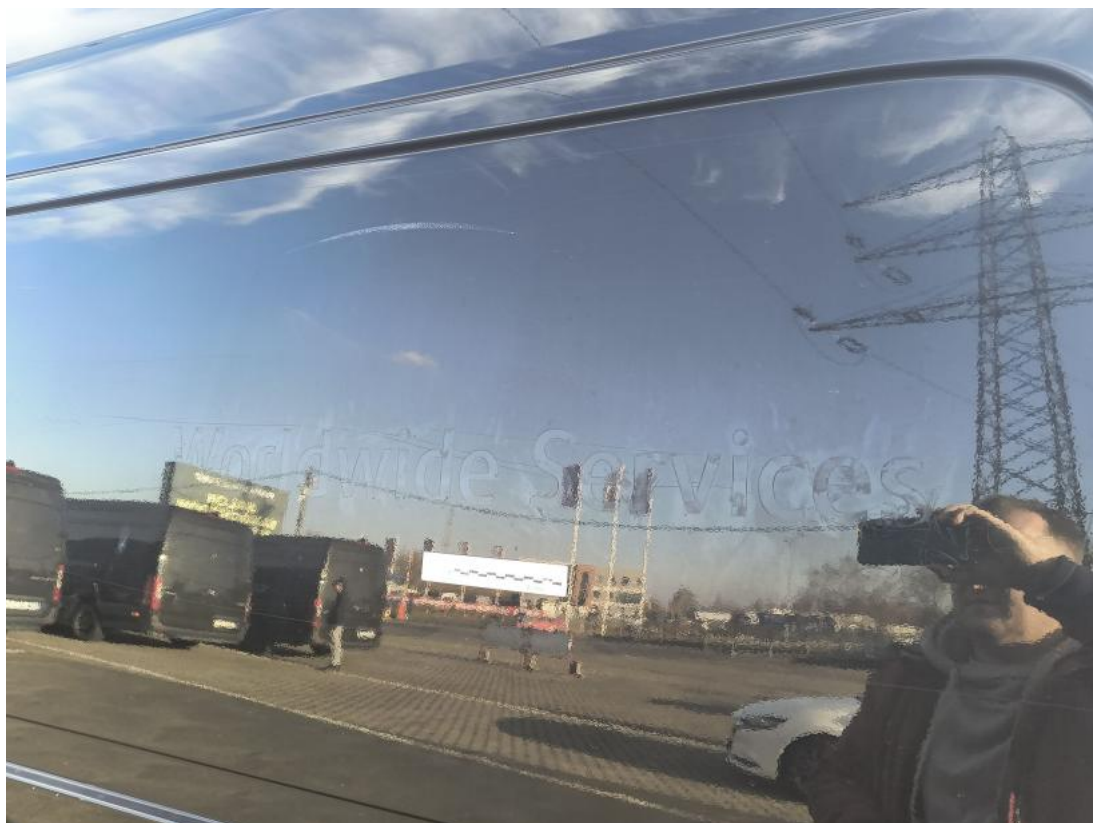
Fot. 99

Błotnik tylny L / Ściana boczna L - Inne 1

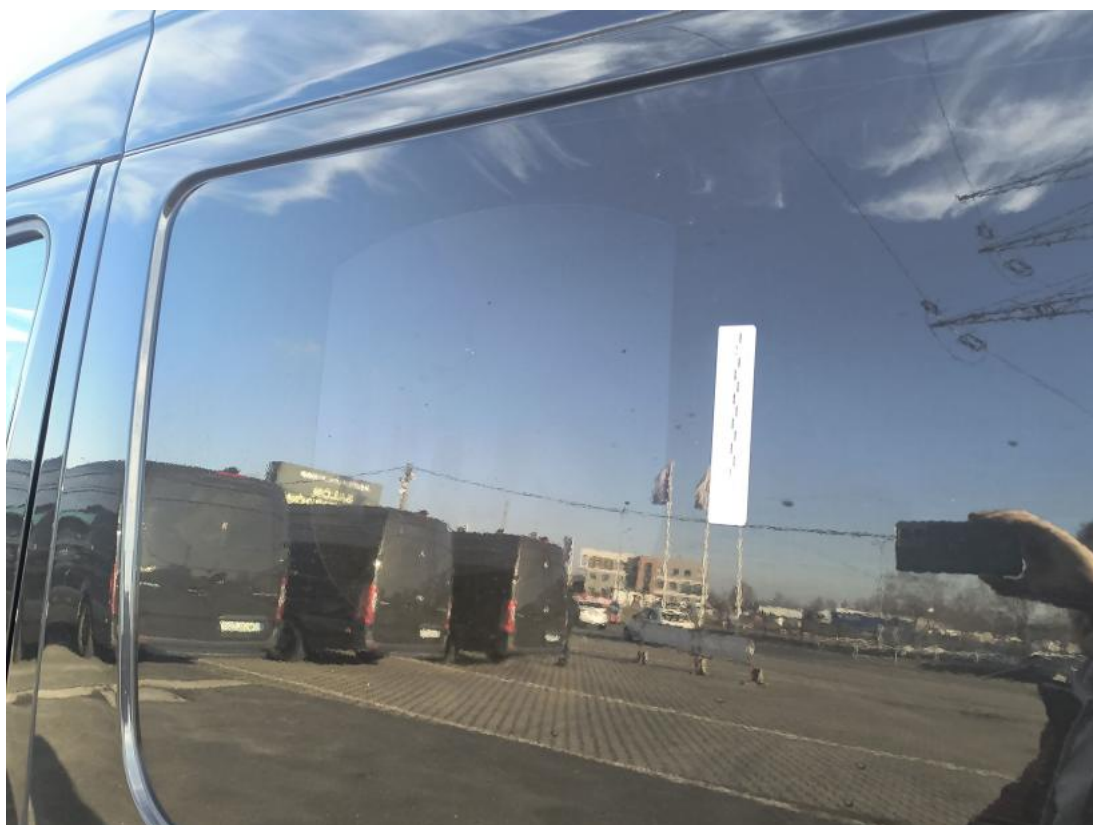
Fot. 100

Błotnik tylny L / Ściana boczna L - Inne 2

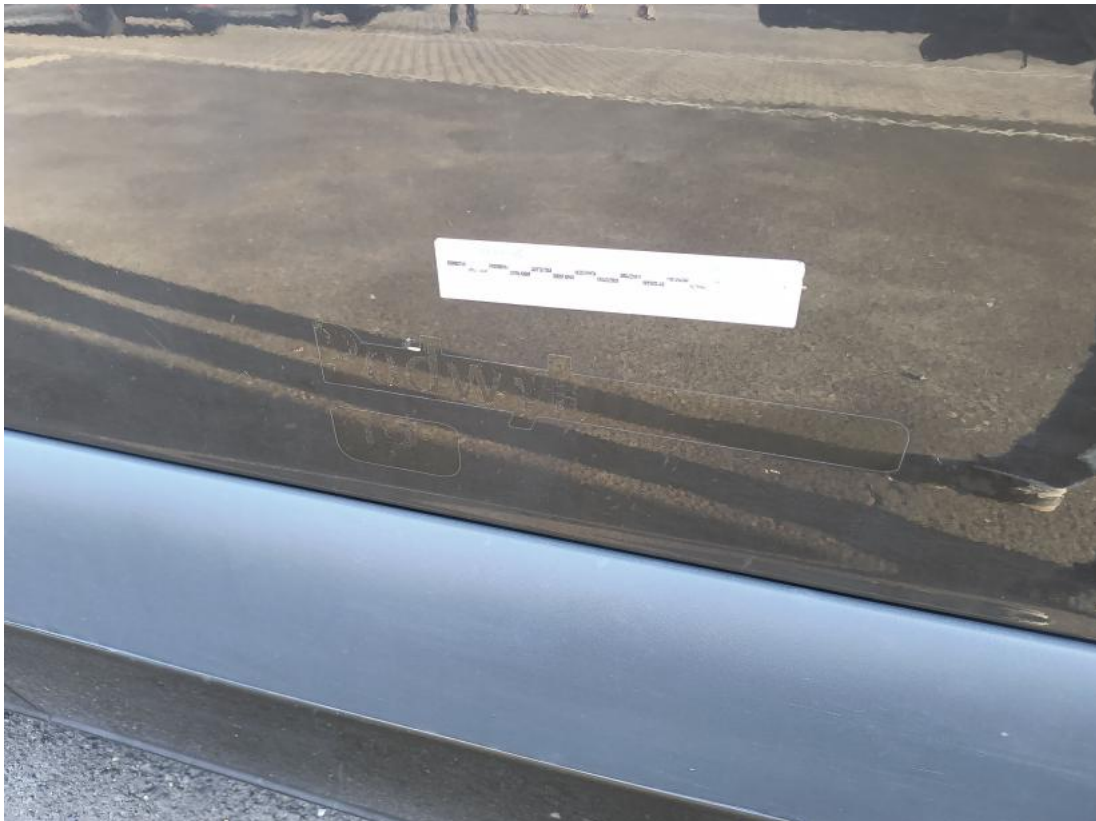
Fot. 101

Błotnik tylny L / Ściana boczna L() - Inne 3

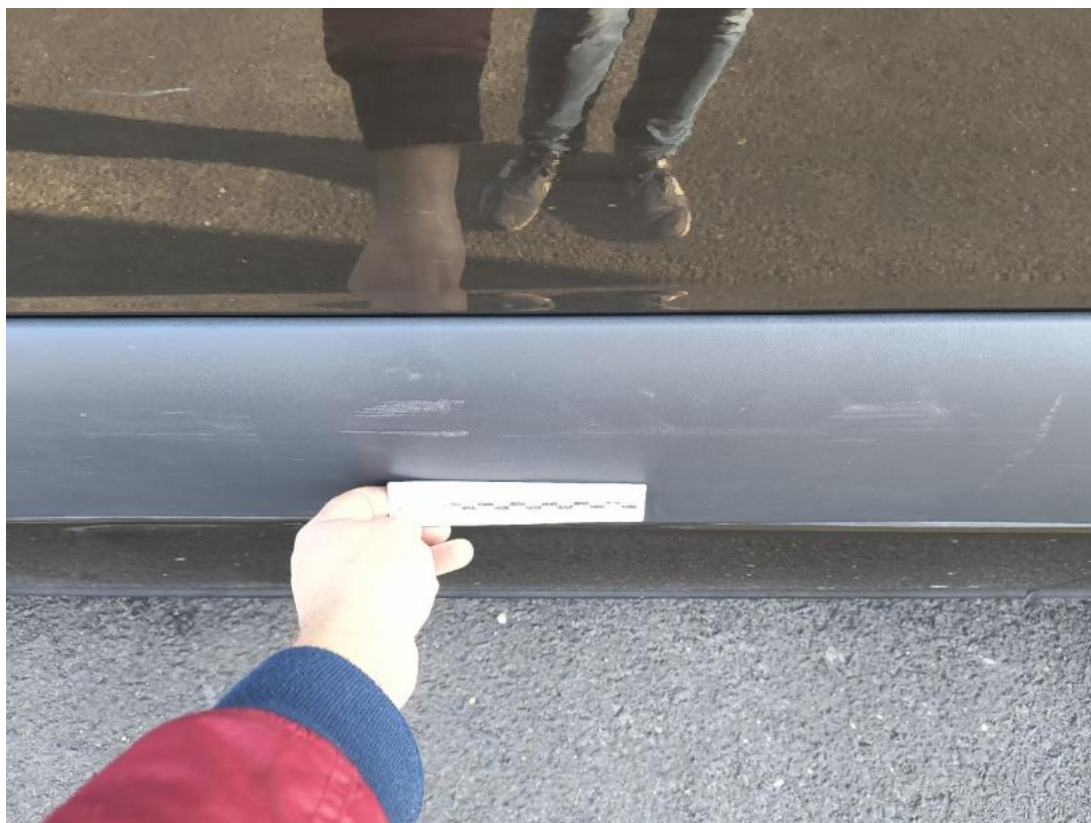
Fot. 103

Listwa krawędzi błotnika tyl L - Rysa/odprysk 2

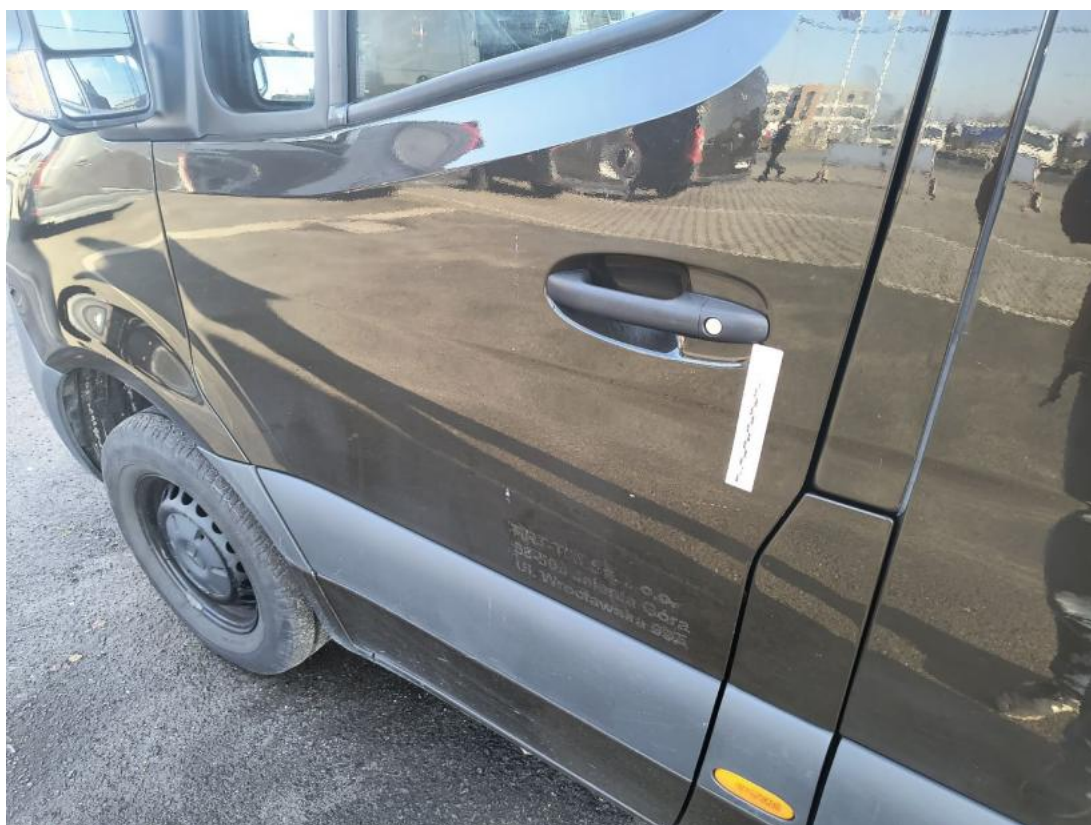
Fot. 104

Drzwi przed L - zdjęcie pogładowe 1

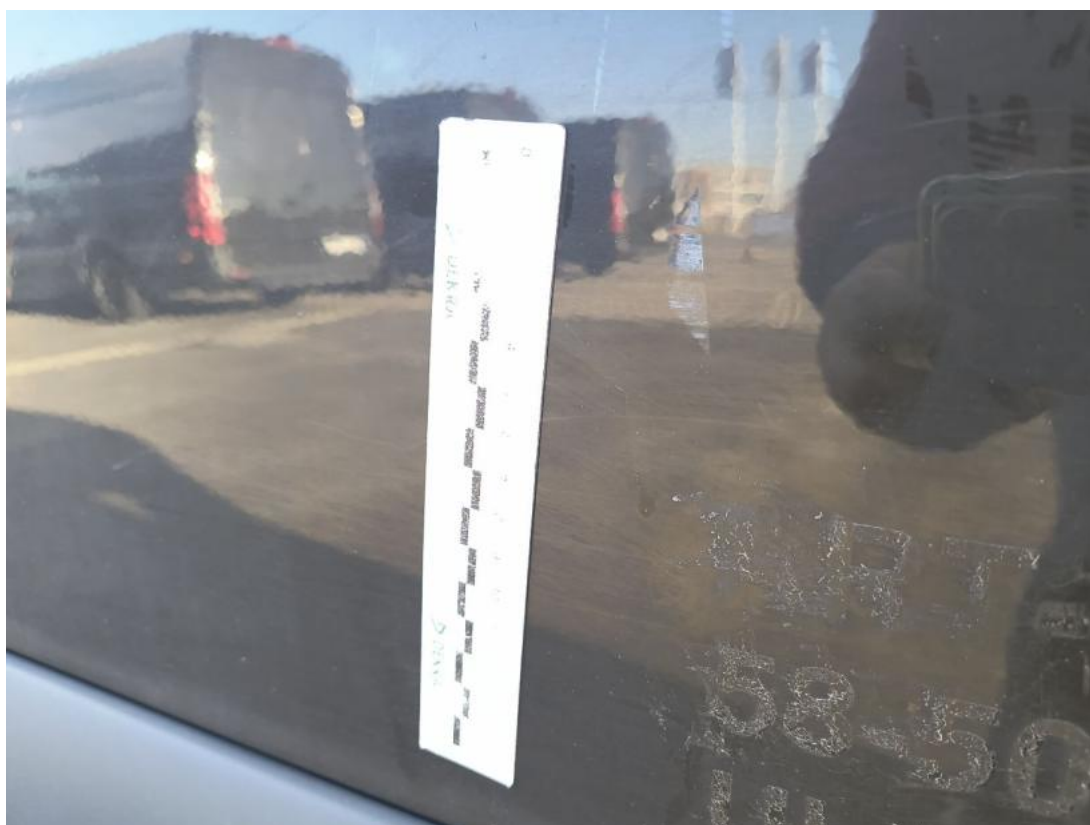
Fot. 107

Drzwi przed L() - Rysa/odprysk 3

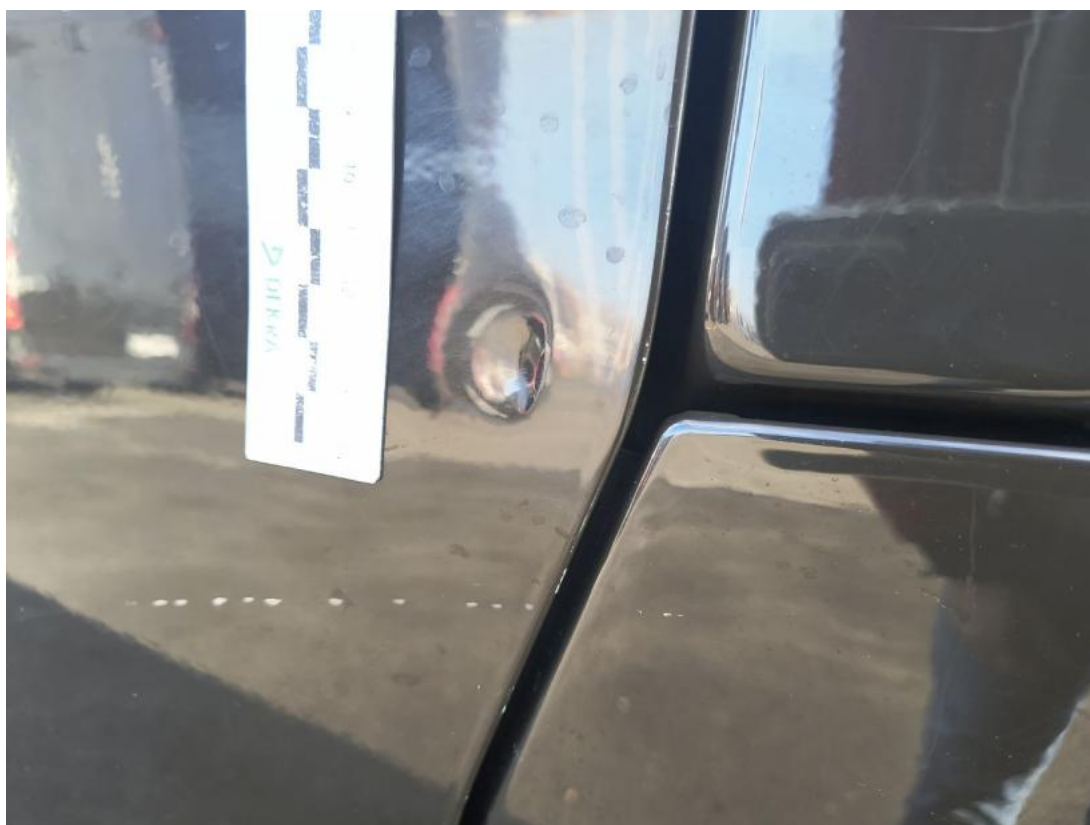
Fot. 108

Drzwi przed L - Wgniecenie/odkształcenie 1

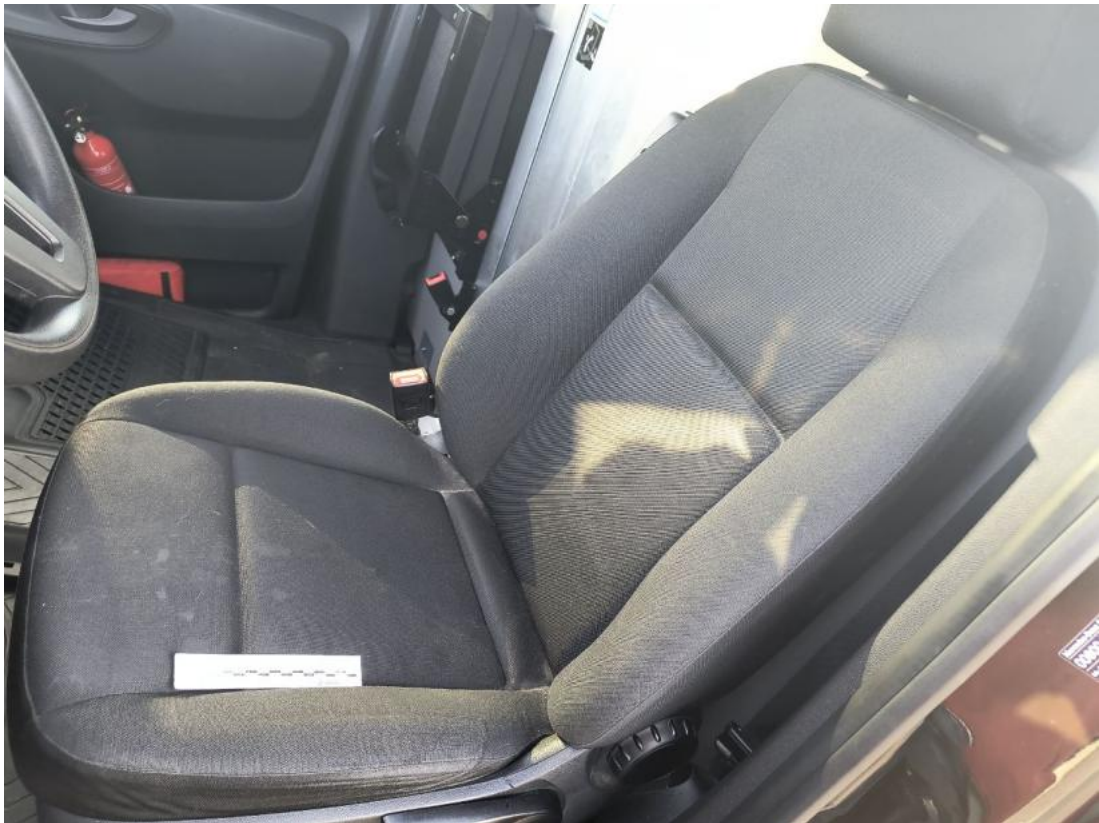
Fot. 113

Fotel prz. lew. - zdjęcie pogładowe 1

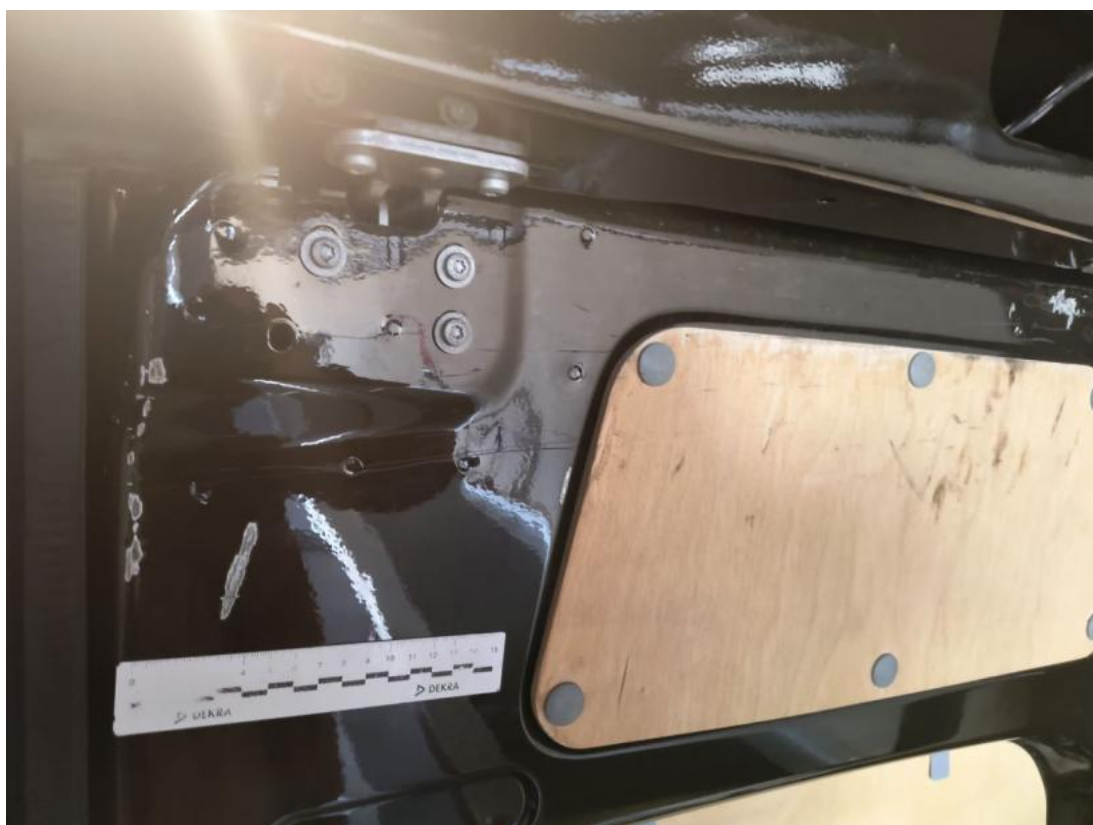
Fot. 118
Drzwi tyłu lewe - Rysa/odprysk 2

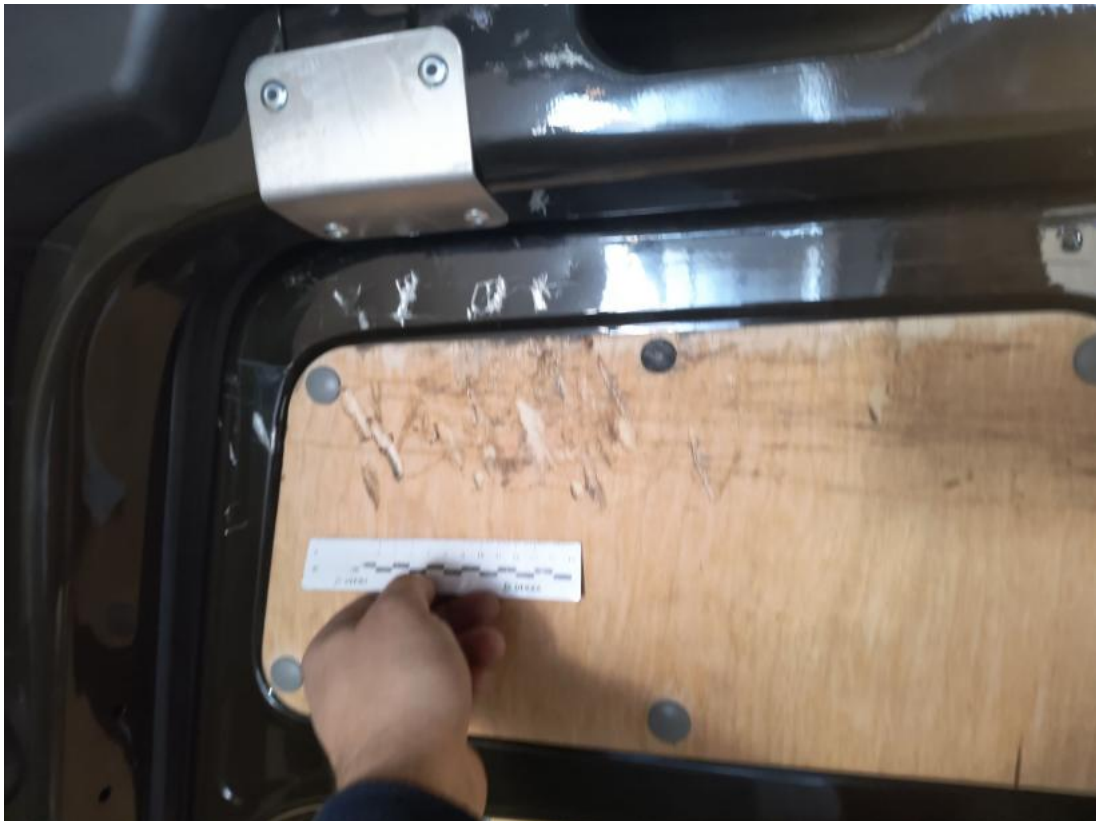
Fot. 119

Drzwi tyłu prawe - Rysa/odprysk 1

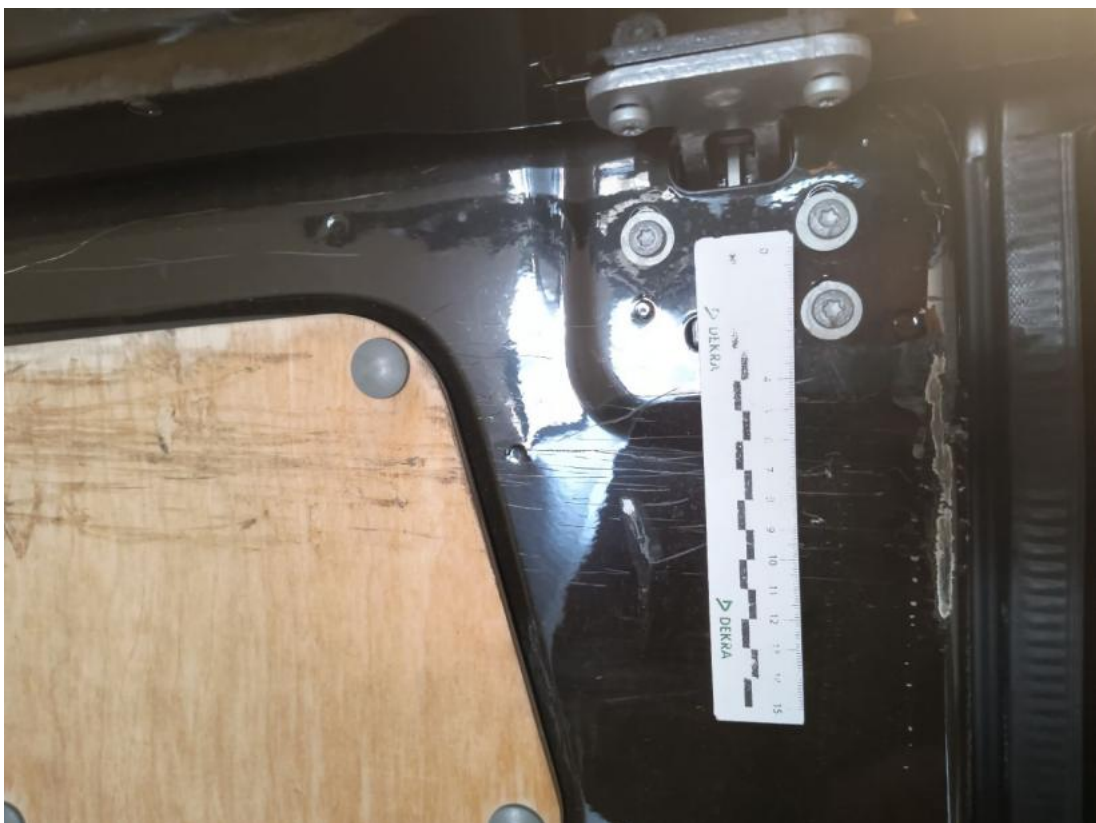
Fot. 120

Drzwi tyłu prawe - Rysa/odprysk 2

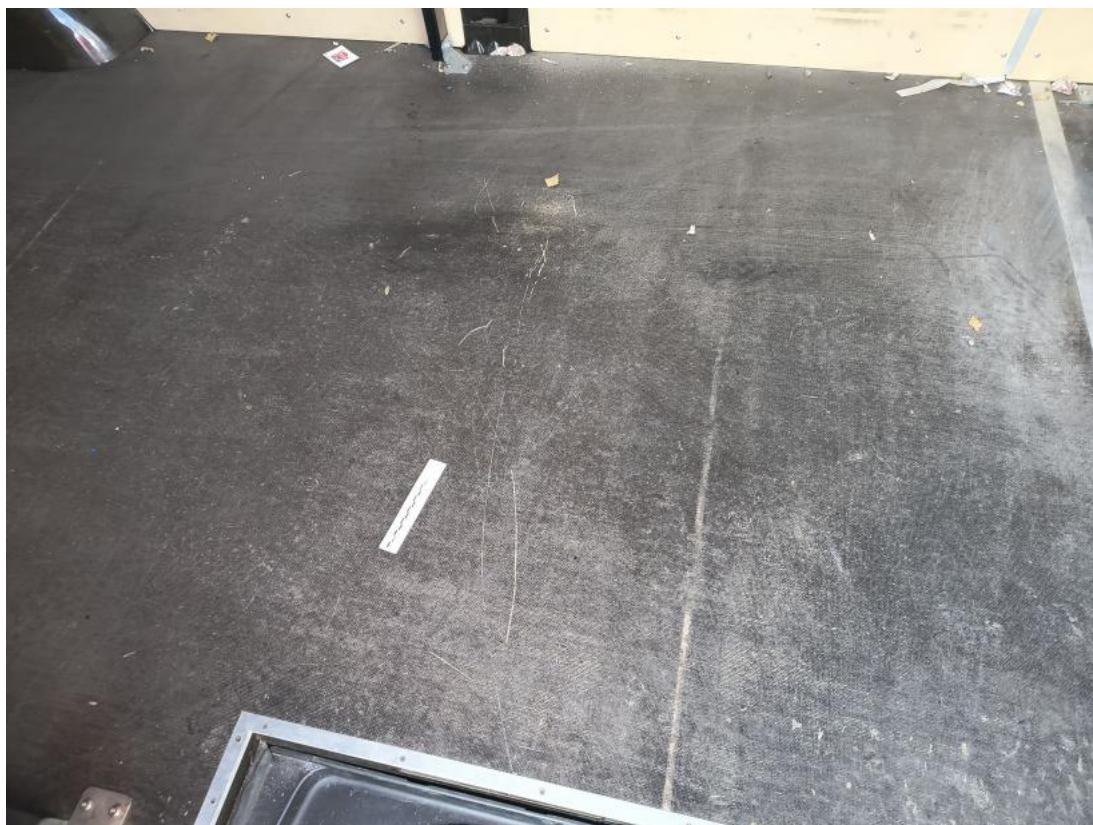
Fot. 121

Podłoga - Rysa/odprysk 1
