## Raport z oględzin pojazdu

Numer raportu	219281/5/26-11401	Data raportu	18-05-2026
Rzeczoznawcy	Iwo Tokarski (WSP) mgr inż. Przemysław Ostap	Data oględzin	23-04-2026
Nr zlecenia	PKOM(DZS)/GDA/34034/26/04/17	Miejsce oględzin	AUTOMARKET OŻARÓW MAZOWIECK...

Numer identyfikacyjny (VIN)	<b>VF1RFB00863064178</b>
Marka, model	RENAULT Megane IV Grandto...
Typ, wersja	Megane 1.5 Blue dCi Business
Numer rejestracyjny	WD6552R
Silnik (rodz./poj./moc)	diesel/1461 ccm/85 kW
Stan licznika	179 977 km
Data 1. rej./rok prod.	04-07-2019/2019
Data nast. bad. techn.	02-06-2026
Nadwozie	KOM 5/5
Lakier	srebrny/METALIK
Skrzynia biegów	manualna

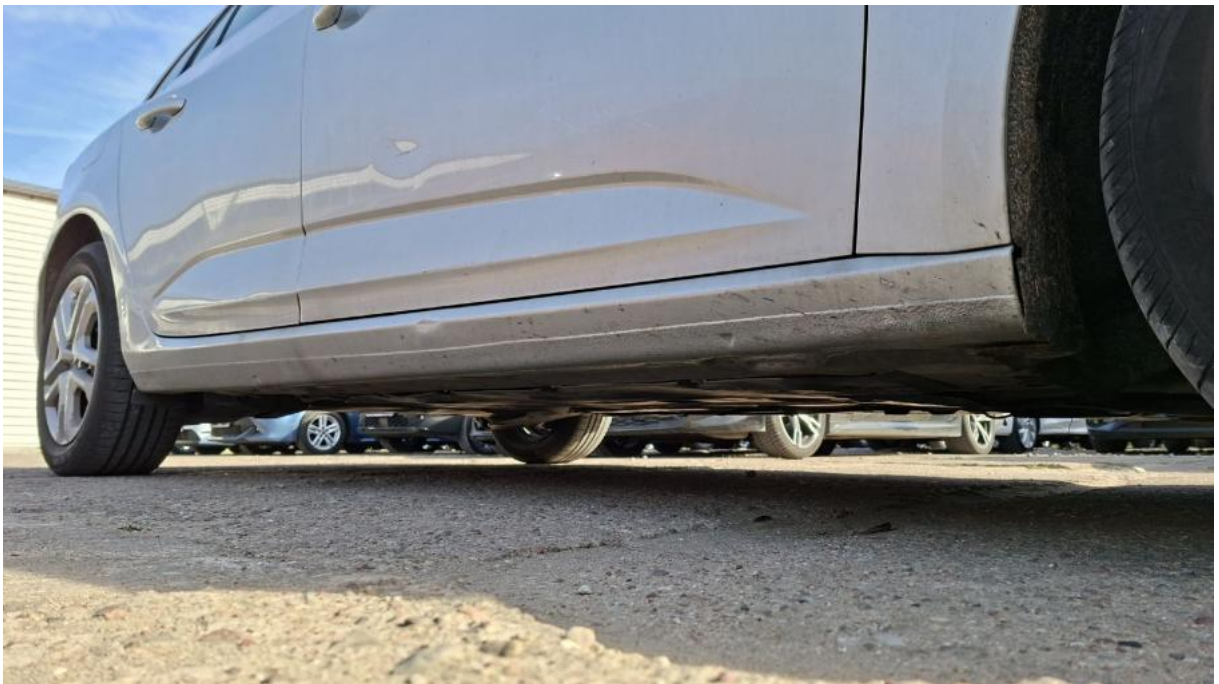
**Fot. 4**  
Próg prawy (widok od przodu)

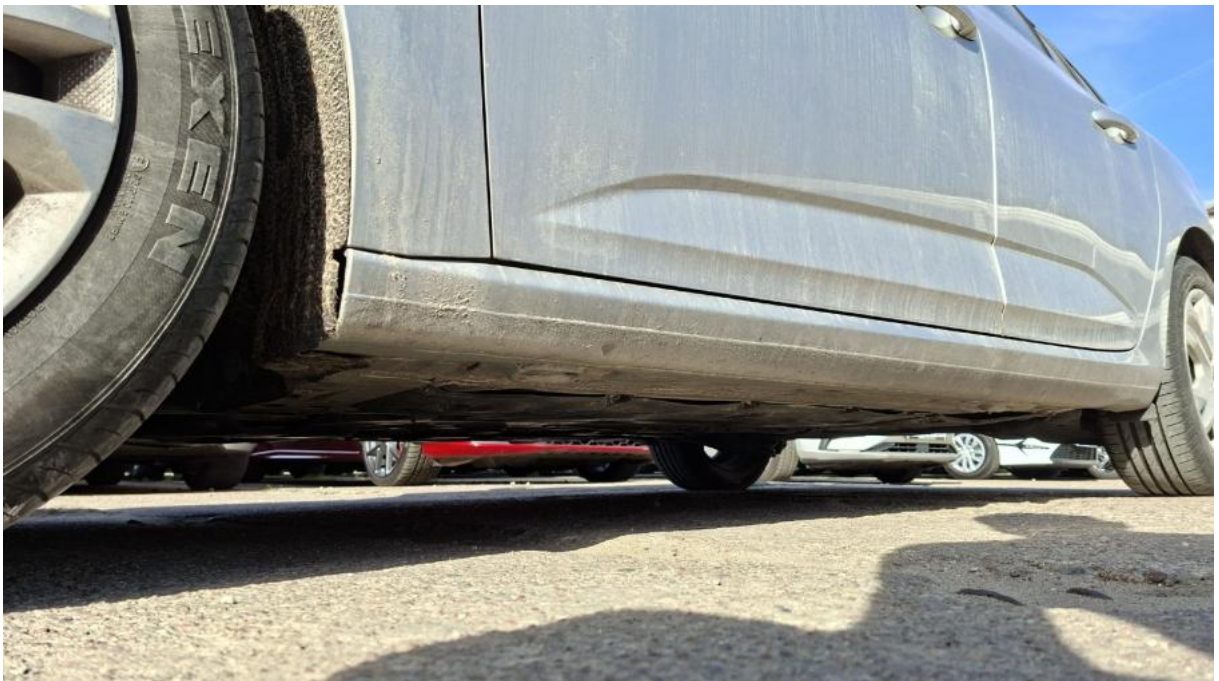
**Fot. 12**  
Próg lewy (widok od przodu)

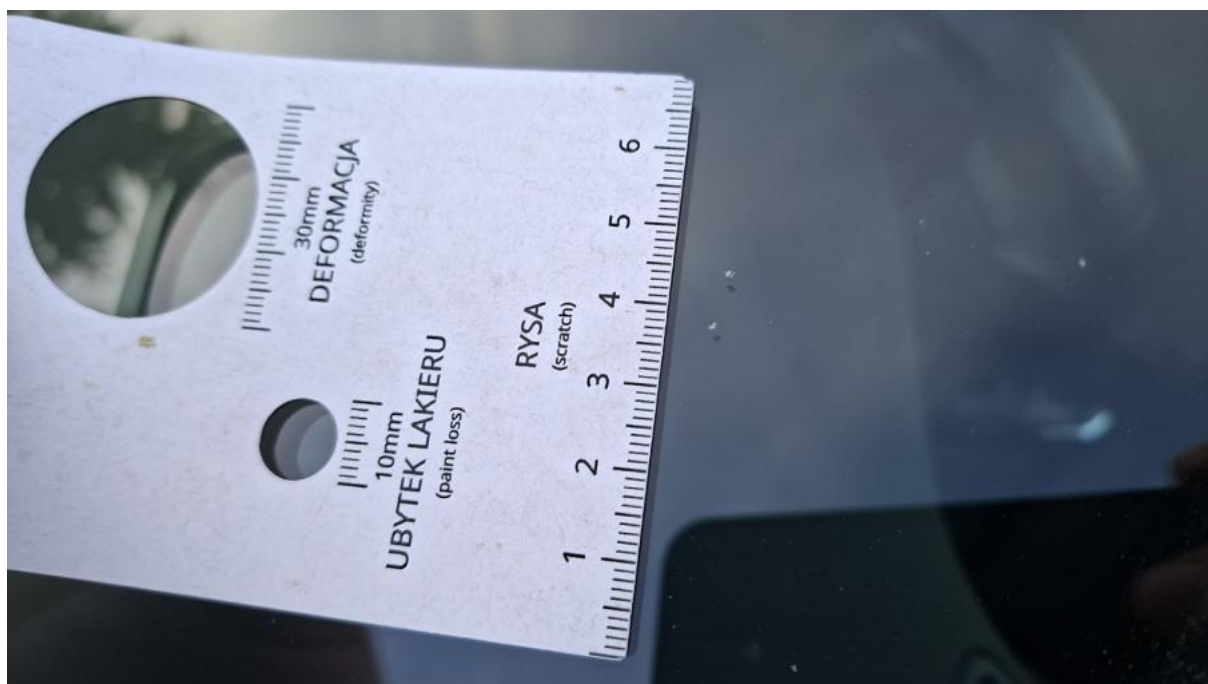
**Fot. 36**

Szyba czołowa - Rysa/odprysk 1

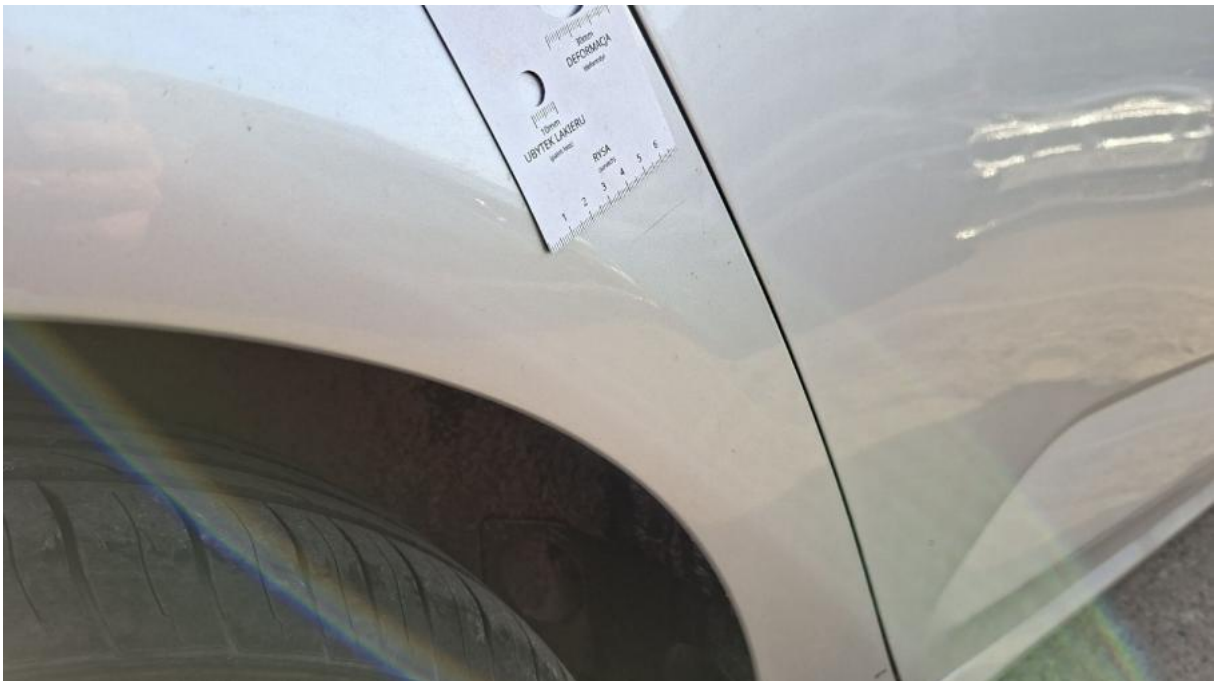
**Fot. 56**

Błotnik tylny P / Ściana boczna P - Rysa/odprysk 1

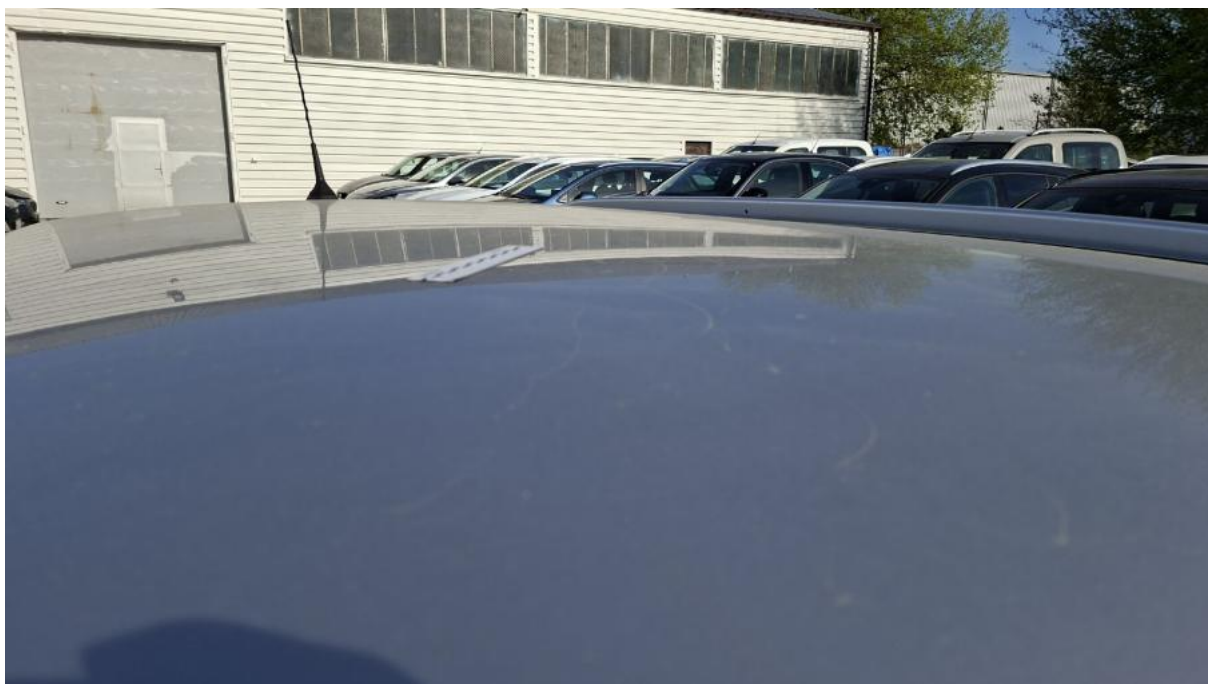
**Fot. 66**

Dach - Wgniecenie/odkształcenie 2

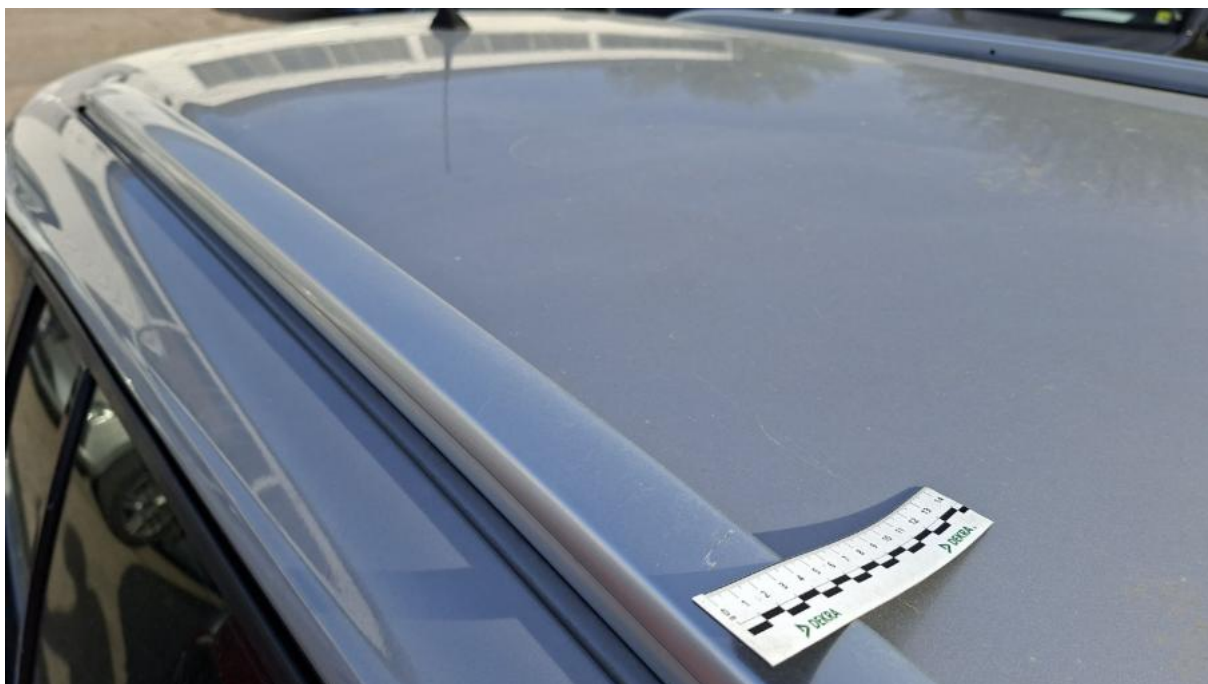
**Fot. 68**

Reling P - Rysa/odprysk 1

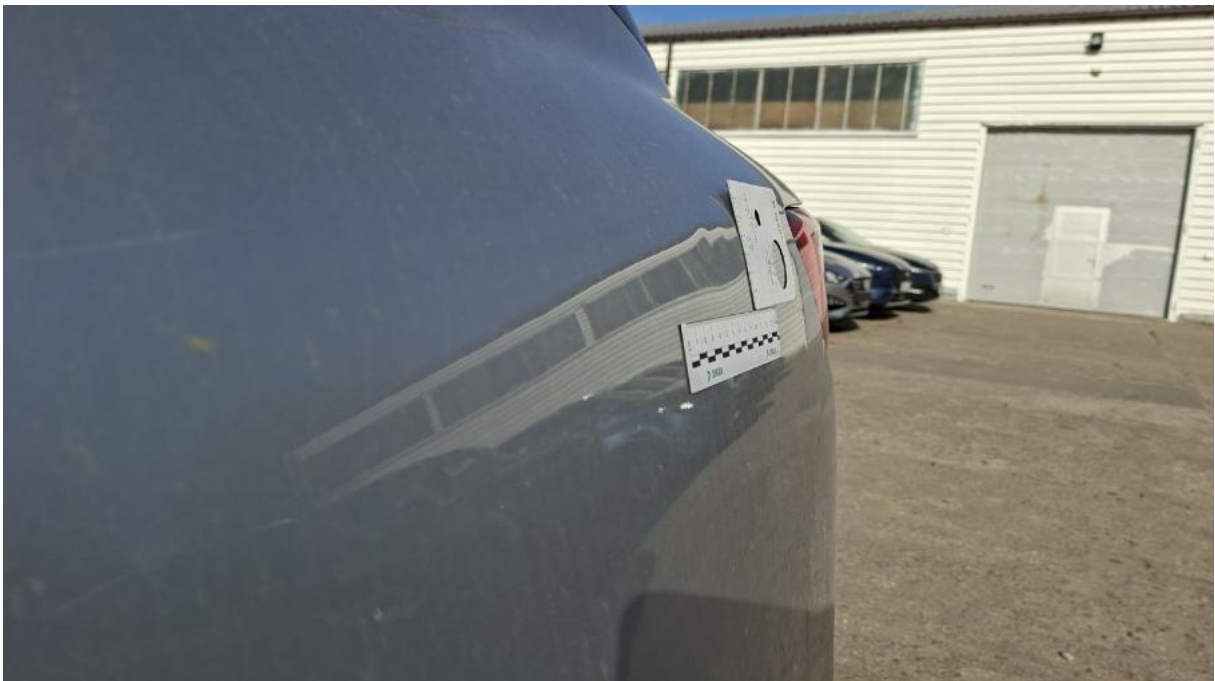
**Fot. 70**

Błotnik tylny L / Ściana boczna L - Wgniecenie/odkształcenie 1

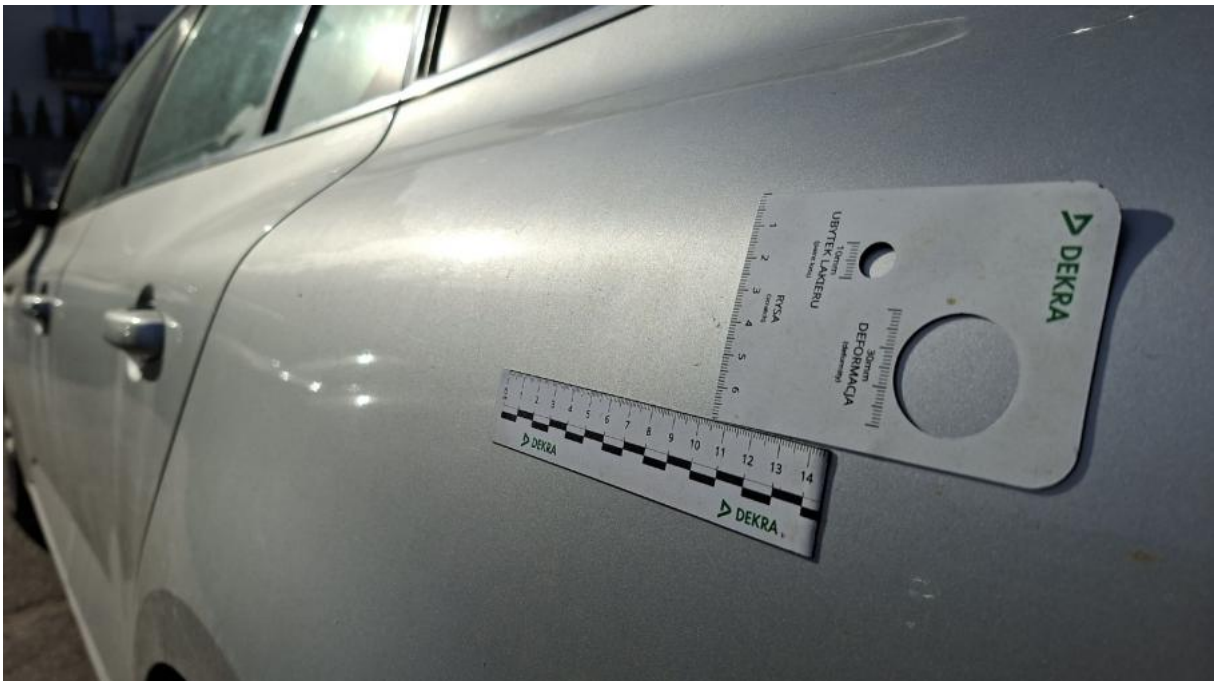
**Fot. 72**

Błotnik tylny L / Ściana boczna L() - Wgniecenie/odkształcenie 3

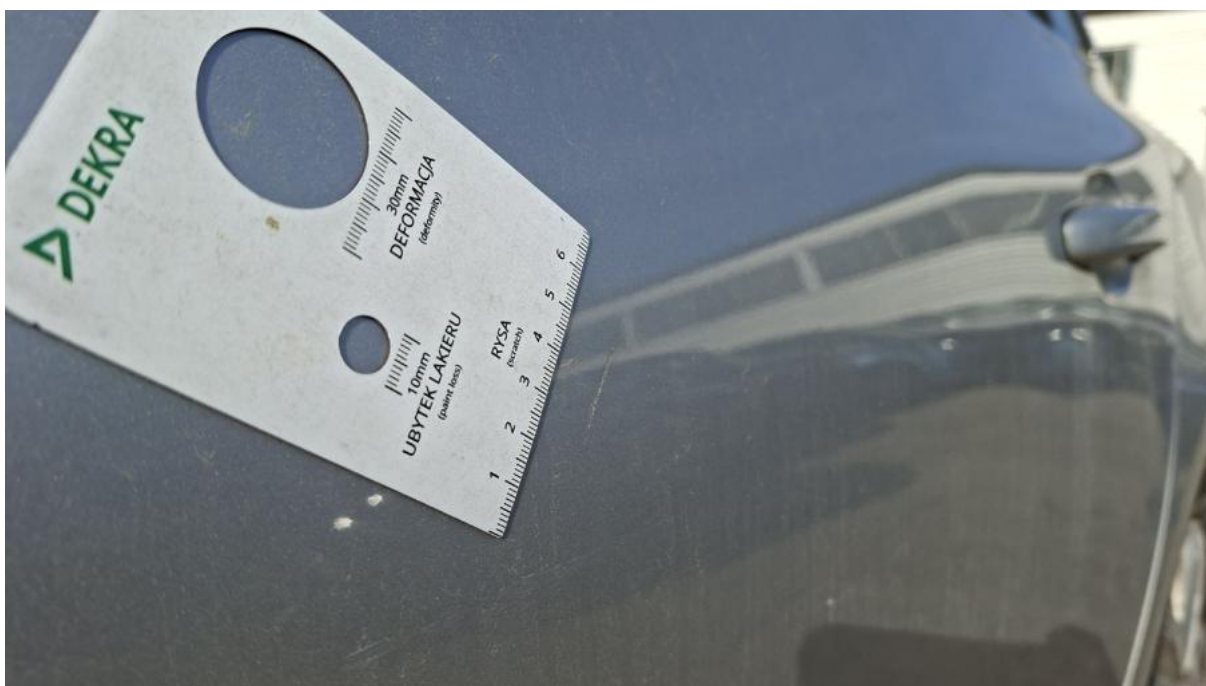
**Fot. 77**

Drzwi tylne L - Rysa/odprysk 1

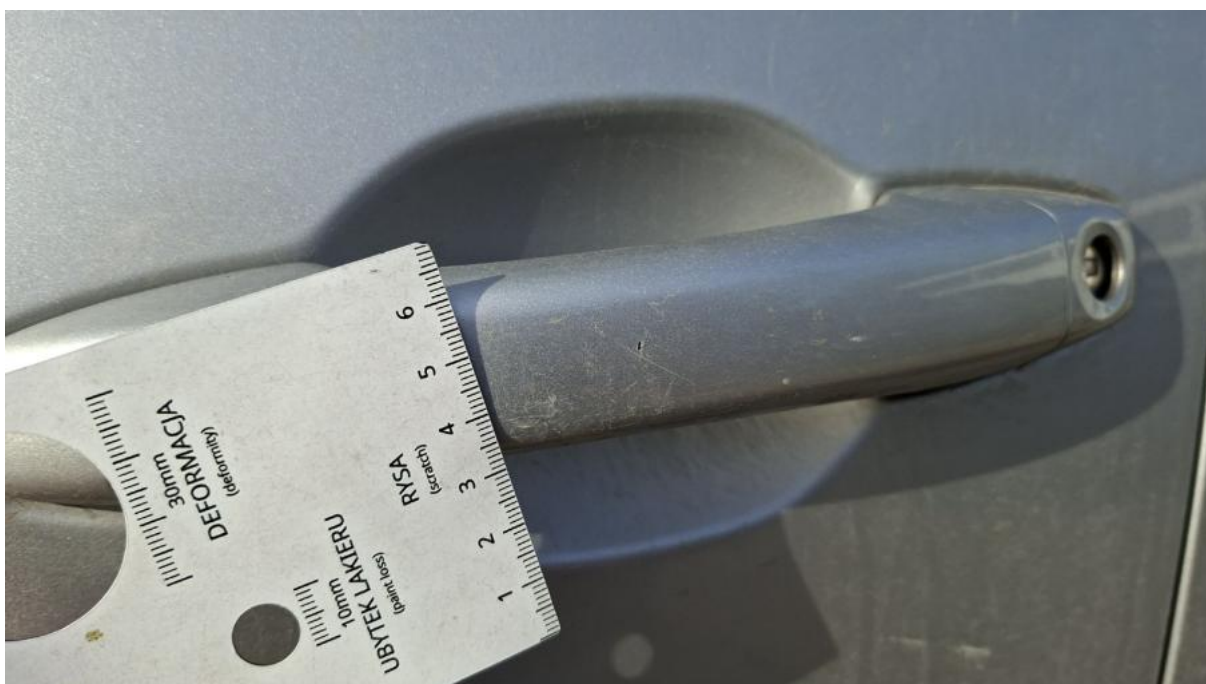
**Fot. 78**

Klamka drzwi prz L - Rysa/odprysk 1

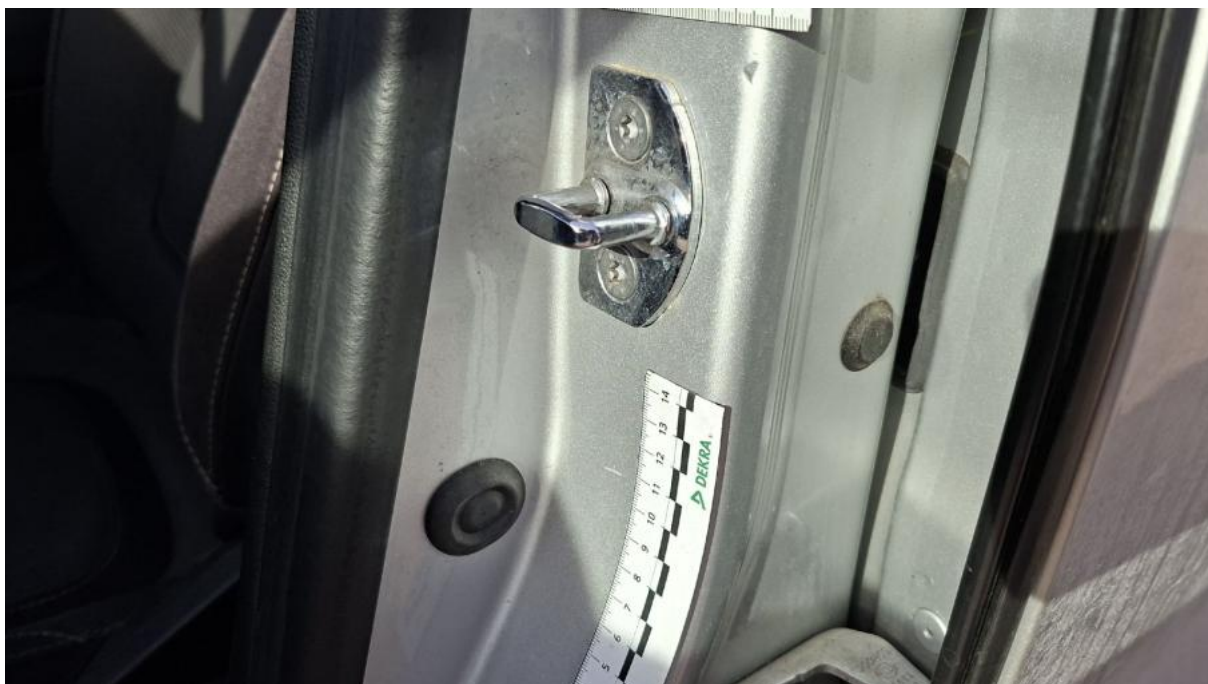
**Fot. 80**

Słupek środkowy L - Rysa/odprysk 1

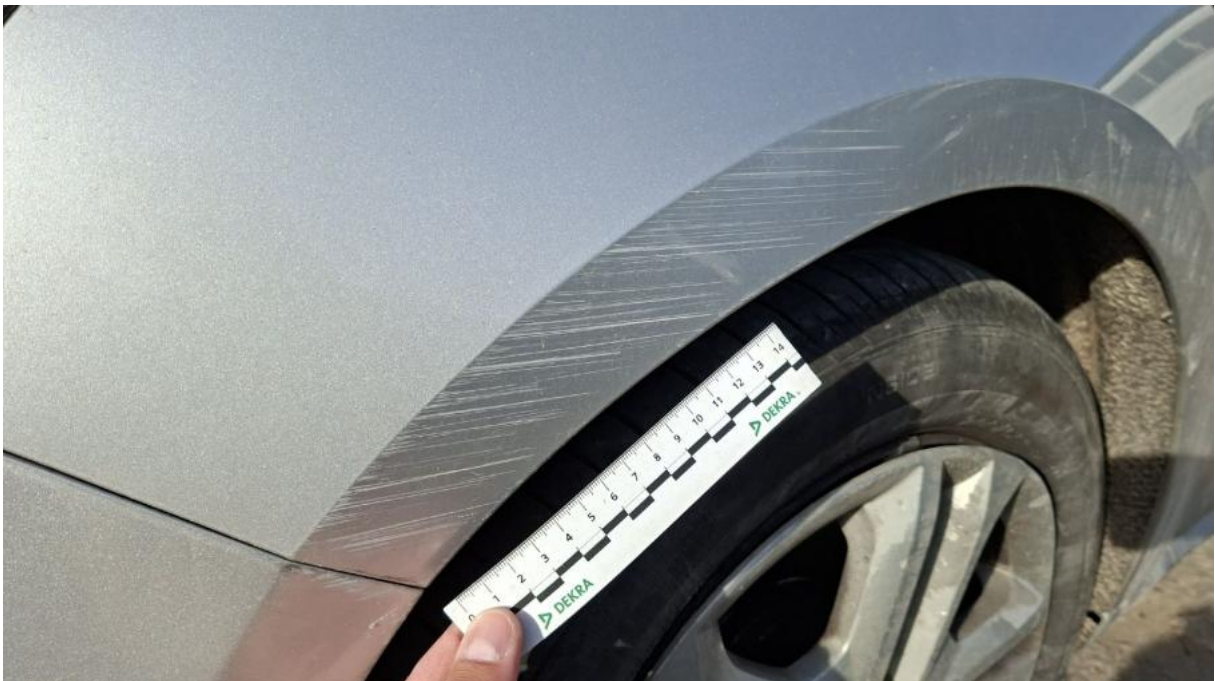
**Fot. 82**

Błotnik przedni L - Rysa/odprysk 1

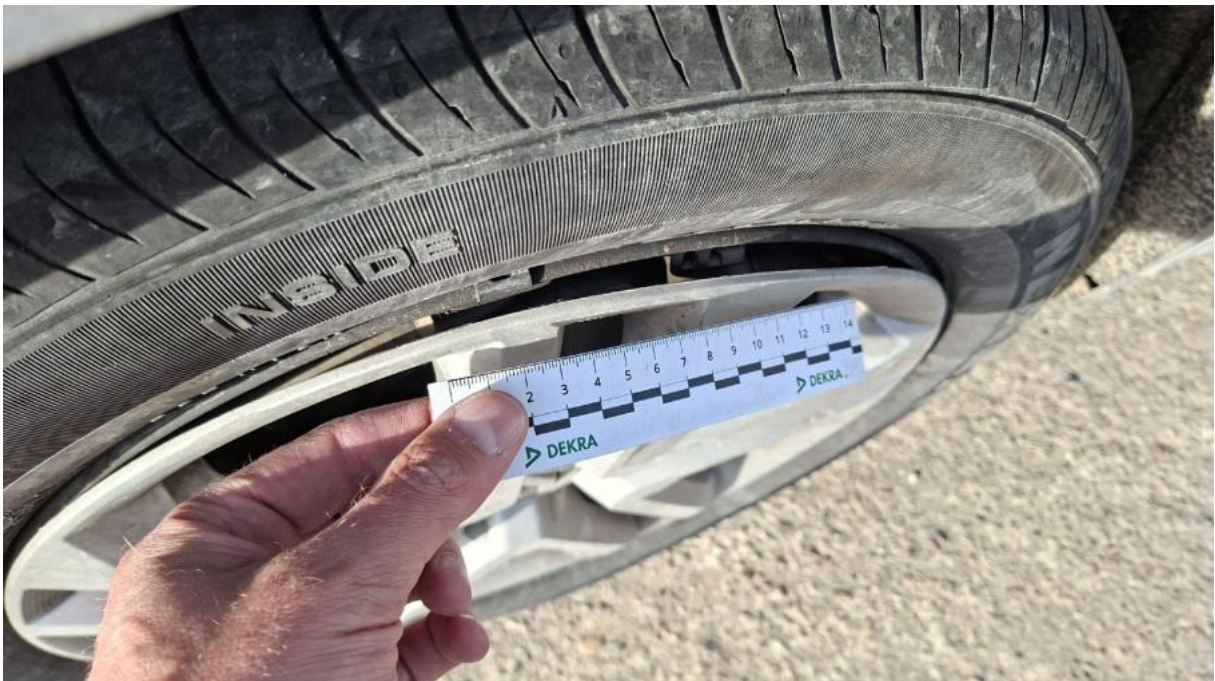
**Fot. 84**

Kołpak przedni L - Wgniecenie/odkształcenie 1
